## マルワリードⅡ 1500m 地点と大洪水（2010 年）

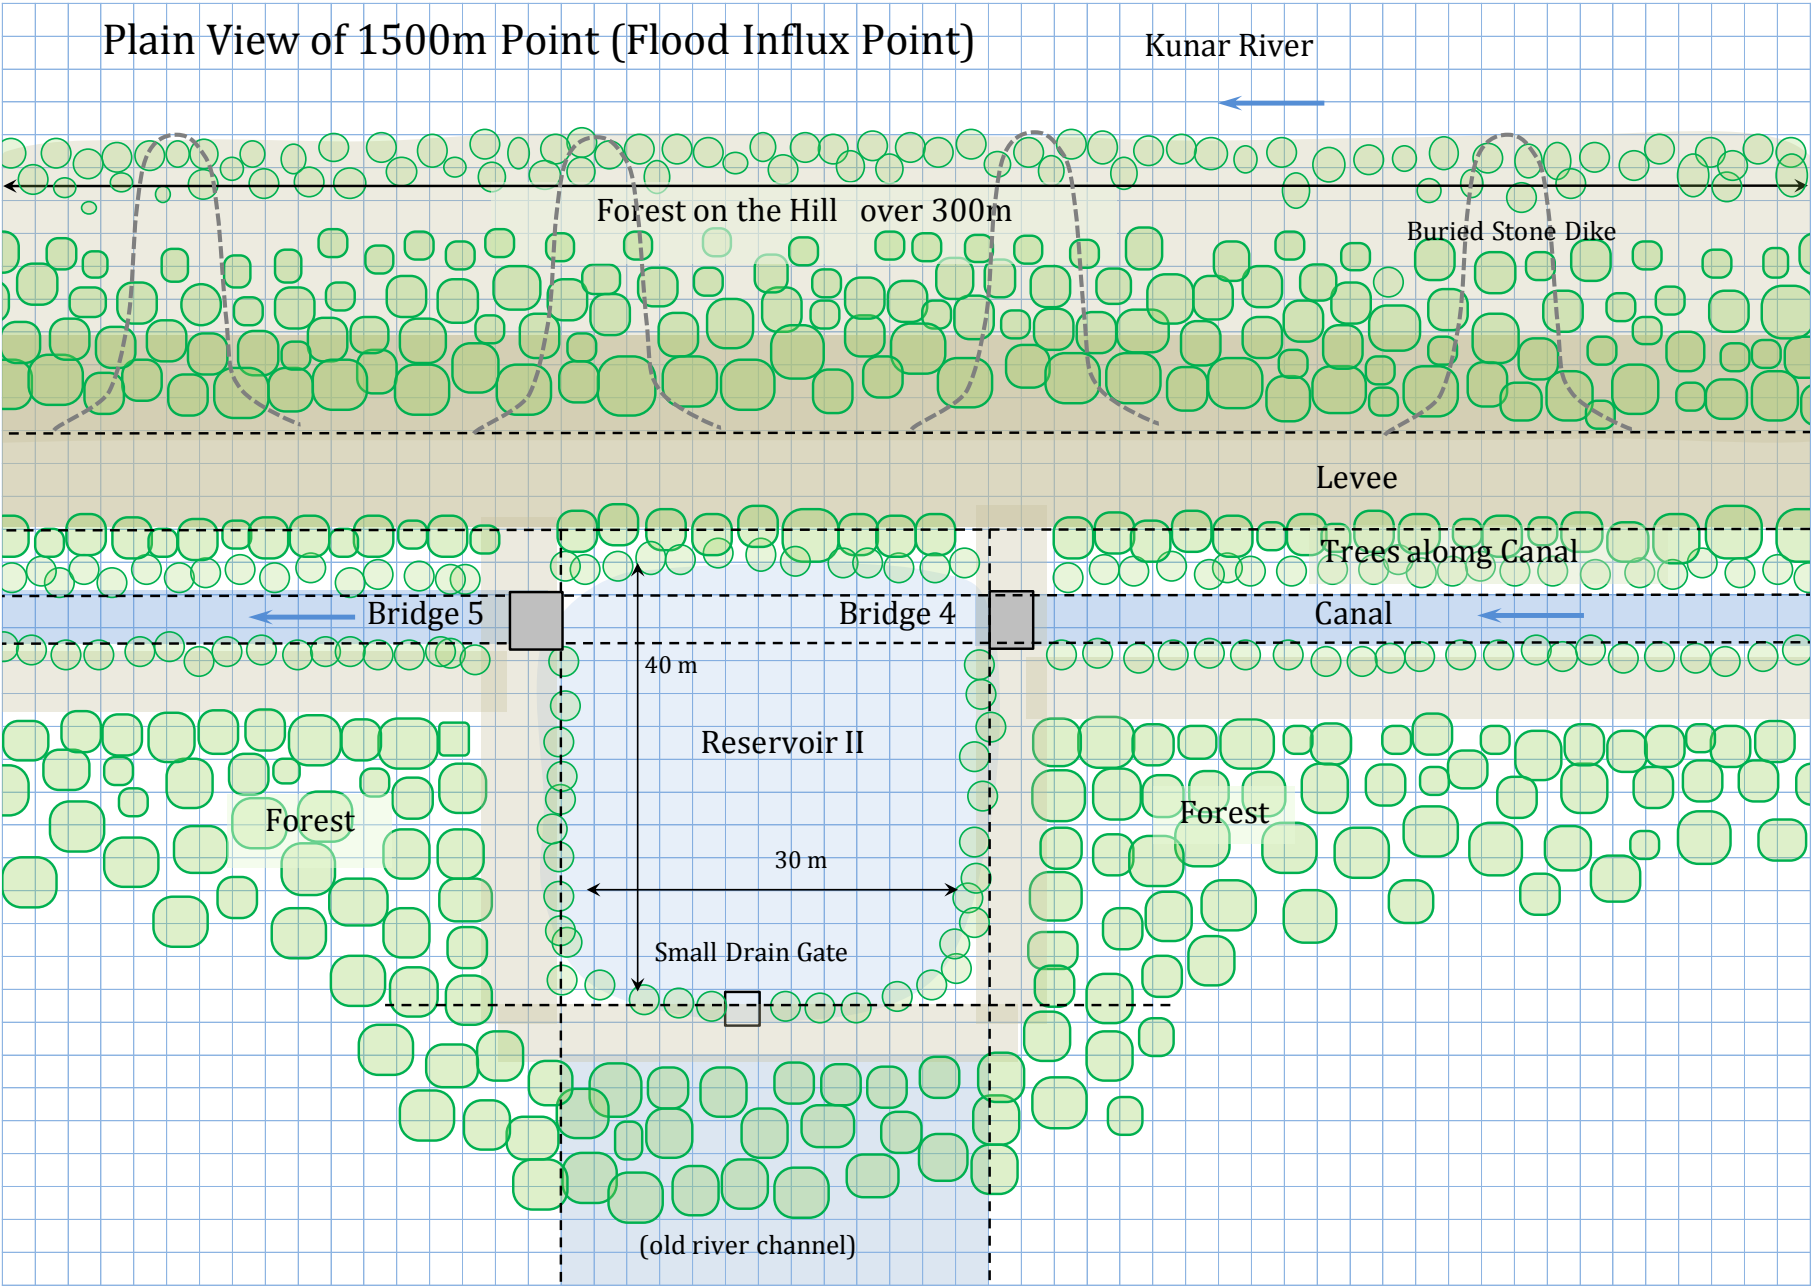
1500m地点の洪水通過地点。数百年に一度（2010 年規模）の大洪水に際しては、無理に抵抗せず、乗り越えさせて流下量と流速を減じ、過去の洪水通過地点は居住地を置かない。洪水通過で発生した自然河道は、巨礫や植樹で埋め、土砂堆積を待つ。

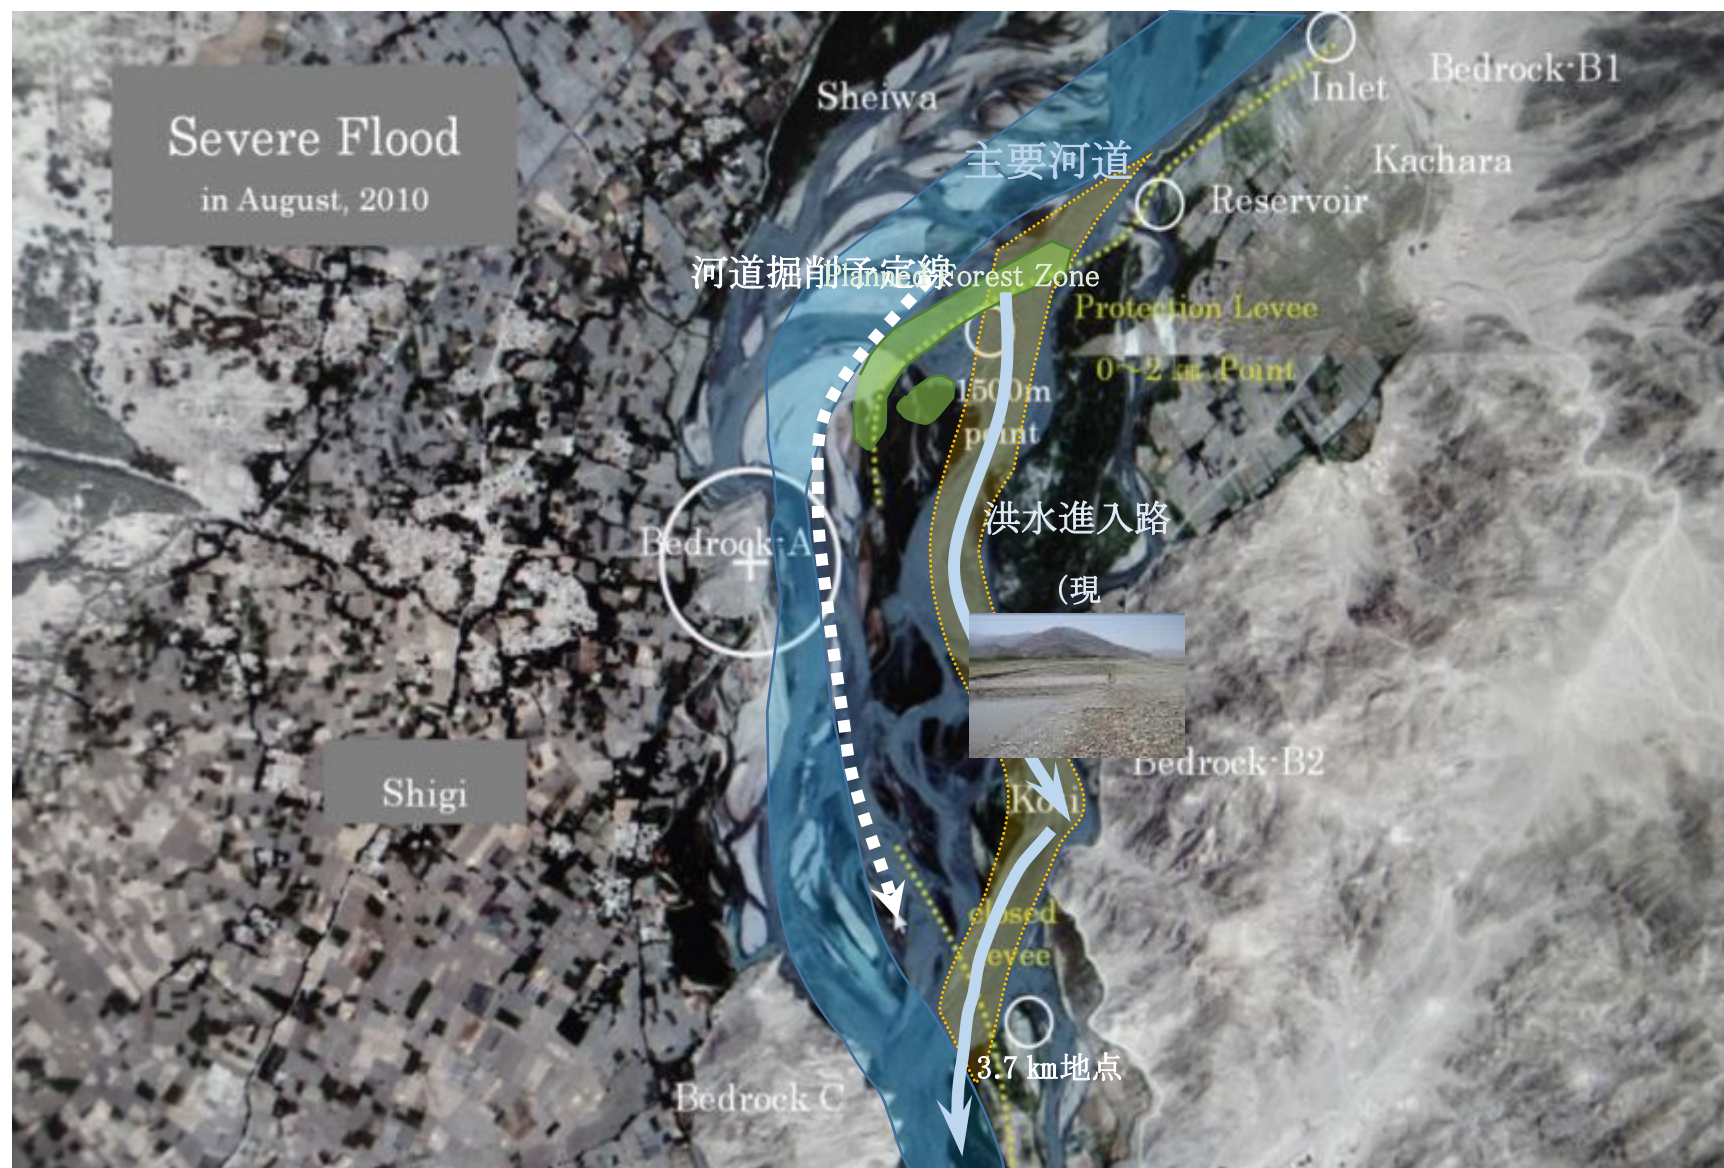
1500m 地点は、本工事最大の焦点である。2010 年の大洪水とみられる洪水路（地図・ラジオガーデン配信）ただ恐怖。洪水入口部は幅約 500m、B2 岩盤まで 1.5 kmを直進し、C 岩盤の方へ跳ね返されている。コーティ・タラーン・ベラの各村は壊滅し、行方不明者多数、全村民が難民化した。パキスタンでは死者 2,000 名を出している。今回閉塞した現河道（1500m 地点）は、この時発生したものだ。洪水路閉塞だけではかえって被害を増すので、ショートカットで（河道掘削予定線）河道を移動させ、クナール河全体の幅を十二分にする。今夏に大洪水の来ないことを祈り、全力を傾注する。

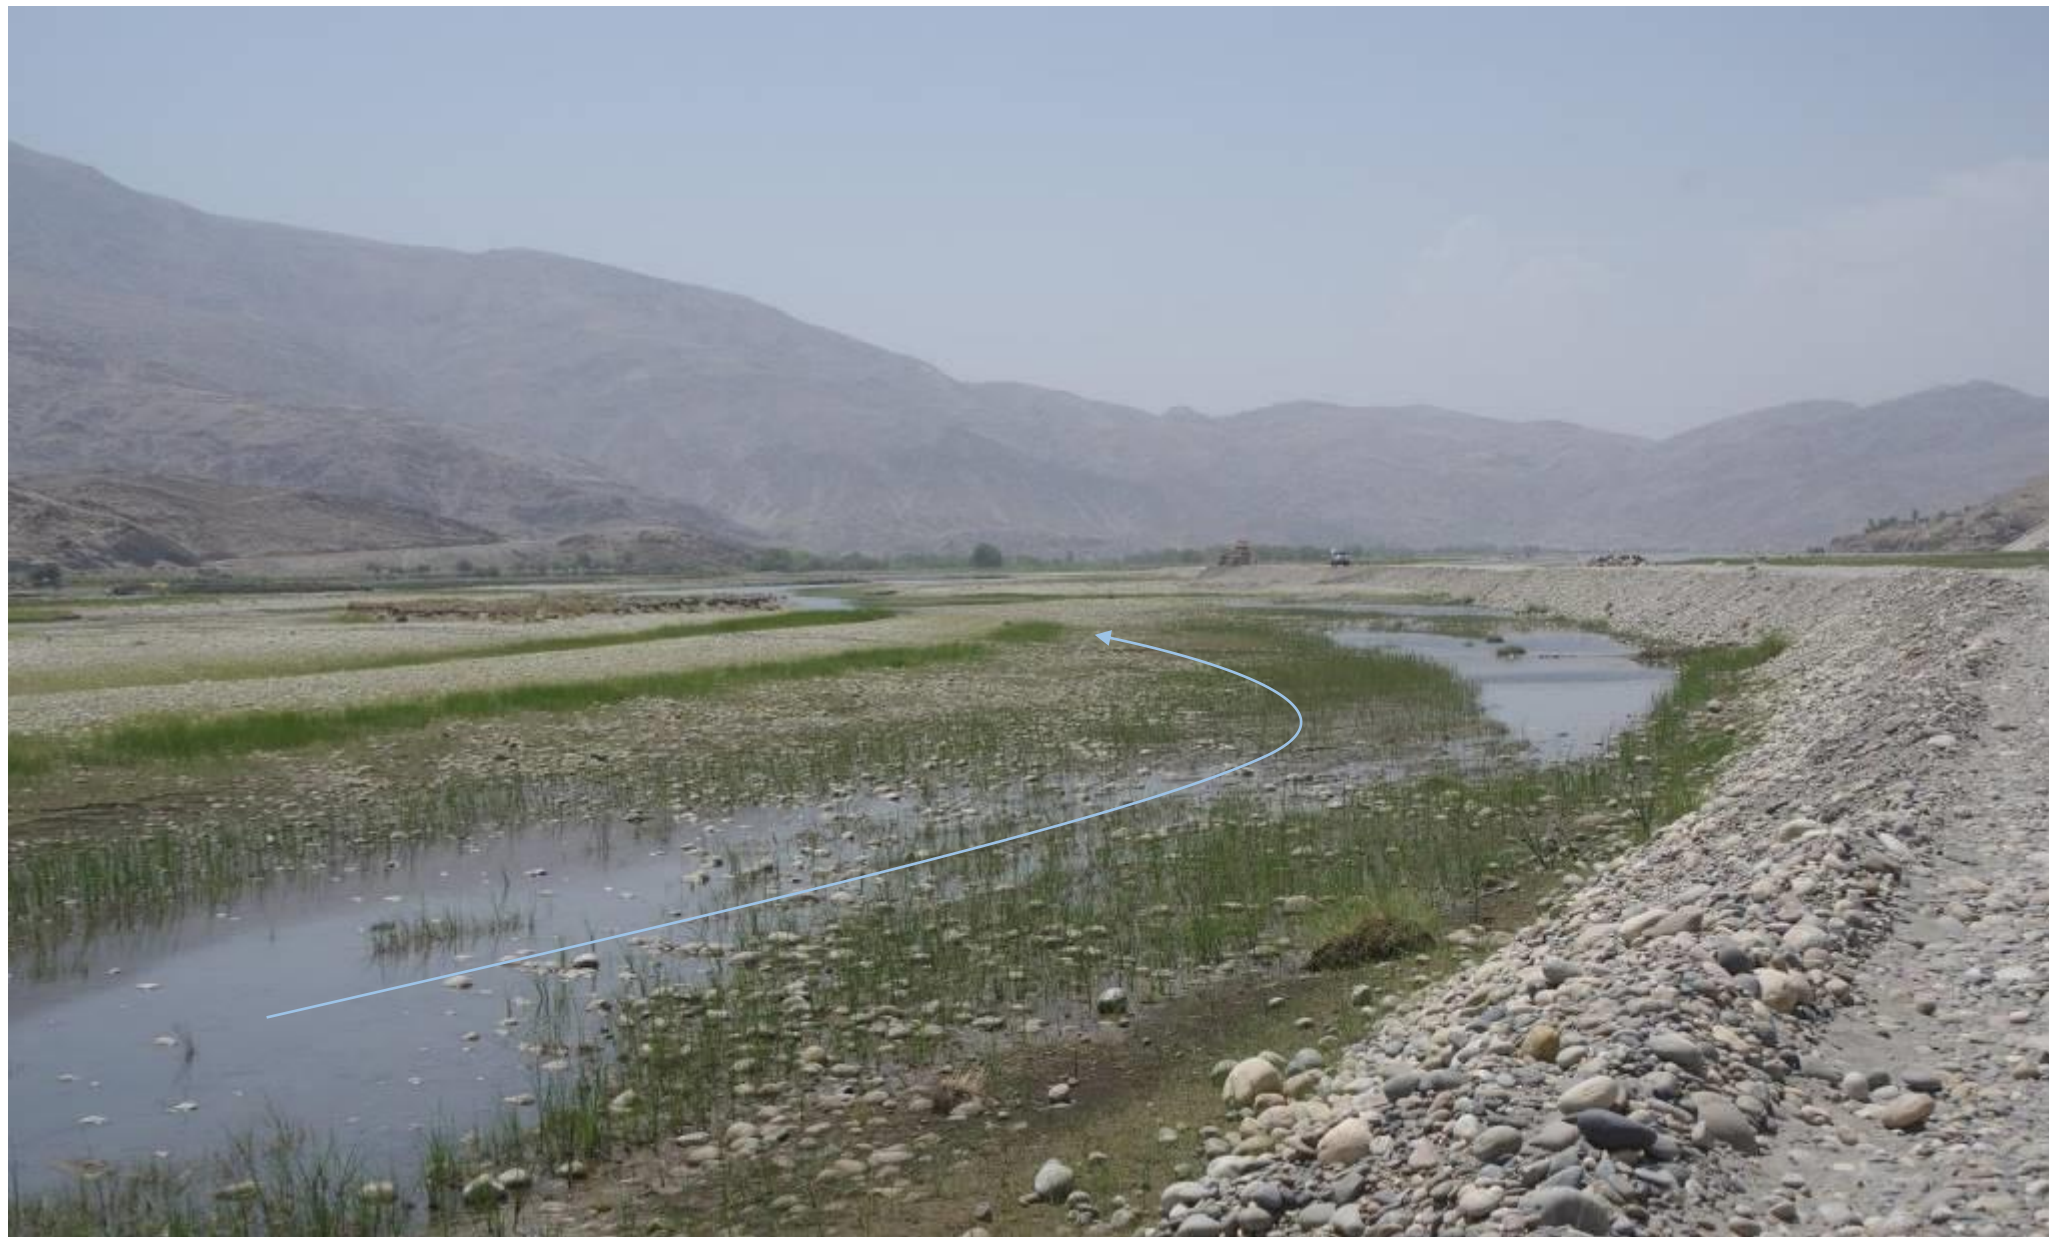
洪水浸入で形成された傍流（1500m 地点→3650m 地点）。自然河道を形成していたが、閉塞されて浸透水だけが残る。2017 年 6 月 12 日

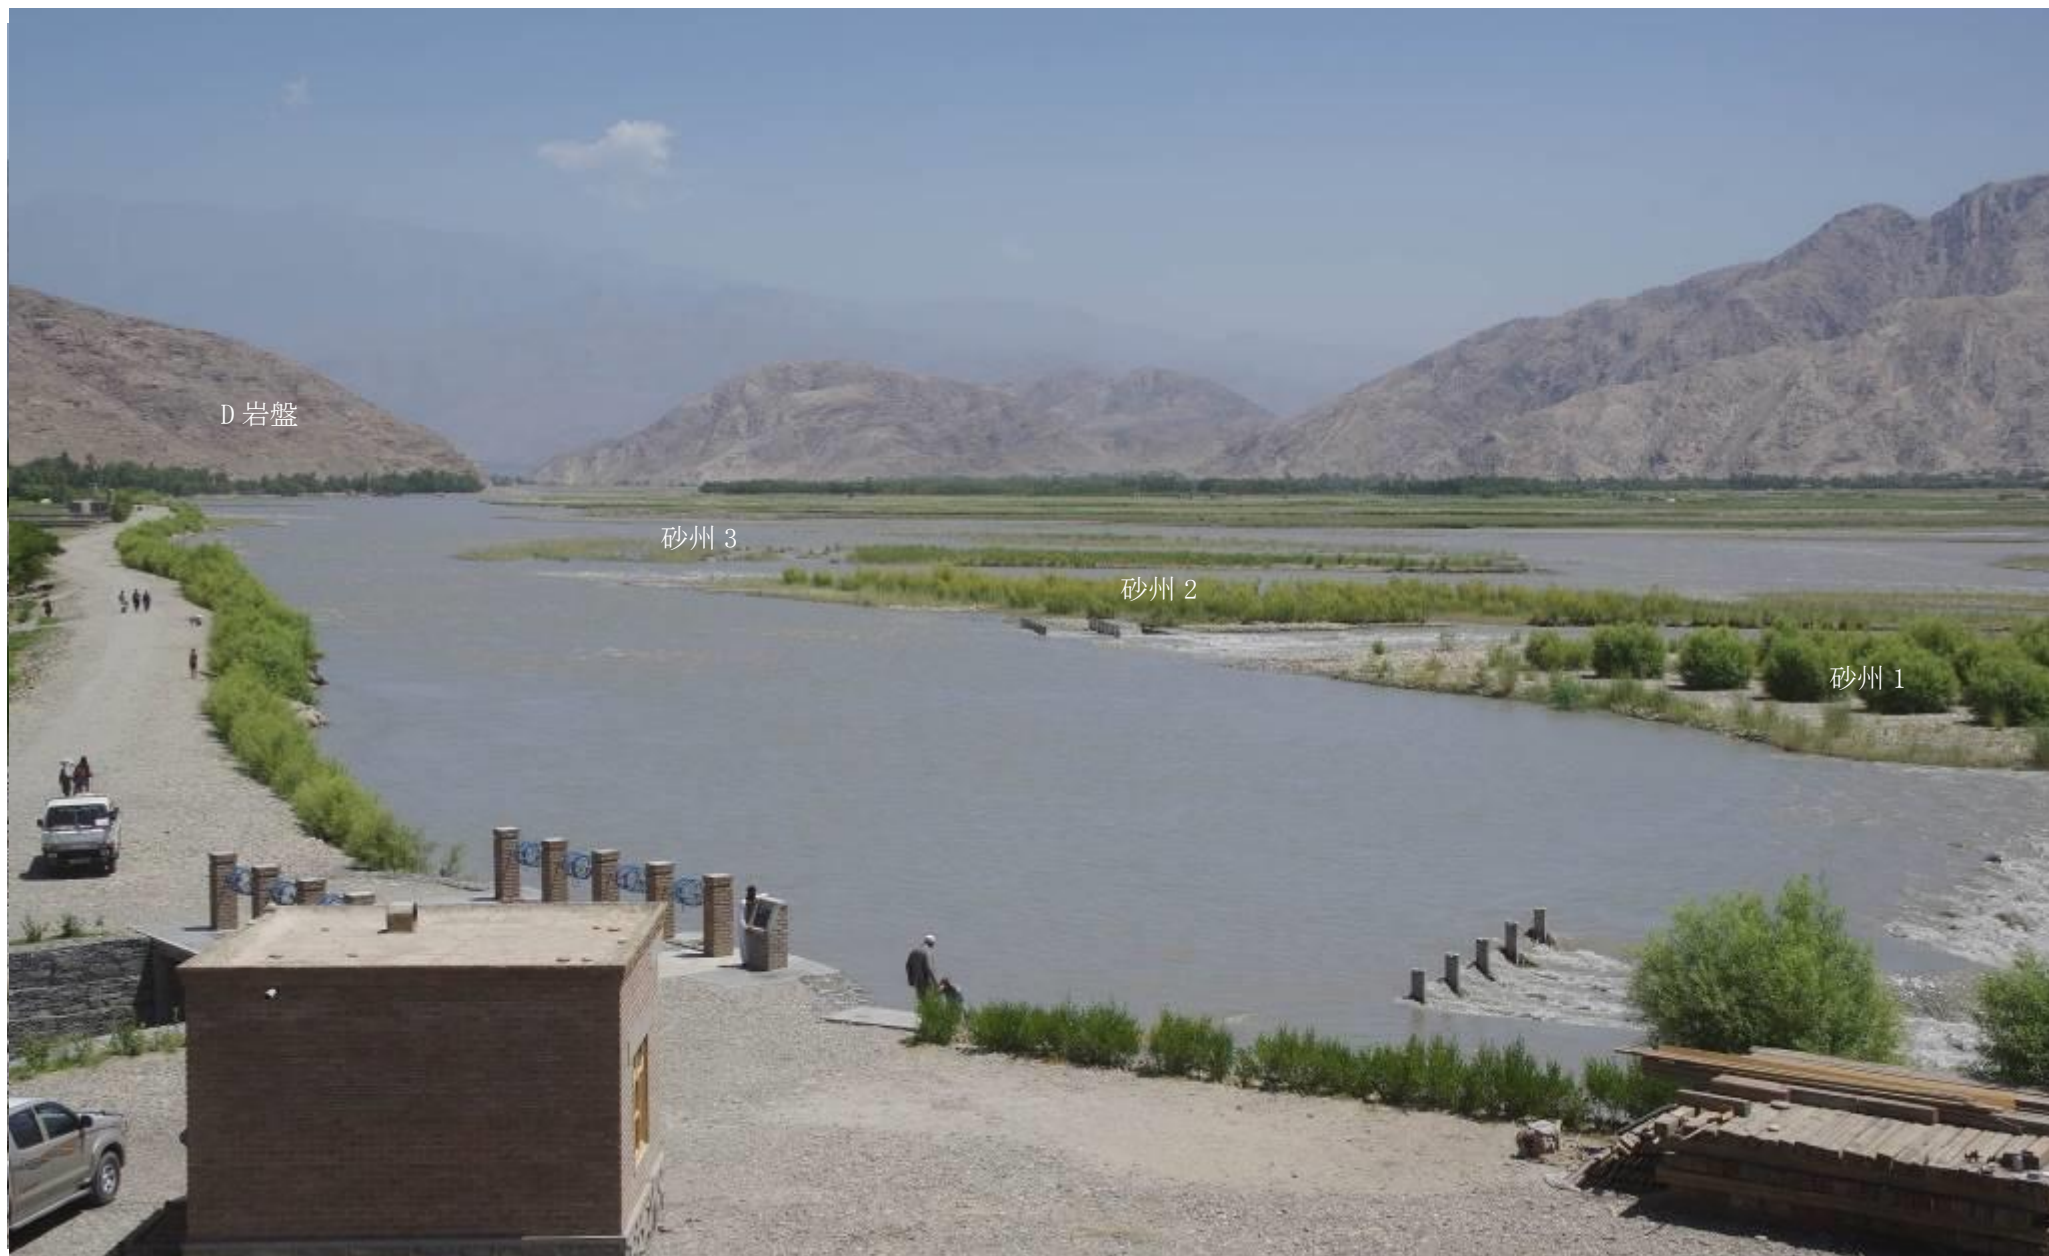
ミラーン堰の現在。河道はよく安定し、砂州の形状もよく保たれている。砂州3は越流が予想以上で、ヤナギ粗朶柵が見えない。砂州1、砂州2ではよく活着して役目を果たしている。砂州間の造成河道（砂吐き）も機能している。2017年6月14日
