## マルワリードⅡ、主幹水路 1.5 kmまで送水可能、先端は約 2 km地点を工事中

### 訓練所の内装を開始

2017年8月18日 記

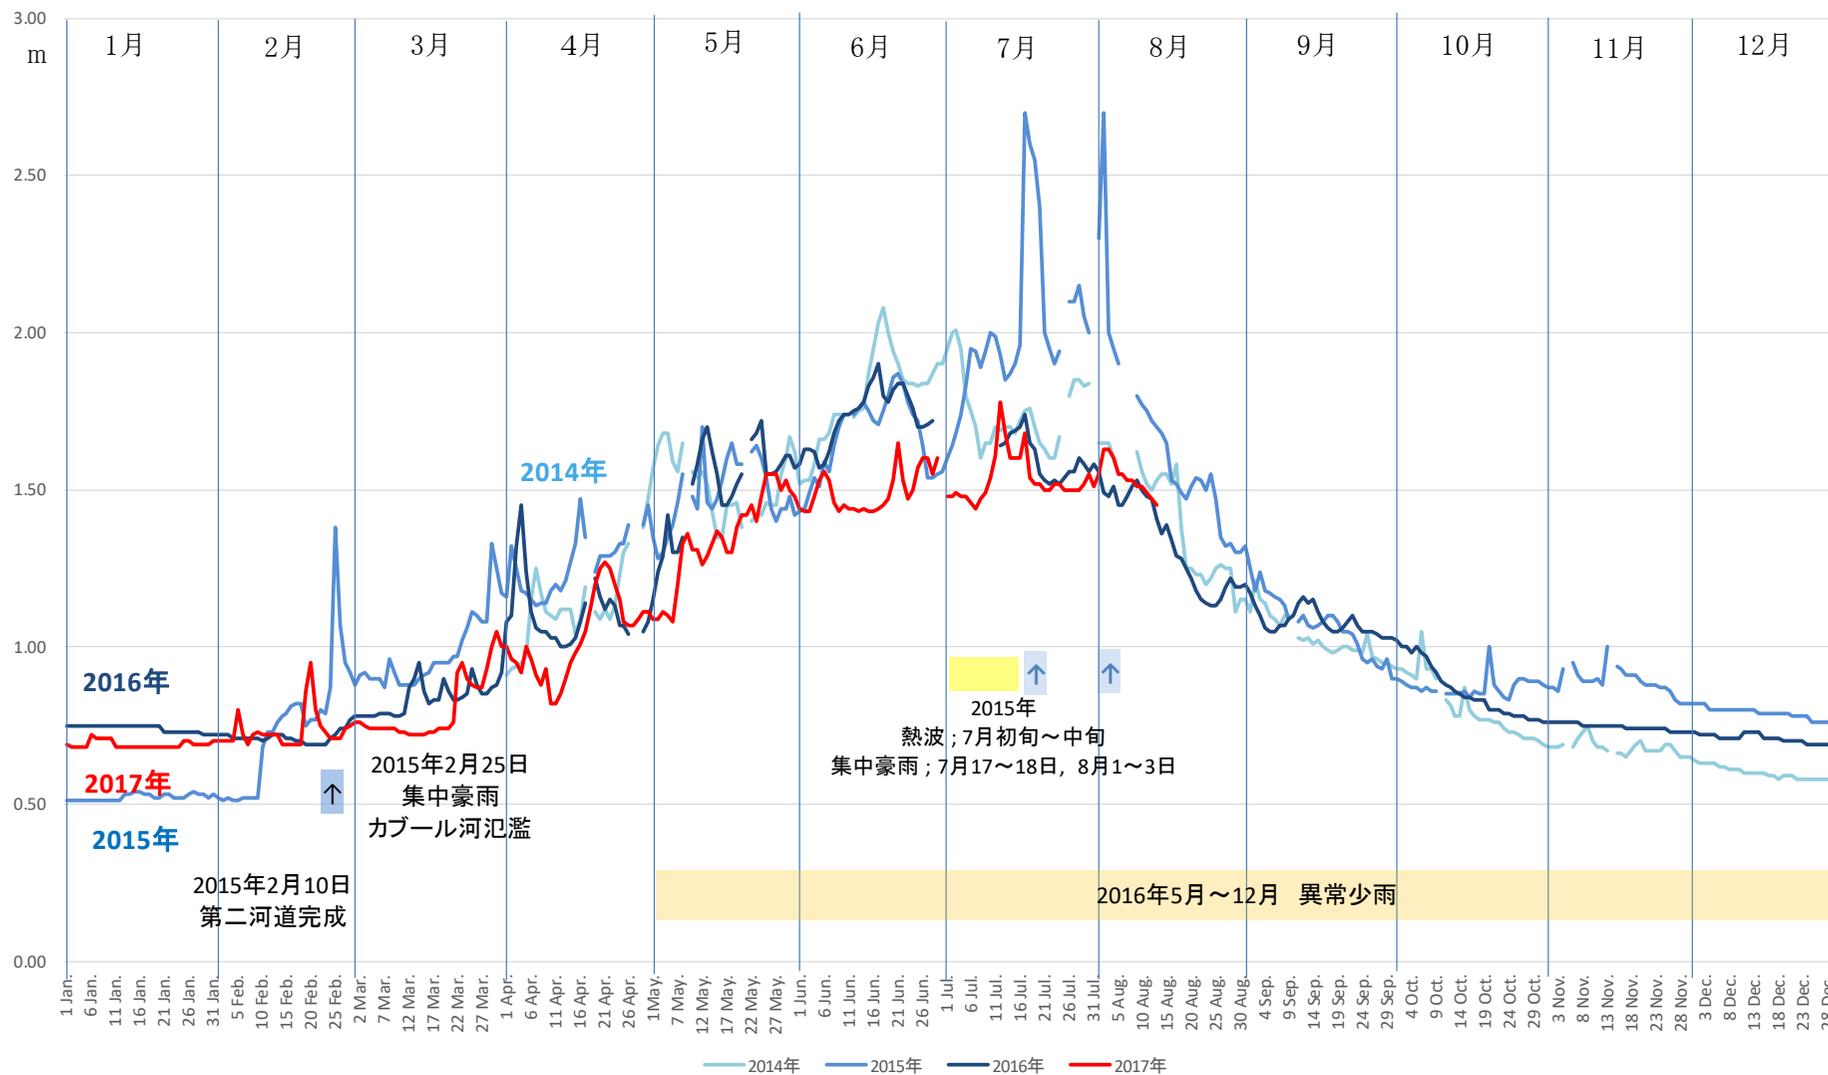
マルワリード堰年間水位変化

クナール河沿いのPMS各取水口の水位変動。何れも安定しているが、カマ第二堰で変動が大きい。最も安定しているのはミラーン堰。

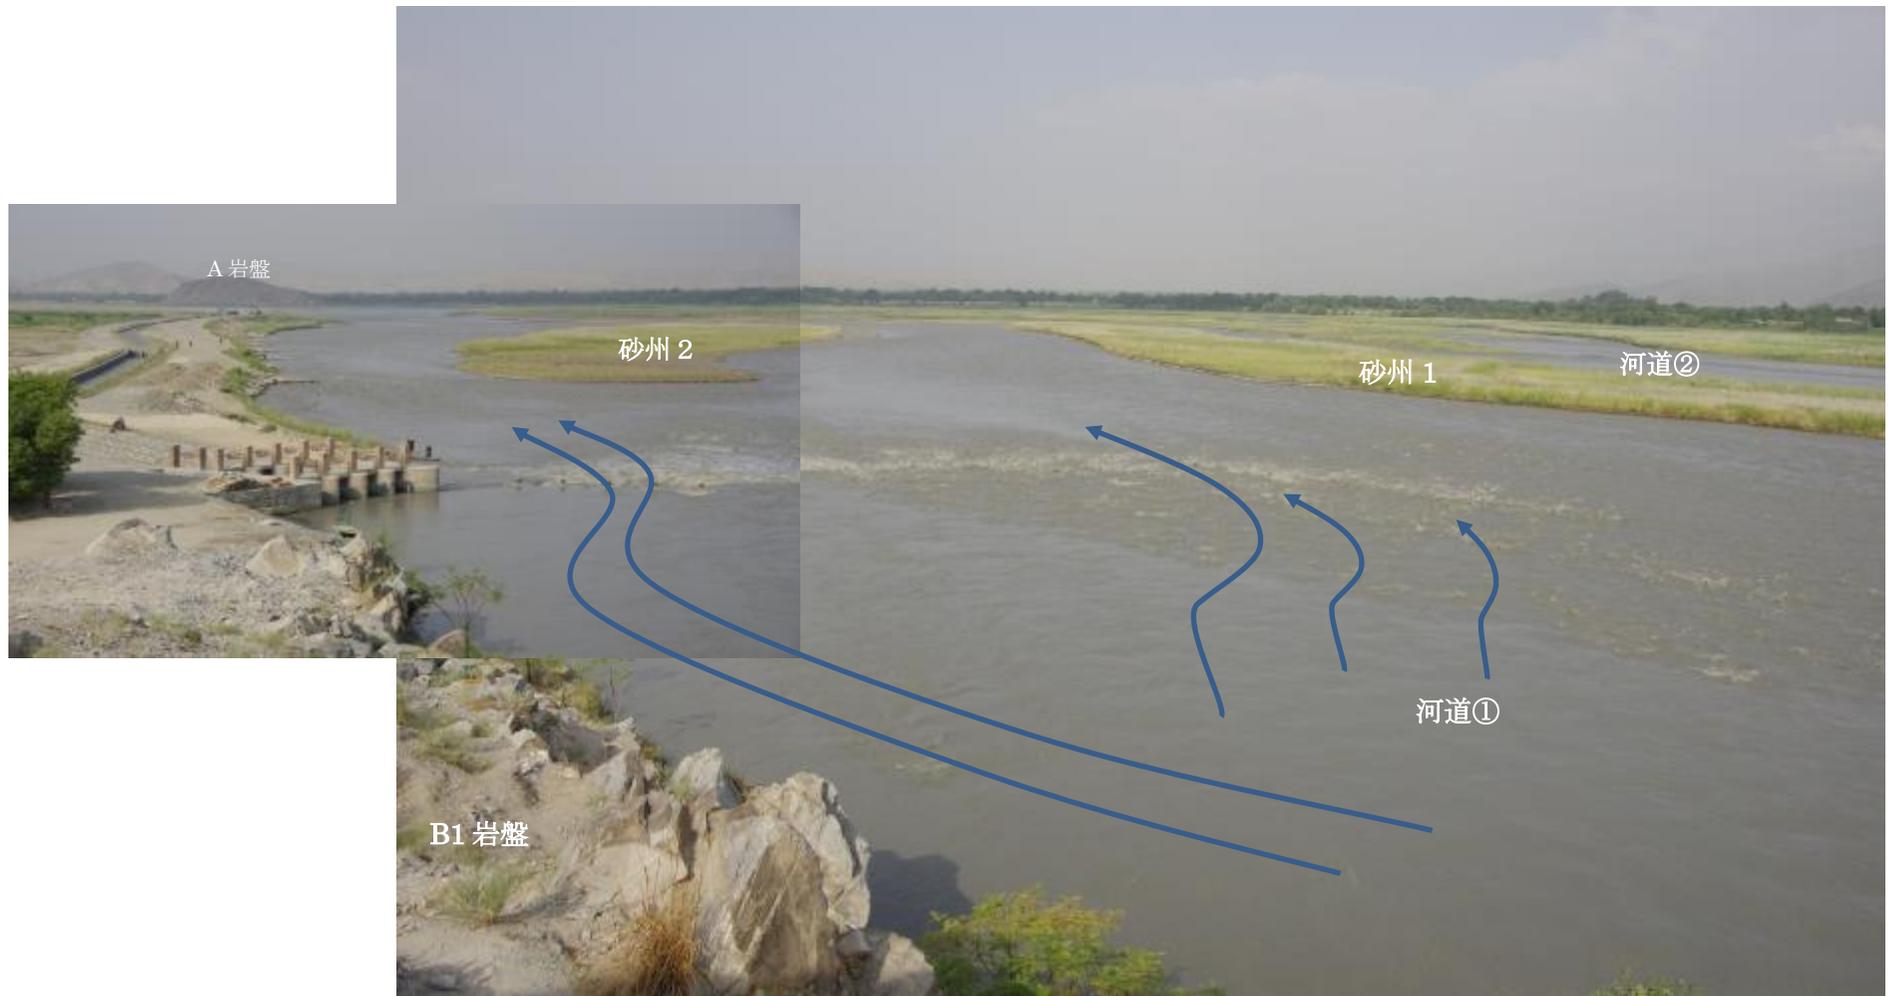
堰の上流側。中洲（砂州 1）を挟む分流（河道 2）がよく機能して、破壊的な堰上がりはない。取水門の水位が 1.2m を超えると流れ始め、堰の水深を著しく安定させる。洪水吐は、現在のところほぼ期待通りの水量が通過。B1 岩盤に面する氾濫原は約 1 km、相当の増水に耐える。2017 年 8 月 13 日（ザイヌッラー撮影）

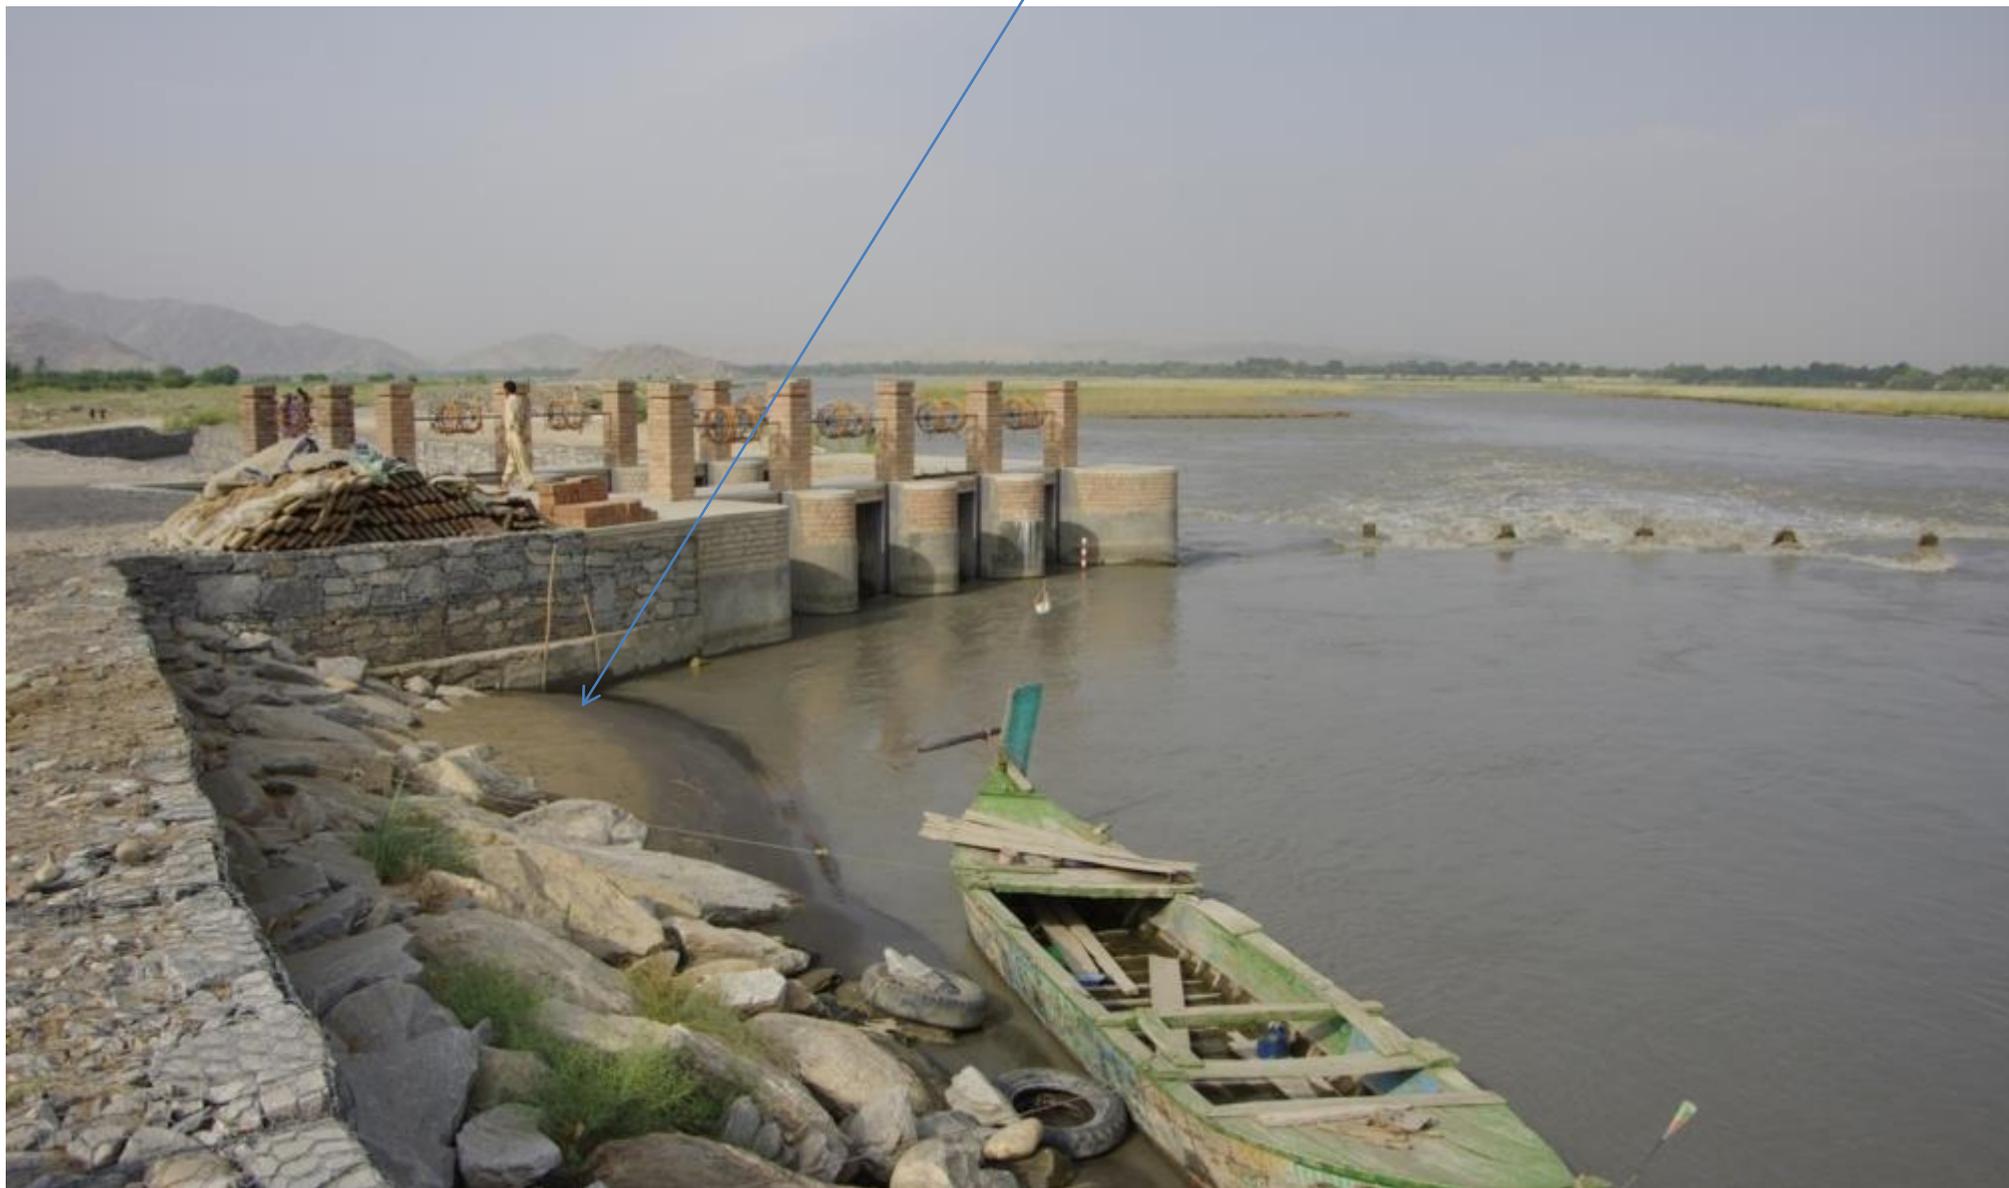
コンクリート構造物の砂吐きと護岸の接合部は良く保たれている。最も流水圧をうける水叩き部も今のところ損壊は確認されない。基礎工事の重要性が職員たちに徹底したためだ。2017年8月13日（ザイヌッラー撮影）

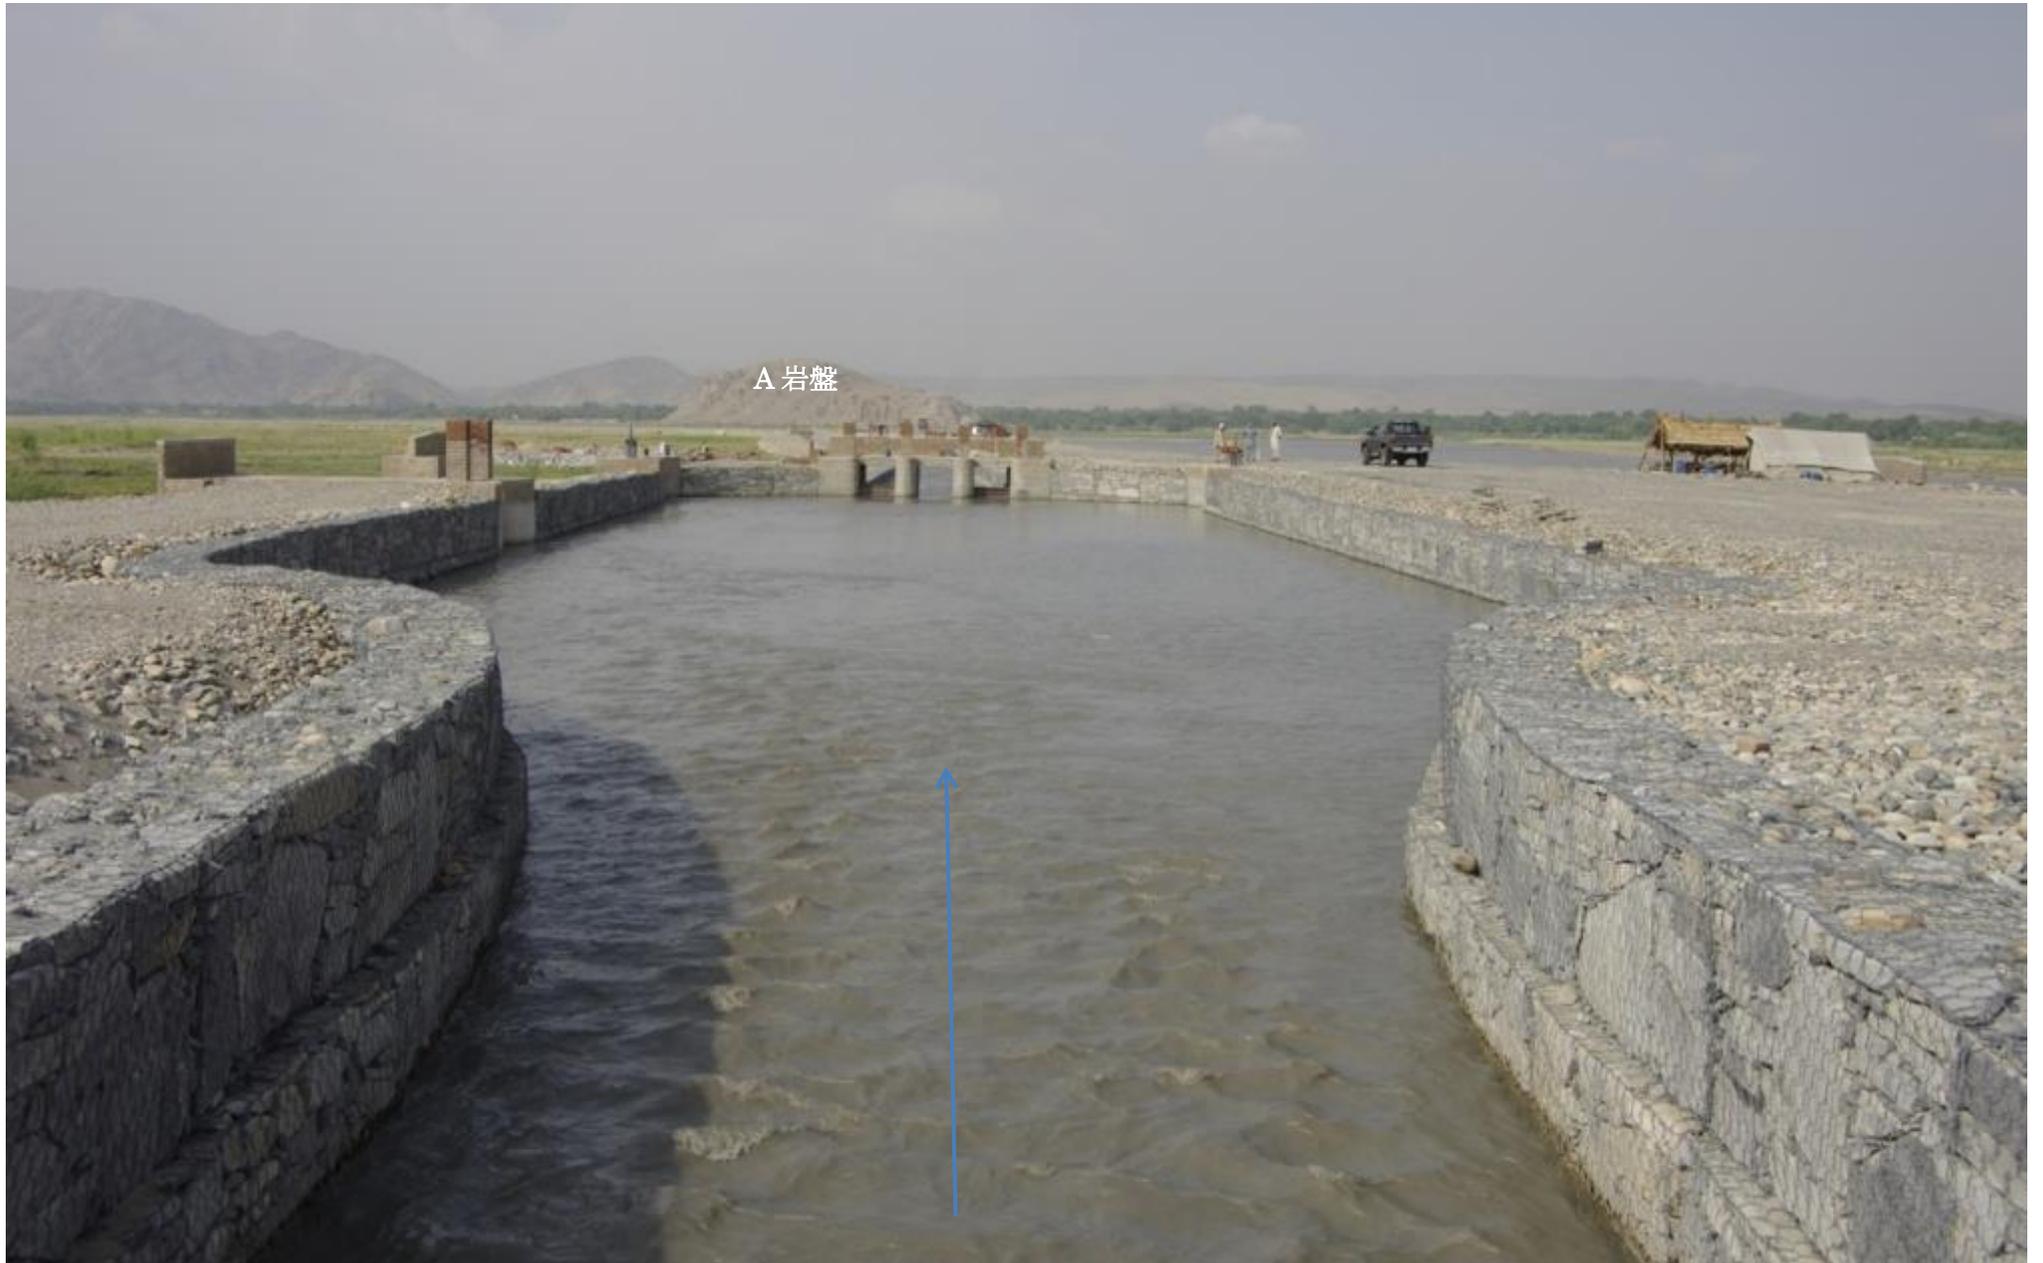
沈砂池 I から沈砂池 II までの約 500m の主幹水路基礎が完成し、送水を行っている。1000m地点のカチャラ分水路 II 建設が先週から開始された。2017 年 8 月 13 日  
(ザイヌッラー撮影)

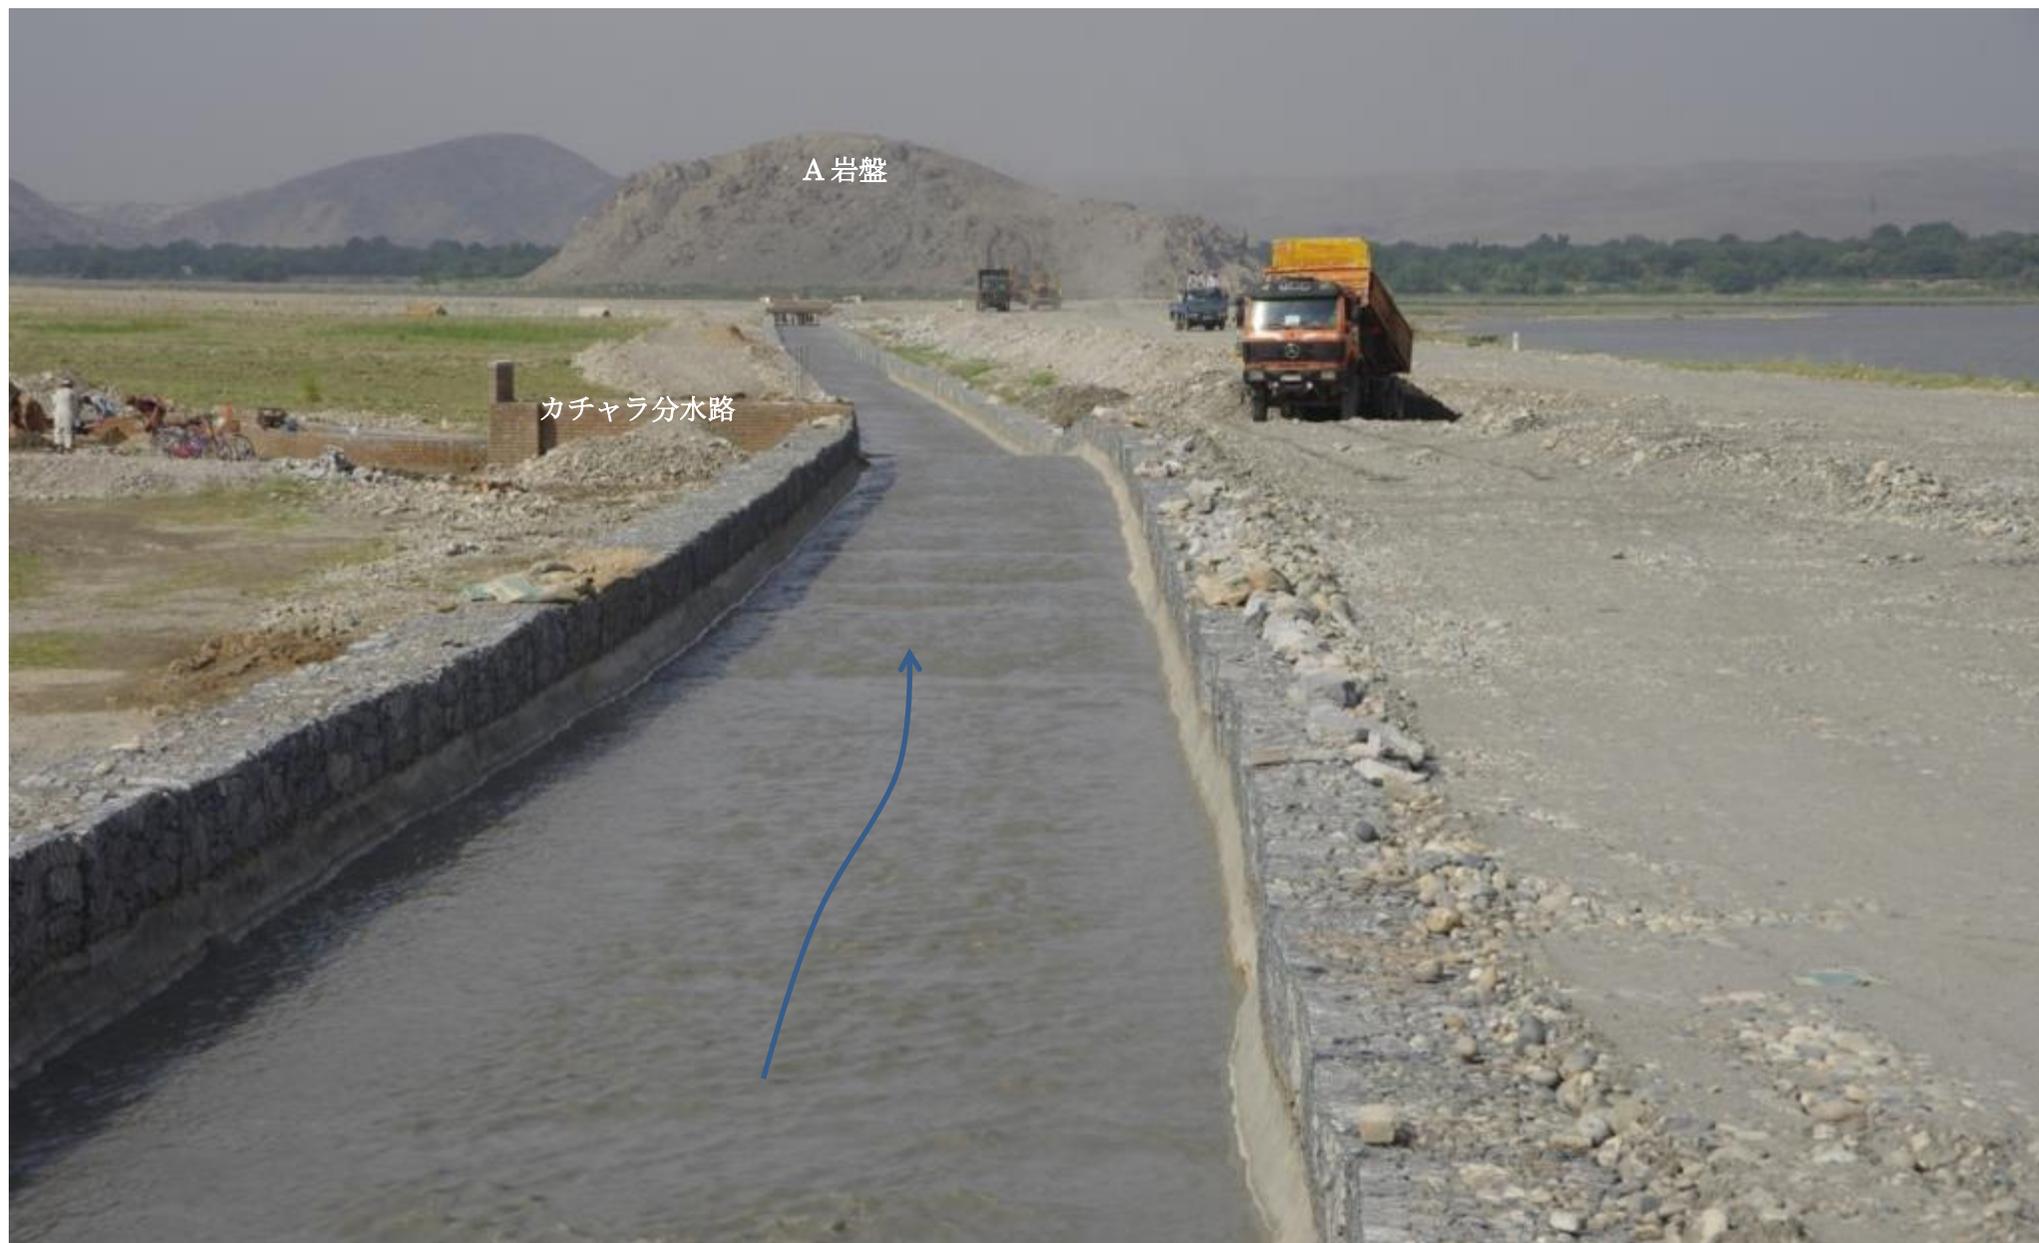
カチャラⅡ分水路。ひと月前に取水部が完成し、現在分水路本体を工事中。2017年8月13日（ザイヌッラー撮影）

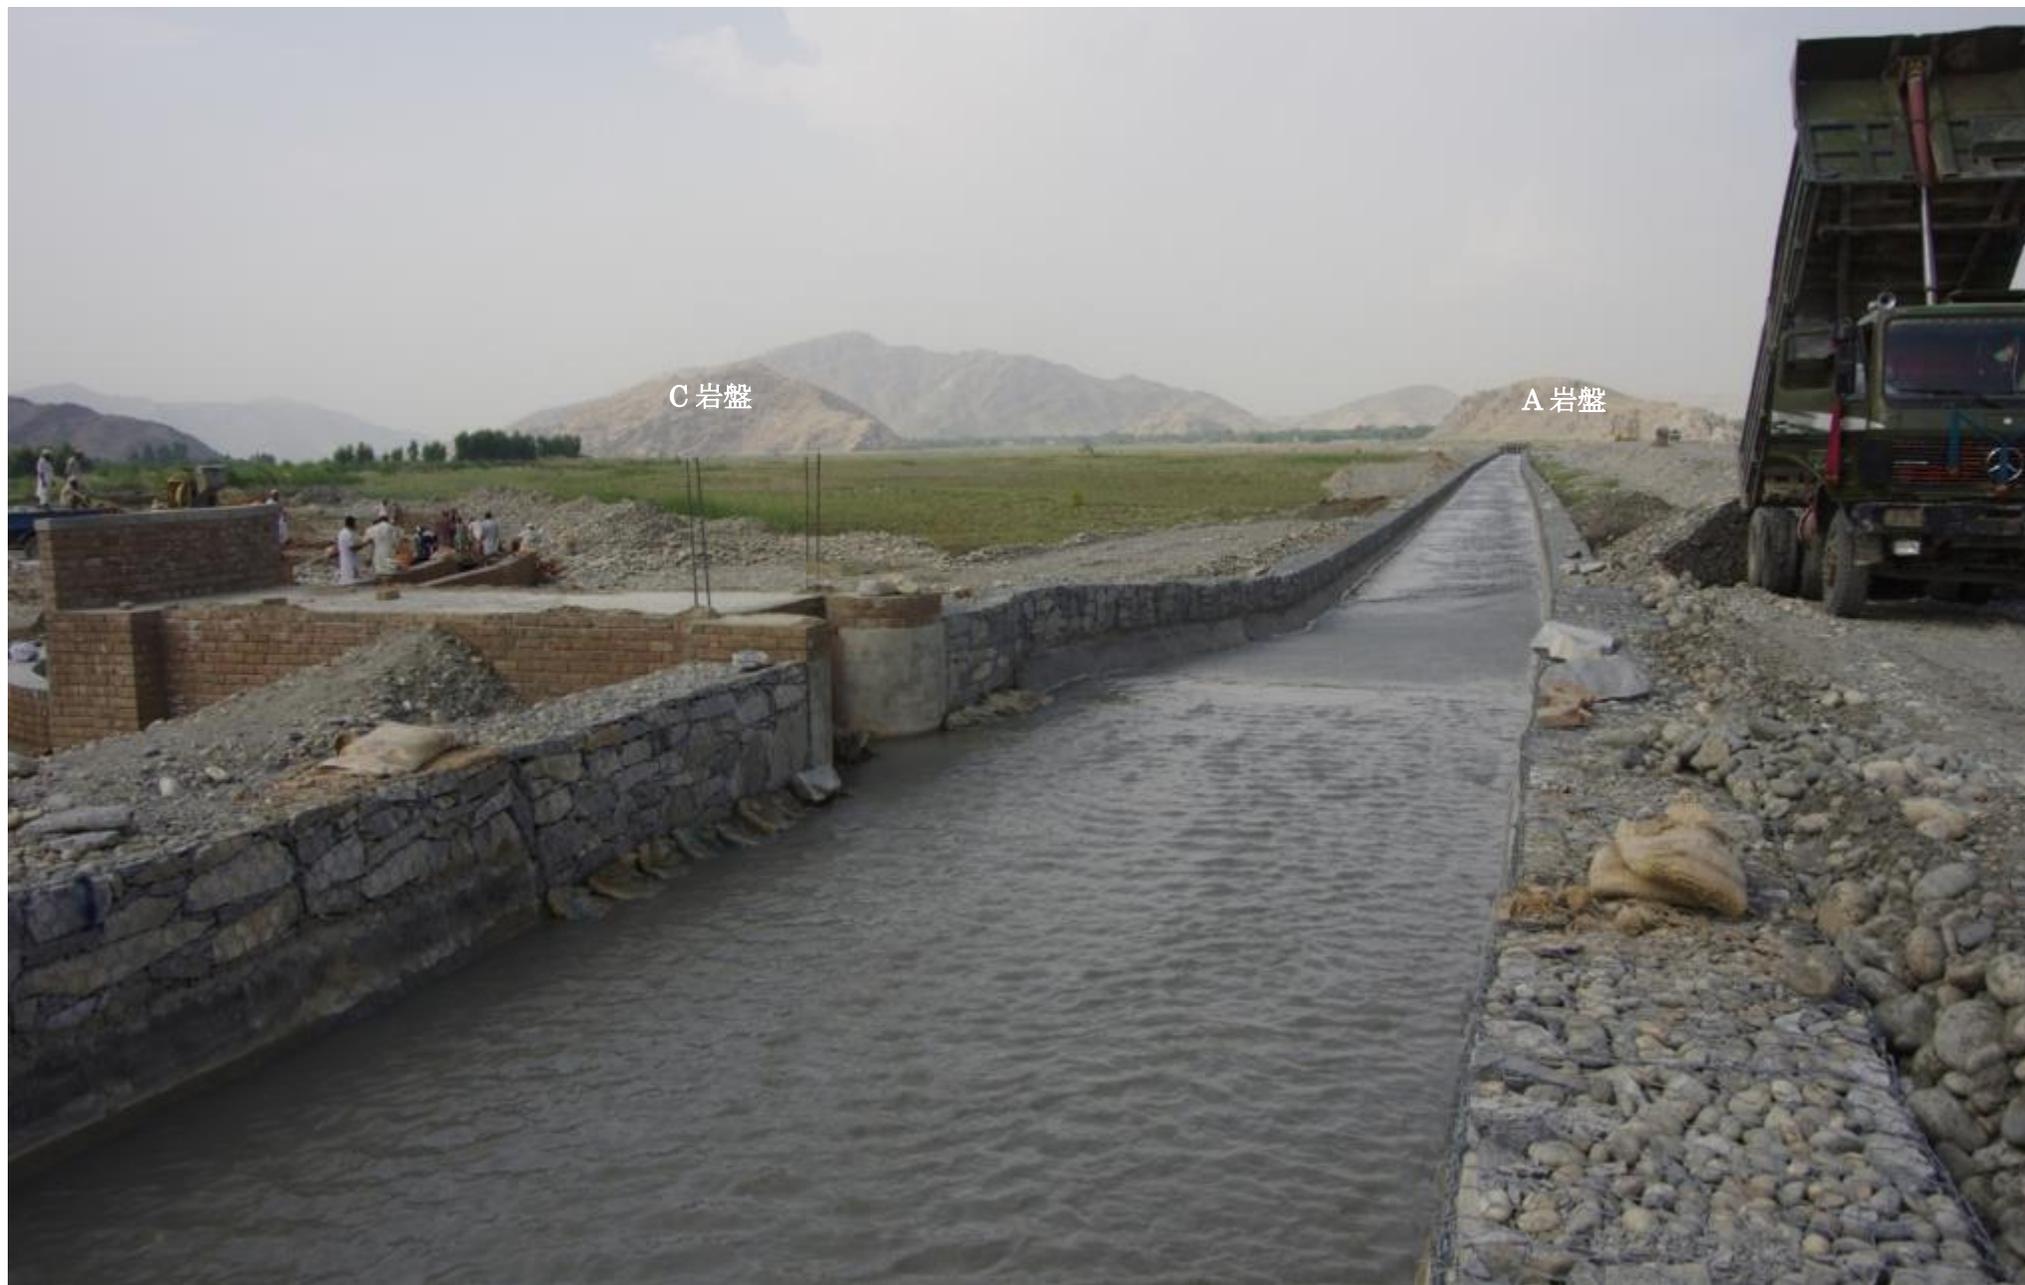
カチャラⅡ分水路の工事風景。5日間で約50～80mのペースで、基礎〈ソイルセメント〉を丁寧に仕上げる。2017年8月13日（ザイヌッラー撮影）

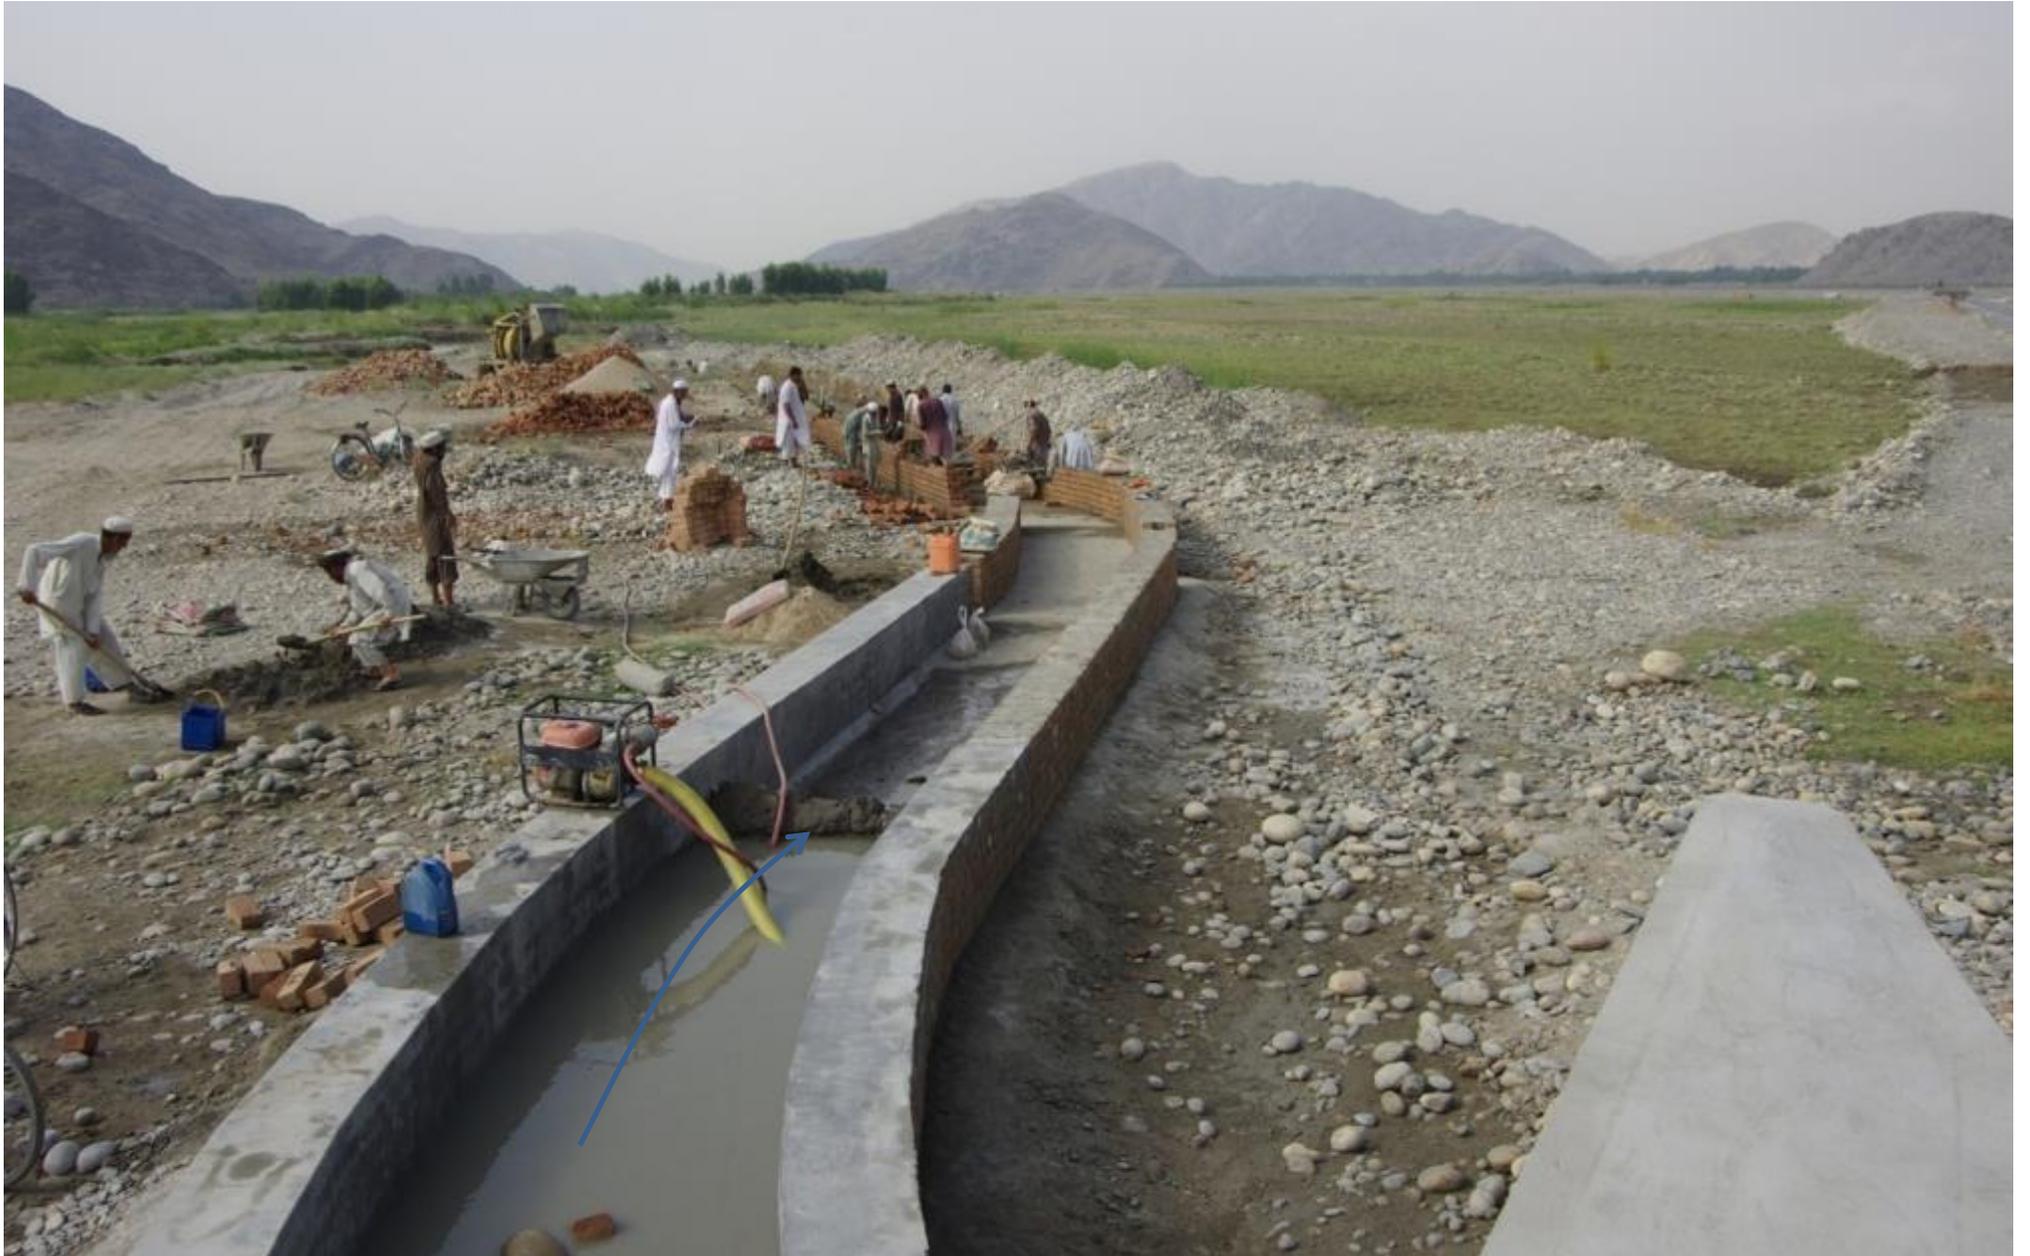
同上流部の状態。これによって、カチャラ村全域が灌水可能となる。2017年8月13日（ザイヌッラー撮影）
