(用水路 A 区=取水門 ~1.5Km まで。 B 区=1.5 ~ 3.2Km まで。 C 区=3.2 ~ 4.7Km まで。)

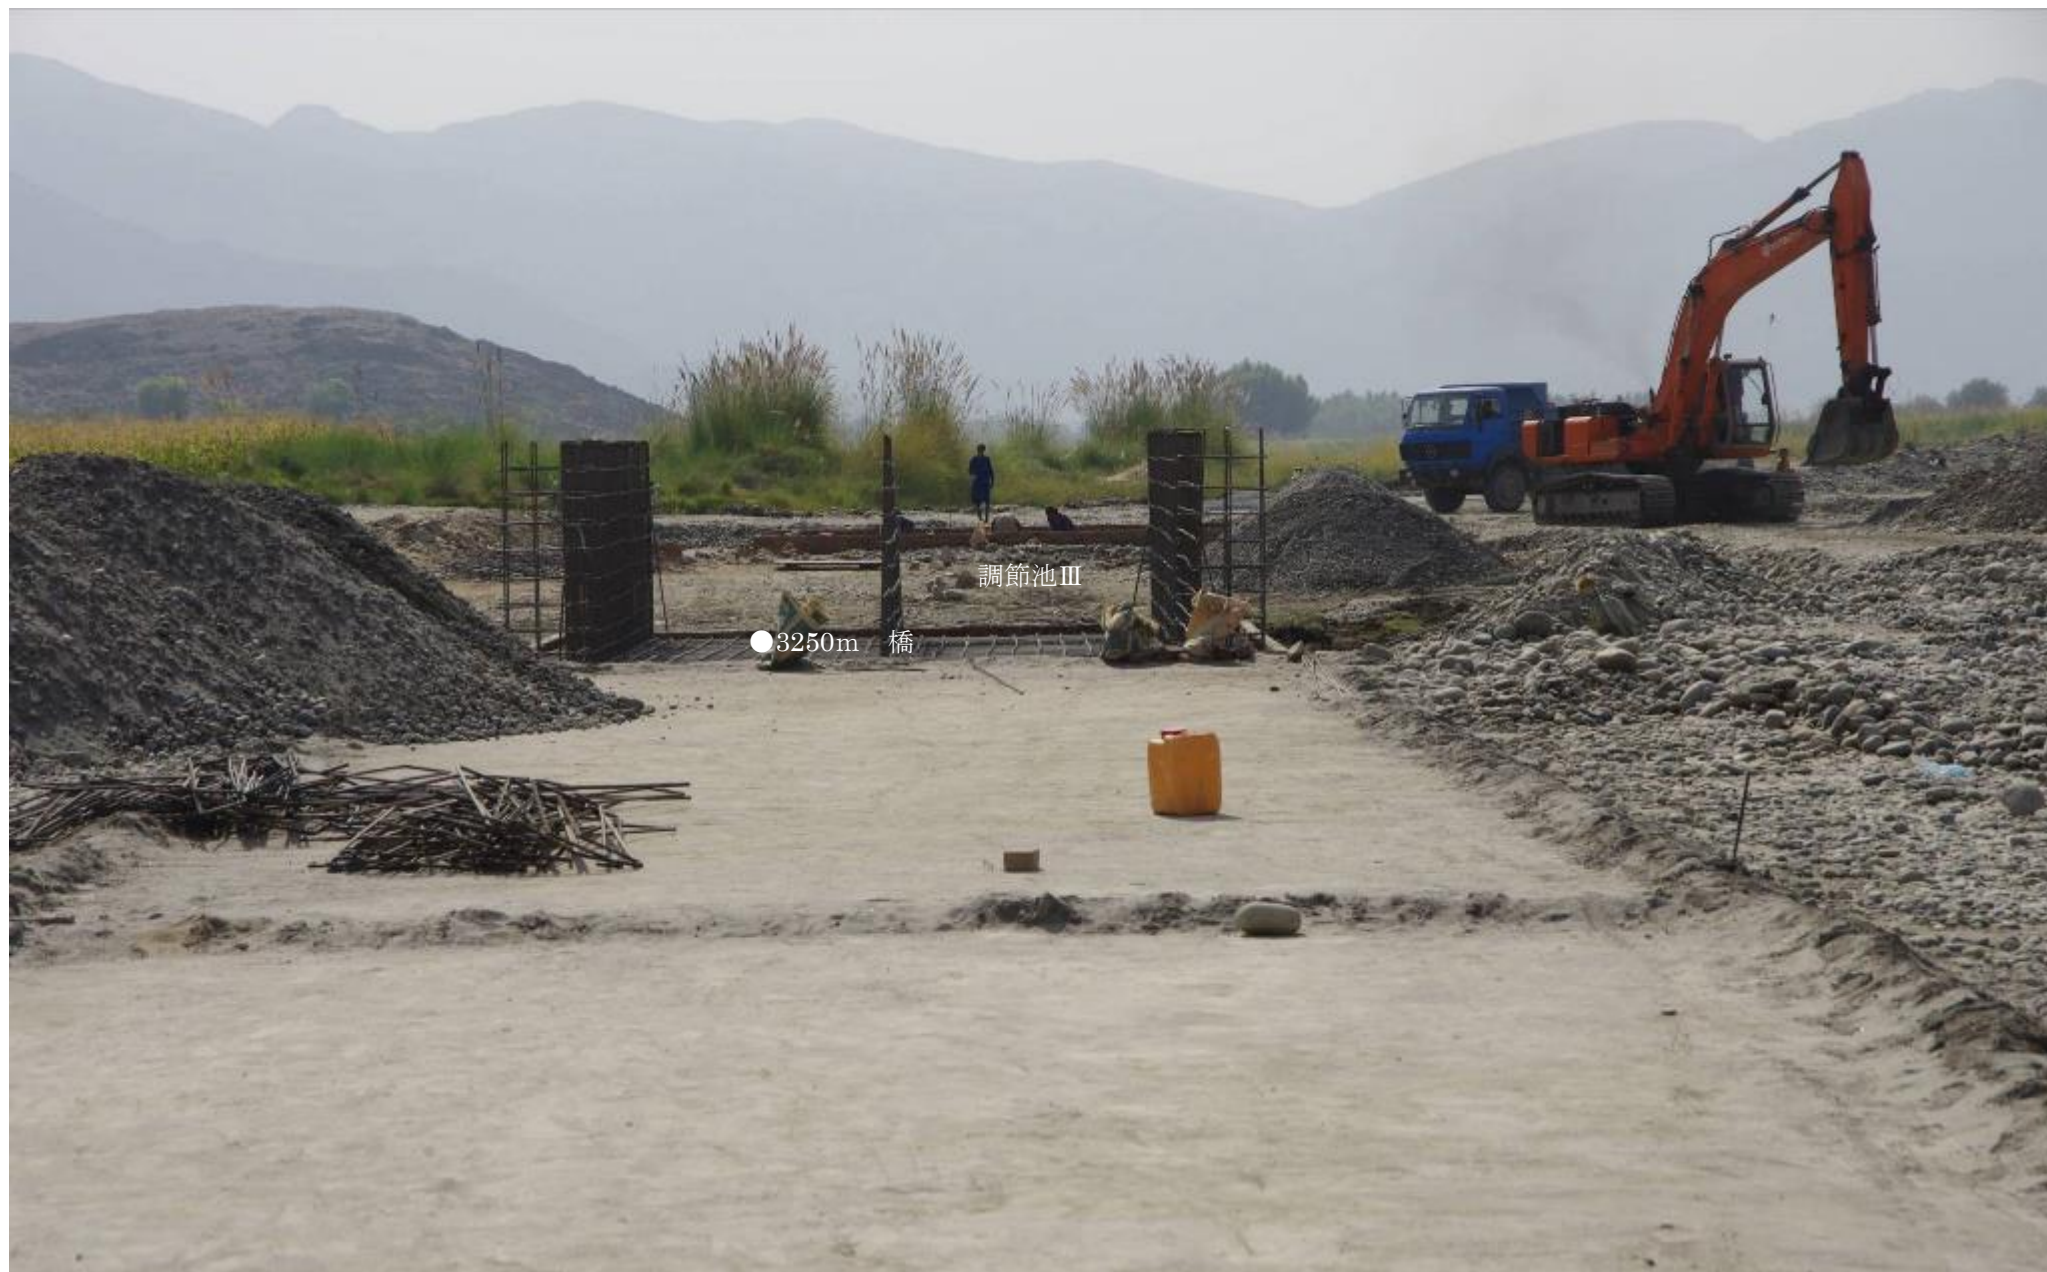
調節池を上流側から望む。

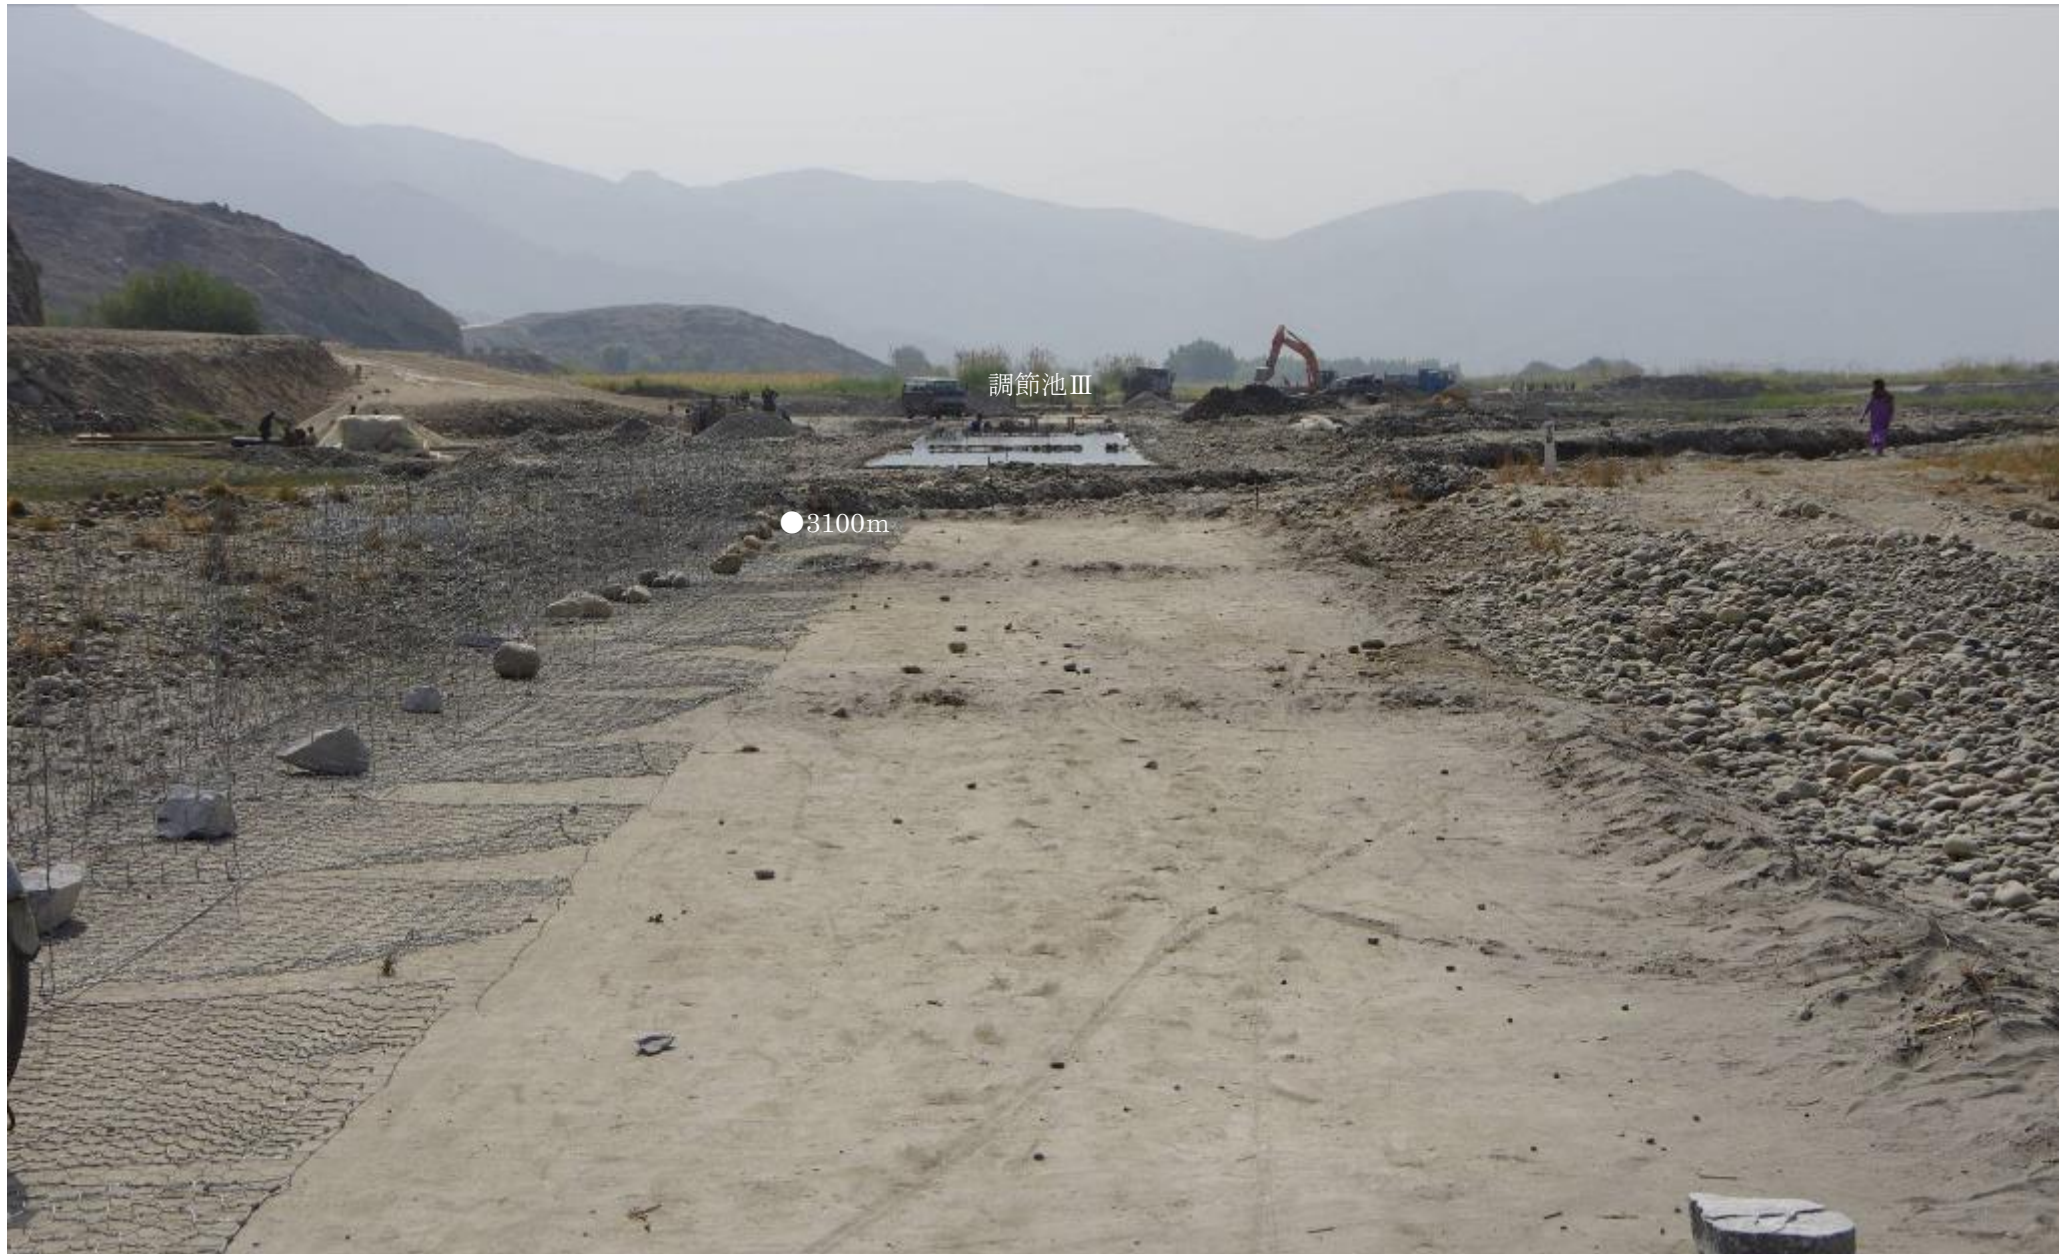
B区終点に近い3100m地点。臨時排水路で切断された形で、サイフォン建設後に開通。以下、上流までたどって変化を確認して下さい。

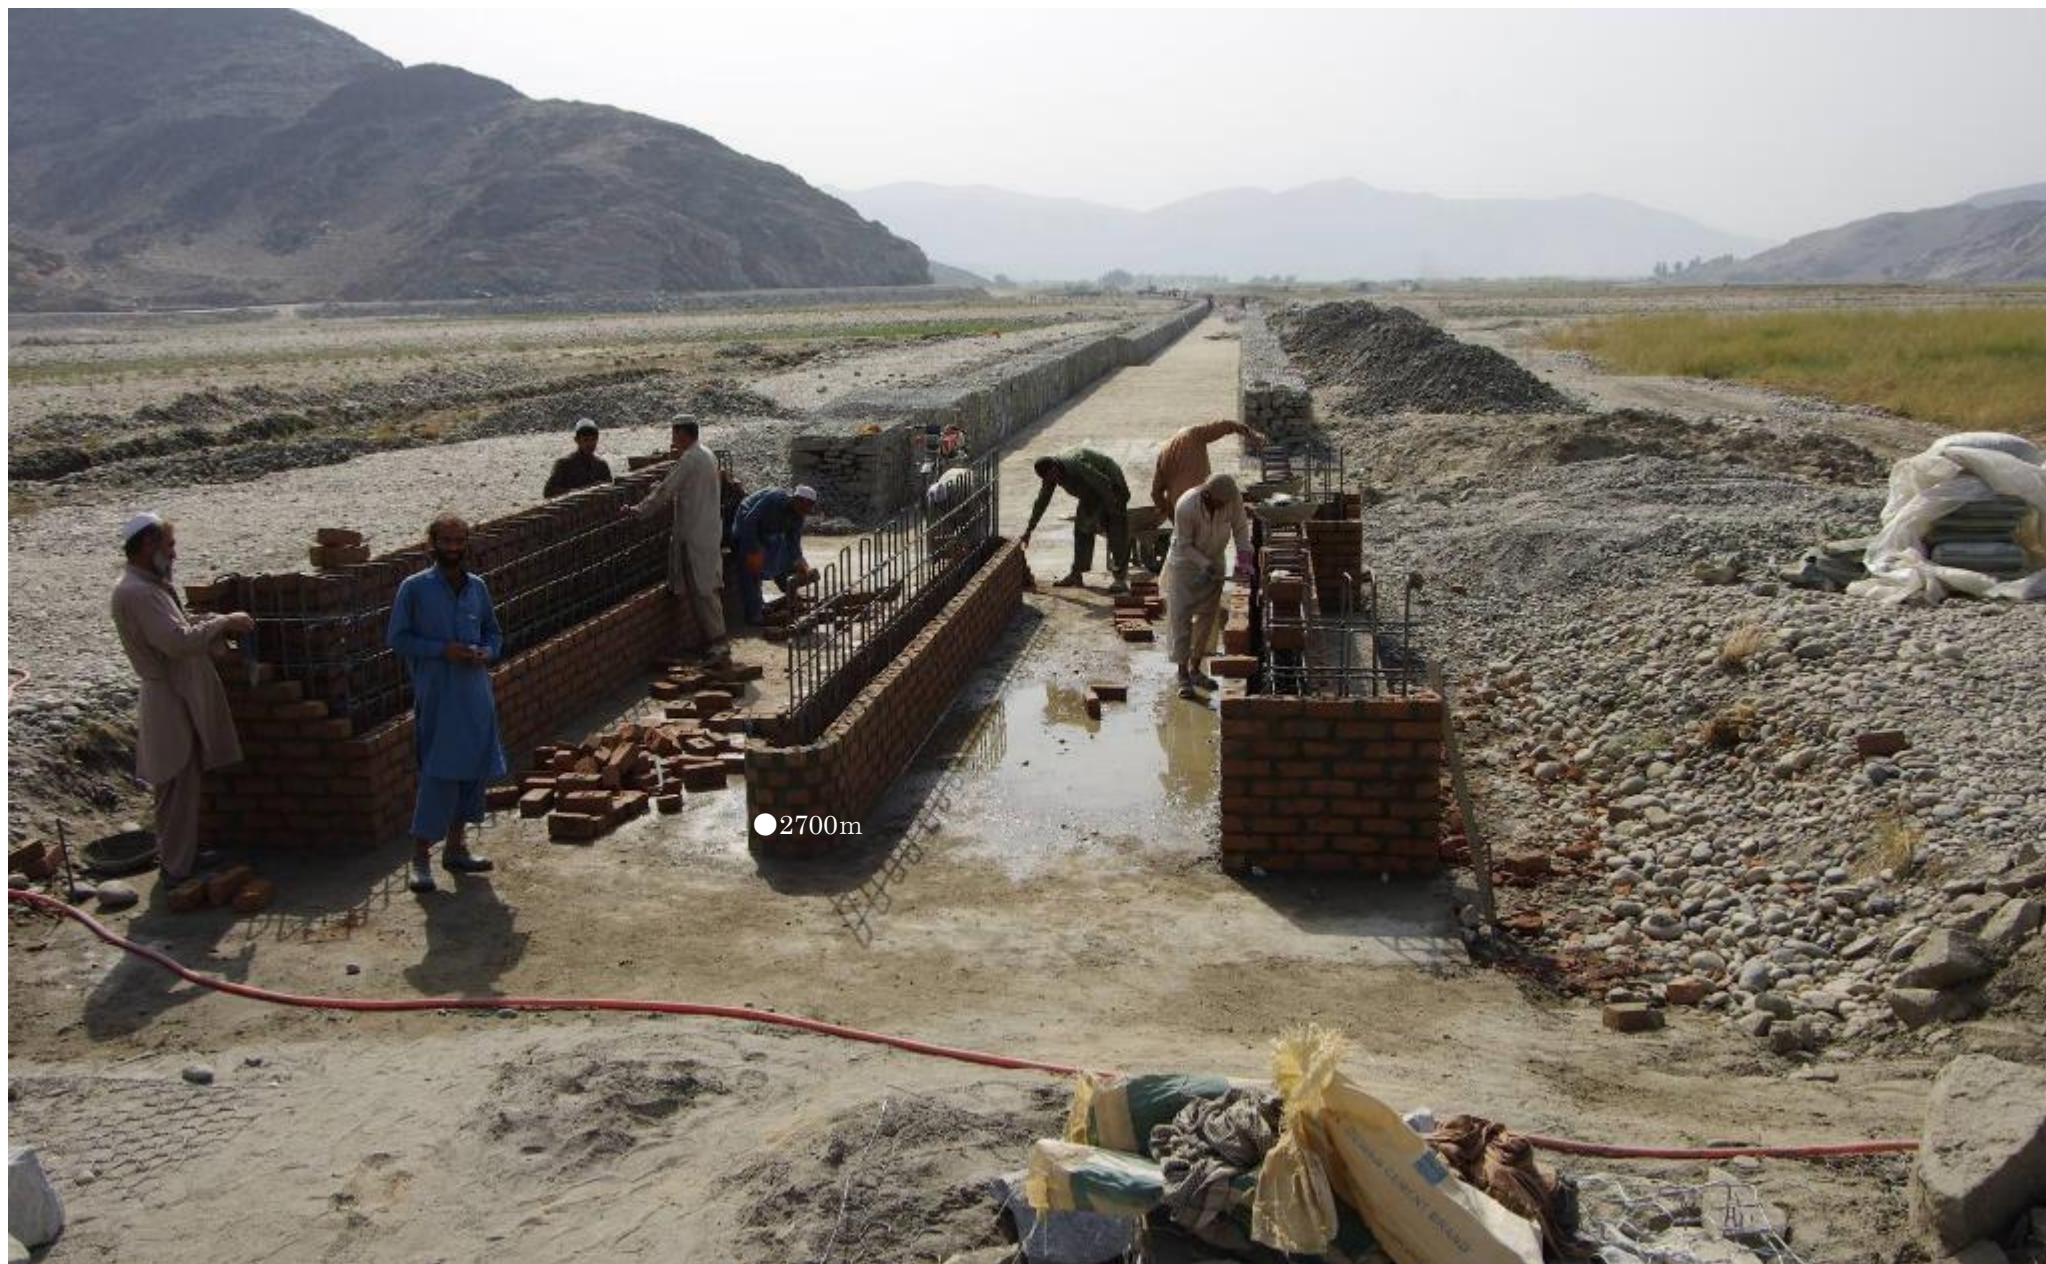
2700m地点の橋7。

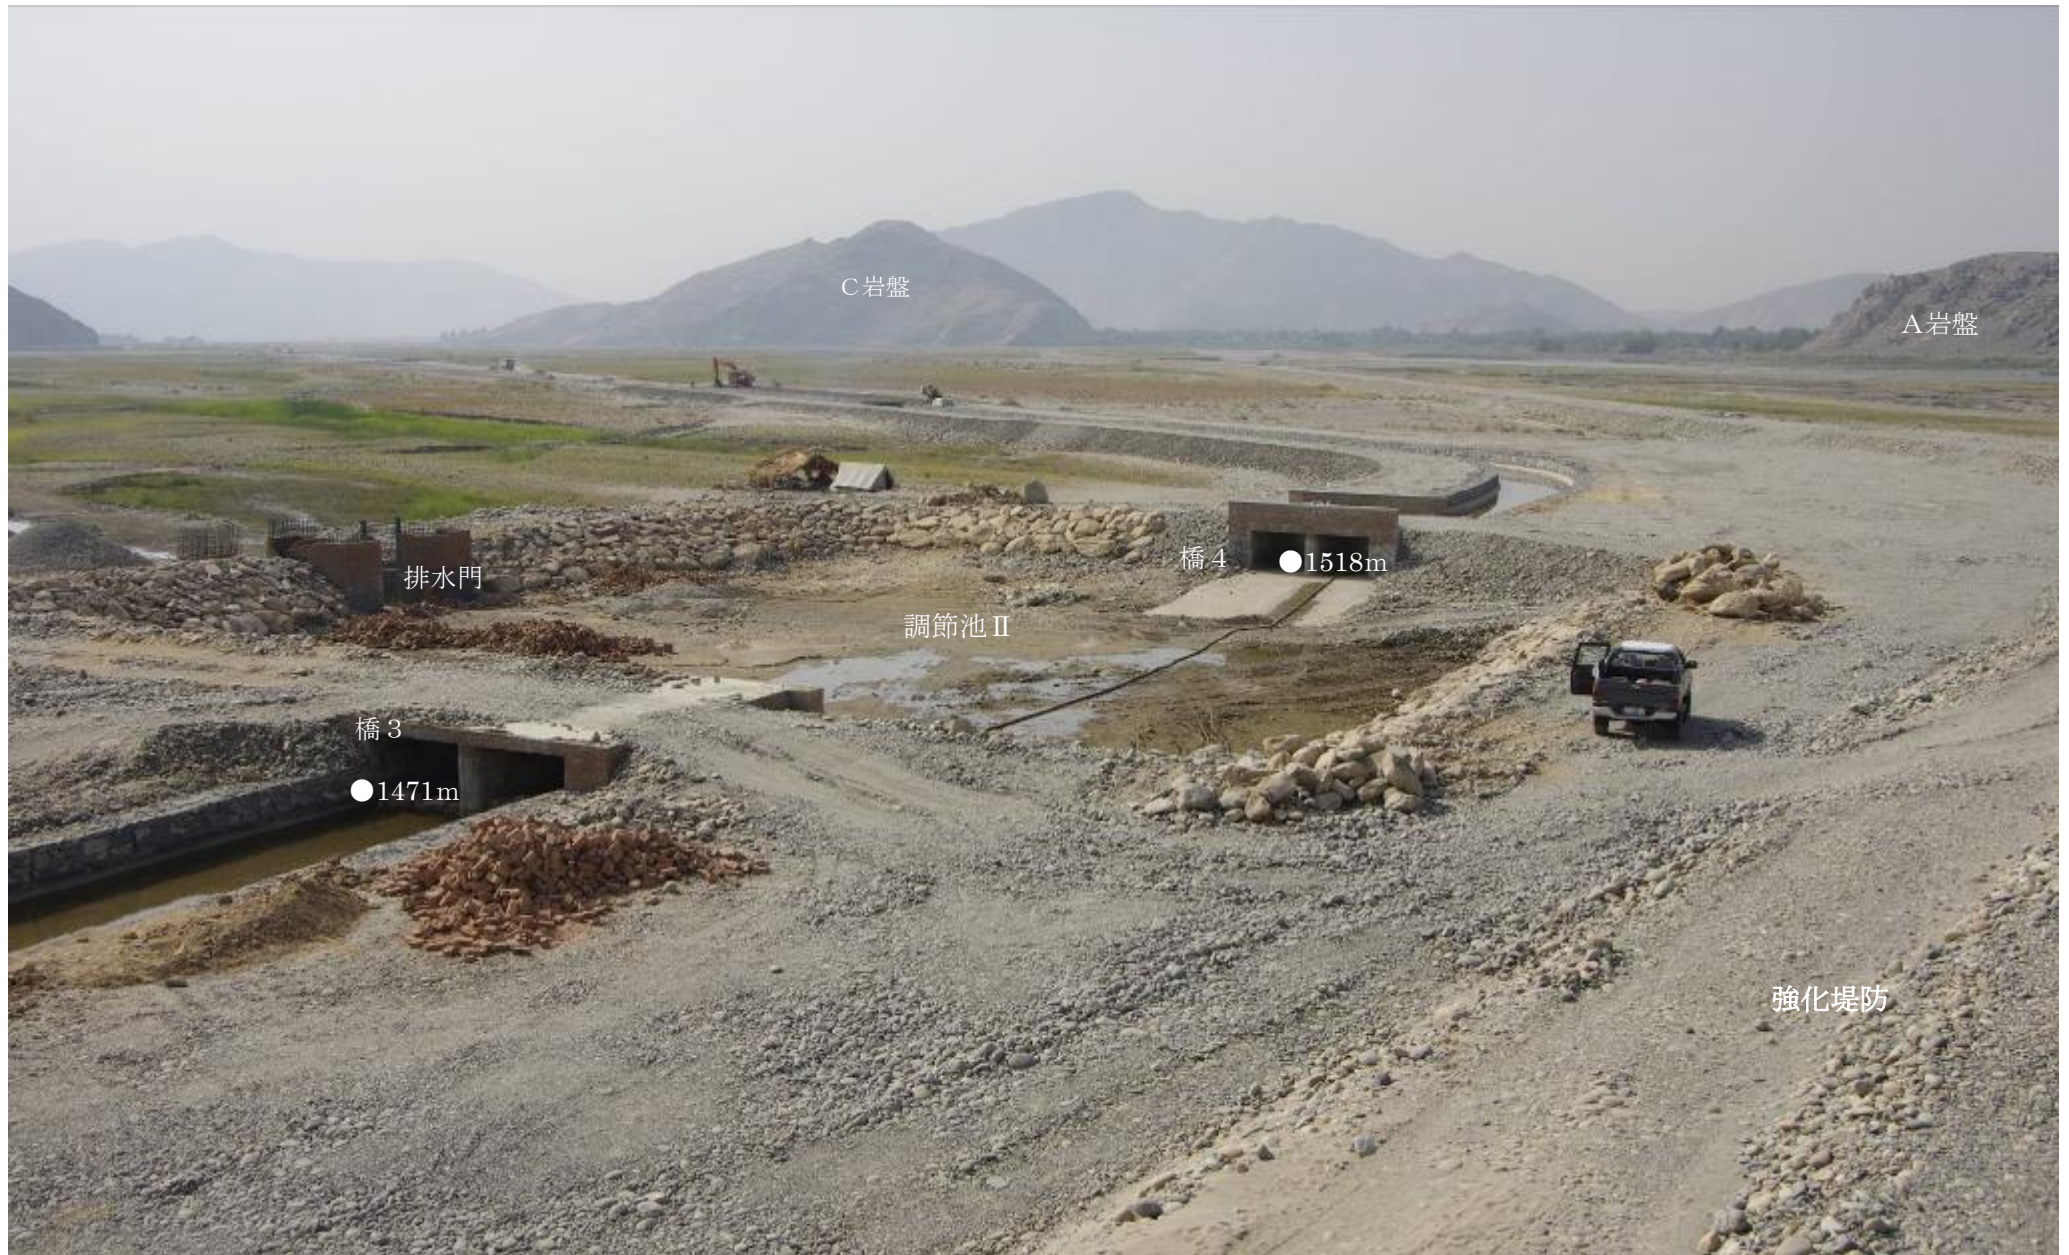
1500m 地点の調節池Ⅱは、ほぼ 80%出来あがっている。

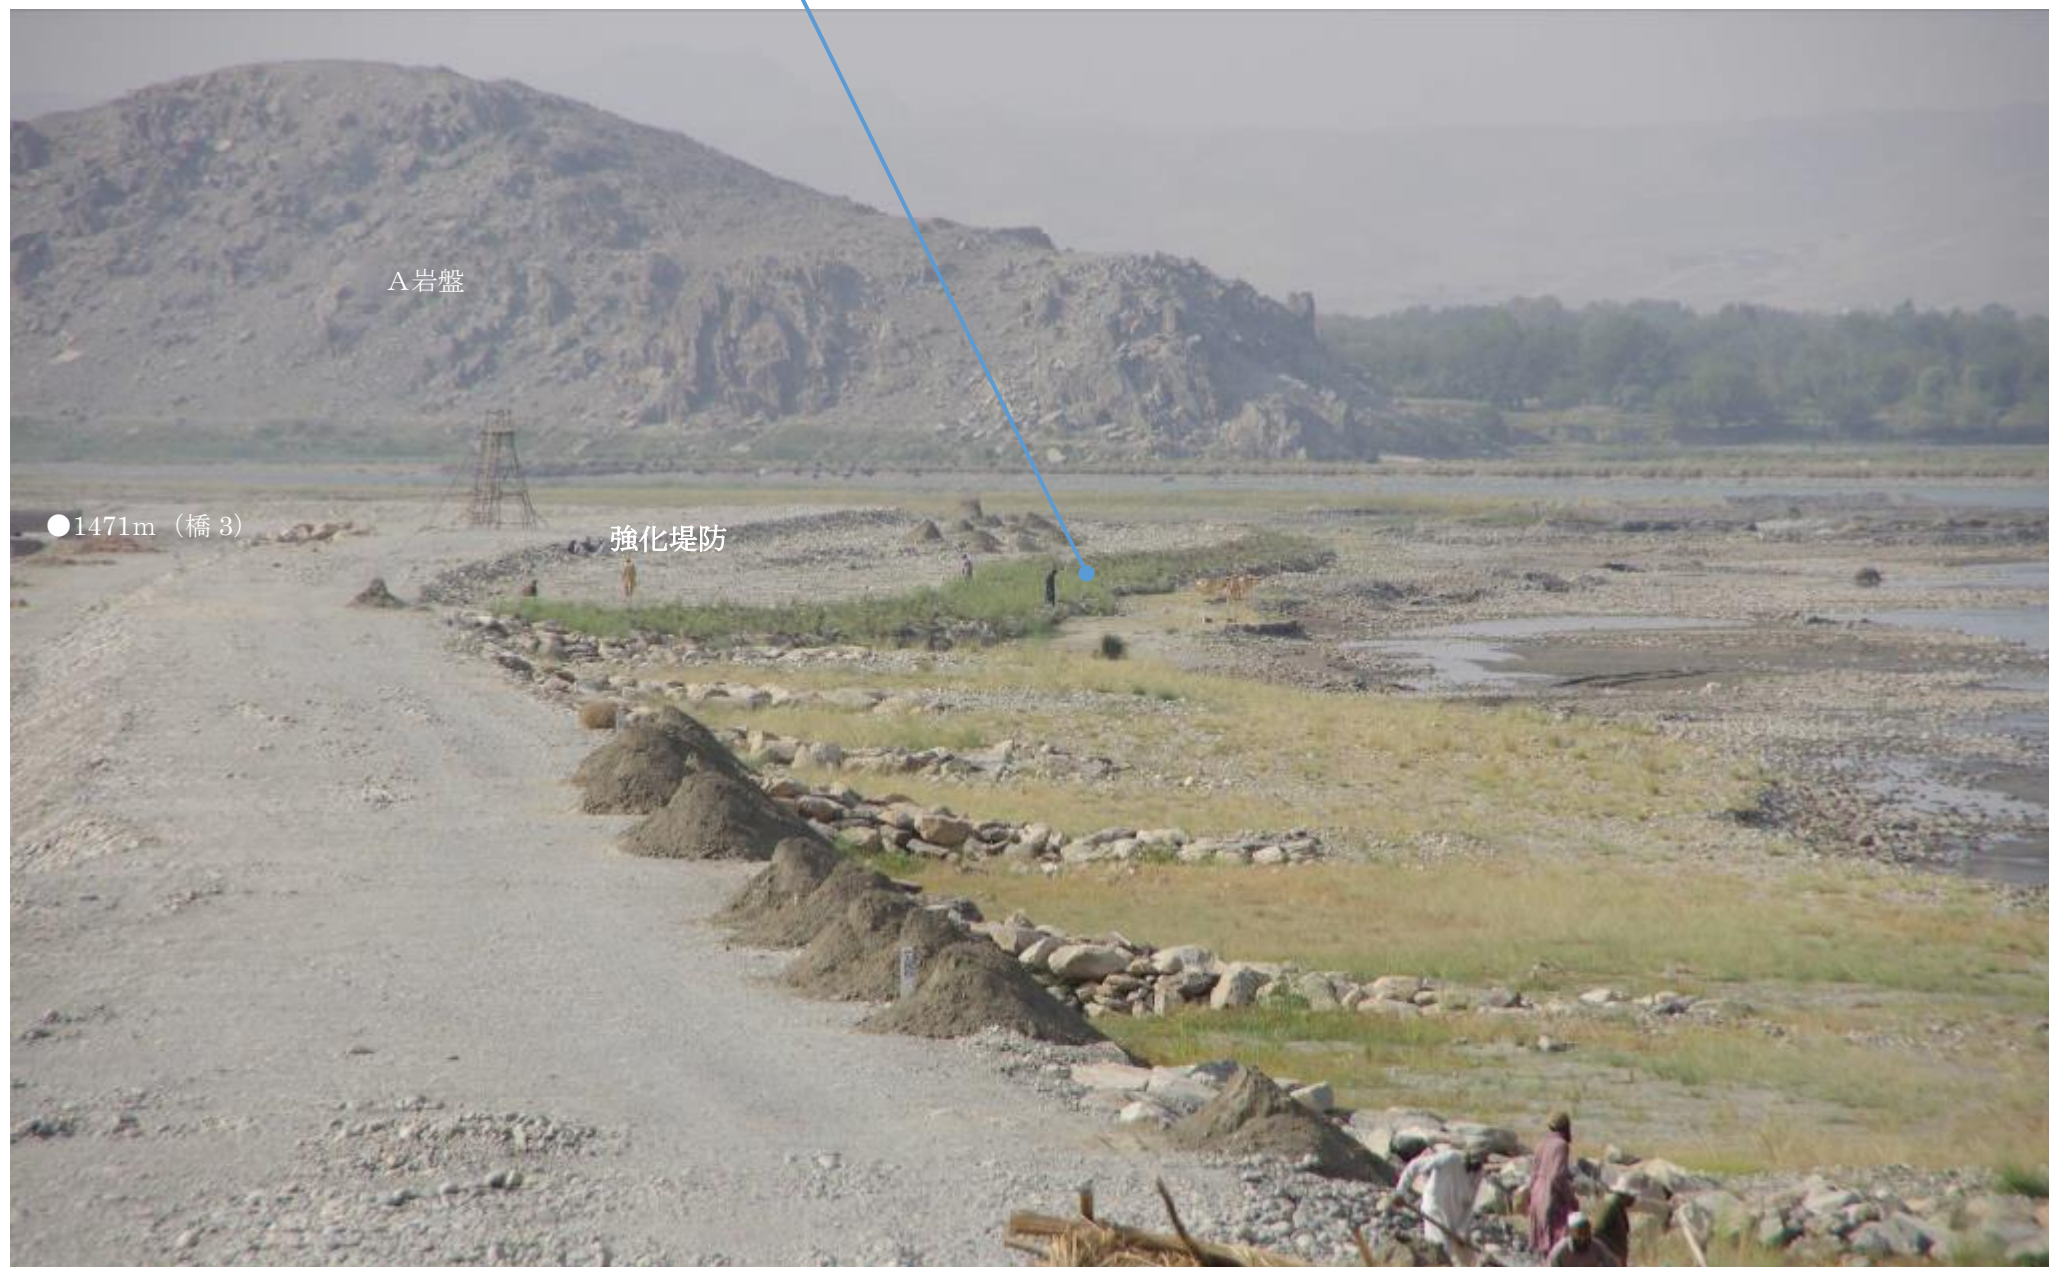
上流側から 1500m 地点周辺の強化堤防を望む。川辺の柳枝工は終了。シーシャムの移植準備が進んでいる。強化堤防周辺に約 1200 本、全体で約 4000 本を準備している。

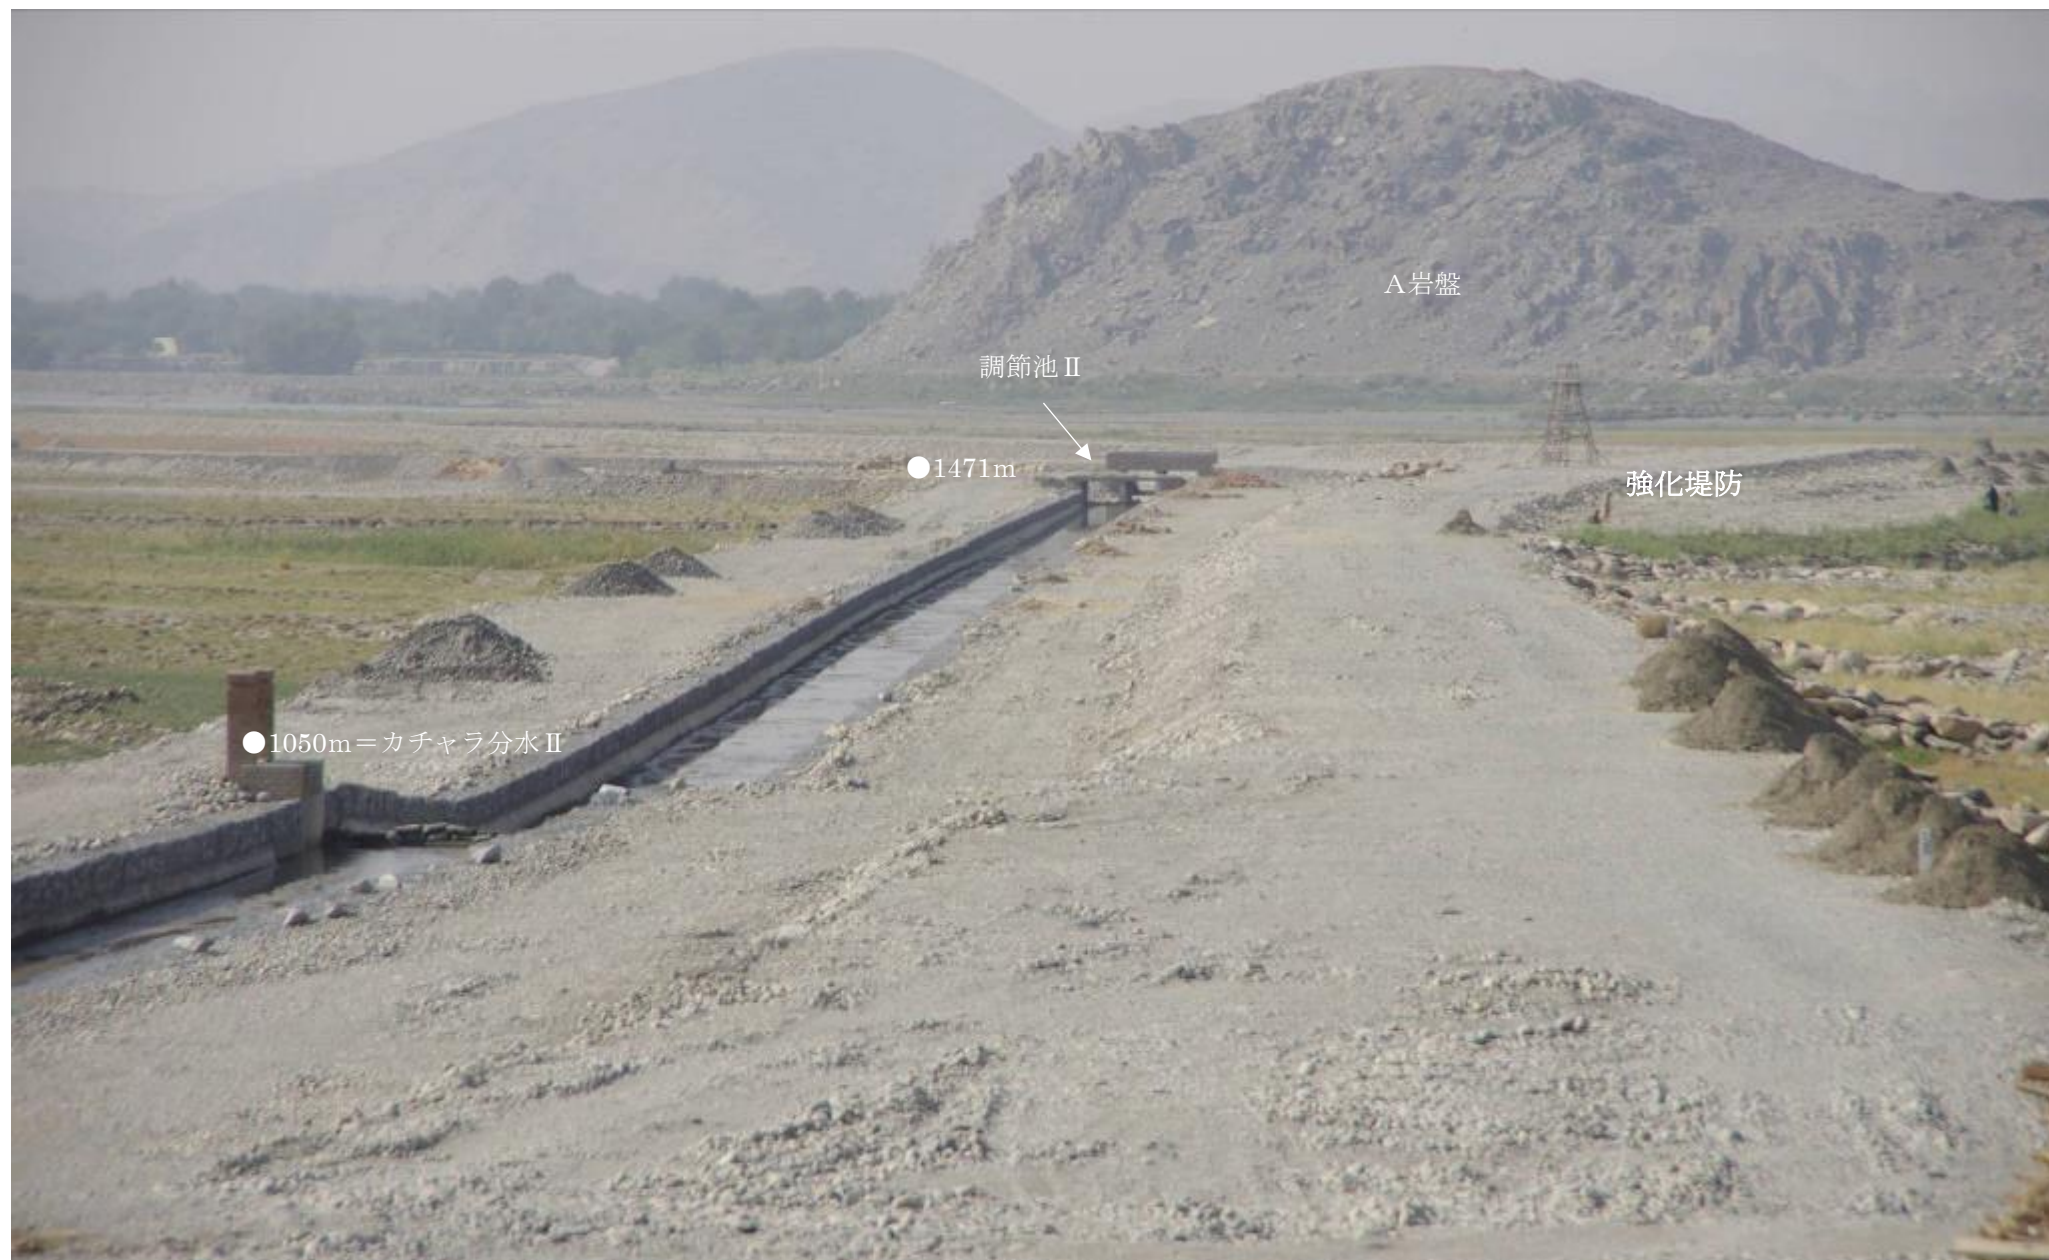
A区主幹水路（約 1.5 km）は交通路整備と植樹を除いて完了。

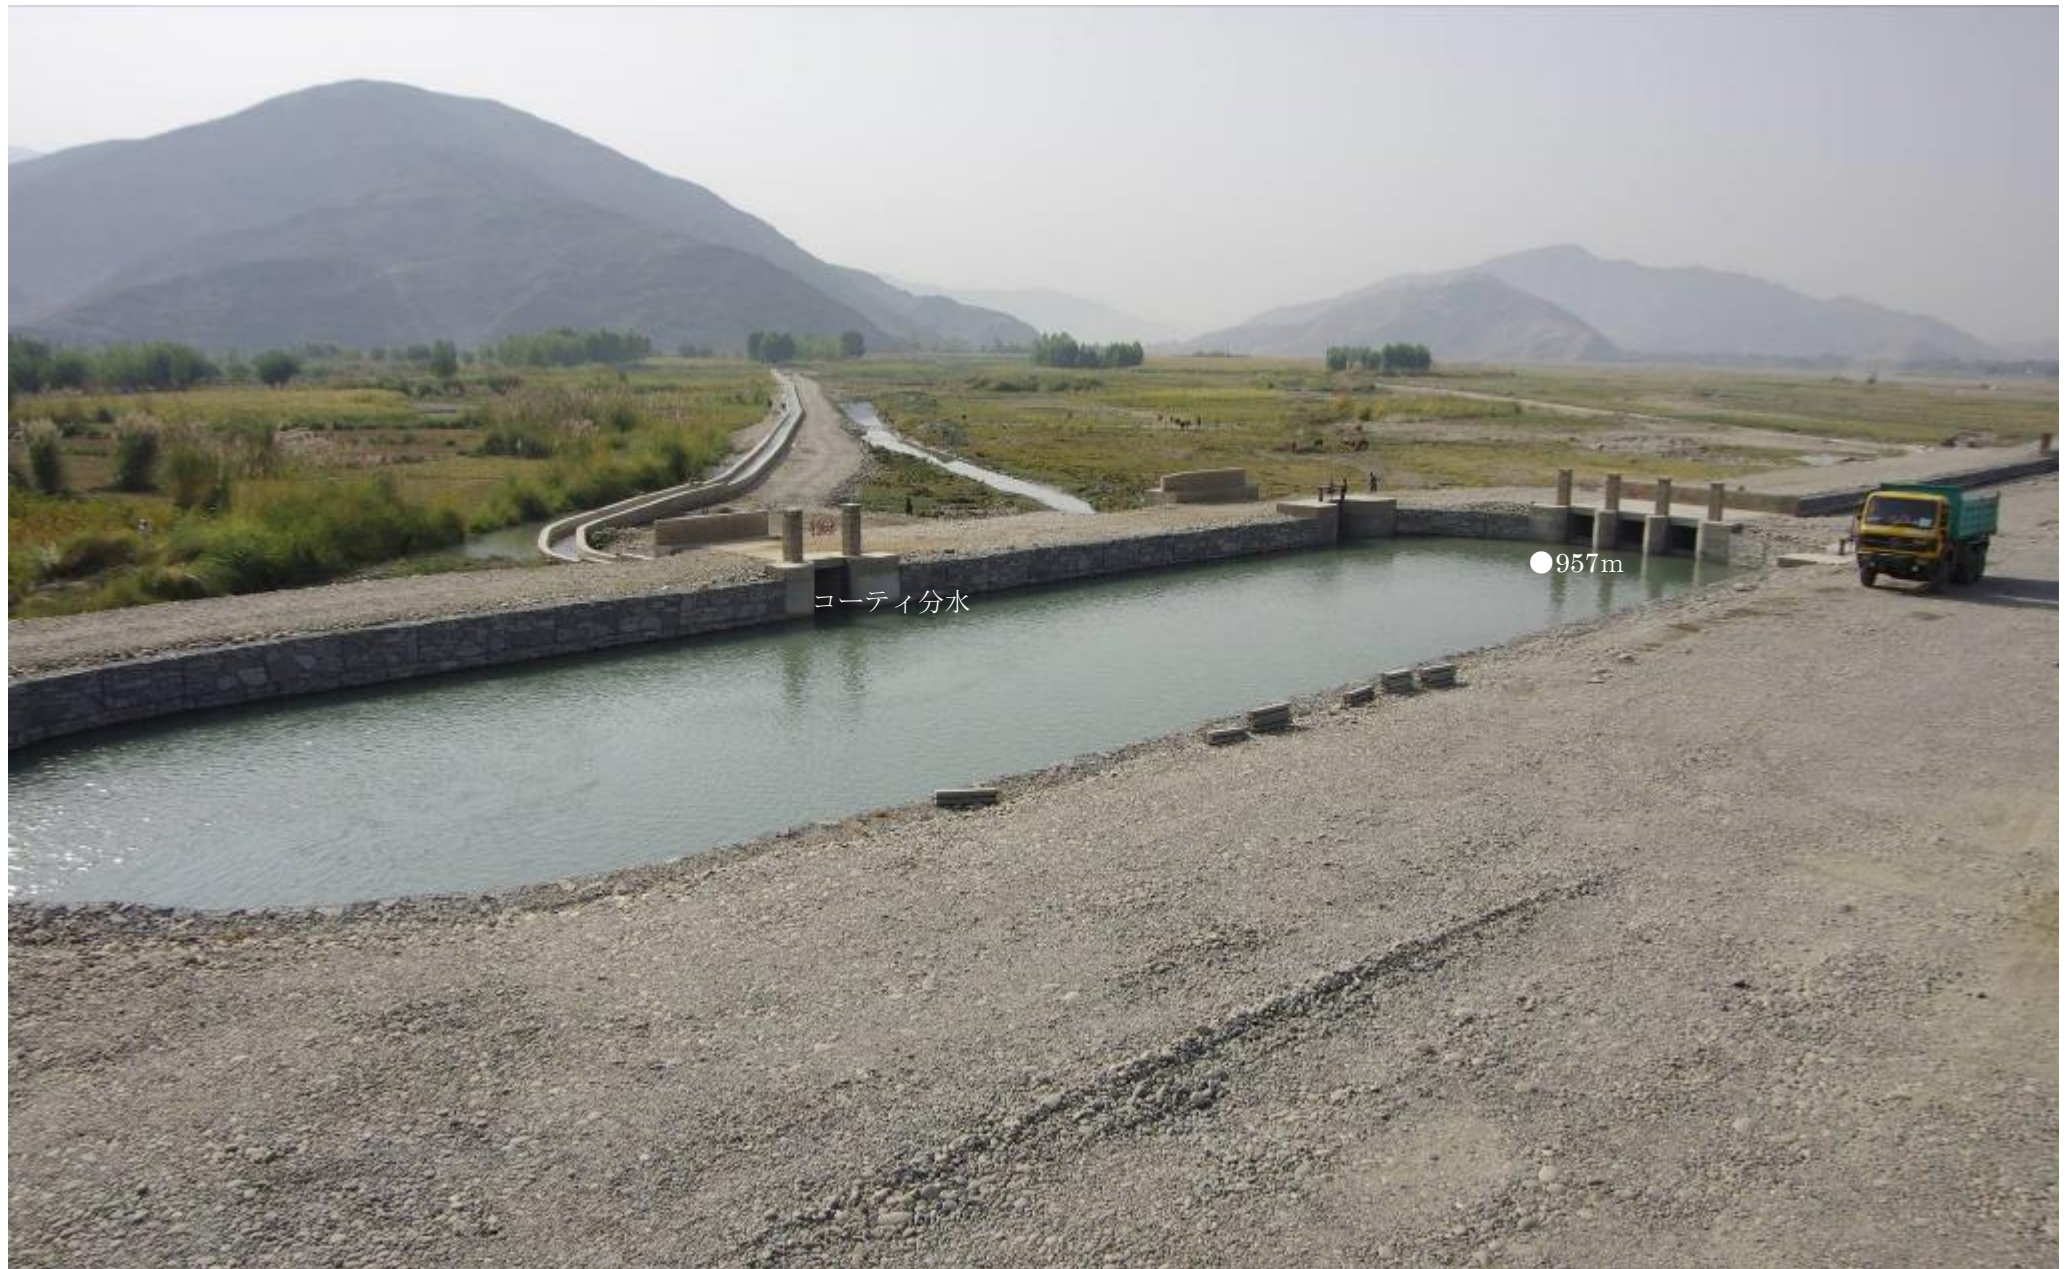
調節池 I の現在。

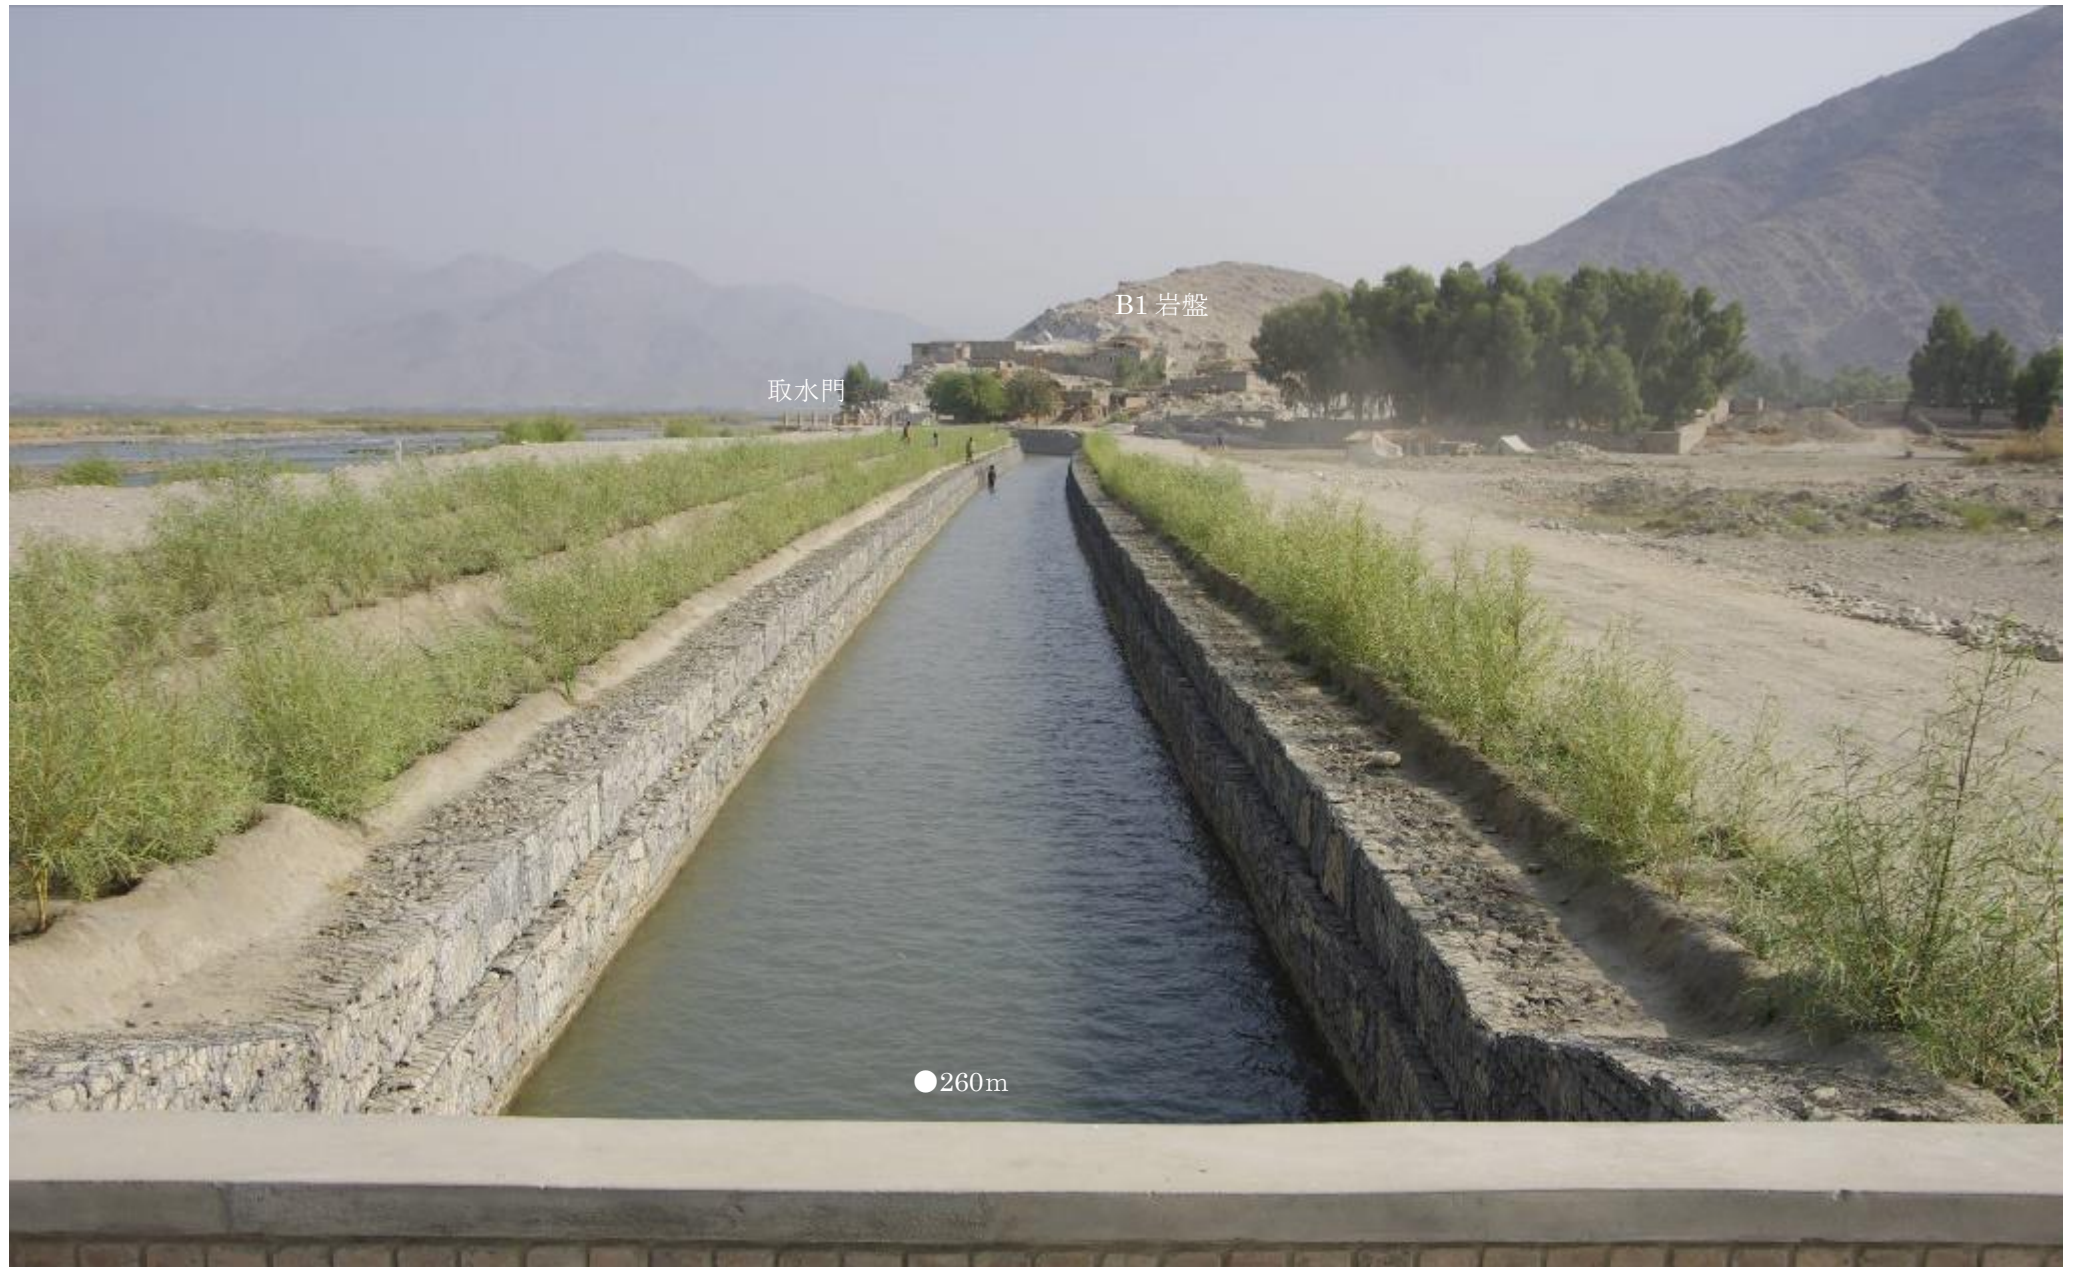
A区上流部は完成形。柳の挿し木は4～6カ月、良く育っている。

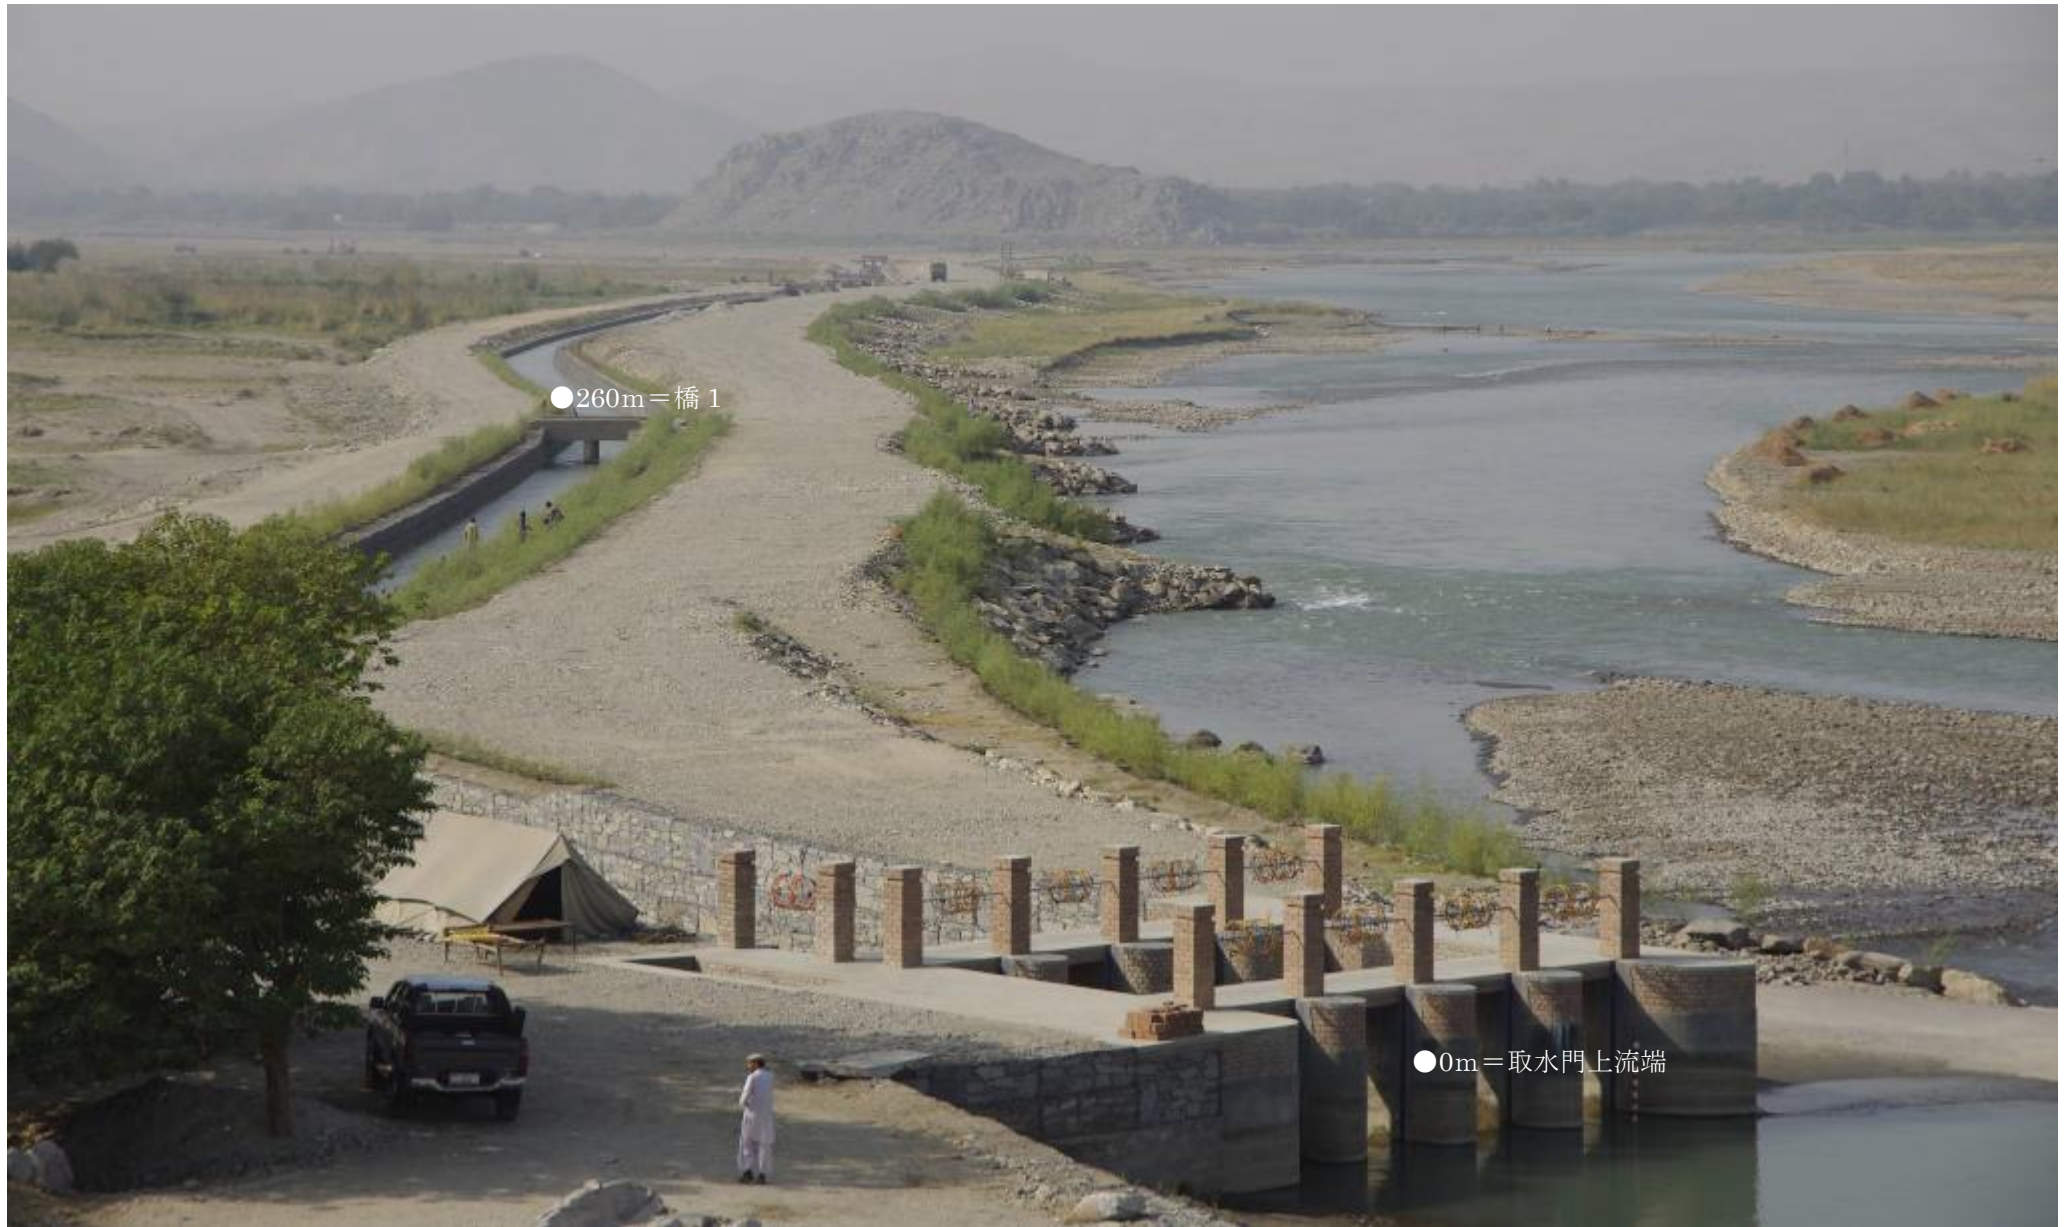
B 1 岩盤から用水路下流を望む。
