(用水路 A 区=取水門 ~1.5Km まで。 B 区=1.5 ~ 3.2Km まで。 C 区=3.2 ~ 4.7Km まで。)

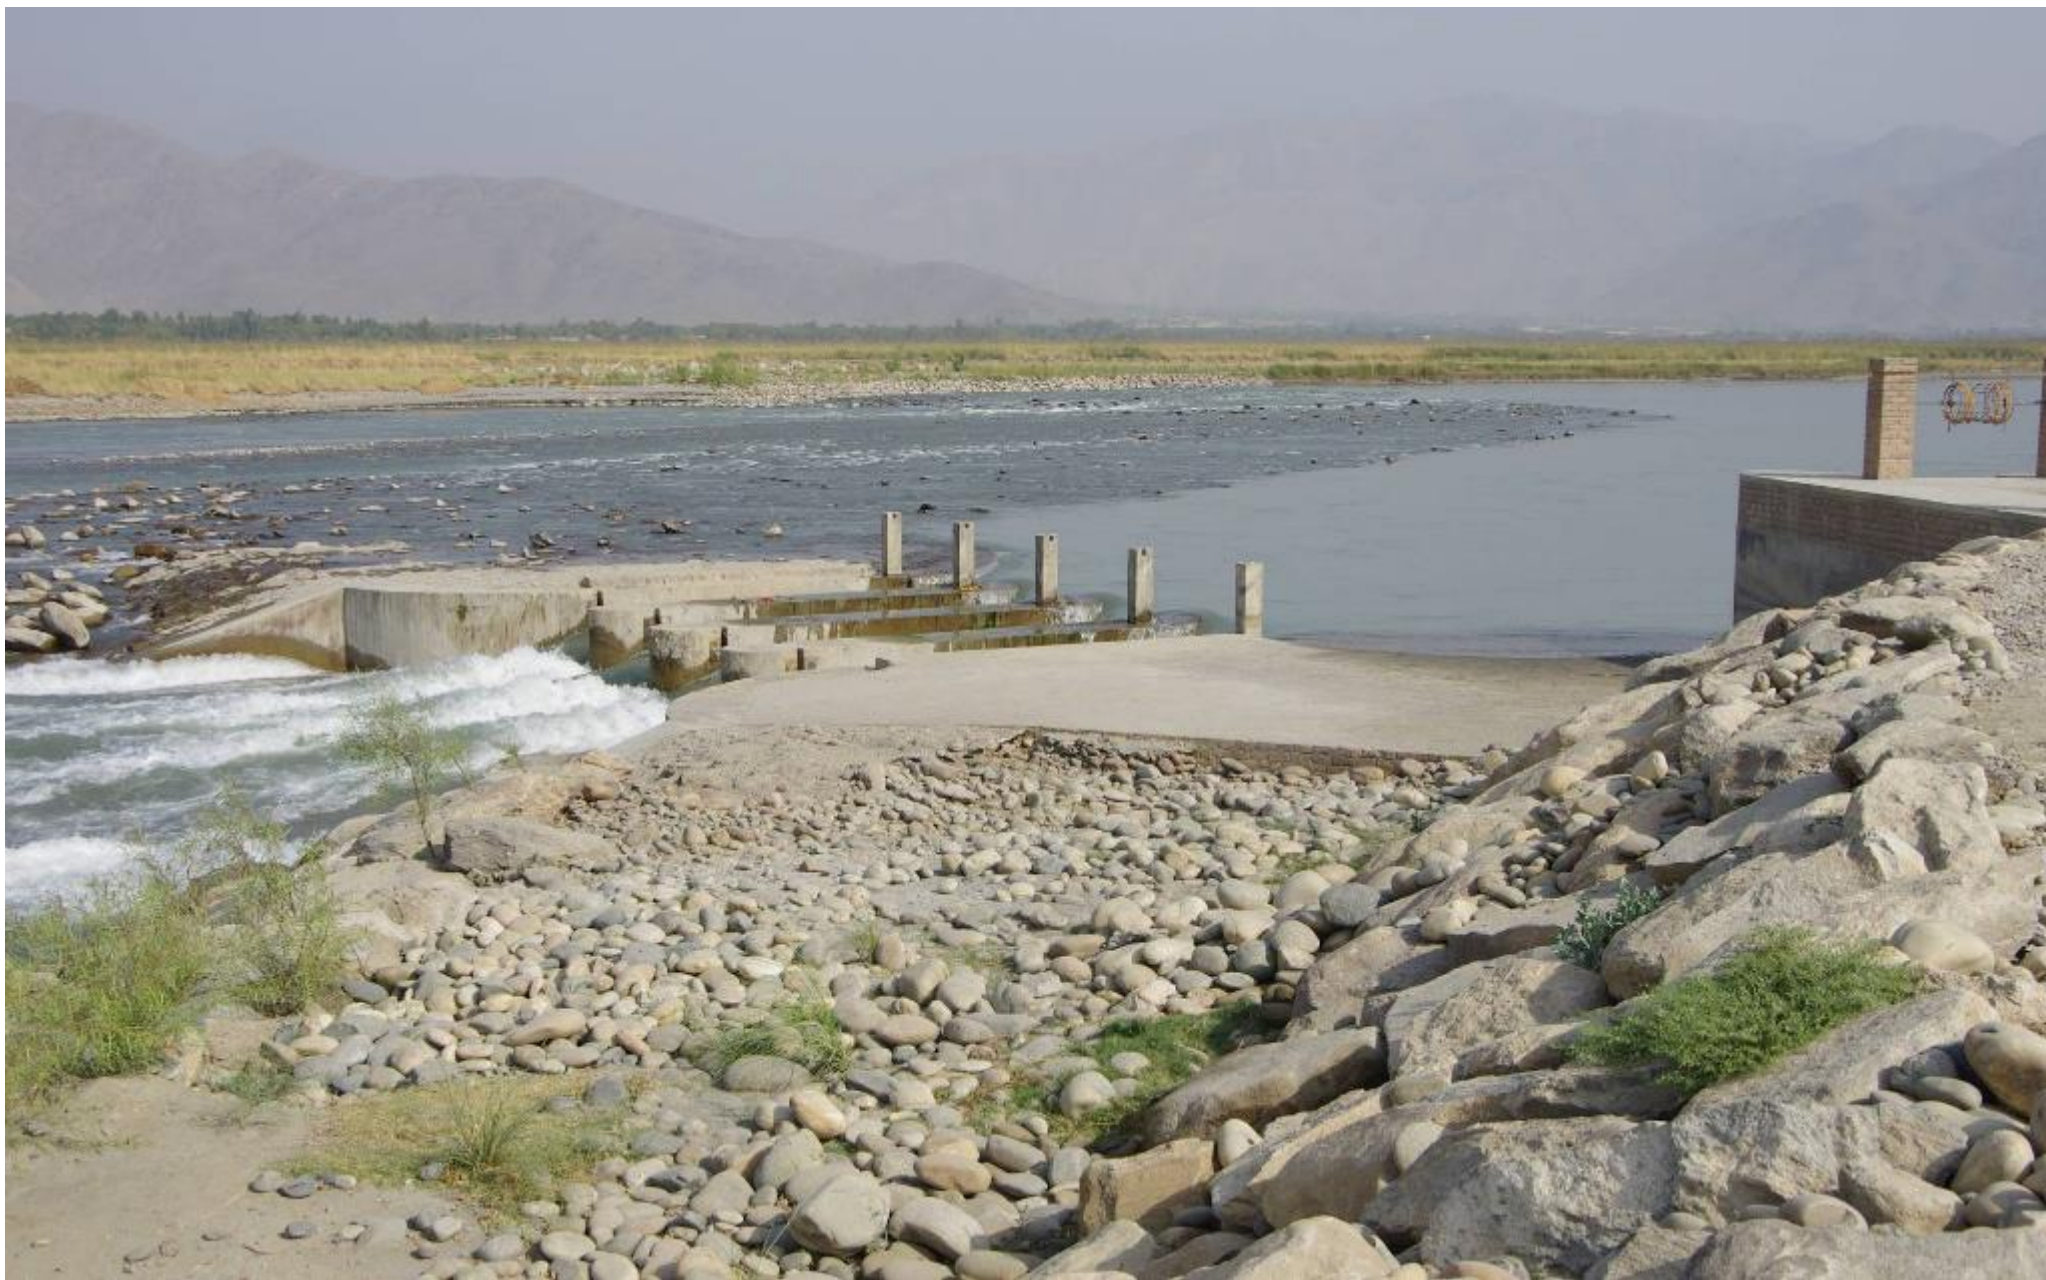
川の水量は急速に減ったが、堰の水位低下は僅かにとどまっている。堰前縁（越流線）は崩れていない。

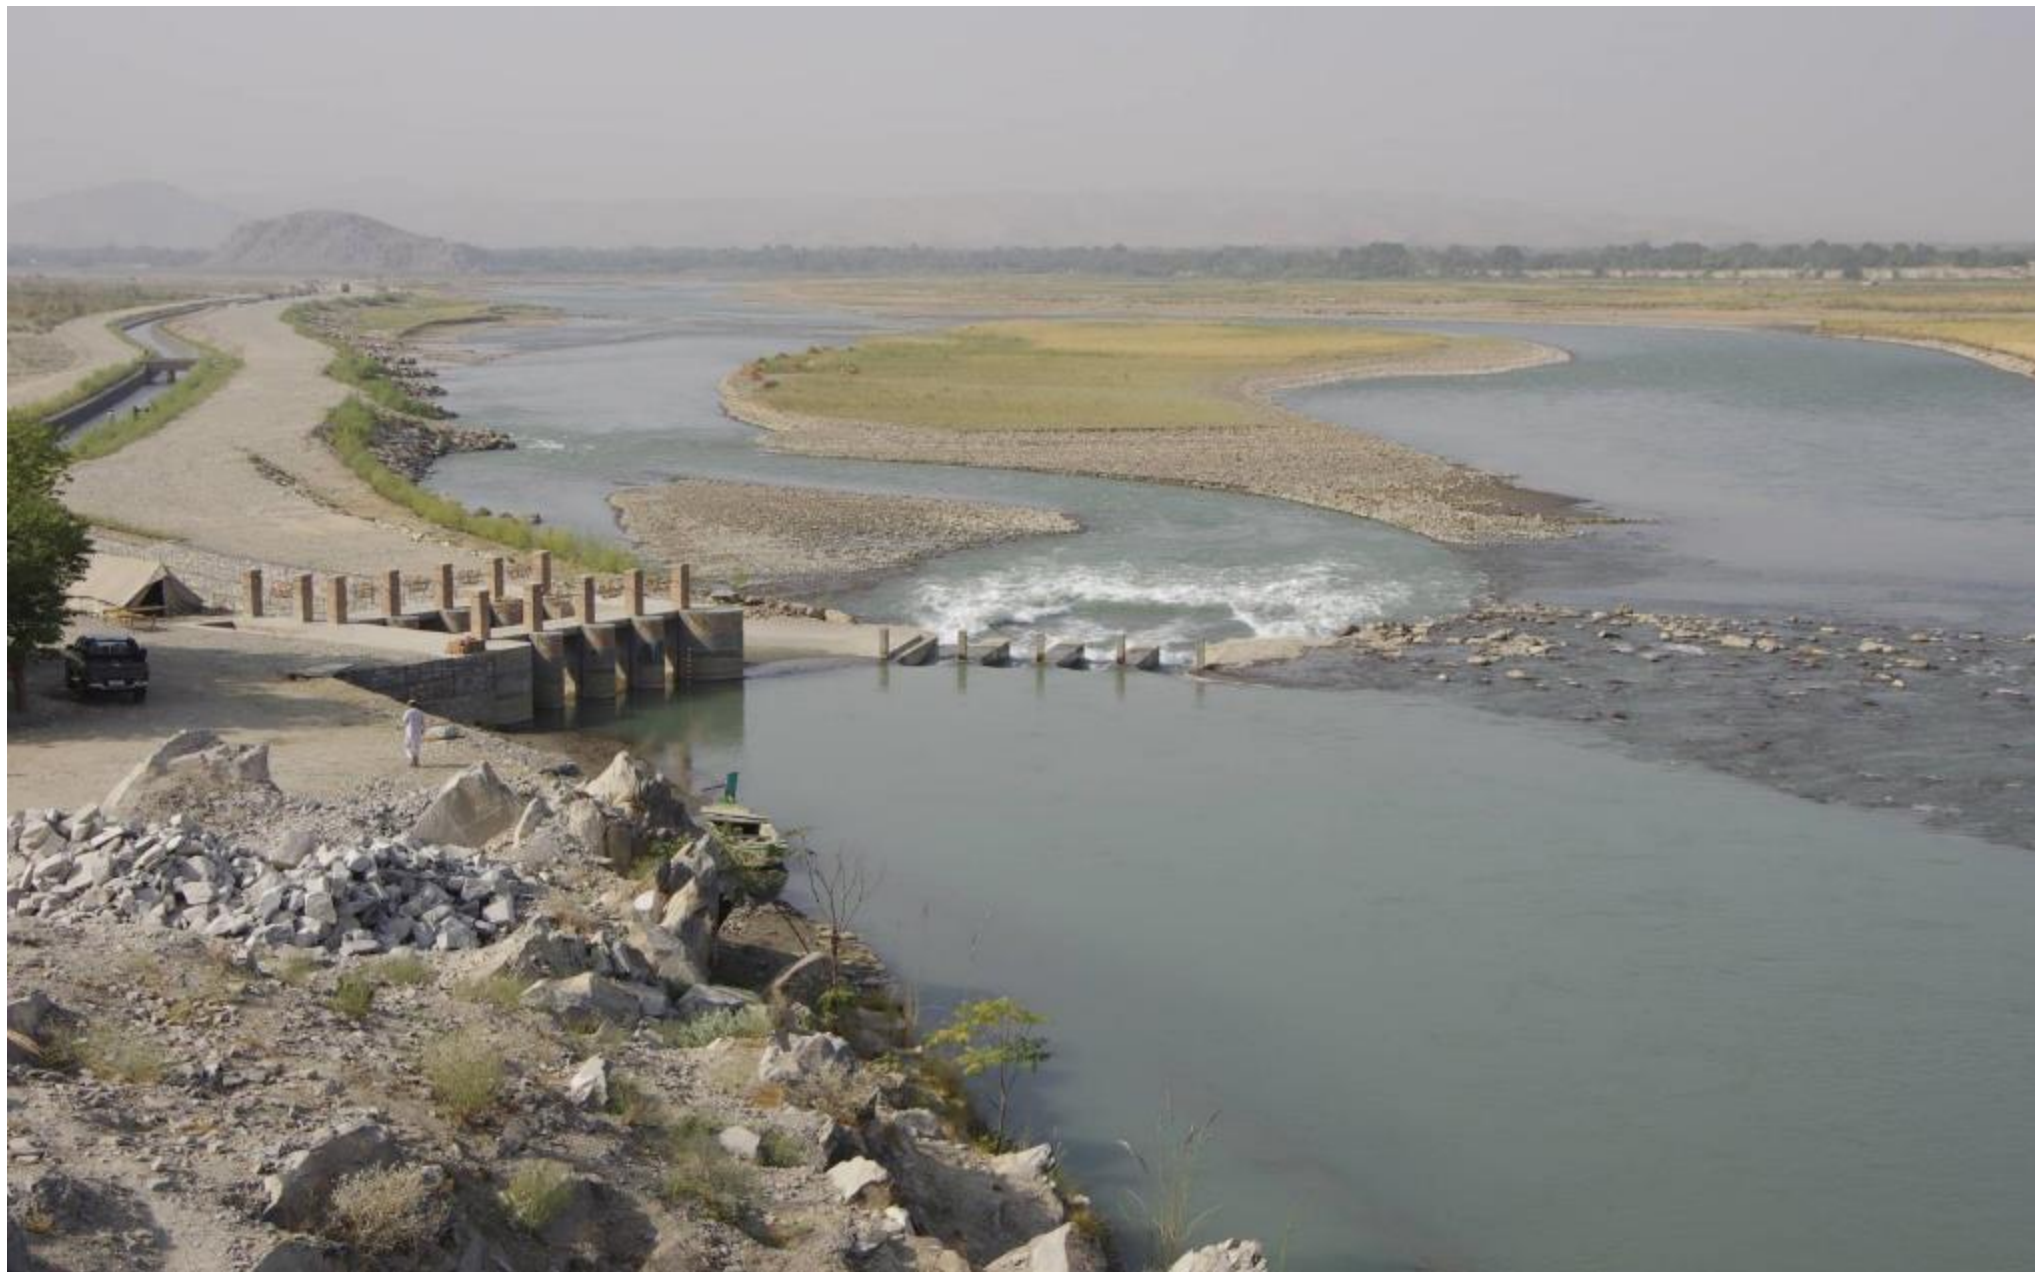
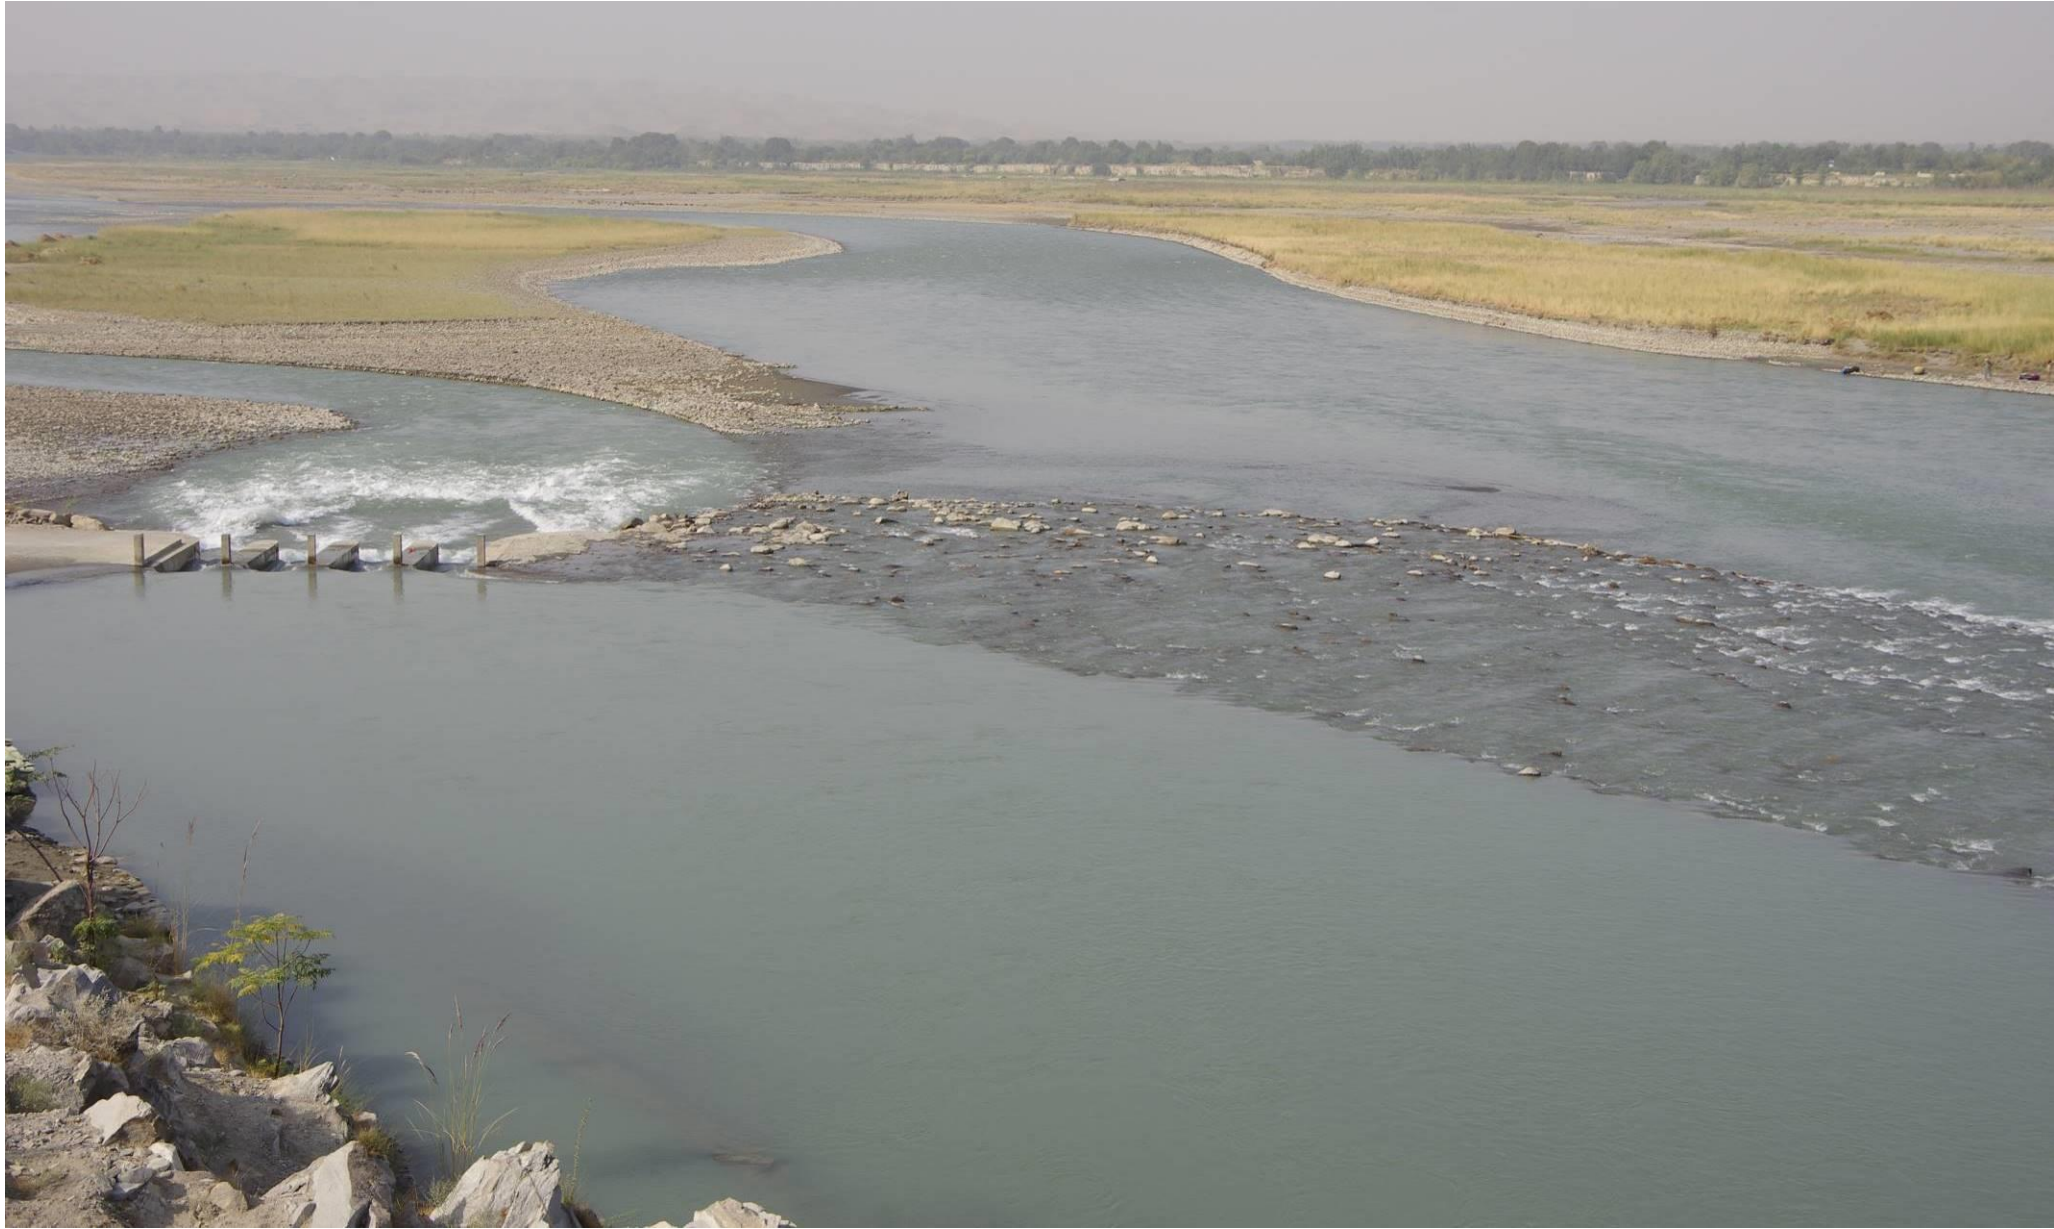
斜め堰下流部。

僅かな変化が旧河道洲の位置に一致して見られる。同位置の堰体が僅かに沈み（推定 2～3 cm）、下流側堰体の下流園に沿って細い流れを形成している。洪水吐きとははっきり隔てられ、間に河道洲の発生が見られる。堰全体が平皿状に窪み、その中央に流れを作っているかのように見え、山田堰の中舟通しに似ている。砂質層が流れて巨礫層が沈下した可能性が強いが、大きなものではなく、観察を続ける。

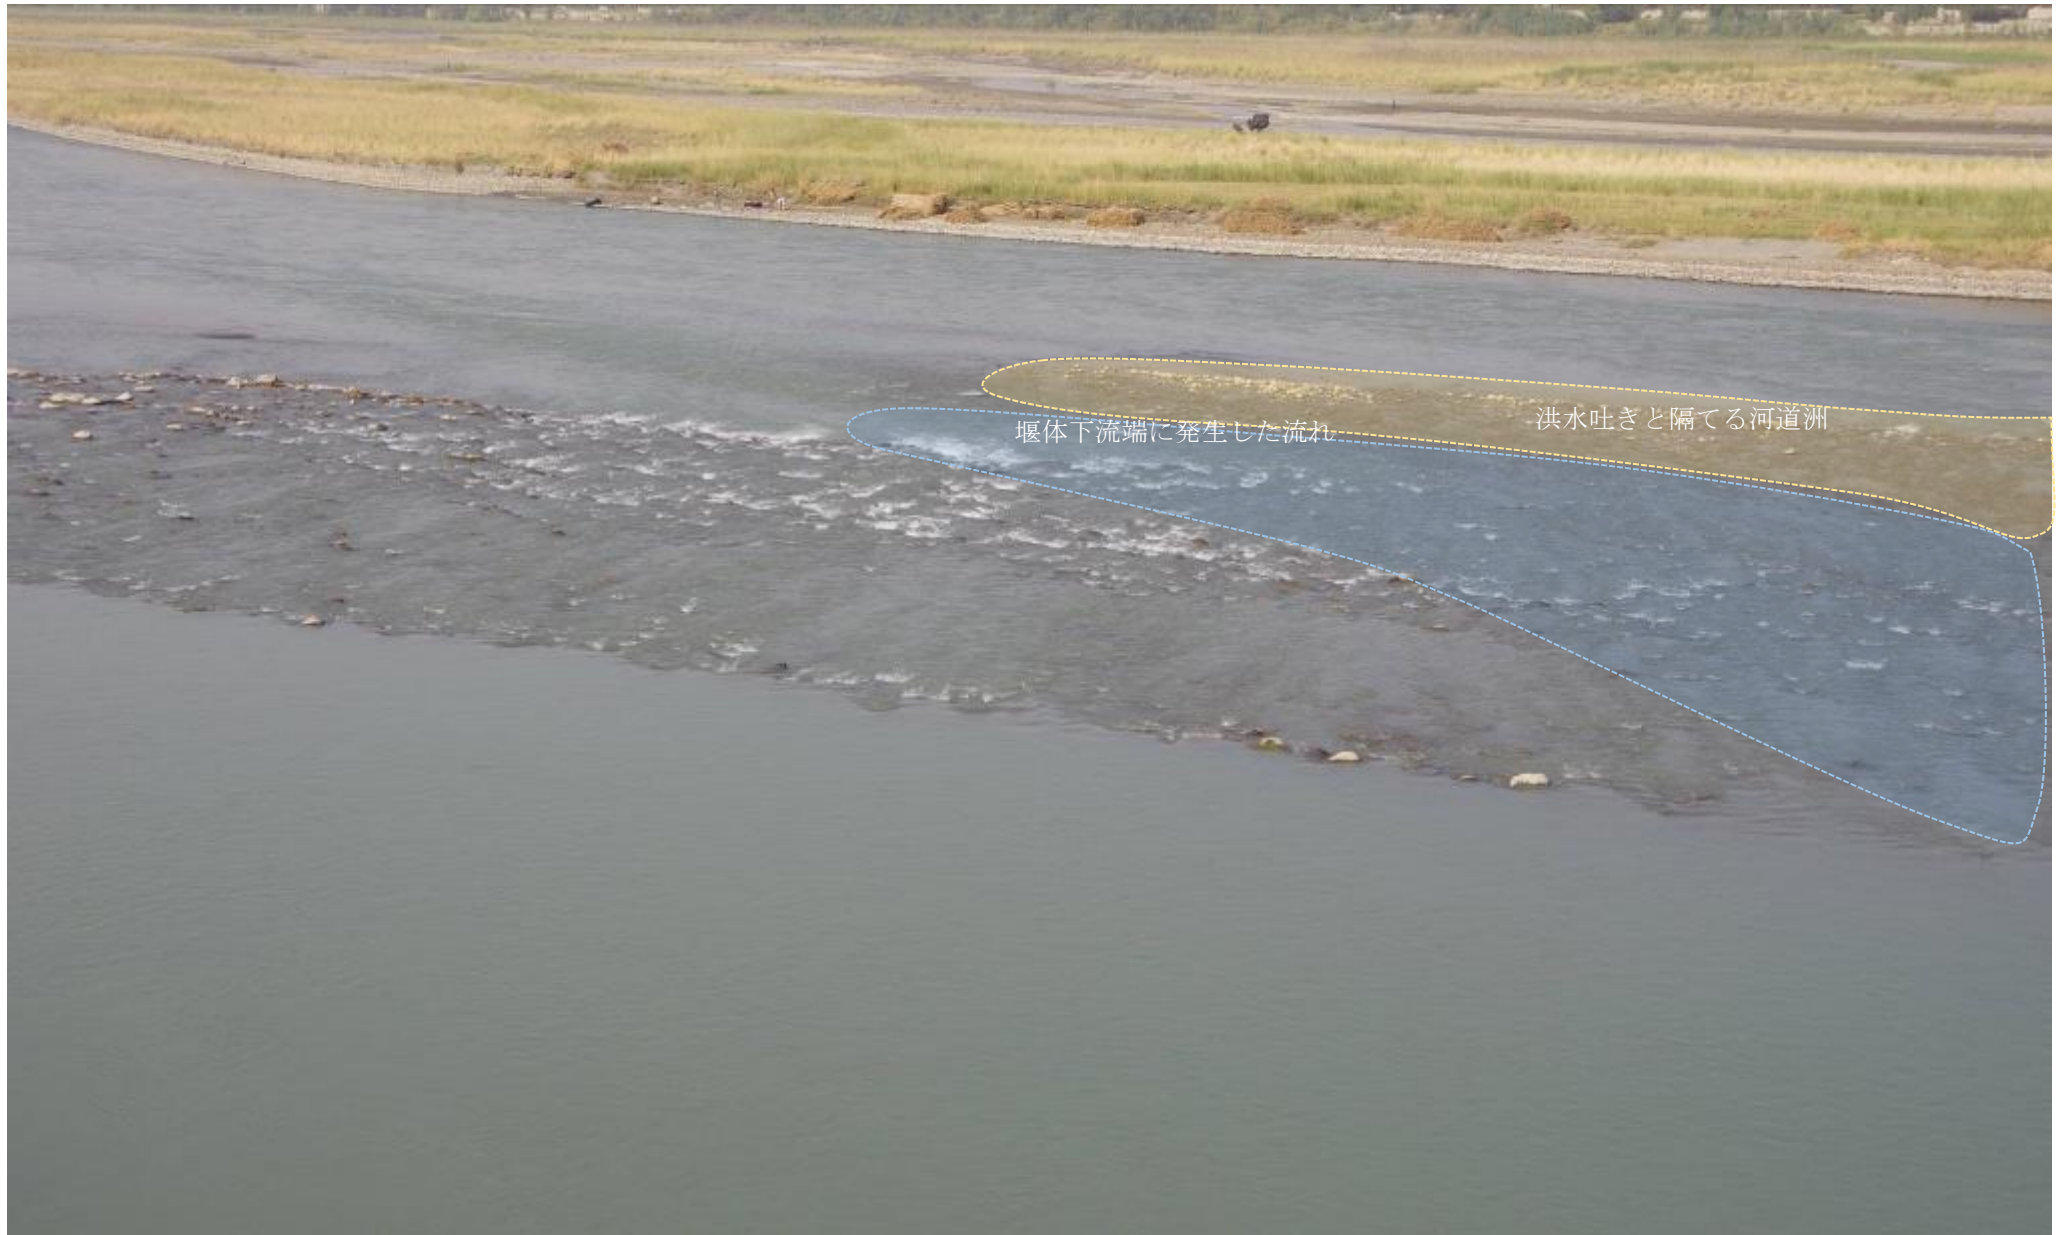
洪水吐きの現在。位置は殆ど変化していない。堰下流端で深くなっている可能性はあるが、全体に大きな影響を与えることは考えられない。石張りが美しい。

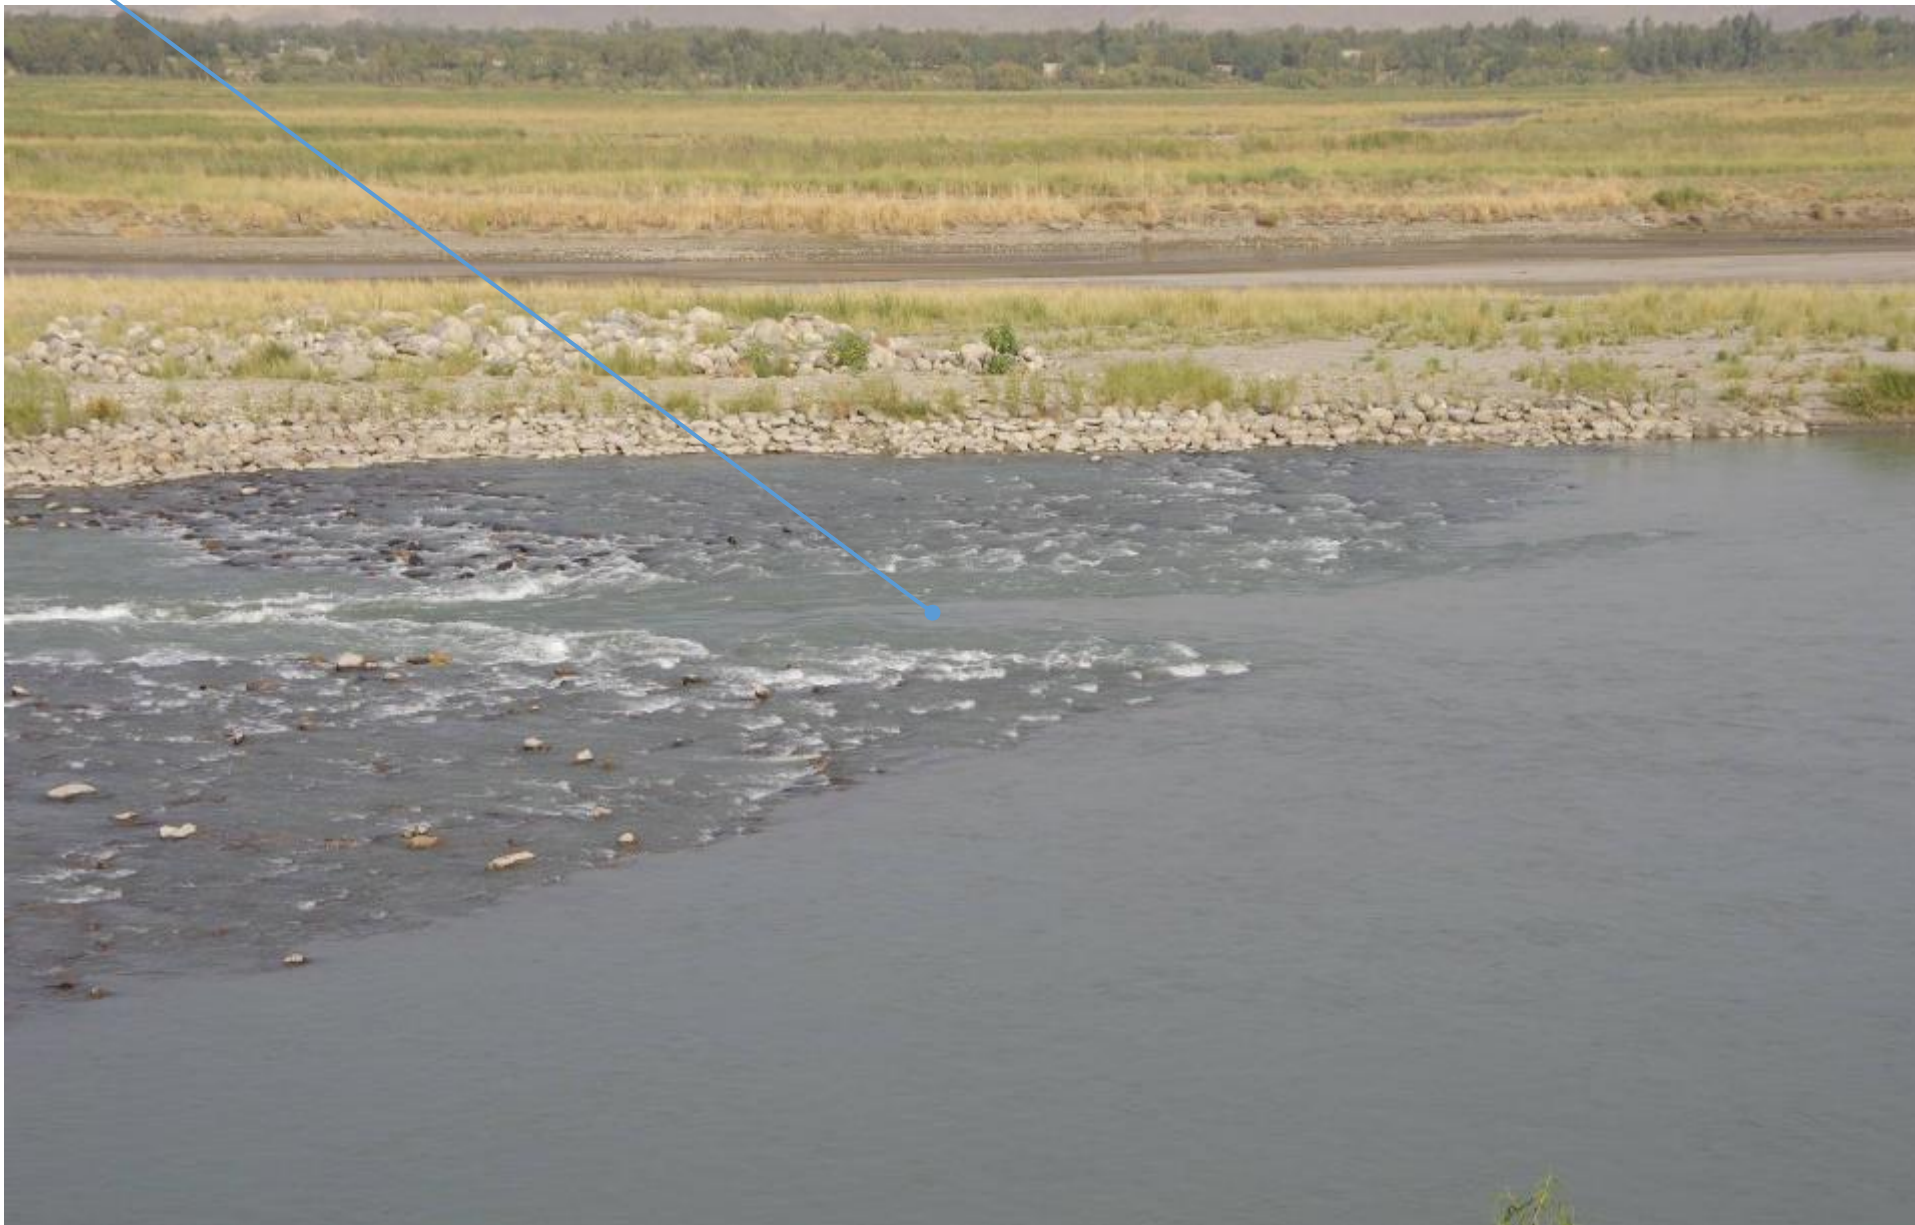
水門前に見られる土砂堆積。砂利溜め付近（水門直前）から急に途切れるので、従来水路内に流入したものが、砂吐きで流されたと見られる。
