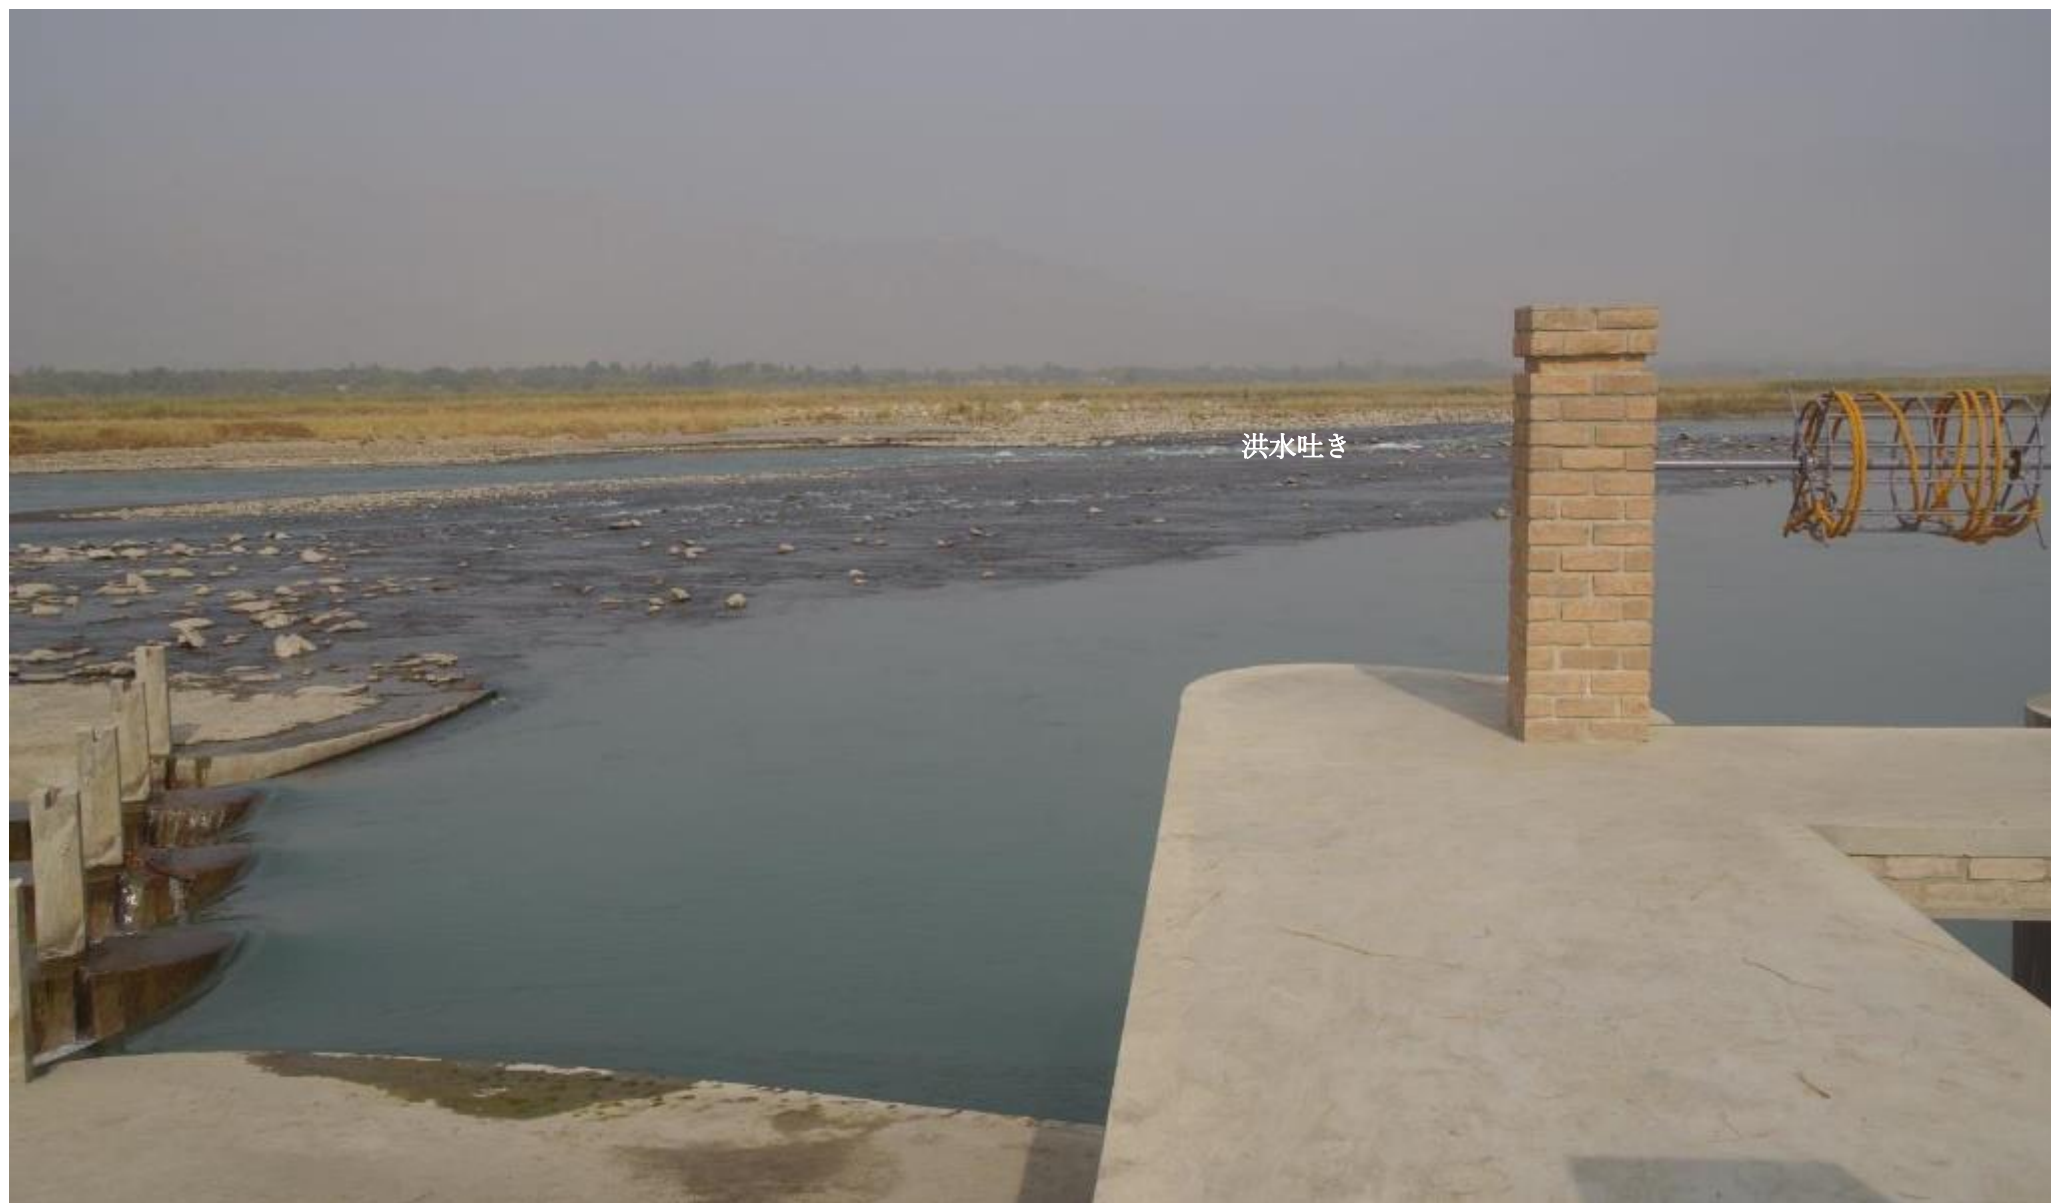
超低水位のカチャラ堰（マルワリードⅡ）。水深は取水門床から 70 cmを保ち、びくともしなかった。堰長が伸びている。自然の砂利が巨礫間に埋まってうまい具合に強度を増している。洪水吐に沿って砂利堆積が起き、堰の「石張り面積」が広がったように見える。2017 年 11 月 14 日

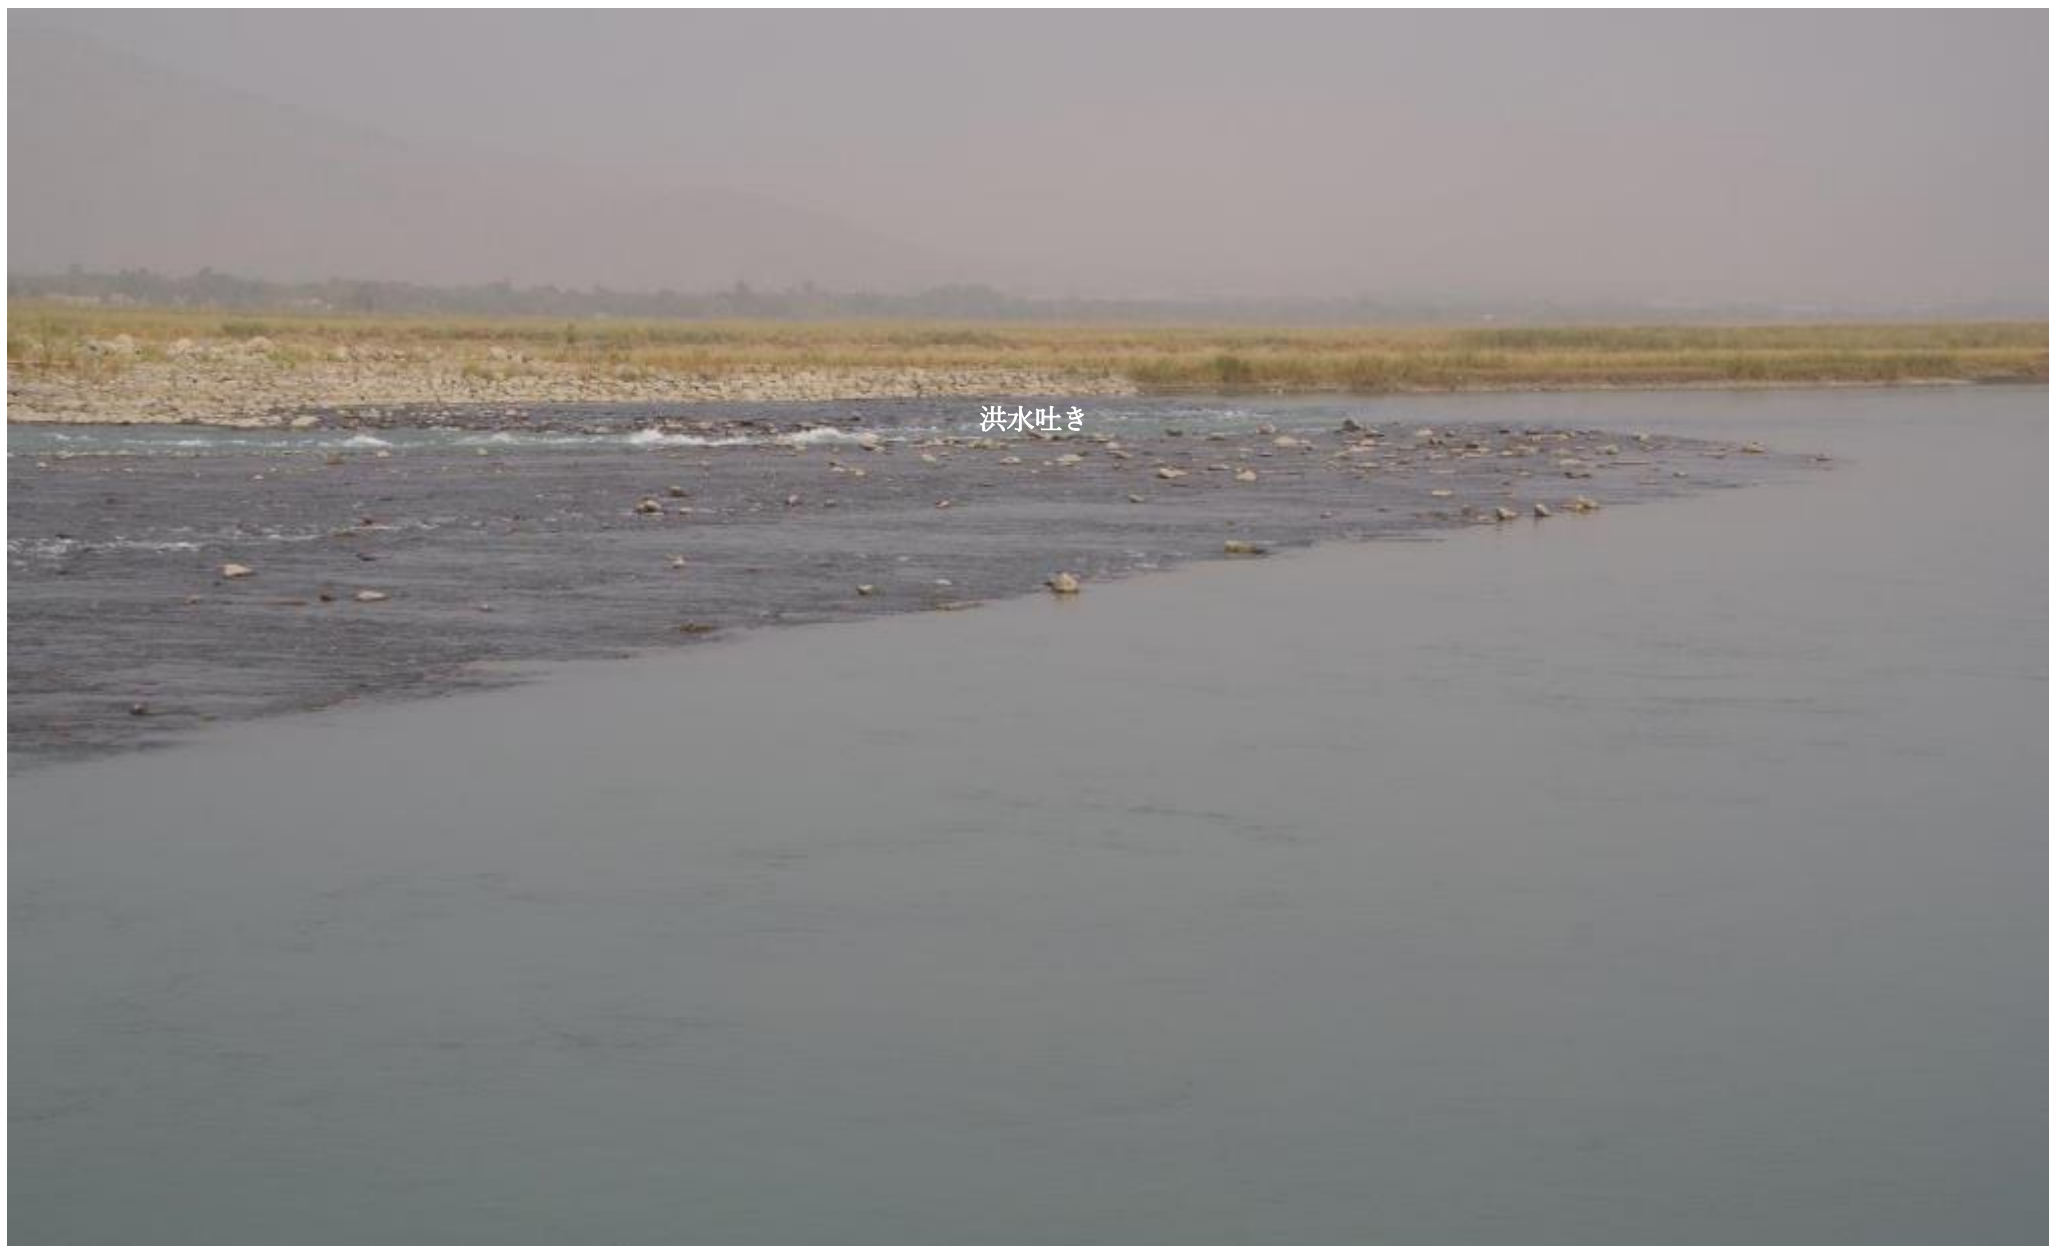
同洪水吐近傍の変化。2017 年 11 月 14 日

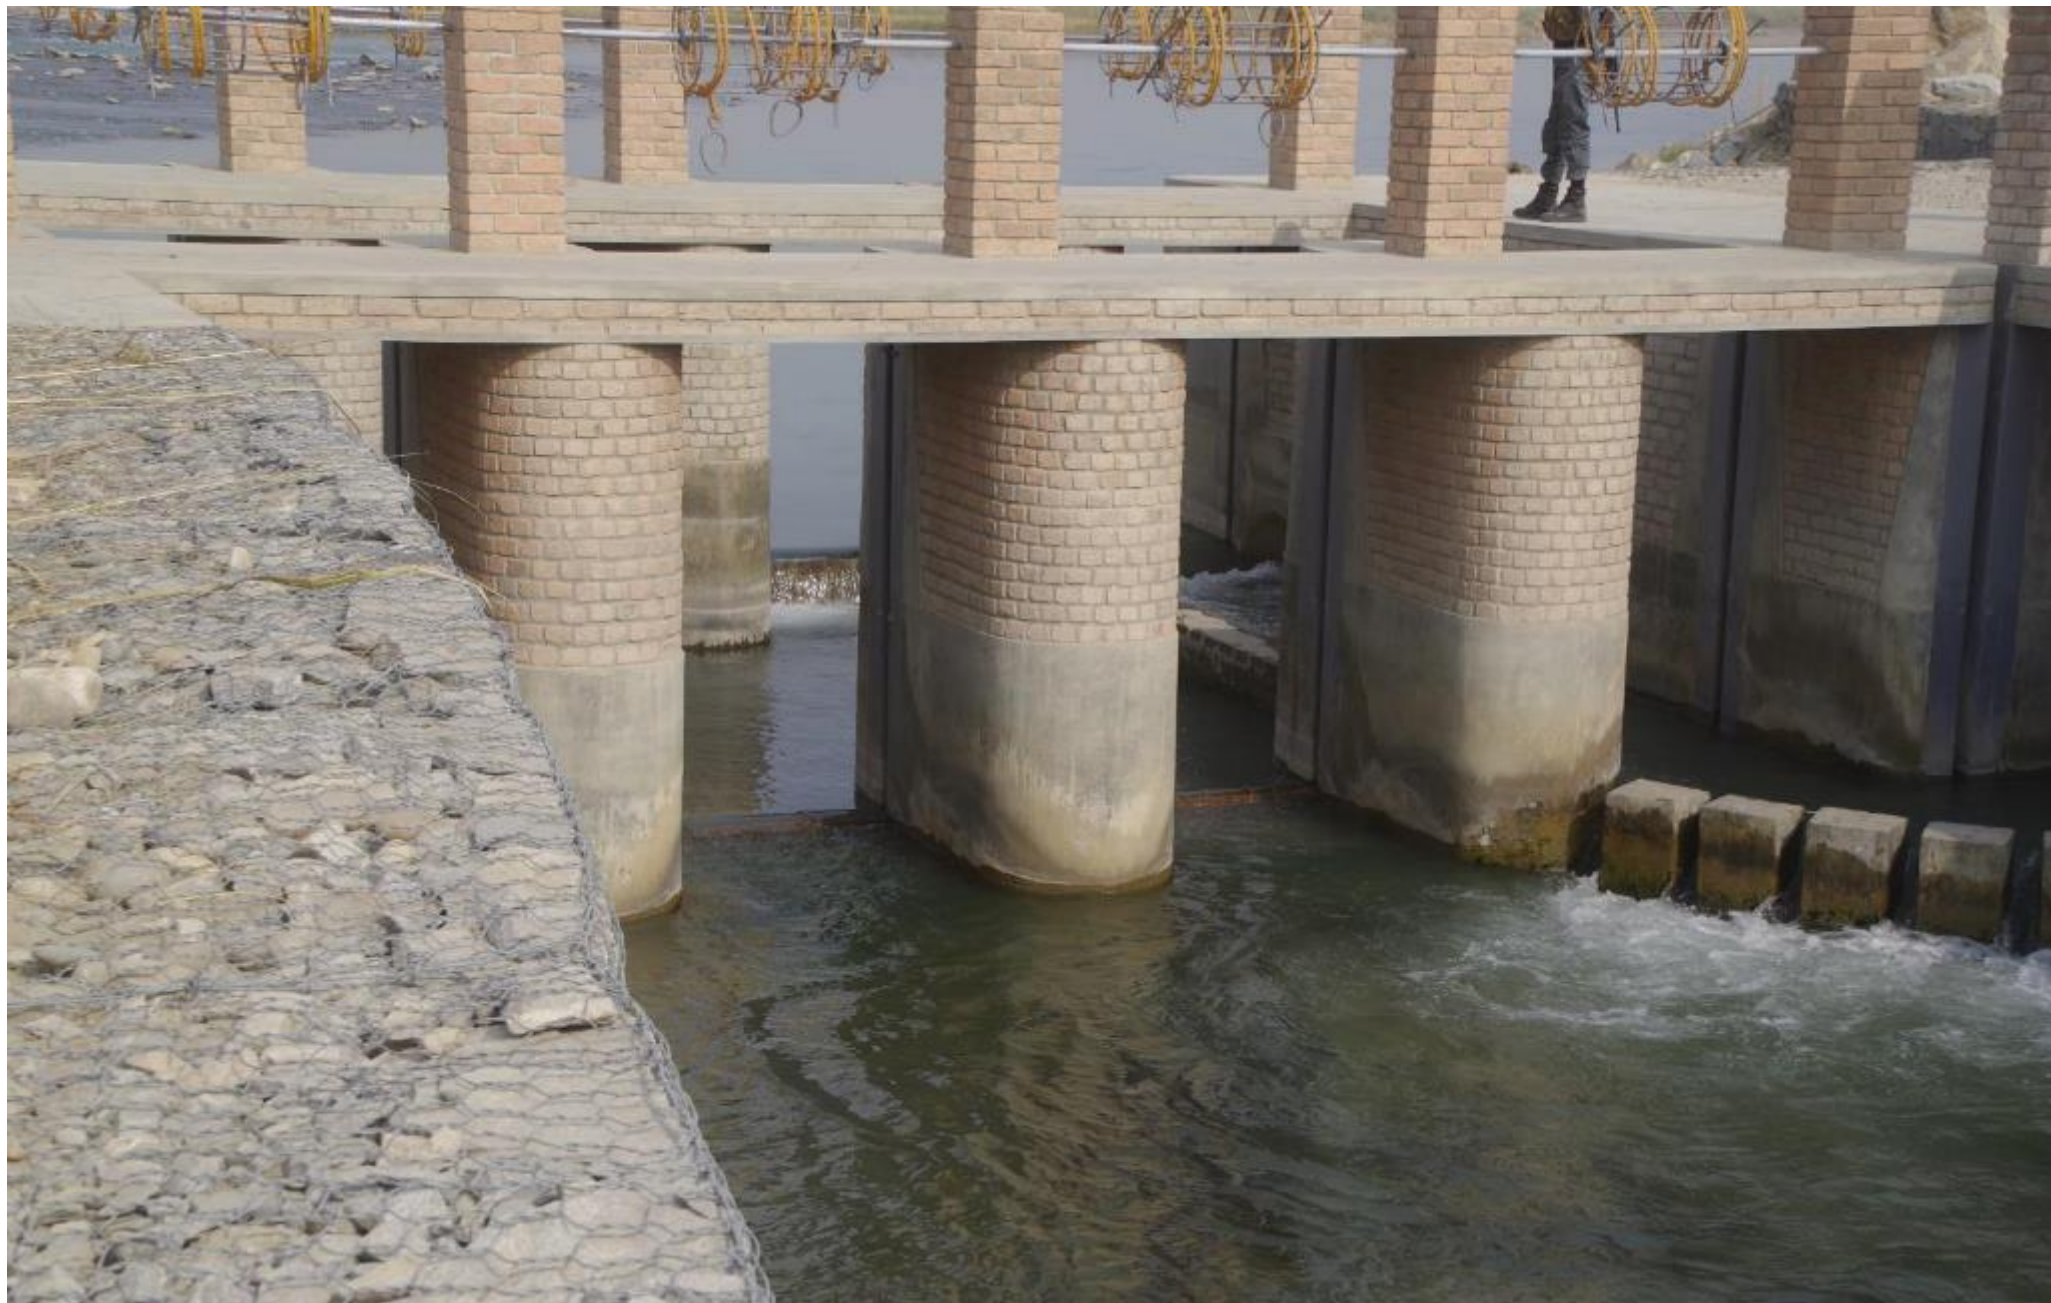
取水門内の水位を示す。堰板は二段（40 cm）を置き、悠々と取水ができている。2017 年 11 月 14 日

現在の水位（75 cm）とほぼ同じの時の測量値。推定される現在の流量は下表②で堰板 2 段の状態で、毎秒 2～2.5 m<sup>3</sup>。全開（④）では毎秒 5 m<sup>3</sup>に迫る水量が得られる。浚渫のための無効水を加えても十二分量。

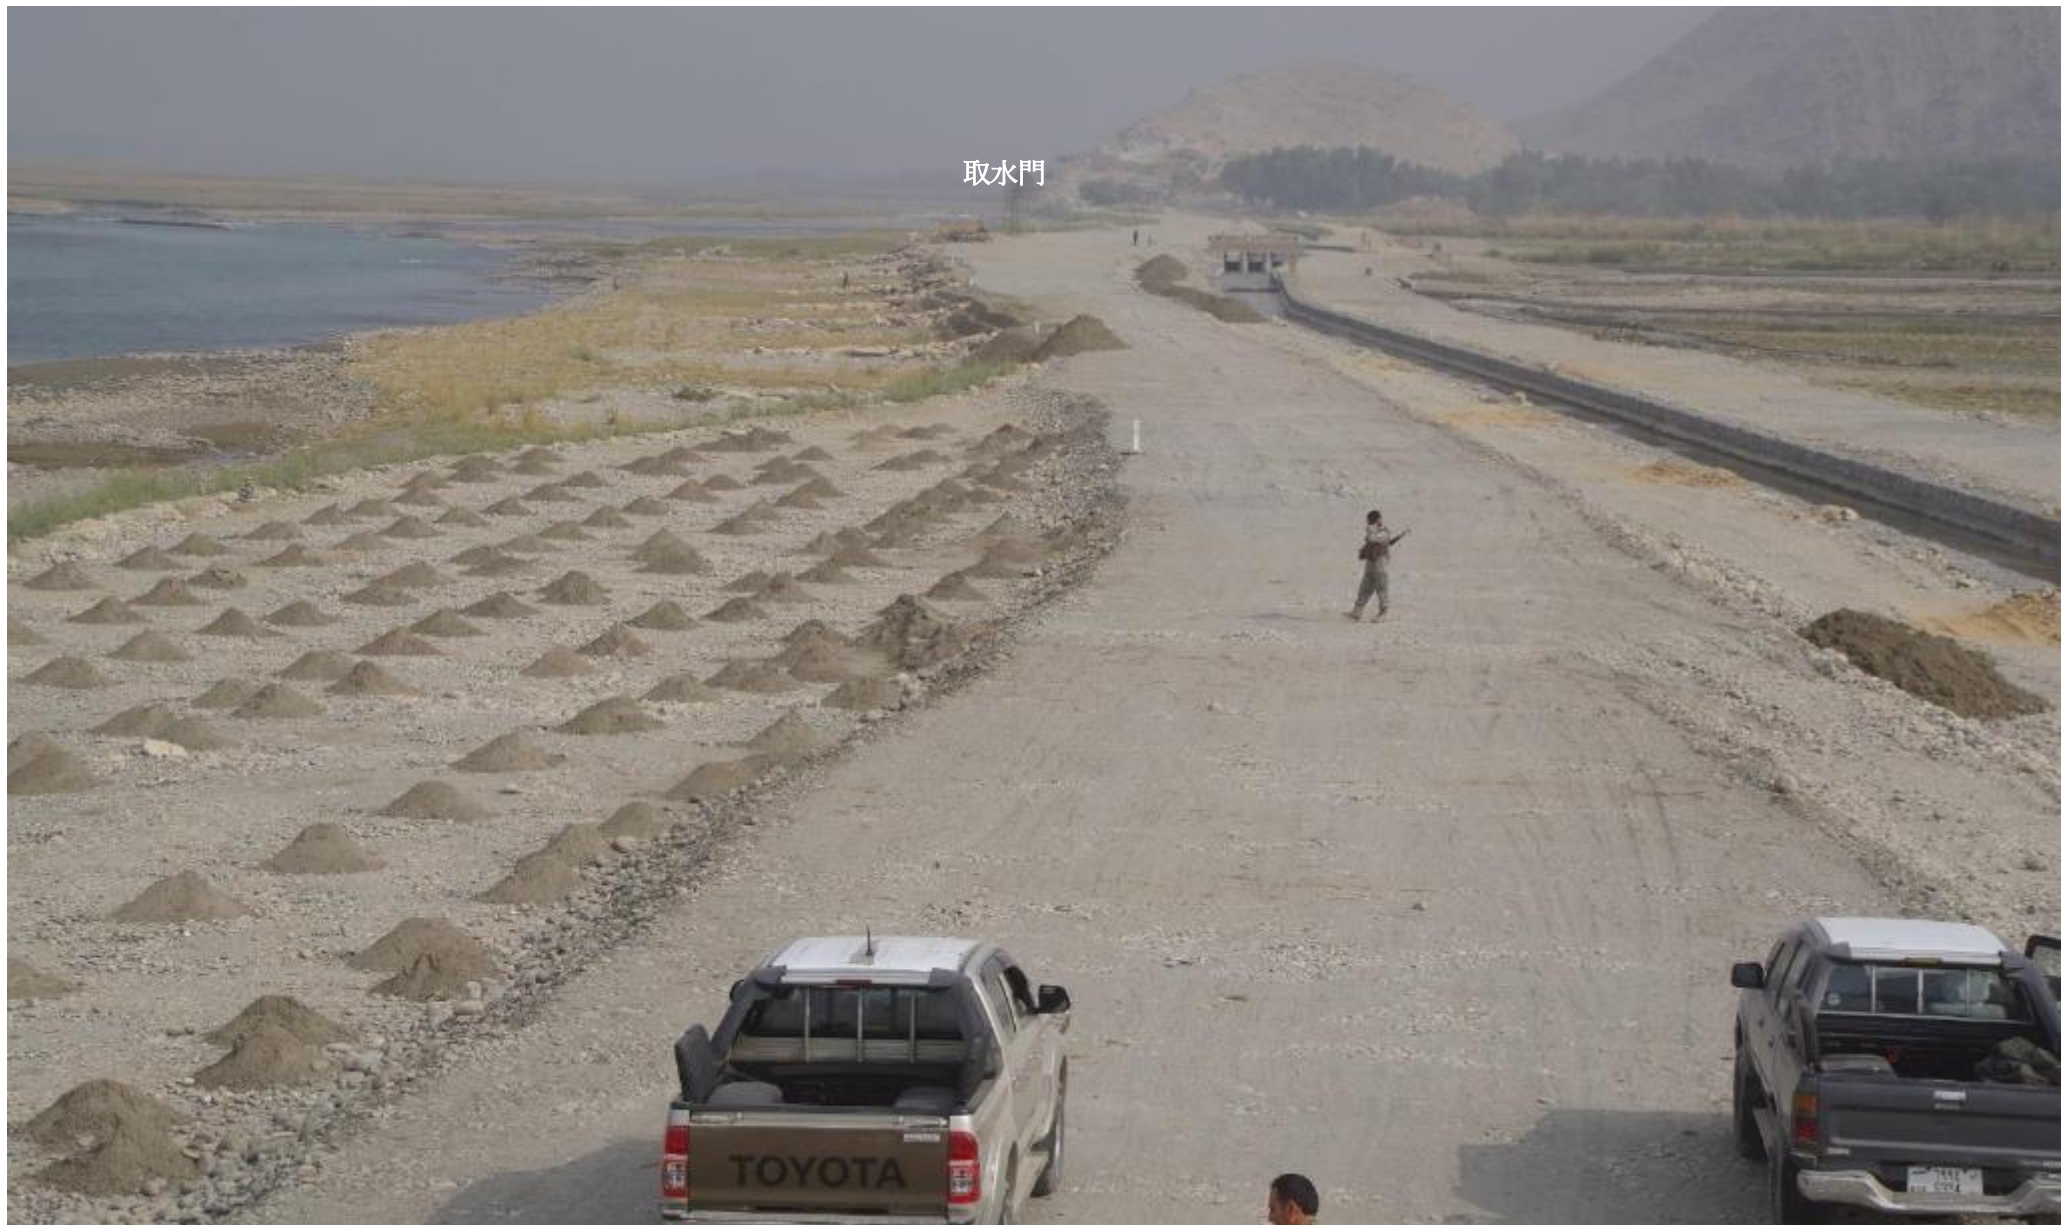
主幹水路 1.5 km地点付近の状態。主幹水路は上段を除いて、でき上っている。樹林帯はいつでも植樹できるよう、準備して待っていたが、雨の到来で絶好機。来週より開始される。2017 年 11 月 14 日

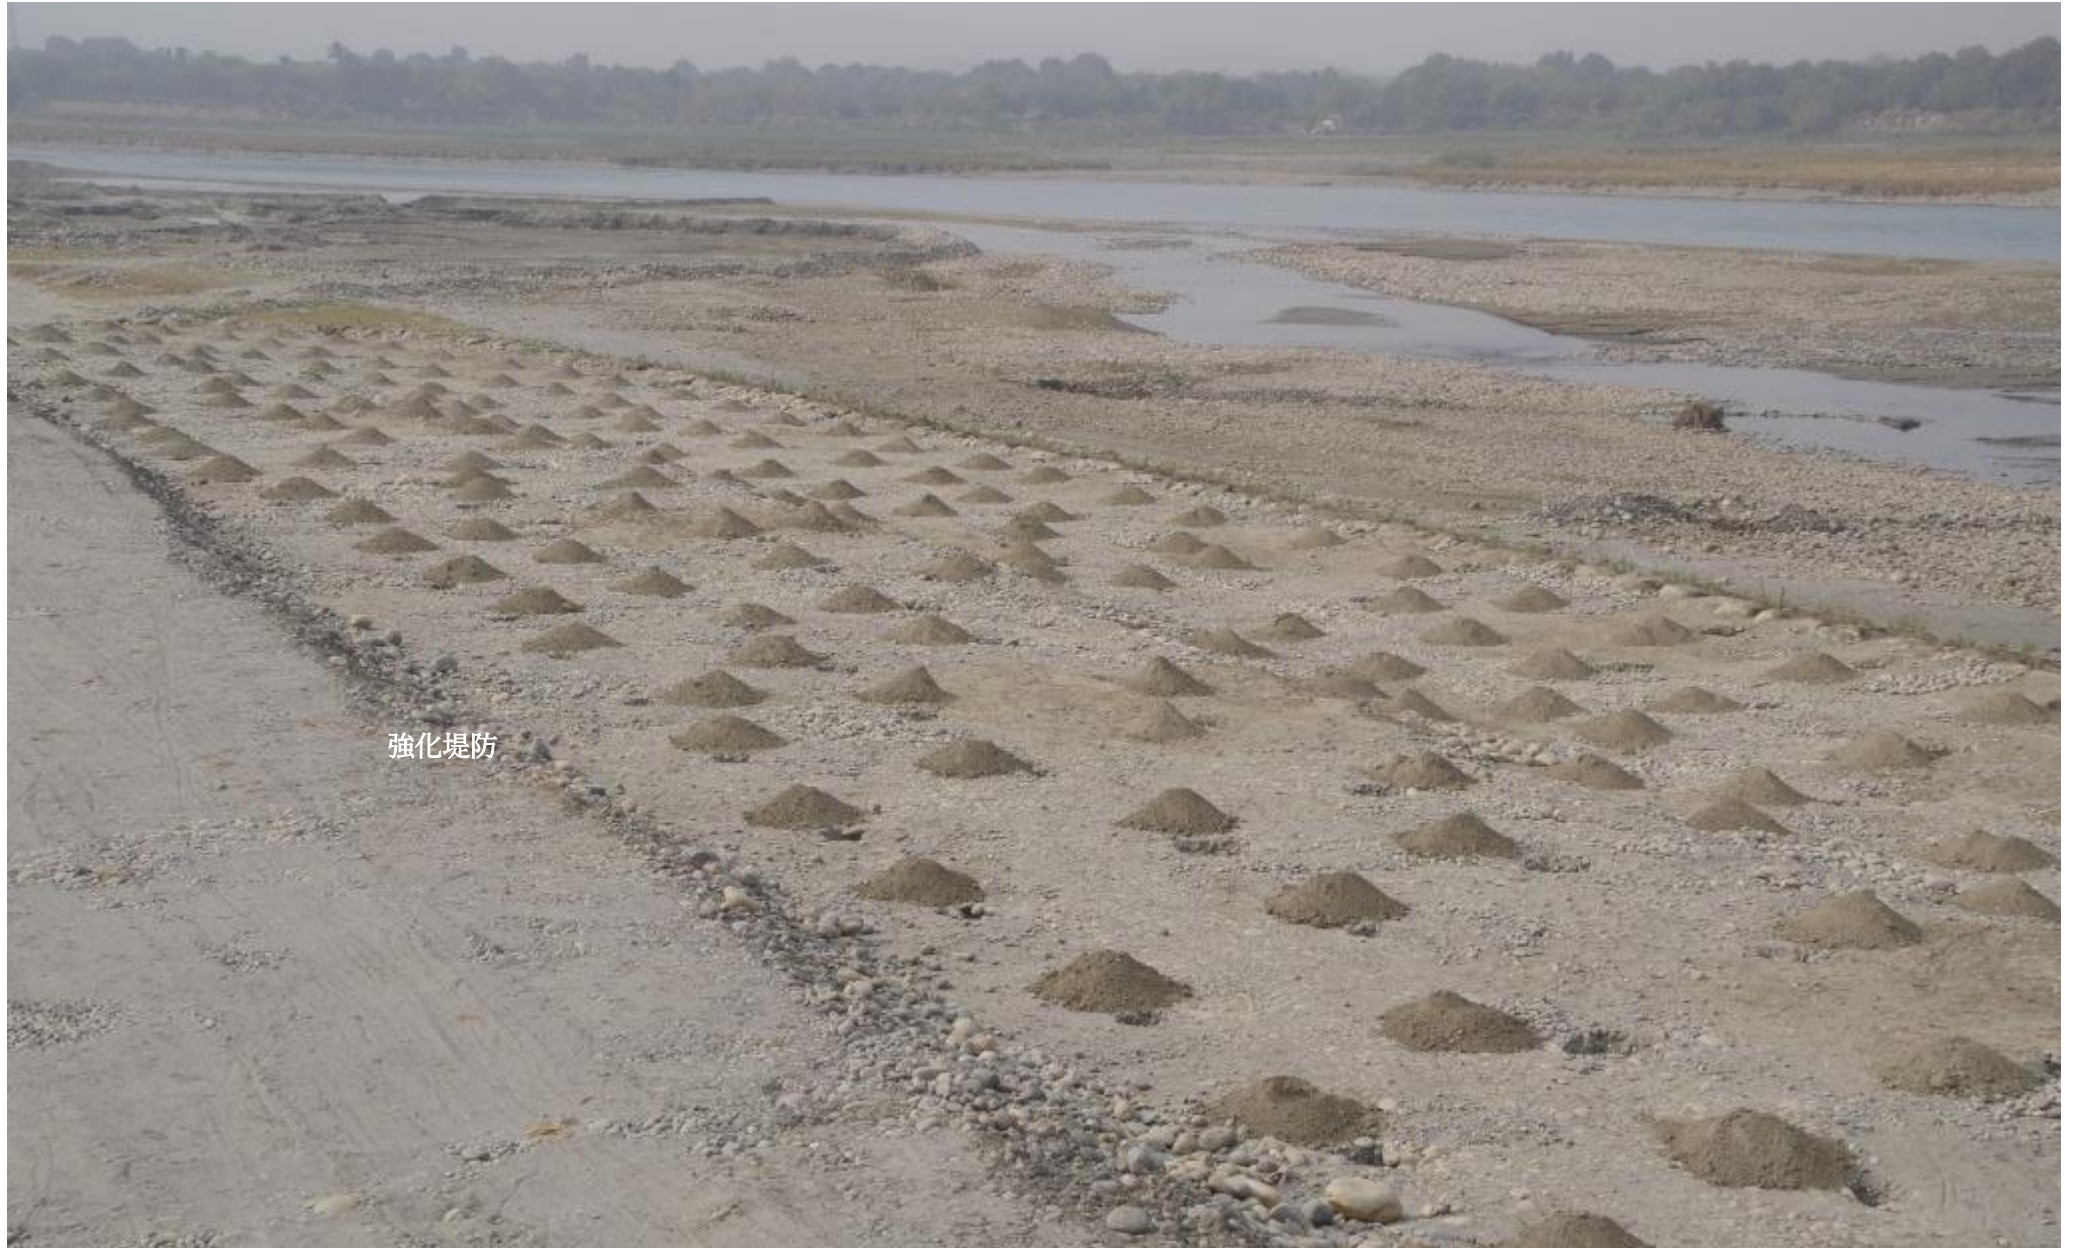
同下流部。2017 年 11 月 14 日

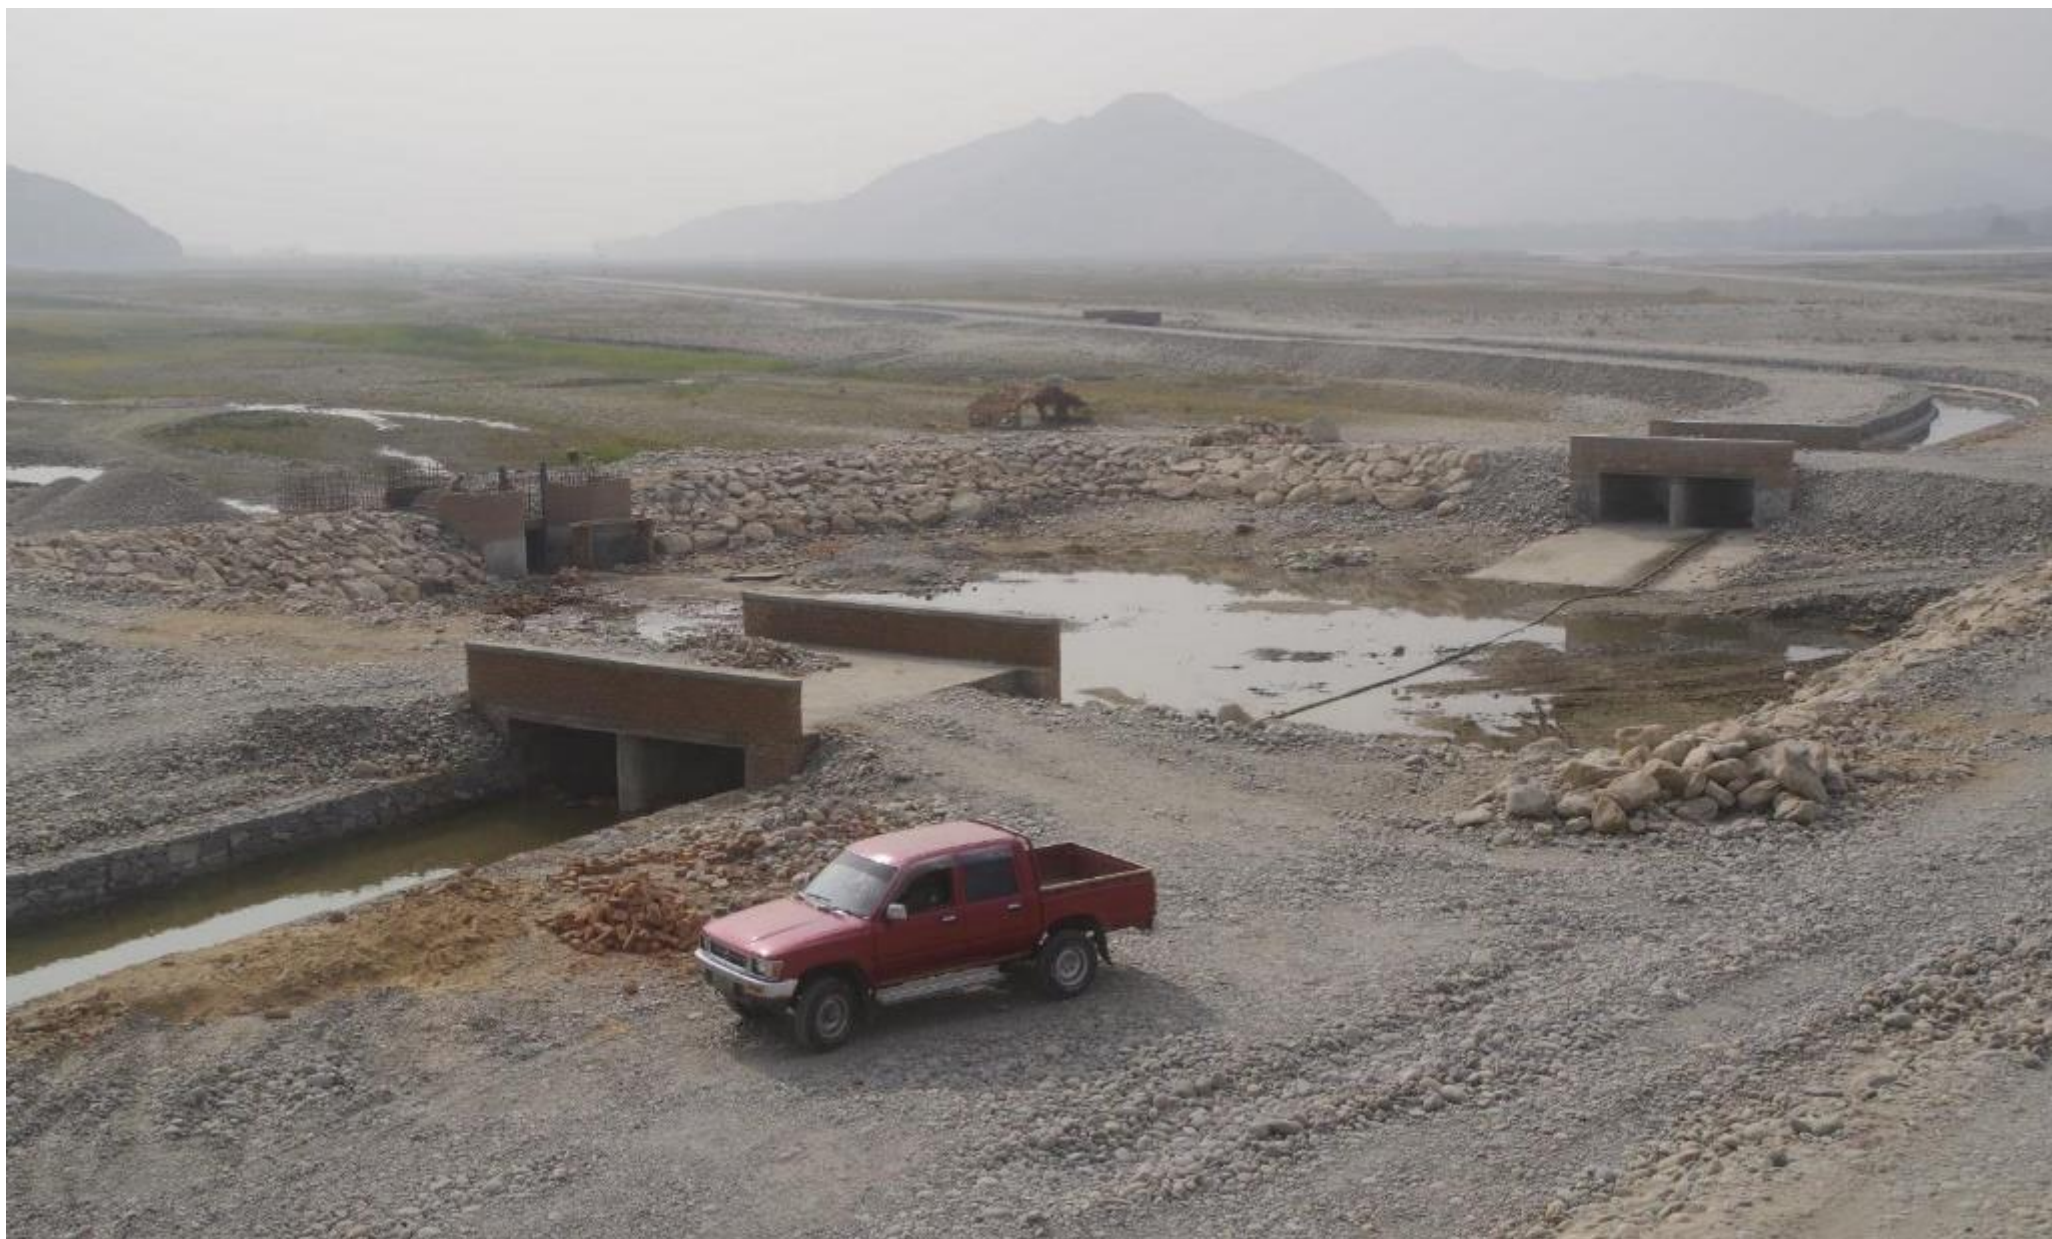
調節池Ⅱ。でき上る寸前で主力が調節池Ⅲに移ってしまい、中断しているが、用水路は3 km地点まででき上っている。洪水侵入の河道は干上がって、ところどころに水溜まりを残すだけとなっている。この1.5 km地点の造作で、タラーン、コーティ各村の湿地が消えた。2017年11月14日

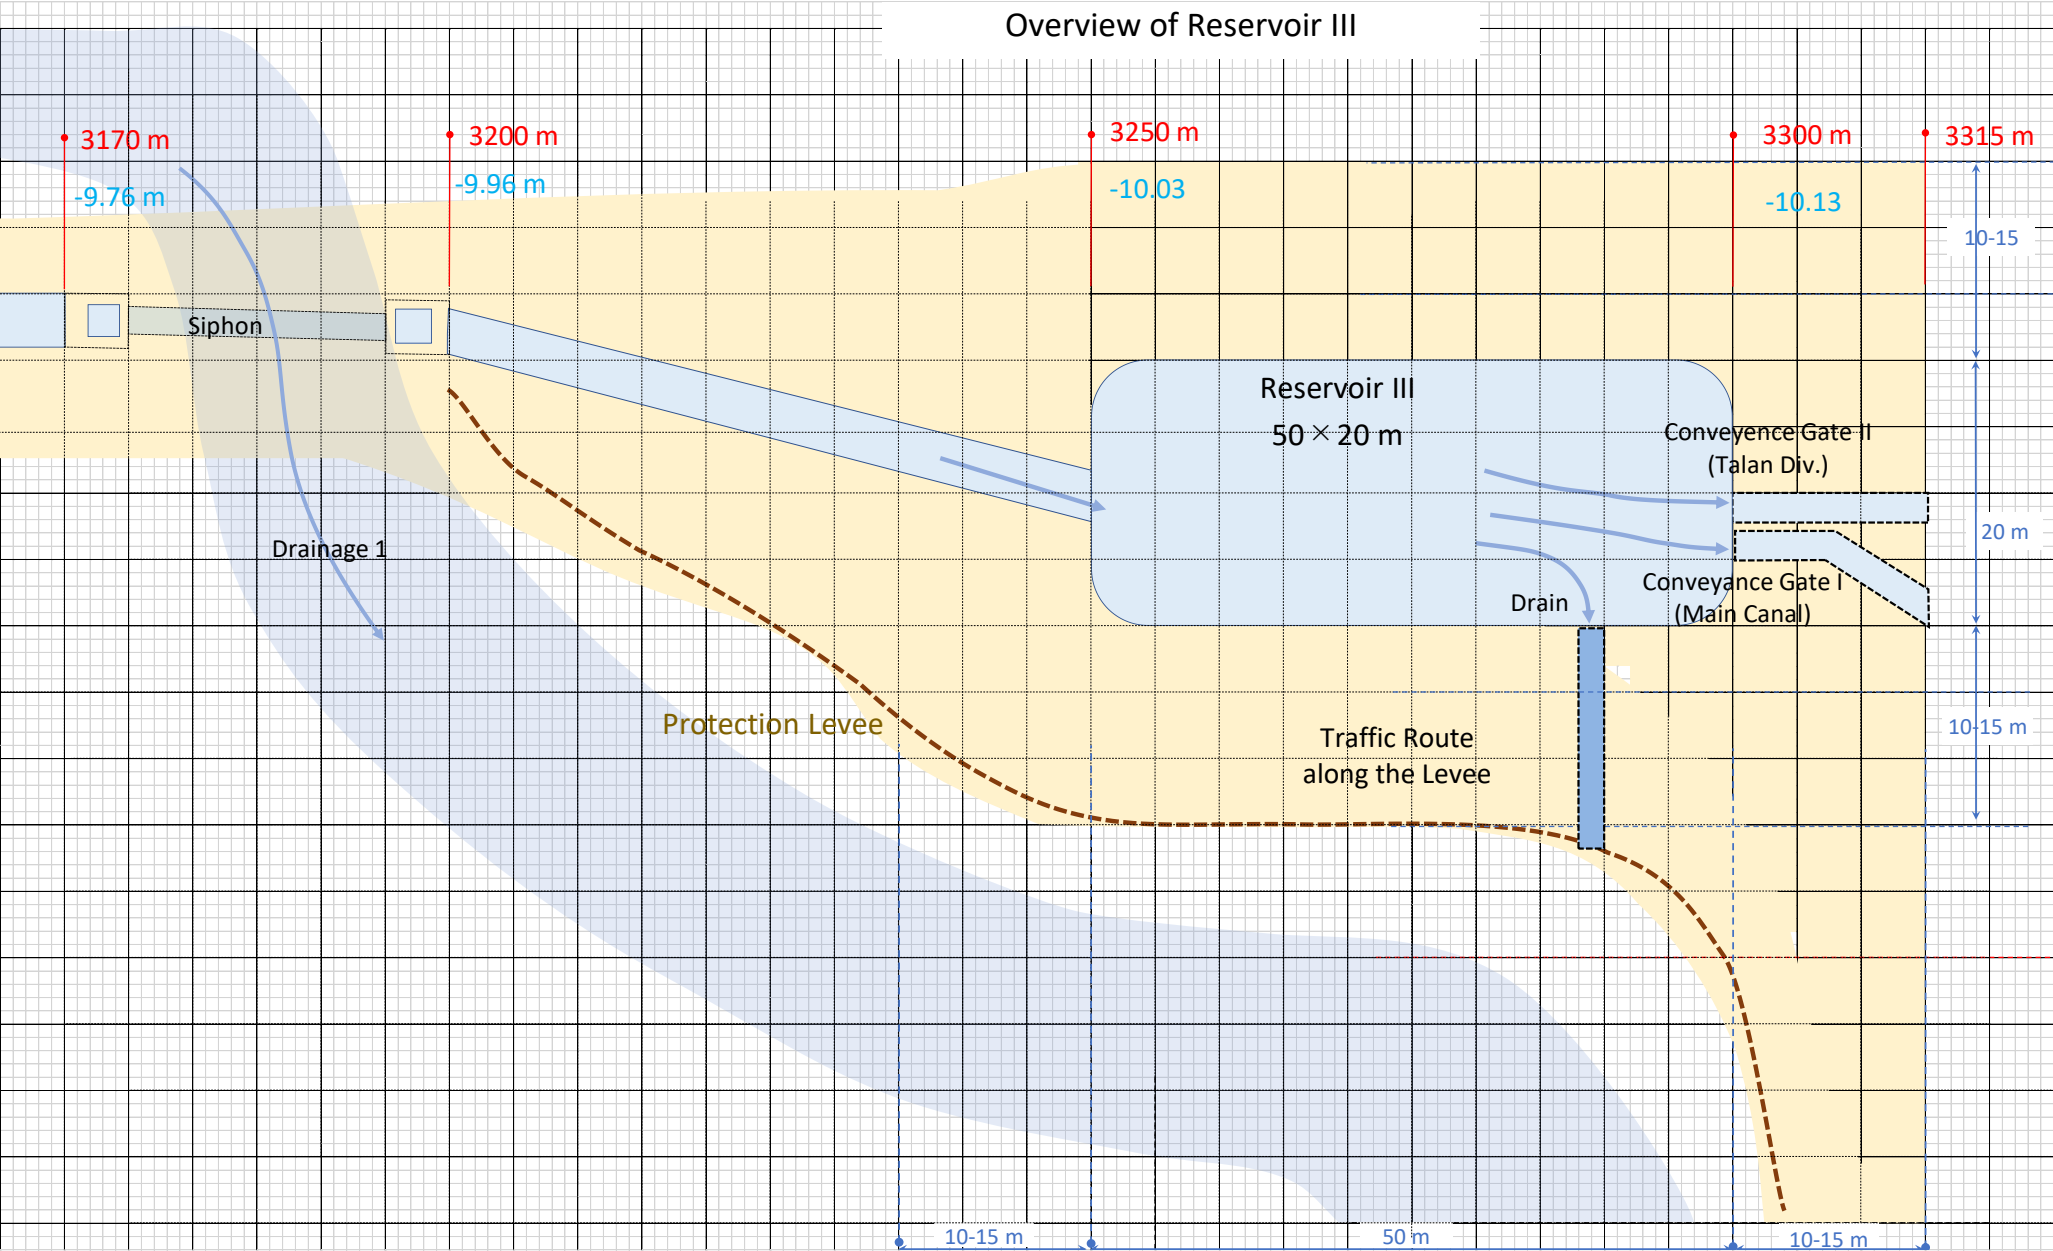
調節池Ⅲの最終案。外壁は堤防を兼ねる。排水路は1 km地点（調節池Ⅰ）、1.5 km地点（調節池Ⅱ）の処置で水量が激減、時折降雨時に小さな鉄砲水が流れる程度。

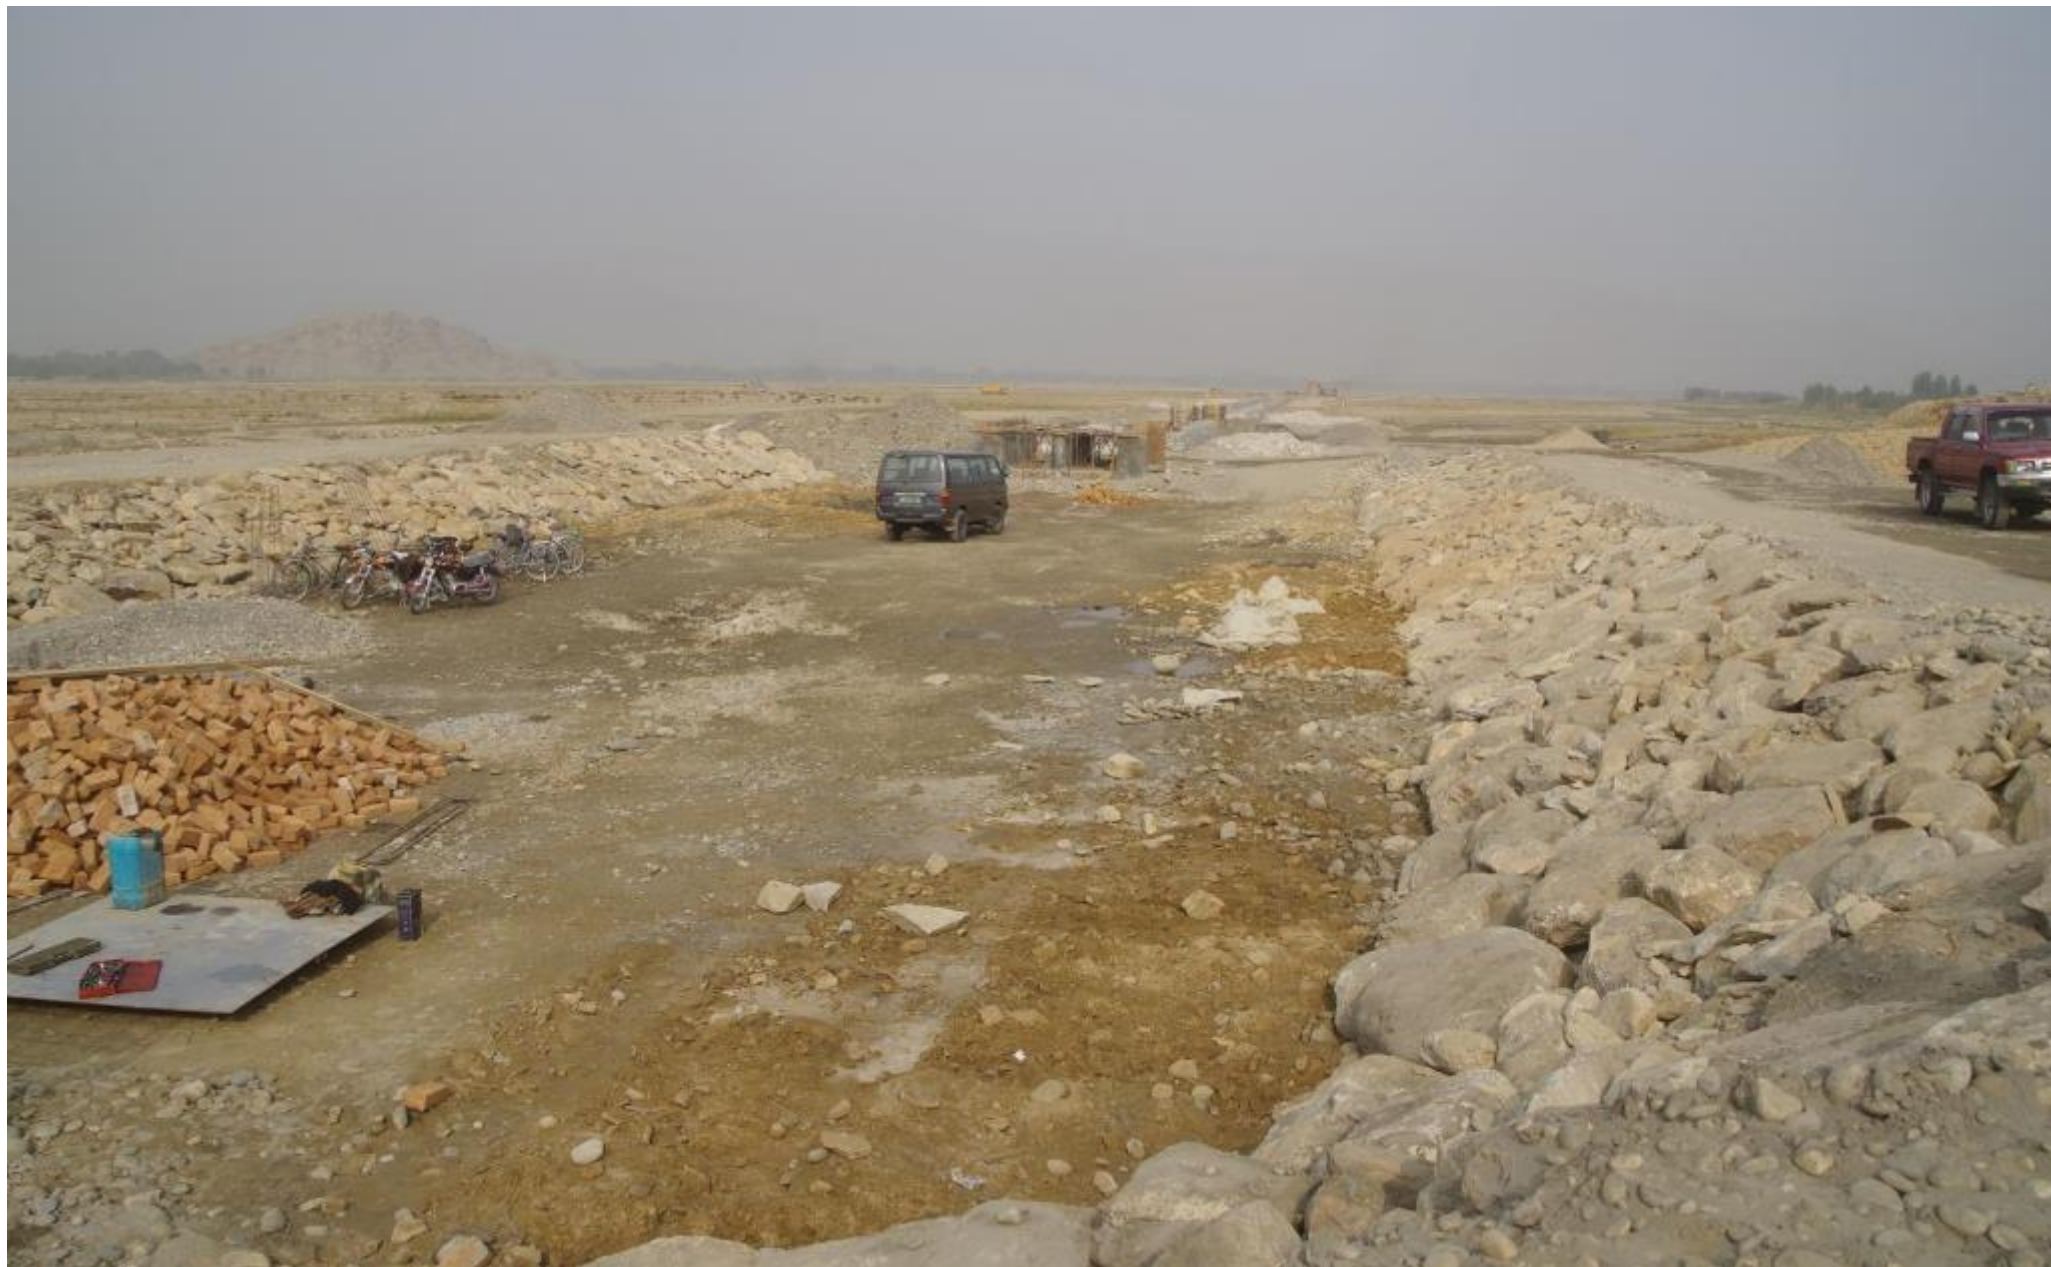
調節池Ⅲ（3.1～3.2 km地点）。基礎はでき上っている。構造物が多いので少し時間がかかるが、主幹水路の開通時に合わせて完成する予定。2017 年 11 月 14 日

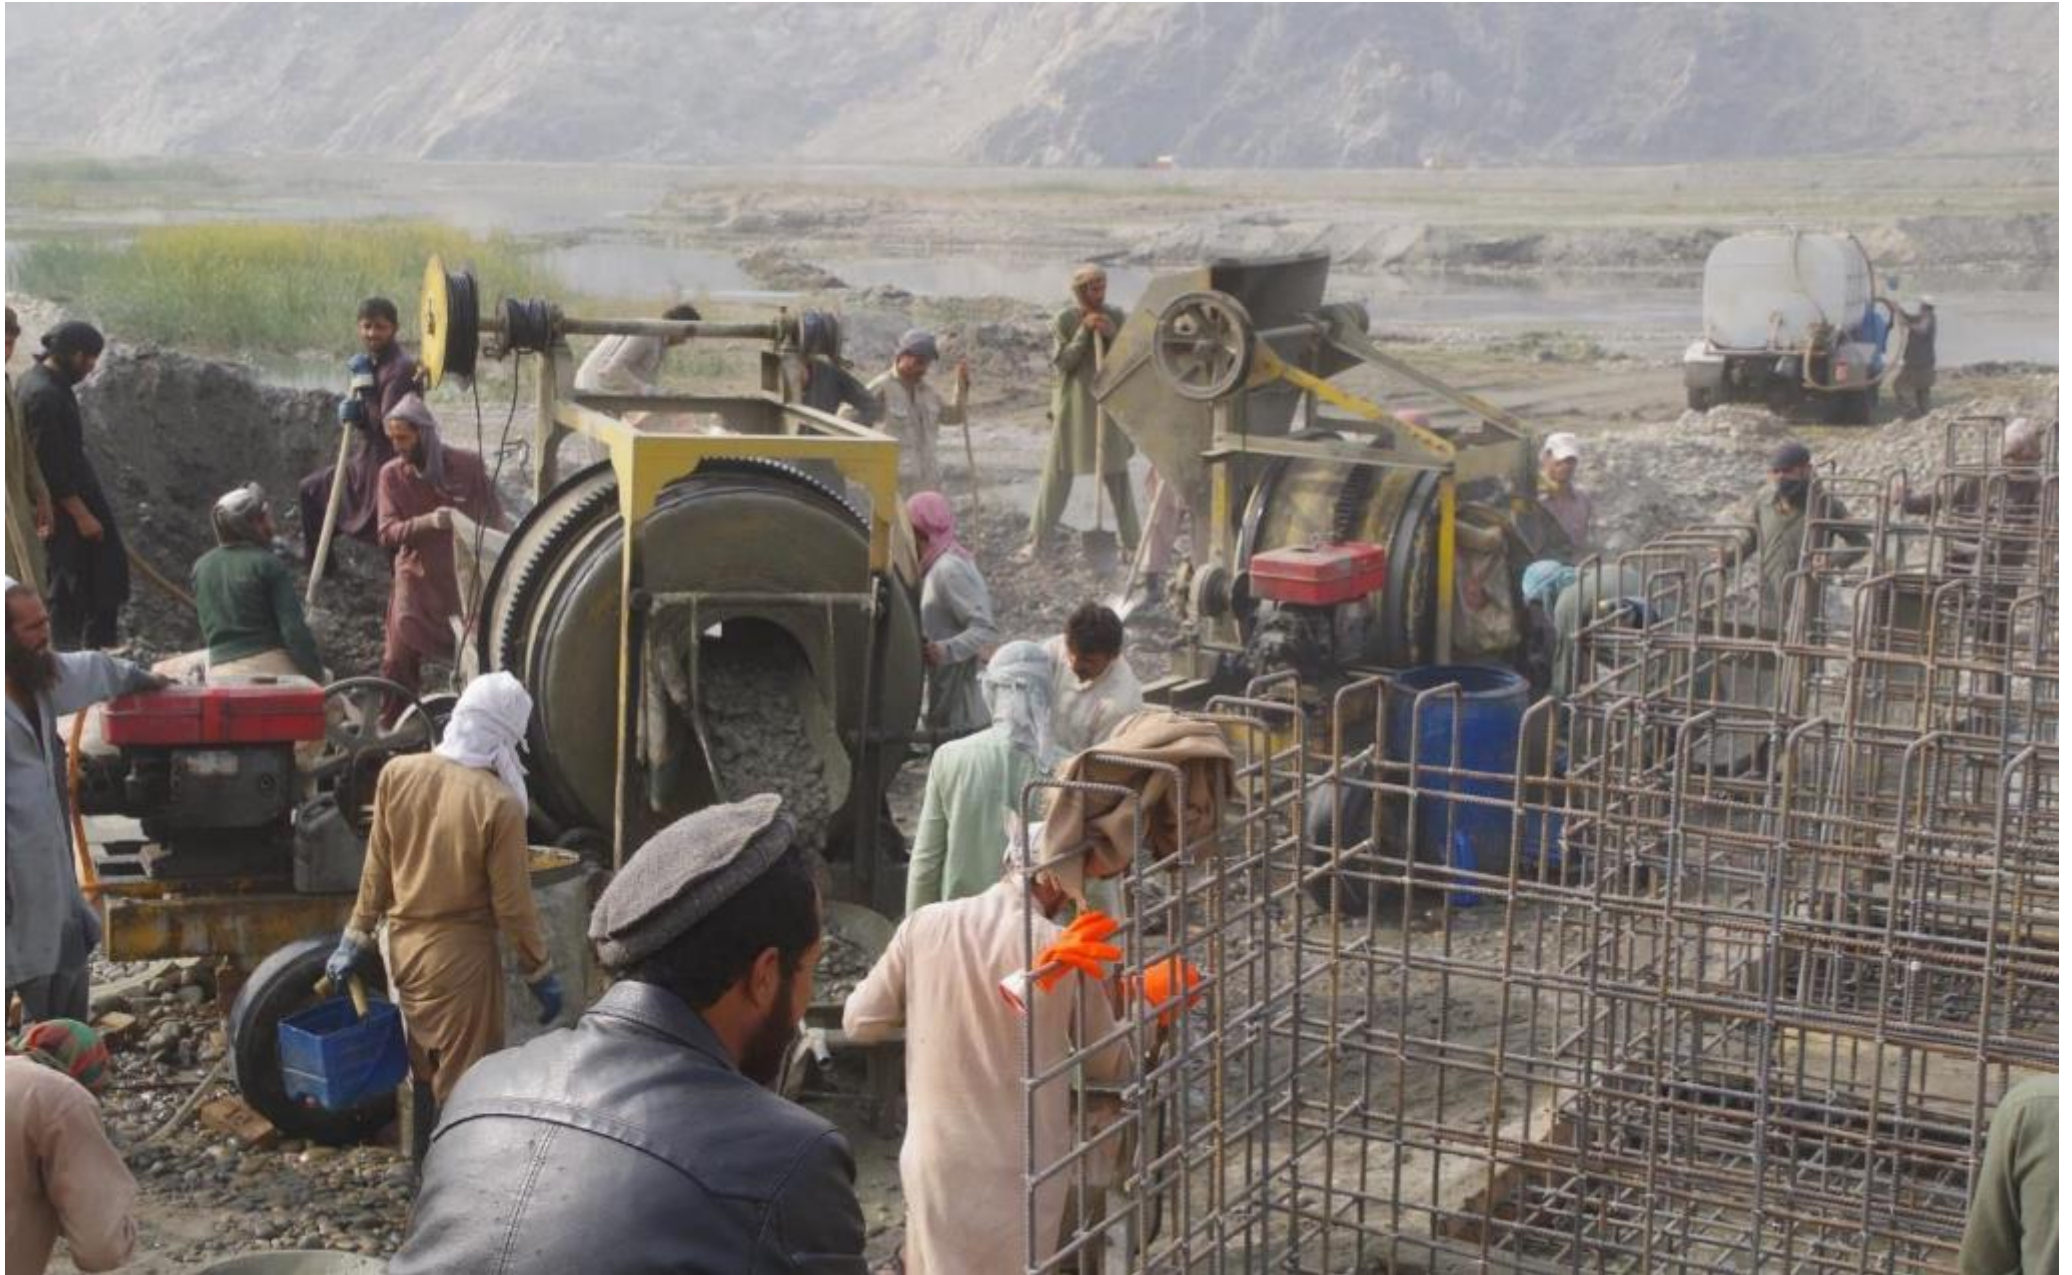
コンクリート構造物は多いが、皆元気がいい。調節池Ⅲの送水門工事。2017 年 11 月 14 日
