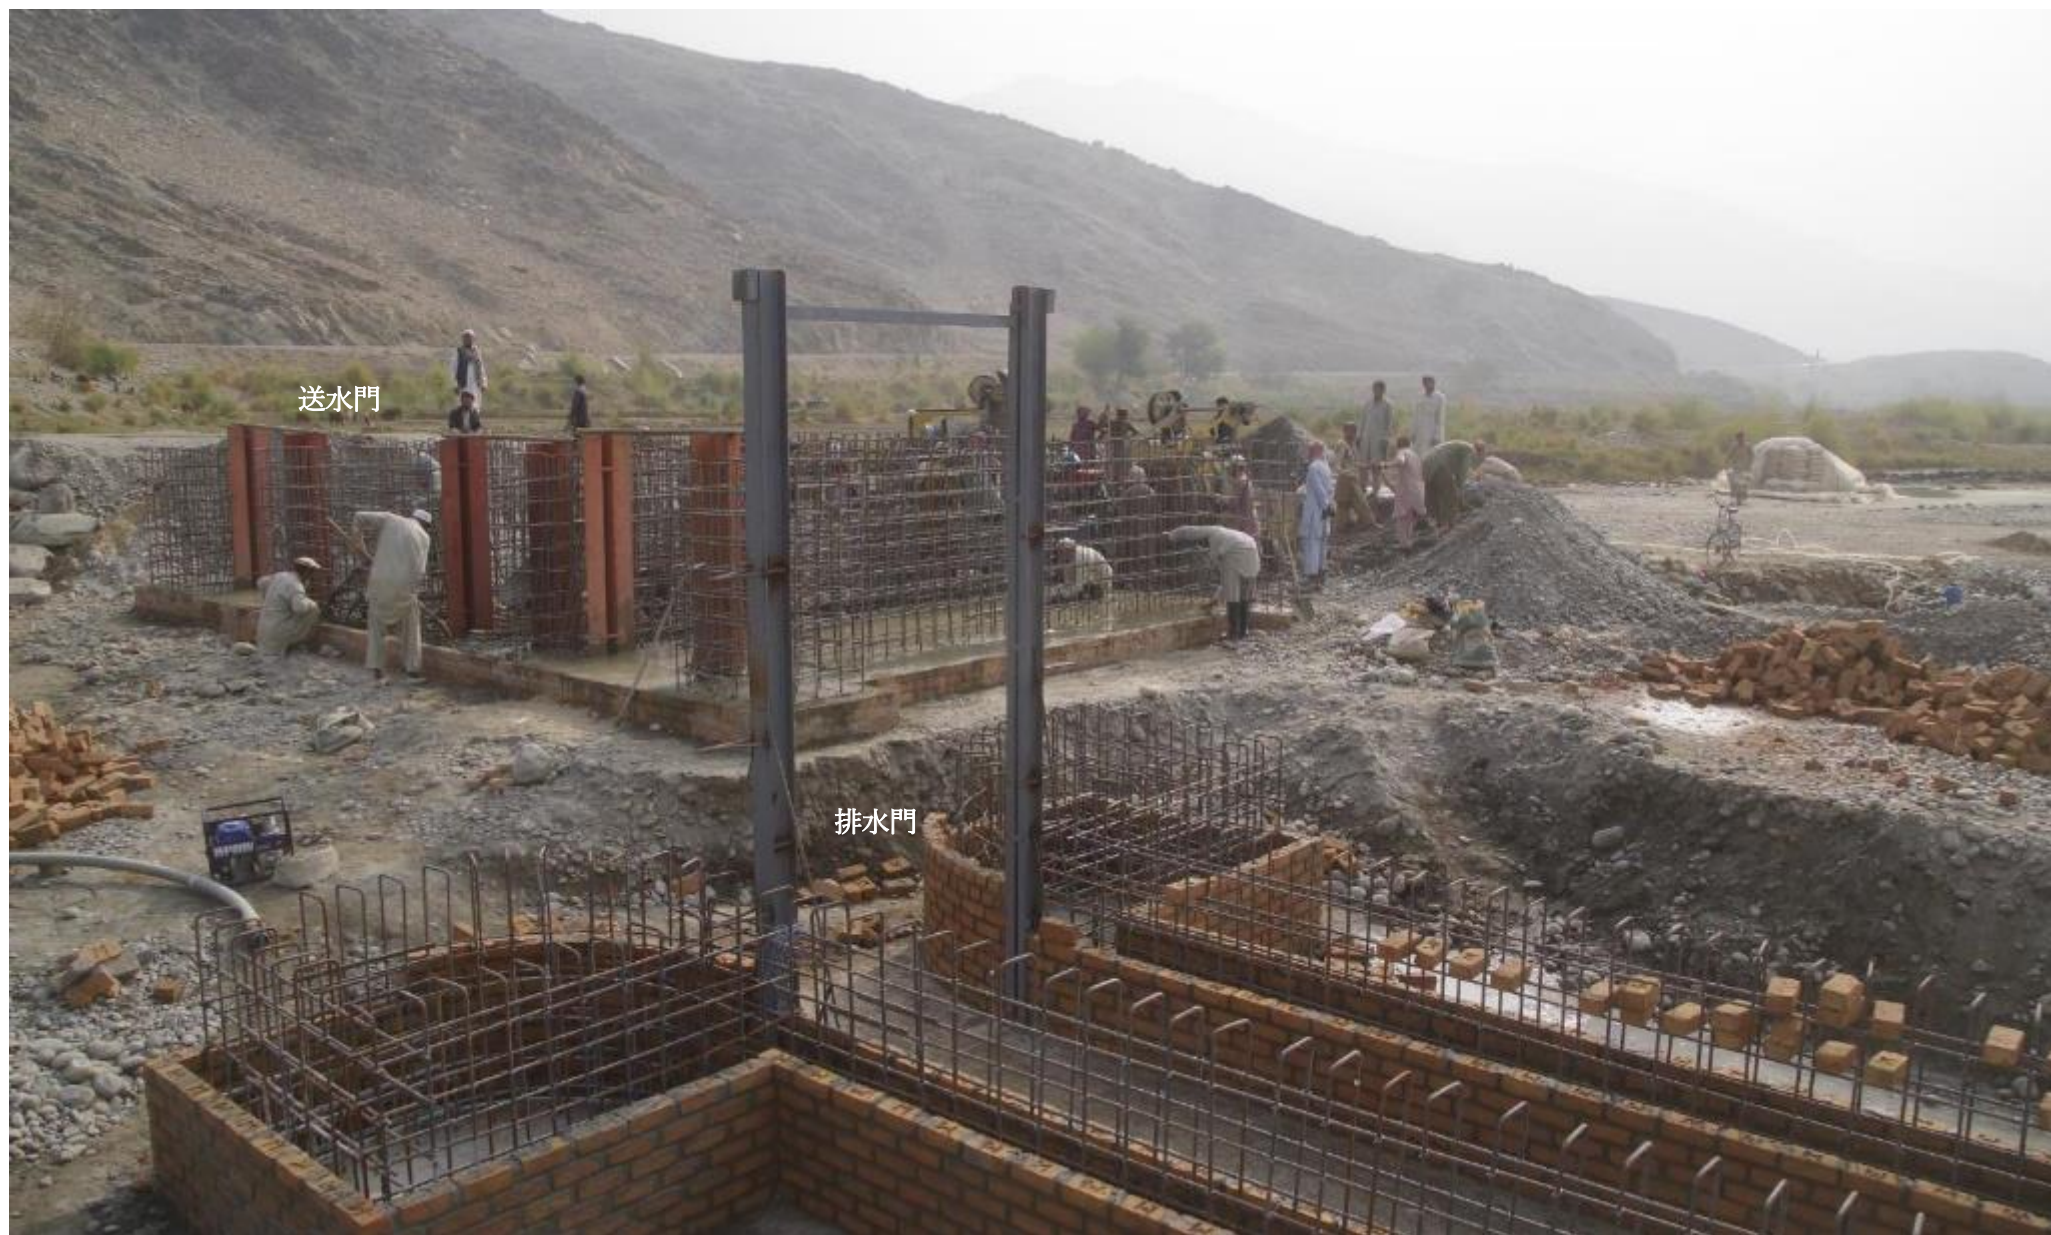
同排水門と送水門。2017 年 11 月 14 日

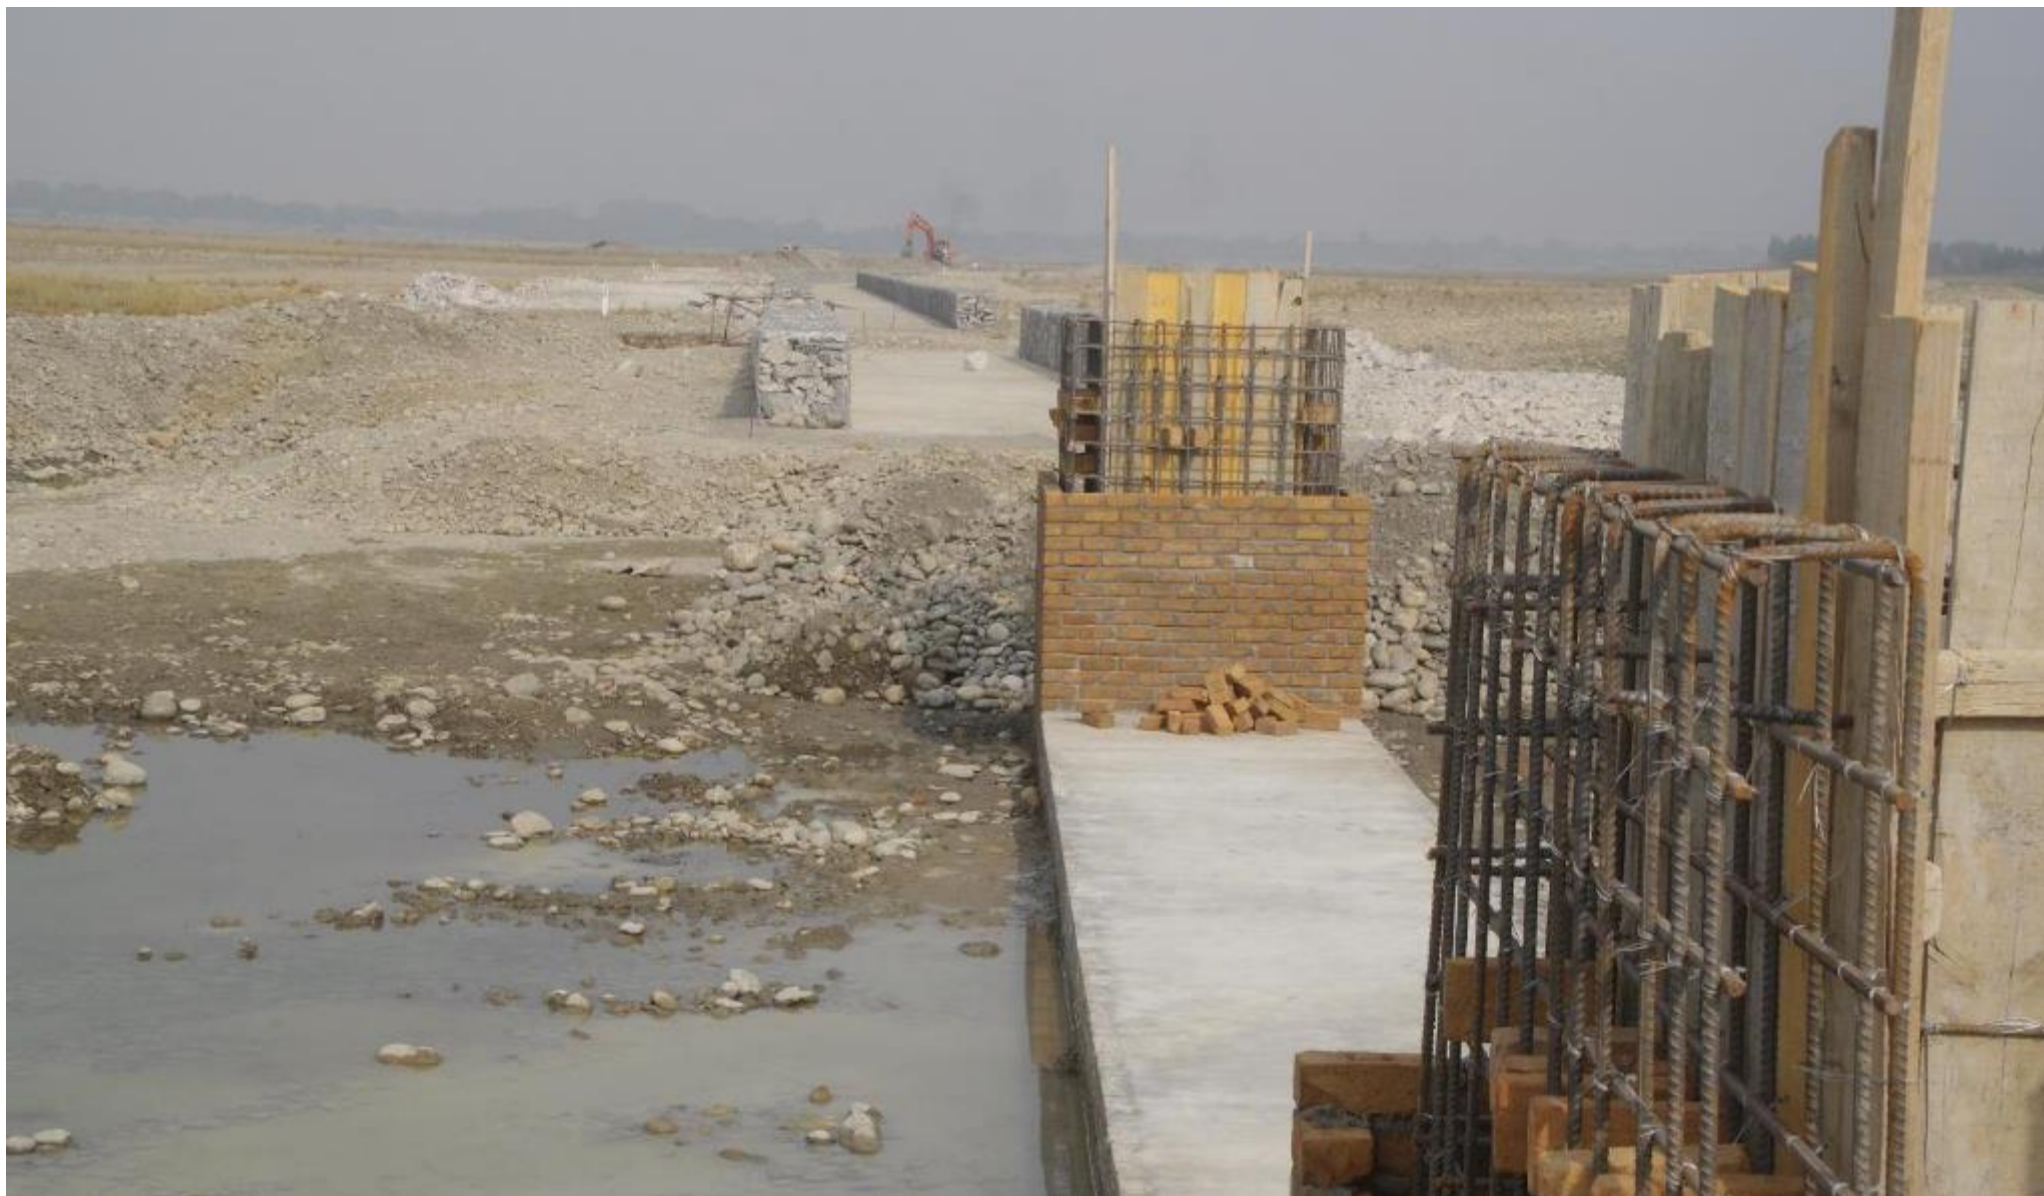
サイフォンから上流側を望む（工事のため、排水路は別ルートで排水している）。2017 年 11 月 14 日

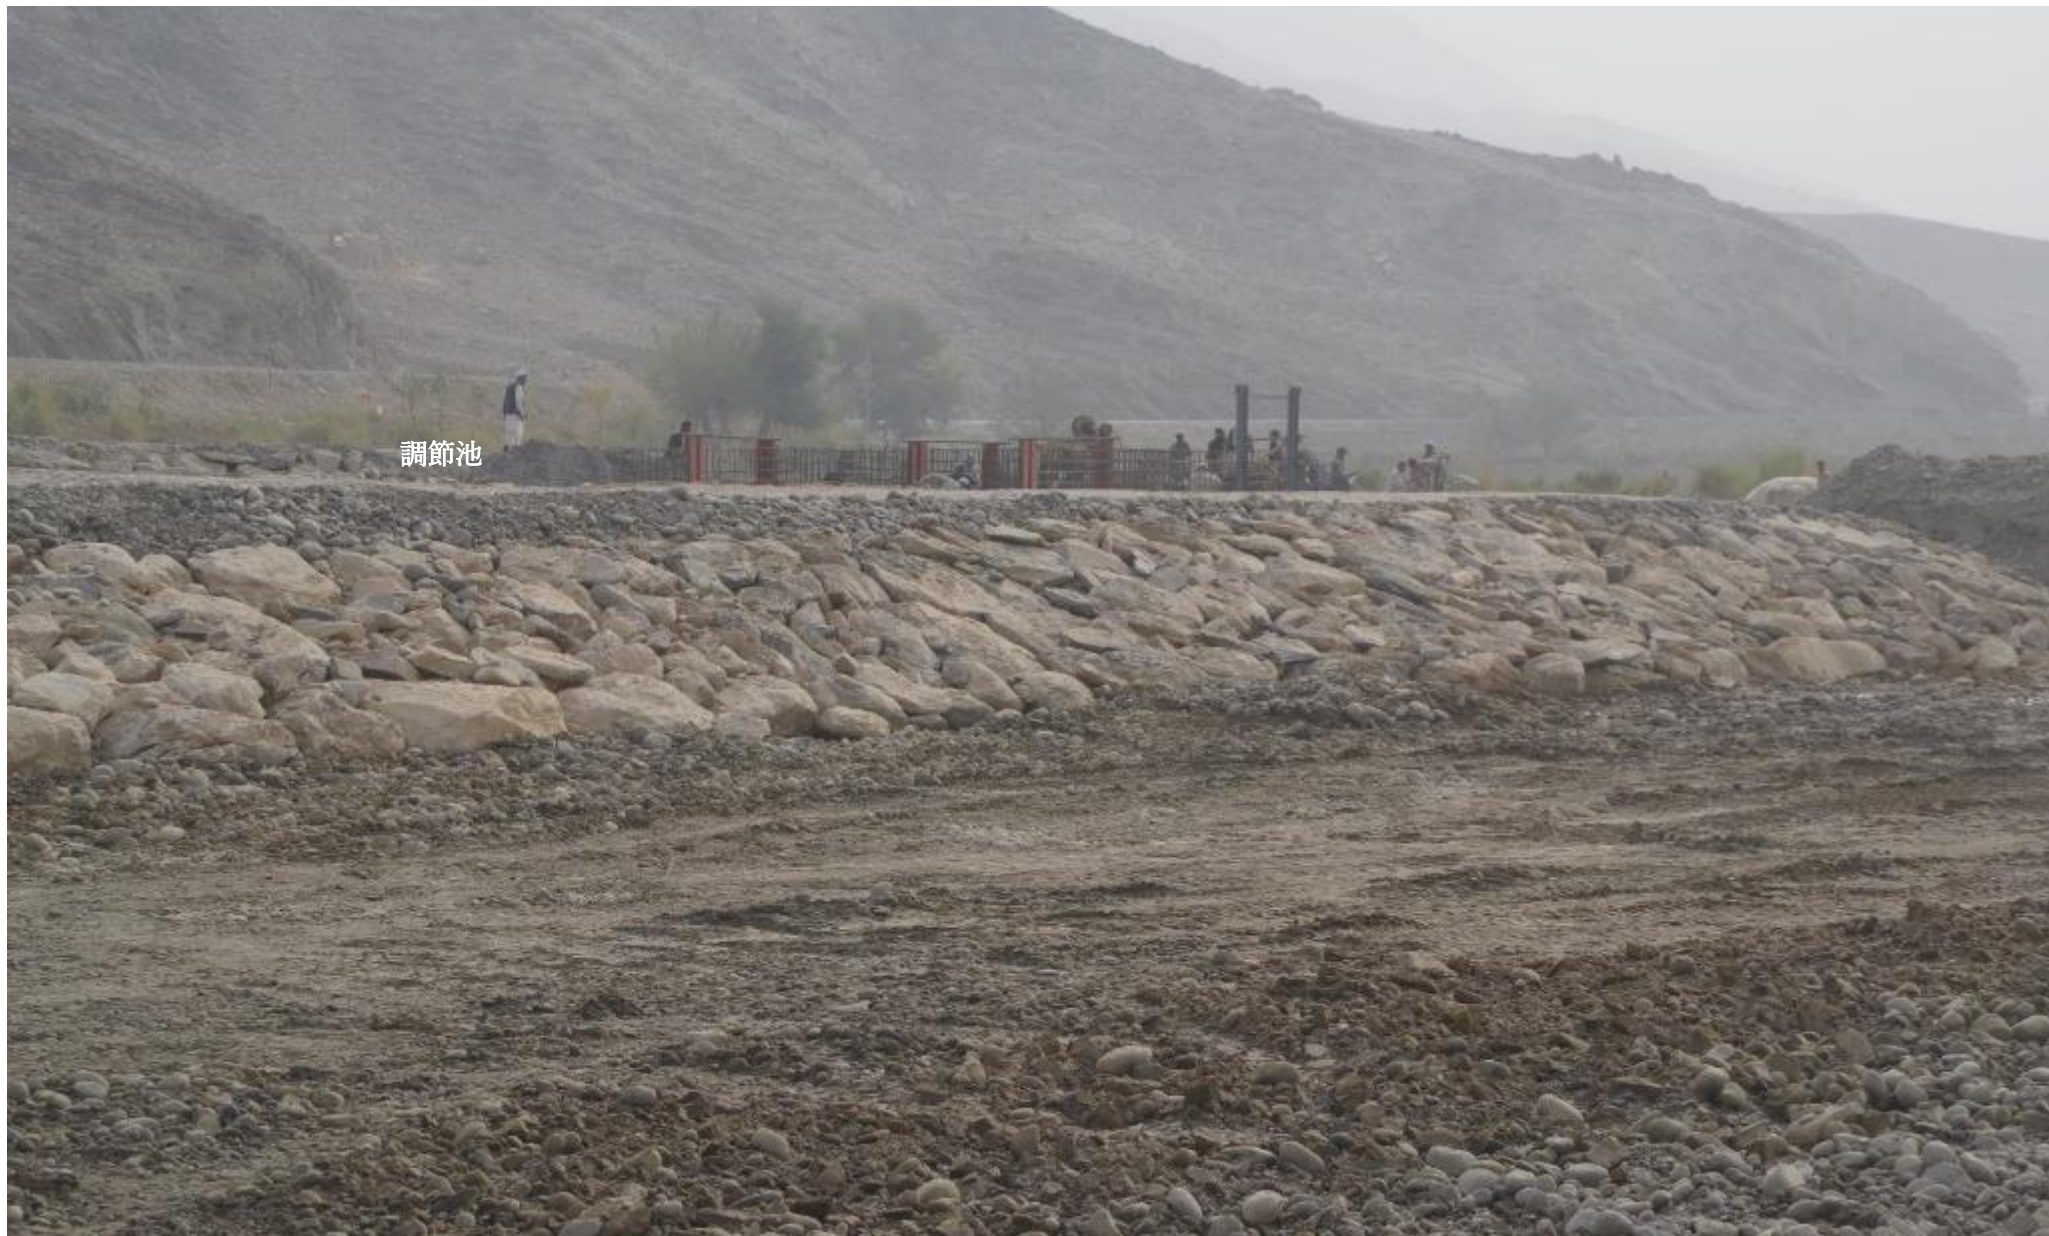
調節池Ⅲの外壁基礎。洪水浸入時に備え、堤防（二重堤防の内側）を兼ねる。2017 年 11 月 14 日

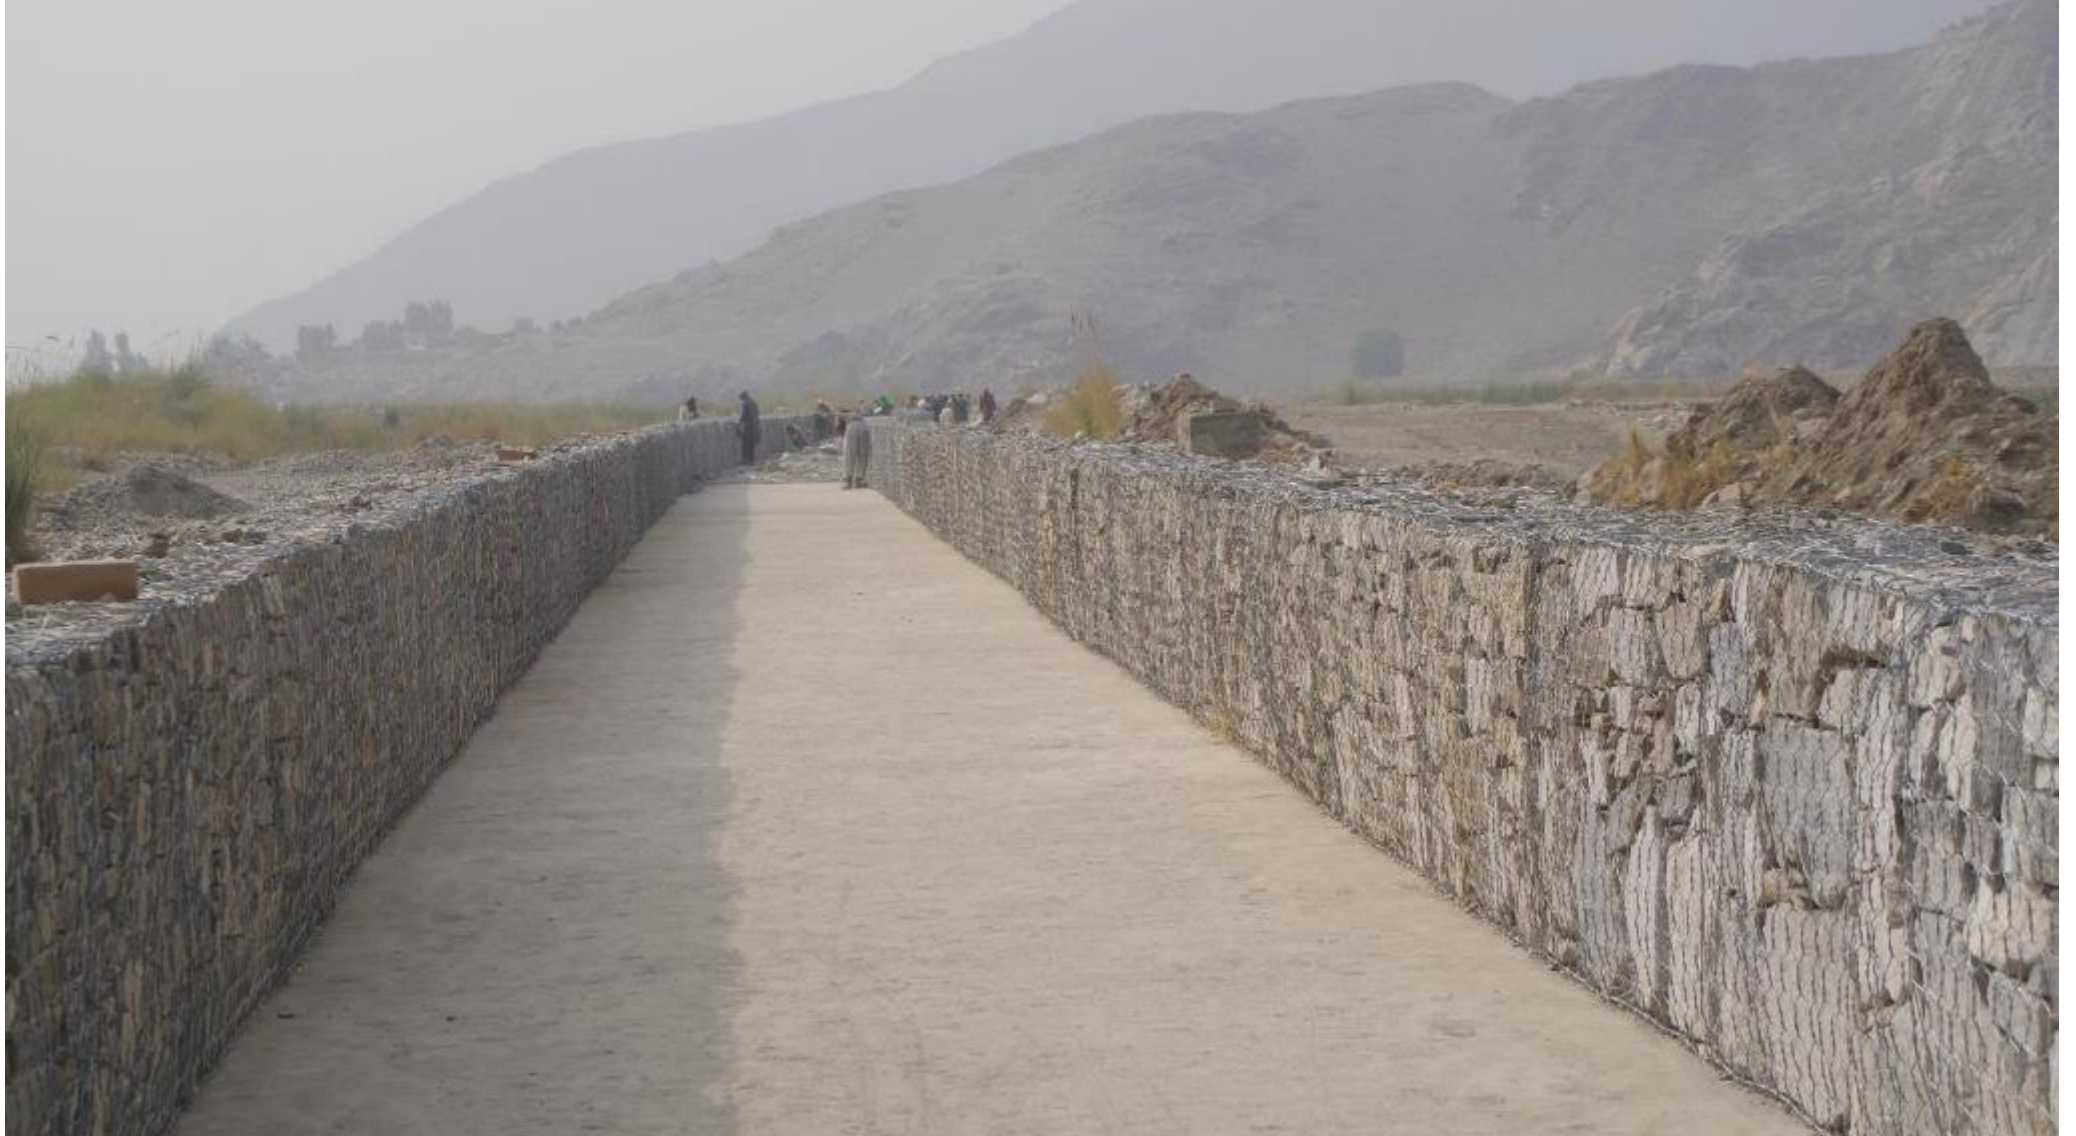
主幹水路の 3.6 km地点。コーナーを埋めつぶせば水を流せる。2017 年 11 月 14 日

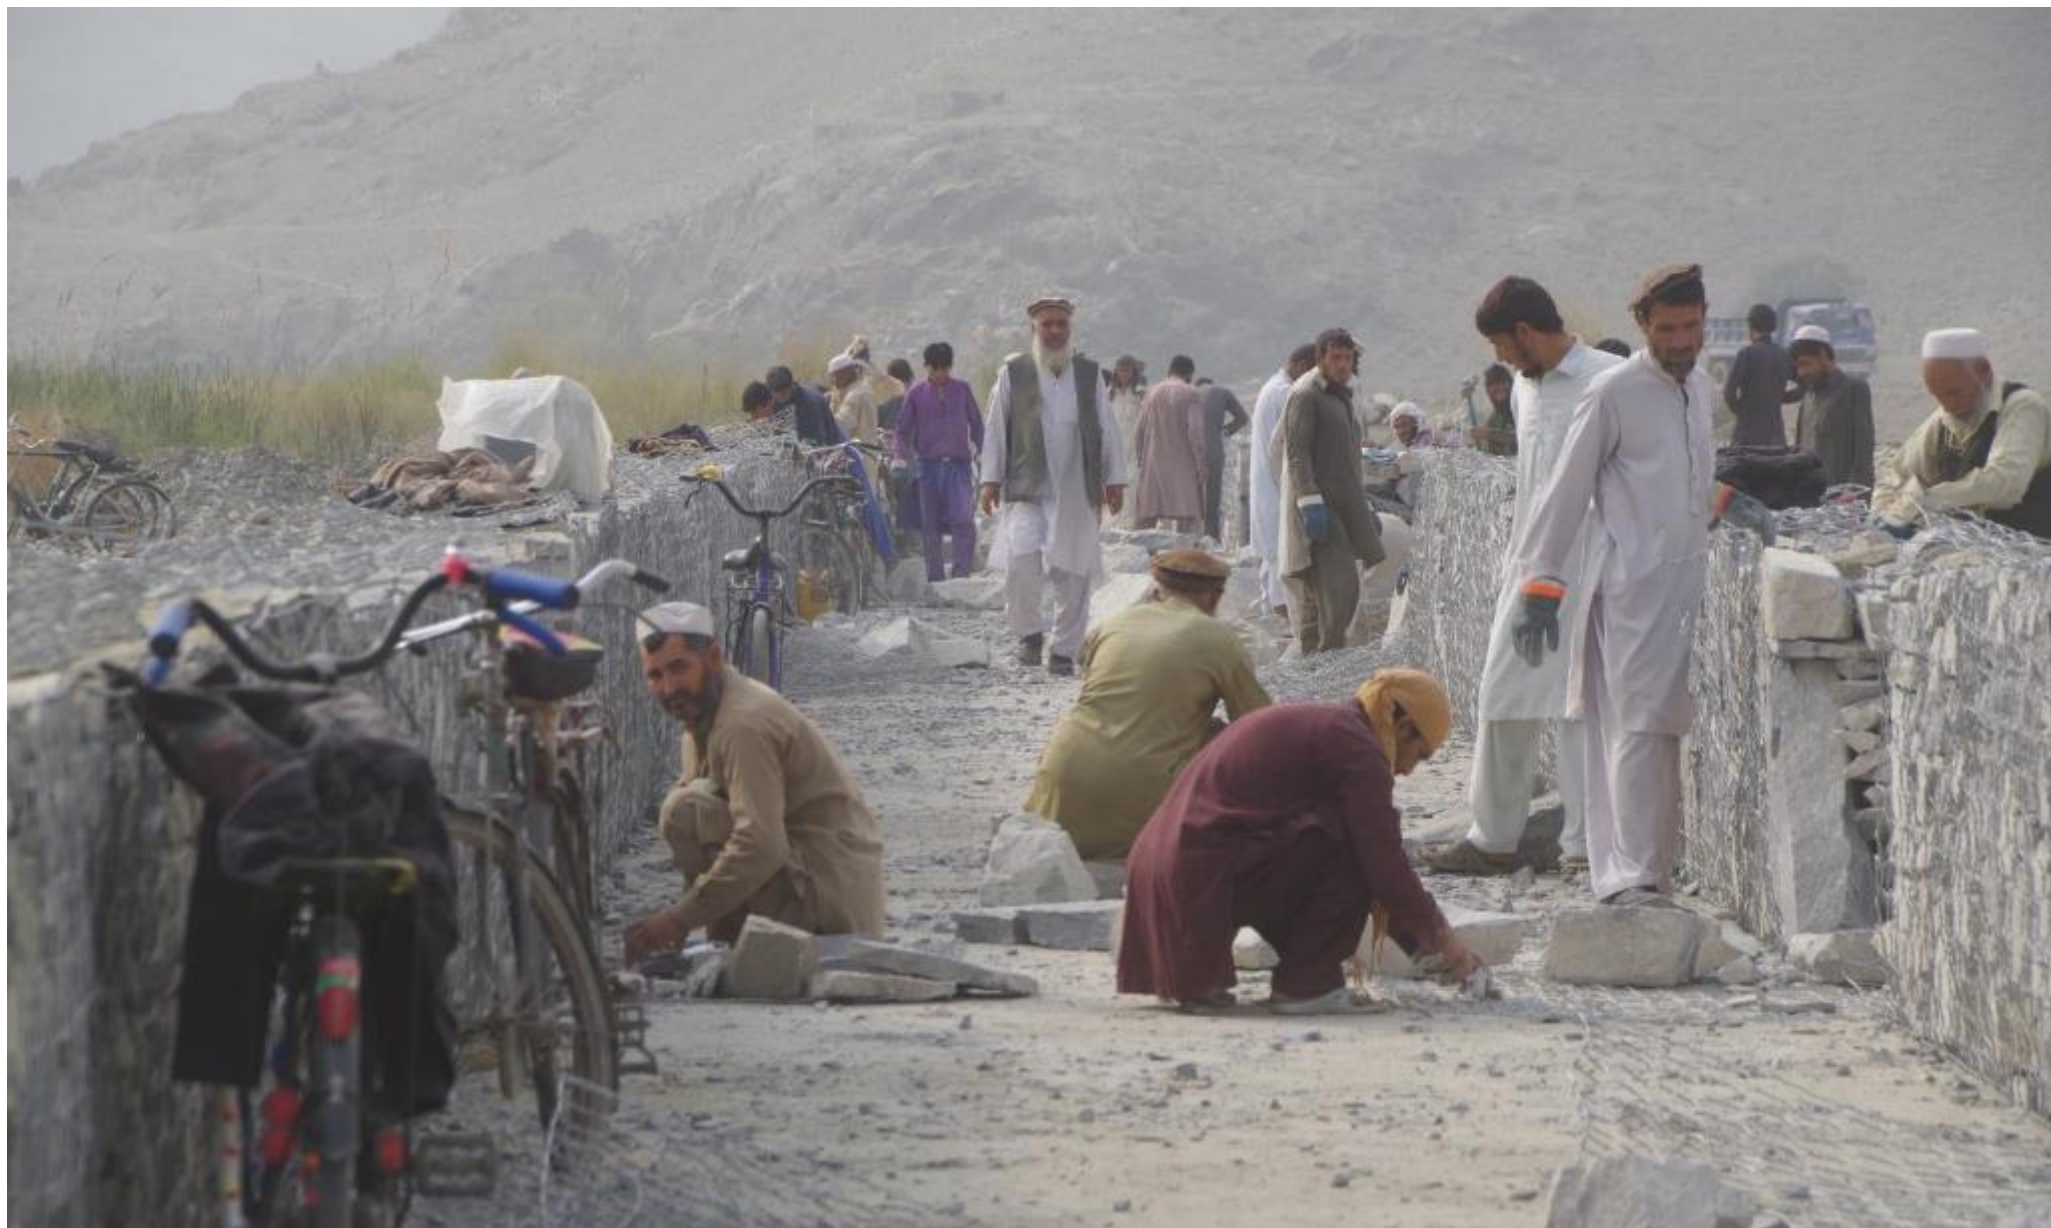
水路壁の造成もピッチを上げ、一日 40 個（80m で、用水路 40m の両岸）を組む。ライニングとほぼ同じ速さ。2017 年 11 月 14 日
