## カマ第二堰と山田堰の妙

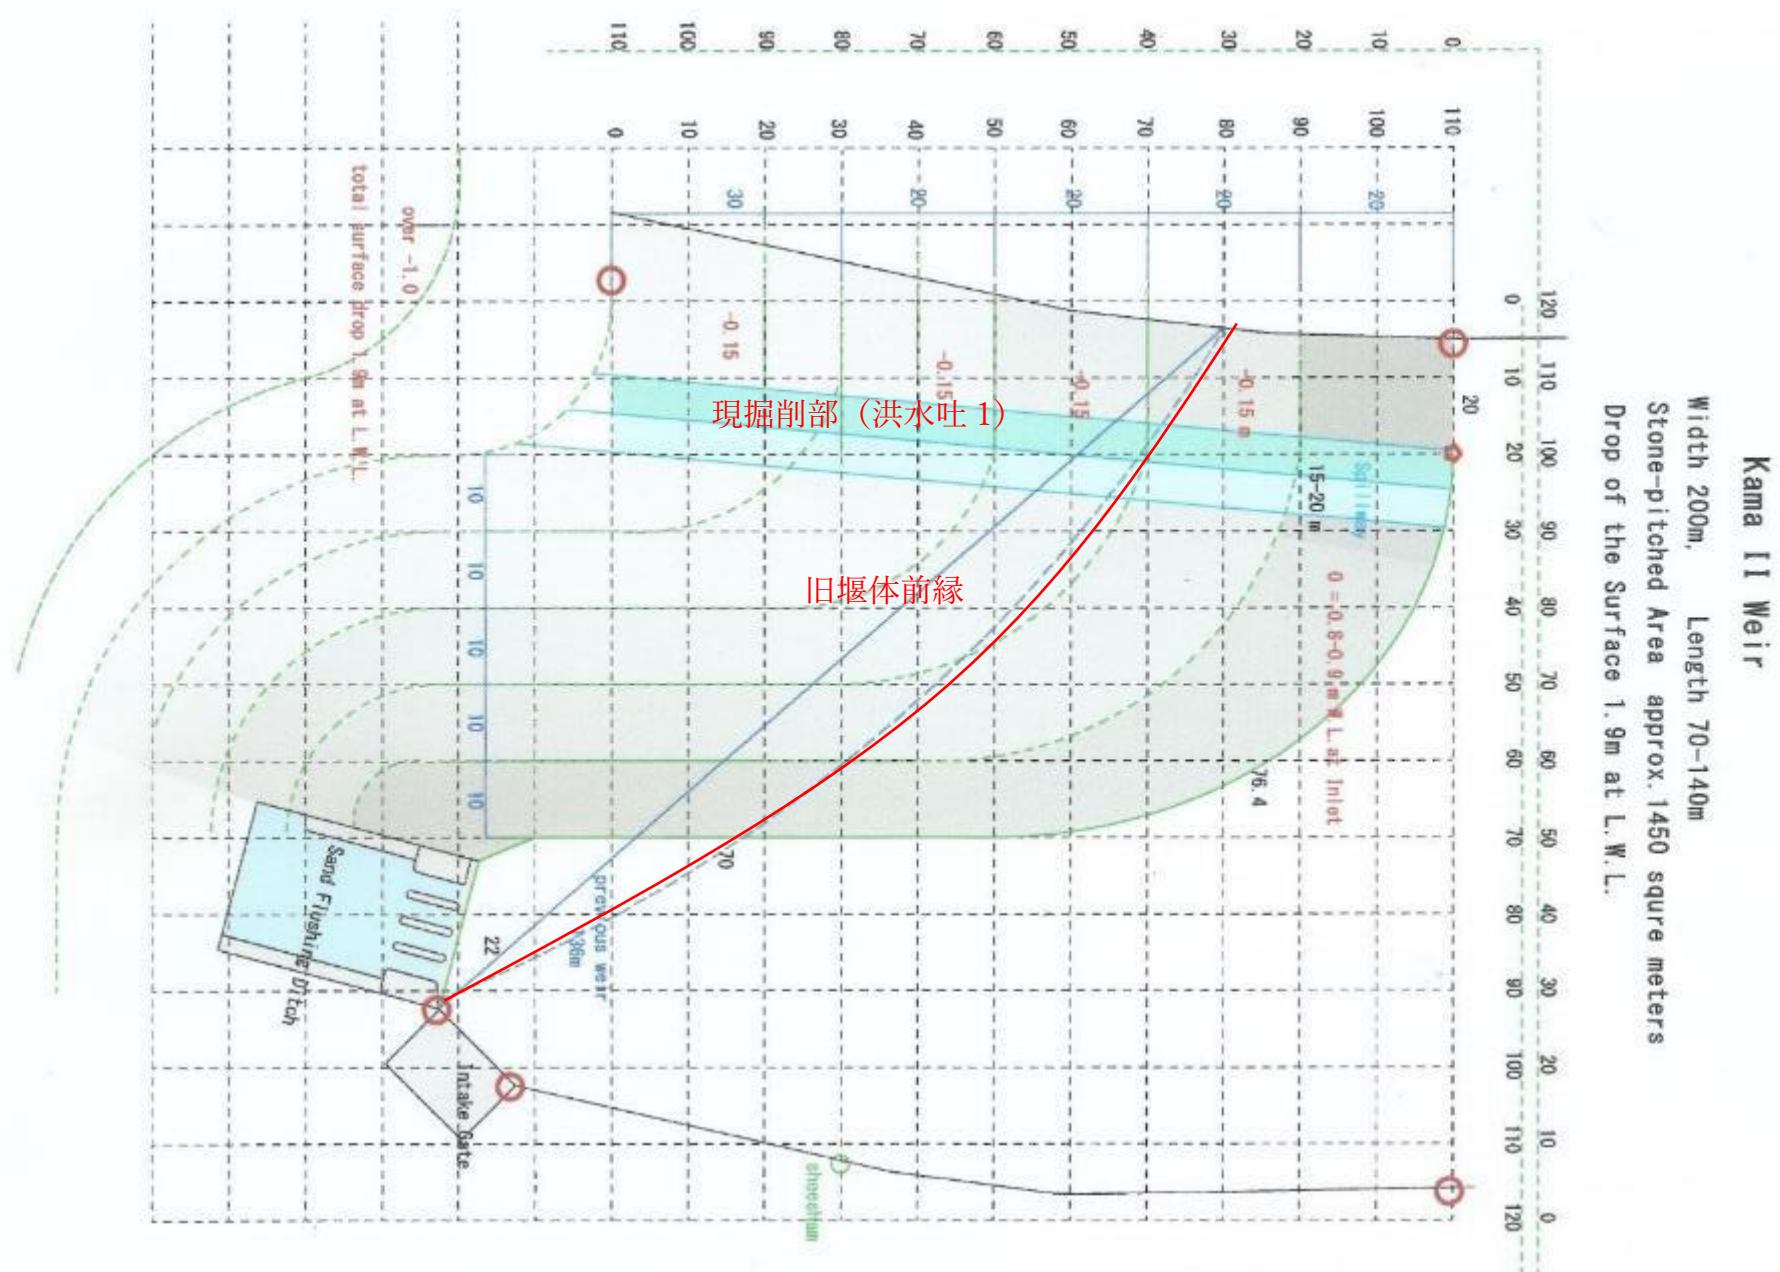
斜め堰はどんなに工夫を凝らしても、取水口に近い方の堰体の長さが相対的に短くなり、急傾斜とならざるを得ない。堰体は長いほど強いので、過度に取水口側に流水を集めると、堰体が崩れやすい。通過する水の配分は堰内の河道の配置、各河道流量の調整と工夫があったはずだ。

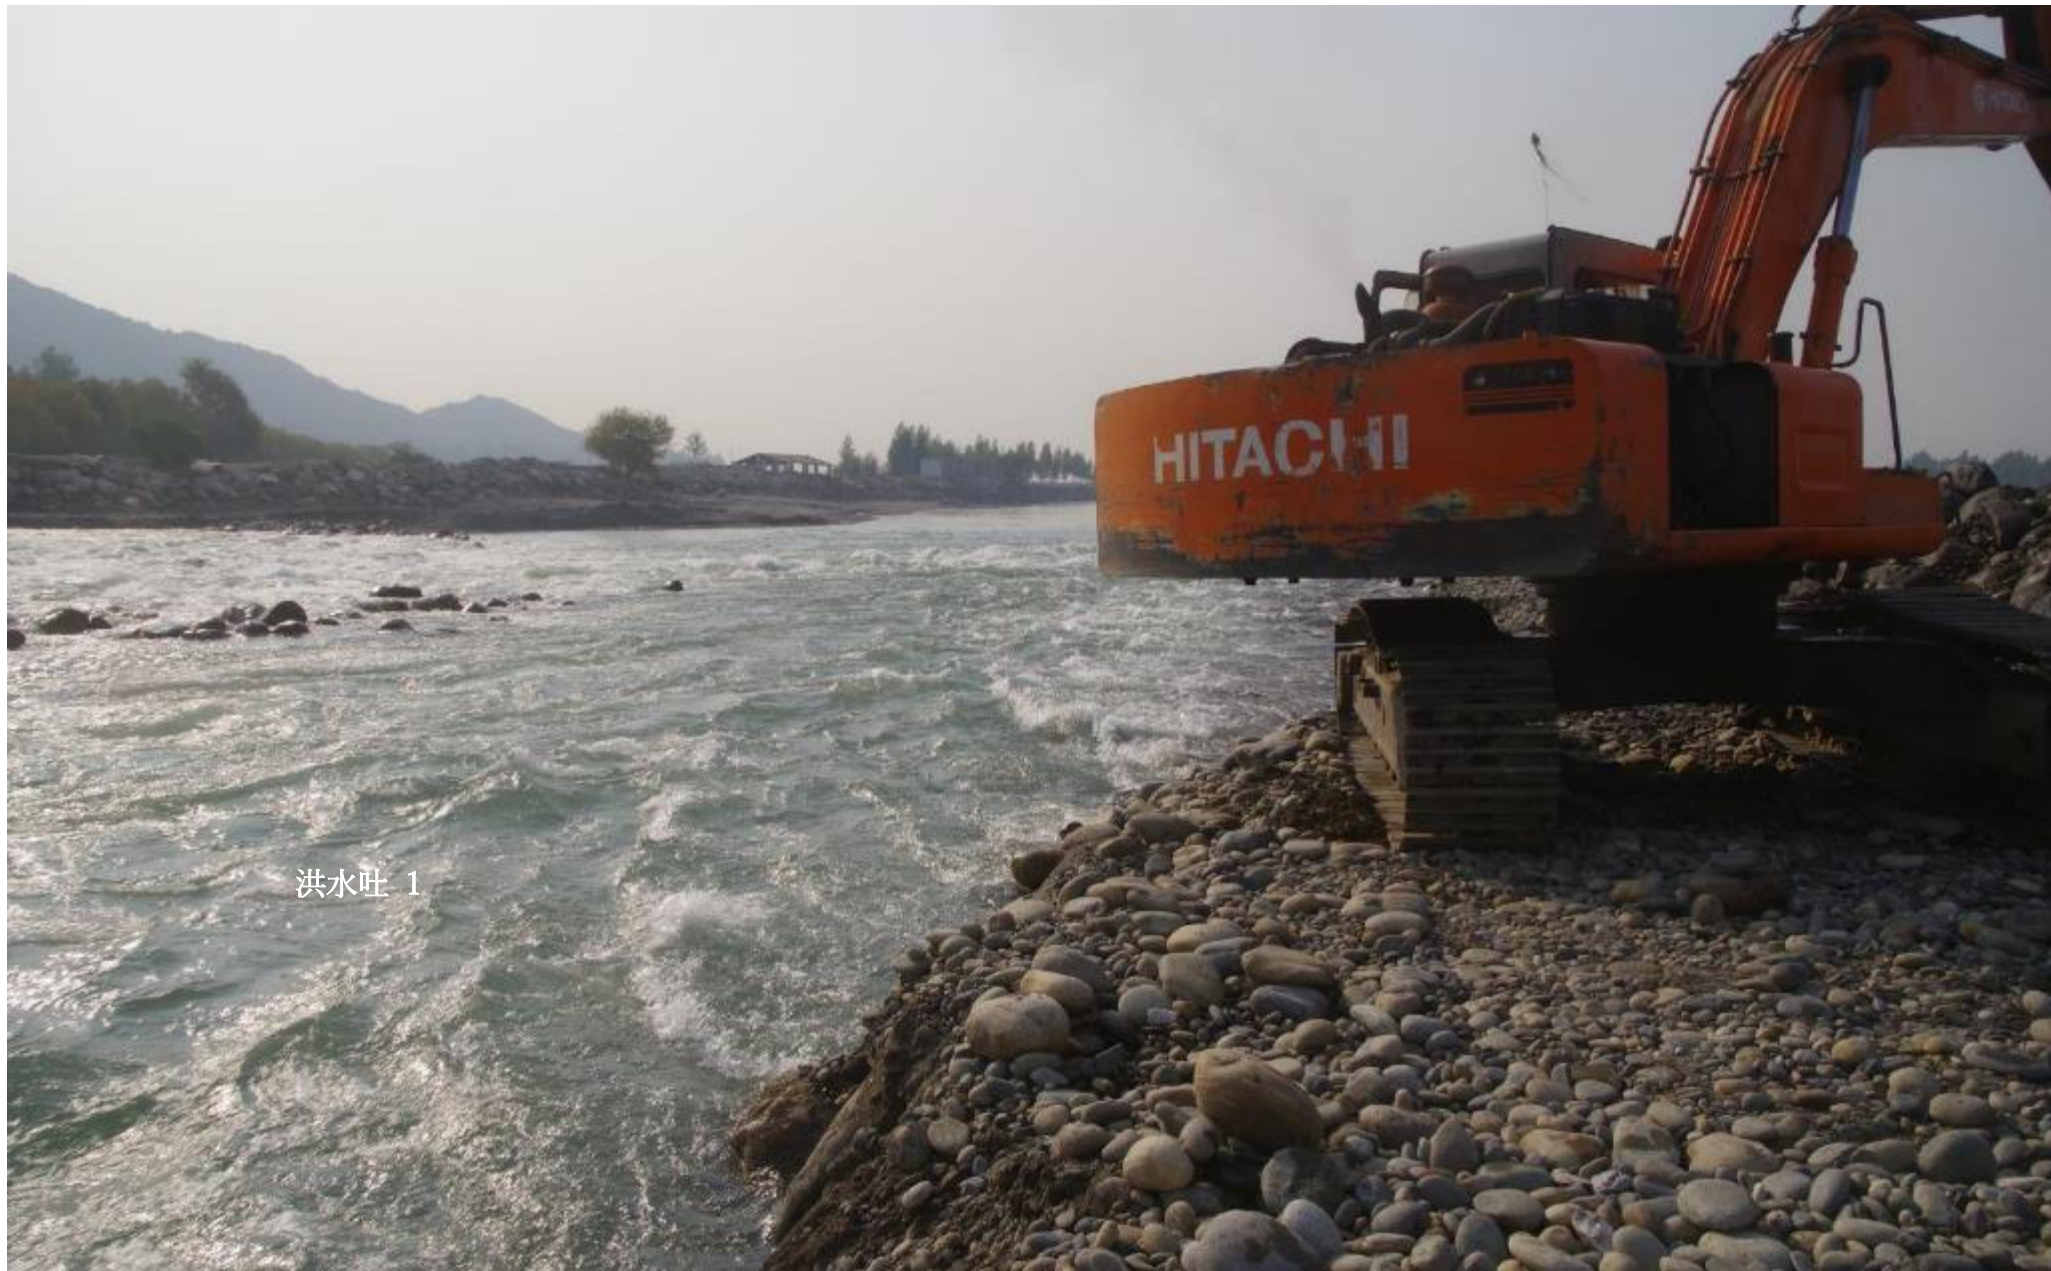
洪水吐 1 は、予定幅 10m～15m、既に 2 週間工事を続けているが、今年の異常低水位にもかかわらず、思ったほどに水位が下がらない。引き返す道はないので、ただ忍耐、河に聞く。2017 年 12 月 3 日

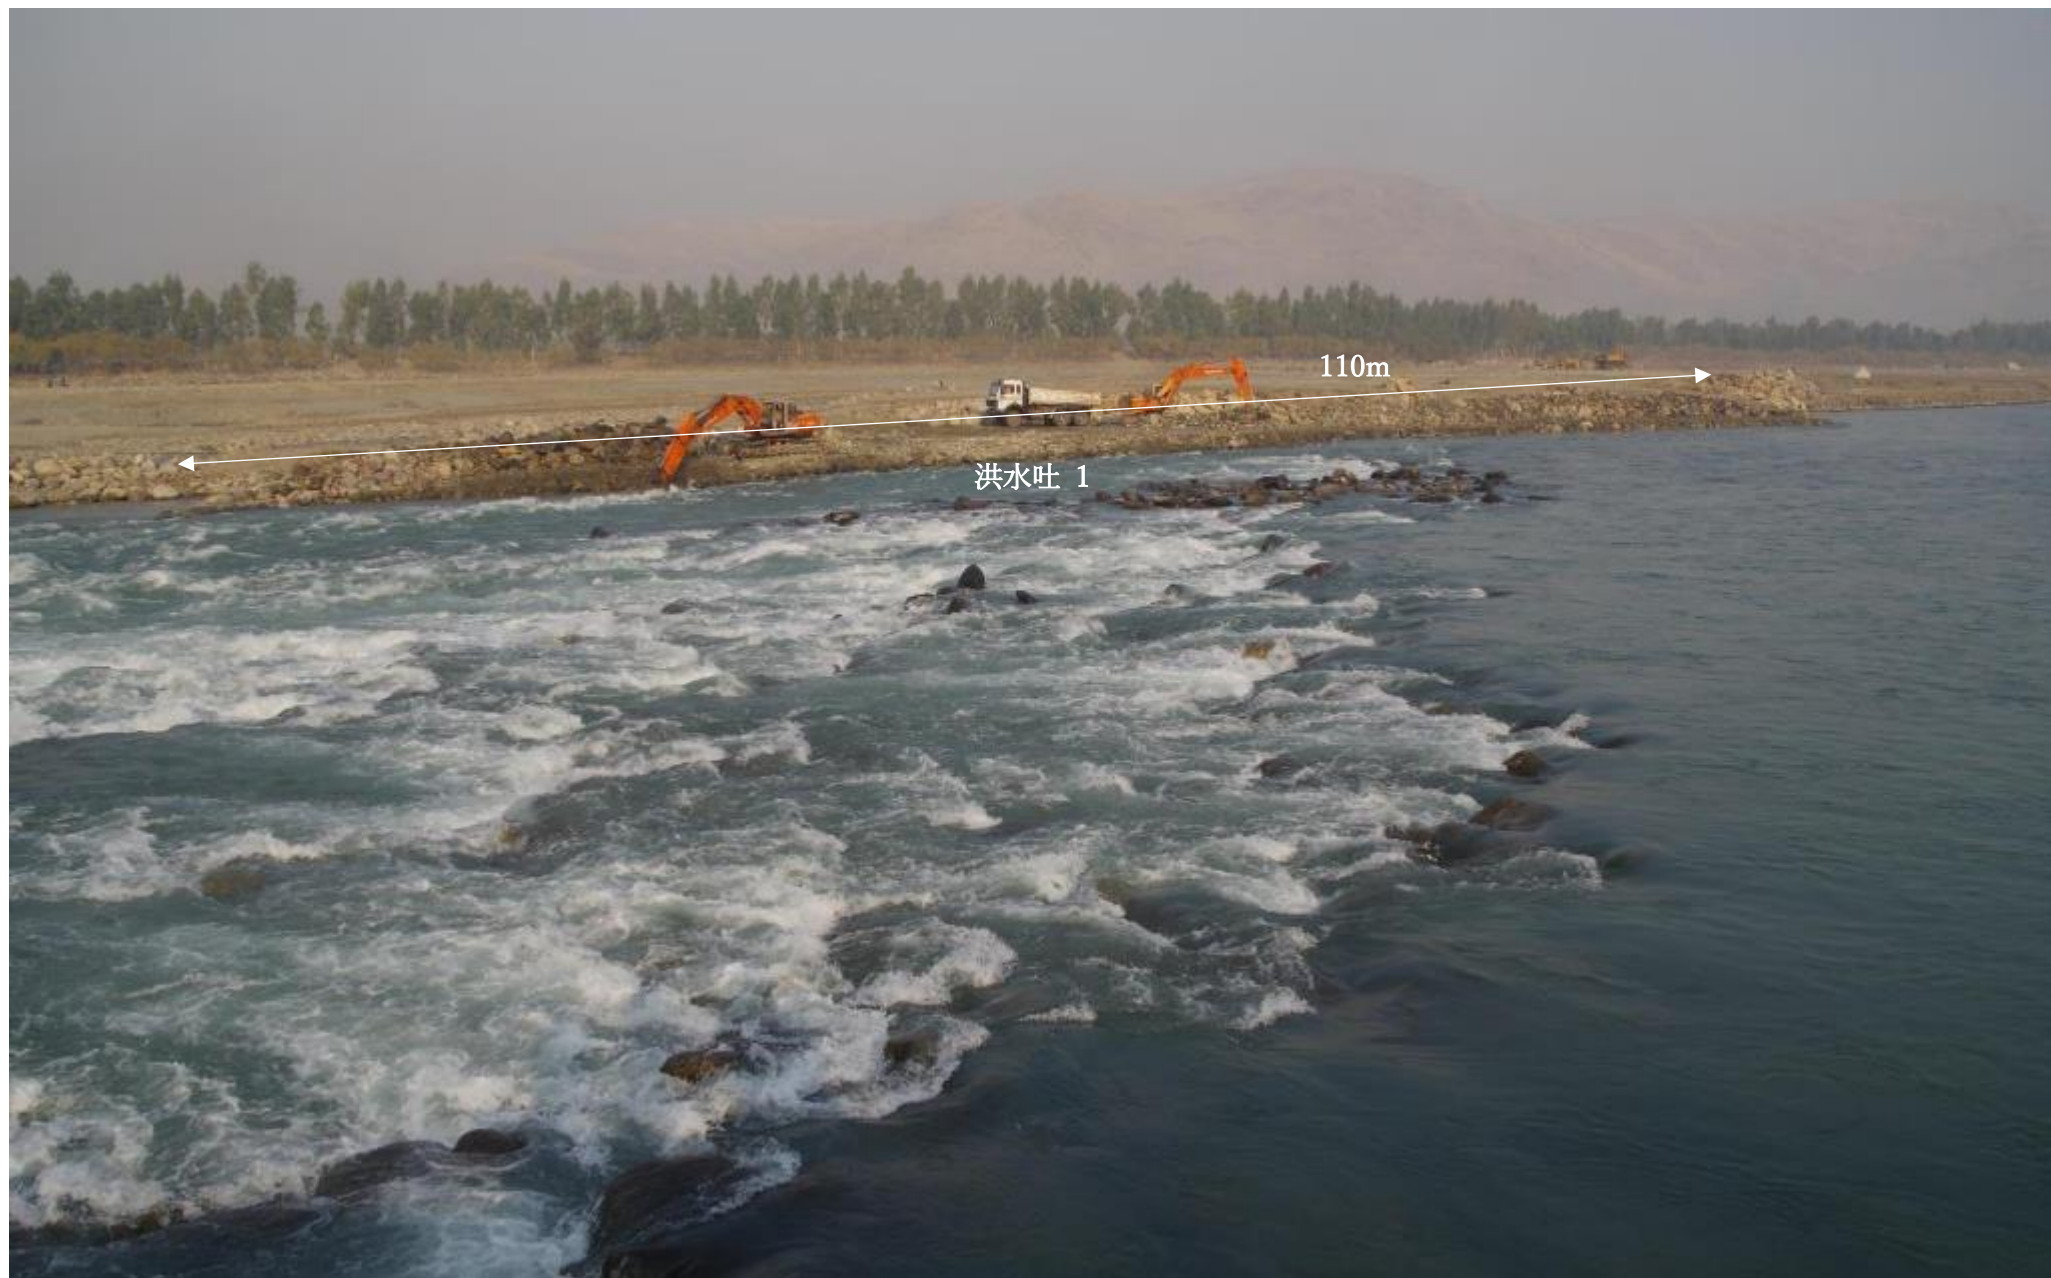
洪水吐 1 を取水門側から見る。既に主要河道にはなっていて、少しずつ効果が表れ始めている。ベスード側の樹林帯が美しくなっている（植樹後 7 年目）。純白の水しぶきは凜として人を寄せつけず、全てを清めるようだ。2017 年 12 月 3 日

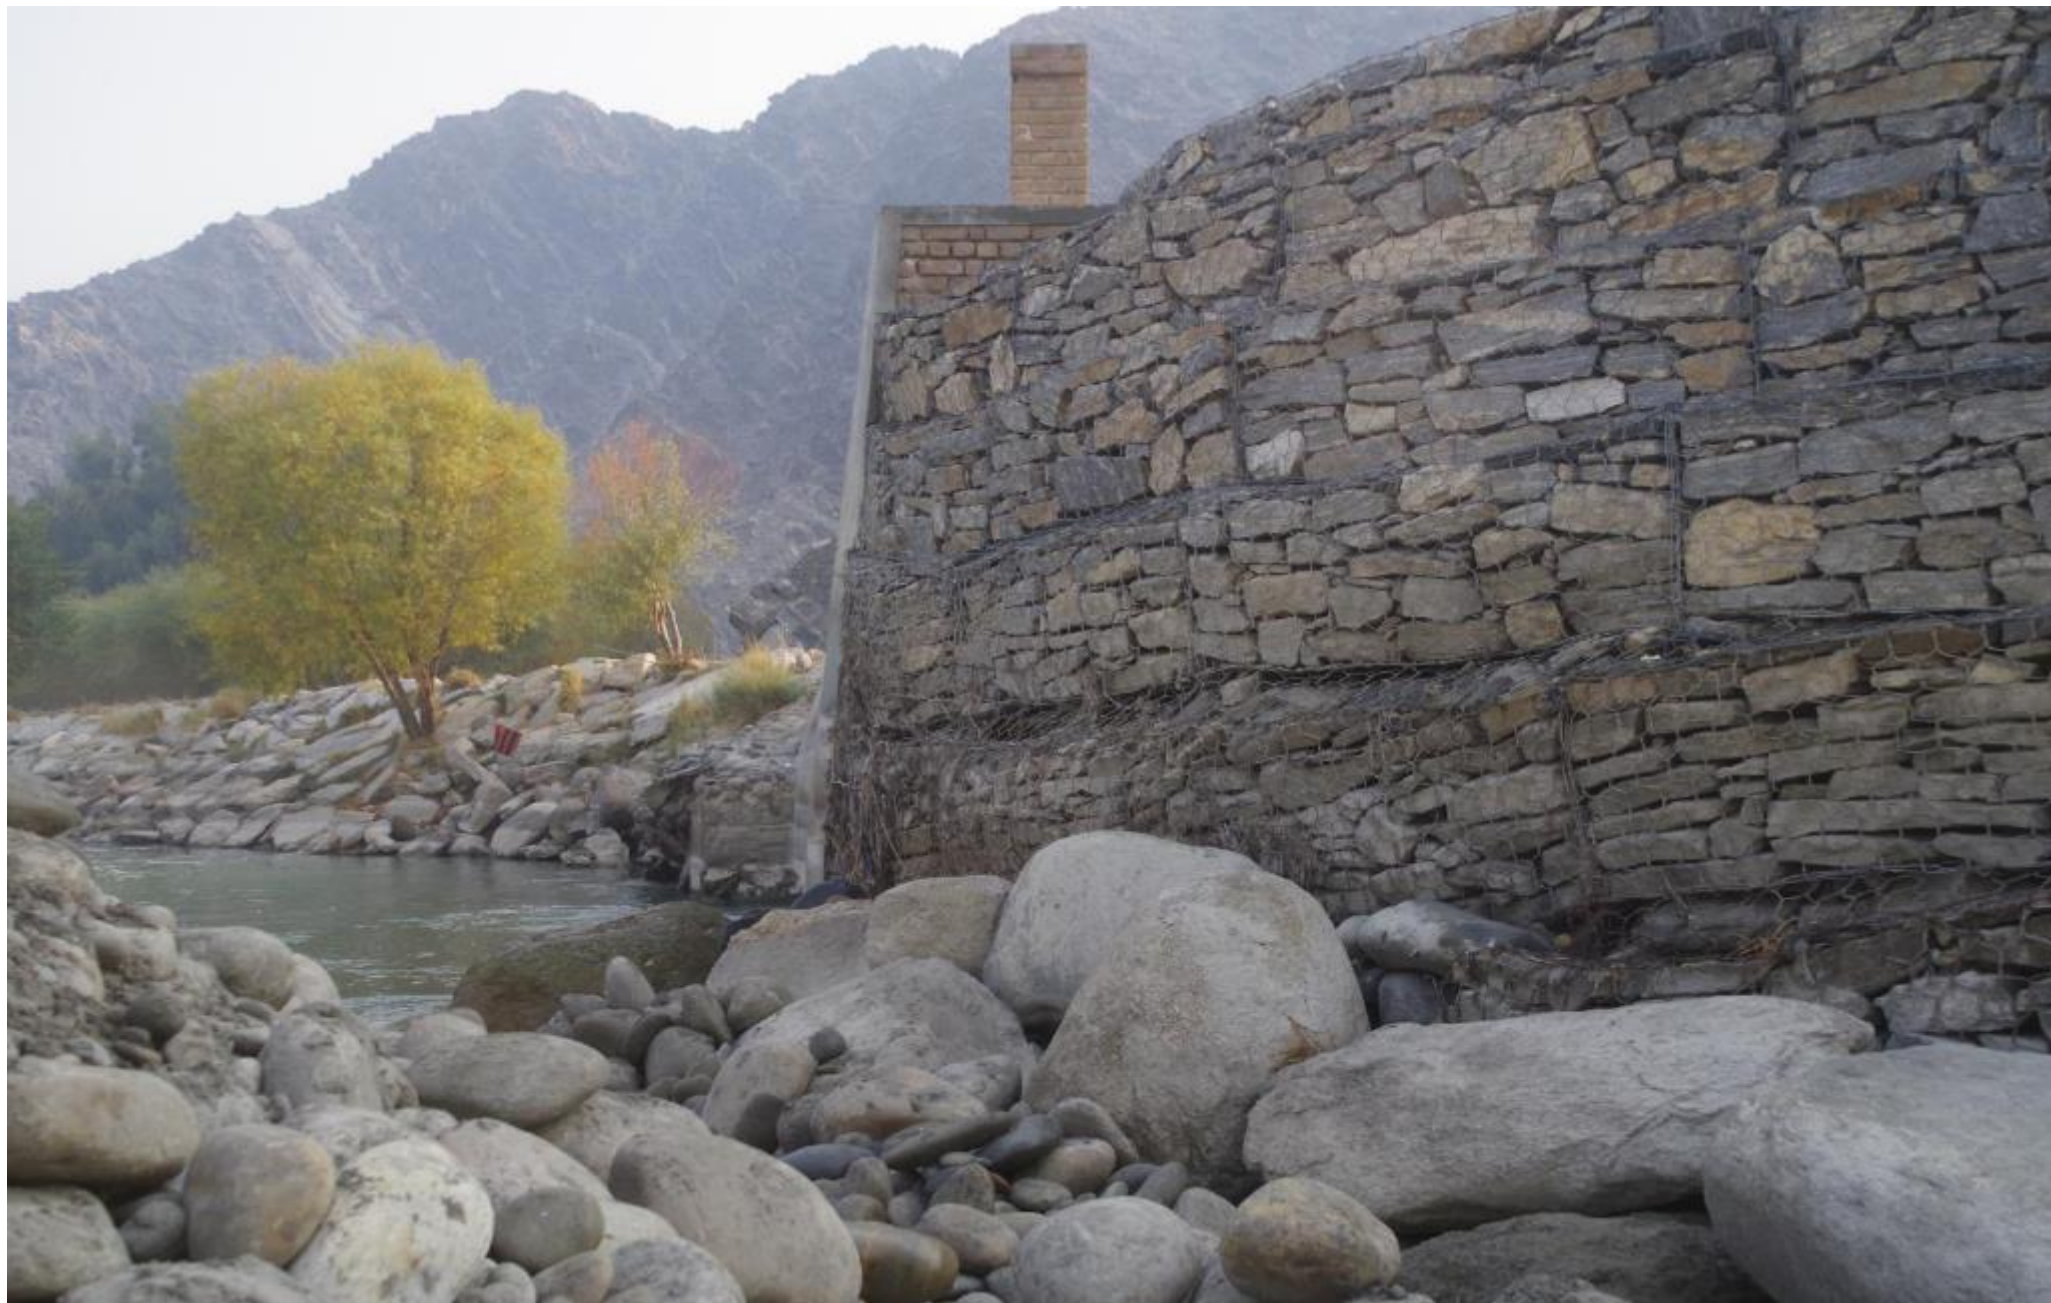
砂吐構造物の設置場所。取水門の川側の壁はふとん籠で作っているが、夏の激流で変形している。実際には籠の用水路側は厚い鉄筋コンクリートで不安がないが、いかにも外観が危なっかしい。今回は籠を撤去してコンクリート壁に置き換える。ふとん籠の壁は激流には不向きだ。2017年12月3日

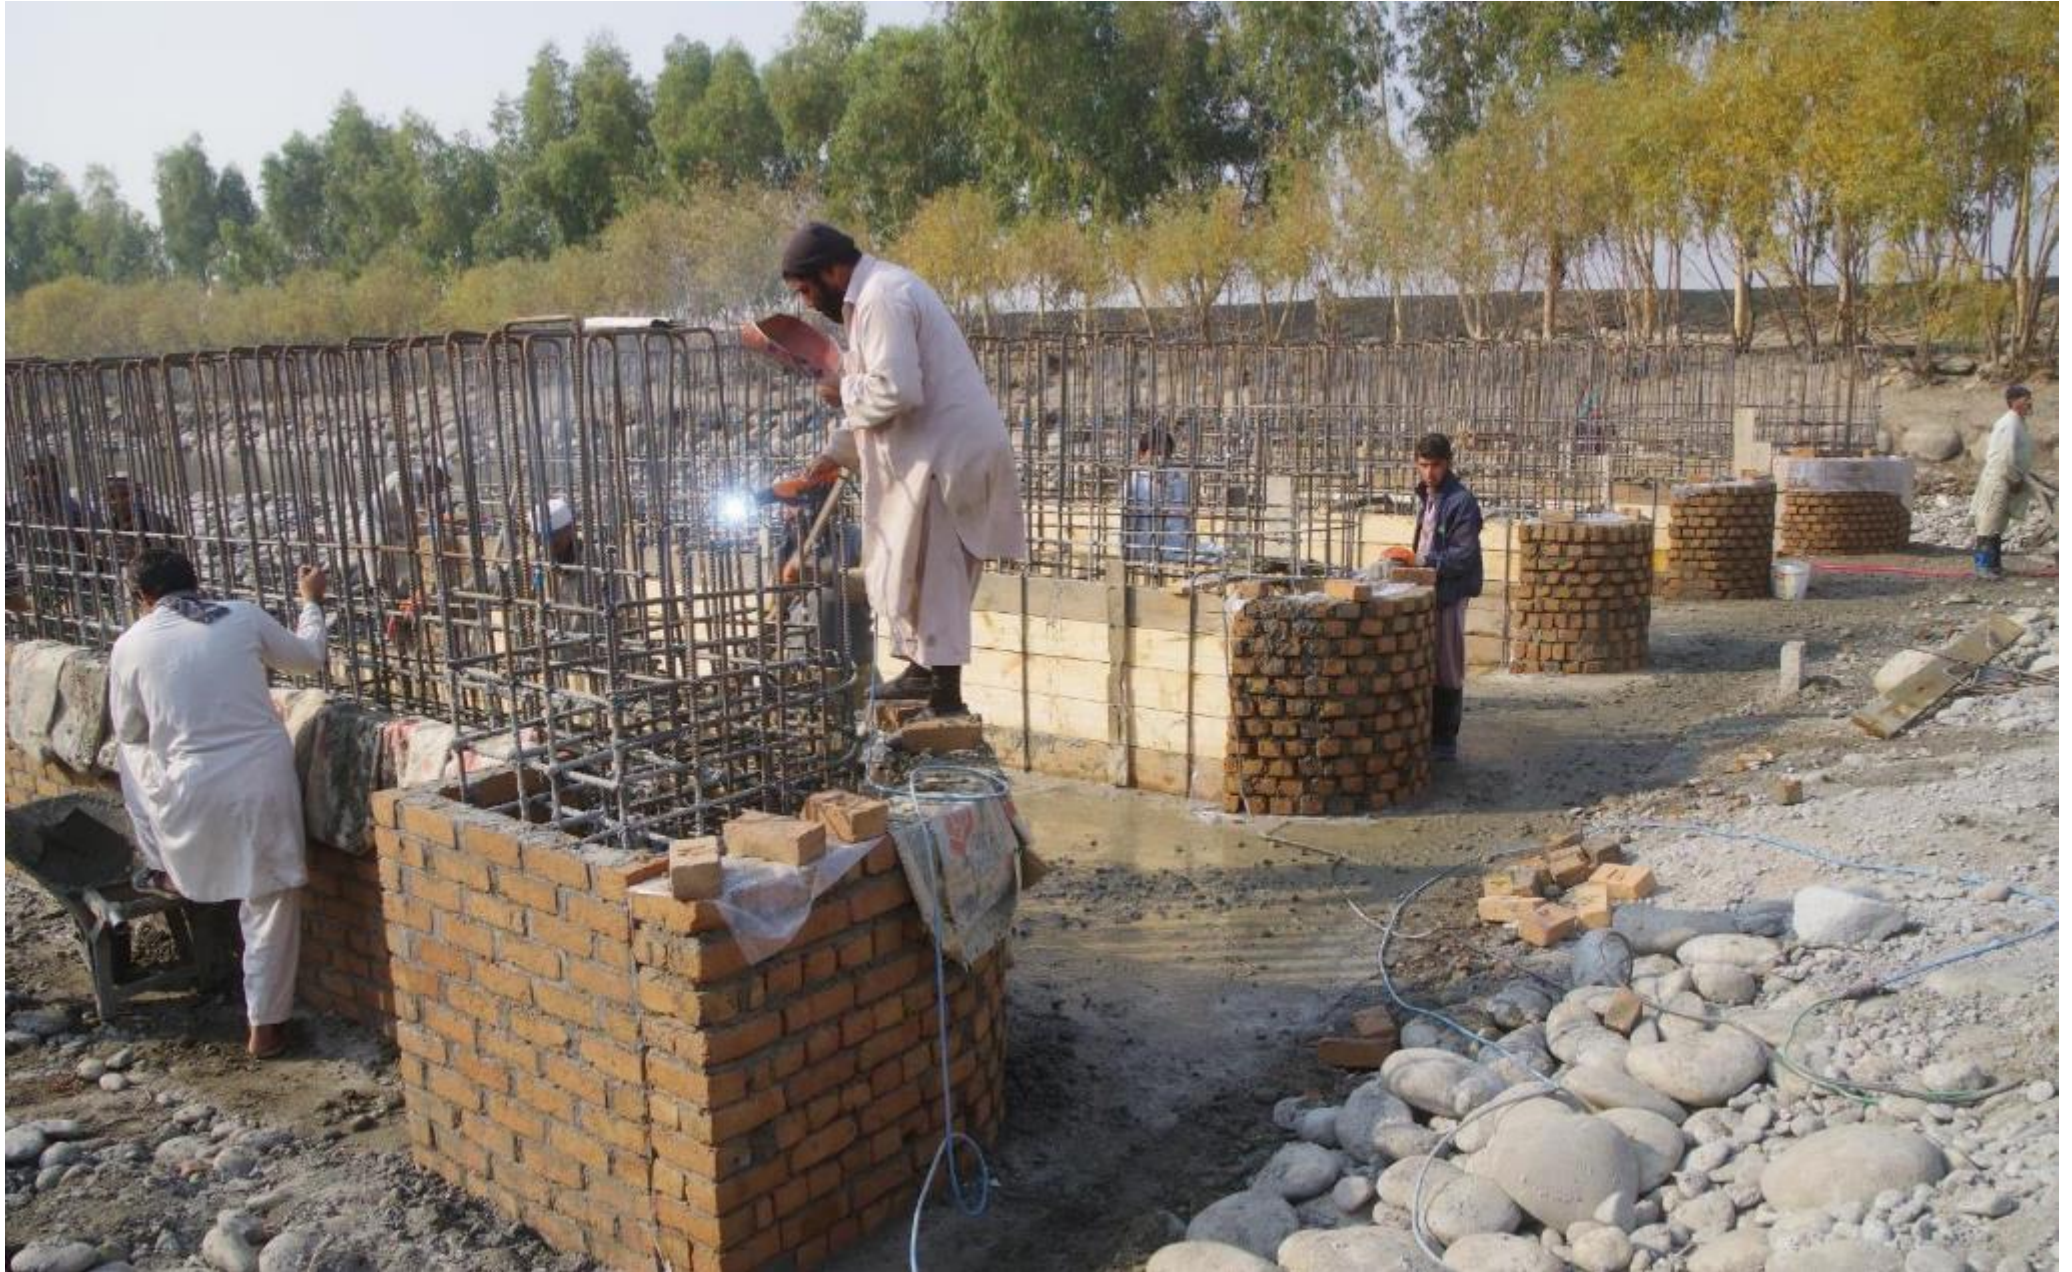
対岸ベスードから砂州1への橋の建設。既に床面を作り、橋脚に取りかかっている。夏は先端が水没するので、砂州の高さに合わせて緩やかな傾斜を作る。こちらは予定通り。2017年12月3日

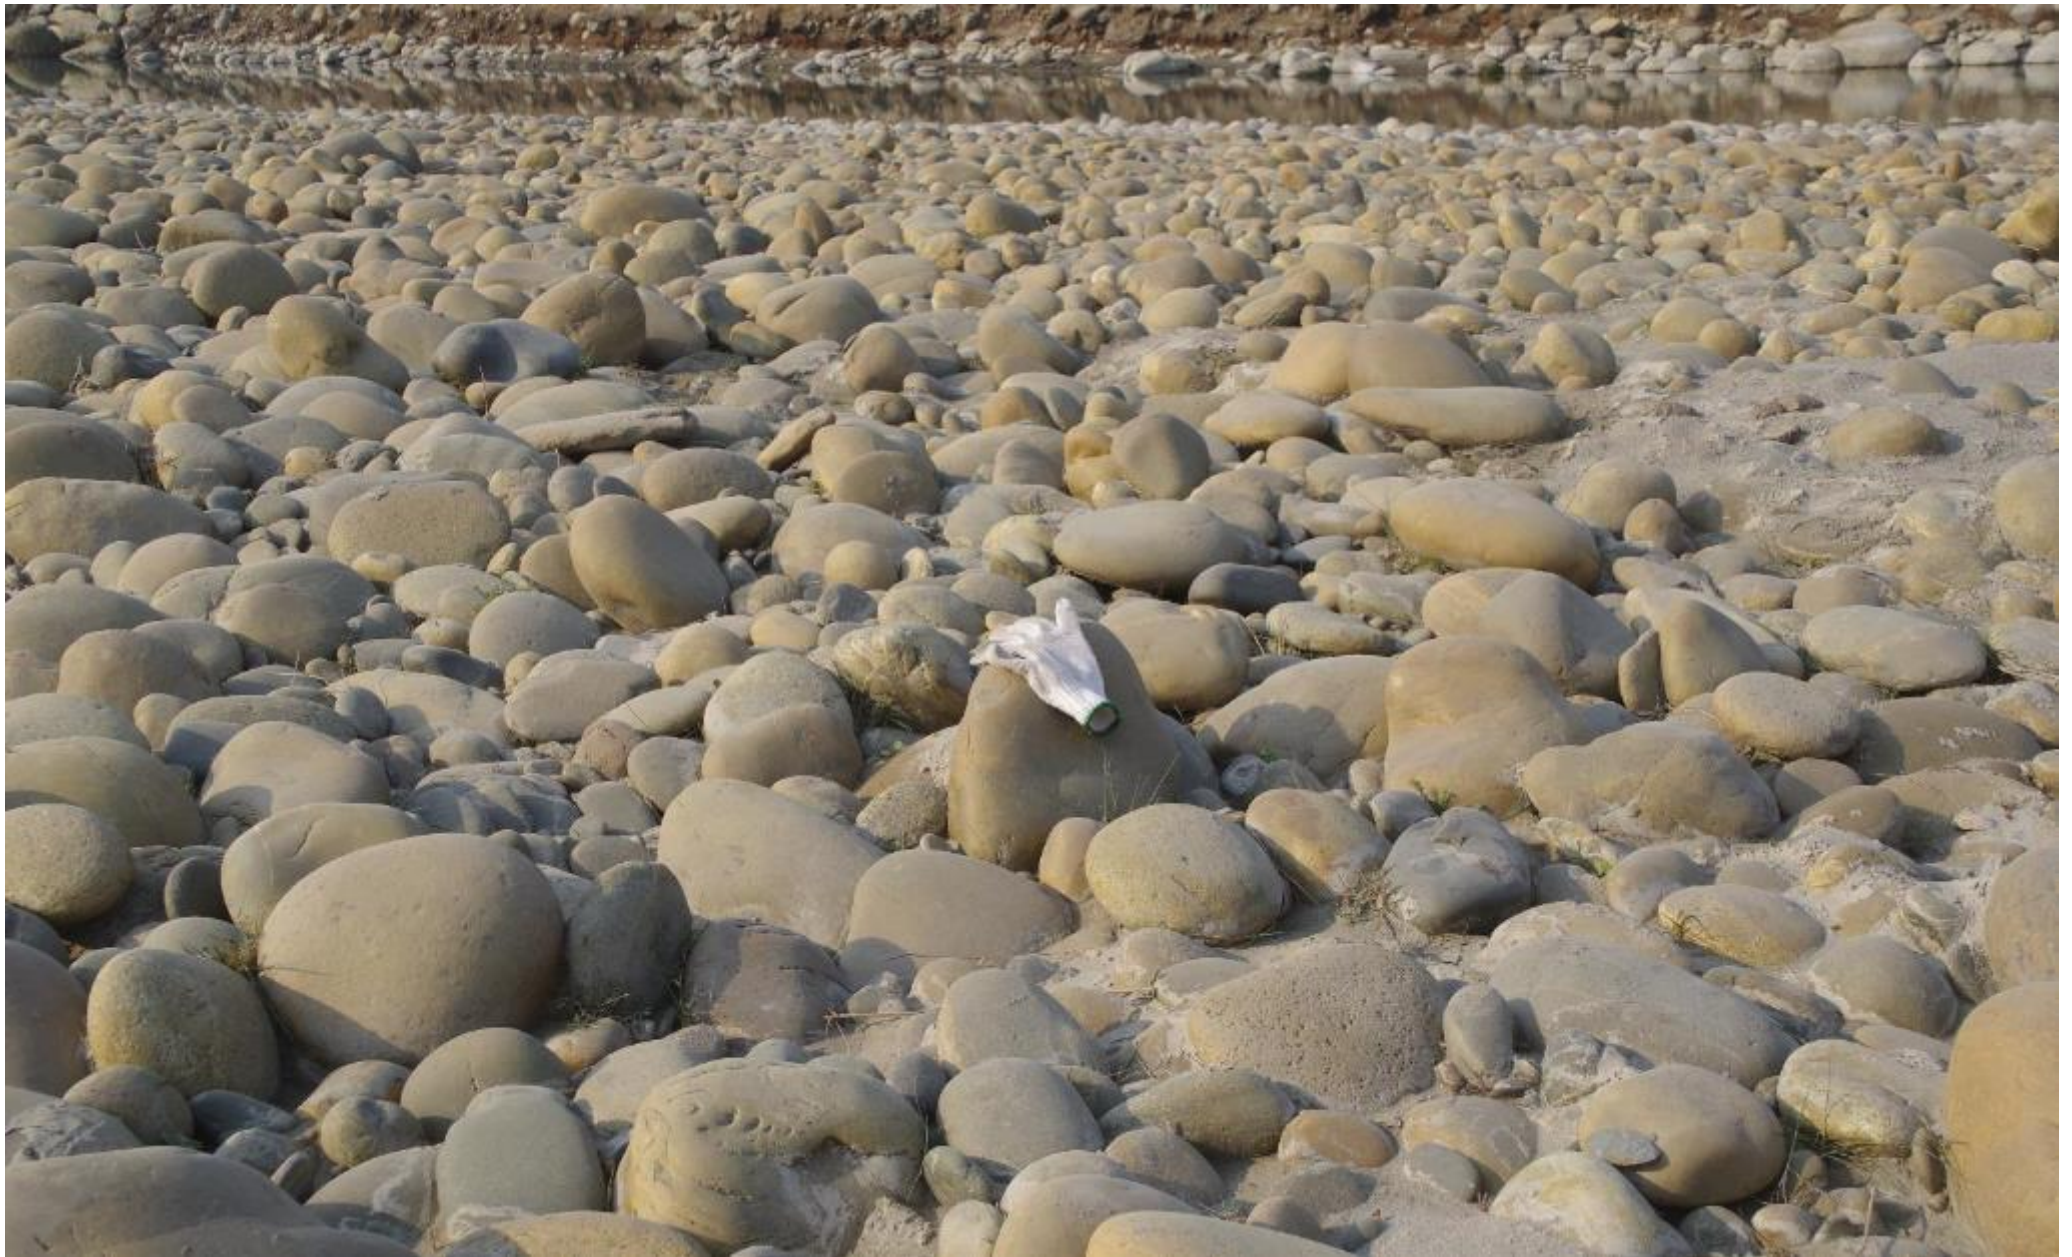
橋周辺の河床材料。粒径は 30 cm以上の玉石で占められる。増水期の激流の通過を示す。2017 年 12 月 3 日
