マルワリードⅡ水路工事先端、終点に到着 カマ第二堰に全力 河川水の異常減少の中、斜め堰は健在

2017年12月12日 記

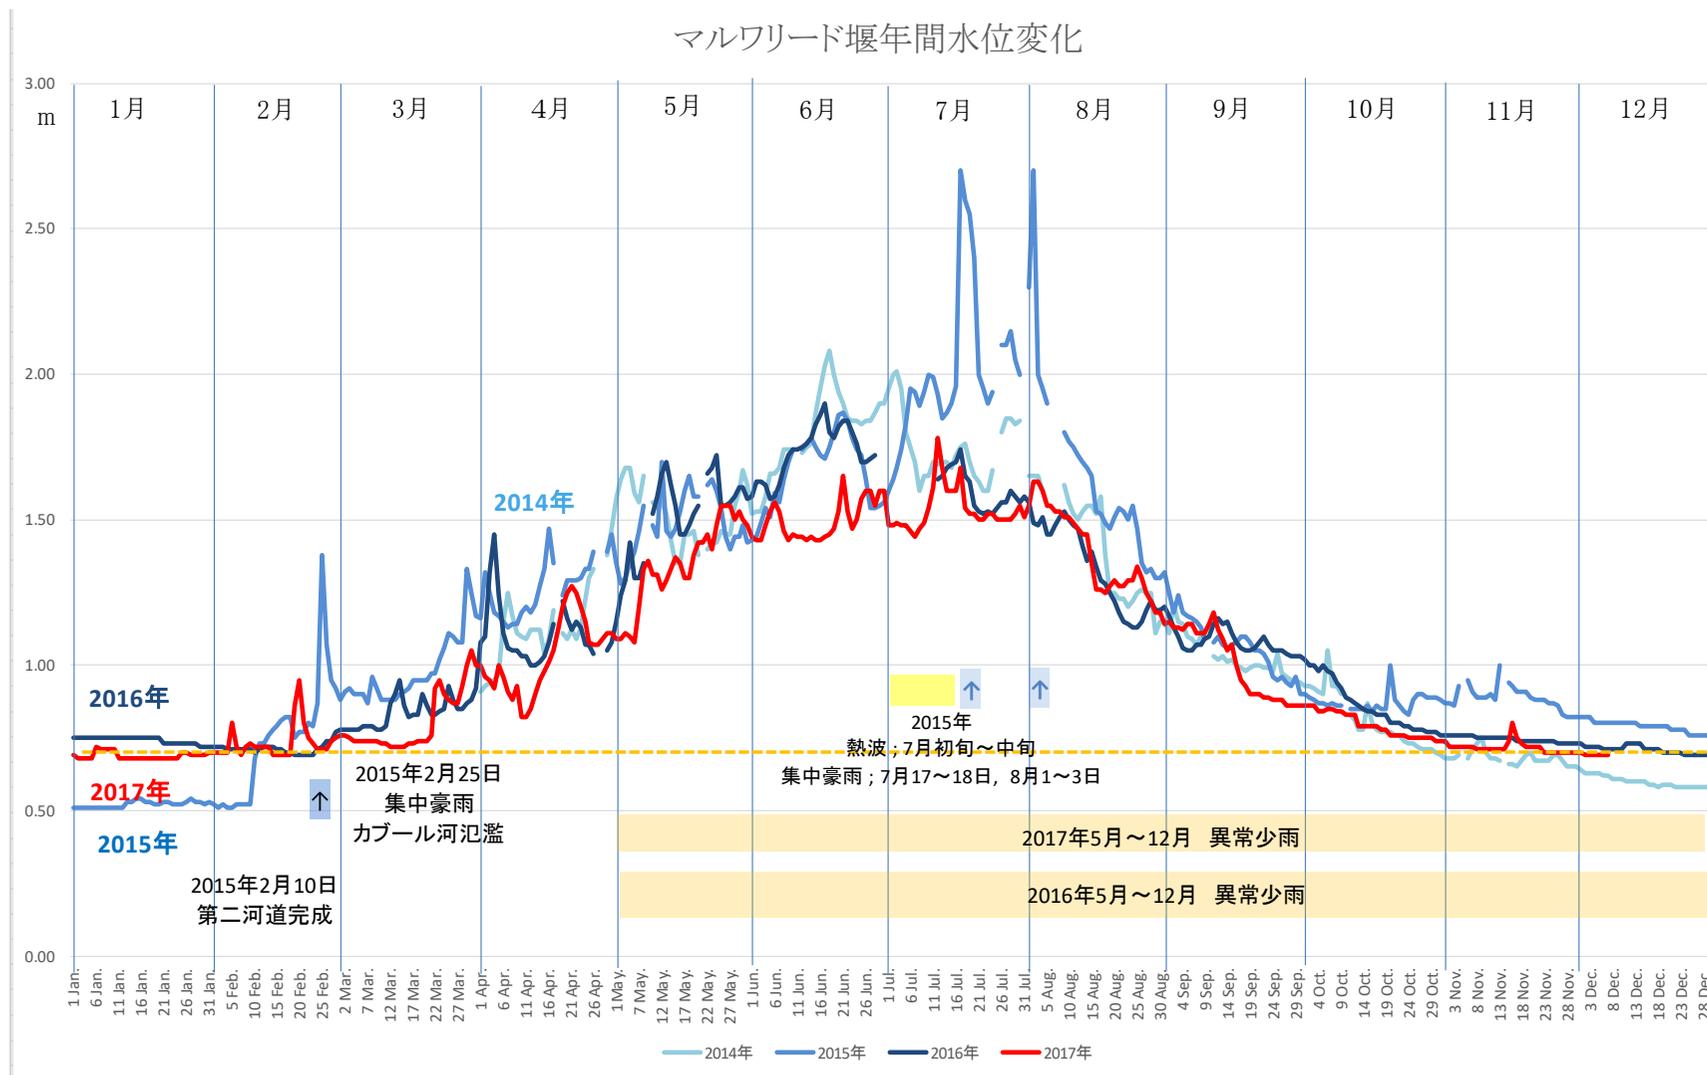
マルワリード堰年間水位変化。全体に例年より低く、9月から急速に下がったが、次第に下降速度が鈍化、11月から平年並みを維持している。ただし、河川水量は落ち続けている。

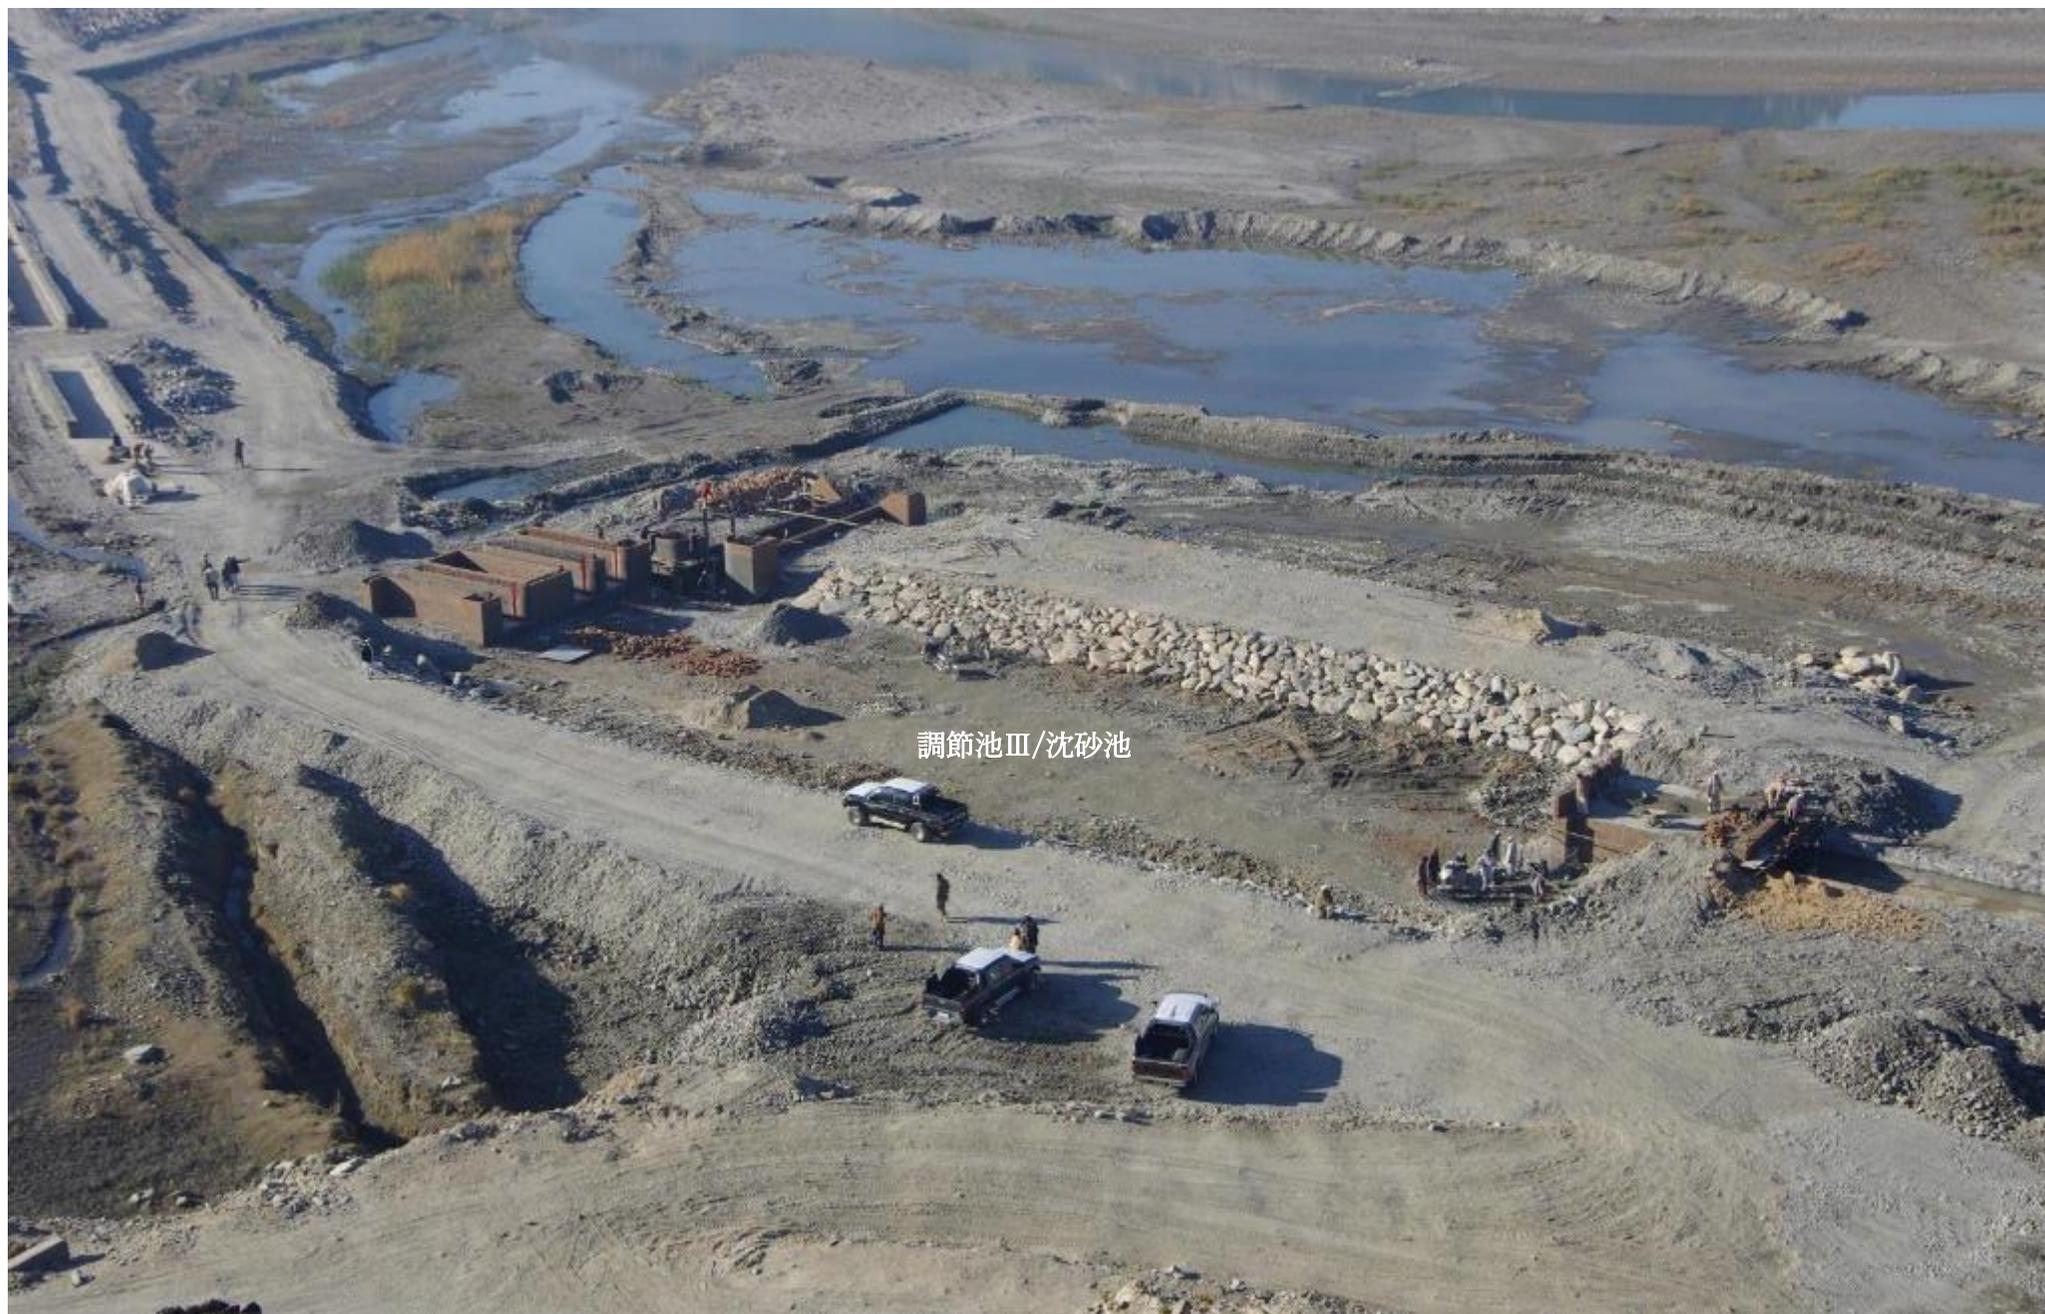
マルワリードIIも急ピッチで進められている。調節池IIIの現在。2017年12月6日

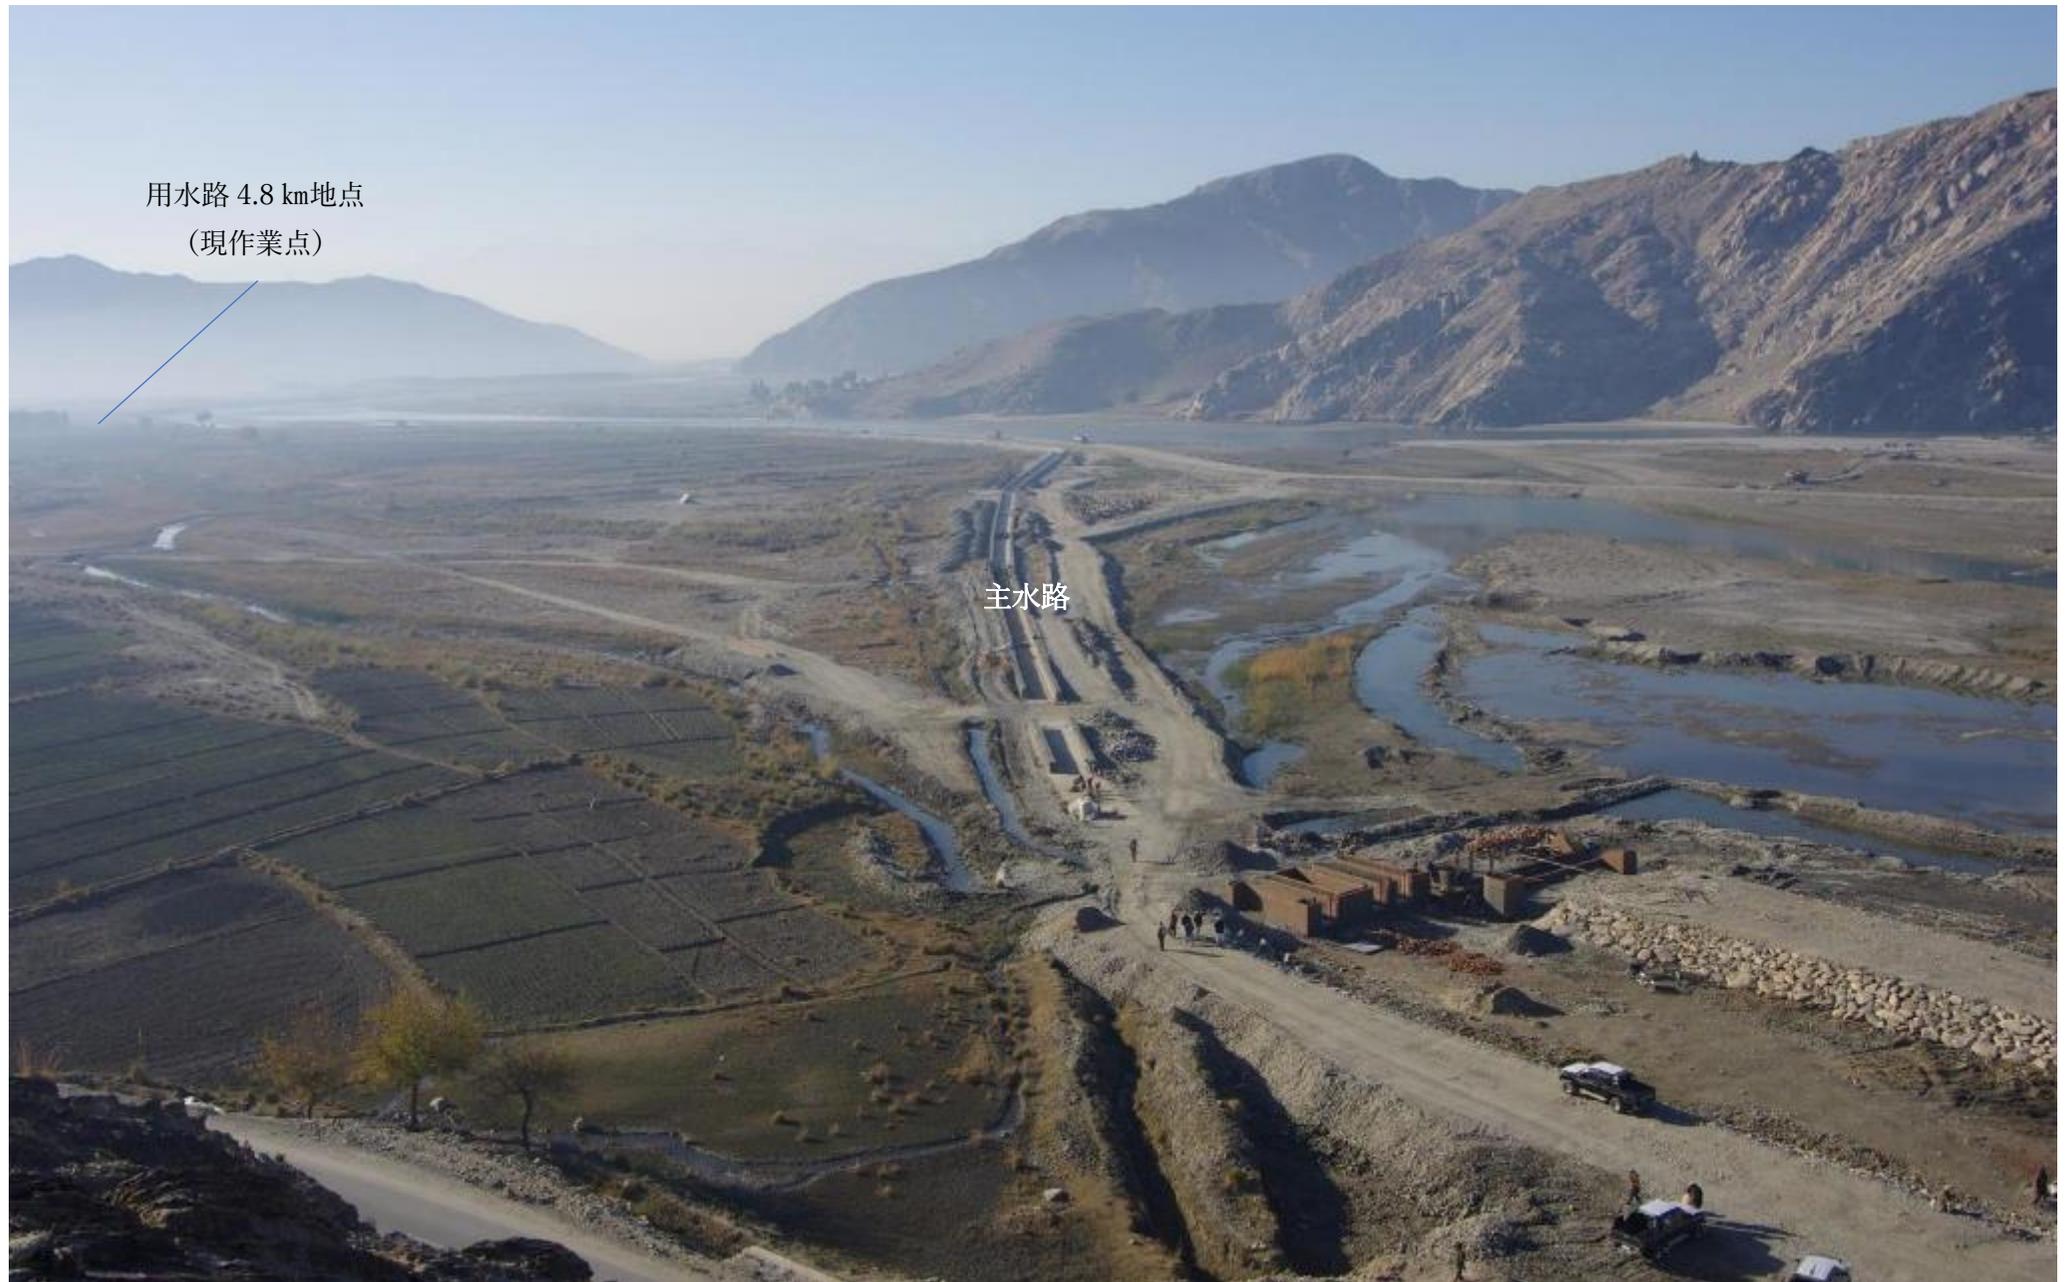
調節池Ⅲの下流側。2017年12月6日

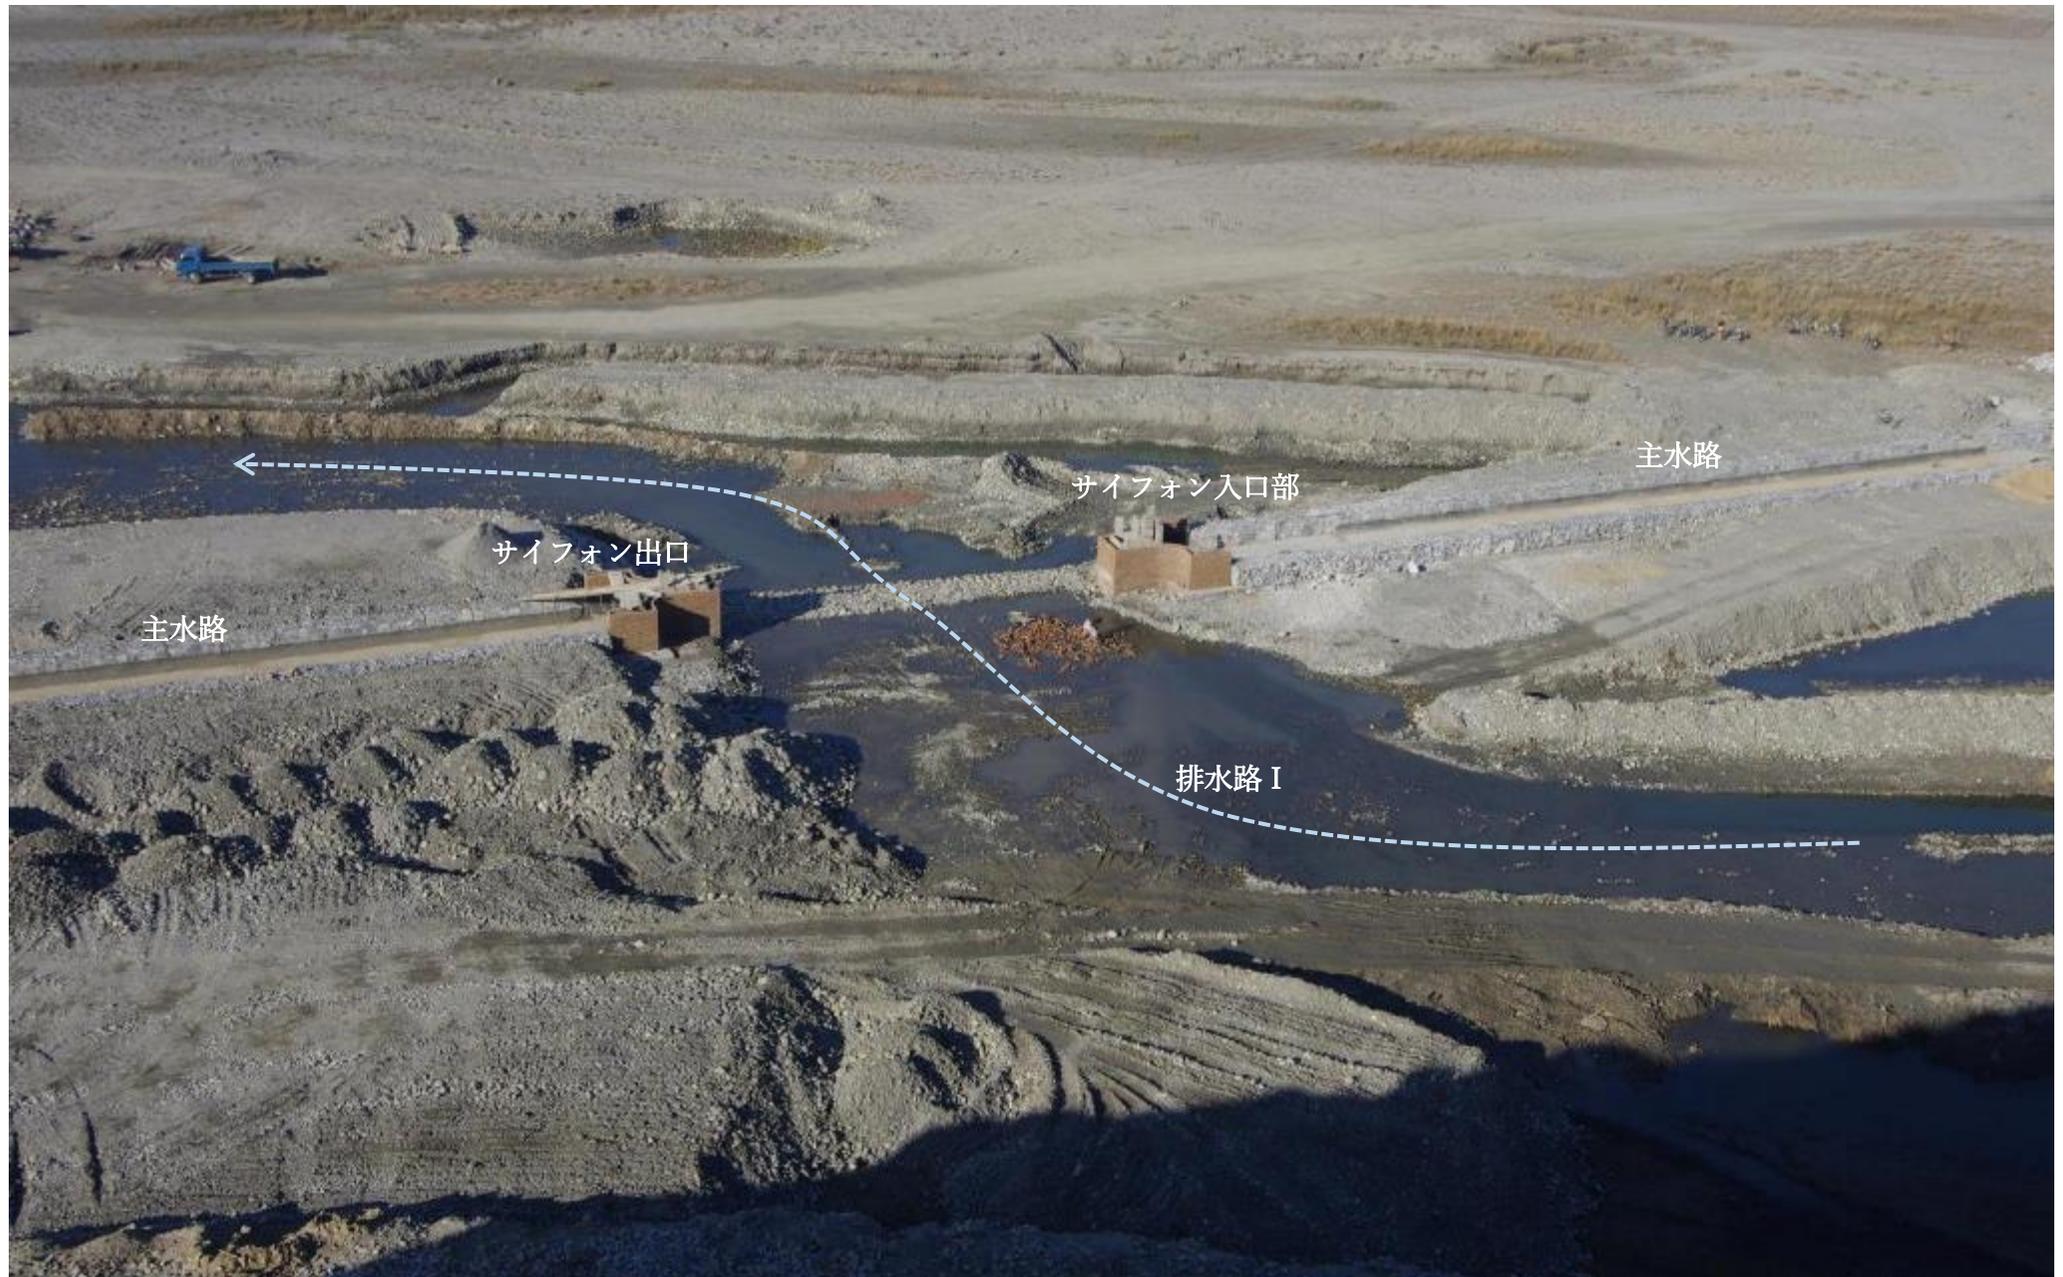
調節池Ⅲの上流側。サイフォン設置と排水路1の流路回復工事。2017年12月6日

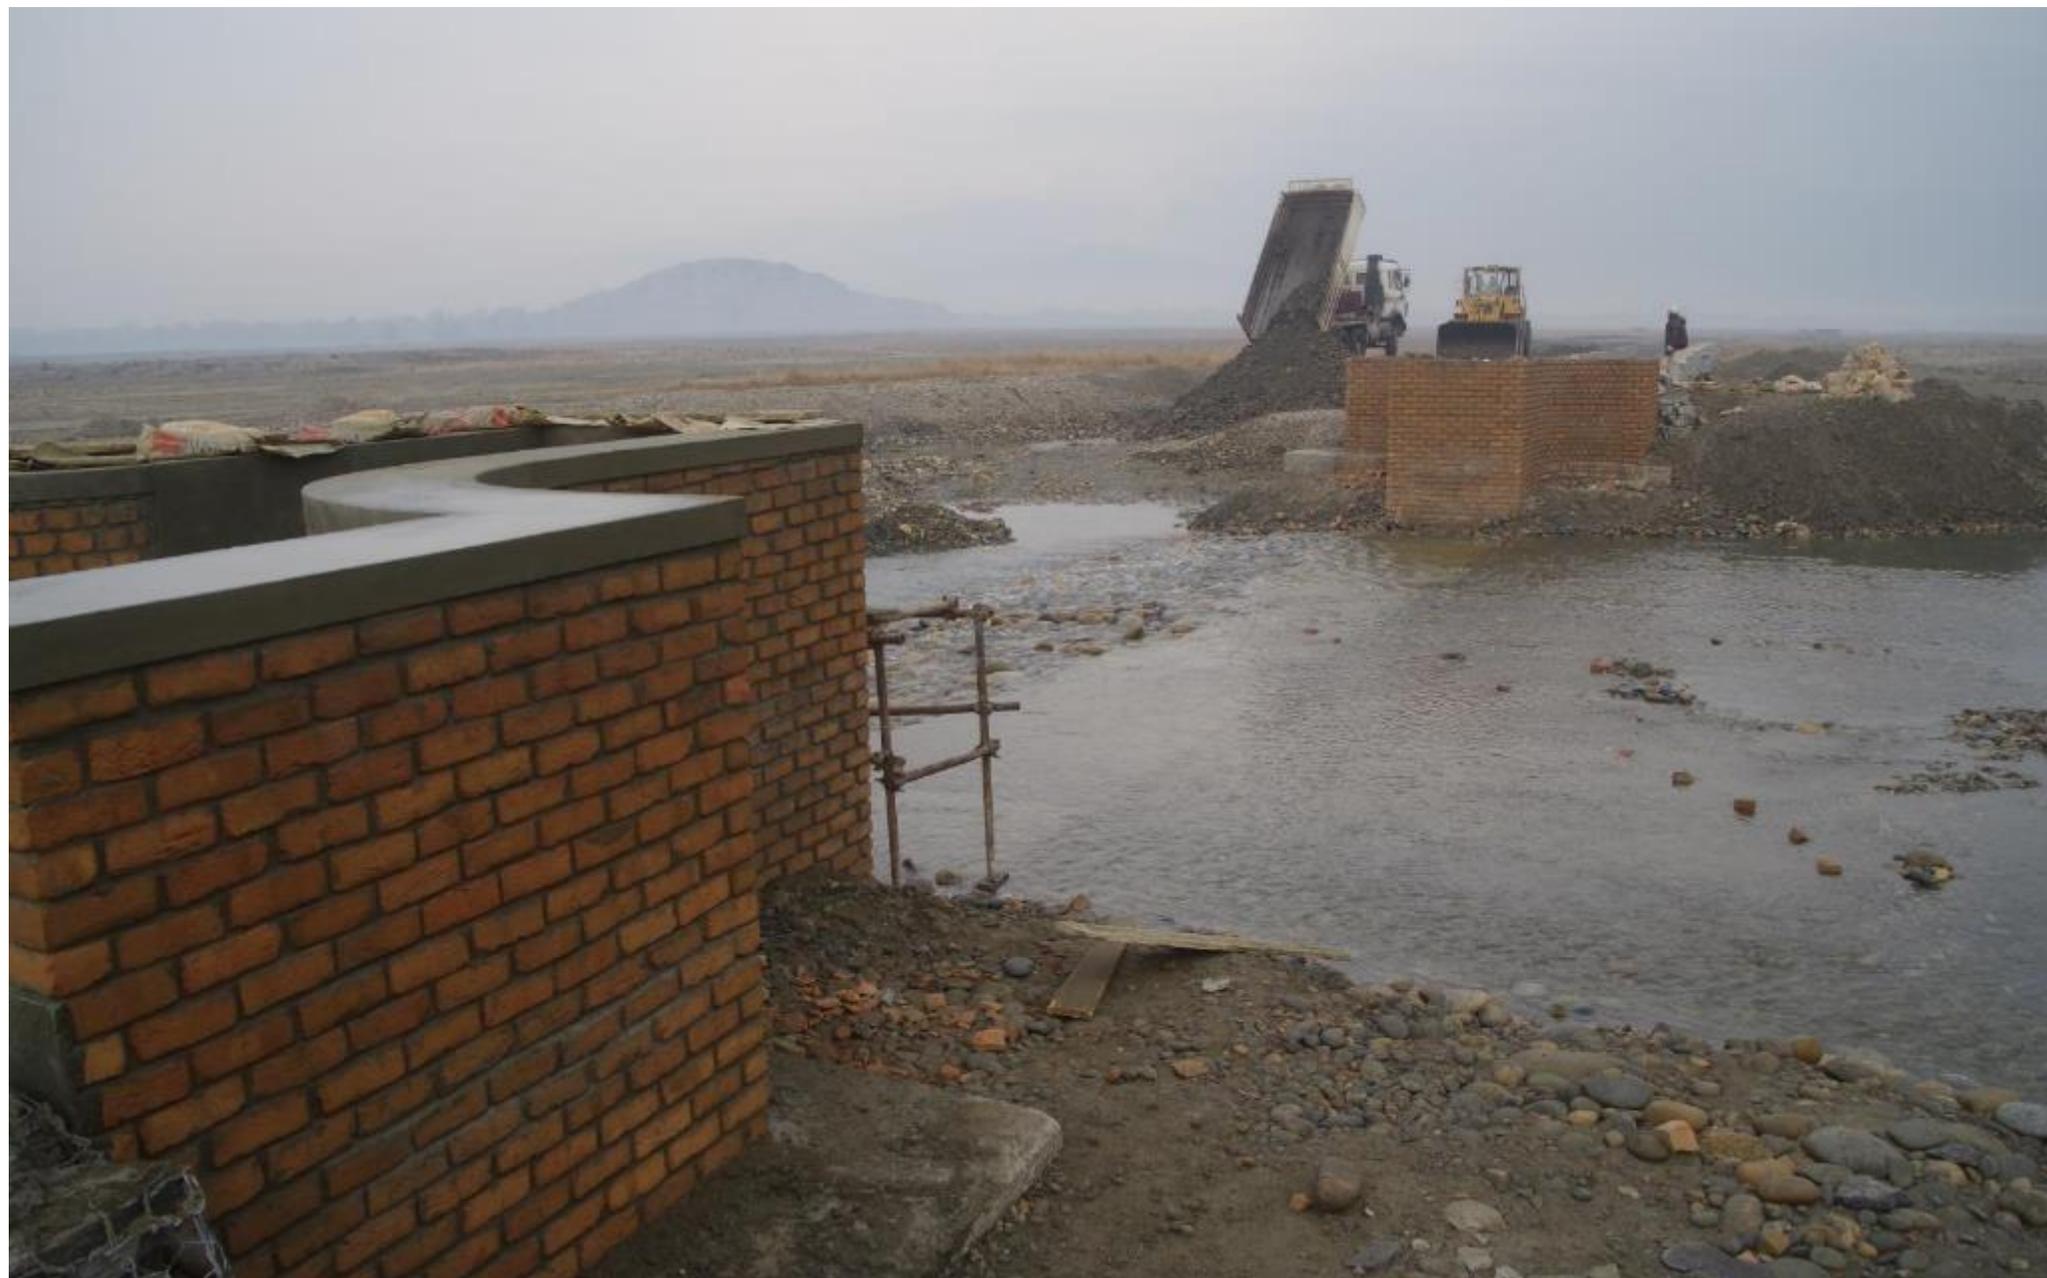
サイフォン工事近景。最後の詰め。2017年12月12日

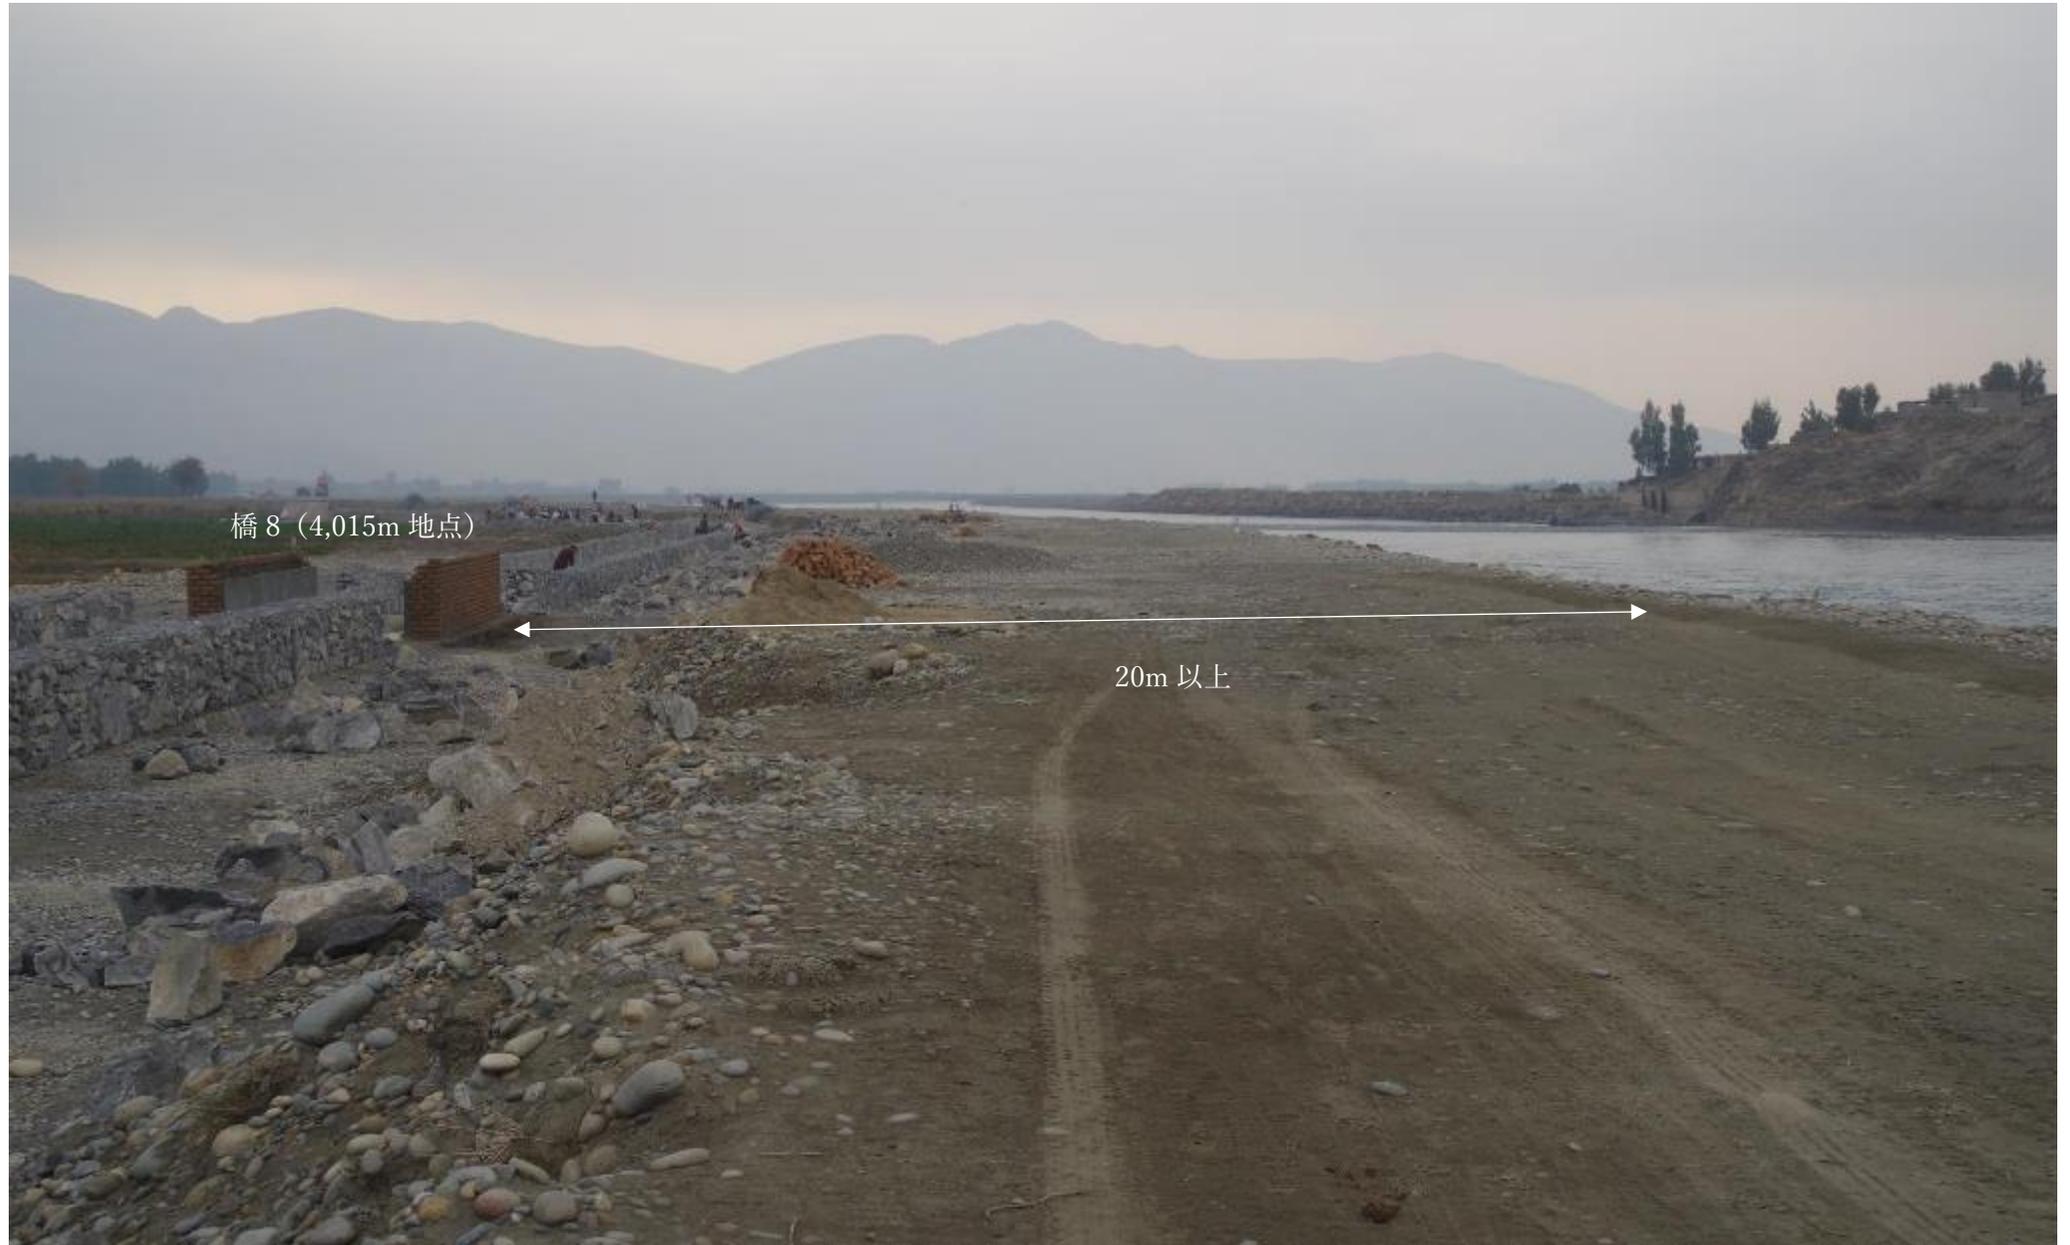
用水路 4 km地点付近。堤防のかさ上げと拡張が行われて、洪水時の不安が少なくなっている。2017年12月12日

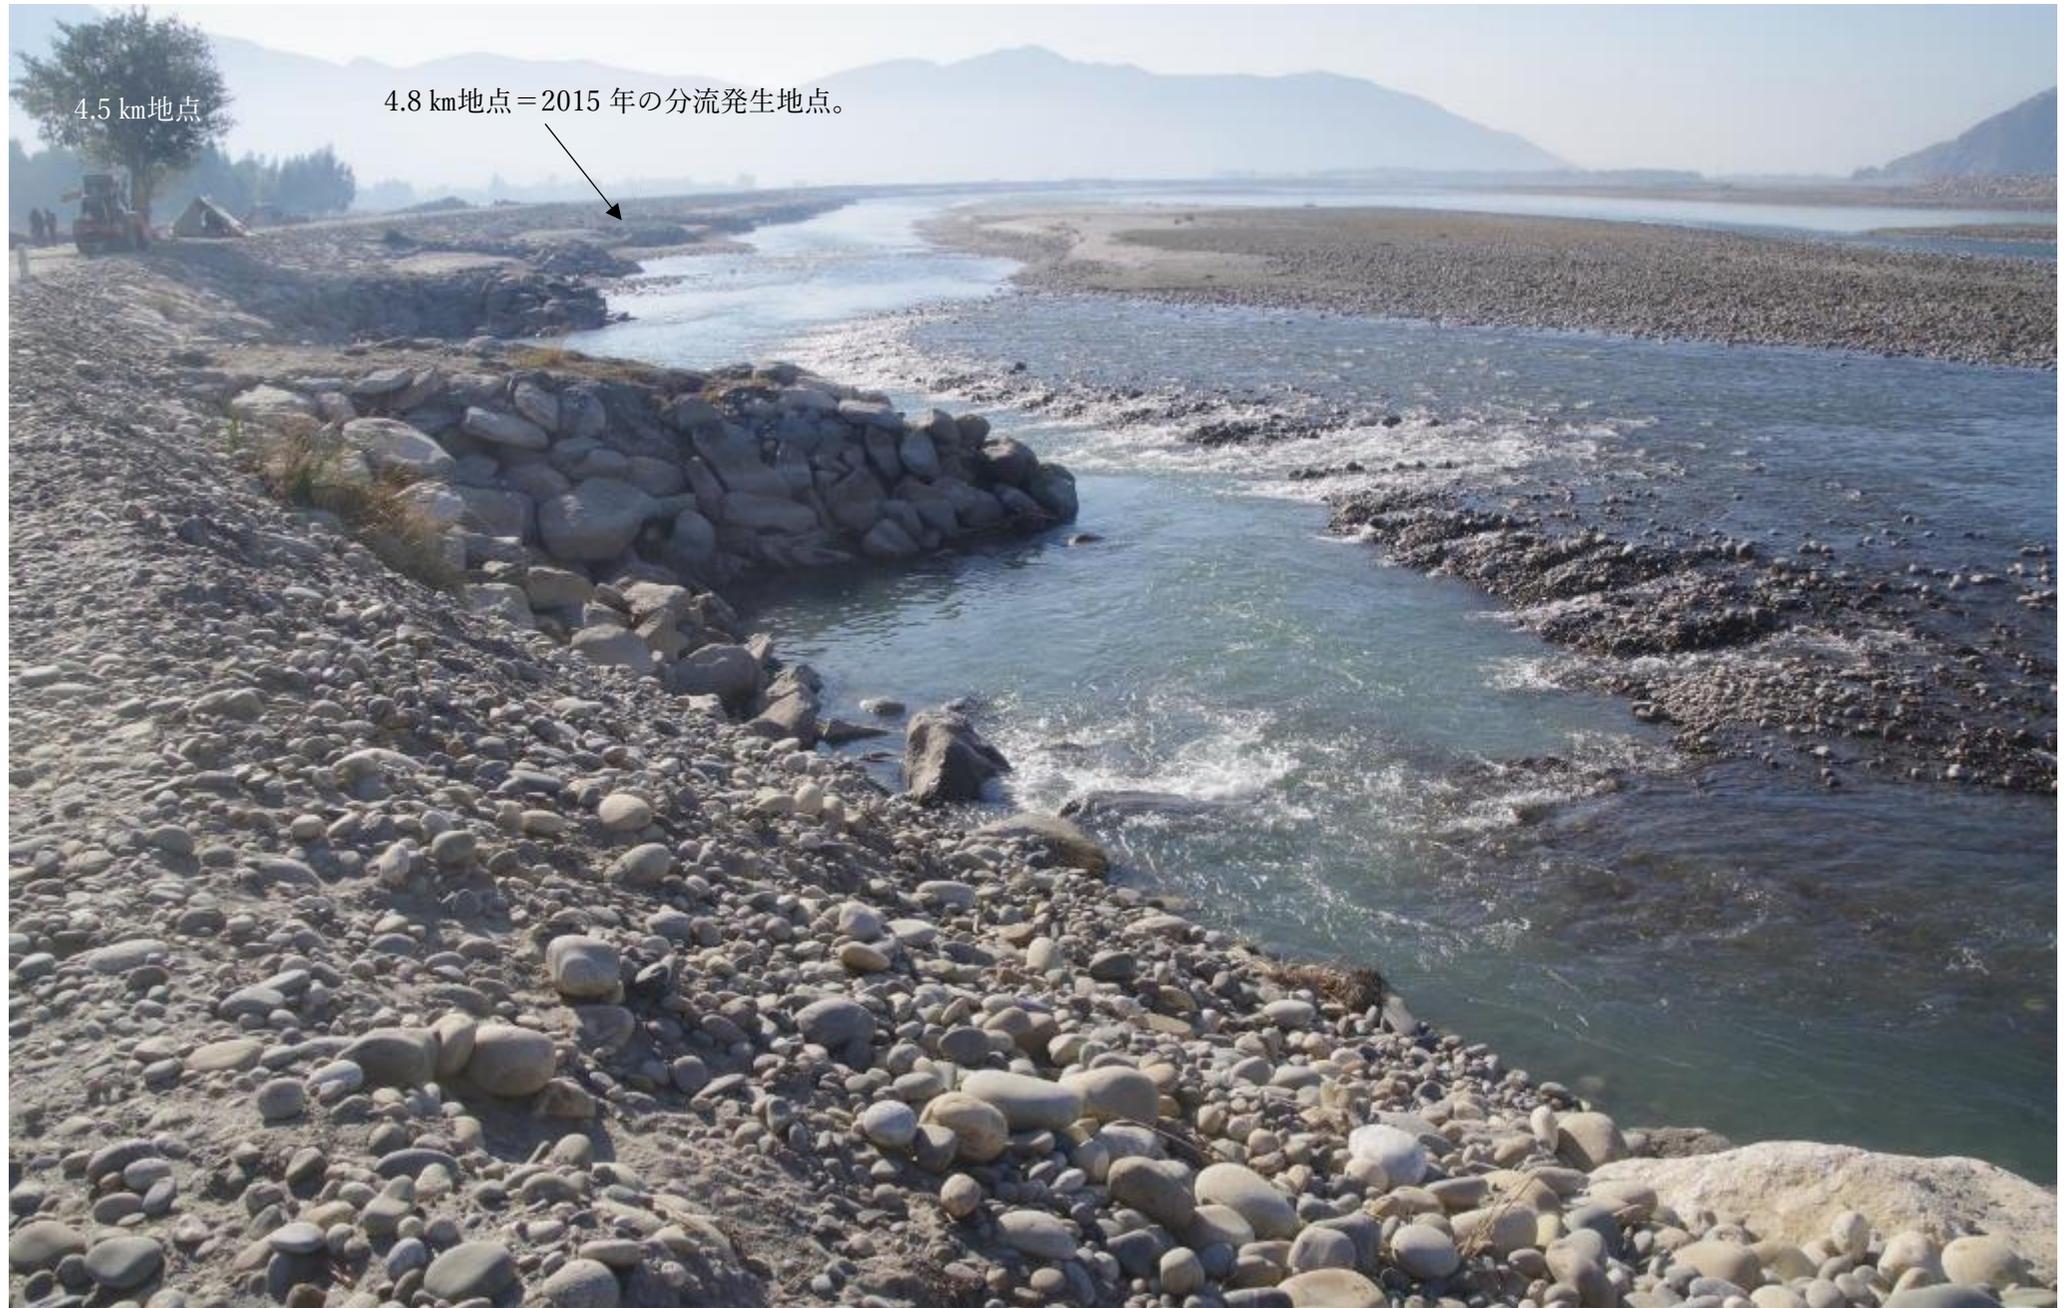
堤防 4.5 km地点以下の川の変化。水制沿いに著しい河床低下が起き、川側に砂州が発生している。高水位時の水位も劇的に下がり、決壊の危険性はひとまず遠のいたと見ている。2017年12月6日

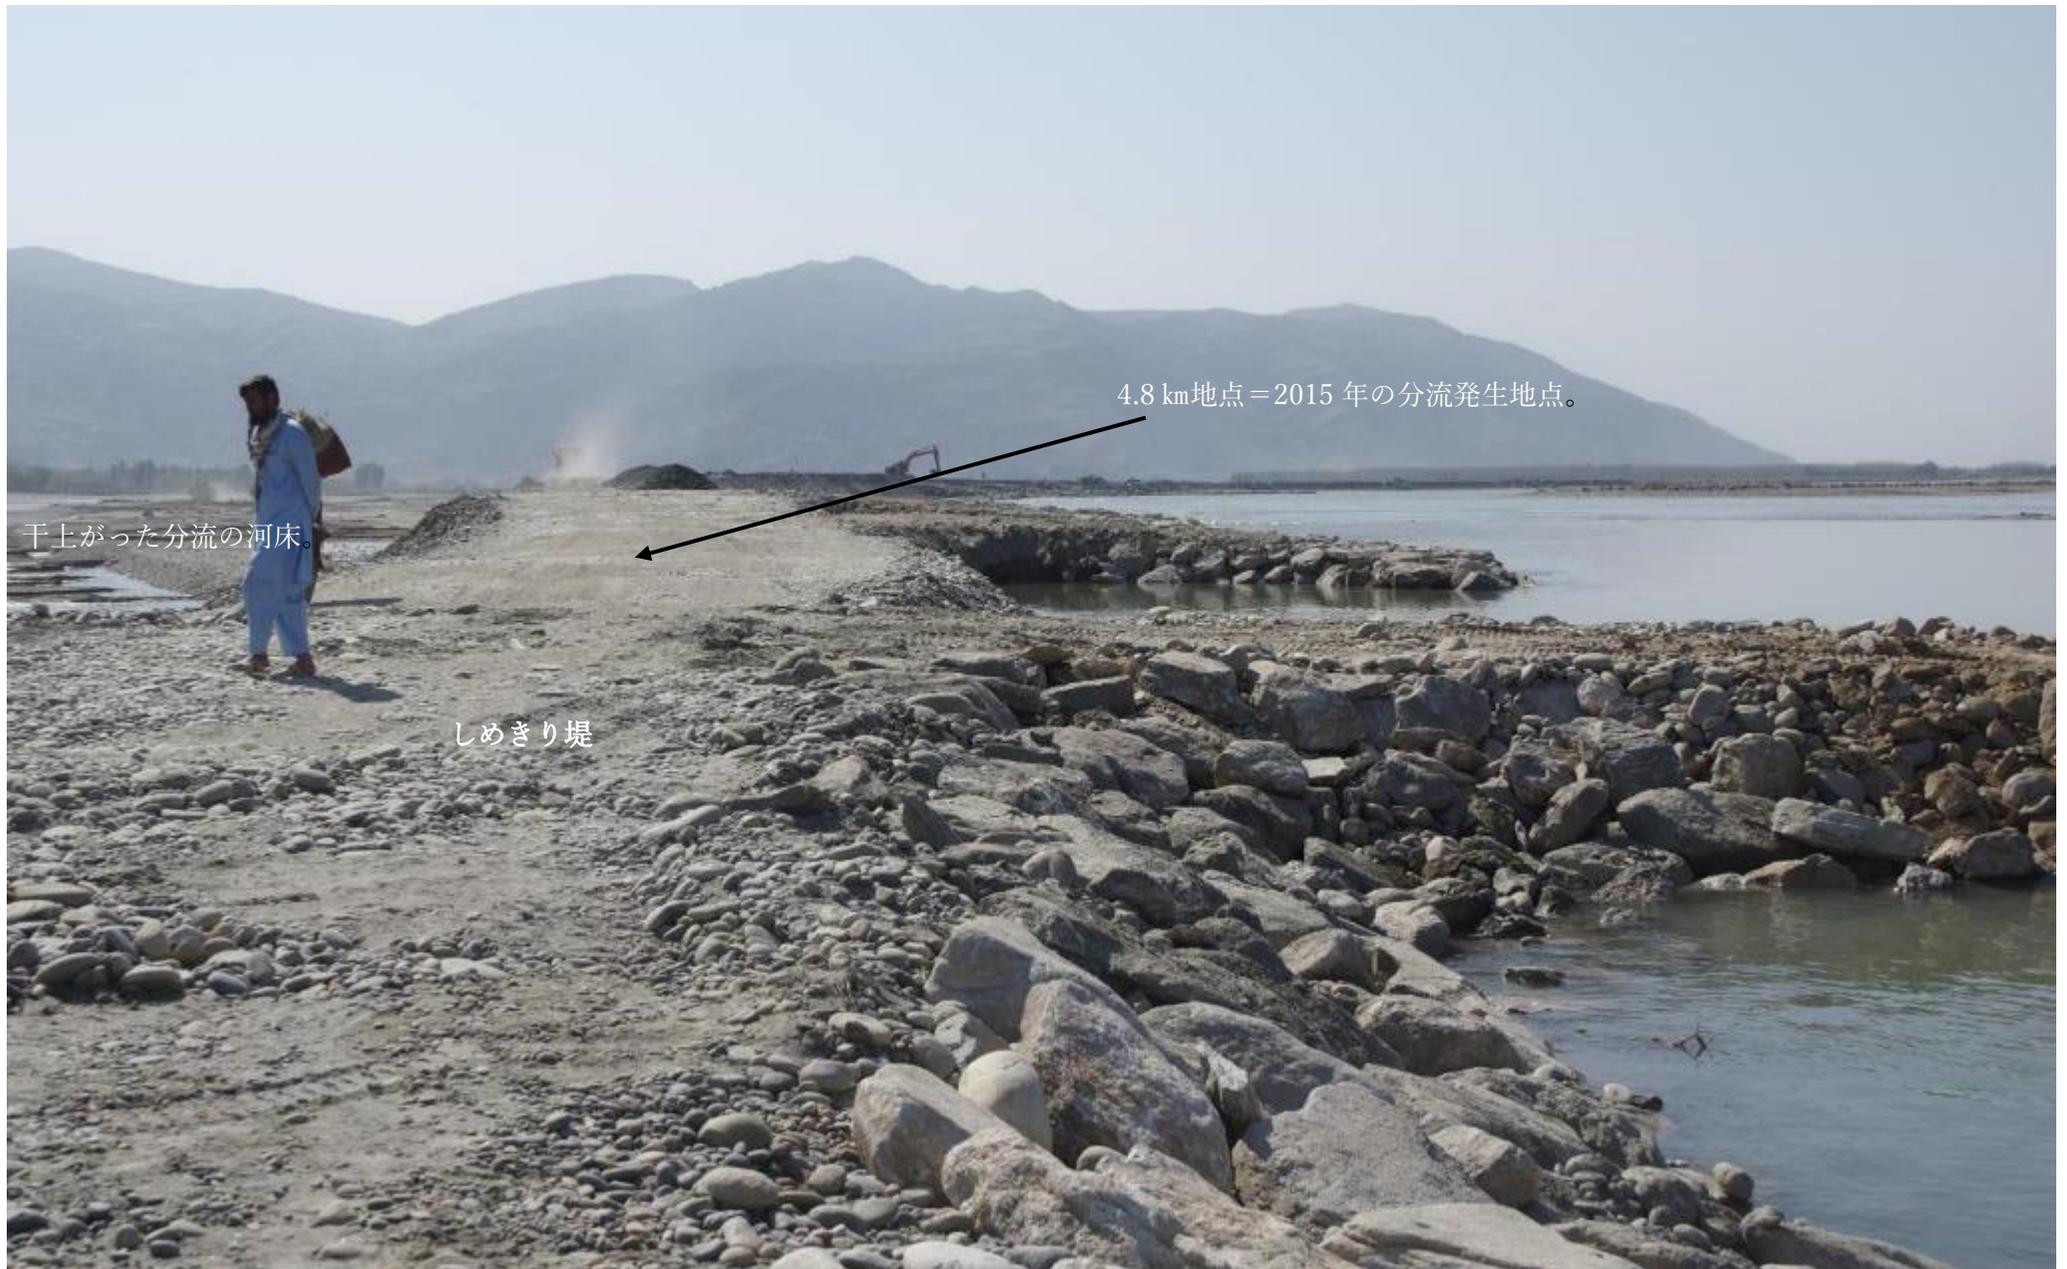
2016年2月、しめきり堤設置直後の水位と比較して下さい。天端の高さが水面から1.5mで、しかも冬の低水位期。最も危惧された地点だったが、その後のかさ上げと拡張だけでなく、主には河床低下によって、溢水と決壊の不安が遠のいている。2016年2月26日

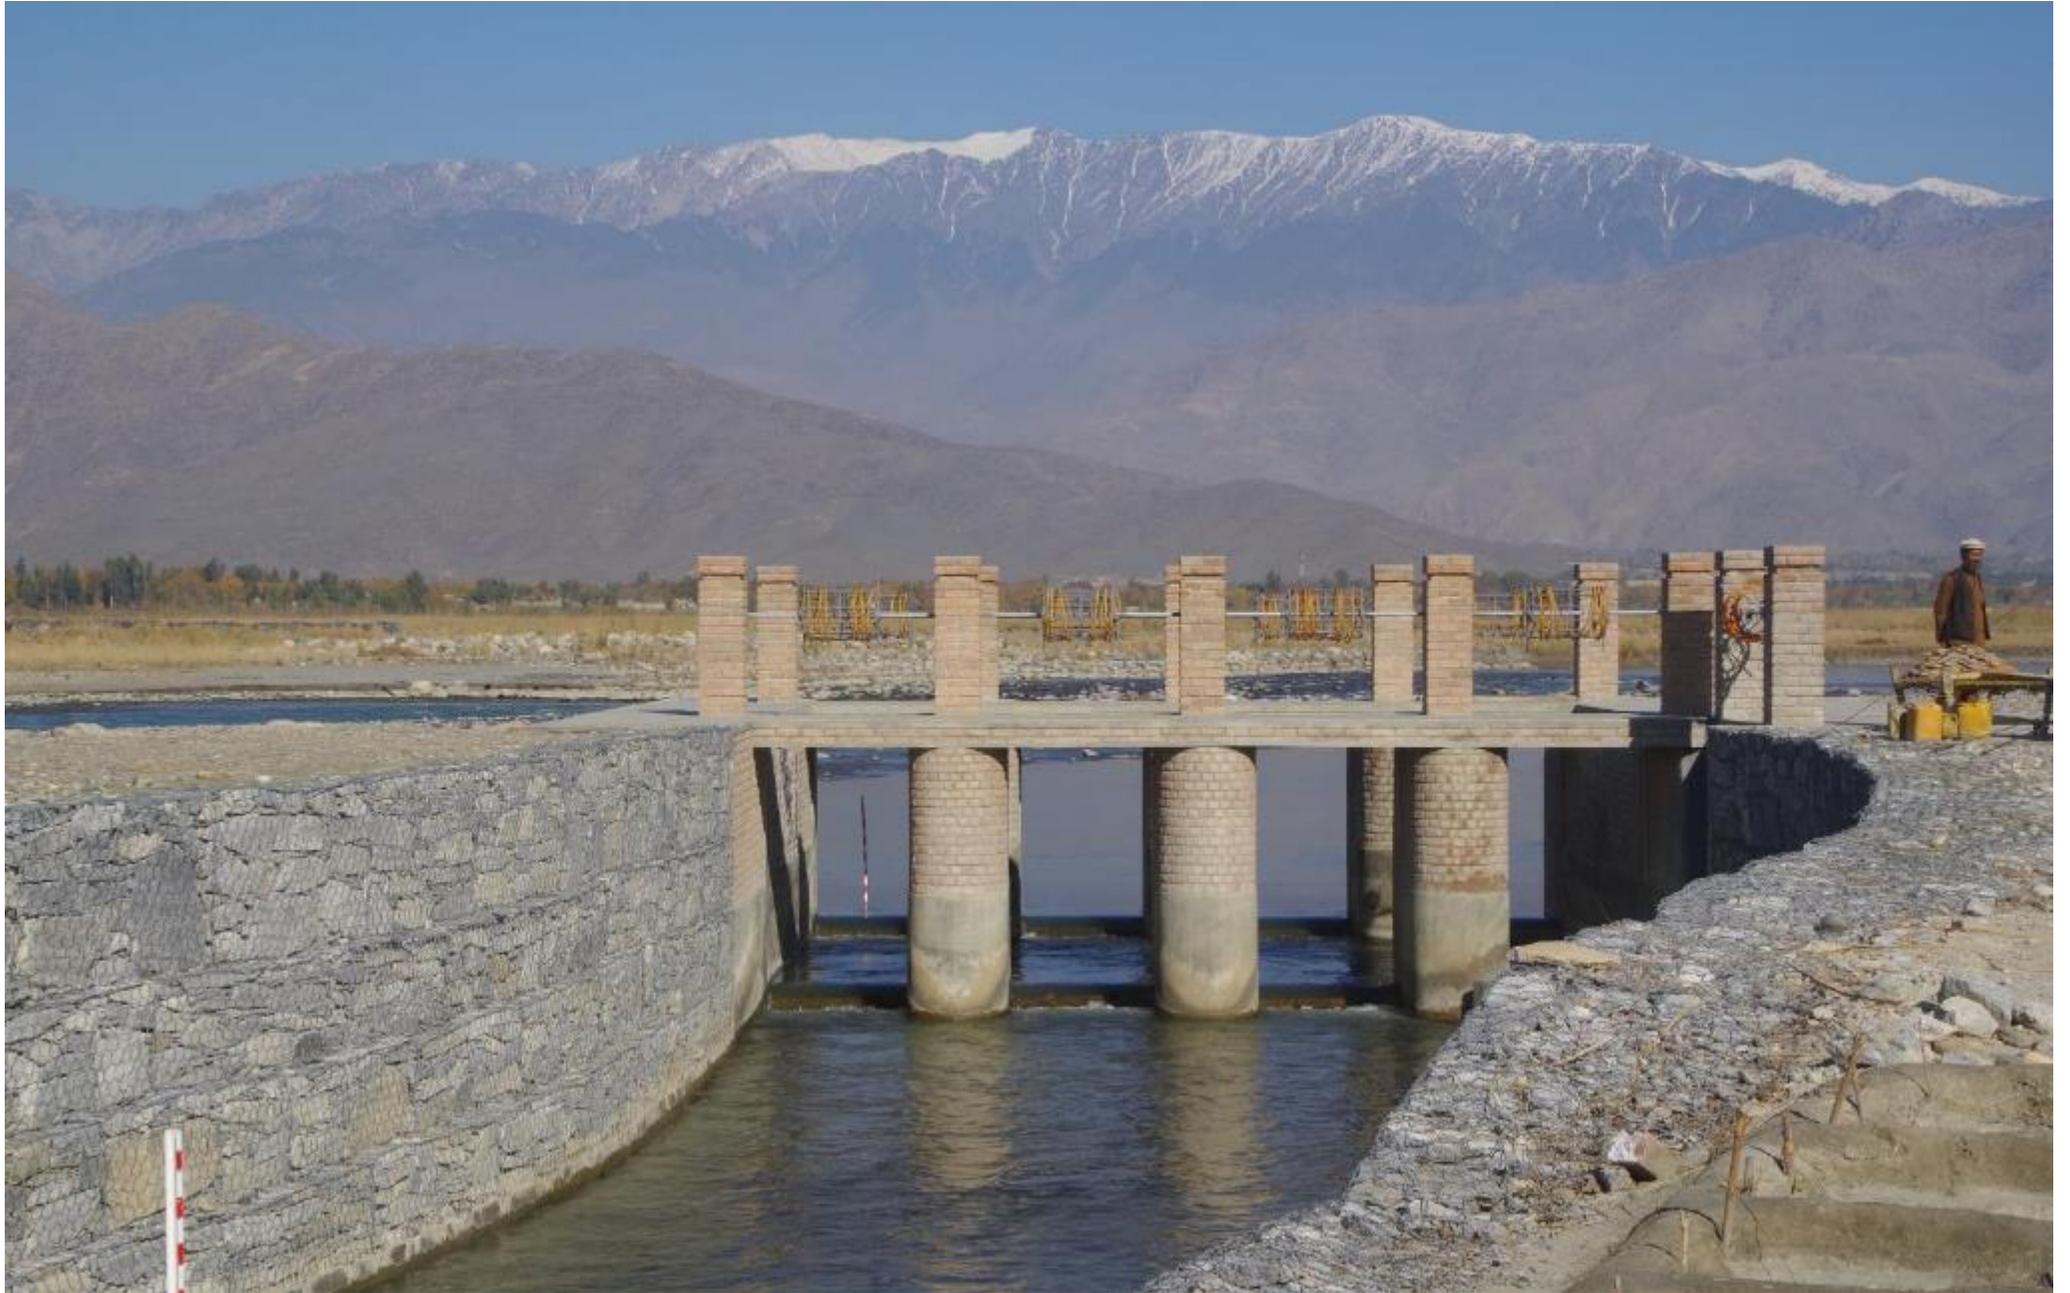
安定水位を保つカチャラ堰（マルワリードⅡ堰）。ダラエヌールの雪が薄くなり、河川水の異常減少は続いている。2017年12月6日
