カマ堰改修。クナール河は厳冬期で記録的に少ない水量とはいえ、やはり荒々しい大河だ。カマ第二堰。2017年12月11日

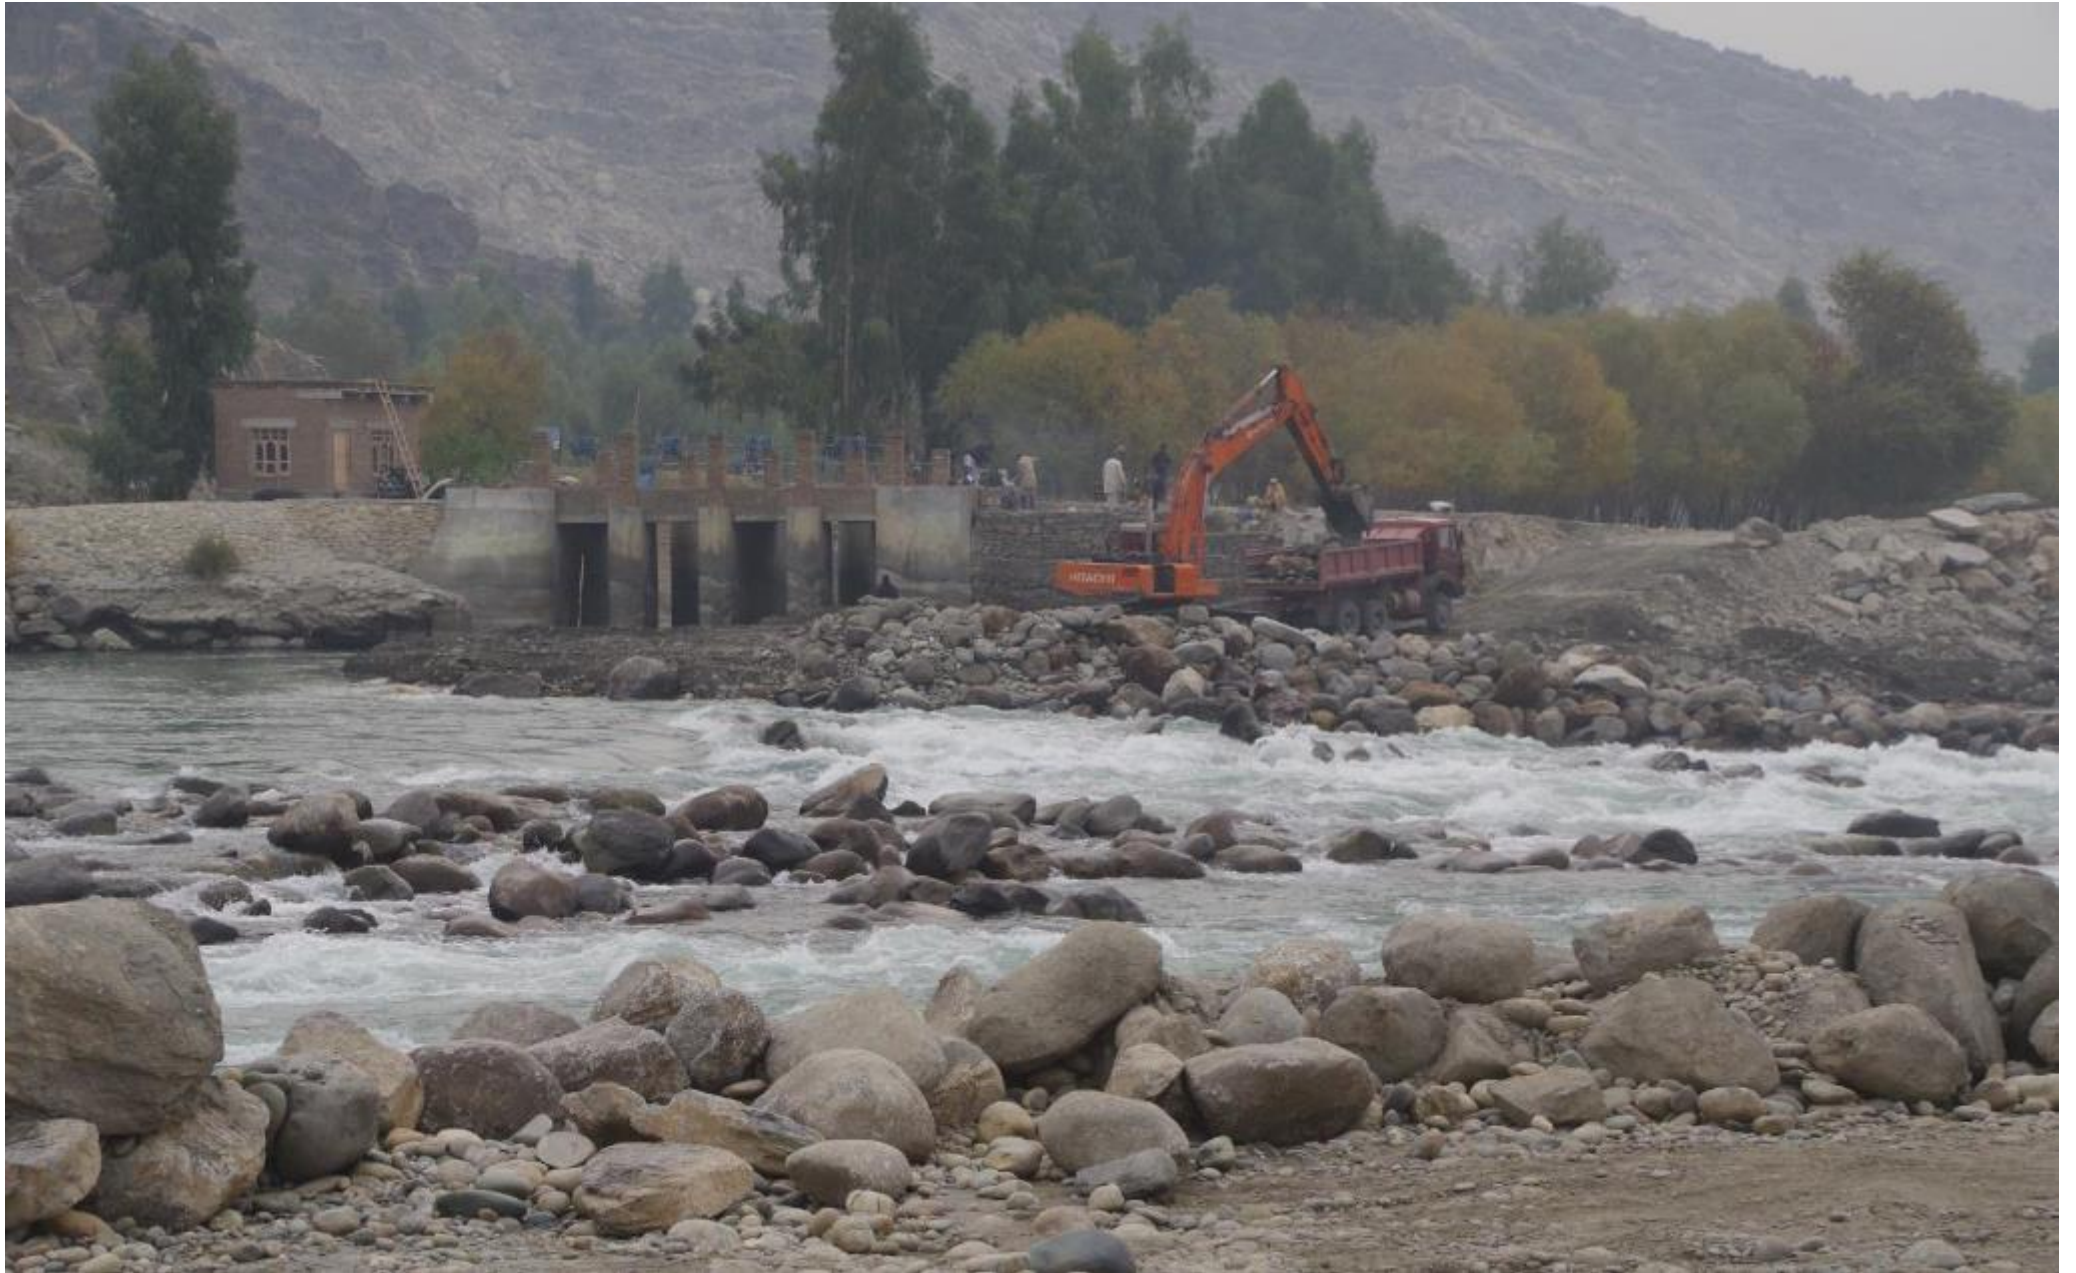
取水門付近の工事風景を対岸から見る。改めて投入した石材の量に目を見張る。2017年12月11日

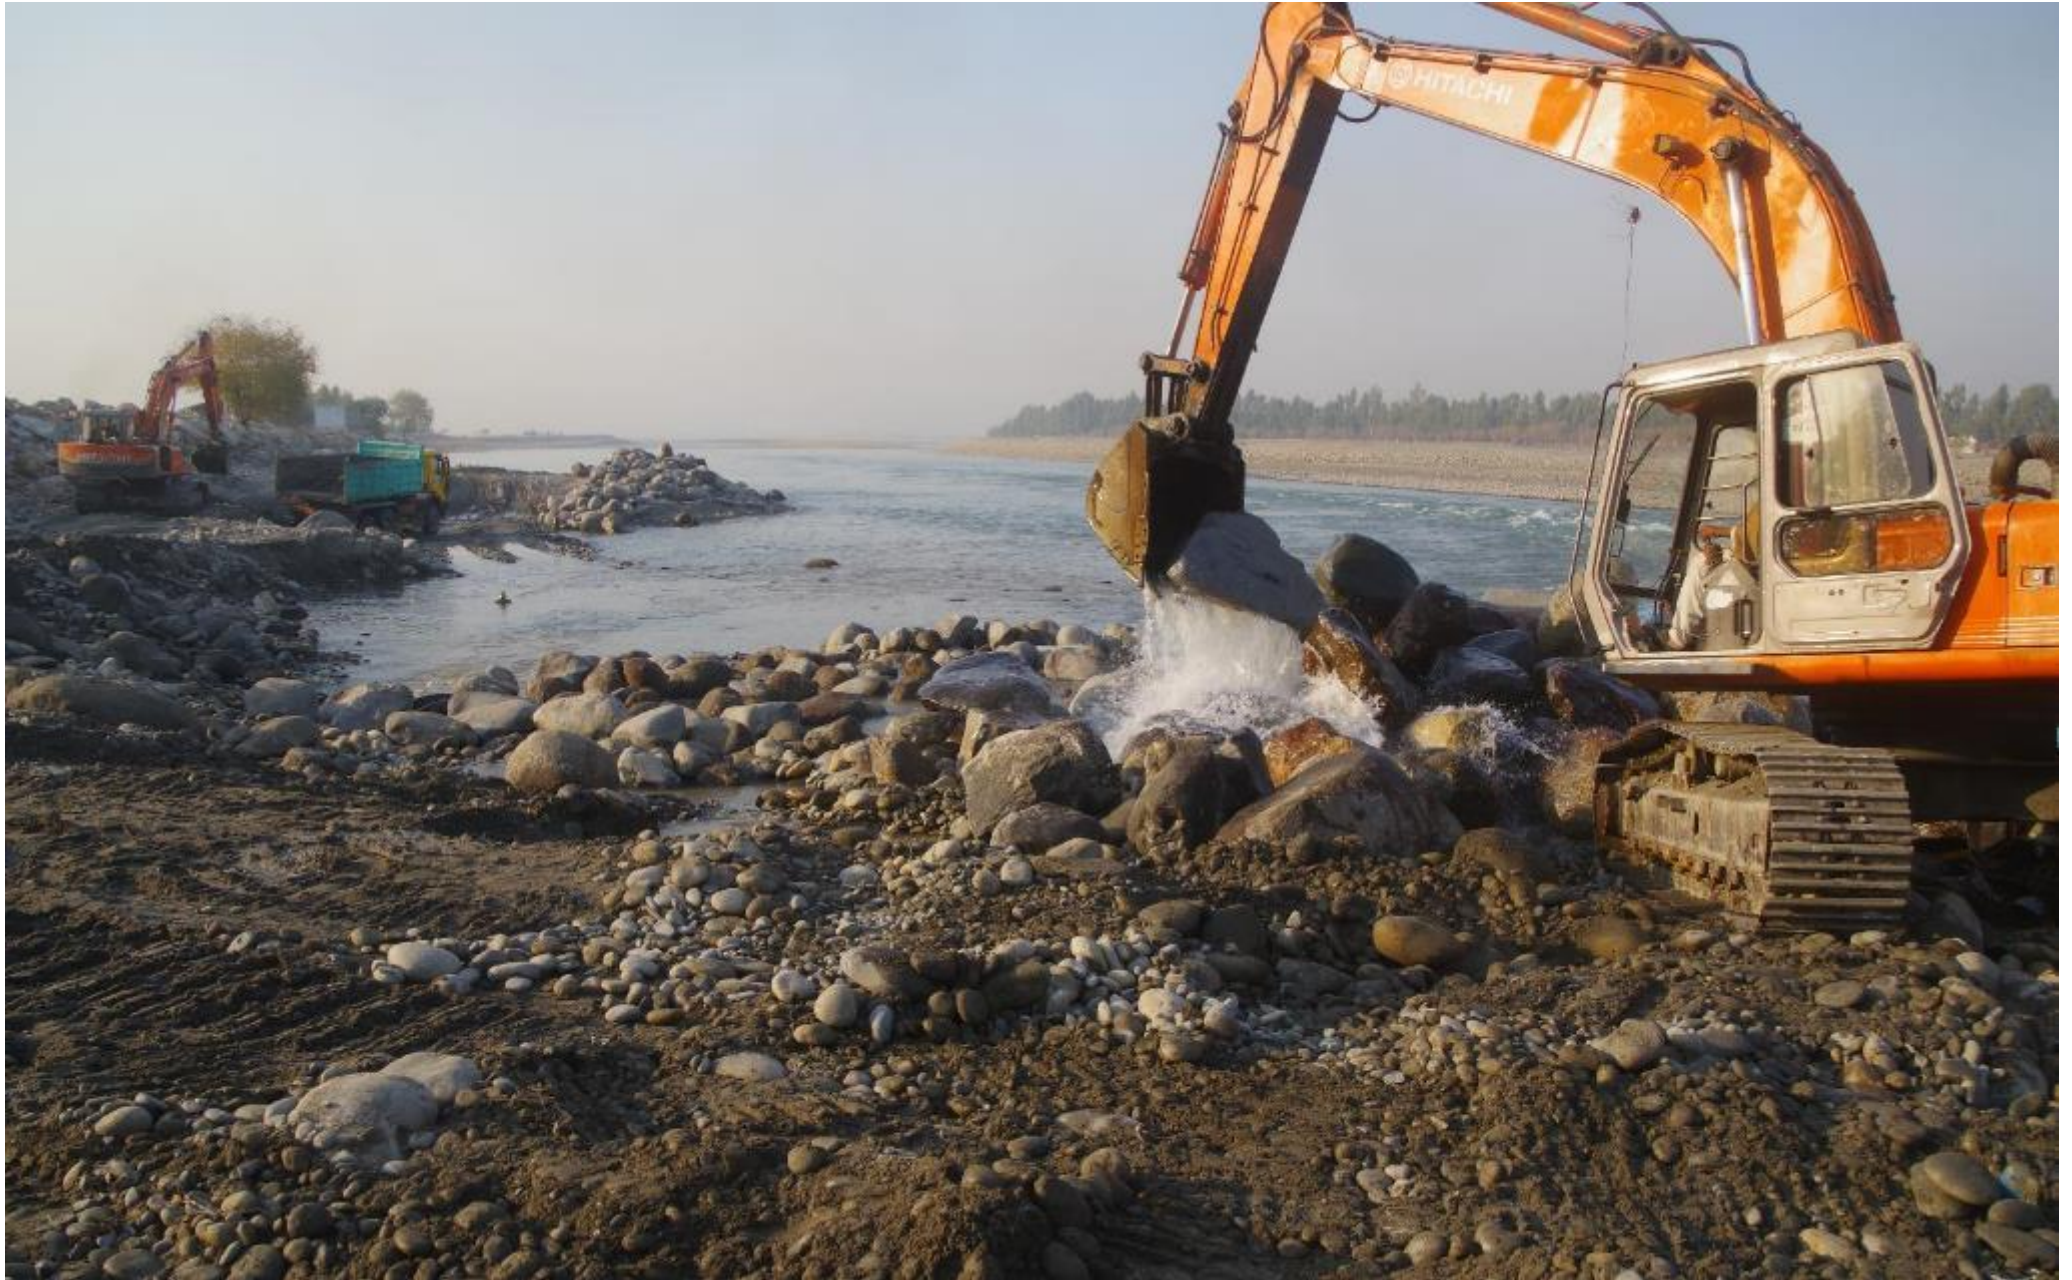
石堰の良いのは、巨礫を再利用できることだ。撤去した石は溜めておき、堰再建に使う。ただし量が膨大で、皆が改めて驚く。カマ第二堰だけでダンプカー約2500台分の巨礫が使われている。斜め堰が鉄筋コンクリートより物量が少ない訳ではない。2017年12月10日

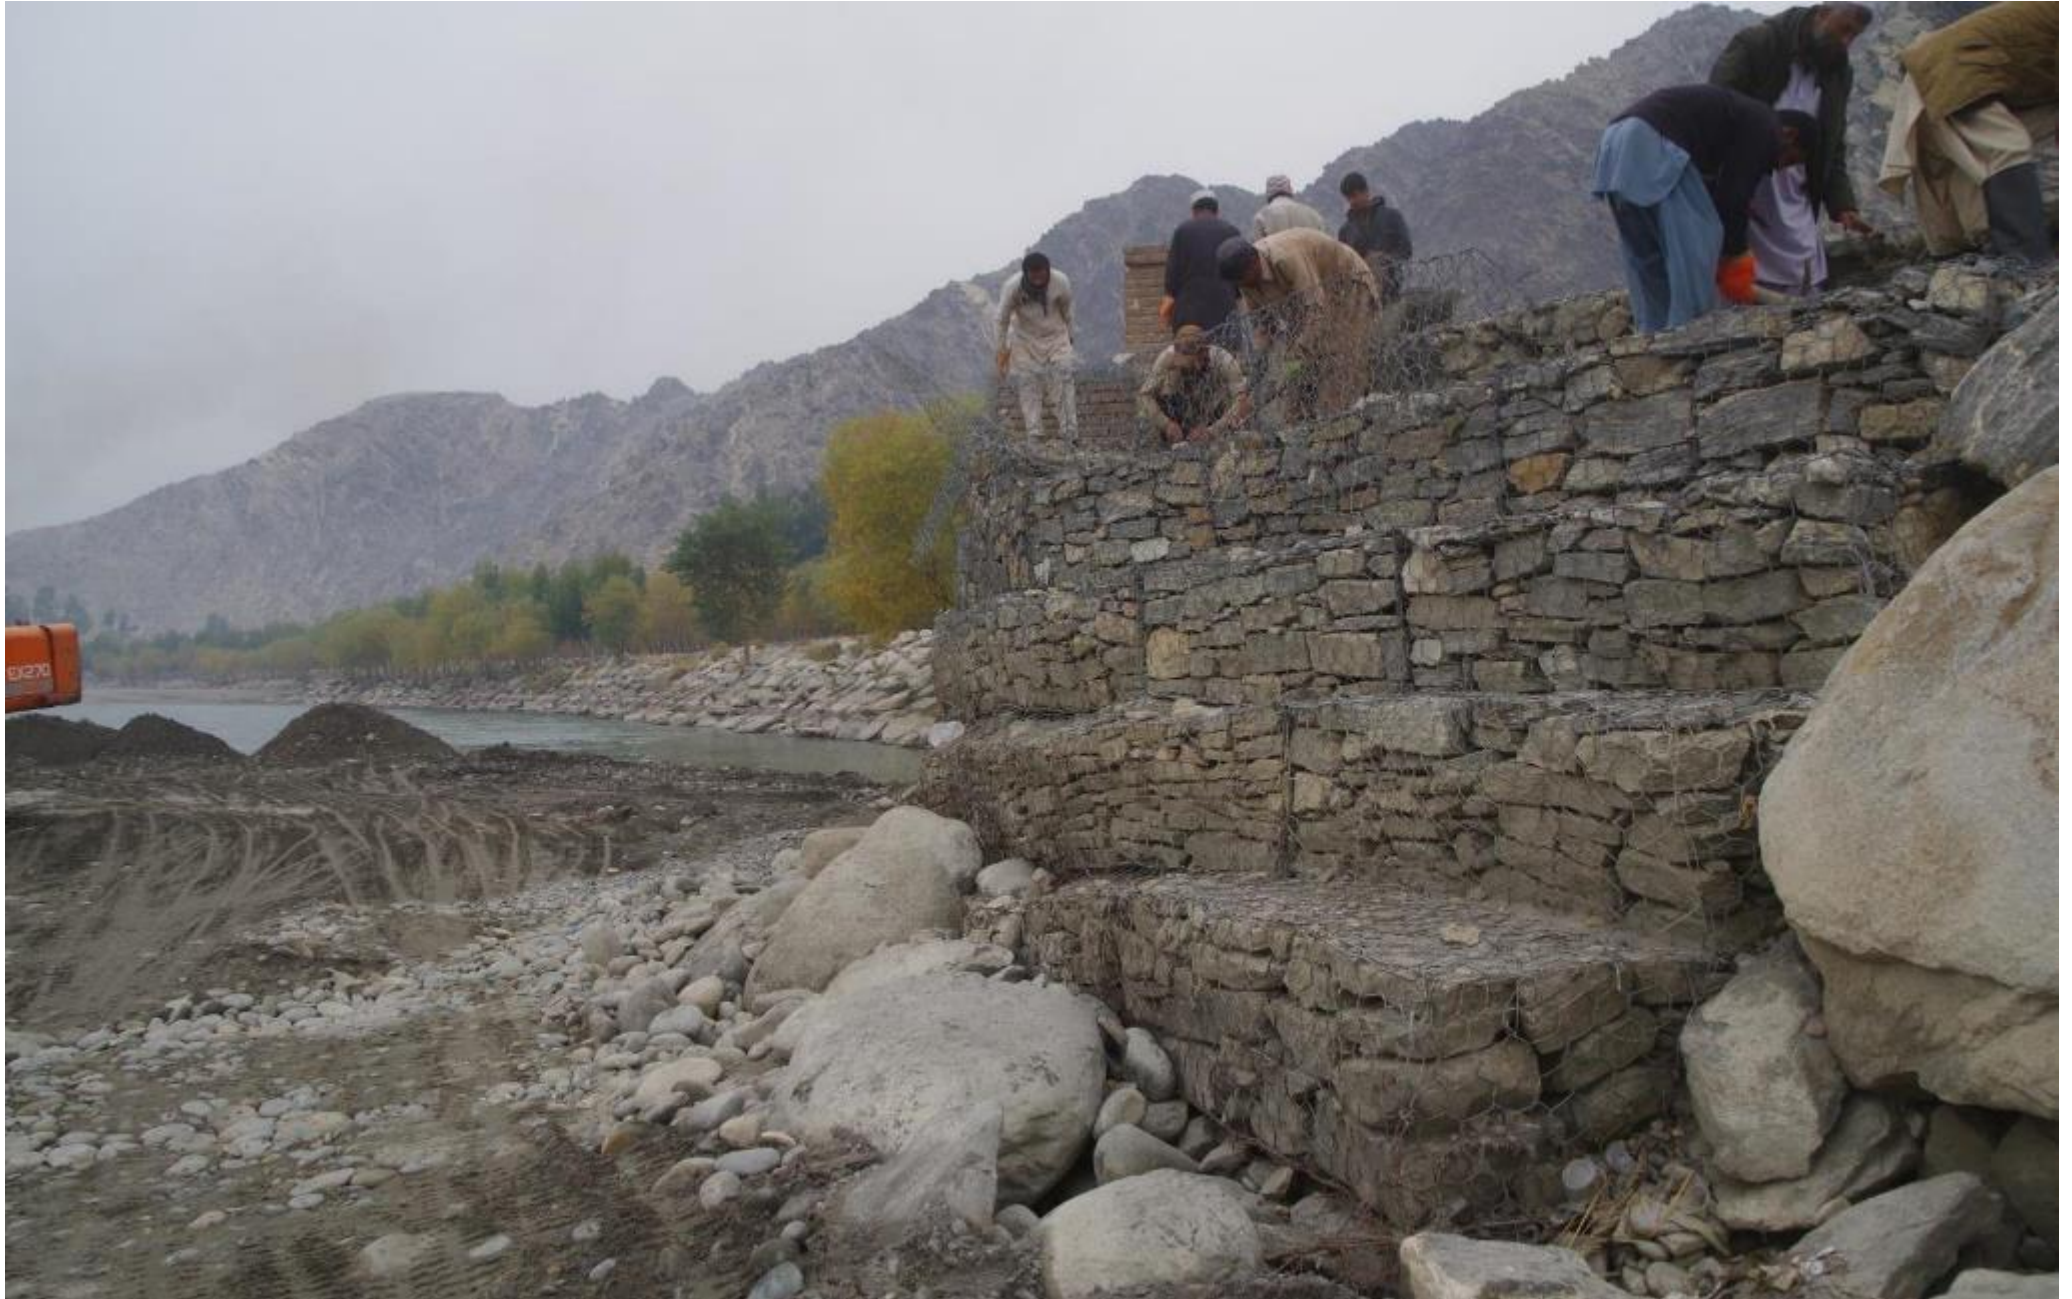
水門側壁の撤去。籠は二列で、外側の空石積み部分に変形、内側の列は背面のソイルセメントで練石積みのようになっていて、殆ど崩れはなかった。外側の列を撤去、内側列をモールドに見立て、厚い鉄筋コンクリート壁を造成する。2017年12月11日

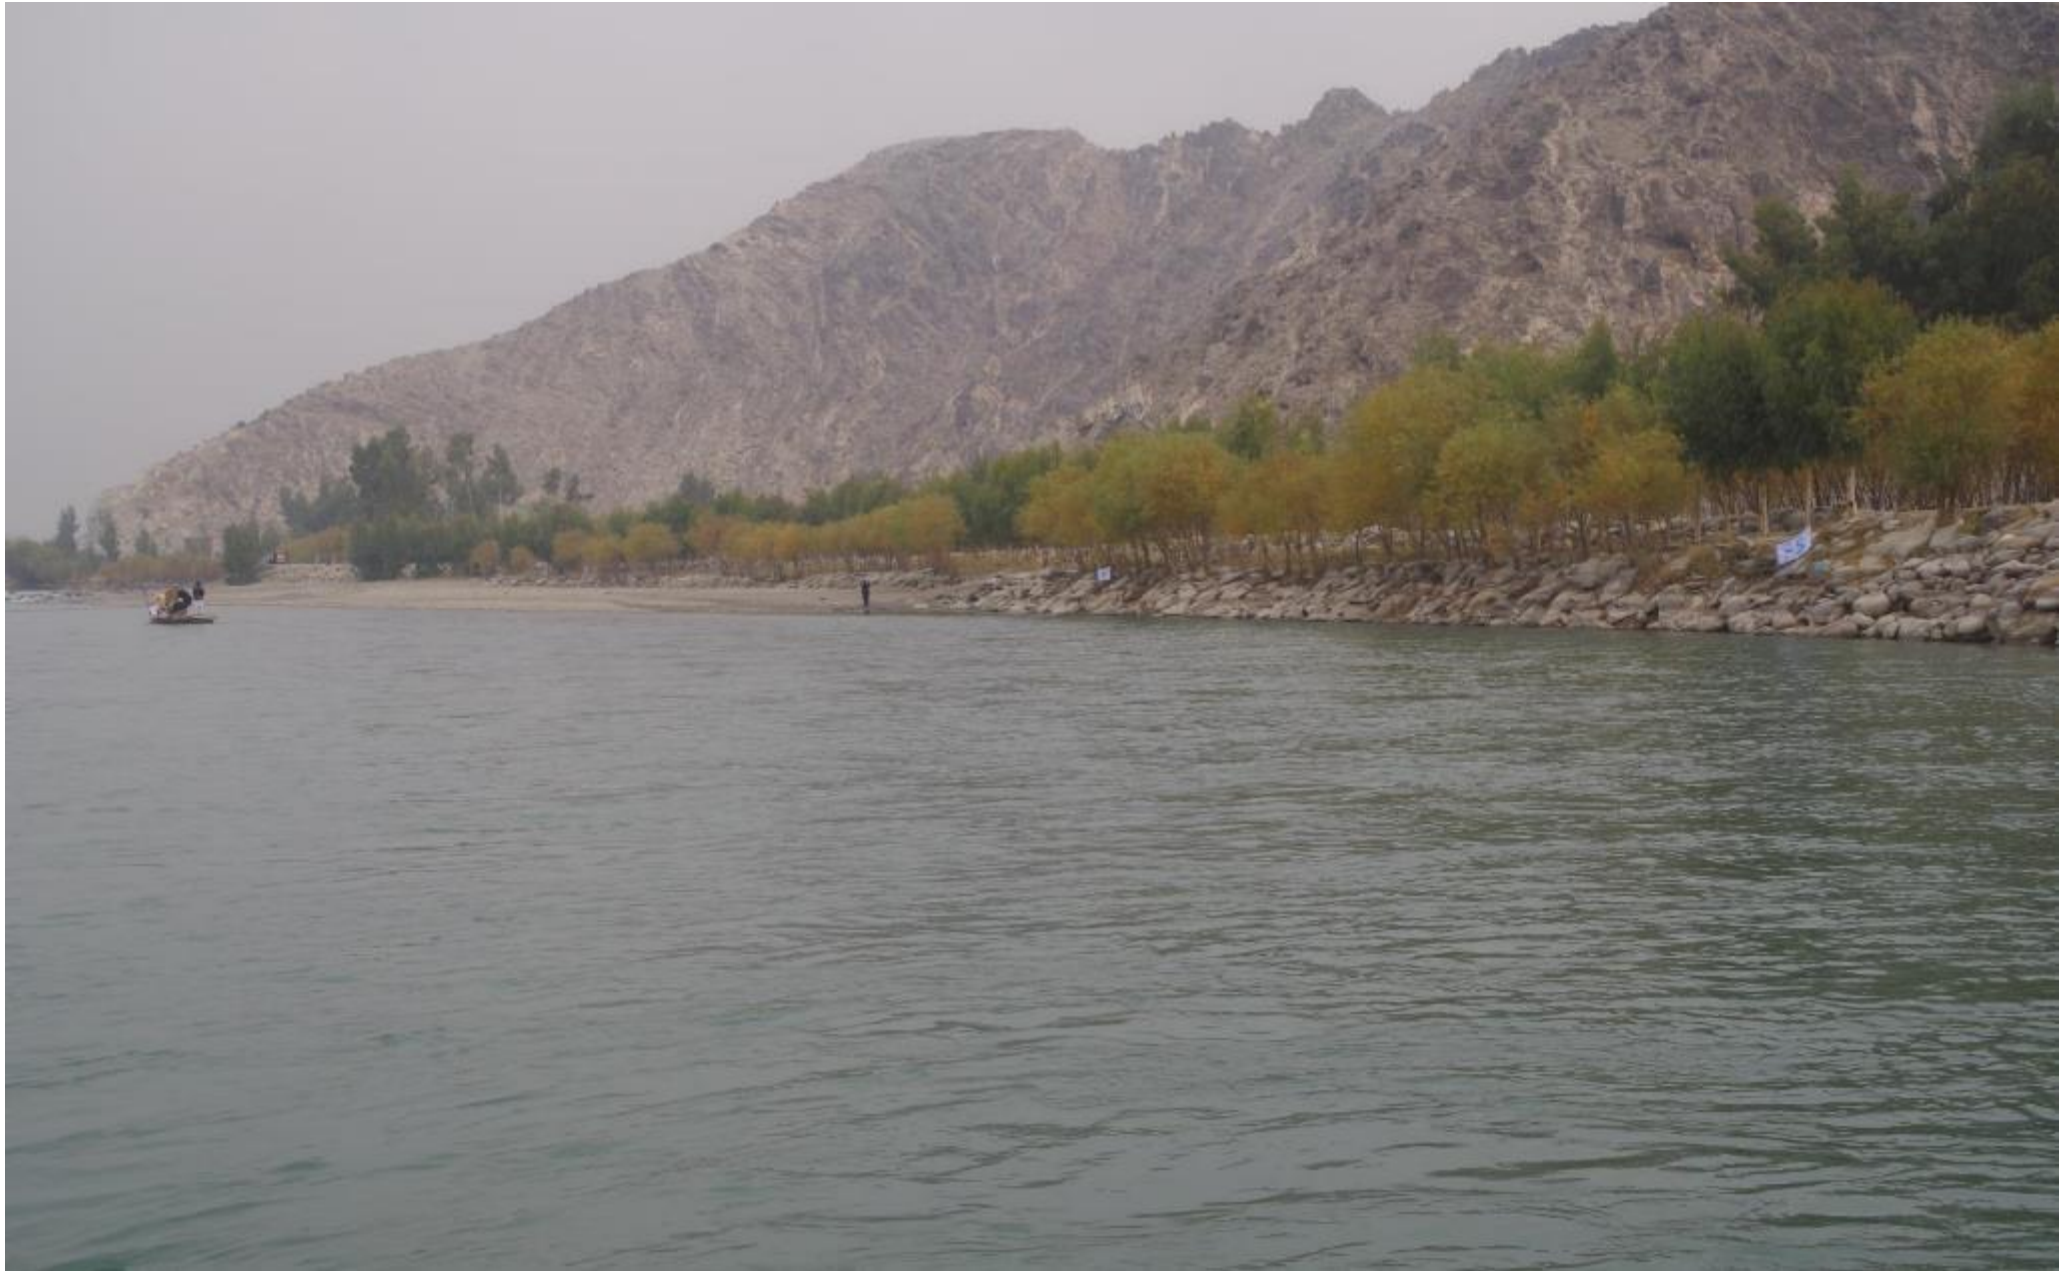
堰造成のための最終測量と標識の設置。GPSは誤差が大きく、結局川に綱を渡して実測するのが早道だった。理由はよく分からない。整然たる紙の記録より、作業員が大声で伝える実測値を信ずる。2017年12月11日
