**Zone C**

Phase II (Oct.2018~Sep.2020) under Surveylance-- changed( April 2018 till Sep.2019)

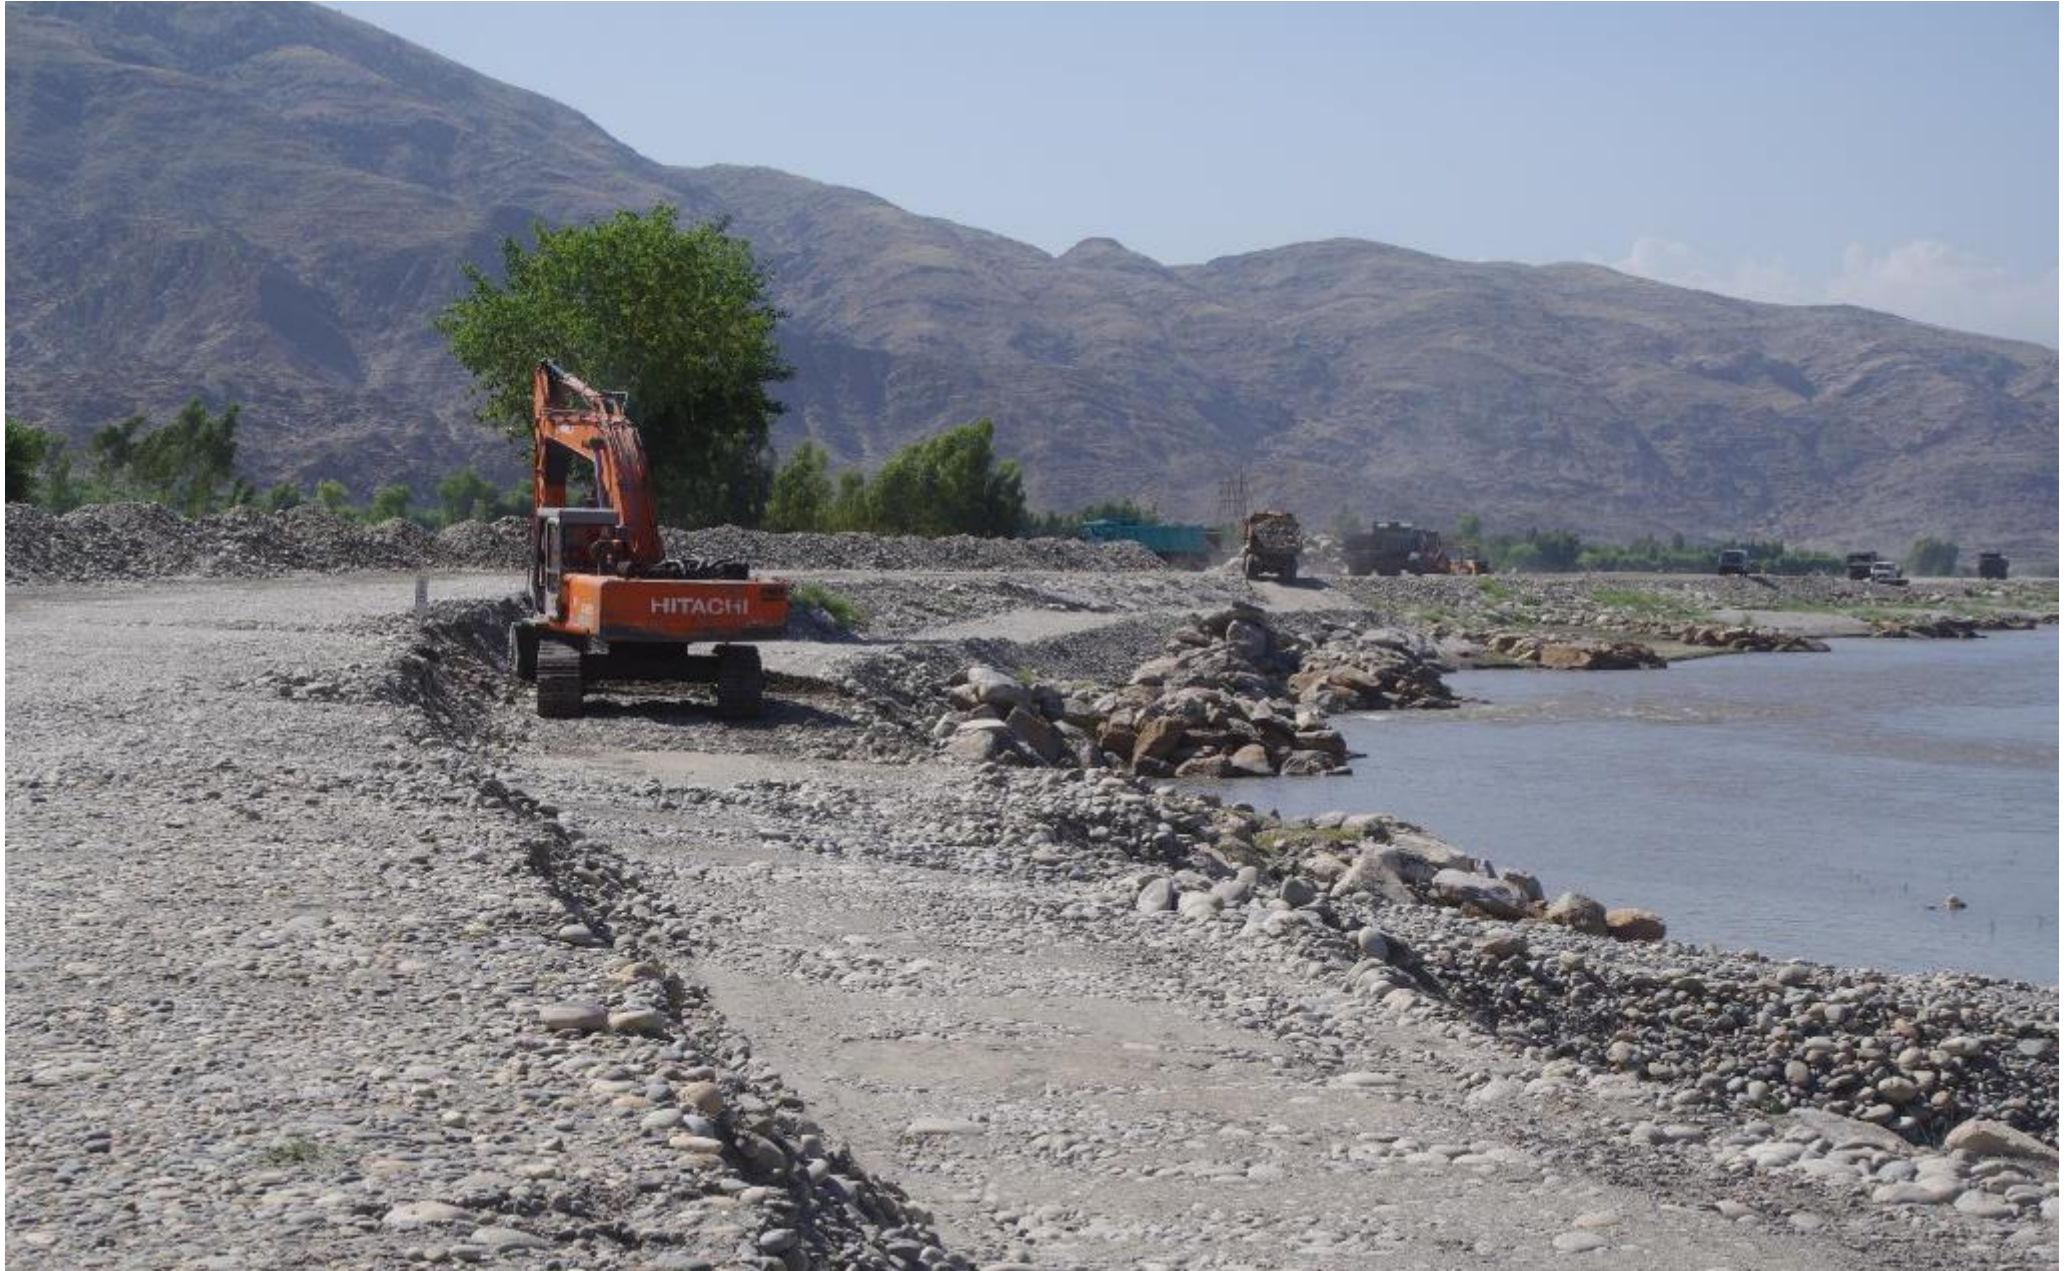
水制を埋め込むようにして段を設け、更に水制を延長していく。大きな石の列が堤体内に骨のようにあり、たとえ崩れても部分的で、維持が容易だ。かさ上げは冬の低水位から 4m を基準としている。ただし、川幅と対岸の状態による。2018 年 5 月 2 日

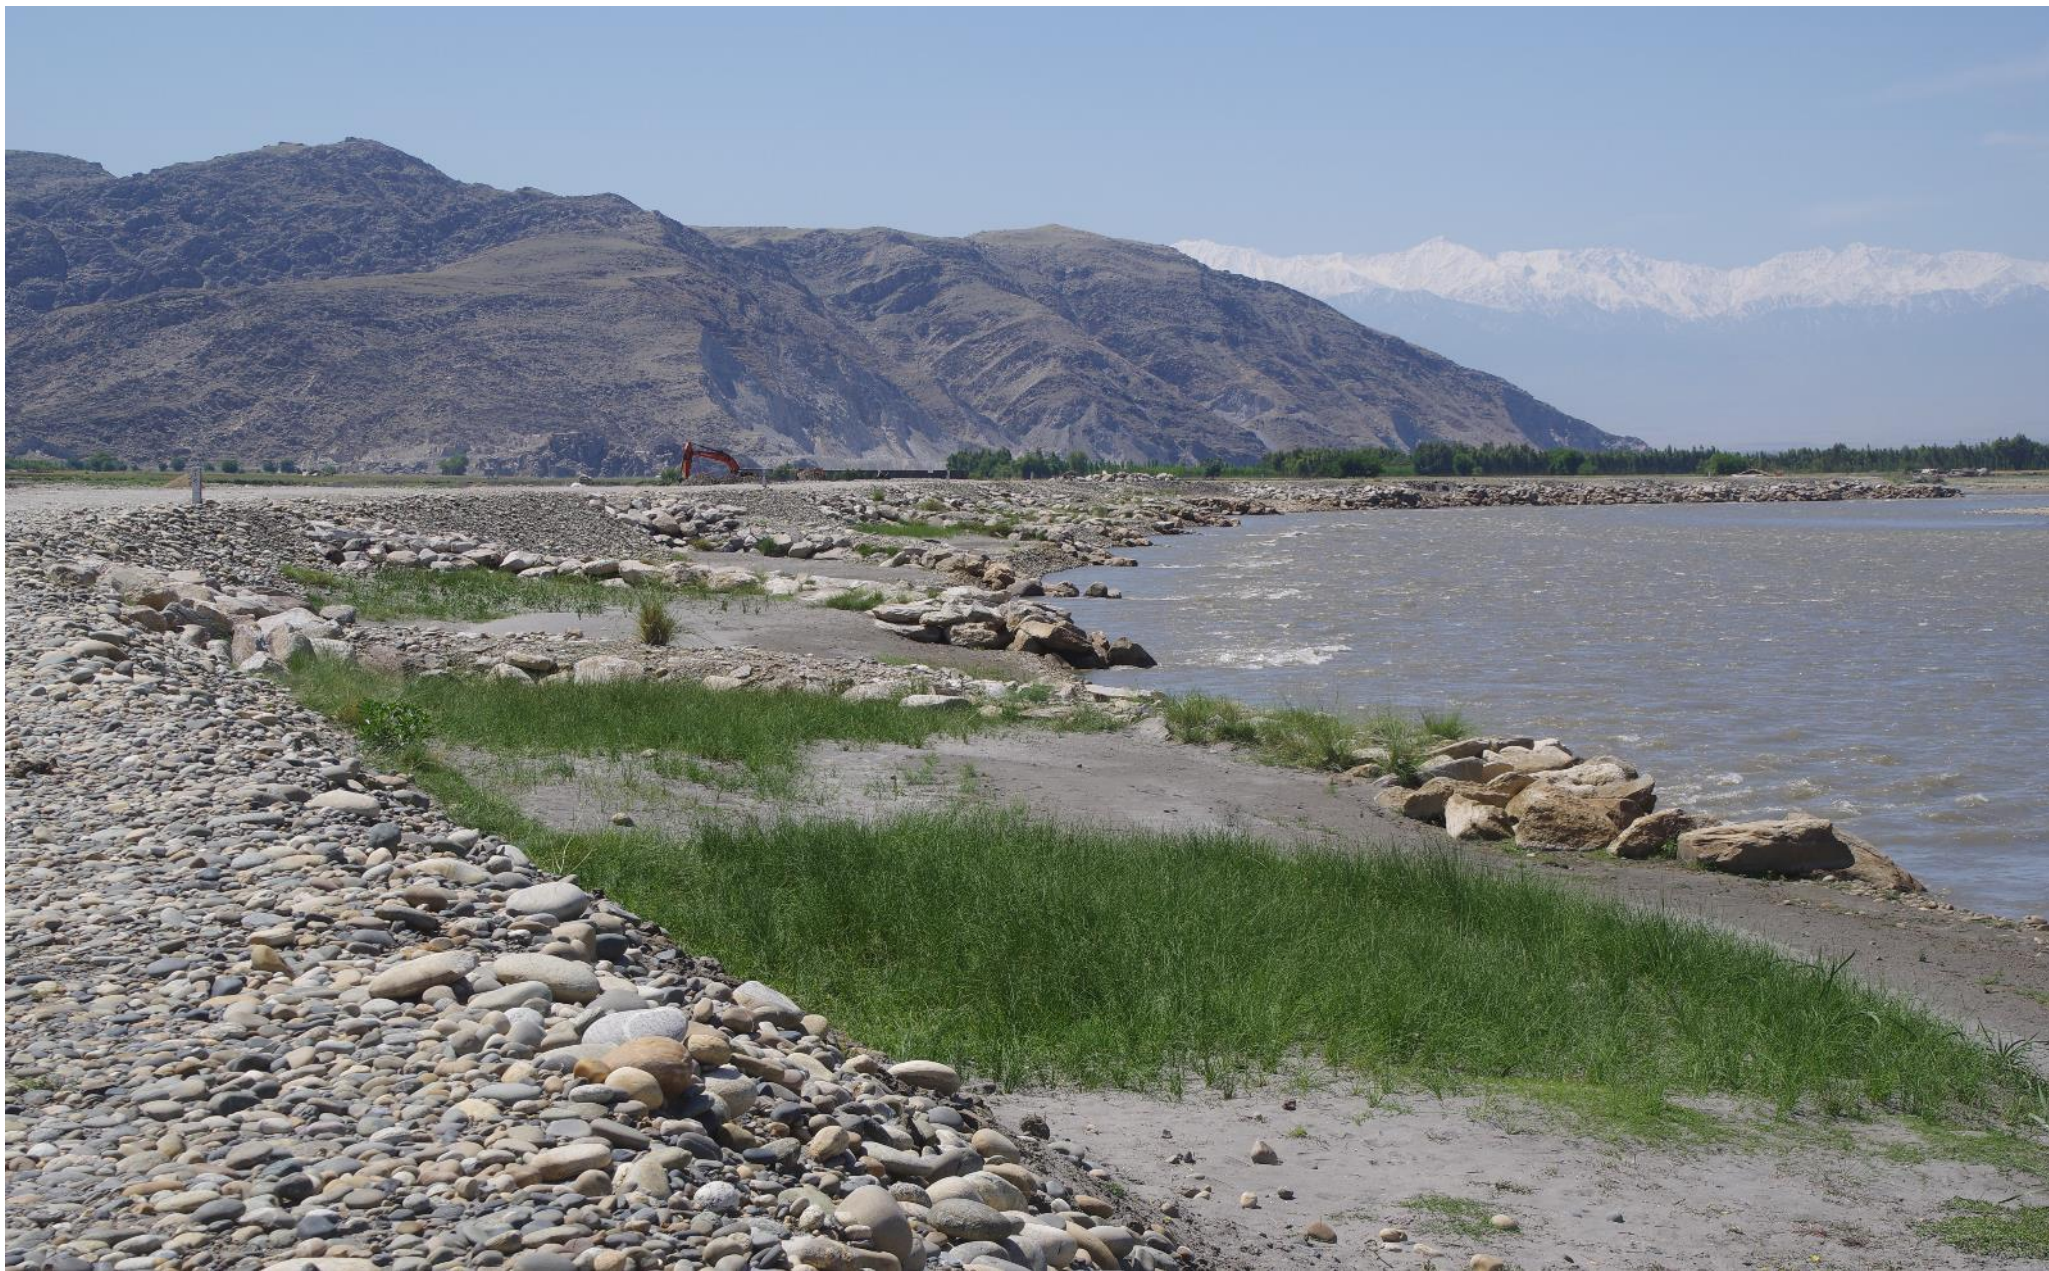
かぎ型水制による土砂堆積状況。堤防 5.3 km 付近。河床の低下と共に、著しい土砂堆積で堤防の根方が保護されているのが観察される。2018 年 4 月 22 日

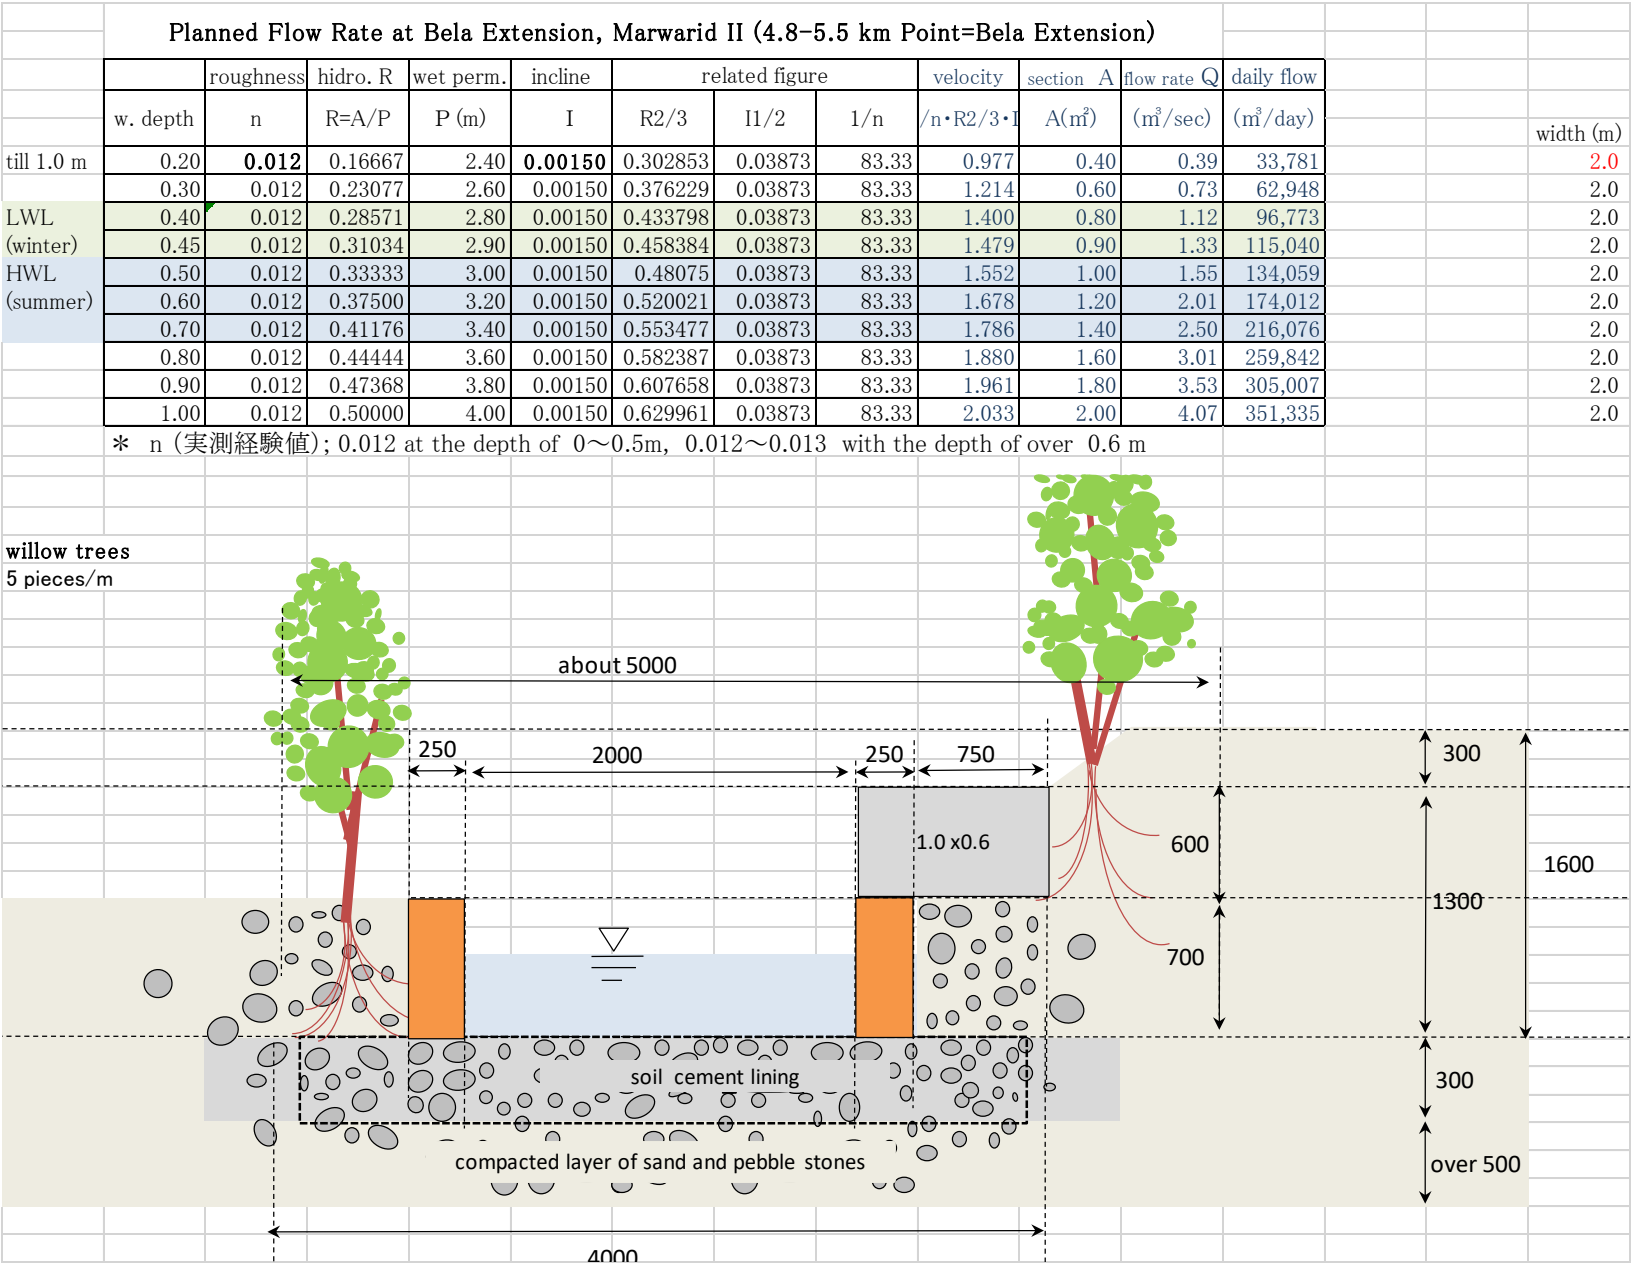
ベラ分水路は自然地面でなく、造成堤防の段に設けるので基礎を強靱にしている。他の分水路に比べて大きく、本格的な工事が必要なので、区別して「延長路」と呼ぶ。予定送水量；冬期 1 m³/sec.、夏期 2 m³/sec.

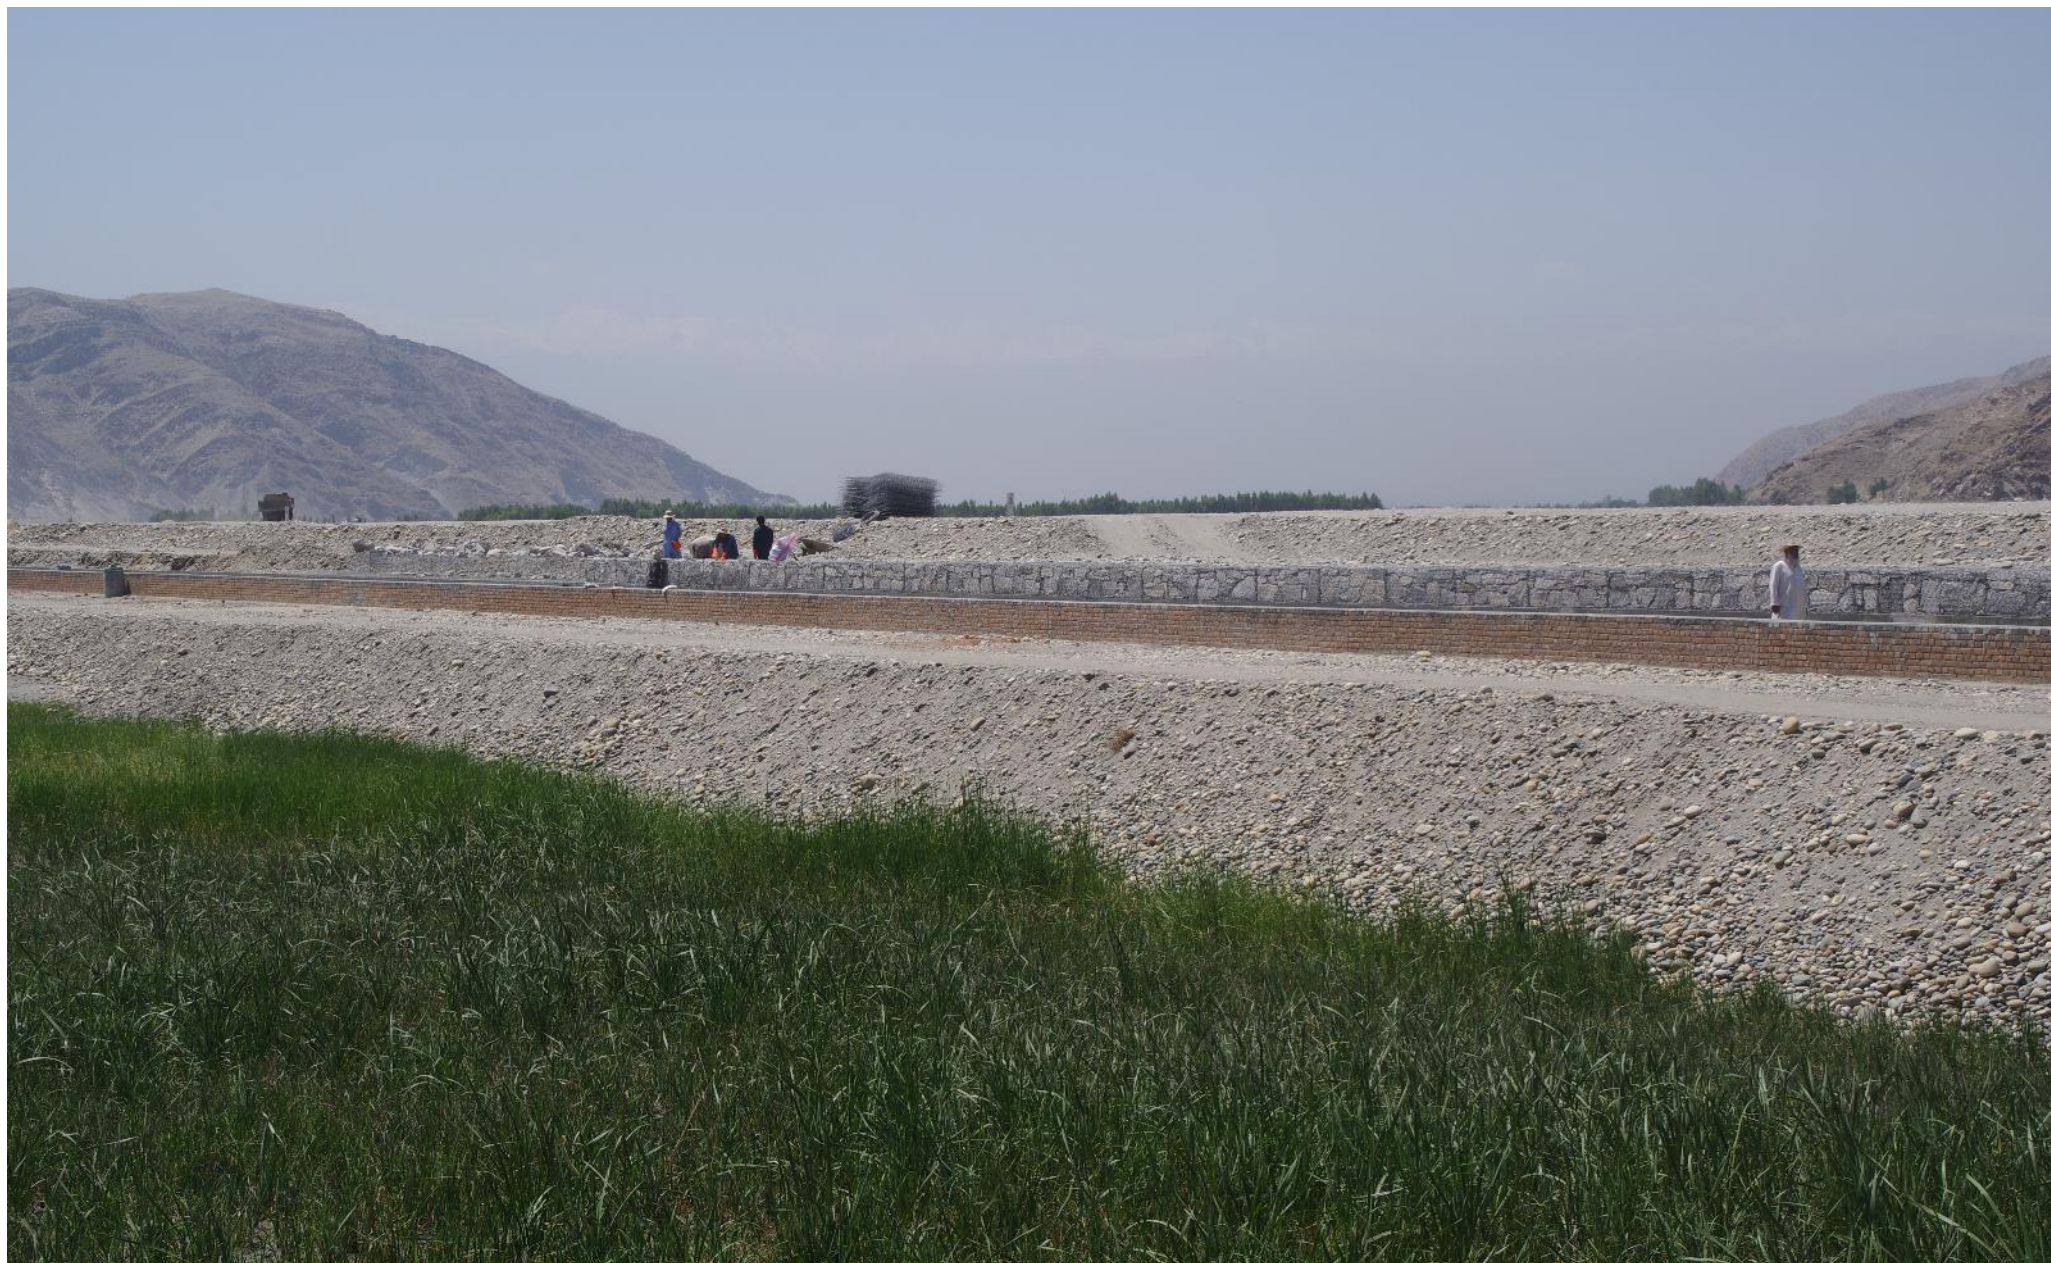
ベラ延長路。ライニングが完了すると、造成は早い。カチャラ村から延々5.5 kmを送られる水はベラ村にとって画期的で、水不足を解消すると共に、洪水の危険も遠のく。自治会の全面協力も与って、ほとんどトラブルは聞かない。作業地の中ではカマと並んでスムーズな例だ。2018年5月2日

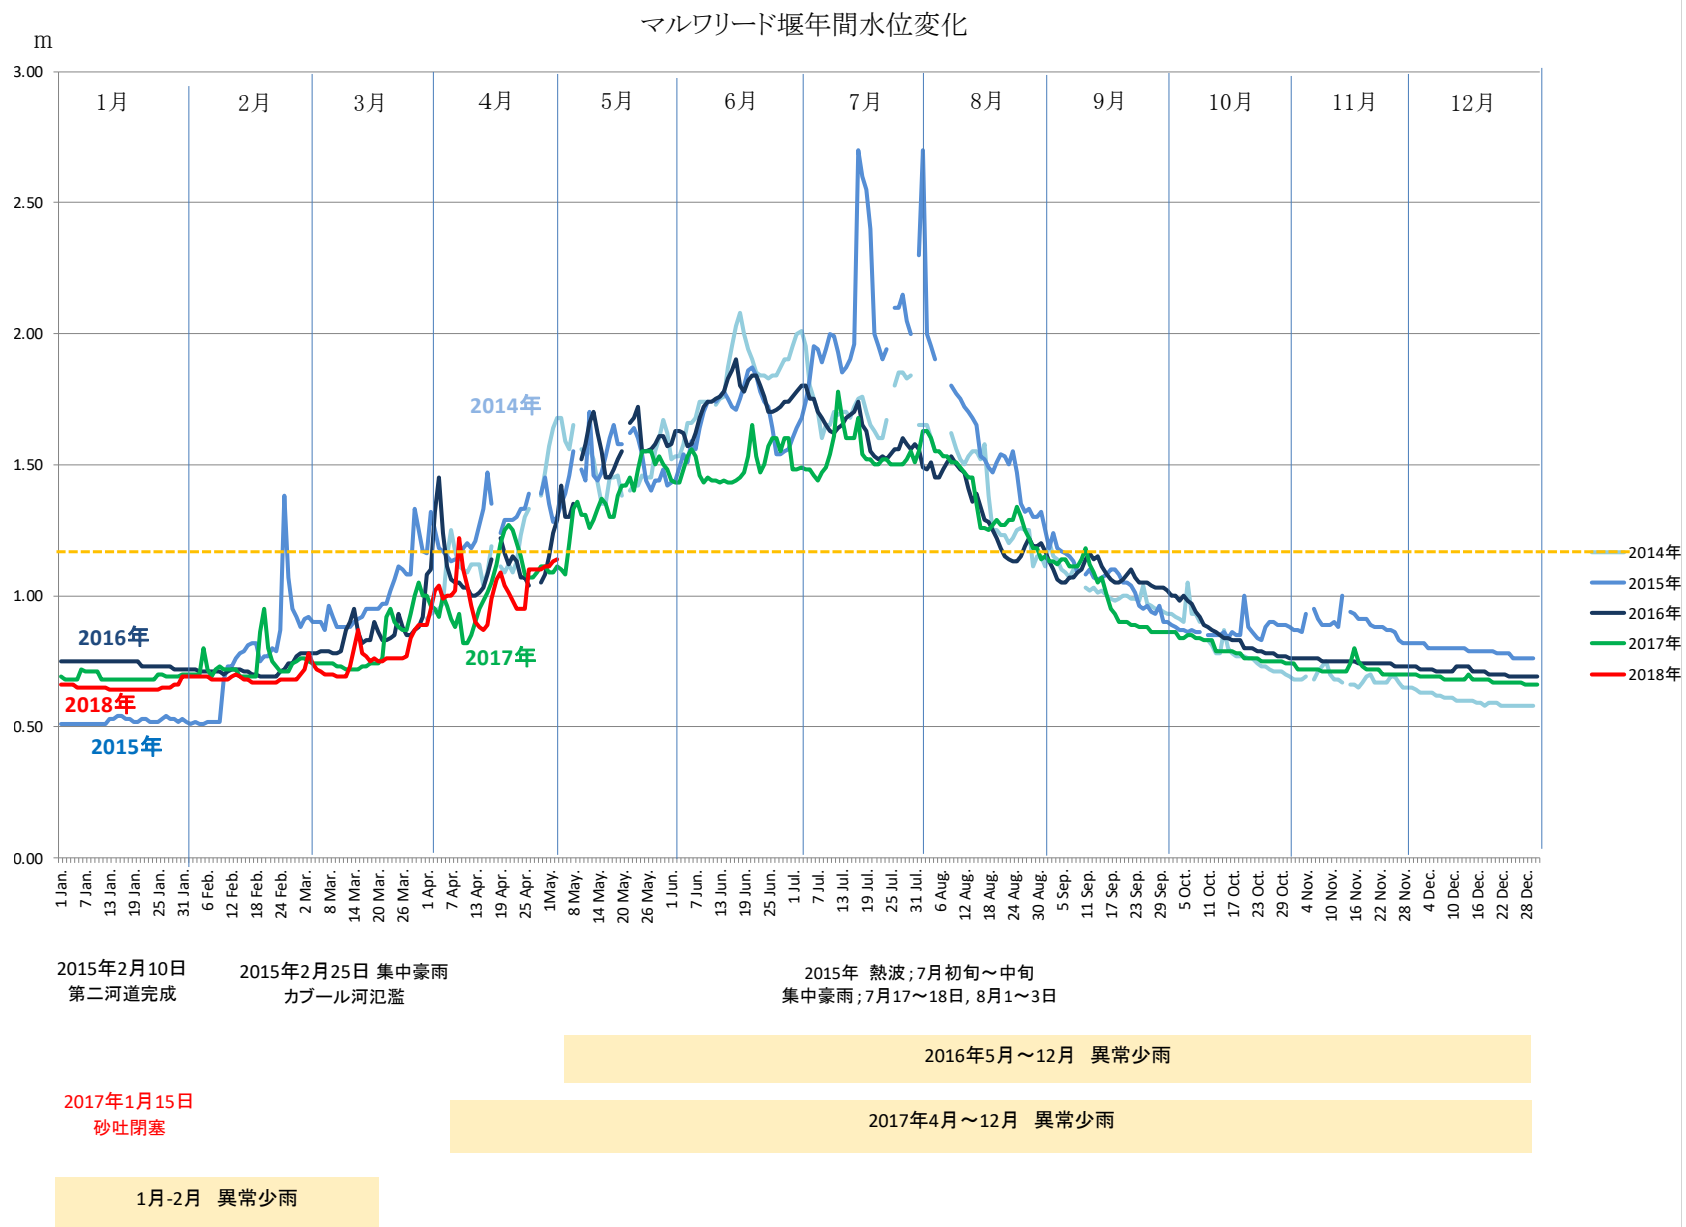
比較的安定しているマルワリード堰の水位変化。昨年につき、例年より低い水位で推移している。4月に入って降雨日が続いて一時的に増水したが、気温が高いにもかかわらず、低水位傾向に復した。例年の3月並みで、一か月遅い。少雨・降雪量減少の両者が関与している可能性が大きい。

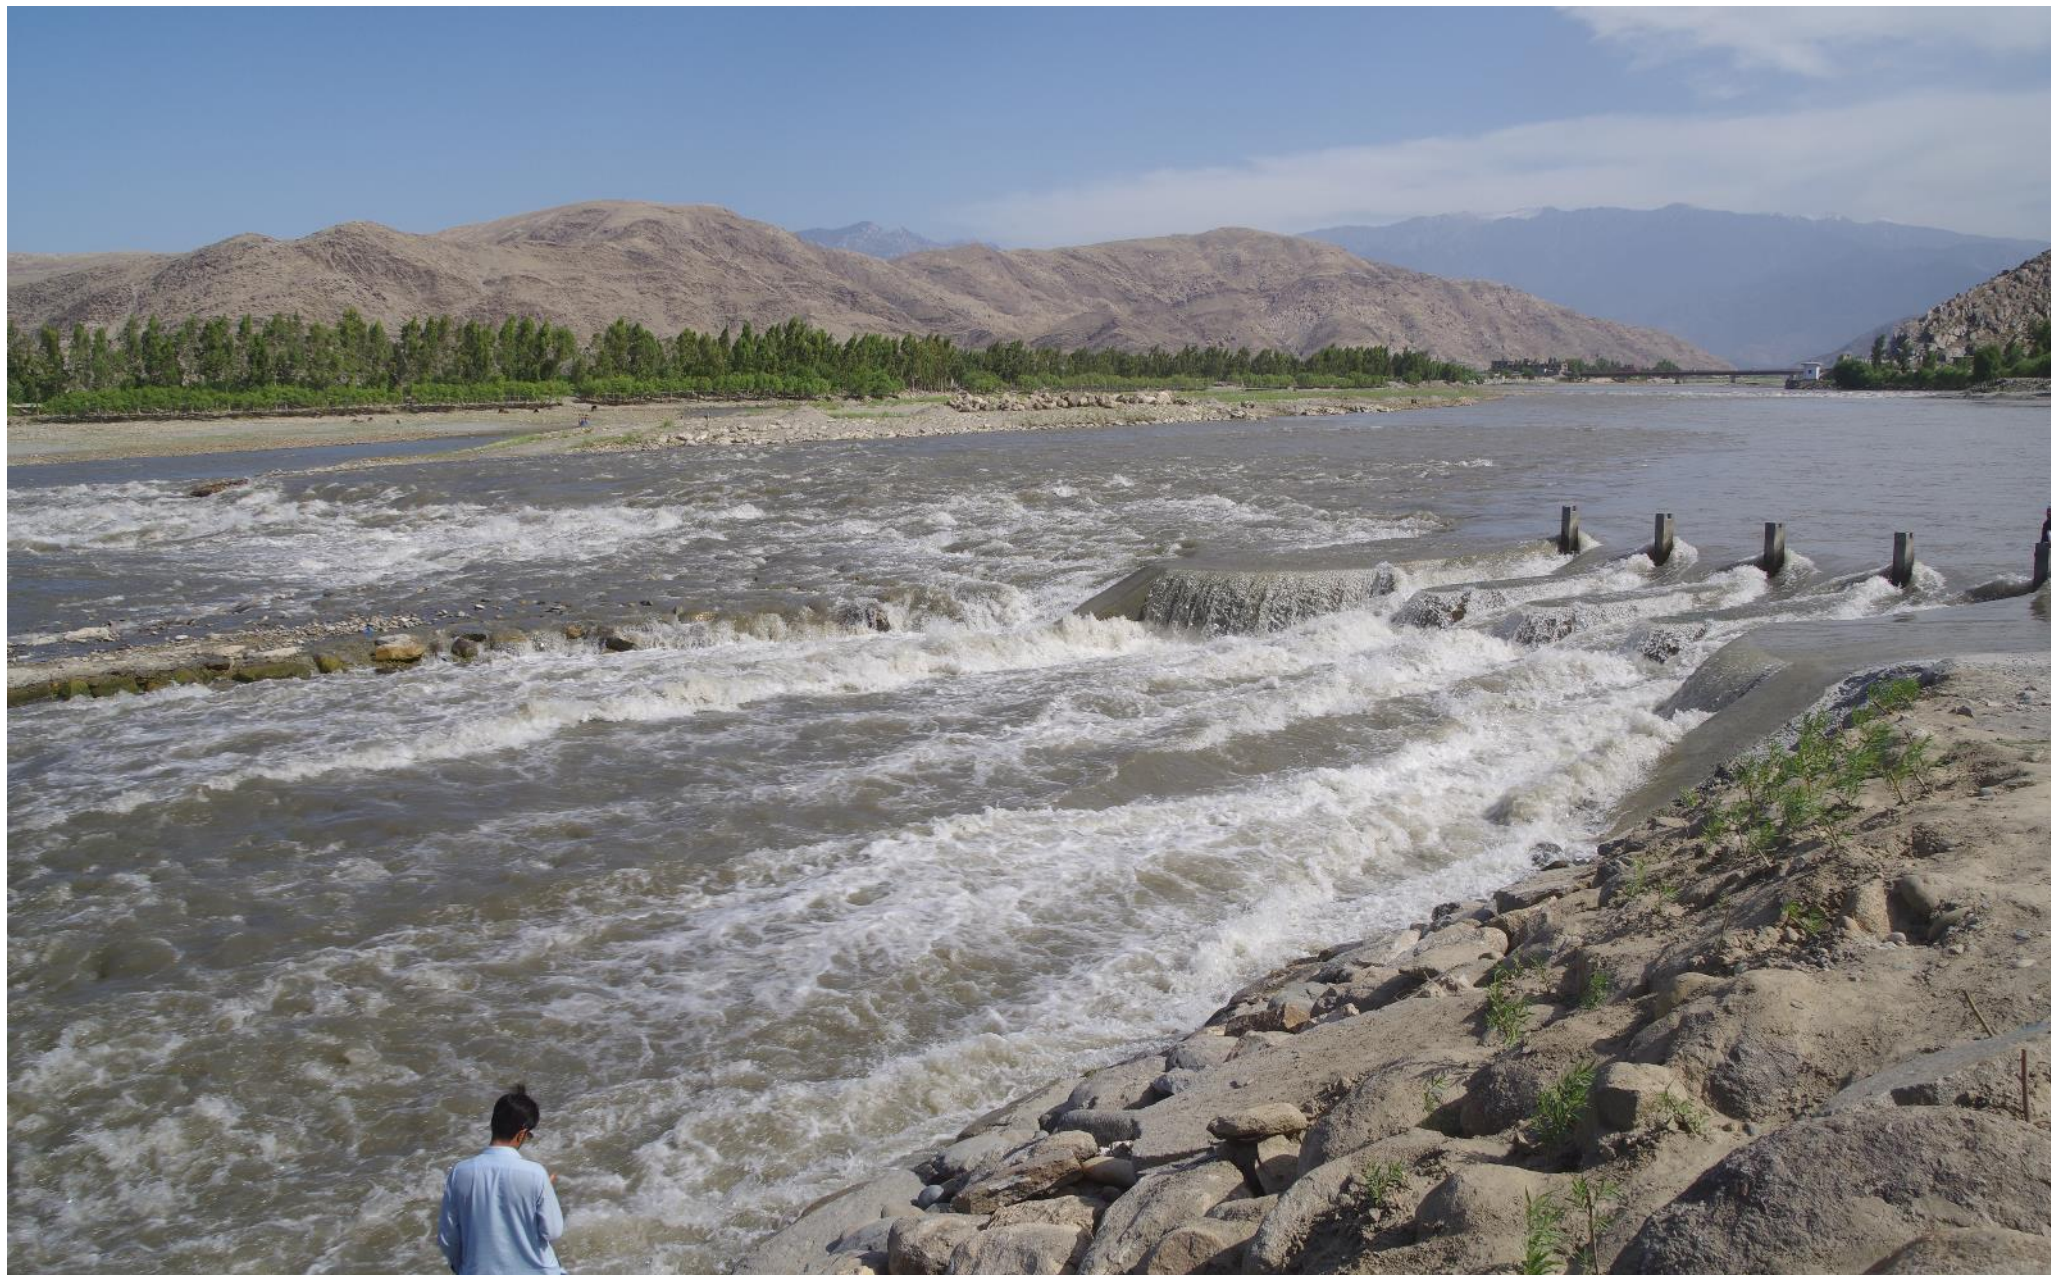
高水位期にさしかかるカマ第二堰。砂利吐き部の流量測定。同部 30m の平均流速 4.3-4.5m/秒、早すぎて流量計が使えない。堰体表面の砂利は流れ、更に安定して見える。水位 1.5m で同部の推定流量は 100-120 m<sup>3</sup>/sec. (低水位期 30-40 m<sup>3</sup>/sec.) 全水量の約 30-40%を受け持つと考えられる。2018 年 5 月 1 日

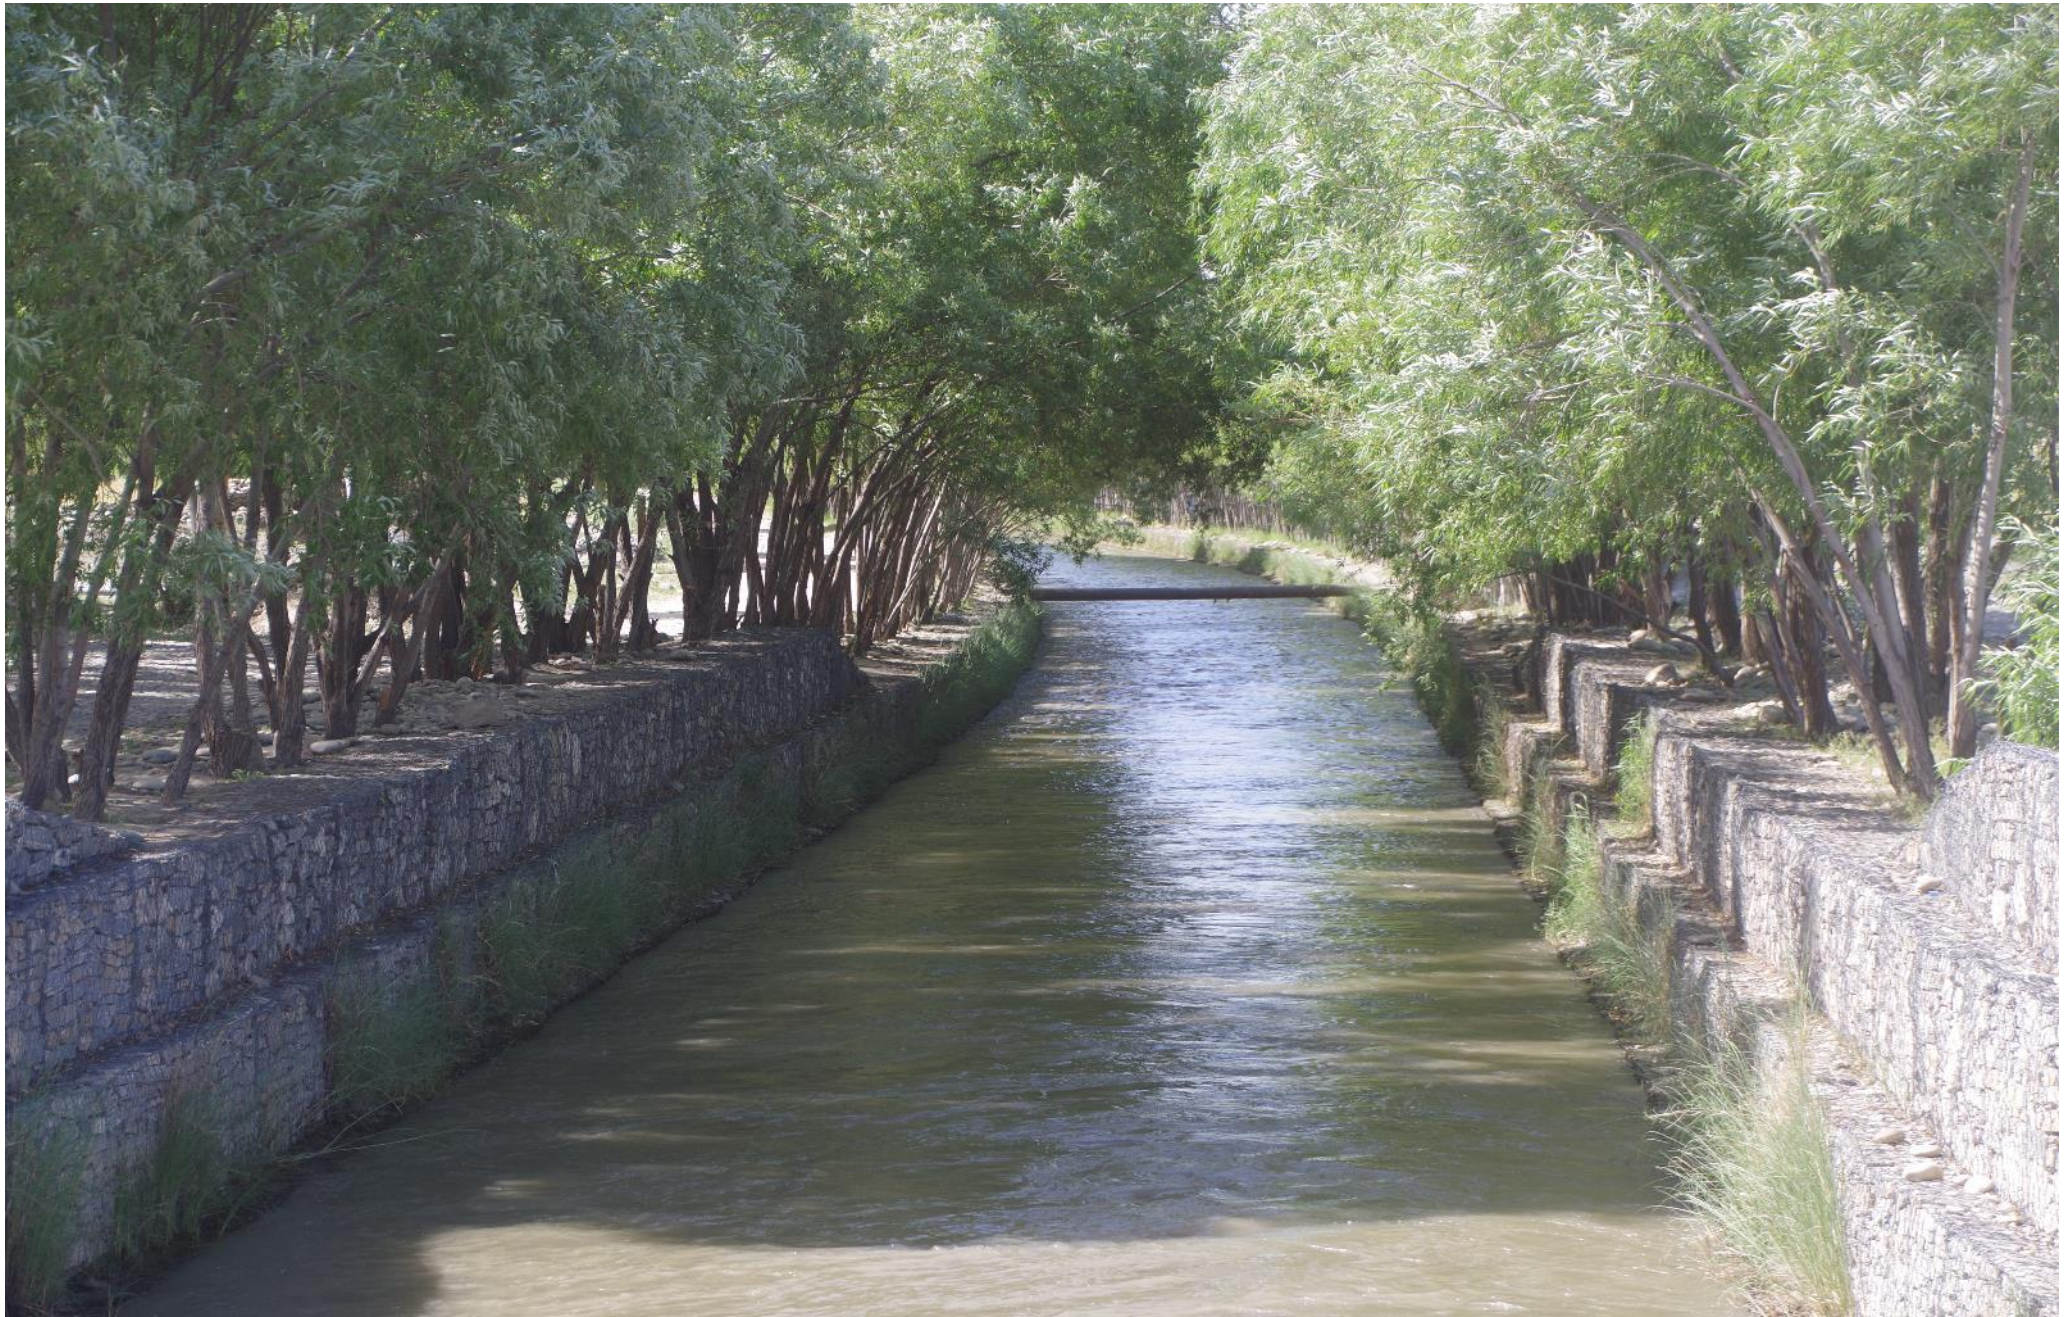
カマ第二堰主幹水路の現在。柳並木の緑陰。50 数か村を潤す流量は、PMS 取水堰のうち最大、小河川を思わせる。2018 年 5 月 1 日

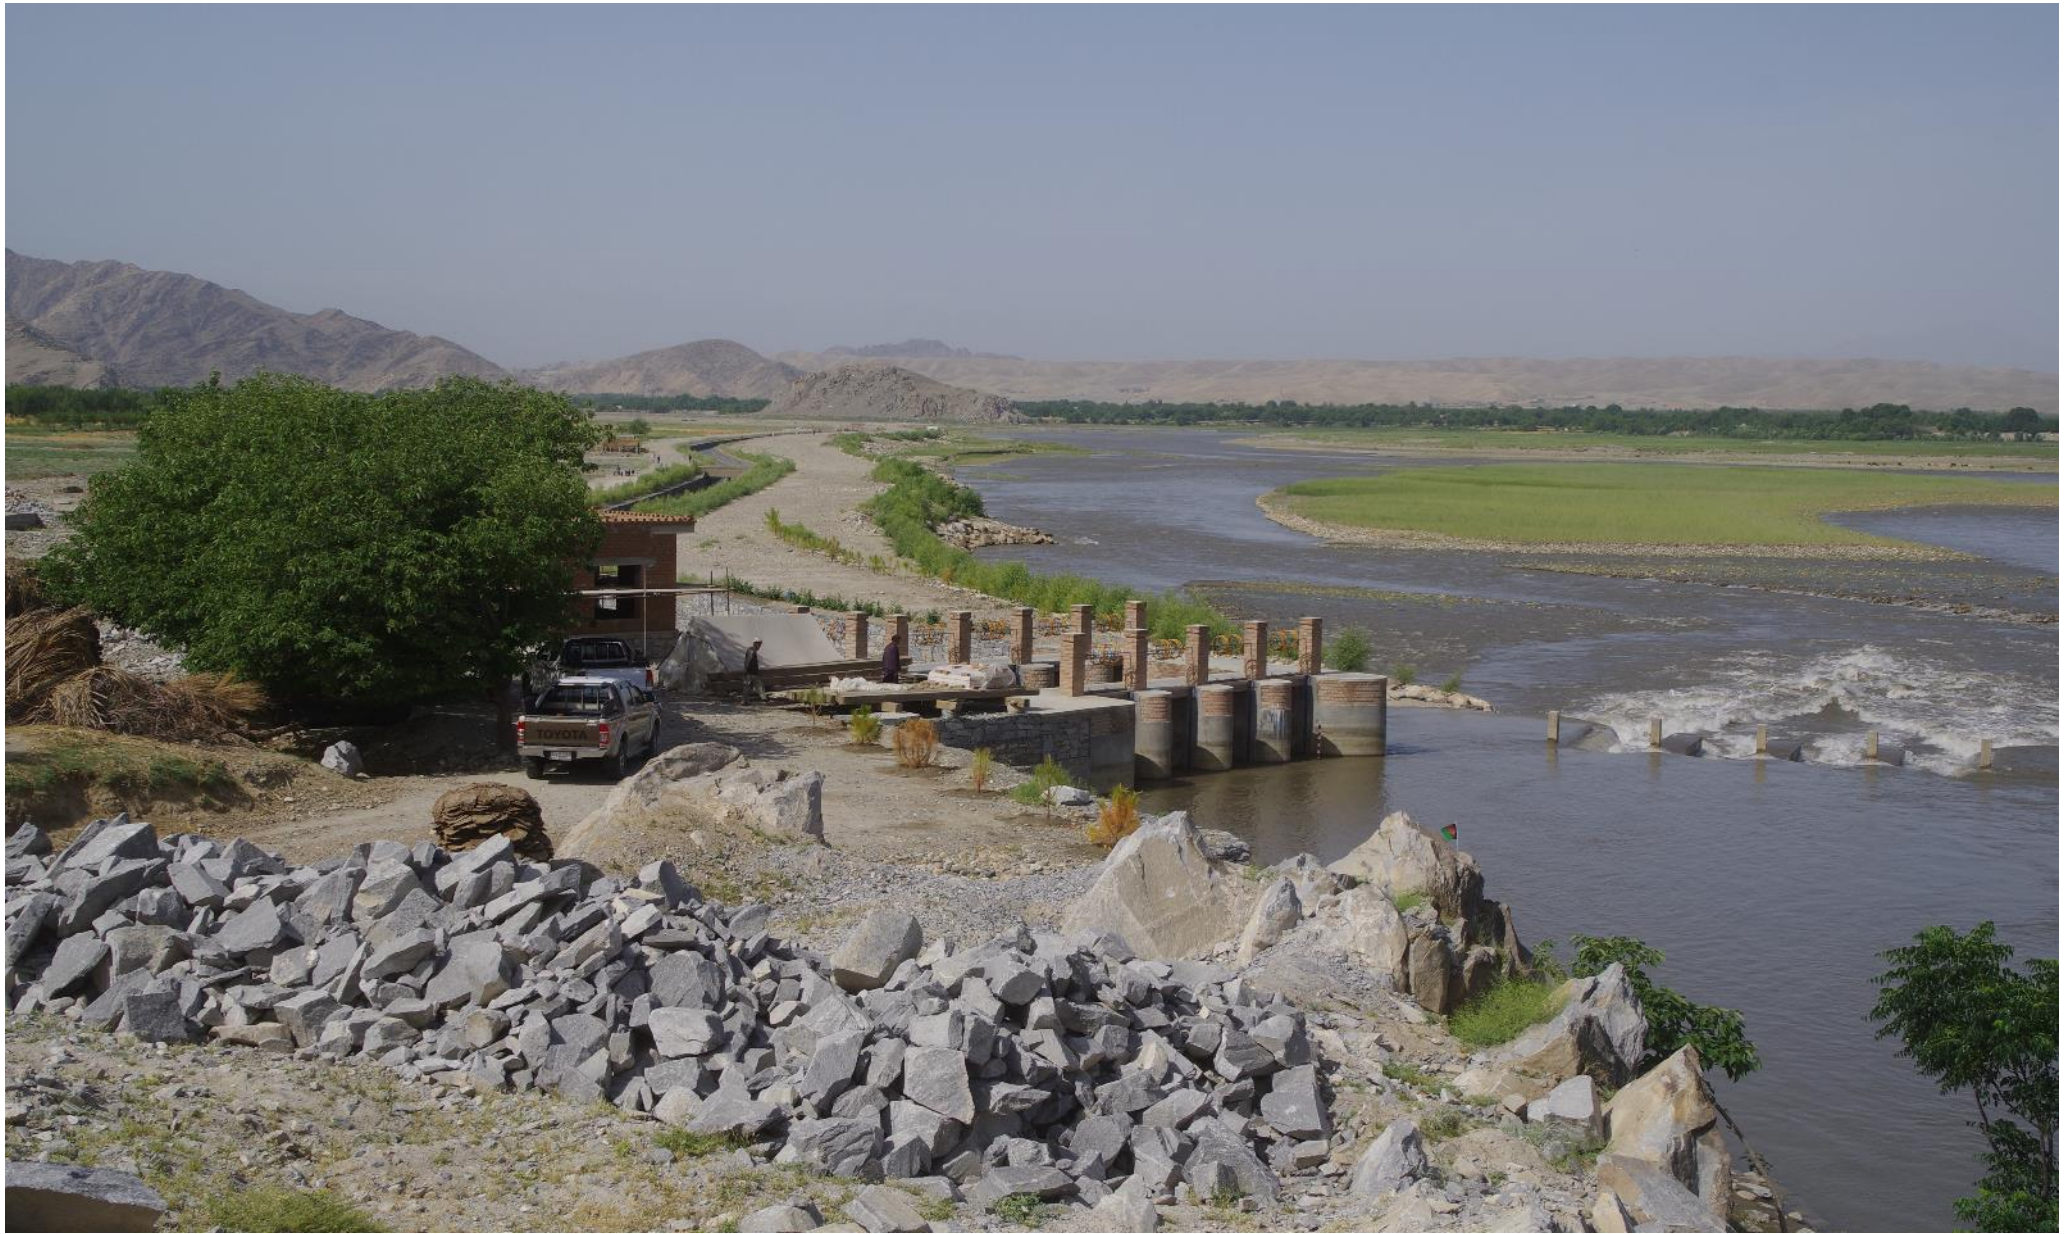
カチャラ堰（マルワリードⅡ）の現在。水位上昇はさらに緩やかで、例年より少ない。2018年5月2日

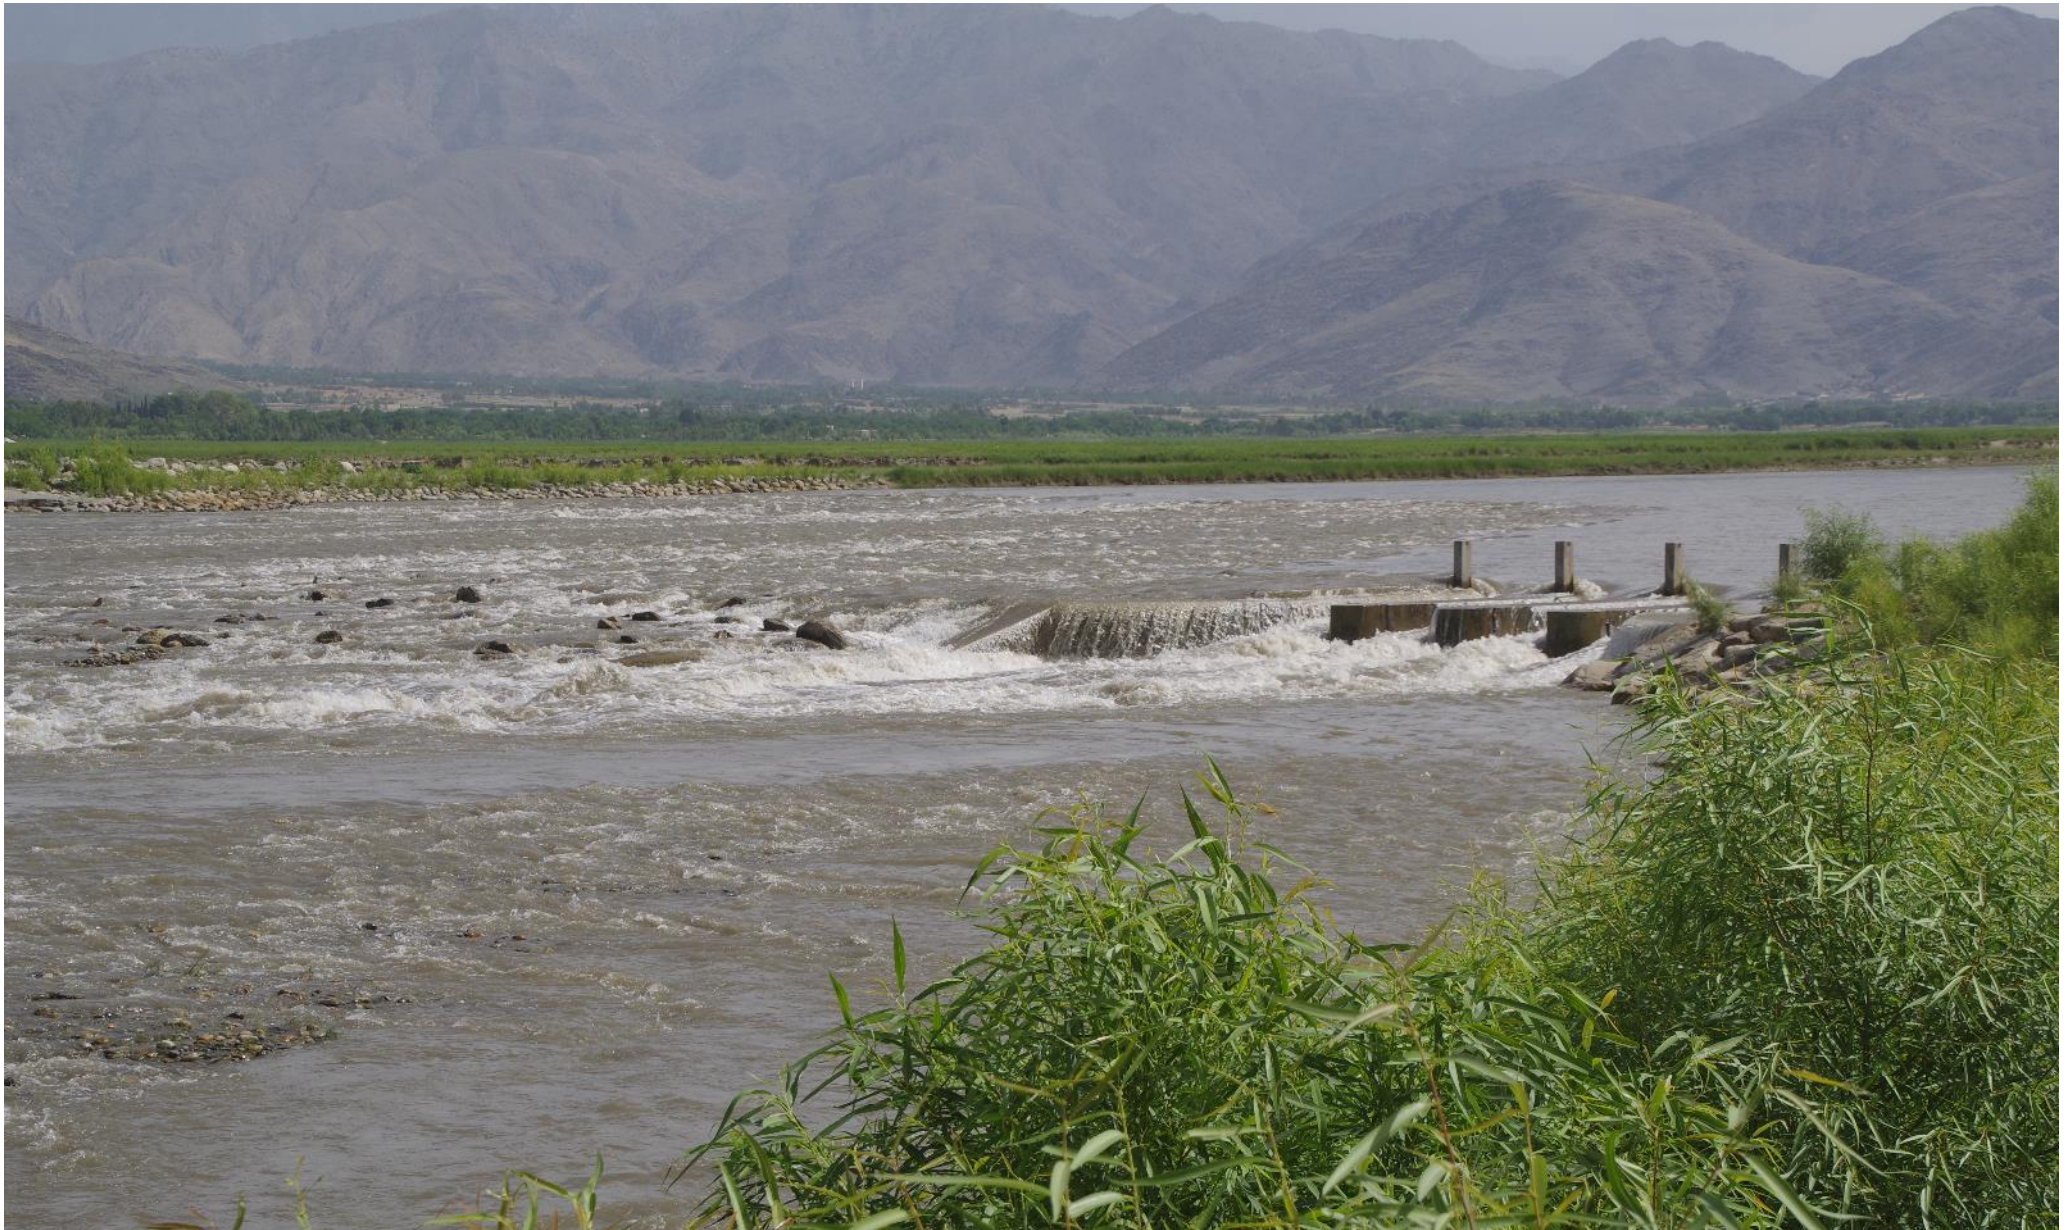
カチャラ堰を下流側から見る。カマ堰に比べて河道幅も広いうえに、落差も少ないので、より緩やかな流れだ。逆にカチャラでは土砂堆積も起きやすかったと思われる。土砂吐きが低い位置で急流となり、みお筋を導いて堆積が減った可能性がある。(湯舟の栓) 今後の観察を待つ。2018年5月2日
