## マルワリードⅡ用水路、あと一息

## クナール河水量、激減のまま経過

2018年6月1日 記

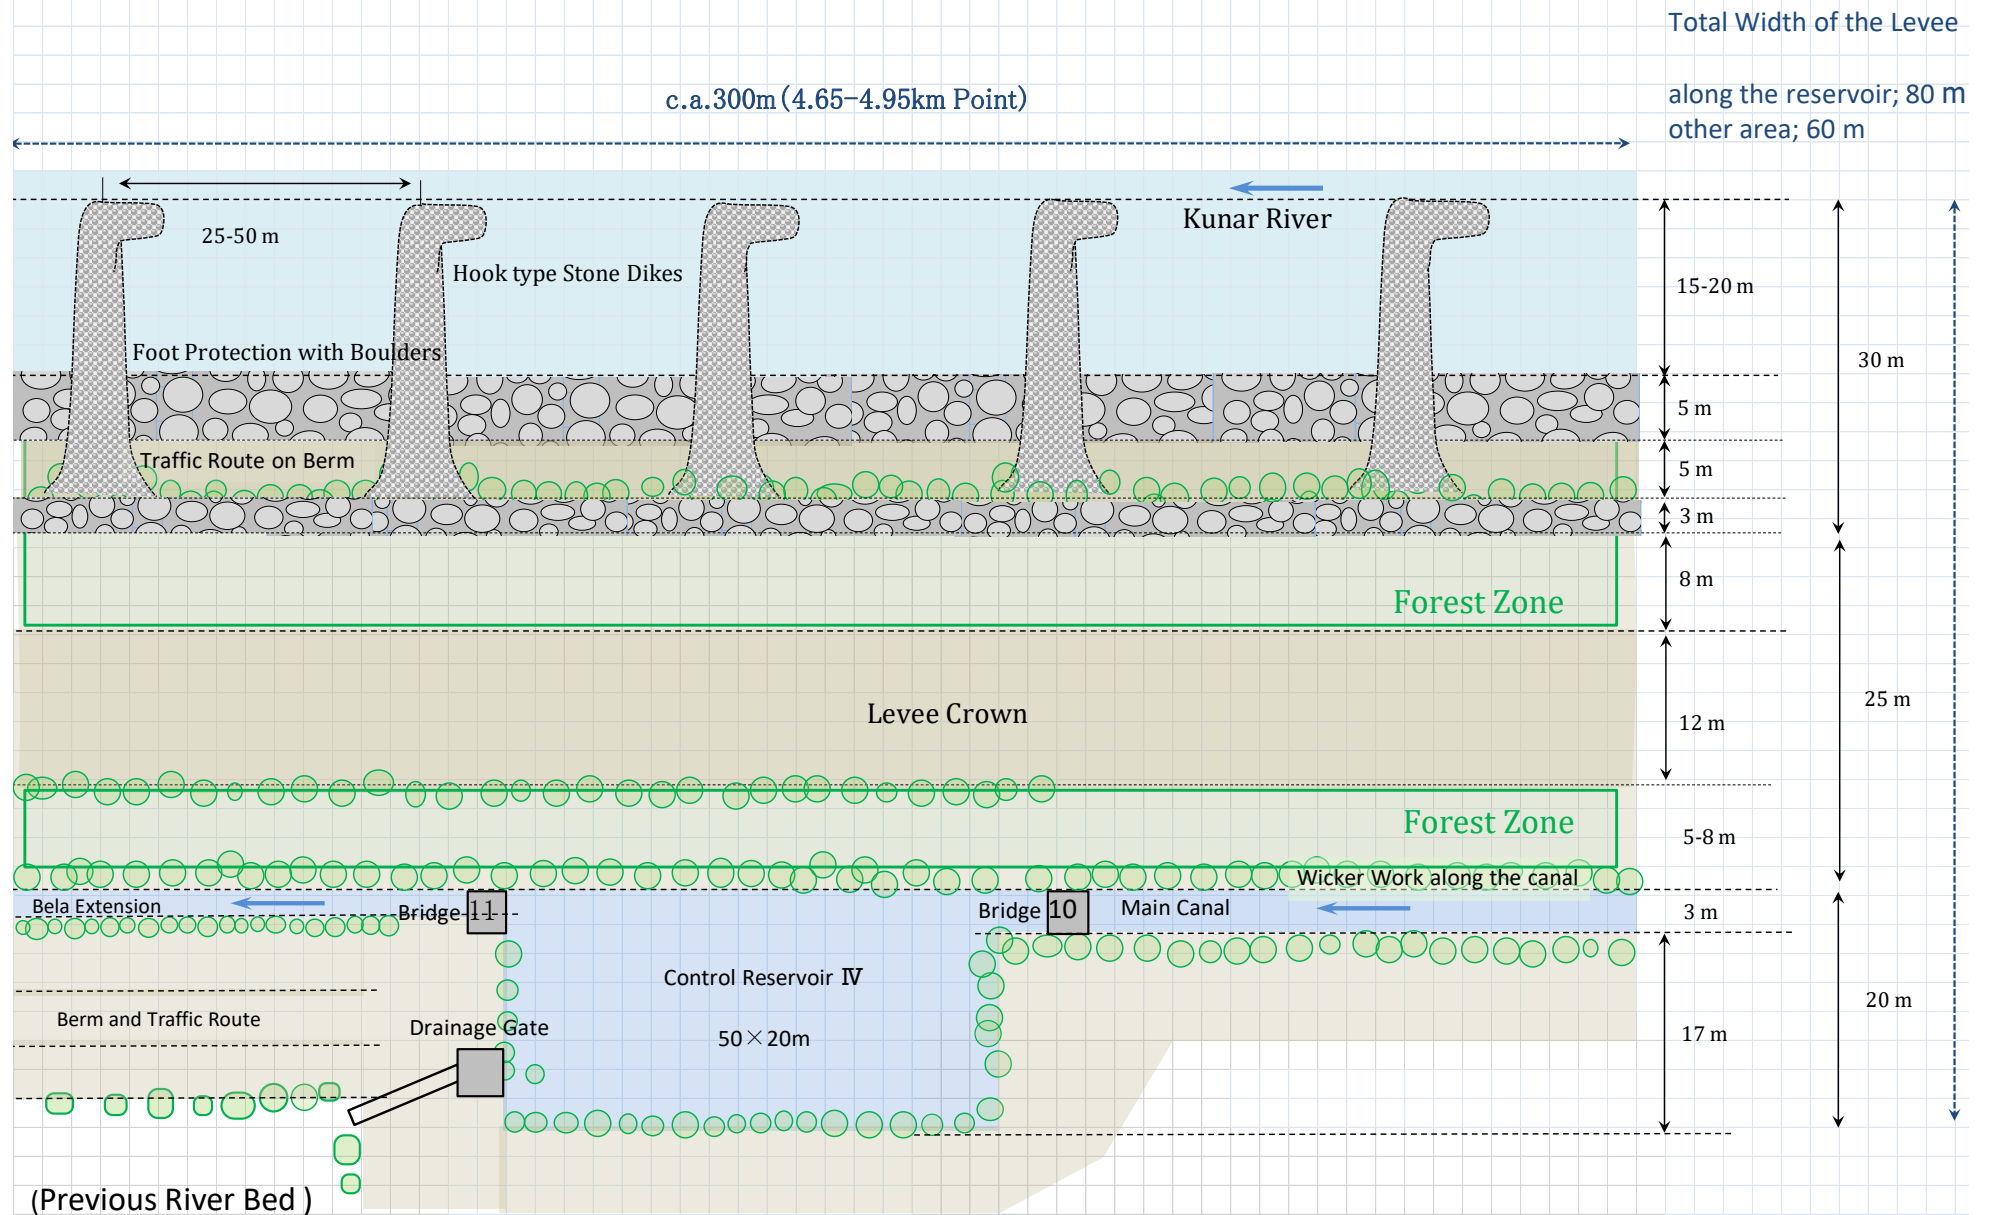
調節池Ⅳの川側は樹林帯の丘で護る。造作は調節池Ⅱと同様で、堤防幅を厚く取っている。ベラ、タラーン村共に、かなり広大な新開地で、現在帰農した村民が家を建て始めている。2018年5月28日

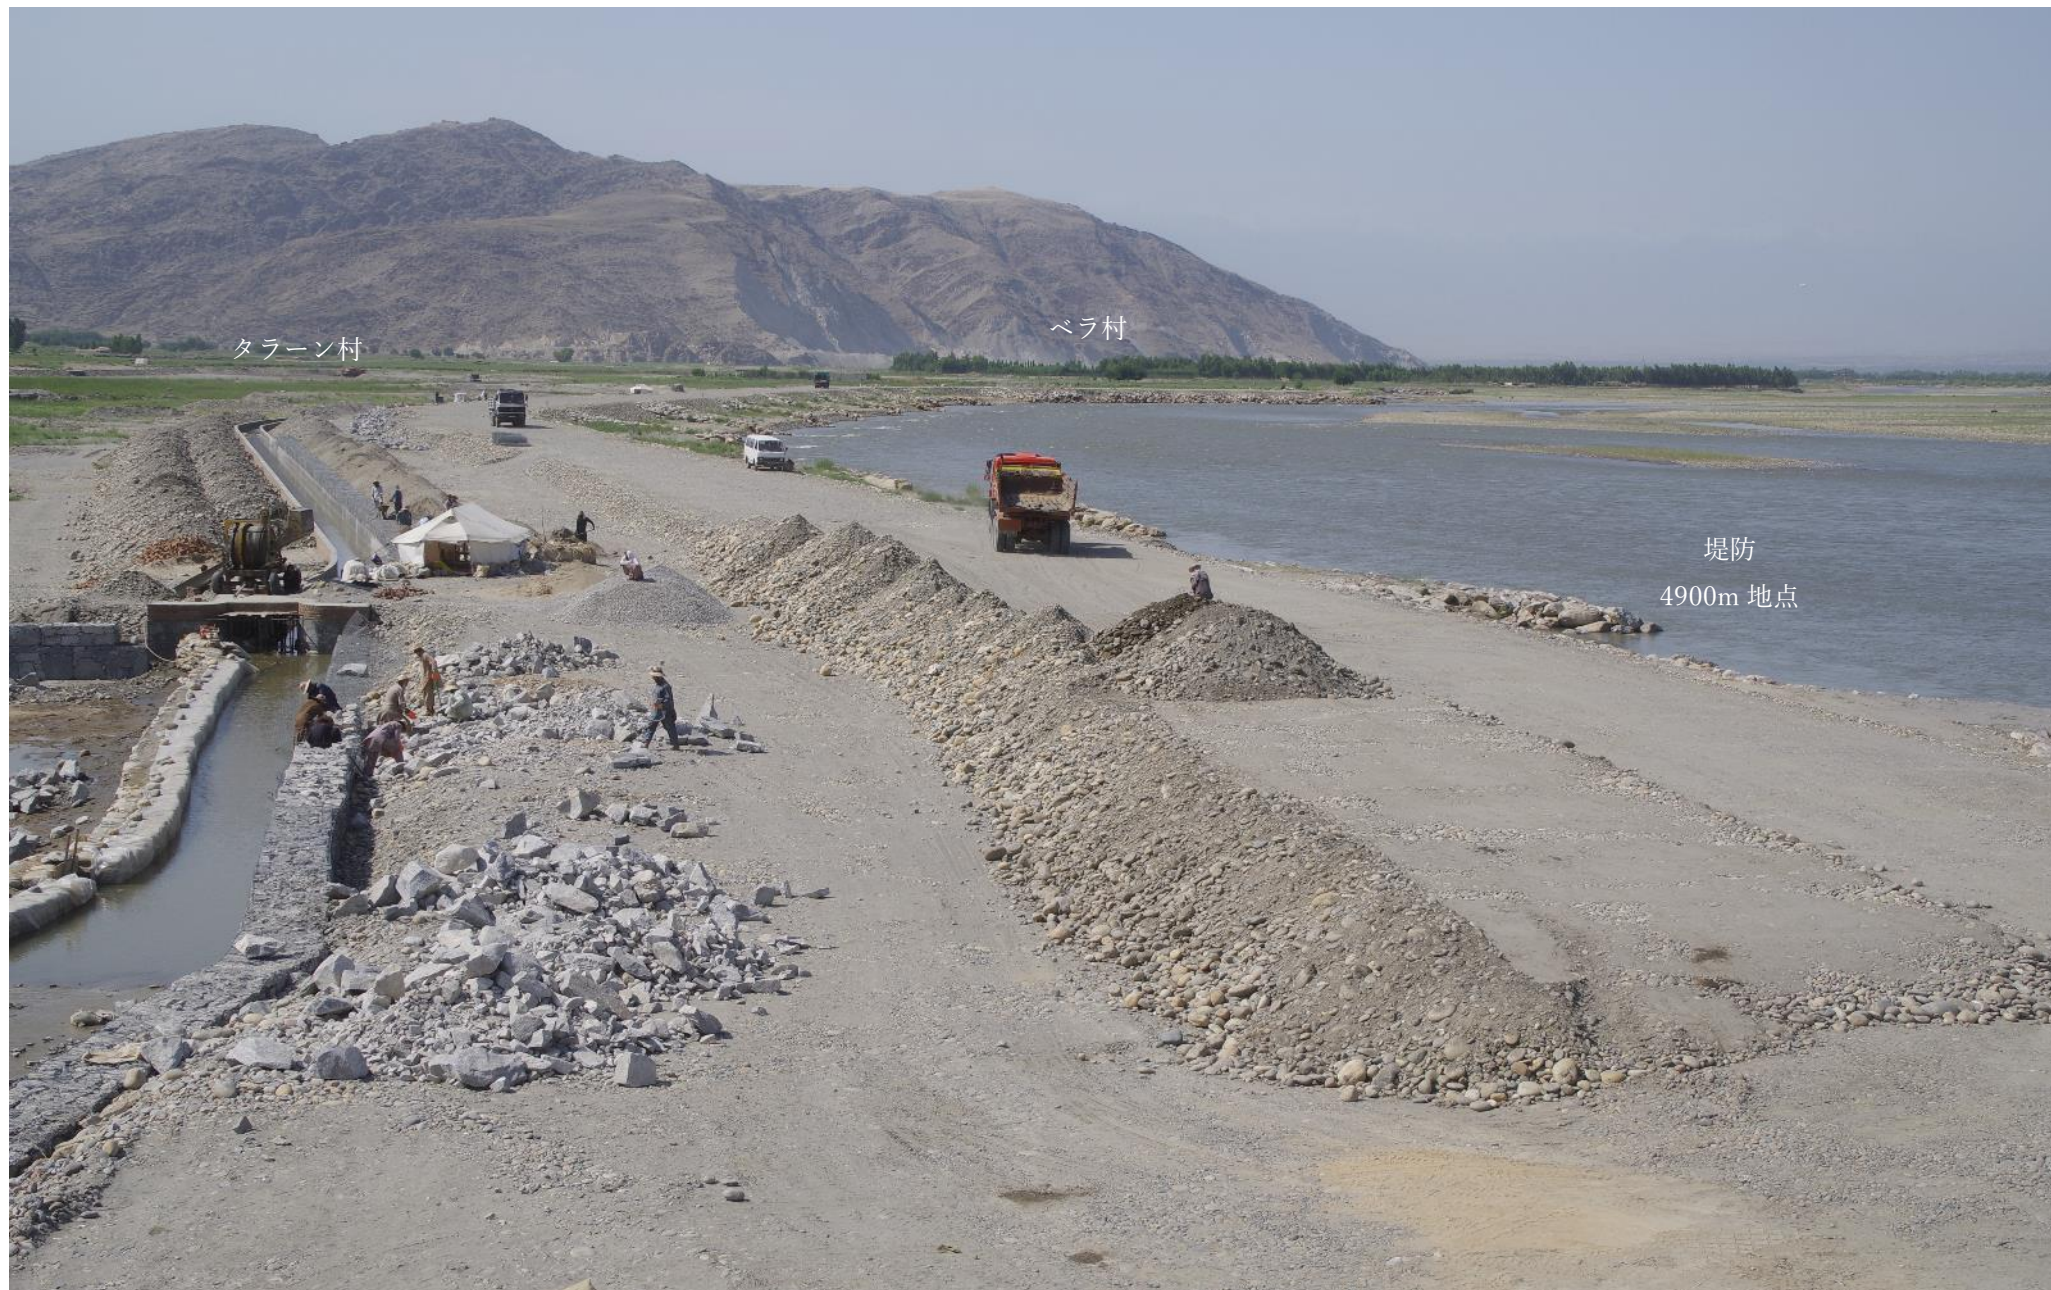
同上流側。対面は C 岩盤で、主要河道が最も狭まる場所（約 150m）。浸食も溢水も起きやすいので、4.5 km から約 350m を強化堤防区域として造成している。2015 年夏の傍流発生 の 始 点。 2018 年 5 月 28 日

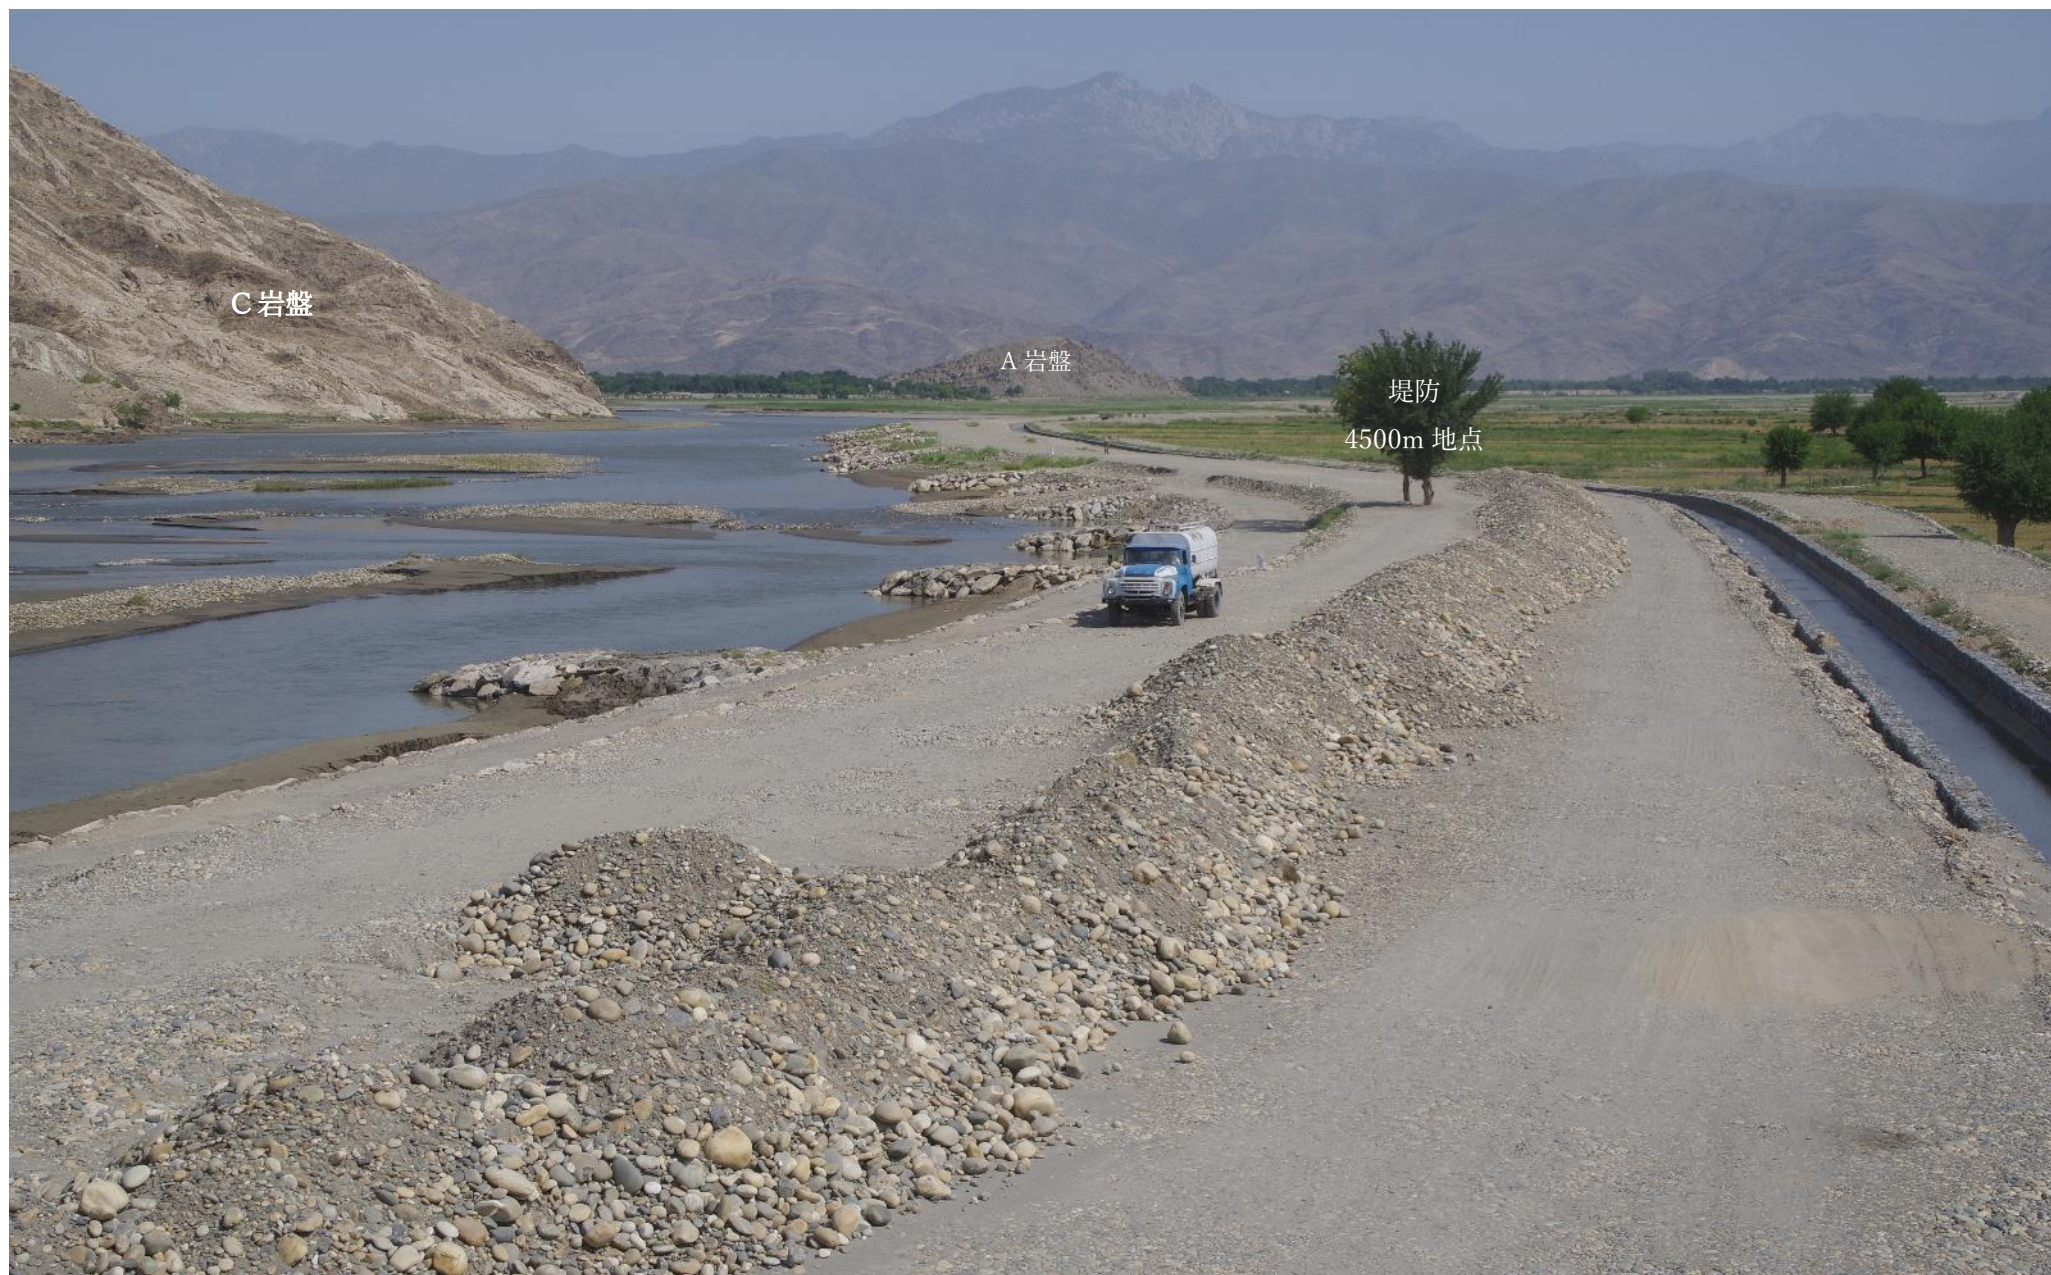
同強化堤防を川側から見る。天端は冬の水位より 4m 以上高く取る。ほぼ定番となった PMS 方式の堤防。ミラーンに続き、今回ではほぼ定着した。しかし、8.5 km はさすがに長く、青息吐息。現在 6 km まで伸び、5.5 km（ベラ延長路終点）まで完成。2018 年 5 月 28 日

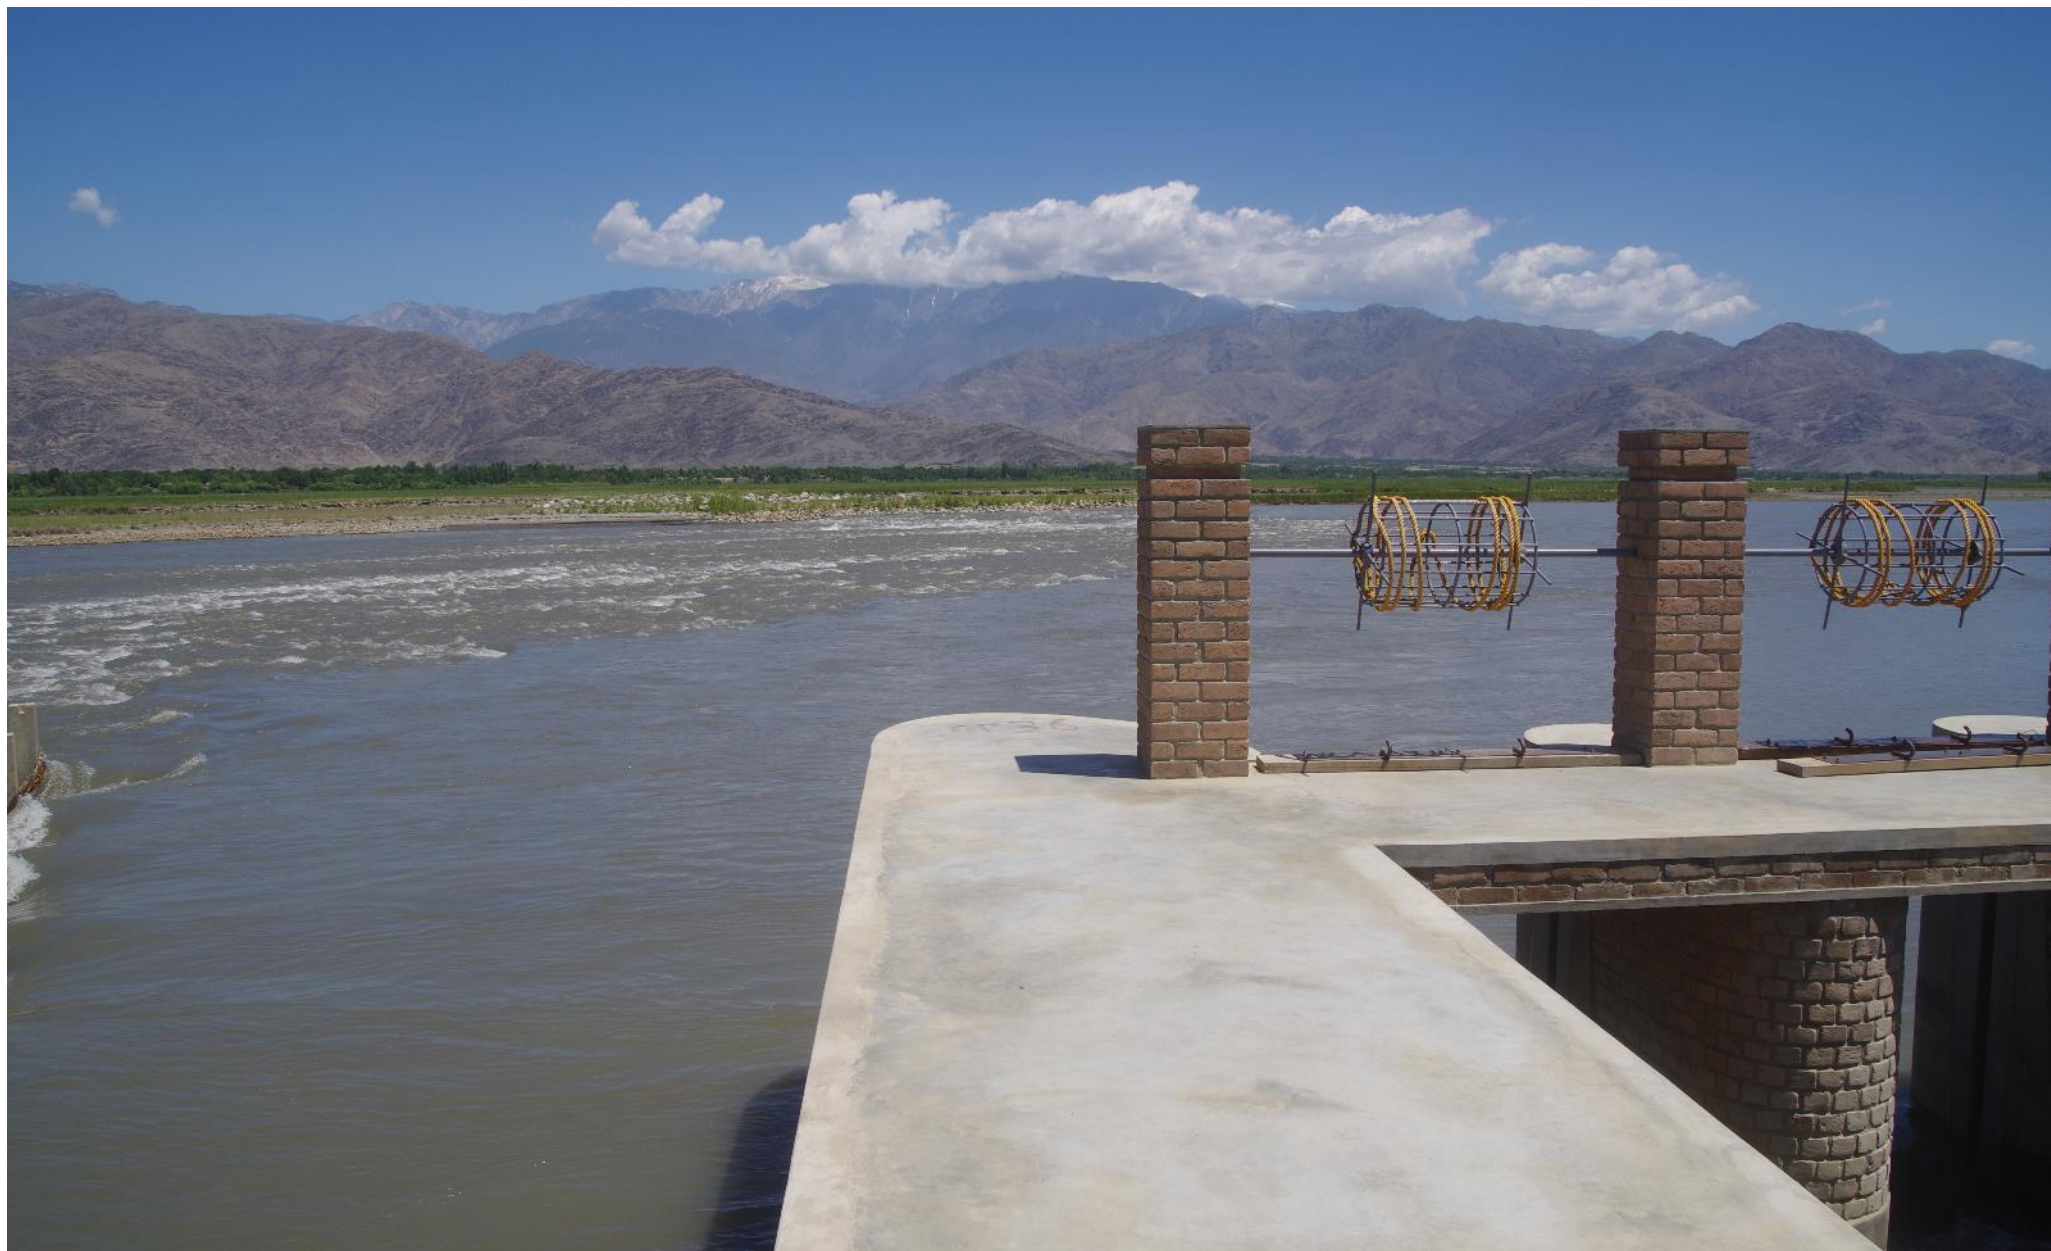
同堰下流部。カマ第二堰と殆ど同じ作りだが、堰幅が広い上に、落差も少ない。岩盤背面の膨大な土砂堆積が問題だったが、主要河道を砂吐きに導き、効果を上げた。2018年5月23日

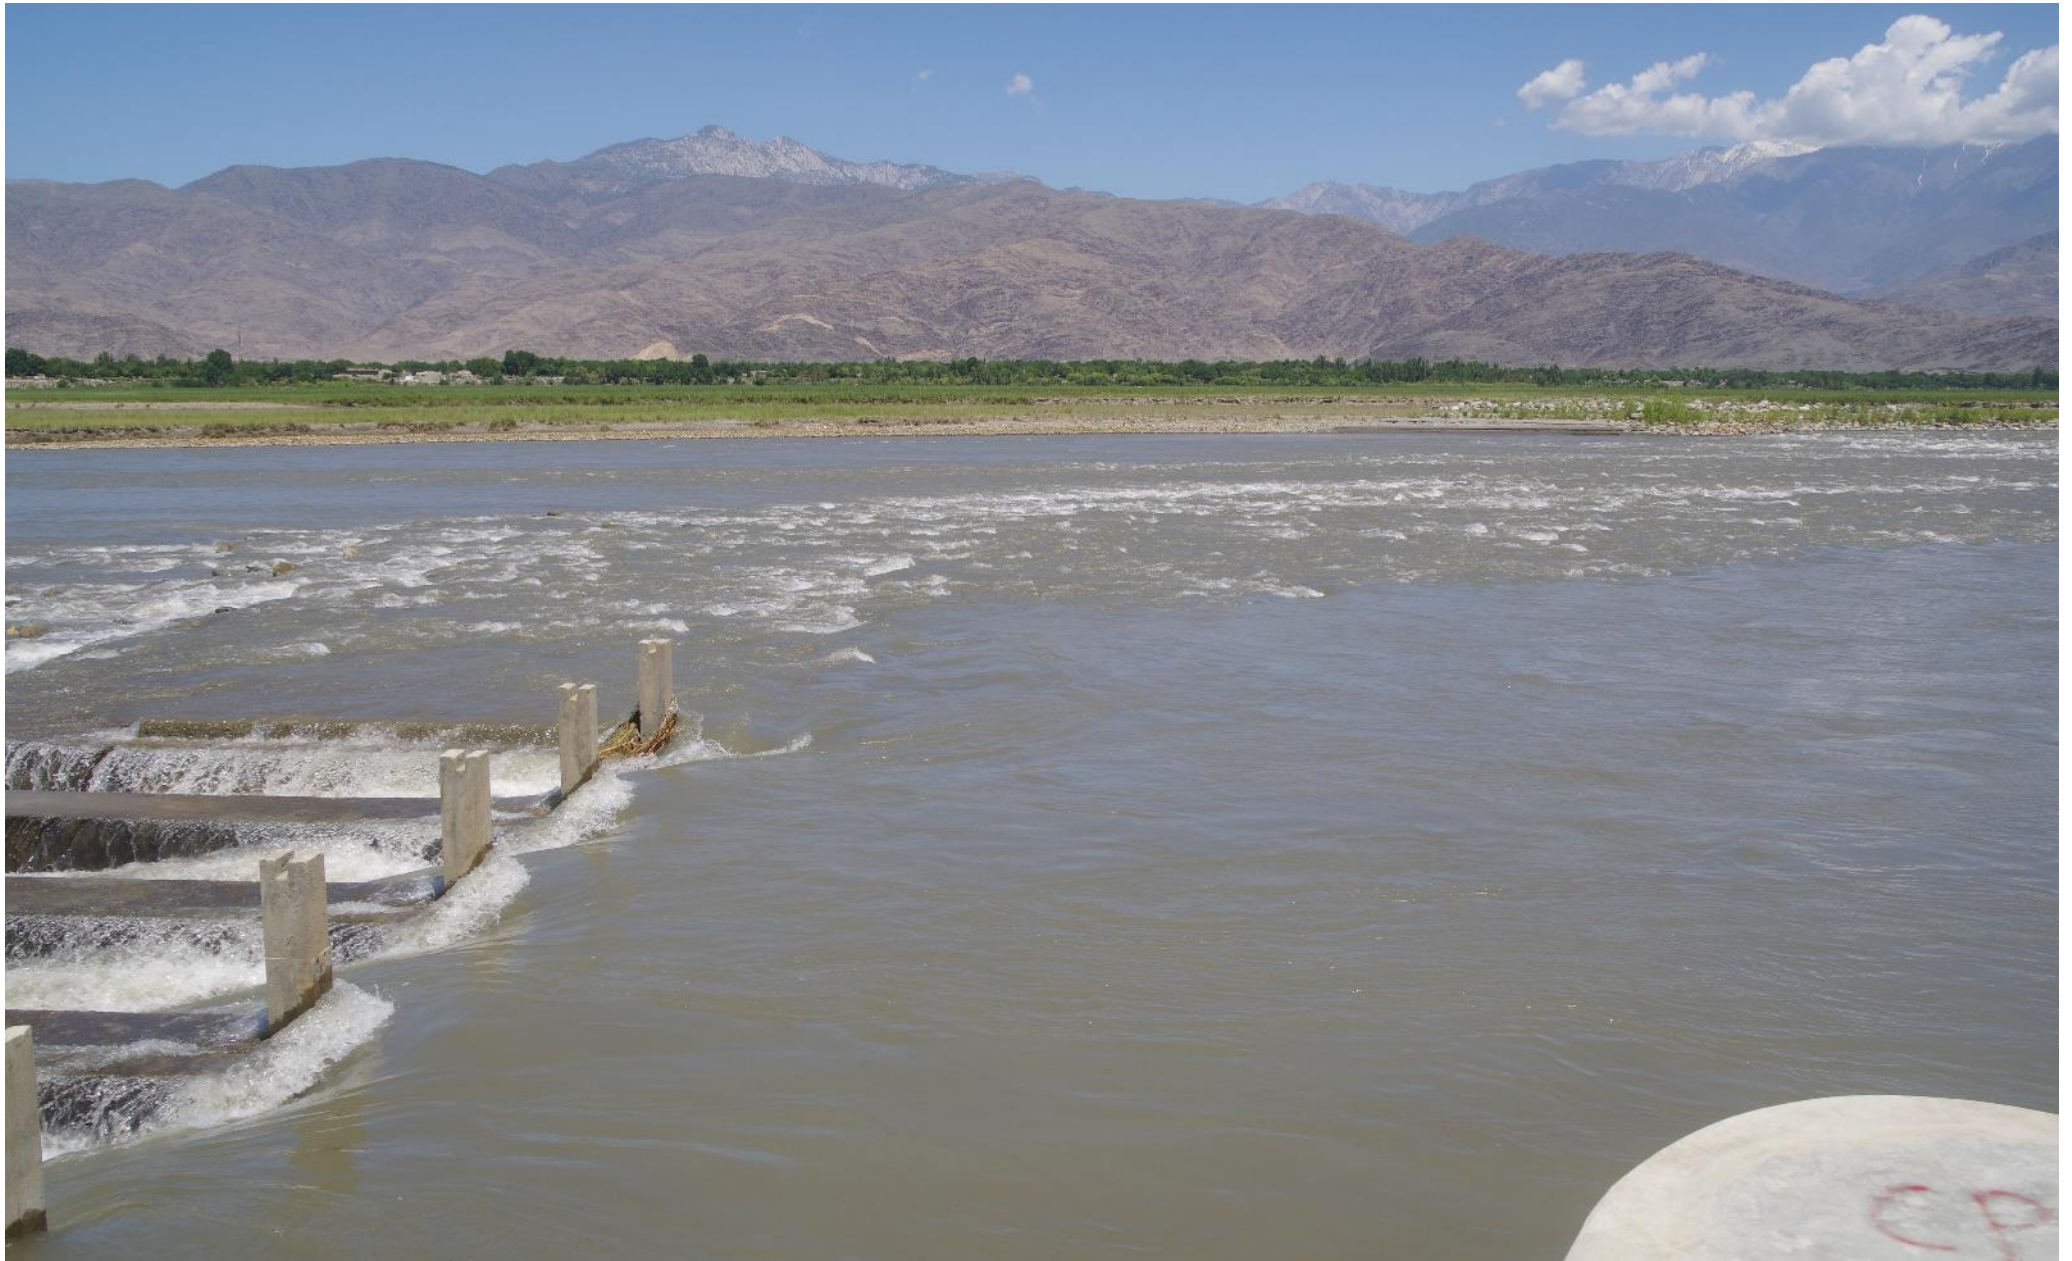
初夏のカマ第二堰。作りはカチャラ堰と同じだが、落差が約2倍（2.2m）、取水量が多いので水位をやや高く取る必要があったためだ。2018年5月24日

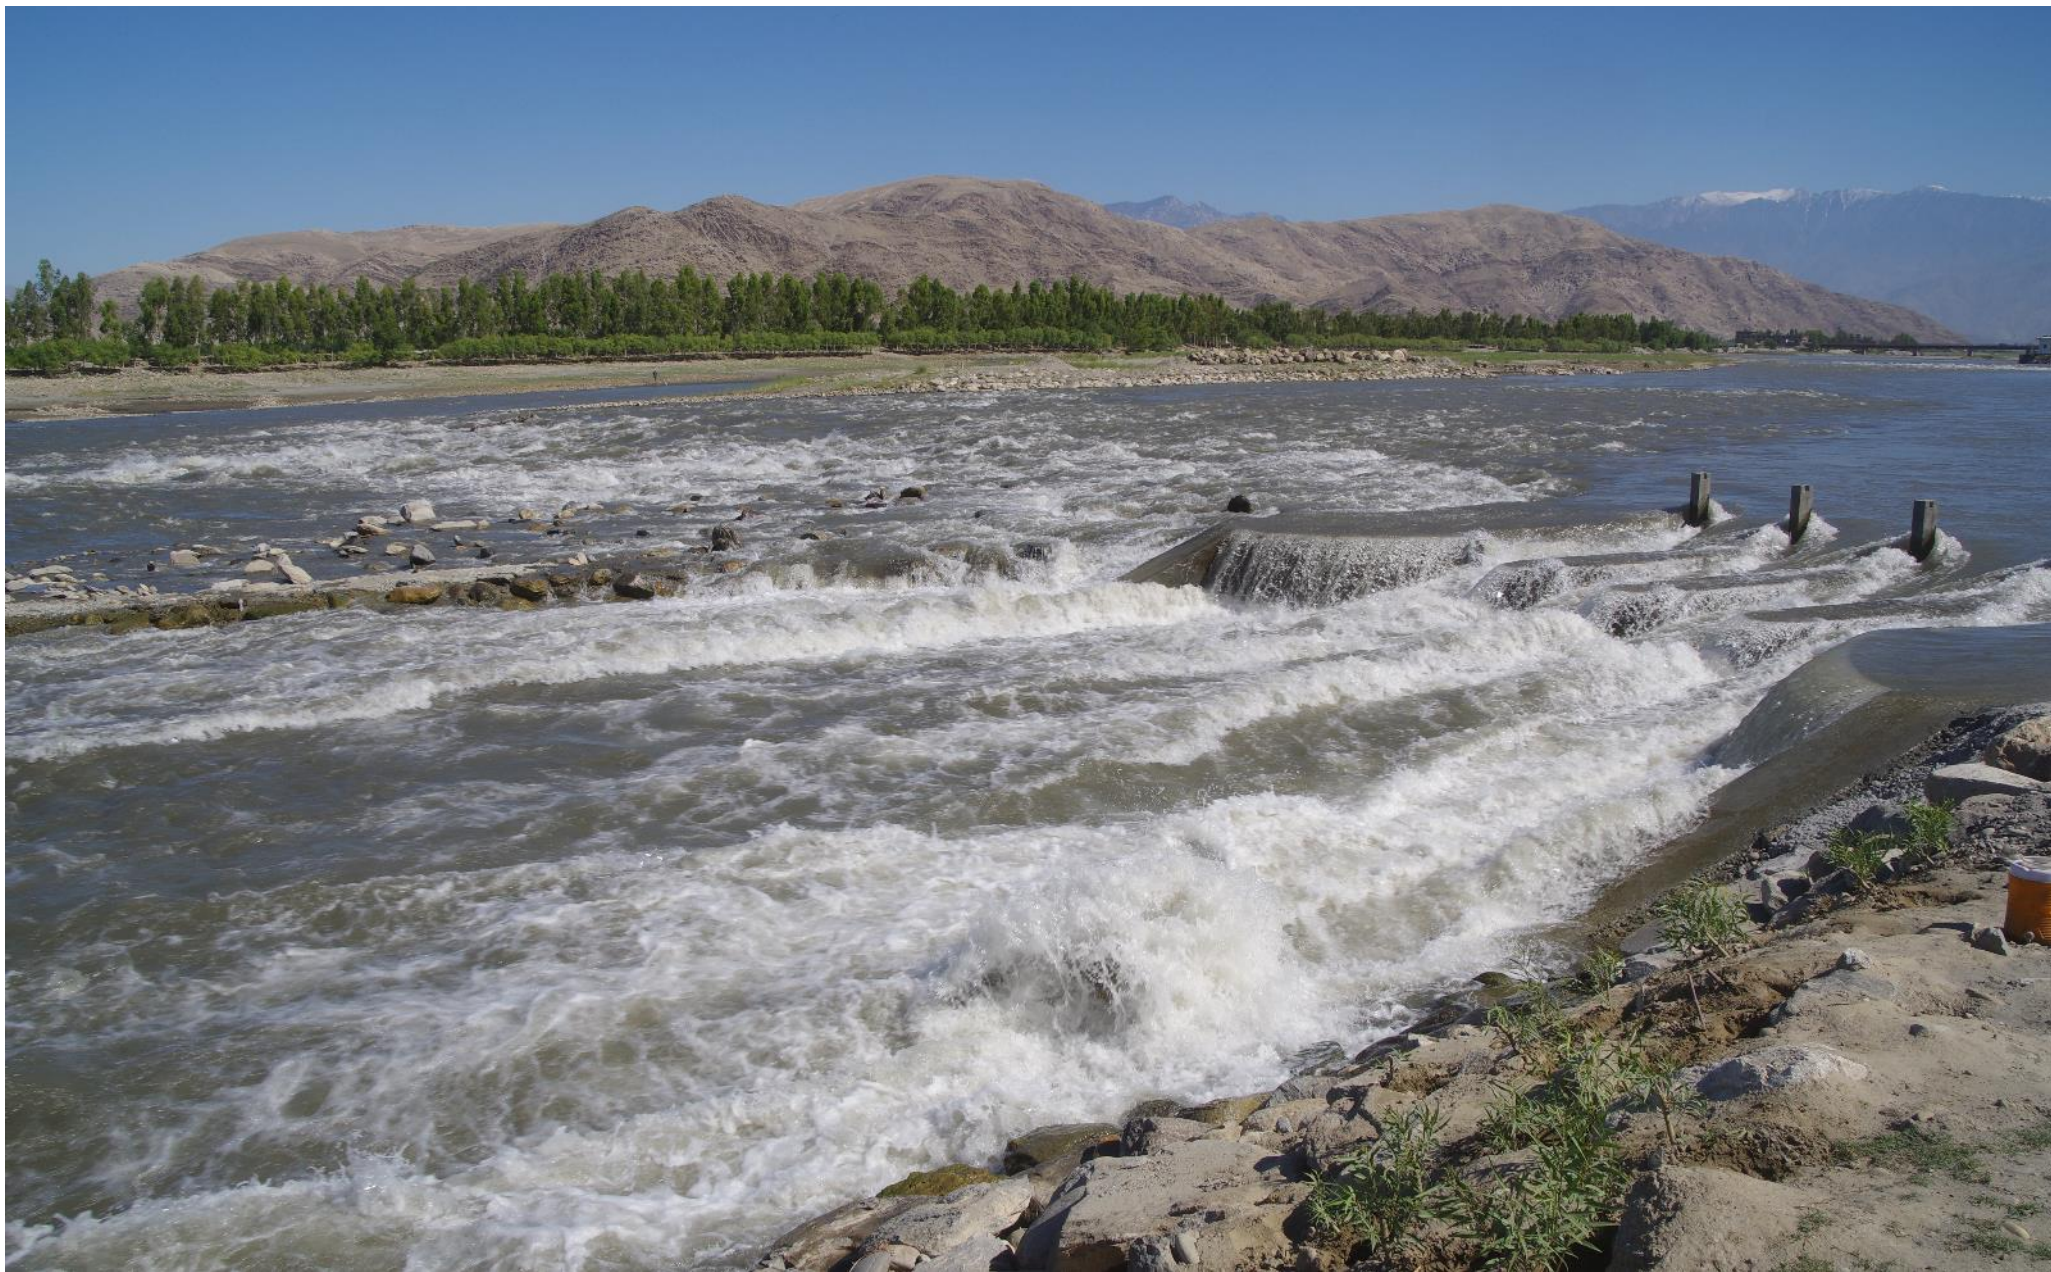
カマ第二堰対岸。洪水吐を見る。傾斜は水門側に比べて緩やかで、流れに反映され、対岸岸辺の洗堀を著しく軽減している。2018年5月24日

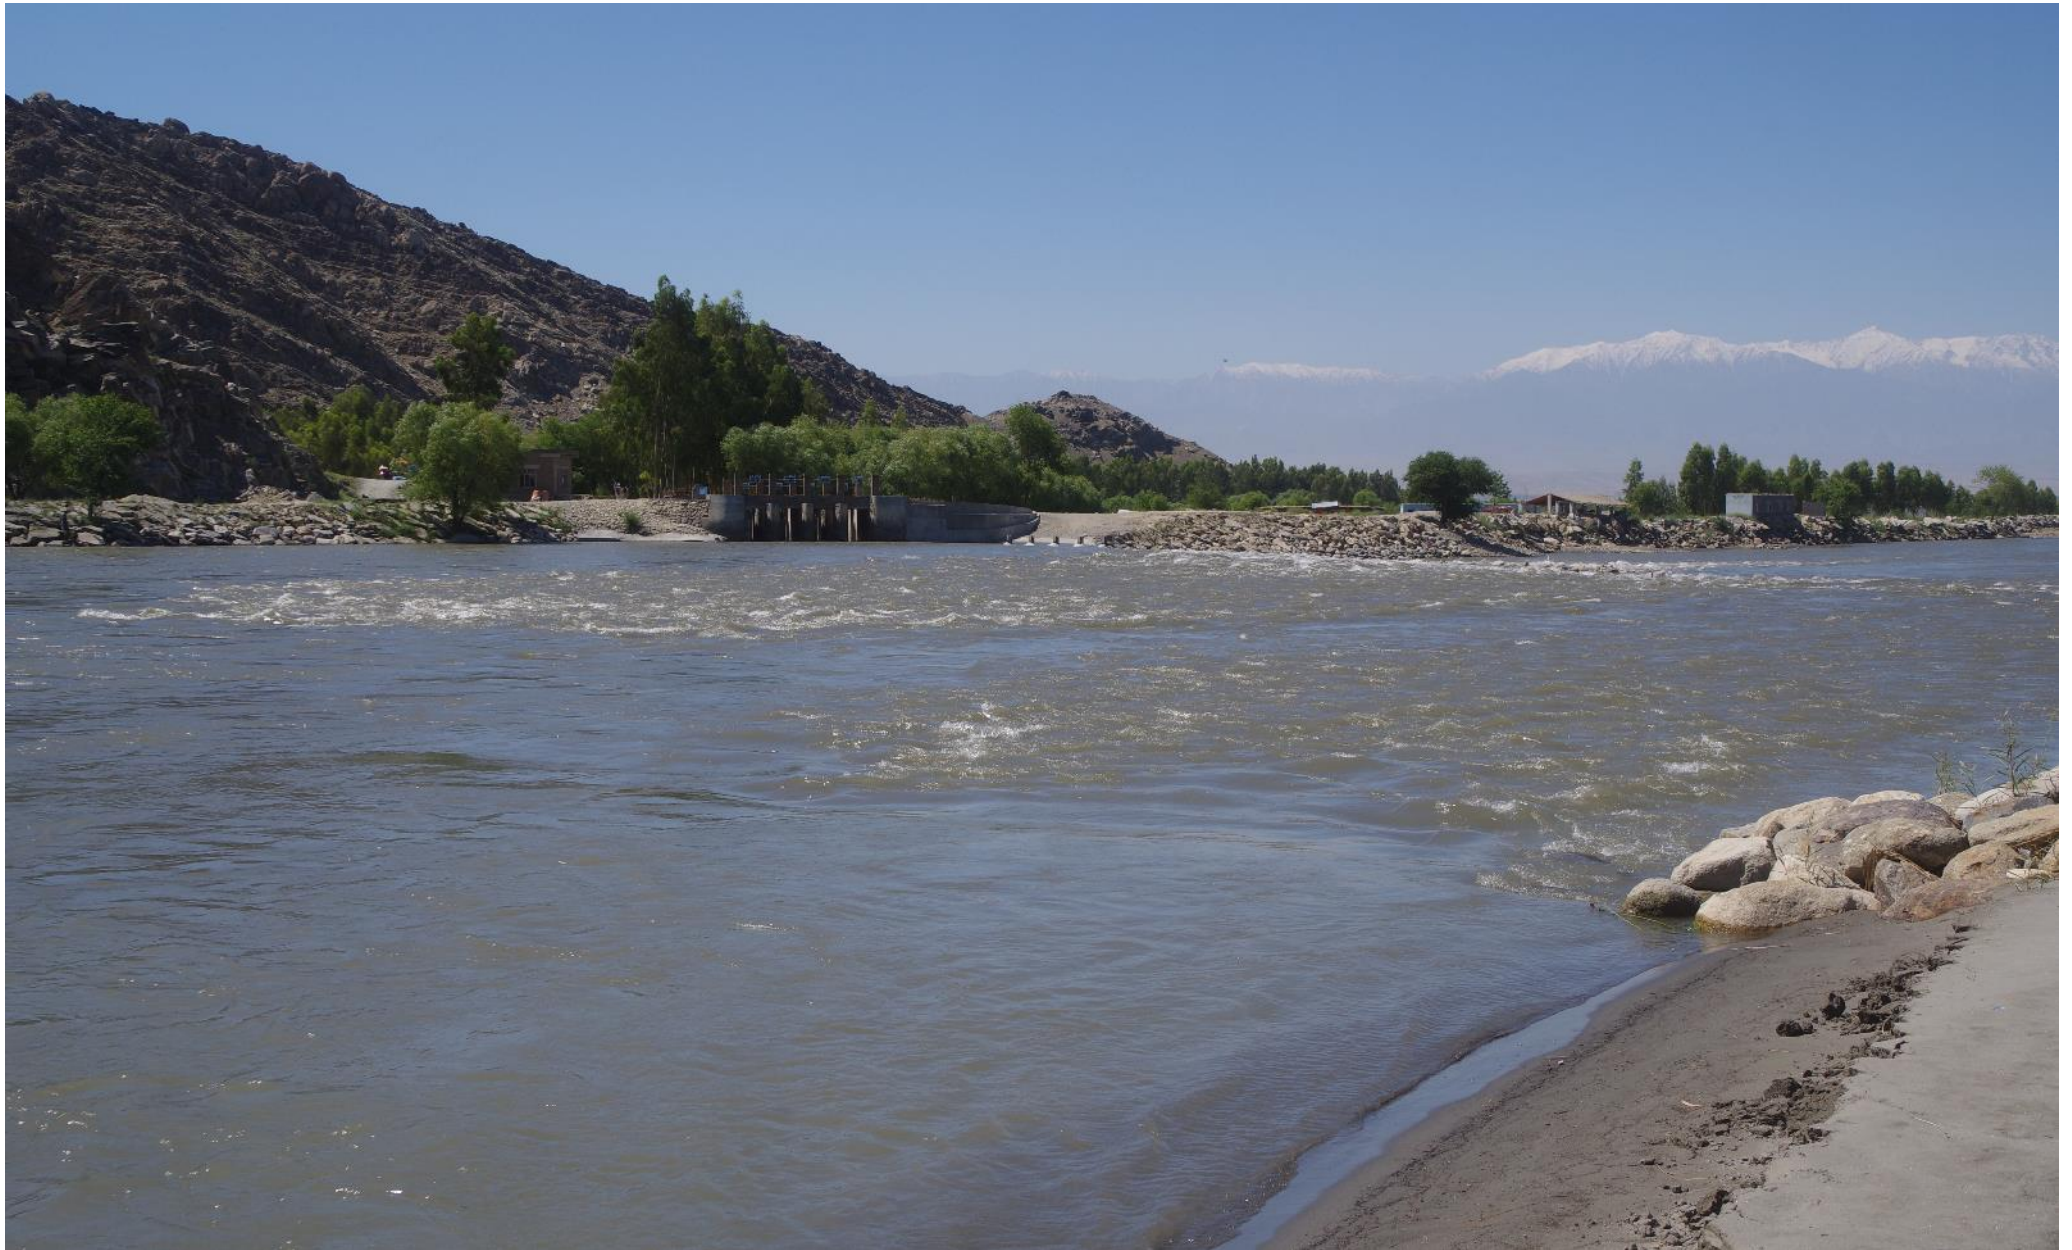
カシマバード（ベスード第1堰）の現在。まる二年間手が加えられていないが、非常に安定している。堰幅、堰長共に倍増して効果を上げた。2018年5月27日
