河川水の異常減少、ダラエヌール下流域の地下水枯渇寸前

ベラ延長路、試験送水を実施、護岸線 7 km へ迫る

ガンベリ地域シギ排水路再調査を完了、早期実施へ

2018 年 7 月 10 日

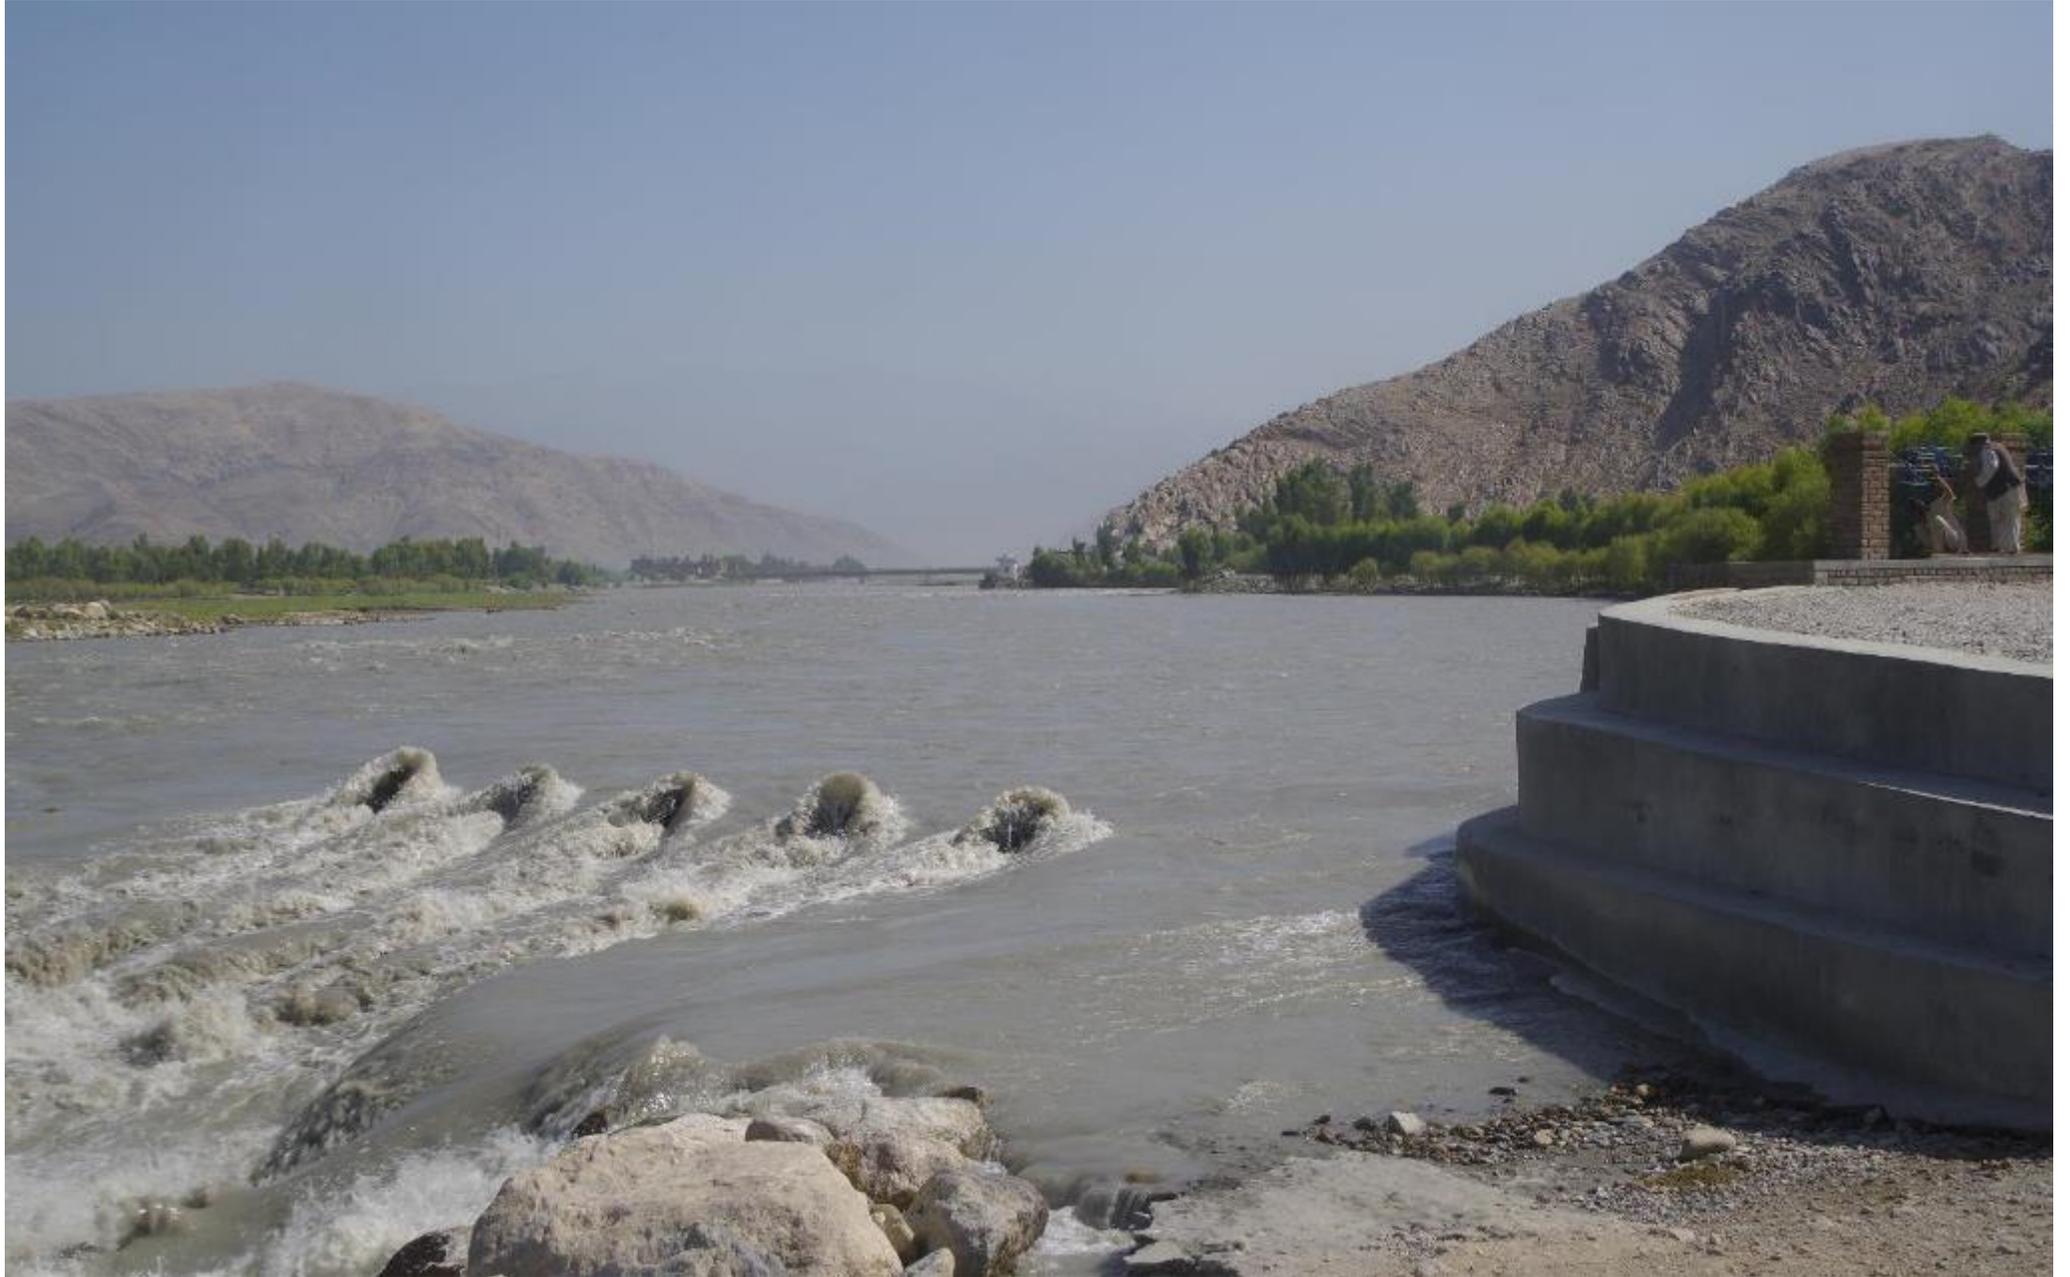
砂吐き部の流速は 4~5m/秒、通過水量は 1000 m³/秒前後、7月初旬の熱波では 1400 m³を記録したが、夏期水量としてはごく少ない方に属する。2018年7月8日

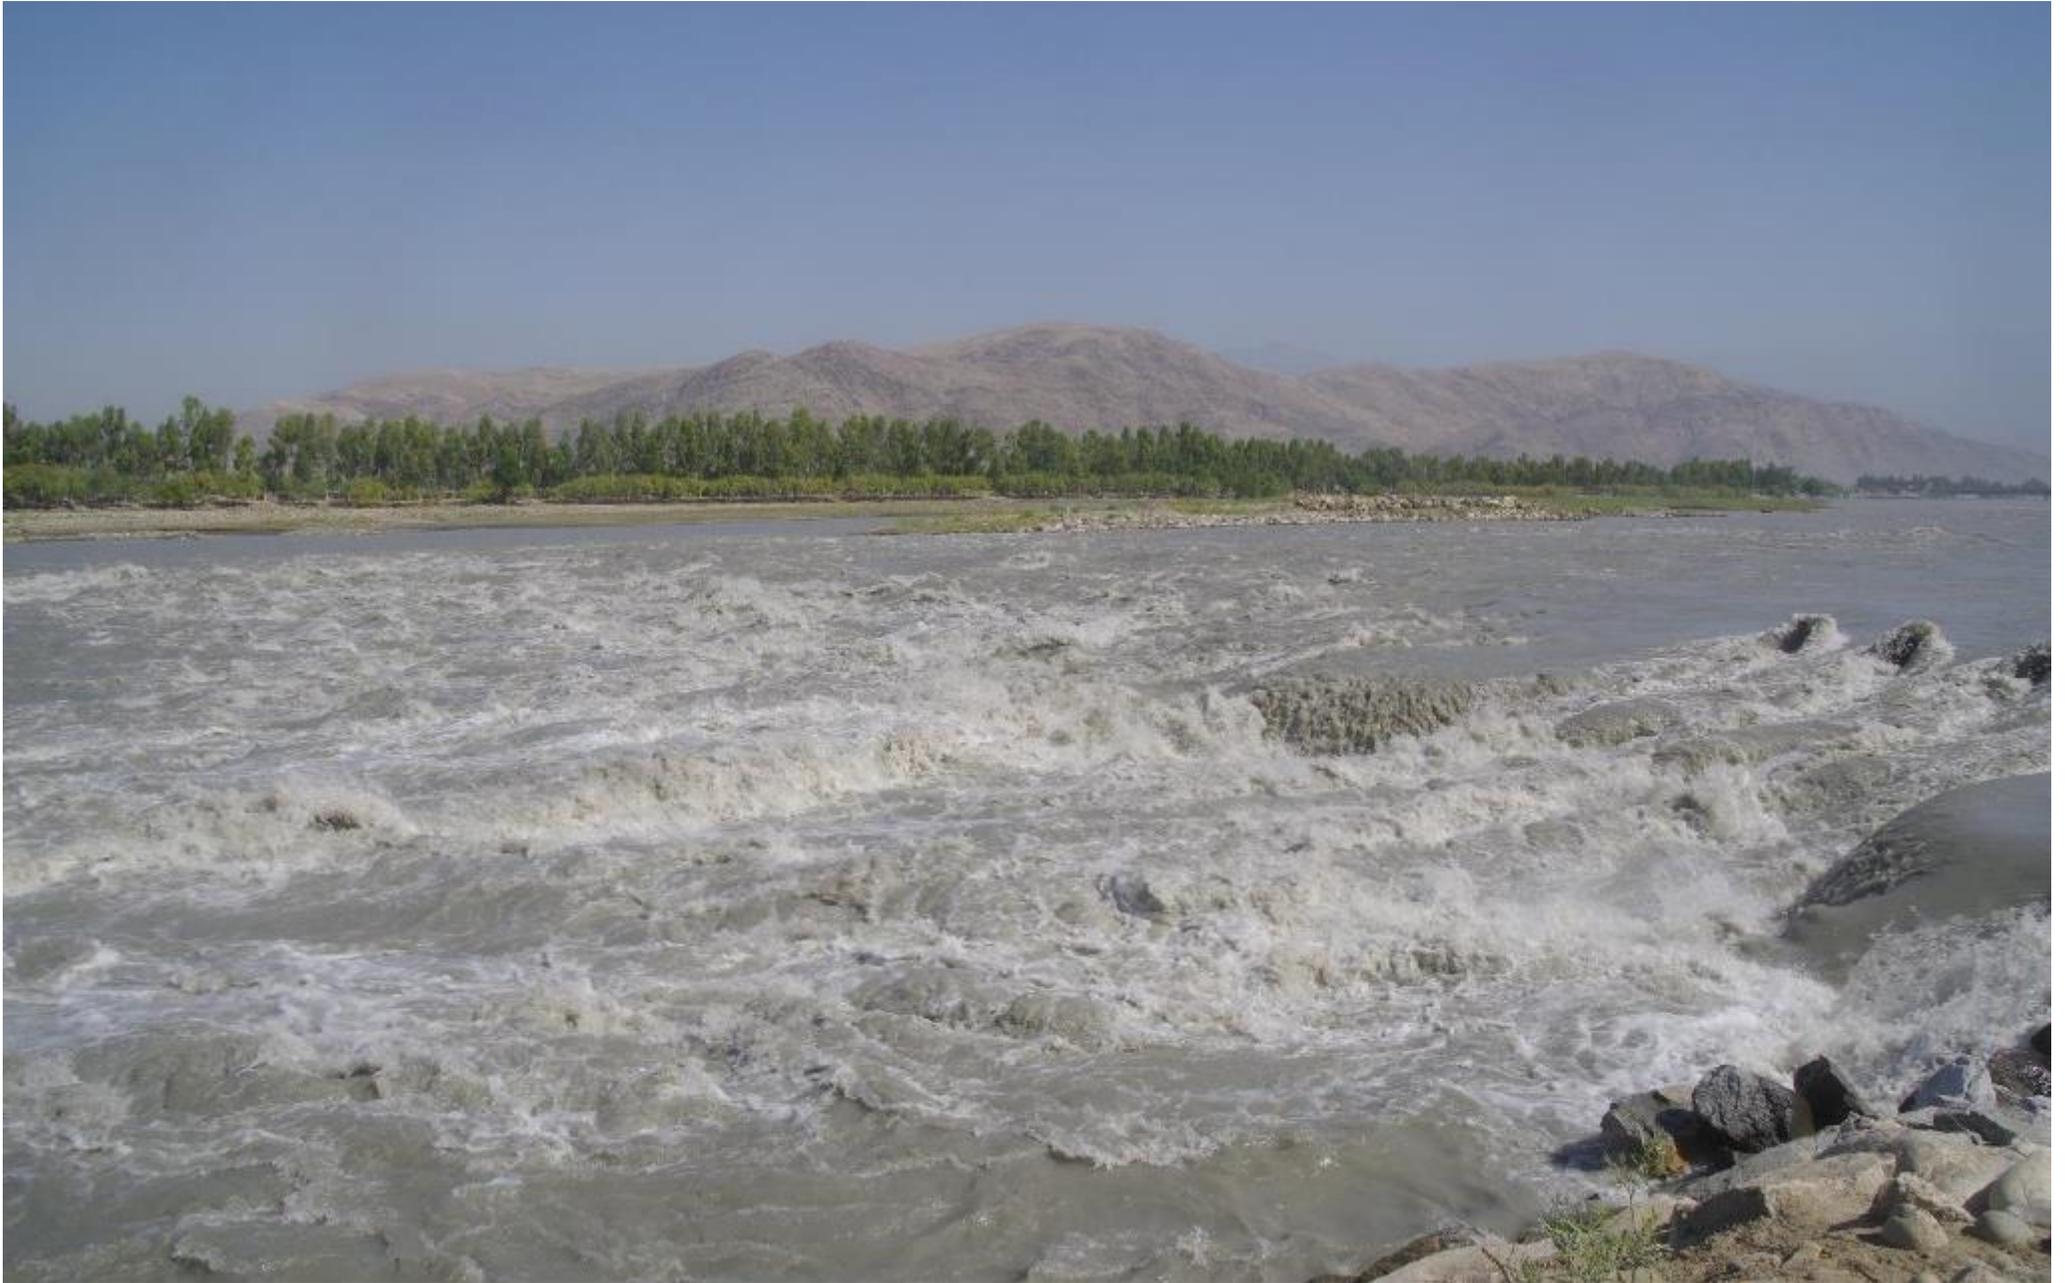
6月8日の洪水では中州側の洗堀（浸食）部が水没したが、侵食の拡大、堰体の接合部の変化は認められない。2基の水制による保護が有効と思われた。中州側堰体の傾斜を相対的に緩やかにすることは、対岸中州の保護の上でも、設計の要点だったと思われる。2018年7月8日

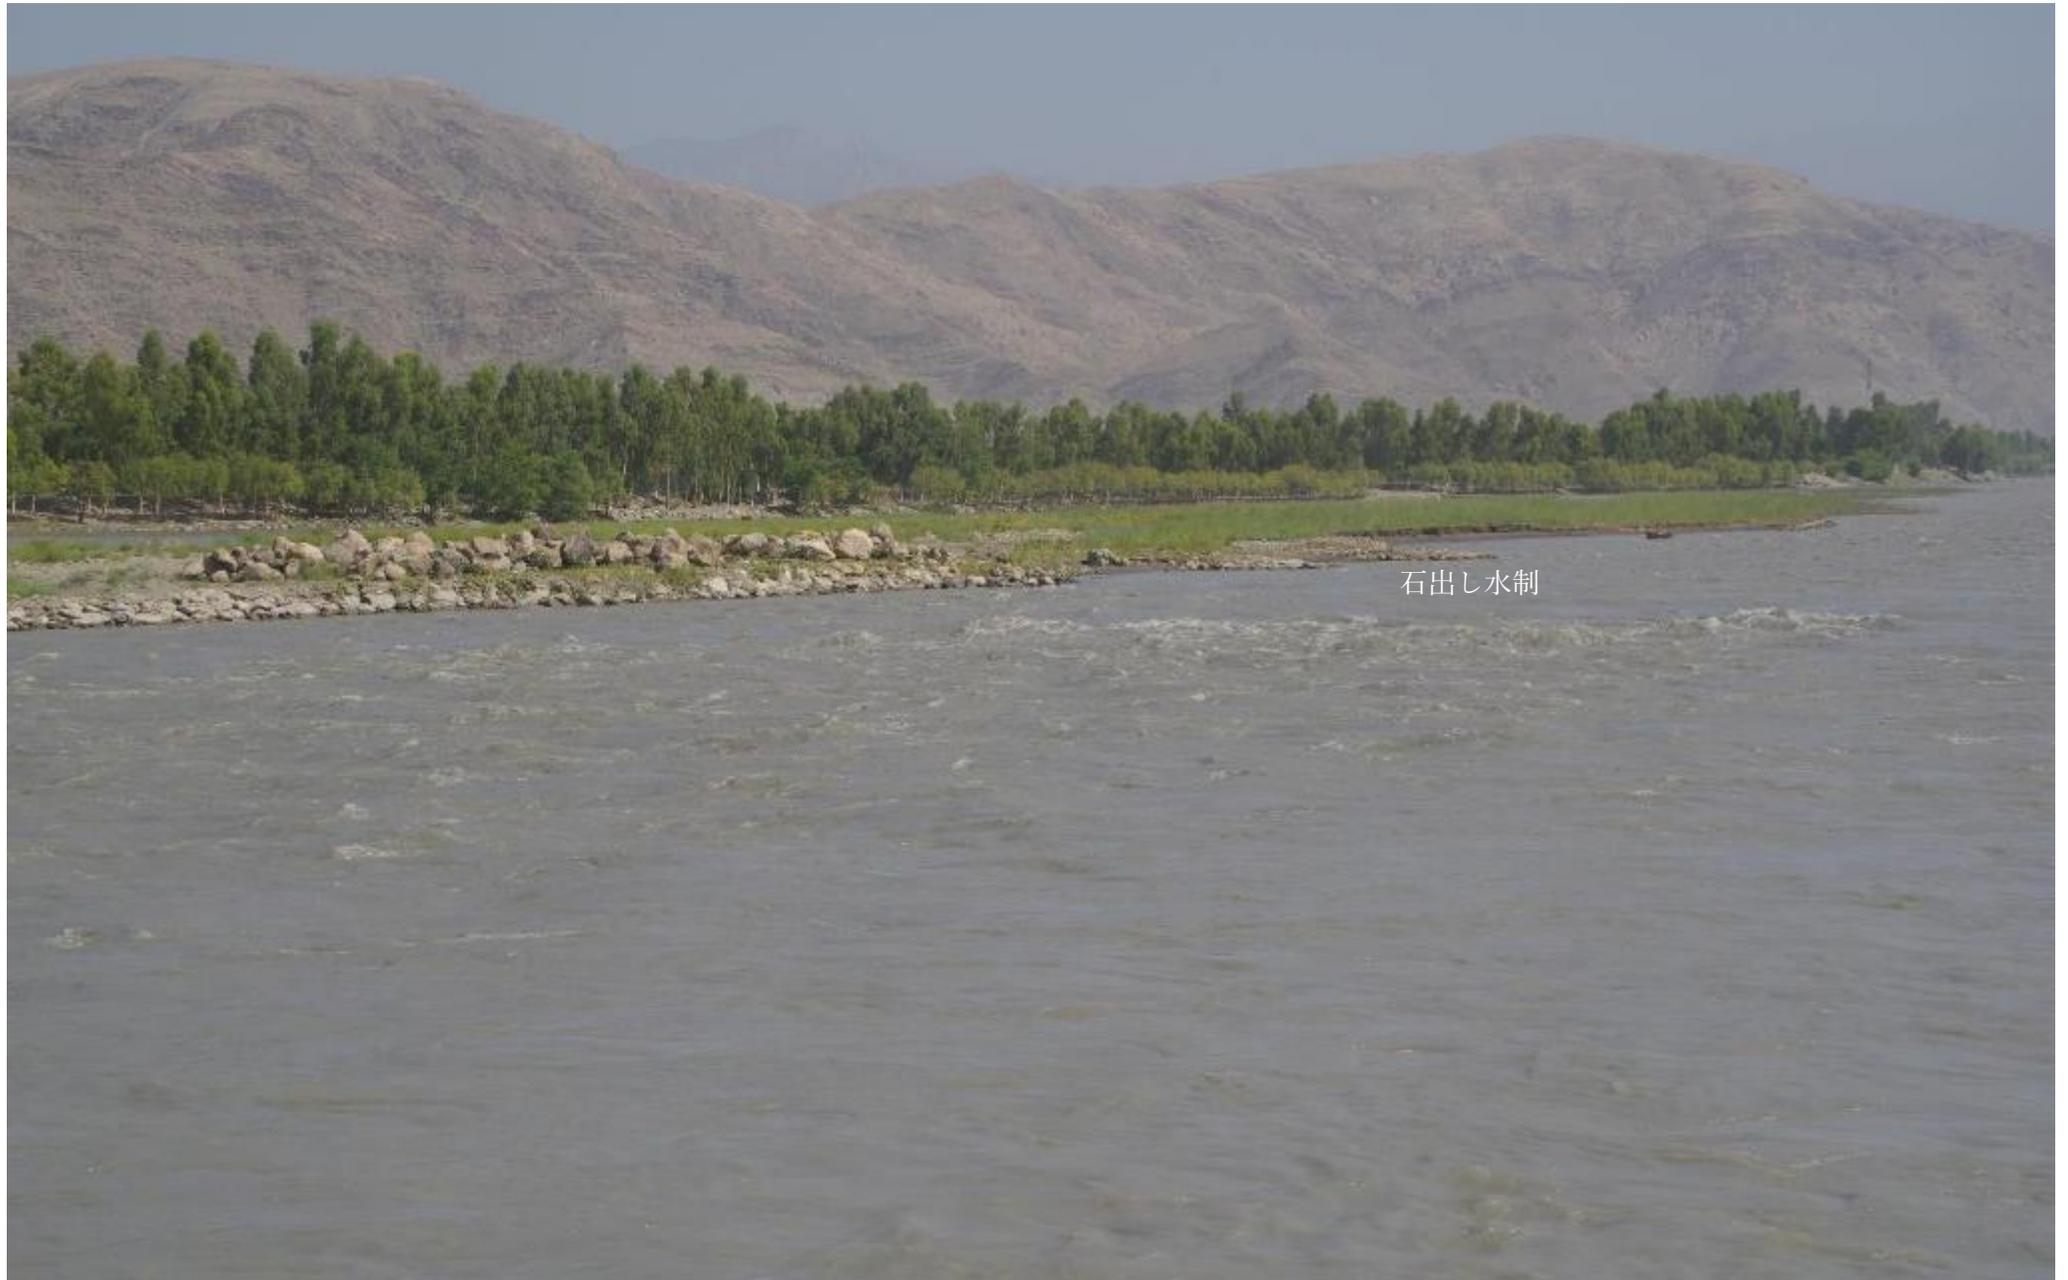
石出し水制

対岸から中州への架橋は夏季に中州と共に水没する。通過水量は多く、カマ第一堰の砂吐きの役をも果たしている。今夏は例年と異なって水量が少なく、中州は水没していない。2018年7月8日

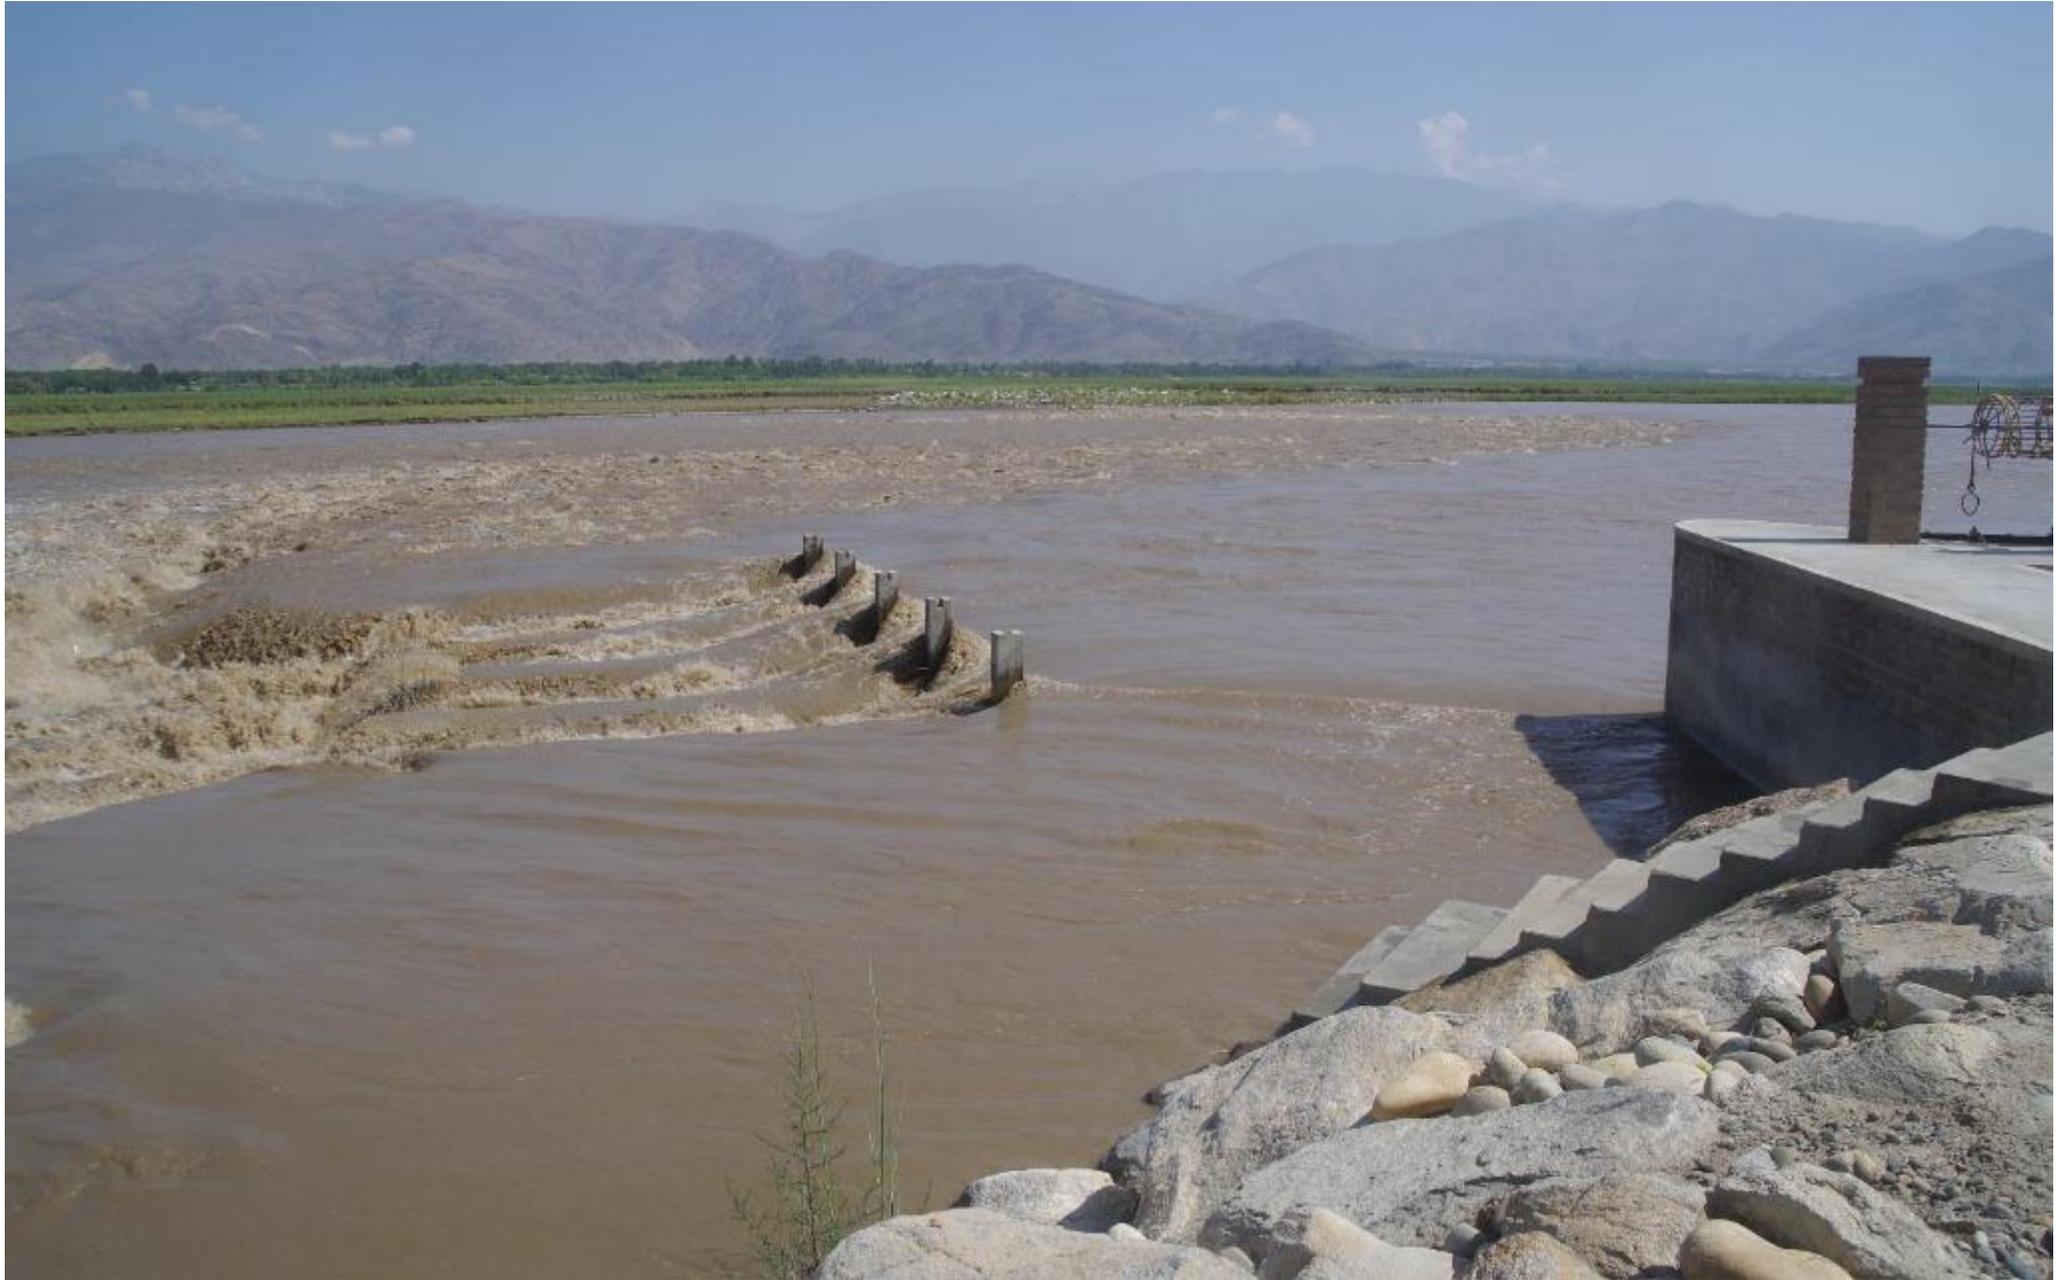
取水量は $3.0\sim 3.5\text{ m}^3/\text{sec}$ で、これでも十二分だ。堰板の操作は、水門番が既に習熟していて、適切に行われている。用水路が砂で埋まらないことも、住民の評判になっている。休日は家族連れの見学者でごった返し、周辺住民の小さな憩いの場をも提供している。2018年6月30日

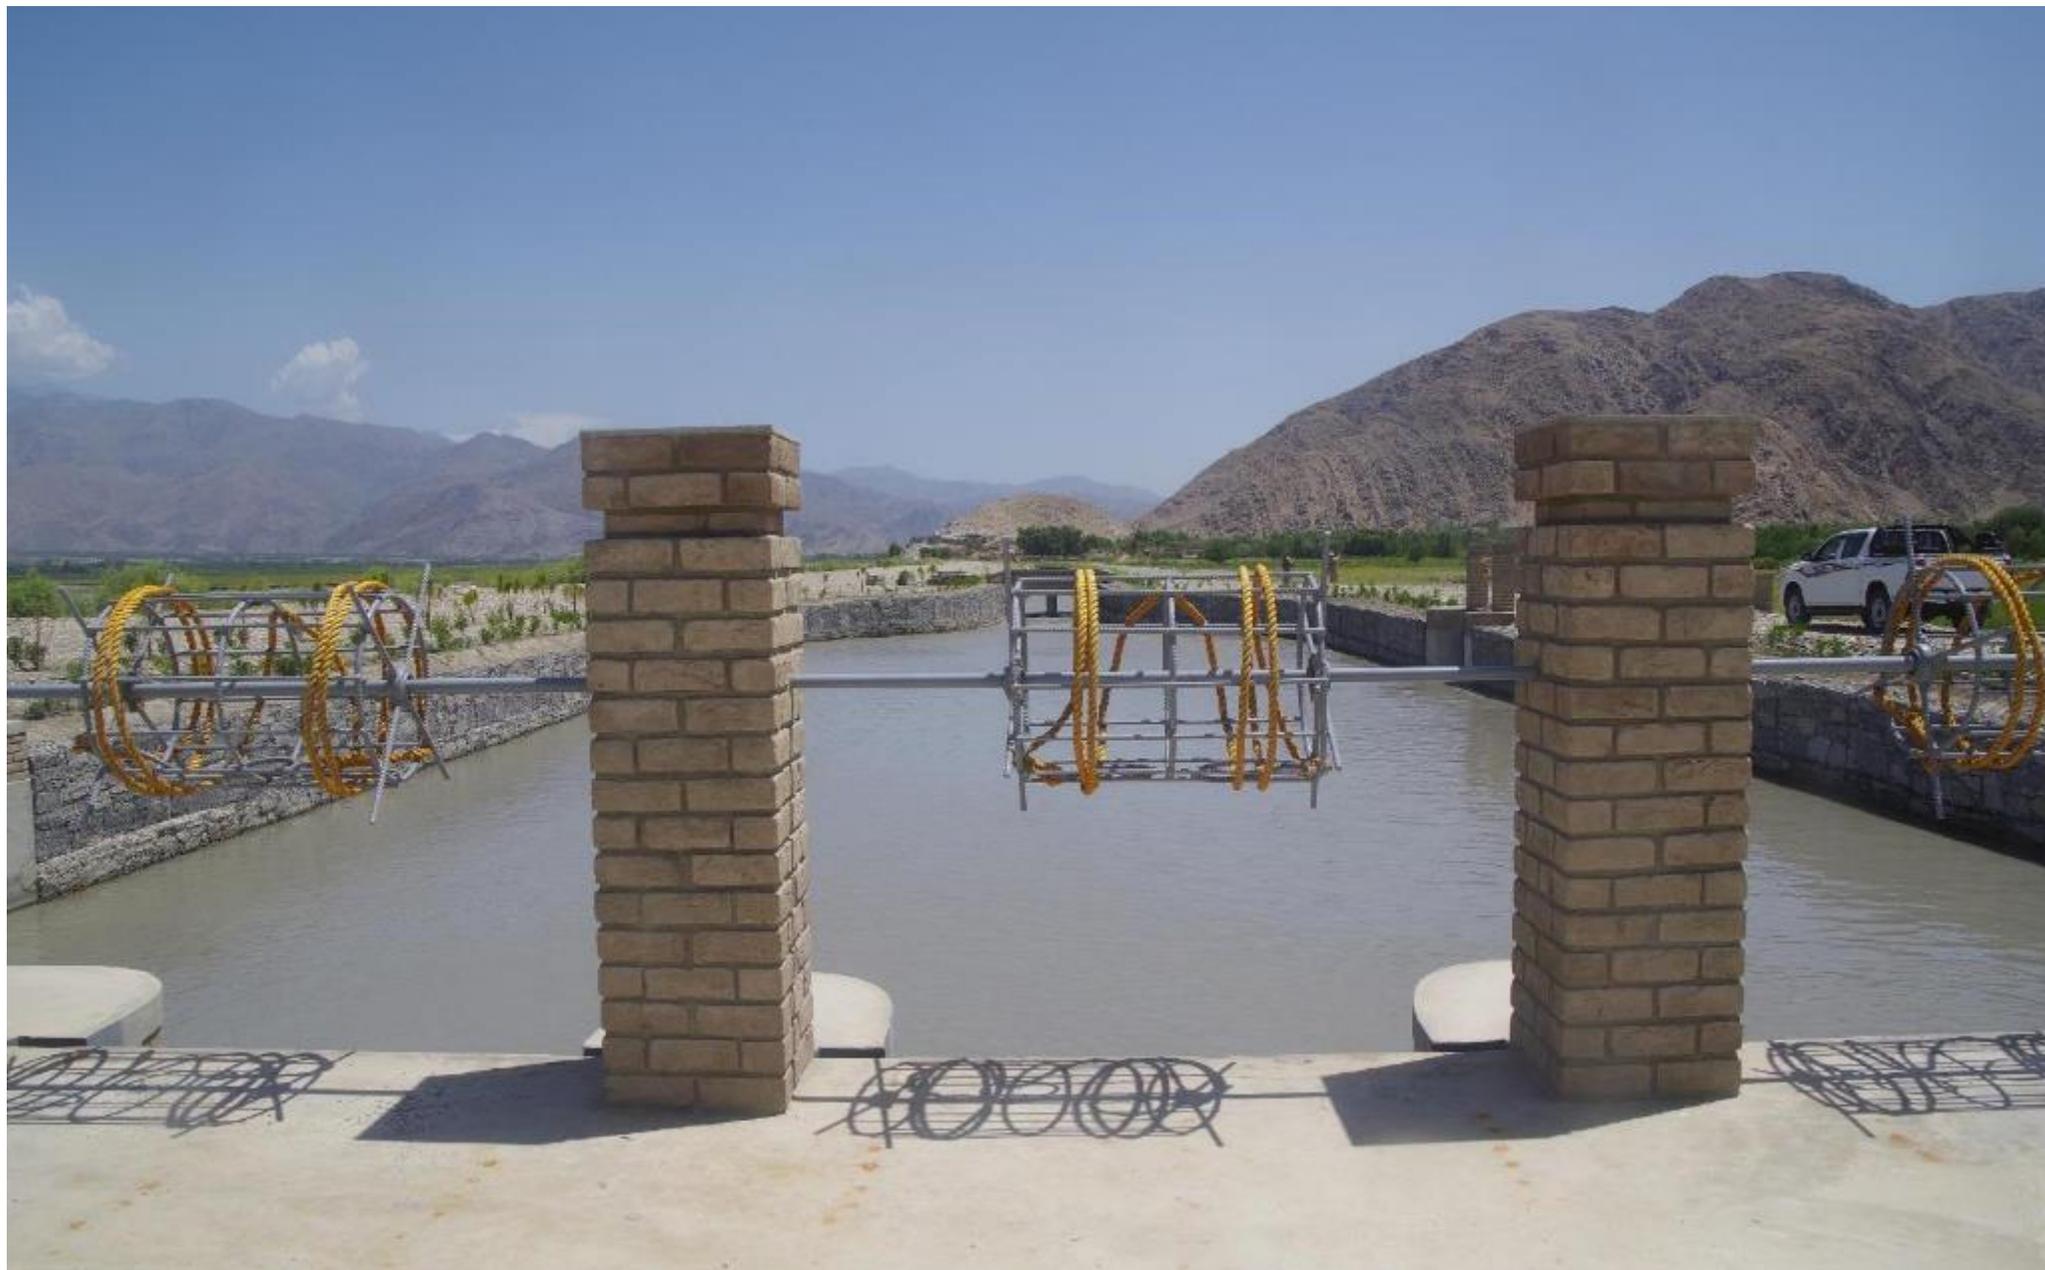
調節池Ⅱは同様に、水やりを残して完了。2018年6月30日

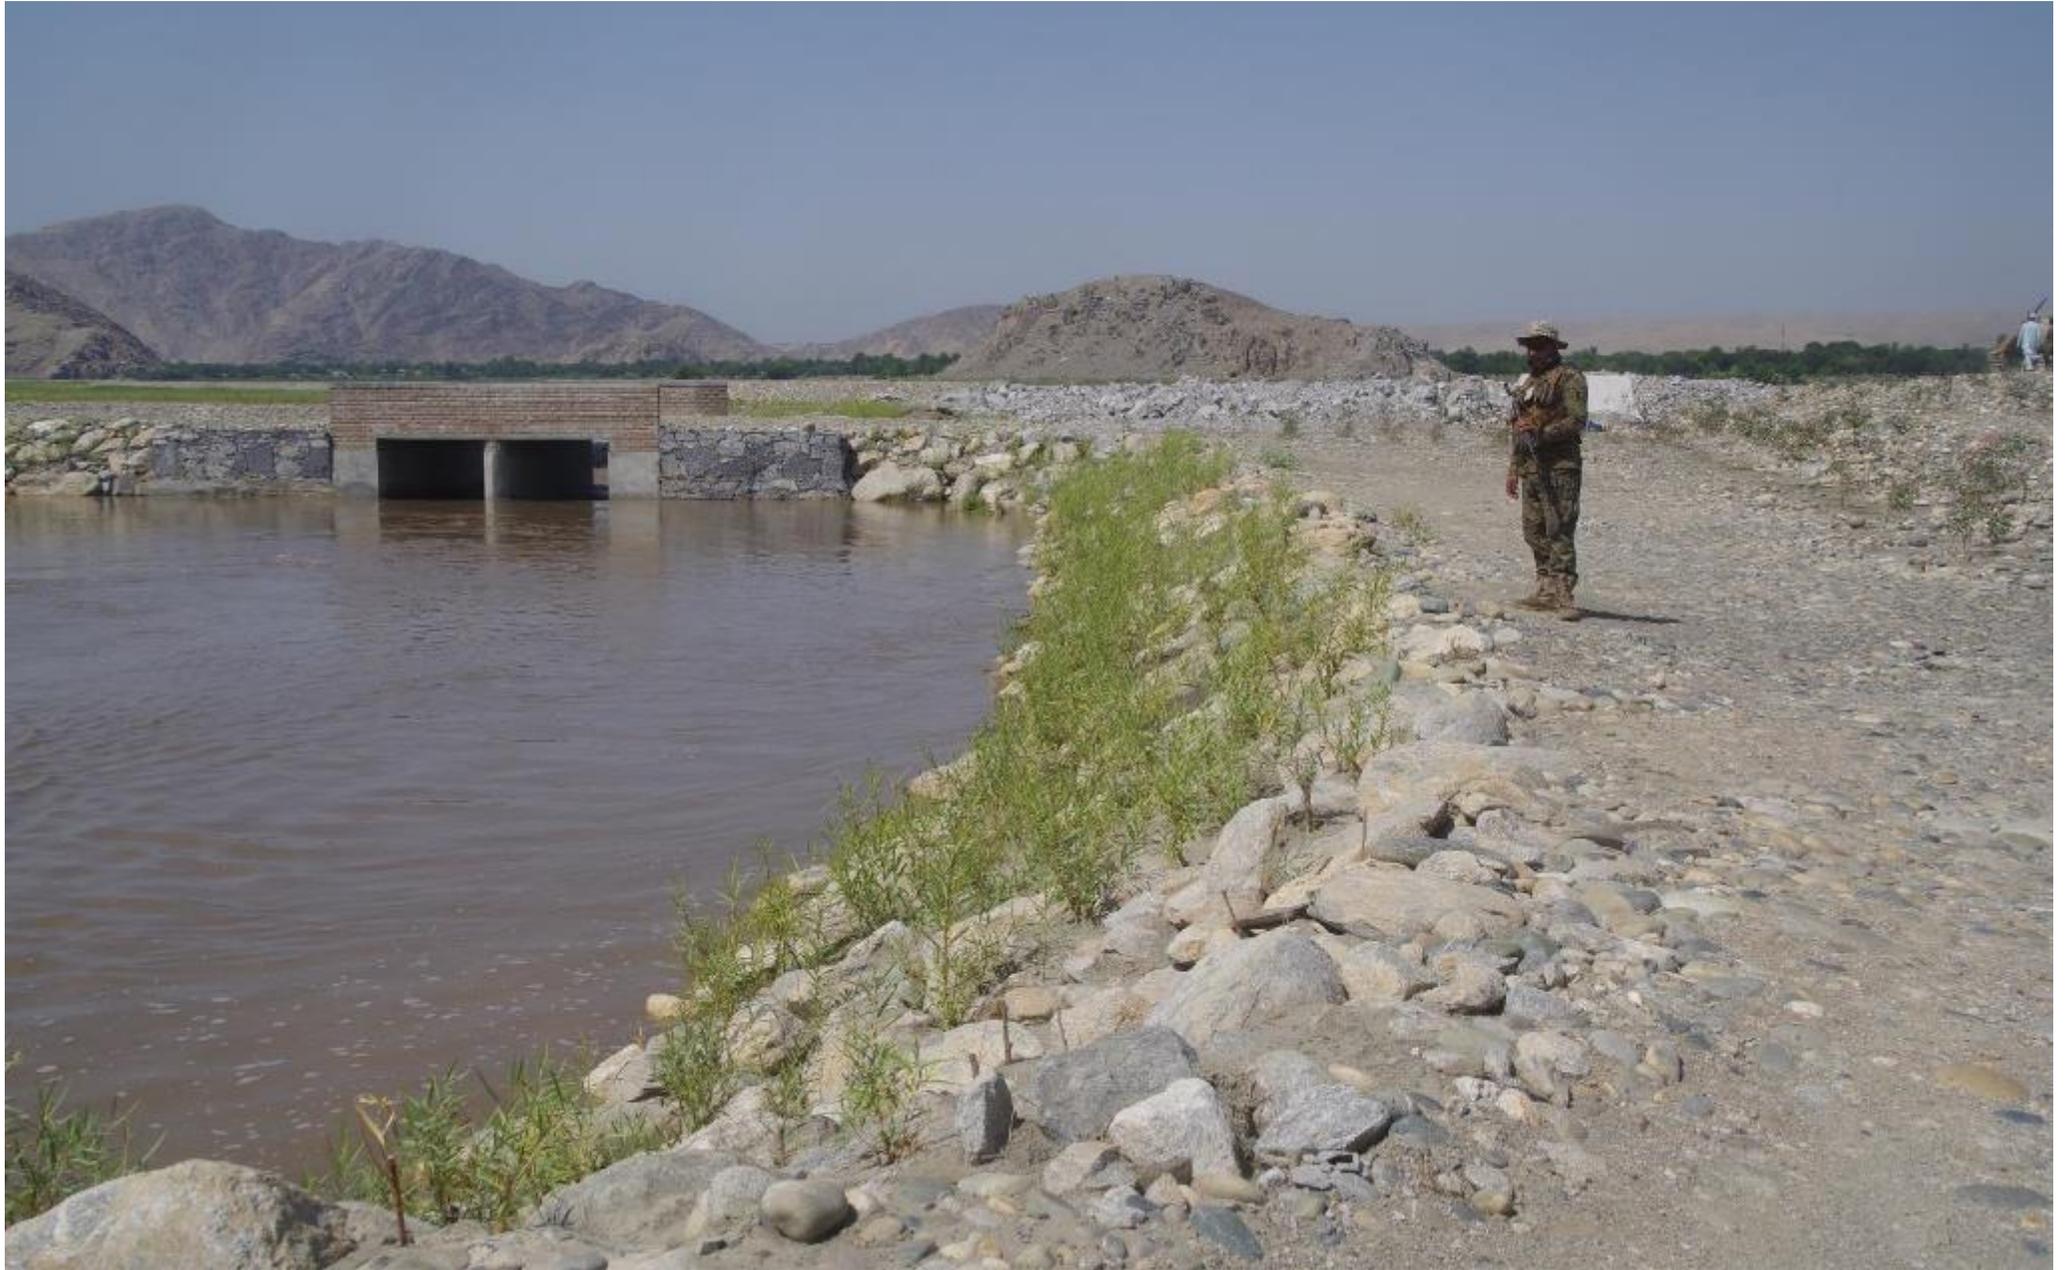
用水路 1600m 地点。柳の成長は良好。カチャラ分水路Ⅲ（約 1500m、素掘りで赤土のライニング）も完成。2018 年 6 月 30 日

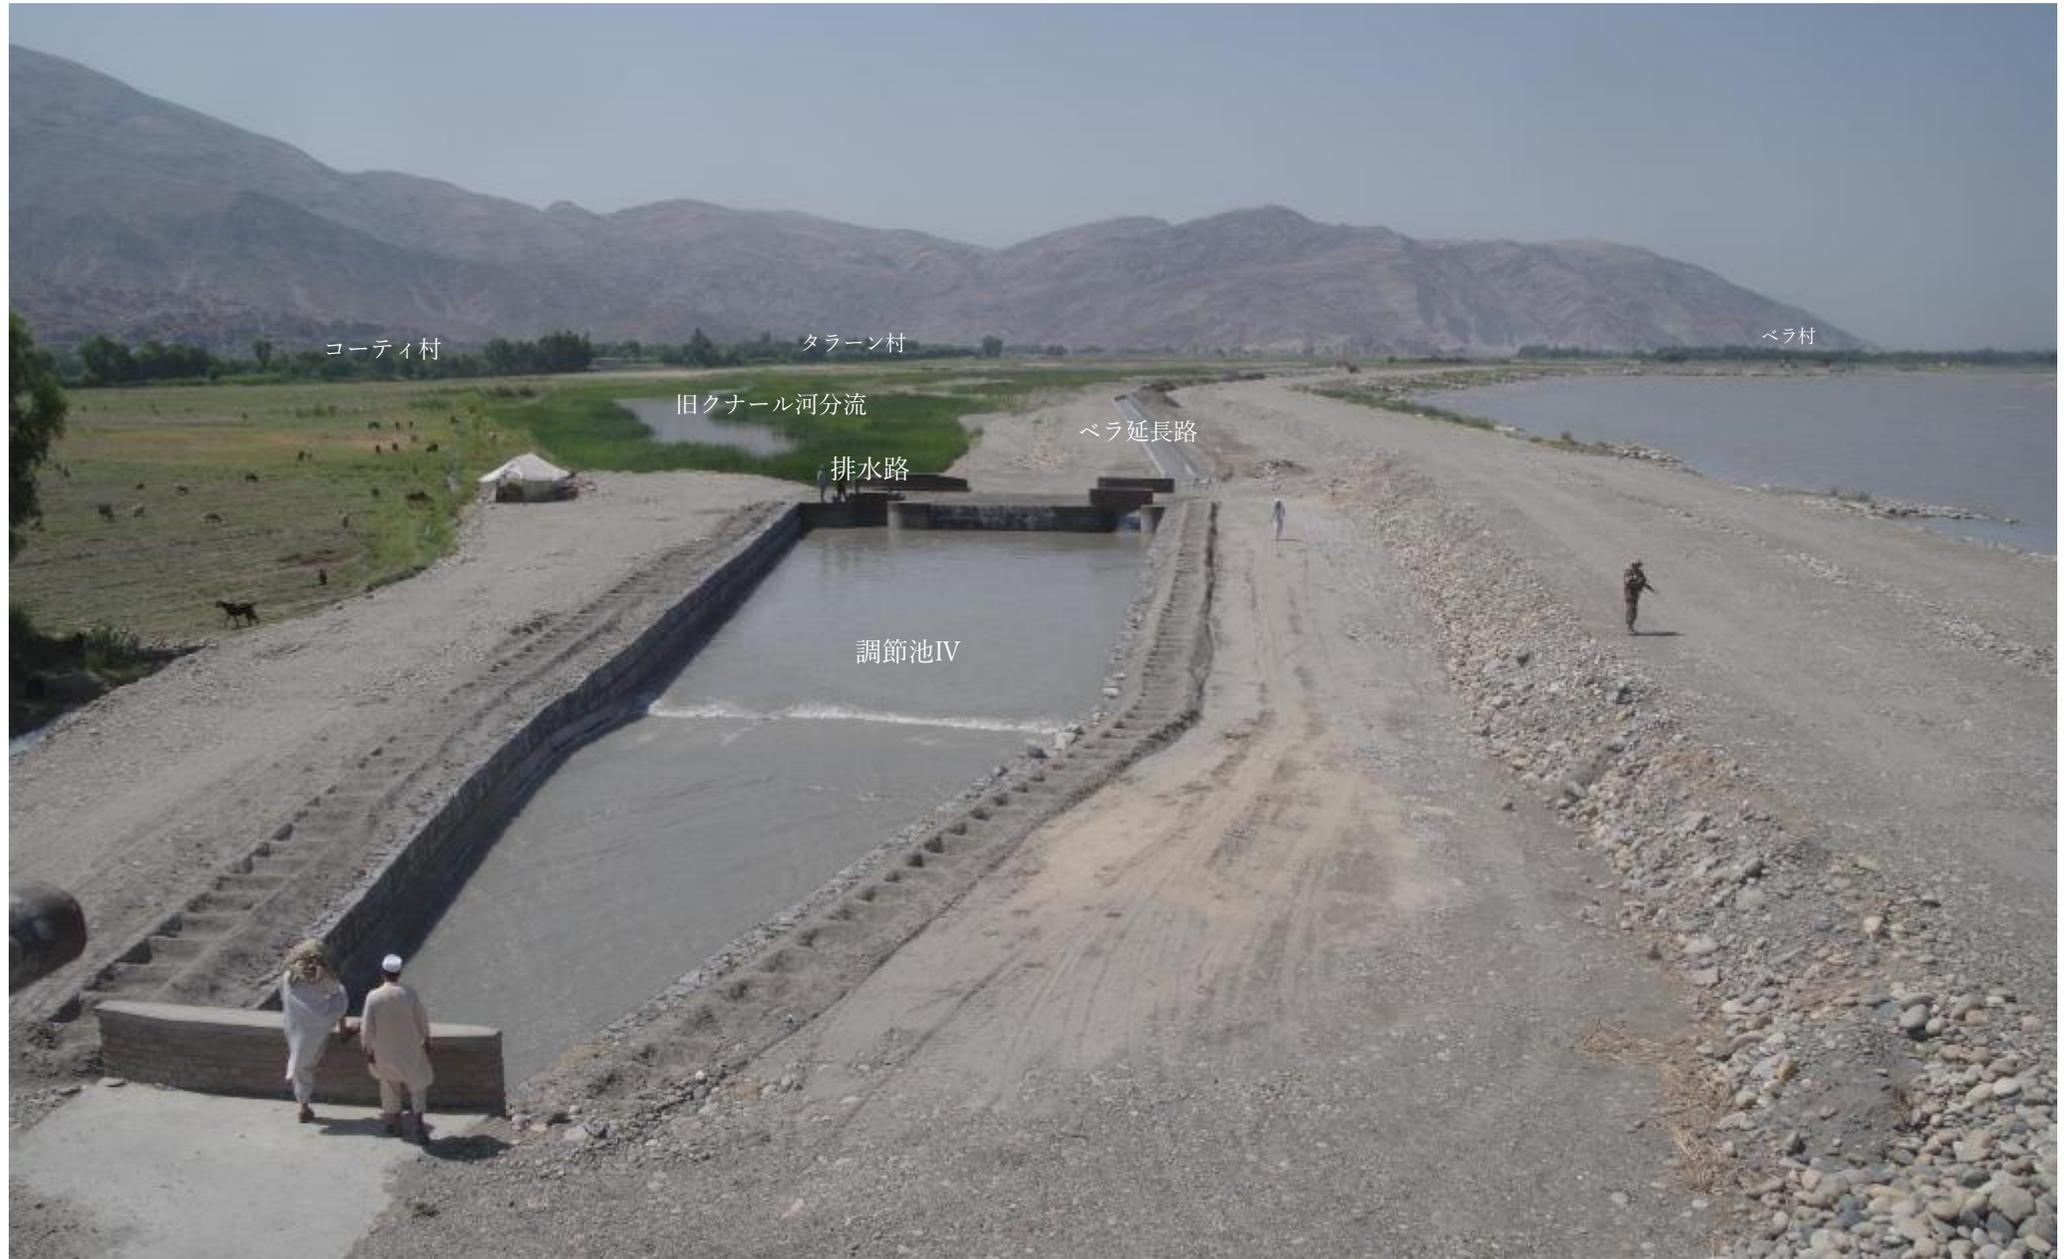
技師と PMS 監督が胸を張った造作だったが・・・ 2018 年 7 月 1 日

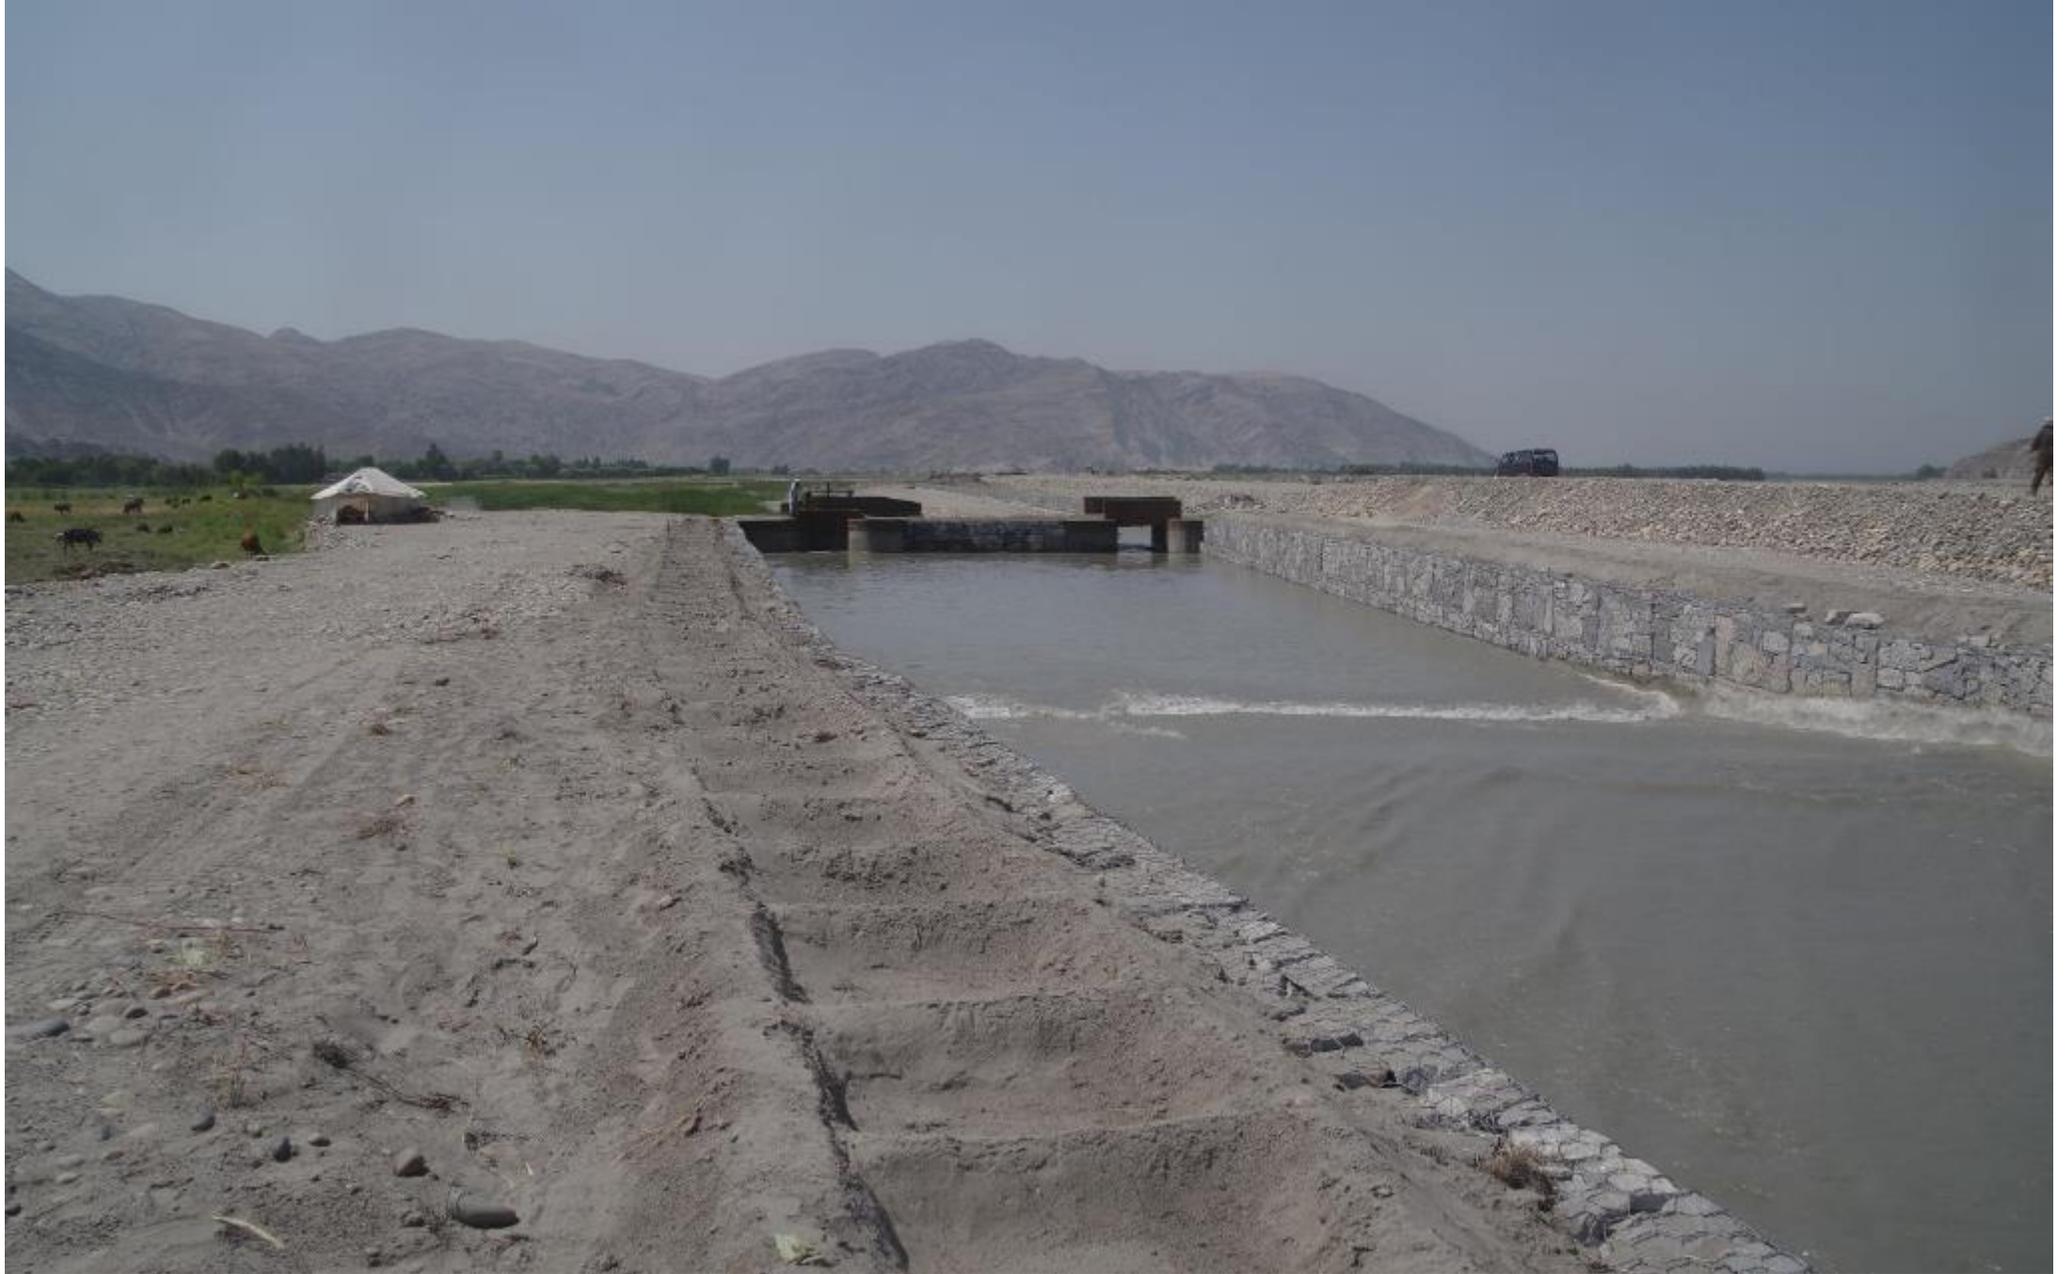
ベラ延長路最終点。 7月1日までに試験送水を終え、広大な地域の事実上の開墾が始められている。2018年7月1日
