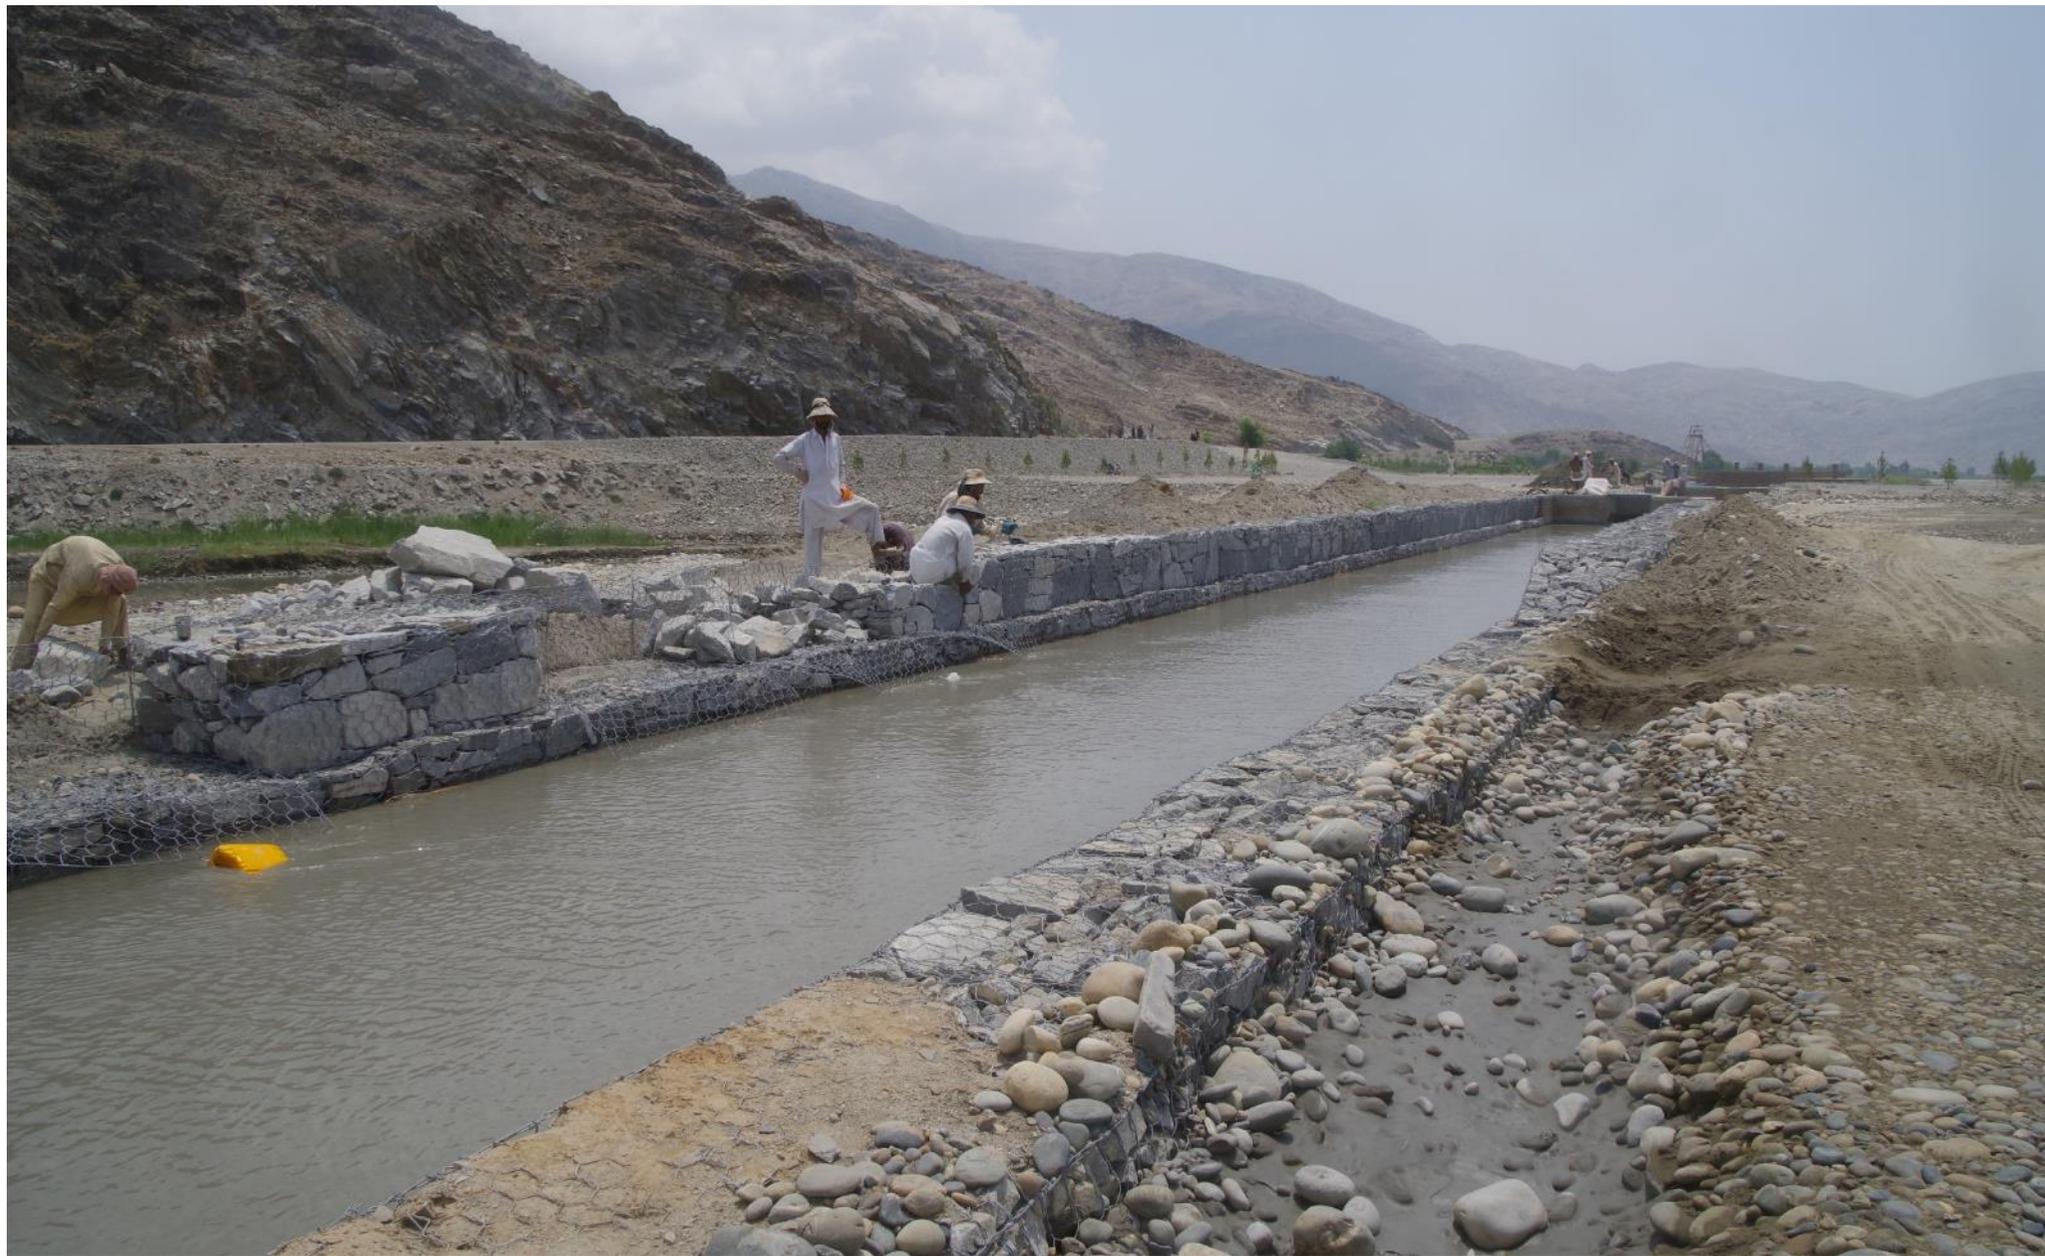
マルワリードII用水路全体の傾斜は比較的急だが、一部に設計上緩やかにせざるを得ないところがある。水位が上がるので、その分余裕高を上げて補う。逆に流速が増して急流を作るところは床を保護するため、石やレンガを使って凹凸をつけ、粗度係数を増やして緩やかな流れにする。写真は3.2 km地点のサイフォン前。
2018年7月18日

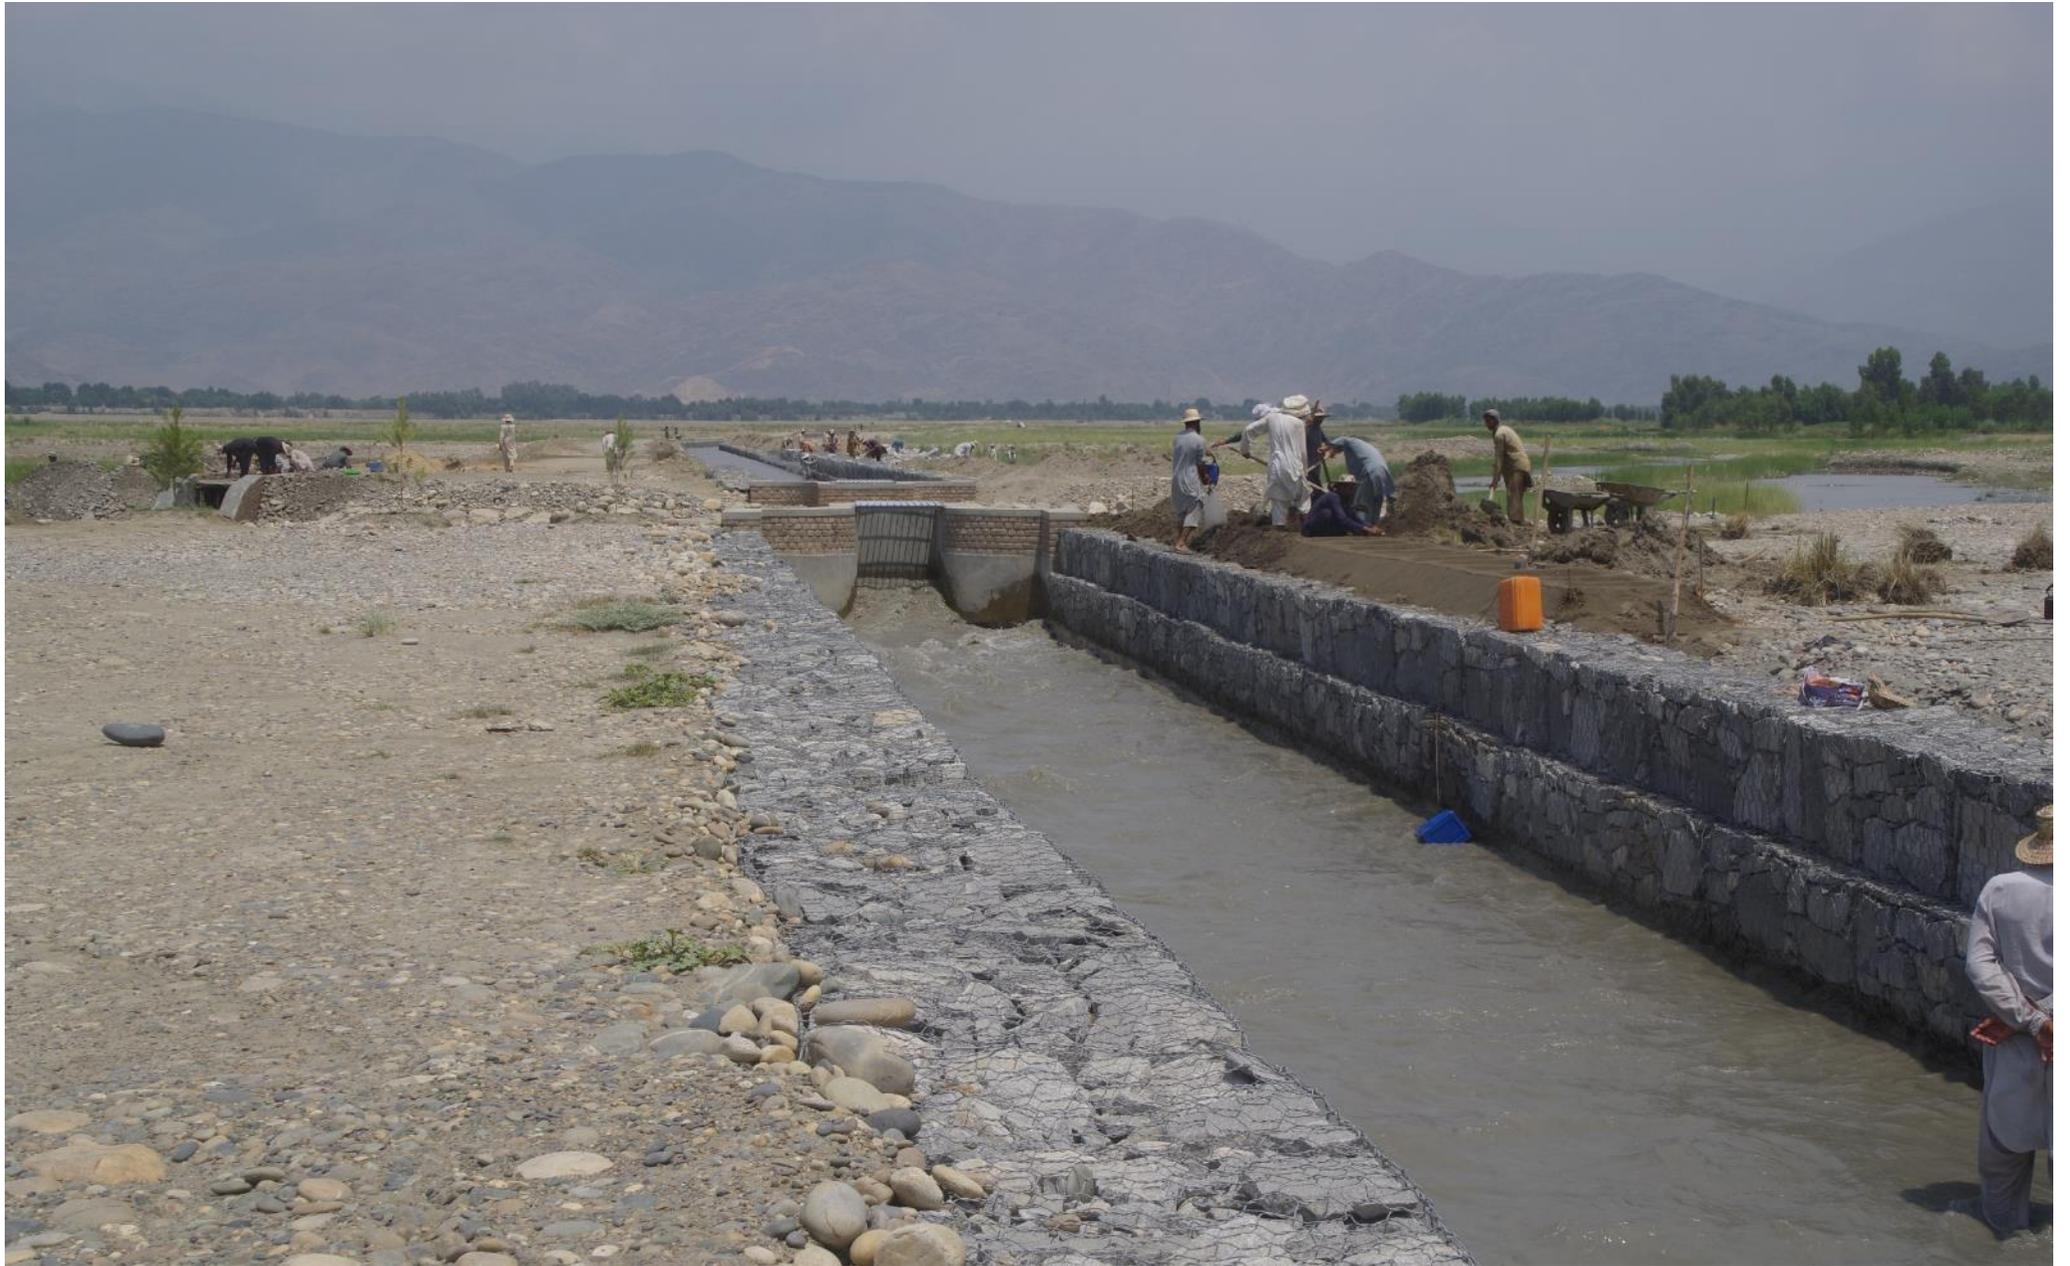
同上、サイフォン下流側。植樹が行われている。2018年7月18日

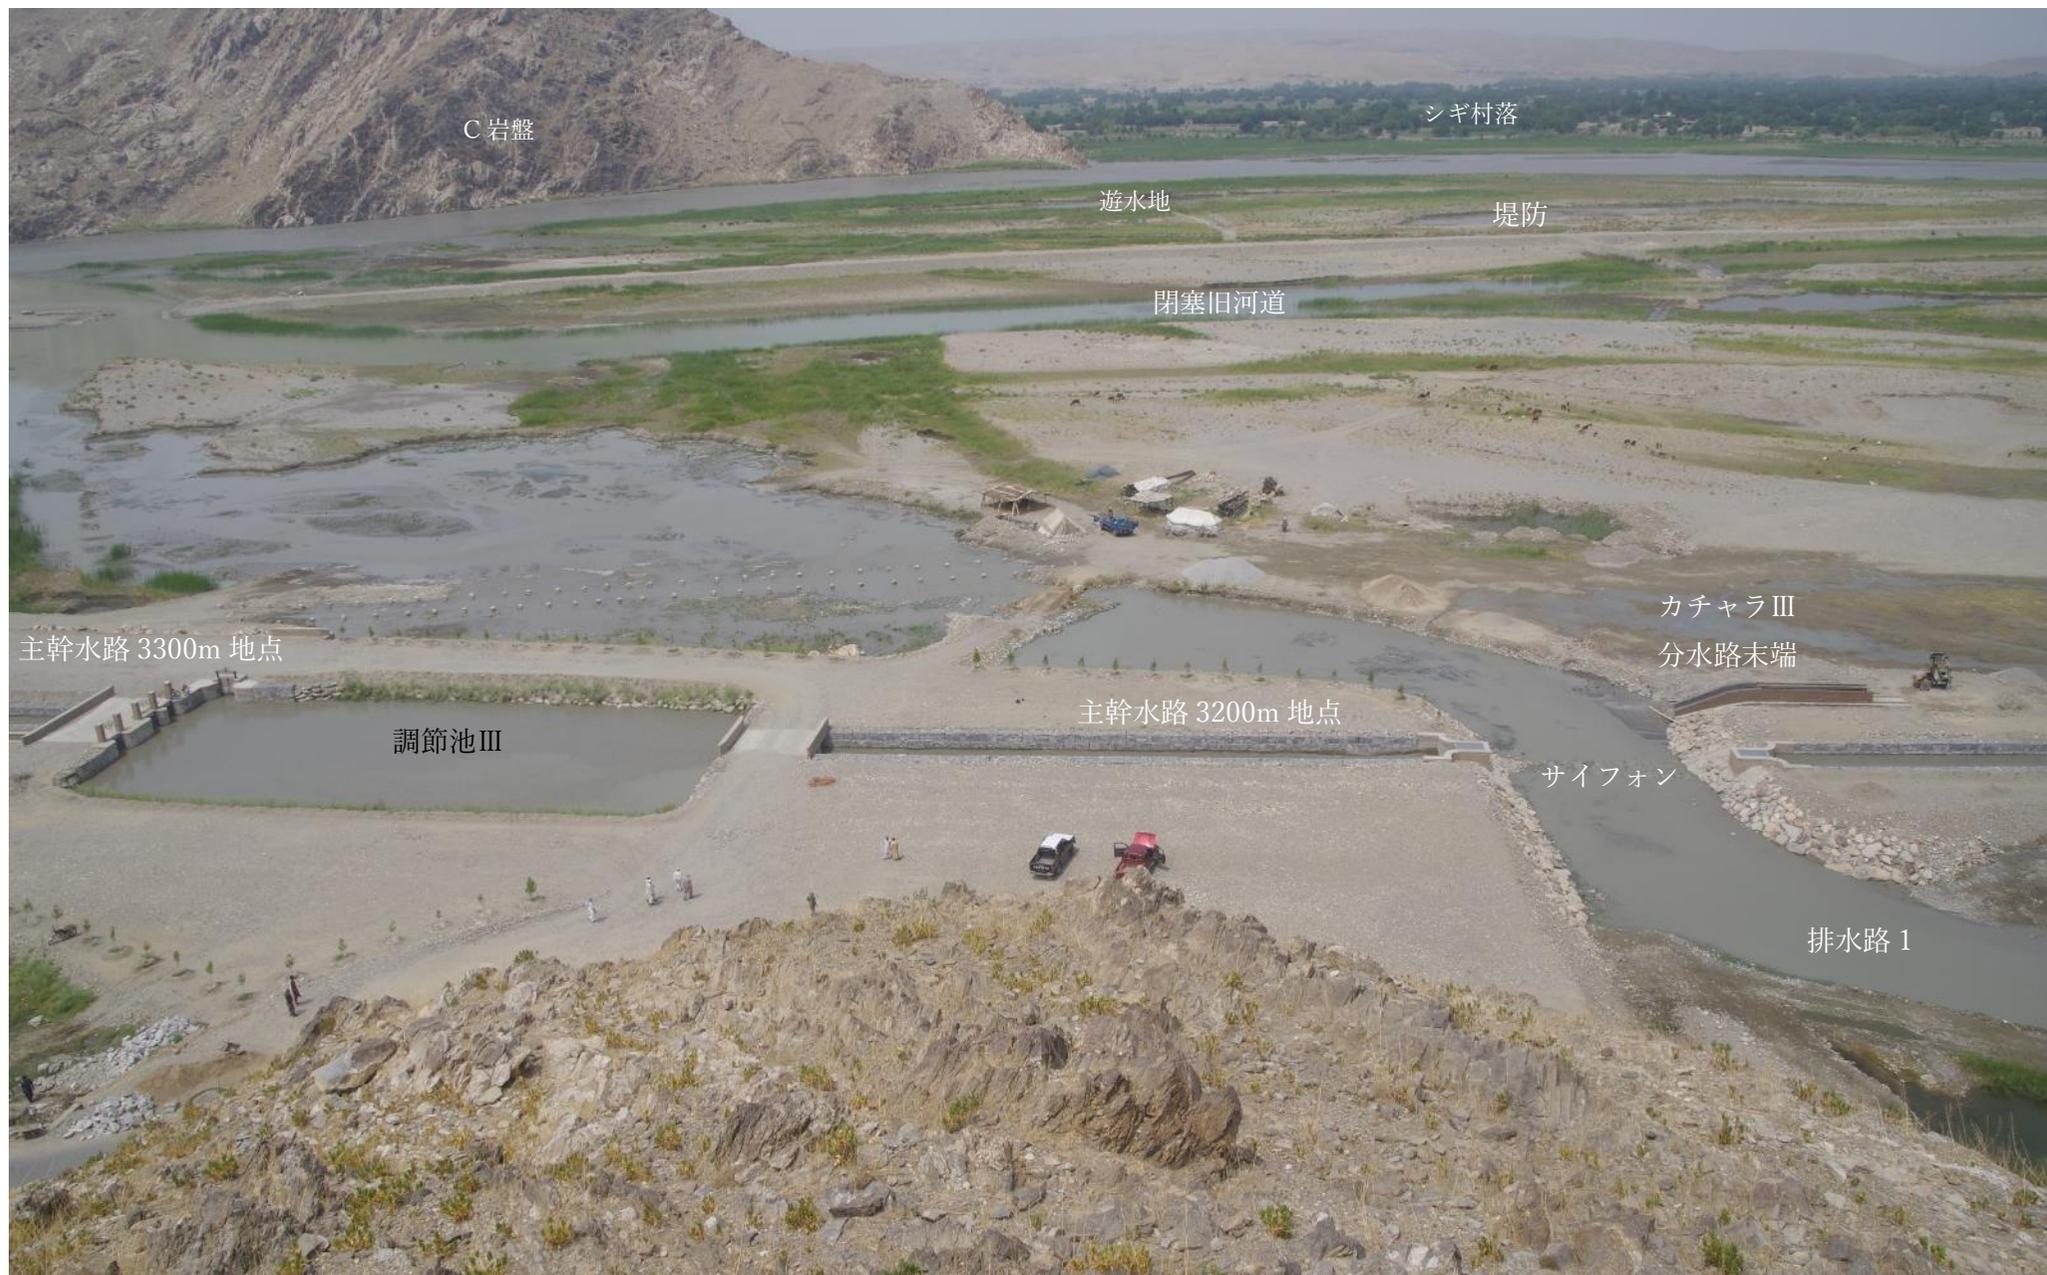
用水路 3.3 km 周辺（調節池Ⅲの場所）の現在。河の増水はあるが、排水路末端はまだ河よりも水位が高く、逆流は起きていない。湿地が公園に置き換わっている。
2018年7月17日

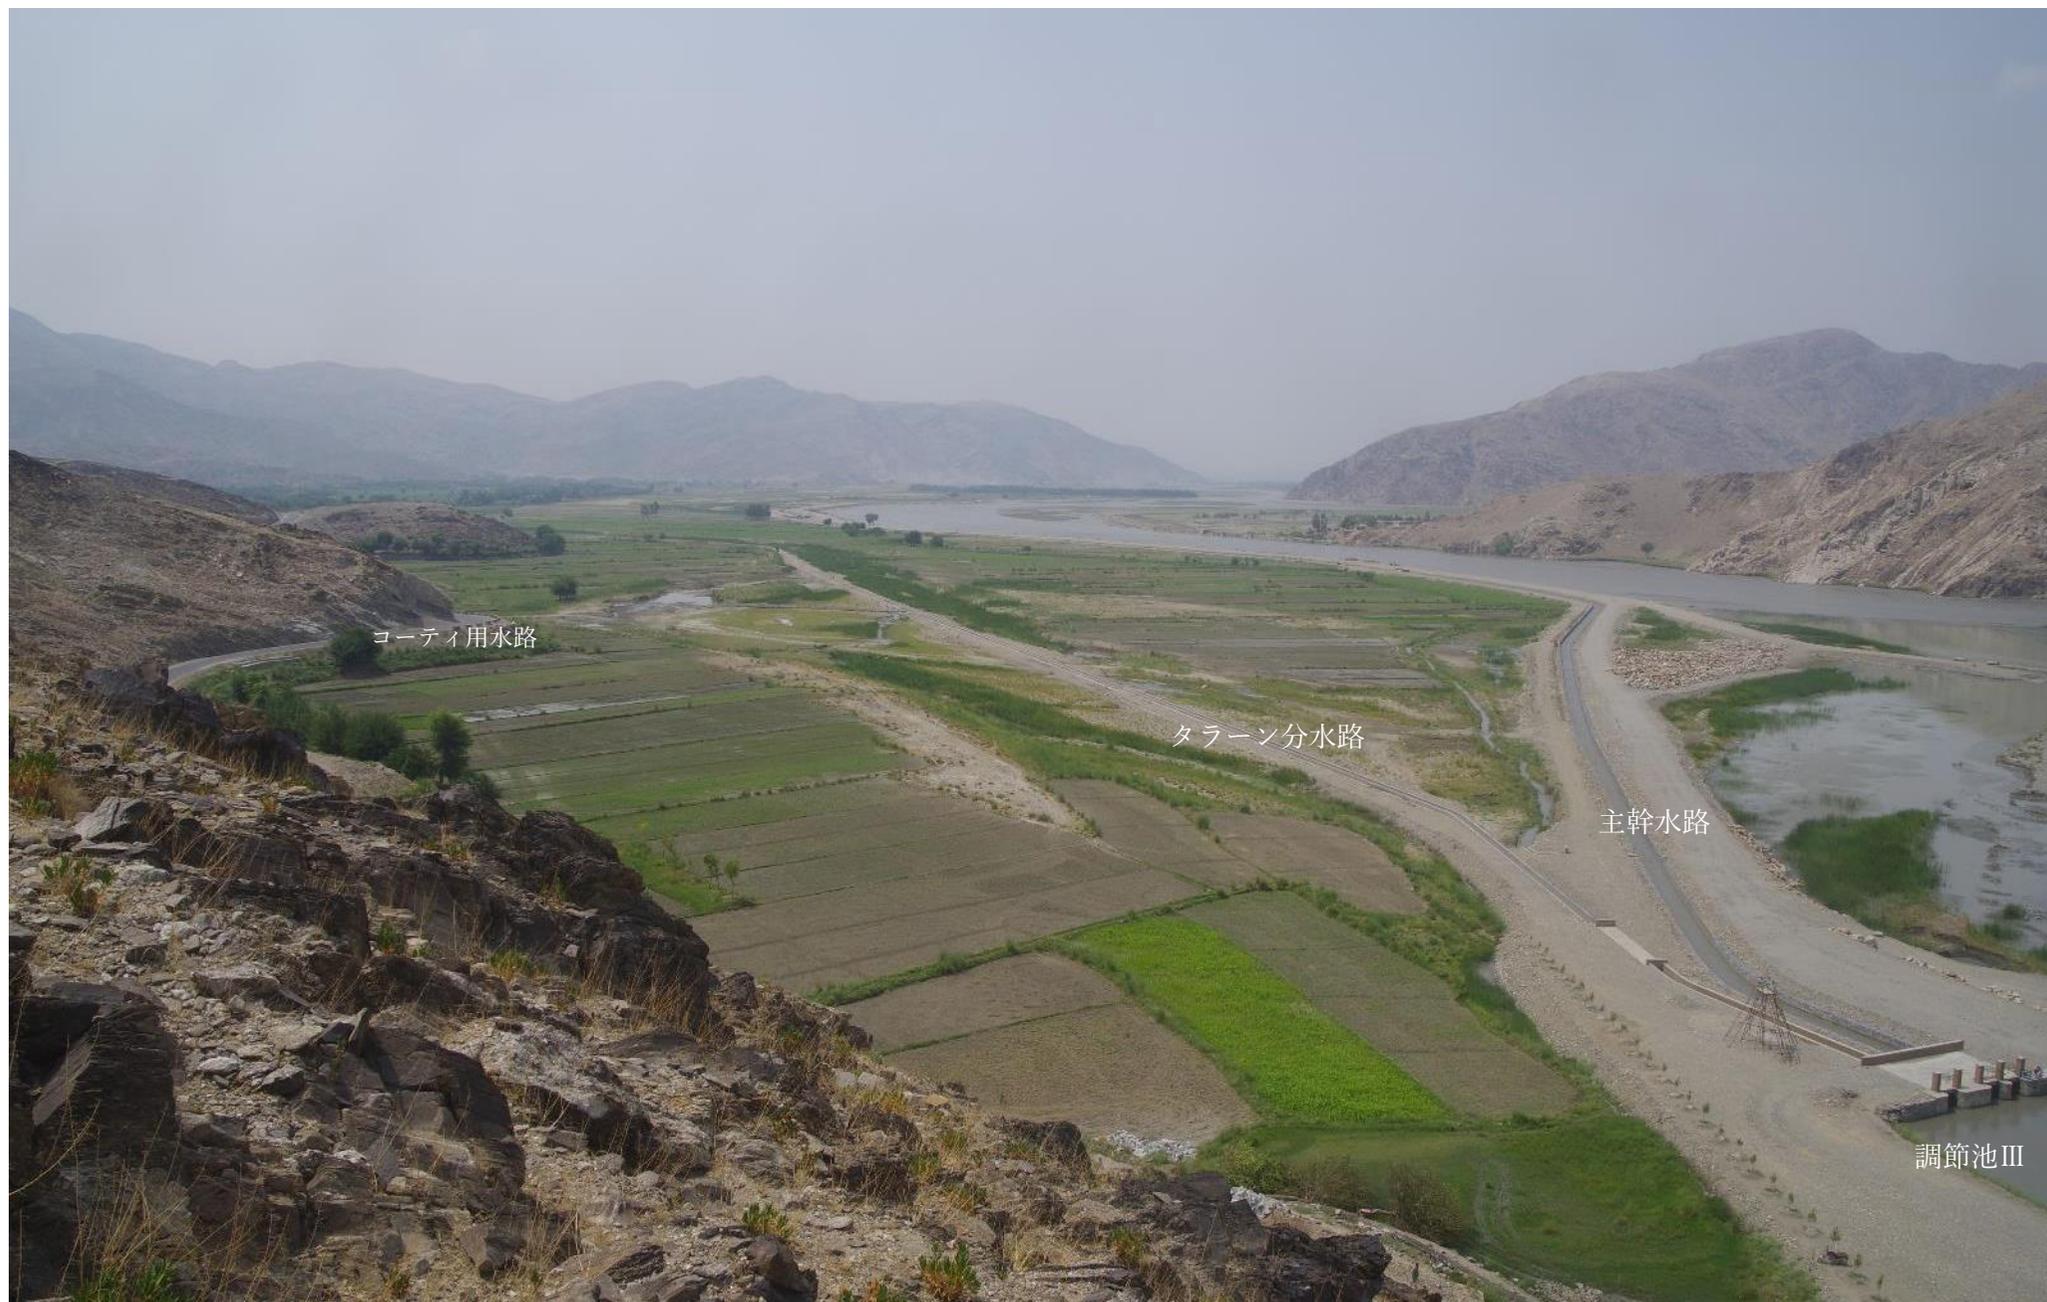
旧タラン取水路に伴う湿地は消失し、新設のタラン分水路（約 1.2 km）に置き換わっている。2018 年 7 月 17 日

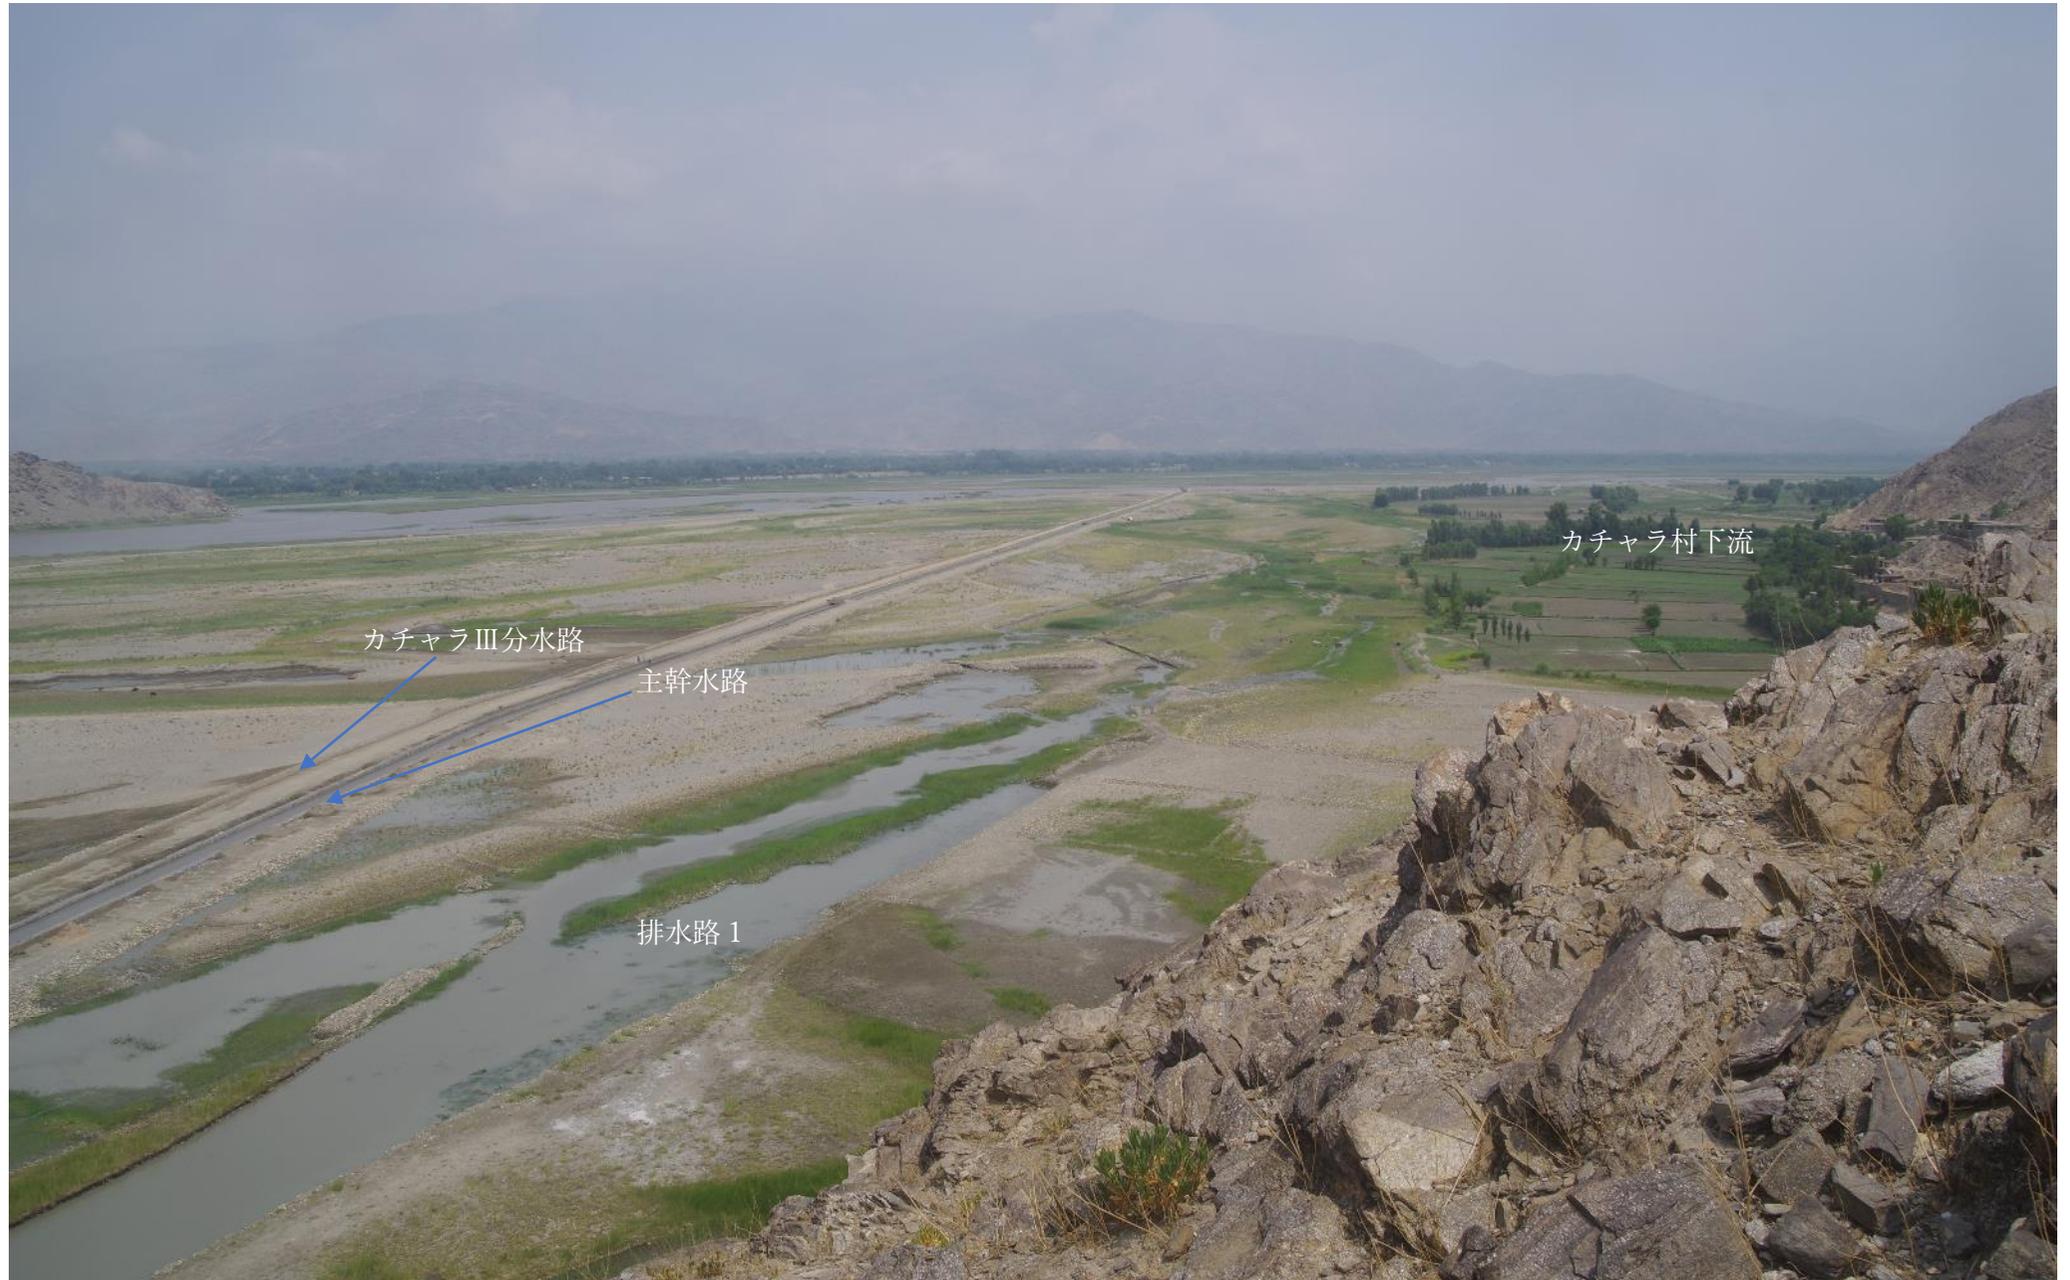
同調節池IVから上流側を望む。カチャラIII分水路は 1600m 地点で分かれ、約 1.6 kmを主幹水路に沿って走る最長の分水路。2018年7月17日

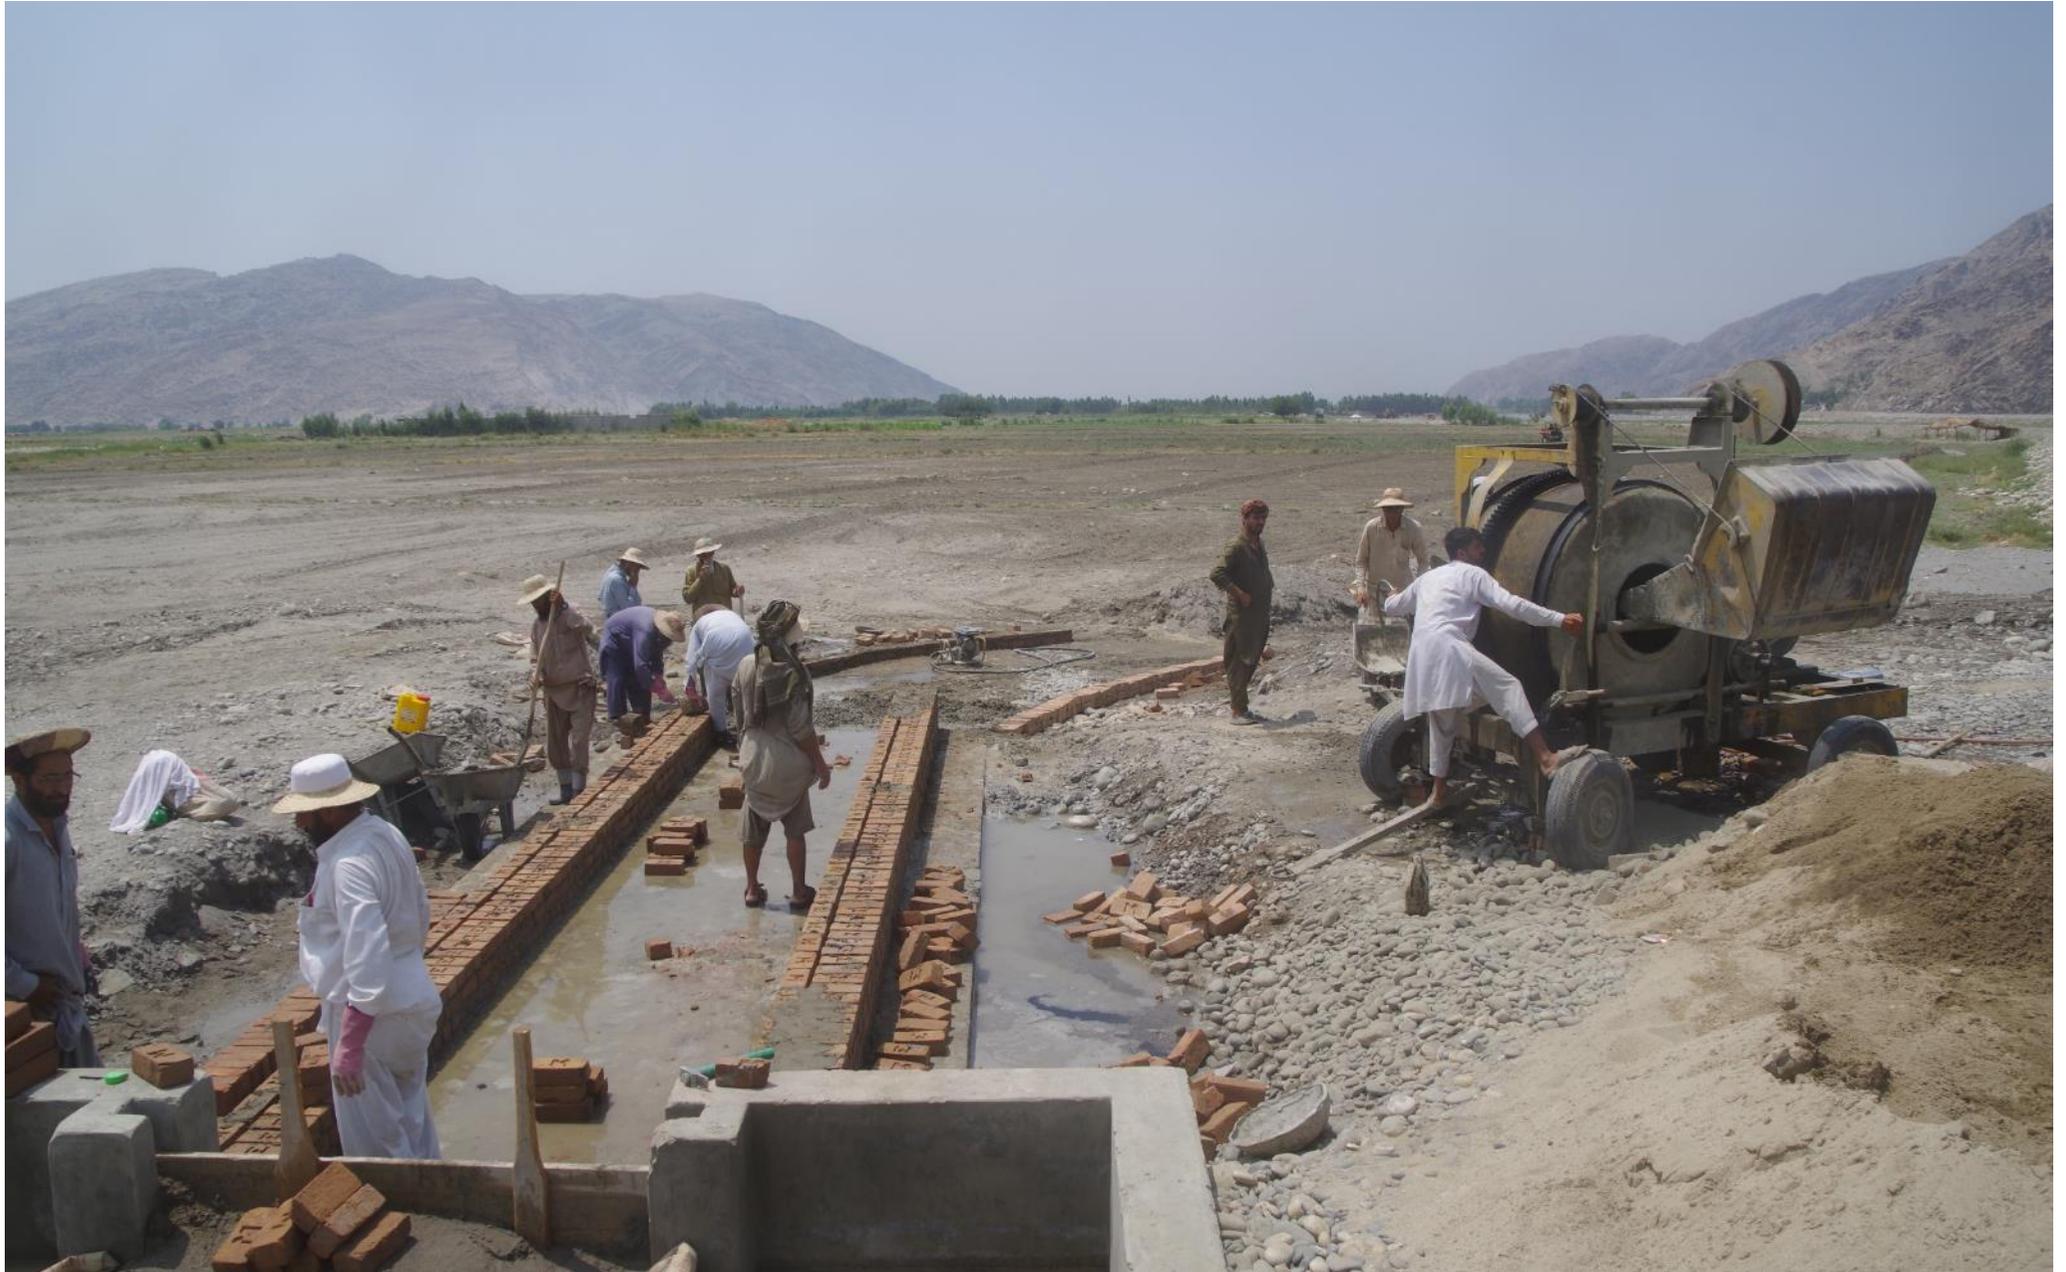
用水路末端の最終仕上げ。ベラ村にとって画期的で、多くの畑が既に準備されて、灌水を待つ。高価な汲み上げポンプと慢性の飢餓状態とはお別れだ。
2018年7月19日

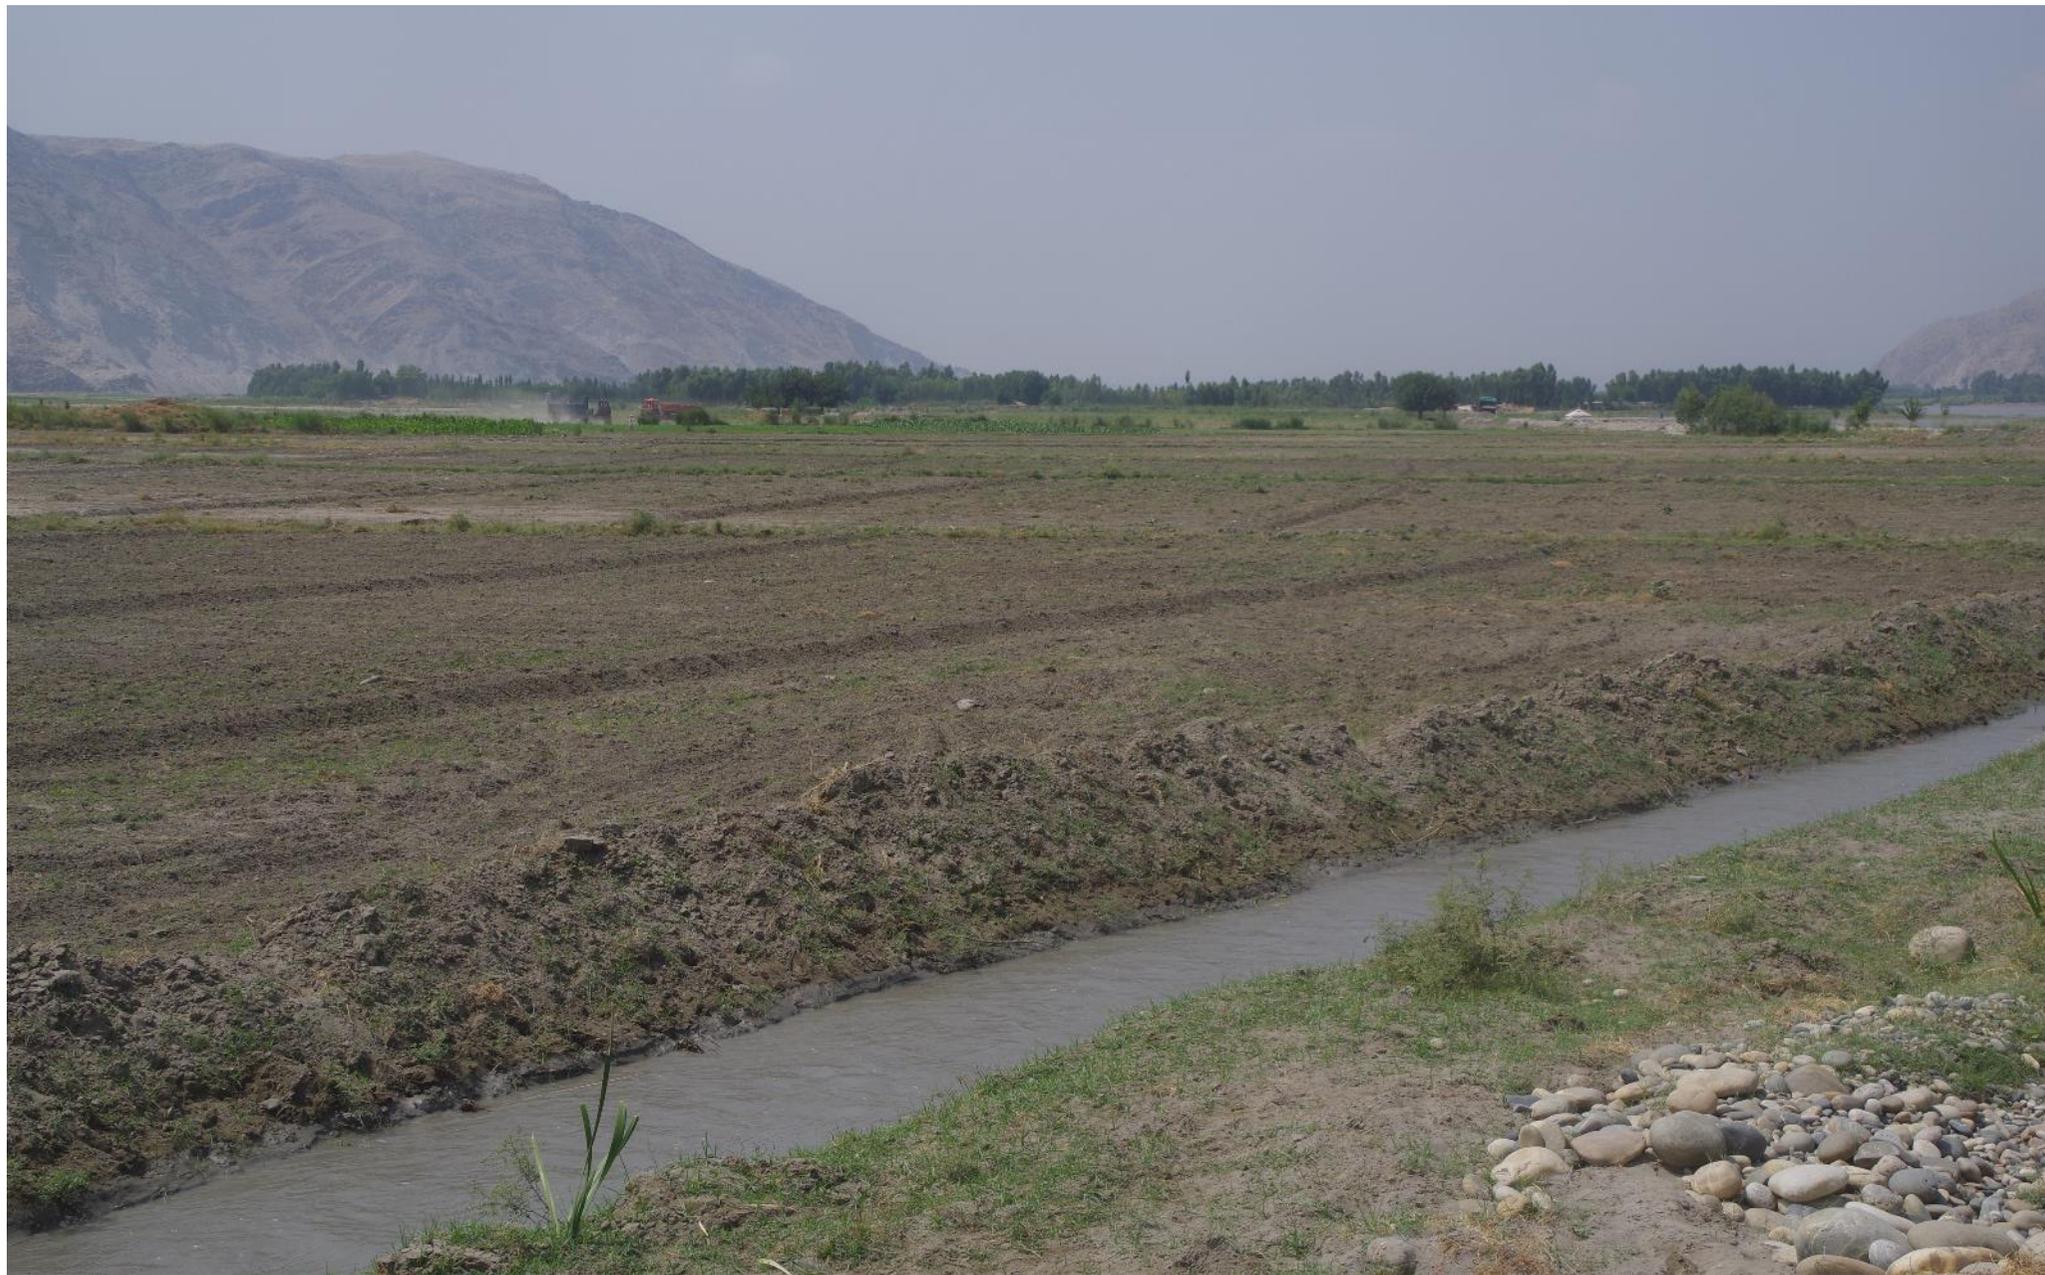
人里らしくなっていくベラ村。ベラ村の回復地は広大、約 250 ヘクタール以上と見ている。待っていたかのように、利用できる畑という畑は、至る所で耕作され、トウモロコシが大量に植えられている。2018 年 7 月 19 日

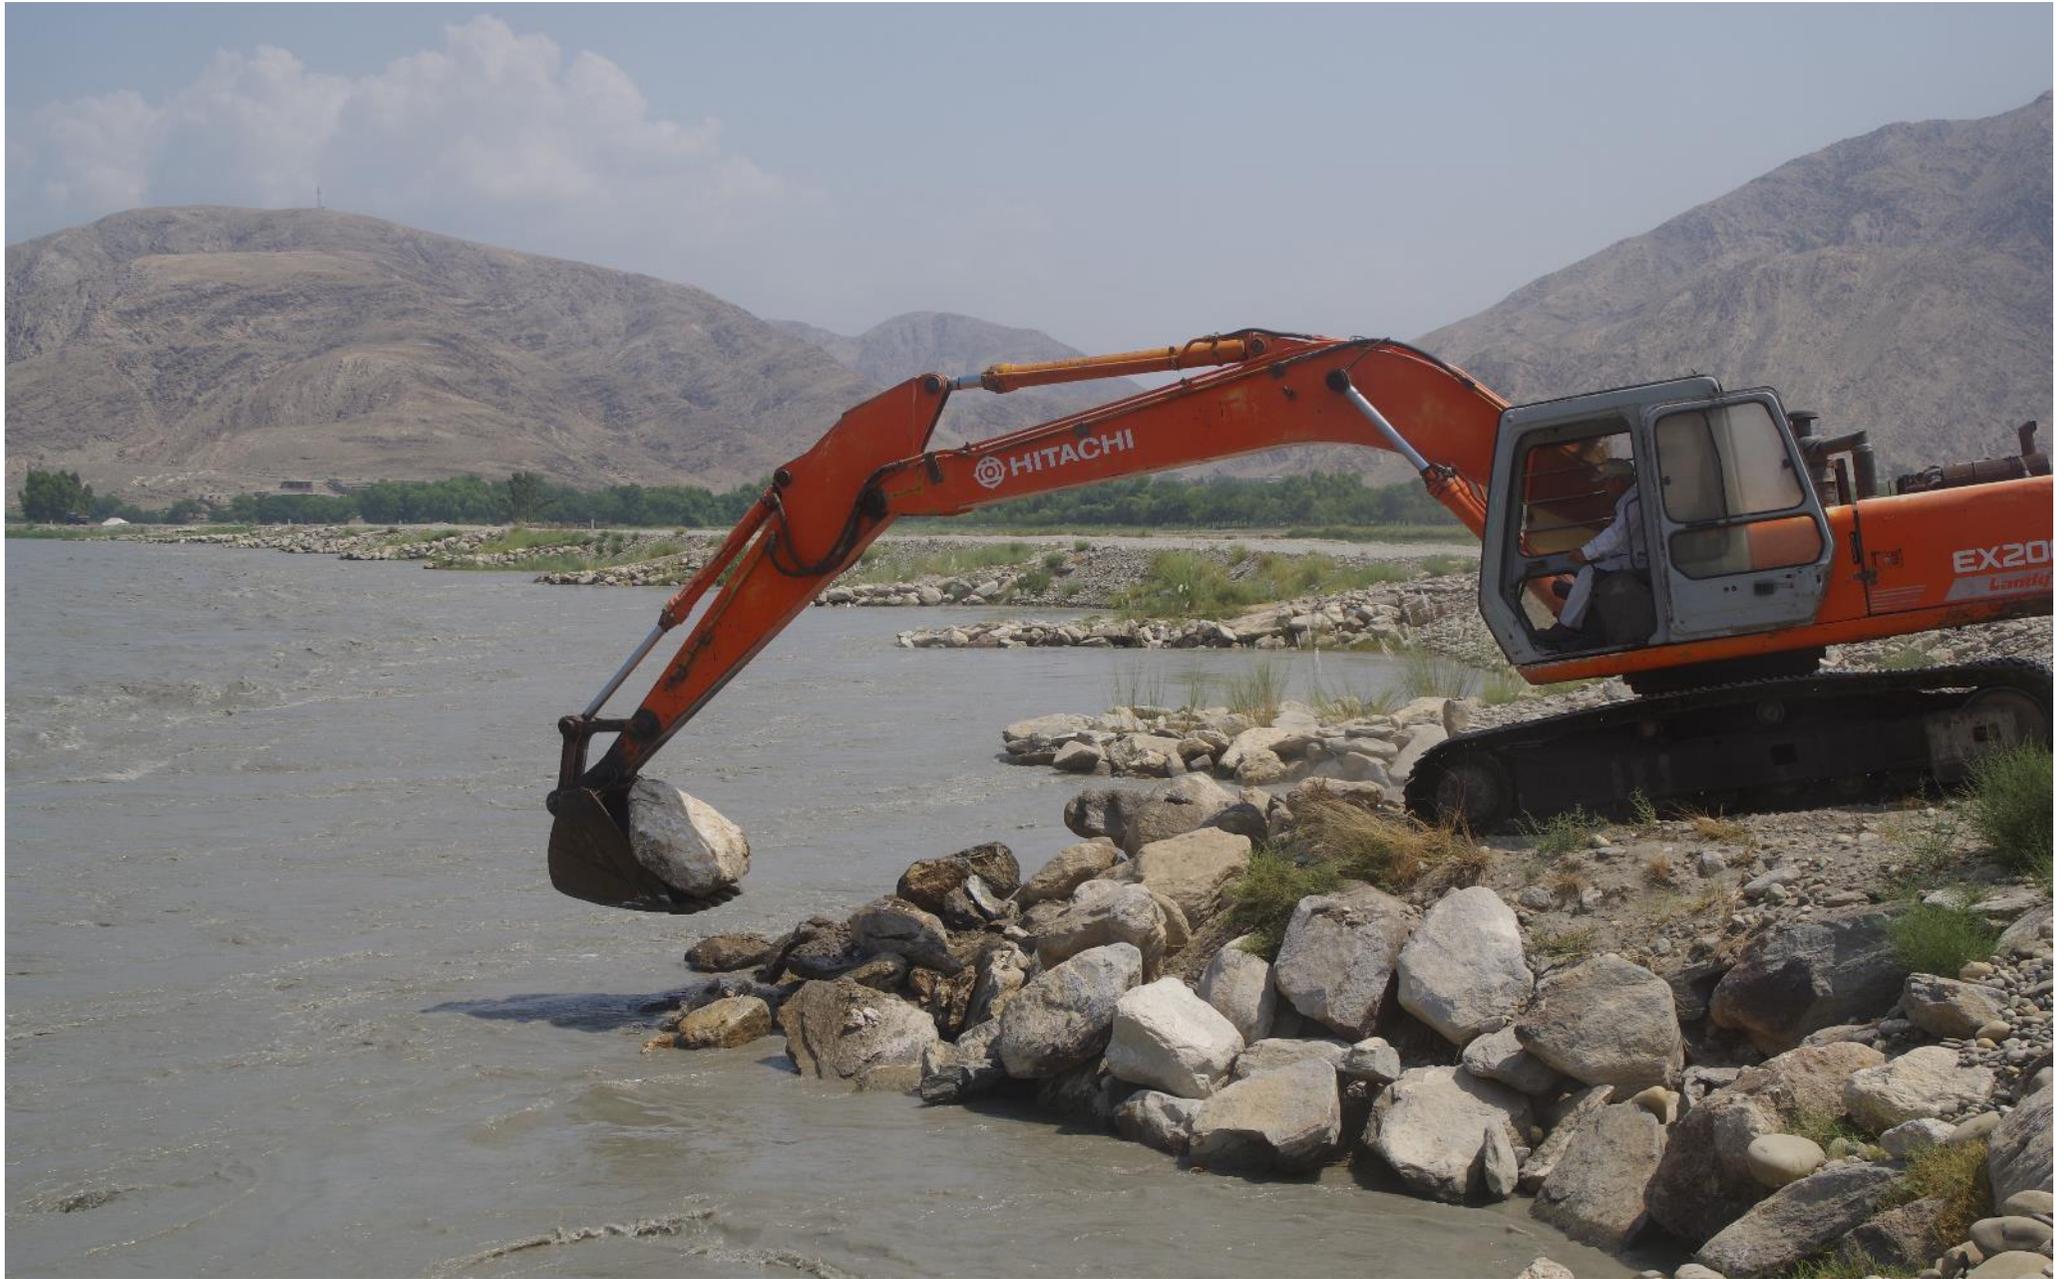
堤防 5.5 km地点。洗堀の激しい水制先端の補修。2018 年 7 月 20 日
