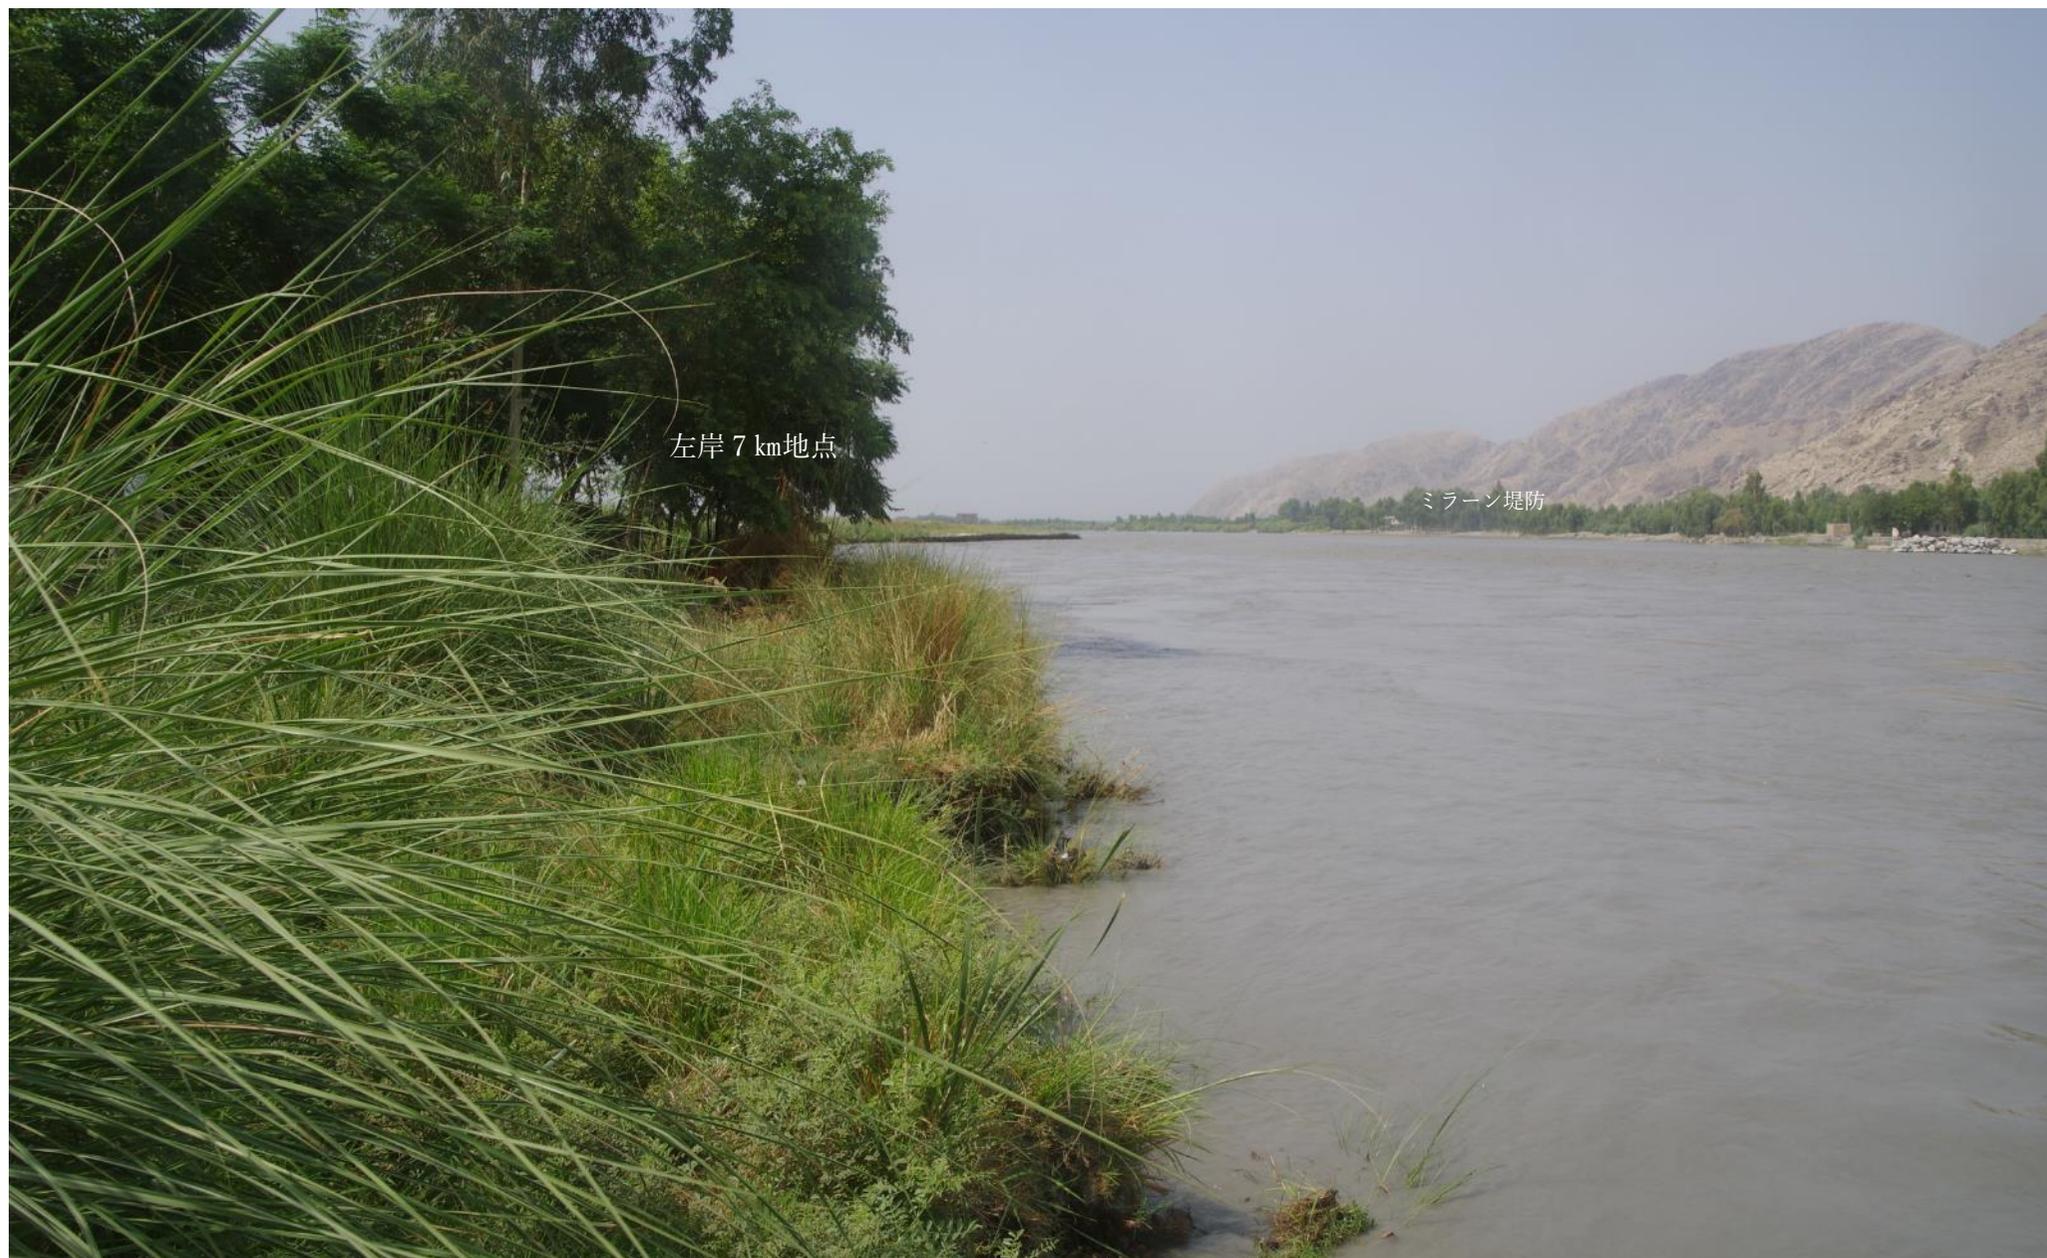
左岸 7.0 km地点。前後で著しい浸食が観察される。対岸（左岸）下流はミラーン堤防。2018年7月20日

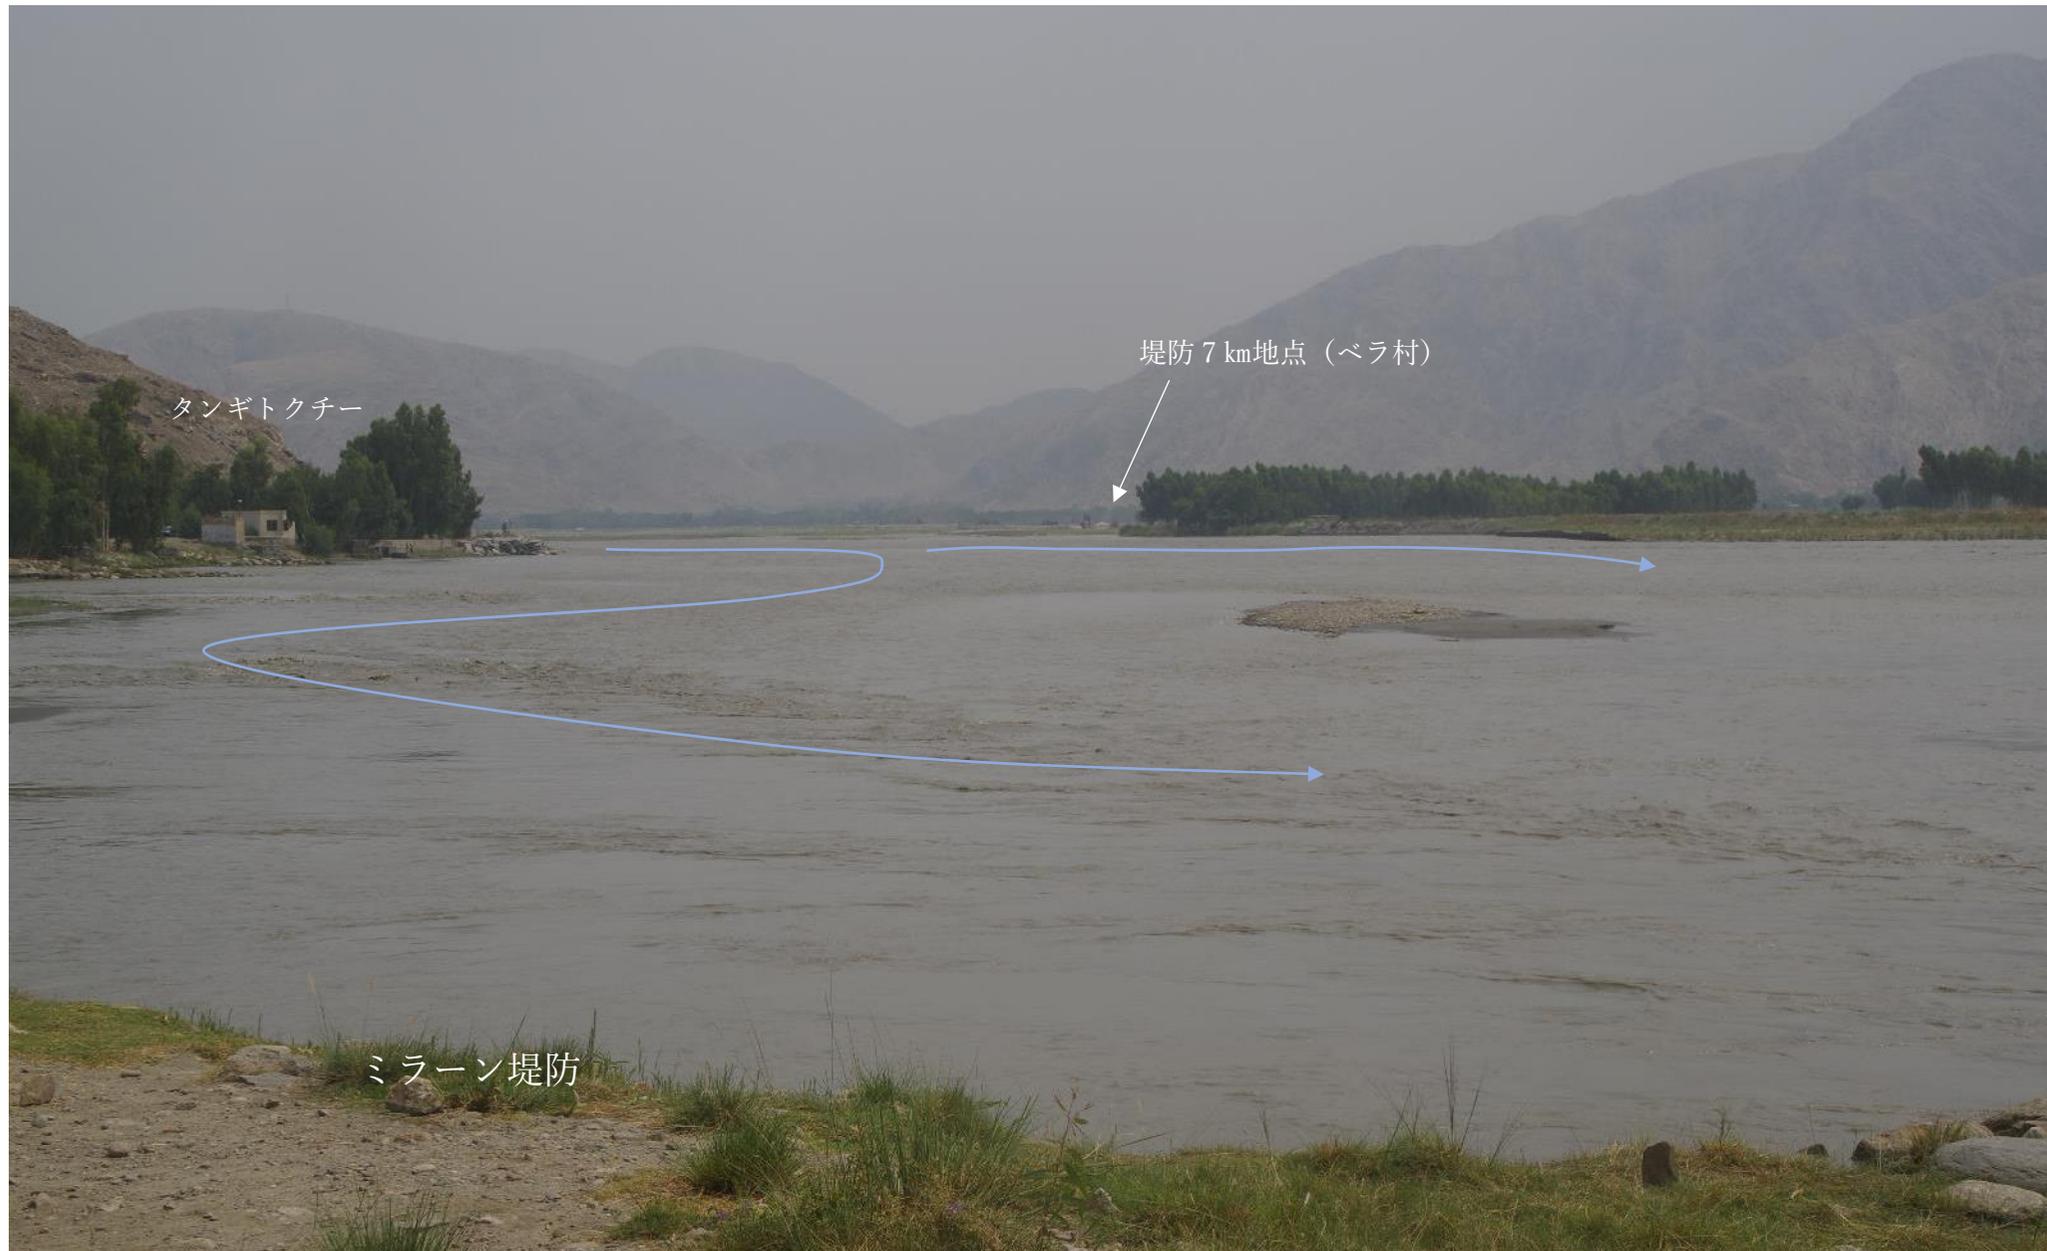
右岸ミラーン堤防側よりベラ村の7 km地点を望む。川幅が最も狭まる場所（約 150m）に当たり、激しい浸食が起きている。ミラーン側も急流で、かつて浸食が激しく、2015 年夏に洪水被害を出した。この時は左岸上流で分流が発生（4.8 km地点）、この部を通過する水量が半減し、ミラーン側が助かっている。2016 年分流閉塞が行われると、この7 km地点周辺で浸食が起き、約 50m の河岸線後退が観察されている。2018 年 7 月 16 日

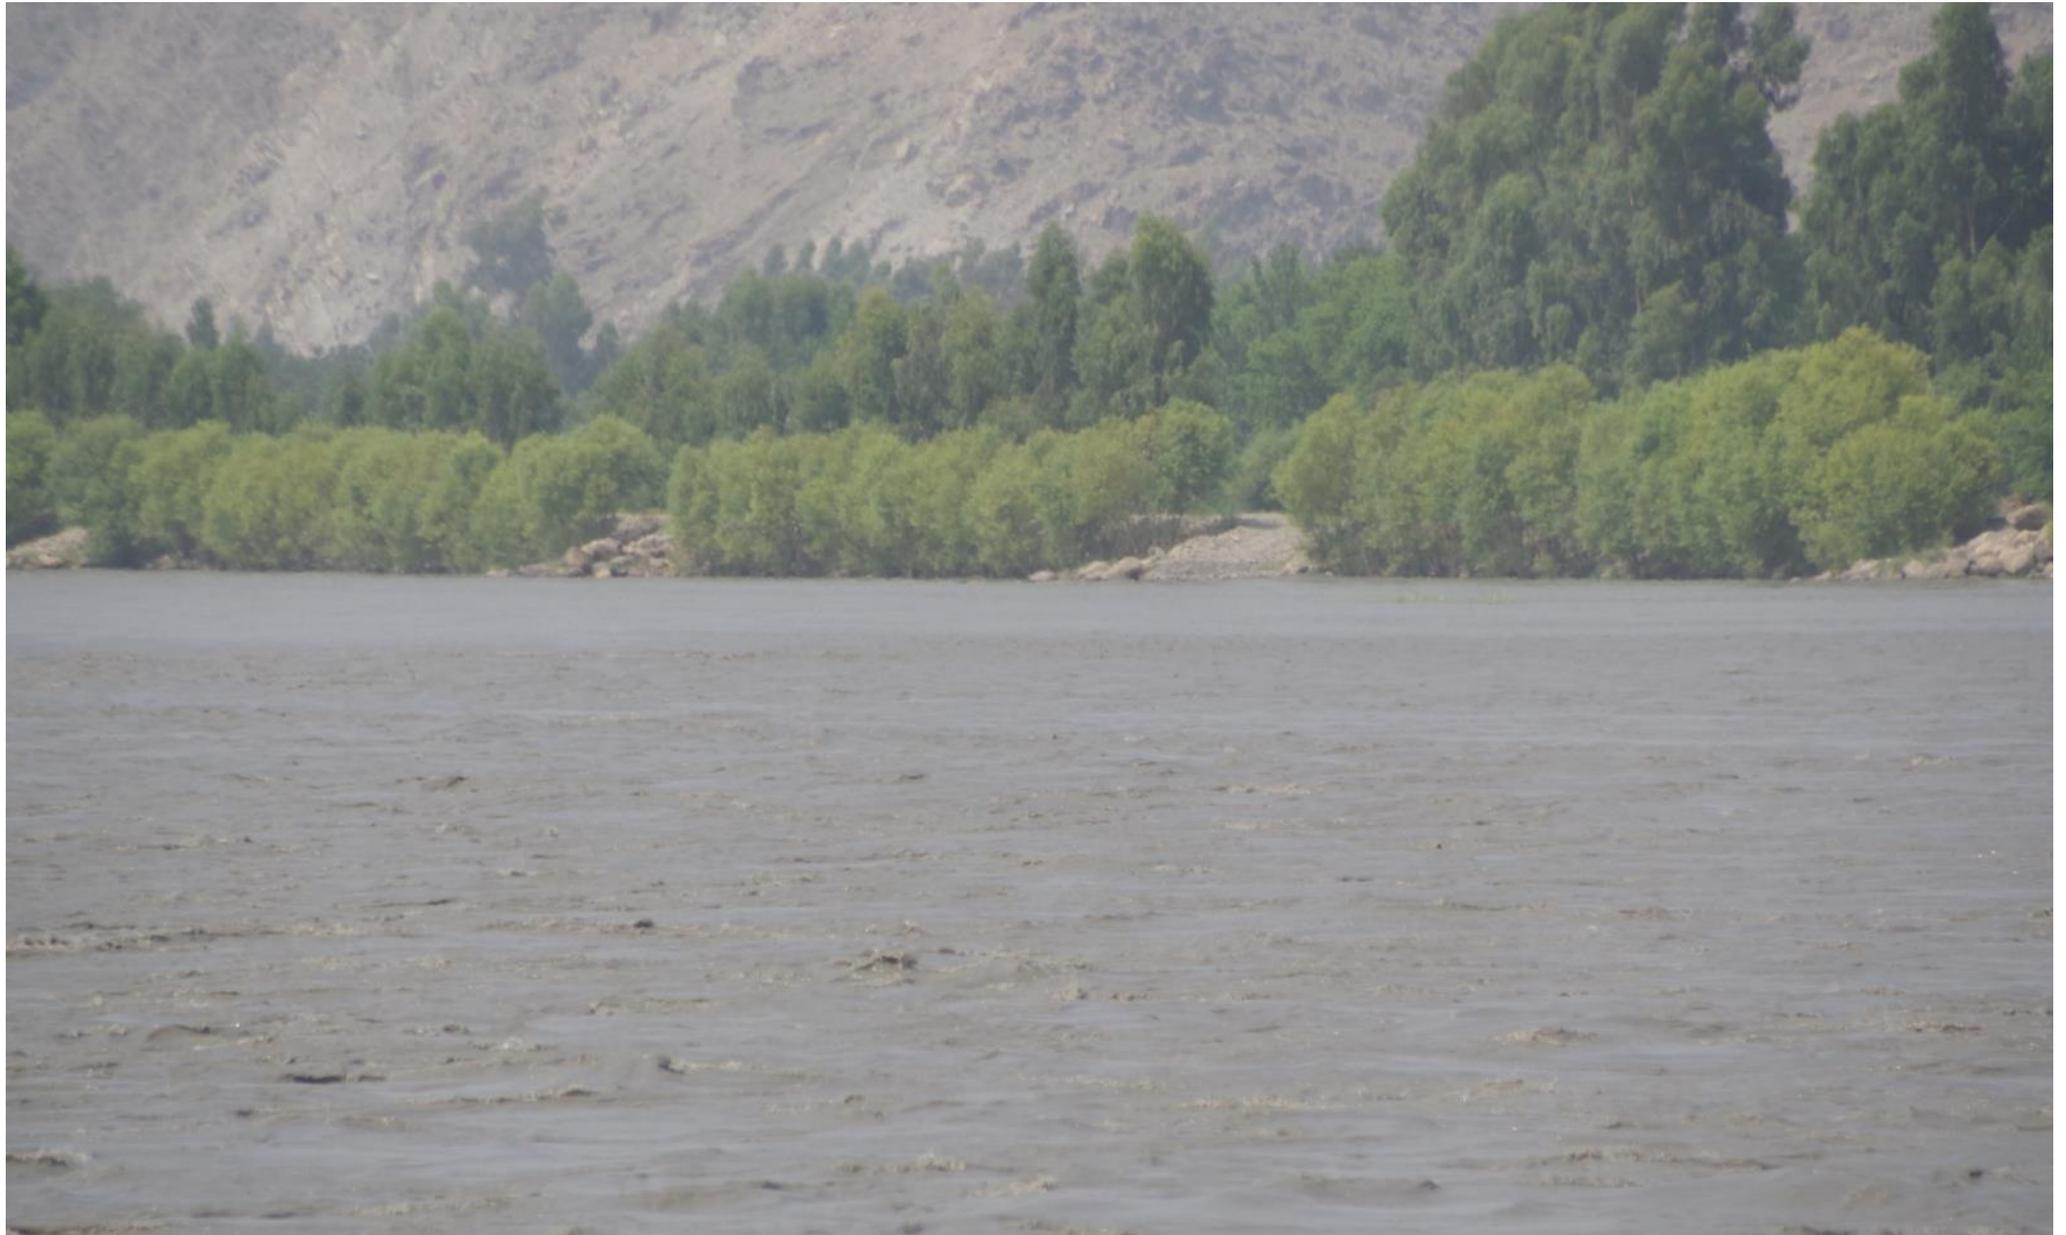
ミラーン側の護岸状態（ミラーン護岸約 700m 地点）。PMS の「埋設水制方式」で現在安定している。カチャラ=ベラ側も、ほぼ同様の構造の護岸をめぐらしながら、工事が進められてきている。2018 年 7 月 14 日

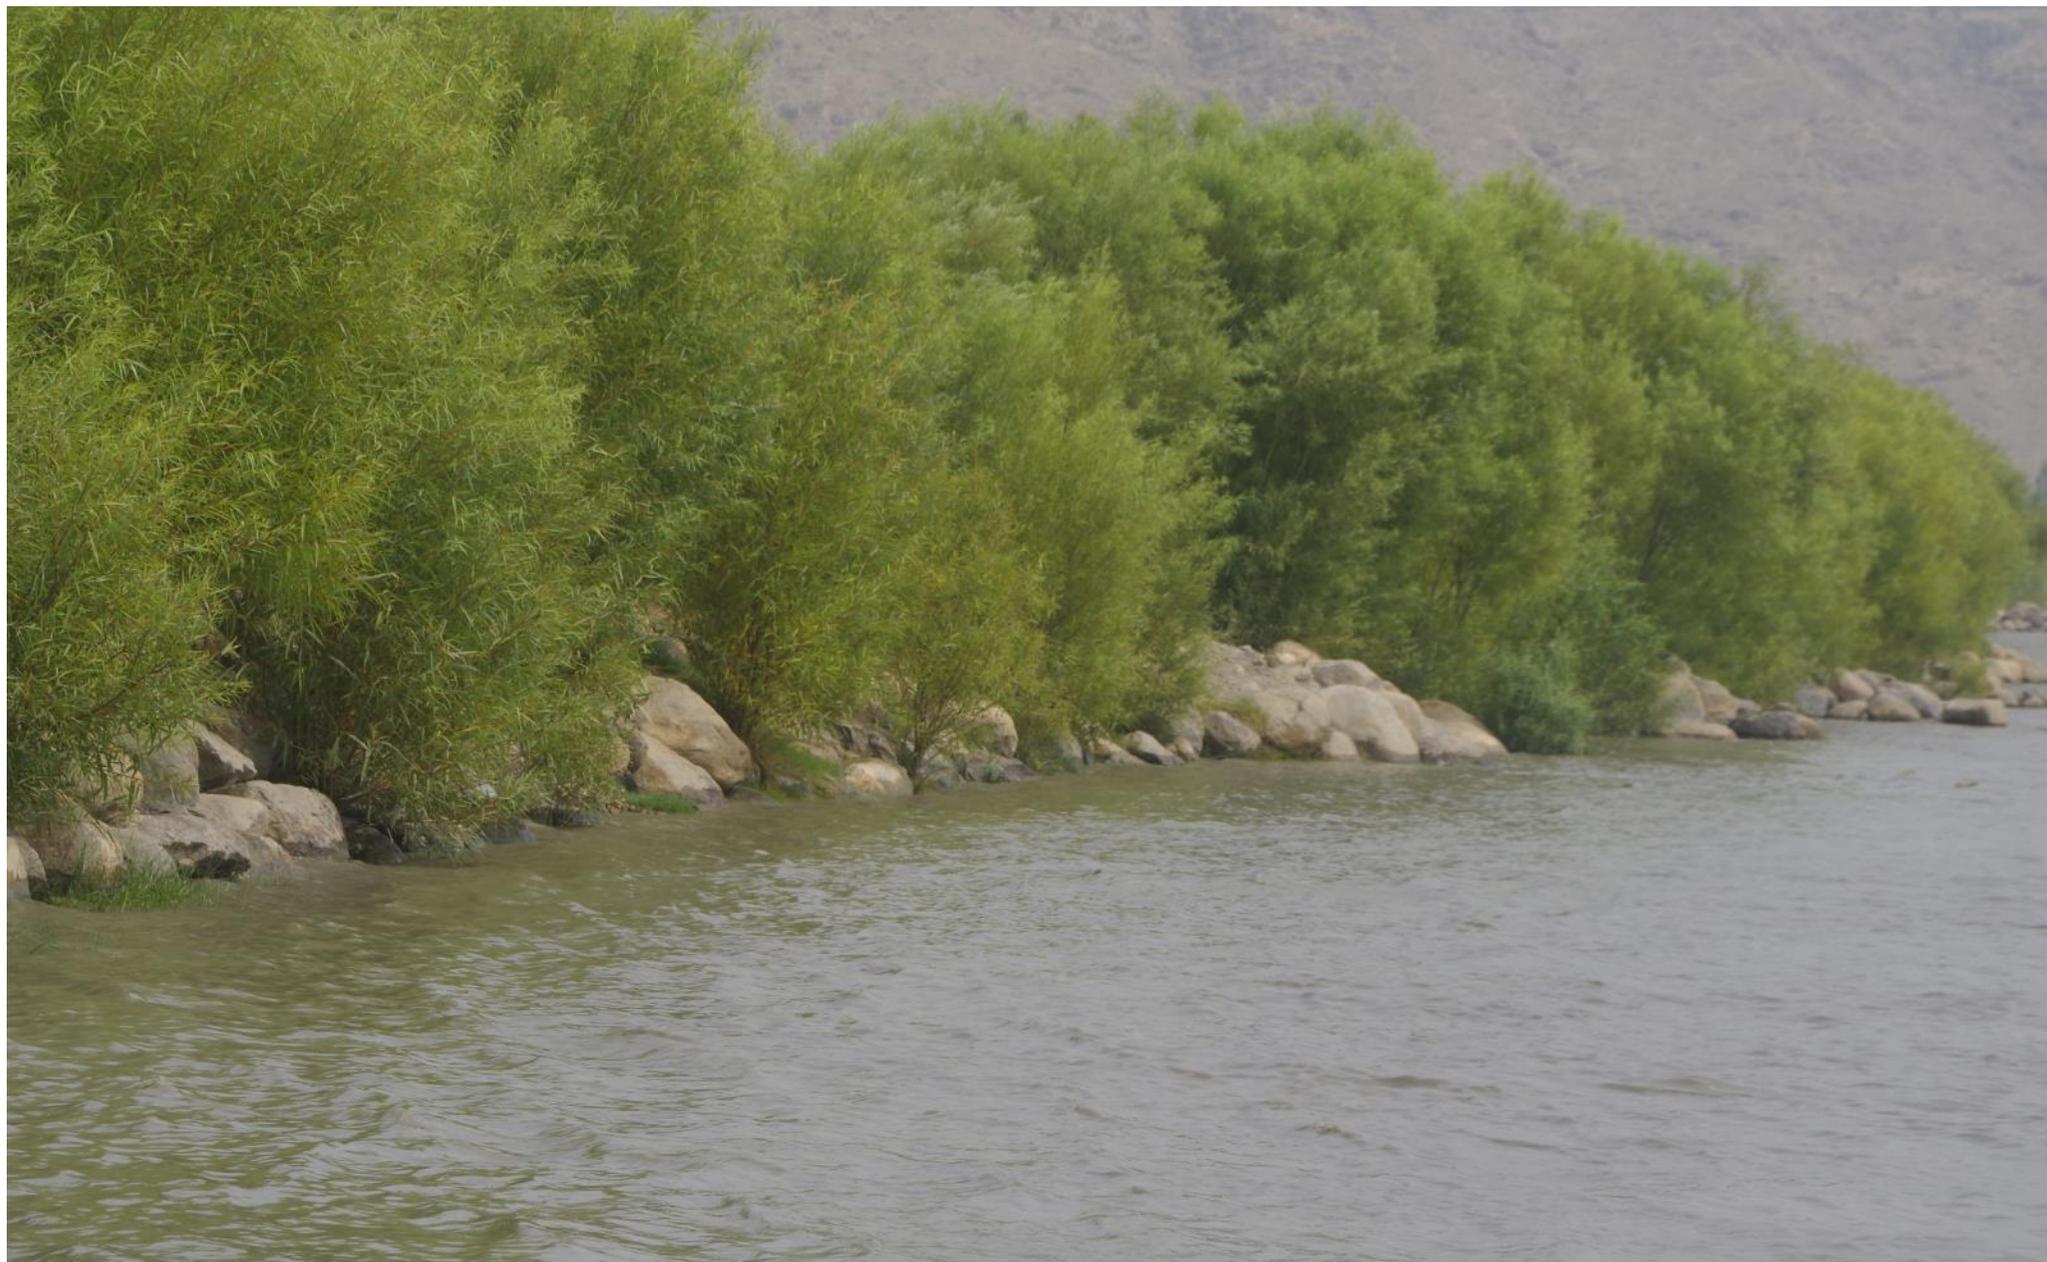
ミラーン取水口側から見た上記の護岸。昨年まで補強が必要だったが、安定している。川面のヤナギが美しい。2018年7月16日

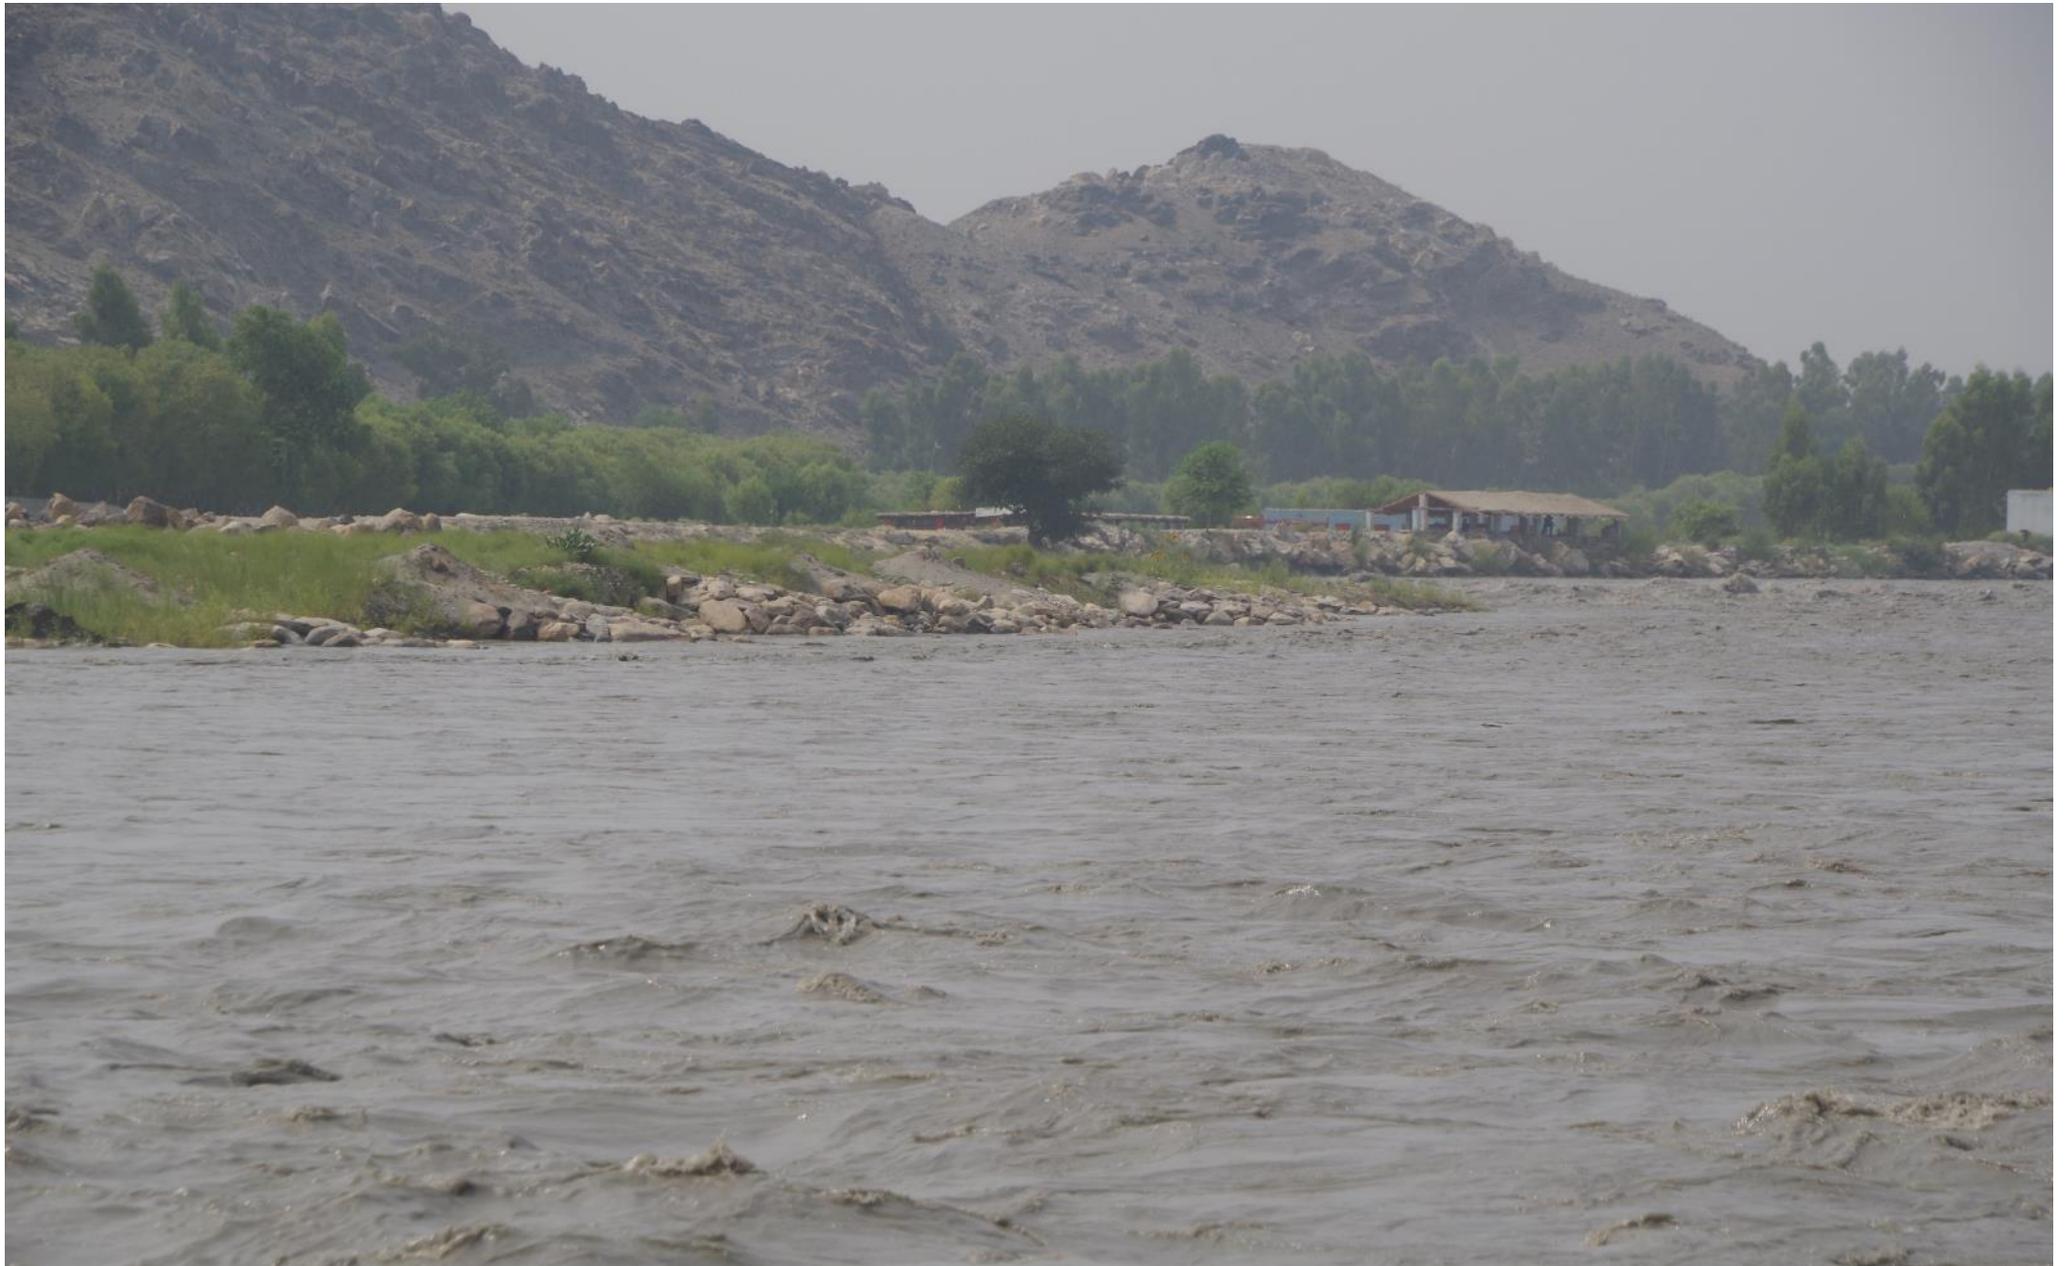
砂州 I 下流部の護岸。カマ第二堰の連続で、全体が石材で強化されている。2018 年 7 月 16 日
