# マルワリード用水路浚渫を完了 全国的な凶作にもかかわらず、作業地は安泰 カマ第一堰改修進行

2018年11月1日受信-1

2018年10月31日 記

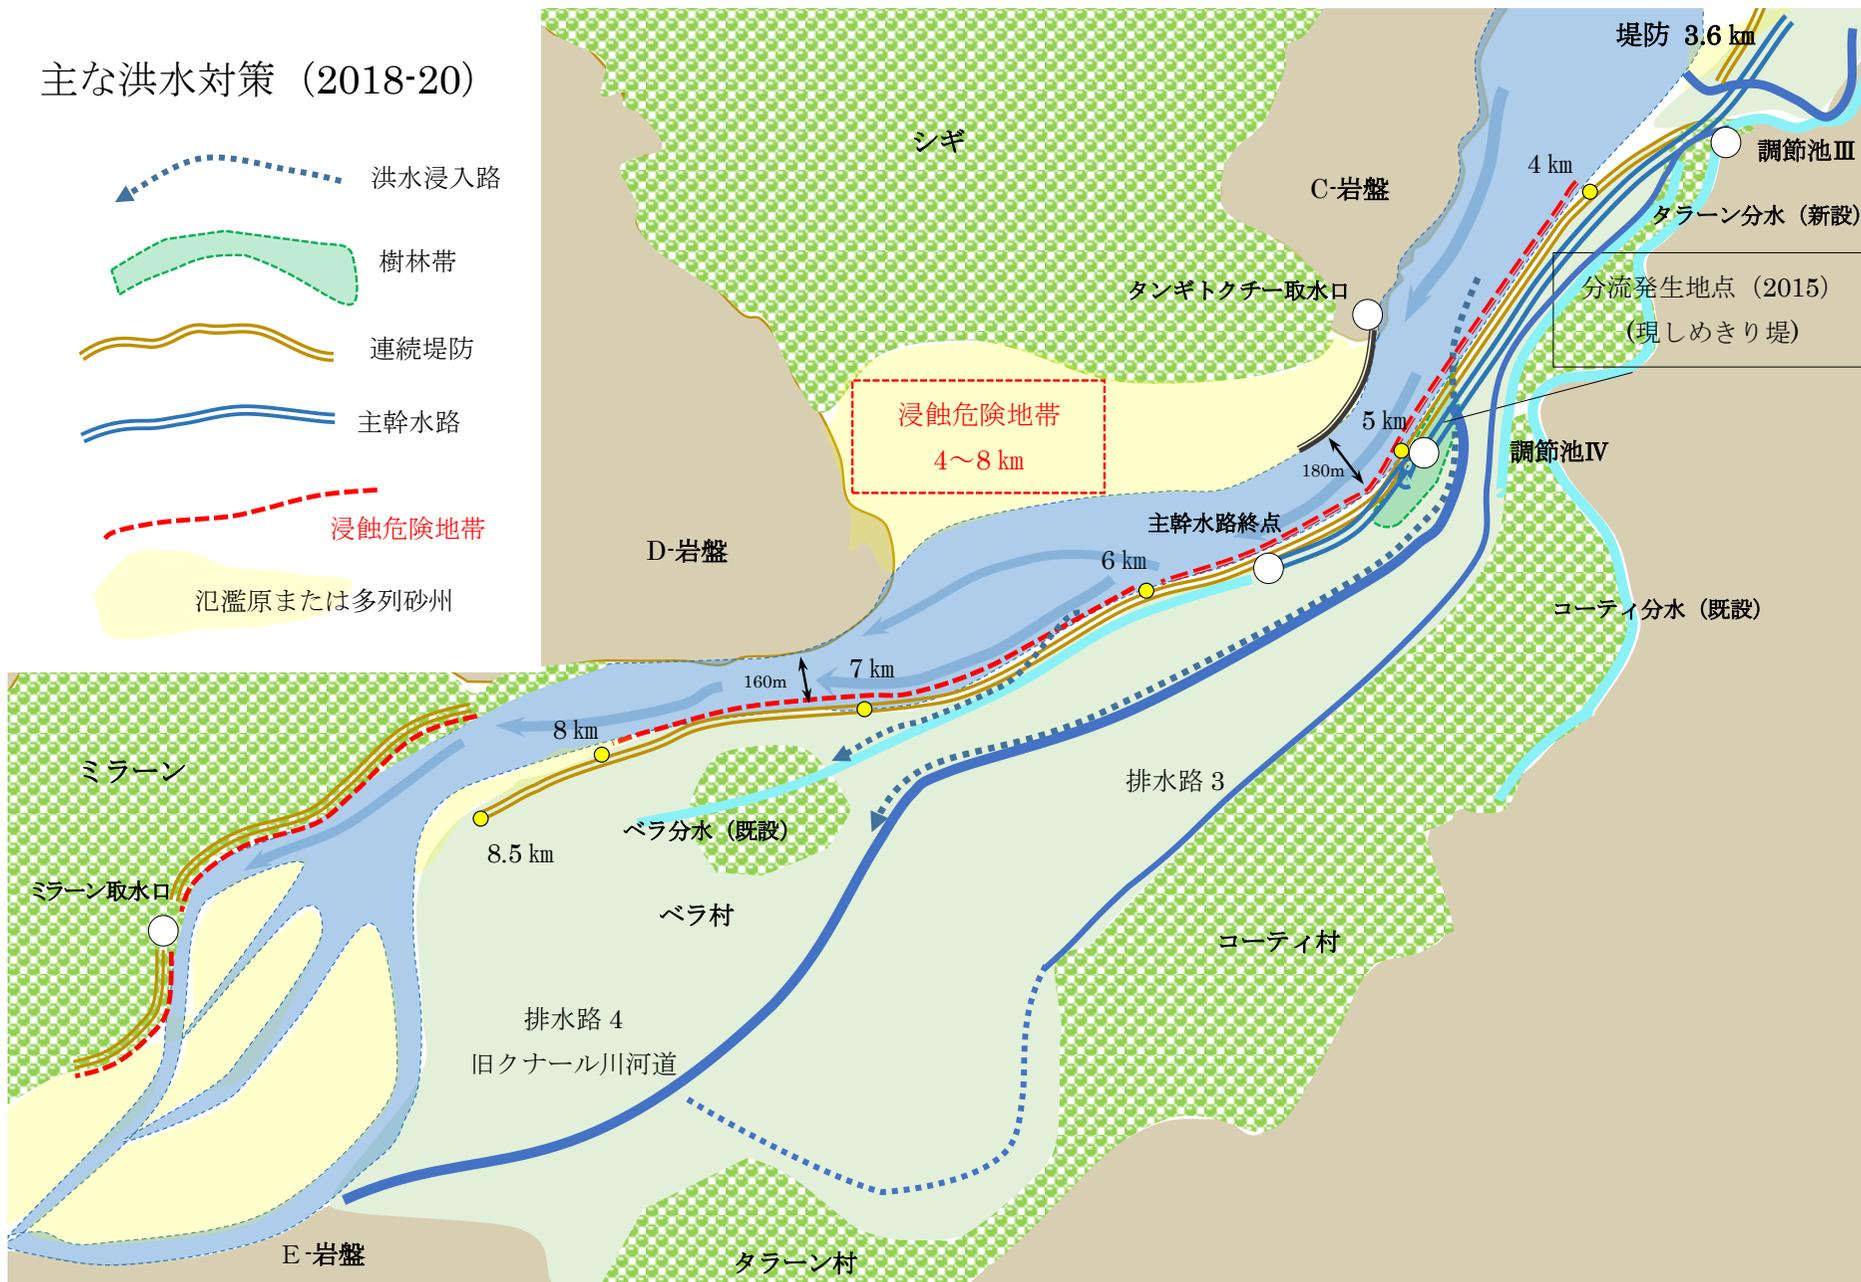
### 主な洪水対策 (2018-20)

図を更新しました。川周り工事の主な点は、1. 5.7~8.0 km間の浸蝕対策、2. ミラーン対岸の河道整備、3. 1.5~3.6 km間堤防の完成、4. 4.0~5.0 km間のかさ上げ、などです。交通路は現在 8 kmまで敷設されています。

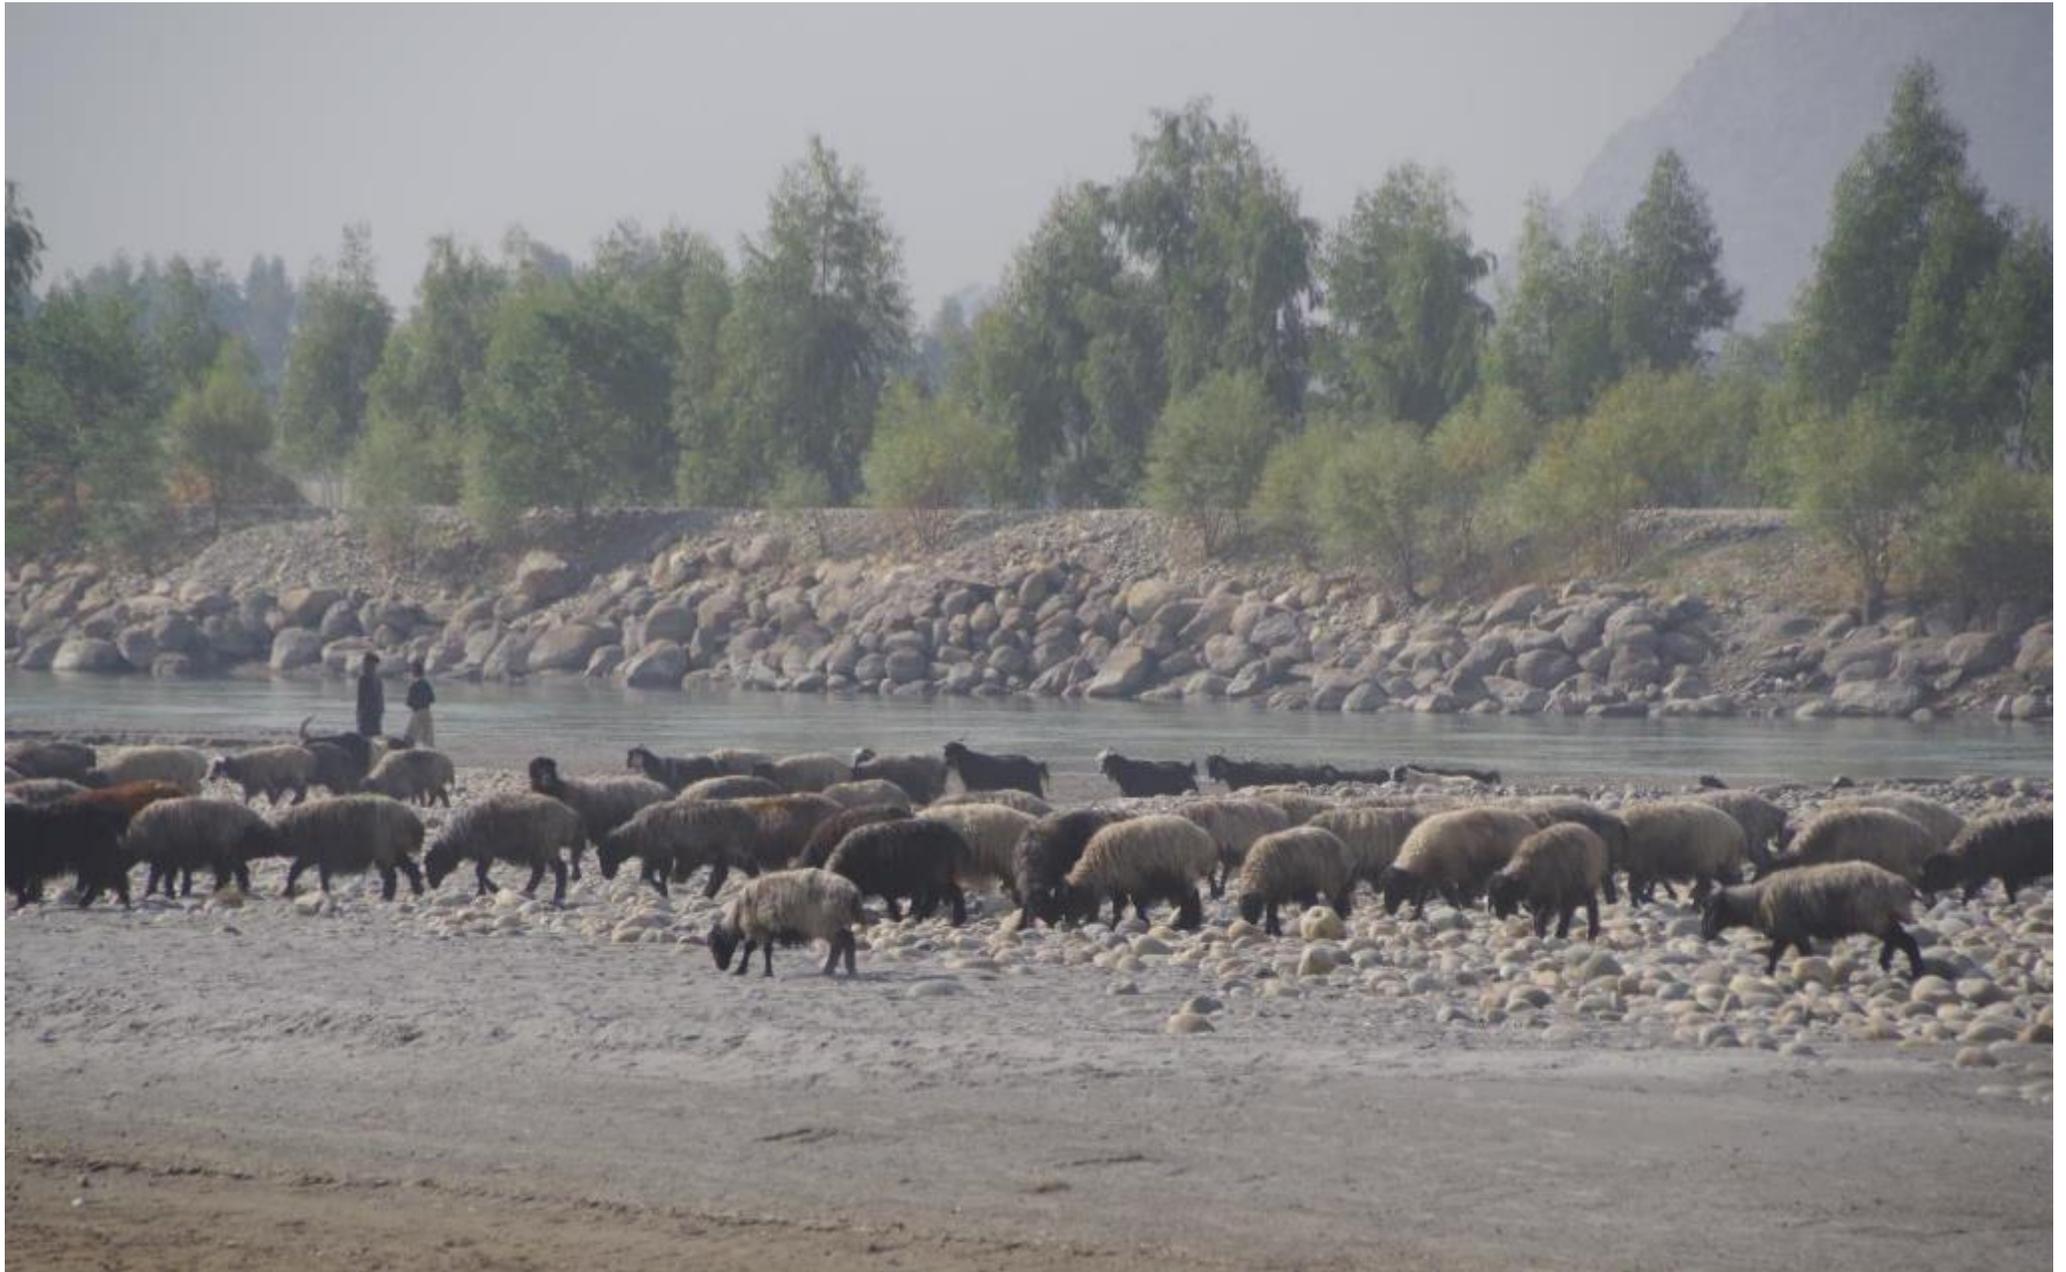
交通路は川沿い堤防線 8 km まで敷設。ミラーン堤防の対岸に相当する。3 年前施工したミラーン堤防（約 2.5 km）は安定し、樹林が美しい。分流発生によるミラーン堰の機能停止から 3 年、対岸の安定灌漑を実現して、とうとうここに戻ってきた。この間に成長した樹林帯を眺めて感無量。遊牧民たちが集まってくる。ここは水も草も多い。2018 年 10 月 29 日

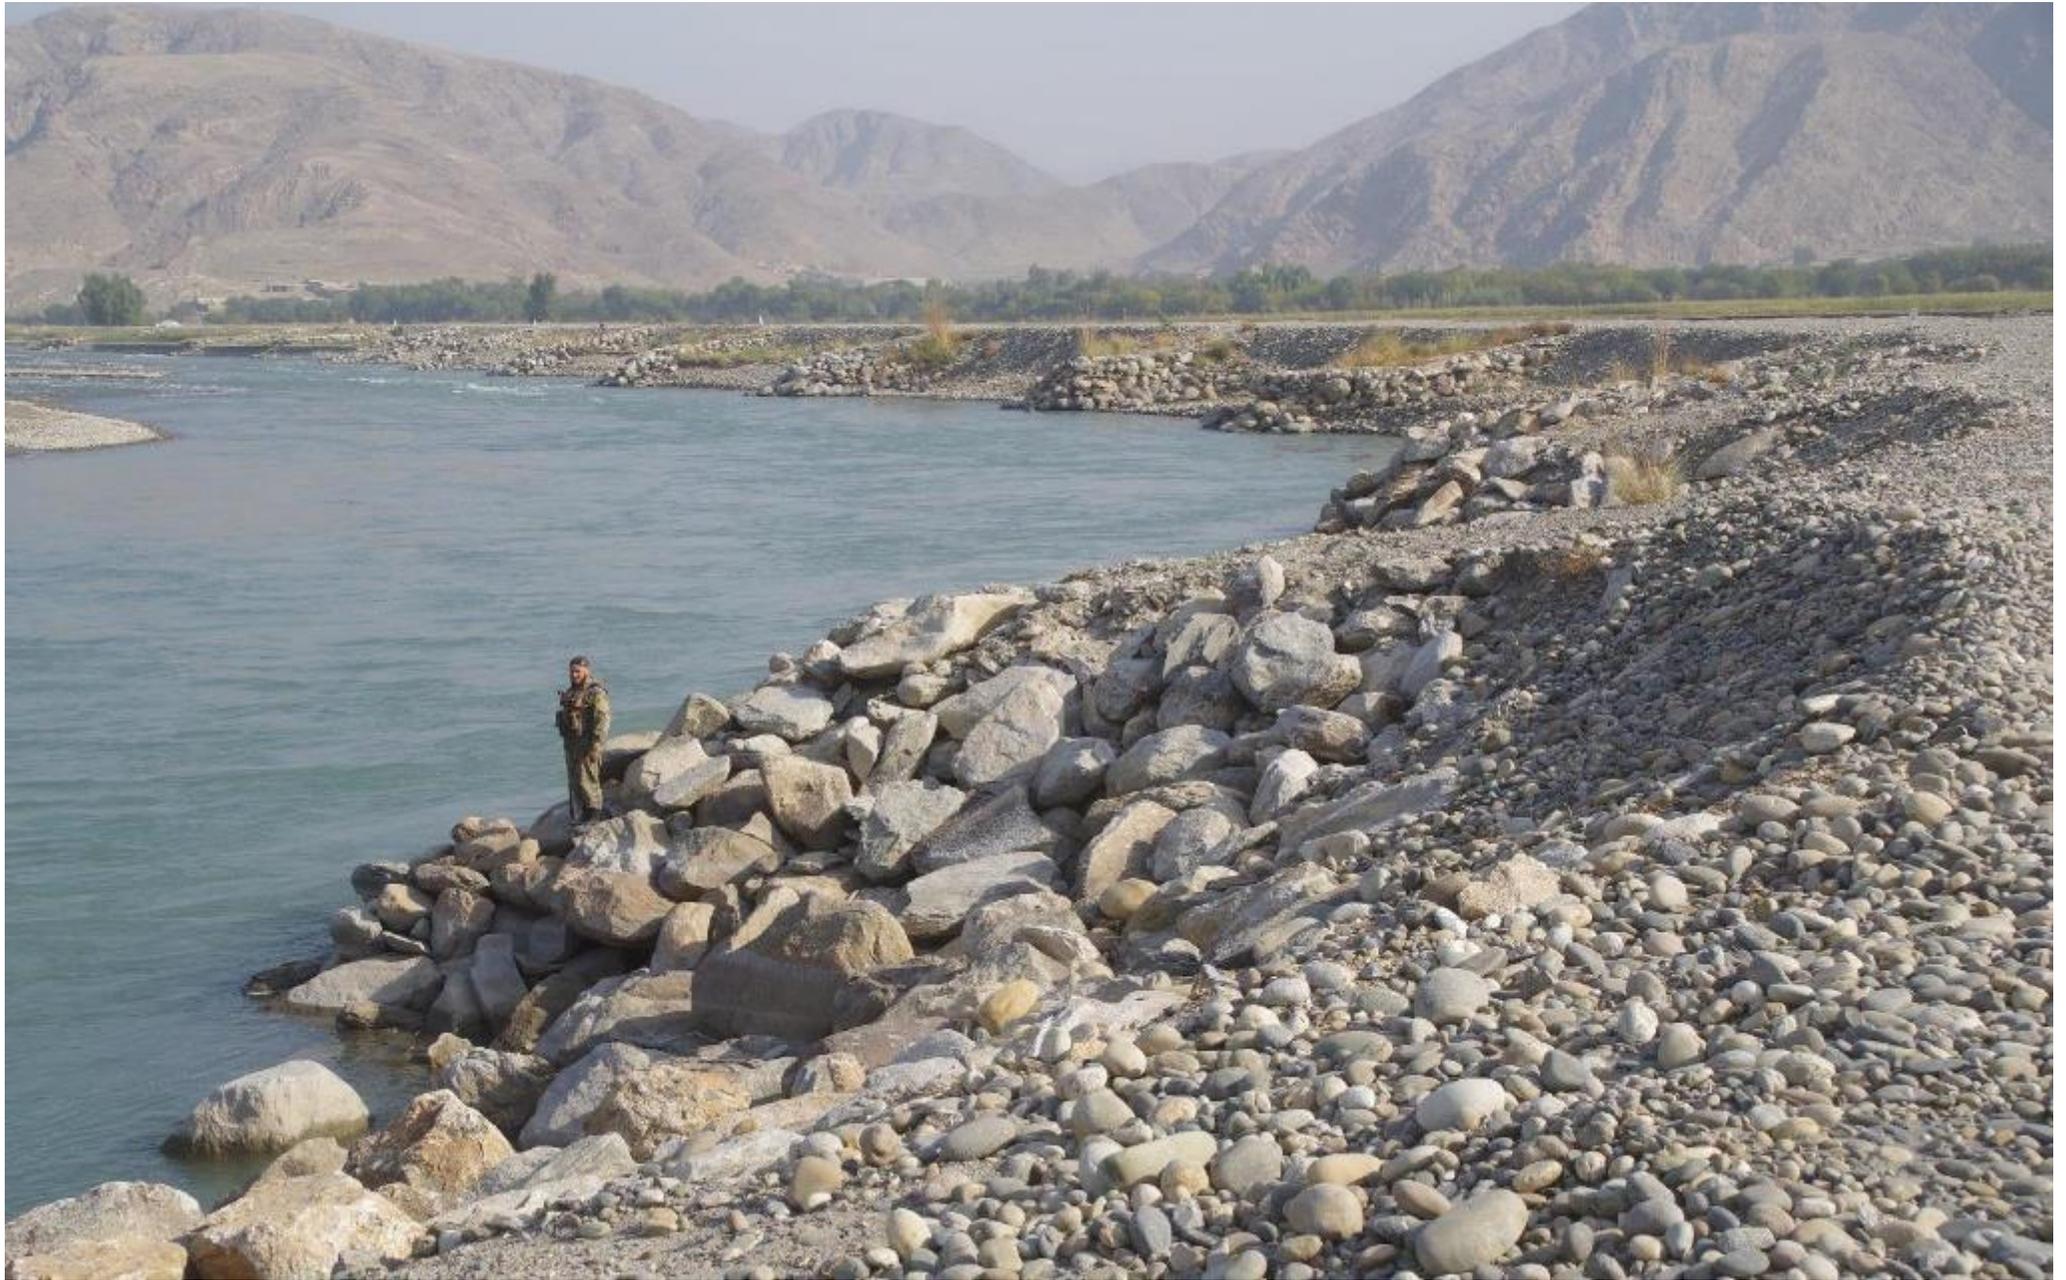
ベラ村の浸蝕を止めた石出し水制郡を設置した護岸（5.6 km地点）。低水位期になって河床低下に驚き。やはりミラーンでの経験は大きく、浸蝕対策の定番となっています。2018年10月29日

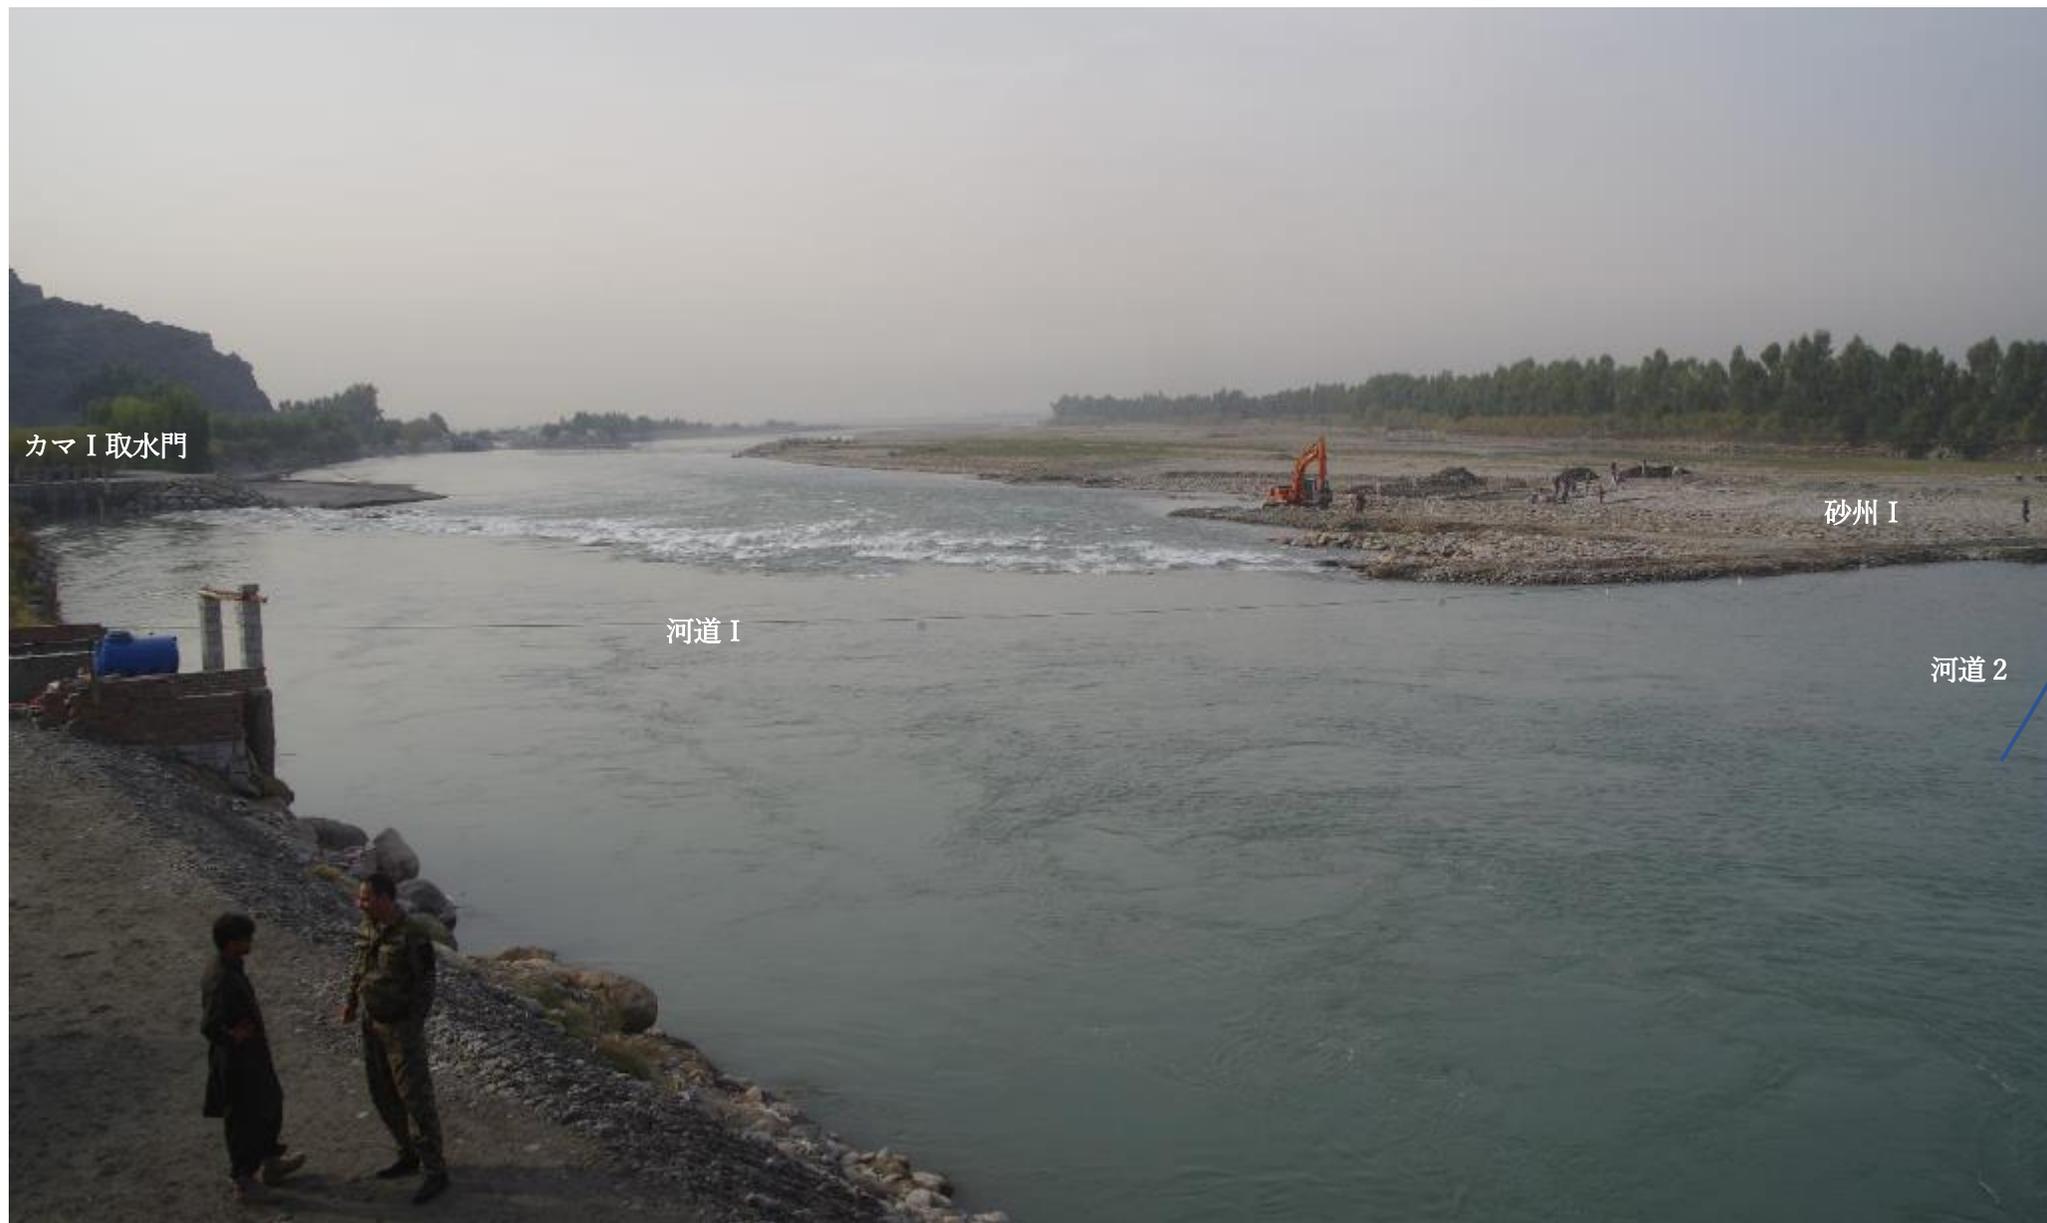
カマ第一堰改修は予定通り進んでいる。今回は砂州との接合部の工夫が主題の一つだ。砂州接合部で問題になるのは増水期（夏）の流れである。砂州 I の上流側に押し寄せる流れが、河道 1・2 別れながら同部に砂利を堆積させ、砂州伸長を促進してきた。洪水吐との兼ね合いで、どんな変化になるかが焦点だ。現在のみお筋も洪水吐側と土砂吐き側とに二分される(10月15日報告書P3参照)。堰そのものは、安定している。2018年10月28日

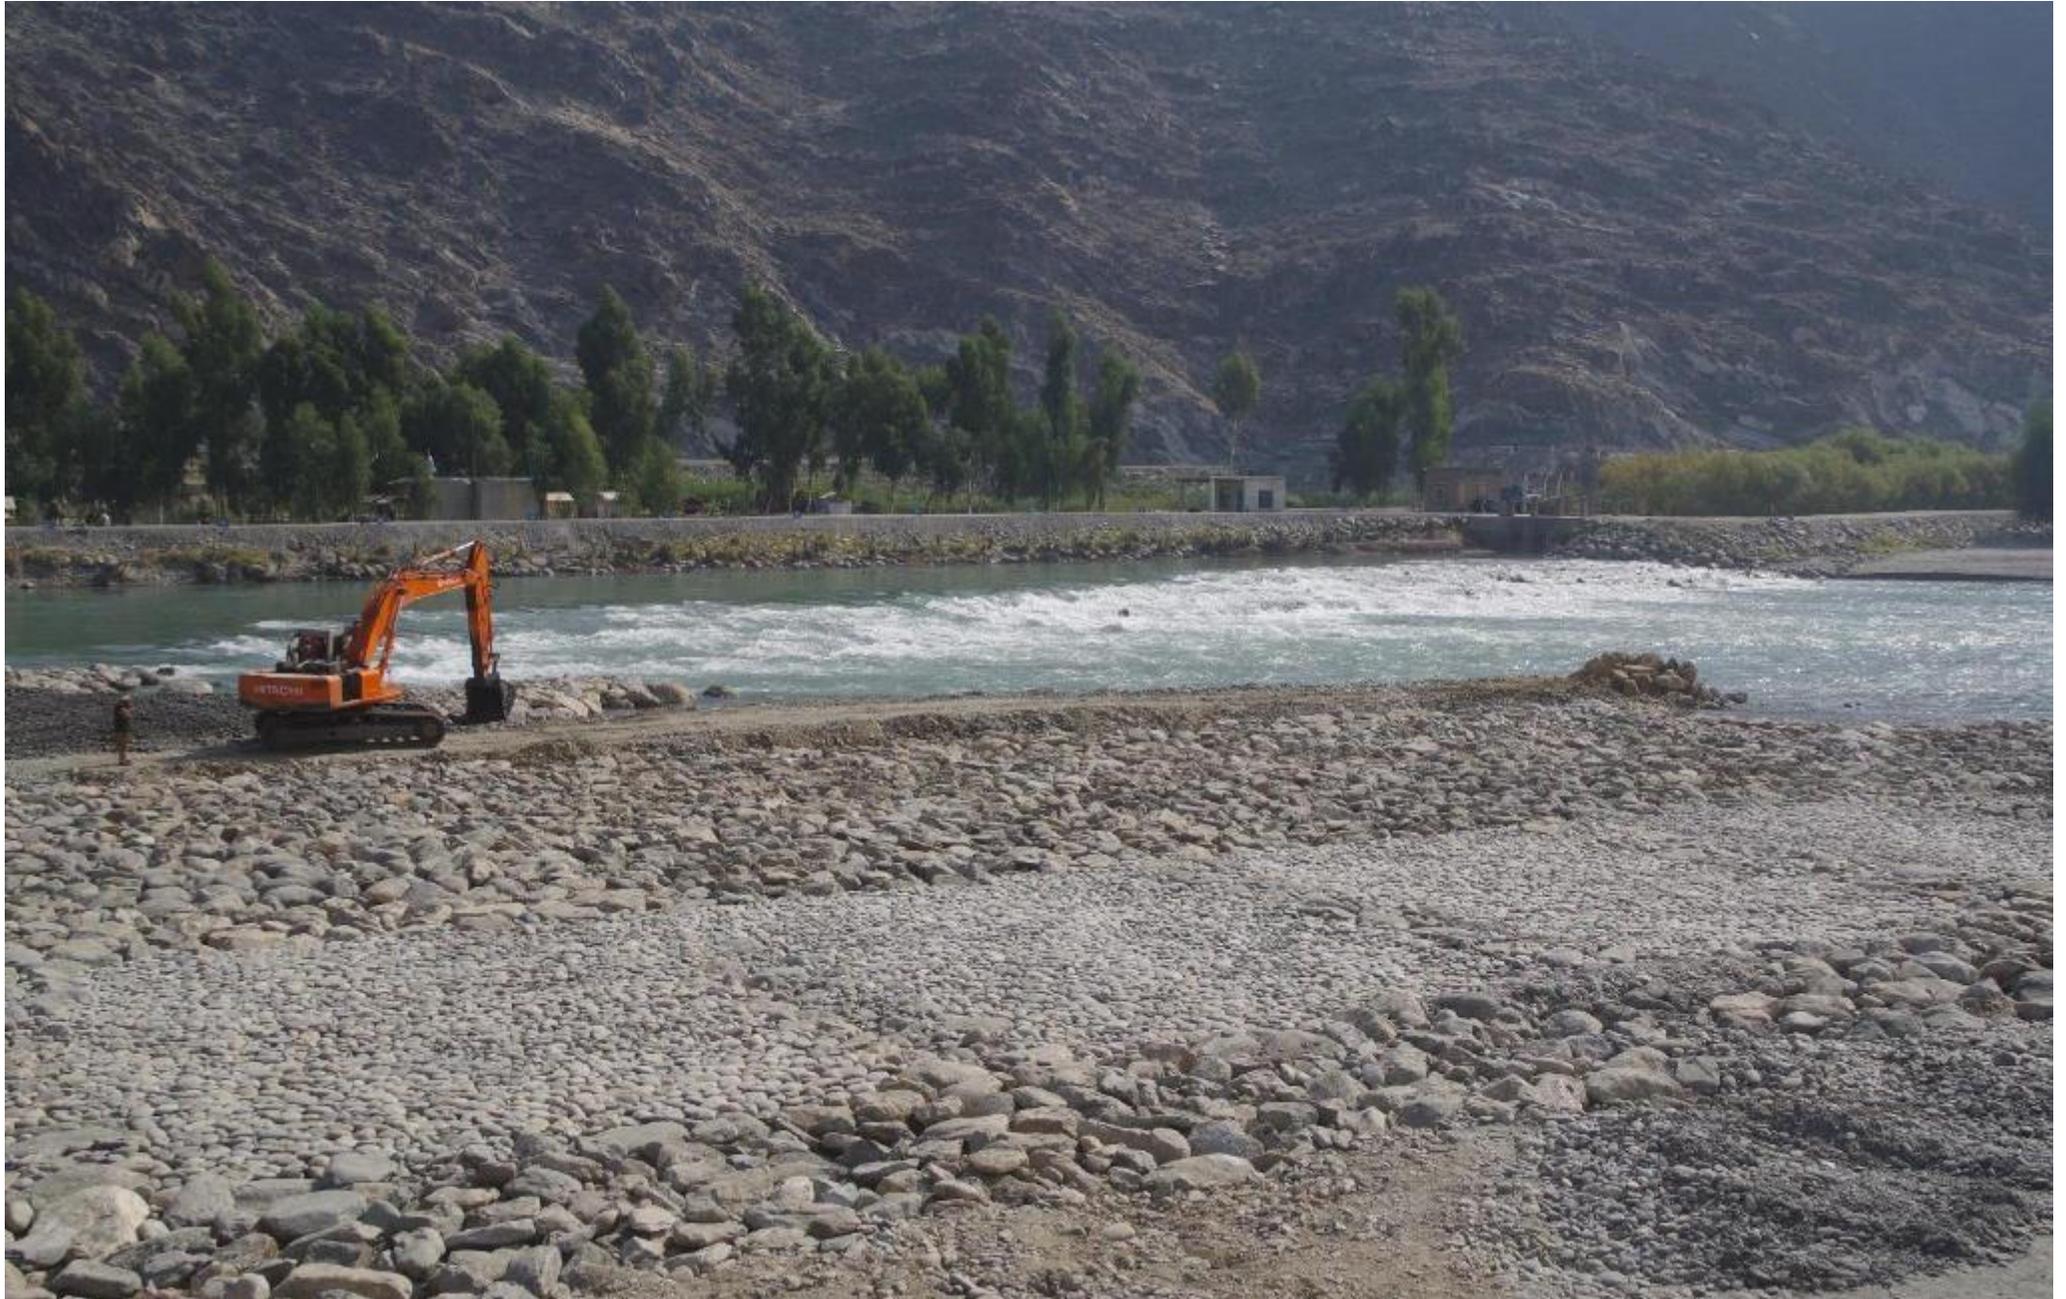
全体到手際よい作業工程で、巨礫の取扱い、砂利の活用に習熟している。今回は貴重な巨礫の必要量をいかに減らすかで、粒径の大きな玉石の活用が提案された。  
2018年10月28日

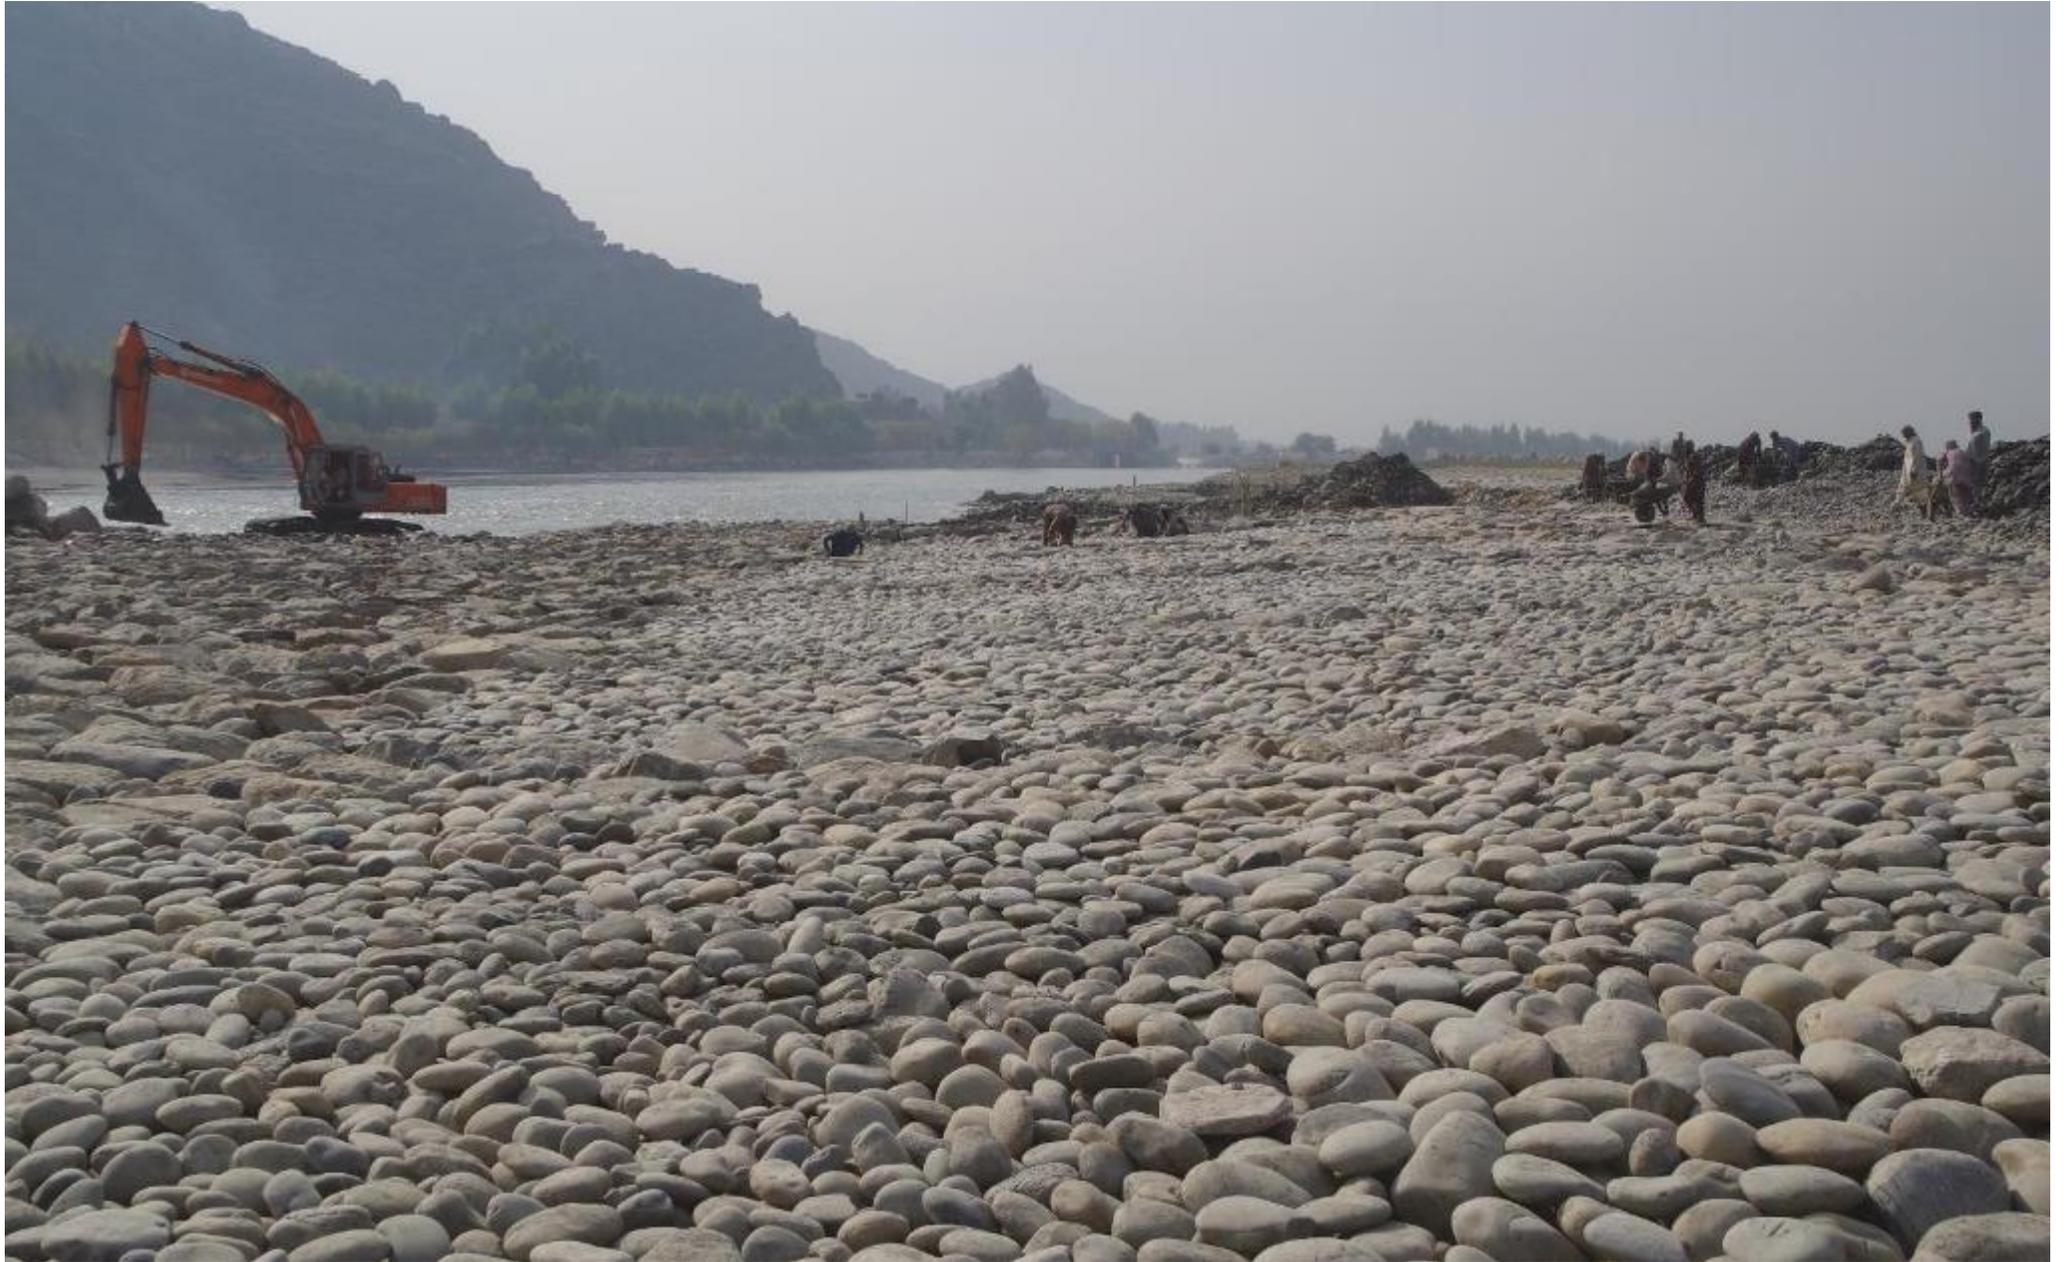
10m四方を巨礫で囲み、粒径 25 cm以上の玉石を詰めるもの。傾斜が緩やかで掃流力が弱い場所なら、十分と思われる。ミラーン堰で試みた例。2018年10月30日

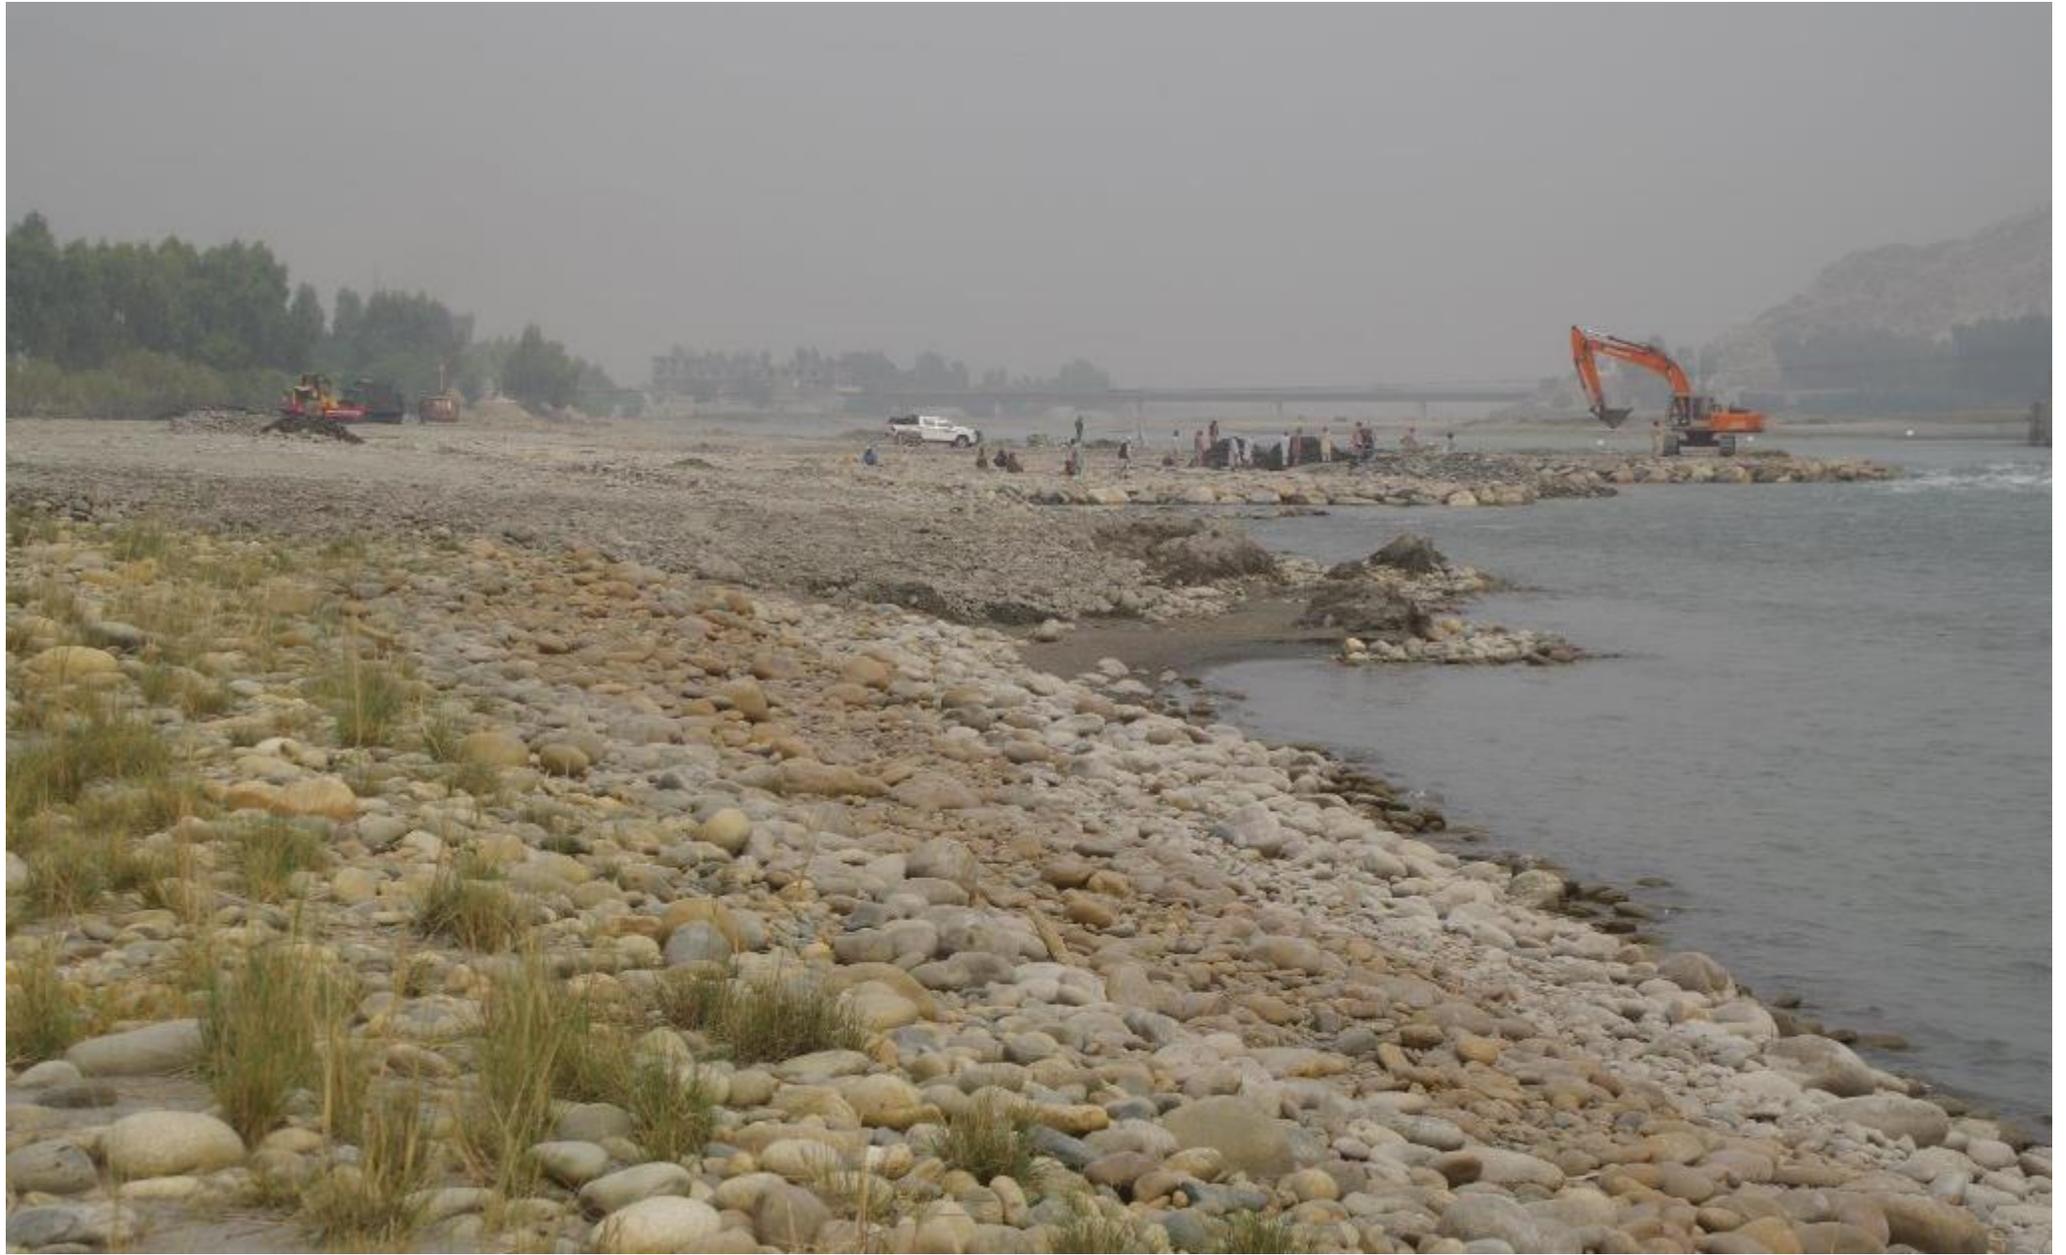
増水期や洪水時の厳密な測量は不可能なので、周囲の河床や岸辺の状態で推測する。自然を模倣すれば大きく外れない。2018年10月30日

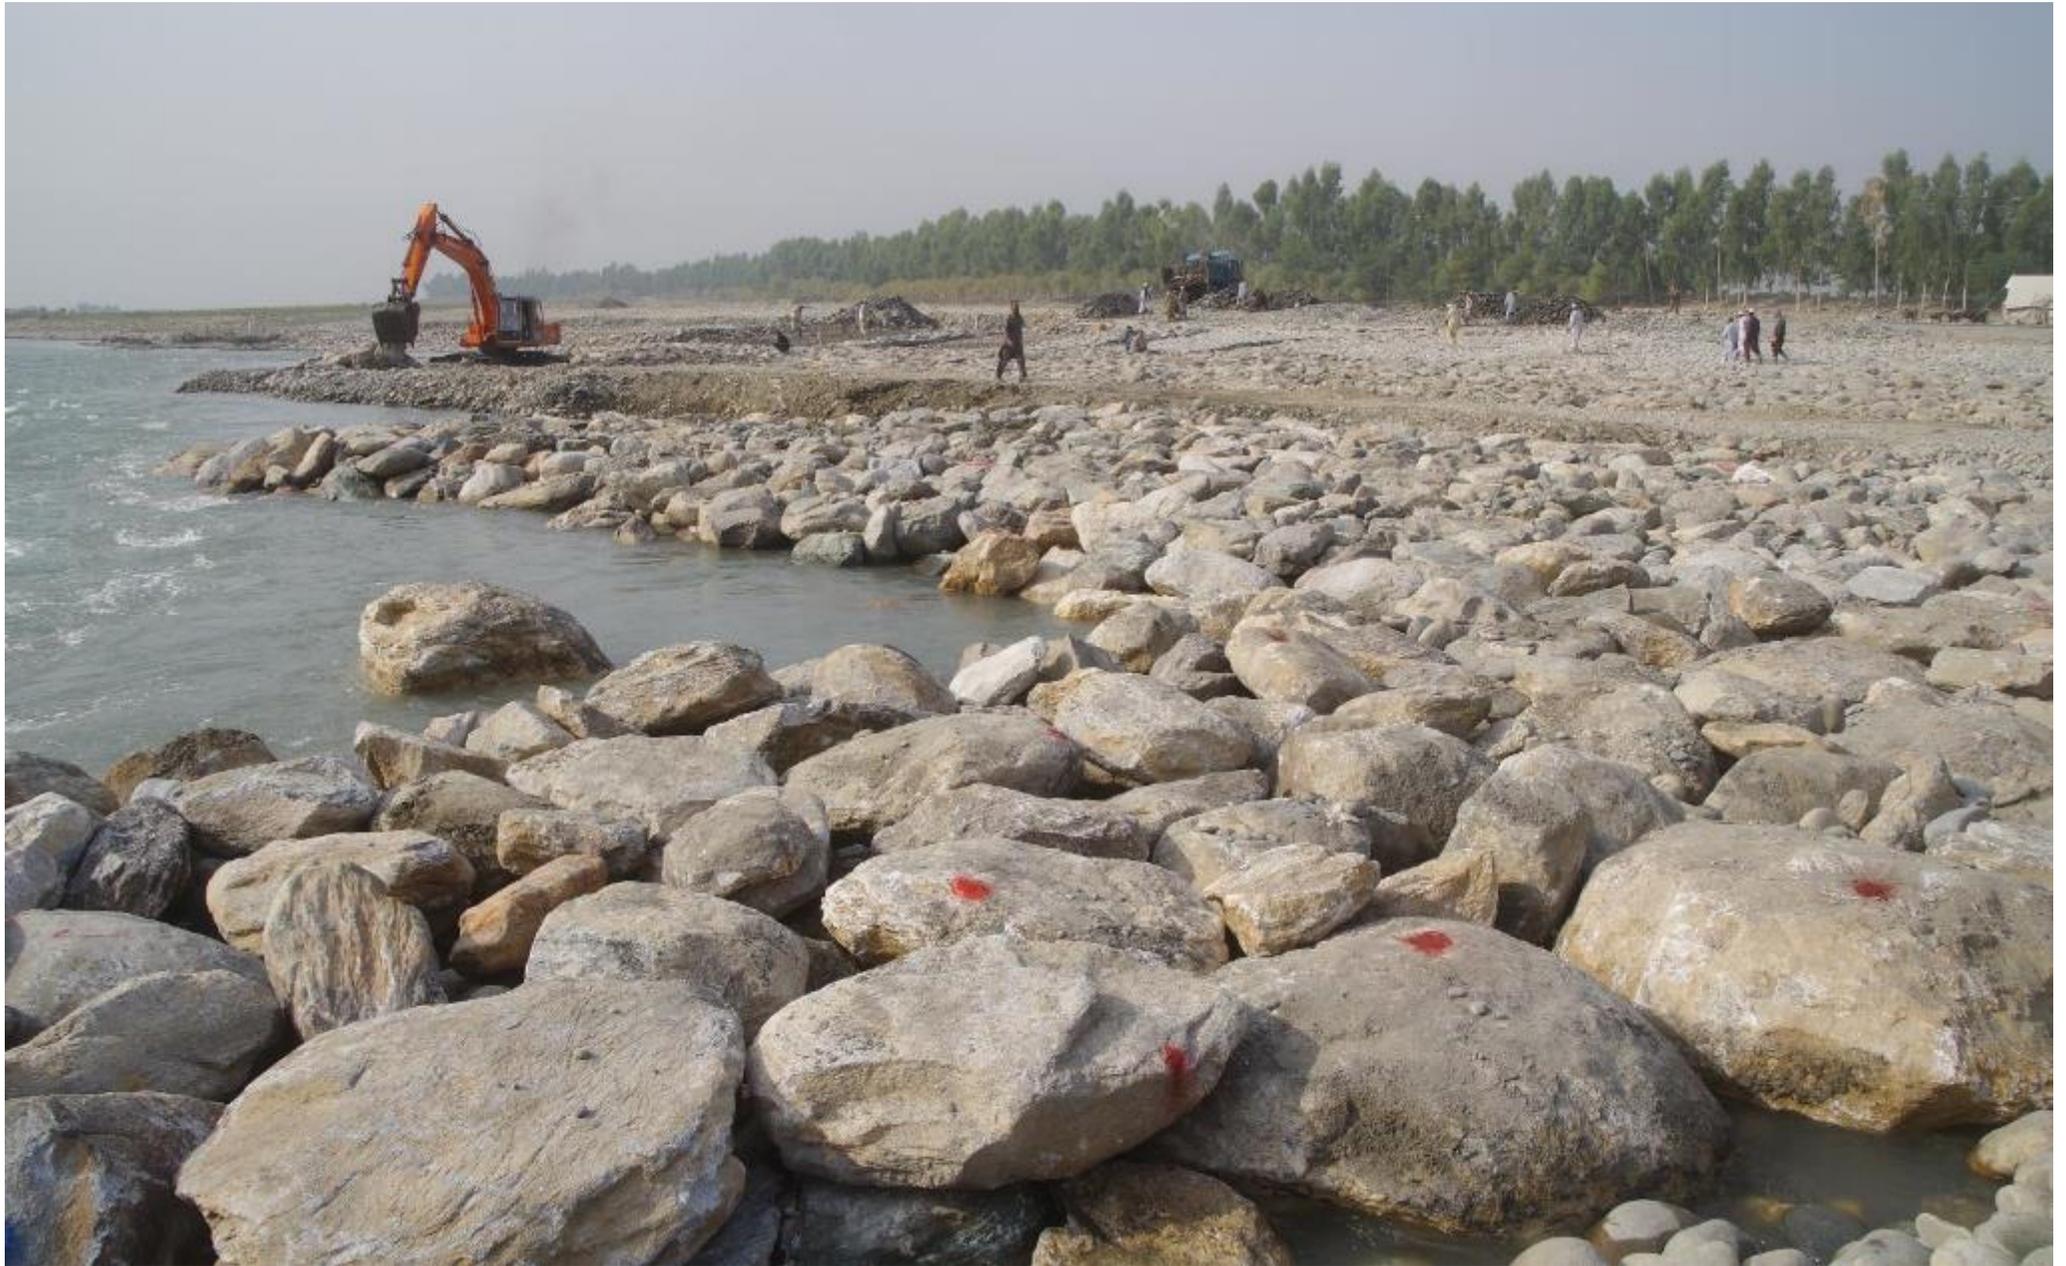
堰造成の手順。図面に従って各区画の高さを正確に取り、現場監督が高さ(レベル)の目印をつけ、運転手が目印を見ながら巨礫を積んでいく。掘削機の運転手の熟練を要する。2018年10月28日
