# マルワリード用水路浚渫を完了 全国的な凶作にもかかわらず、作業地は安泰 カマ第一堰改修進行

2018年11月1日受信-1

2018年10月31日 記

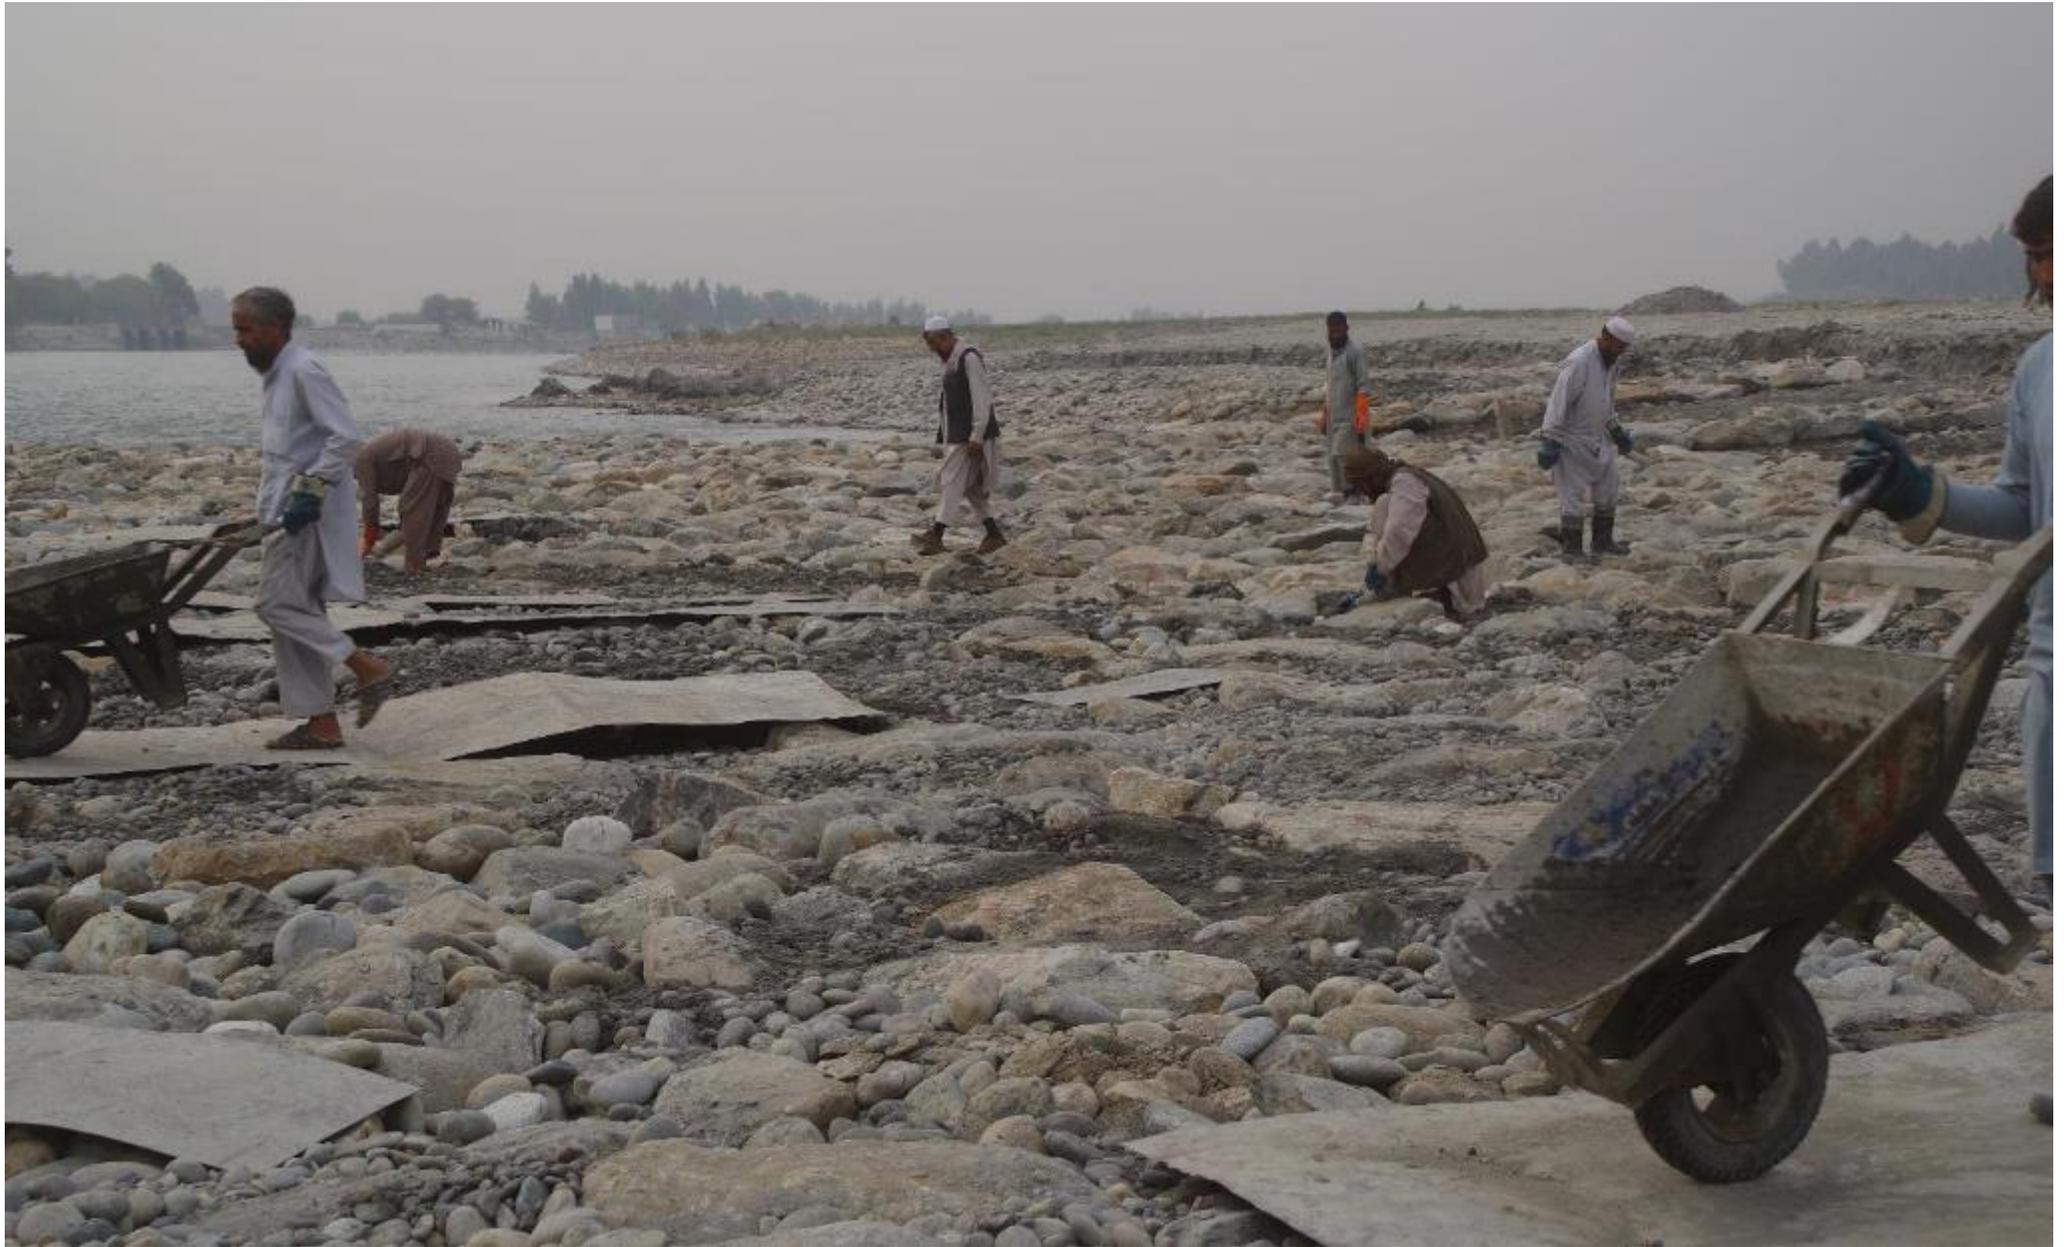
その後、手作業で大粒径の玉石と砂利を巨礫間に詰めていく。2018年10月30日

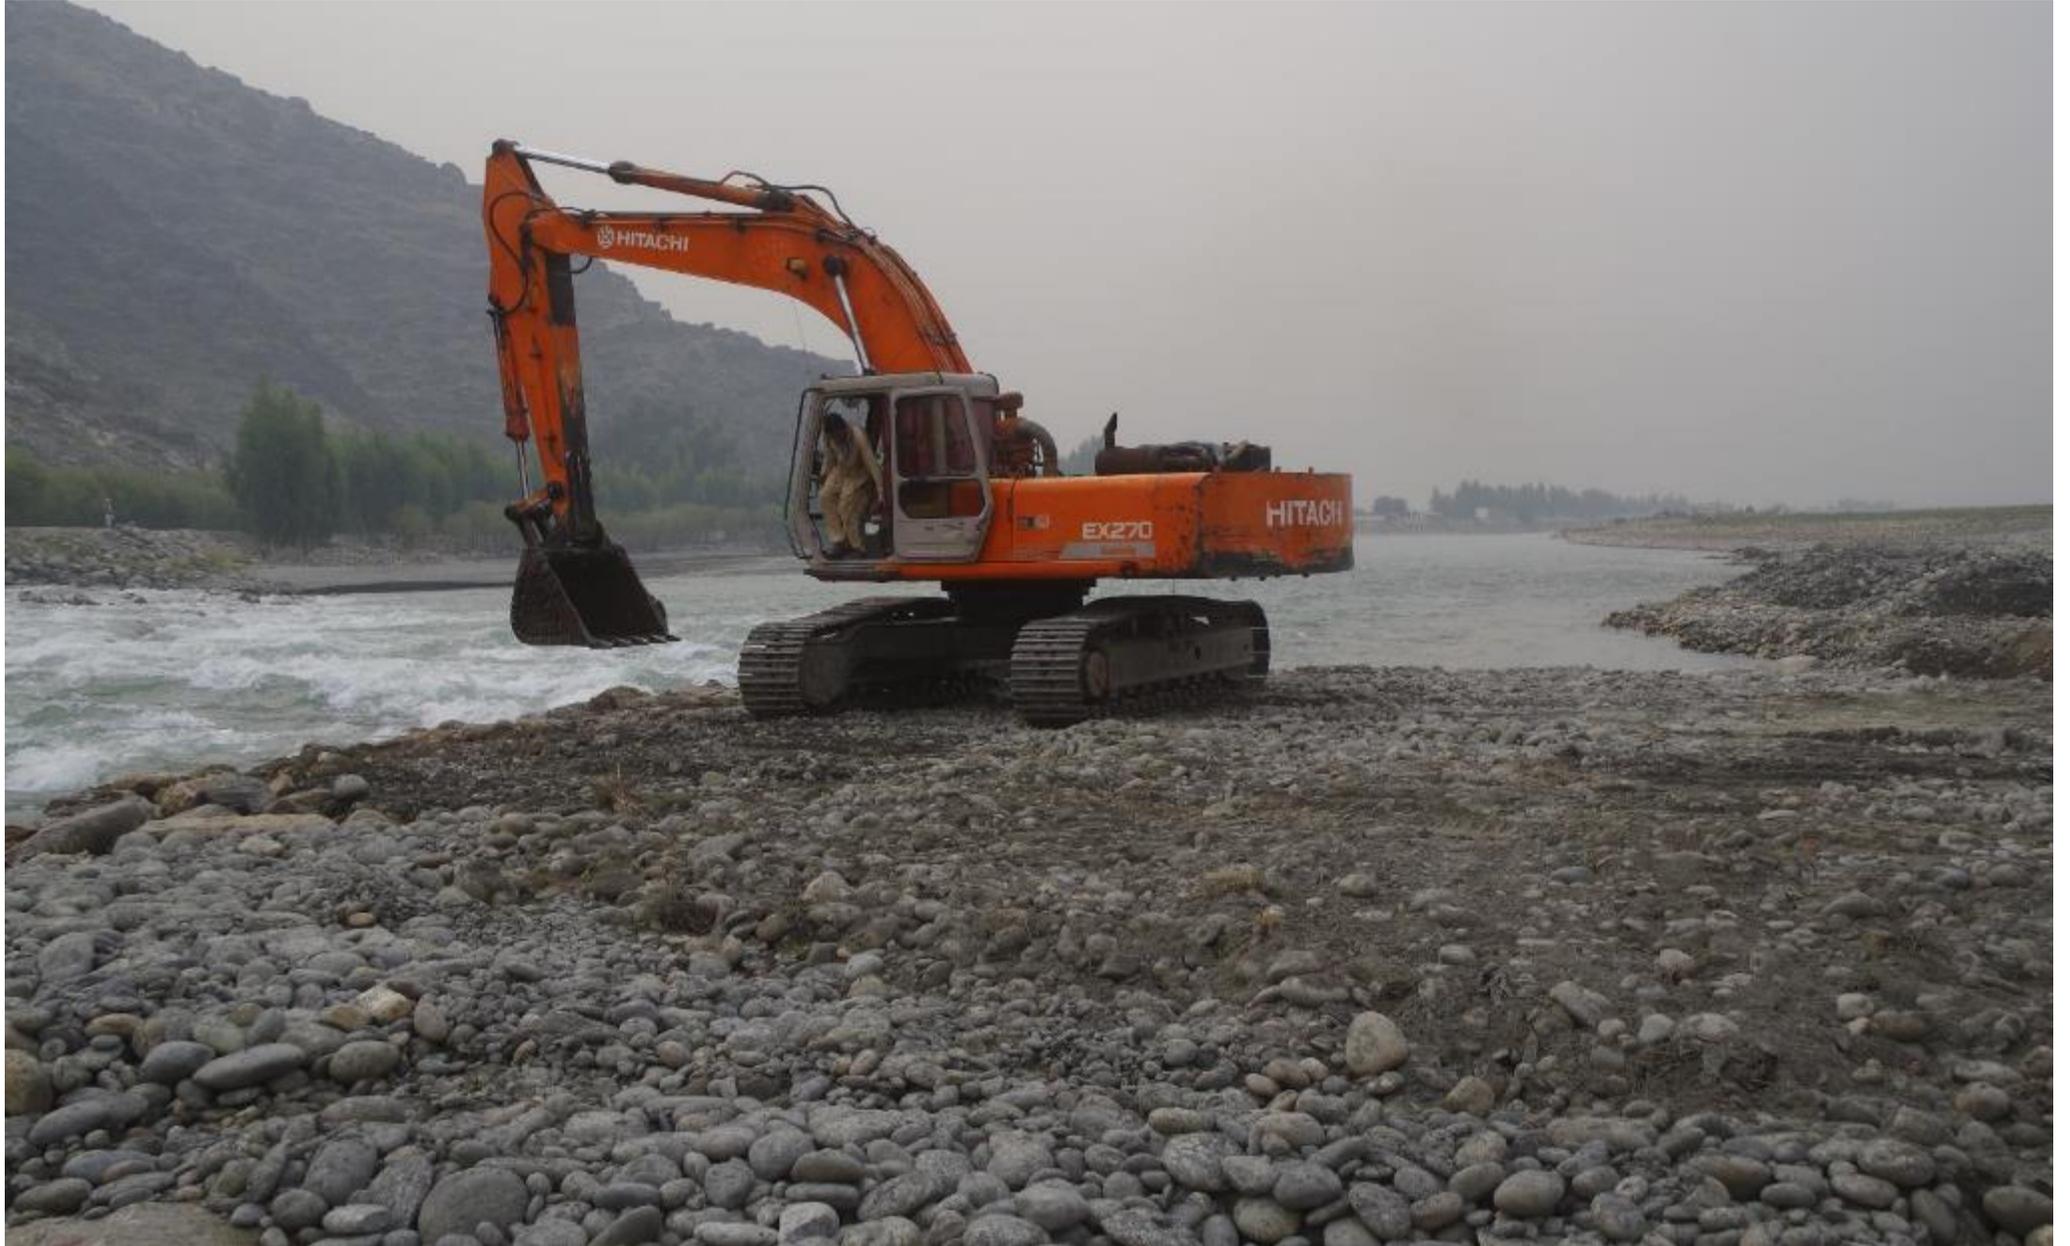
比較的目の細かい砂利をその上に敷いて交通路とし、次の区画を造成する。(完成時に流水で砂利を流して除去する) 2018年10月30日

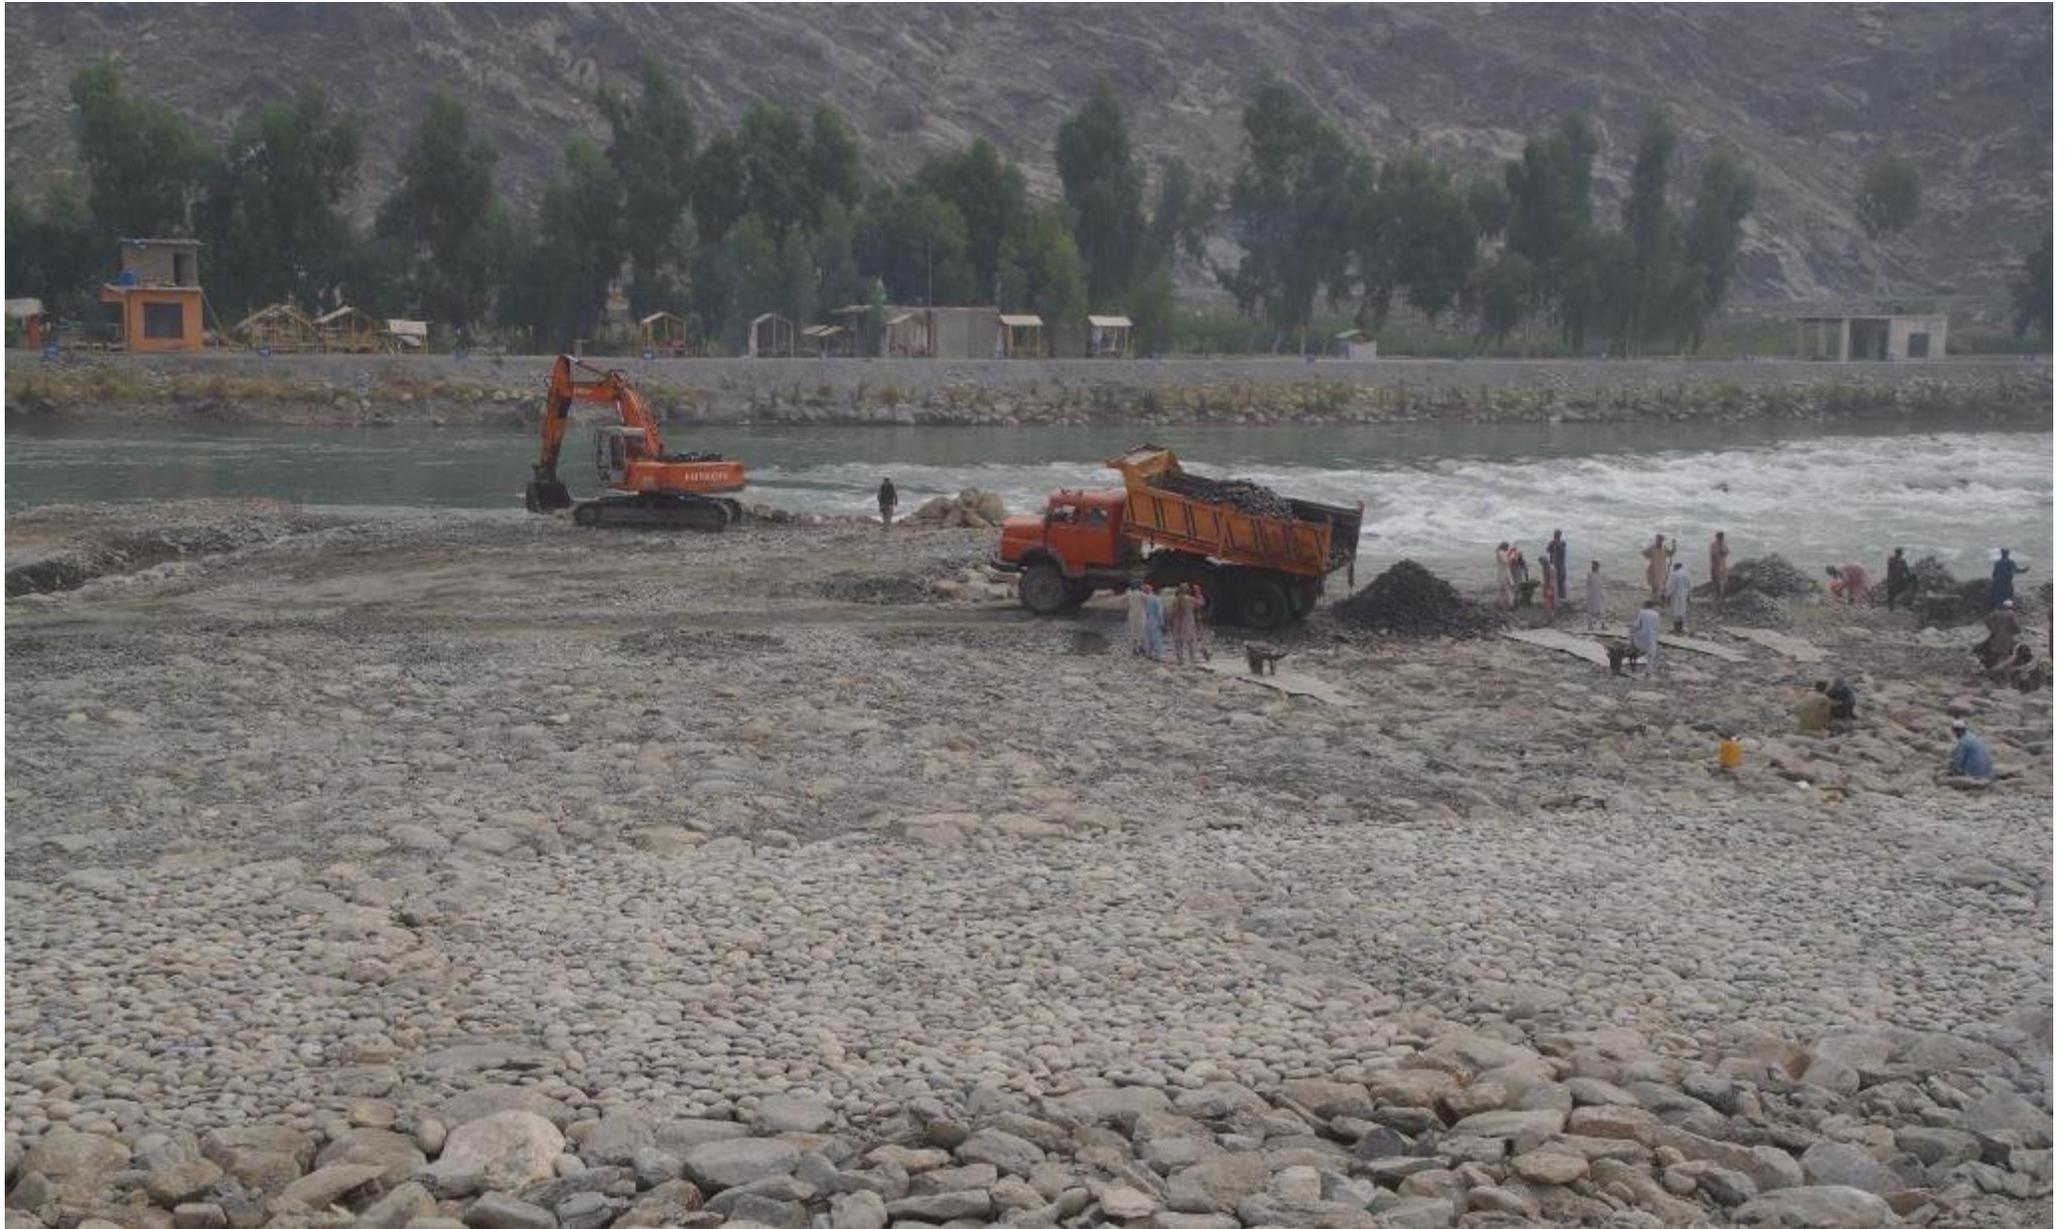
こうして堰の石張りが少しずつ広げられていく。細かな作業はやはり人力に頼る。2018年10月31日

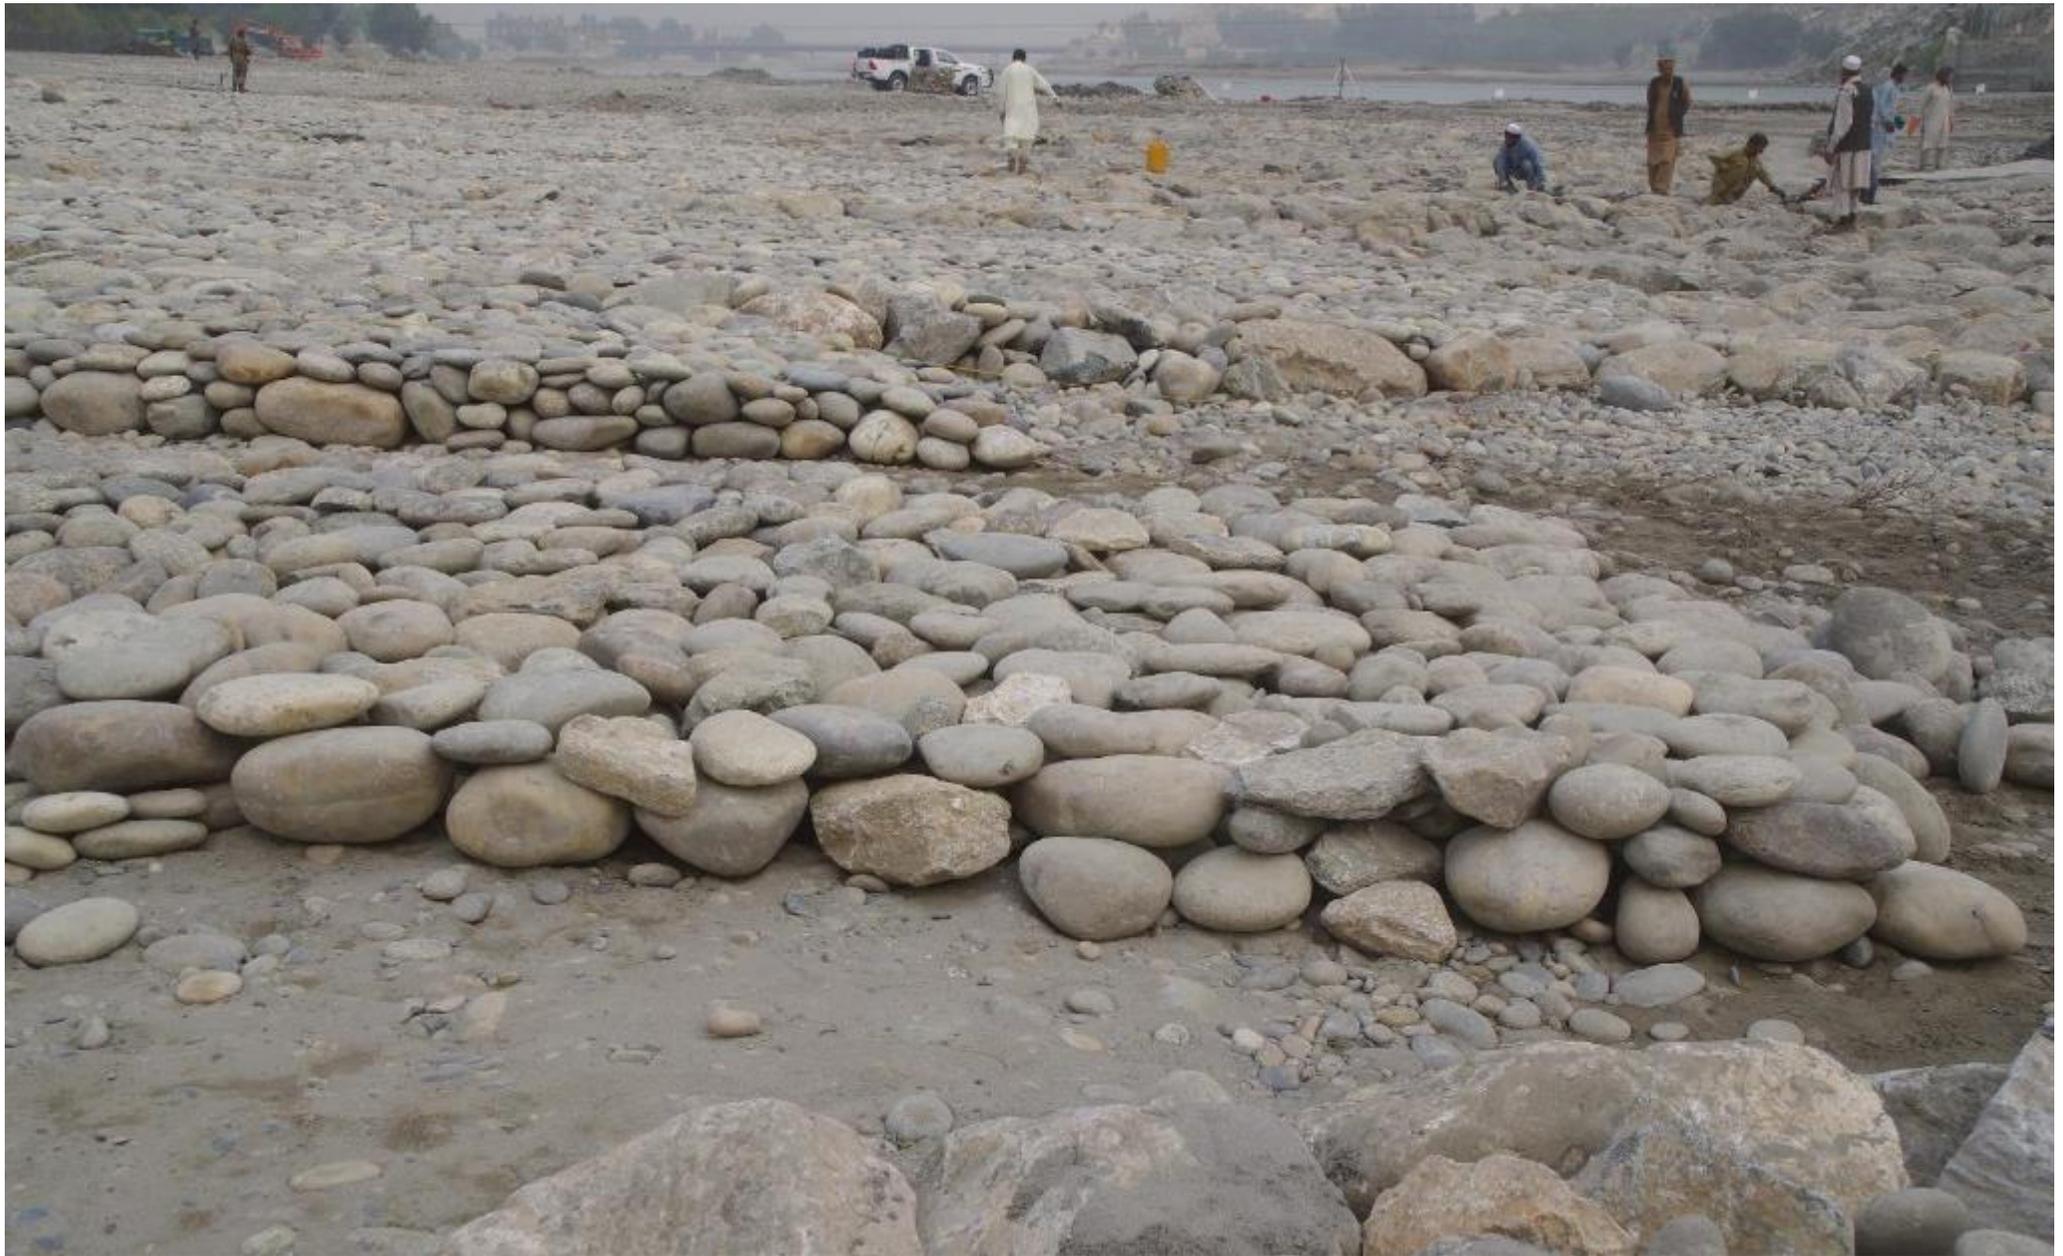
玉石部分の水深は増水期で 50 cm以下、以前は籠詰めを専らとしていたが、量が膨大なこと、施工に手間がかかること、金網に木切れなどがかかって不都合なことがあった。場所を選んでミラーンで施工し、良い結果を得ている。玉石の粒径は 25 cm～40 cm、たくあん石より重い。2018 年 10 月 31 日

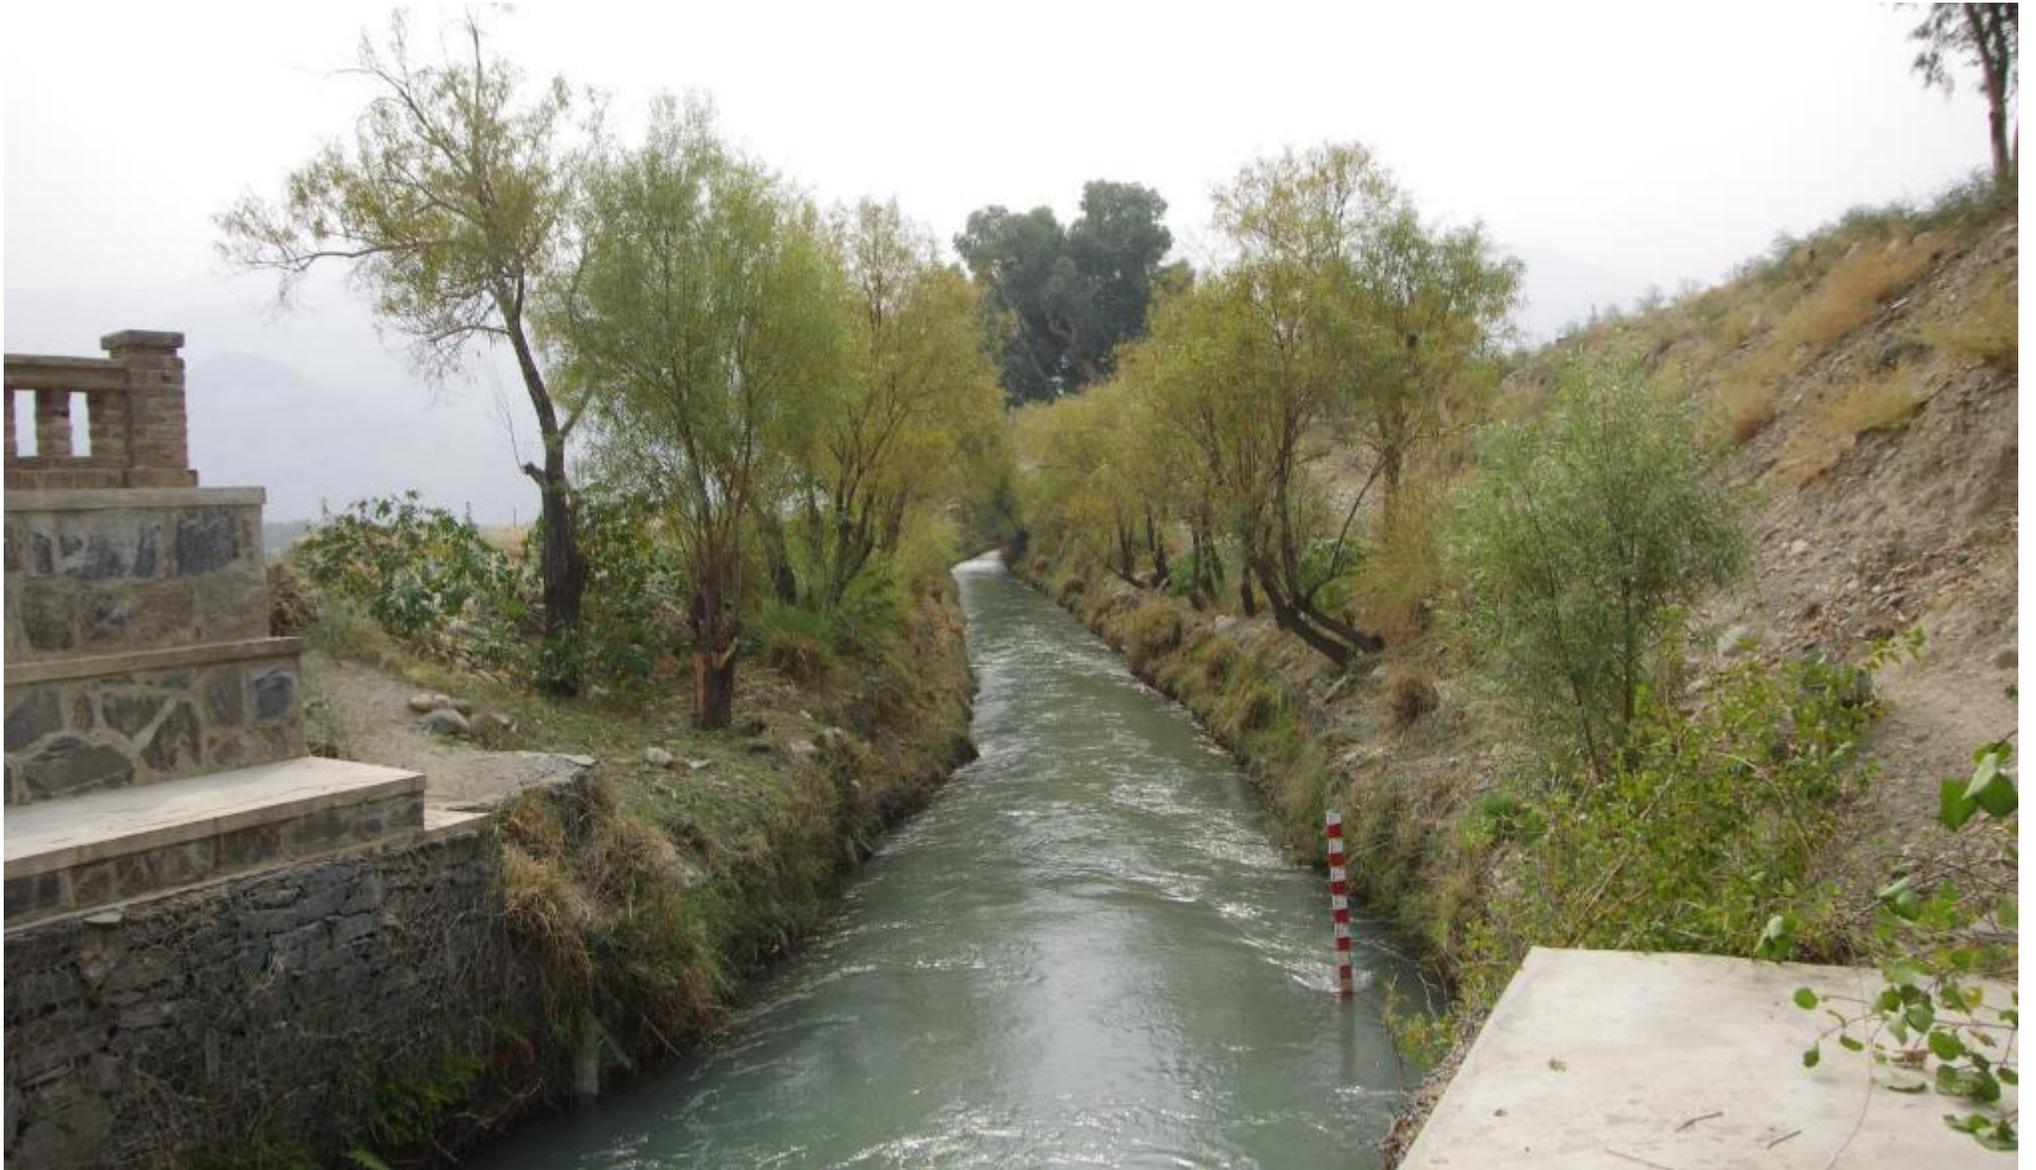
以下、マルワリード用水路の浚渫後の様子です。臨時浚渫で、本格的な浚渫は12月下旬に開始します。  
取水口直後。水辺の草を刈り、流速が増している。2018年10月31日

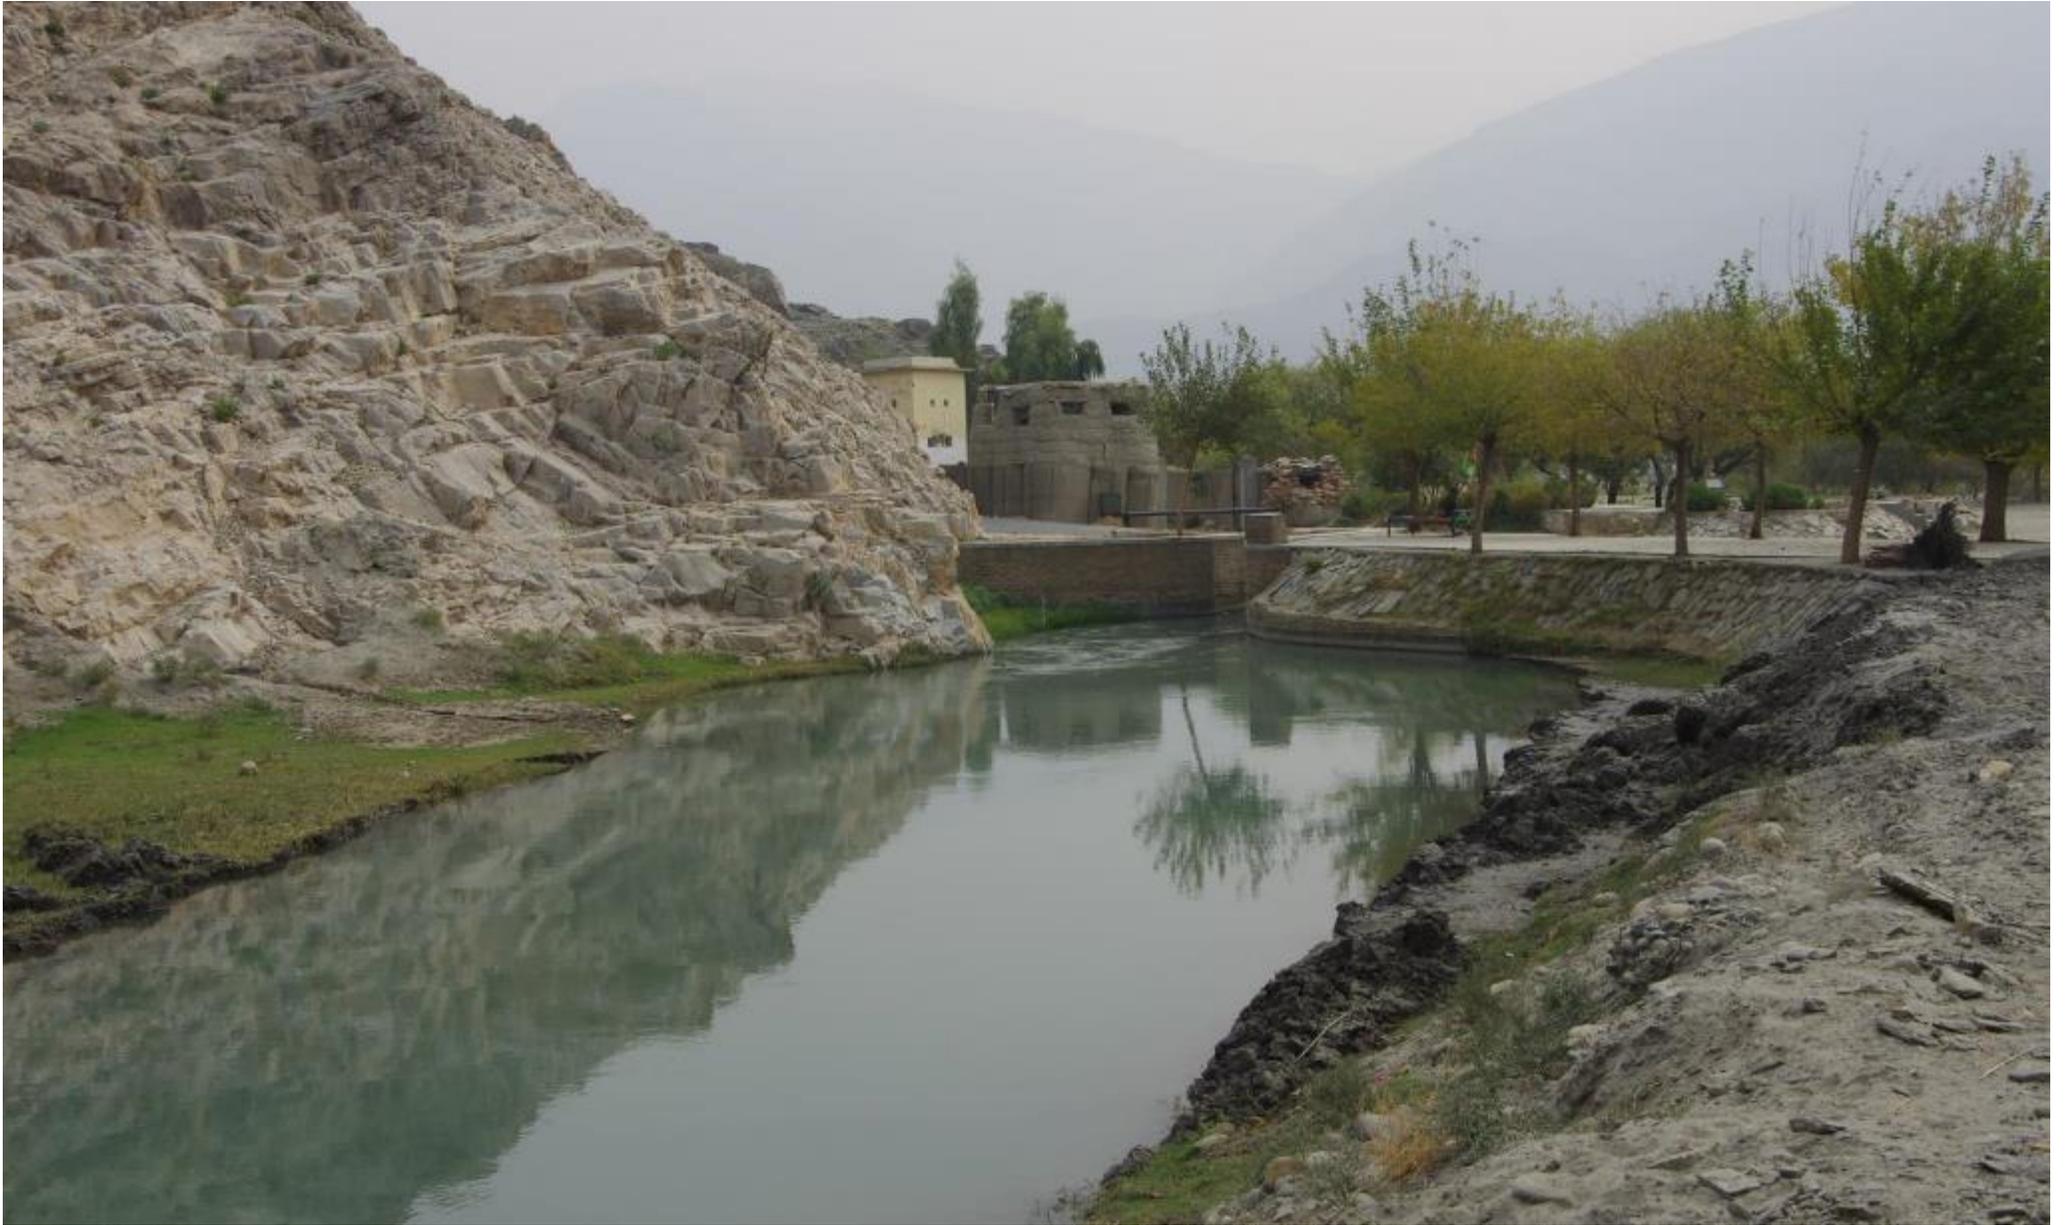
4.8 km地点。G区からH区（スランプール）のH1貯水池へ入るサイフォン。水量は完全に回復。2018年10月31日

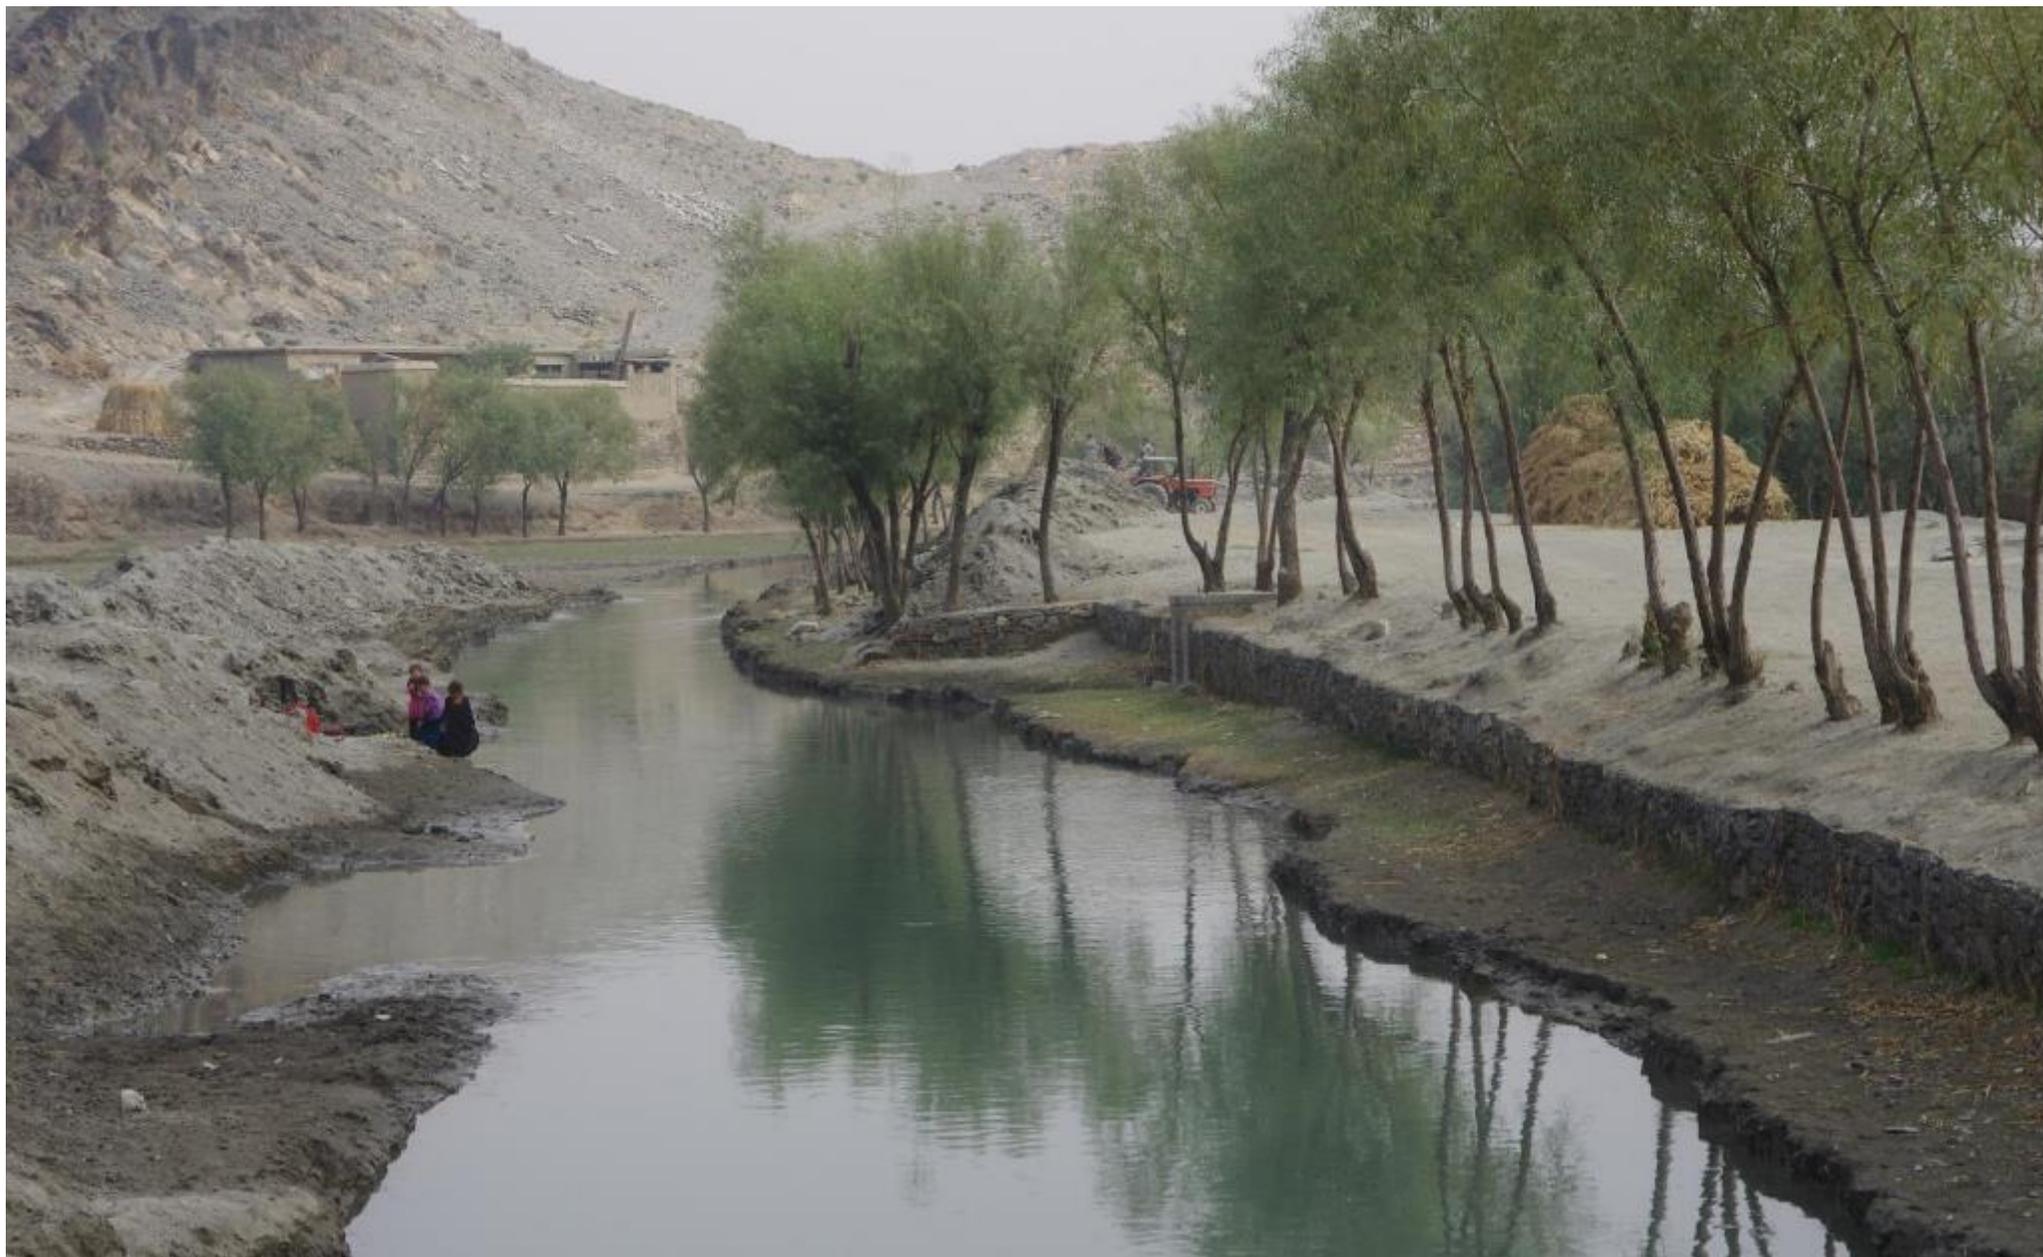
スランプールH2 貯水池（約7 km地点）。完全な浚渫は12月に予定されている。今回は緊急に水量を確保。2018年10月31日

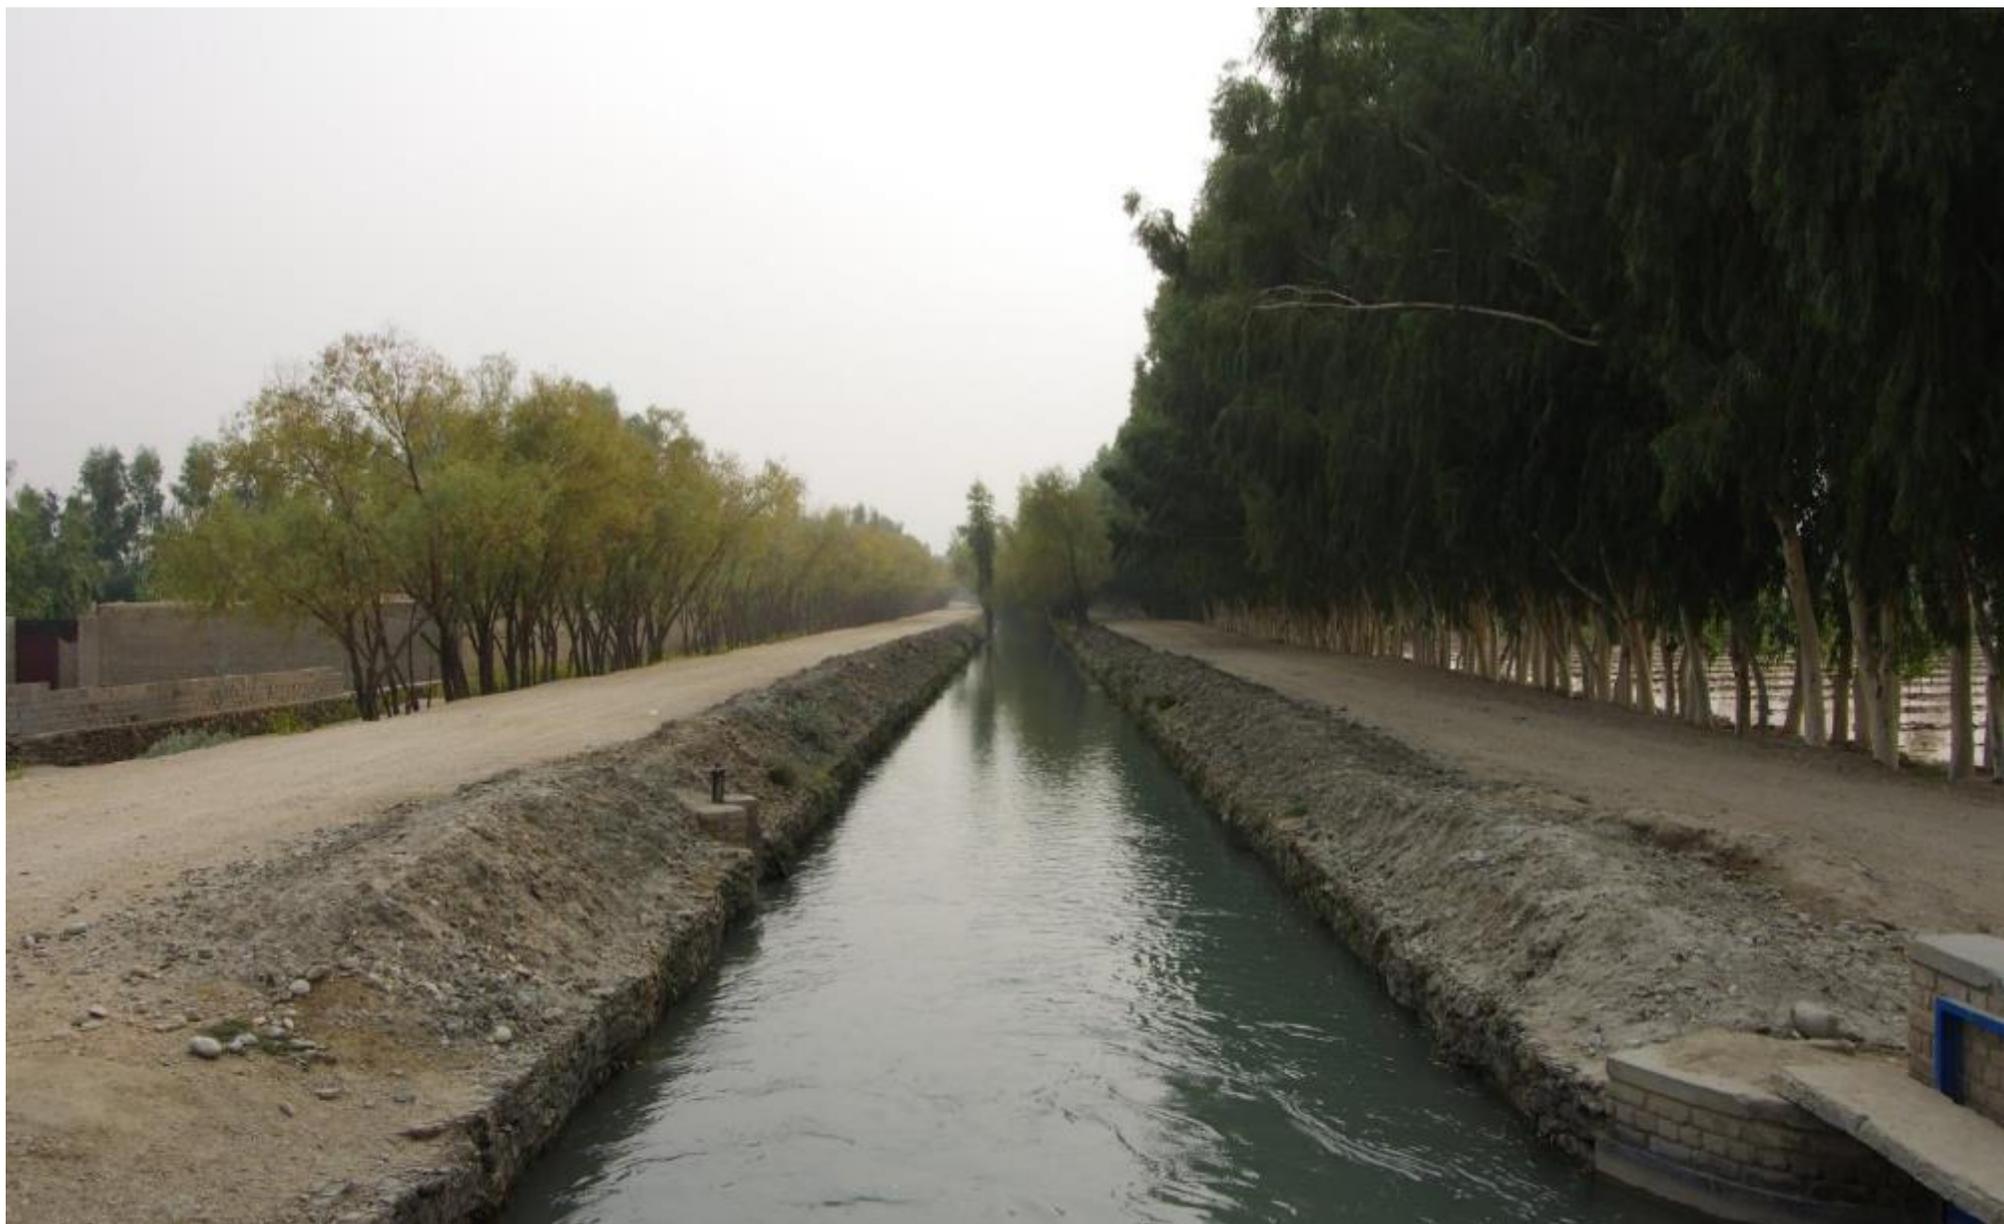
ガンベリ沙漠横断区約 22 km地点。流れが速く、流量が増している。2018 年 10 月 31 日

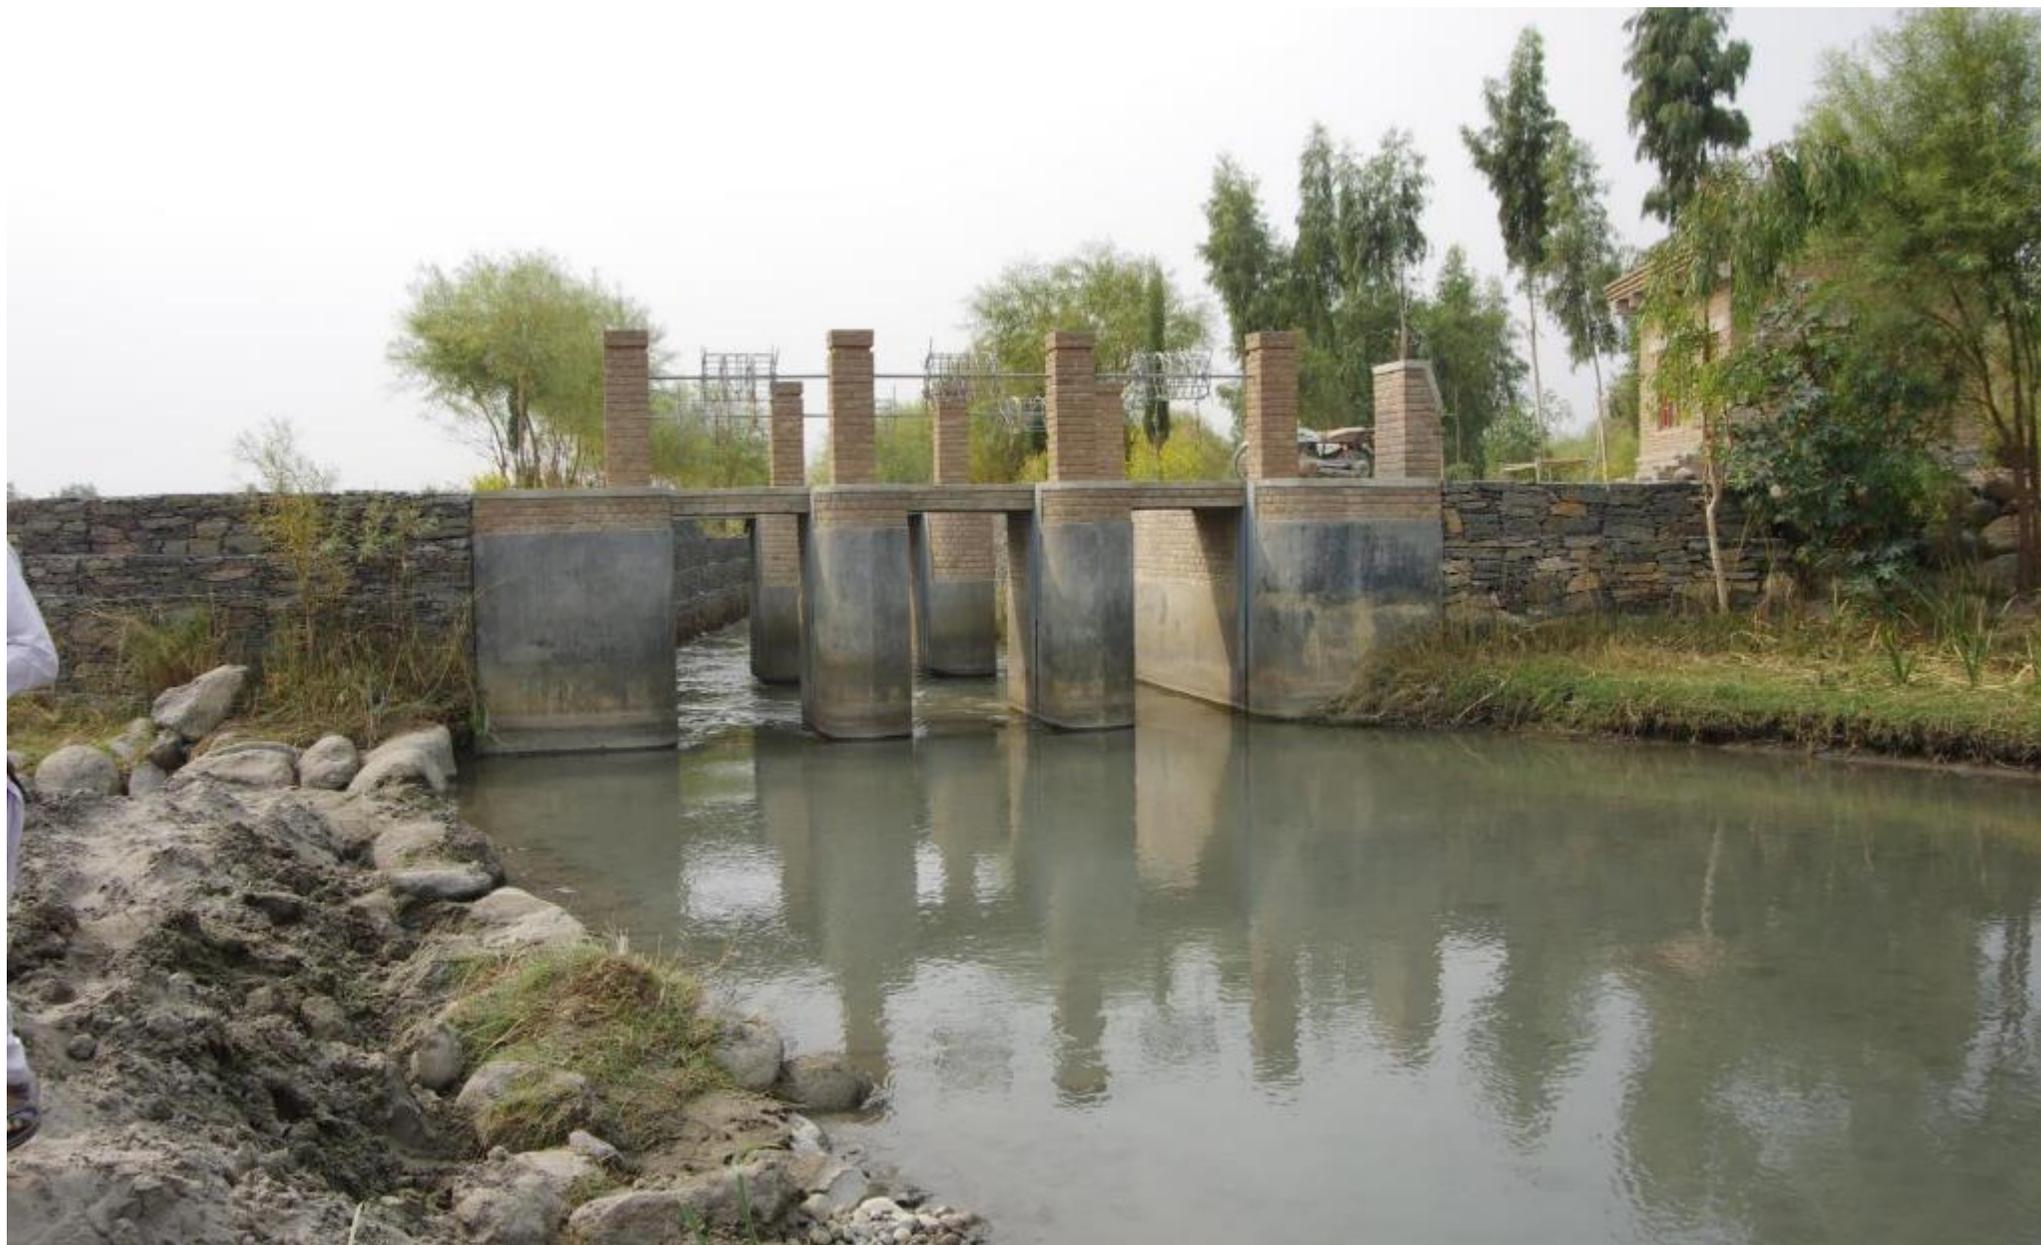
シギ取水口。水量を完全に回復。2018年10月31日
