# マルワリード用水路浚渫を完了 全国的な凶作にもかかわらず、作業地は安泰 カマ第一堰改修進行

2018年11月1日受信-1

2018年10月31日 記

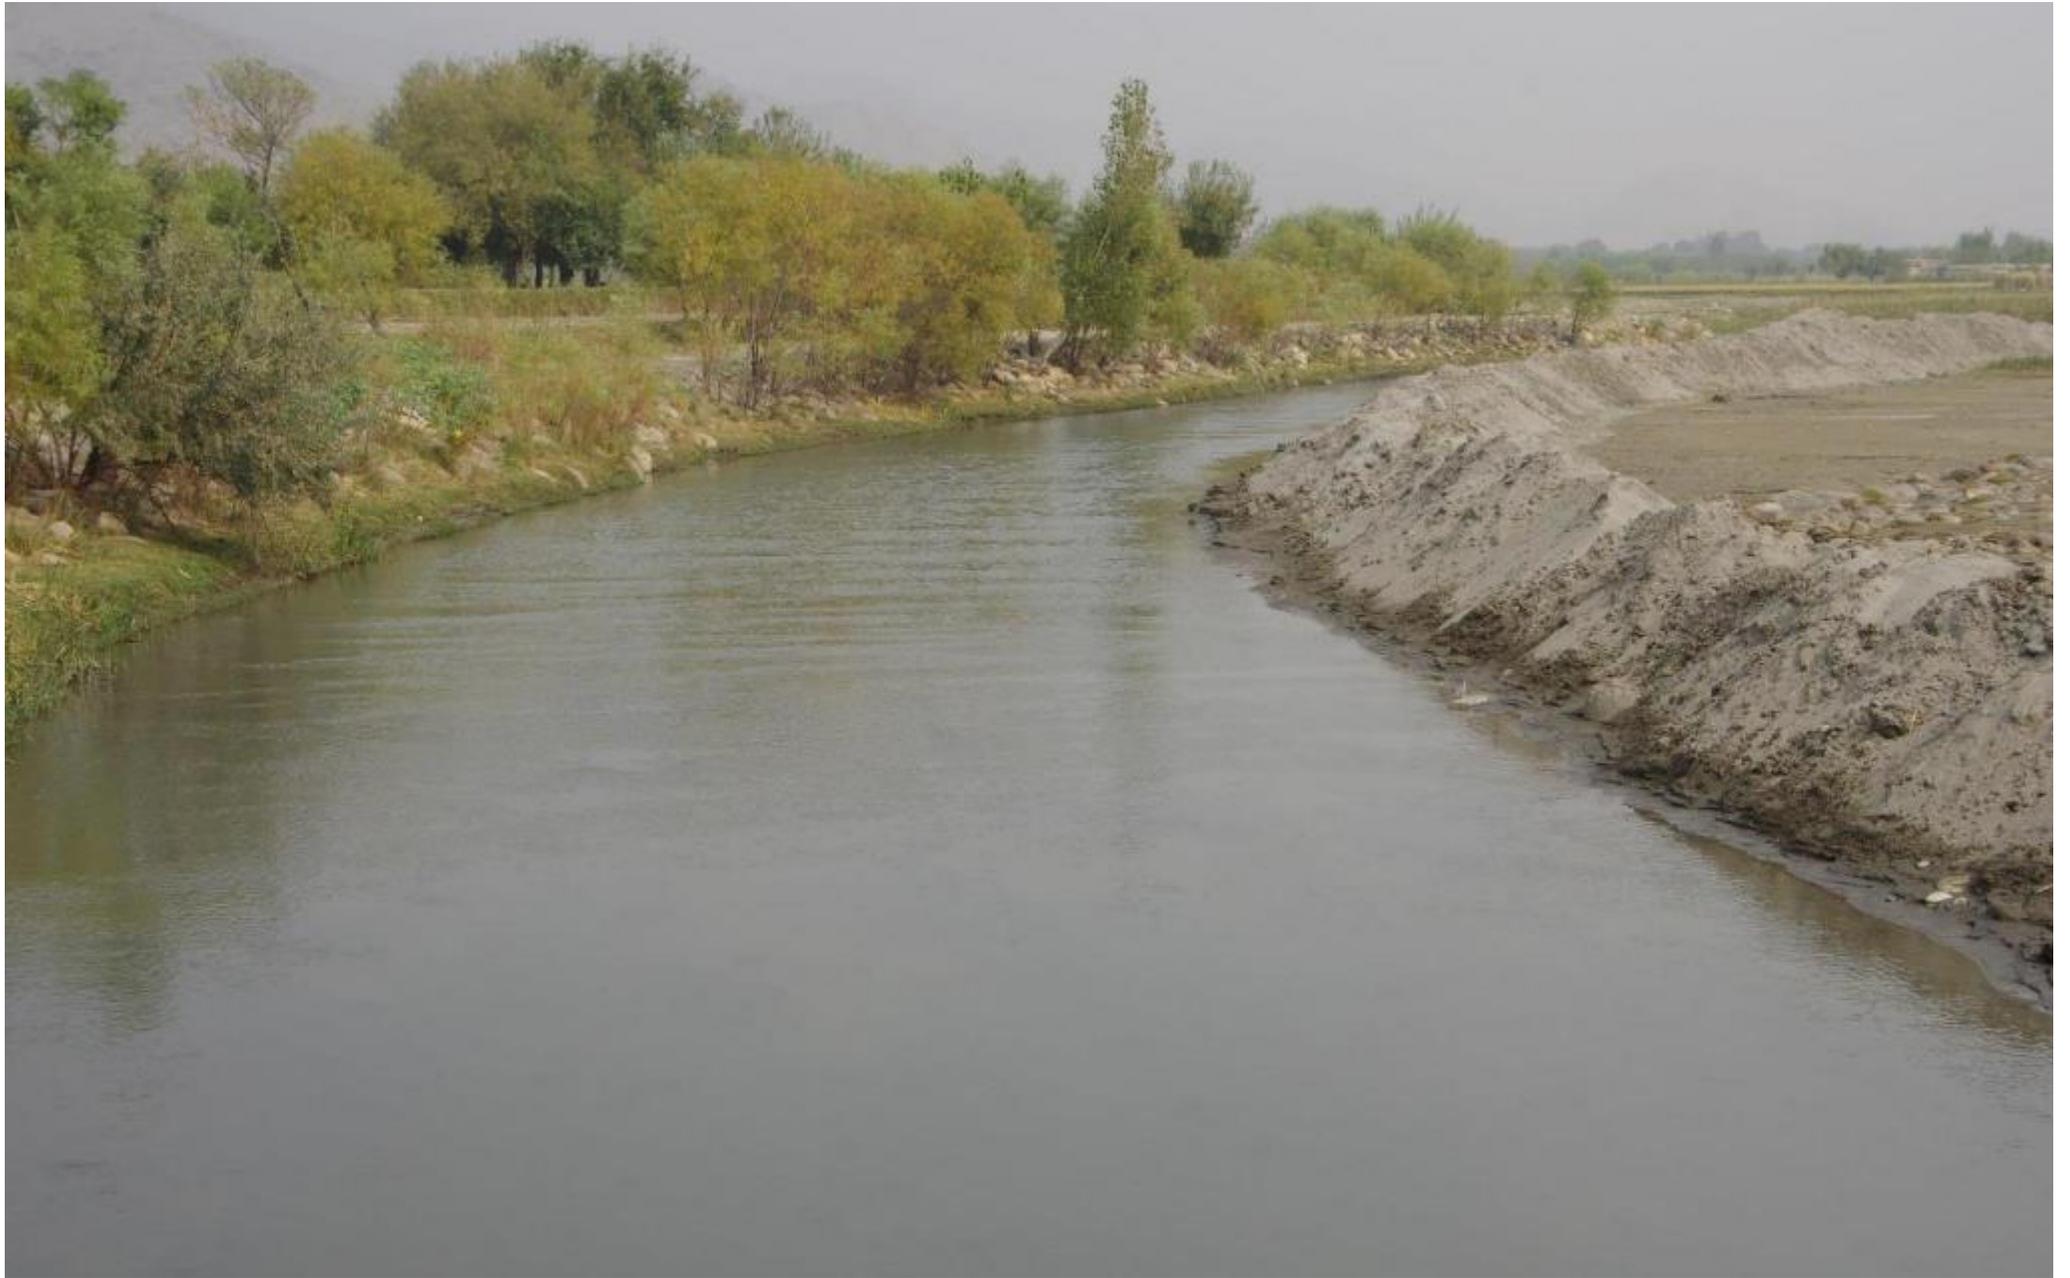
取水が出来るようになったシギ取水堰上流の河道。
