護岸 4800m地点「強化堤防」概念図

第二期は8.5 kmの堤防完成が最大の工事で、特に6～8 kmの脆弱な河岸の浸食防止、ミラーン対岸の河道整備によるミラーン堰の安定が大きなものになっている。また、川沿いの樹林帯設置も続けられる。

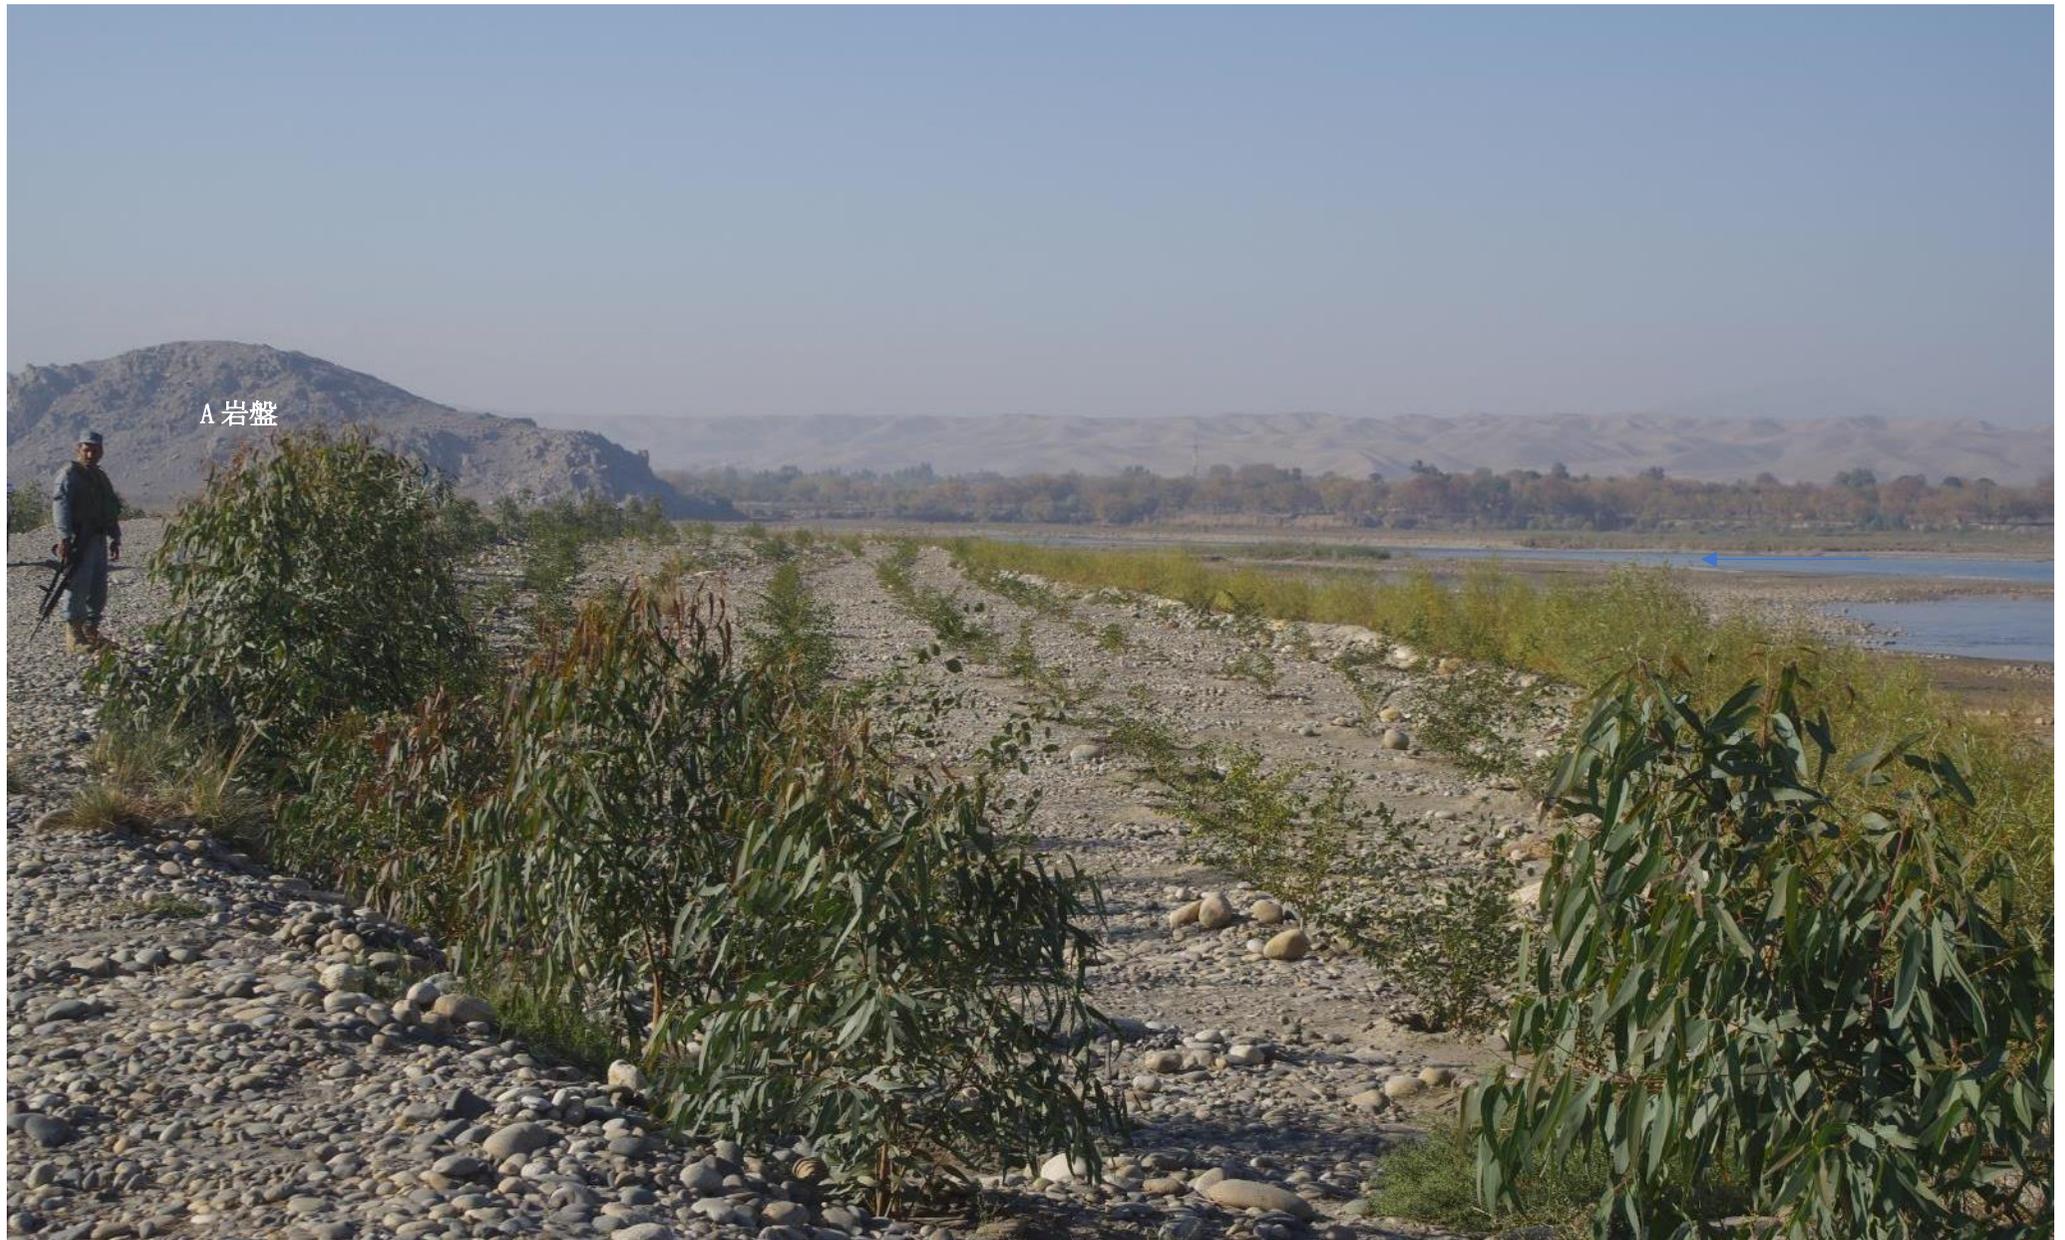
今年2月に強化堤防（1500m地点）の川面に移植し直したシーシャム850本が活着している。（昨年、11月に植えて失敗した。）今年は流域全体で約3000本が移植される。ユーカリは捨てがたい点もあるが、他の植生とのバランスを長期的に考えると、やはり土着の固有植生が良い。樹林帯は洪水対策であるが、「川沿いの自然林復元」も、今回の大きな楽しみの一つ。2018年12月1日

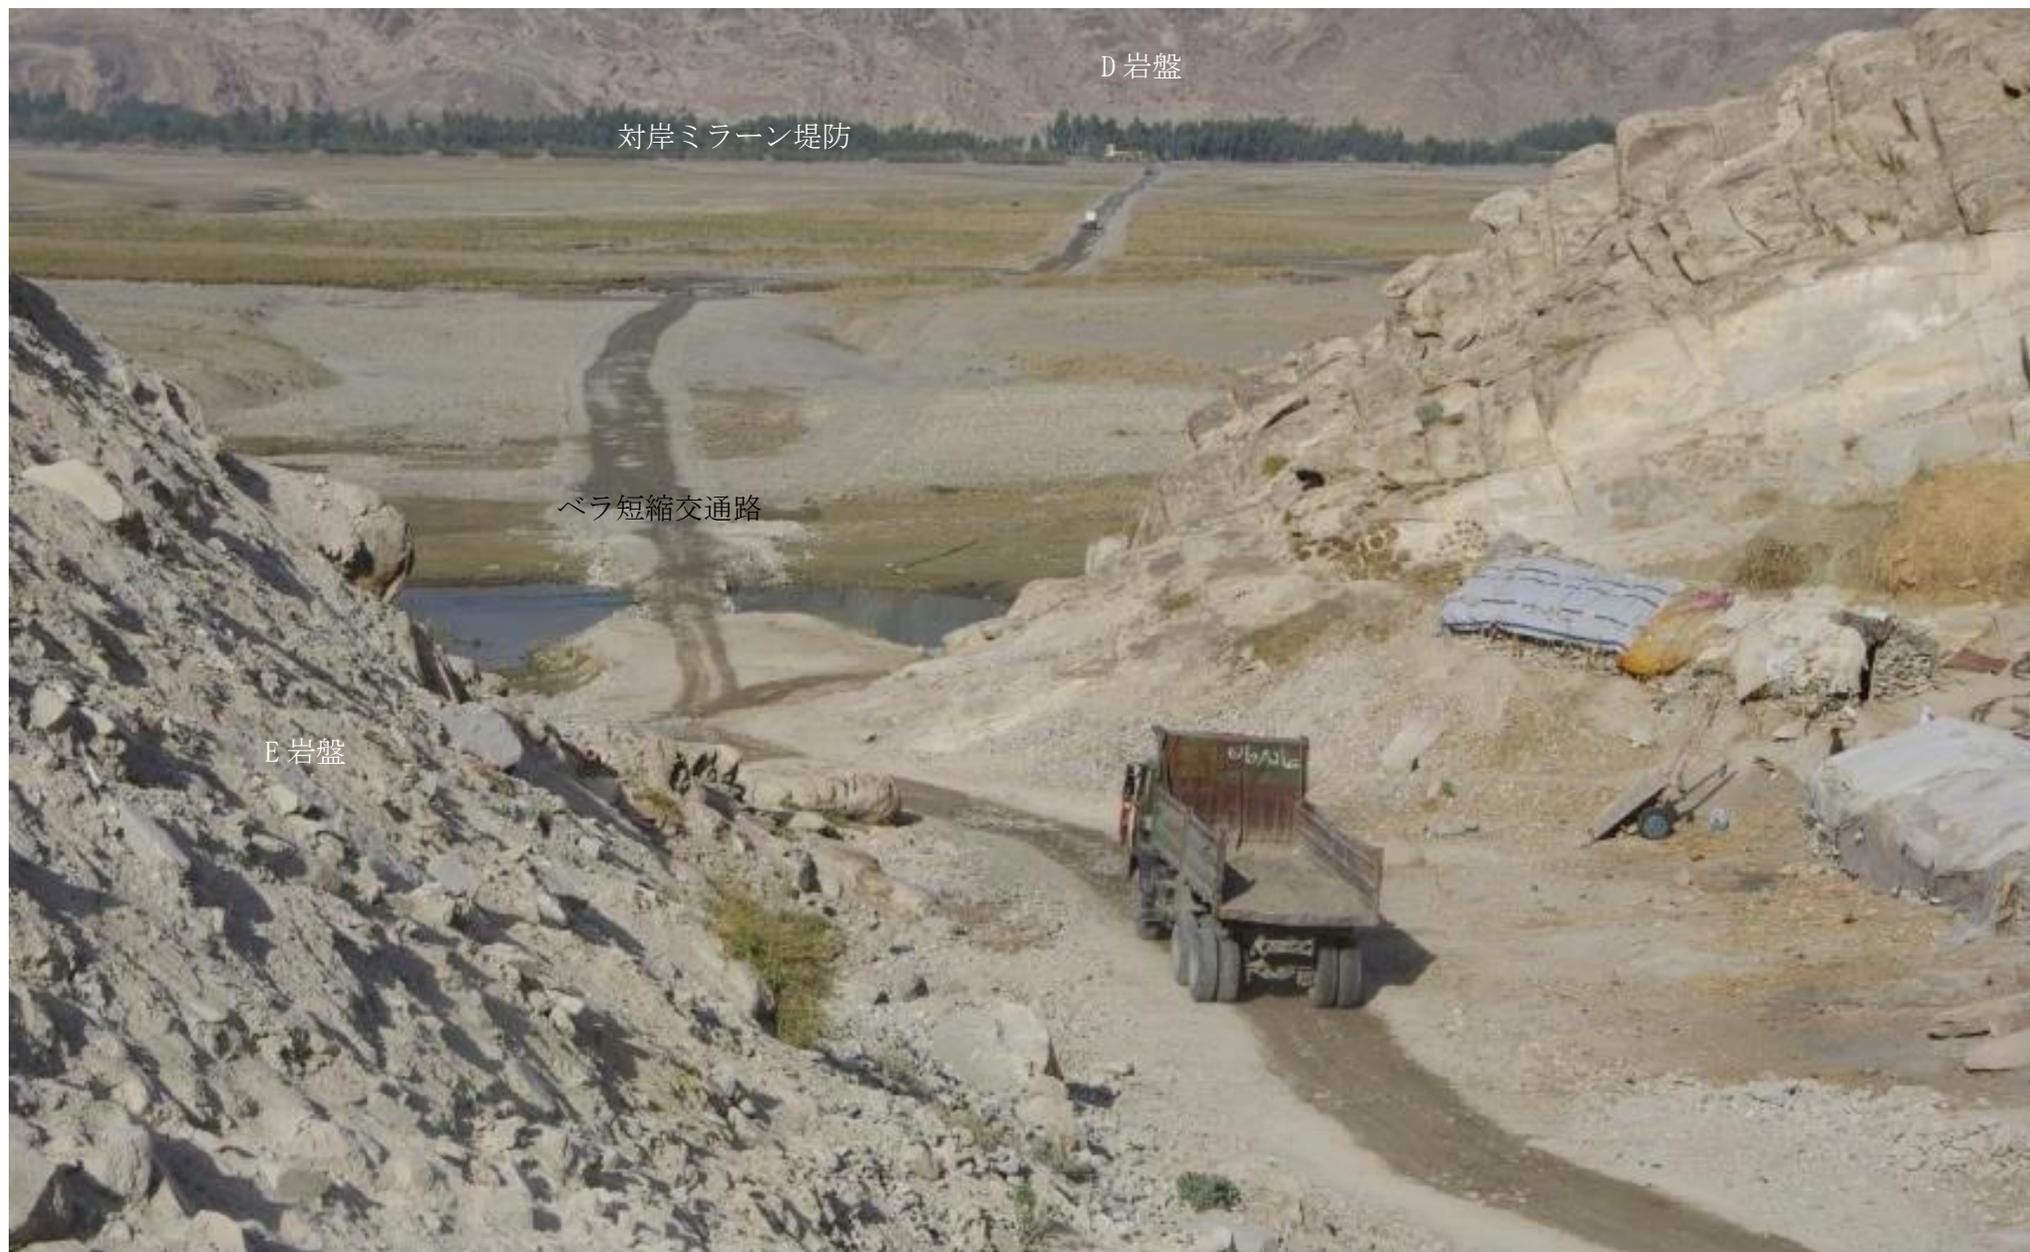
E岩盤側からベラ短縮交通路を見る。約2 km、急な崖を下るが危険なものではない。これによって今後二年間の交通路を確保、負担を著しく軽くした。
2018年11月21日

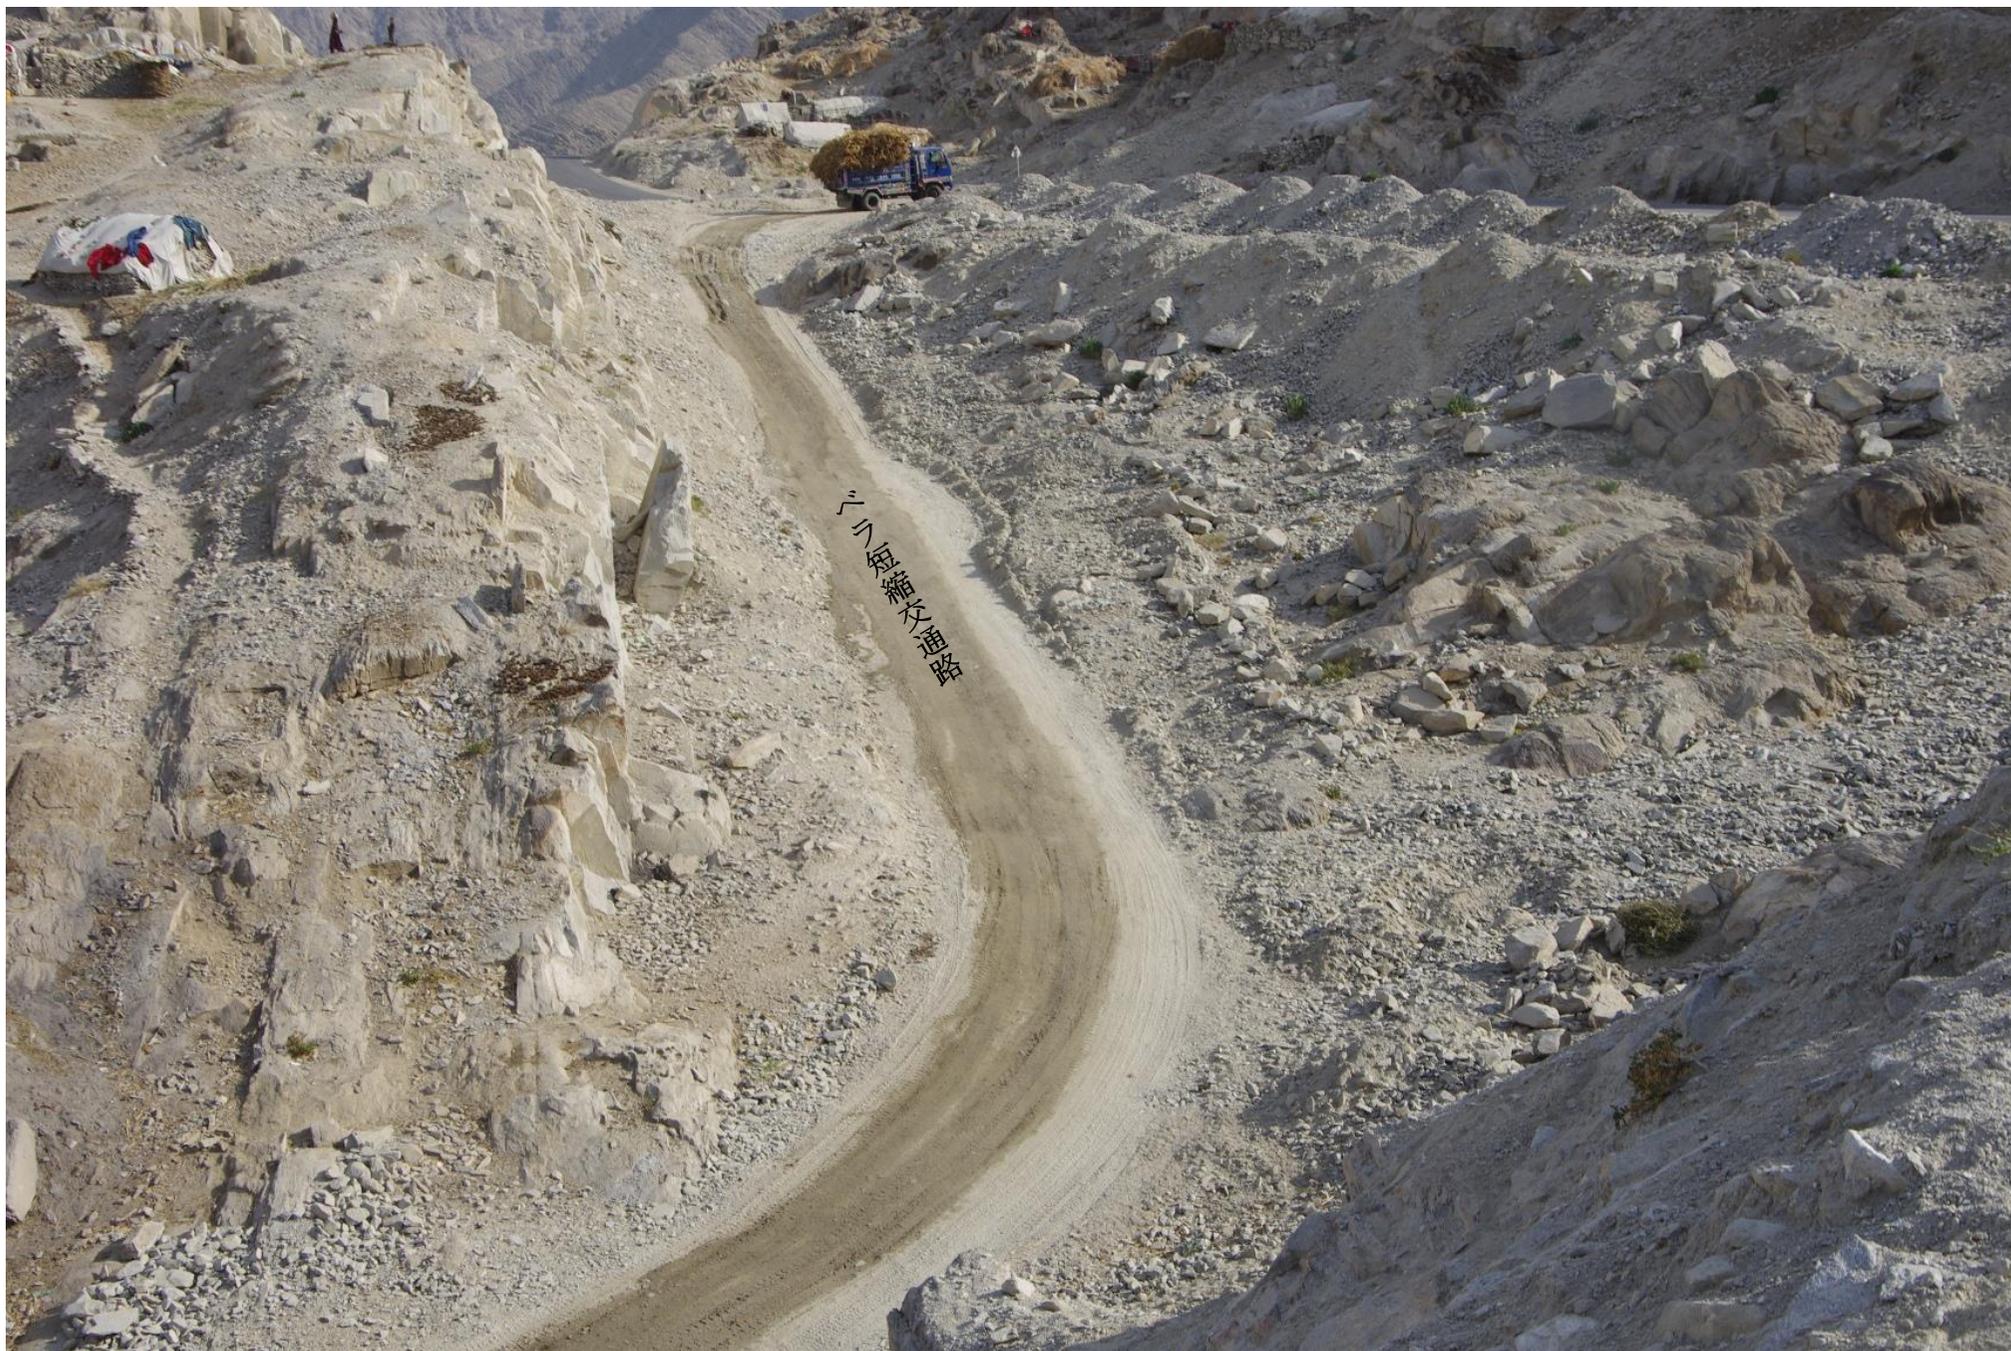
同上、E岩盤側を見る。

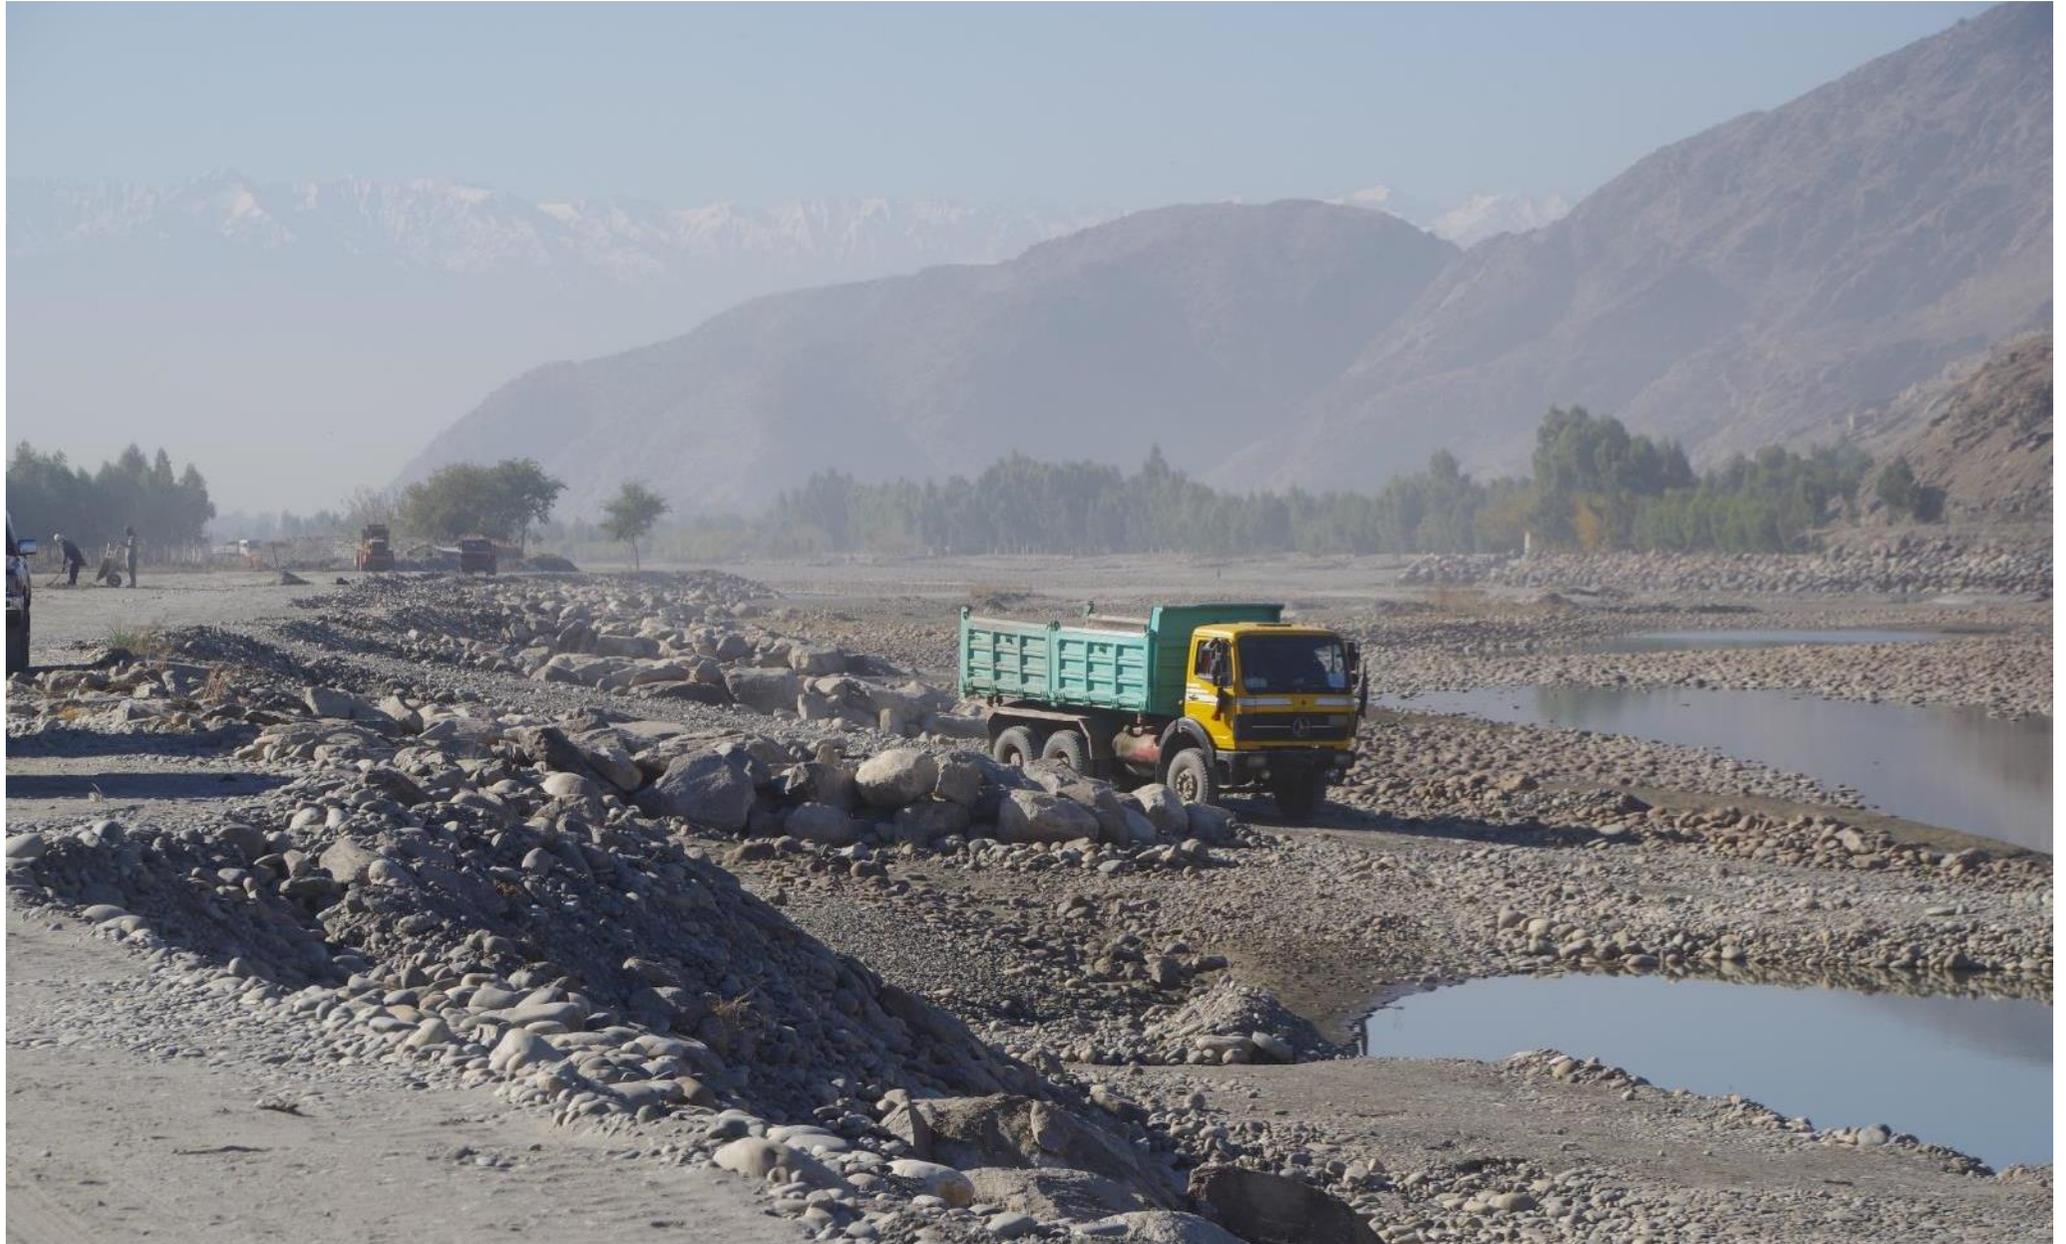
最も手を焼いた6~7 km区間の堤防造成。同部は旧ベラ取水口に当たり、度重なる洪水進入、浸食で河岸線が著しく後退して荒れ果てていた。湾曲部を埋立て、厚く堤体を取り、水制による根固めを施したもの。屈曲した河道はショートカット（約300m）で直進させ、川を中心をとるように導いている。2018年12月4日

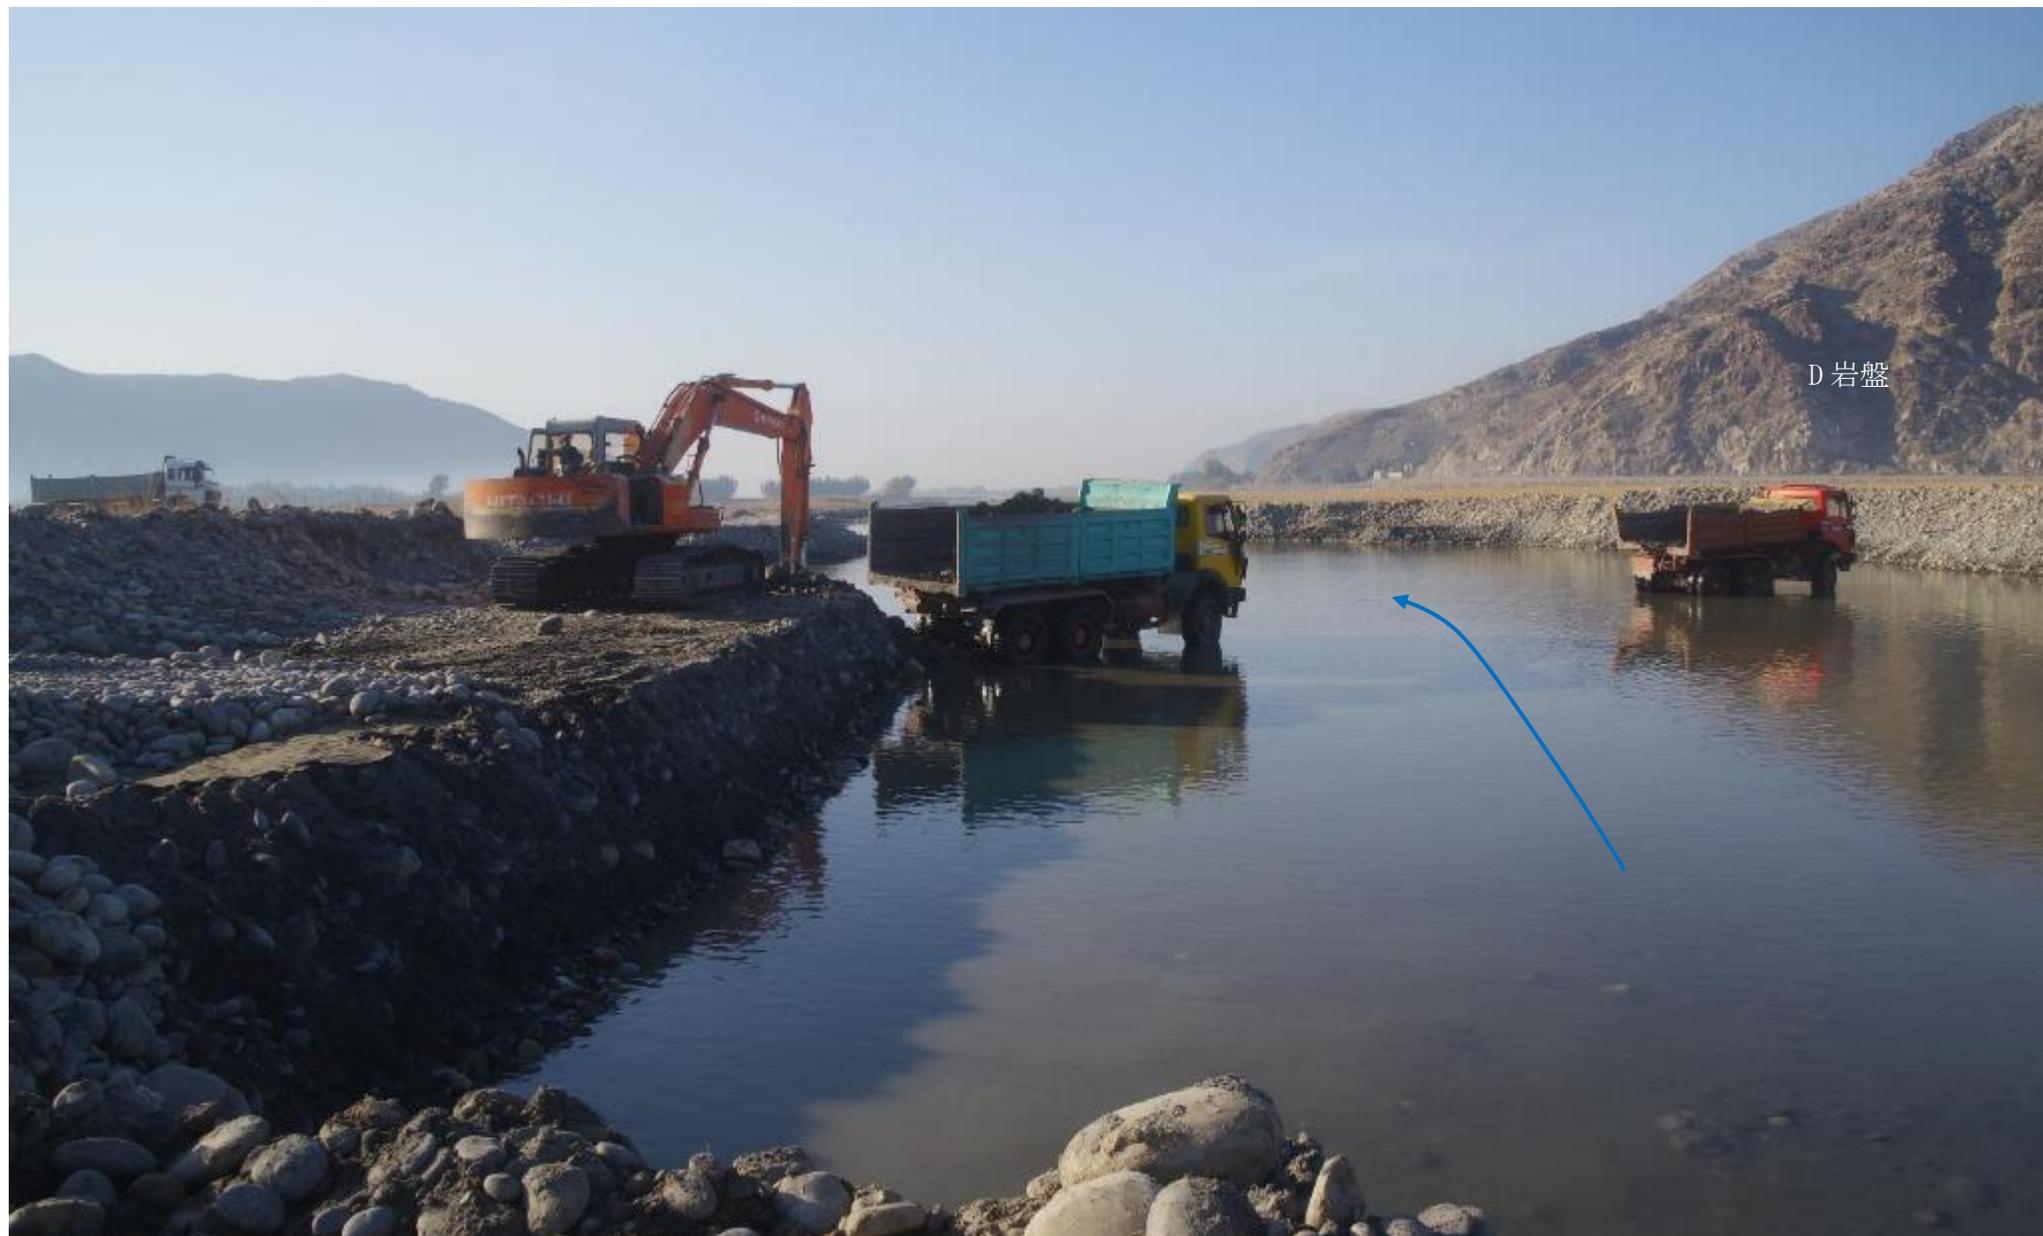
6～6.5 km地点のショートカット掘削。10月初めから二ヵ月をかけて掘り進めてきたもの。大粒径の玉石は頑丈で腰が強く、堤防の造成に使われる。
2018年12月5日

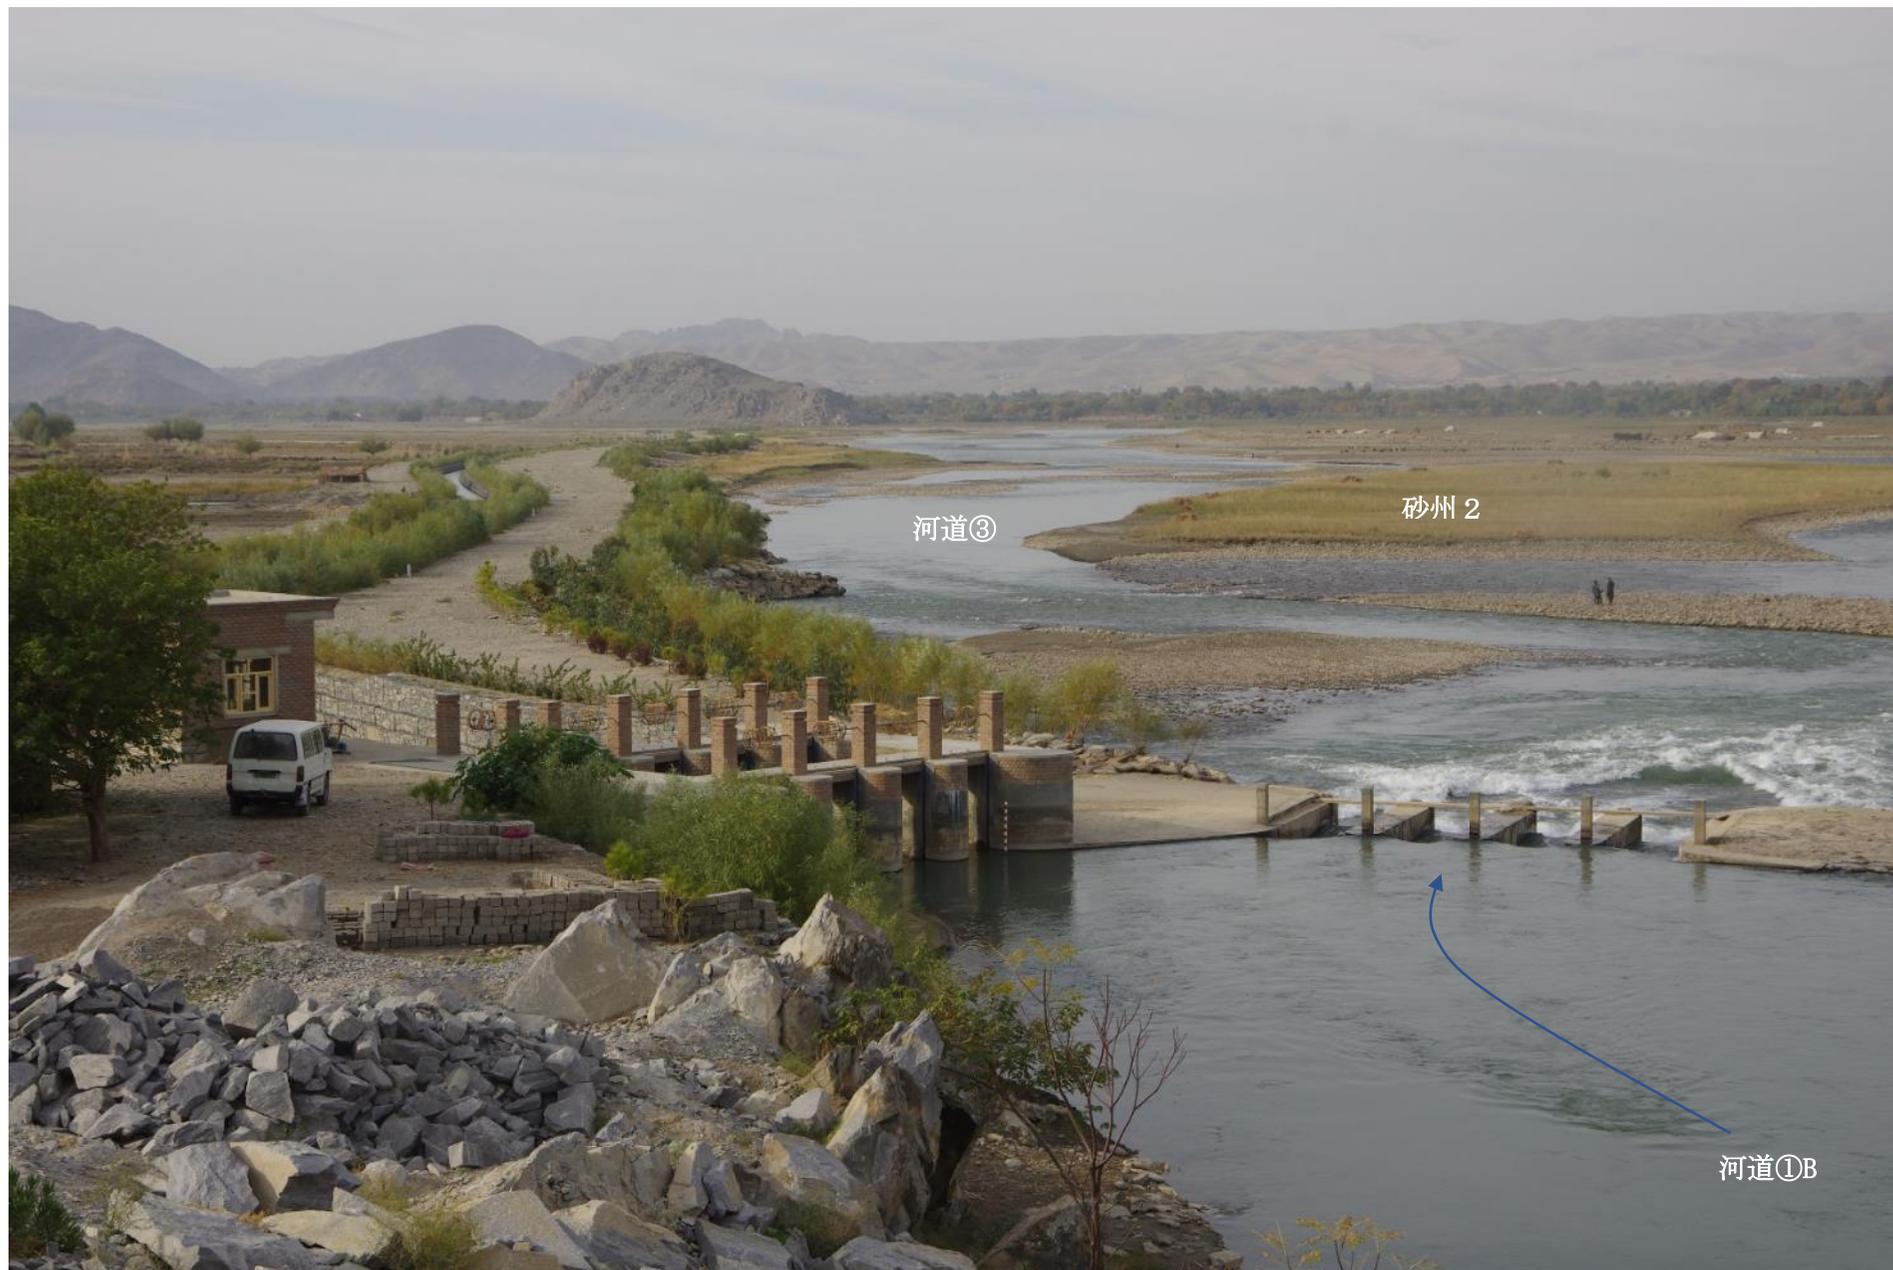
低水位期のマルワリードII（カチャラ）堰。造成から二年、ほとんど改修は行われていない。干ばつが至る所でささやかれる中、カチャラ、コーティ、ベラ、タラーンの4ヵ村は別天地となった。堰はこれまでのどの堰よりも完成度が高く、カマ堰改修に活かされている。2018年11月21日

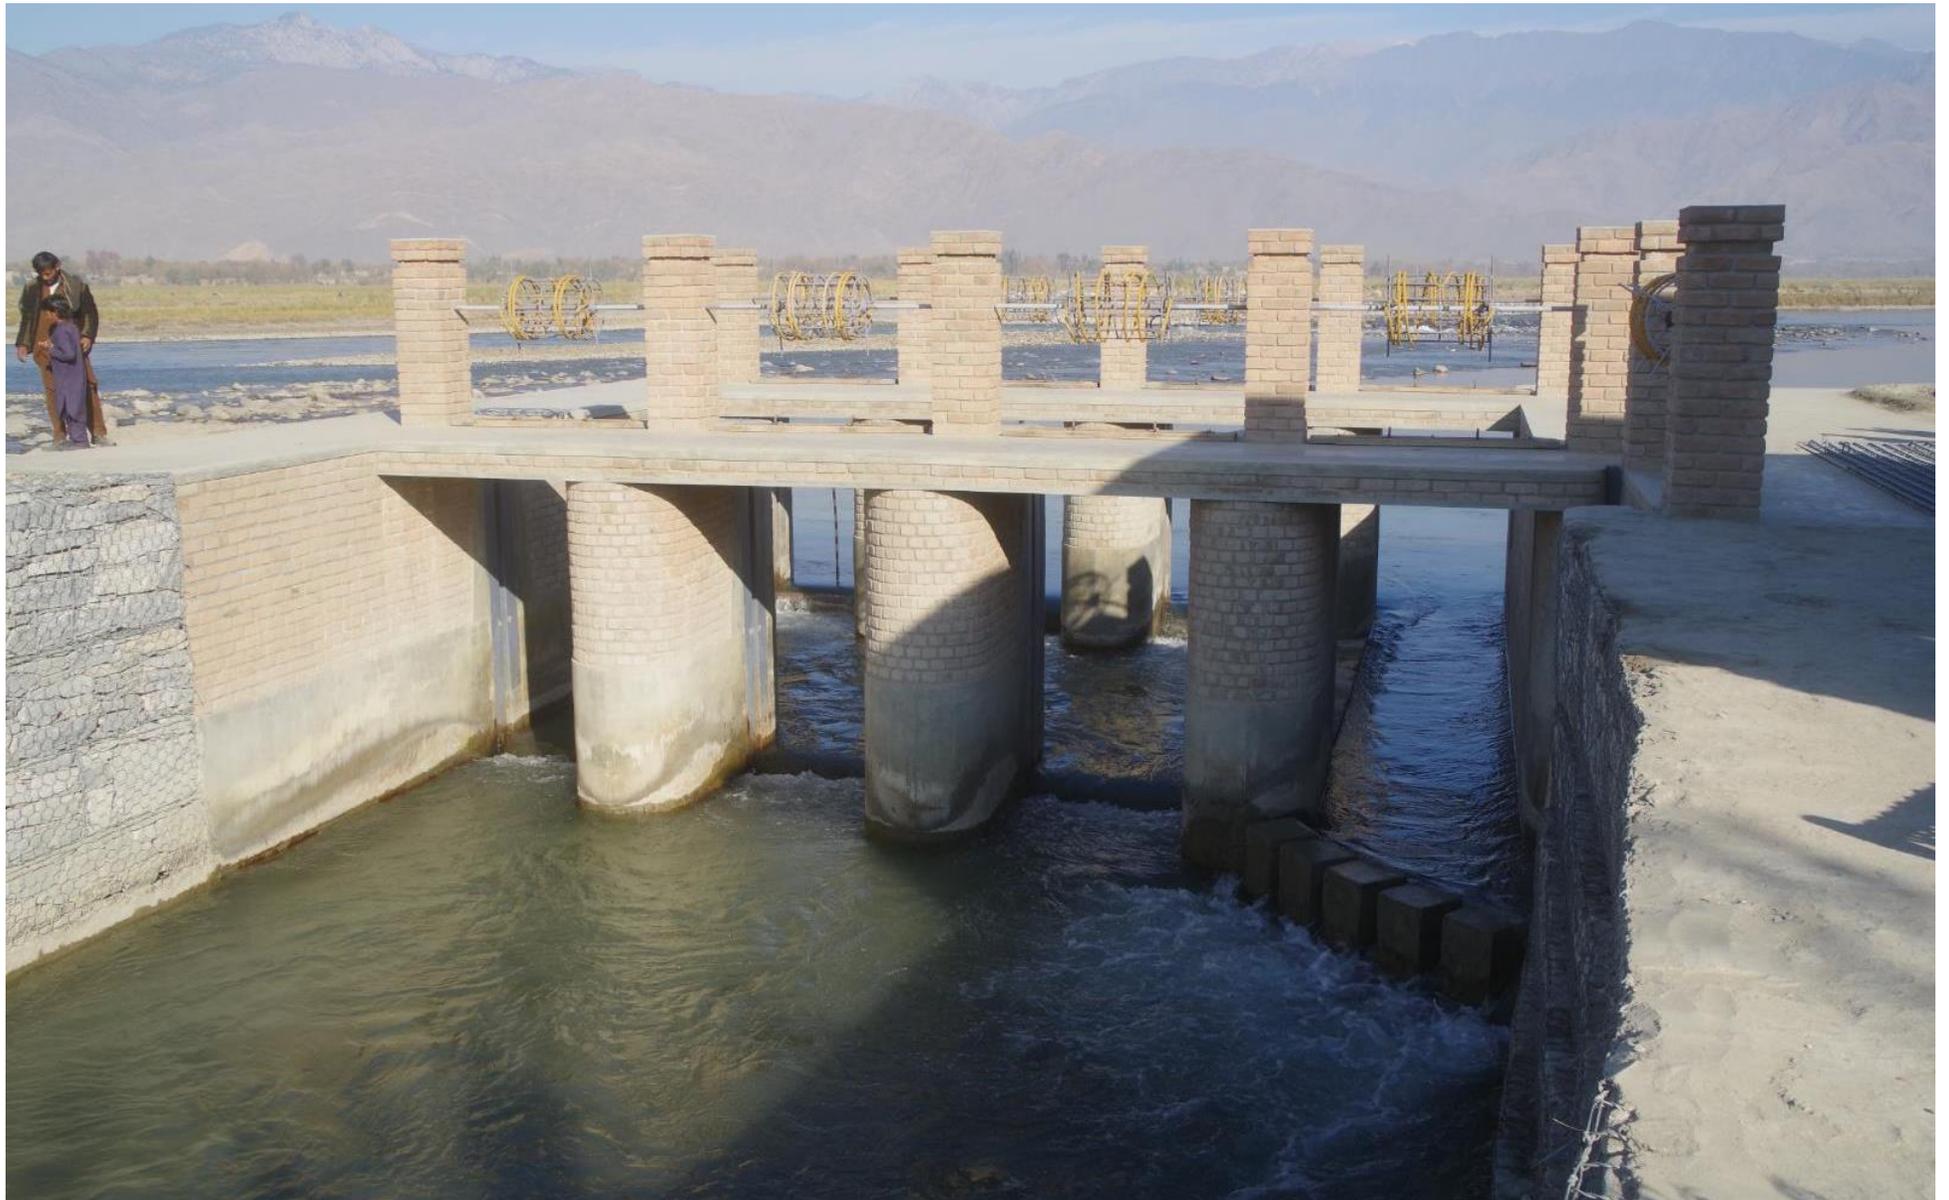
水門を下流側から見る。取水量は $2\sim 2.5\text{ m}^3/\text{sec.}$ で、十分なゆとりがある。また、ふた夏の増水期を経て、用水路内の土砂堆積は皆無であった。
2018年12月1日
