カマ第一堰再建、基礎工事を終了 堰造成、佳境

カマ第一堰、順調に進行

12月22日からマルワリード用水路定期改修がスタート

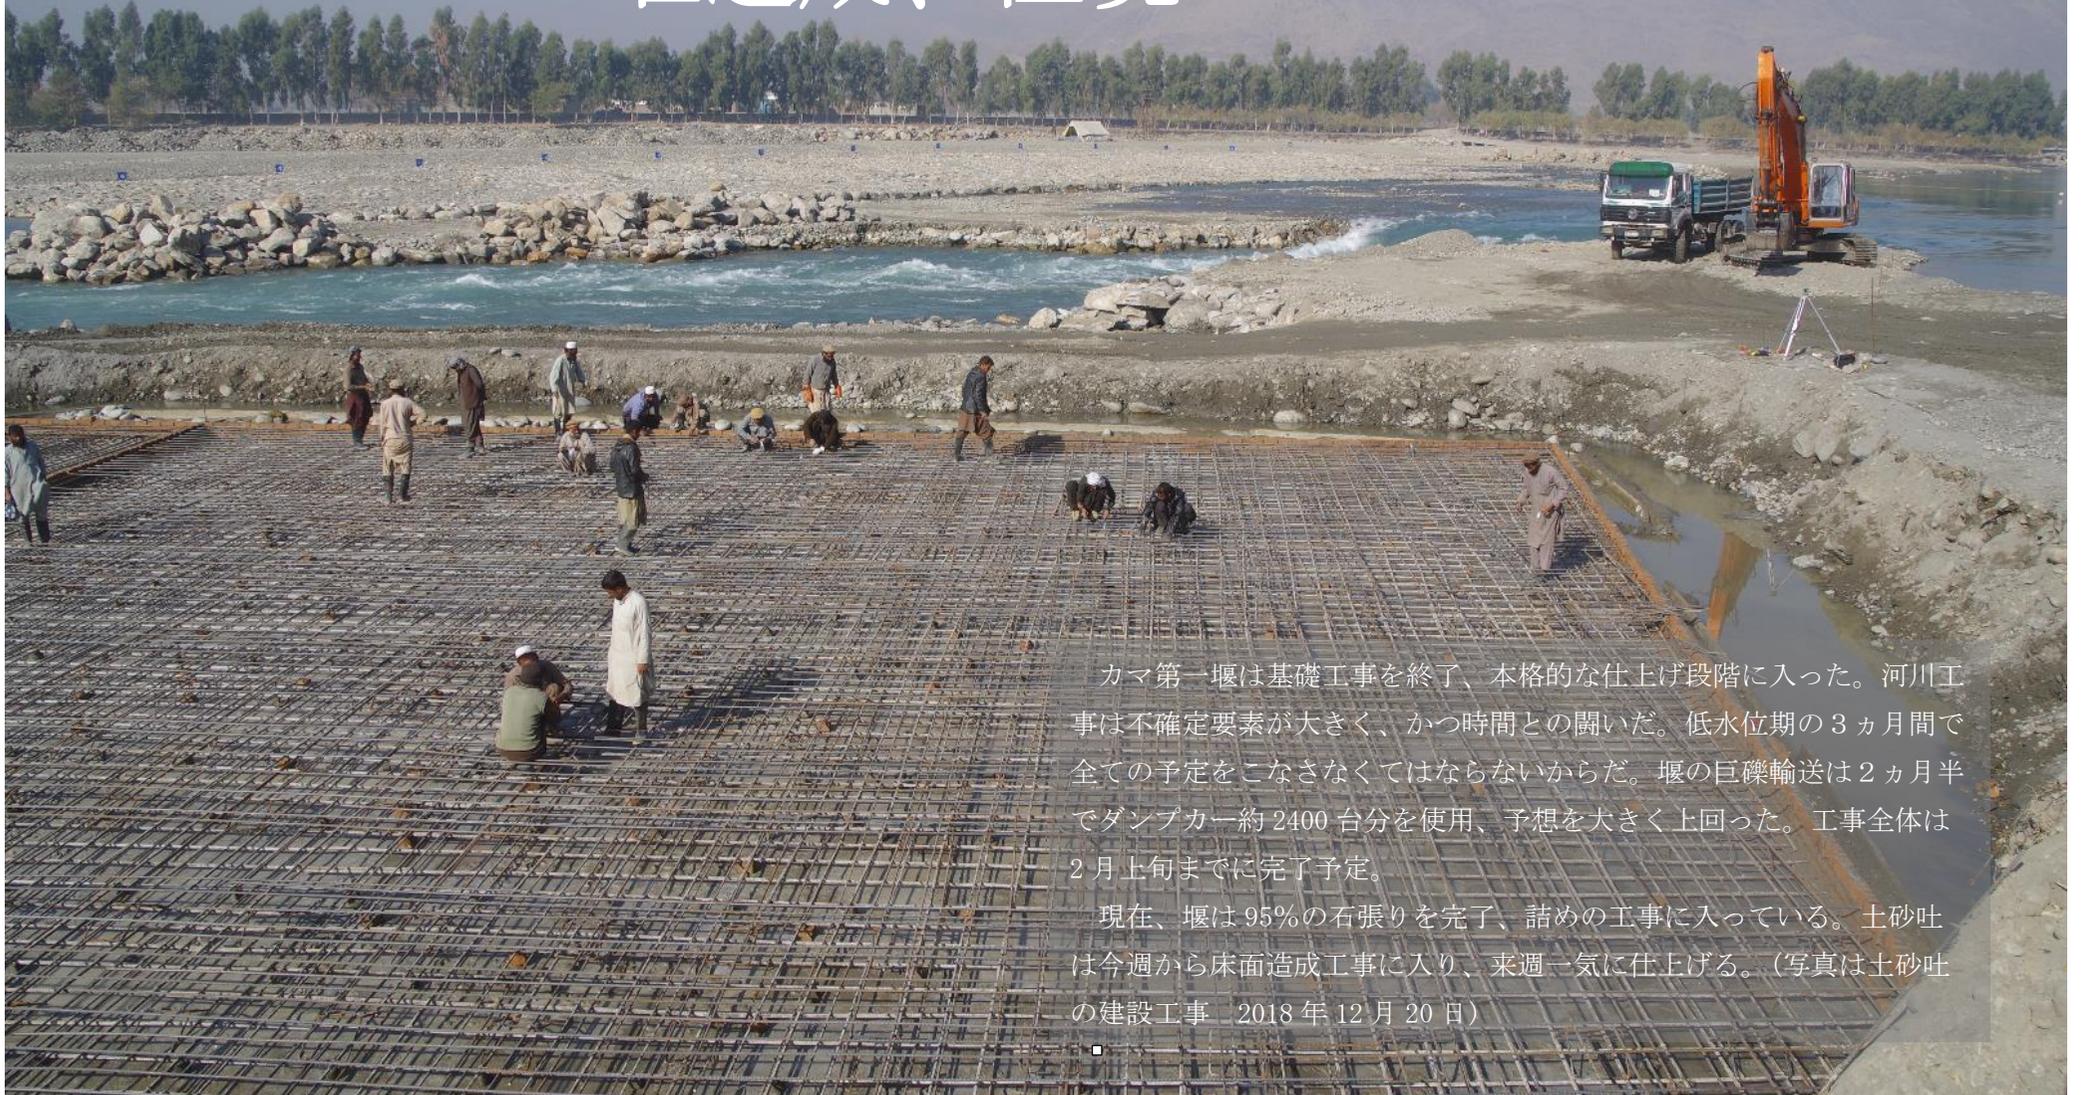
カマ第一堰は基礎工事を終了、本格的な仕上げ段階に入った。河川工事は不確定要素が大きく、かつ時間との闘いだ。低水位期の3ヵ月間で全ての予定をこなさなくてはならないからだ。堰の巨礫輸送は2ヵ月半でダンプカー約2400台分を使用、予想を大きく上回った。工事全体は2月上旬までに完了予定。

現在、堰は95%の石張りを完了、詰めの工事に入っている。土砂吐は今週から床面造成工事に入り、来週一気に仕上げる。(写真は土砂吐の建設工事 2018年12月20日)

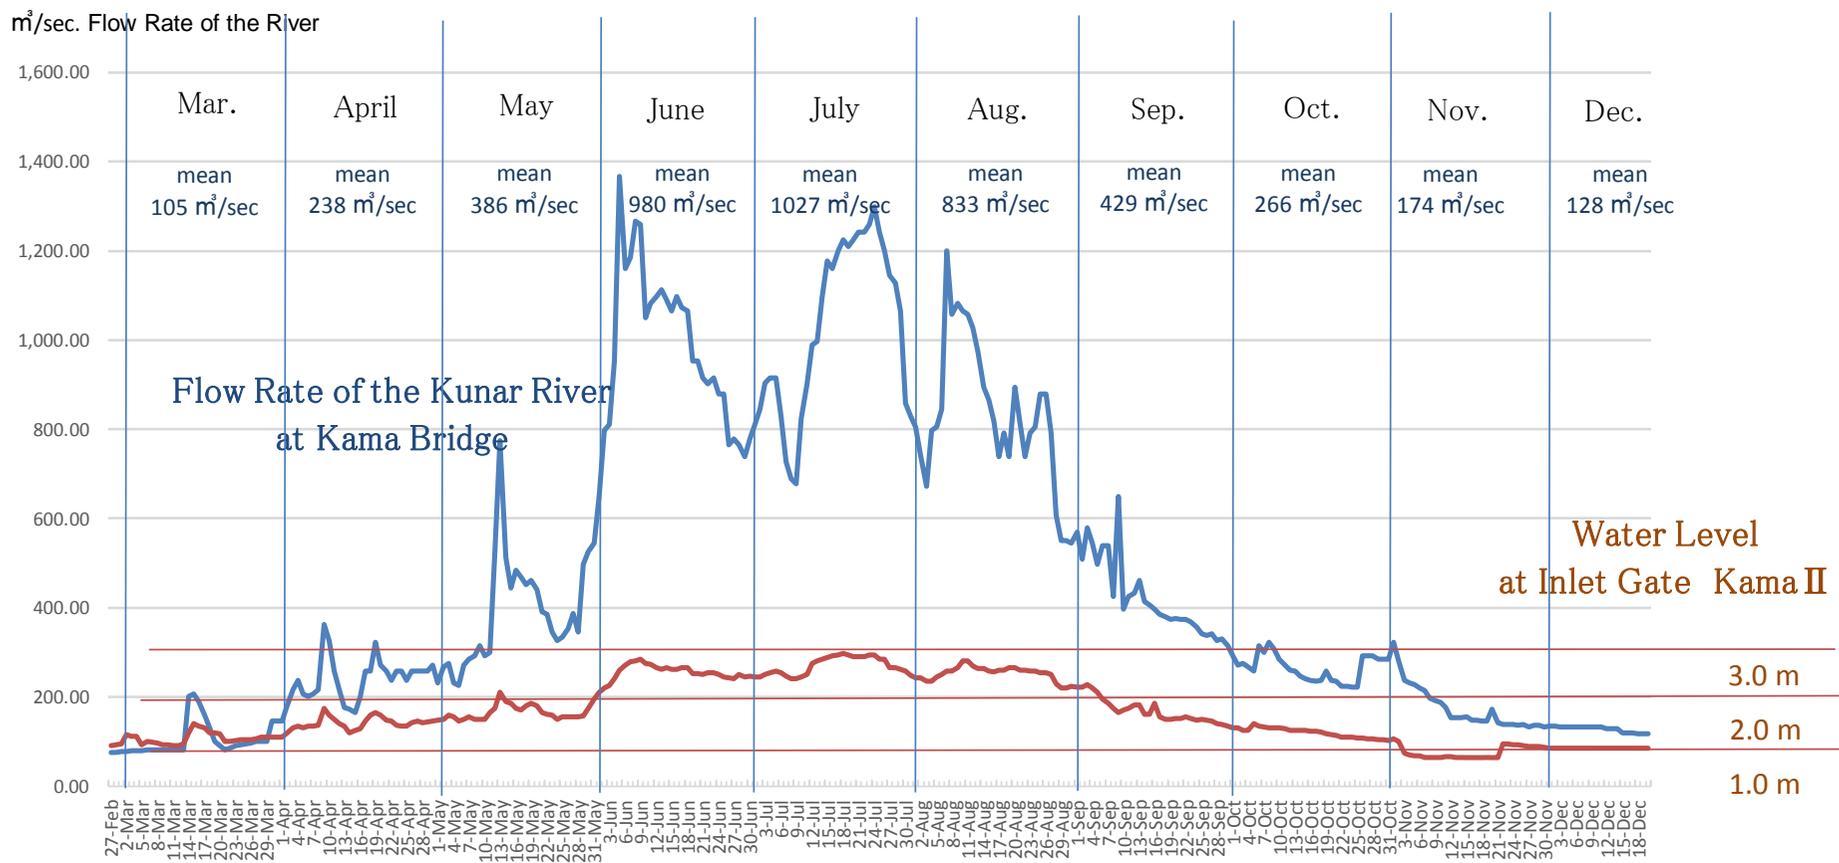
カマ橋に於けるクナル河の水量変化。水量変化の推移は、クナル河沿いの各PMSの堰の水位変化と完全に一致する。また、予想に反し、以前の記録と比較して、甚だしく水量が減少したとは言えない。更に観察が必要であるが、当面は胸をなでおろせる事実だ。（12月の月平均は12月20日までの20日間）

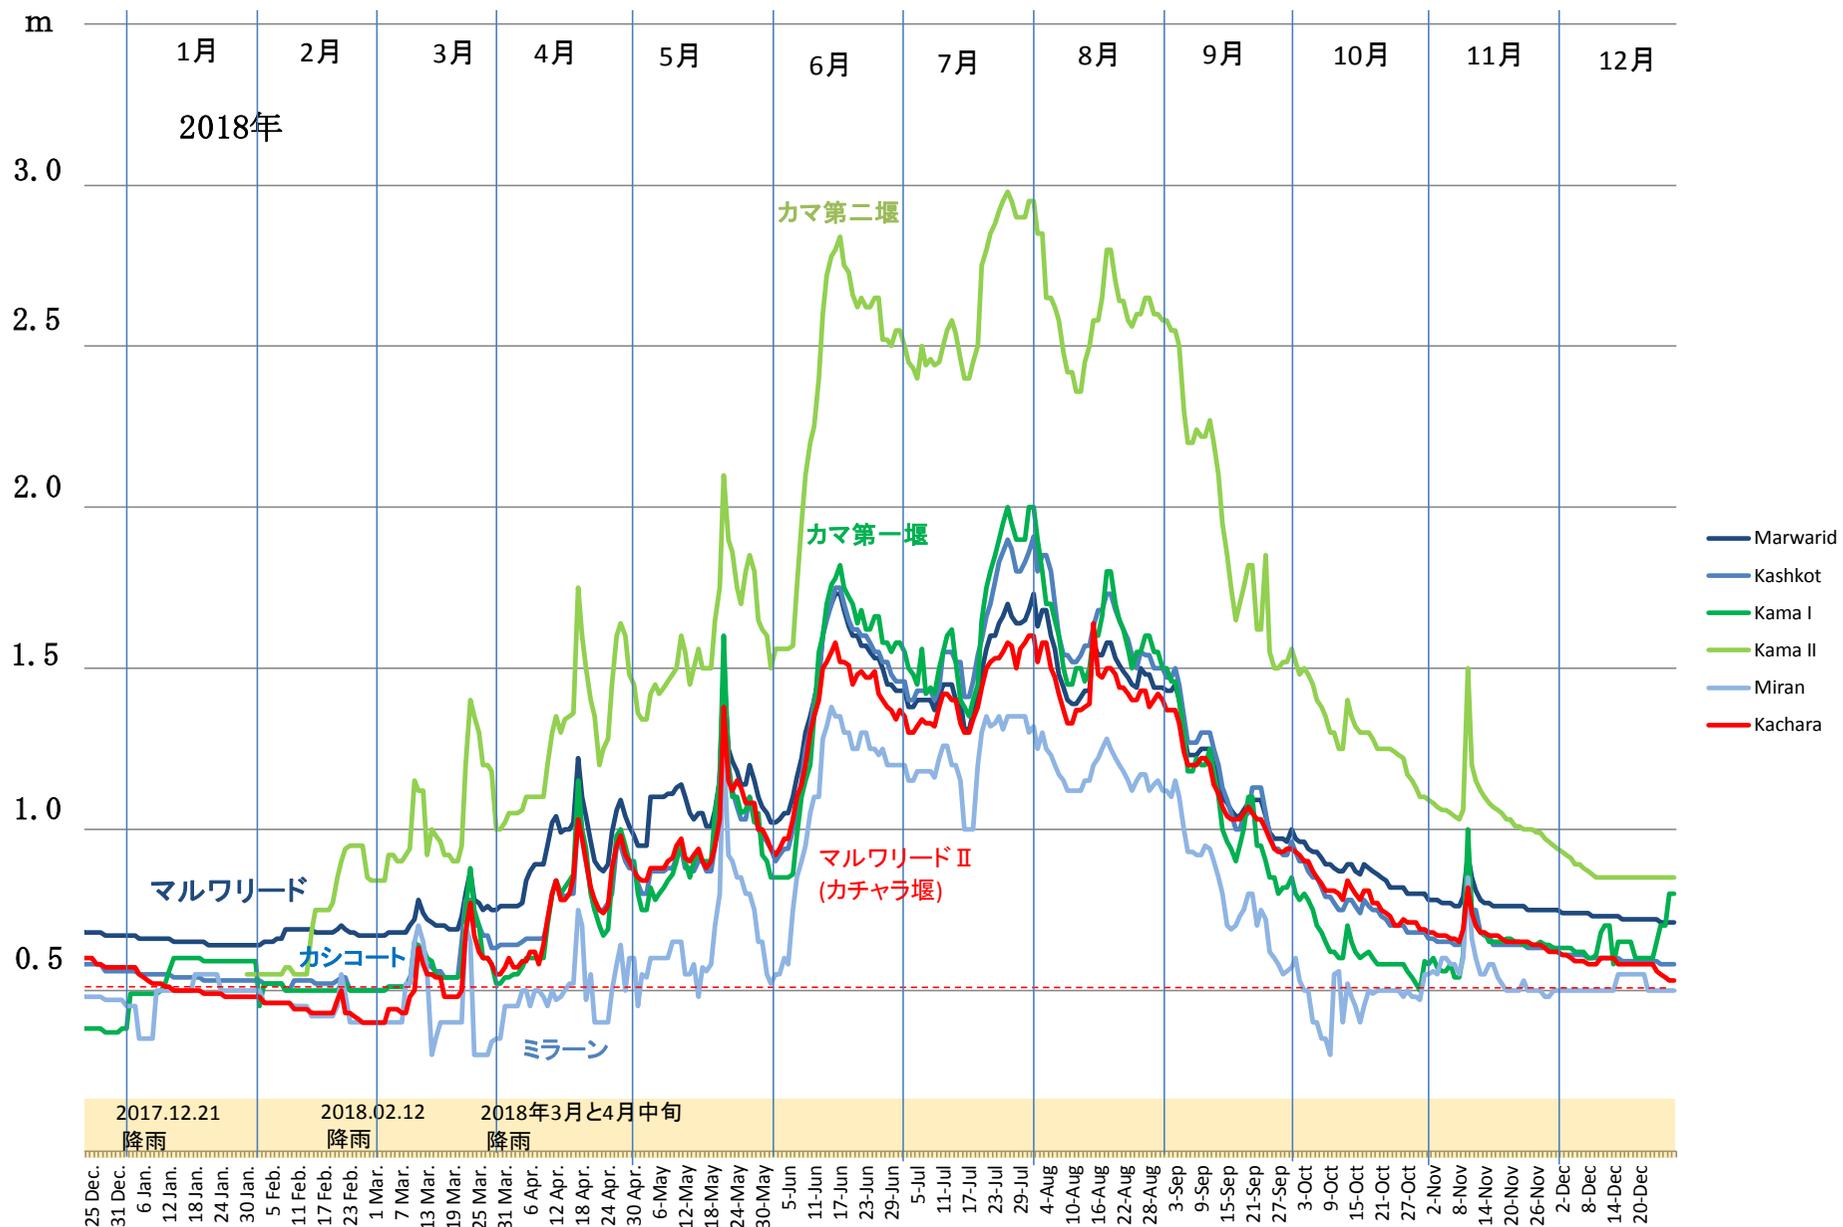
2018年の各堰(クナル河流域)水位変動。夏の水位変動を除けば、各堰全て極めて安定した水位を保った。カマ第二堰が突出して高いのは、①改修直後で砂利の厚さが反映している、②取水量が他の堰に比して多く、設計上水位を高くしている、などの理由による。グラフ上で急な変動は降雨、緩やかな上昇は気温上昇に一致する。カシマバード(ベスード1)はカブール河沿いなので含まれていないが、例年になく安定水位を保った。

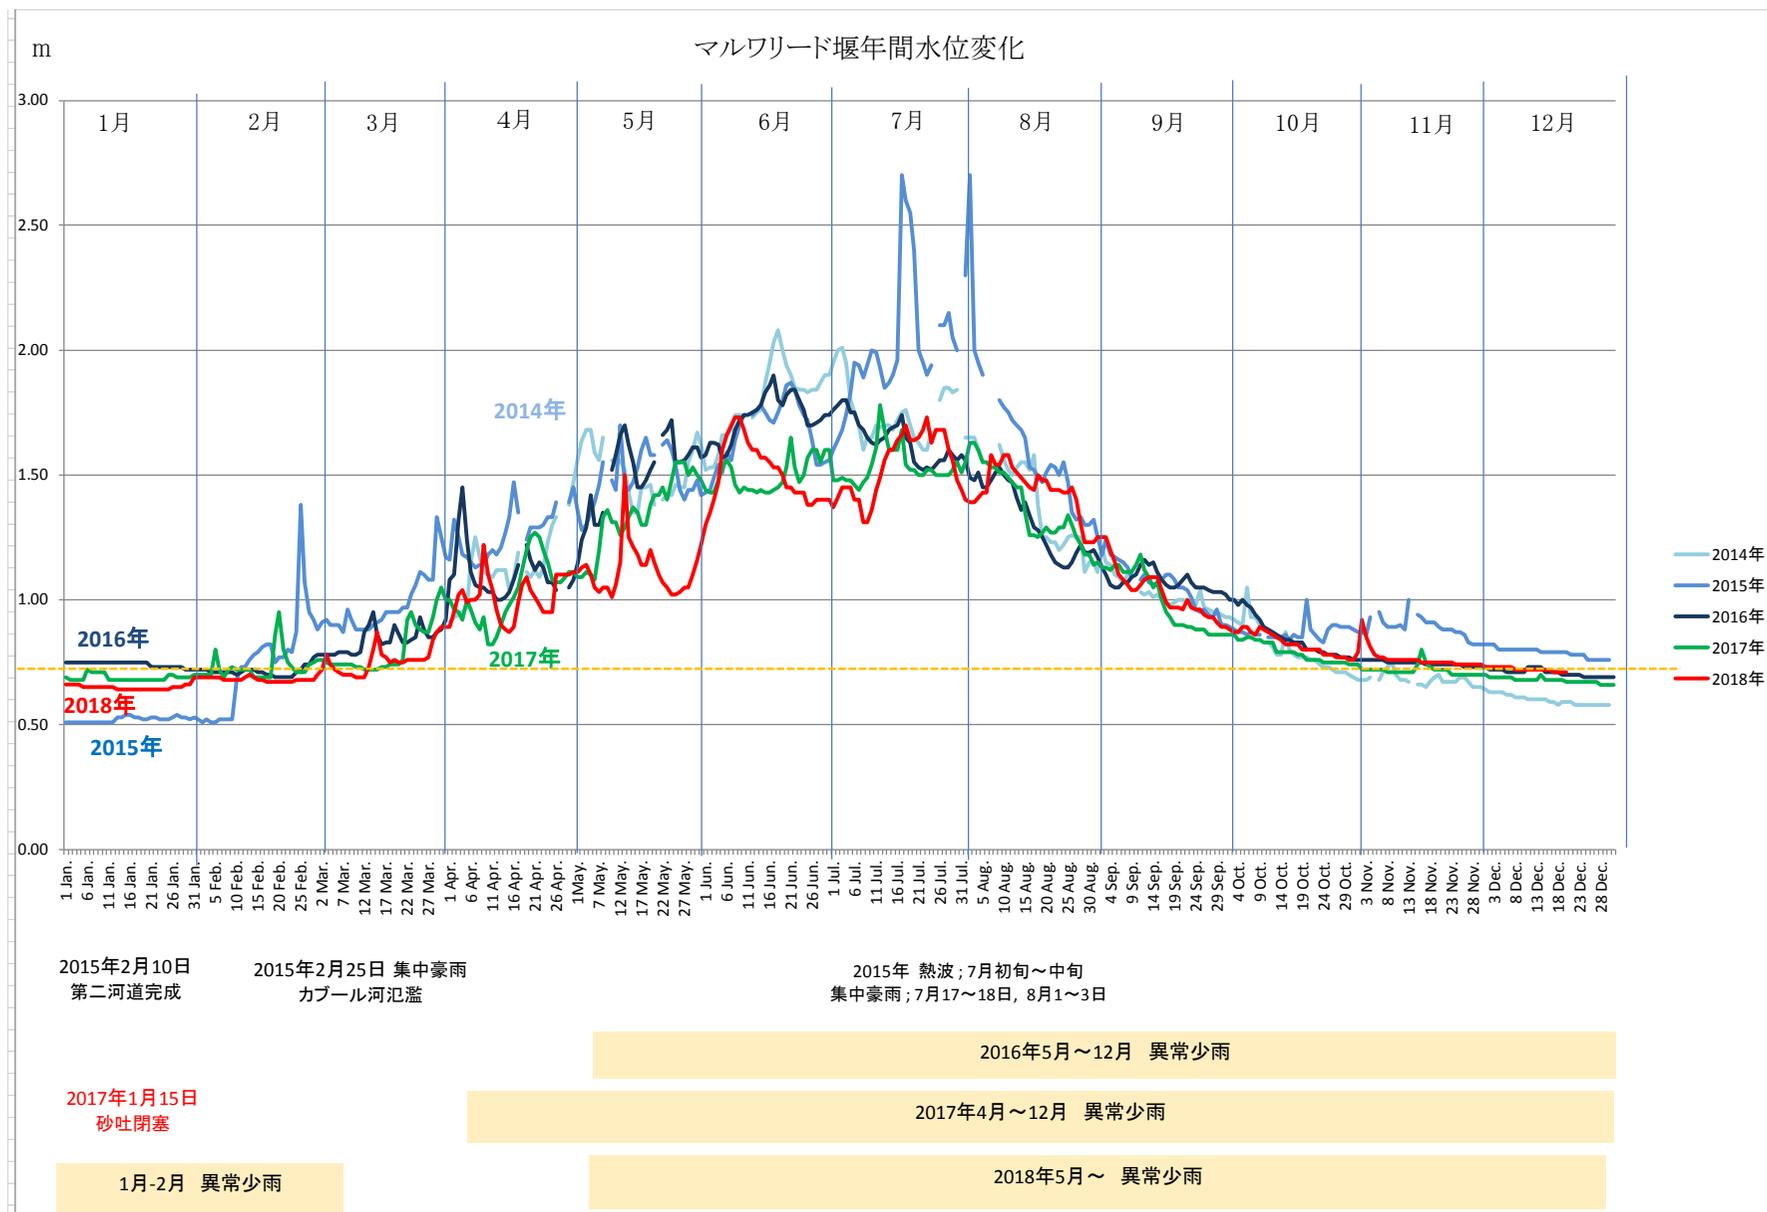
マルワリード堰の水位変動(年間比較)。2018年(赤字)が例年と異なるのは、夏期の低水位と水位の大きな変動である。取水には影響なく、9月以降は平年並みに戻っている。全体の傾向としては、2014年以降、夏の水位が一般に低くなっているのが分かる。融雪量の減少と思われるが、詳細は不明。気温、雪線上昇など他の条件と照合して、専門的な分析を待つ。

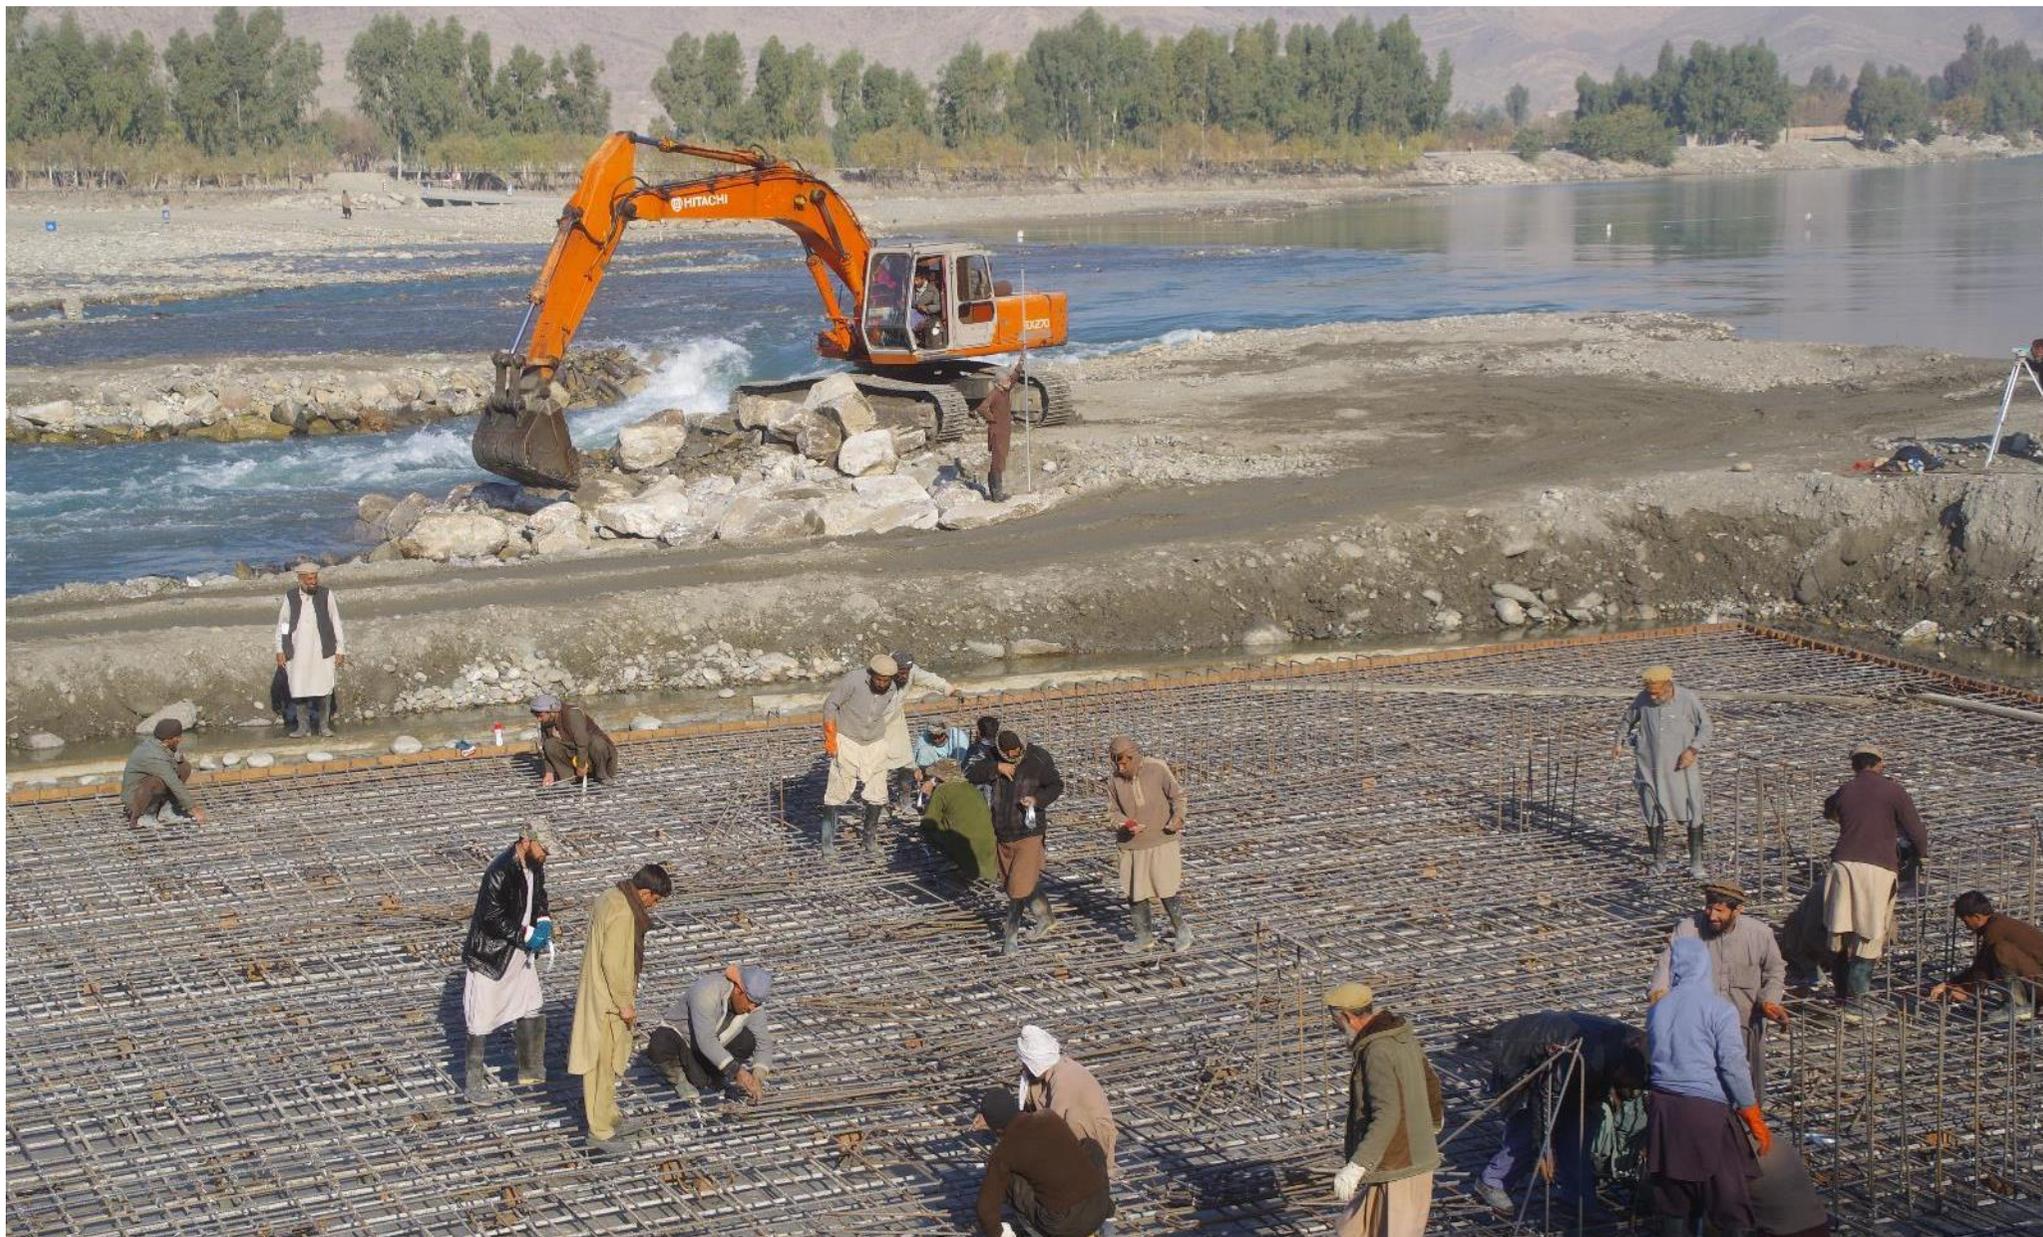
堰は95%の石張りを終え、予定通りの水位上昇を確認した。これ以上は急な降雨で危険になるので堰工事を中断、土砂吐完成を待ち、一ヵ月後に再開。土砂吐の基礎工事を二週間で終え、床面の打設作業が来週行われる。2018年12月20日

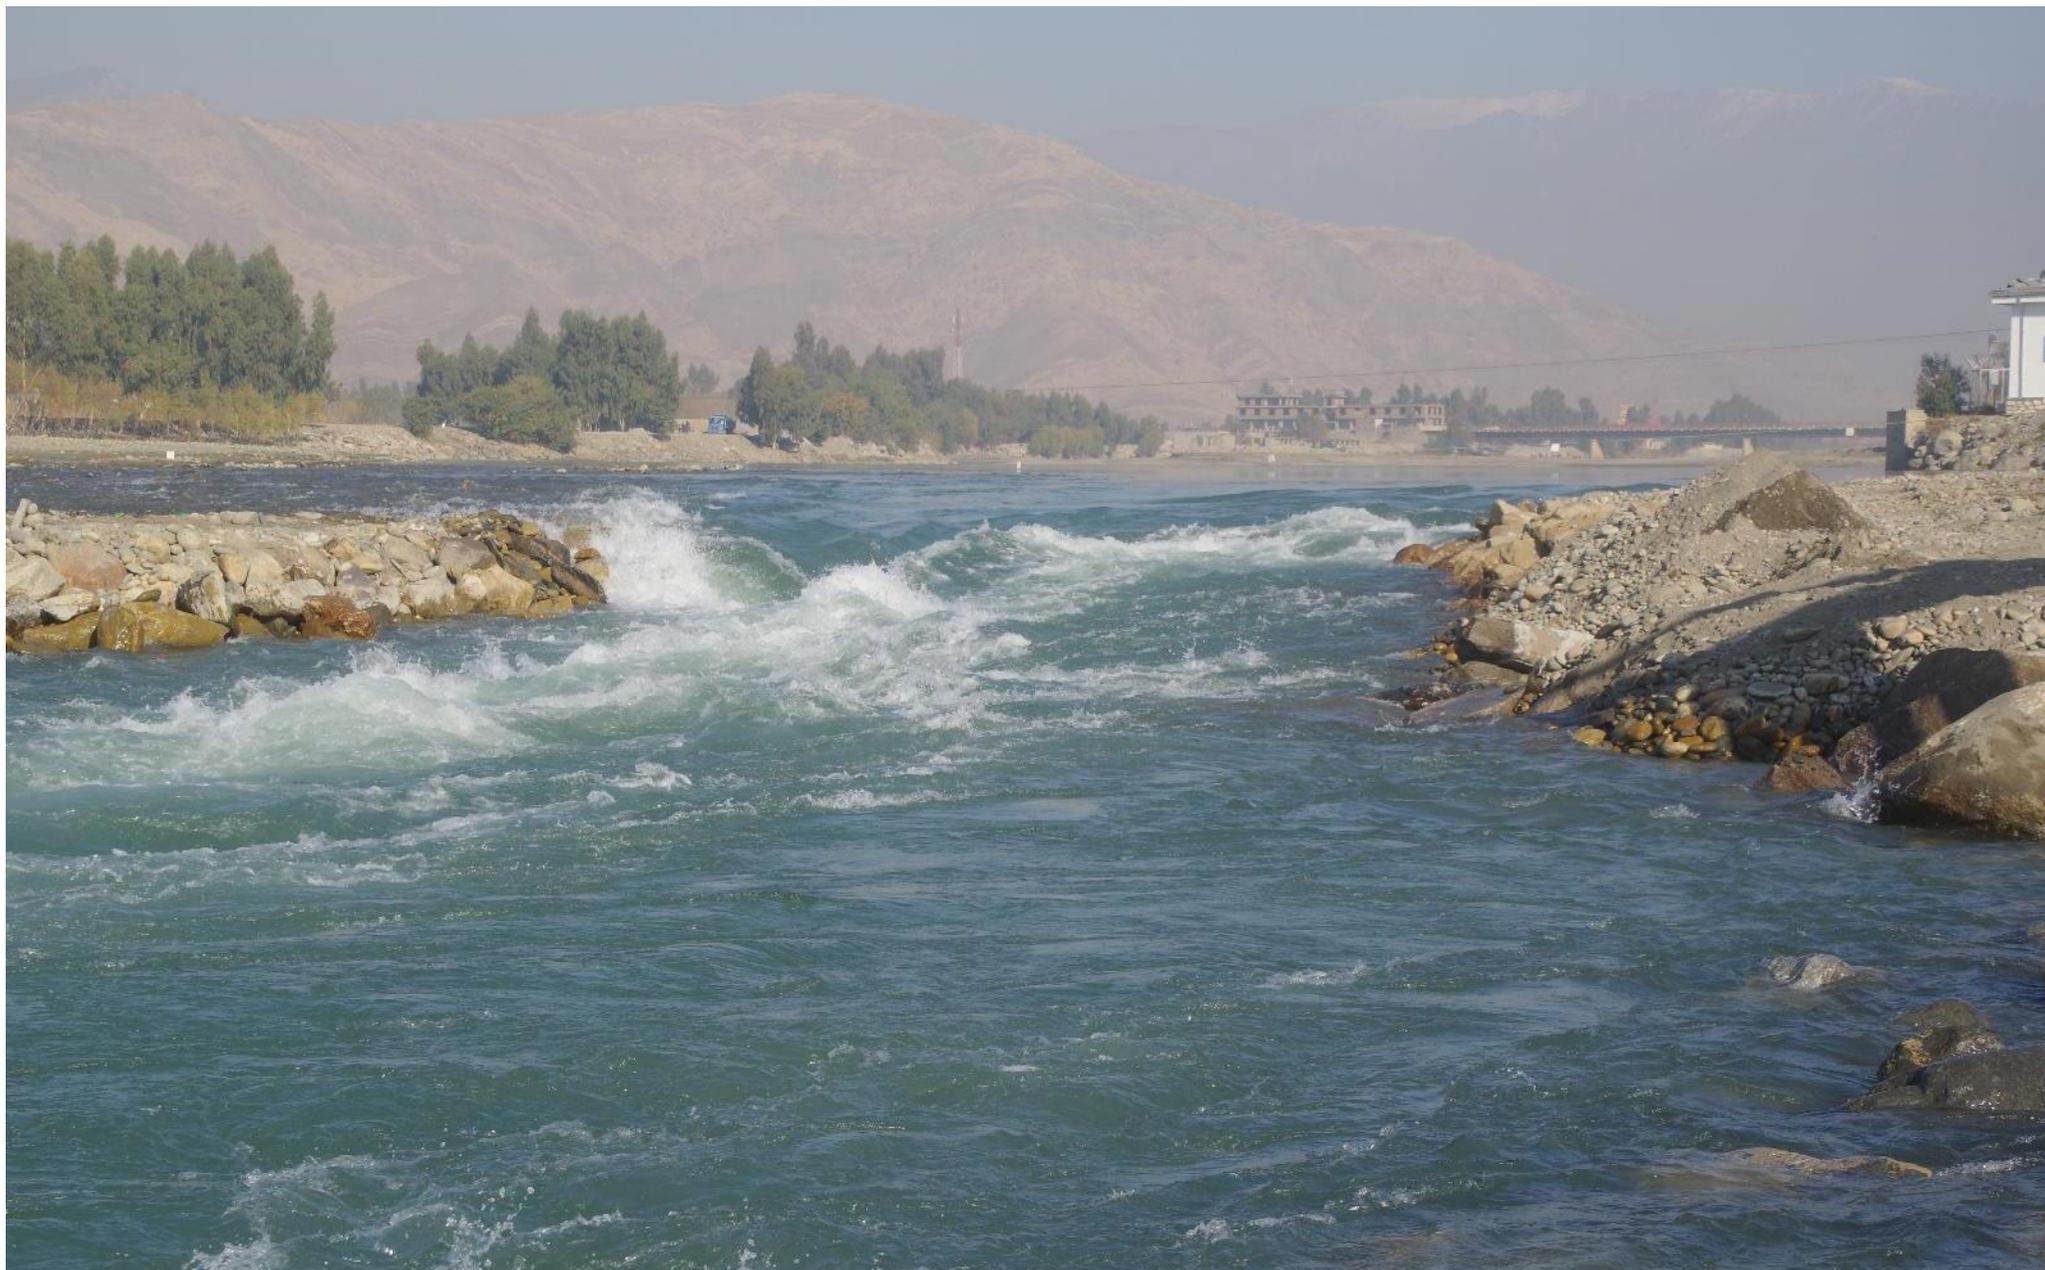
堰の造成と共に狭まった「川幅」。カマ第一堰は正確には二つの洪水吐を持つ。堰上の洪水吐と共に、100m上流にある河道Ⅱへの分流だ。水位が上がってくると河道Ⅱの水量が増し、堰の水位上昇が抑えられる。現在、河道Ⅰは幅10m以下に狭まって、一ヵ月後に一挙に全面塞き上げが完成する。水深5m、激しく流れるさまは鯨が暴れているようだ。2018年12月20日

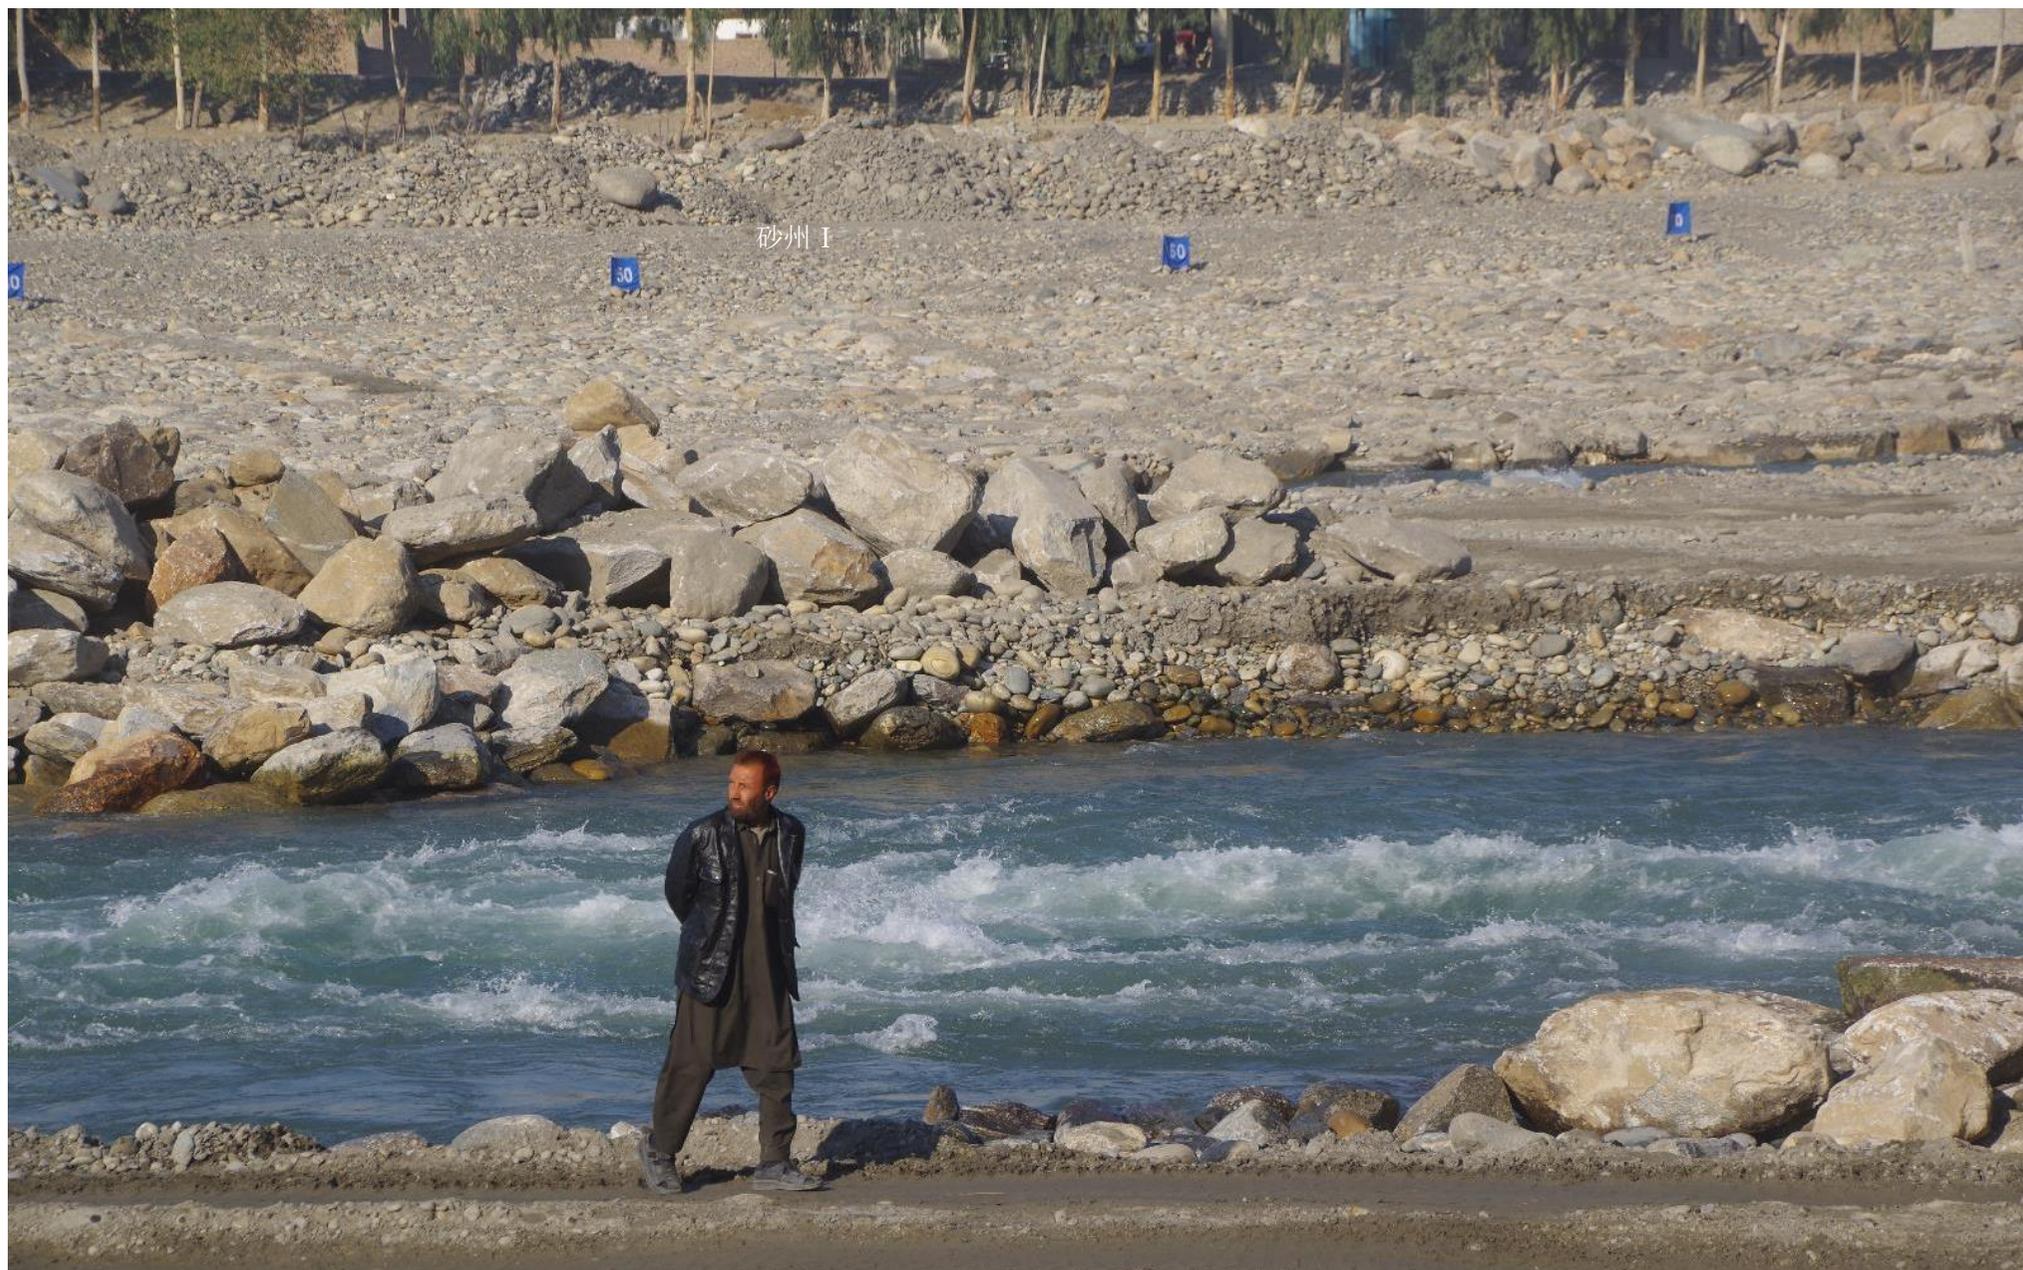
取水口側から対岸砂州を望む。今回の堰造成の注目すべき点は、現場が一枚の地図を共有し、堰工事の両側に、10m毎に旗を立て、測量の便を図り、測量を繰り返して正確に石張りを行ったことだ。カマ第二堰でも同様であったが、今回は組織的であり、水平測量も皆が習熟して行われた。2018年12月17日

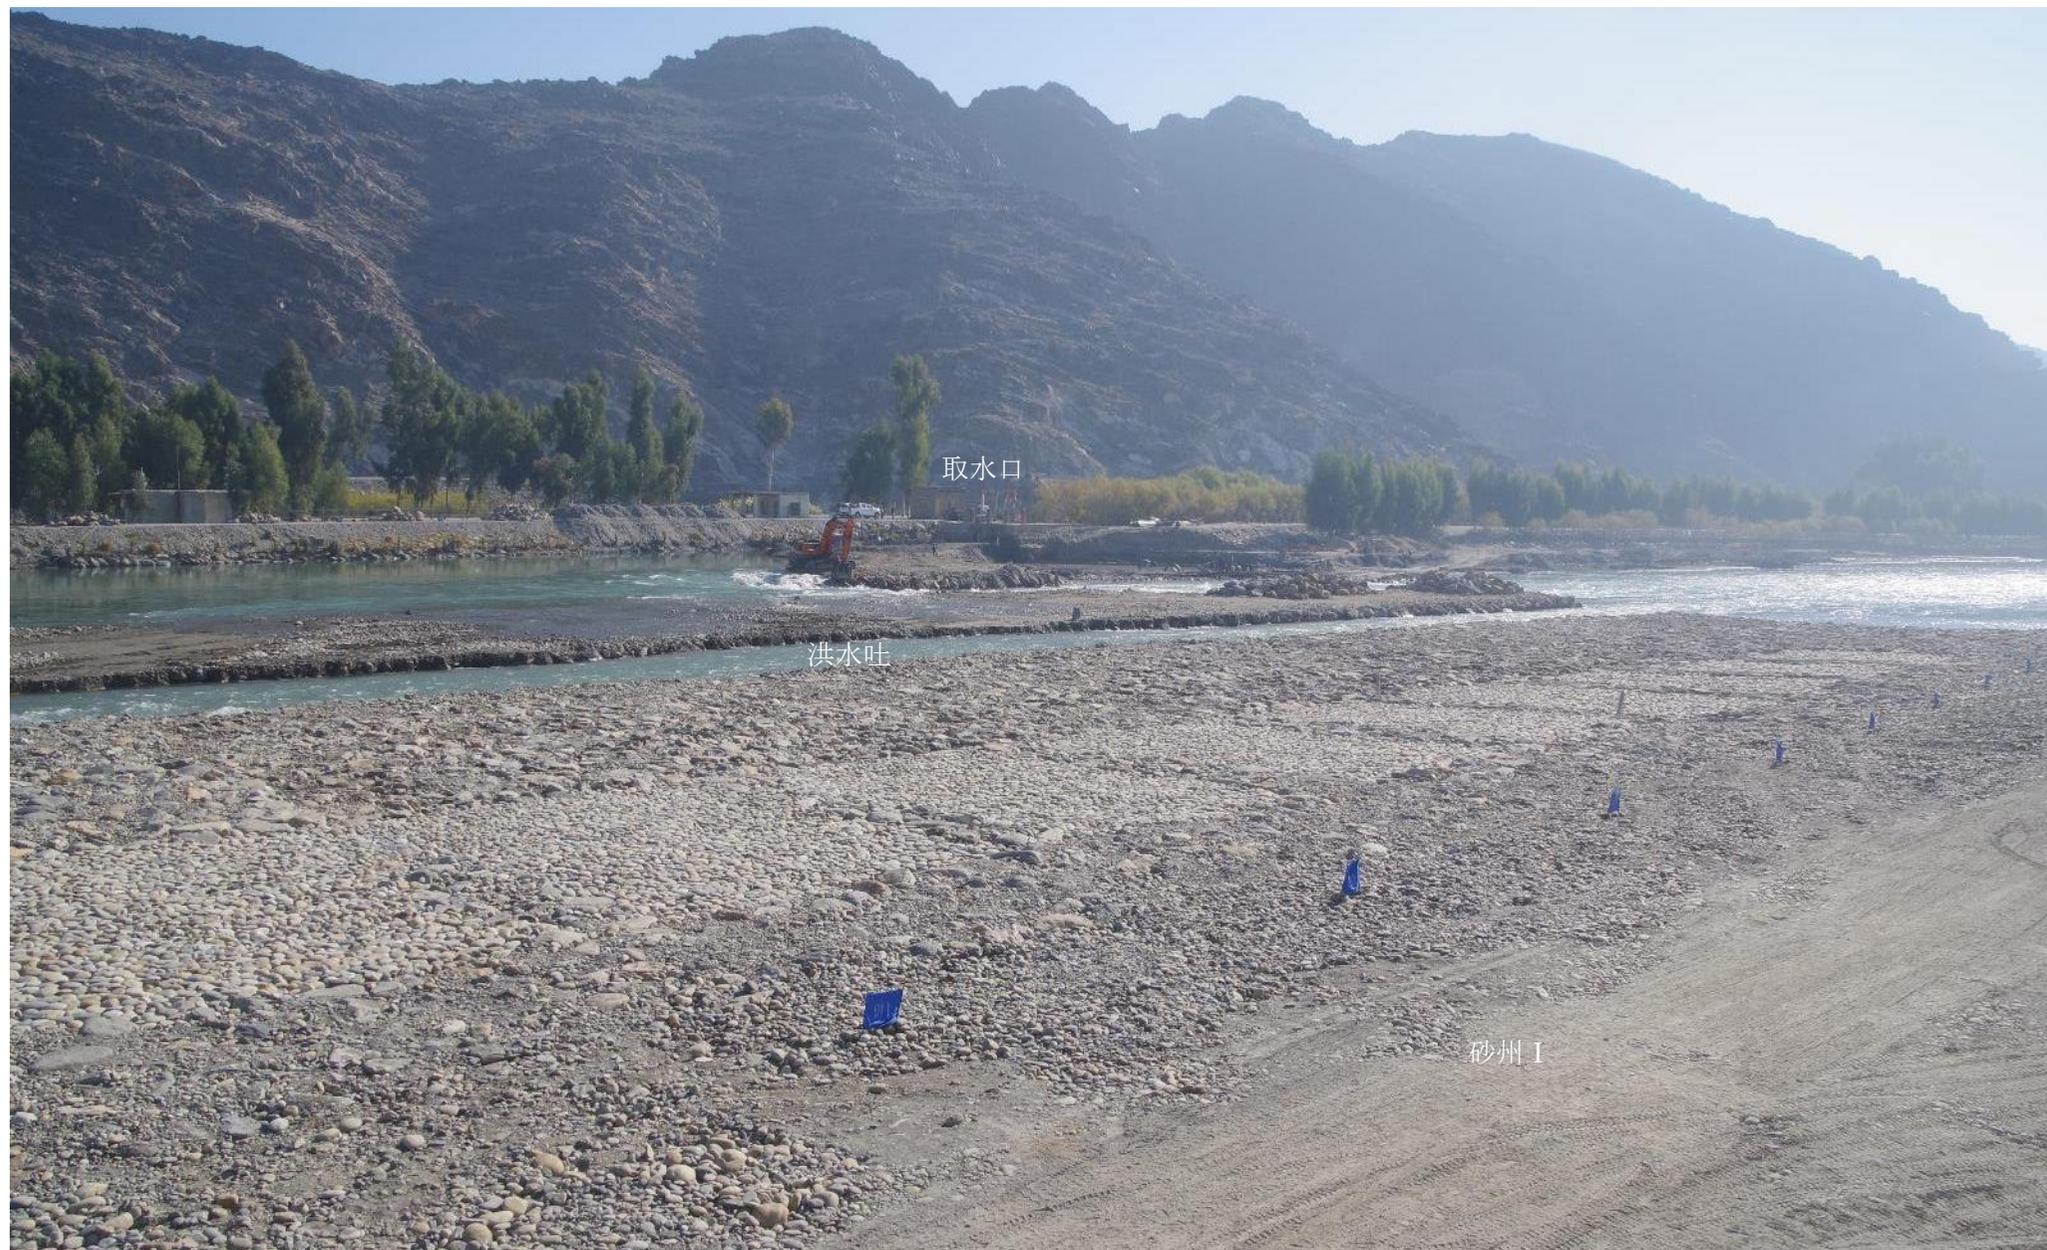
砂州側から堰全体を見る。洪水吐を長い緩やかな傾斜で、広く浅くとれば、砂州=堰の接合部とほぼ平行に位置する。同部の堰長は約 140m。これによって、砂州側の洗堀は根本的に解決された。長い技術的な懸案であった。2018 年 12 月 17 日

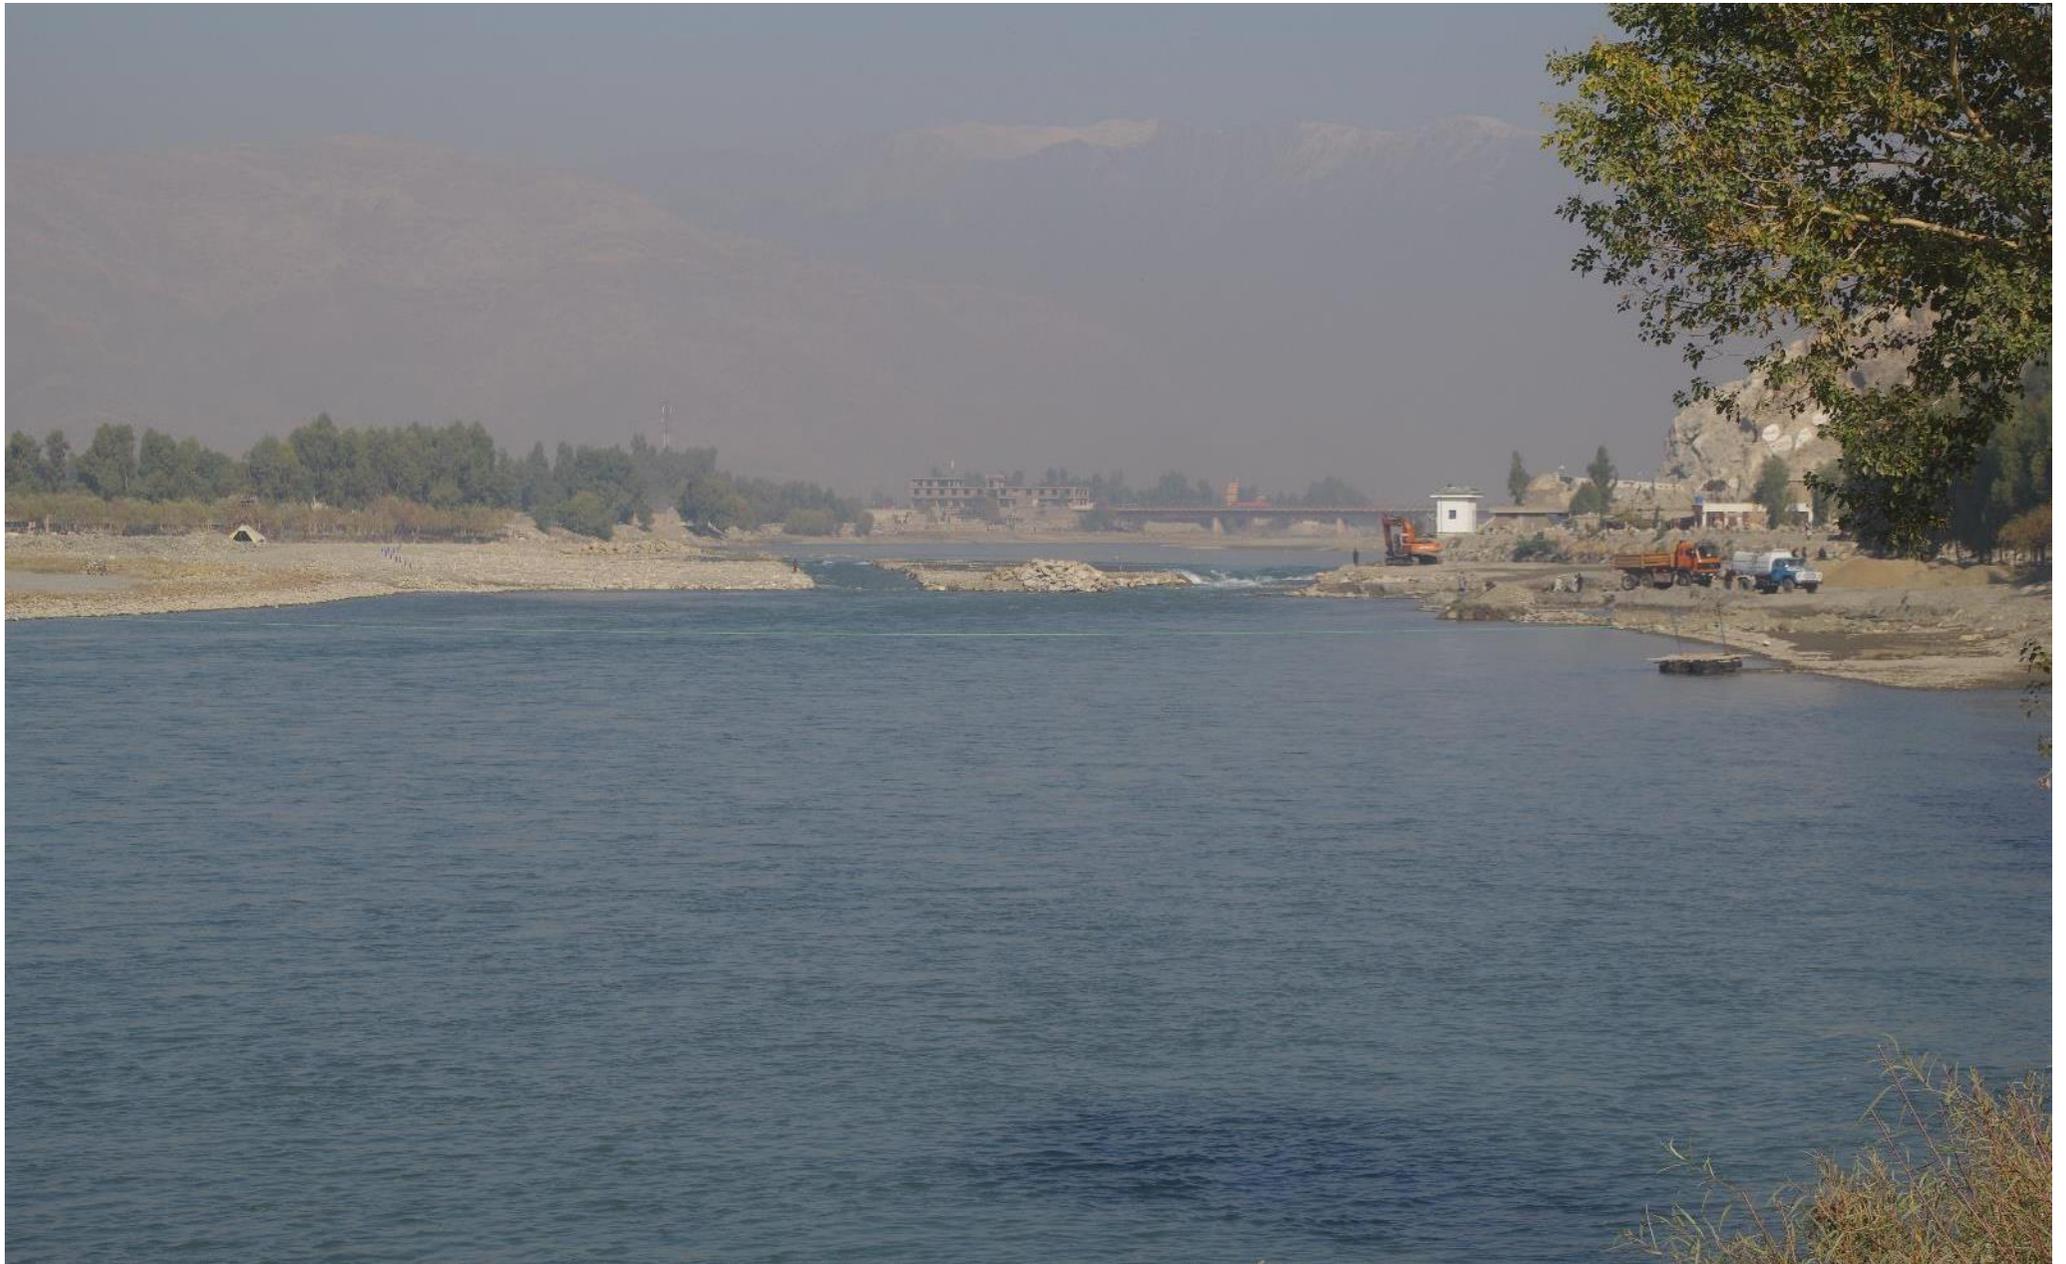
造成中の堰を下流側から見る。まもなく堰の工事が終わる。洪水吐、土砂吐き共に、急流が河道中心で合しているのが分かる。2018年12月18日
