カマ第一堰再建、基礎工事を終了 堰造成、佳境

カマ第一堰、順調に進行

12月22日からマルワリード用水路定期改修がスタート

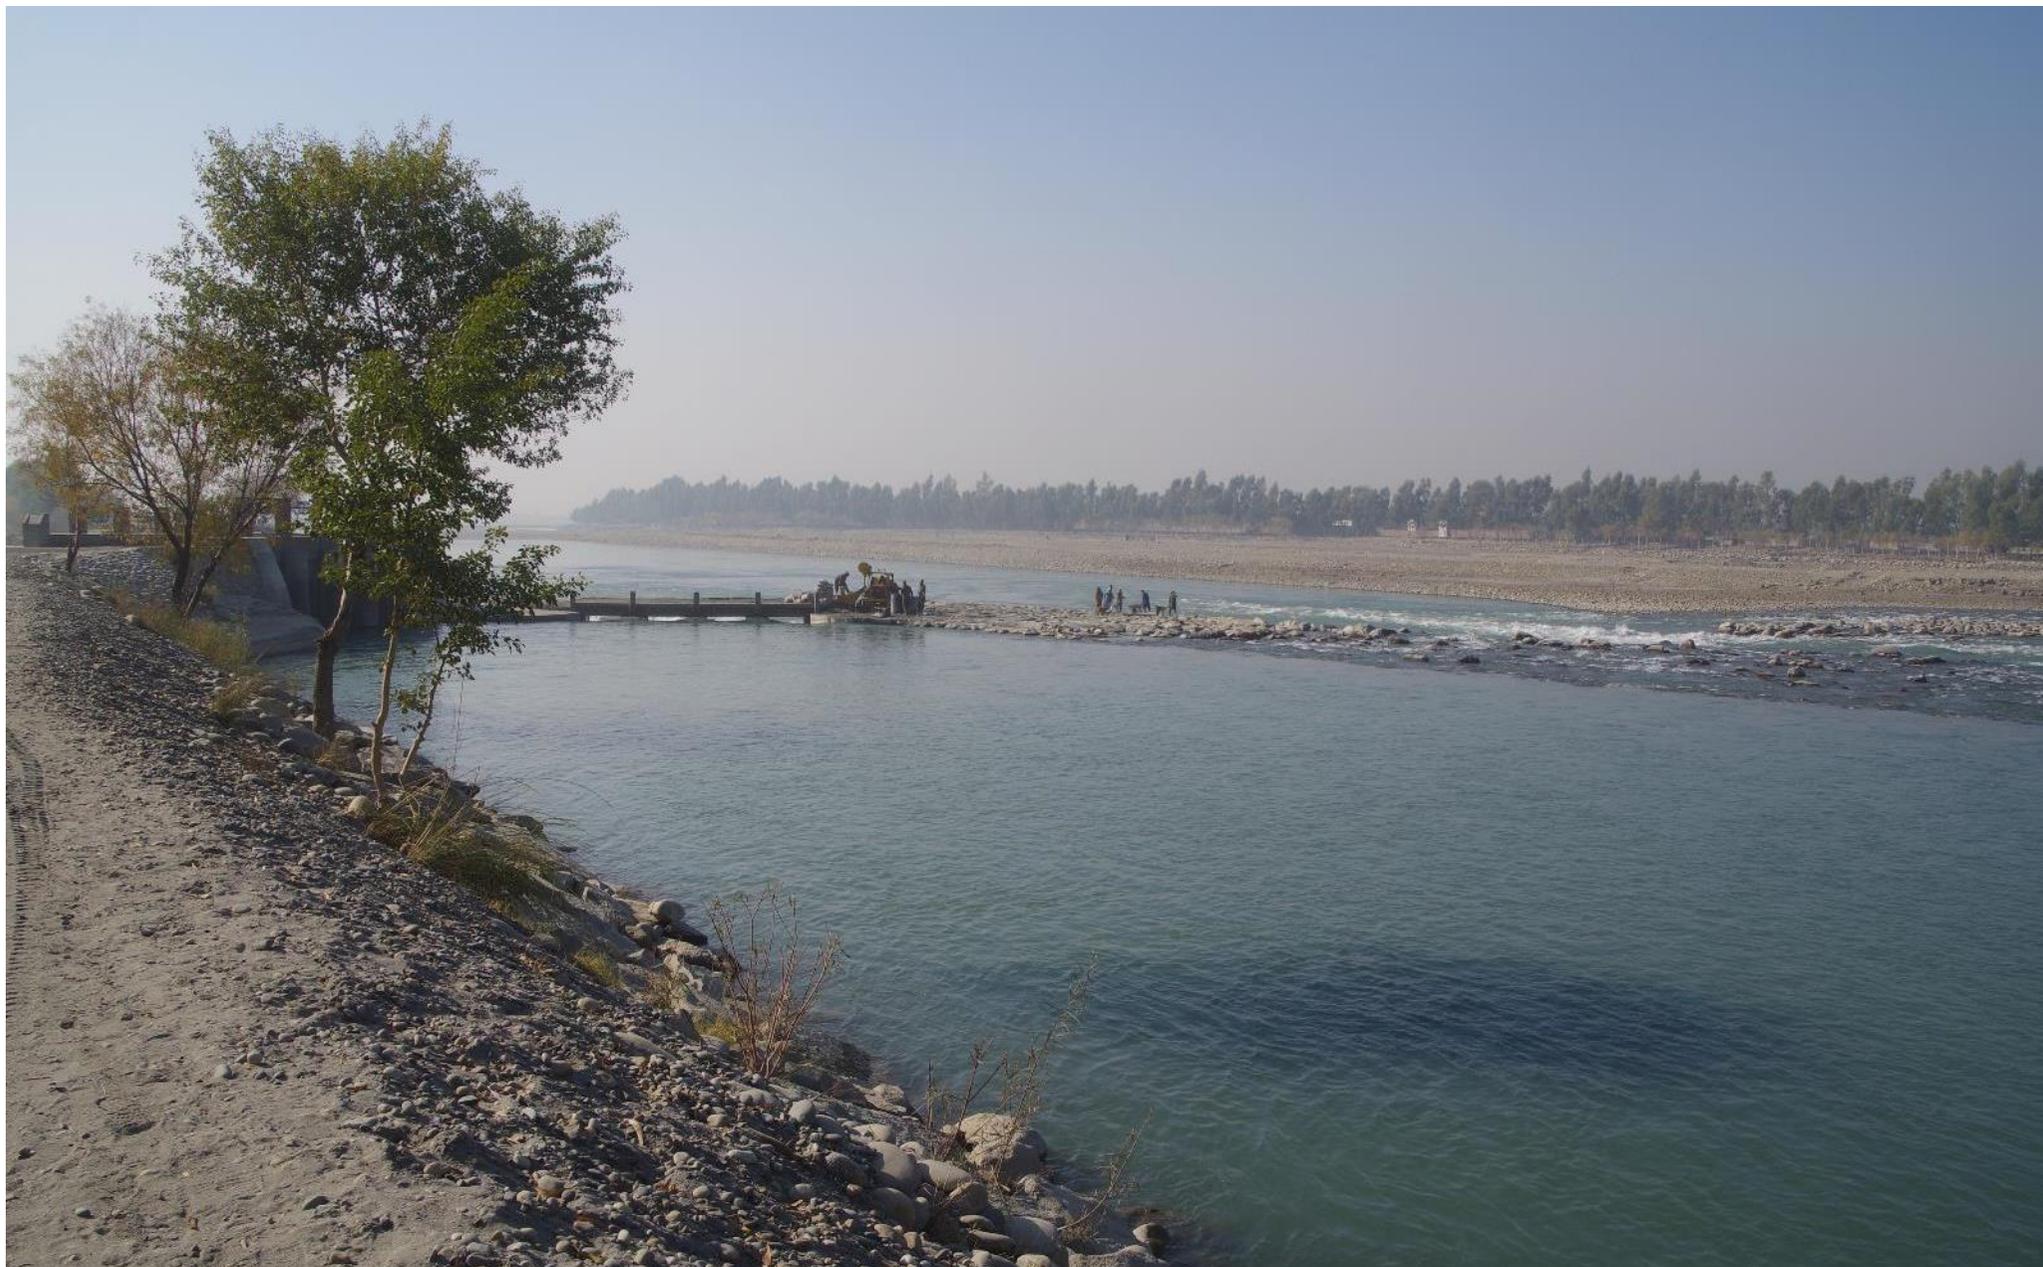
カマ第二堰の現在。上流から取水口と土砂吐きを望む。土砂吐きのコンクリートと堰の接合部が弱いので補強工事を行っている。2018年12月20日

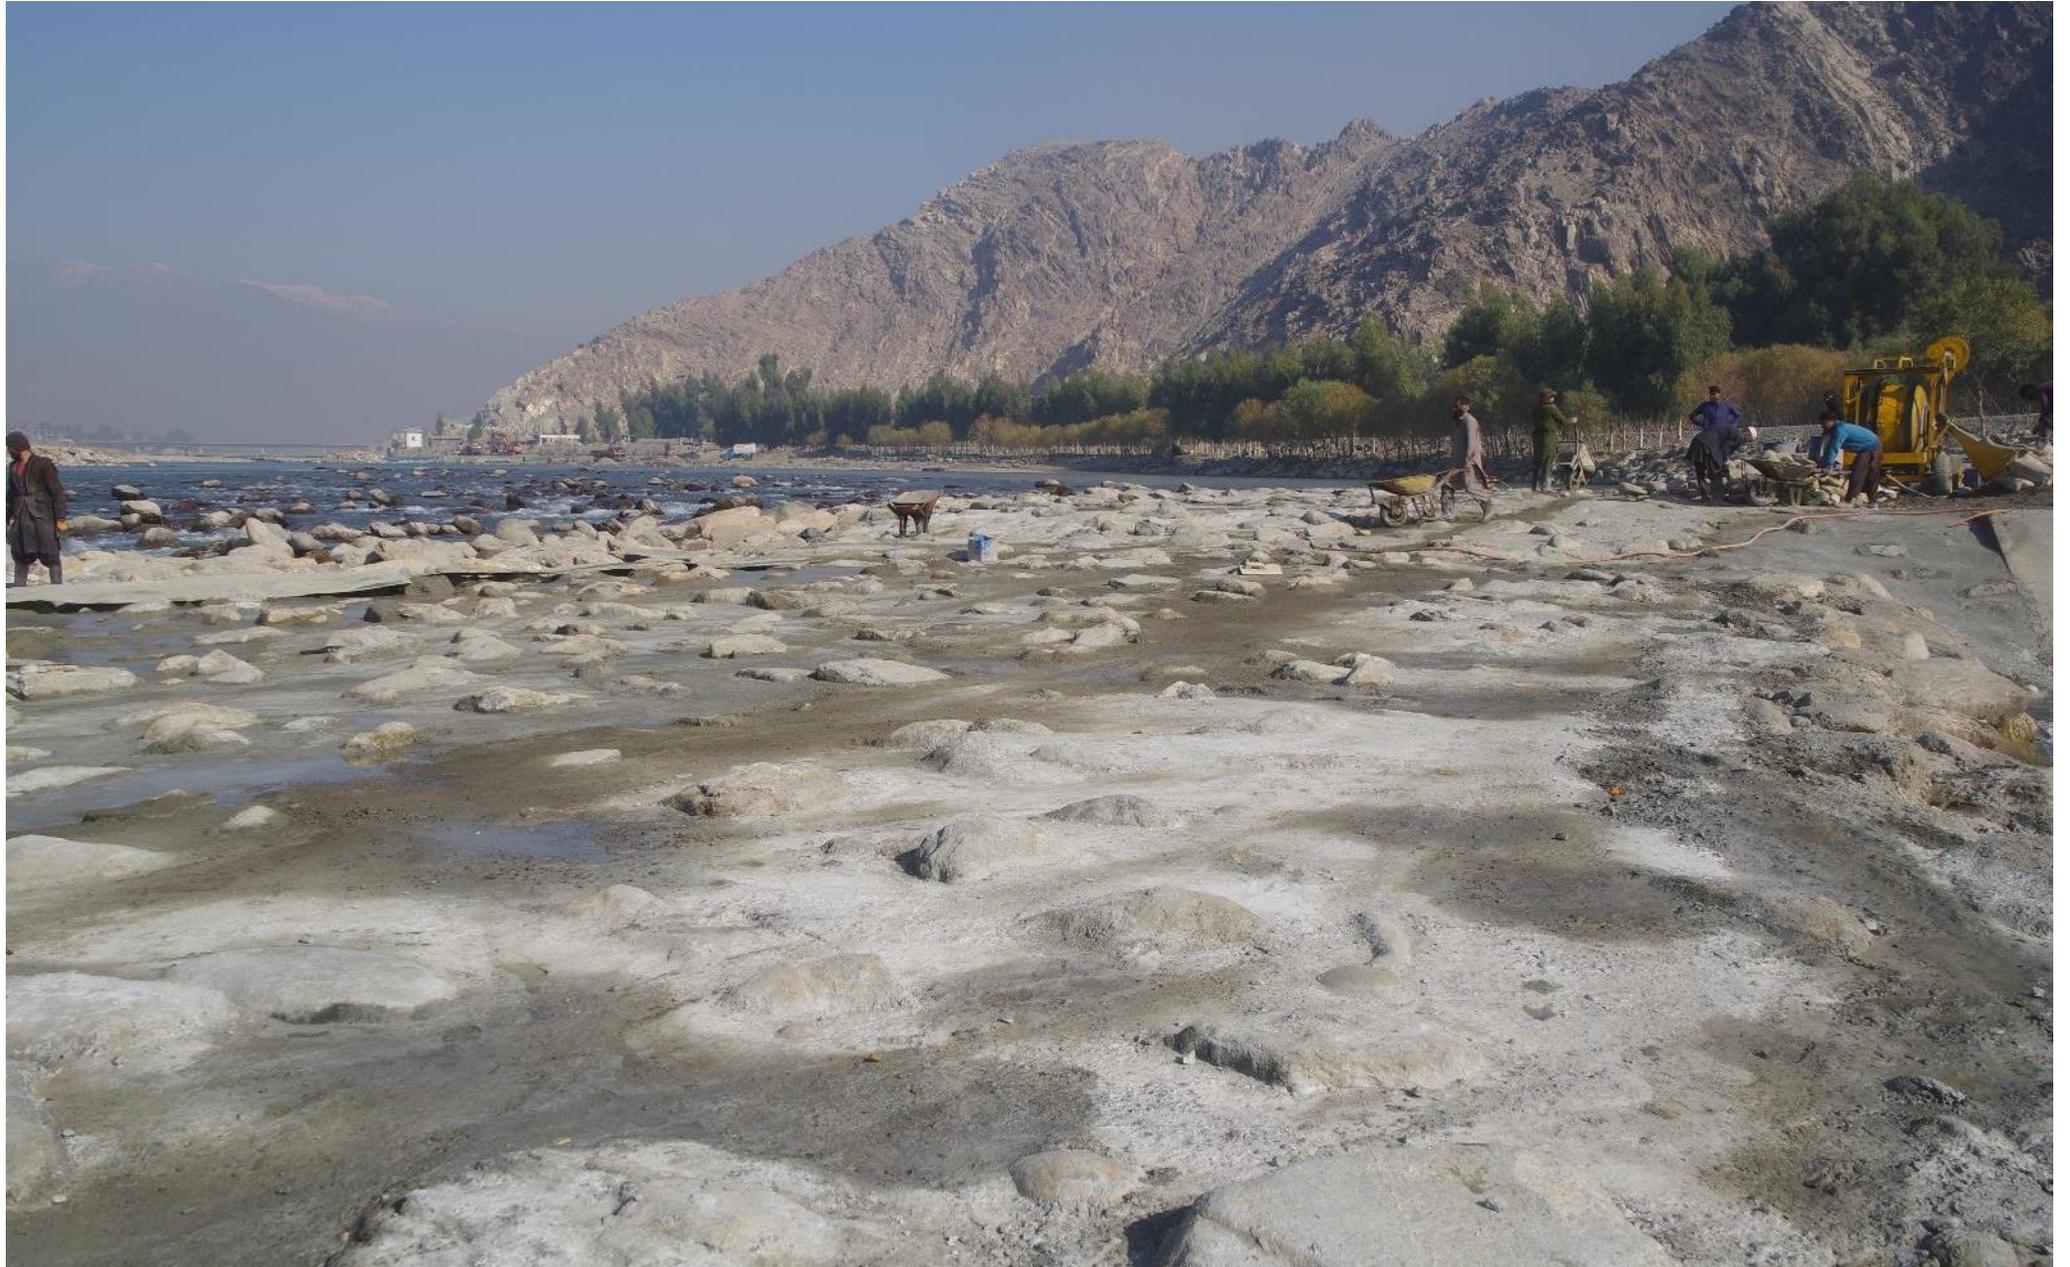
カマ第二堰。土砂吐=堰の接合部は練石積みにして強化、増水期に最も激しい流れが通過する。だんだん今の山田堰に似てきている。2018年12月20日
