# マルワリード用水路 15年後の改修

# カマ第一堰改修 大詰め

# マルワリード＝カシコート連続堰 超低水位下の威容

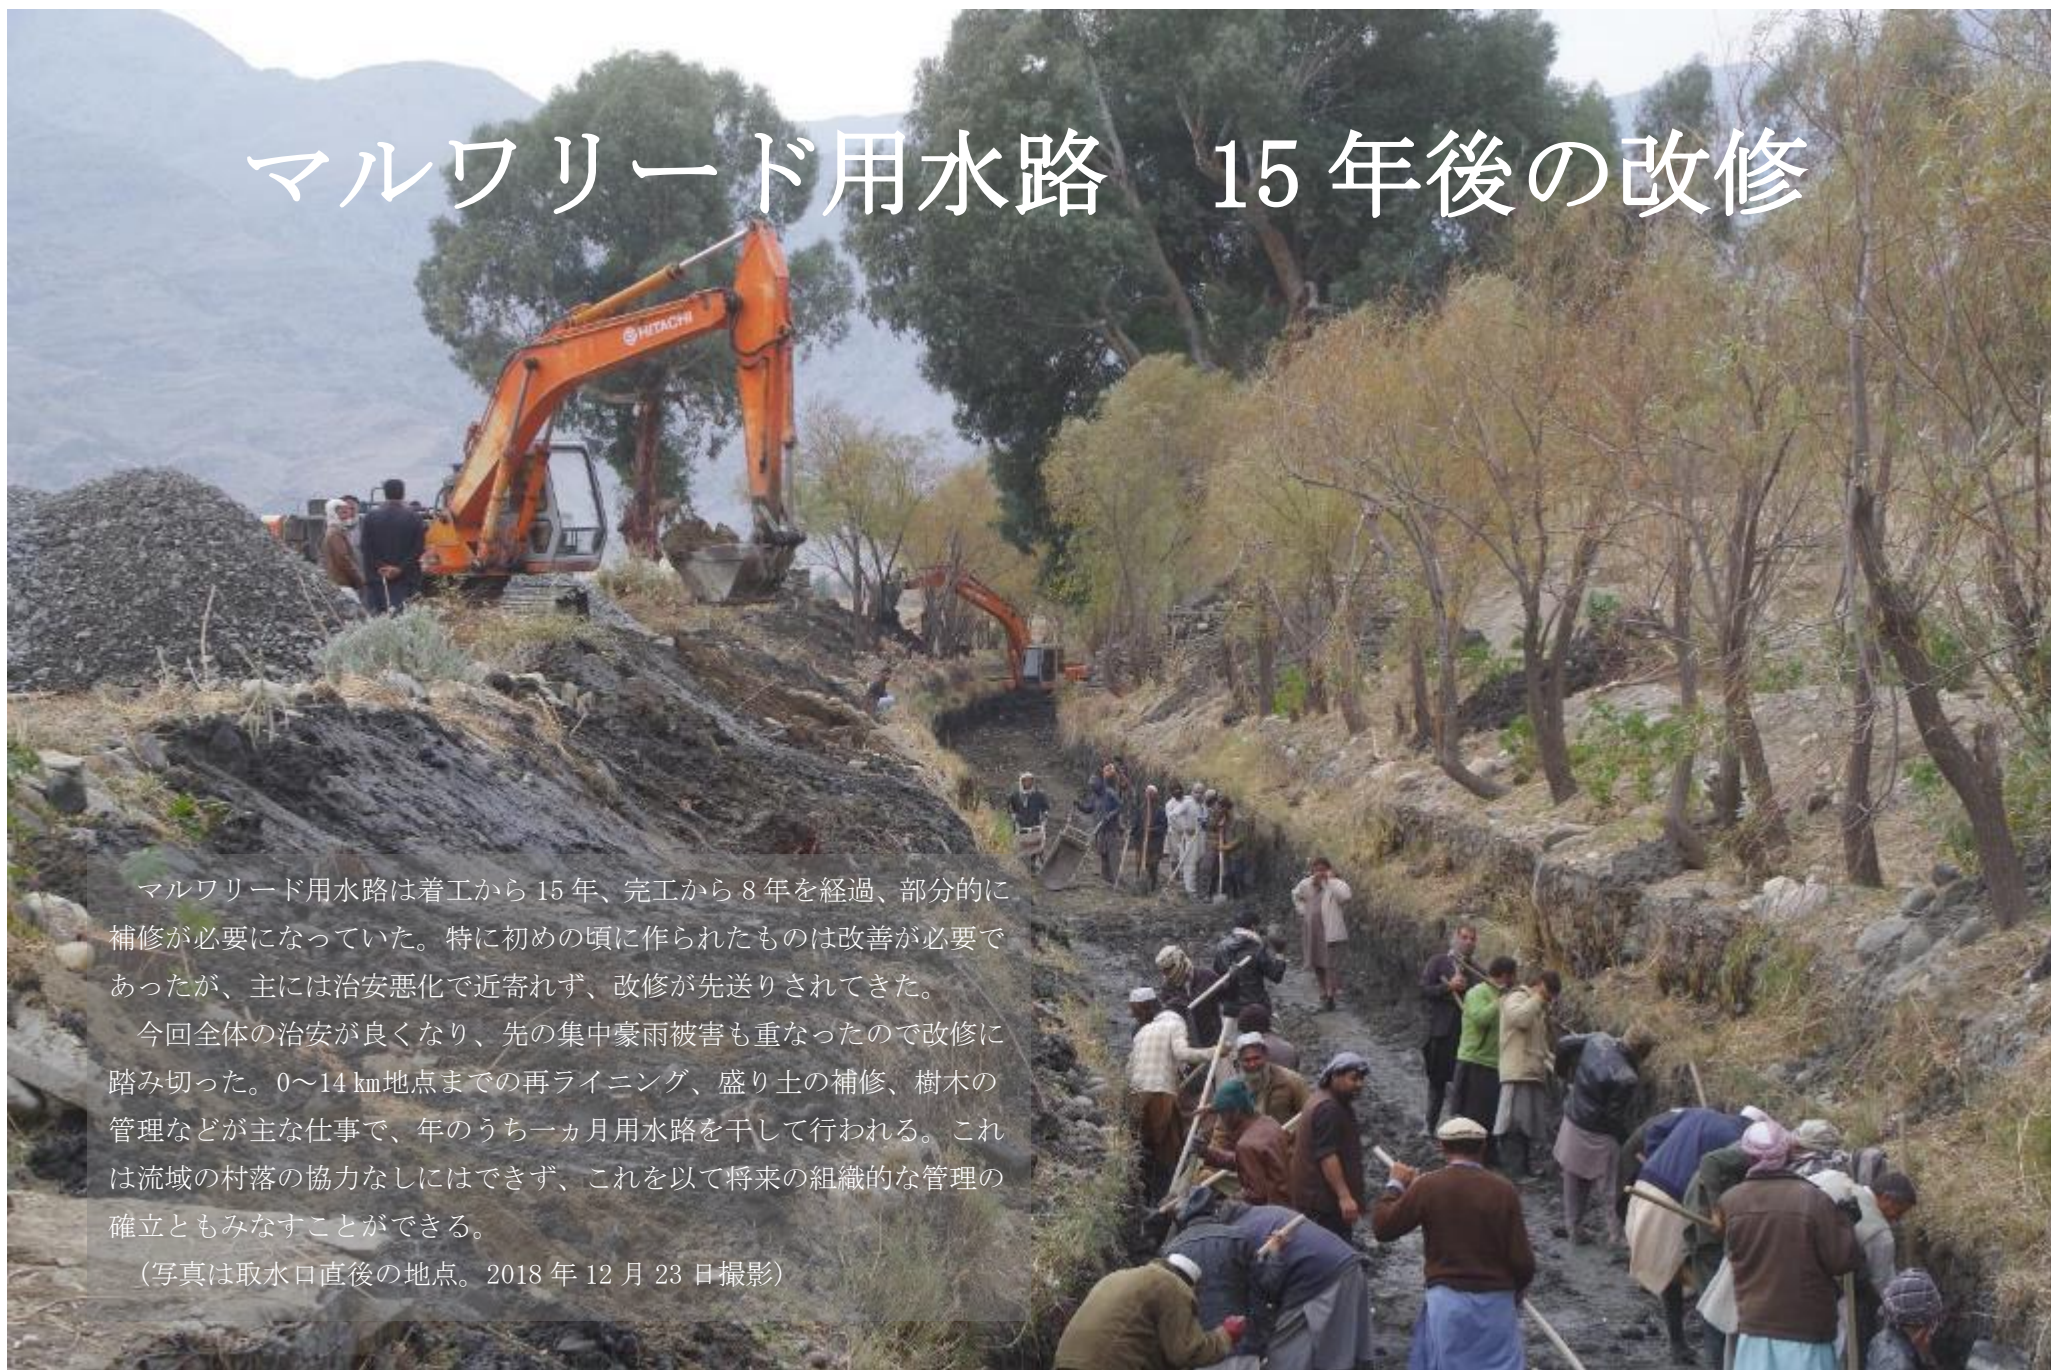
マルワリード用水路は着工から15年、完工から8年を経過、部分的に補修が必要になっていた。特に初めの頃に作られたものは改善が必要であったが、主には治安悪化で近寄れず、改修が先送りされてきた。

今回全体の治安が良くなり、先の集中豪雨被害も重なったので改修に踏み切った。0～14 km地点までの再ライニング、盛り土の補修、樹木の管理などが主な仕事で、年のうち一ヵ月用水路を干して行われる。これは流域の村落の協力なしにはできず、これを以て将来の組織的な管理の確立ともみなすことができる。

(写真は取水口直後の地点。2018年12月23日撮影)

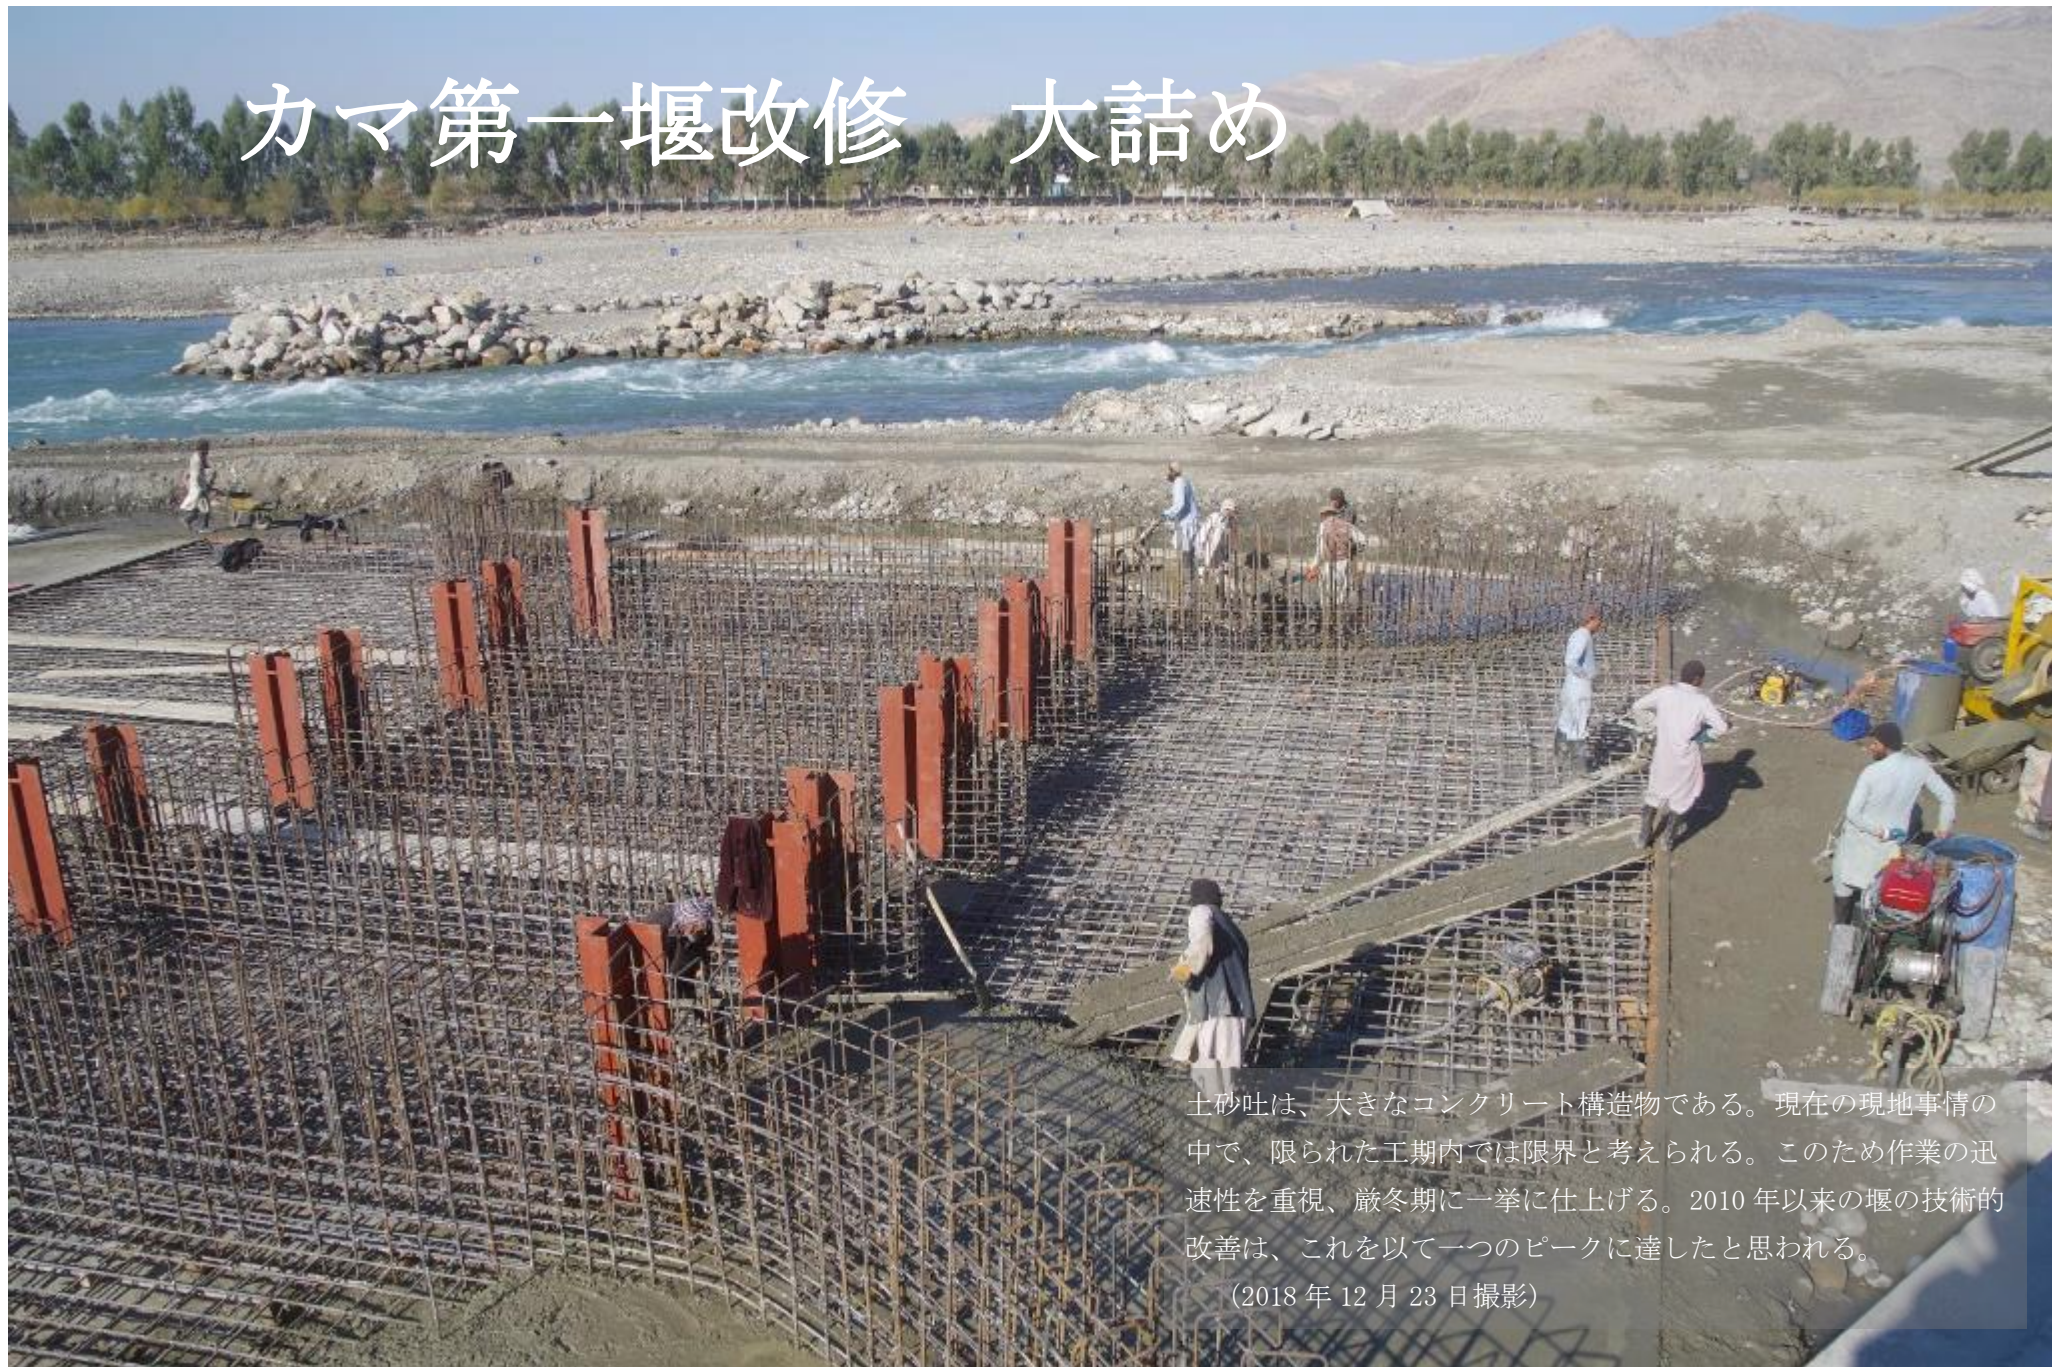
土砂吐は、大きなコンクリート構造物である。現在の現地事情の中で、限られた工期内では限界と考えられる。このため作業の迅速性を重視、厳冬期に一気に仕上げる。2010年以来の堰の技術的改善は、これを以て一つのピークに達したと思われる。

(2018年12月23日撮影)

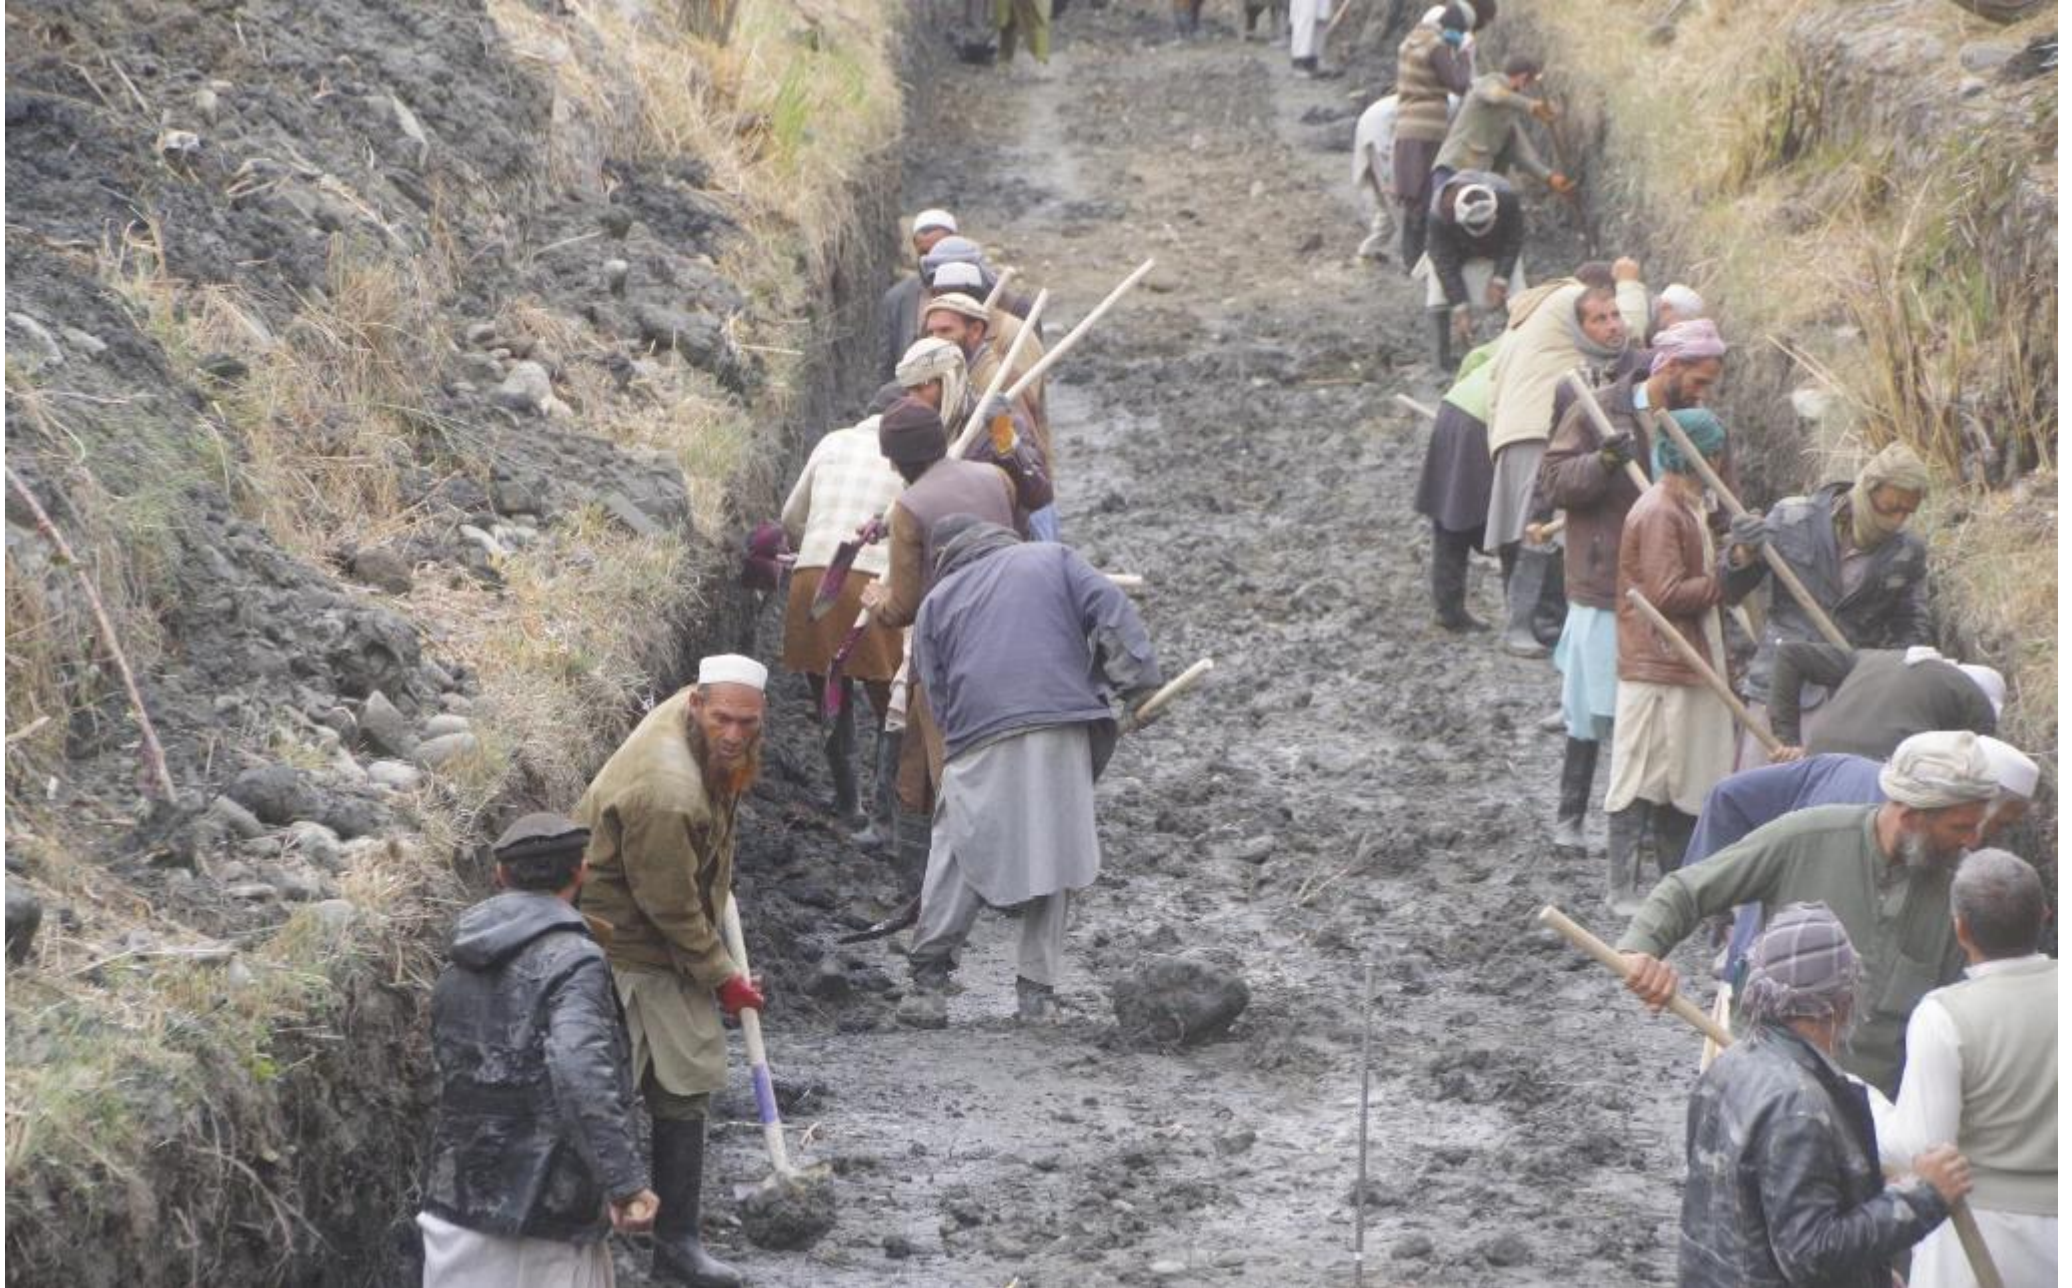
マルワリード用水路内の泥土の堆積は半端ではない。これまで、洪水流入の度ごとに、間に合わせて浚渫を行ってきたが、送水を長く止められなかったのも、技術的に不可能だった。今回は初期の単純掘削(無ライニング)部分のライニングが大きな仕事となっている。2018年12月23日

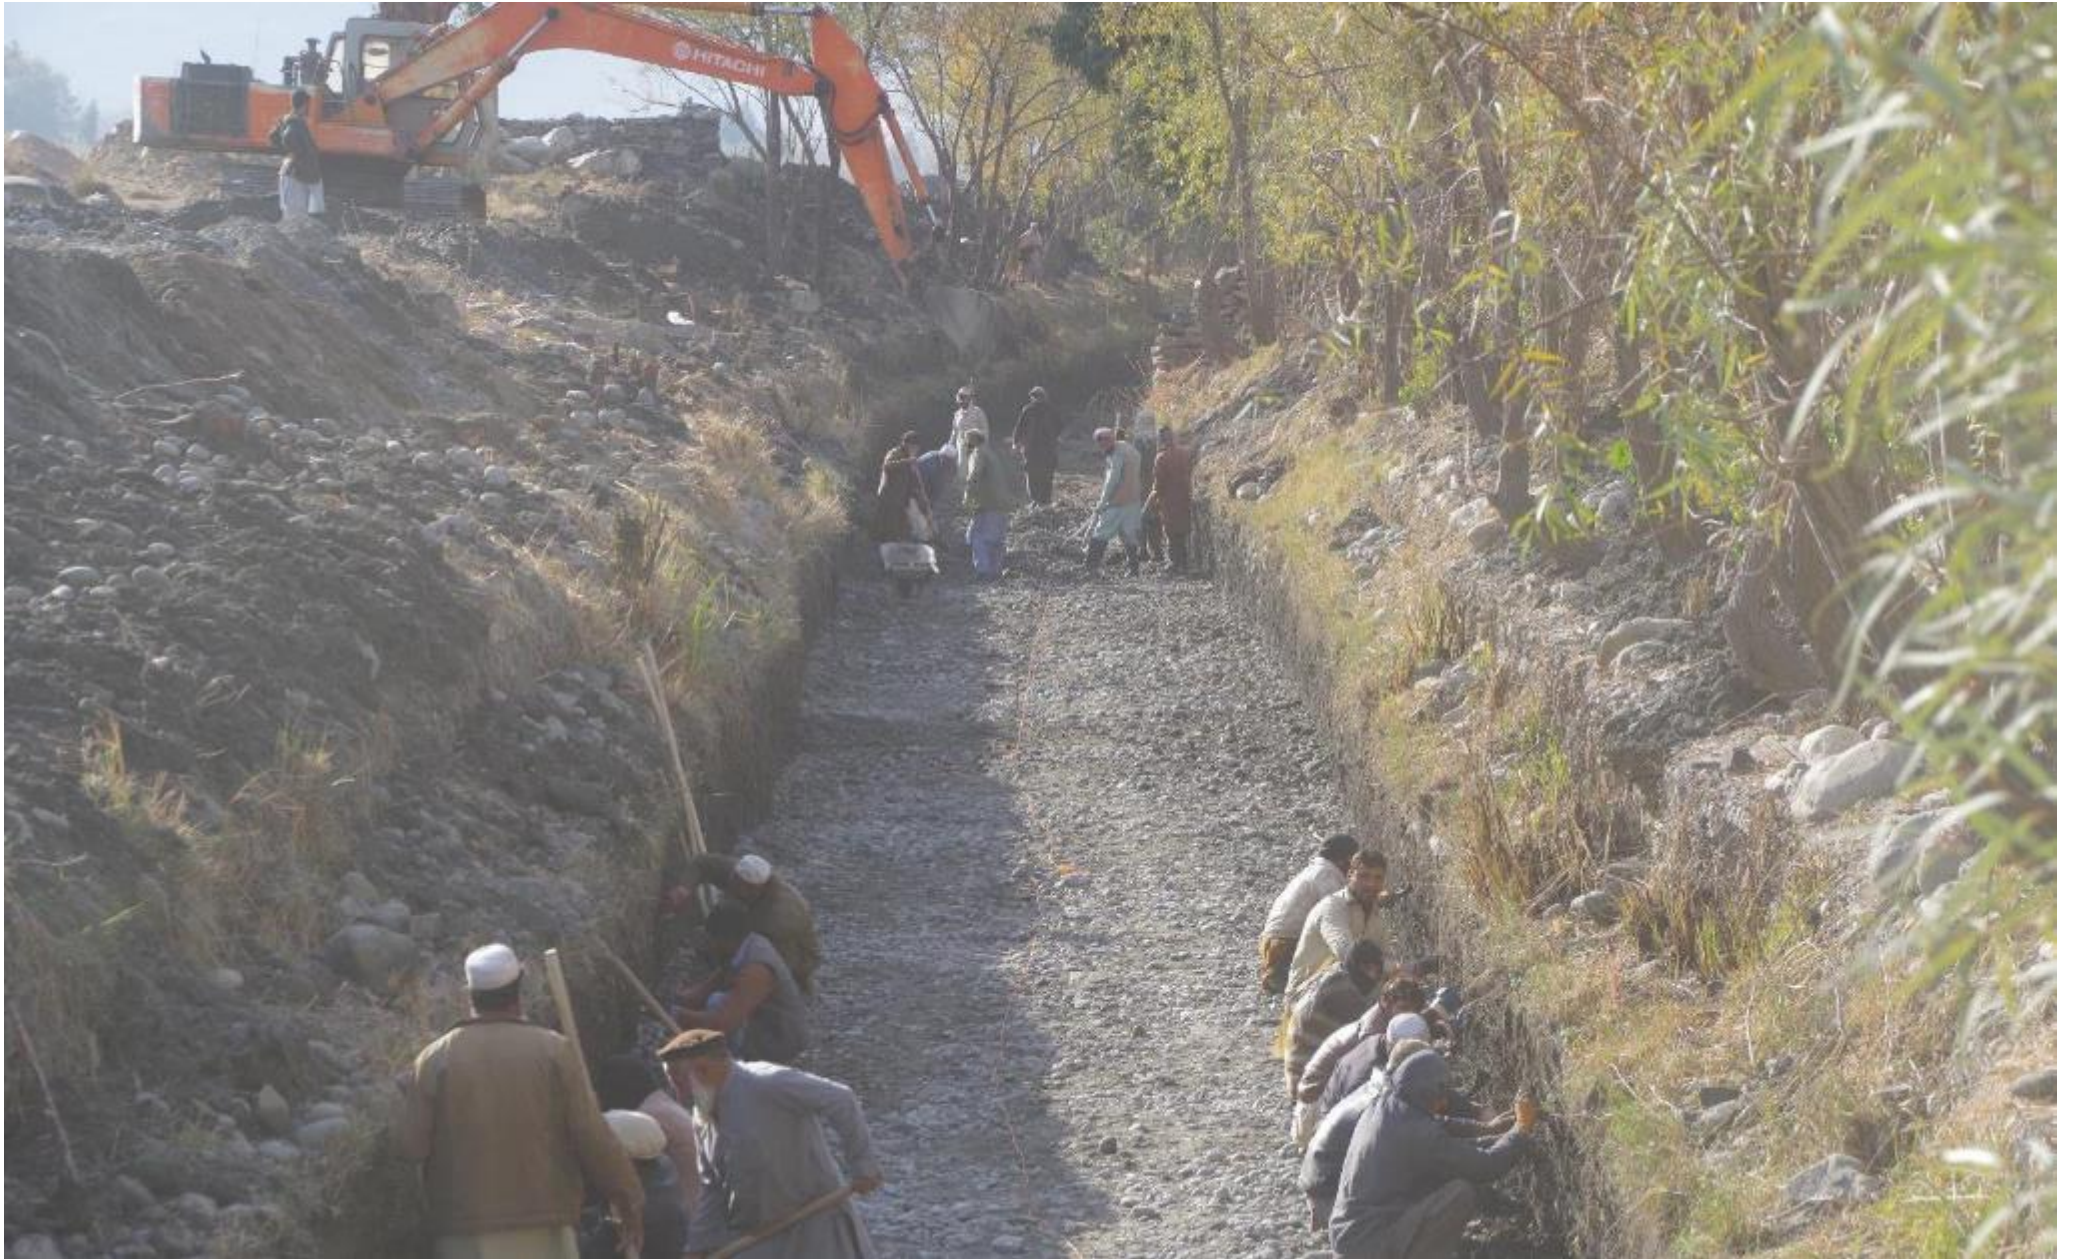
用水路床に堆積した泥土を取り除くと、水路床は砂利が厚く堆積して硬くなっている。更にその上にライニングを施して固める。

2018 年 12 月 24 日

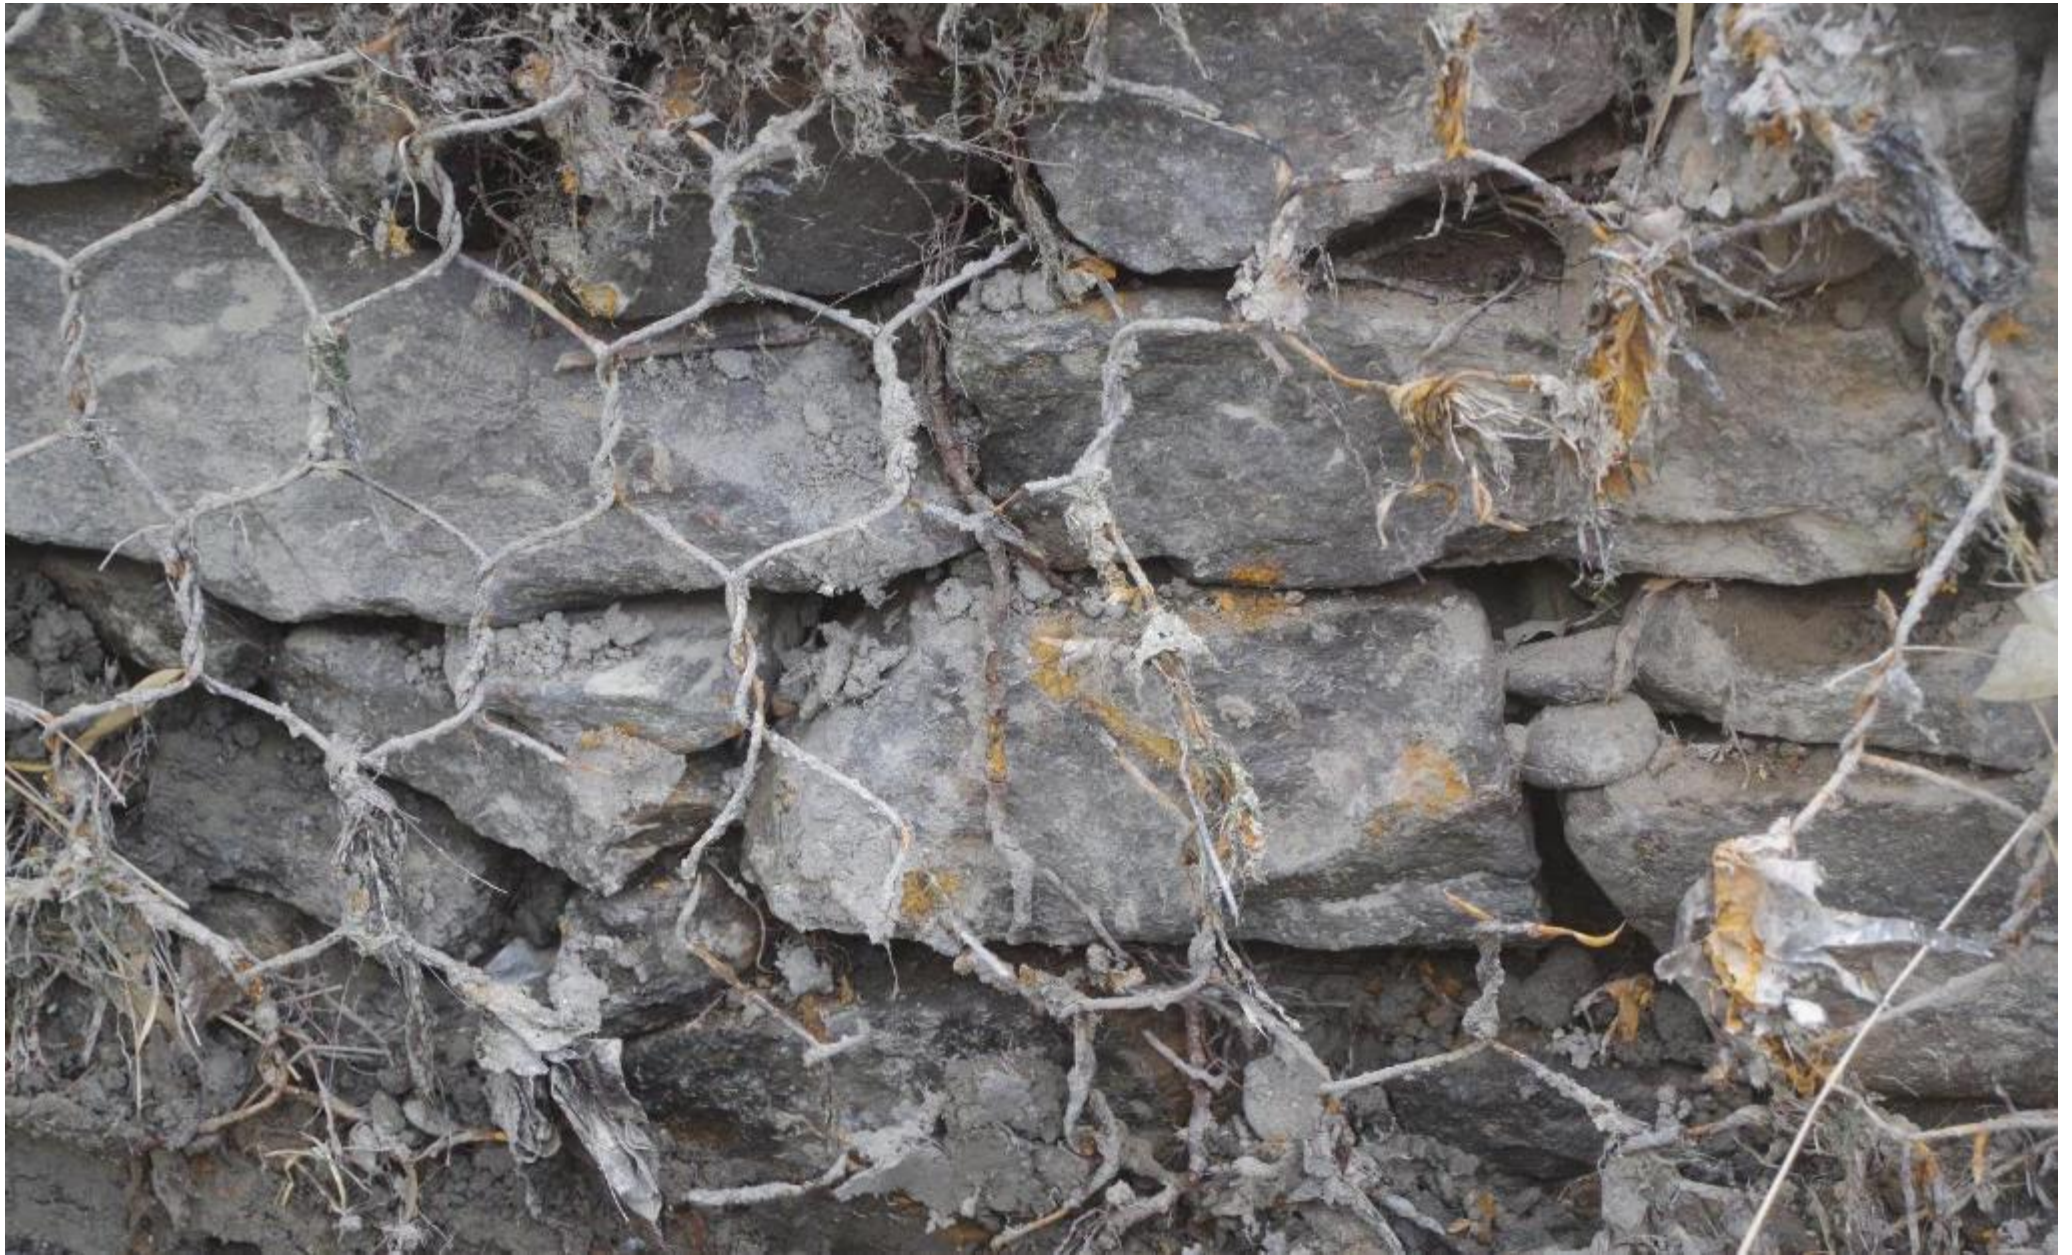
蛇籠の網は泥土に埋まる部分が酸化して腐食しやすい。泥土を丹念にかき出して、ソイルセメントとの接触性を良くする。籠の耐久性は15年といわれるが、流水に浸かる場所はその通りだ。しかし、腐食しても強力な壁構造が残るのも本当で、少々力ではびくともしない。2018年12月23日

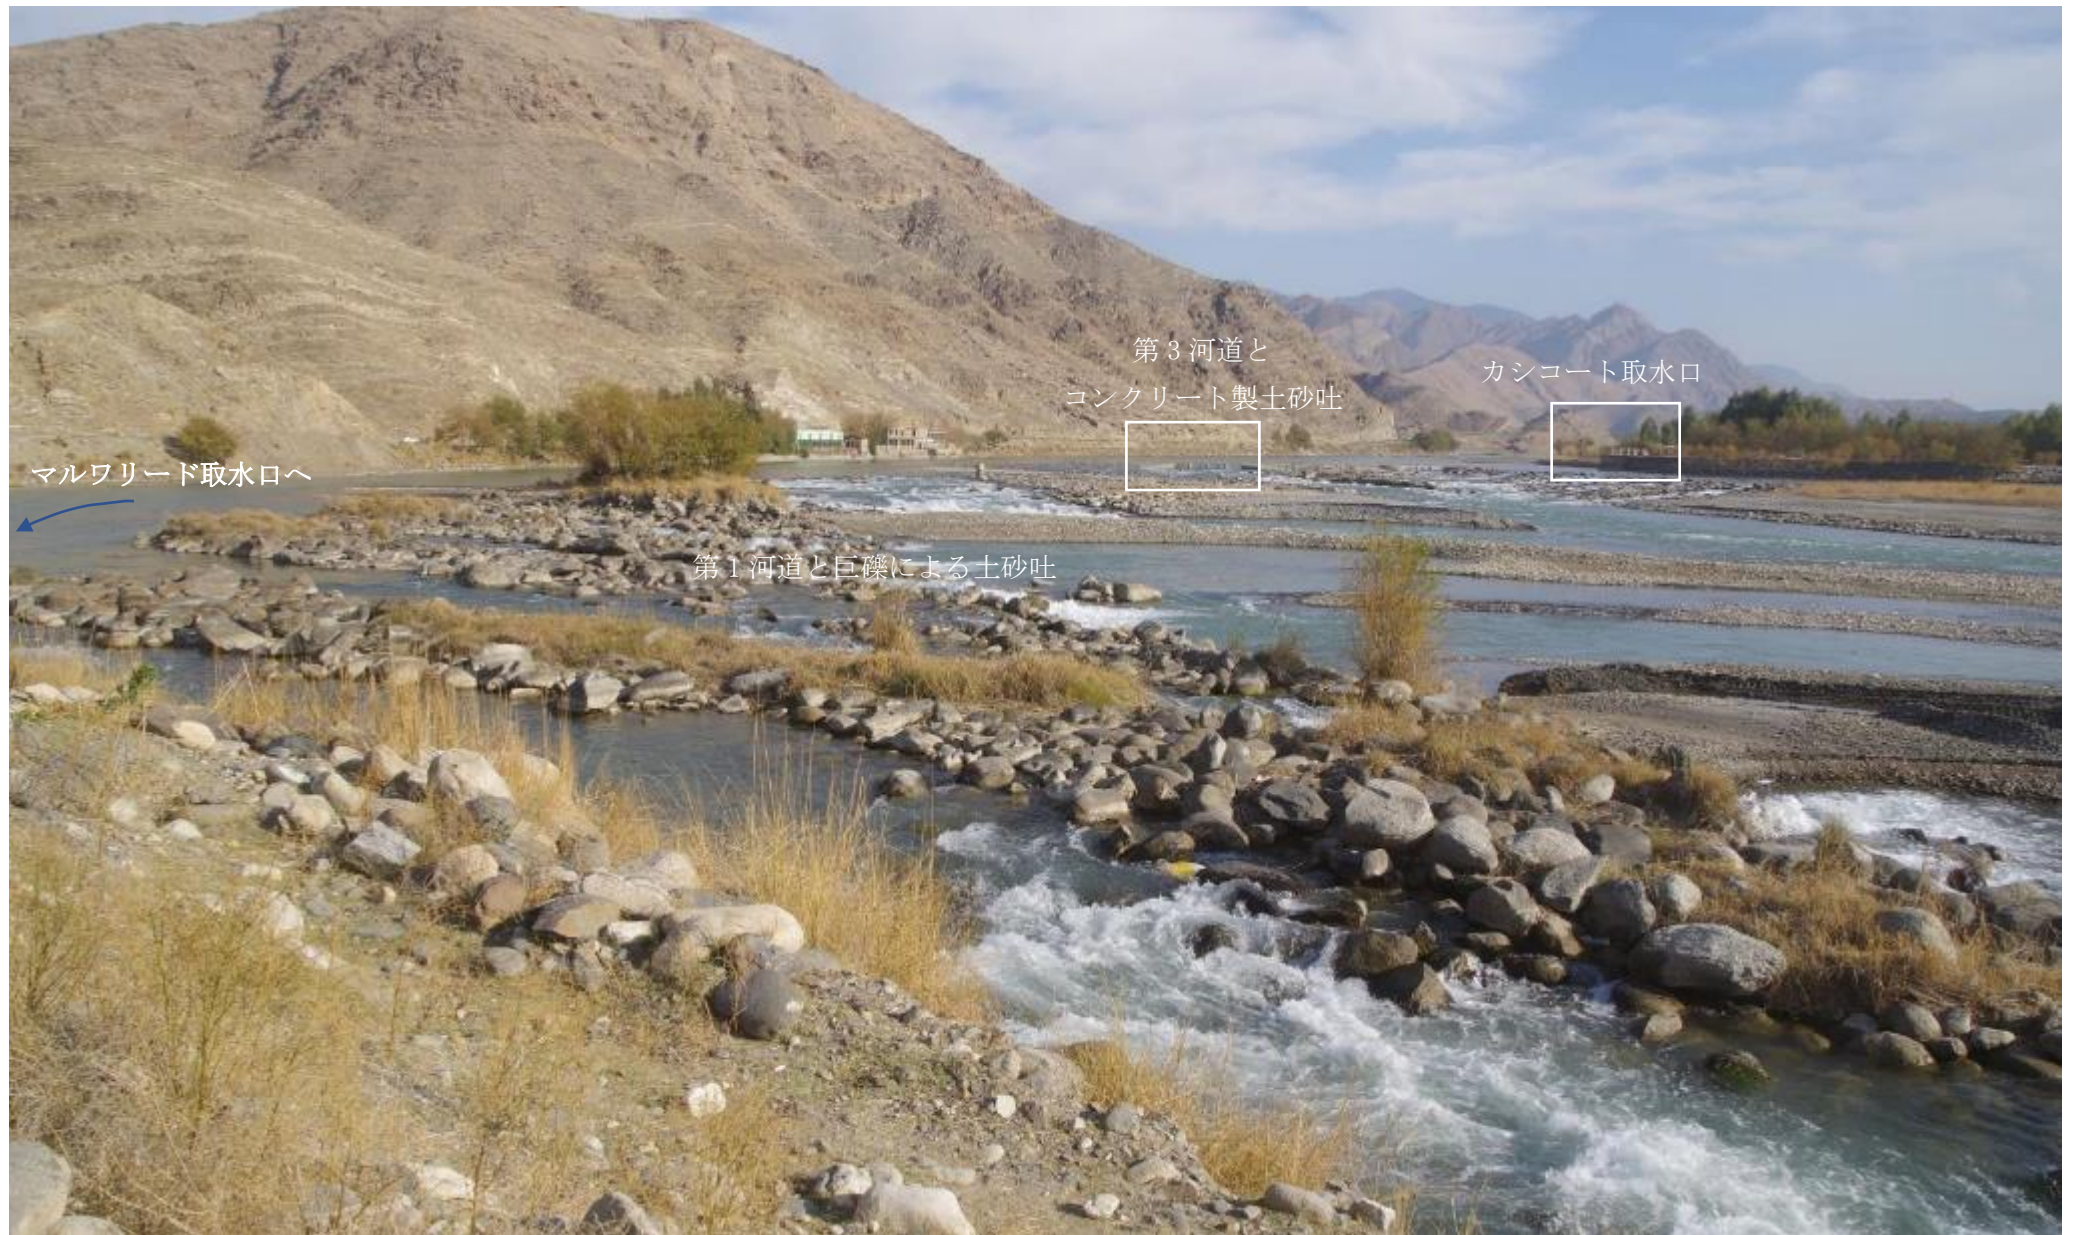
マルワリード＝カシコート連続堰は堰幅 505mで、厳密な意味で川全体をせき上げたのはここだけである。2013 年～14 年に築造されて 5 年を経過、目立った損壊はない。ここで採用された交通路を兼ねたコンクリート製土砂吐、湾曲斜めの堰の形状が、以後ミラーン堰、マルワリードⅡ（カチャラ堰）、カマ堰改修で活かされてきた。作りが荒いが機能は十分。2018 年 12 月 23 日

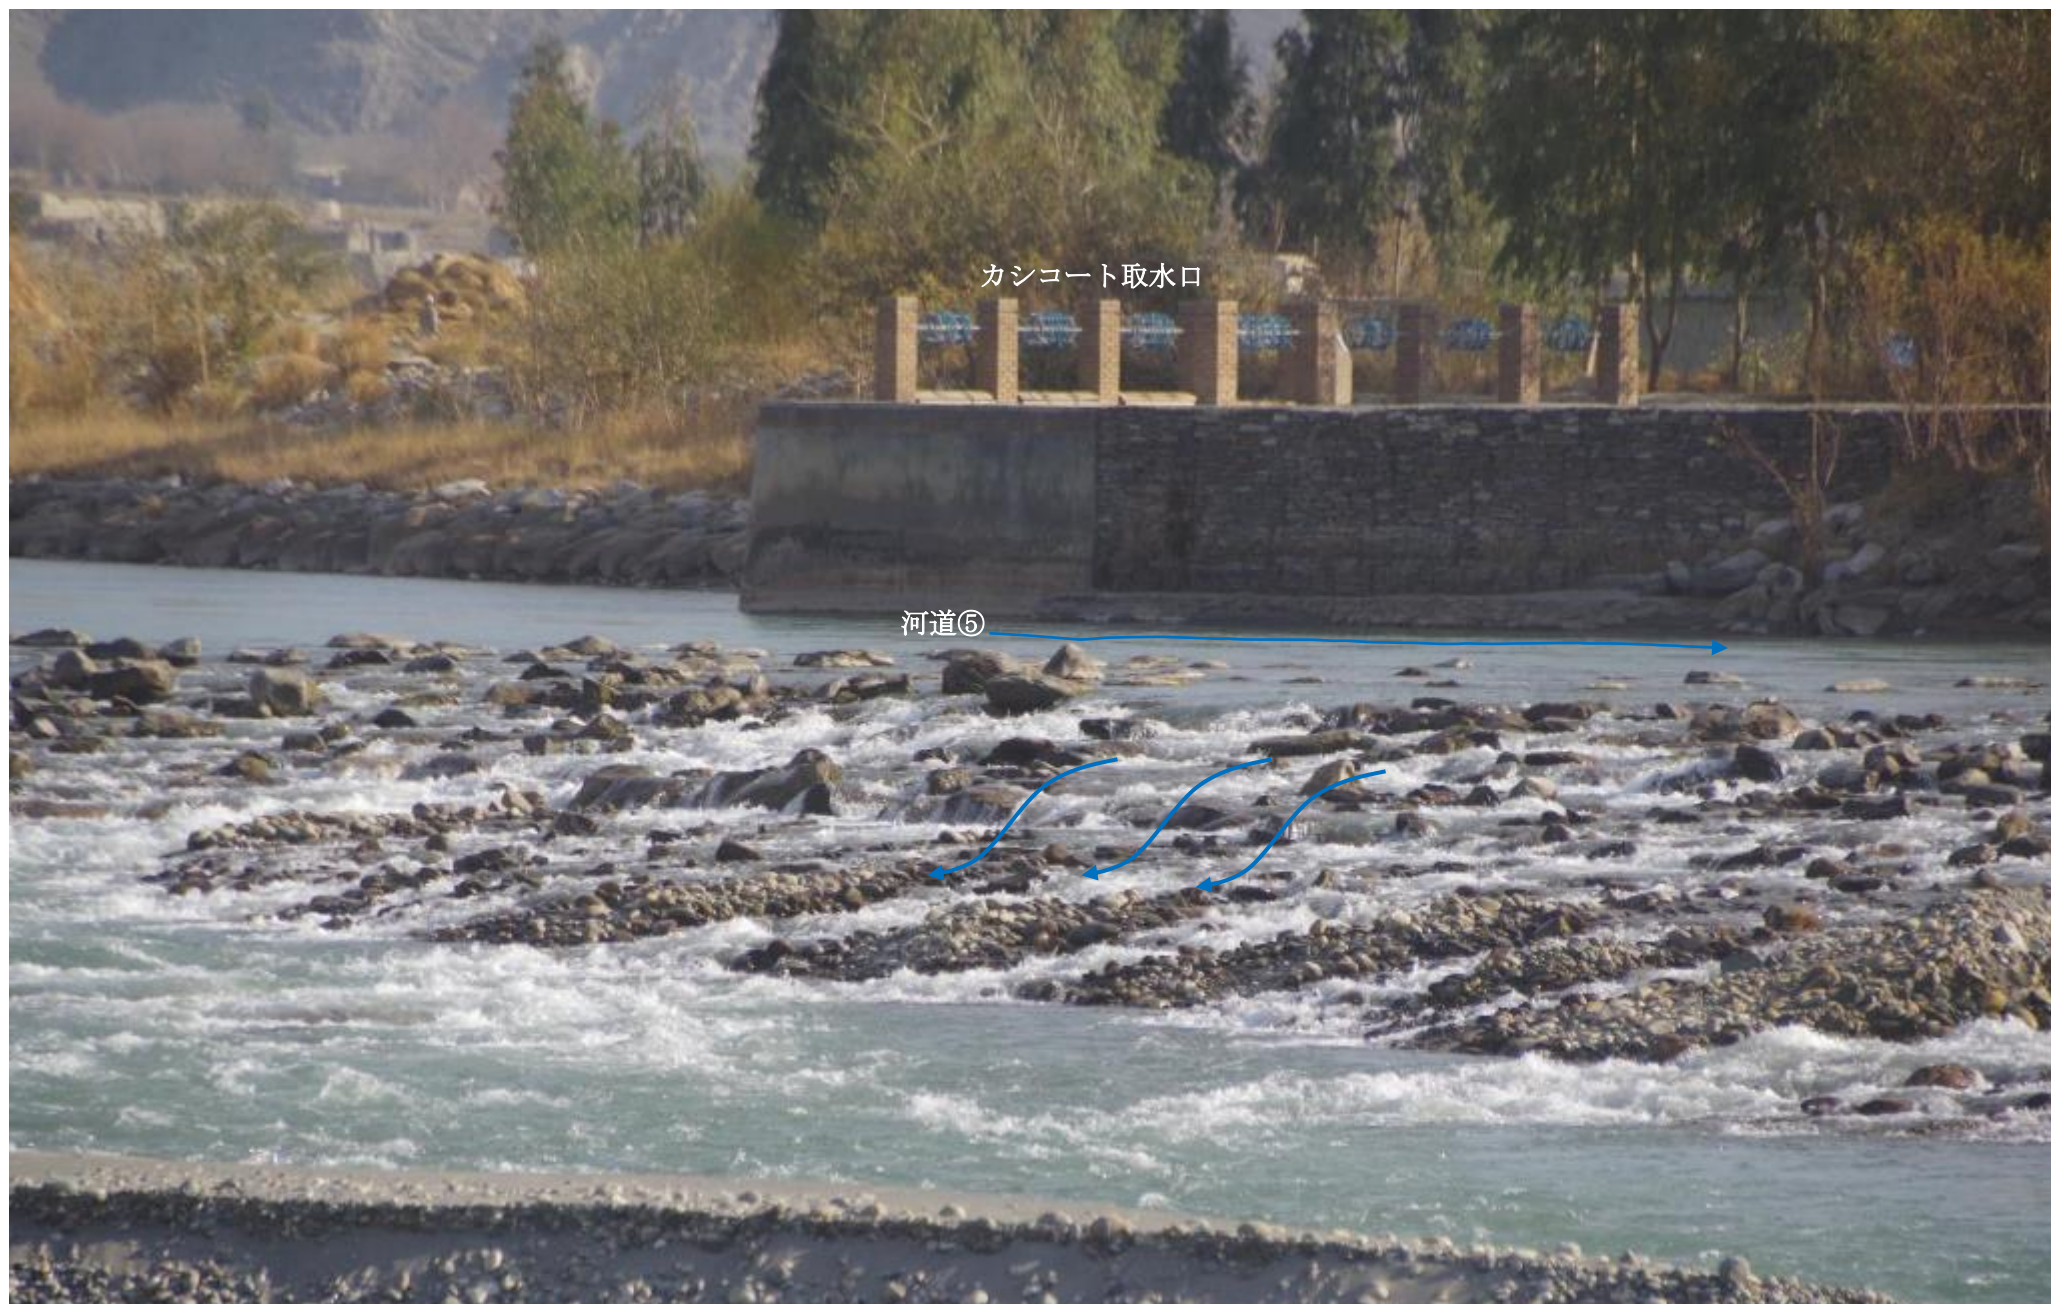
カシコート取水口を遠望。第⑤河道と堰も良く保たれている。2018 年 12 月 23 日

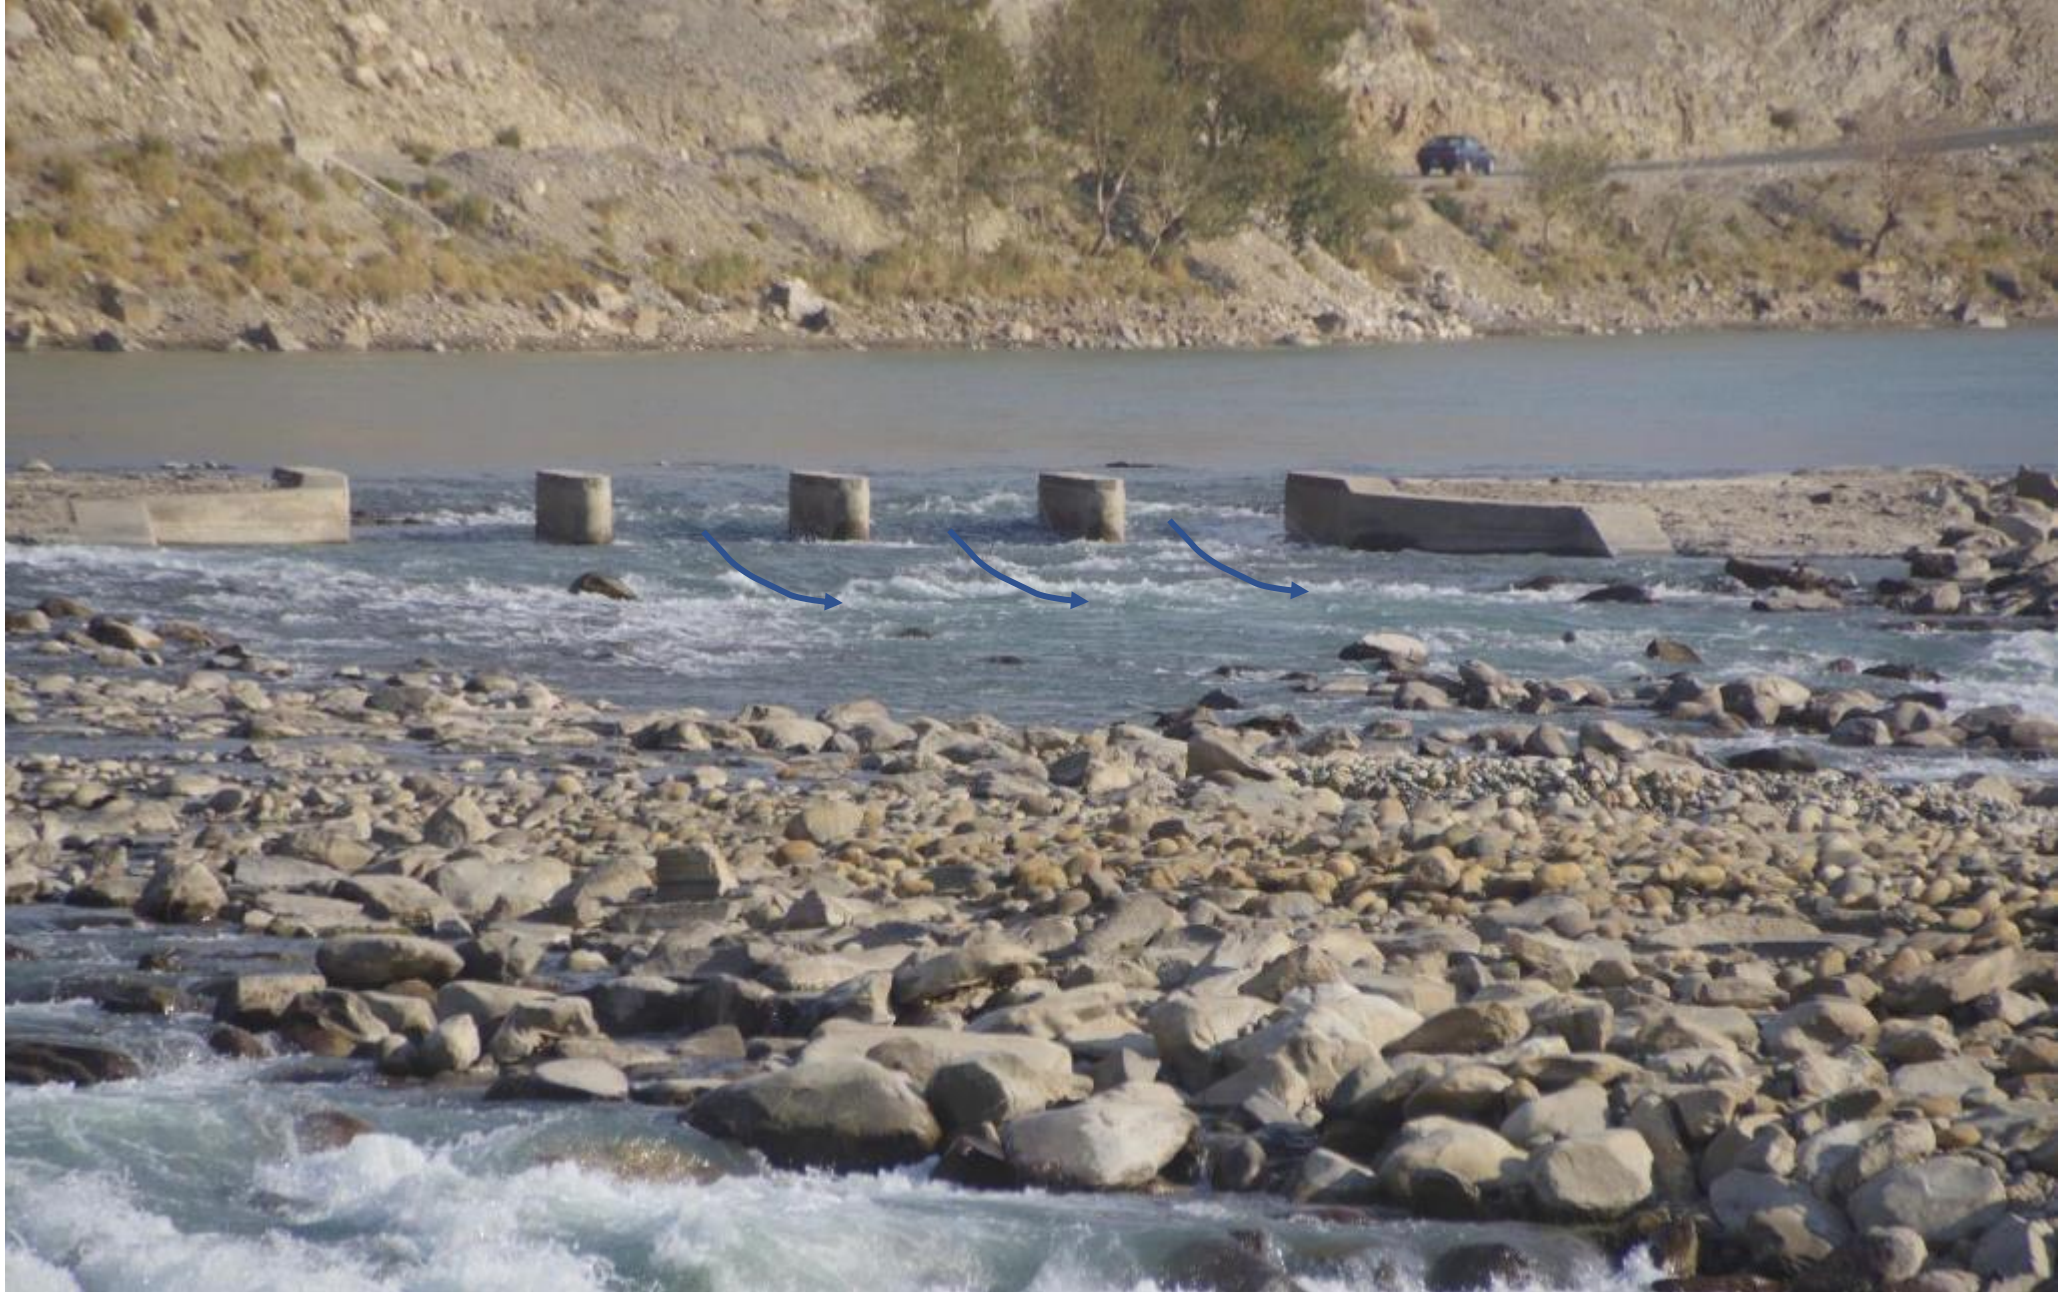
第3河道と鉄筋コンクリート製の土砂吐を遠望。現在採用しているものより大きい。損壊はなく、十分使える。2018年12月23日
