2018 年 12 月 26 日受信-2

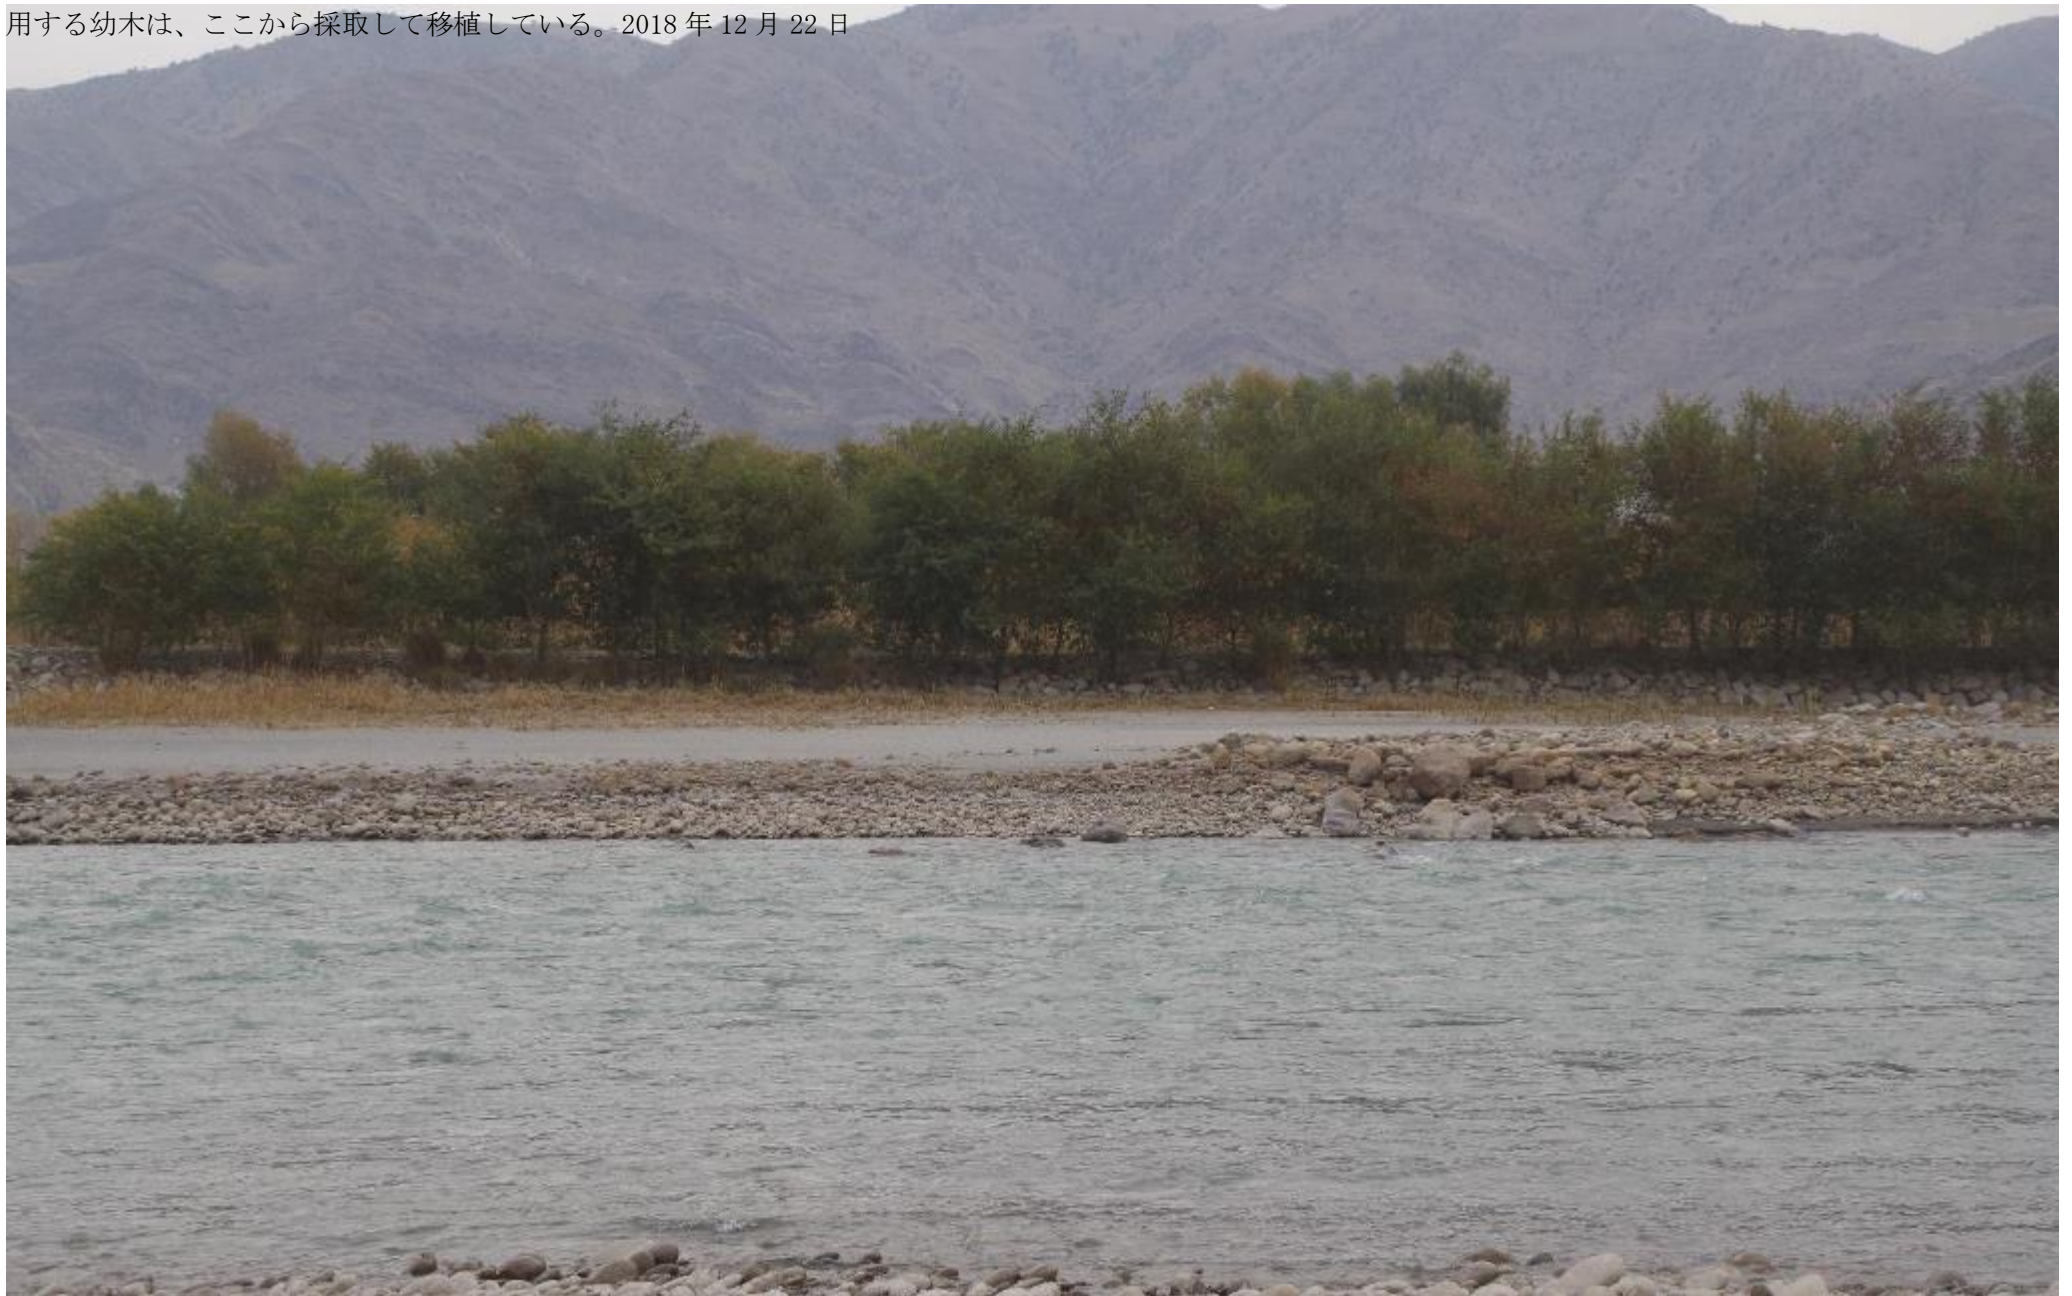
カシコート側堤防、シーシャムの自然林。厳密には自然林ではなく、岸辺に自生してくる幼木を PMS が保護して 1 年間以上水やりを行ったもの。2014 年から約 4 年半、樹高 5m 以上に成長している。盛んに実を落として樹林を拡張し、川に落ちた種は下流の岸辺で新たな自生地を見つける。現在マルワリードⅡ（カチャラ）で使用する幼木は、ここから採取して移植している。2018 年 12 月 22 日

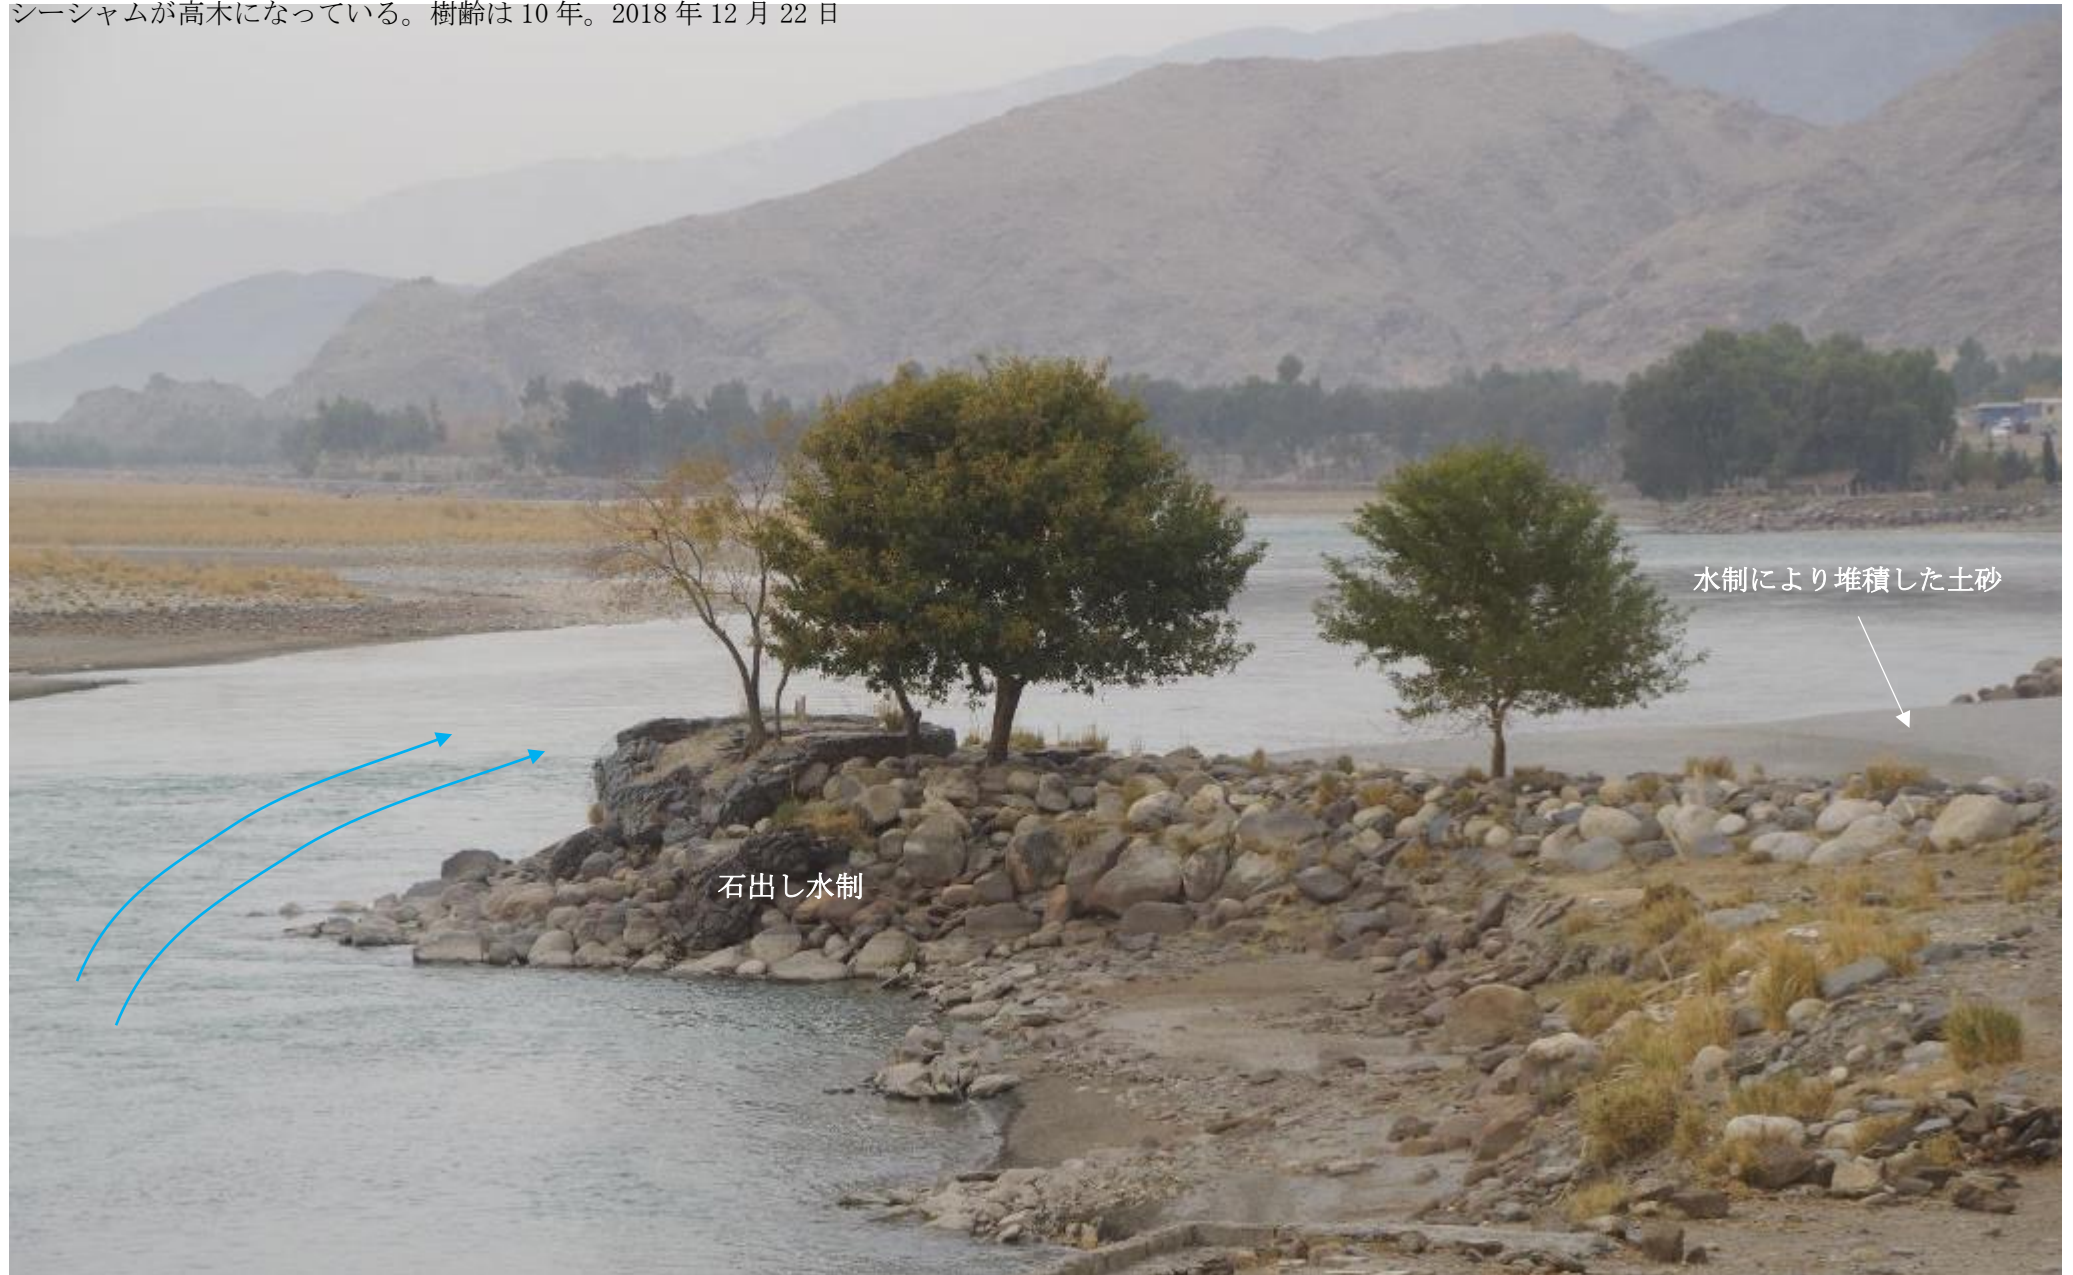
マルワリード用水路D調節池脇のクナール河に設置された水制の現在。PMSが最初に手がけた水制による浸食防止。2008年に完成して現在に至る。2010年の洪水で上流側が部分損壊したが、その後は安定してびくともしない。三基あり幅10-15m、長さ70m前後の大きなものだ。植えたヤナギはまばらに残り、自生したクワやシーシャムが高木になっている。樹齢は10年。2018年12月22日

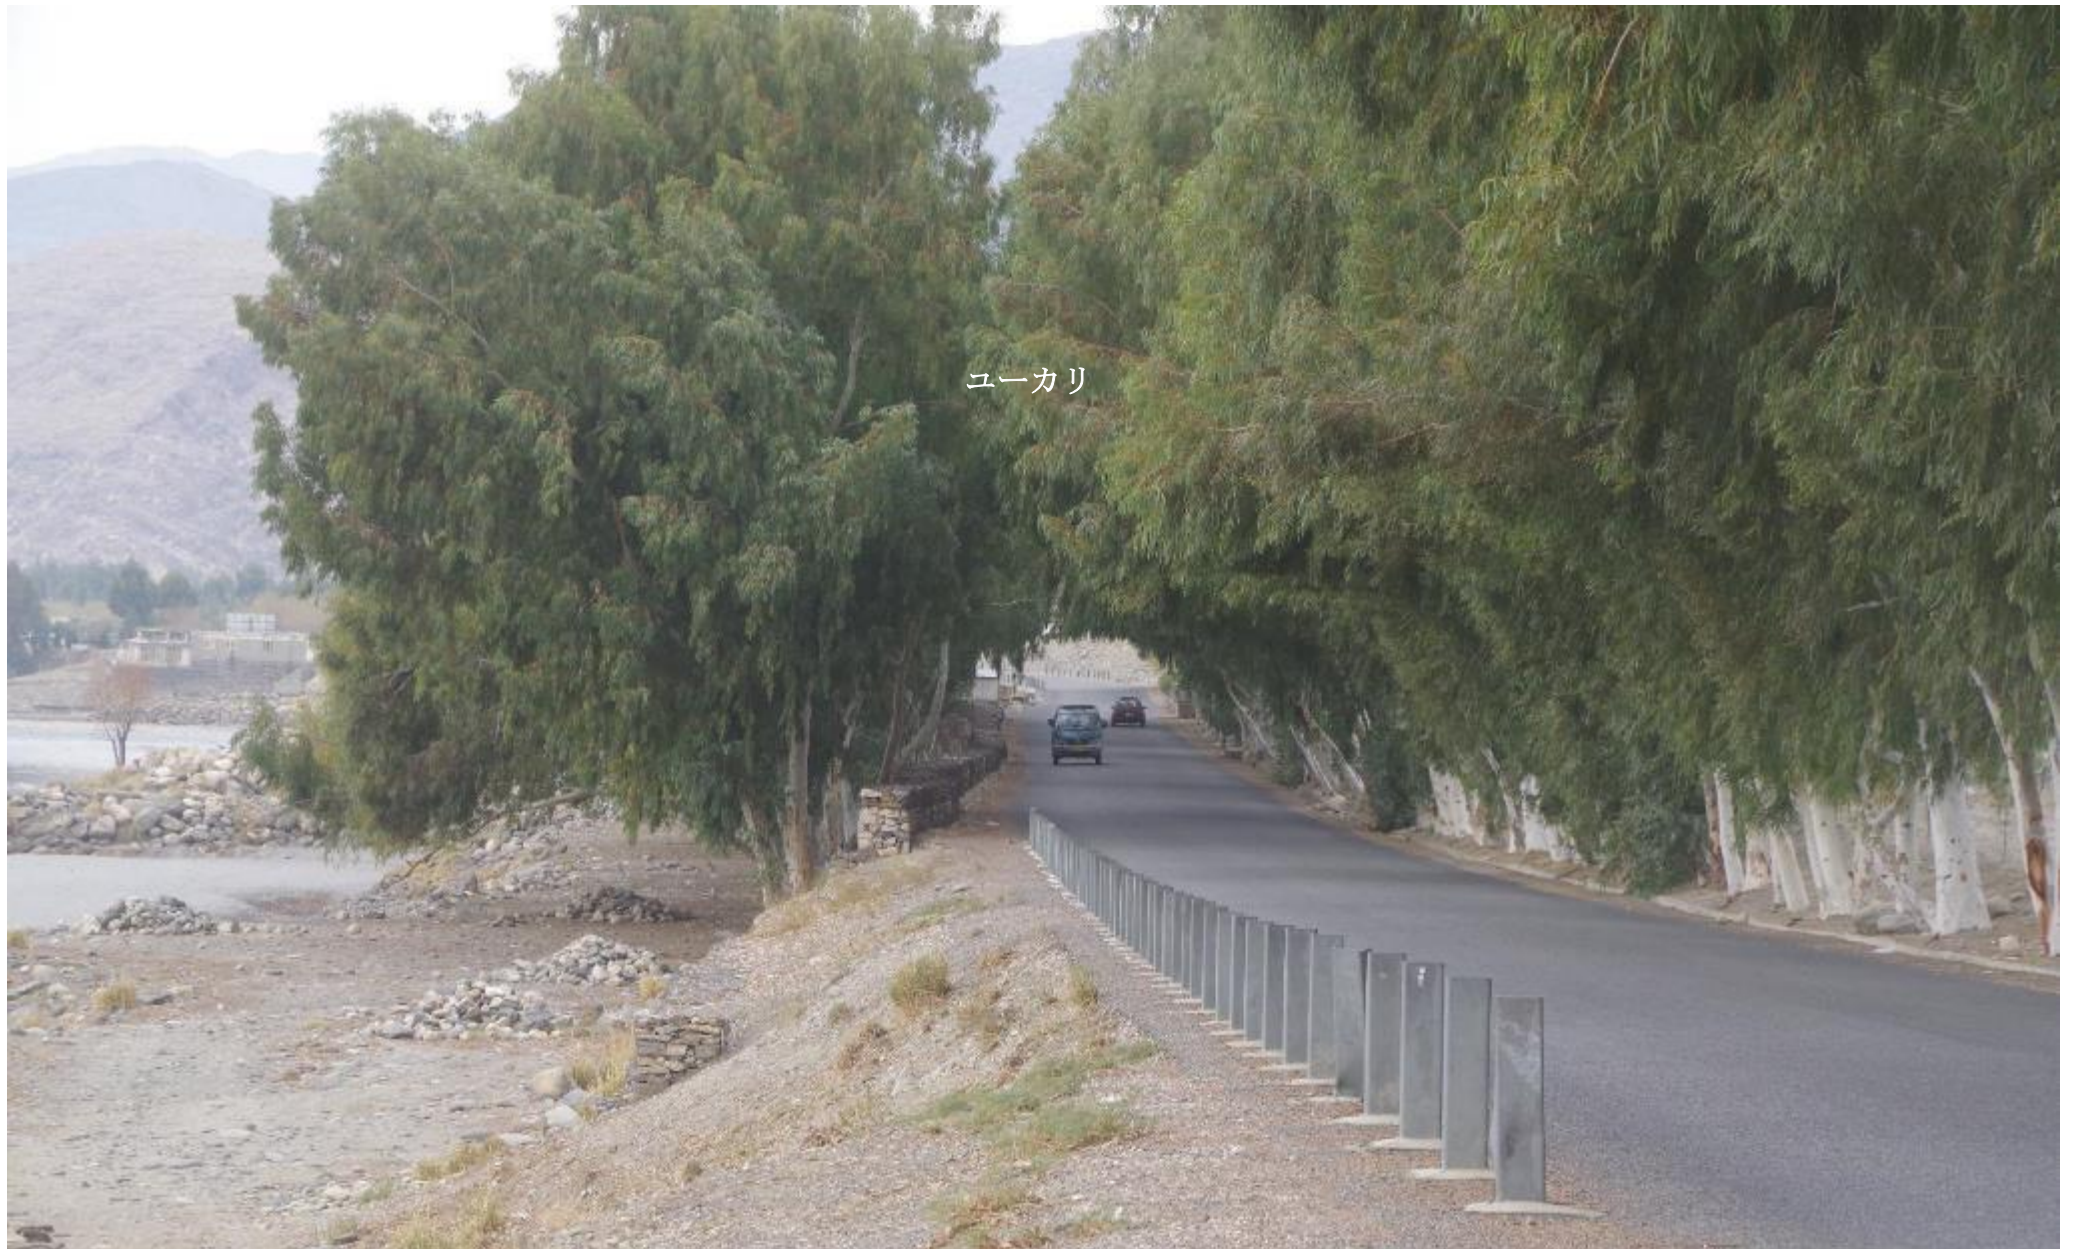
D 調節池脇のユーカリ並木。長さ 400mに渡り道路の両脇に植えられた。川辺に近く、陽当たりも十二分で成長が早く、10m以上の高木になっている。樹齢約 11 年。  
2018 年 12 月 22 日

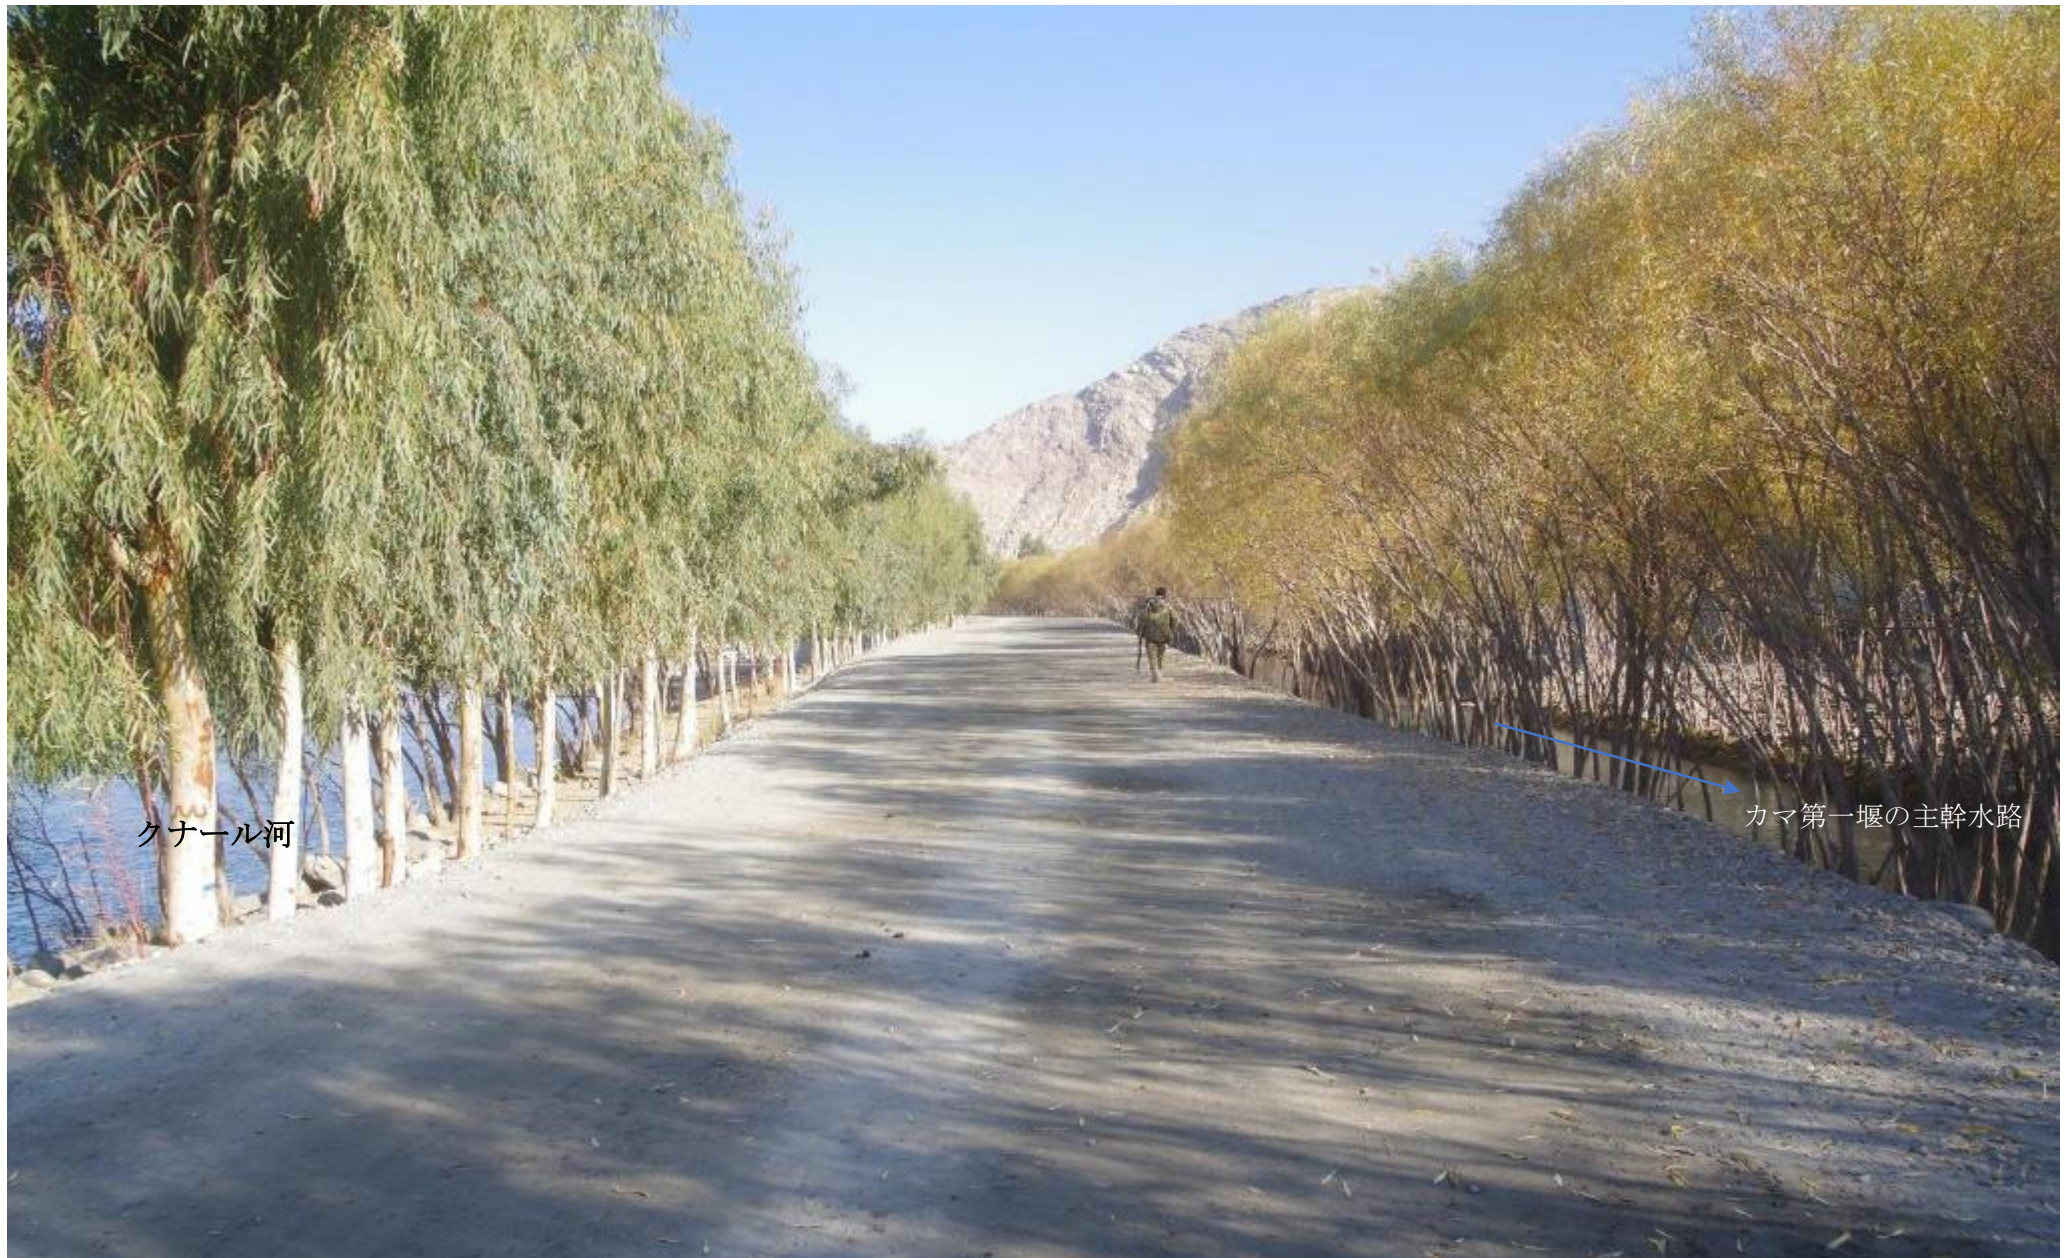
カマ第一堰、第二堰間の堤防上に作られた並木。樹齢は約6年、川辺のユーカリは初期の失敗作で、川の観察ができにくく、高木になると用水路沿いのヤナギに影を落として成長を阻む。現在、ユーカリの定期的な刈込を行っておりこの点は改善され、ユーカリの代わりにシーシャムが使われる。2018年12月24日

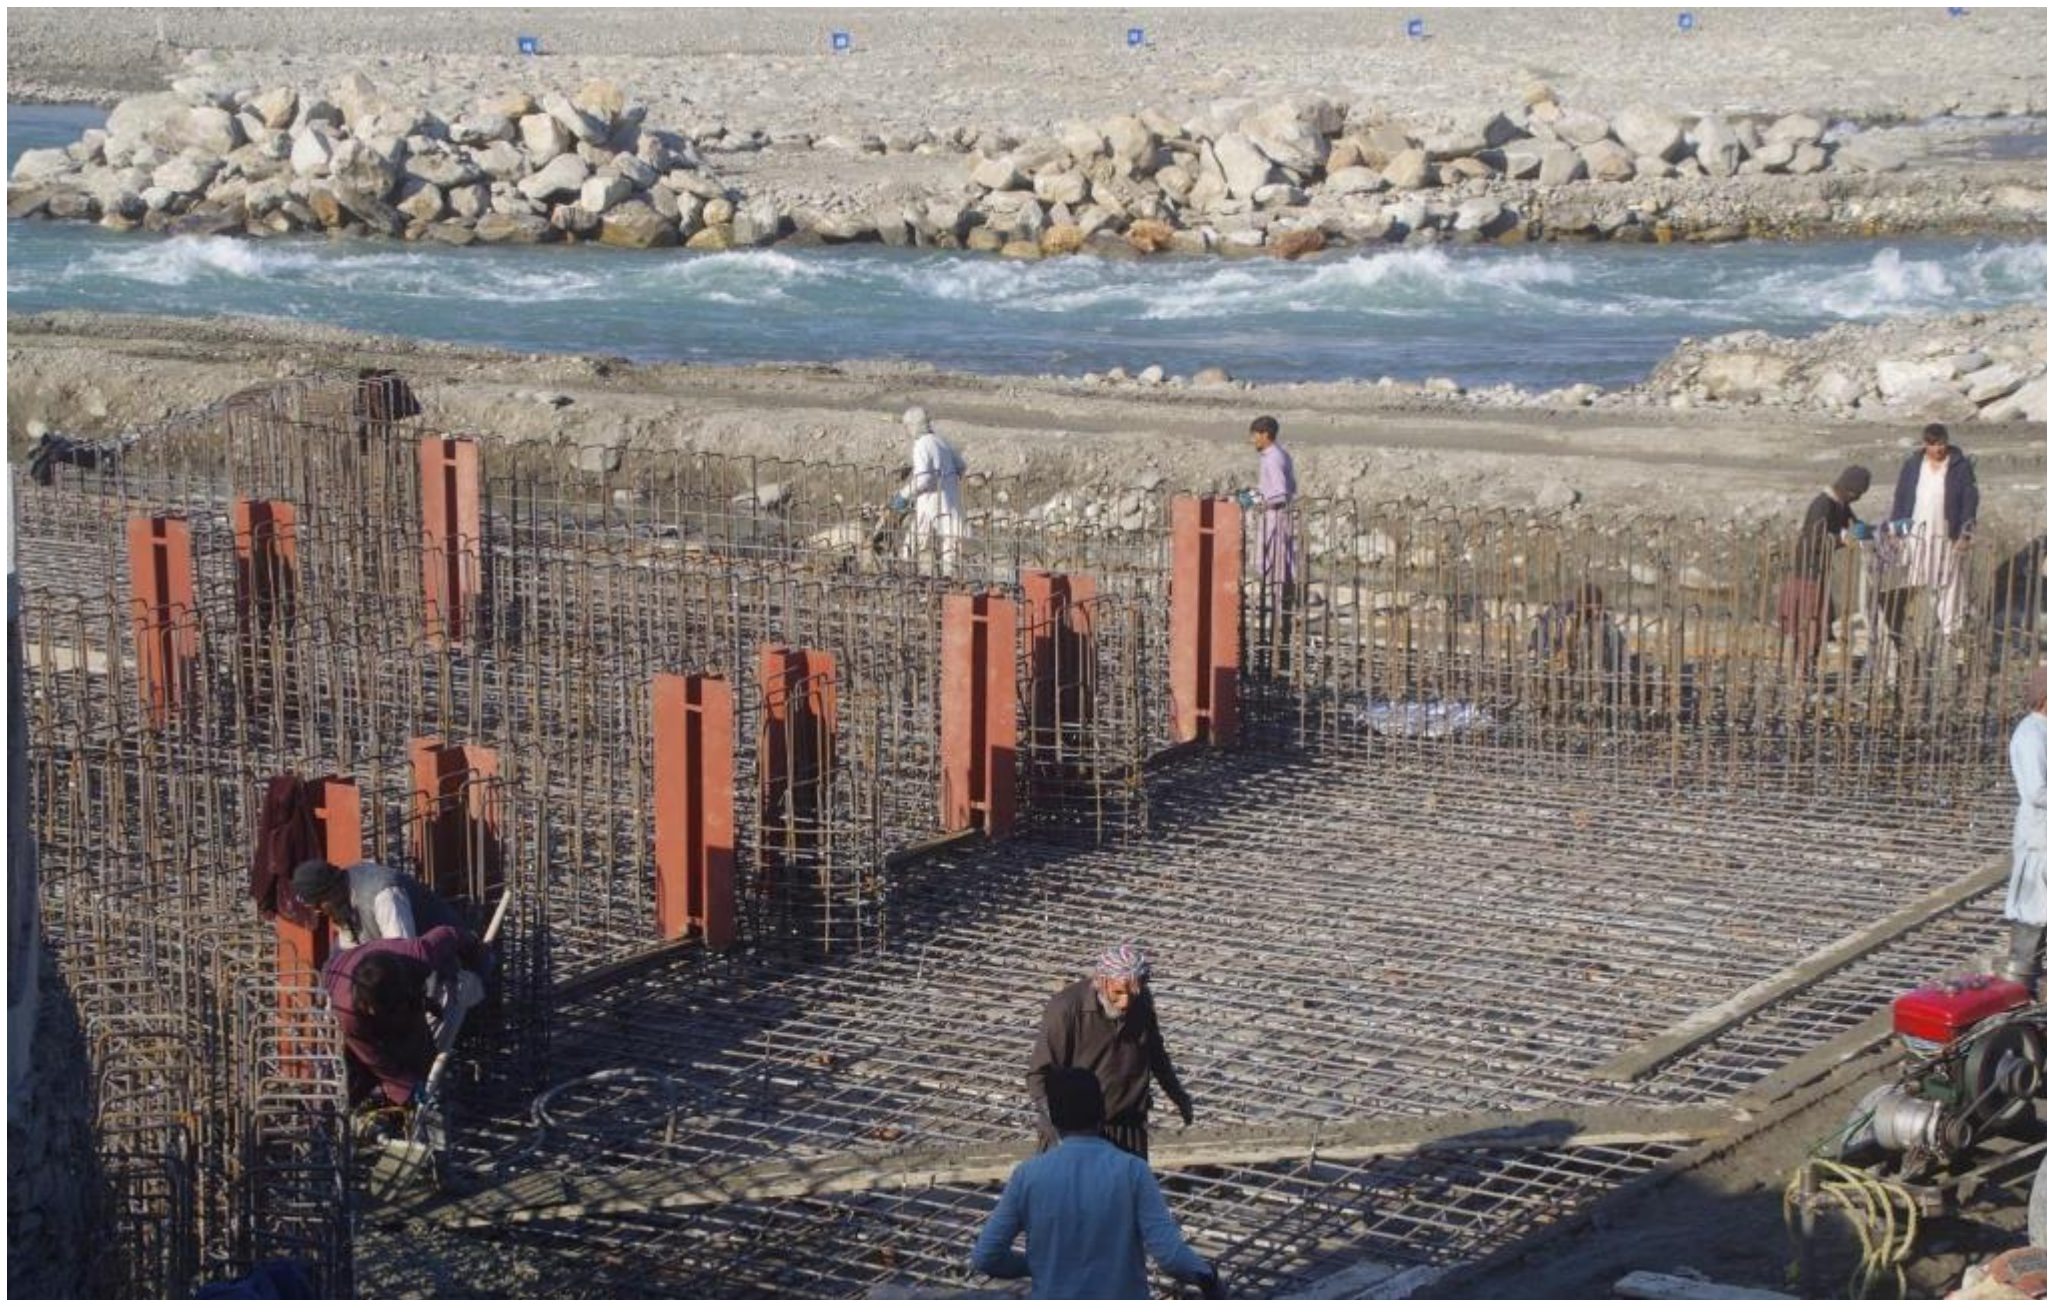
カマ第一堰作業現場。コンクリート打設作業は、日本のように生コン会社がない現在、膨大な手作業に頼らざるを得ない。この時ばかりは人海戦術でミキサー車を3台以上並べ、フル回転で作業を行う。一気に打たねばならないので現場は超多忙、最も活気あふれる場面となっている。2018年12月25日

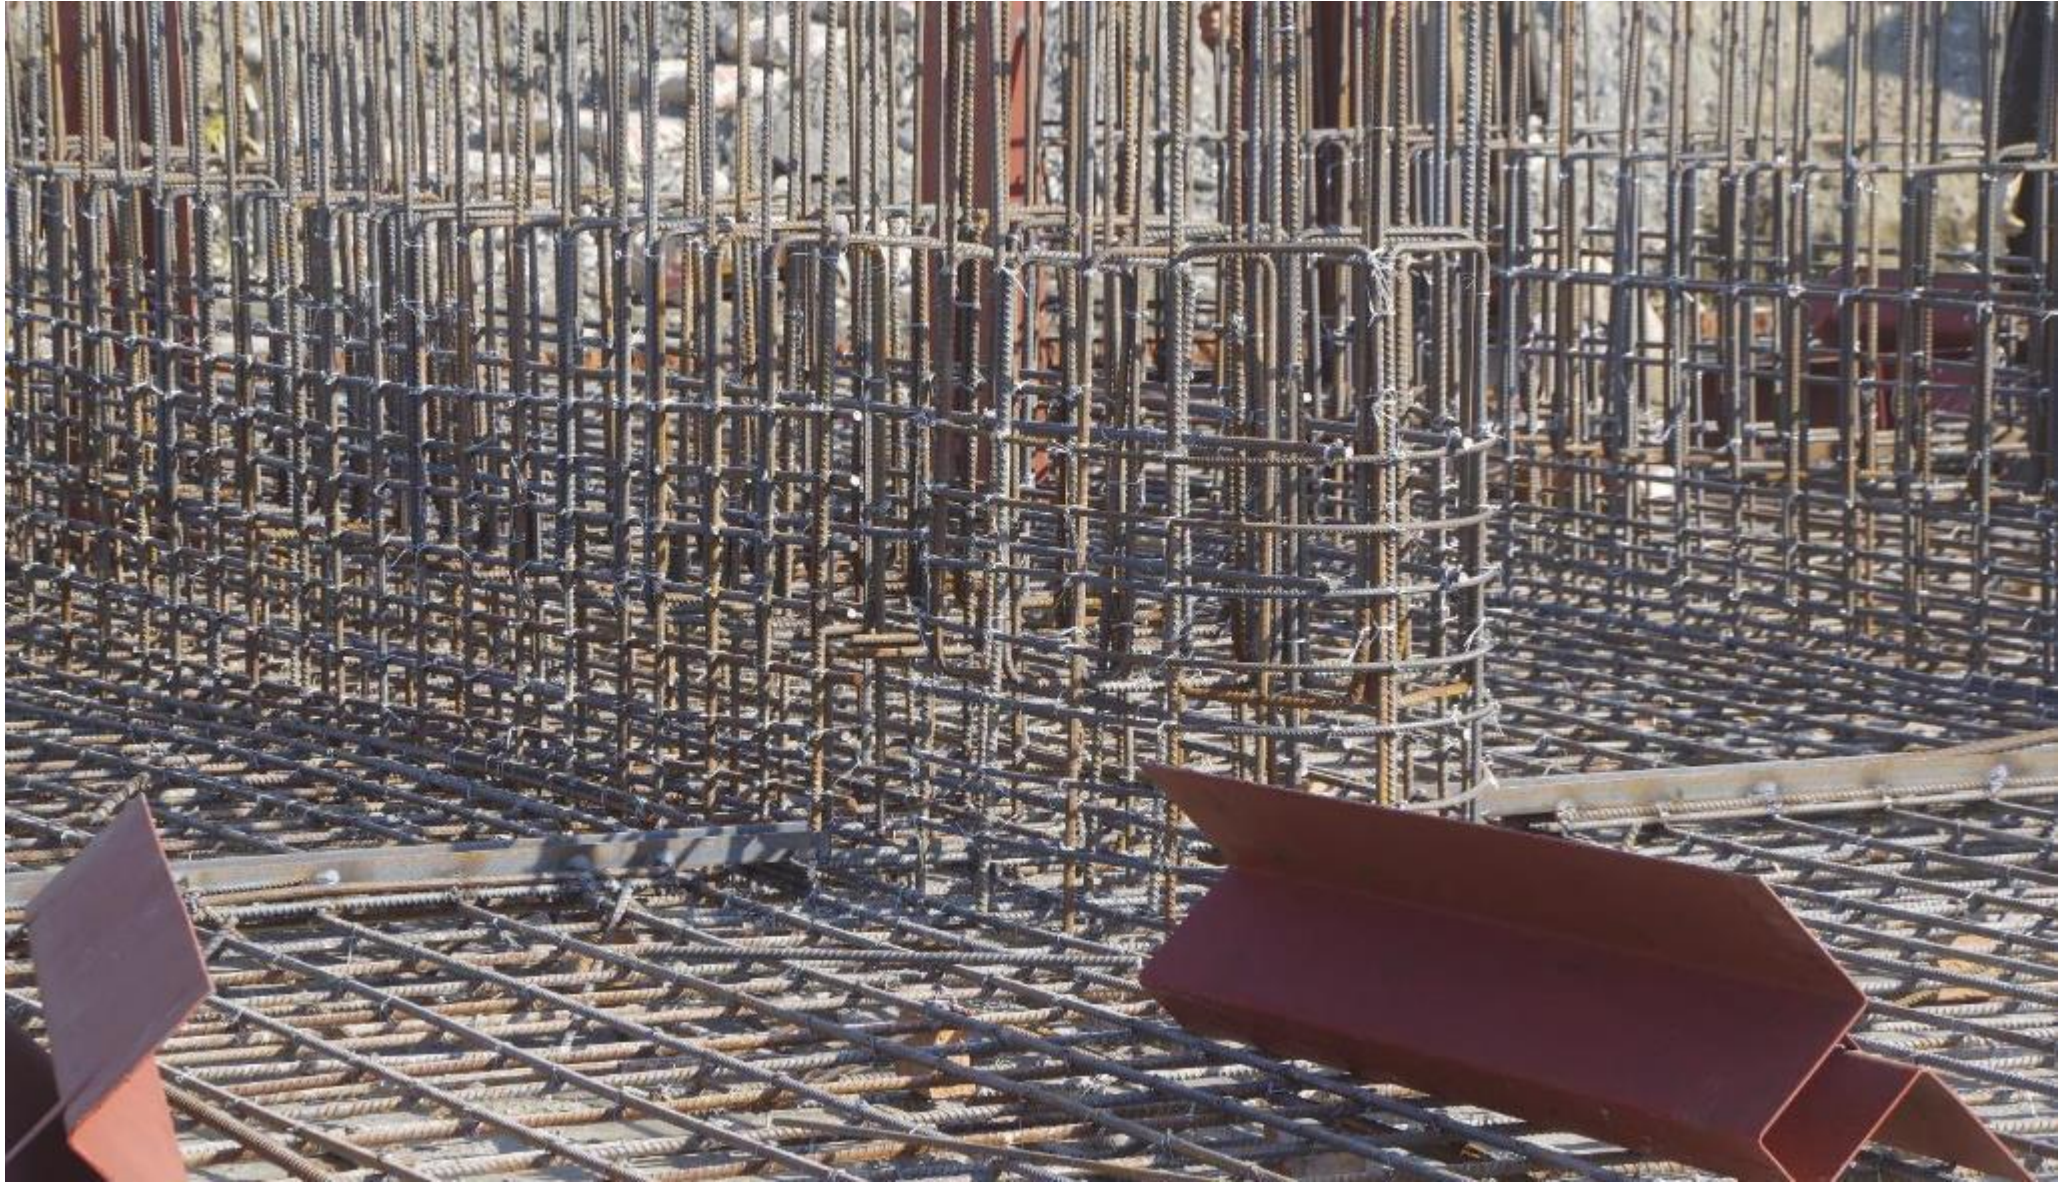
配筋も定式化され、黙っていても、切り出しから組み立てまで地図一枚から行われる。2018 年 12 月 25 日

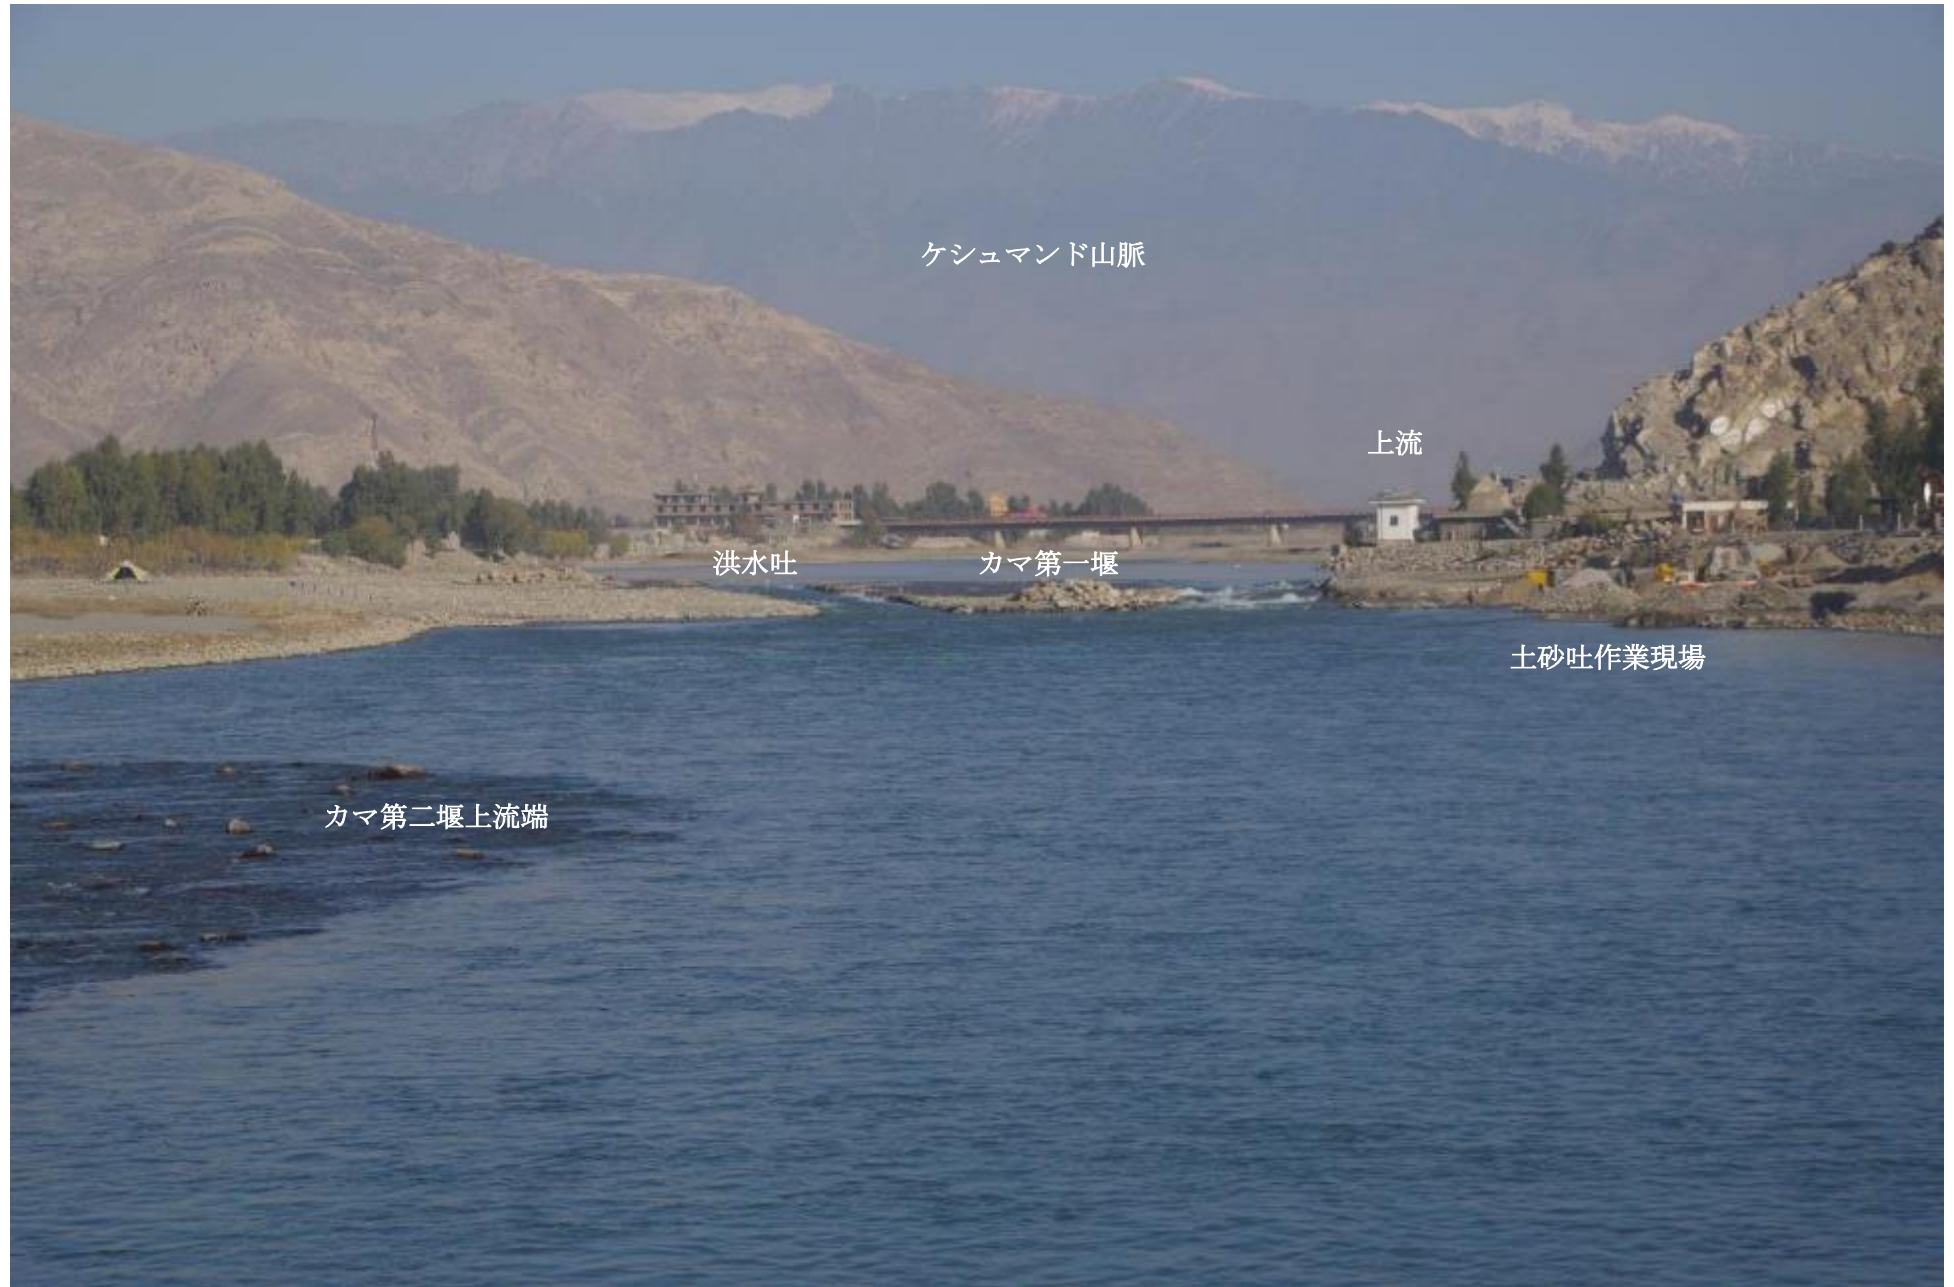
第一堰下流側と第二堰上流側との関係を示す。2018 年 12 月 25 日

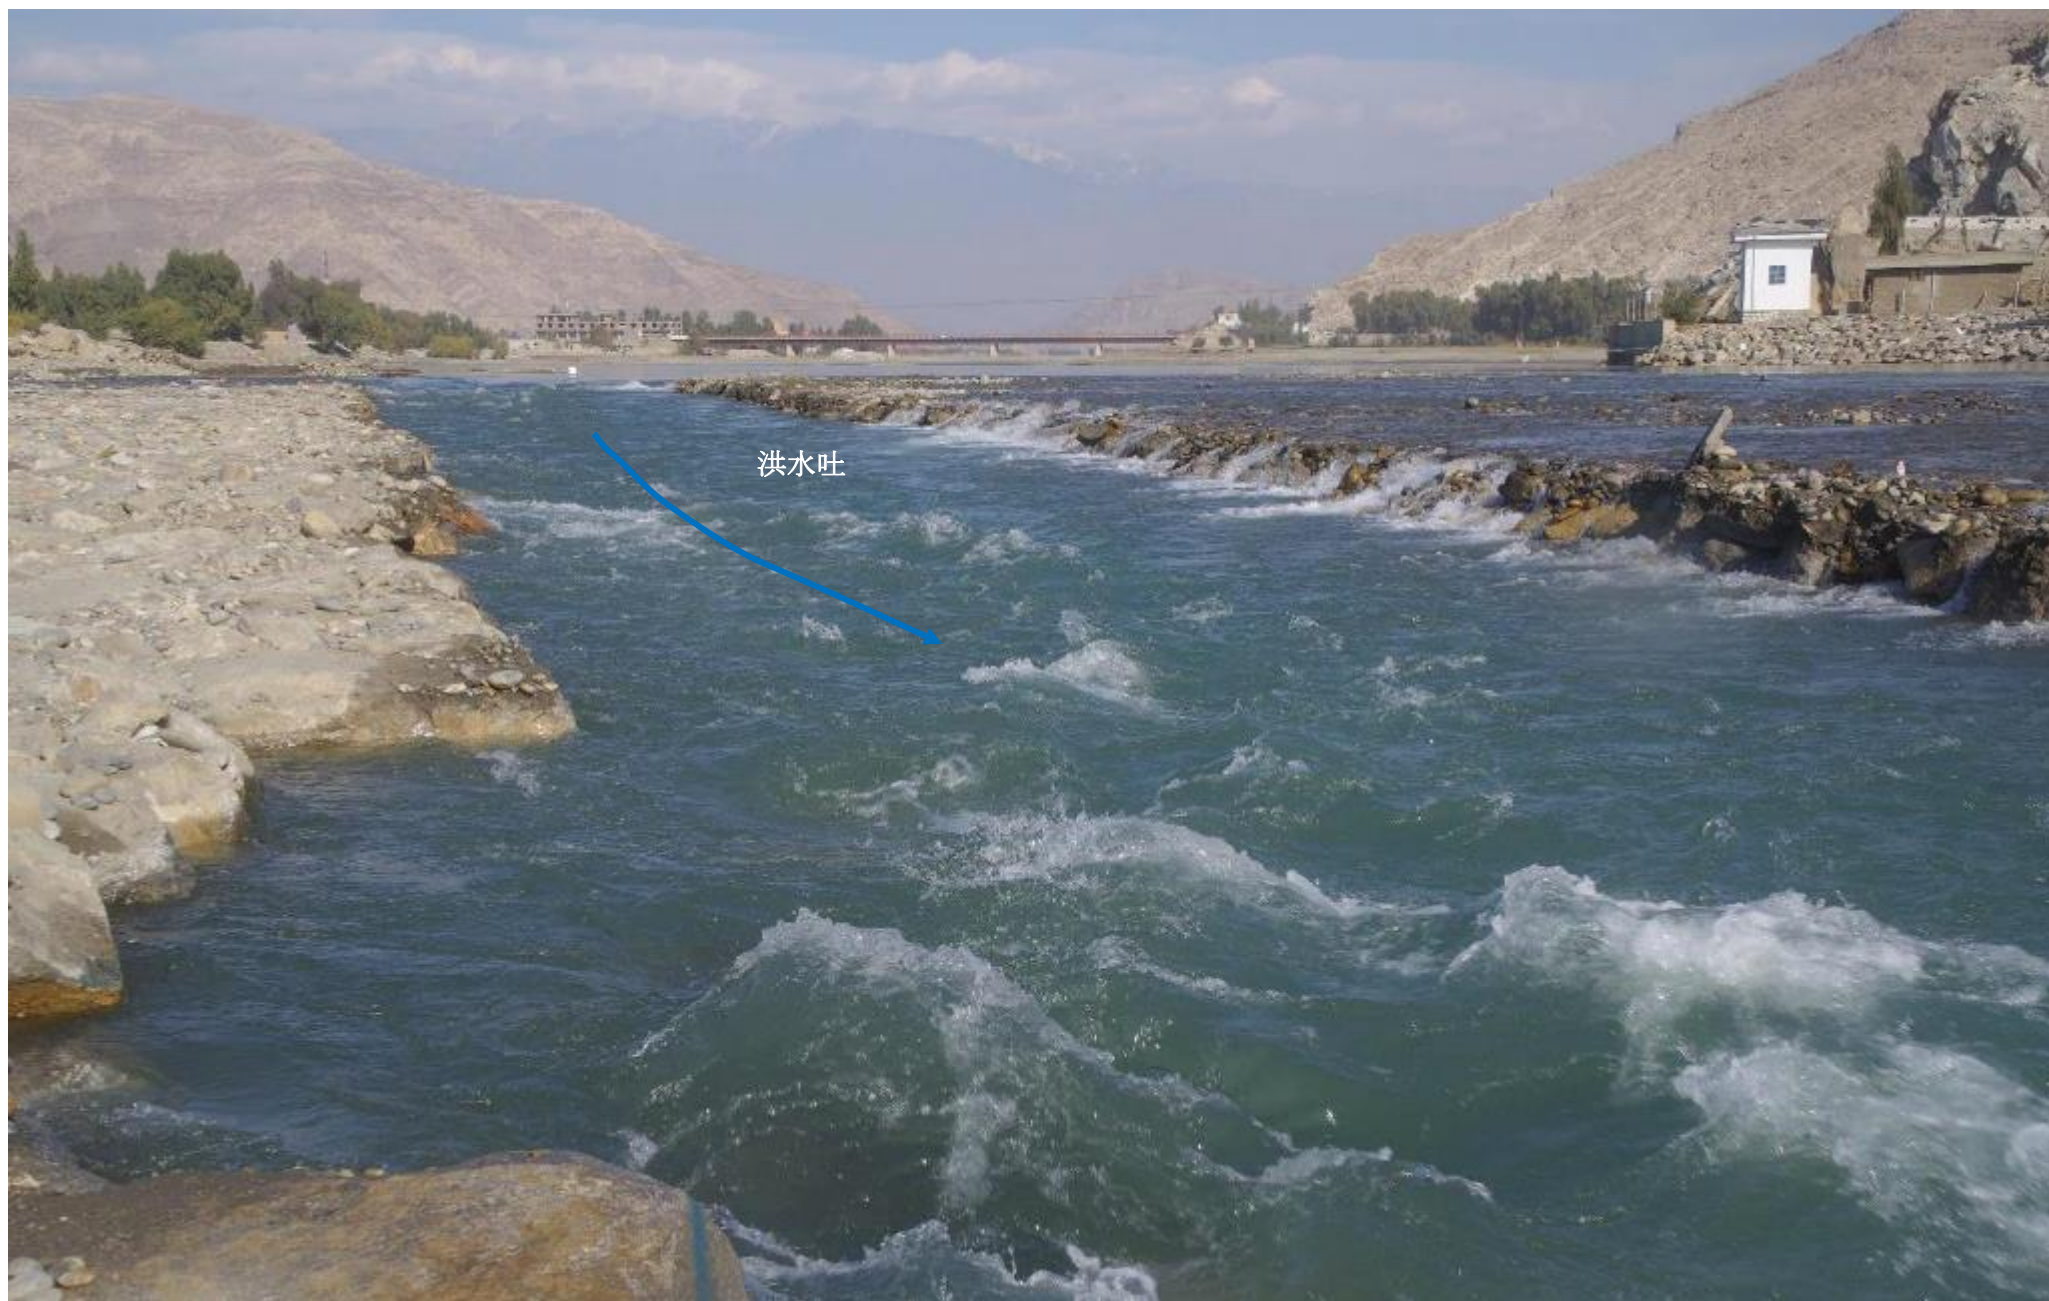
洪水吐の現在。水位は 85 cm を維持しているが、堰の石張りが進むにつれ、流量を増す。2018 年 12 月 25 日
