2018 年 12 月 26 日受信-2

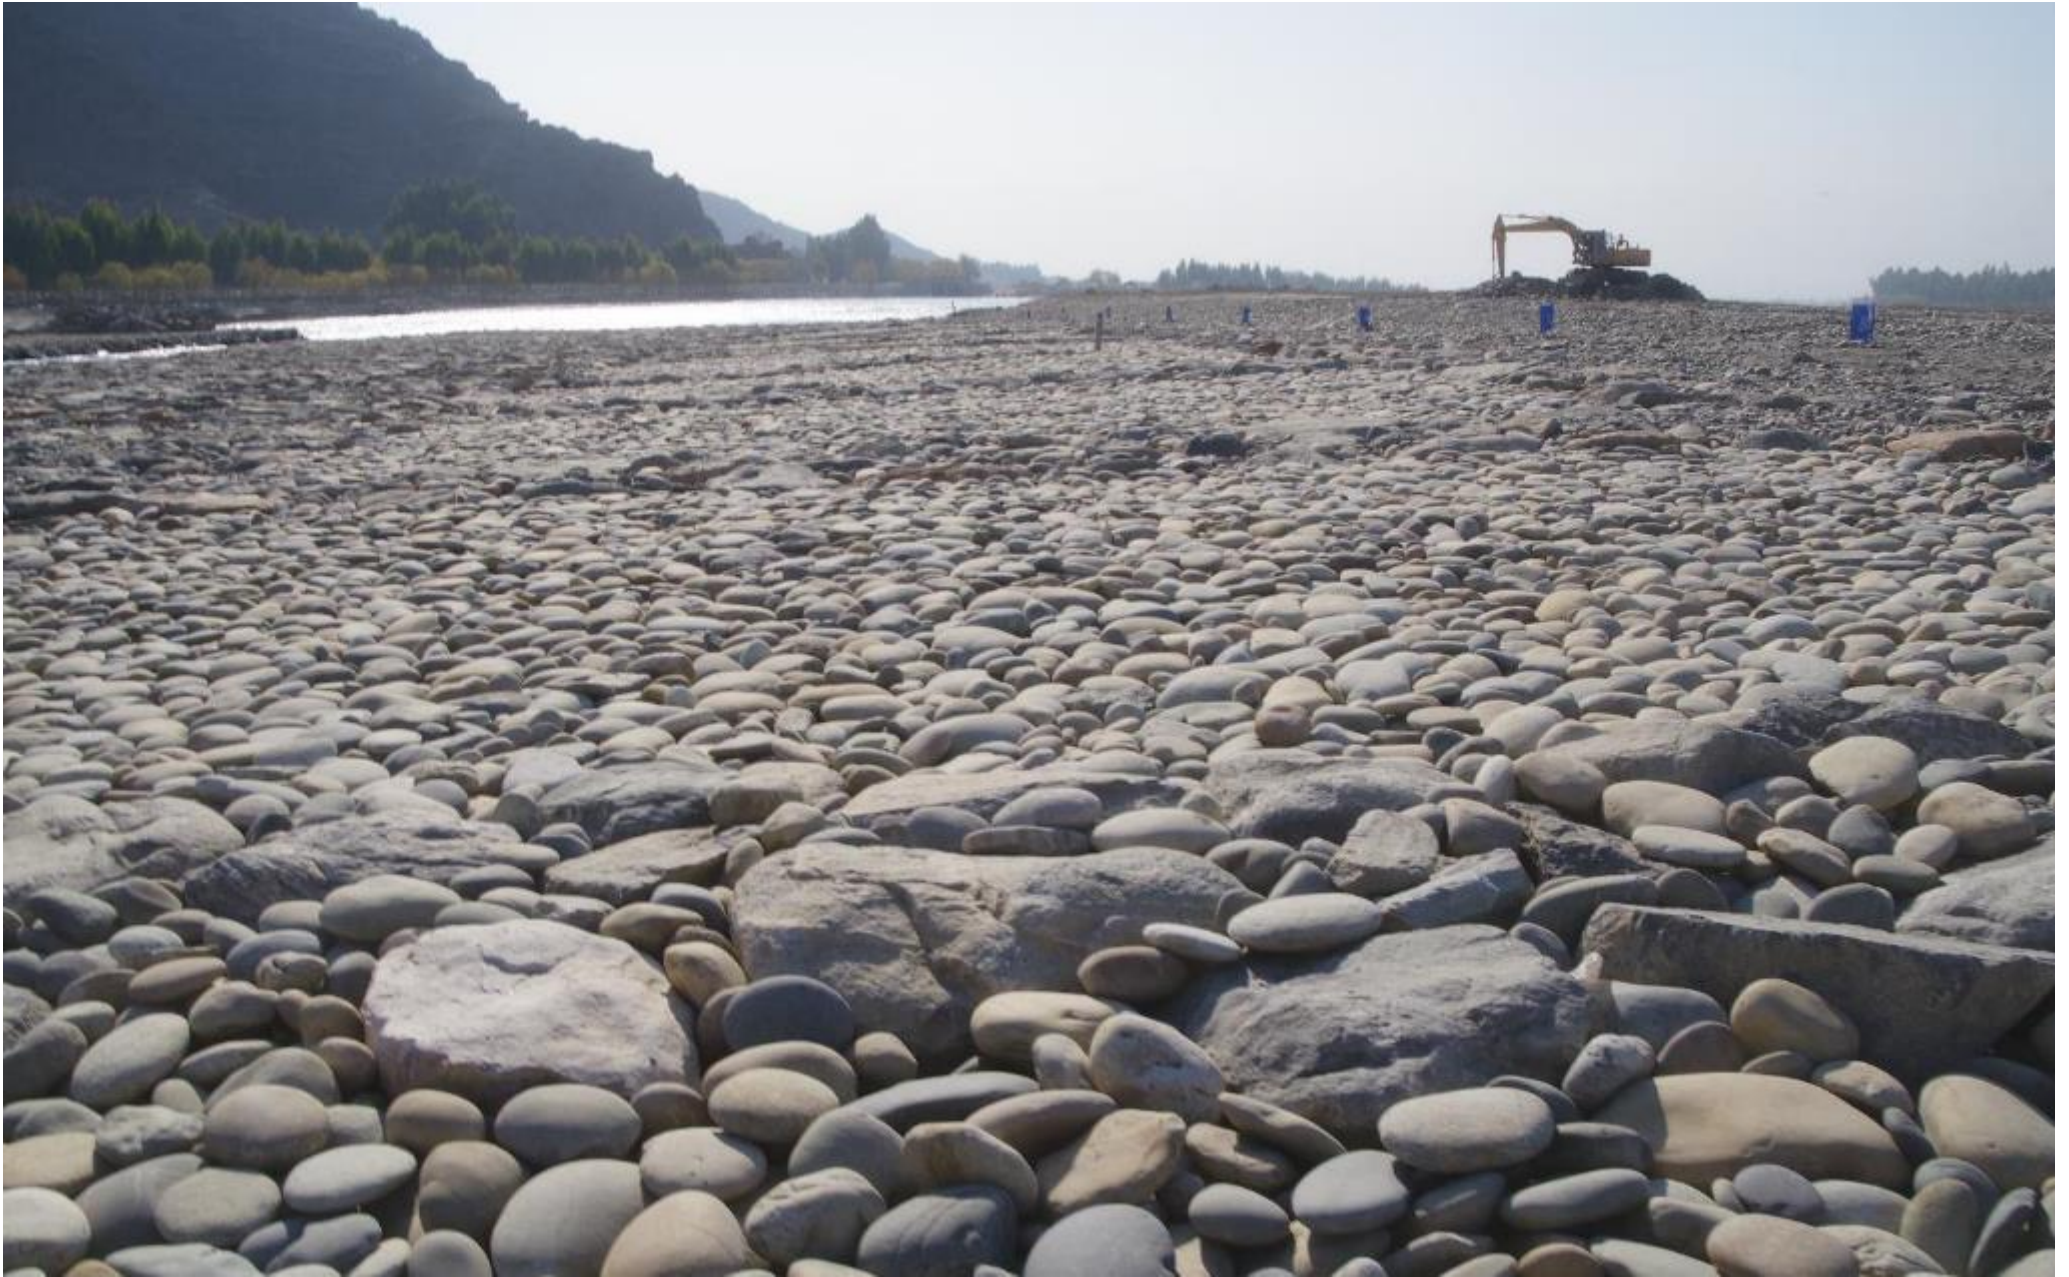
堰=砂州接合部。苦心の緩傾斜。石材は25 cm以上の玉石で、全て砂州周辺で採取したもの。堰の対岸側を緩傾斜にすることで、激しい流れが起きることが無いので堰と砂州の接合部を洗堀・浸食から防ぐうえで効果絶大。2018年12月24日

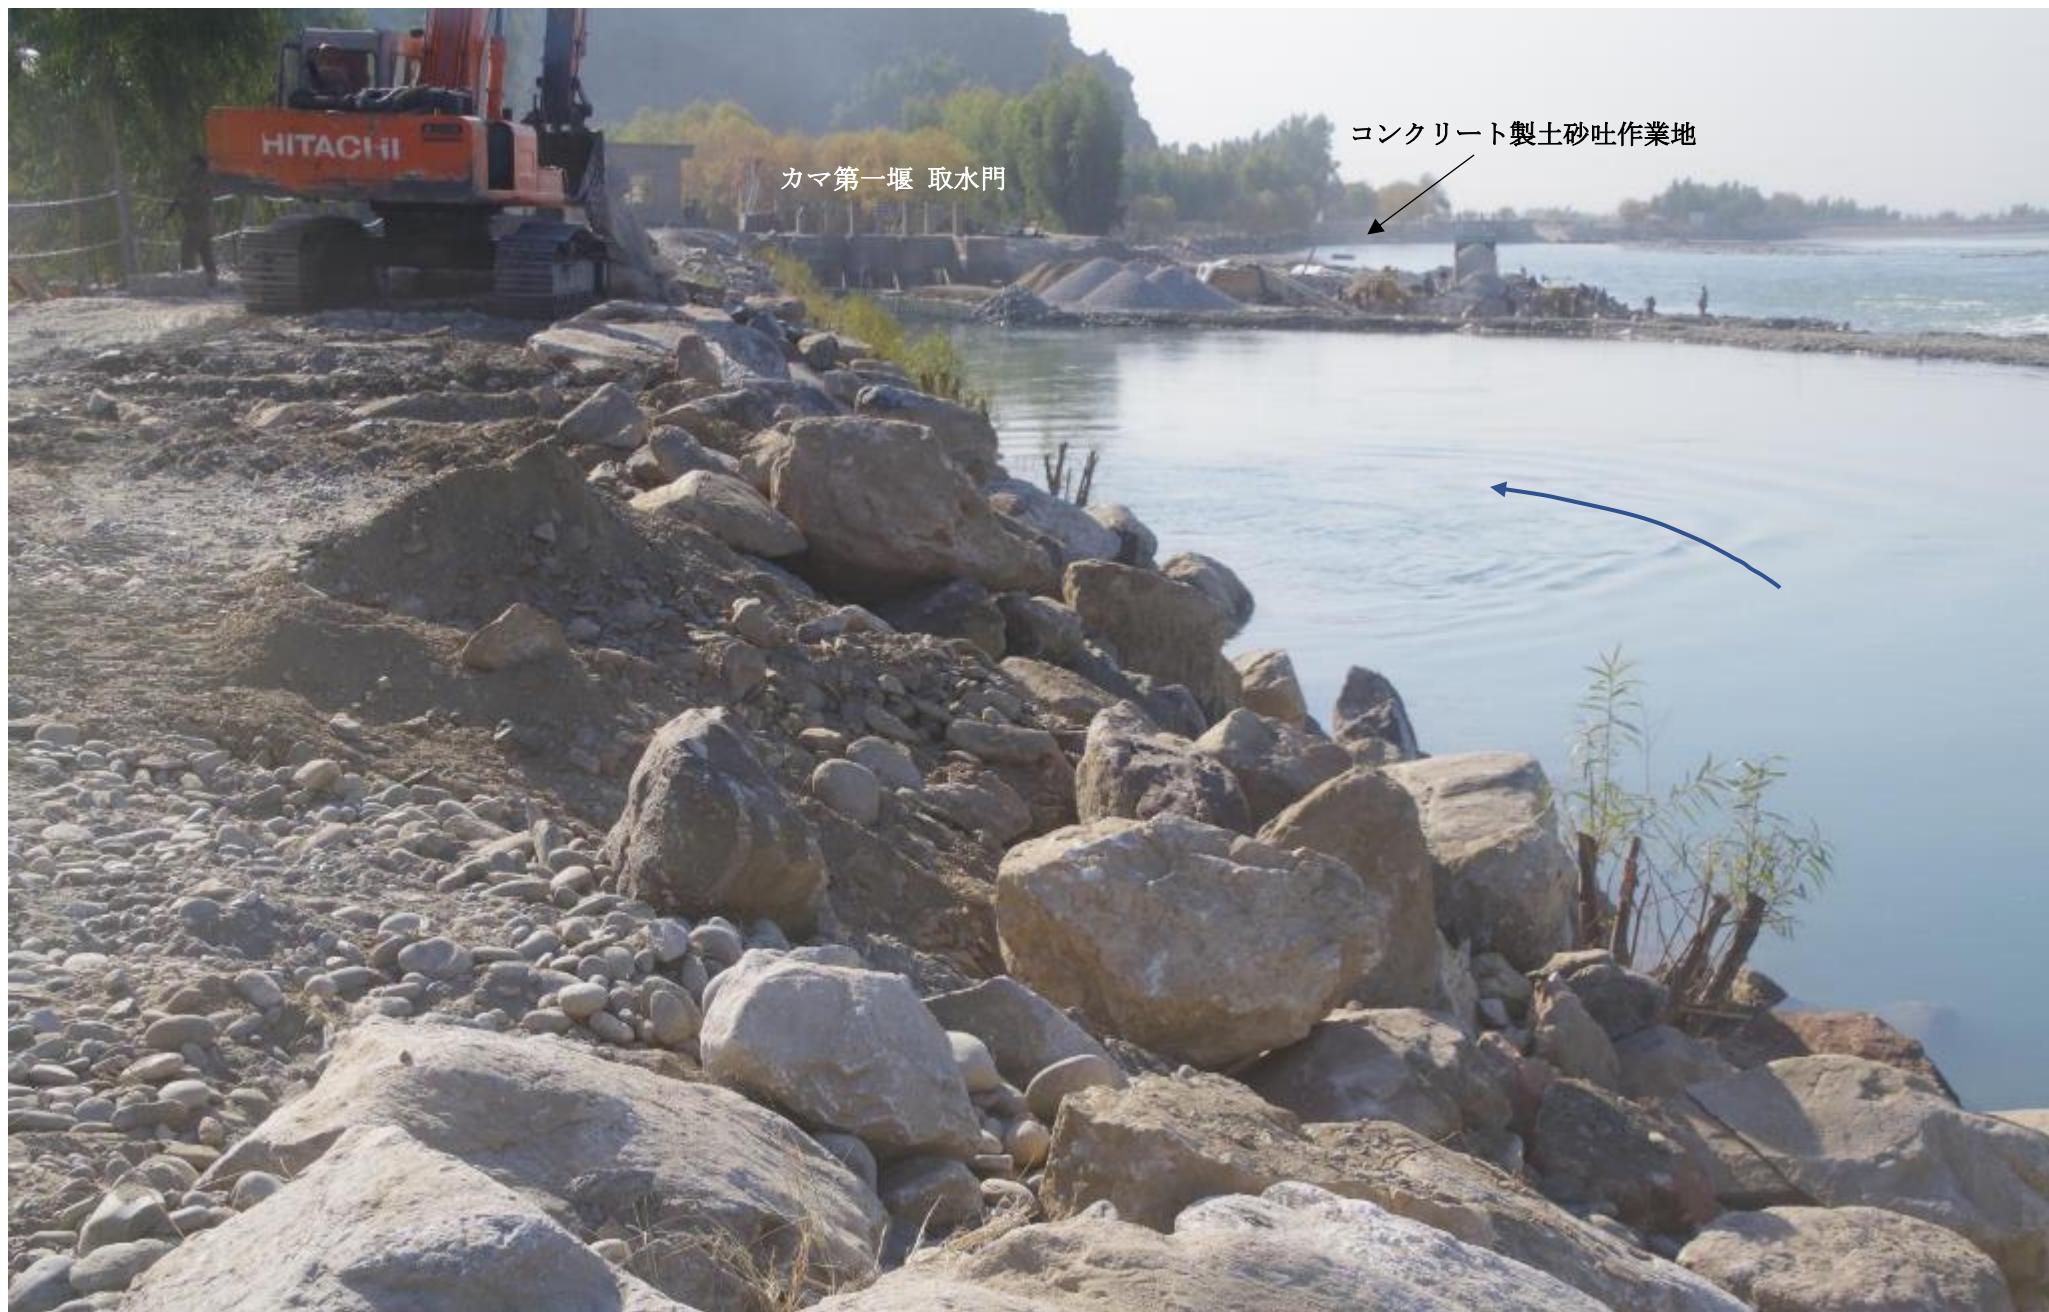
左岸、取水口より上流側の護岸。堰全体がよく見渡せる。堰上げに伴うかさ上げ。2018 年 12 月 25 日

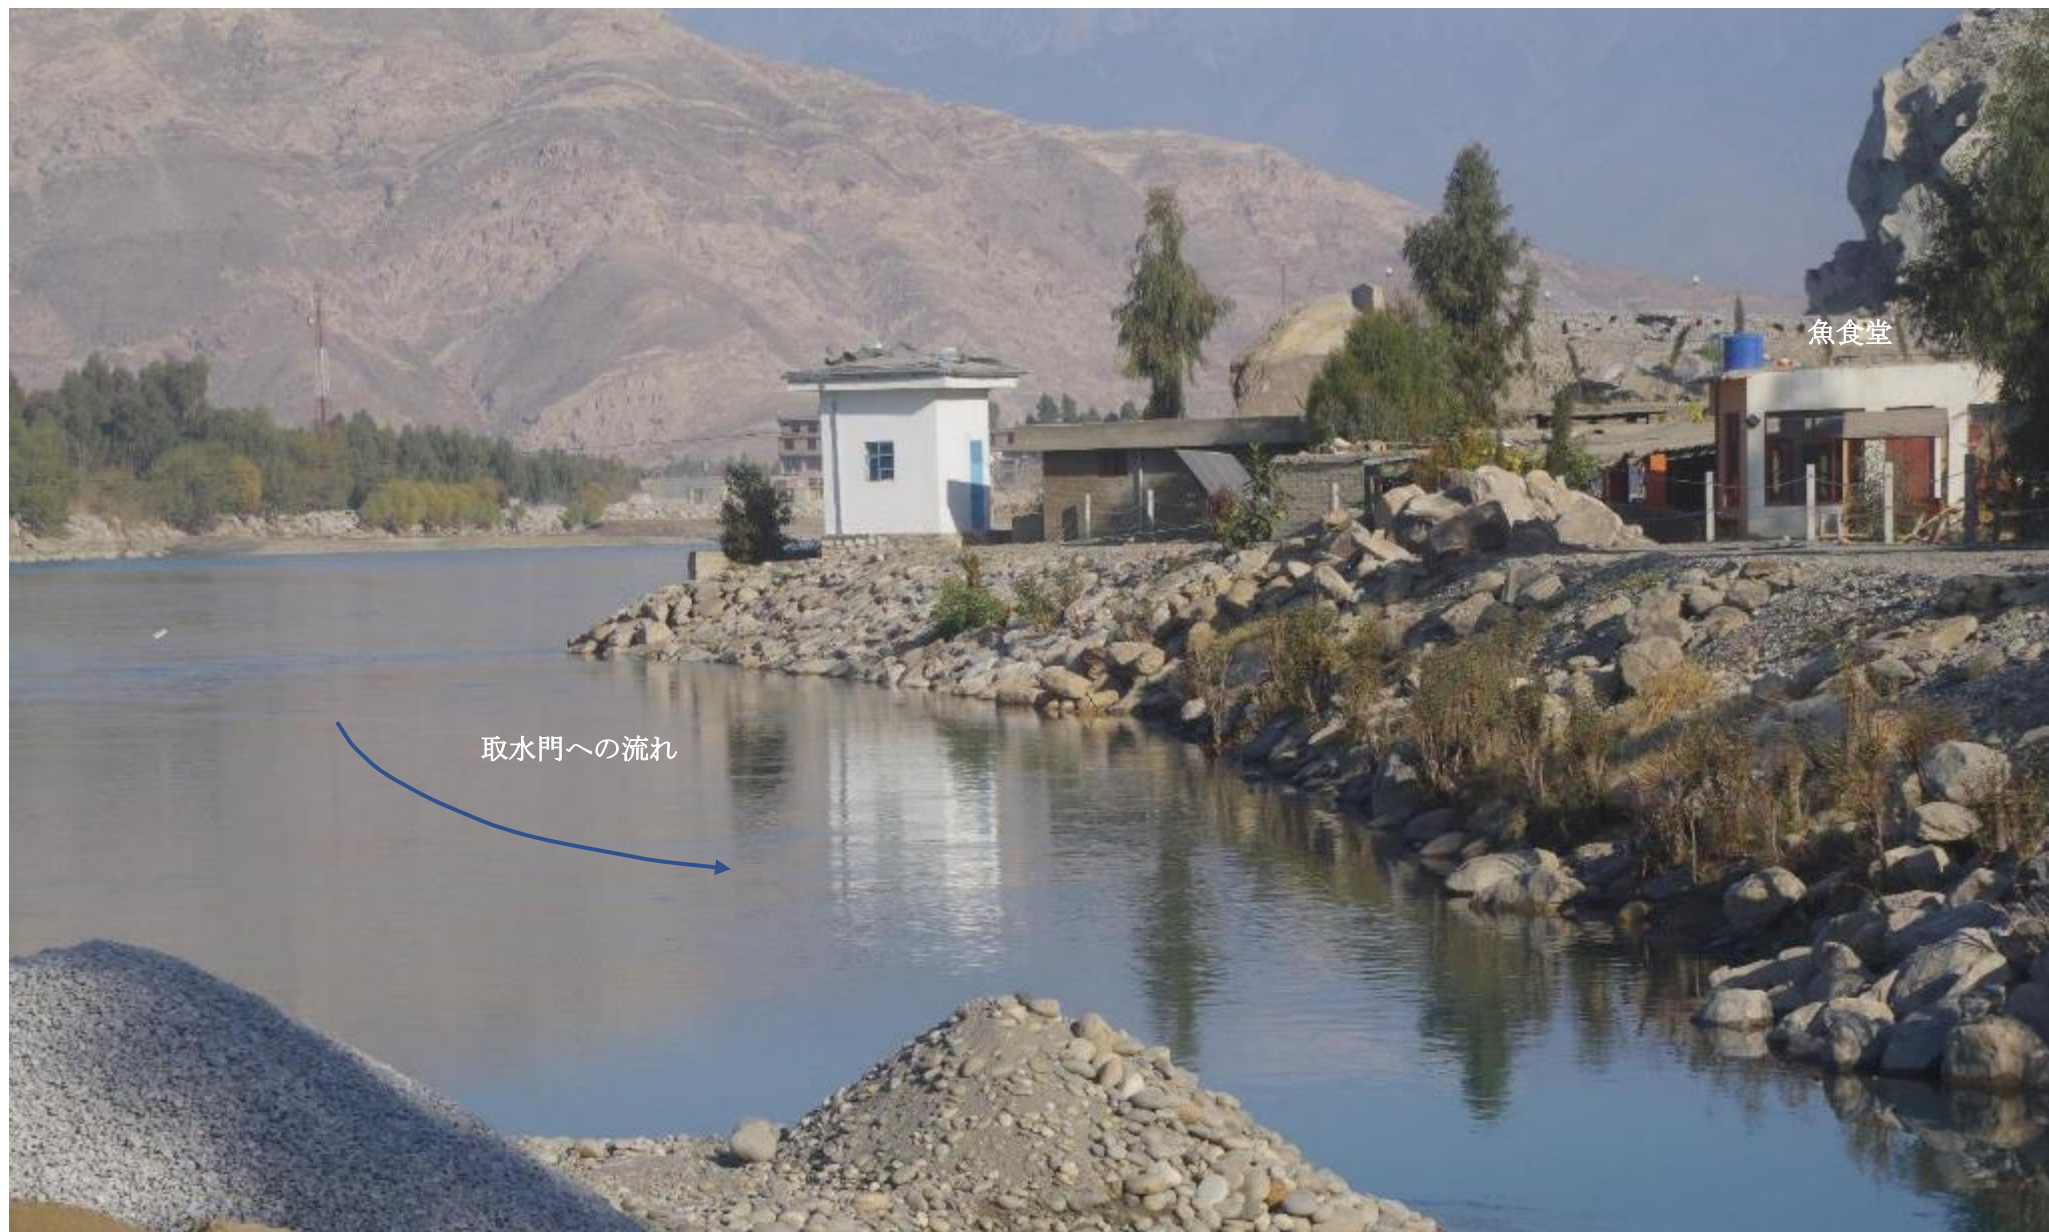
カマ第一取水口の上流約 200mに旧ソ連が作った取水口がある。岩盤が突き出しており、深い急流（水深約 5m）が通過する。前後は軟弱地盤で、しばしば出水時に浸食される。今回は本格的な護岸を施して鉄壁に仕上げようとしている。2018 年 12 月 25 日
