カマ第一堰改修の要点。川幅約 300mにクナール河の全水量が通過する。今回は河道 2 に架橋して両岸からの本格的な工事。堰体のレベルを正確にとり、組織的に行われているのが特徴だ。

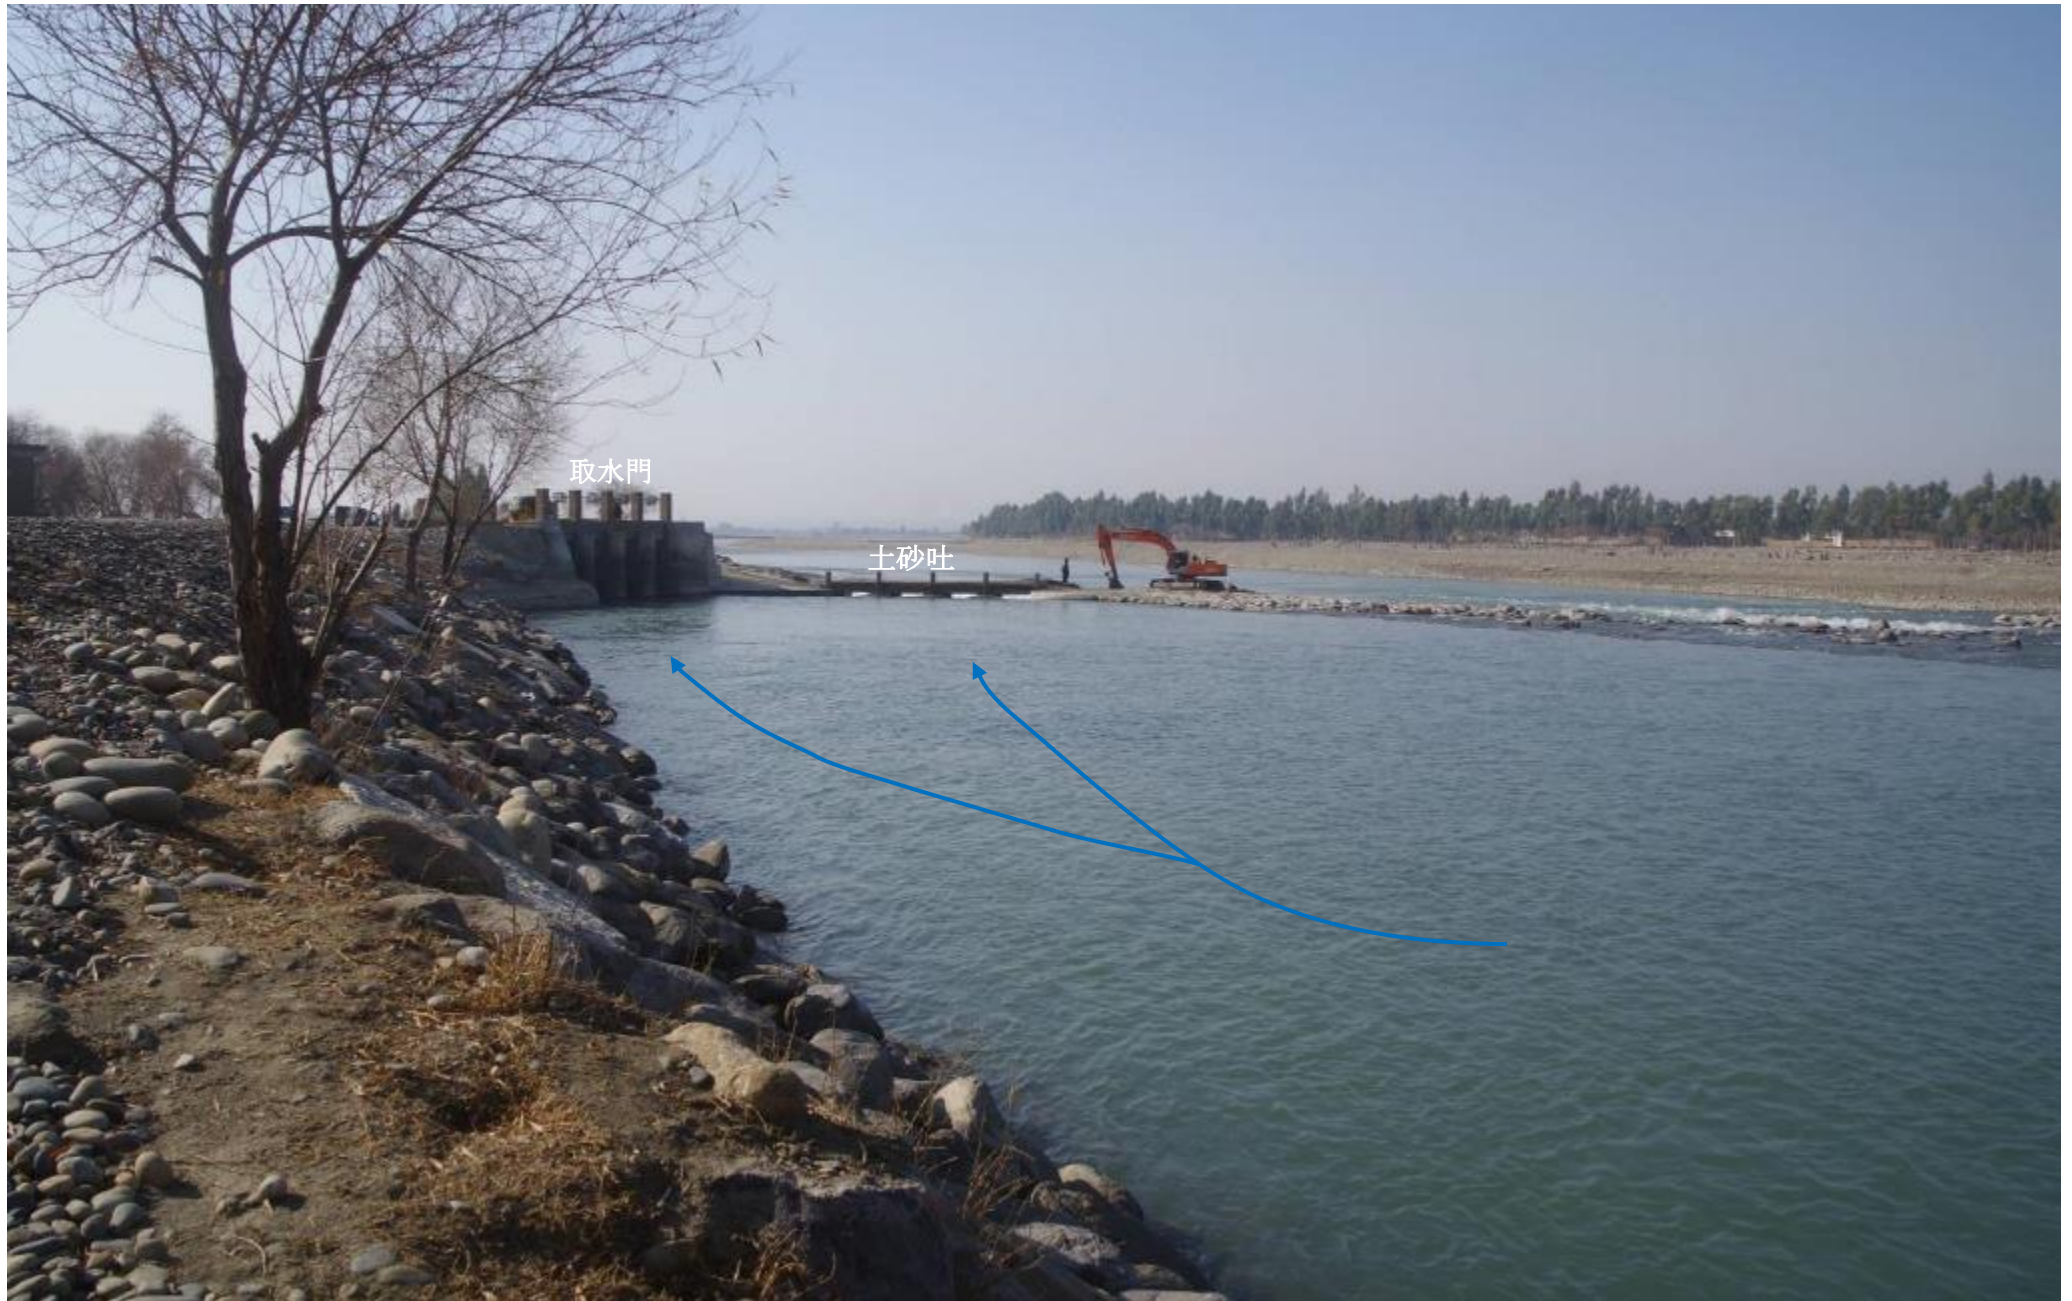
土砂吐の末端は激しい流れで河床の洗堀が起きる。コンクリート構造物の長さ 25m に対して、護床工は数十メートルに及ぶ。洗堀の程度はまちまちで、河床材料、その年の洪水、傾斜、落差、流方向と複数の要因による。安定するまで二、三年かかることが多い。2019 年 1 月 21 日

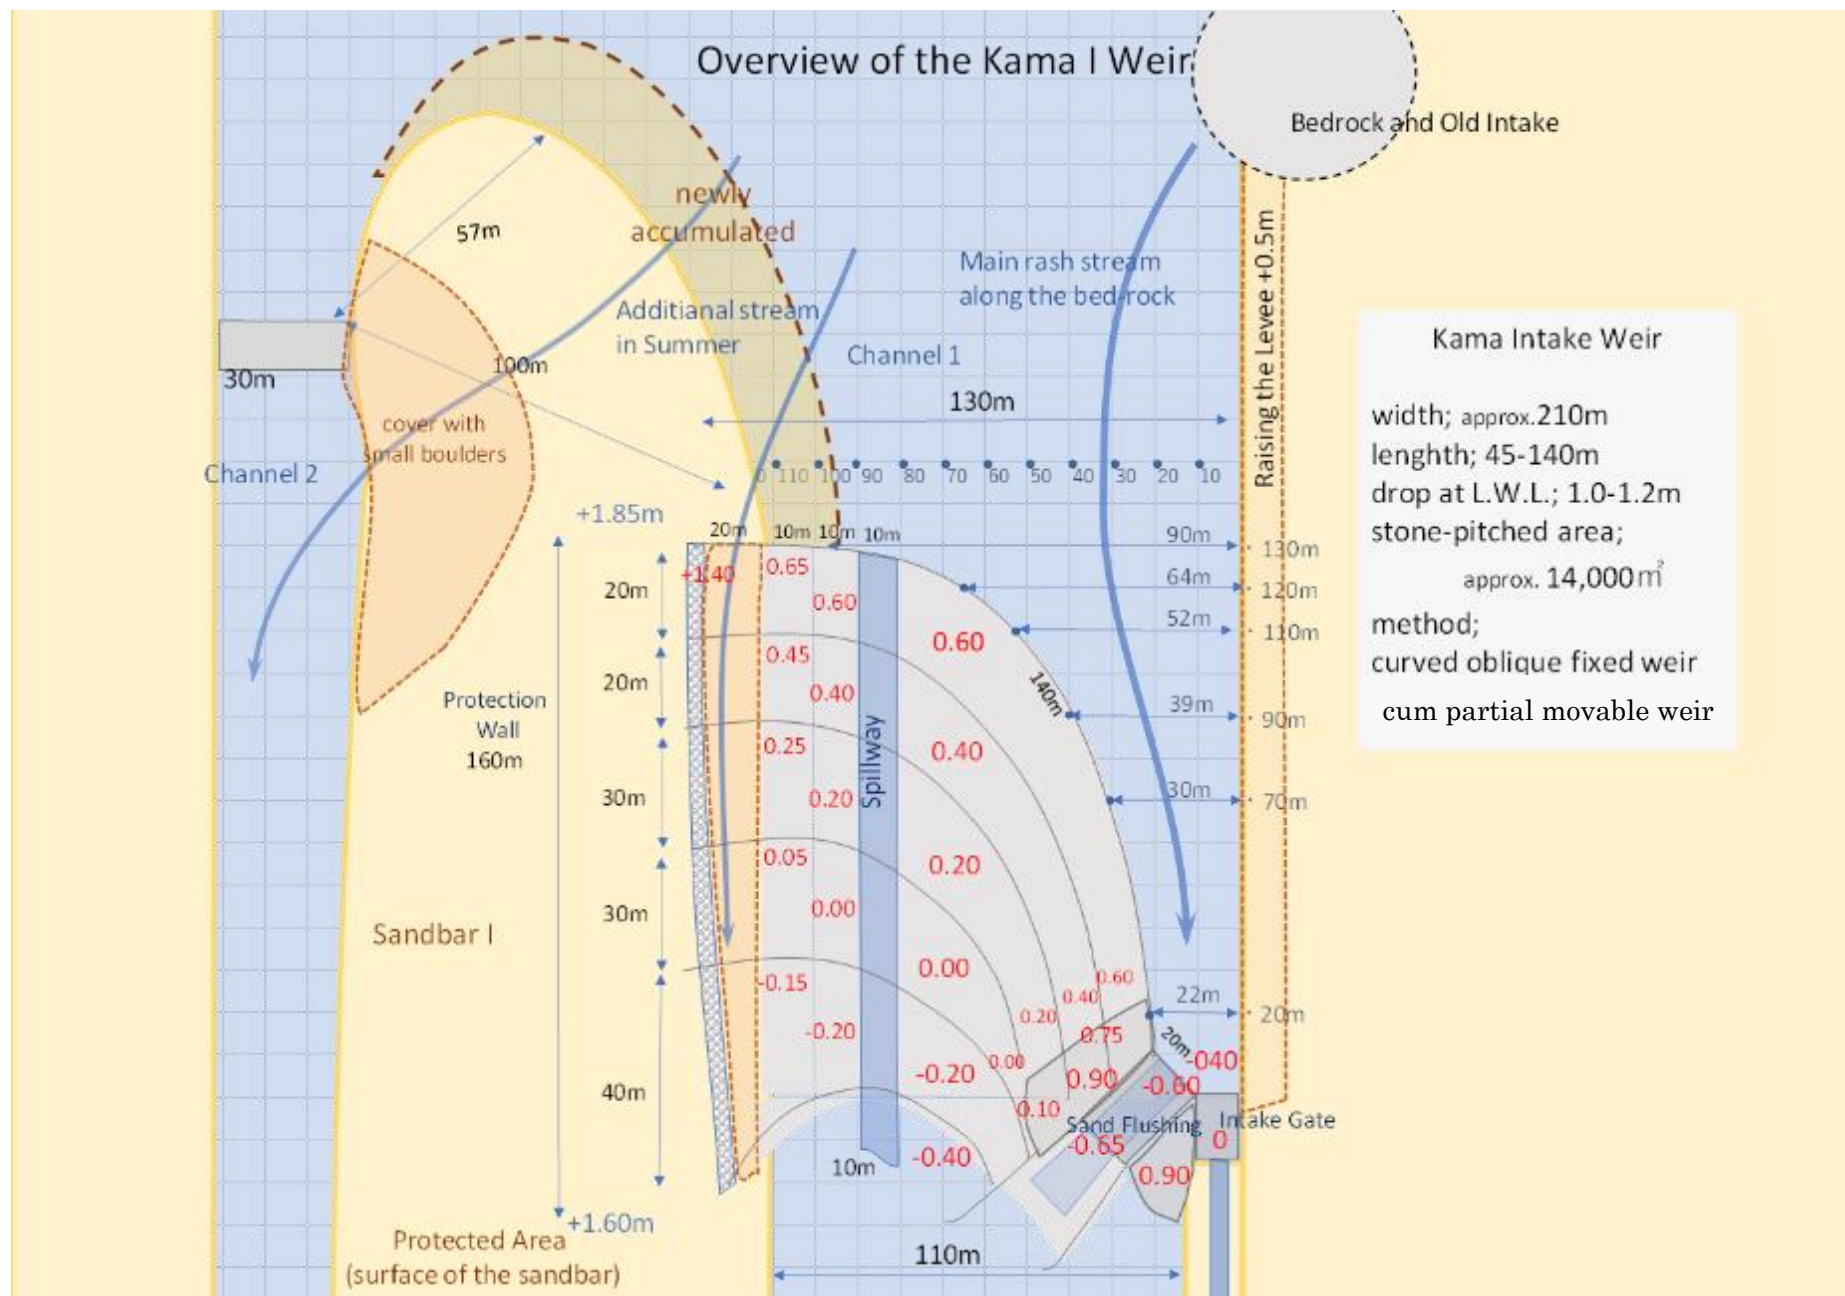
カマ第一堰の堰体のうち砂州側は完成しており、取水口側の土砂吐完成を待っている。石張りは90%前後を完了。今回の改修の焦点の一つが砂州との接合部。カマ第二堰と基本的に構造は同じだが、更にゆるい傾斜で同部の流れを緩流化し、完璧を目指すもの。対岸（左岸）の護岸が完成。2019年1月21日
