カチャラ堰（マルワリードⅡ堰）流域。同地の洪水対策はやはり最優先の課題で、排水路システムの確立と共に、最大限の努力が払われている。

マルワリードⅡ工事第二期（2018年10月～2020年9月）では、浸食危険地帯を8kmまで延長、河道整備地区は6～7km地点、8.5km地点（ミラーン堰上流）に定め、石材を蓄積中。護岸線3.5km地点、6.5km地点は大洪水の浸入点でもあり、更に強化される。

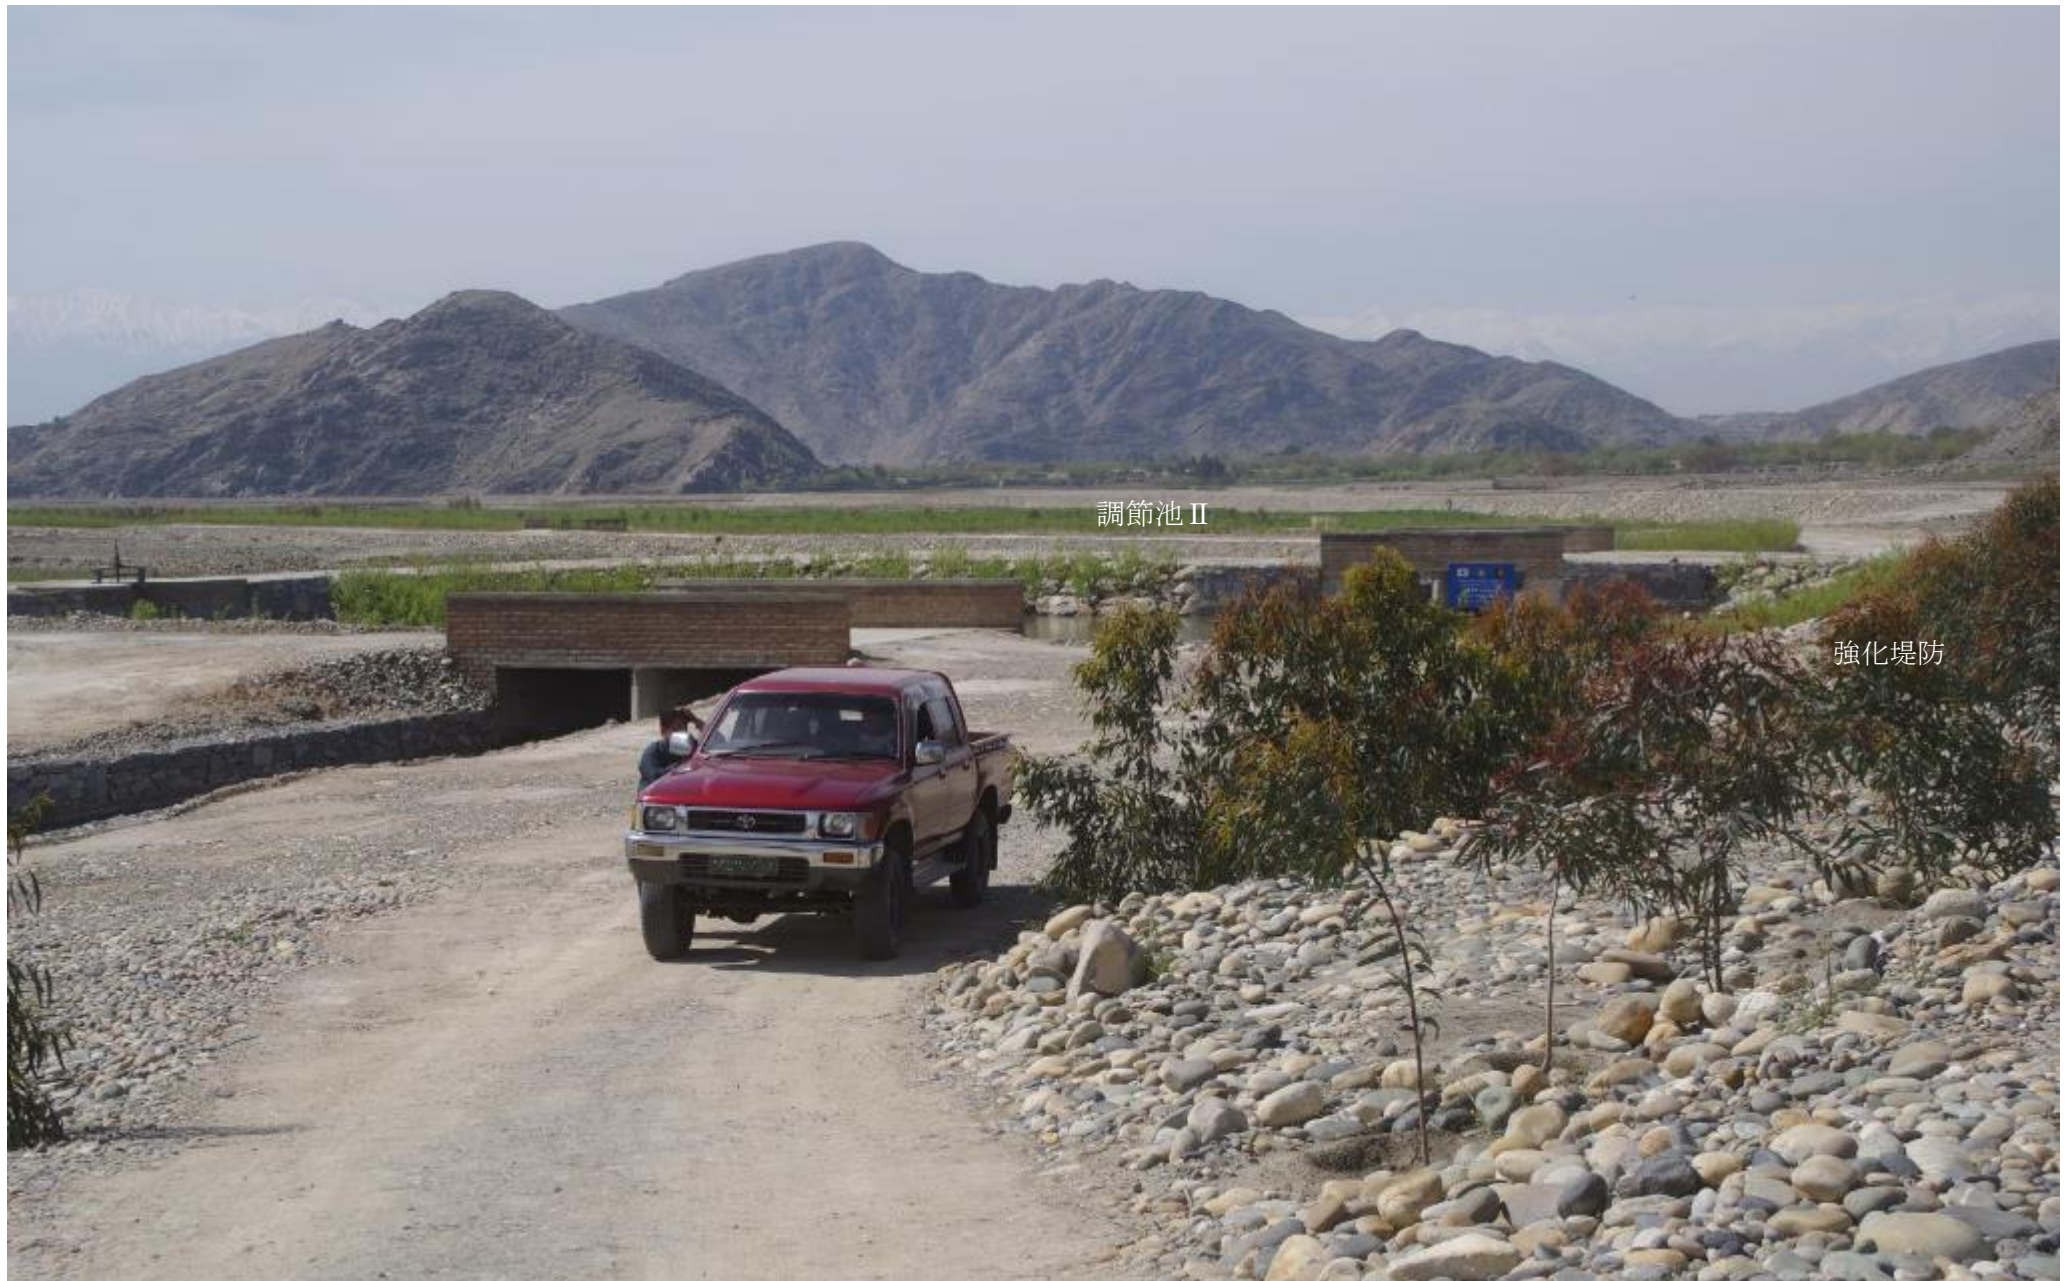
調節池Ⅱ付近（約 1.5 km地点）は旧元洪水流入点で、現在は強化堤防（写真右）の背後になっている。強化堤防はシーシャム、ユーカリ、ヤナギが 6～7 列に植えられ、樹林帯ができようとしている。2019 年 3 月 26 日

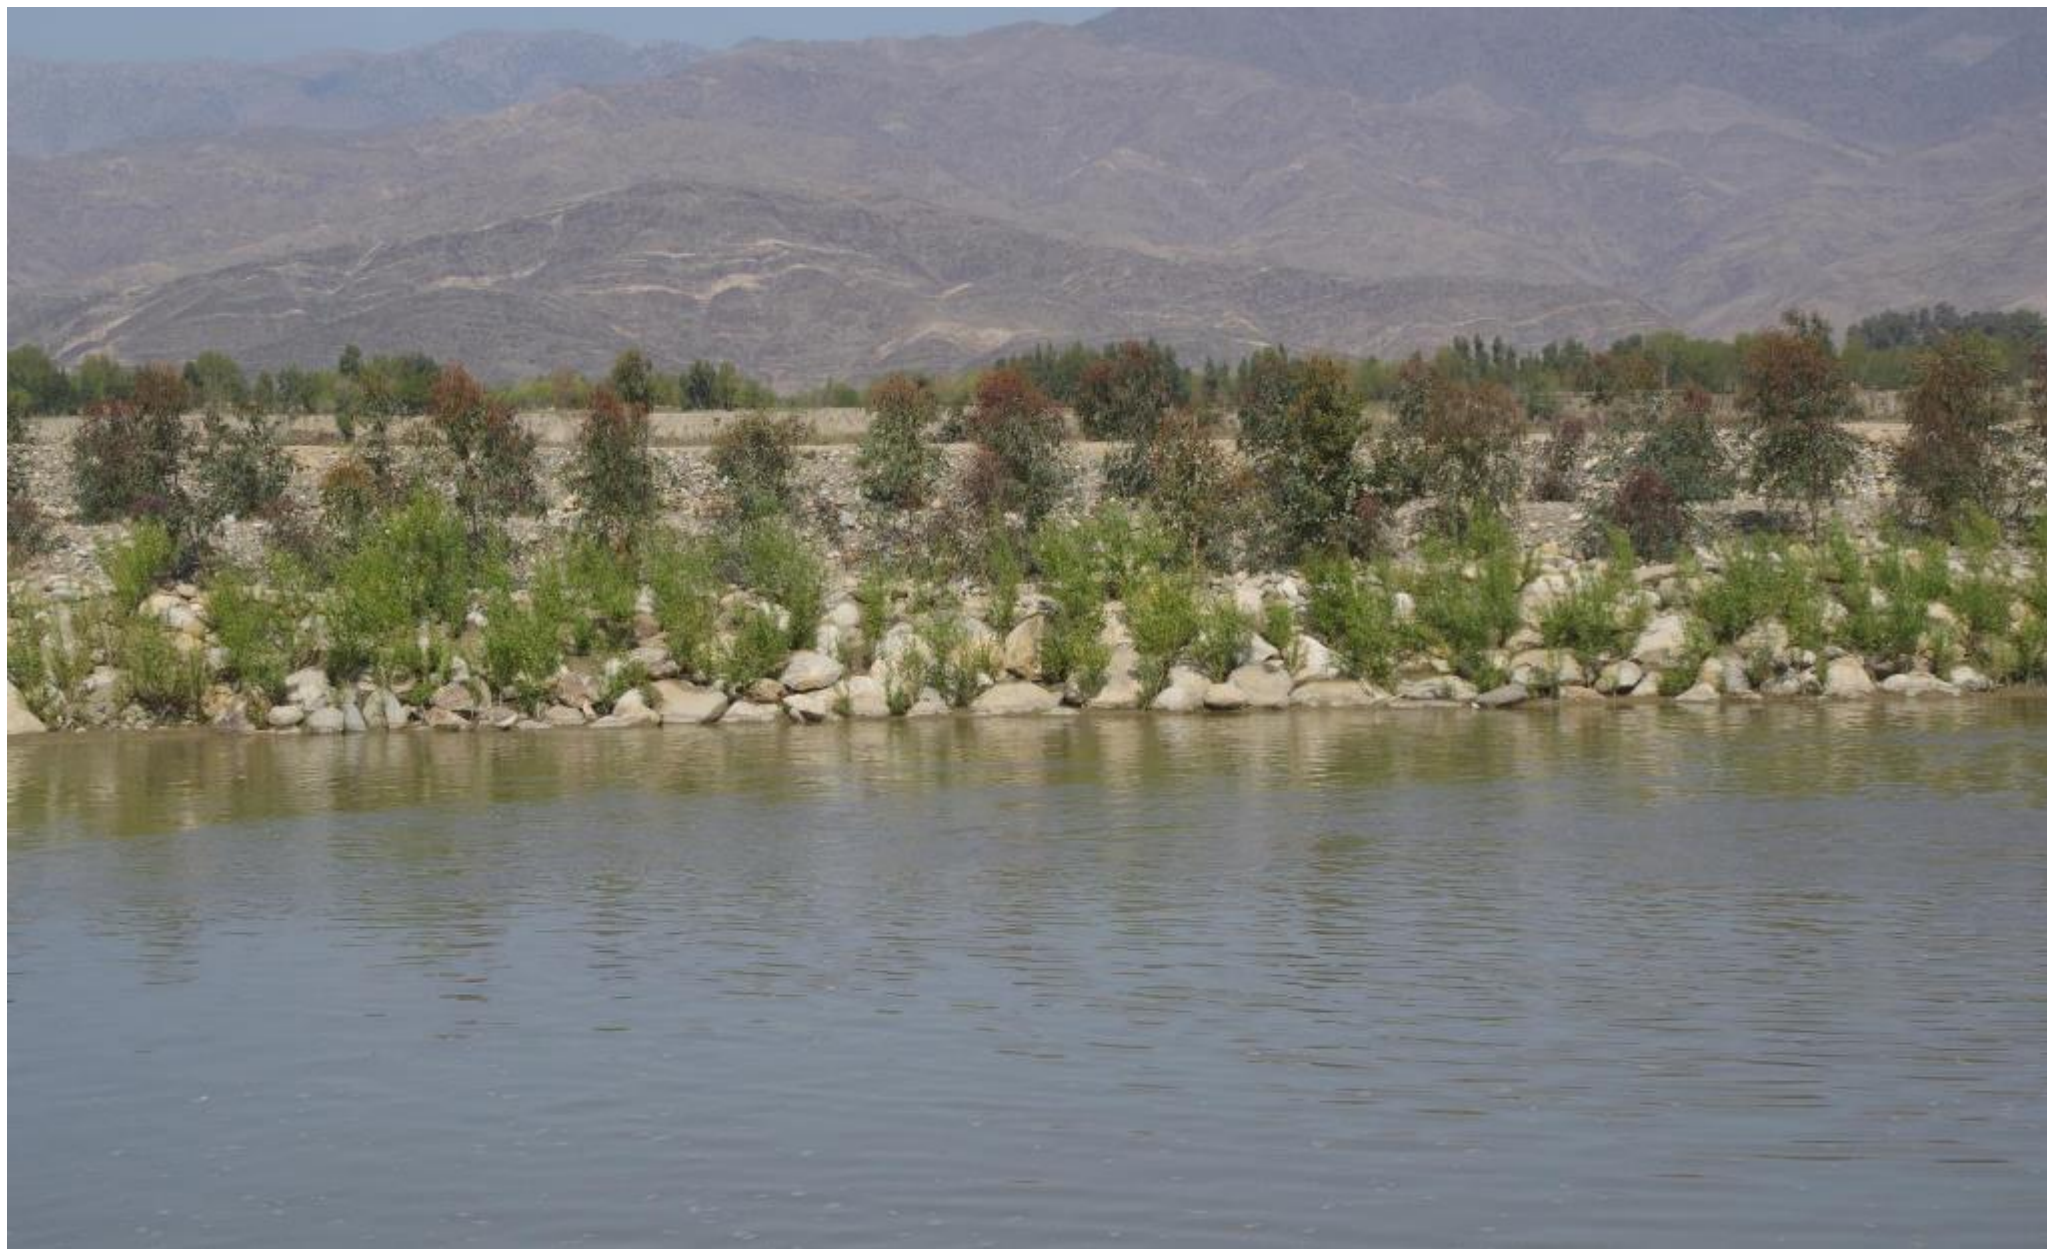
調節池Ⅱから堤防側を見る。ヤナギ、ユーカリ、シーシャムらが幾重にも重なり、いずれ樹林帯になるが、まだ丈が低いのでよくわからない。2019年3月26日

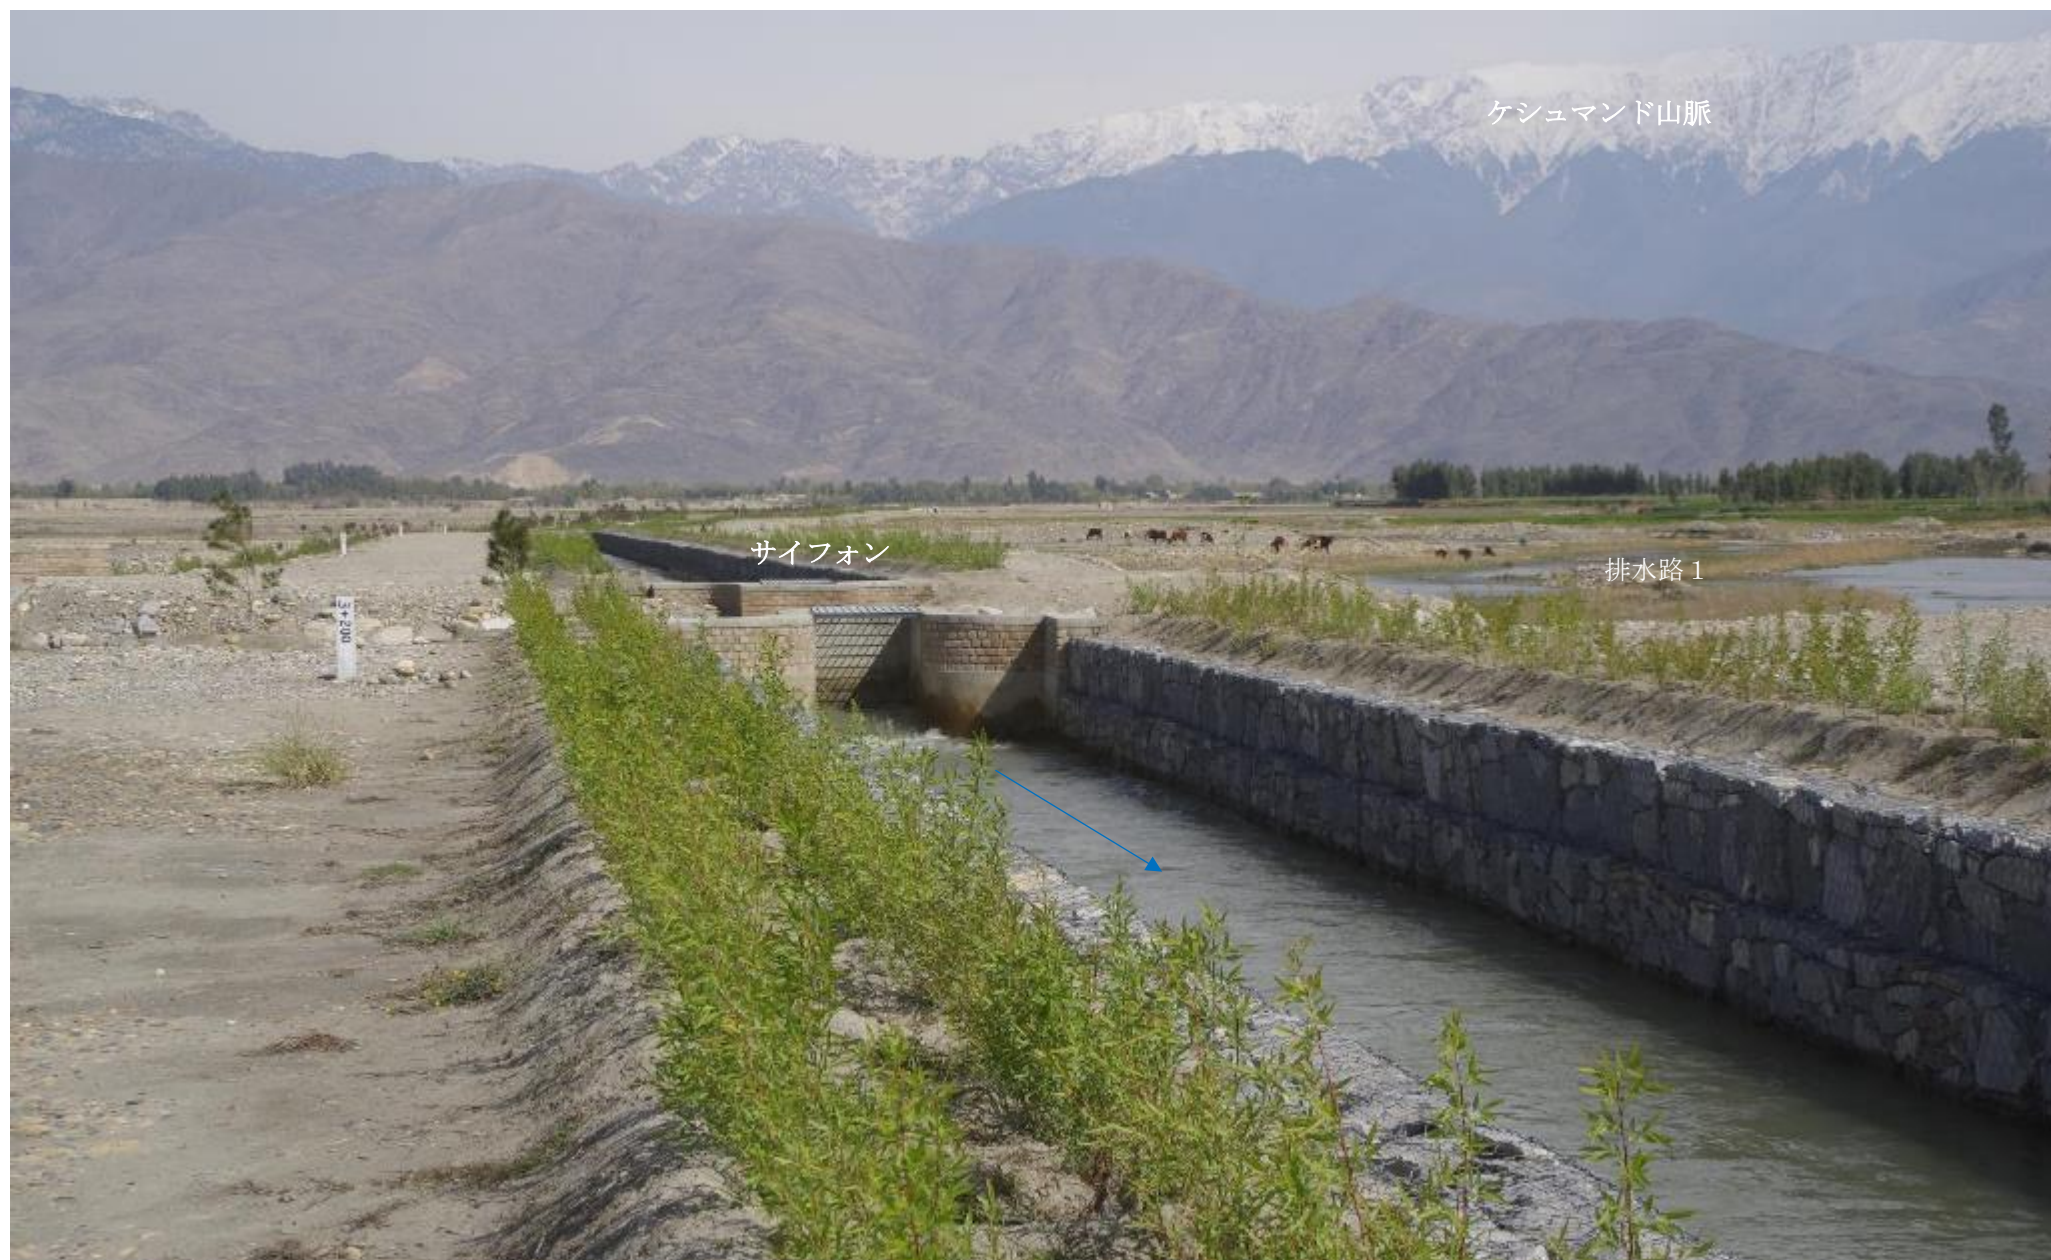
用水路 3.2 km地点のサイフォン周囲。植樹後約 6～8 ヲ月。2019 年 3 月 26 日

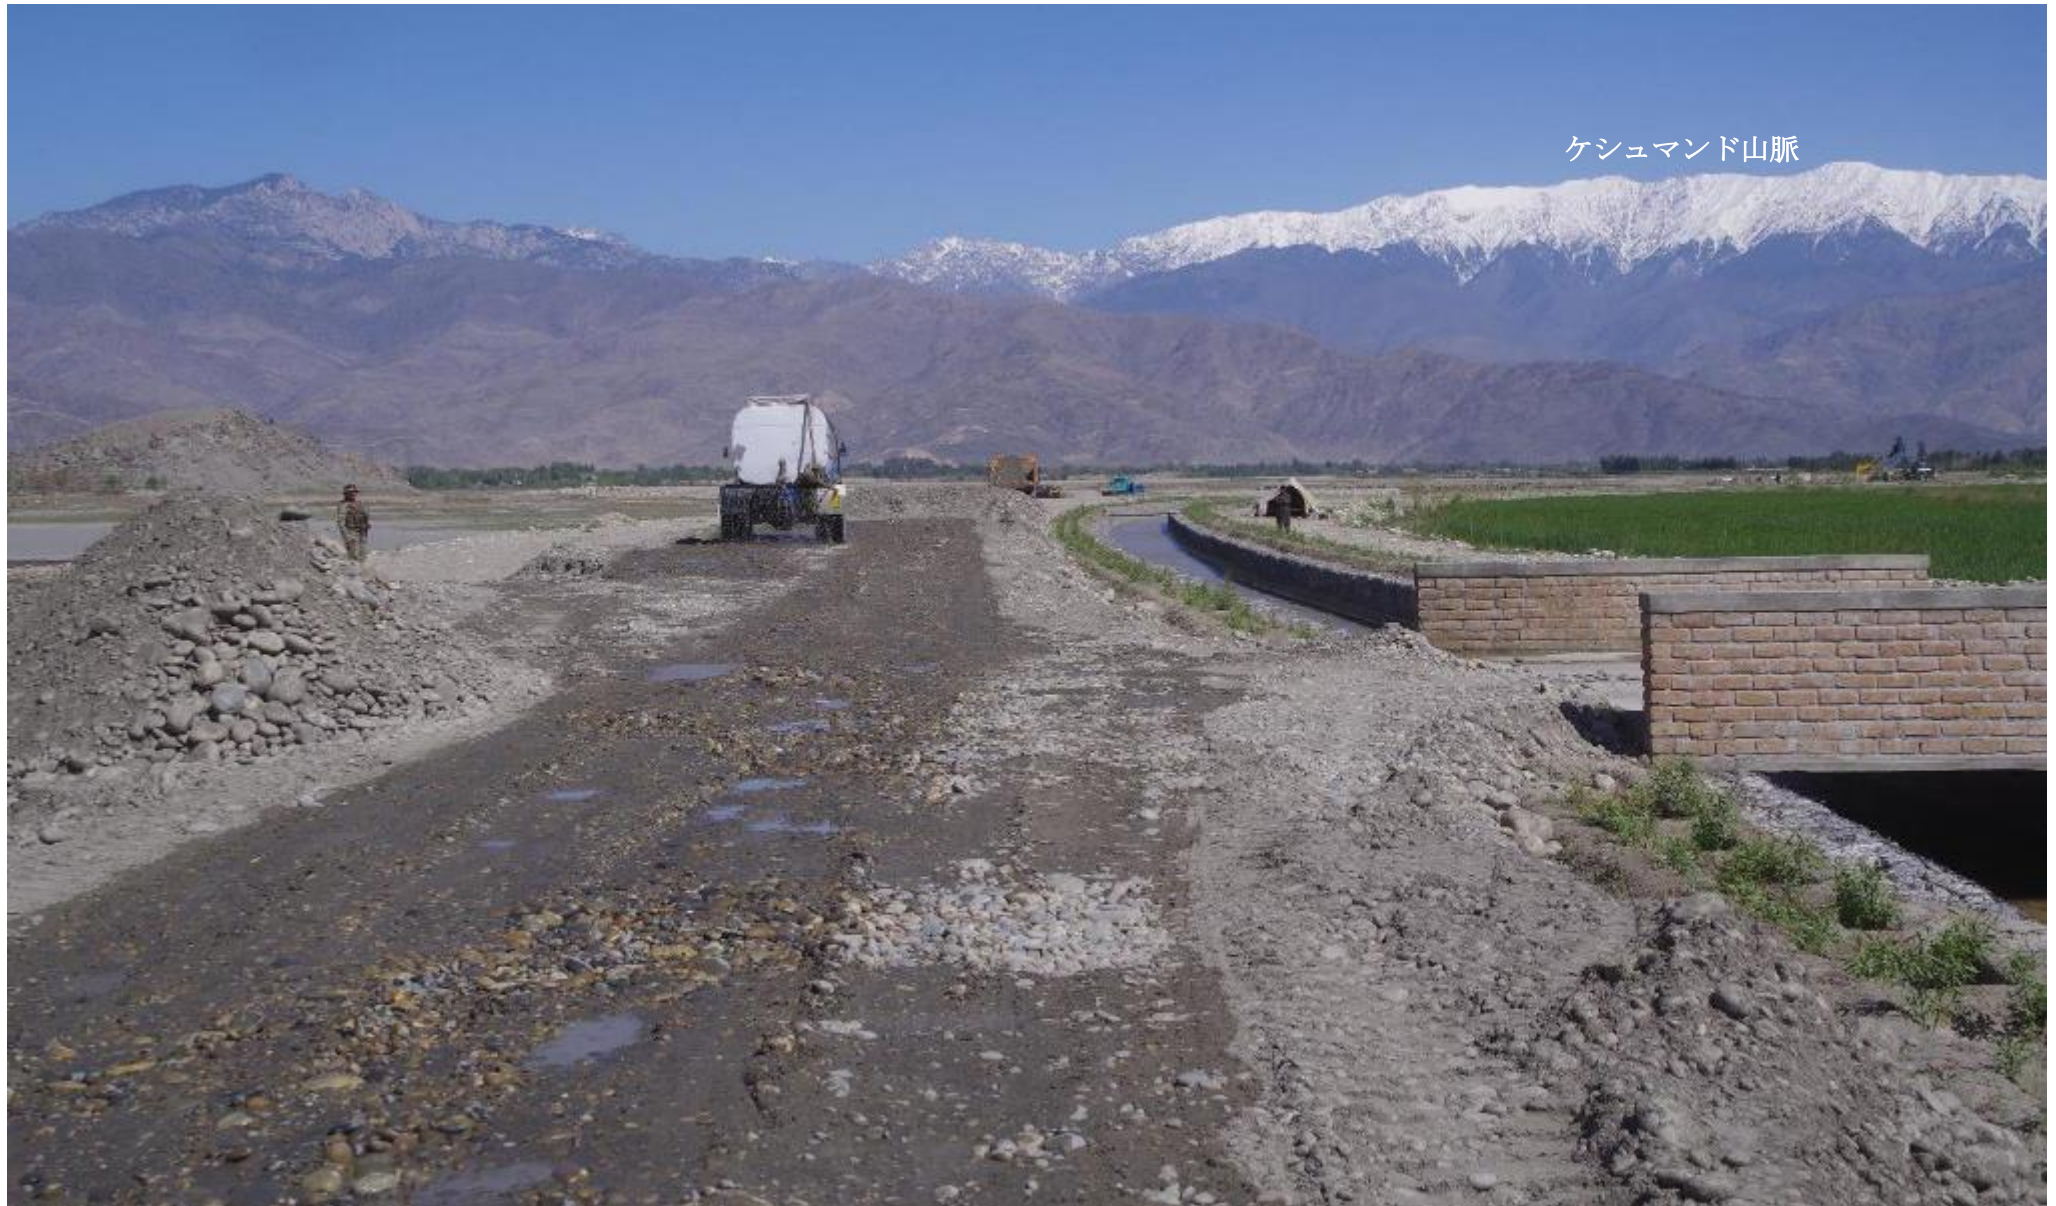
堤防 4 km 周辺のかさ上げ工事。用水路は堤防の内側を走り、異常高水位の場合は、ドレーン工の役目を果たす。2010 年の大洪水は村民の記憶に新しく、回復した畑地に家を建てる者は先ず居ない。2019 年 3 月 31 日

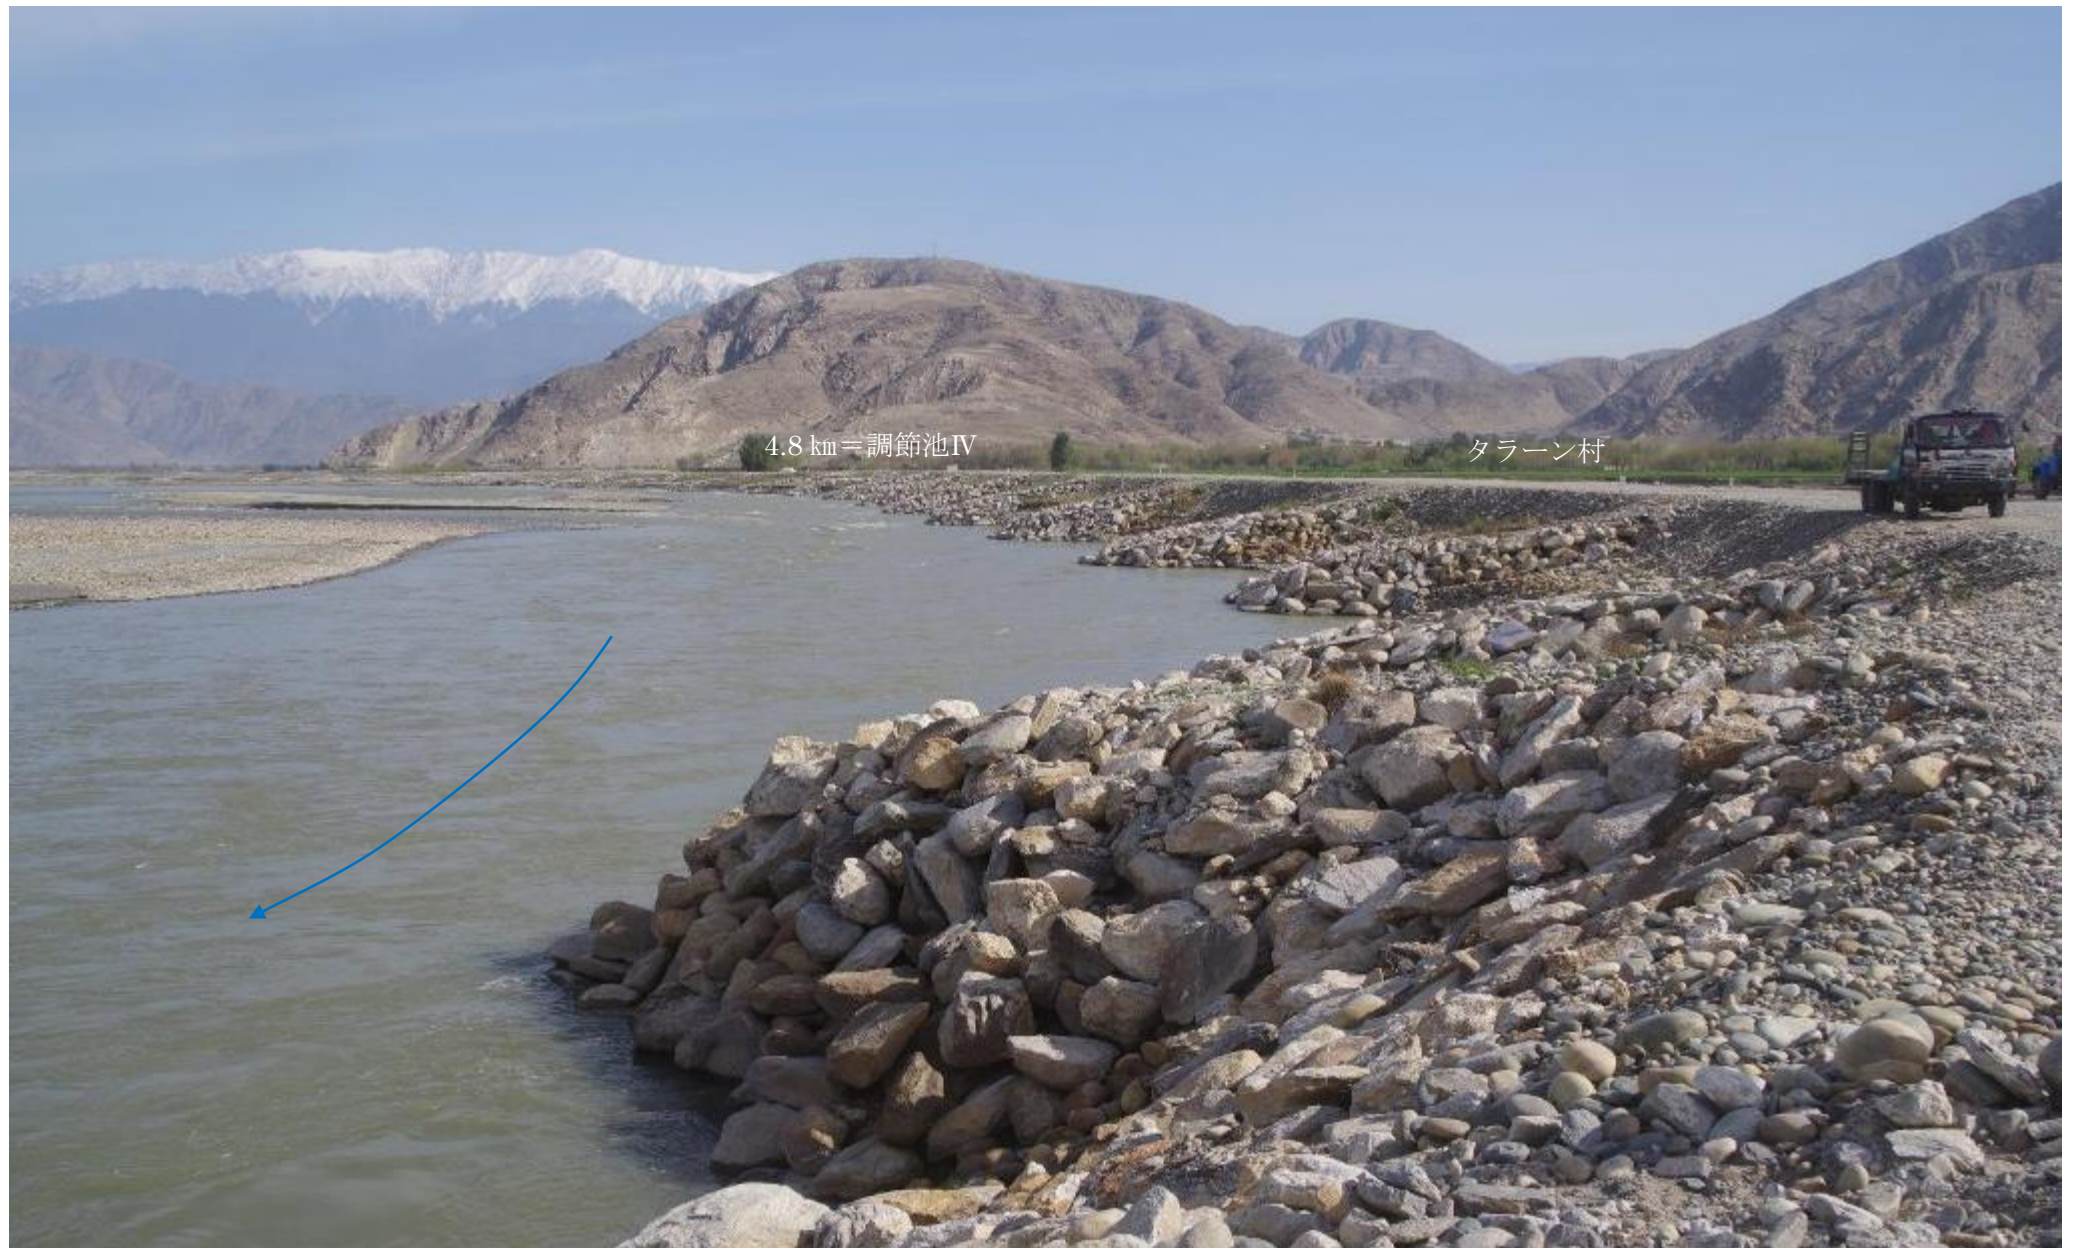
4～7 kmに設置された水制による根固め工。堤内は天国でも、堤防一本向こうは水地獄。唯一ともいえる頼みの切り札。浸食を防ぐが、溢水には無力である。しかし、各水制先端に連続して発生する深掘れのため、急流に沿って深い河道が発生して河床が下がり、先端を強化していけばバランスをとって安定するのが普通である。ただし、川幅が狭い時は、必ず拡張工事を行う。2019年3月31日

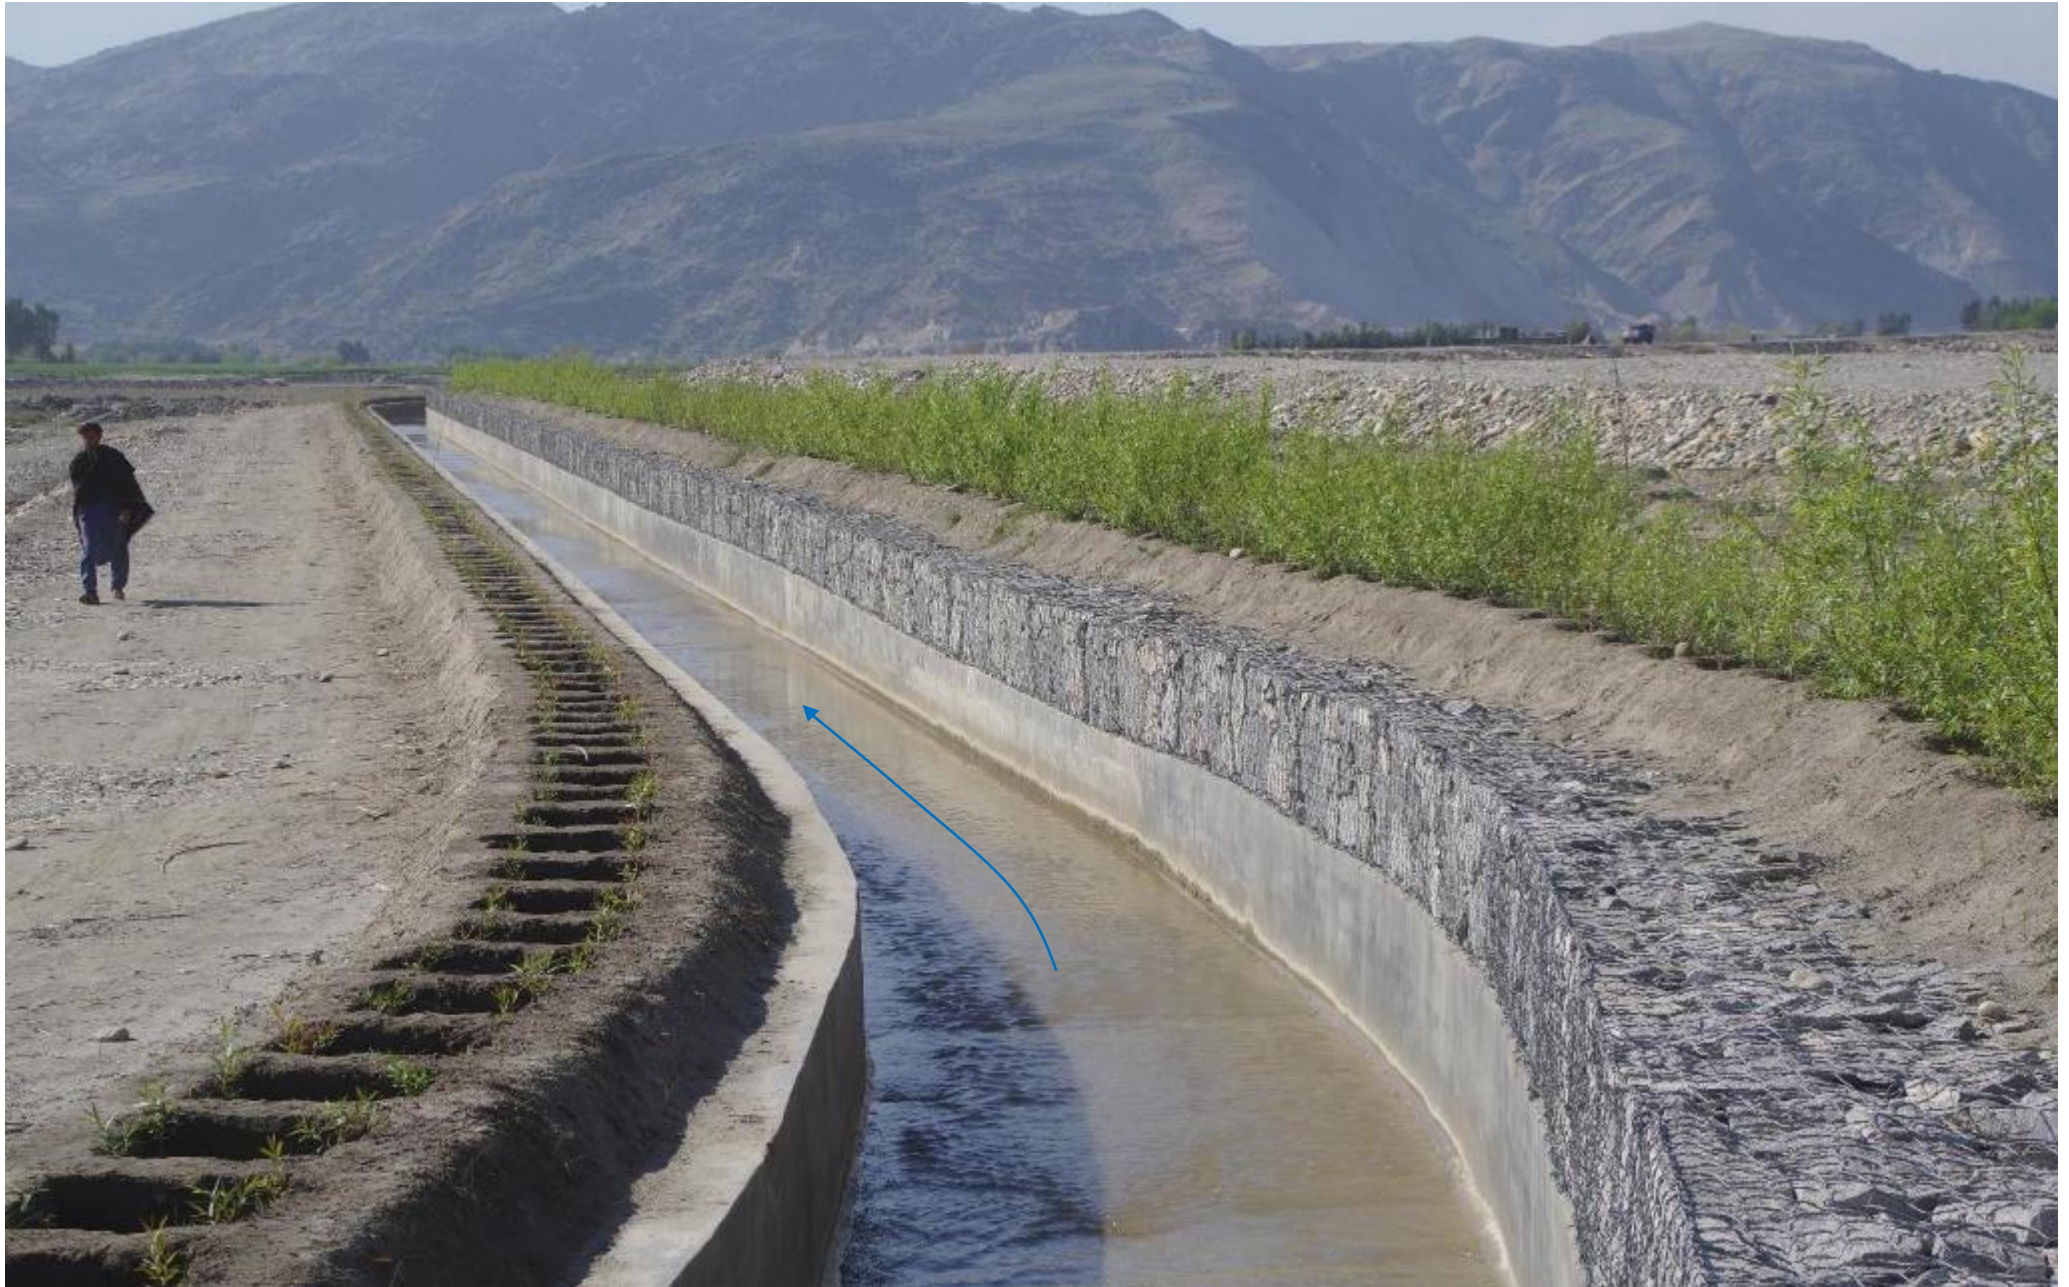
調節池Ⅳ（4.8 km）からベラ村へ向かう主幹水路。地盤は砂利を積み上げた完全な人工盛土の堤体である。ここだけは大量の浸透と用水路基礎地盤が脆弱なため、コンクリート三面掩蔽を採用、基礎を厚くとしている。現地技術者は基礎に対する感覚が薄く、理解を得るのに時間がかかった。2019年3月31日

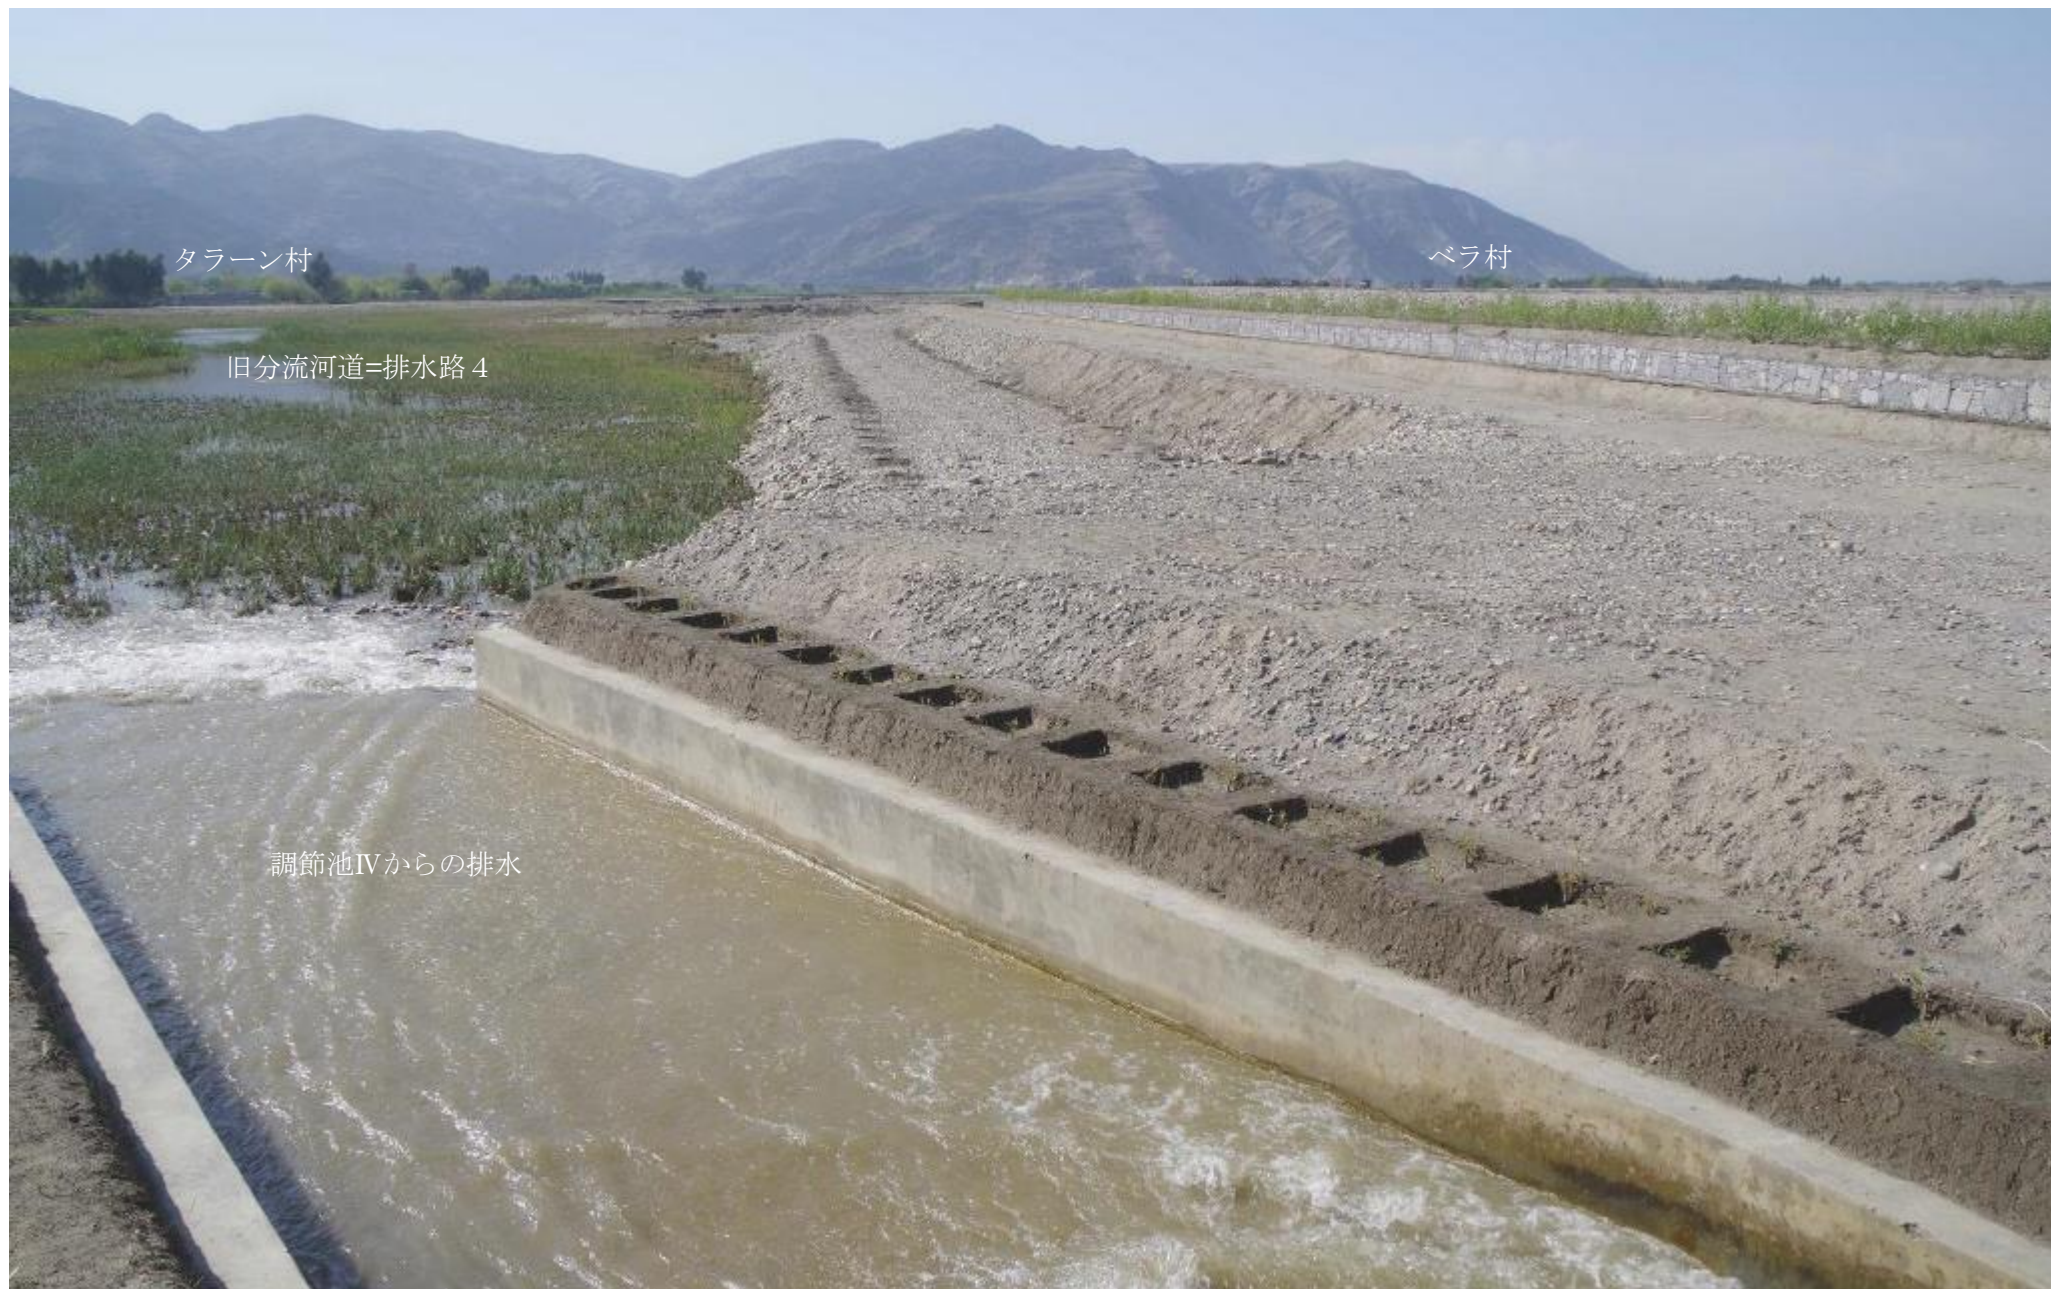
4.8 km地点。旧河道（分流発生時）の湿地と、しめきり堤の陸側構造を示す。しめきり堤は一年以上をかけて載荷・圧密を行い、堤体は殆どが粒径の大きな砂利で成り、腰を強くしている。ある程度の浸透はやむを得ないが、現在までパイピングやボイリングなど、破綻の兆候はない。2019年3月31日
