酷暑、乾燥気候の再来

●カチャラ堰流域（マルワリードⅡ）の進行は以下の通り；

2019年5月7日

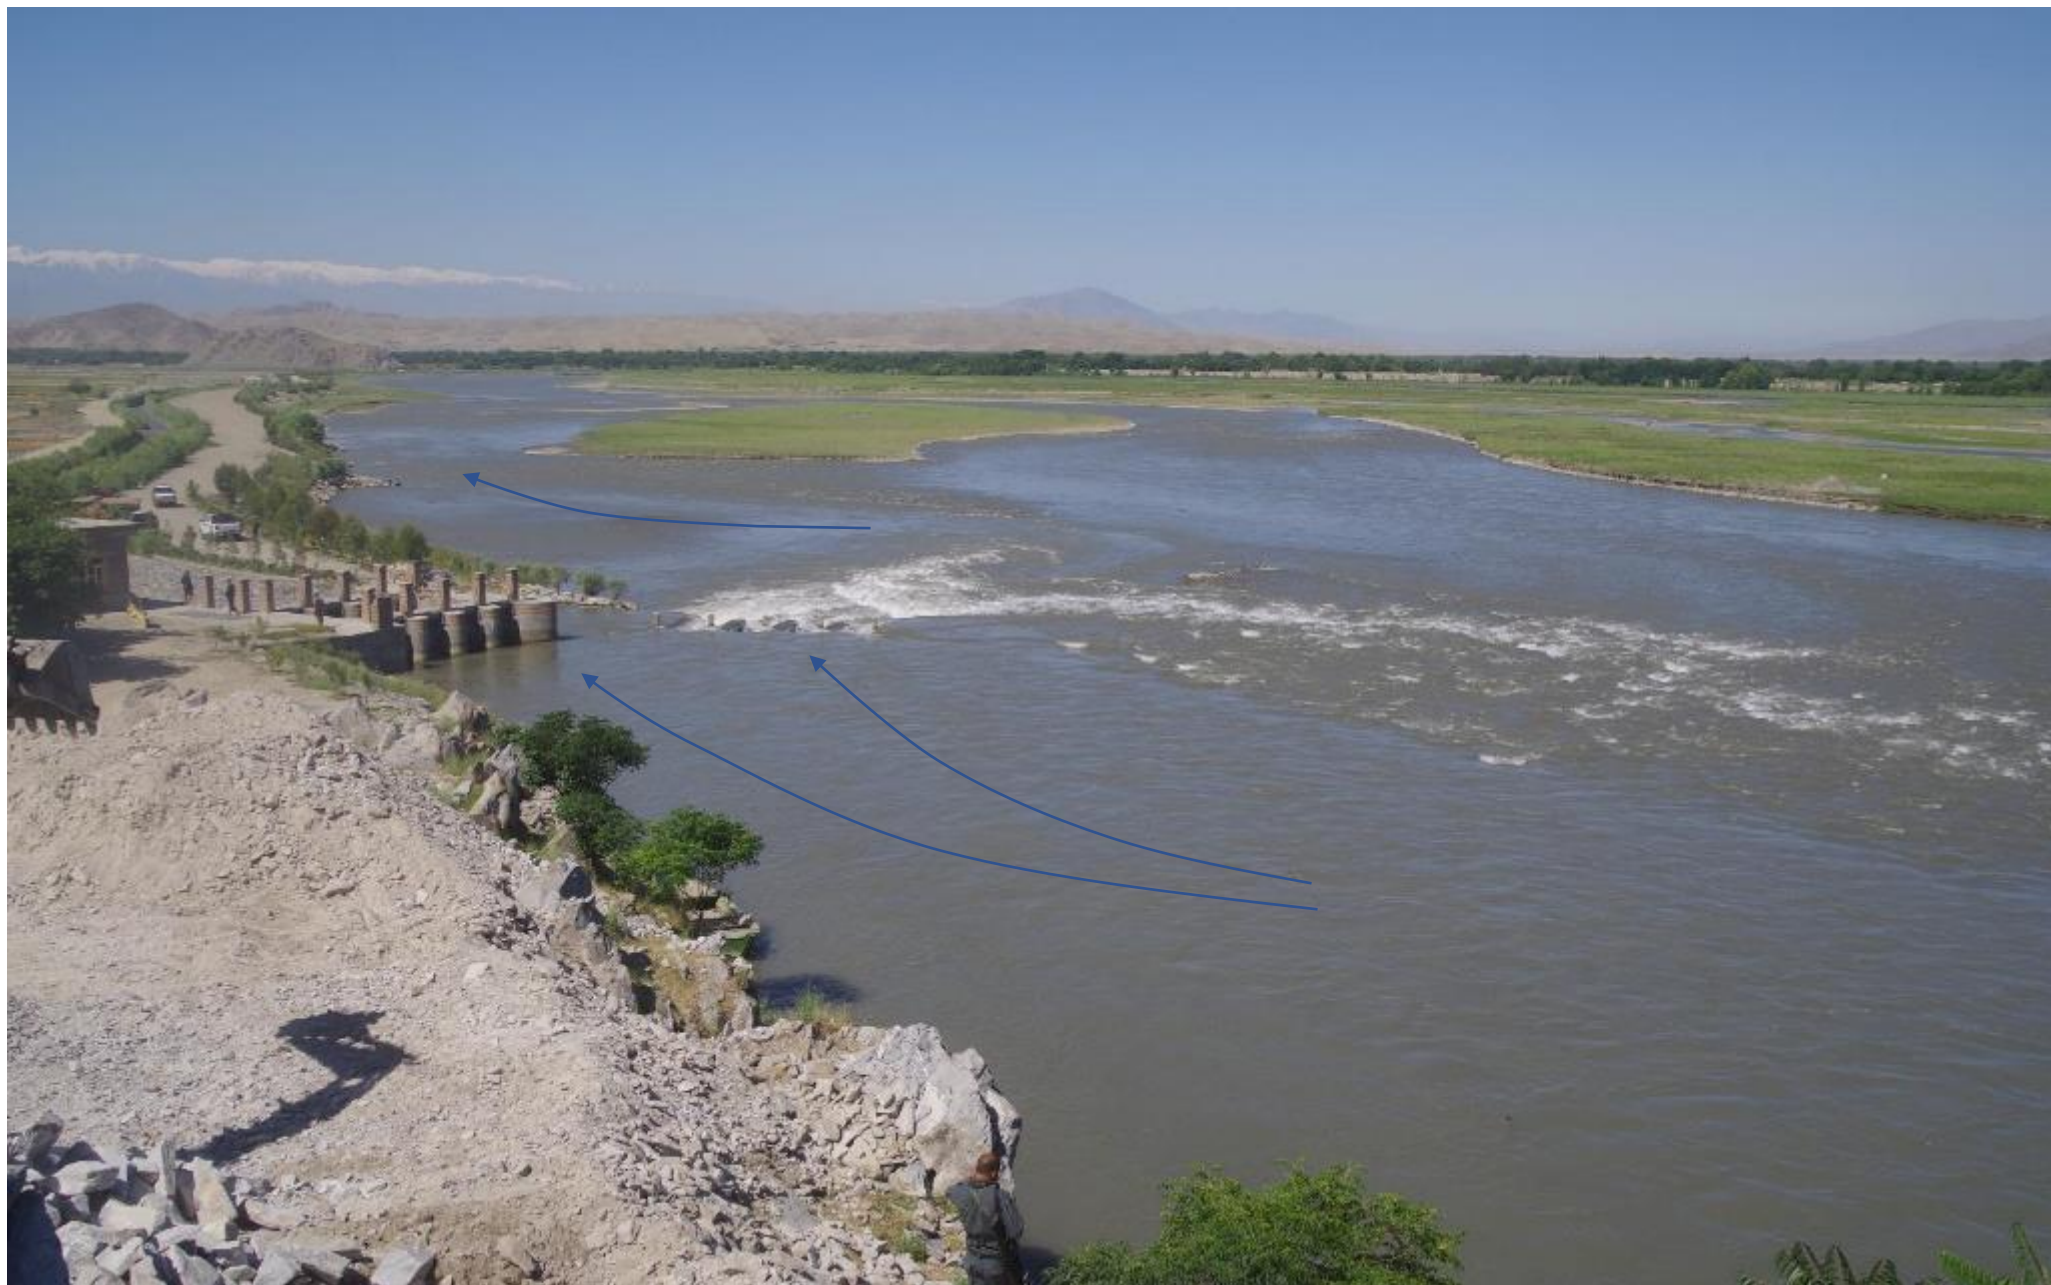
カチャラ（マルワリードⅡ）堰の現在。PMSの堰の中で最も安定水位を誇る。河幅が広く（約1km）、分流が多数あり洪水による溢水の影響を受けにくいからであろうと思われる。用水路、護岸沿いの樹林が目立ってきている。2019年5月5日

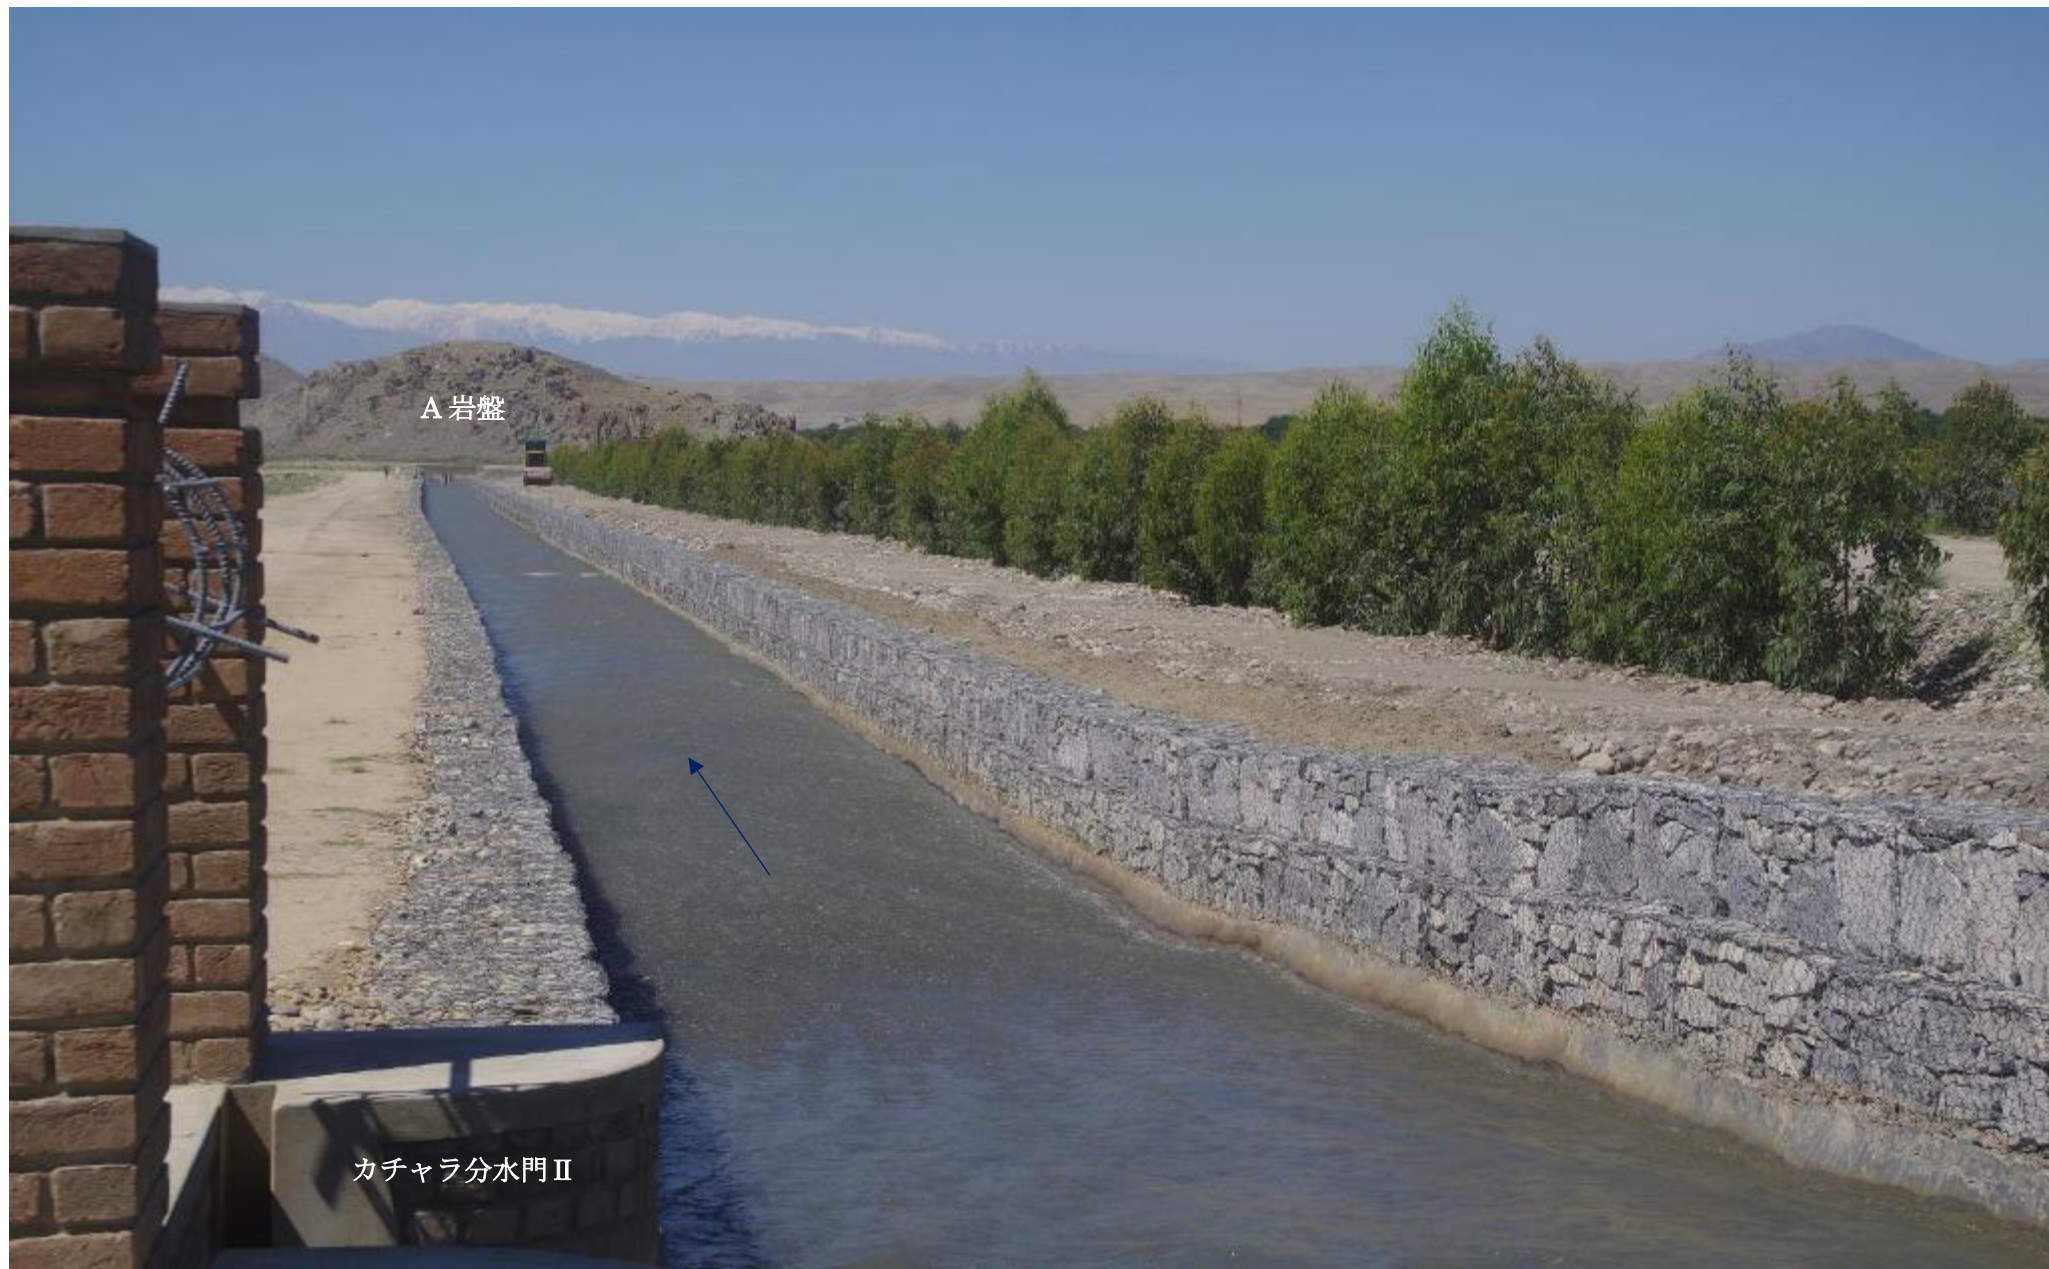
主幹水路 0.9 km - 1.5 km 区間の用水路右壁の籠積みが残っていたが、4 月末までに終了し、更に植樹（柳枝工）が行われている。2019 年 5 月 5 日

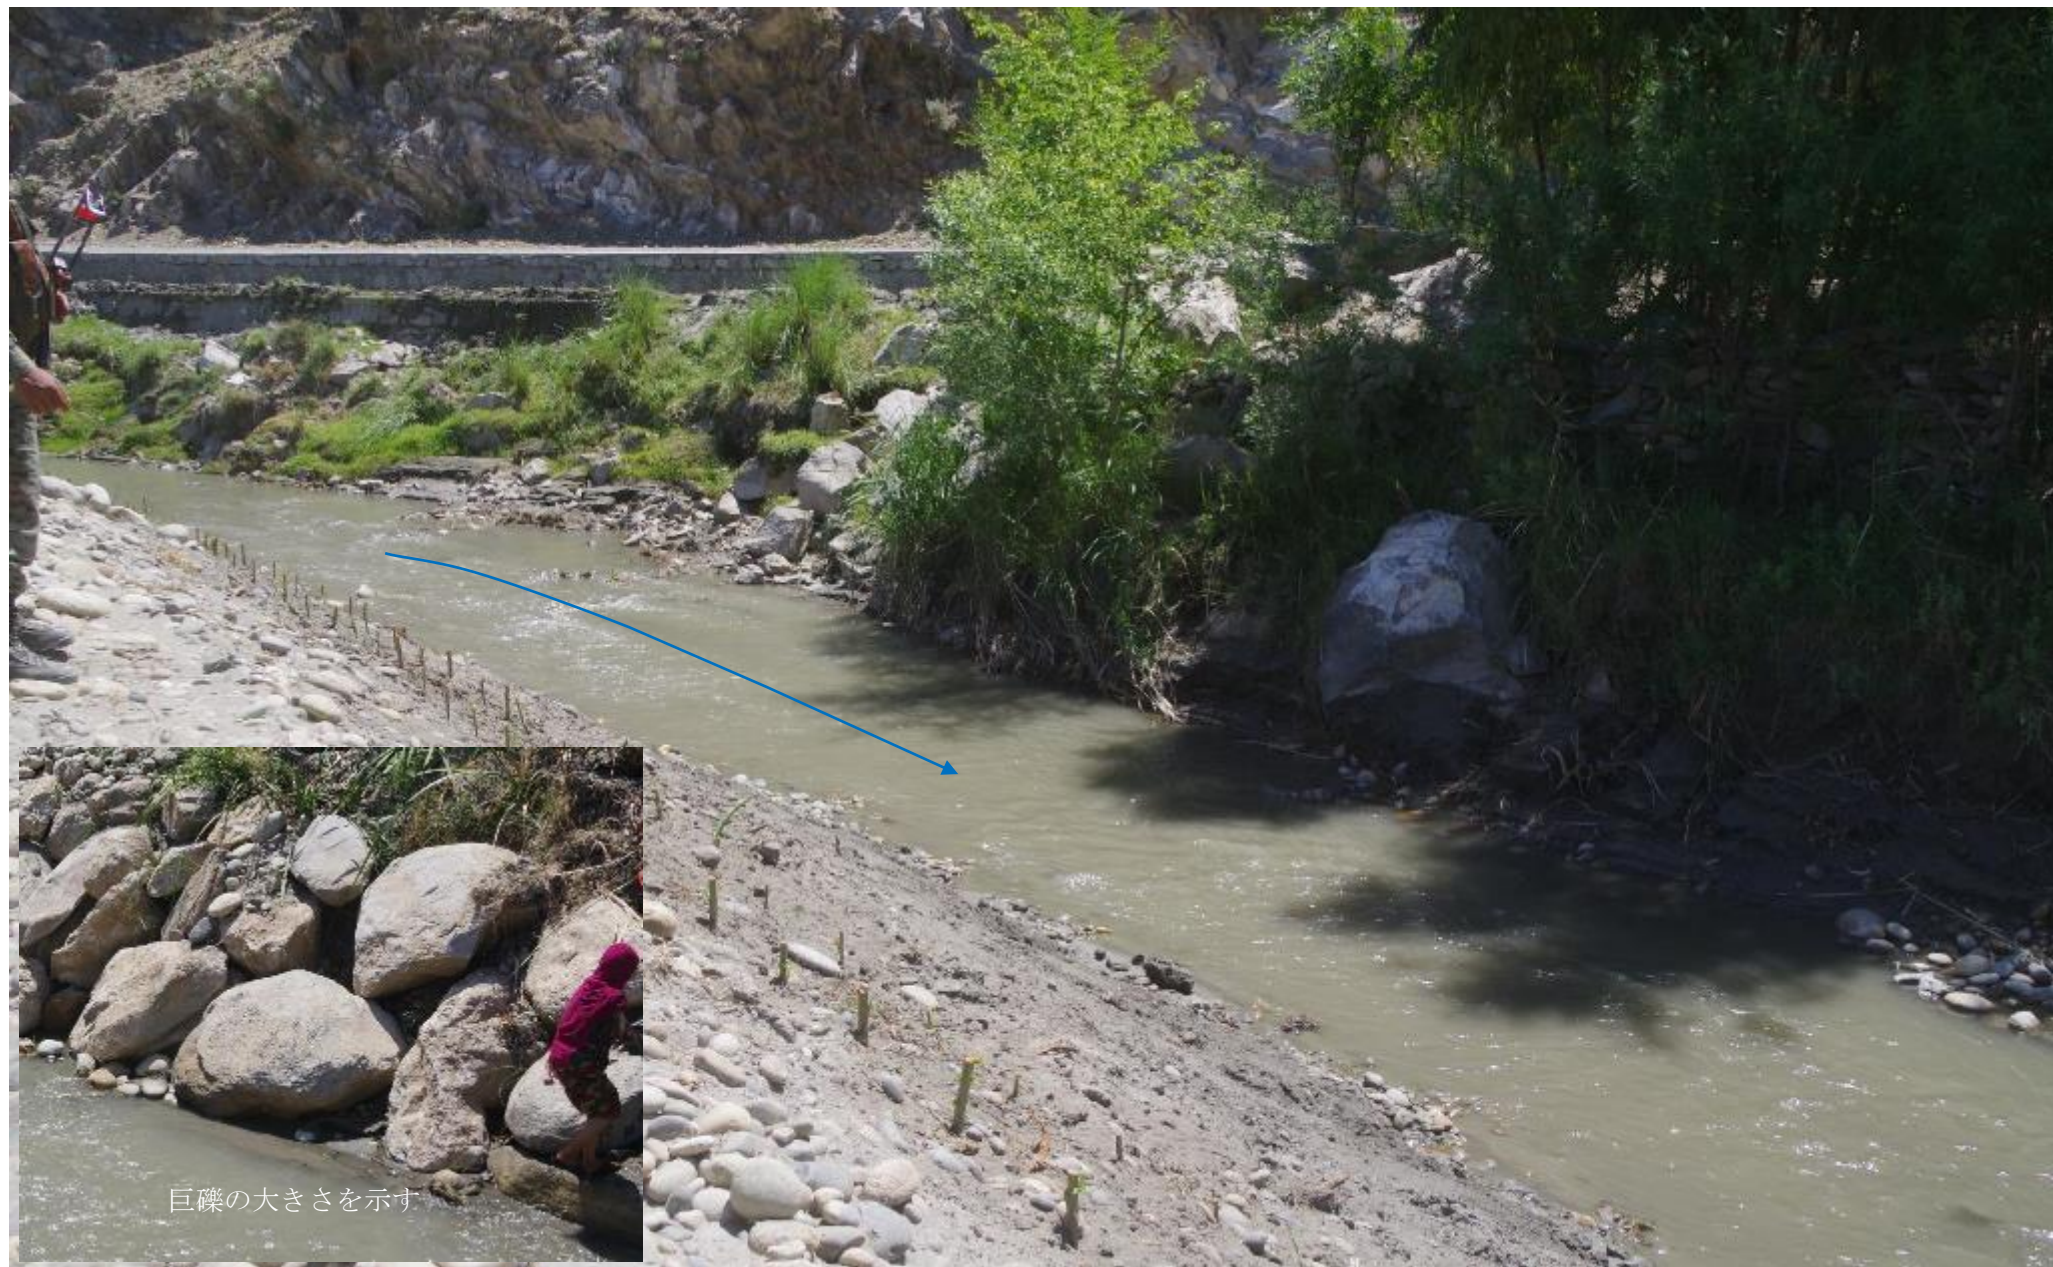
カチャラ堰流域の排水路 1 (約 1100m地点)。調節池 I の排水だけでなく、夏期はスレイマン山脈の鉄砲水の排水路でもあるので、十分に強靱な作りを目指している。類似の排水路で最も成功しているのがミラーンで、巨礫を斜面根方に敷き、密な柳枝工を行う自然工法を施工中。2019年4月29日

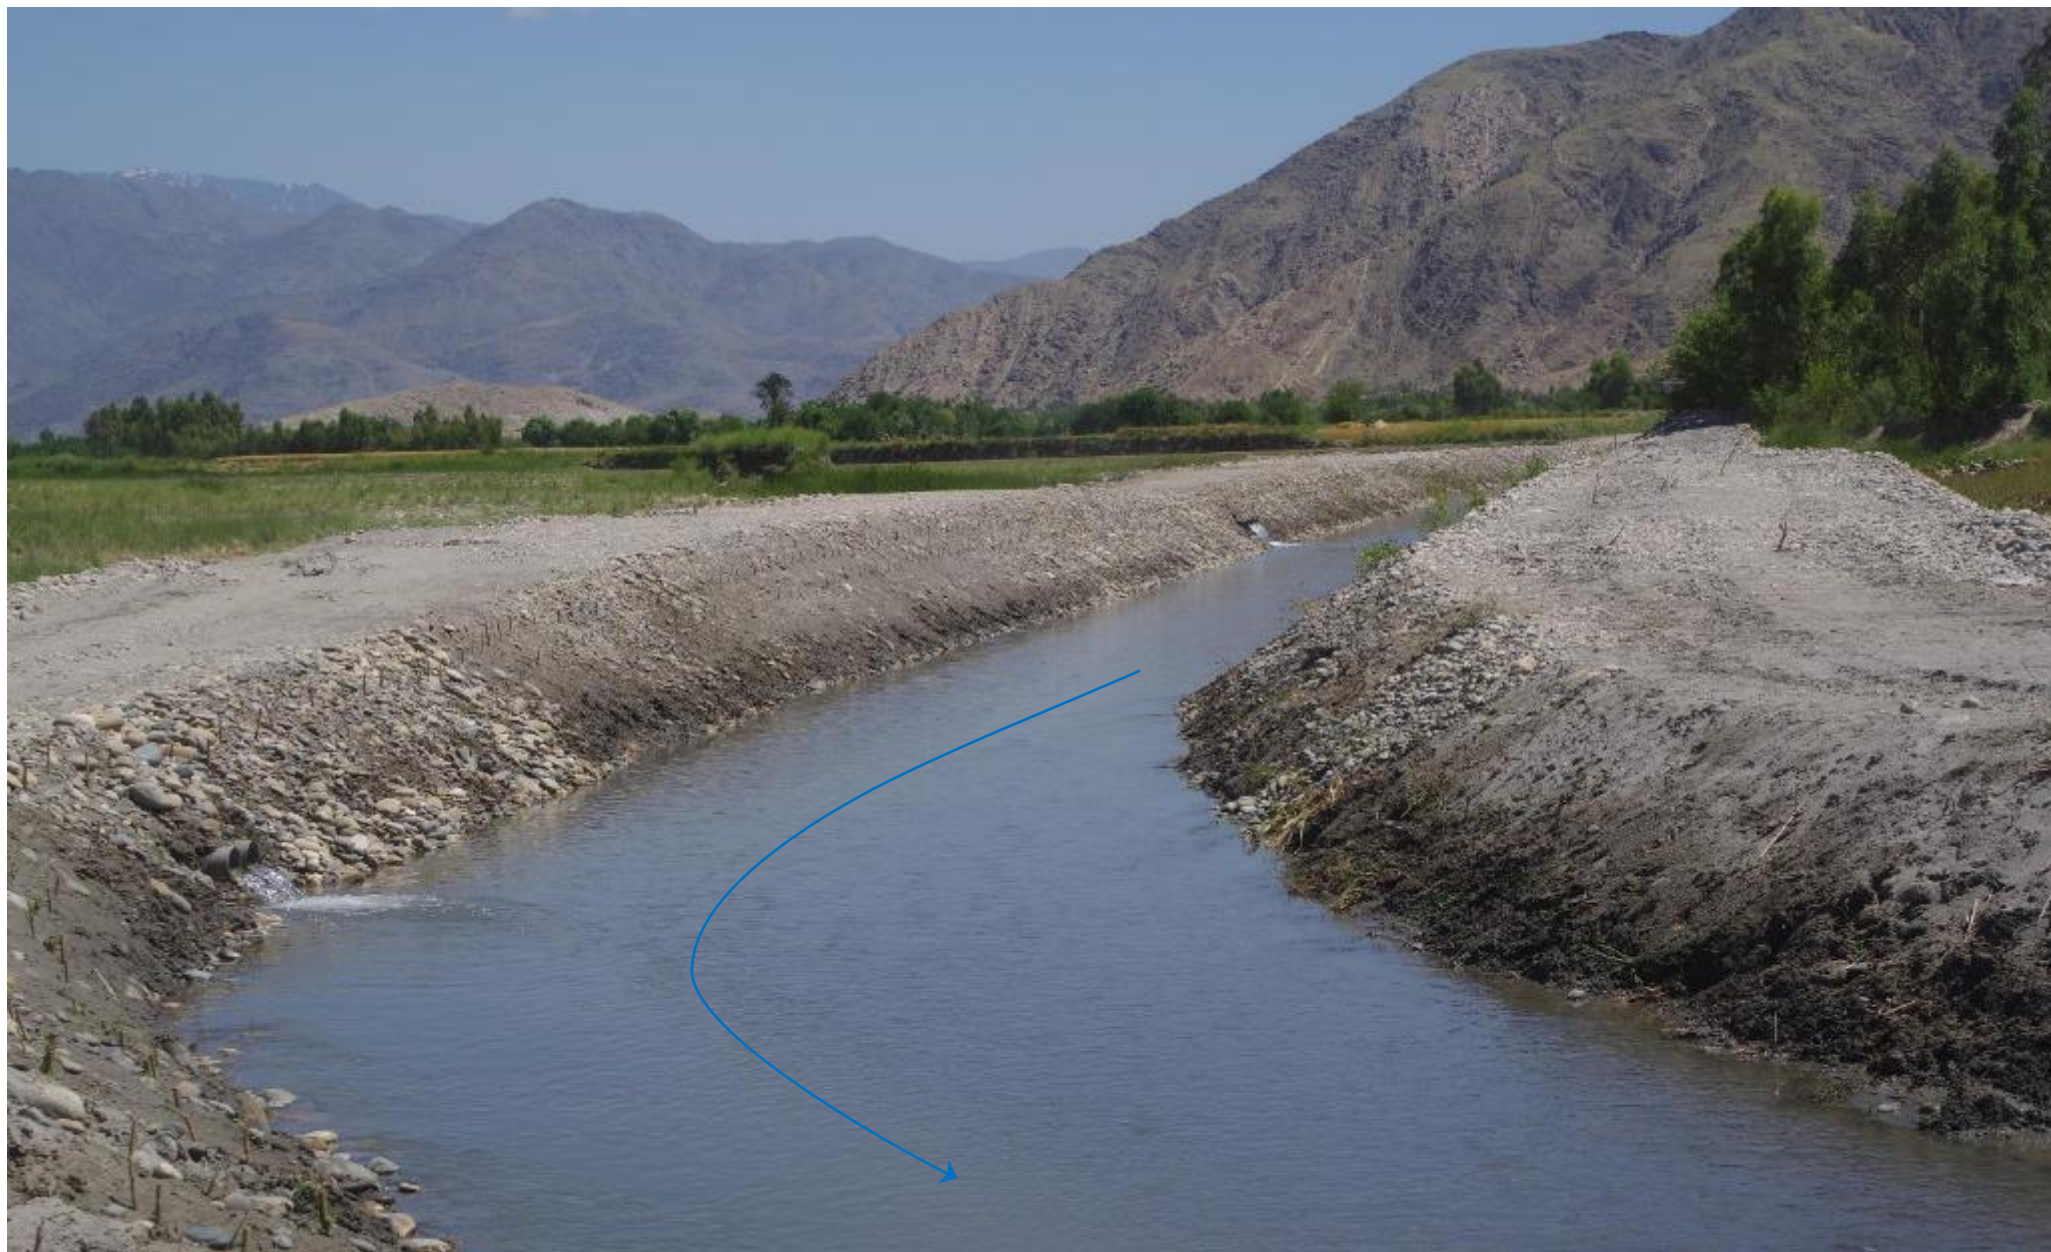
同末端（1600m）の地点。度重なる洪水浸入で荒れ、湿地化していたが、排水路の設置によって、徐々に耕作地に戻っている。2019年5月5日

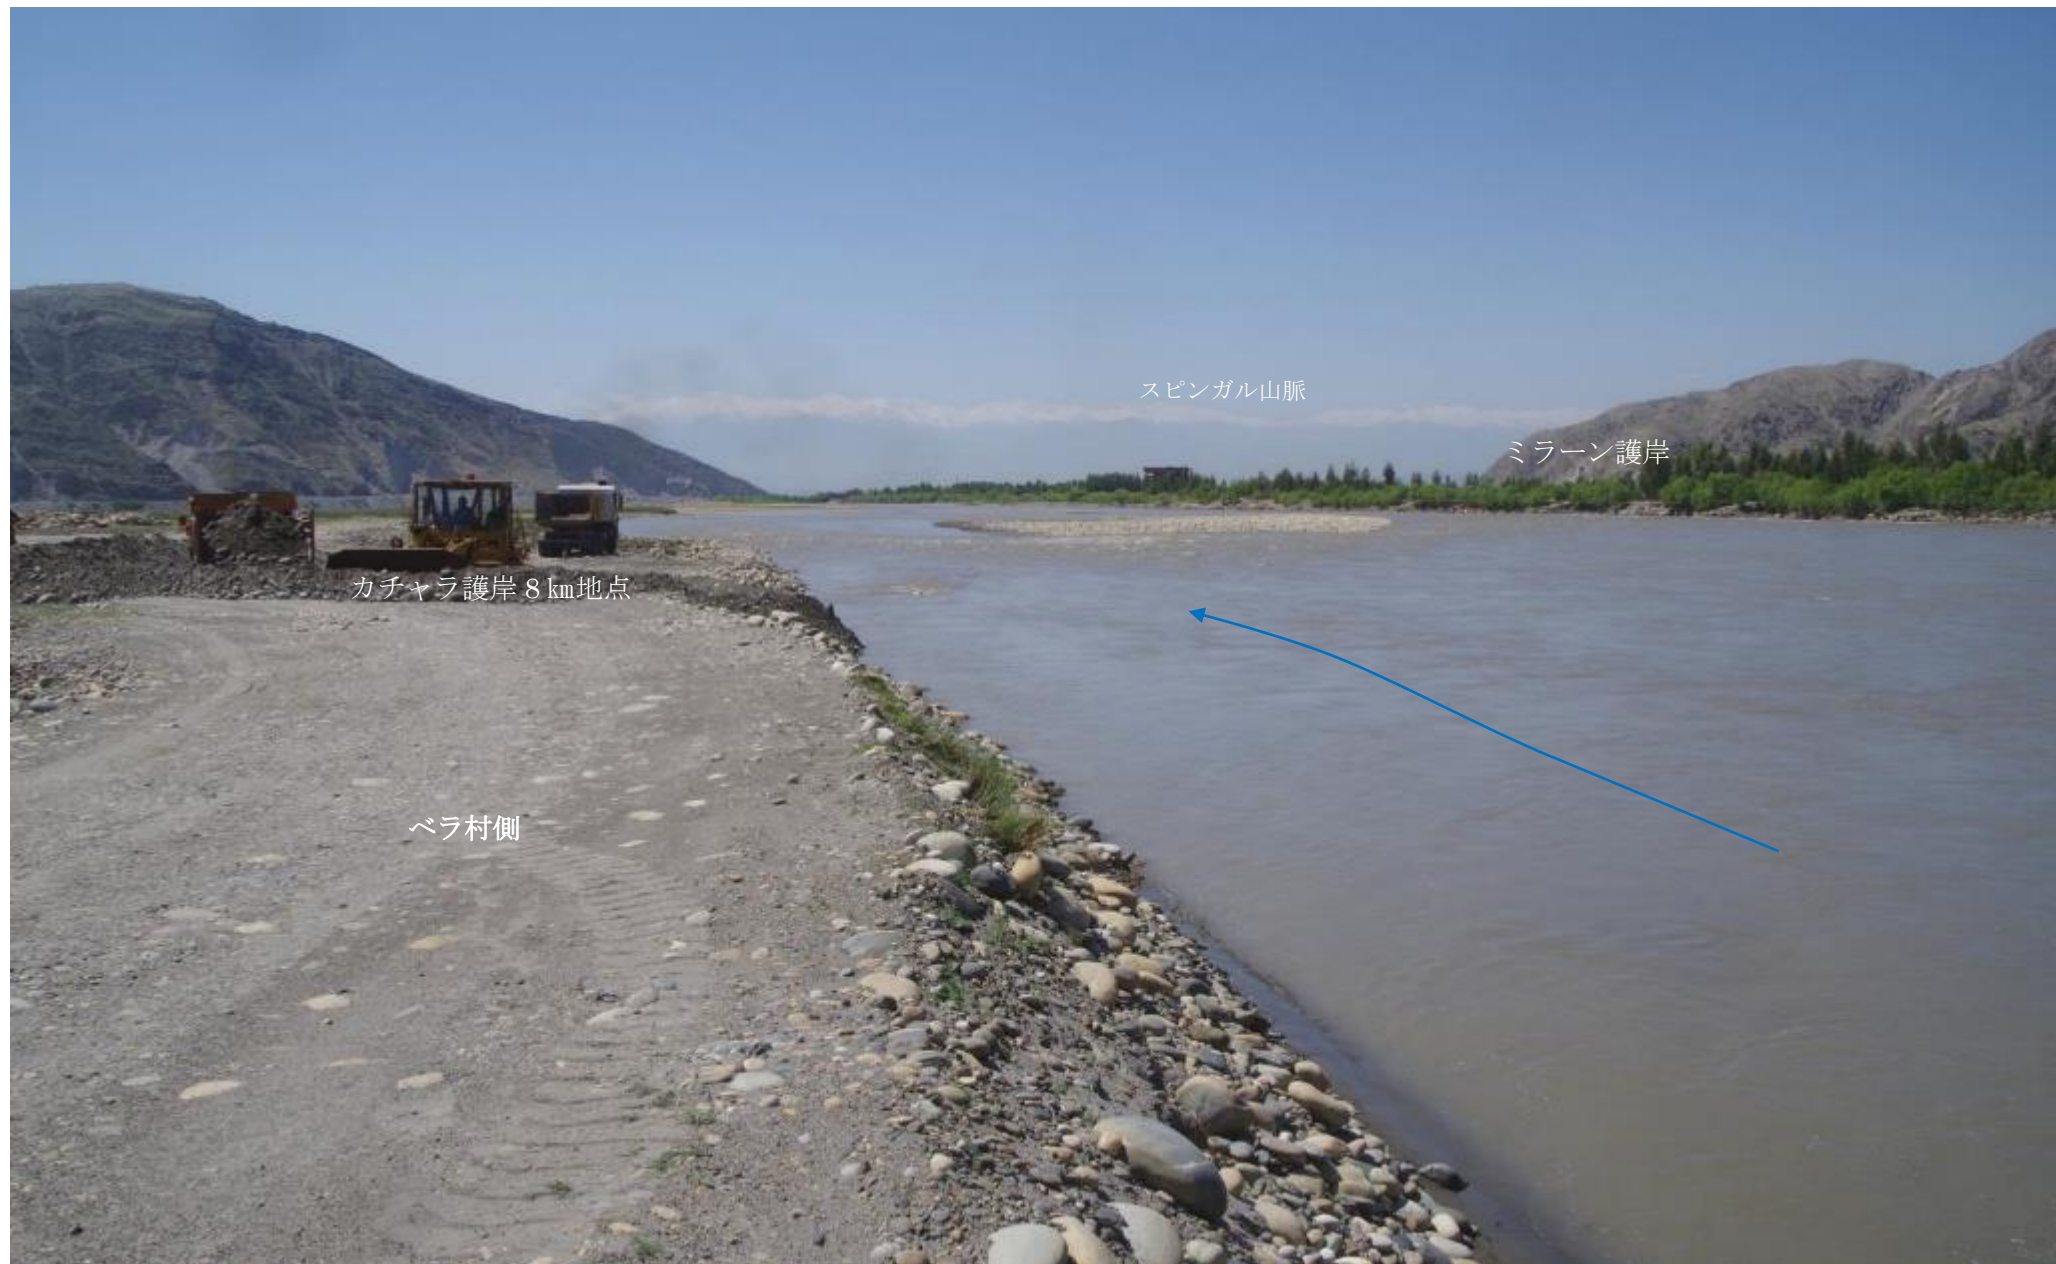
同 8.0-8.5 km地点をベラ村側から見る。対岸ミラーンの堤防。彼方にスピングル山脈。2019年5月5日
