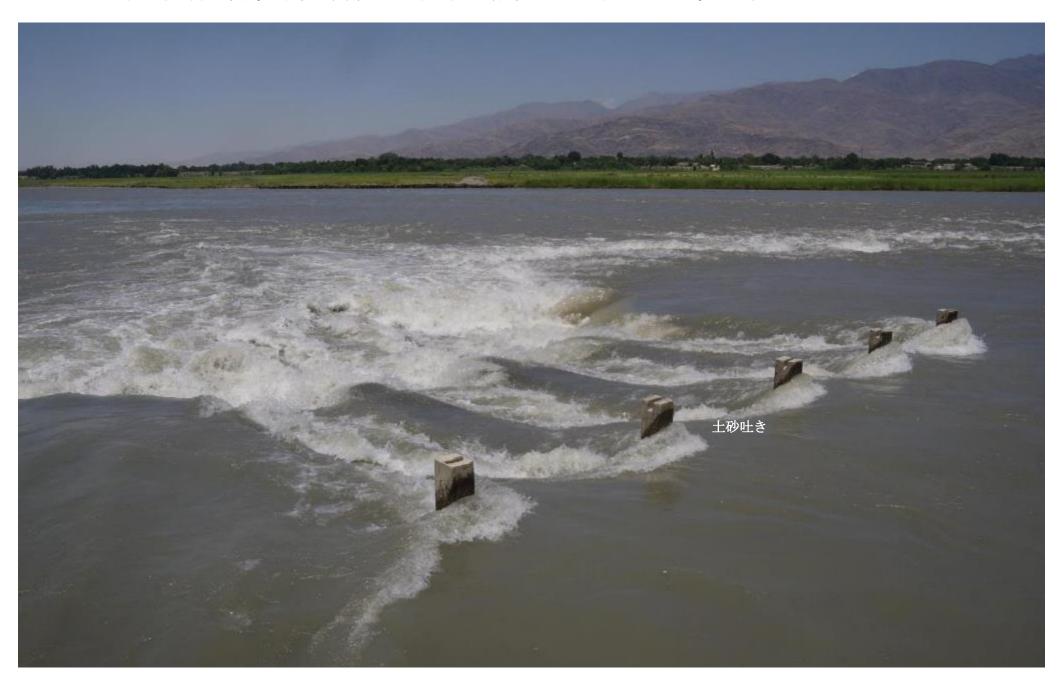
マルワリード II (カチャラ堰) の現在。建設後二年半、PMS の堰の中では最も安定した取水堰となっている。2019年6月17日

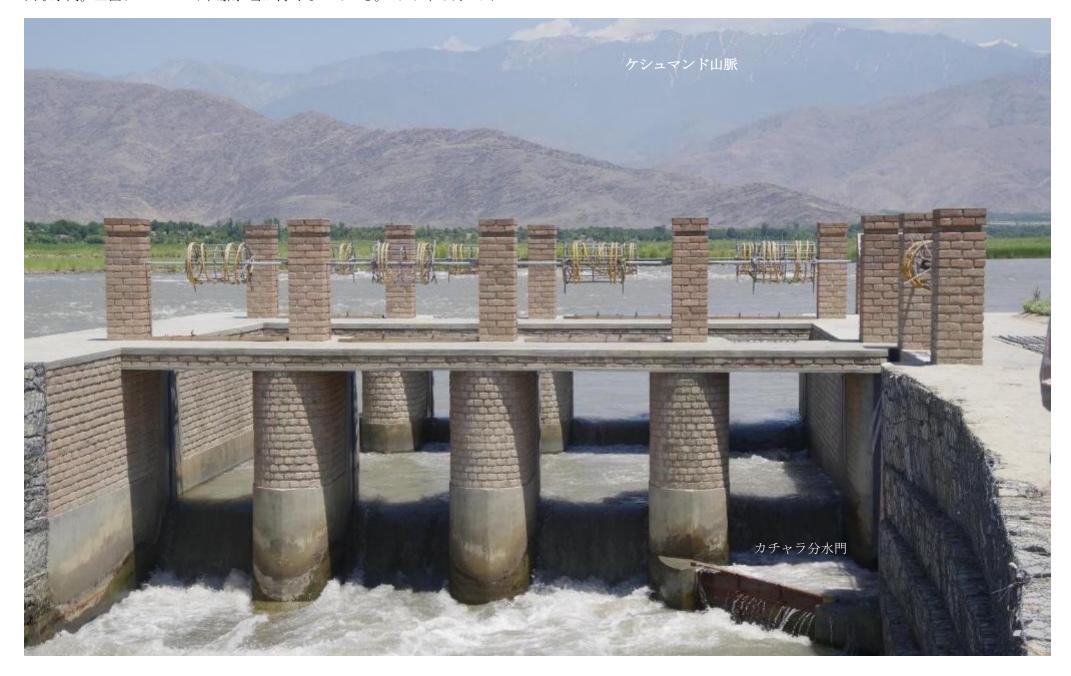
同取水門。正面ケシュマンド山脈、雪が薄くなっている。2019年6月17日

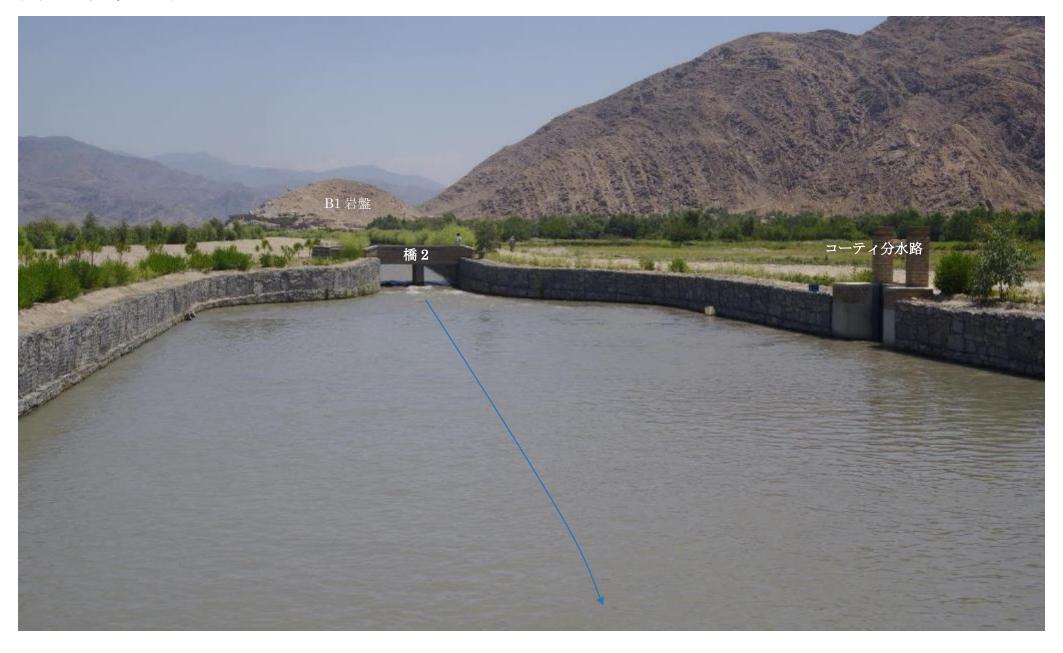
調節池 I の現在。2019年6月17日

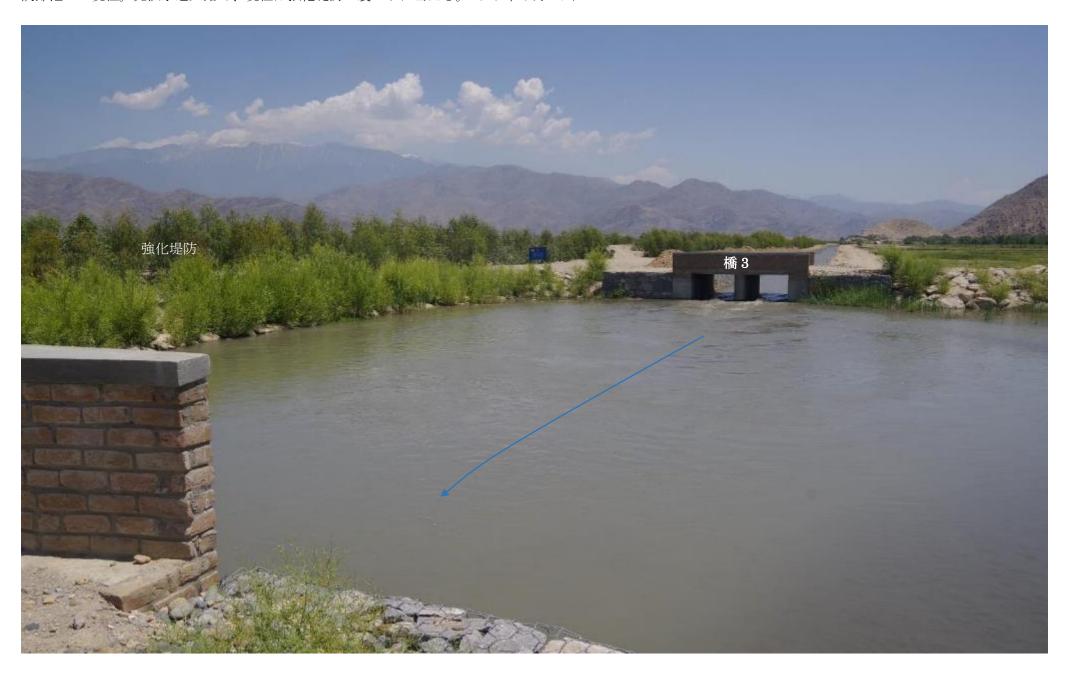
調節池 II の現在。元洪水進入路で、現在は強化堤防の裏のりに当たる。2019 年 6 月 17 日

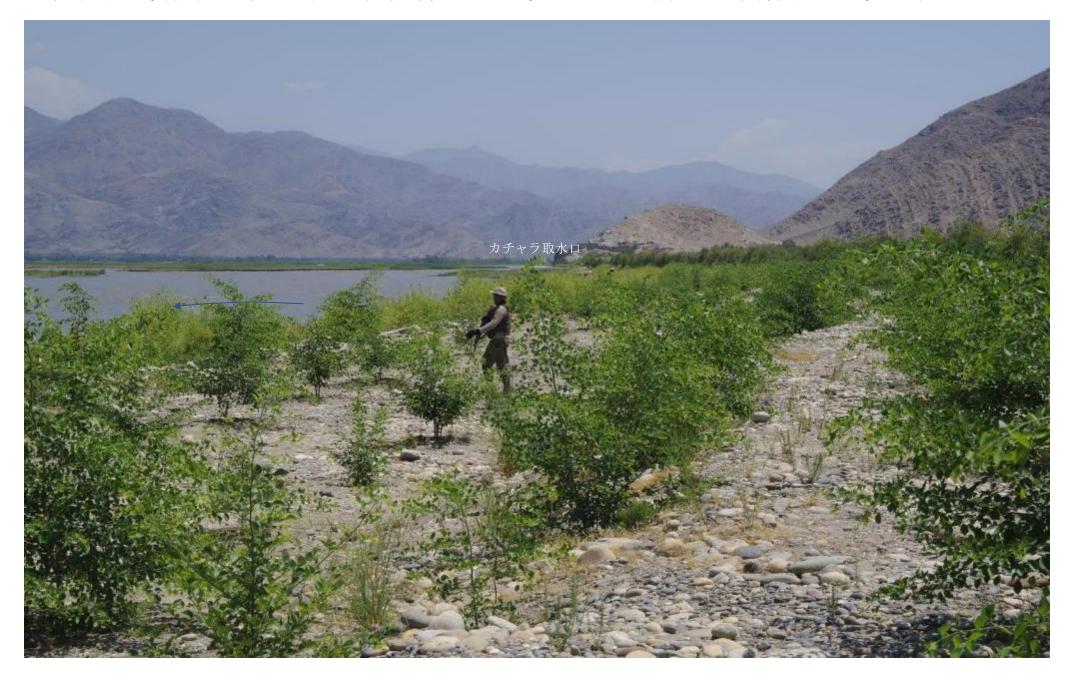
同強化堤防の表のり。樹林帯の主力、シーシャムは二年を経過、勢いづいてきた。ユーカリに比べて成長が遅いが、木質は極めて硬い。2019年6月17日

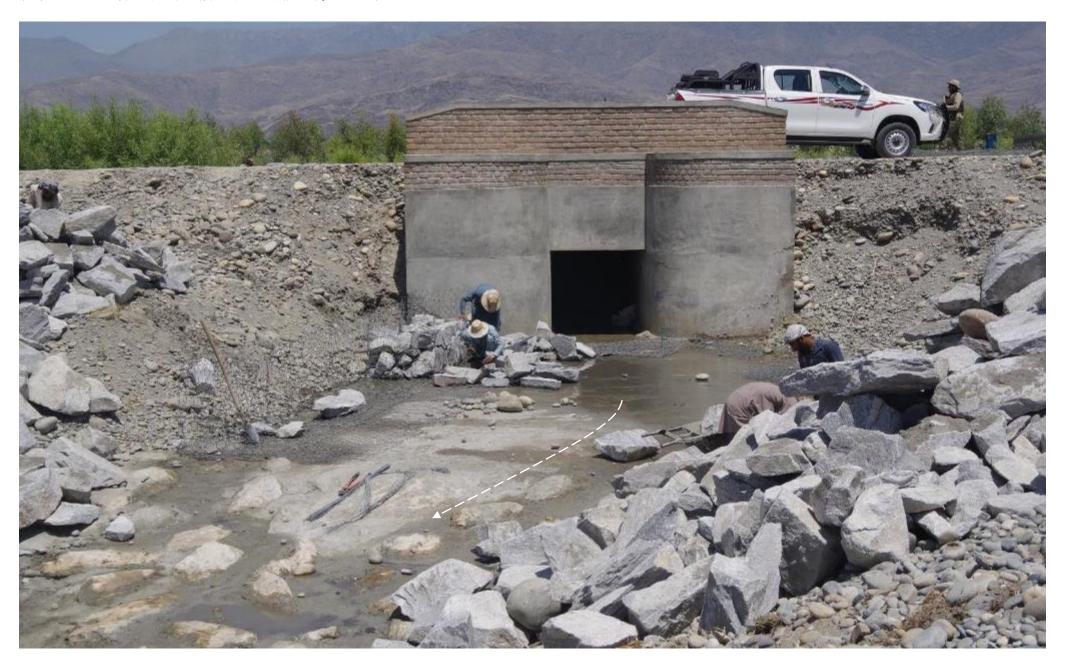
調節池Ⅱからの排水路建設(排水路2の出発点)。2019年6月17日

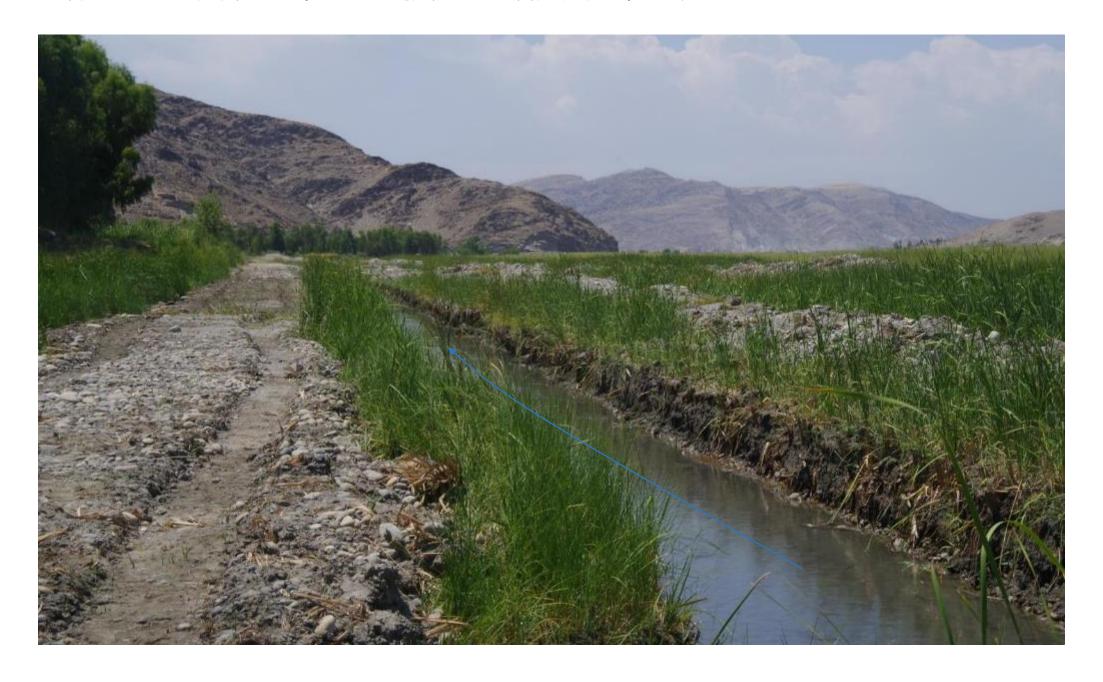
排水路 2 の掘削を完了、長さ約 800mで直進、排水路 1 に合流する。(計画では 600m としていましたが、これが正しいものです)。幅 $50\sim100$ mの浅い河道であったが、閉塞によって湿地帯に変化していた。ここもやがて耕地化が予想され、排水路を設けた。2019 年 6 月 17 日

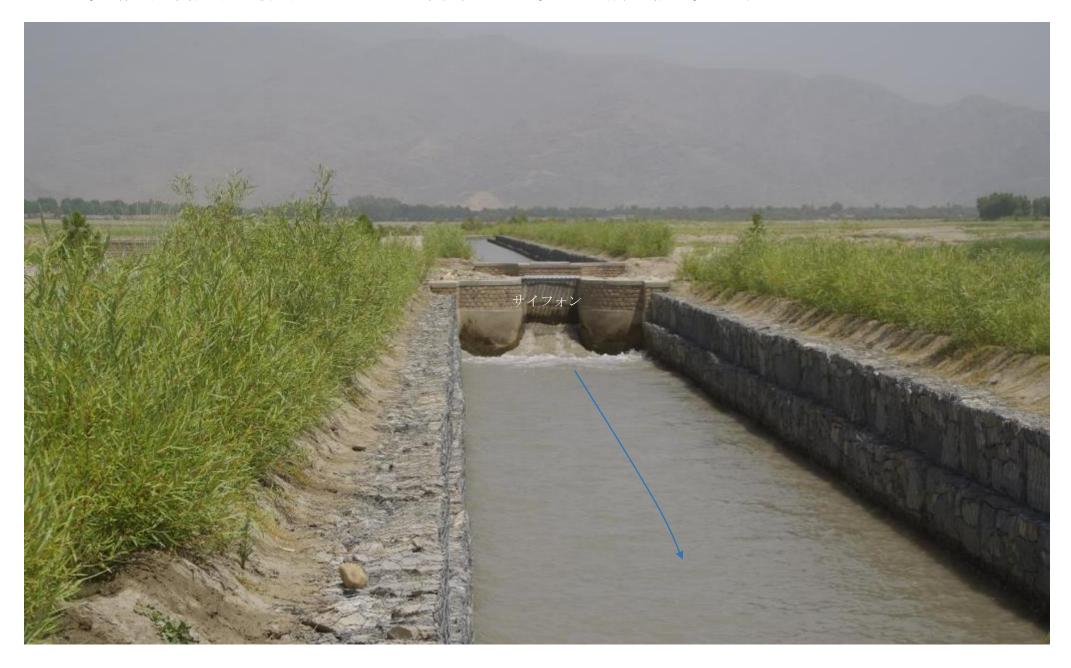
$3.3 \, \mathrm{km}$ 地点。主幹水路は、排水路 $1 \, \mathrm{を横断}$ するサイフォンを下り、調節池 IIII に注ぐ。ヤナギの成長が著しい。 $2019 \mp 6 \, \mathrm{月} \, 19 \, \mathrm{日}$

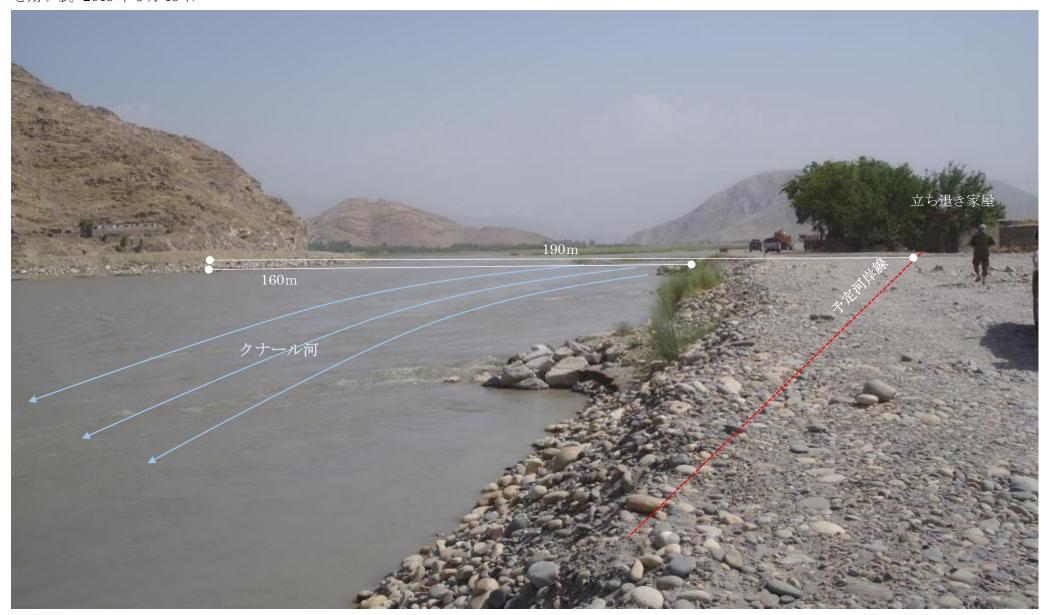
護岸 $6.5\sim6.8$ km。現在、河幅は 160mあるが 4 km付近の分流閉め切りに伴ってこちらを通過する水量が倍増、大洪水時には危険と判断。立ち退きは気の毒だったが、河幅を広げなければ被害がベラ村全域に及ぶ可能性もあり、本工事に踏み切った。家屋のある地点は、全体が凸状に弧を描いて川に突出した形になっており、これを削って河を直進させ、かつ幅約 $20\sim30$ mを加えるもの。対岸は岩盤で深い急流があり、直進で流速を増せば溢水は起きにくいとの想定。浸蝕対策にも万全を期する。2019 年 6 月 19 日
