河川工事、冬の陣

マルワリード堰改修

2019年9月27日 記

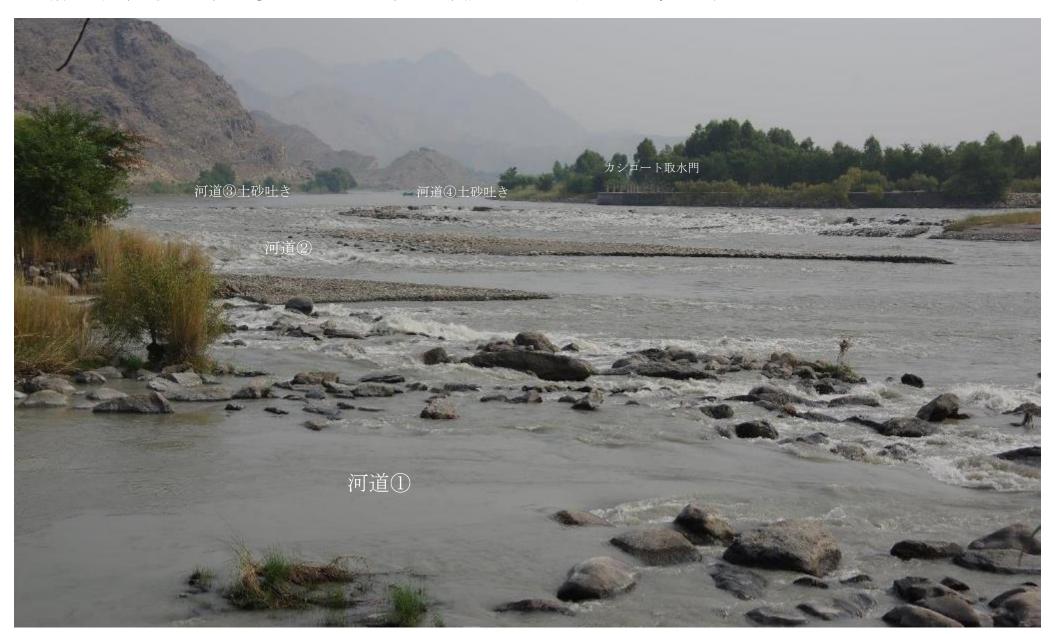
マルワリード=カシコート連続堰下流側の全景。マルワリード側は河道①、②があり、現在の巨礫による土砂吐きを河道①とし、5本に分かれる。河道②が最も深くかつ広い。巨礫製の土砂吐きは崩れやすく、河道②の保全が交通路なく、泣き所であった。今回の工事で河道①の巨礫による土砂吐きを廃止、鉄筋コンクリートによる部分可動堰に置き換えると、河道②へのアプローチが容易となり、維持の上でも益は計り知れない。2019年9月23日

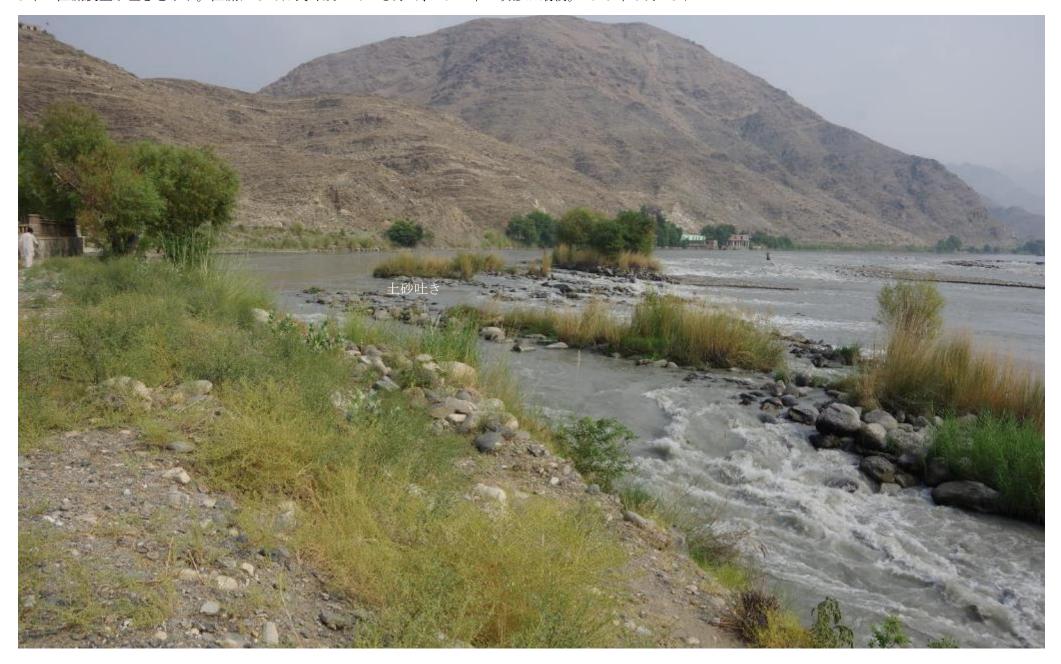
5本の巨礫製土砂吐きを示す。巨礫にしては良く残っている方で、2012年の改修が最後。2019年9月23日

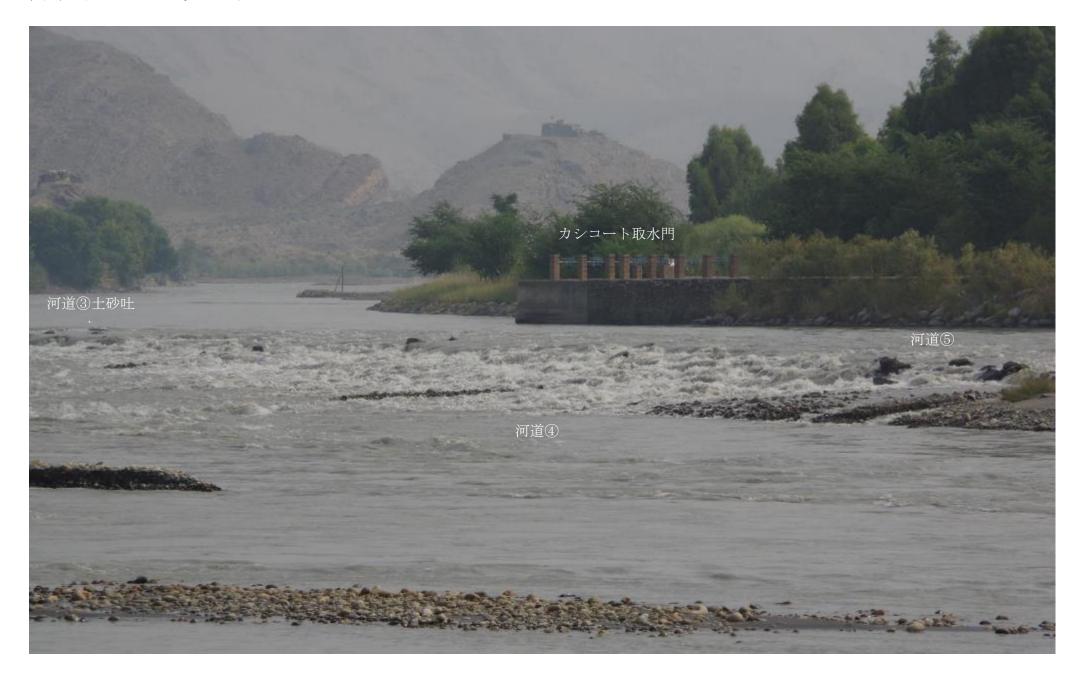
カシコート側の取水門と河道⑤を示す。河道④は河道⑤よりも低い位置で流れ、やや下流で河道③と合する。良く安定していて、カシコート側もこの5年間殆ど水位変化は見られていない。2019年9月23日

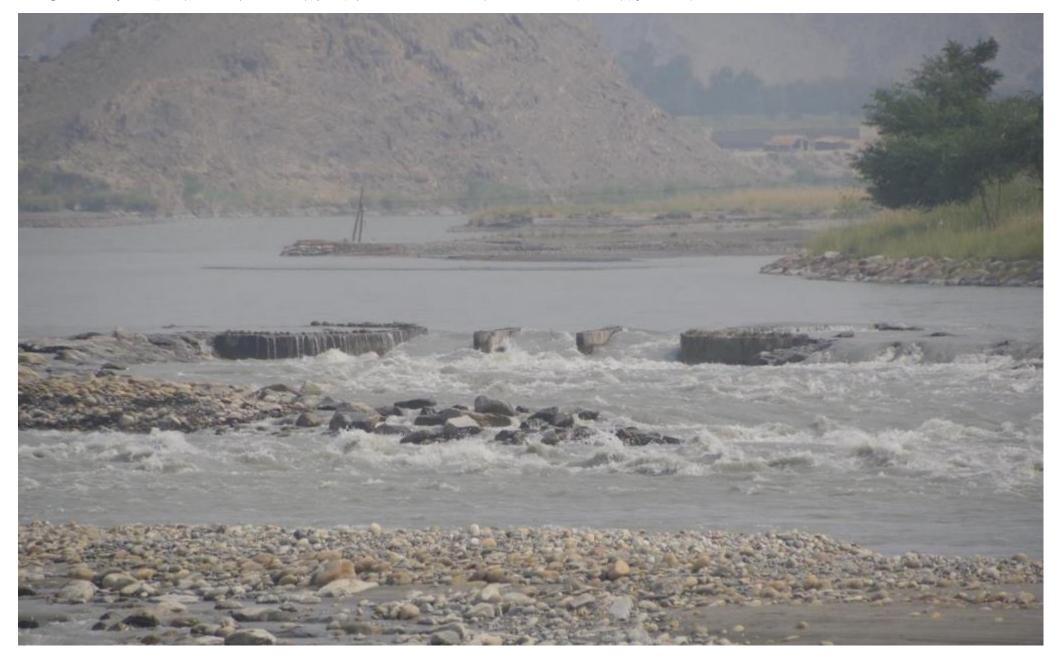
河道④の土砂吐。3m幅の溝が3連、PMSが最初に設置したコンクリート製の土砂吐き(2013年)。2019年9月23日

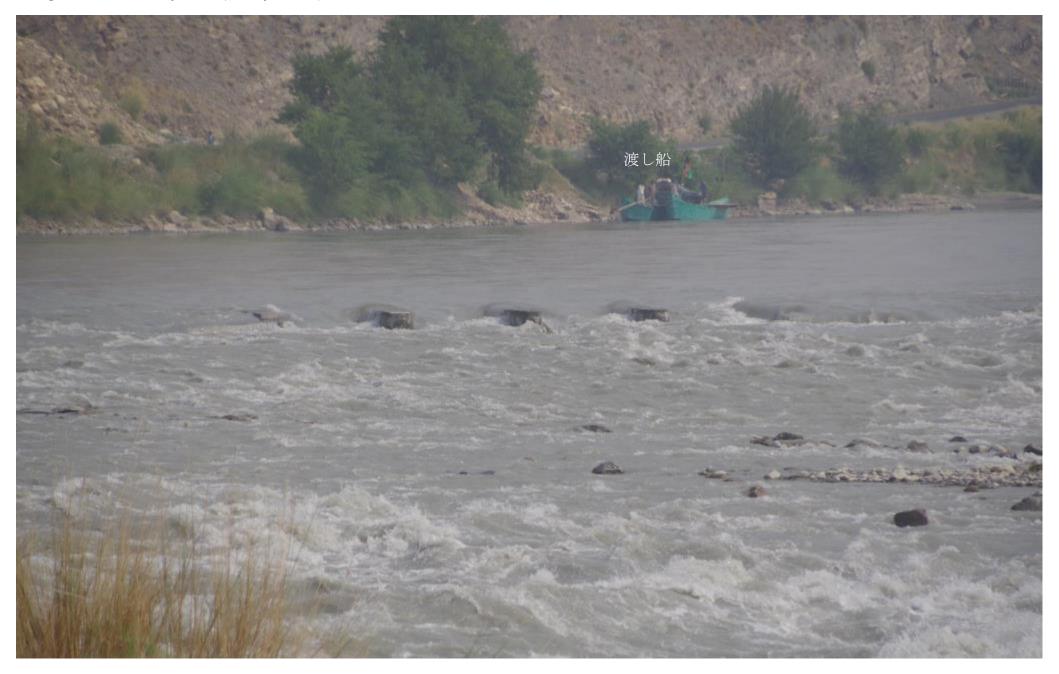
河道③にかかる土砂吐き。3mの溝4連。2019年9月23日

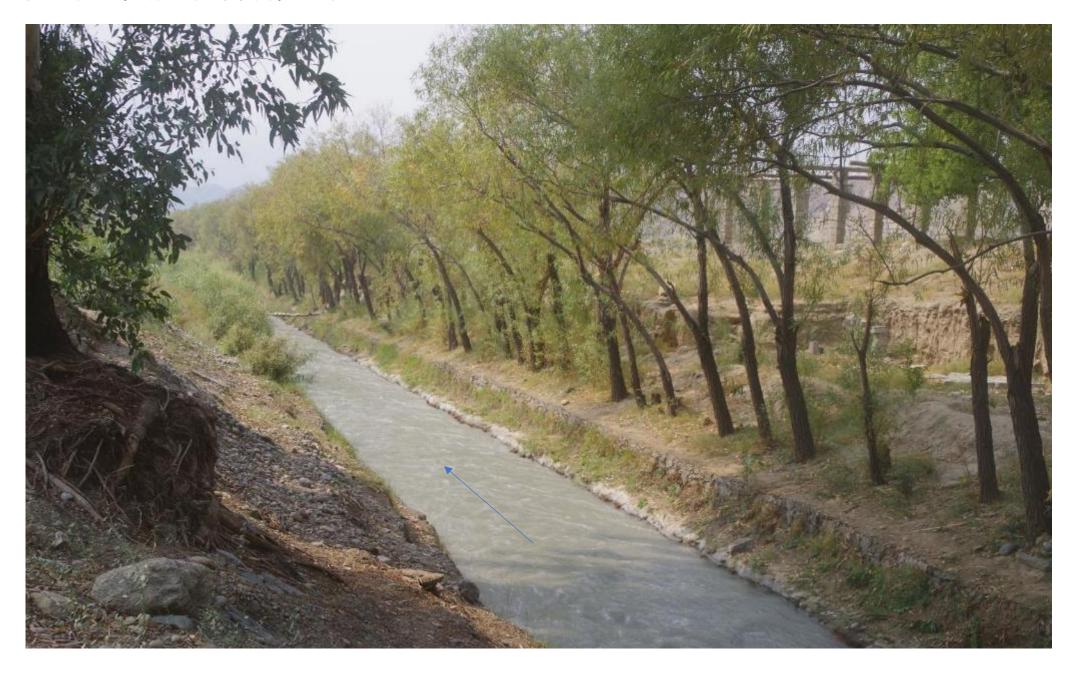
再ライニング後のマルワリード用水路(100m地点)植樹後 15 年を経たヤナギは老木で虫がつきやすい。伐採すると盛んにシュートを出し、約2 年で完全に新鮮な 枝に更新される。左岸側を切り、観察中。2019 年 9 月 23 日

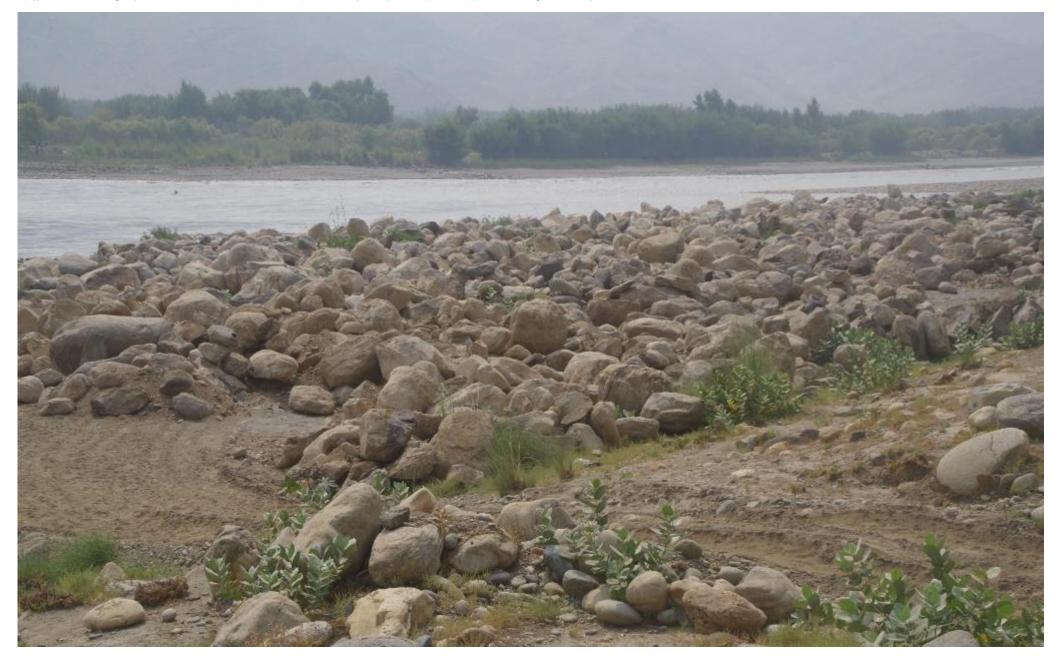
これに加えて、7月からの巨礫輸送は両岸で1000 台分を超えており、冬に備えて準備が整いつつある。PMS が石を貯めて喜ぶのは、堰工事で最も高くつくのが巨 礫輸送だからだ。最近は一同みな熟知するようになり、工期を大幅に短縮している。2019 年 9月 23 日
