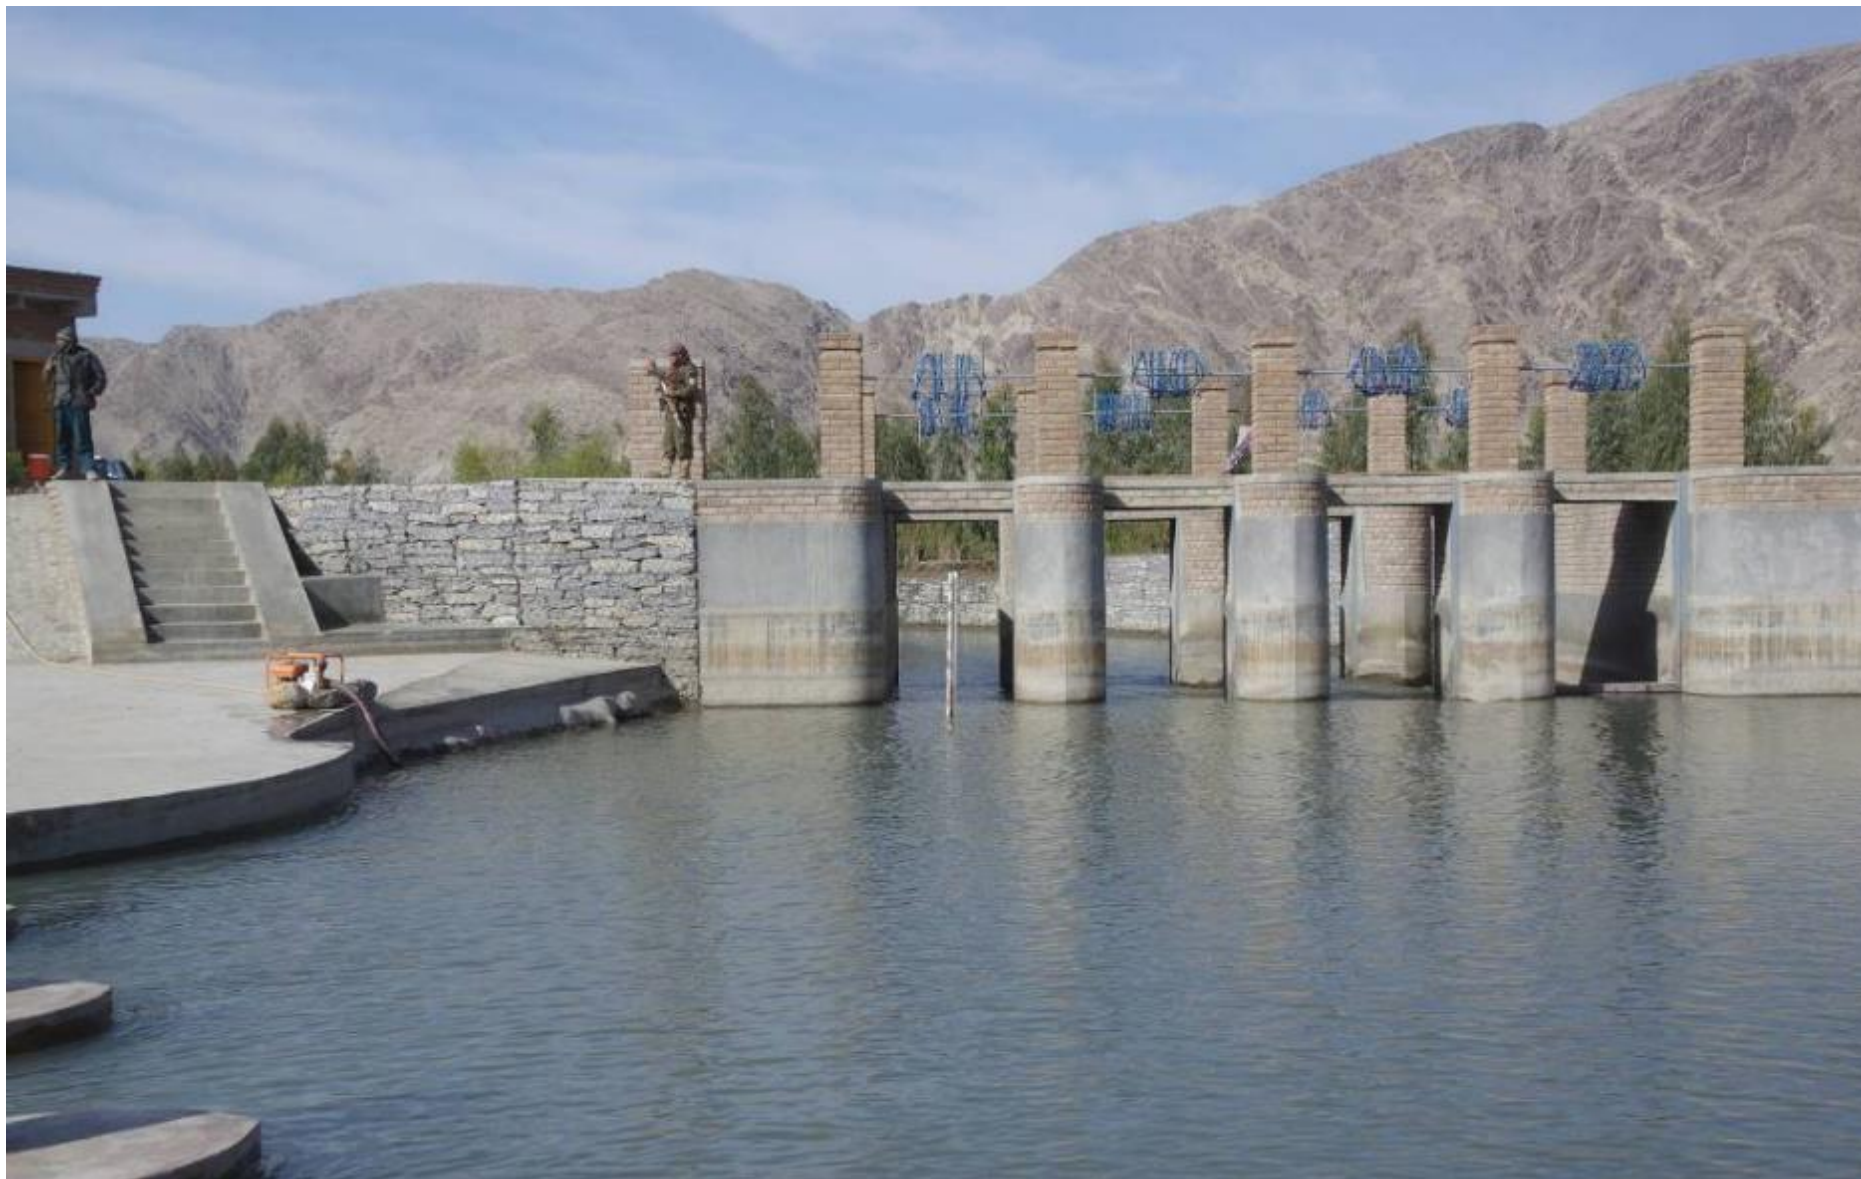
低水位期を乗り切ったミラーン堰。建設から1年、今冬は超低水位にもかかわらず一定の水量を送り続けた。再び増水期を迎える。2017年3月11日

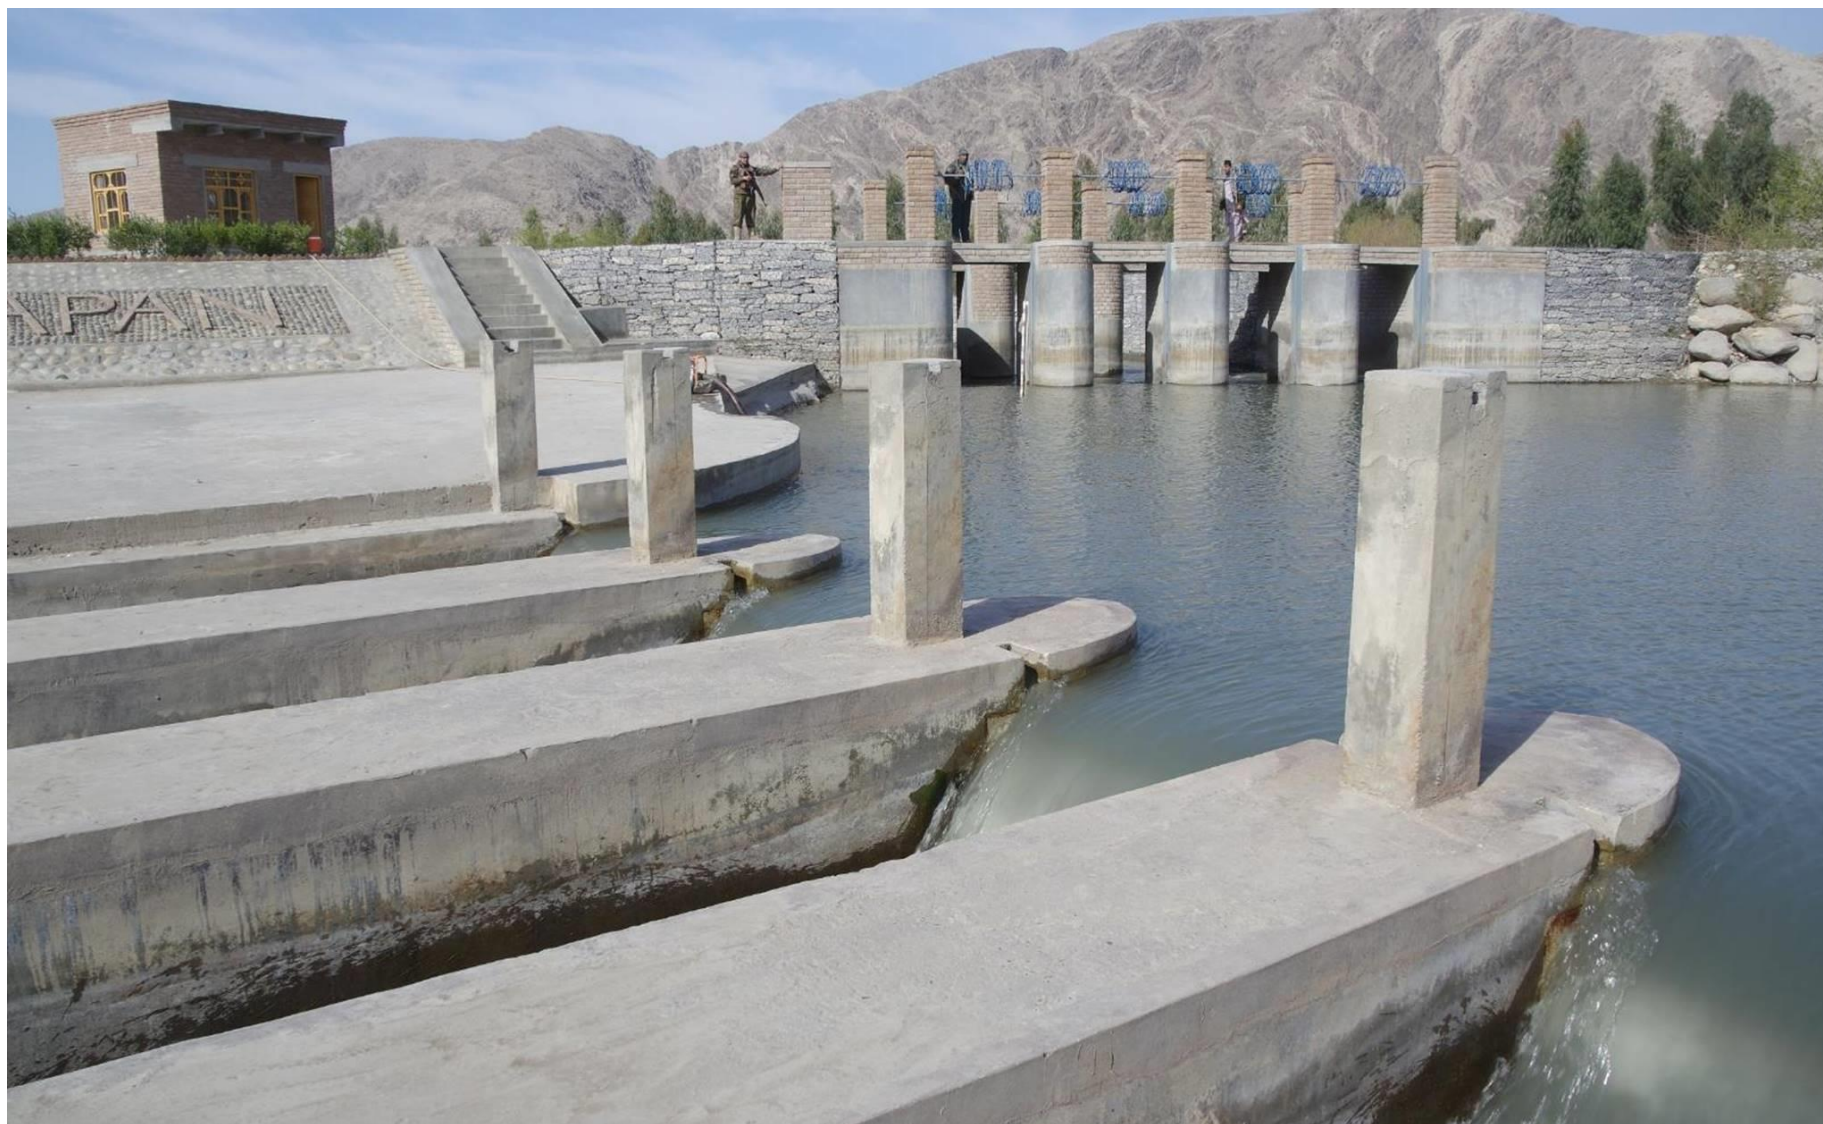
取水の上で画期的だったのは、やはり砂吐きを兼ねた「手動堰板式・部分可動堰」。やぼったいが、れっきとした可動堰。2017年3月11日

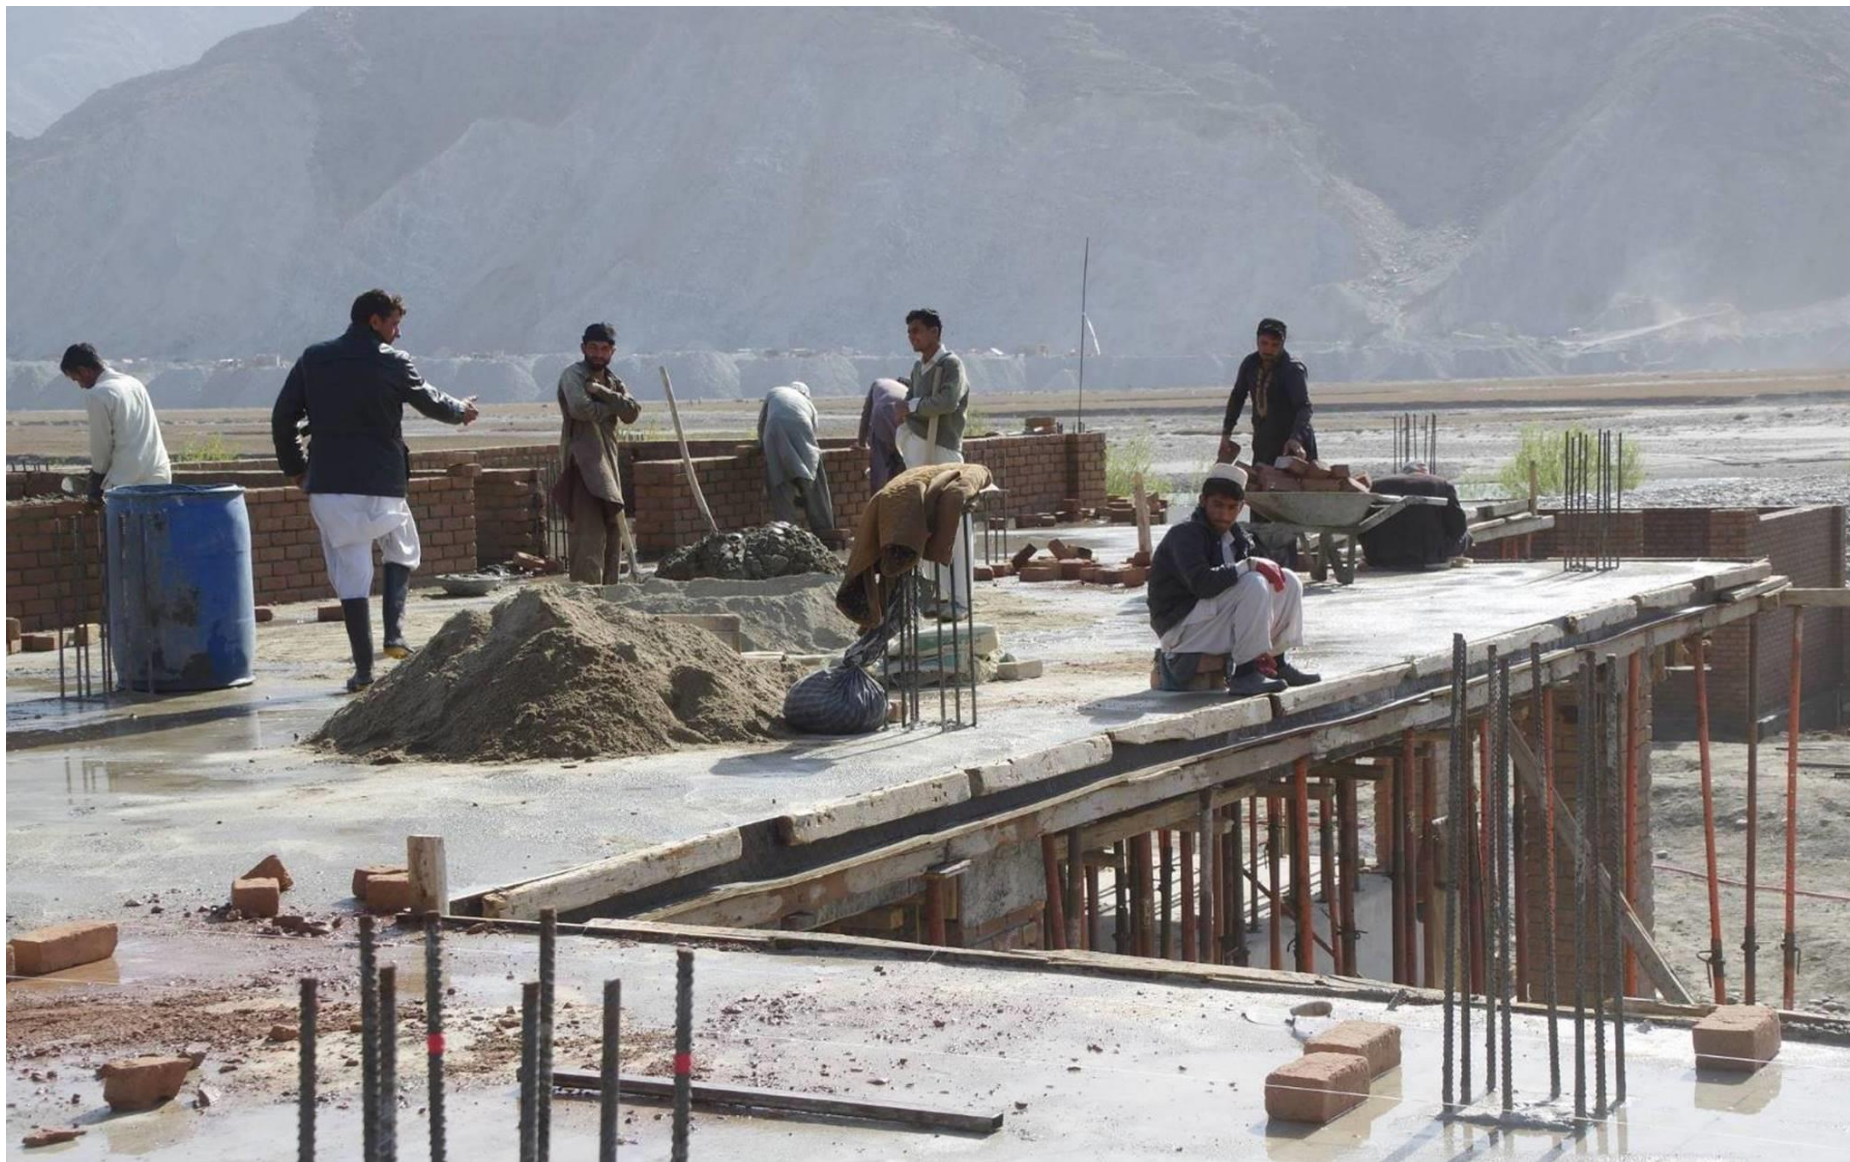
ミラーン堰の全景が展望できる。屋上からは視界が更に開けると、職員たちが楽しみにしている。春分の日が近づいて、砂州 1・2 の粗朶柵のヤナギが一斉に芽吹き始めている。2017 年 3 月 11 日

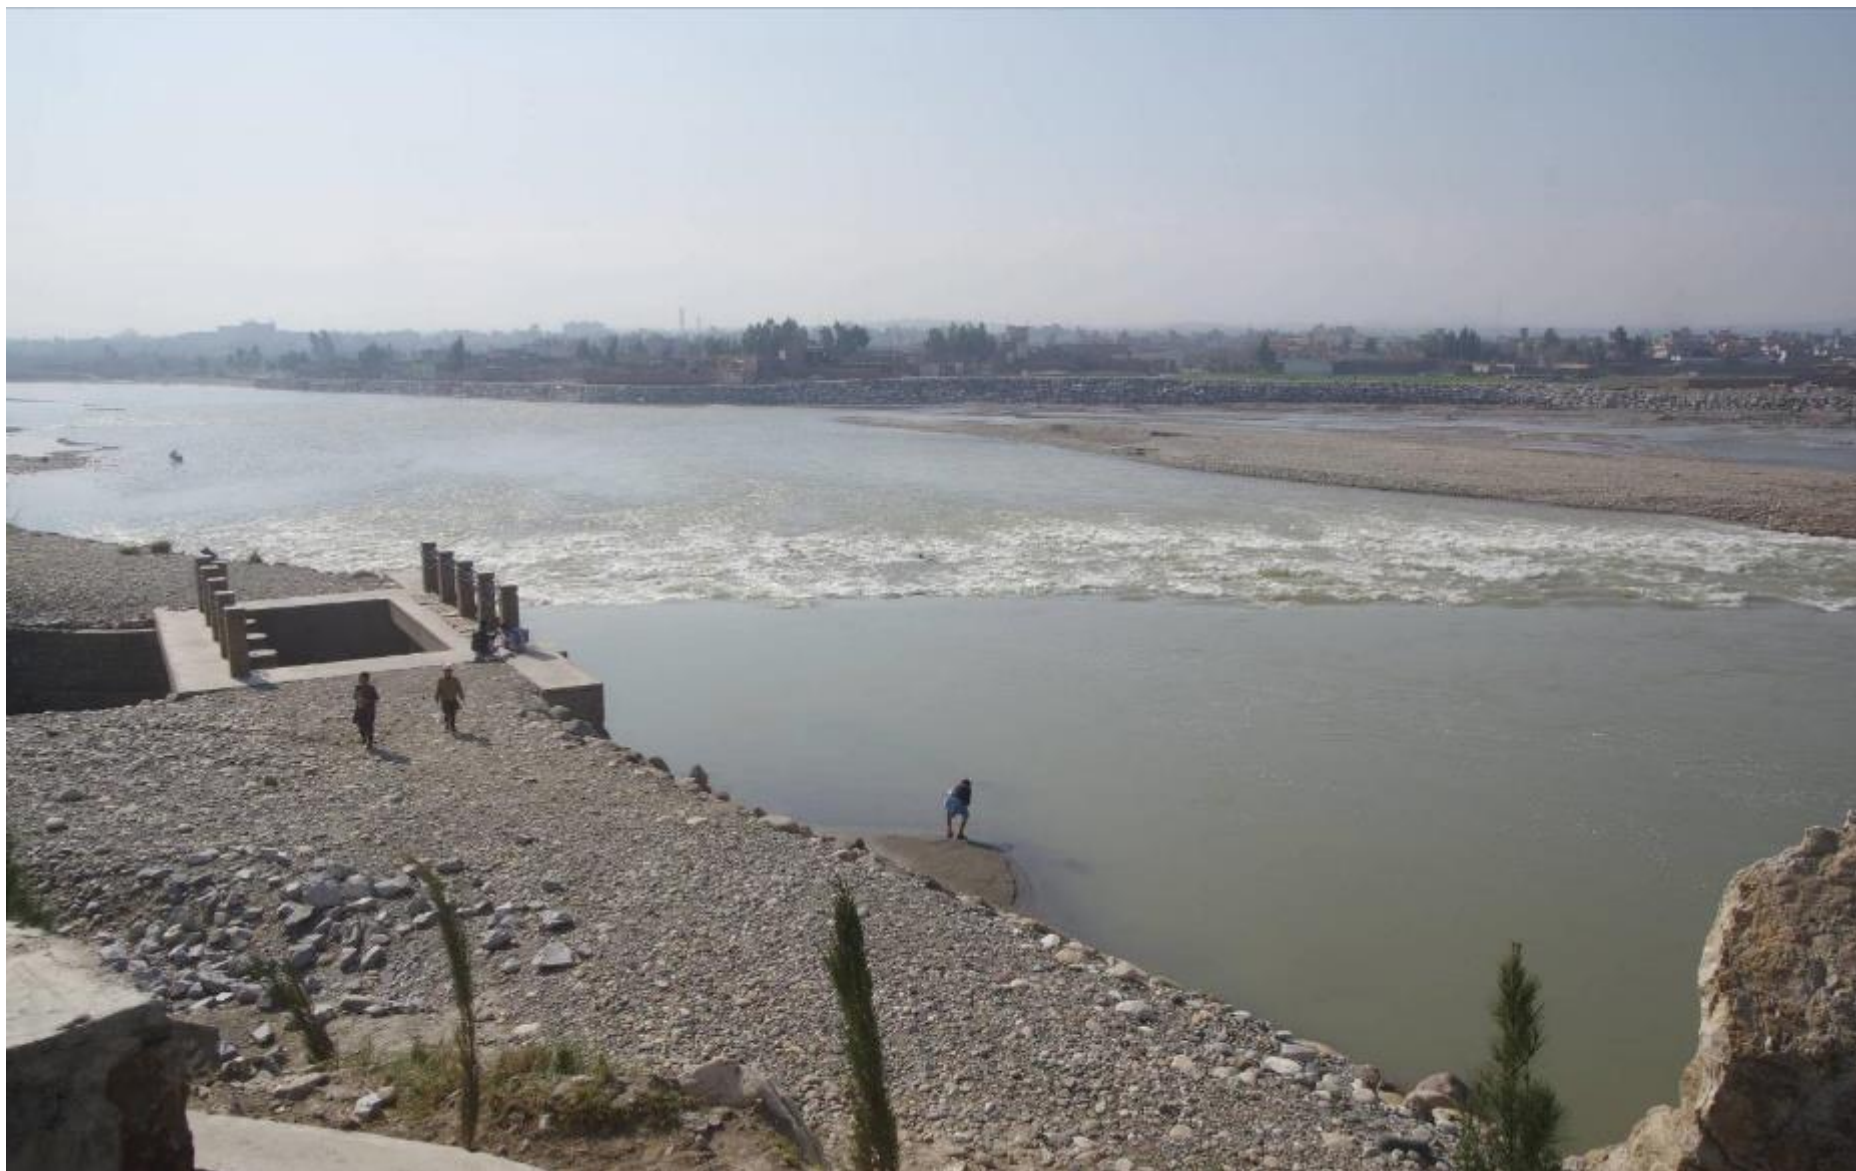
ベスード第一堰（カシマバード）。カブール河にある唯一の堰で、最も水位変動が激しい。建設後 5 年。洪水に何度も見舞われたが、その都度改修をくりかえし、良く機能している。2017 年 3 月 9 日

堰の土砂吐きは巨礫では弱く、コンクリート製の可動堰を予定していたが、マルワリードⅡの工事が逼迫して、今冬は及ばなかった。砂州の変動で破綻しそうになった、対岸部分だけを処置して増水に備える。今秋に着工予定。2017年3月9日

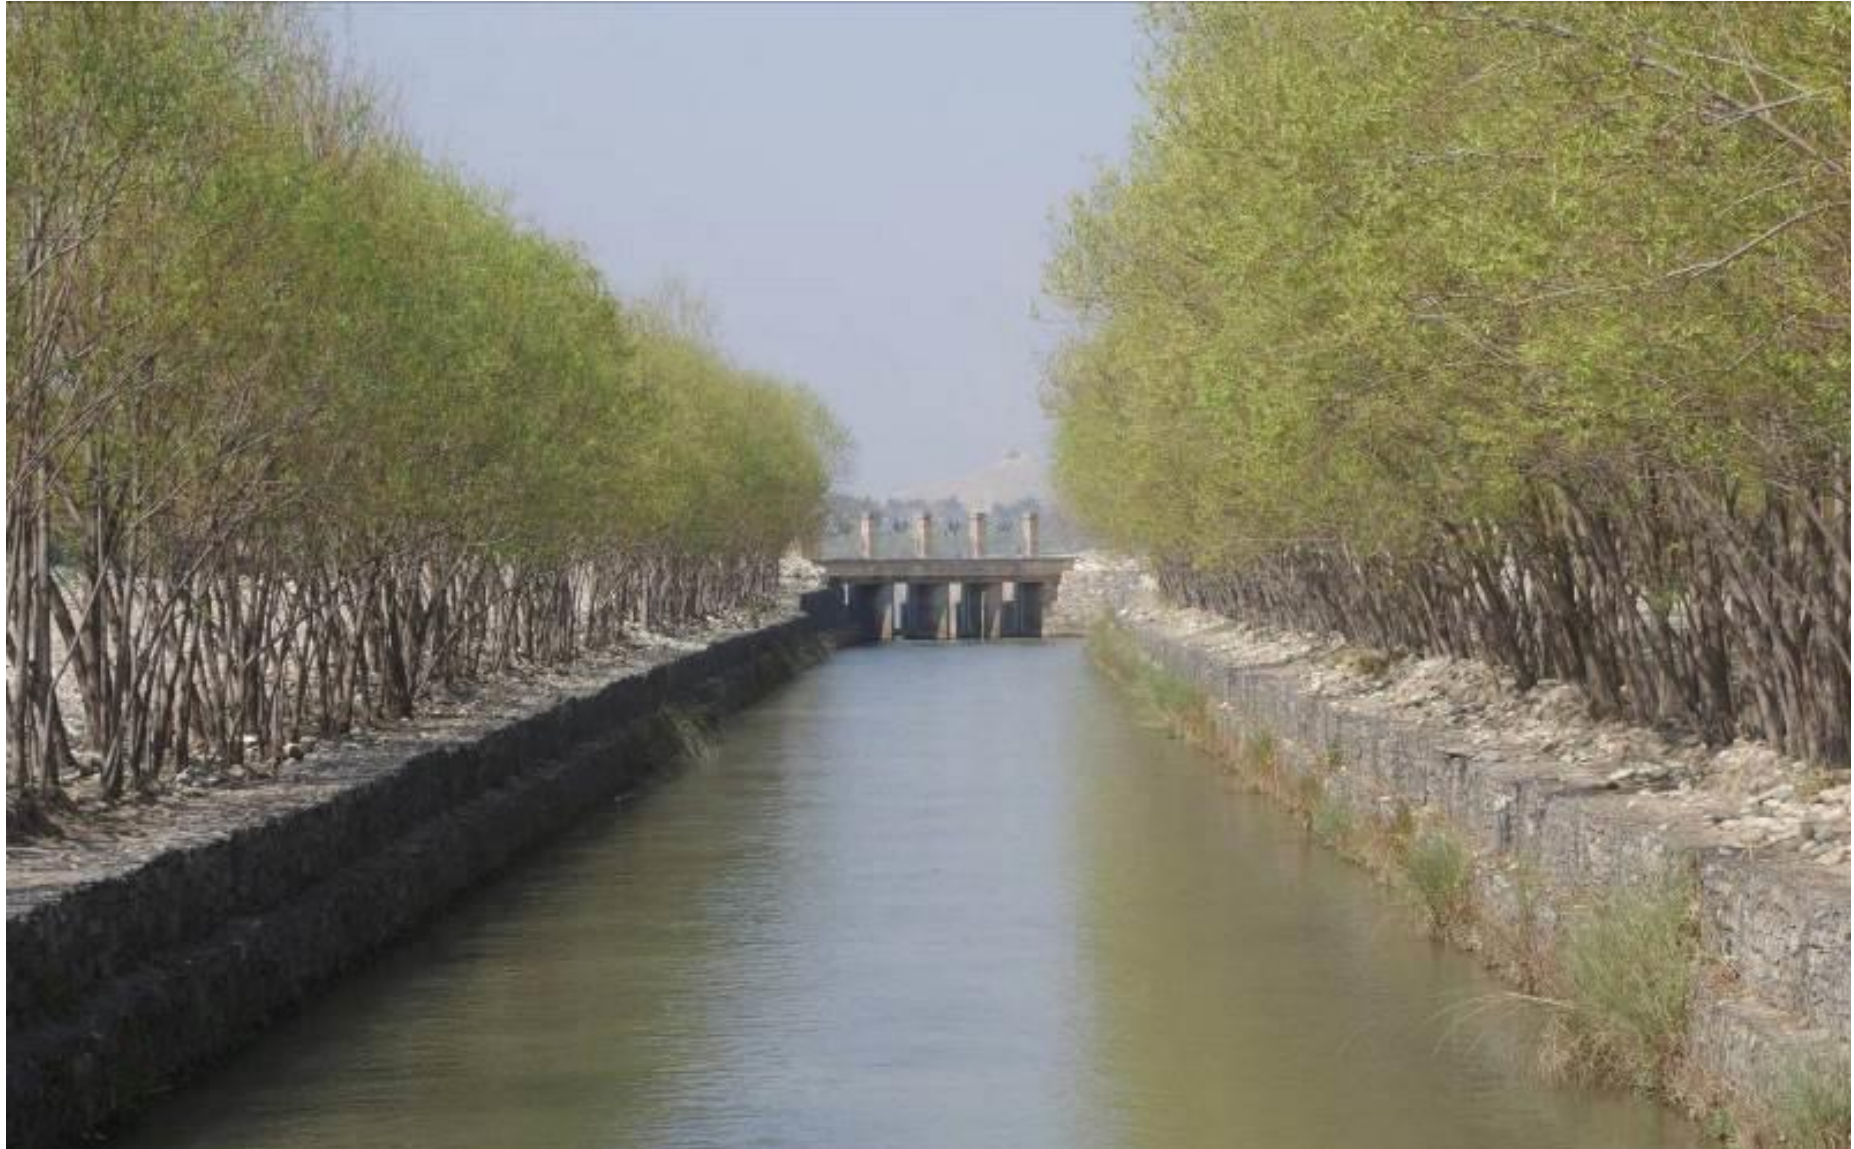
芽吹くヤナギ並木（柳枝工）。樹高6m前後、水路は溢水で洪水流が通過すること2回、ほとんど壊れなかった。2017年3月9日

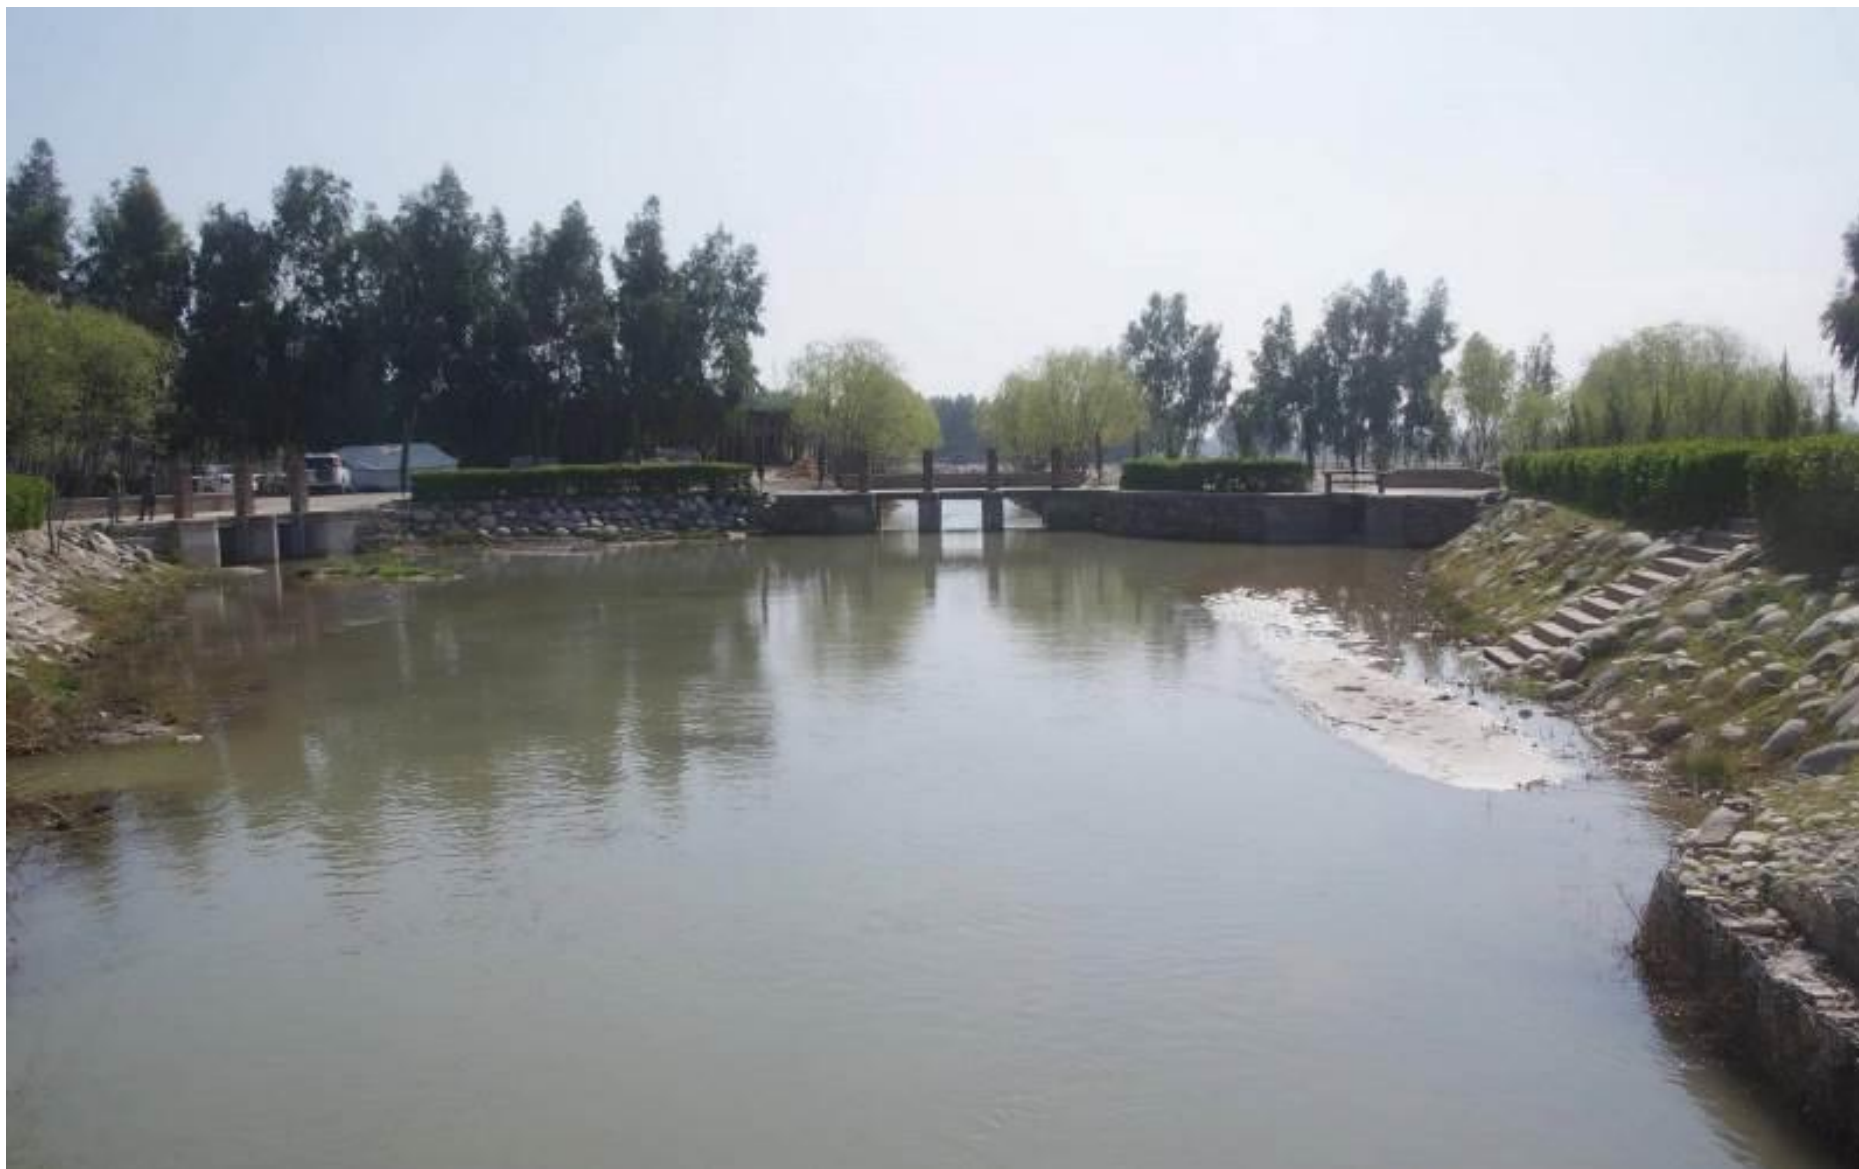
カマ第一堰の現在。年々改修を重ねるごとに堰長を増し、ようやく安定してきている。建設後 6 年、とくに 2016 年 2 月の改修で対岸が強化され、1 年間ほとんど手を入れずに経過した。対岸の措置方法は、ミラーン堰、MII 堰に生かされている。2017 年 3 月 9 日

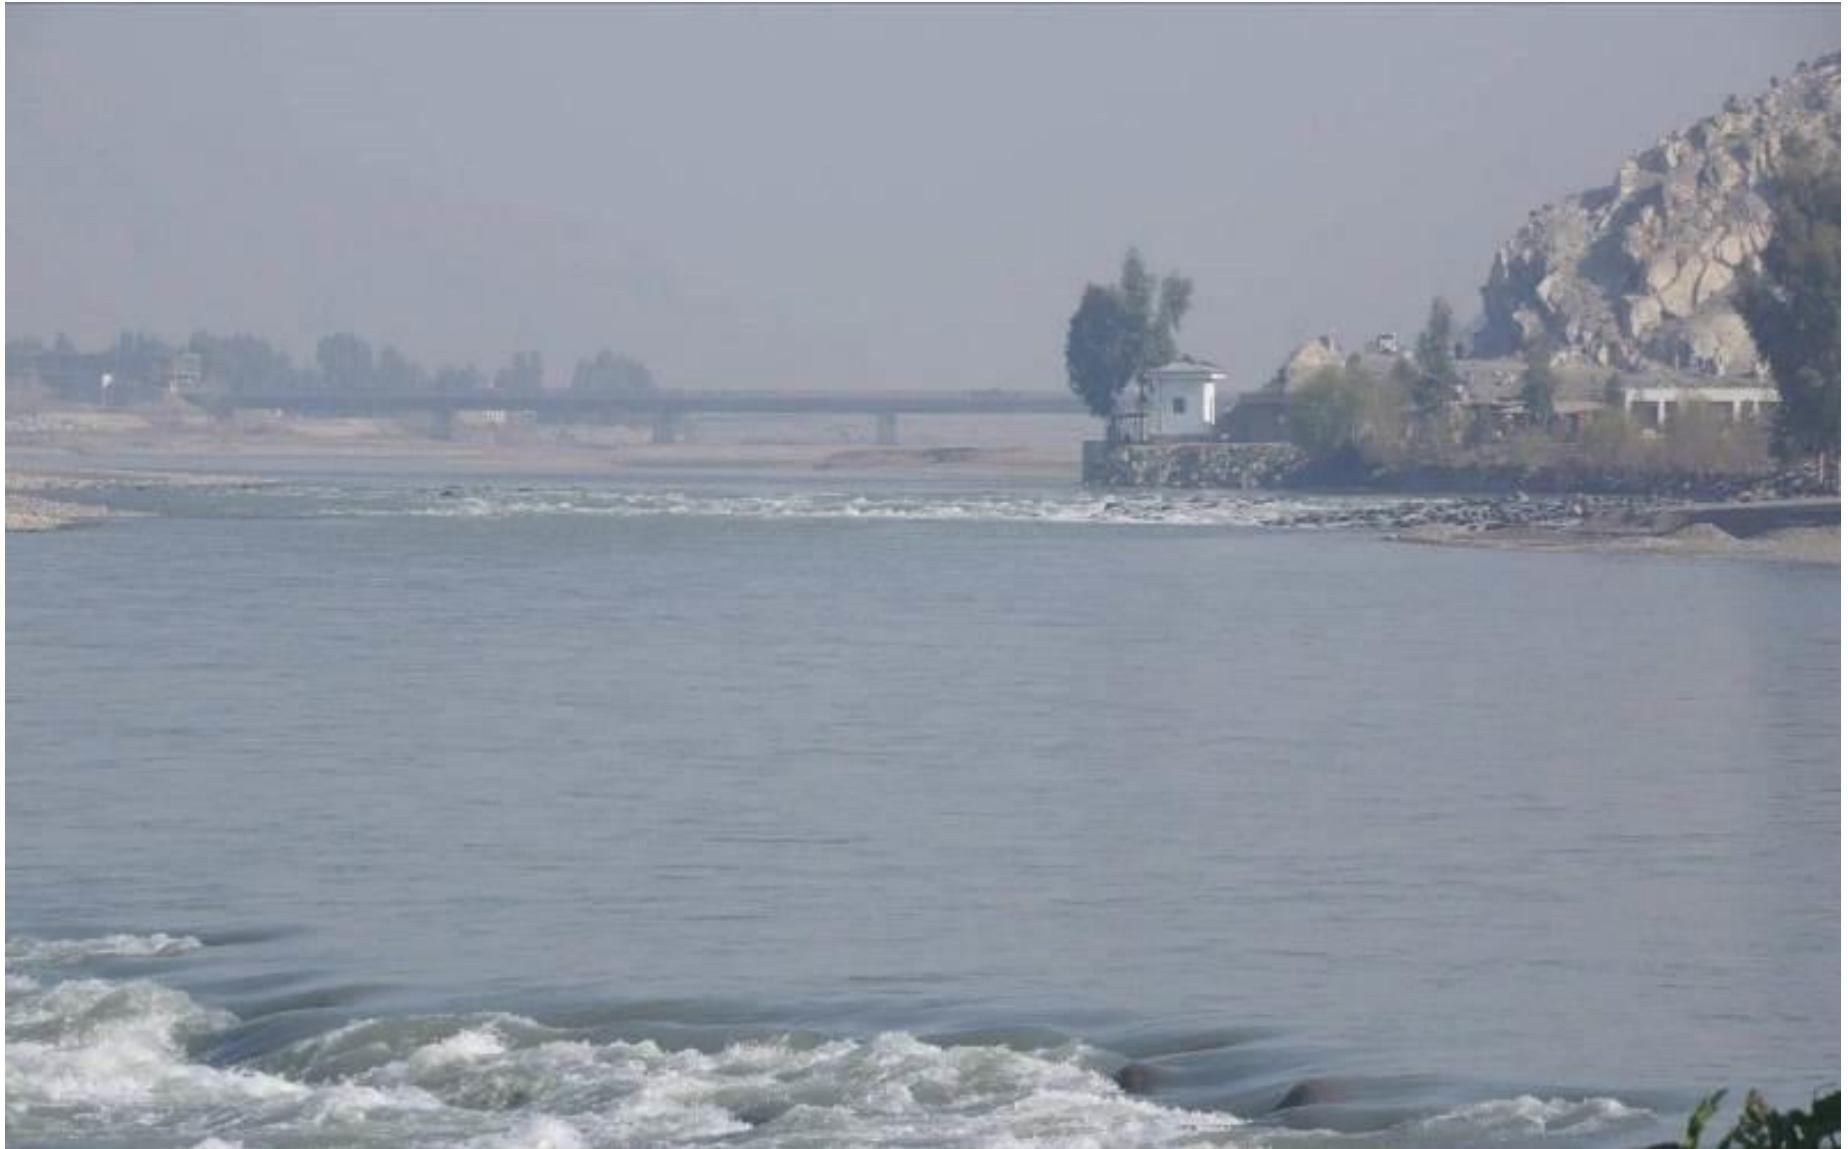
カマ第二堰の上流 350mにカマ第一堰があり、全体が階段状に落ちる。第一堰とは一体で、第一堰で河道が分割されて第二堰にかかる負荷を減じている。  
2017年3月9日

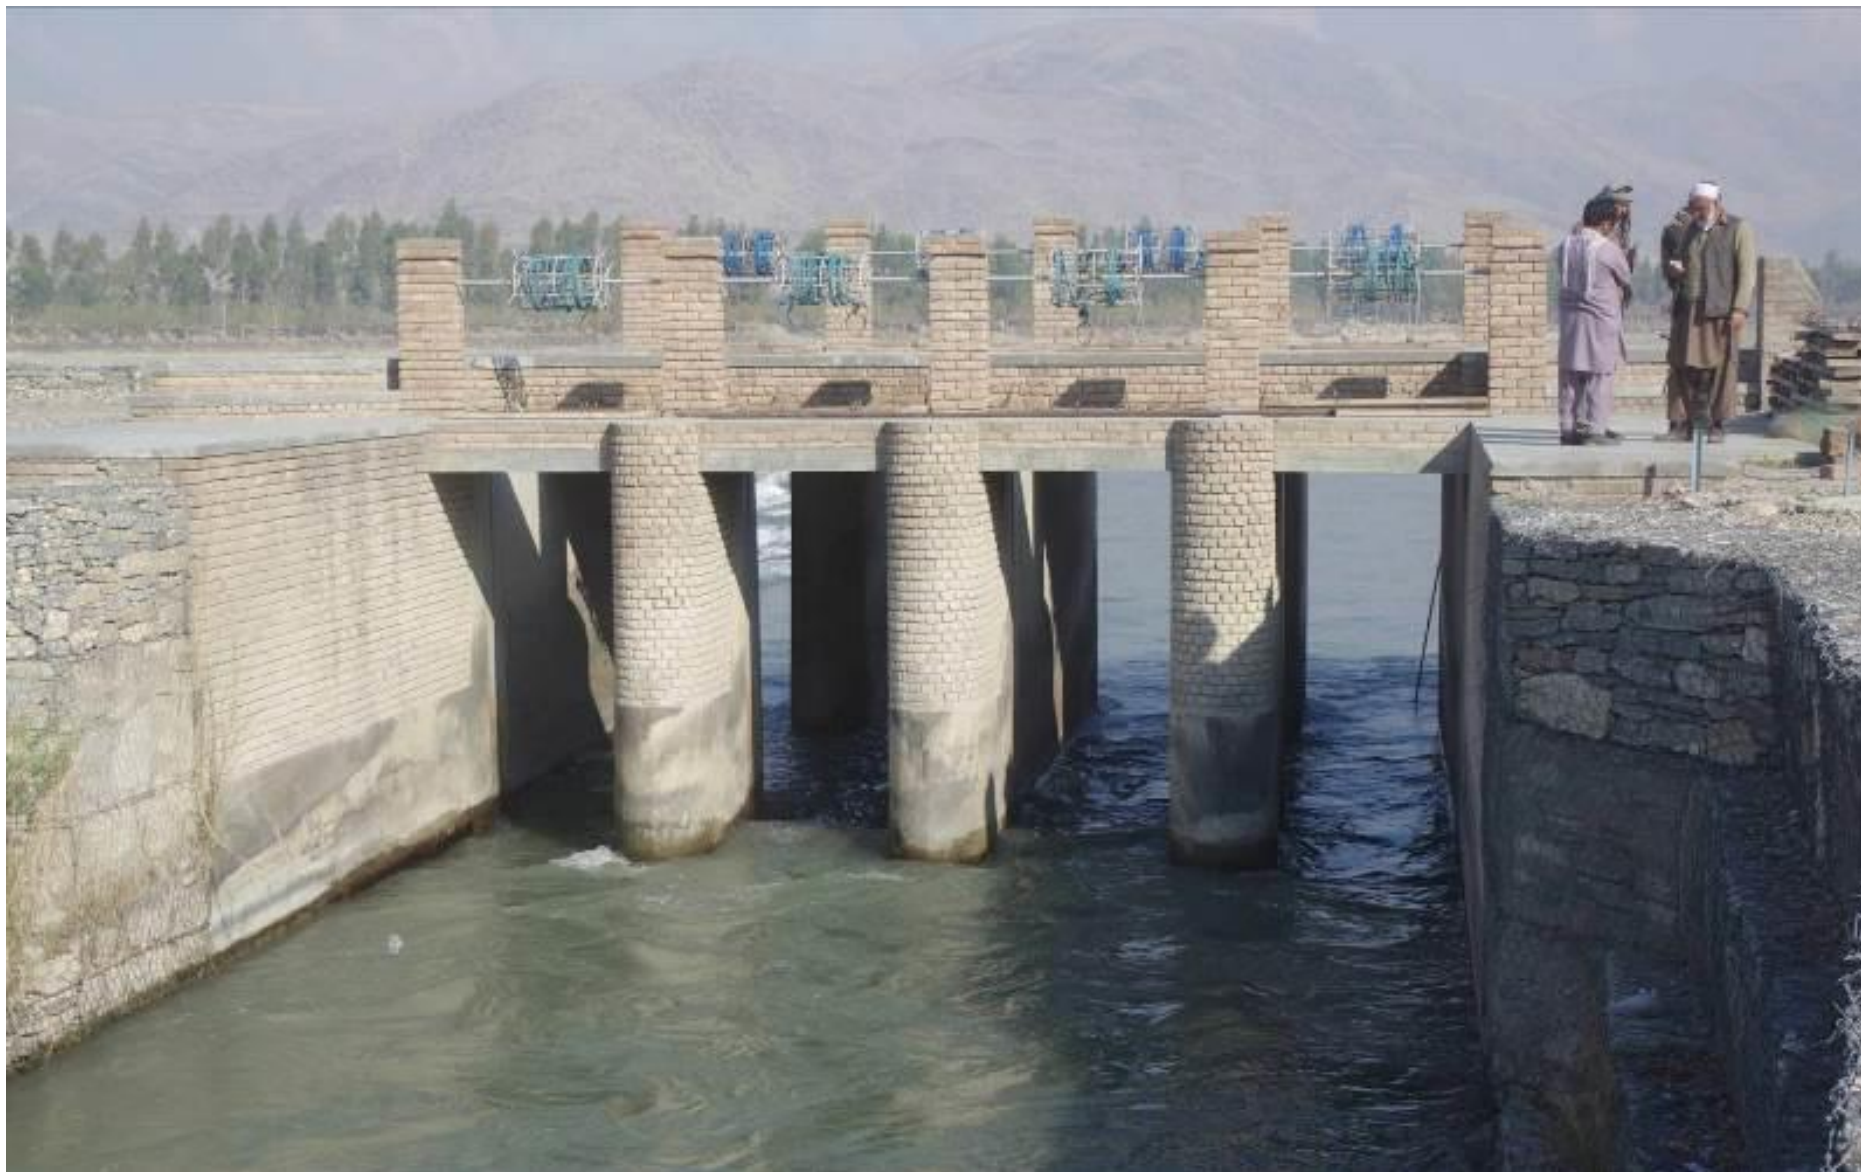
カマ第二堰の主幹水路。PMSの手掛けた中で最大の面積を潤す（推定 5,000 ヘクタール以上）。流量も多く、夏期は多い時で毎秒 10 m<sup>3</sup>を送る。地域の大動脈だ。5 年間、水路の破たんはない。2017 年 3 月 9 日

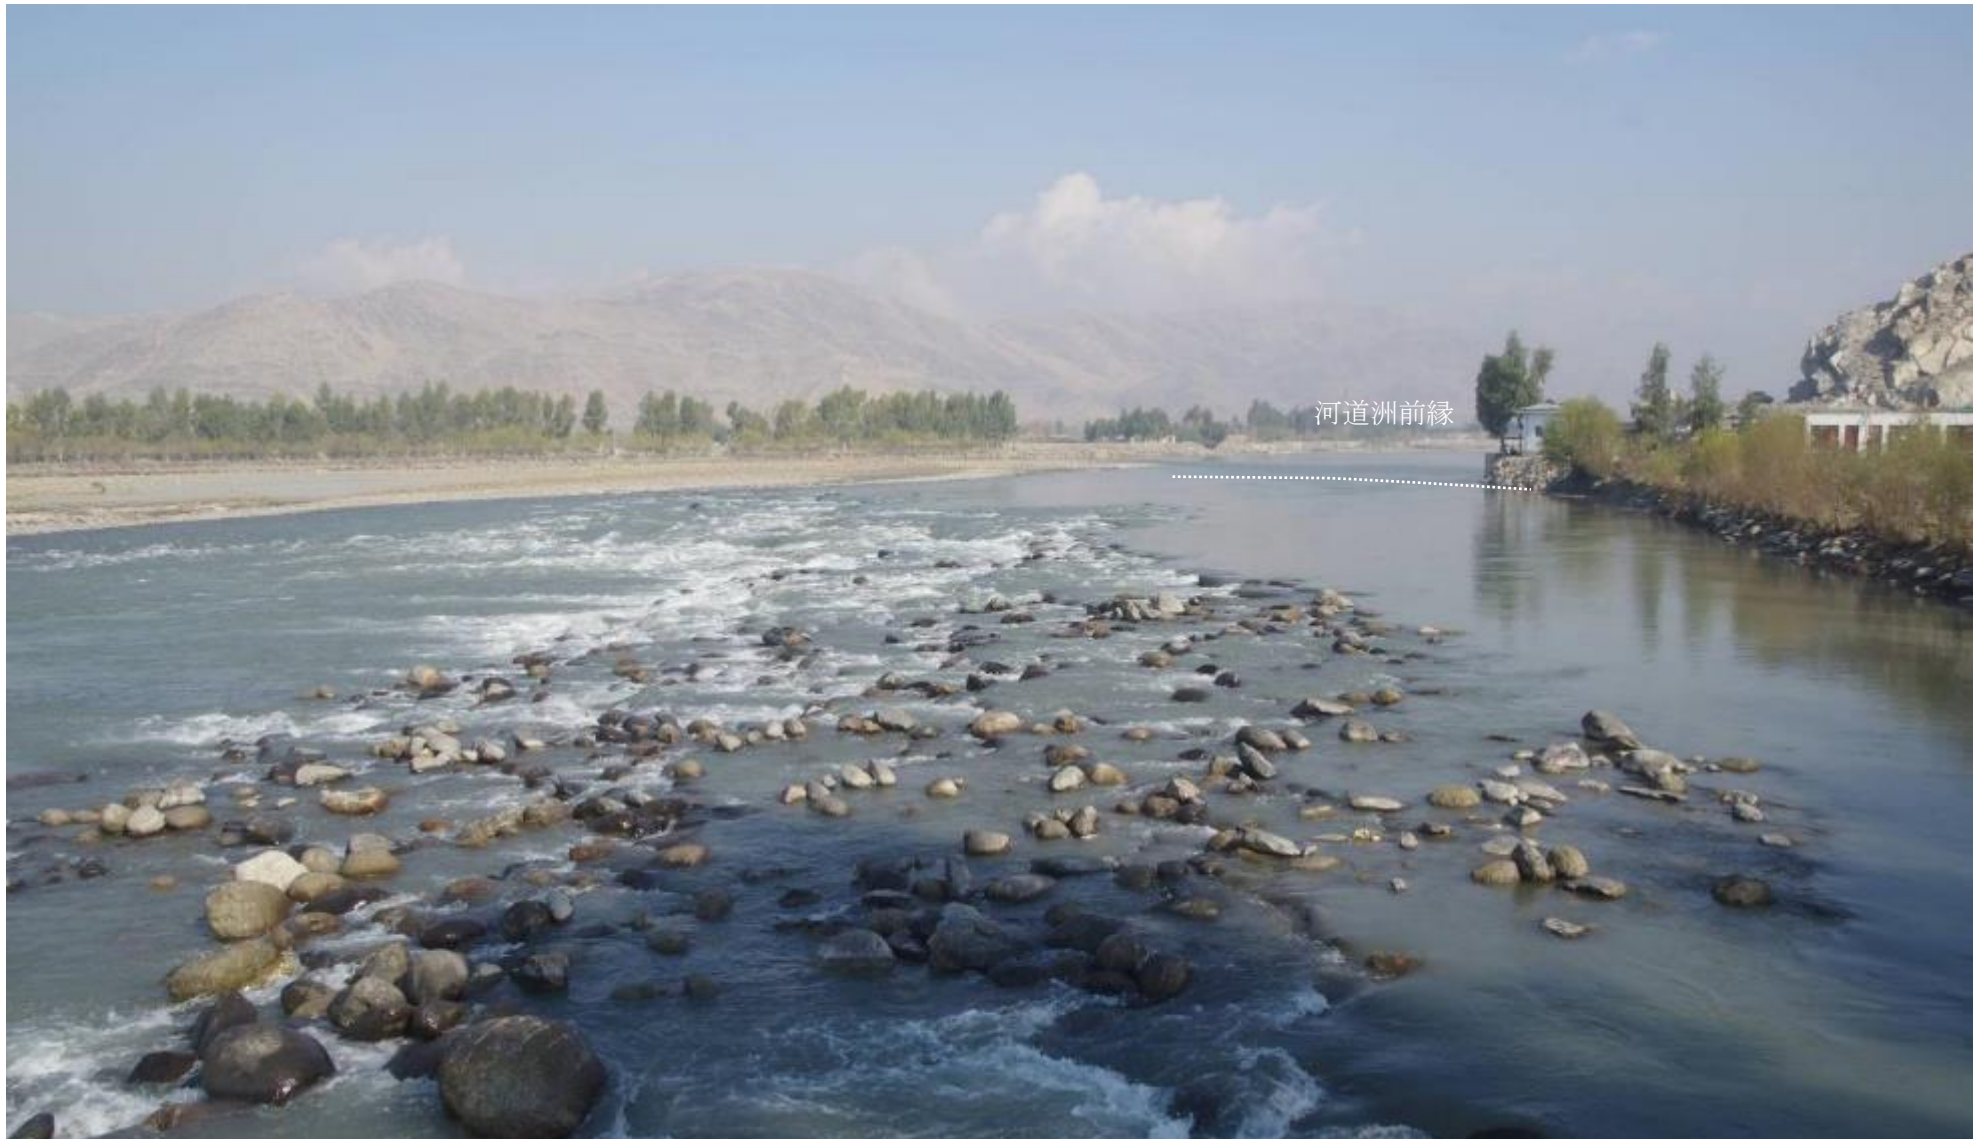
カマ第一堰。2年間改修を施していない。堰が掛かる対岸砂州は、上流へ向かって伸長する傾向があり、現在接合部は安定している。堰の上流約100mに河道洲が6年前から観察され、年々下流へ移動し、傍流河道の上流側に砂利を堆積させる。砂利で傍流が閉塞すると、→砂州先端から傍流の河道が主流へ合流し、→堰接合部の破綻が起き、→改修すると河道洲が再び発生して肥大化・下流へ移動→再び傍流閉塞というサイクルを繰り返す。謎だったが、ミラーン堰・MⅡ堰の観察を通して、河道洲移動の一局面と判断された。MⅡ堰の経過を見て、同様の措置を予定。2017年3月9日

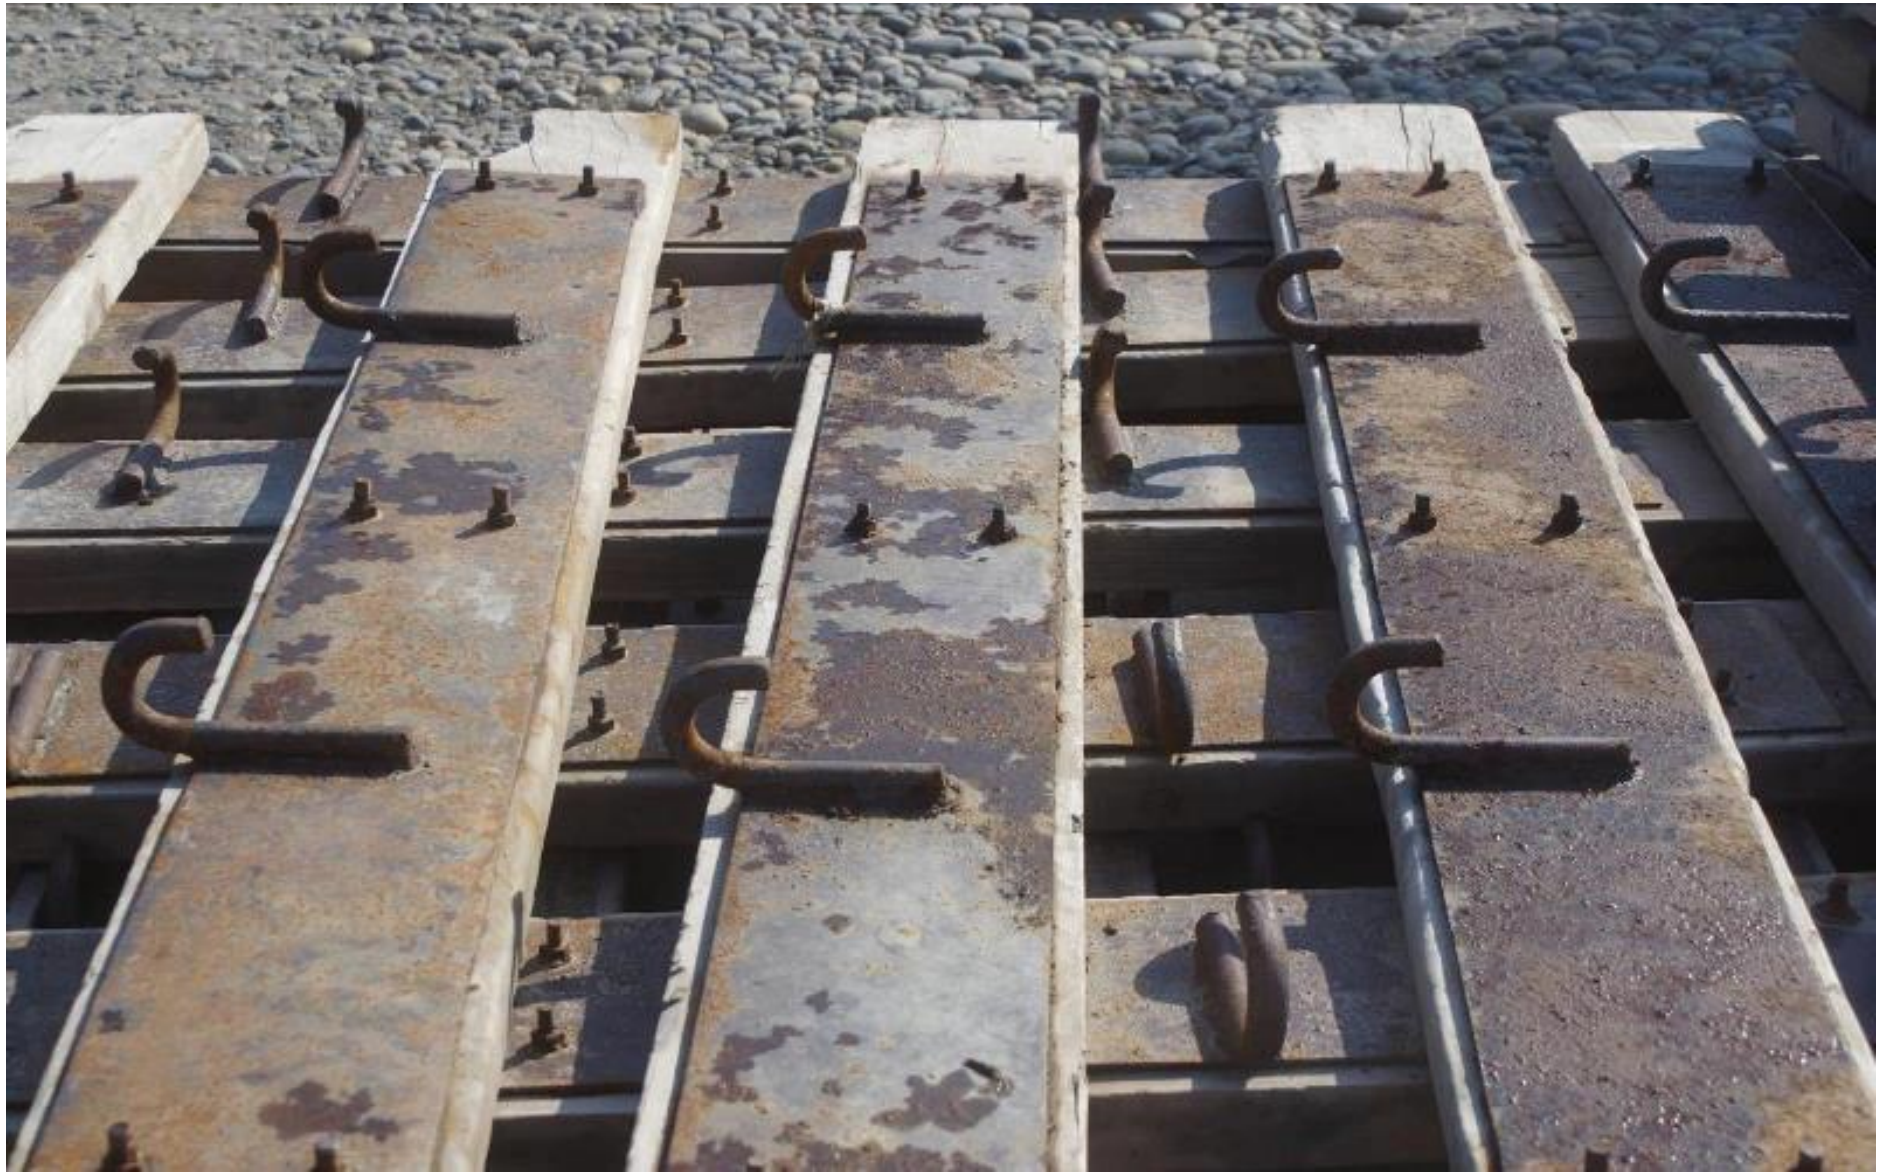
堰板も5年を経過、まだ十分使える。このカマ第二堰建設以後は各水門幅を1.5mで統一し、堰板の寸法も一定にされた。危急時は他の堰から転用されるようにしている。鉄・木共に、思ったより腐食が少ない。板はヌーリスタンから切り出されるヒマラヤスギ（マツ科）2017年3月9日
