カマ堰 1 の改修。2012 年に竣工後、4 回の改修を経て現在に至る。改修ごとに堰長・堰幅（越流線）が伸び、極めて安定している。弱点は巨礫で造成される砂吐きで、夏の激流に抗し得ないことだ。土砂吐きが乱れると、冬の低水位期に必要な水位が得られないことがある。現在、ミラーン堰方式の砂吐き設置を検討中。その他は理想的な変化で非常に安定した。湾曲形で流水が河道中央に集まっている。低水位期の落差 1.9m（旧 1.3m、水量によって変化）、堰長 30～50m（旧 20m）、堰幅約 160m（旧 120m）。2017 年 3 月 17 日

ガンベリ排水路。終点に近づいています！ 昨年3月から膨大な物量と人員を投入し、大物が片づきかけています。ガンベリ開拓の布石は成りつつあります。小さな仕上げは結構残っていますが、もう時間の問題だと見ています。

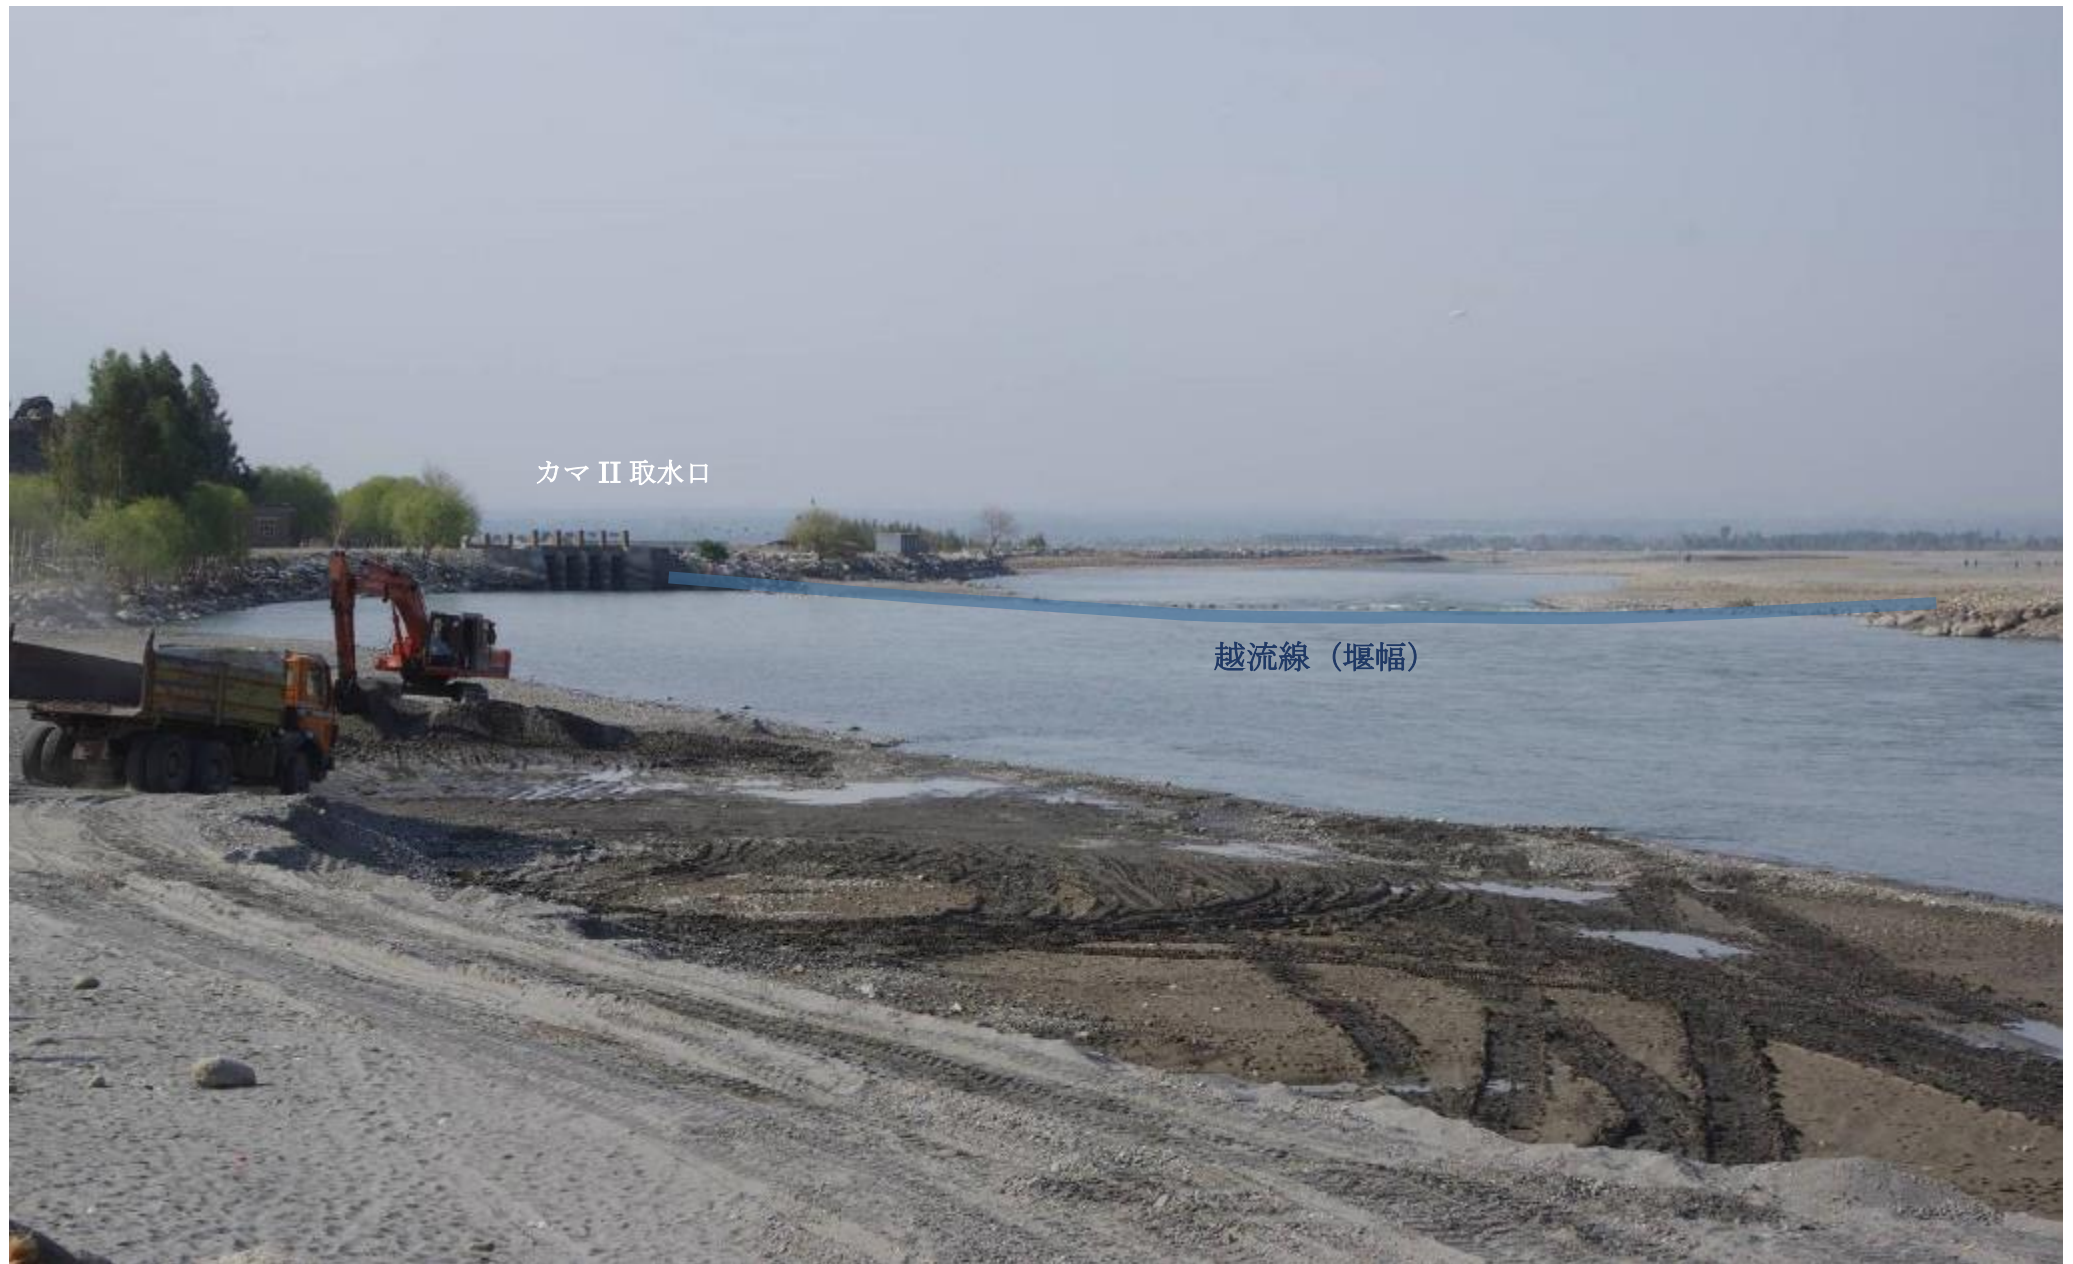
長くなった堰幅。中洲の位置が、建設時よりも右岸側によりついている。堰もそれにつれて伸び、現在約 160m（河道の直角幅 85m）、全体に理想的な湾曲斜め堰の形に近づいた。左岸に堆積した玉砂利は（0.5～1.5 cm）小粒径でコンクリートに最適、各作業地に運ばれる。2017 年 3 月 17 日

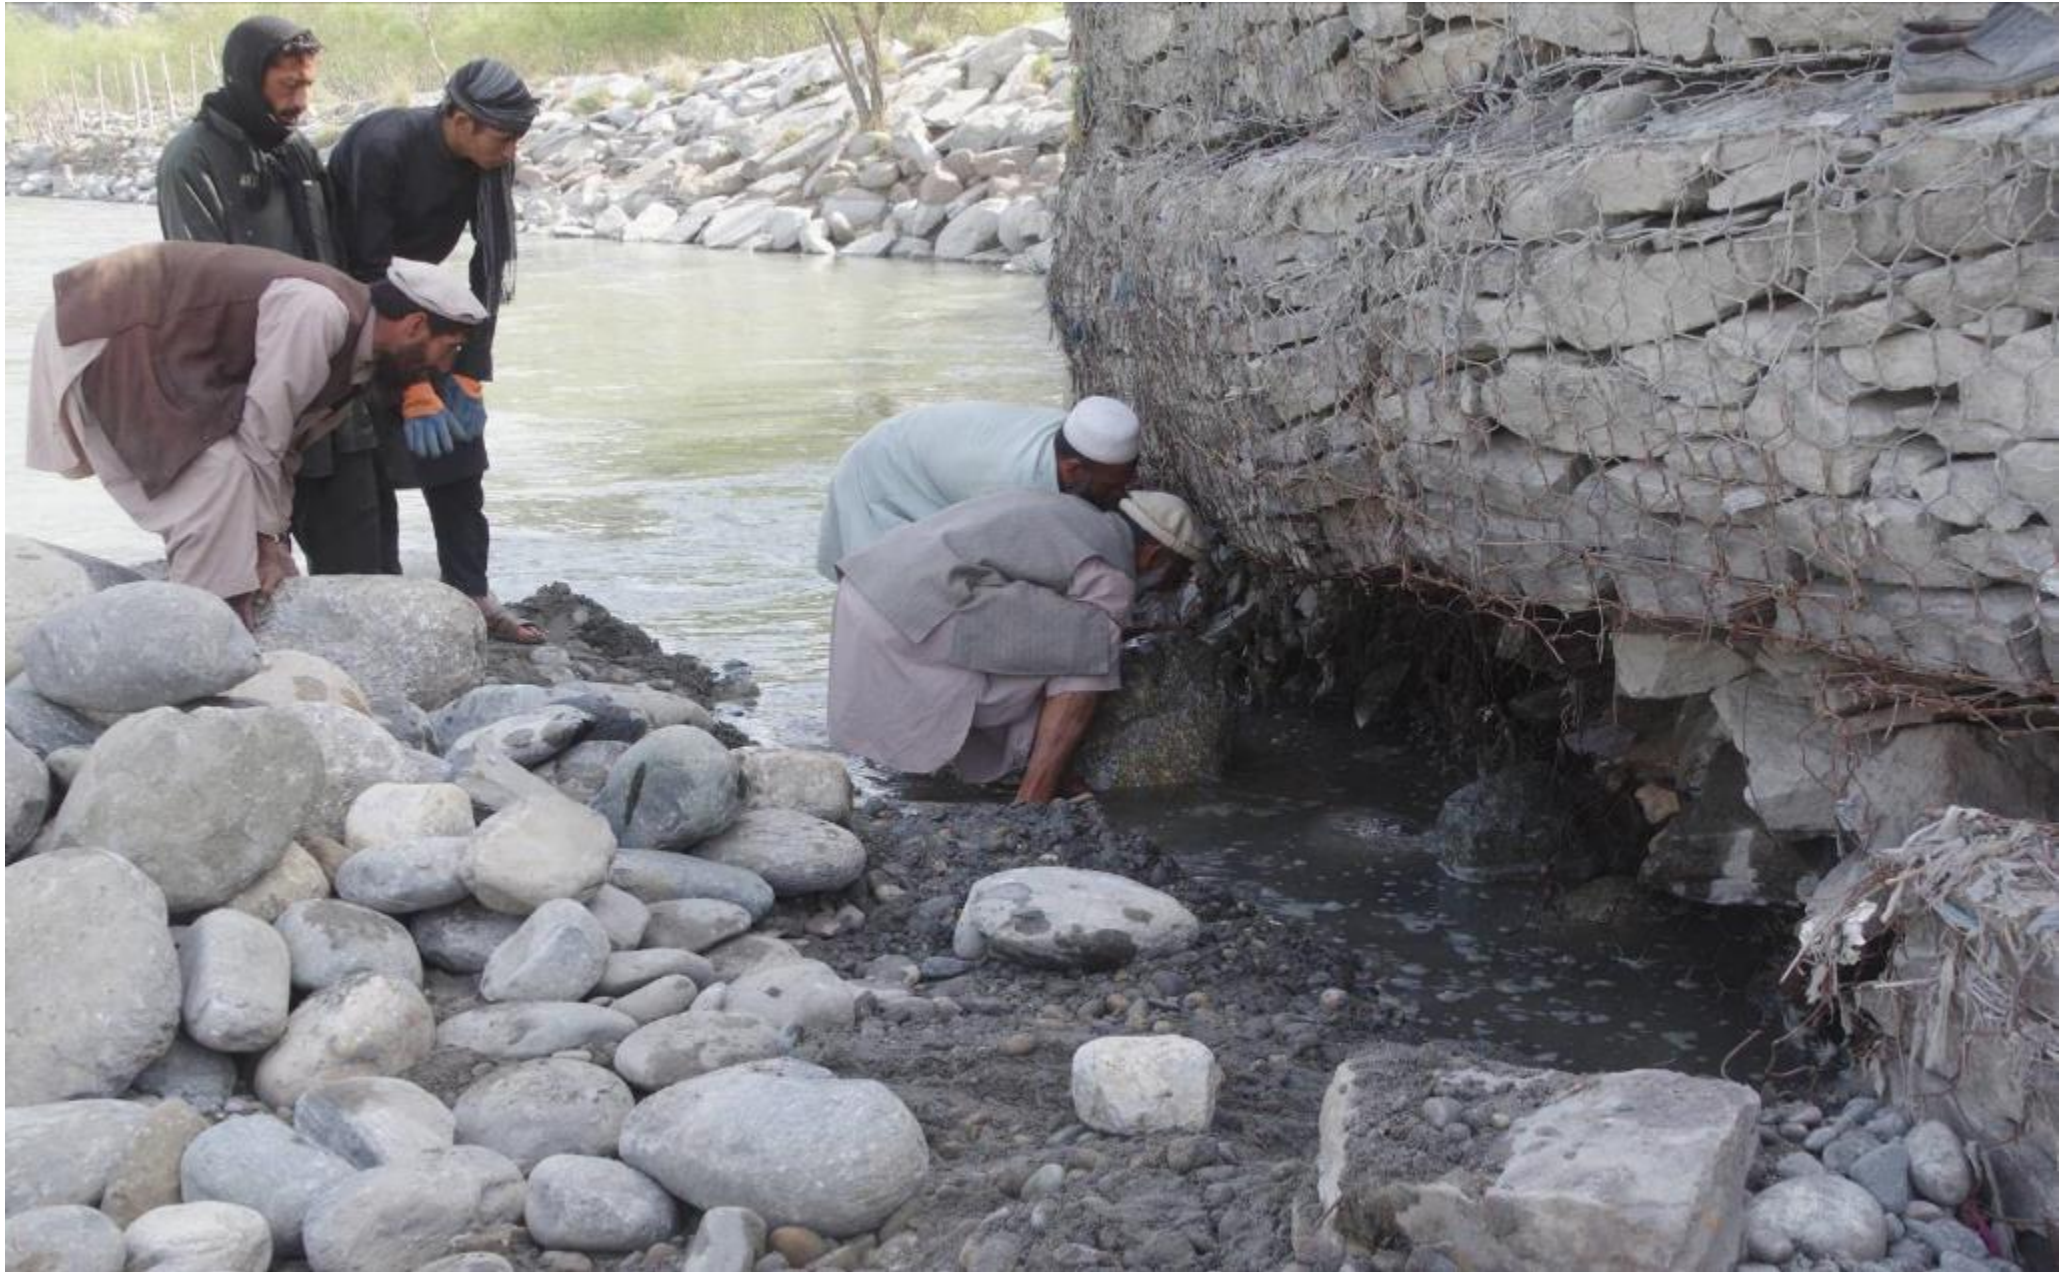
水門構造物基部の洗掘。砂吐きの閉塞によって堰を越流する水位が上がり、激しい流れが水門直下を洗掘、構造物を掩蔽する籠を吹き飛ばしたものの頑丈。今冬にミラーン堰方式の砂吐きを設置予定。とりあえずの応急処置を行った。夏期の流水の激しさを物語る。2017年3月20日

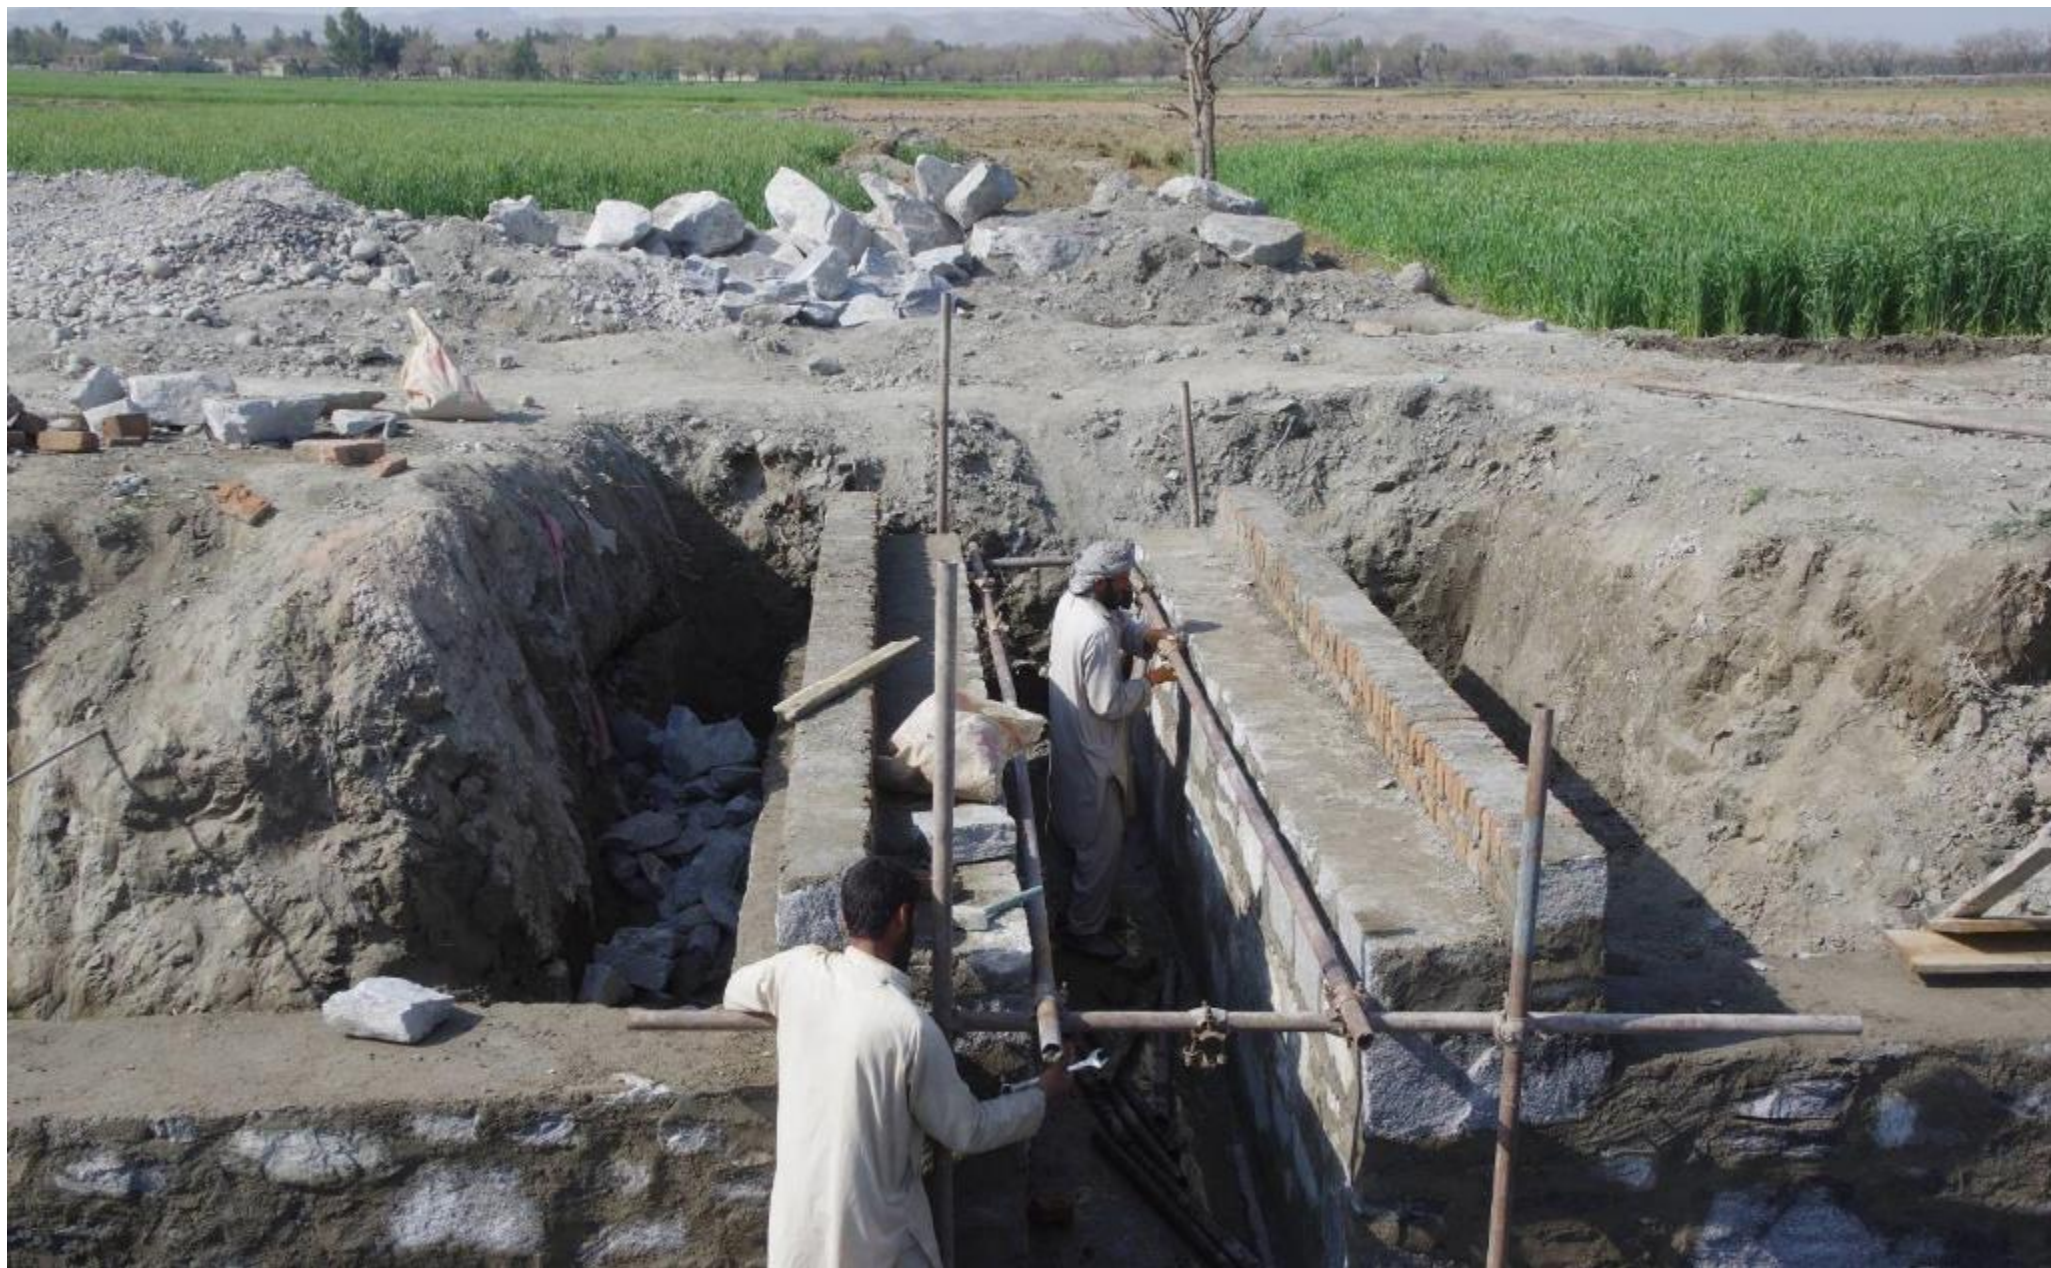
旧湿地（シギ・チュクレイ村下流）からの排水口造成。約 800m地点。最後まで湿害が残っていた領域。湿原が小麦畑に変わっている。2017 年 3 月 16 日

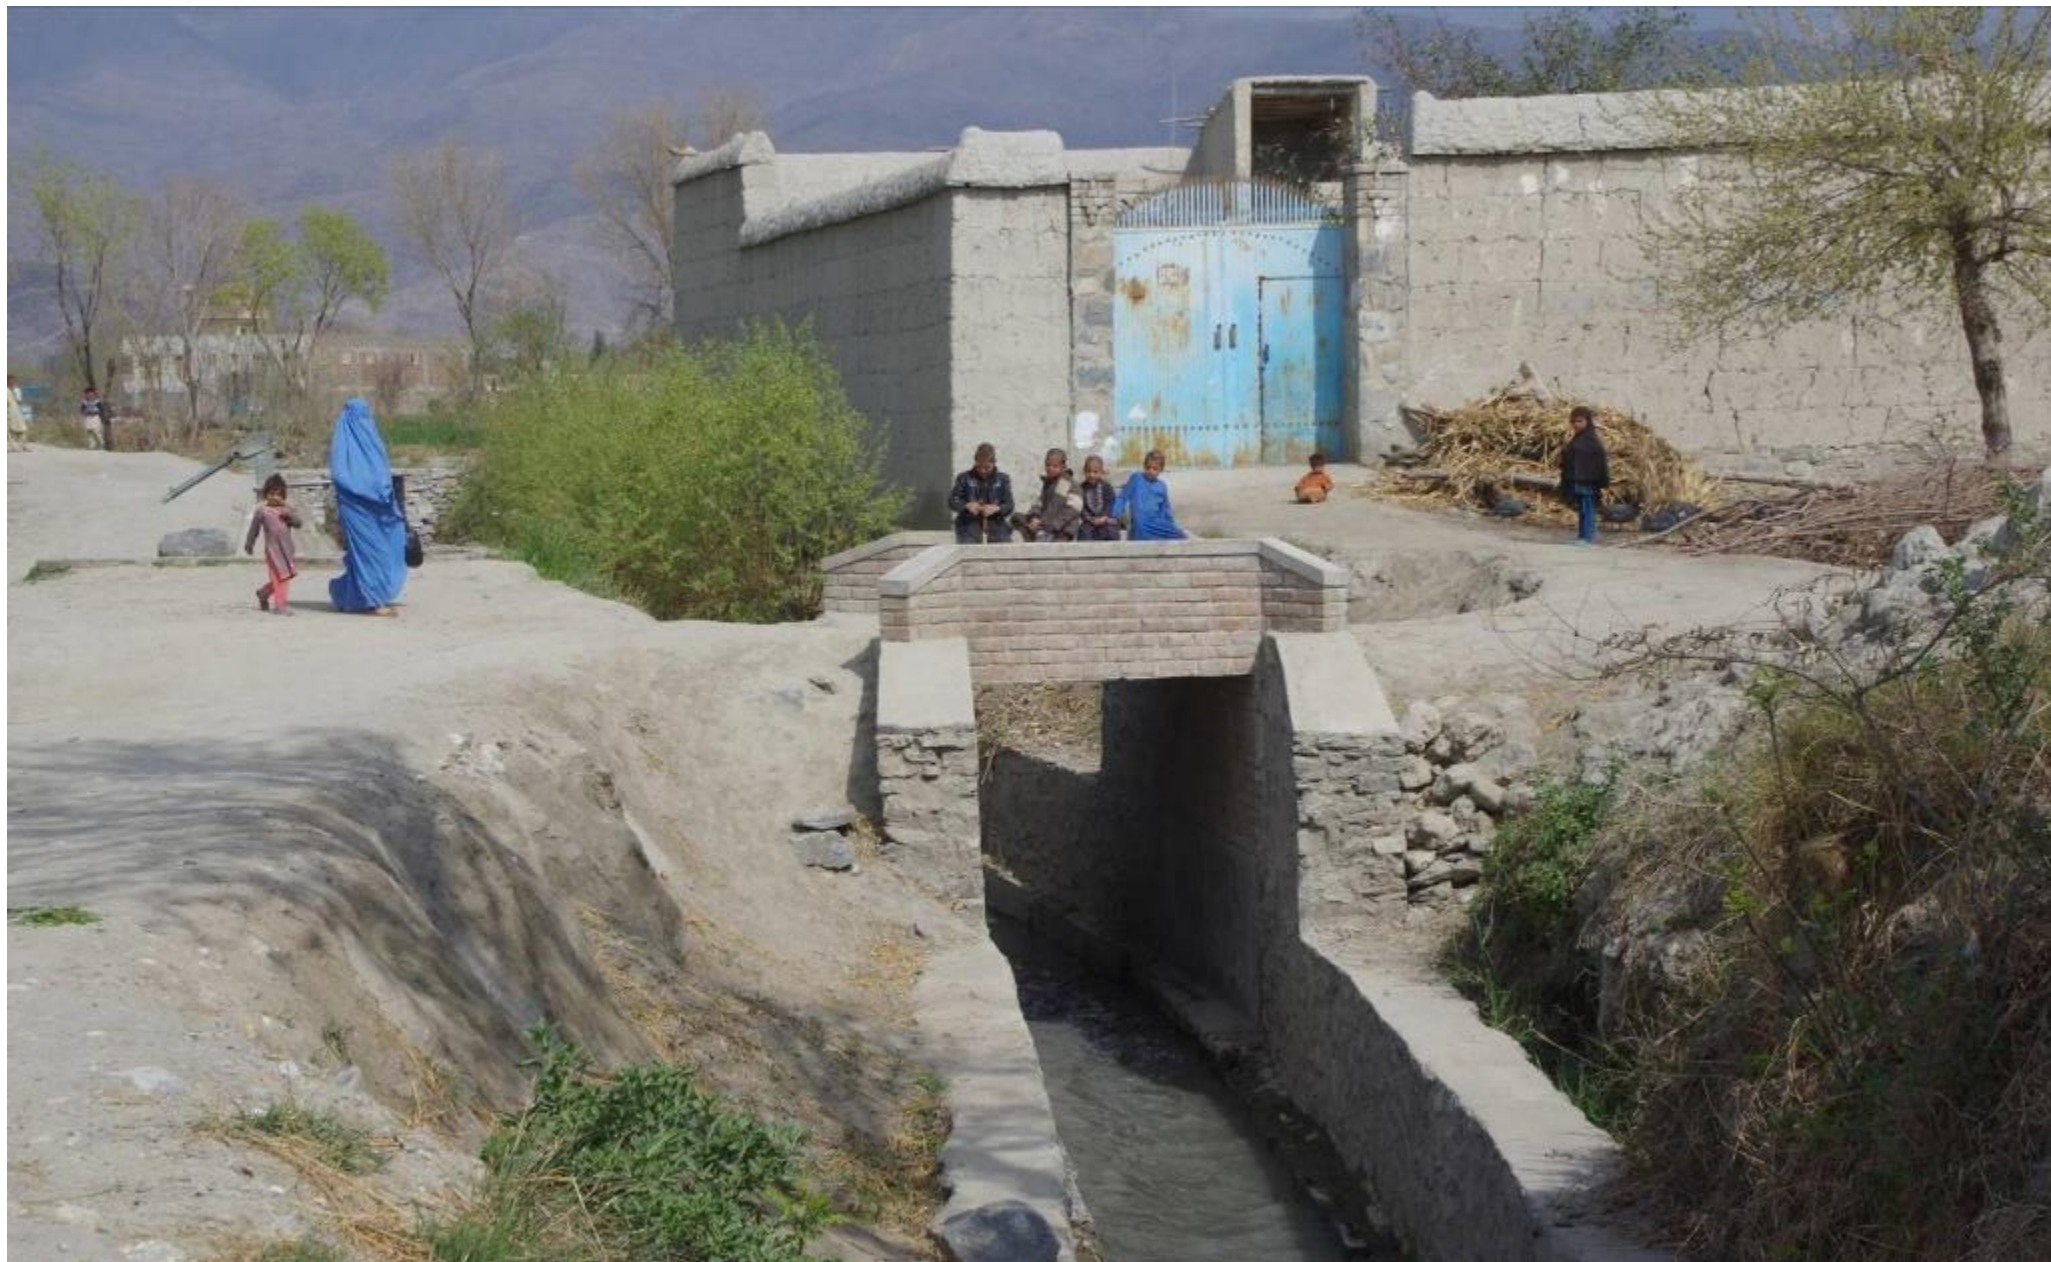
歩道橋。約 450m地点。まだ兩岸の蛇籠壁が置かれていない。2017 年 3 月 16 日

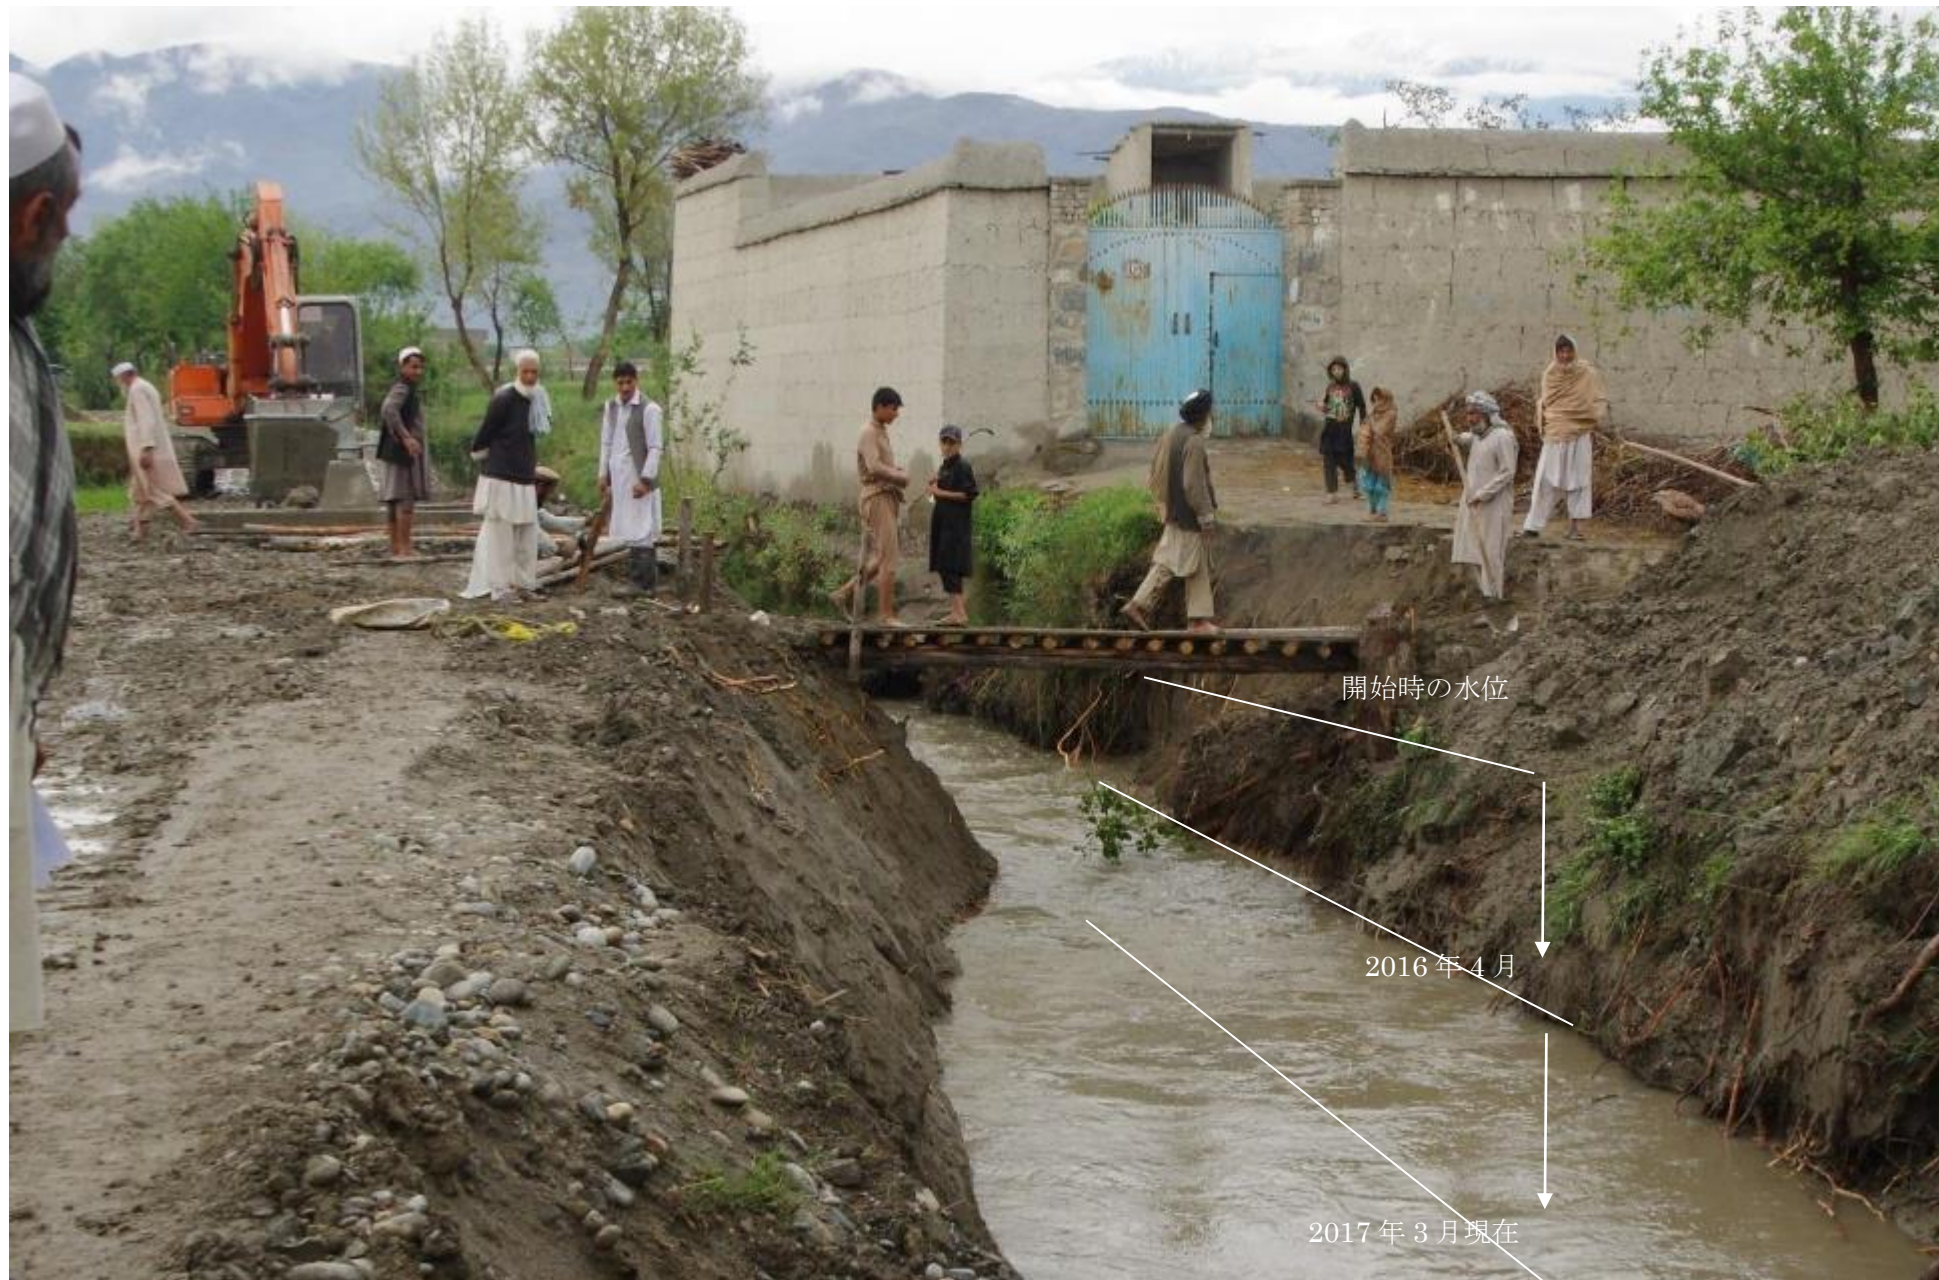
着工直後の上記写真と同一地点。この時の水位より更に 1.5m下がっている。2016 年 4 月 3 日撮影

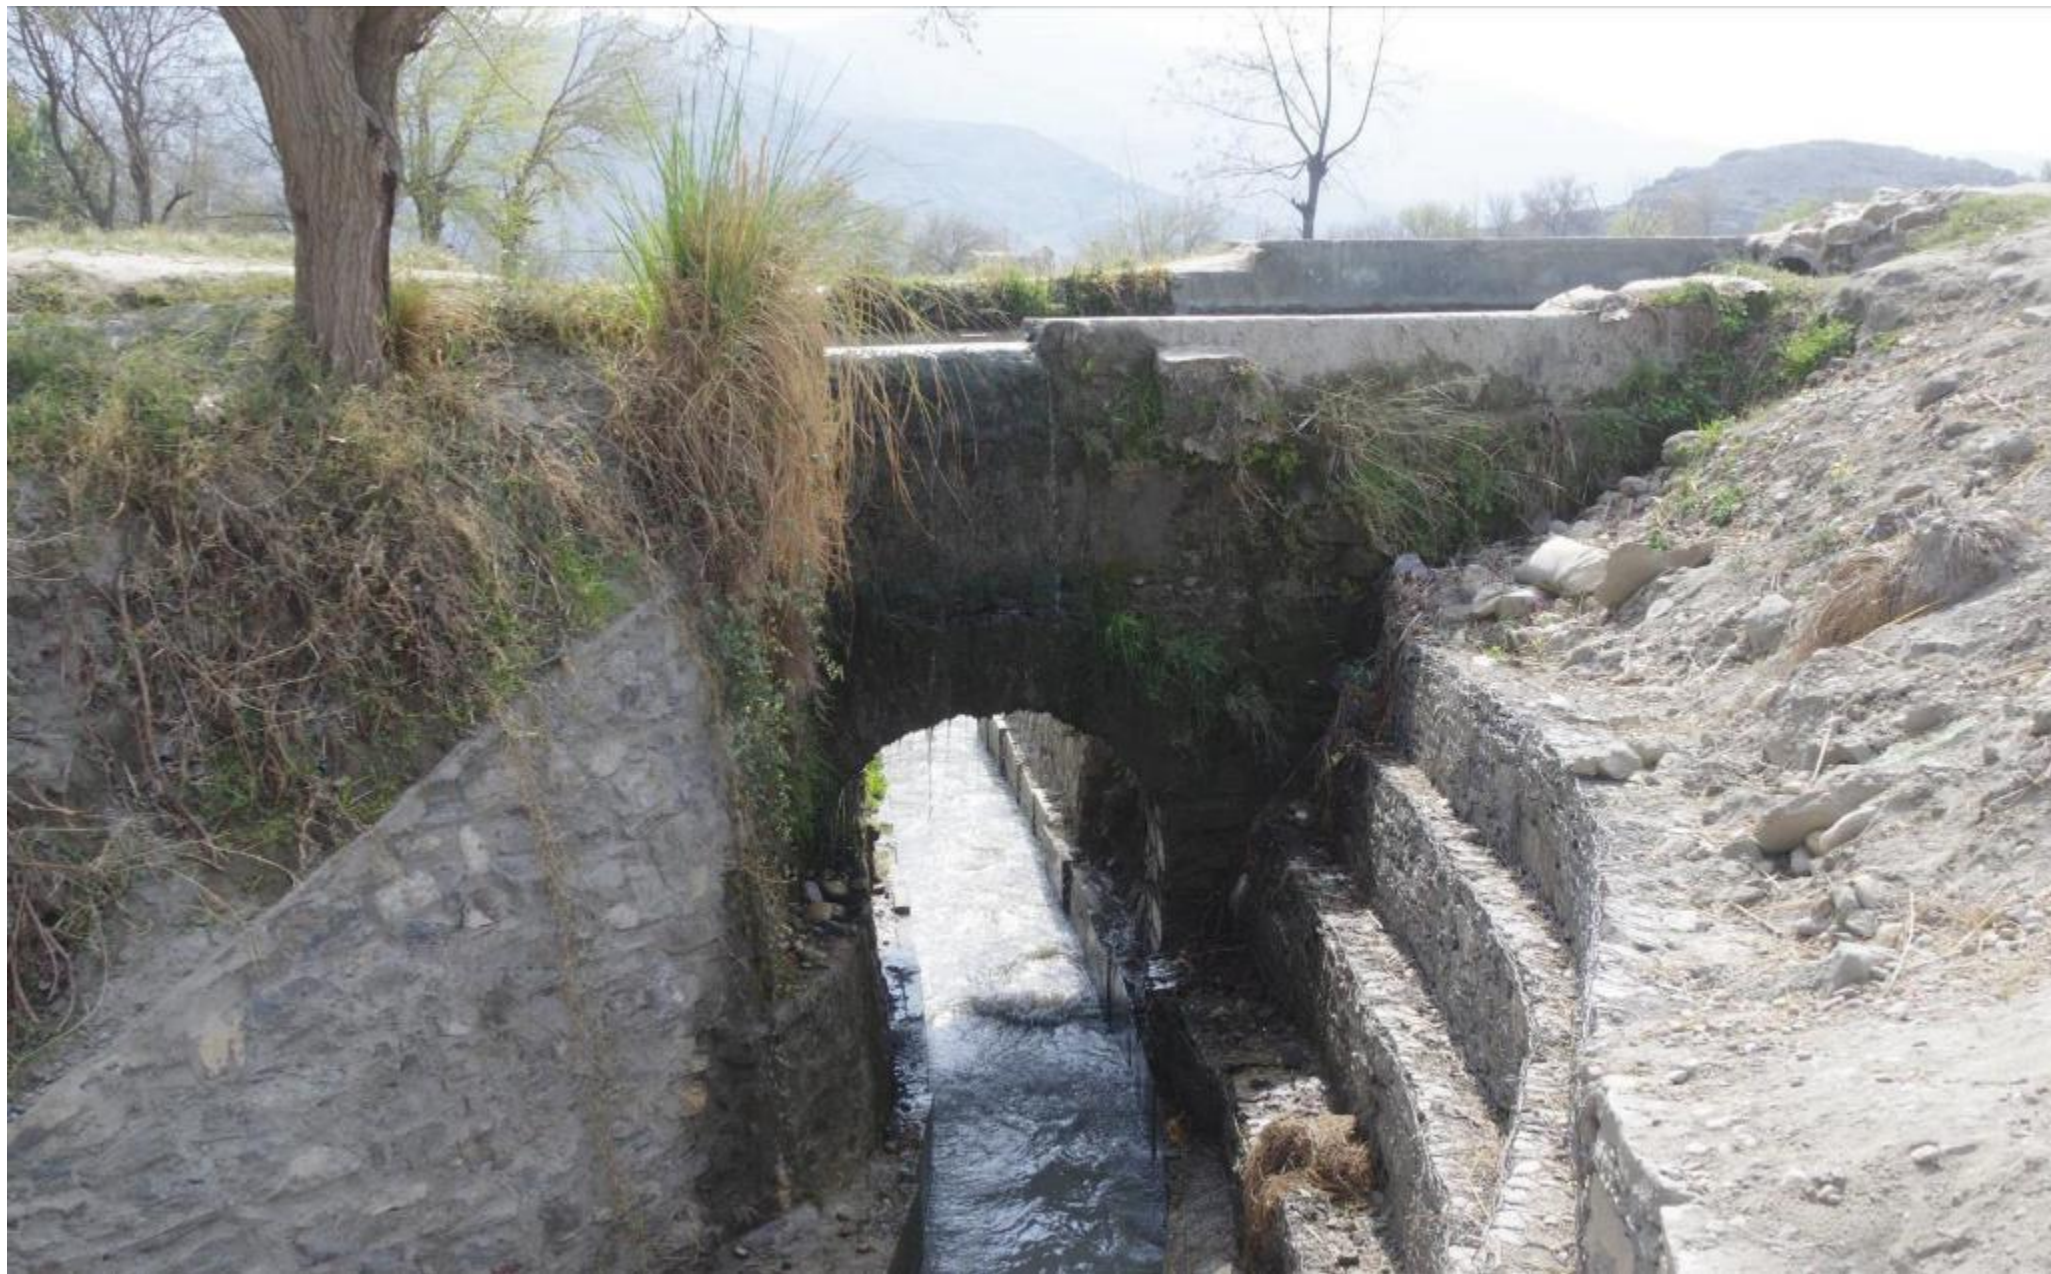
約 400m地点の水道橋（シギ分水路 2）。古い施設の改修を行ったもの。2017 年 3 月 16 日

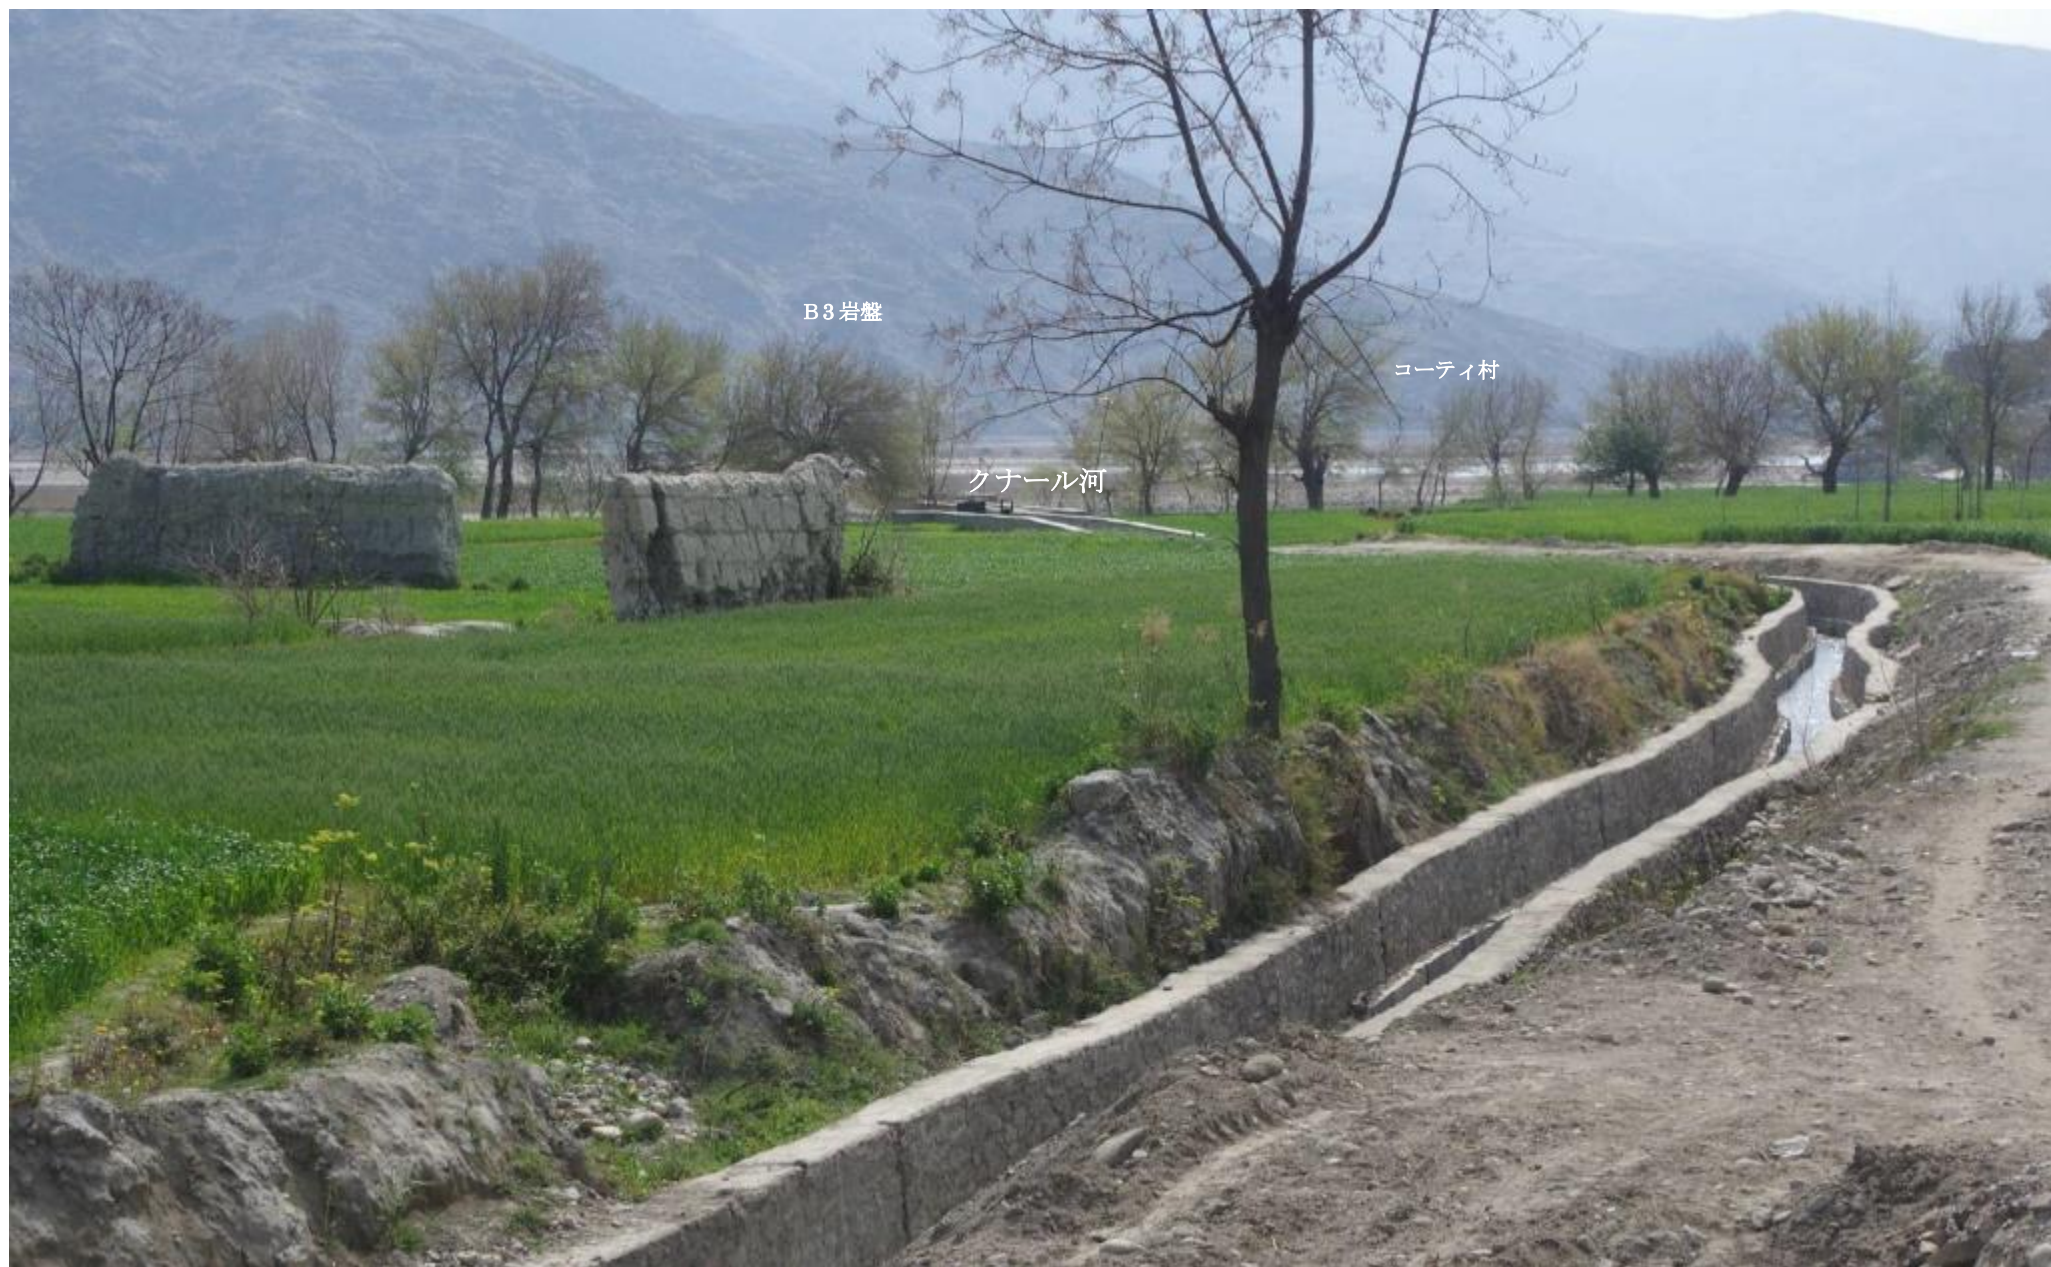
排水路終点（工事始点）。ここでクナール河に戻る。対岸がコーティ村。2017年3月16日

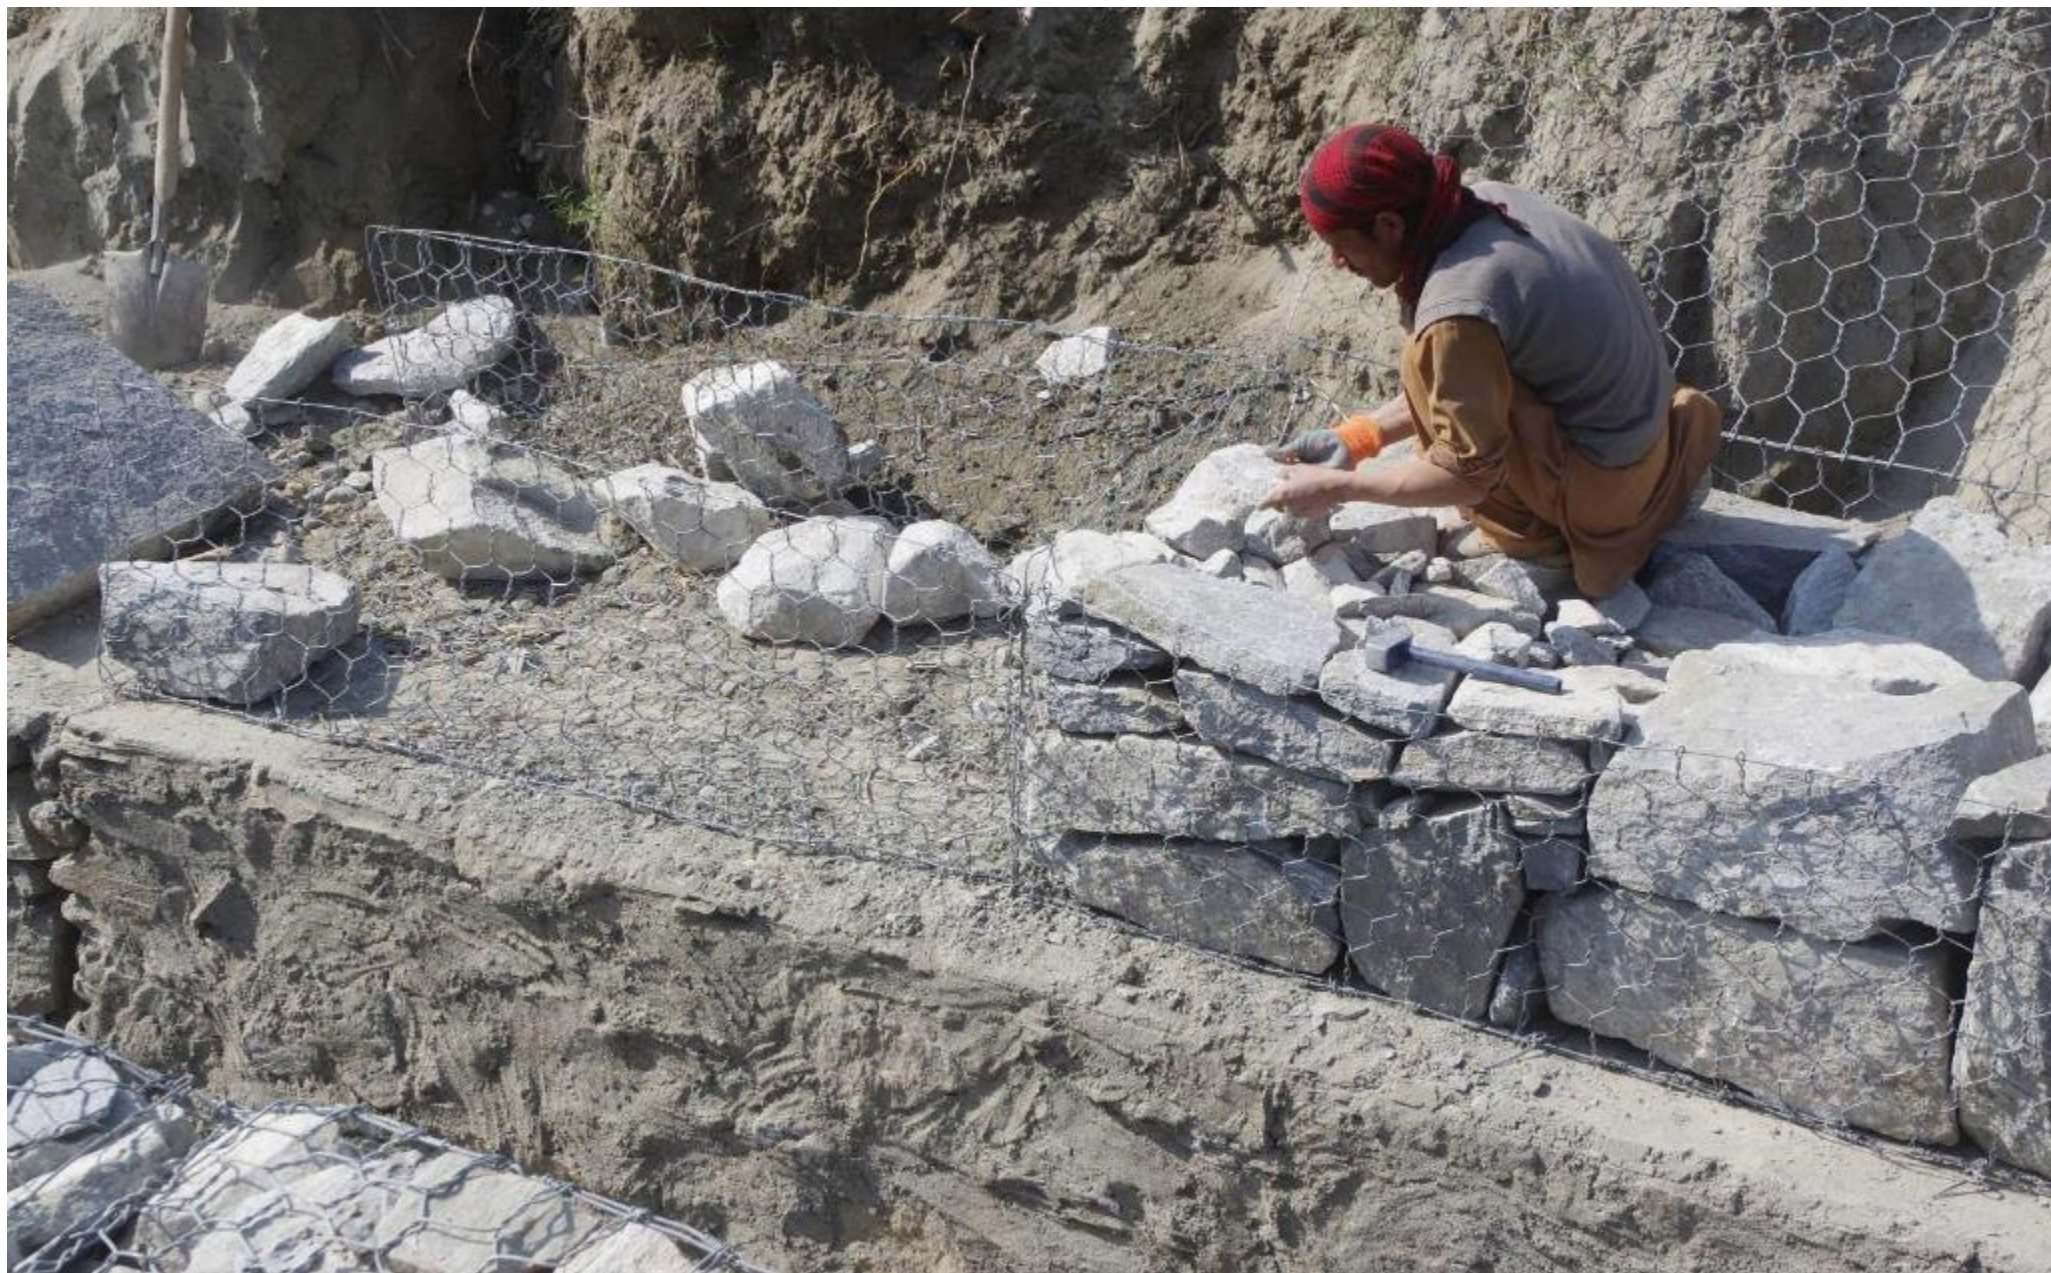
カチャラ村から搬送された石材で籠を組んでいる。石材は硬くて美しく、籠が映える。組み方はアフガン方式で、籠の四囲に壁を巡らして固定、中に屑石を詰める。作業員は全て周囲の農村からで、ここでも村落の人口が急増している。大半はパキスタンからの帰還らしい。若者が多い。2017年3月16日
