当面の洪水対策。やっと調査を終え、用水路ルート、護岸線が決定されました。改めて、河は化け物だと思いました。護岸の焦点は、1500m 地点の洪水流入路閉塞（しめきり堤）、4~5 km地点の浸食防止。

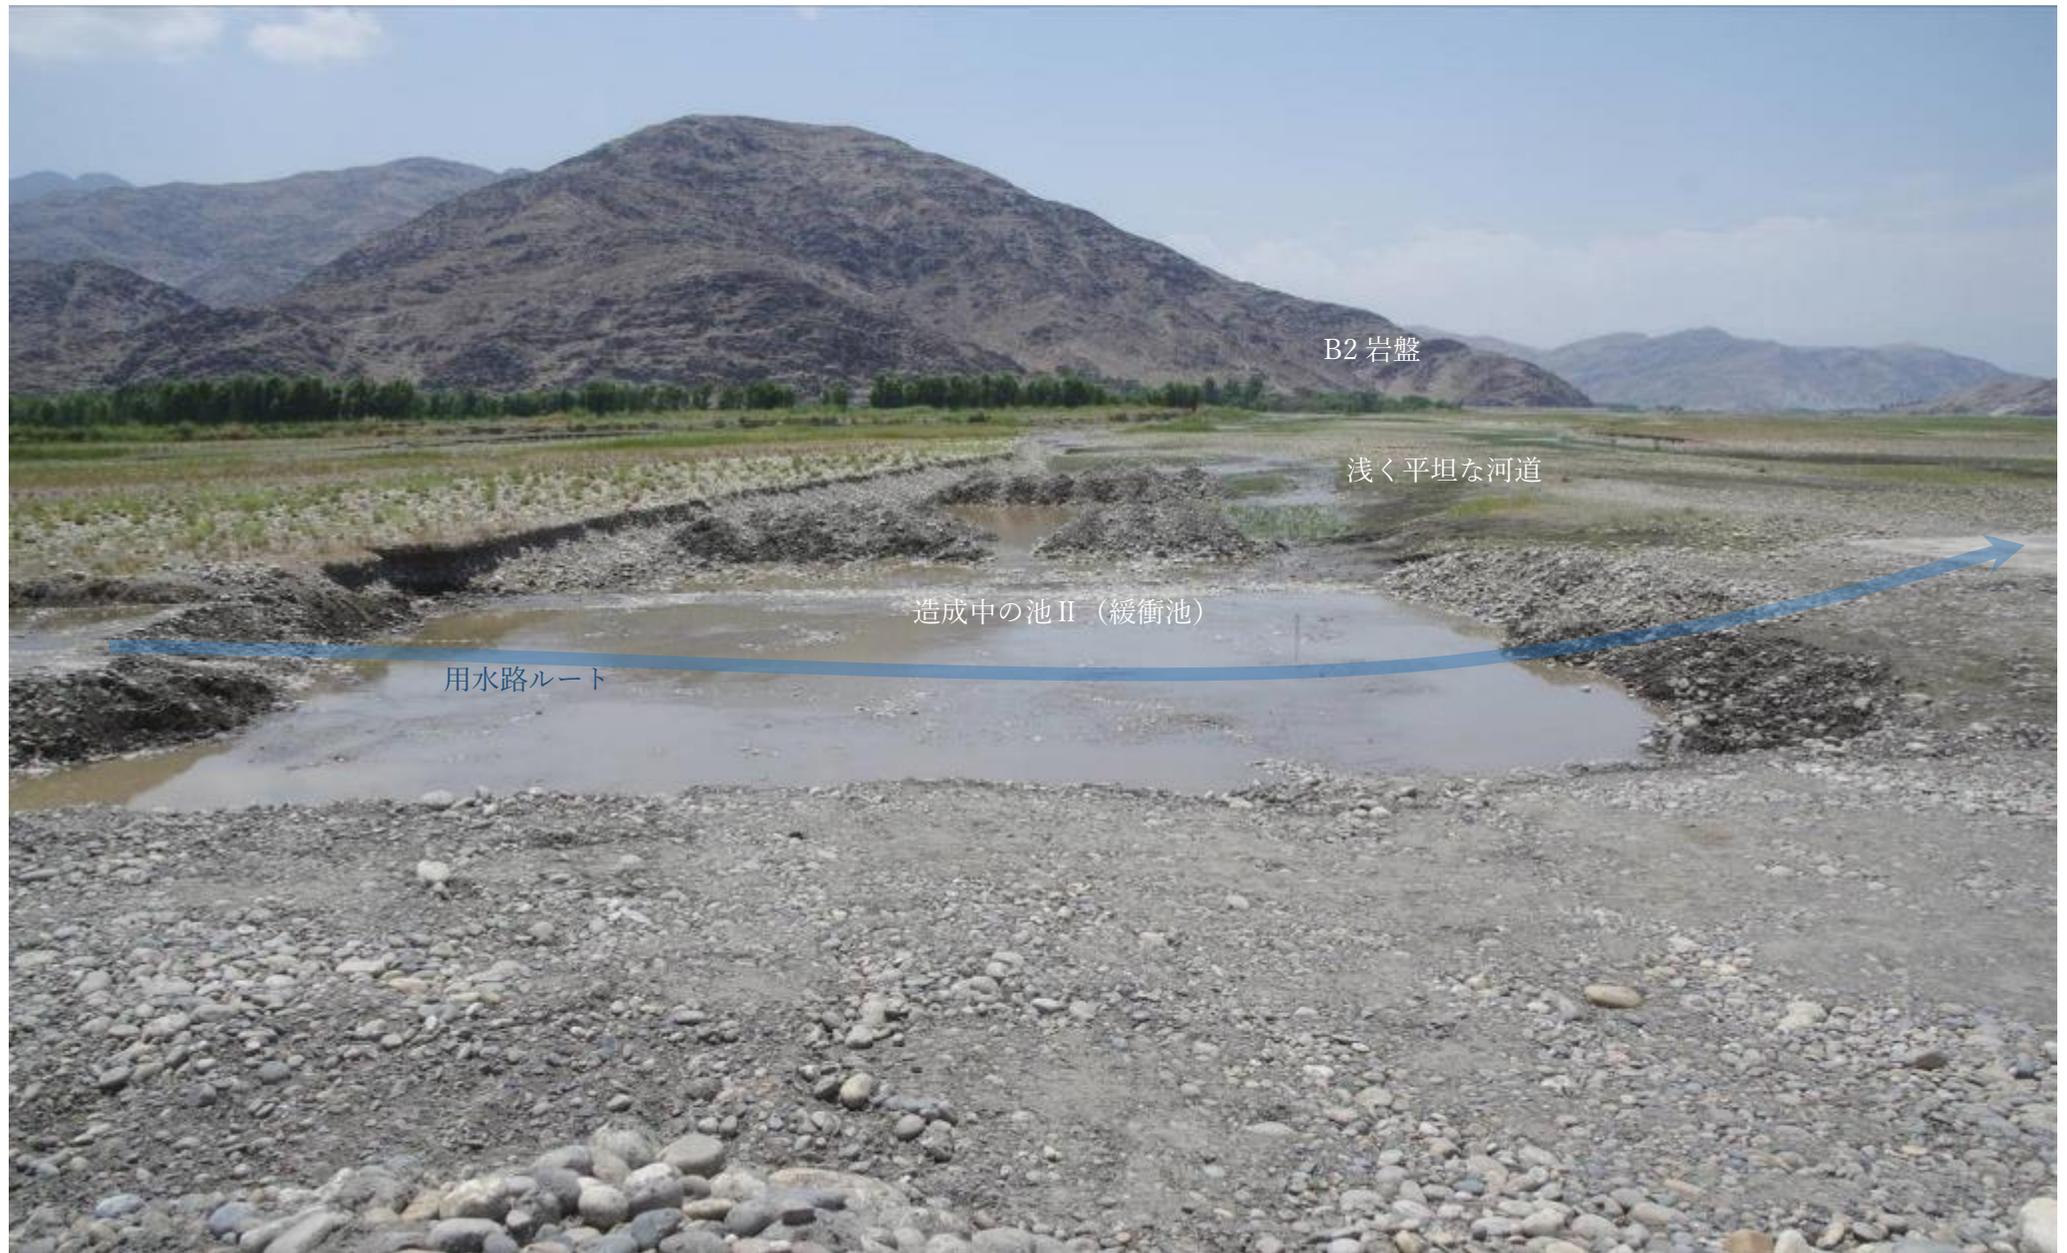
閉塞された 1500m 地点の分流。2 か月を経過して浸透水が減り、河床の状態を確認できるようになっている。入口部は浅い扇状で、実際には大小の河道が絡みつくように平たく不規則な河床を形成している。一連の閉塞によって、コーティ・タラーン村周辺は著しく湿地が乾燥した。2017 年 06 月 29 日

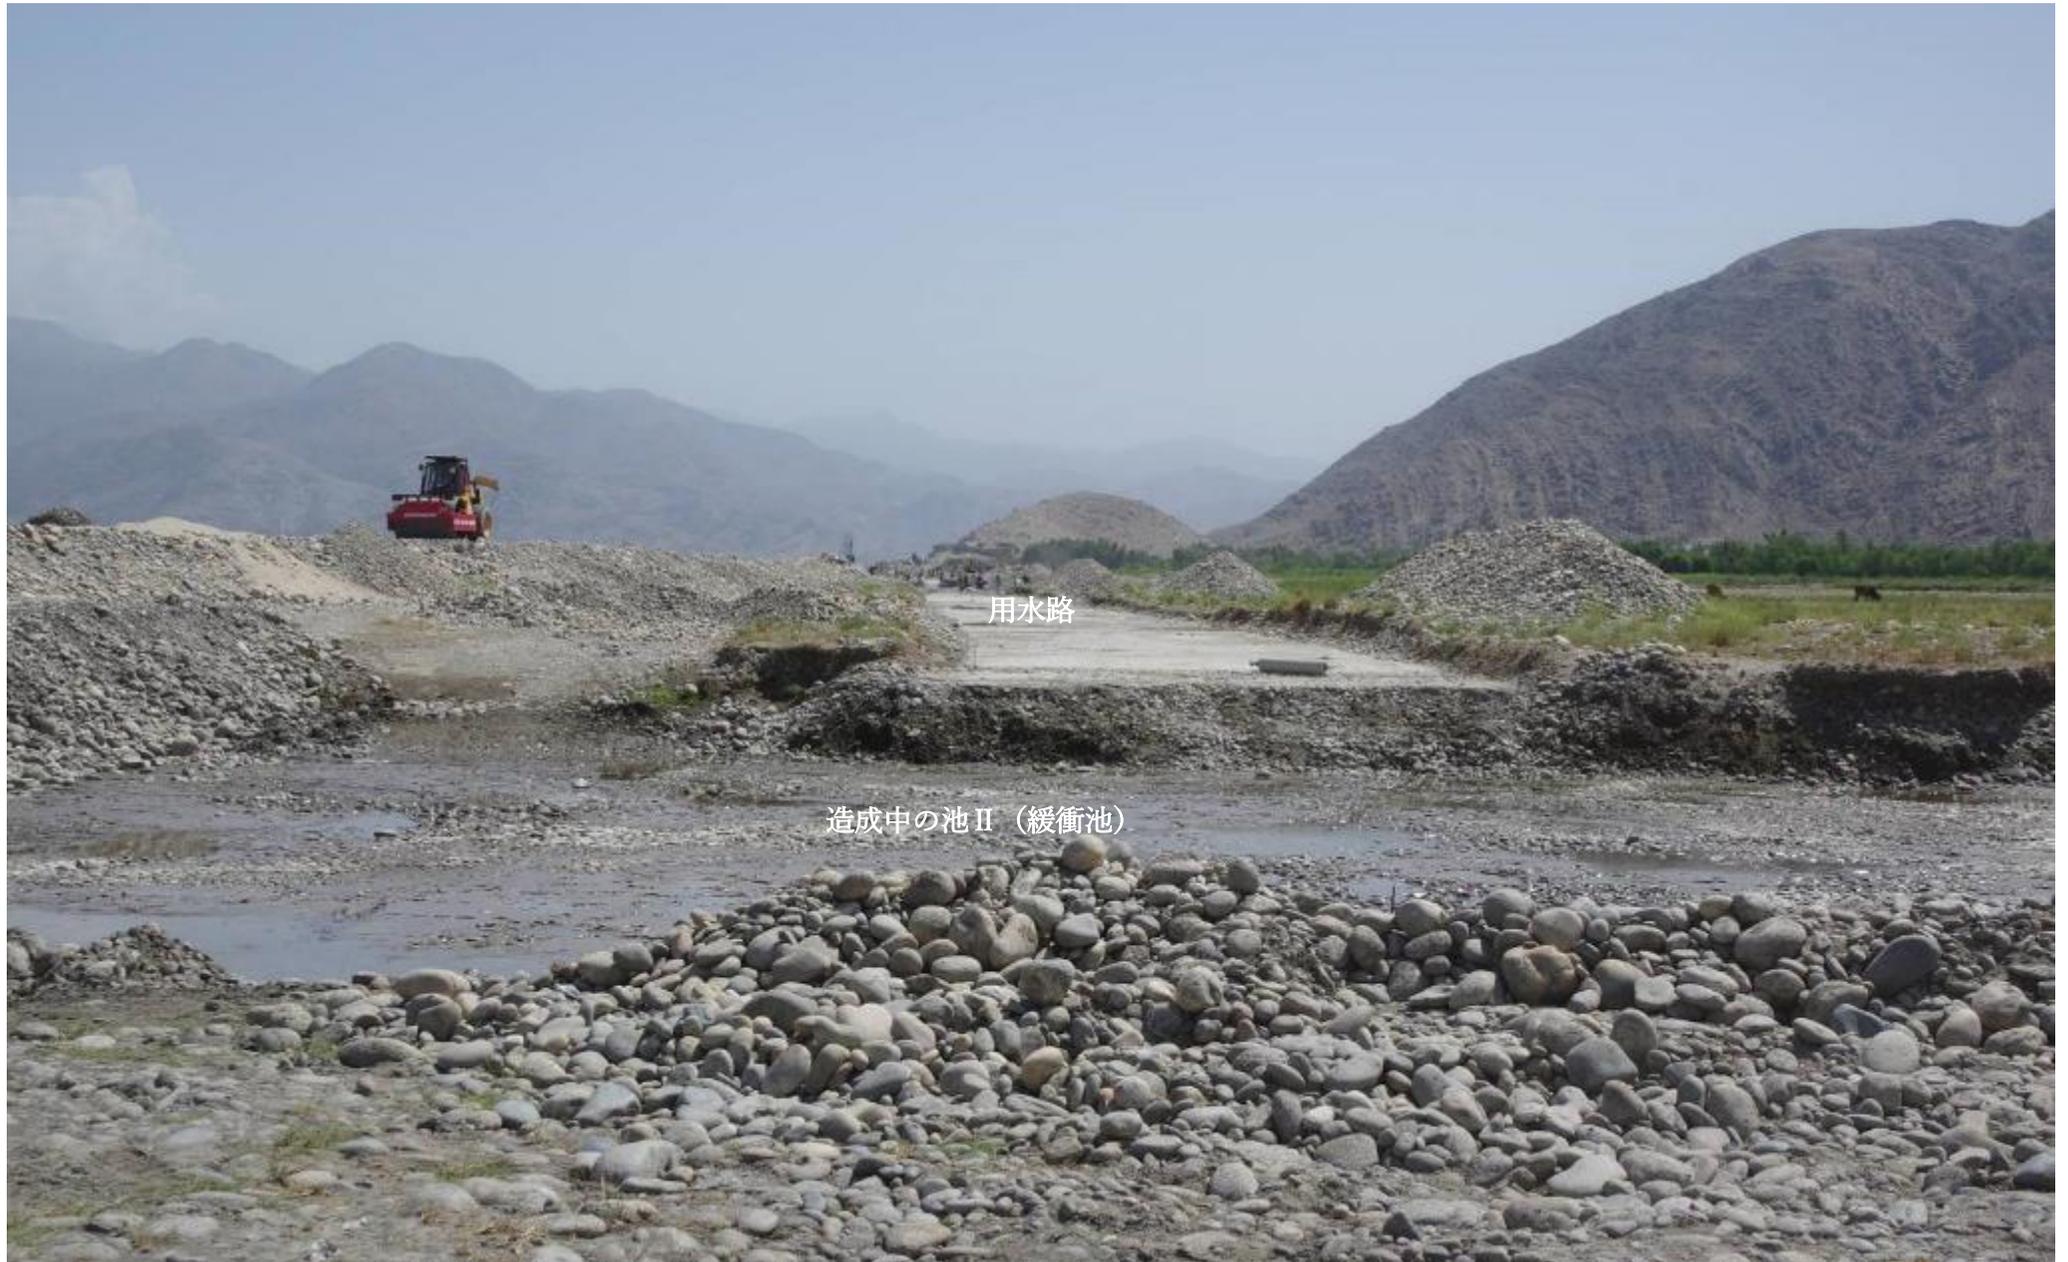
造成中の緩衝池（約 40m 四方）を下流側から見る。2017 年 7 月 2 日

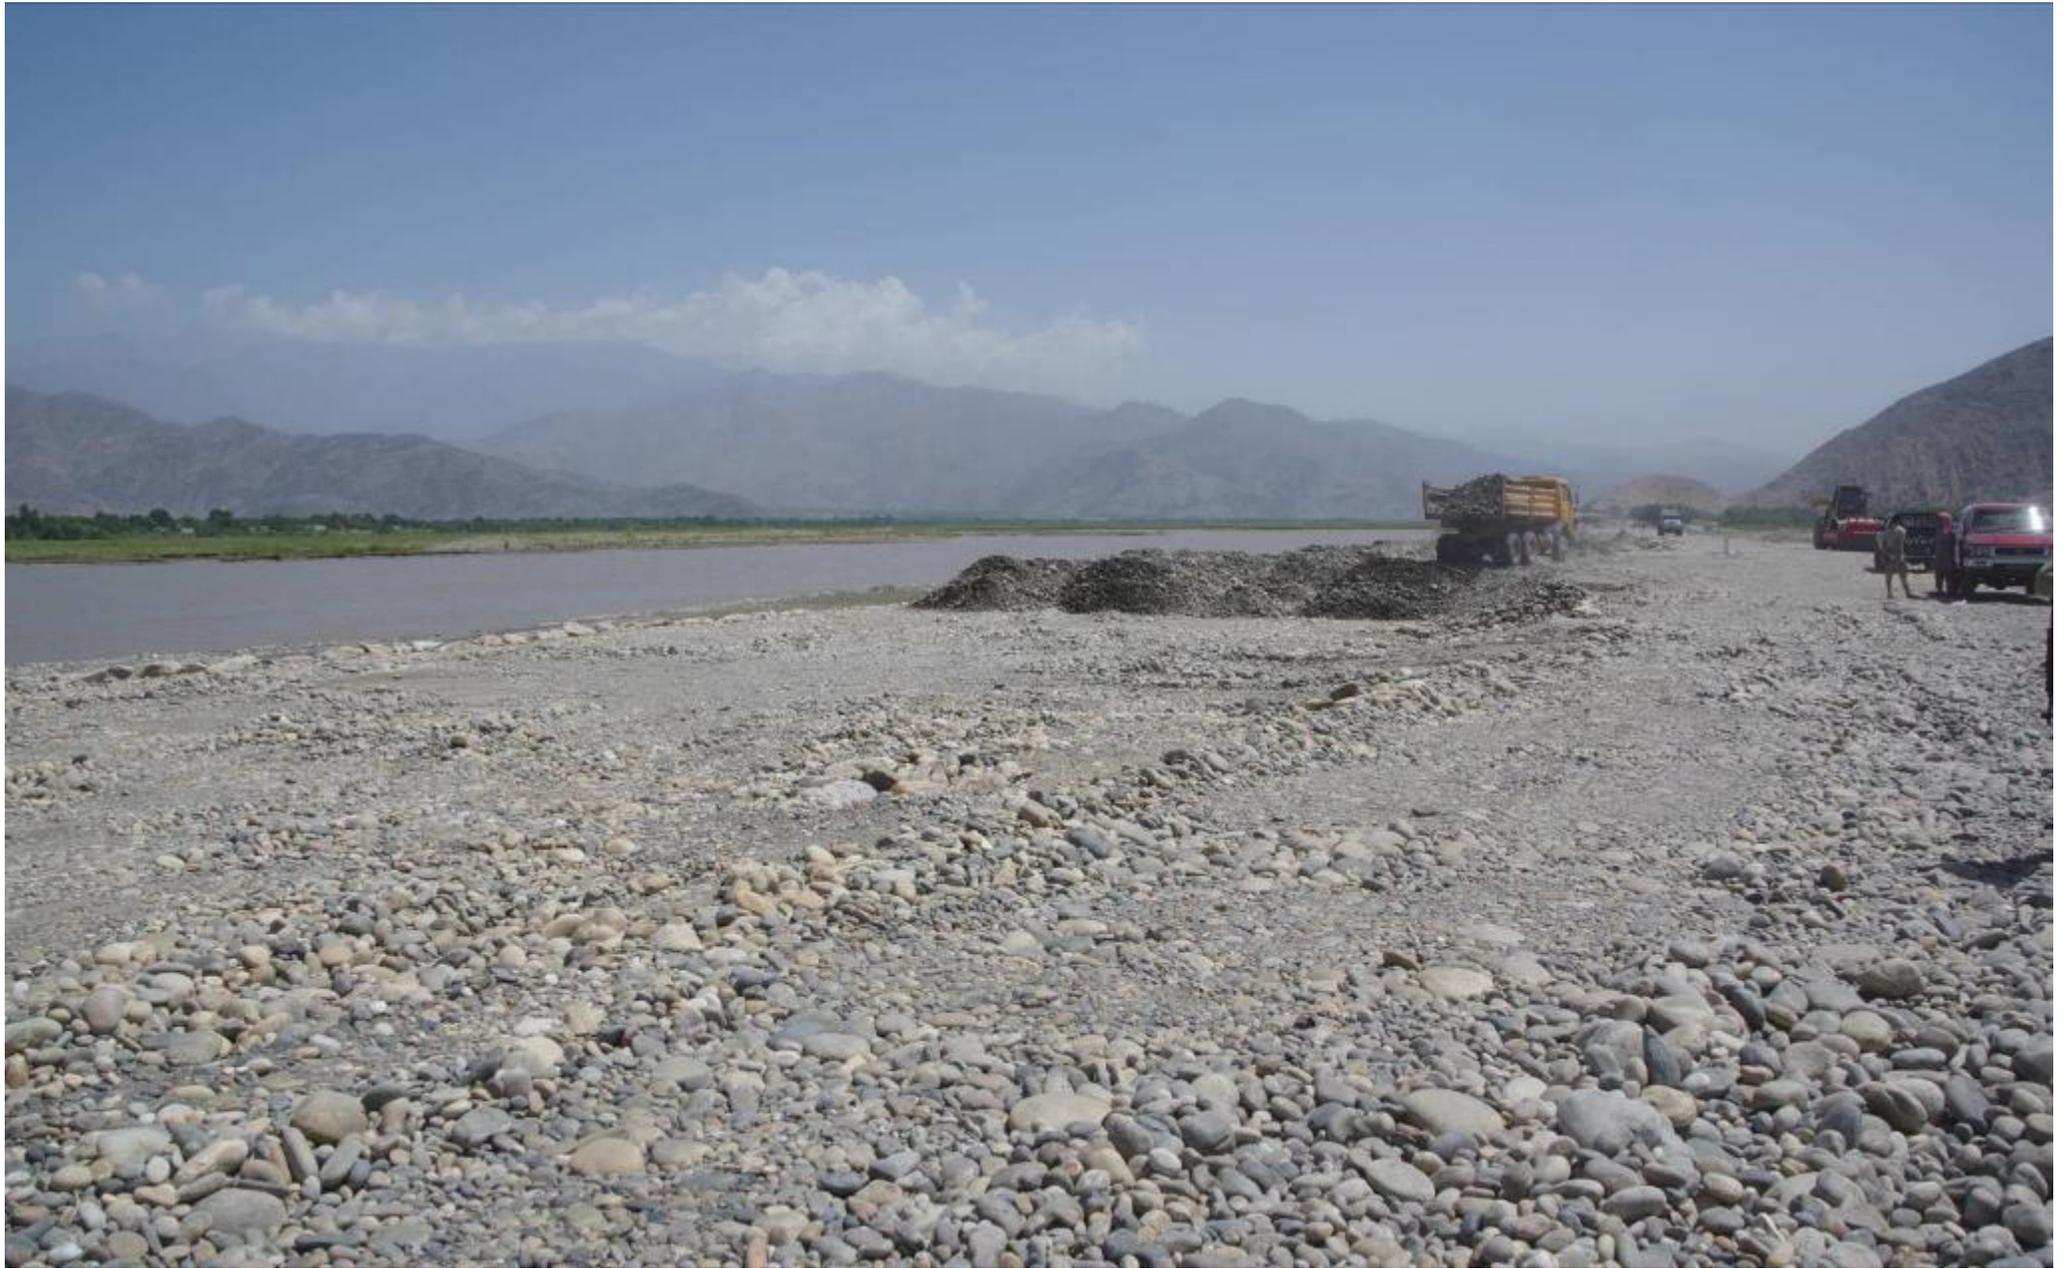
造成中の 1500m 地点特別堤防。主に溢水を意識したもので、洪水を真正面から受ける地点。長さは最終的に約 1500m、今夏は約 250m を造成。2017 年 7 月 2 日

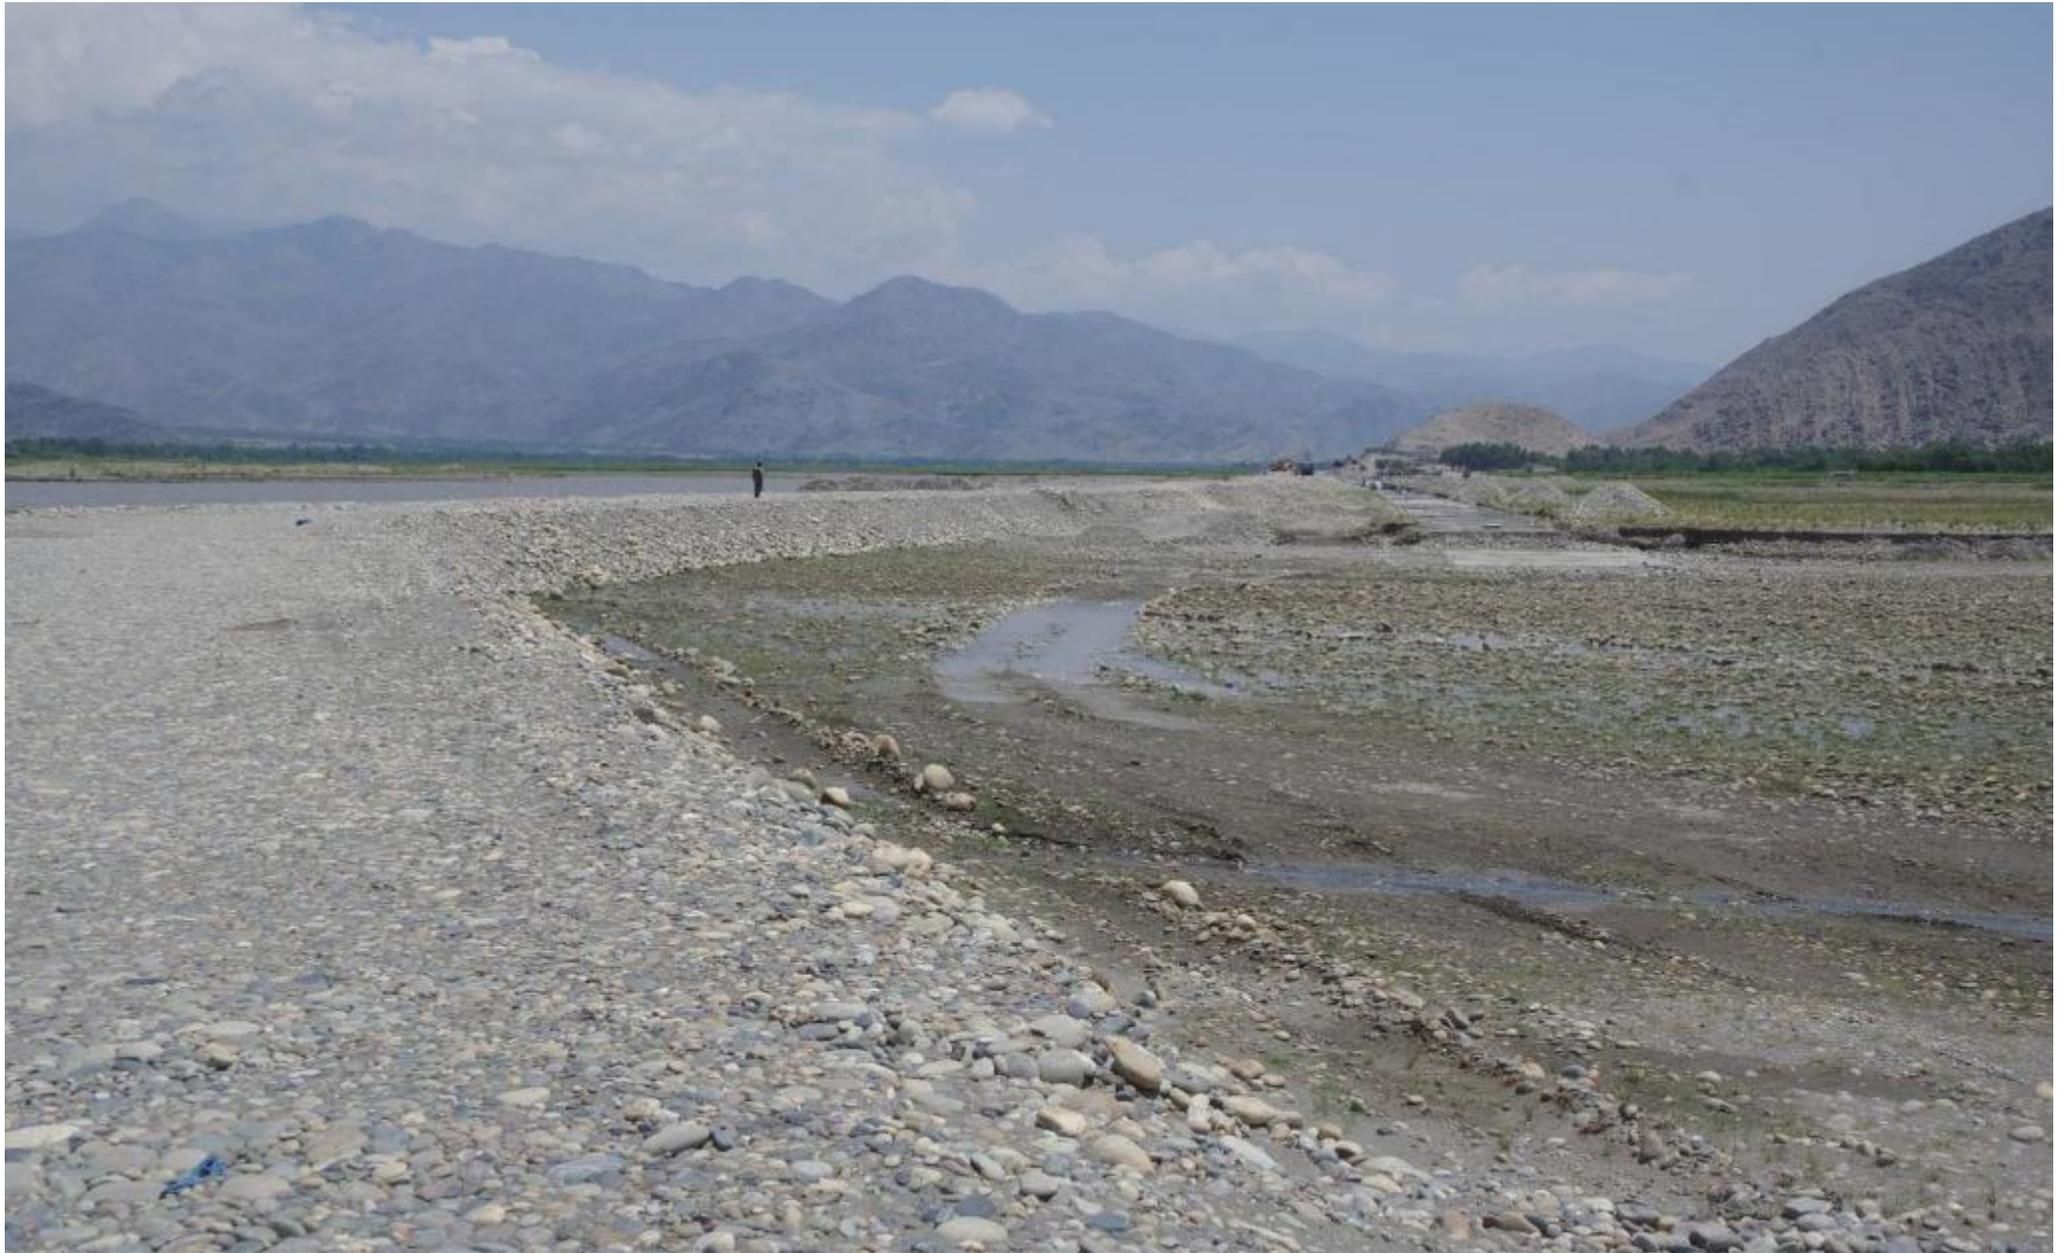
洪水・浸入部全体を下流側から見る。1500m 地点からのものが低水位河道をなしており、増水期には幅約 500m の浅い河道を作っていた。2017 年 7 月 2 日

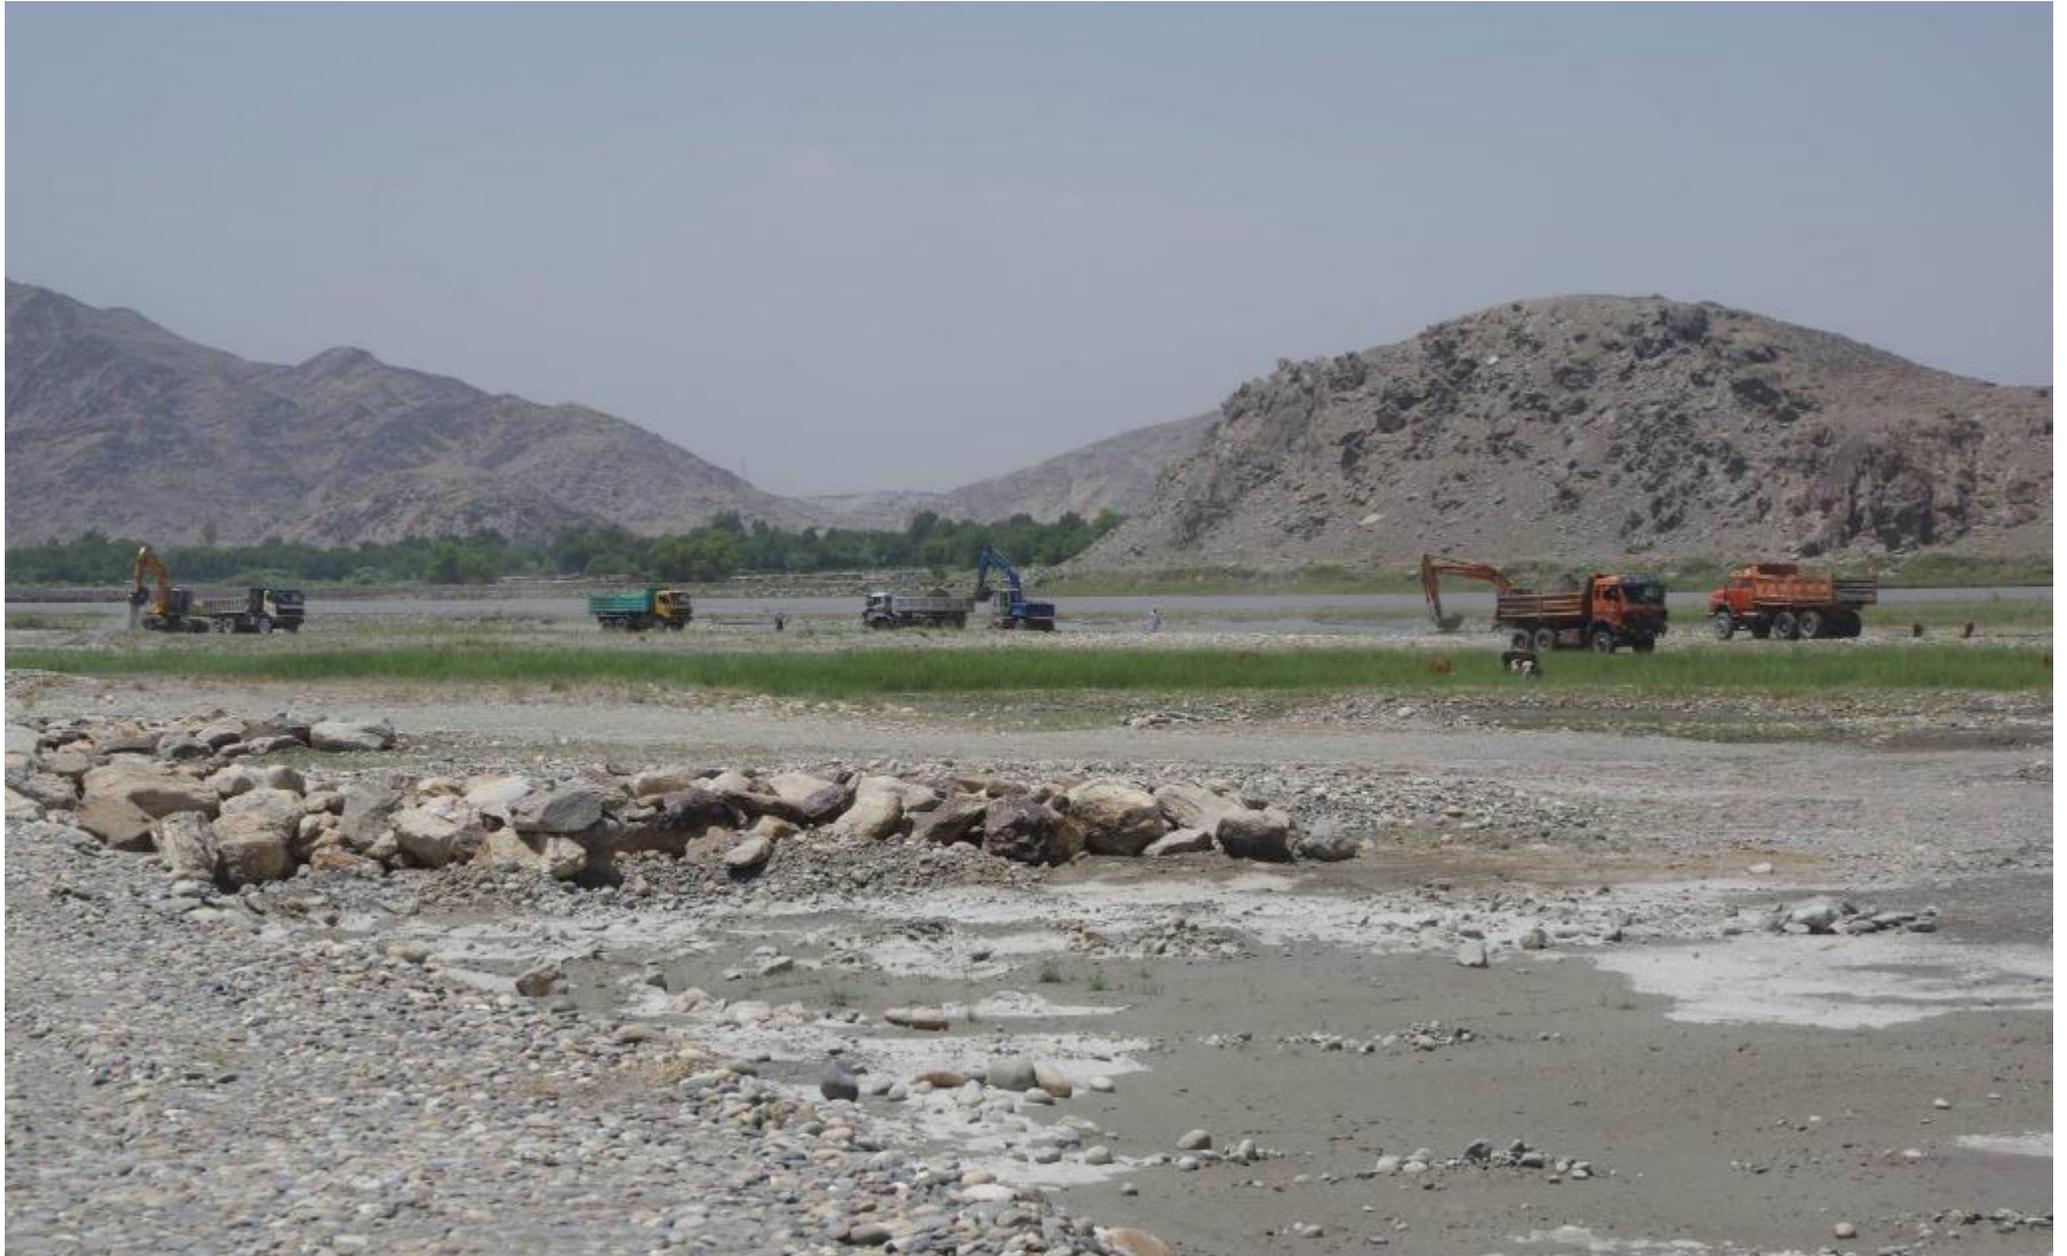
新河道の掘削造成（ショートカット）。閉塞した分の水量を流すべく、川側に「代行河道」を作る。1500m 地点付近は砂利堆積で河床が高くなっており、河道閉塞は高水位を誘発する。要するに、水の逃げ道を作るということだ。掘削幅約 50m、長さ 250m、掘削で得る膨大な砂利は、堤防工事に使われる。2017 年 7 月 2 日

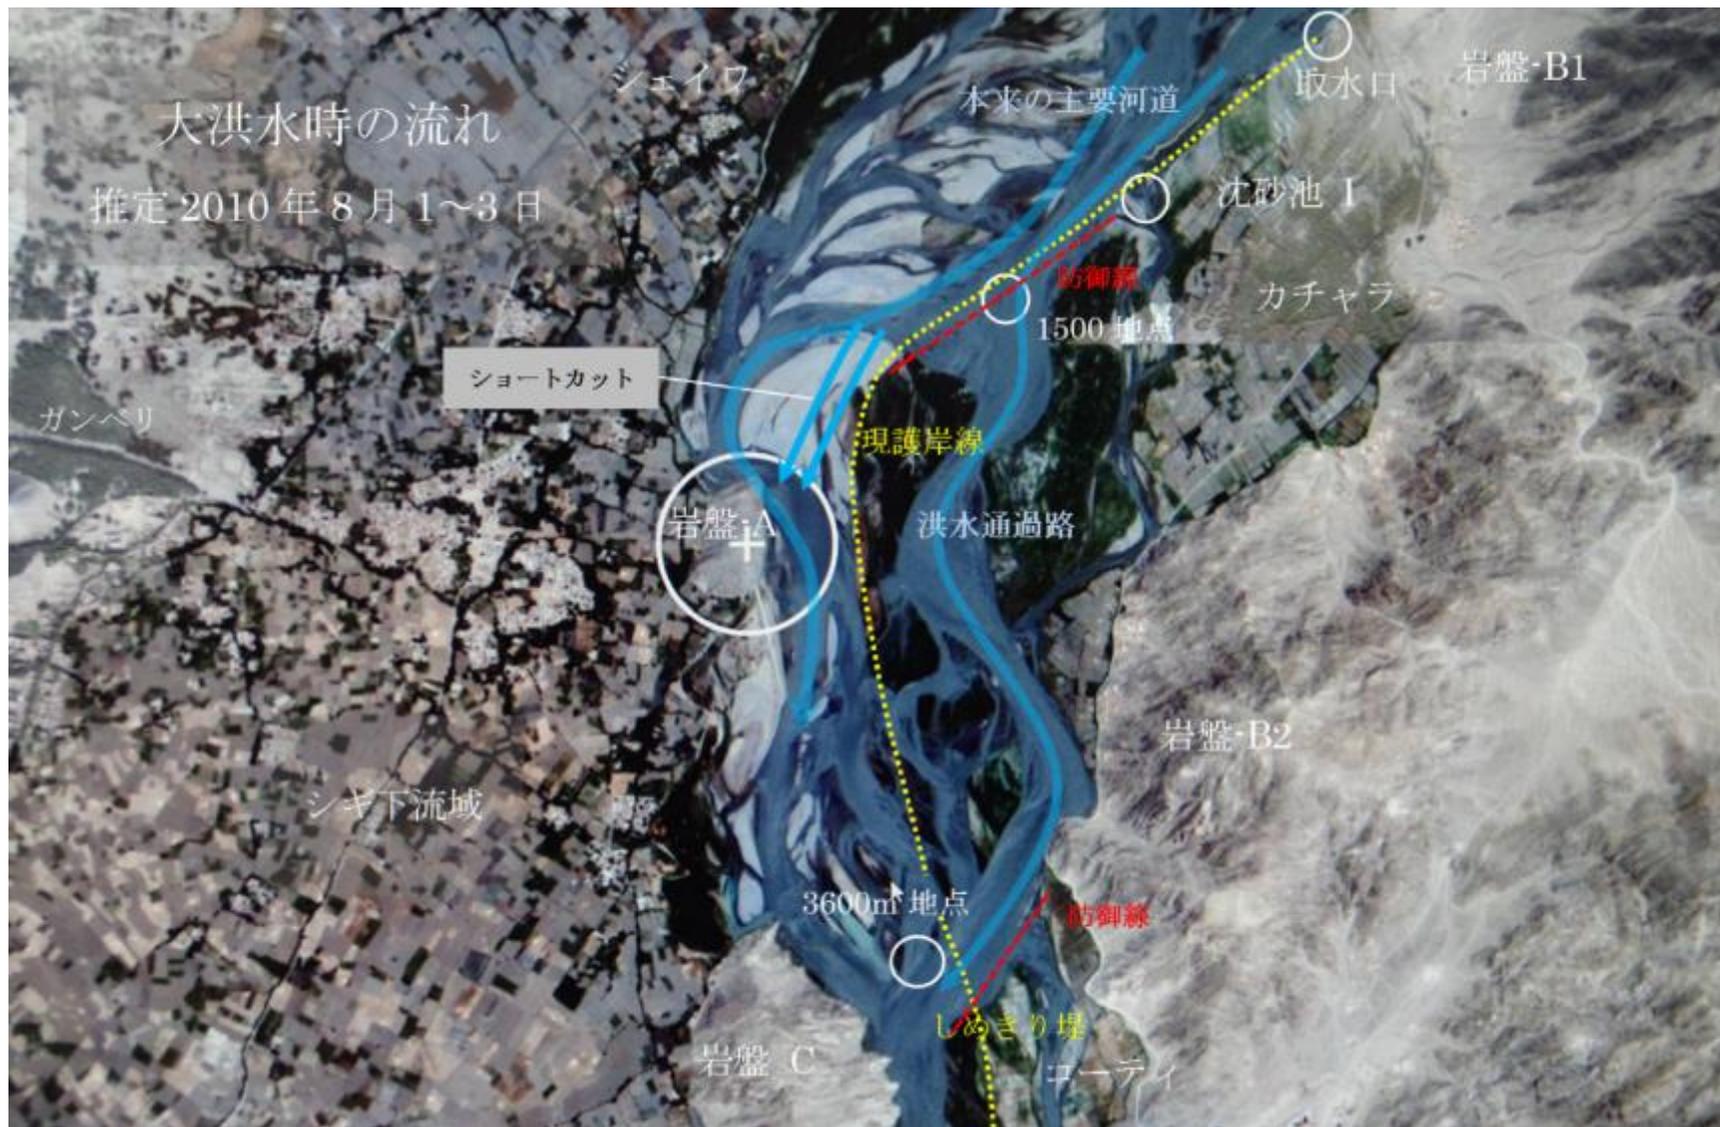
大洪水（2010年）の流れ。こんなものを相手にしていたのだ。地図はラジオ・ガーデンの配信で、事務局ボランティアスタッフの末本さんが教えてくれたもの。前後の状態から2010年7月28日から8月3日までの記録だと断定して良いと思う。あのときは下流のカマで作業していたから、覚えている。地図を見るだけで生きた心地がしない。（図中の⊕は、説明文と関りはありません）

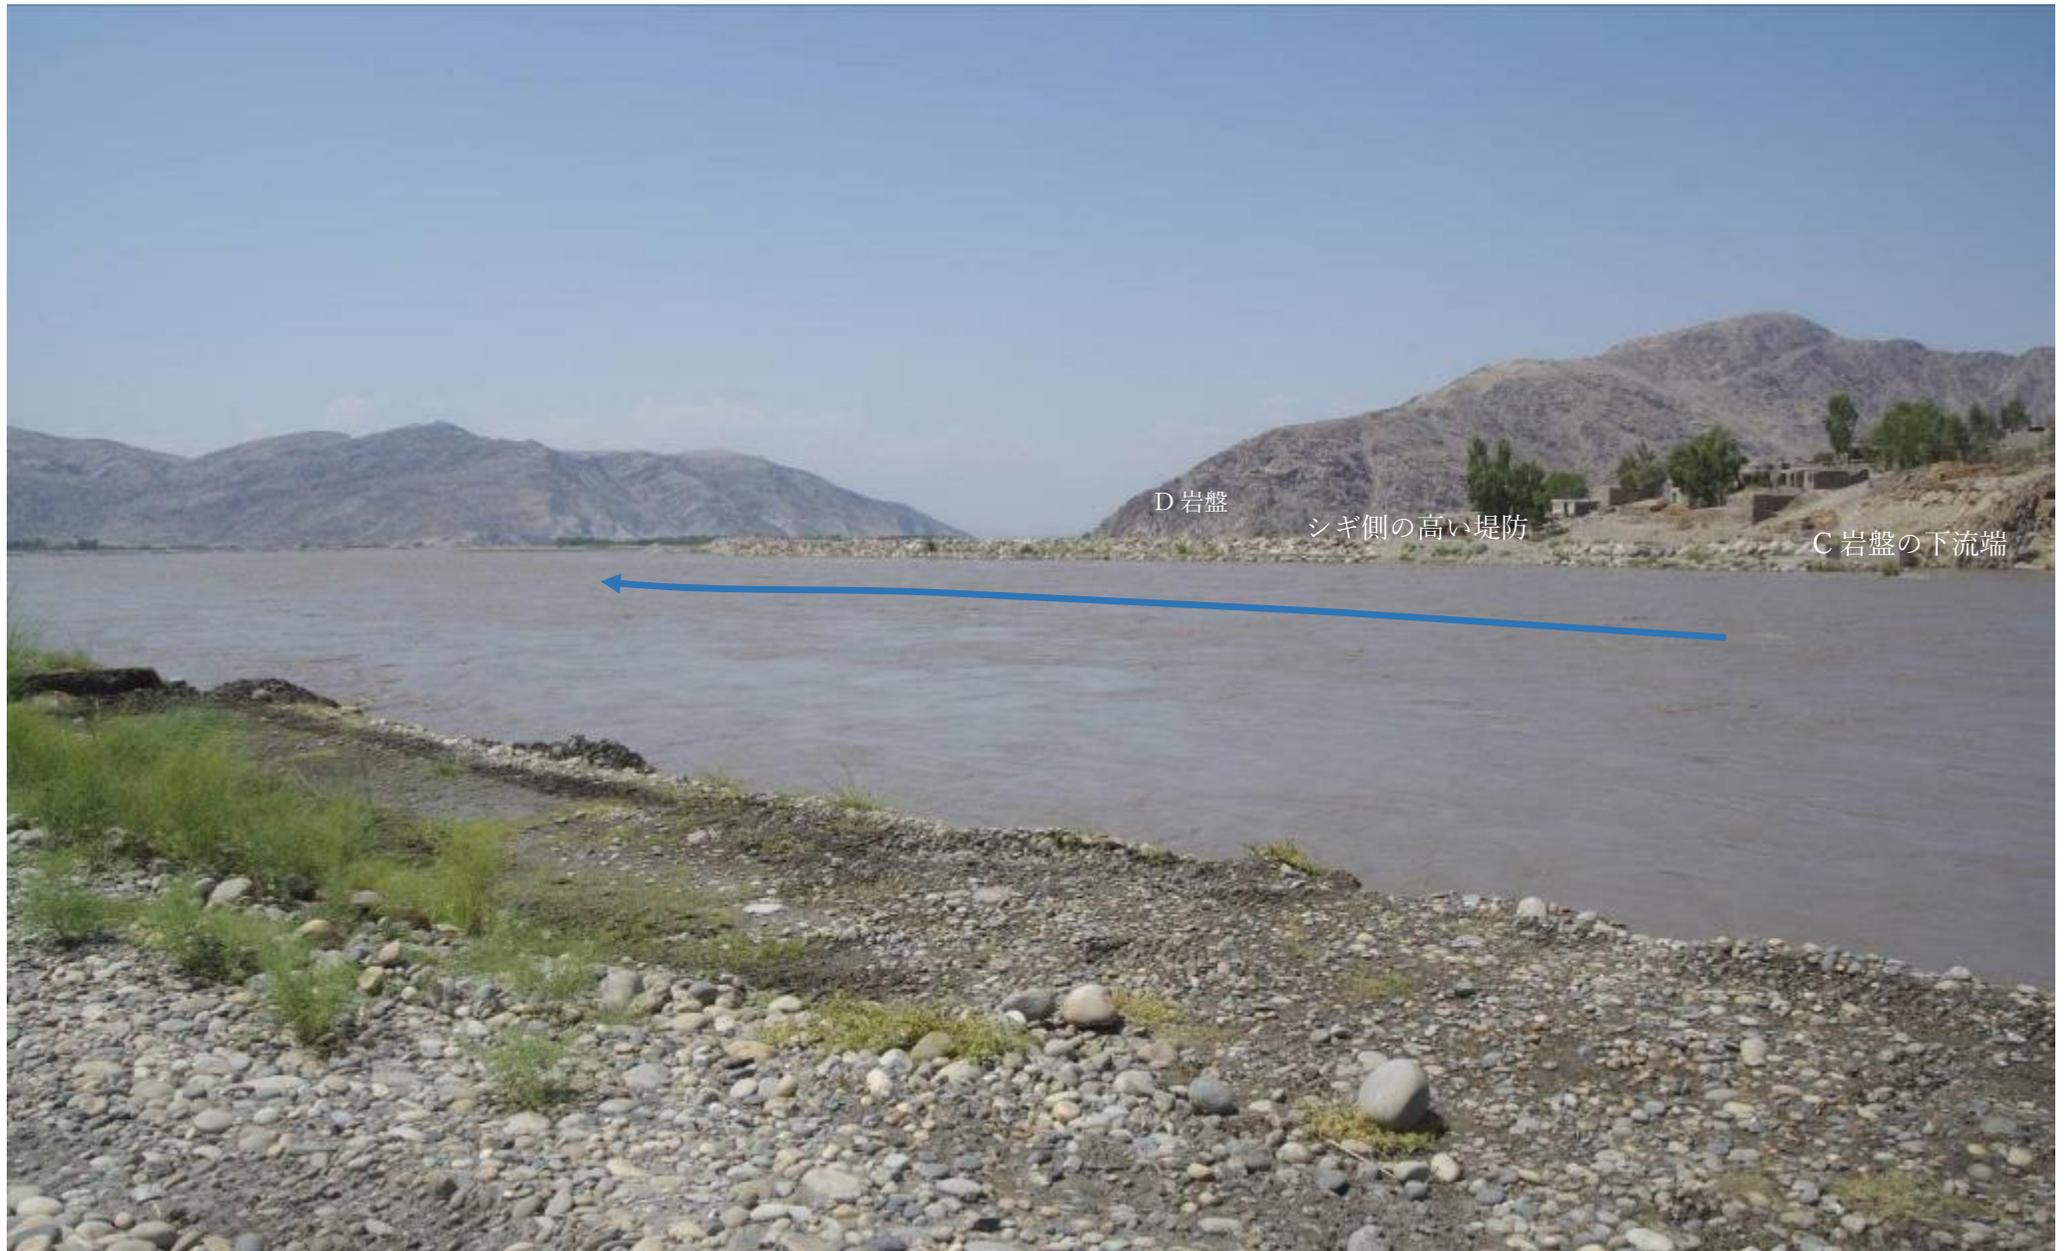
C岩盤末端に連続する高い堤防。氾濫原に設置しているので、洪水時にはコーティ側に水が押しやられる。おまけにこちらは砂礫でなる脆弱な河岸、敵意ある堤防だ。コーティ側は「爆破する」などと息まき、物騒な意見も聞く。対策はこちらも高くする以外になく、この危急時に、ただ泣きの涙。2017年6月29日
