最終測量に基づくルート。用水路は全長約 4.8 km、四つの調節地を含む。とりあえず基礎を早急に造成して送水し、ベラ、タラーンらの下流域を一年以内に潤し、送還難民の帰農を促す予定。なお地点の名称で、護岸線と用水路ルートは 1.5 km 以上になると異なりますので注意。

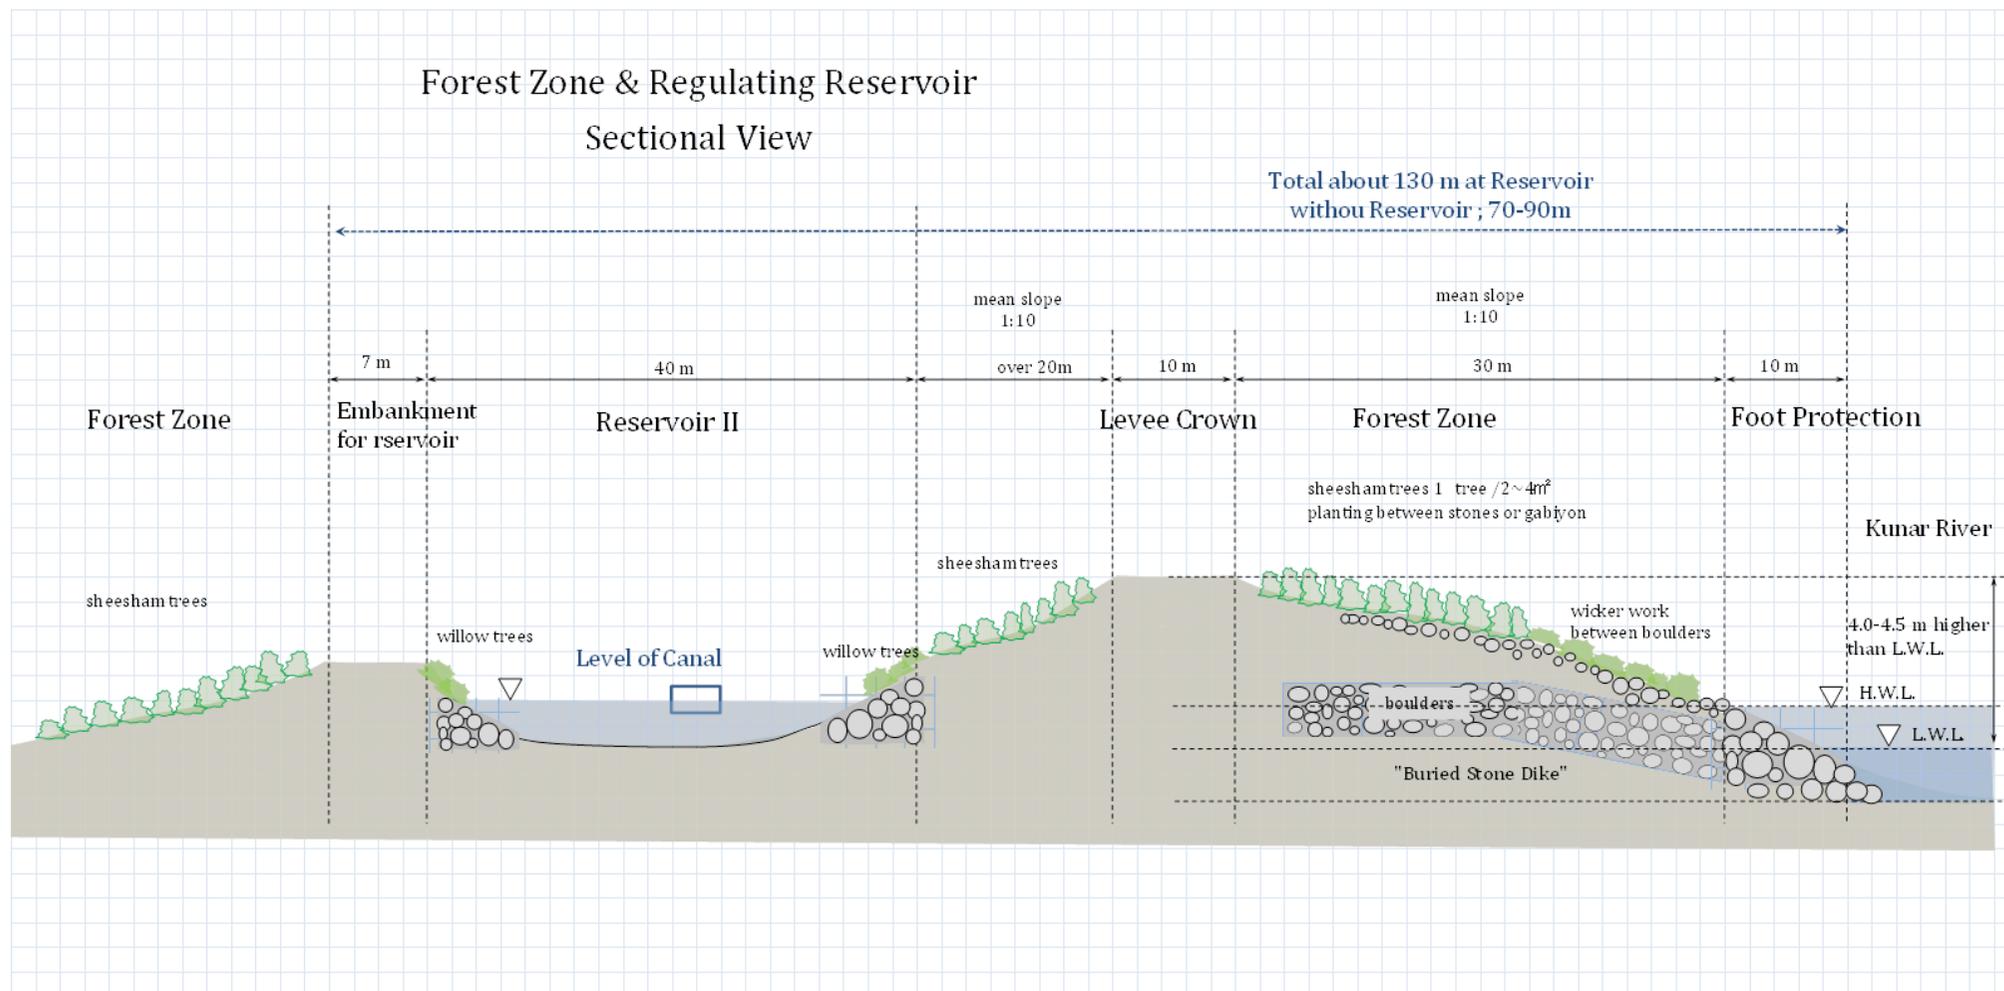
強化堤防の断面。大洪水に対して完全な防止策はなく、被害軽減を目的とする。洪水通過地点や堤防沿いは農地のみを利用し、居住を禁止する。農地復旧だけなら、洪水の流入は肥沃な土を運ぶなど、返って役立つことも少なくない。

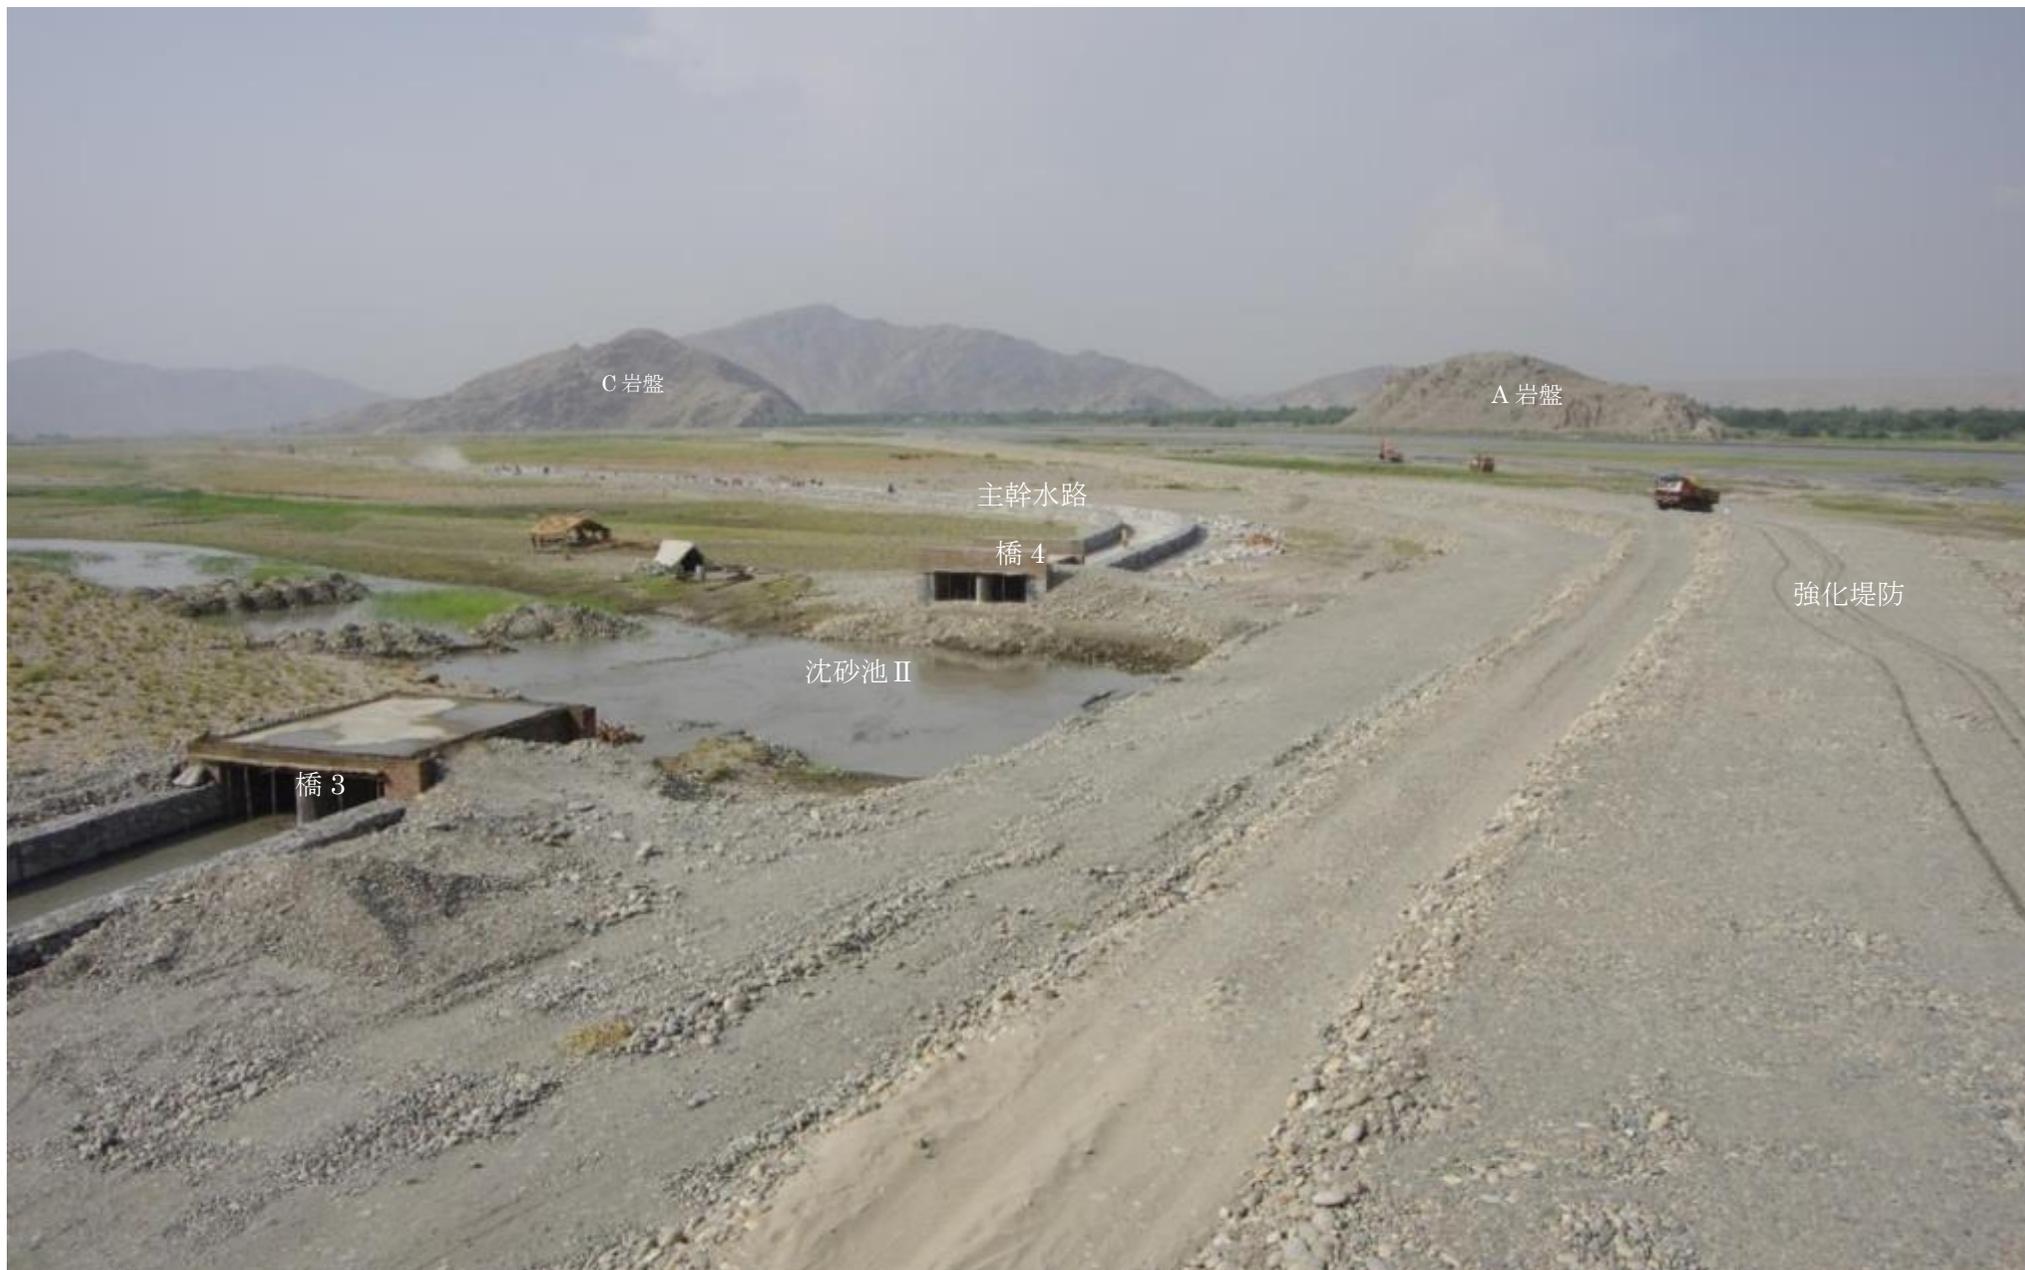
沈砂池Ⅱの現在。自然河道（クナール河分流・洪水流入路）は完全に閉塞され、主幹水路の基礎造成が進んでいる。強化堤防は 300m の基礎を終えた。現在沈砂池Ⅰからの送水で河床に水が流れている。工事に水が欠かせないため、必要なら河道を閉めて、造成中の水路に送れる。2017年8月13日（ザイヌッラー撮影）

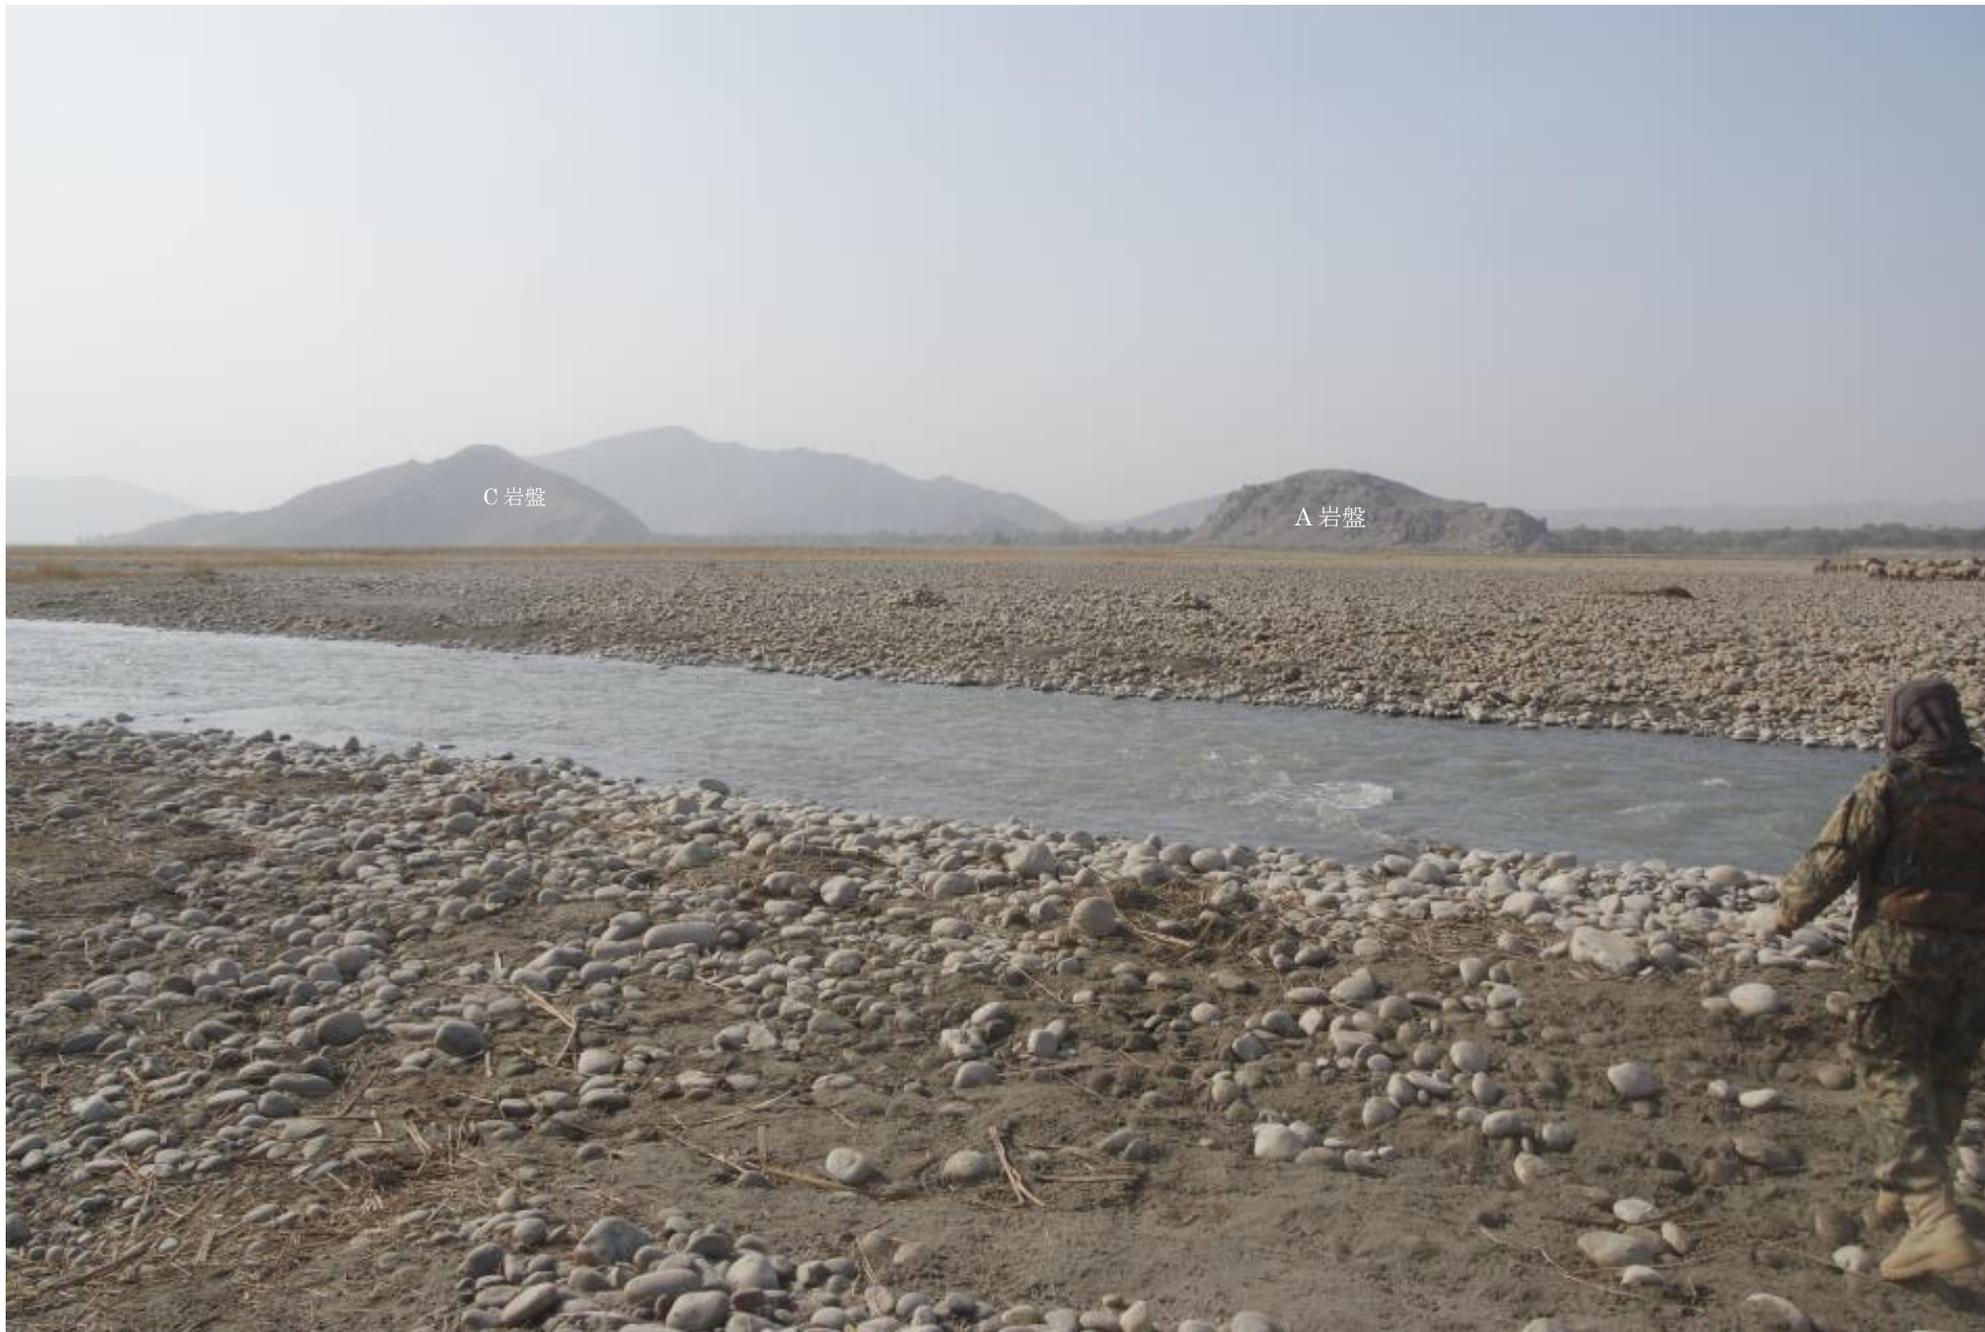
約 8 か月前（冬の低水位期）の同地点。高水敷は 200m 以上の幅で、夏期はかなりの水量が流れるクナール河分流であった。2016 年 12 月 16 日

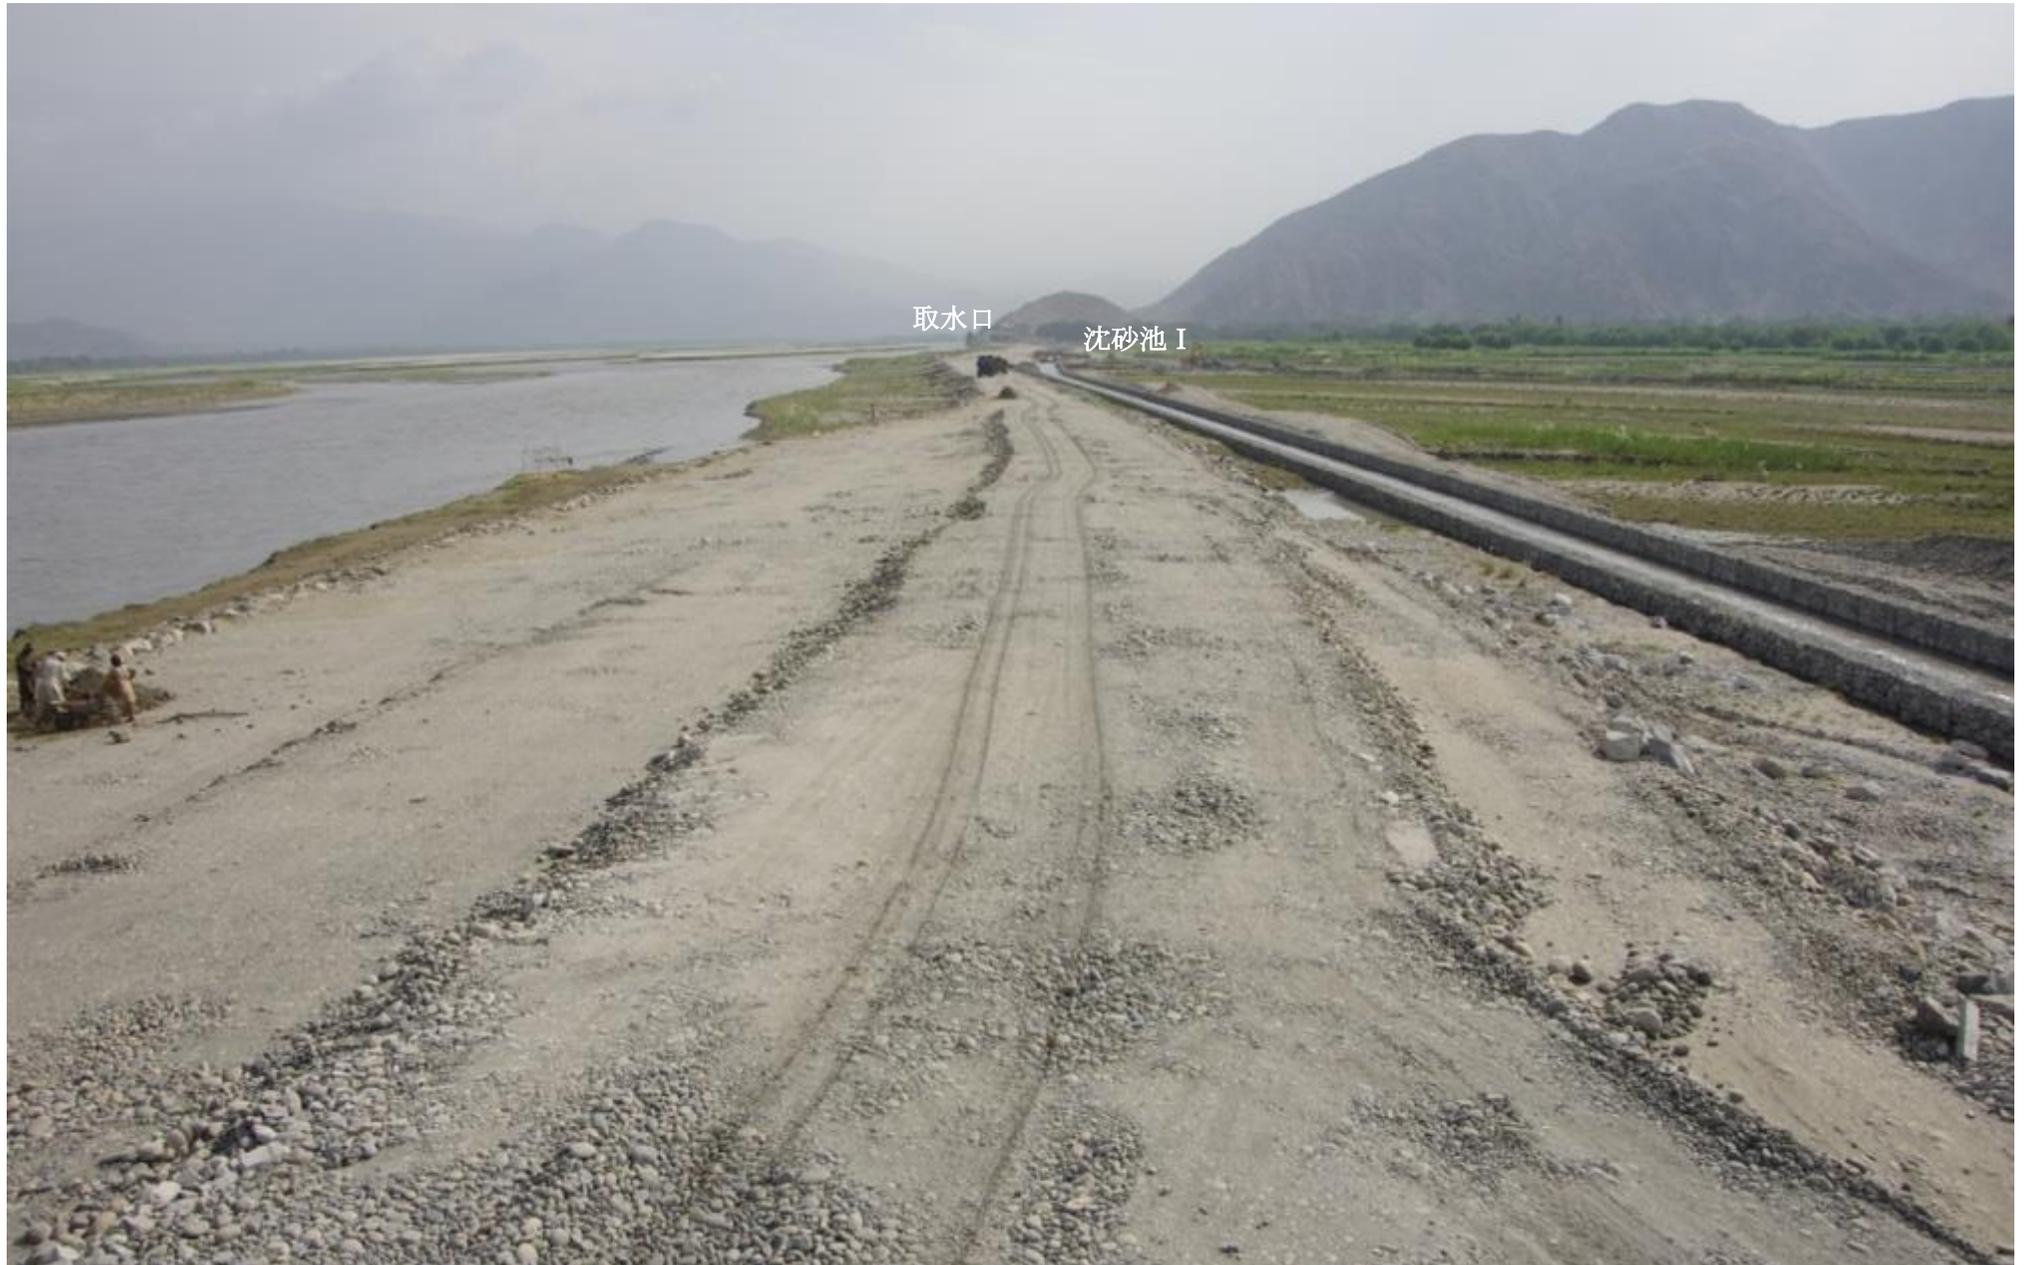
強化堤防上流側。見た目は砂利の山でも、基礎は巨礫列が敷かれている。堤防は過度に高くしないが、最悪でも「緩やかな溢水」と見ている。冬期に大々的な植樹を行う。交通路も少しづつ整備され、輸送が速やかになってきた。2017年8月13日（ザイヌッラー撮影）

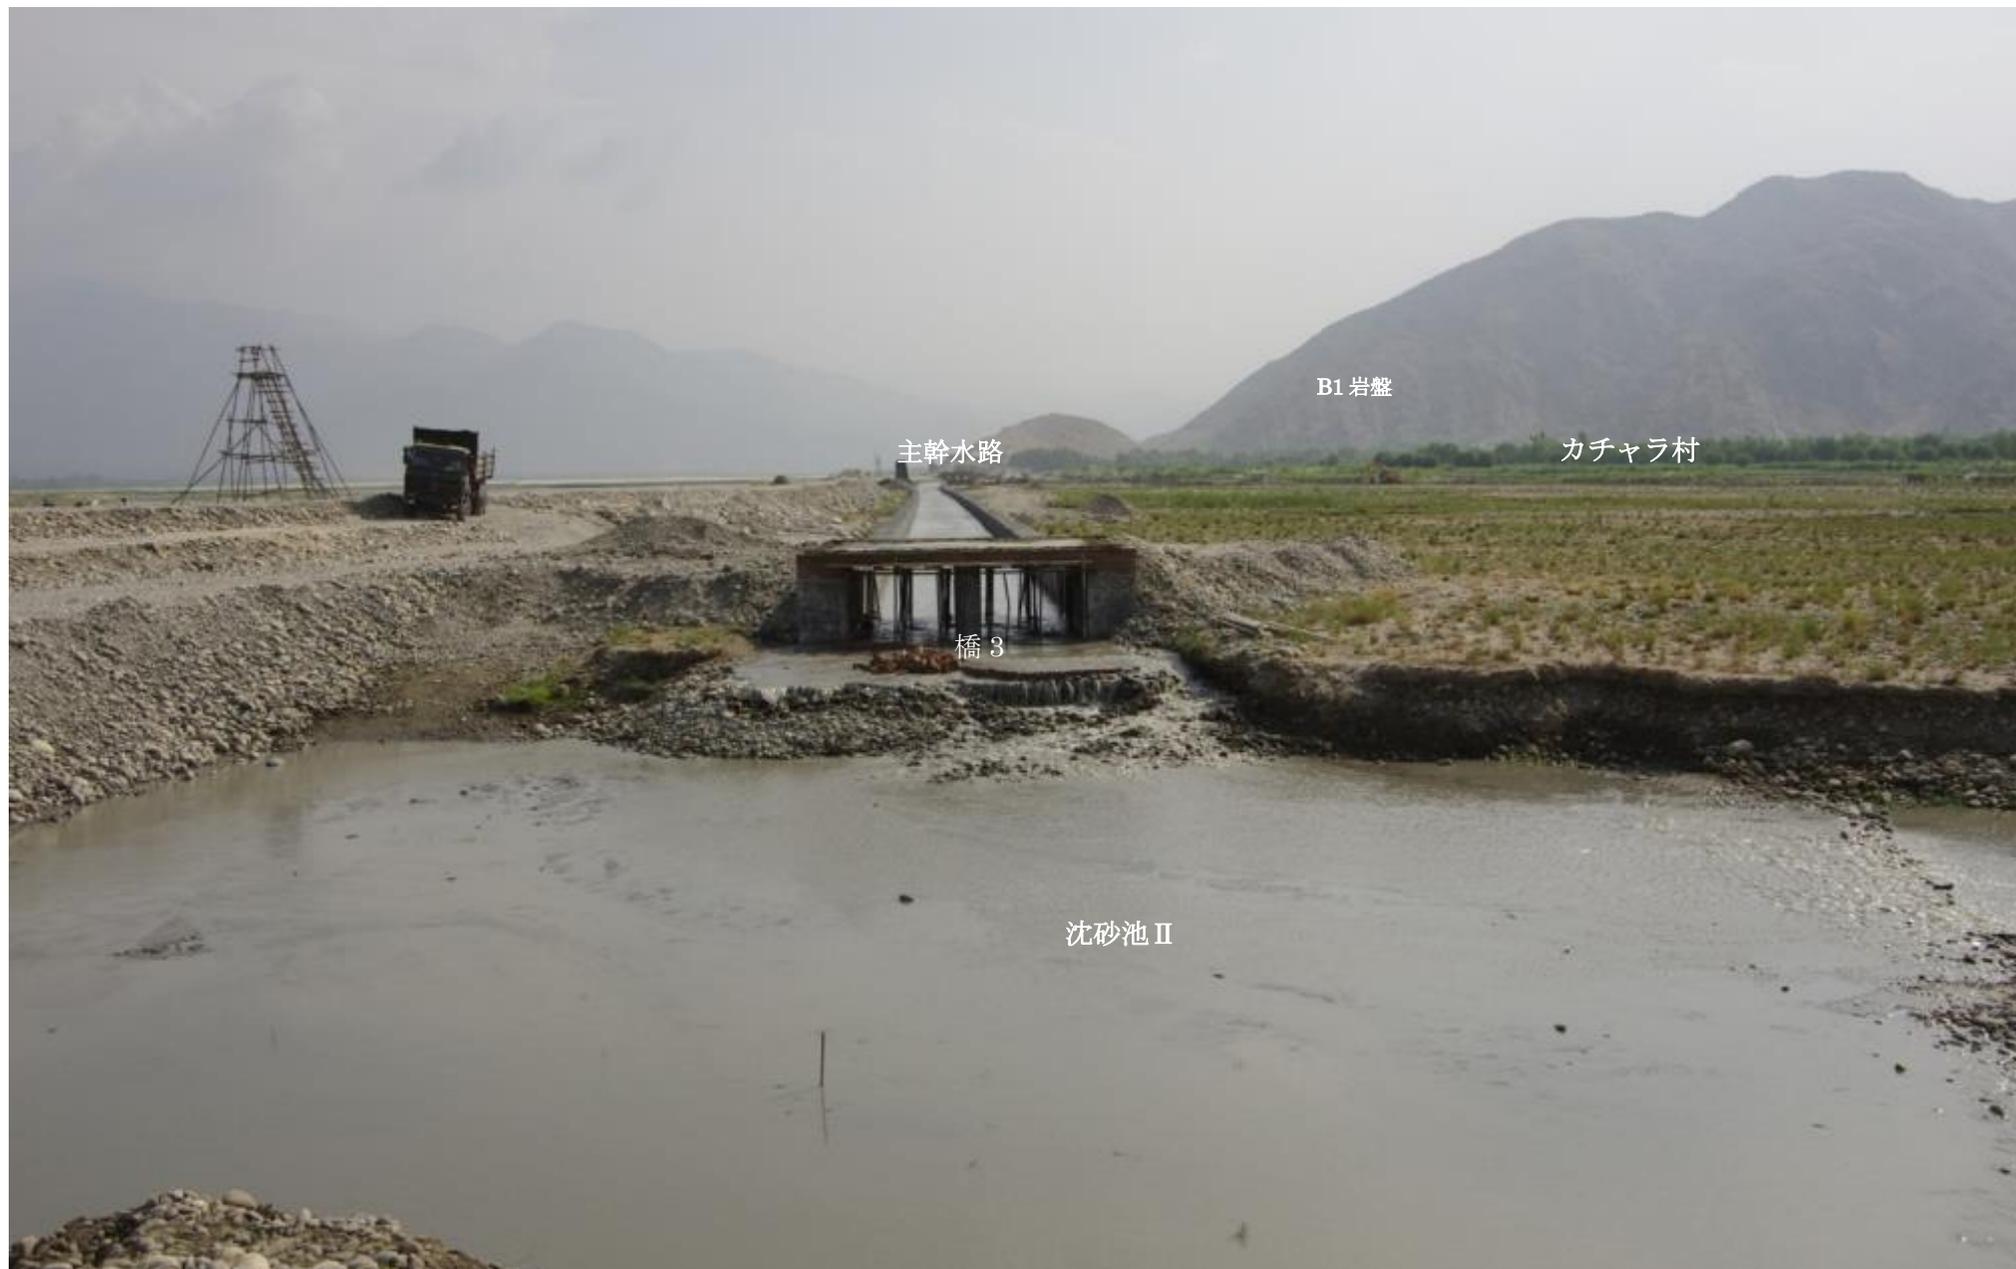
沈砂池Ⅱの下流側から上流を望む。沈砂池Ⅰからの主幹水路 500m が開通している。2017年8月13日（ザイヌッラー撮影）

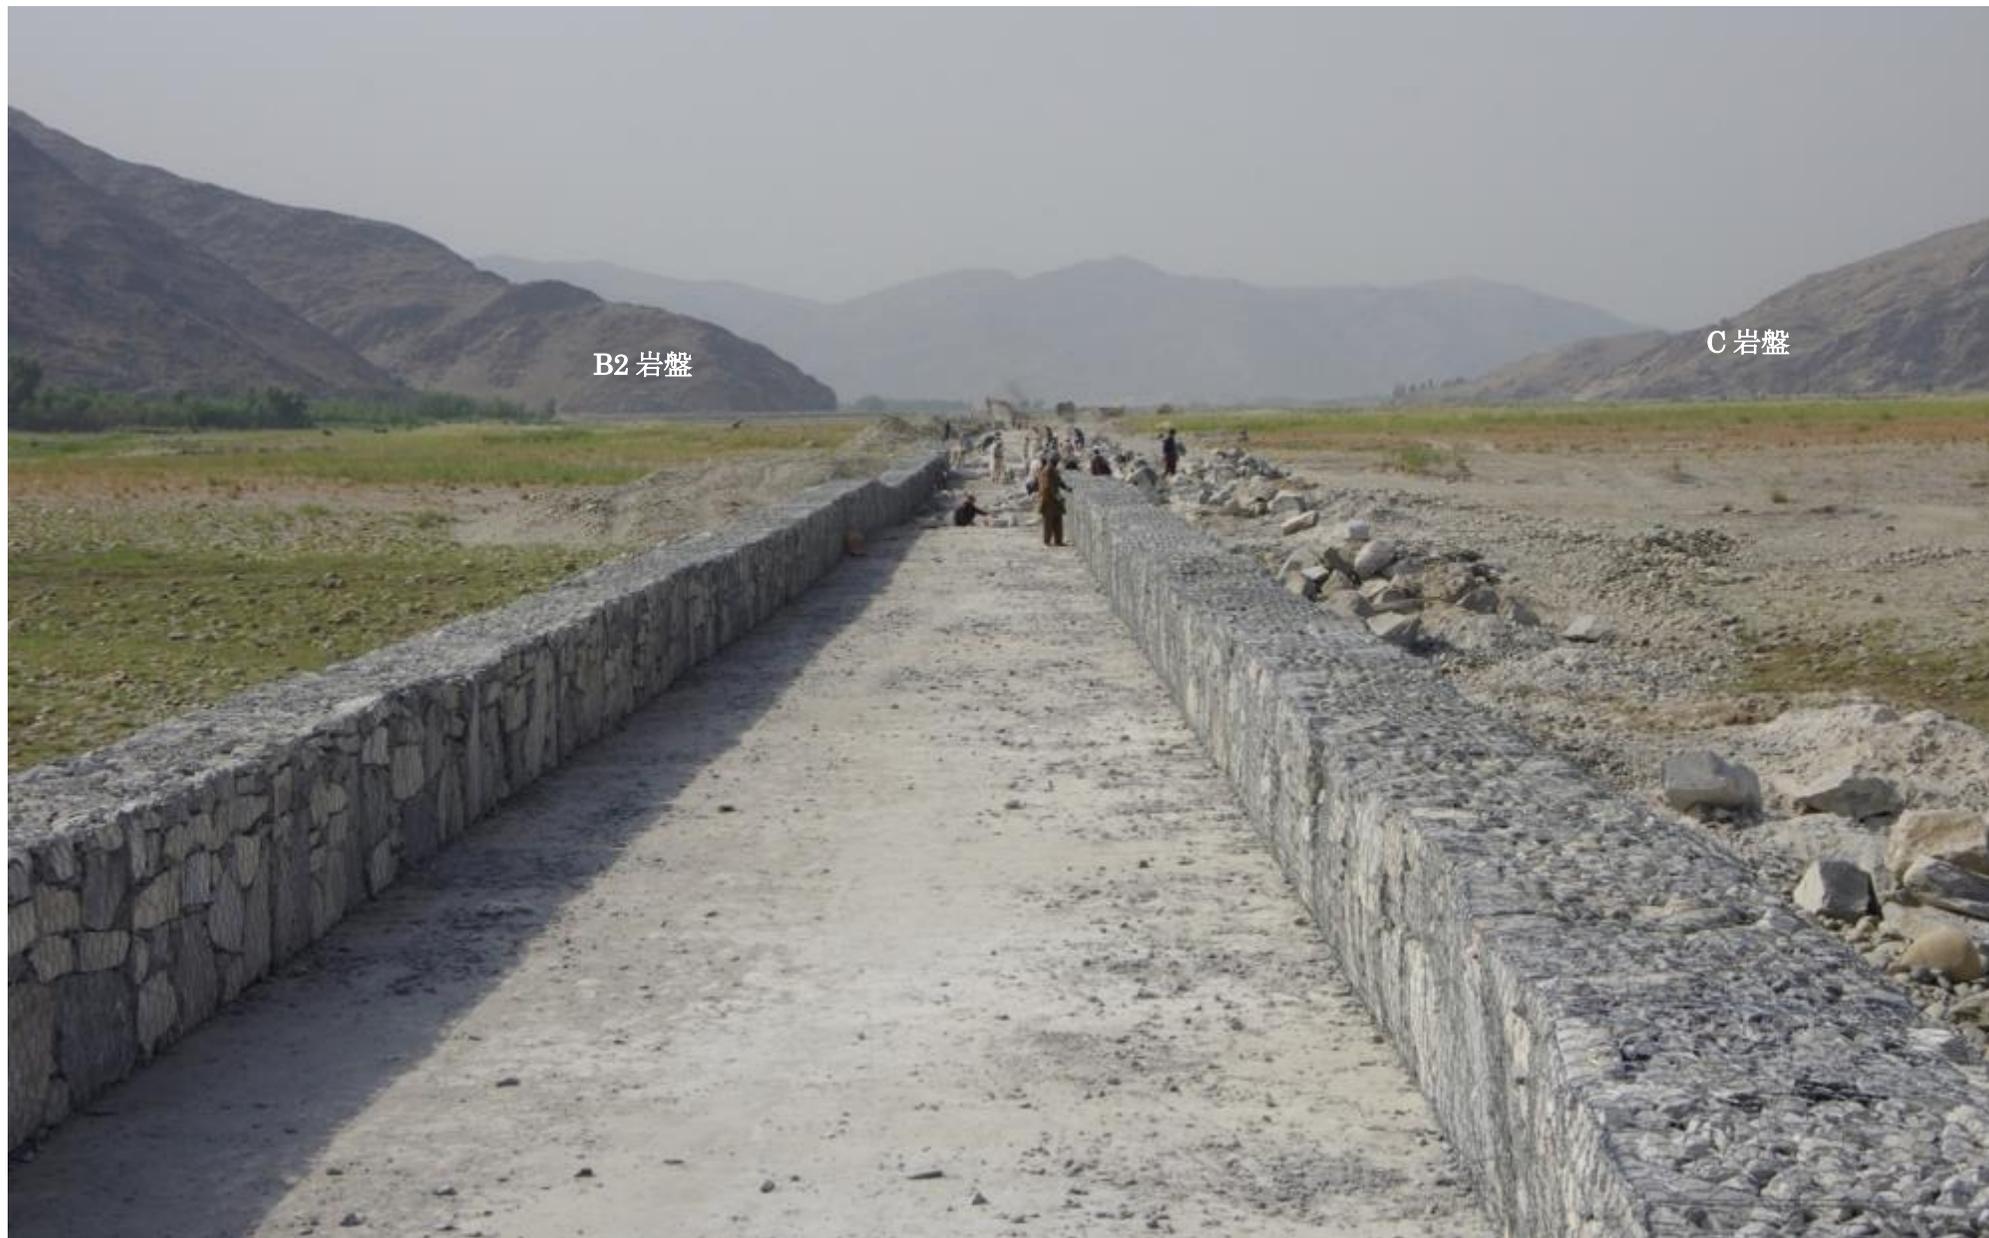
急ピッチで進む主幹水路の基礎。先端は約 2 km 地点。B 区間（沈砂池 II から 3.1 km 地点まで）約 1.5 km を 5.7m の急傾斜で下る。急流で水路床を傷めないよう、途中で段状に落とし、流速を減殺する。かつ幅を 4m に狭め、堆積を防止する。

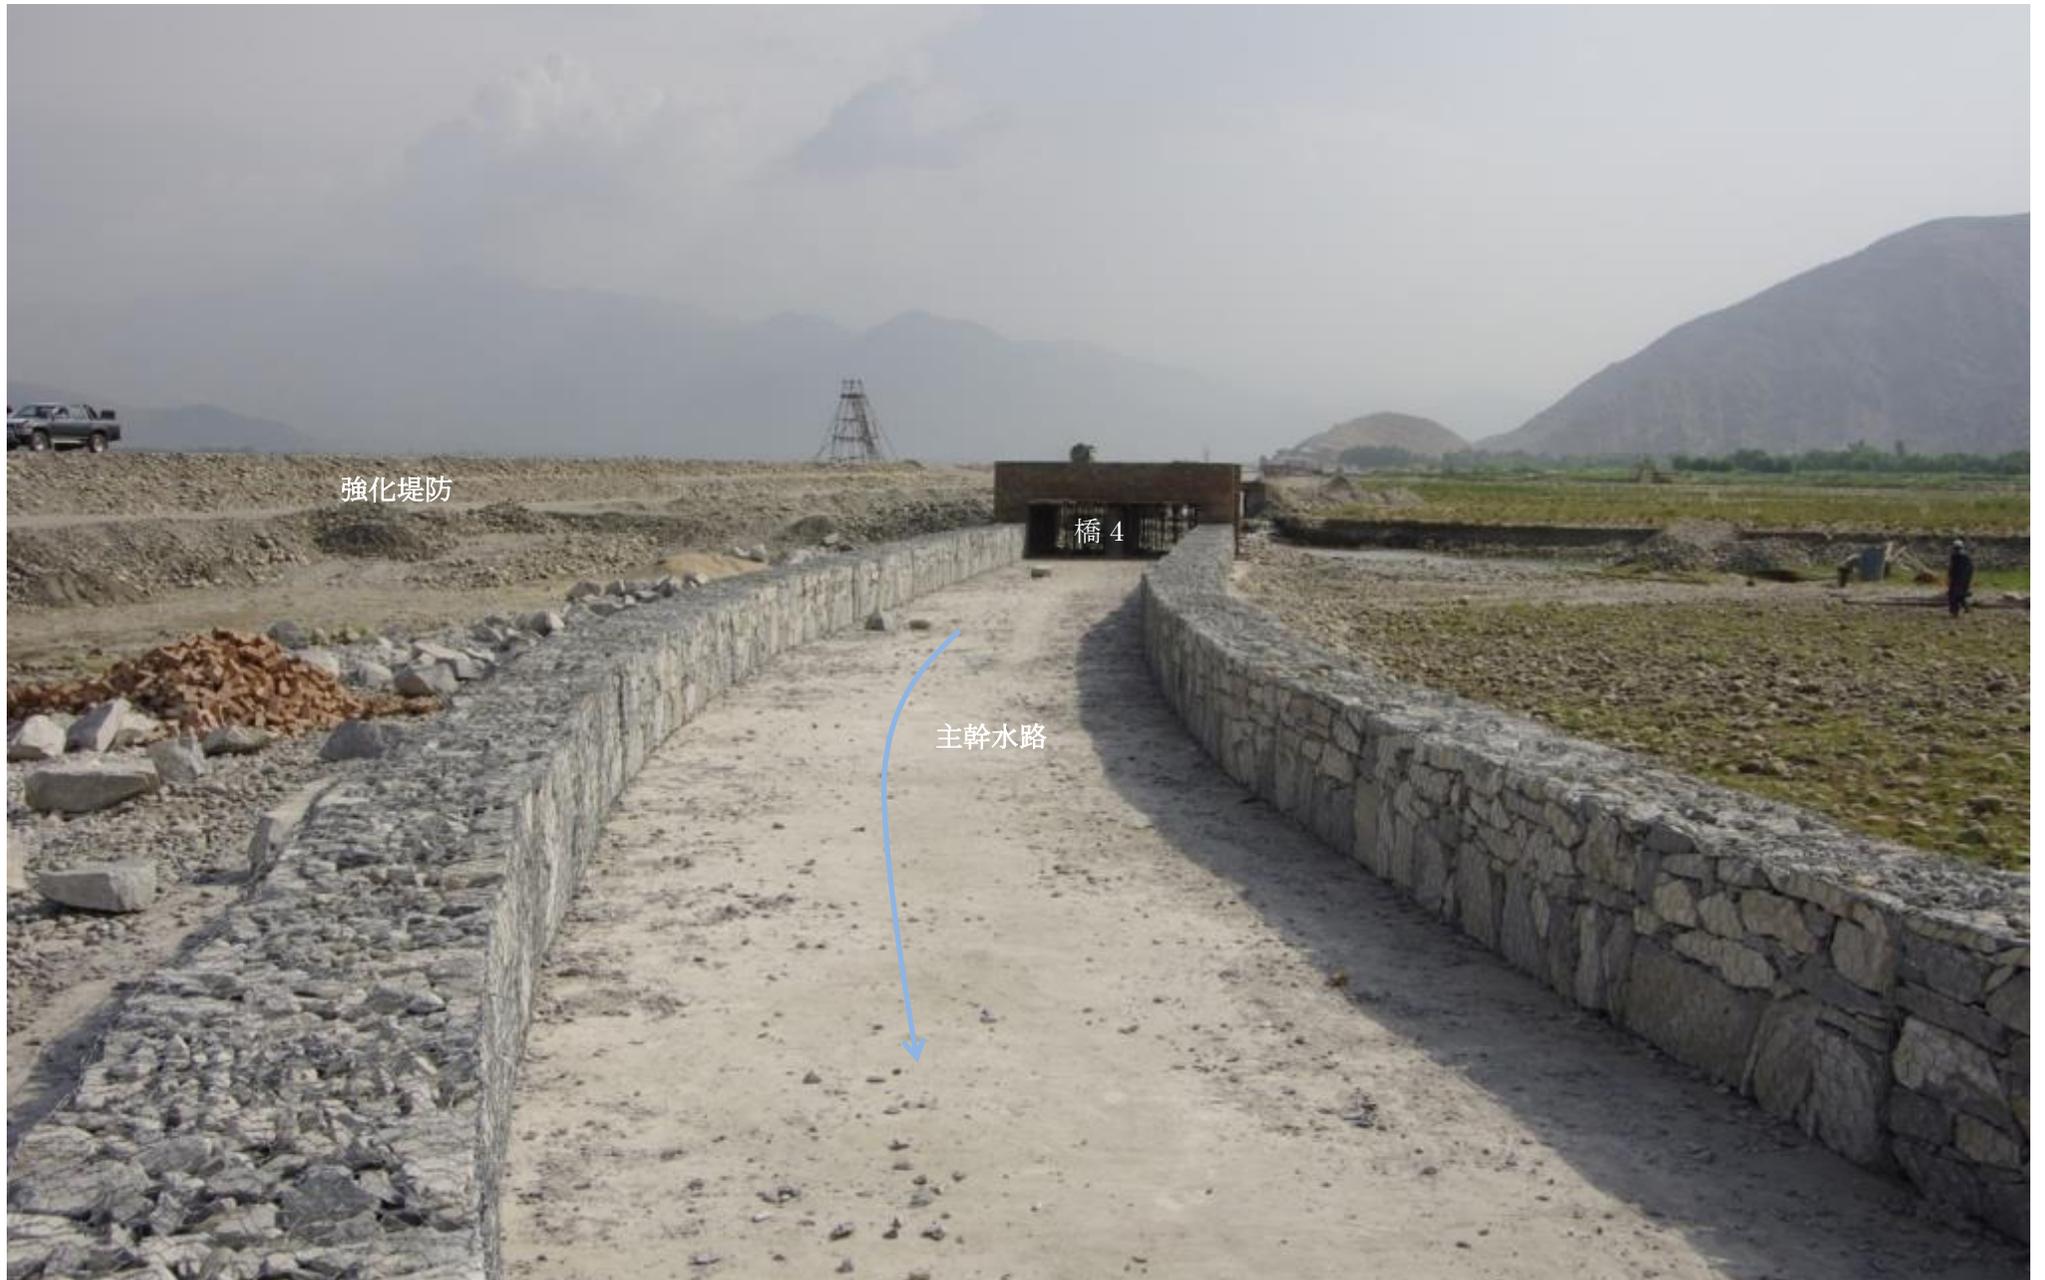
1600m 地点から上流側を望む。2017年8月13日（ザイヌッラー撮影）

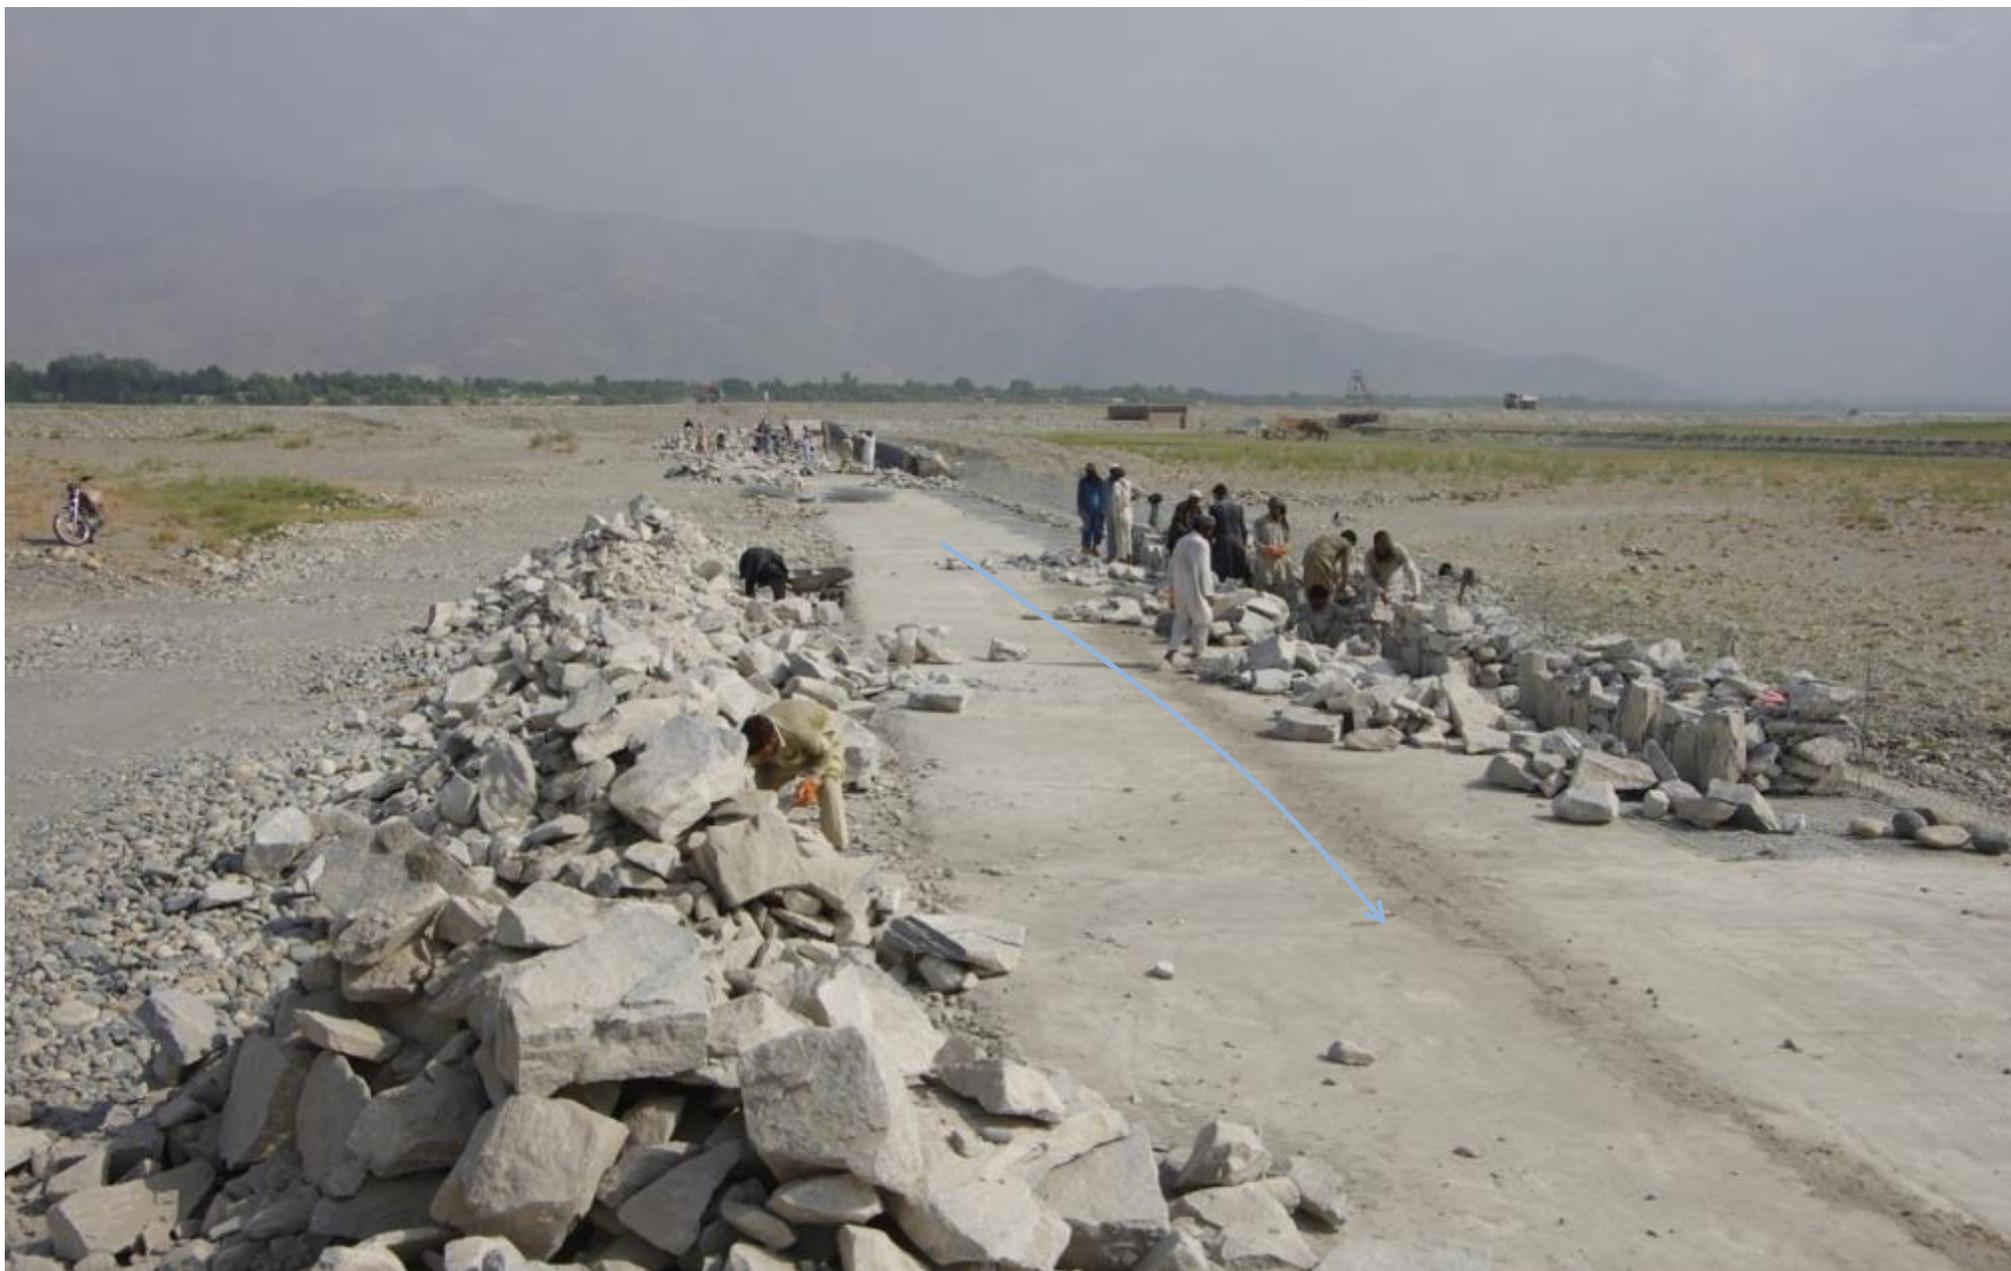
主幹水路基礎工事の先端は 2.5 km、目標の 3.1 km まで初秋には到着予定。地域住民が石積み作業に慣れてきたこと、水路幅が約 1m 狭められたこと、自分たちの村のためであること、などなどで、異例のスピードで進められている。2017 年 8 月 13 日（ザイヌッラー撮影）
