# マルワリード II、最後の難関を突破

4.8 km地点を超えて送水

2018年5月3日

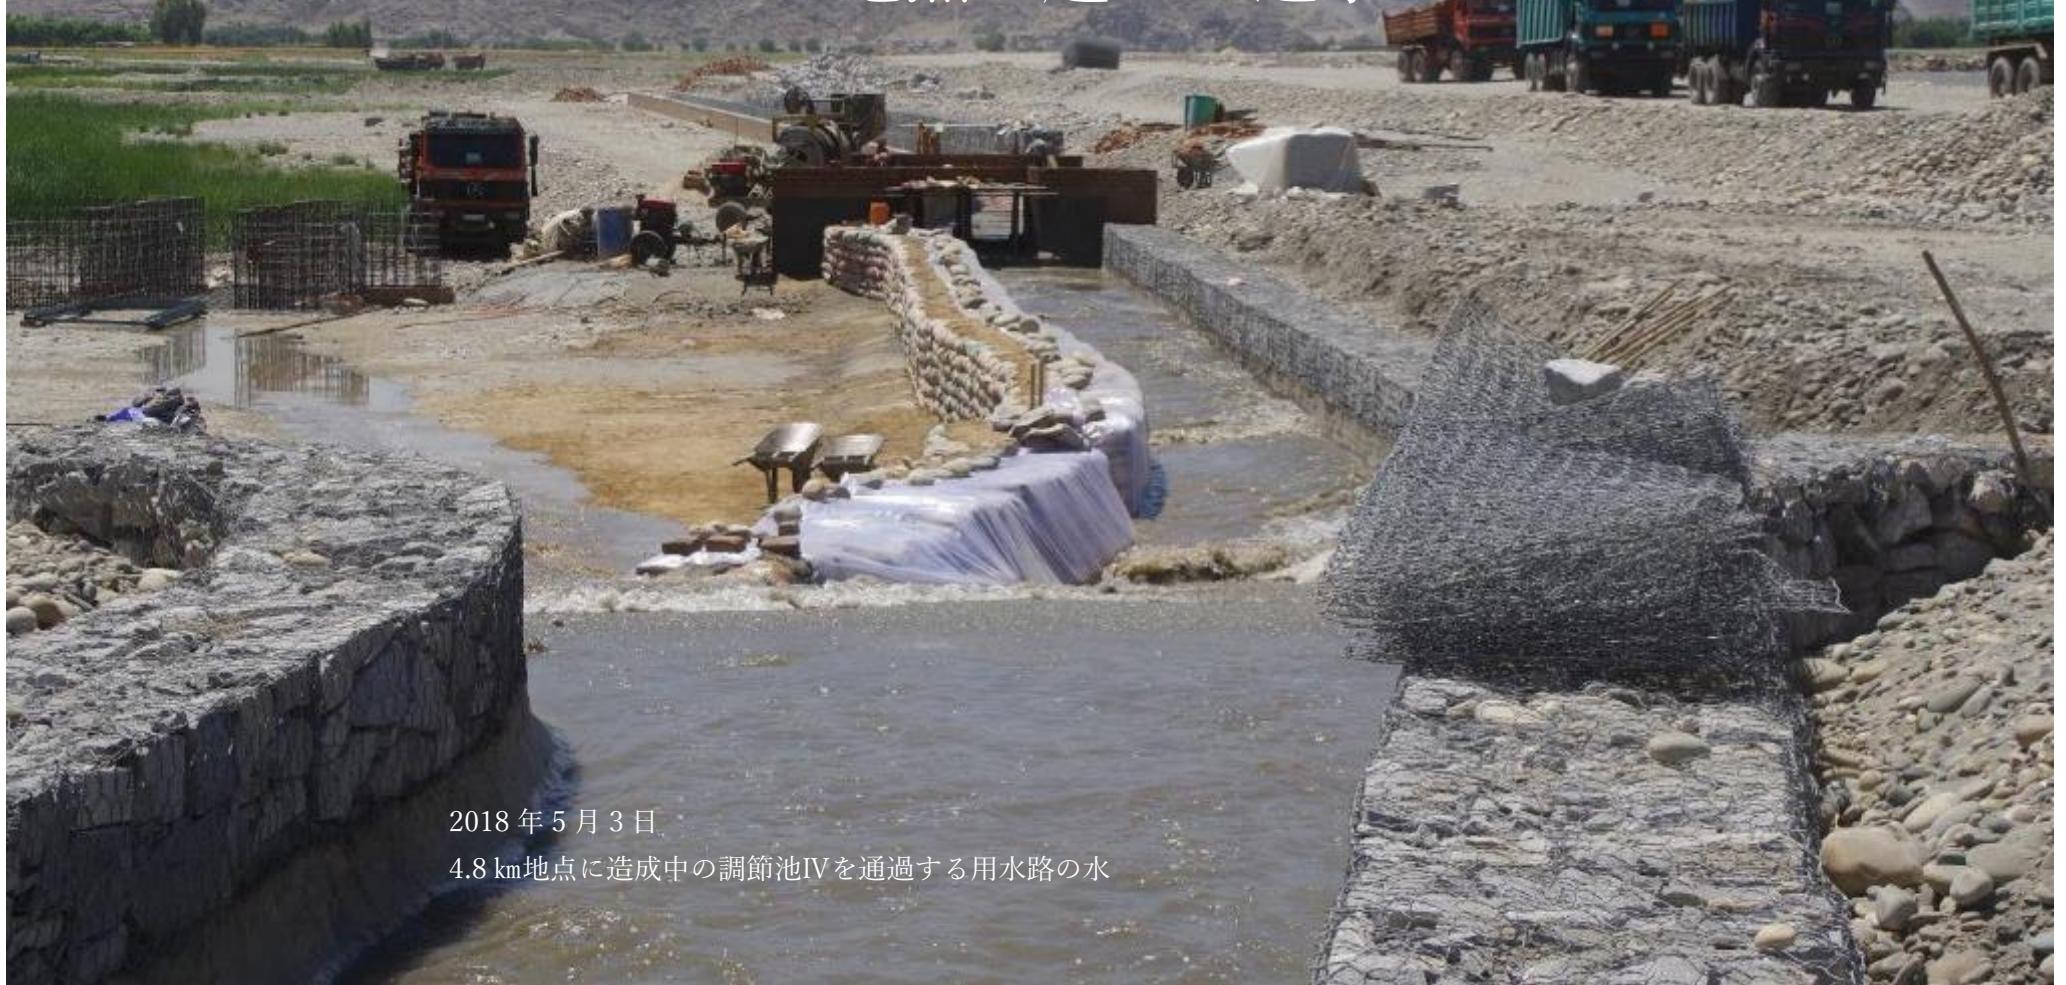
4.8 km地点に造成中の調節池IVを通過する用水路の水

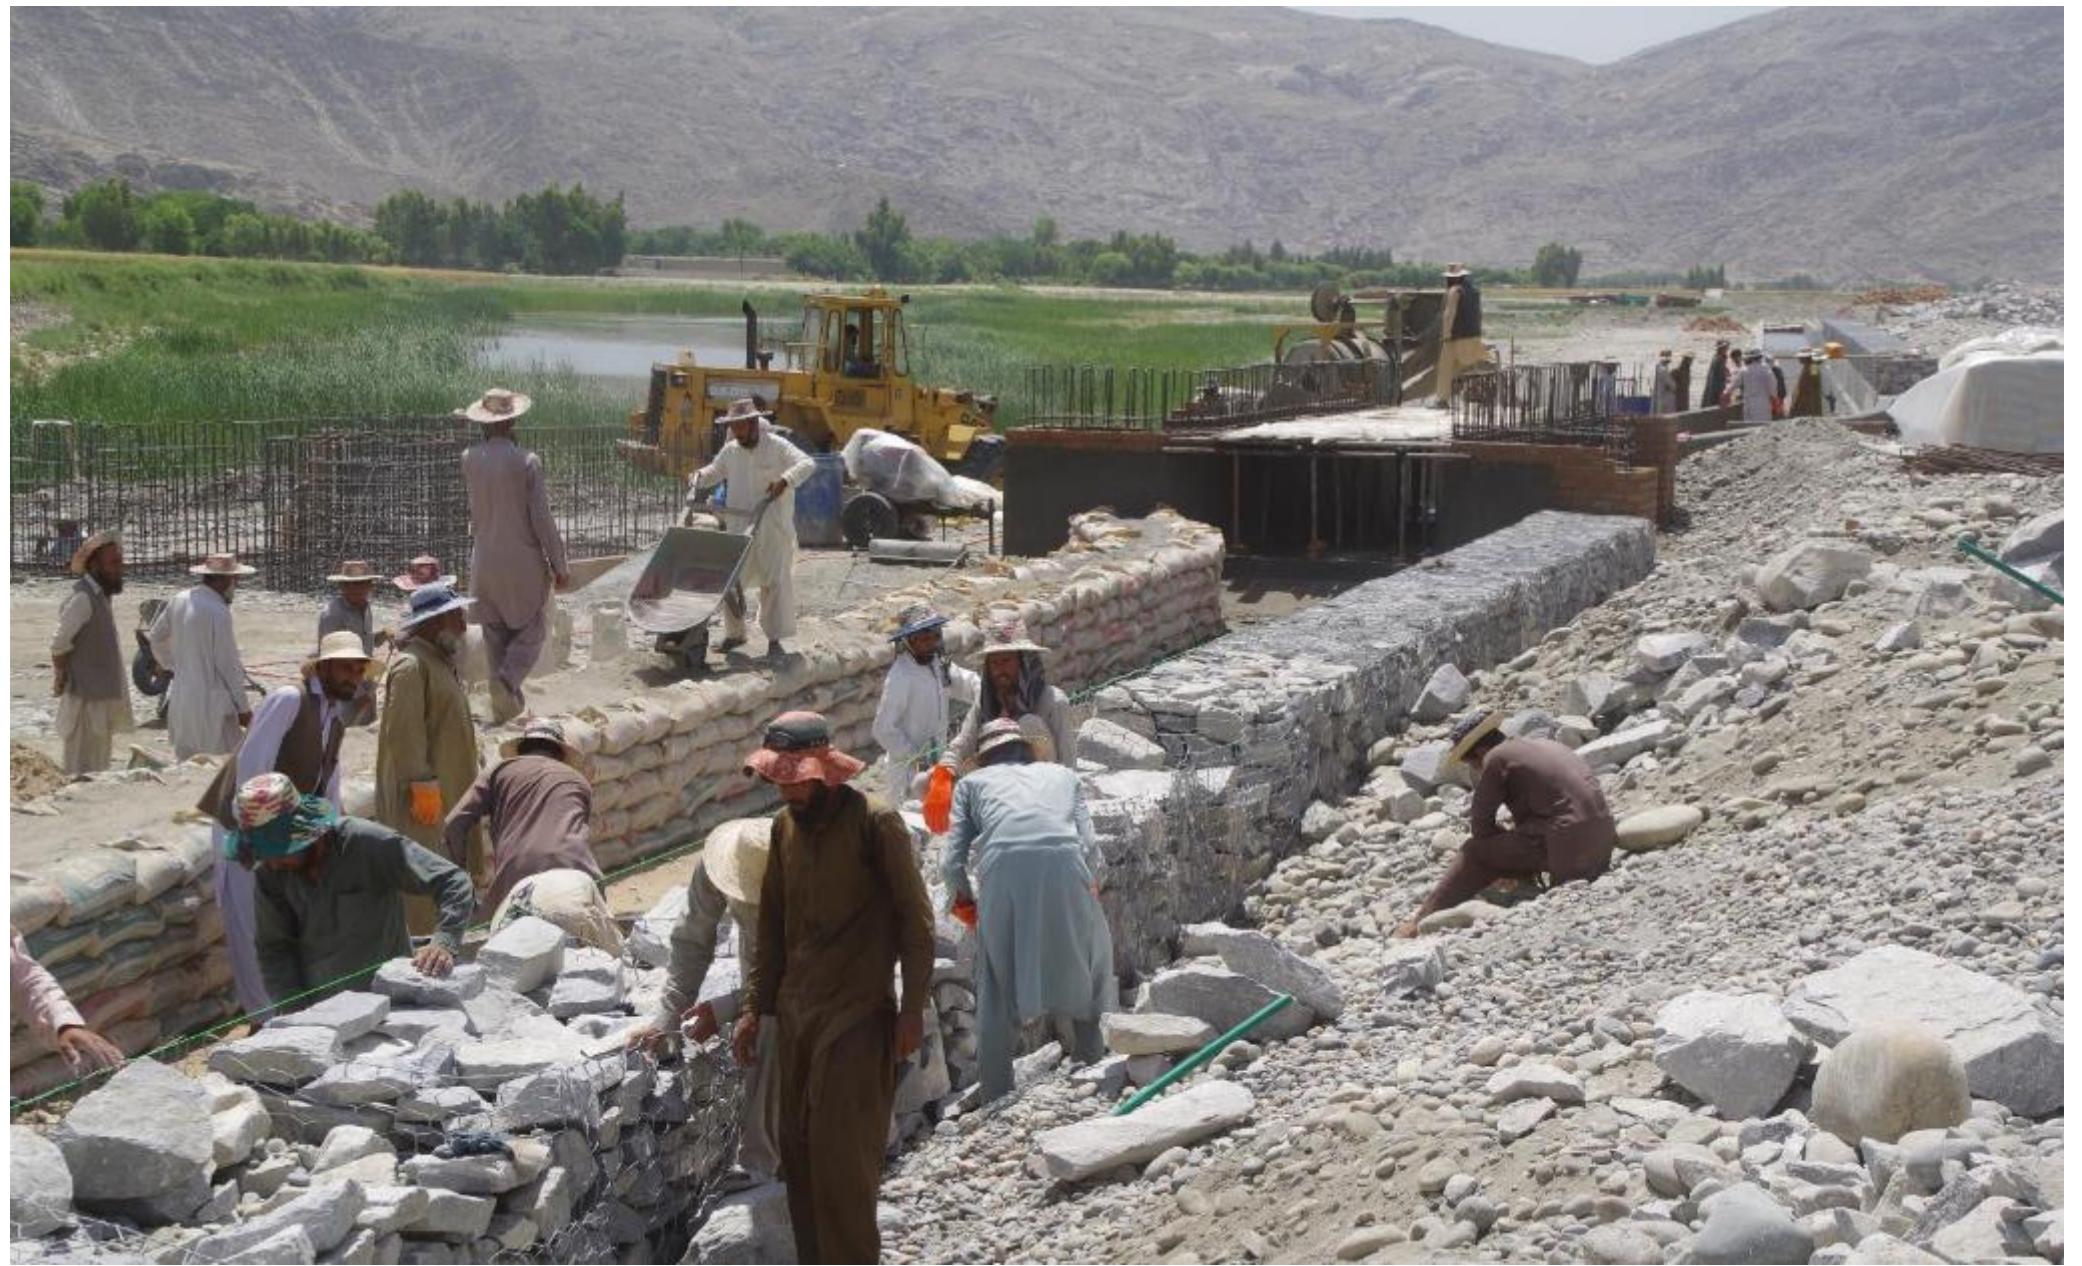
調節池IVの作業風景。仕事がきれいで速い。炎天下を黙々と働く。2018年5月2日

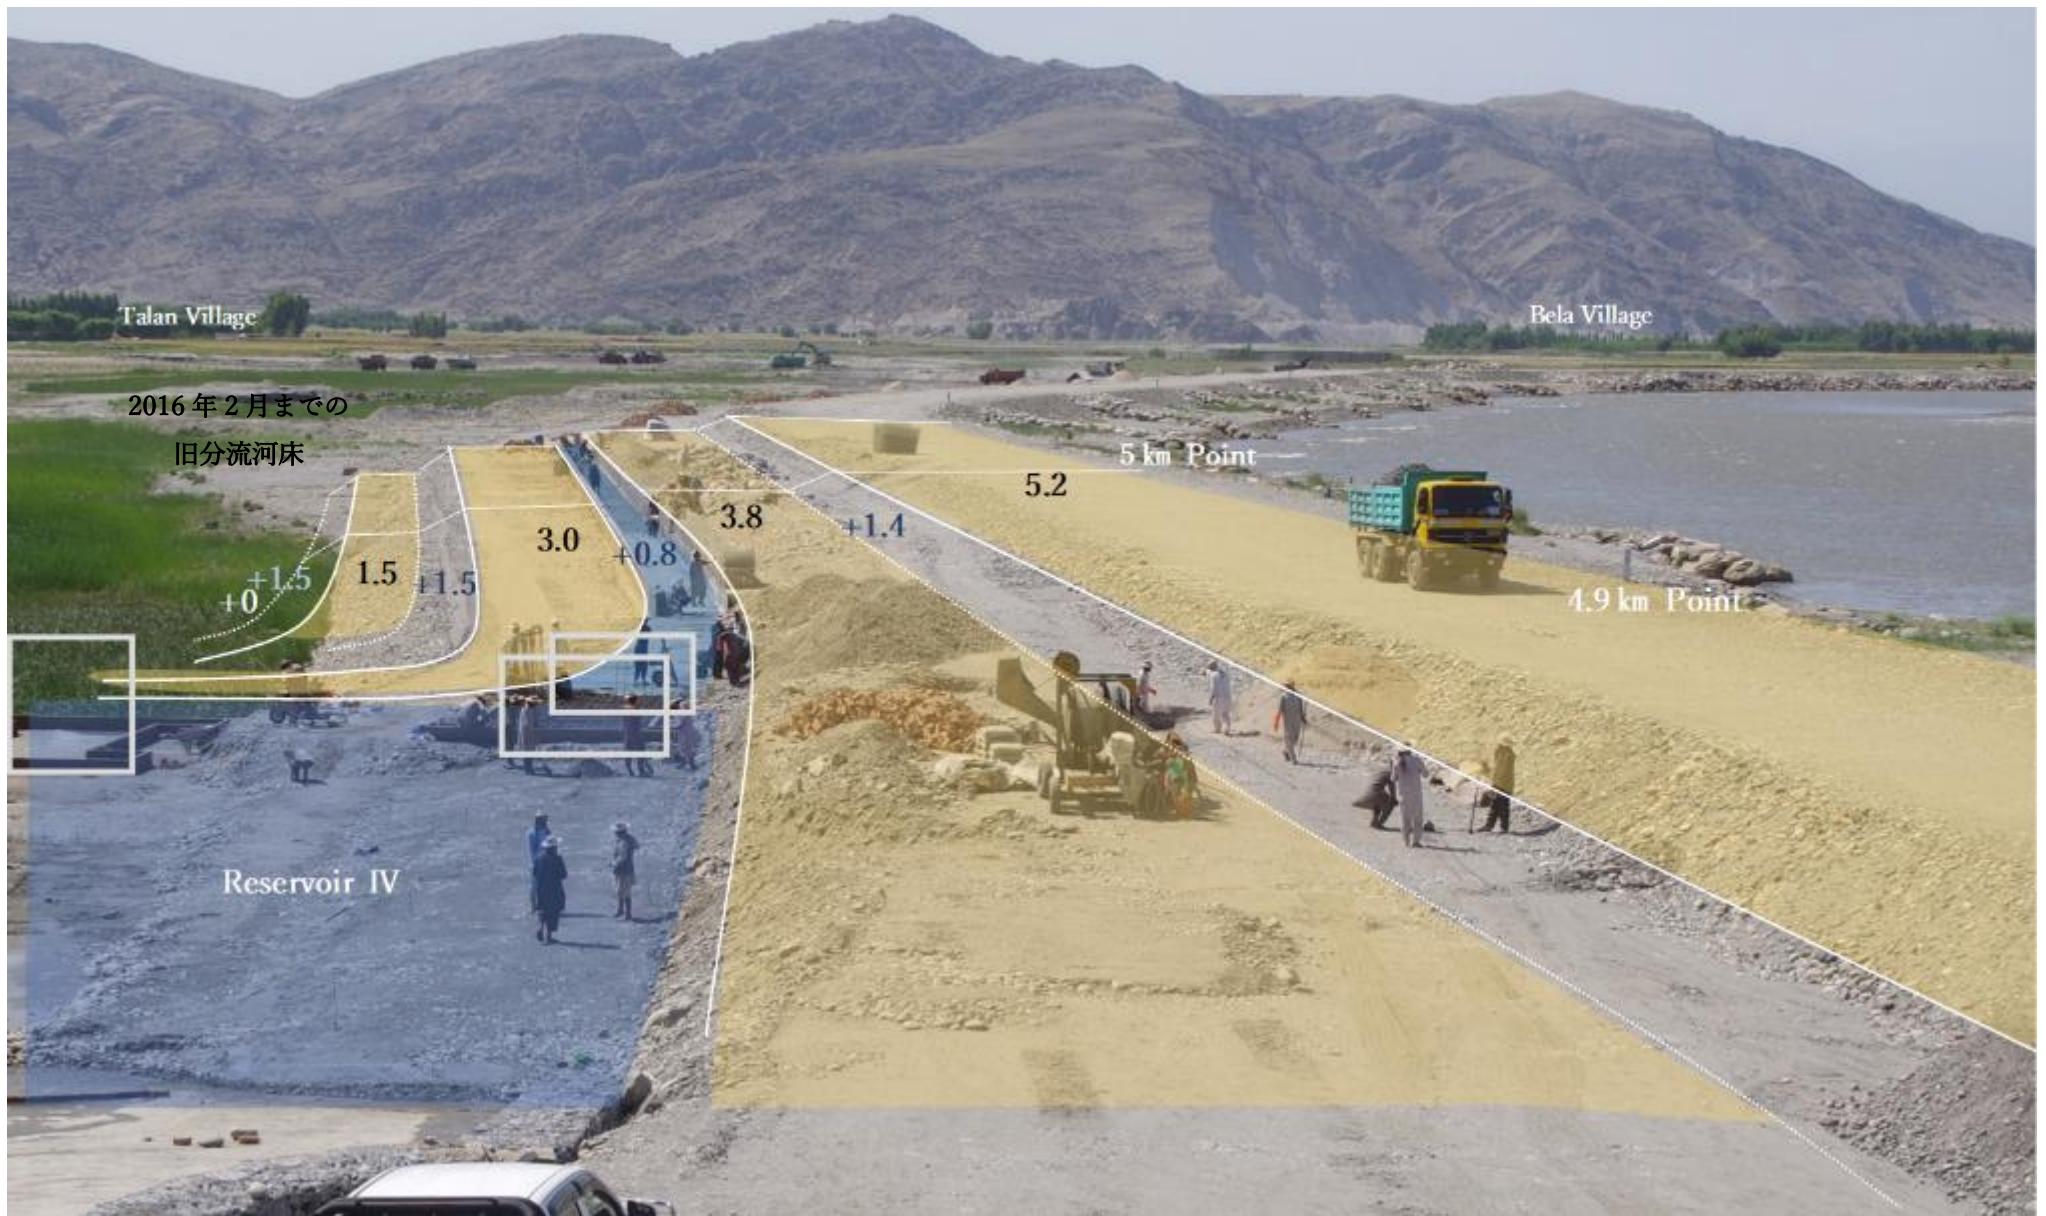
分流発生地点の強化堤防と調節池IVの造成。堤防 4.65-4.95 km 約 300m がしめきり堤に相当し、この部の堤防は幅 60m 以上、高さ冬の低水位から約 4m をとり、樹林帯を置く。石材は河原の砂利を使用するが量が膨大、ひたすら積む。構造の上では 1500m 地点と同様でも分流の規模が大きく、青息吐息。2018 年 4 月 26 日

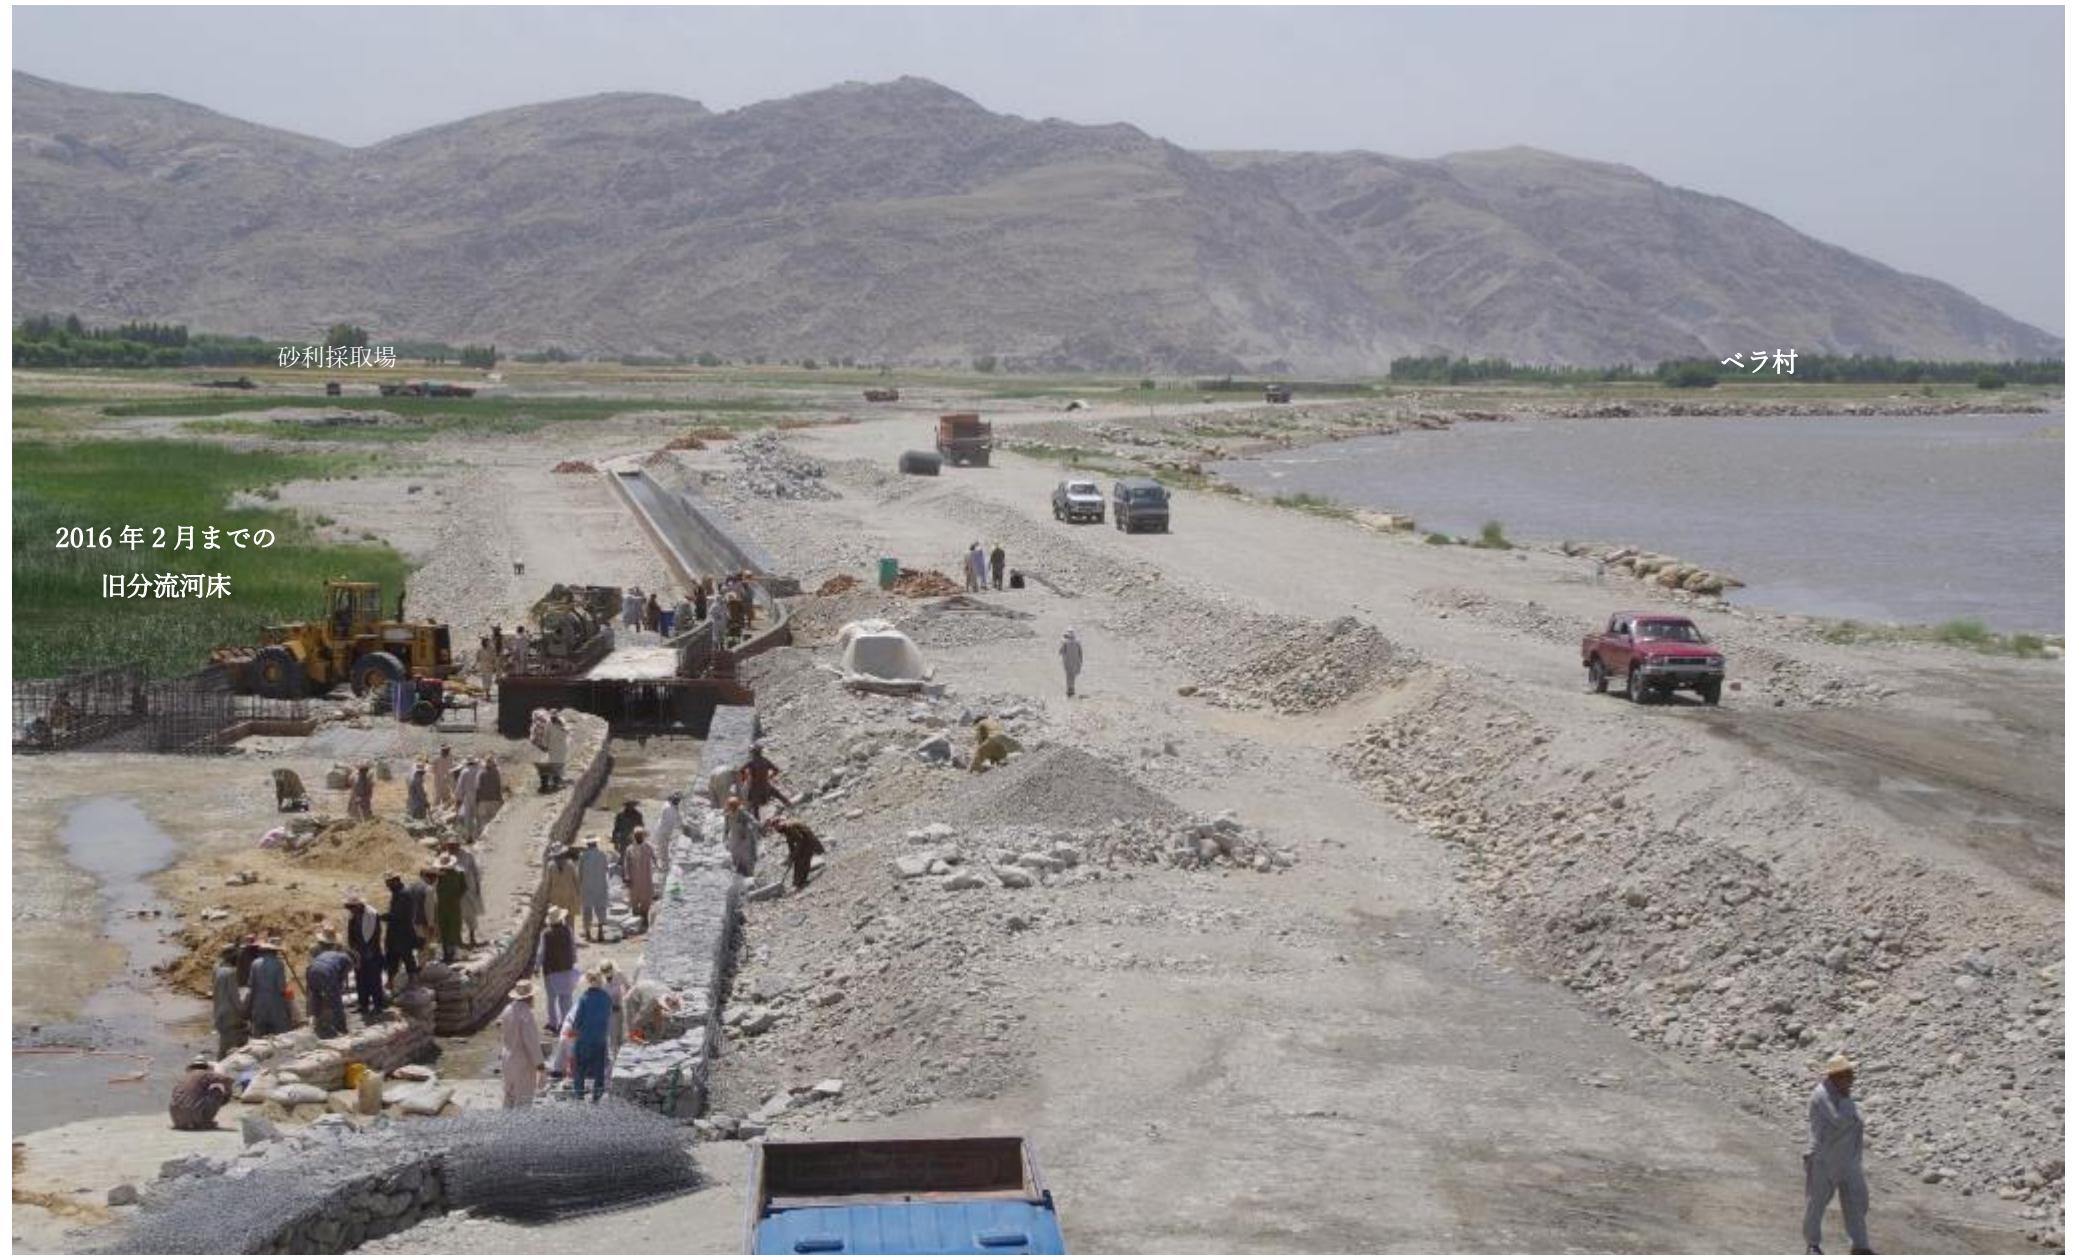
同上。工事先端はベラ村まで 150m に迫る。旧分流の河床が砂利採取場になっていて、悠々と輸送。2018 年 5 月 2 日

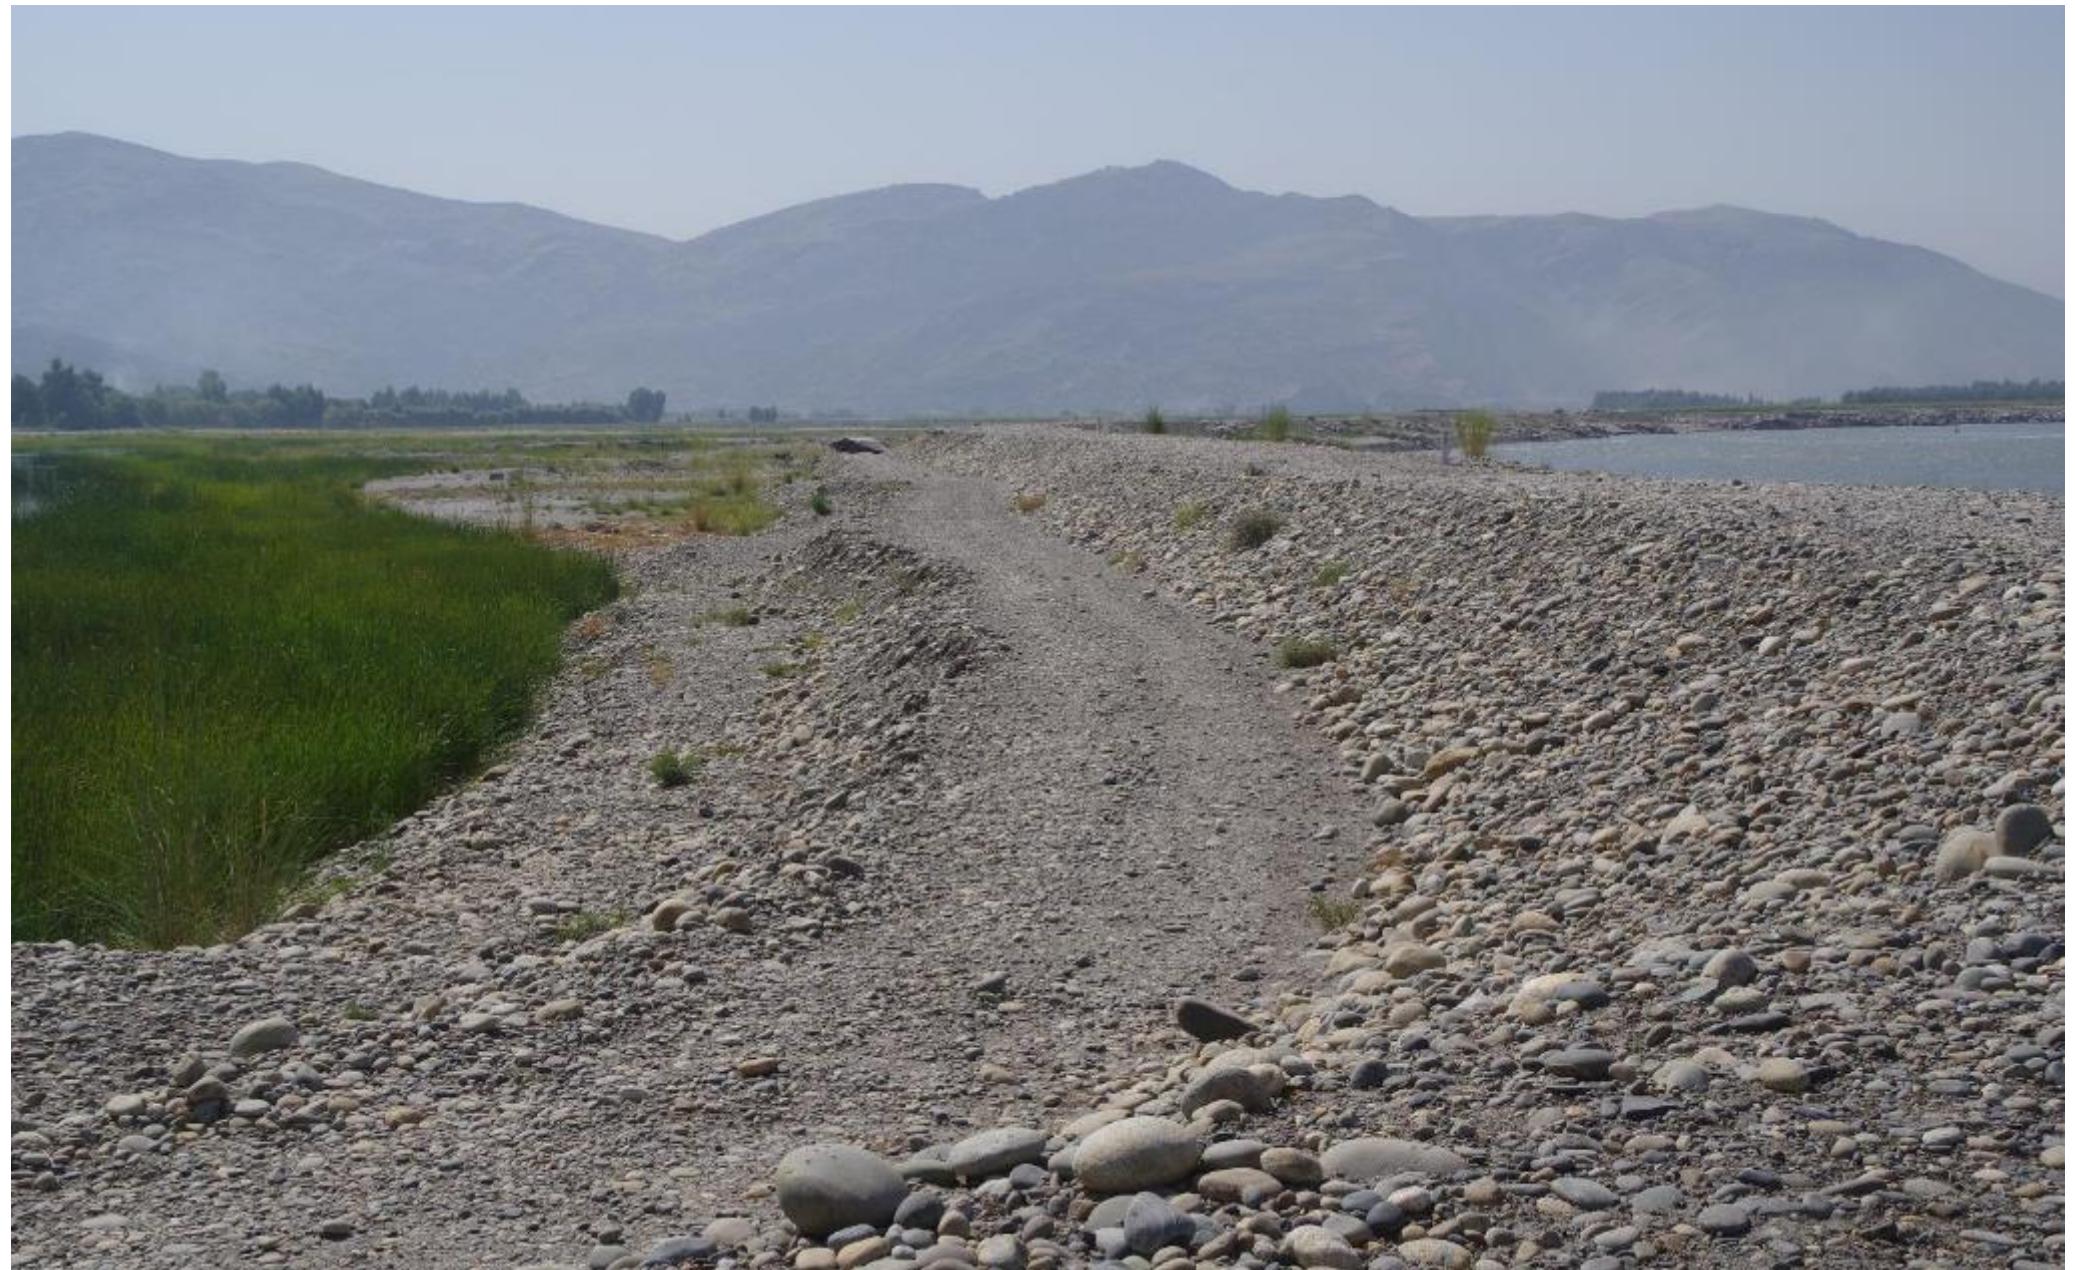
2017年9月27日、しめきり堤建設から1年6か月後の状態。まだ堤防の厚みもなく、高さも不十分で手が抜ける状態ではなかった。

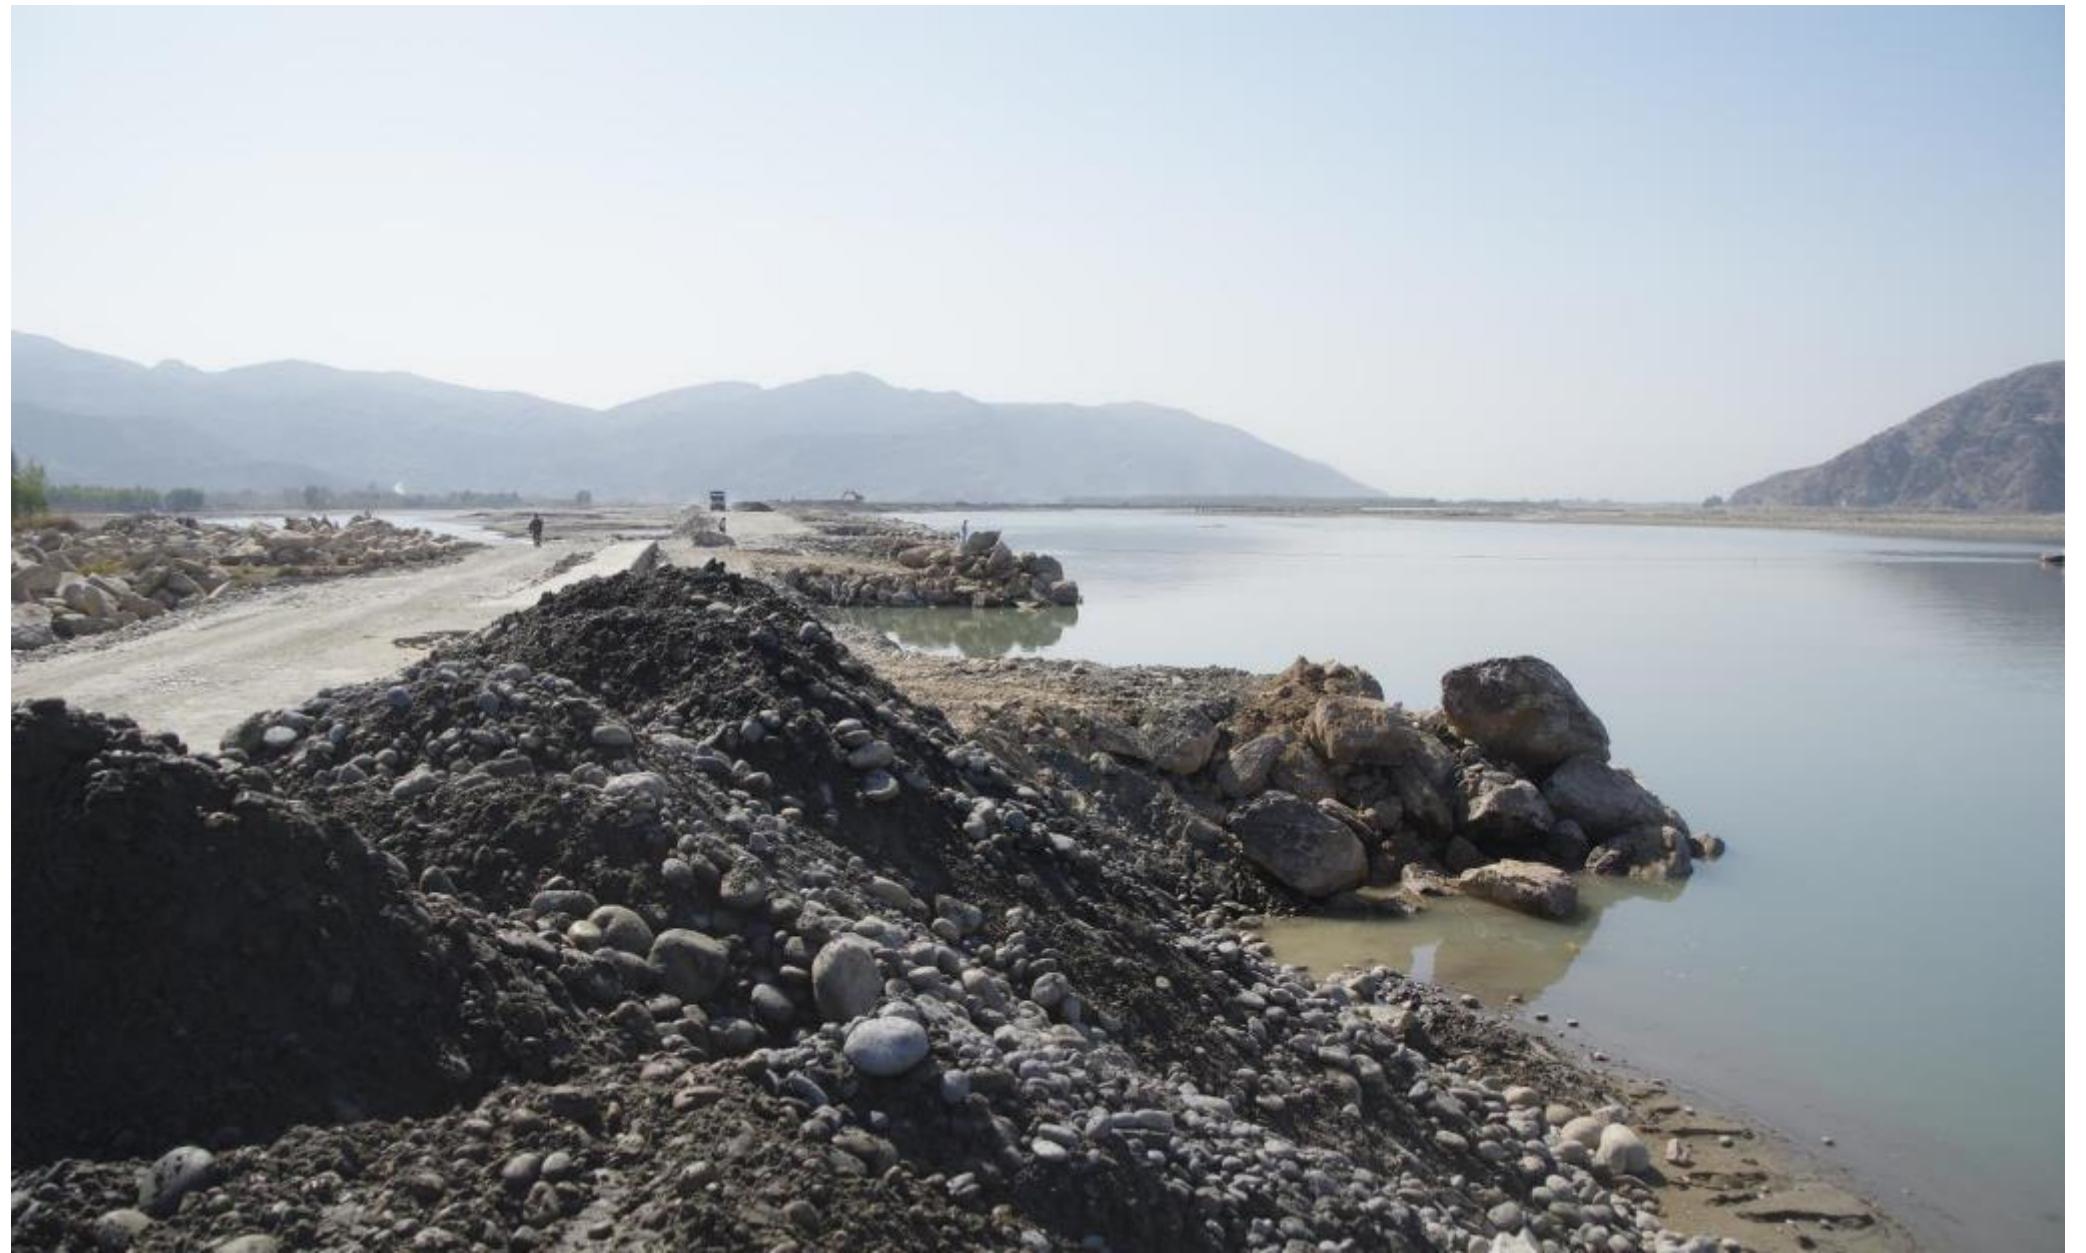
上記写真はまだマシで、同部しめきり直後（2016年2月25日）は恐ろしい光景だった。タラーン、ベラは危機一髪。この2年間、夏が近づく度に慌てて工事を繰り返しながら、現在の状態に落ち着いてきていた。幸いにして免れ、ただ感謝。

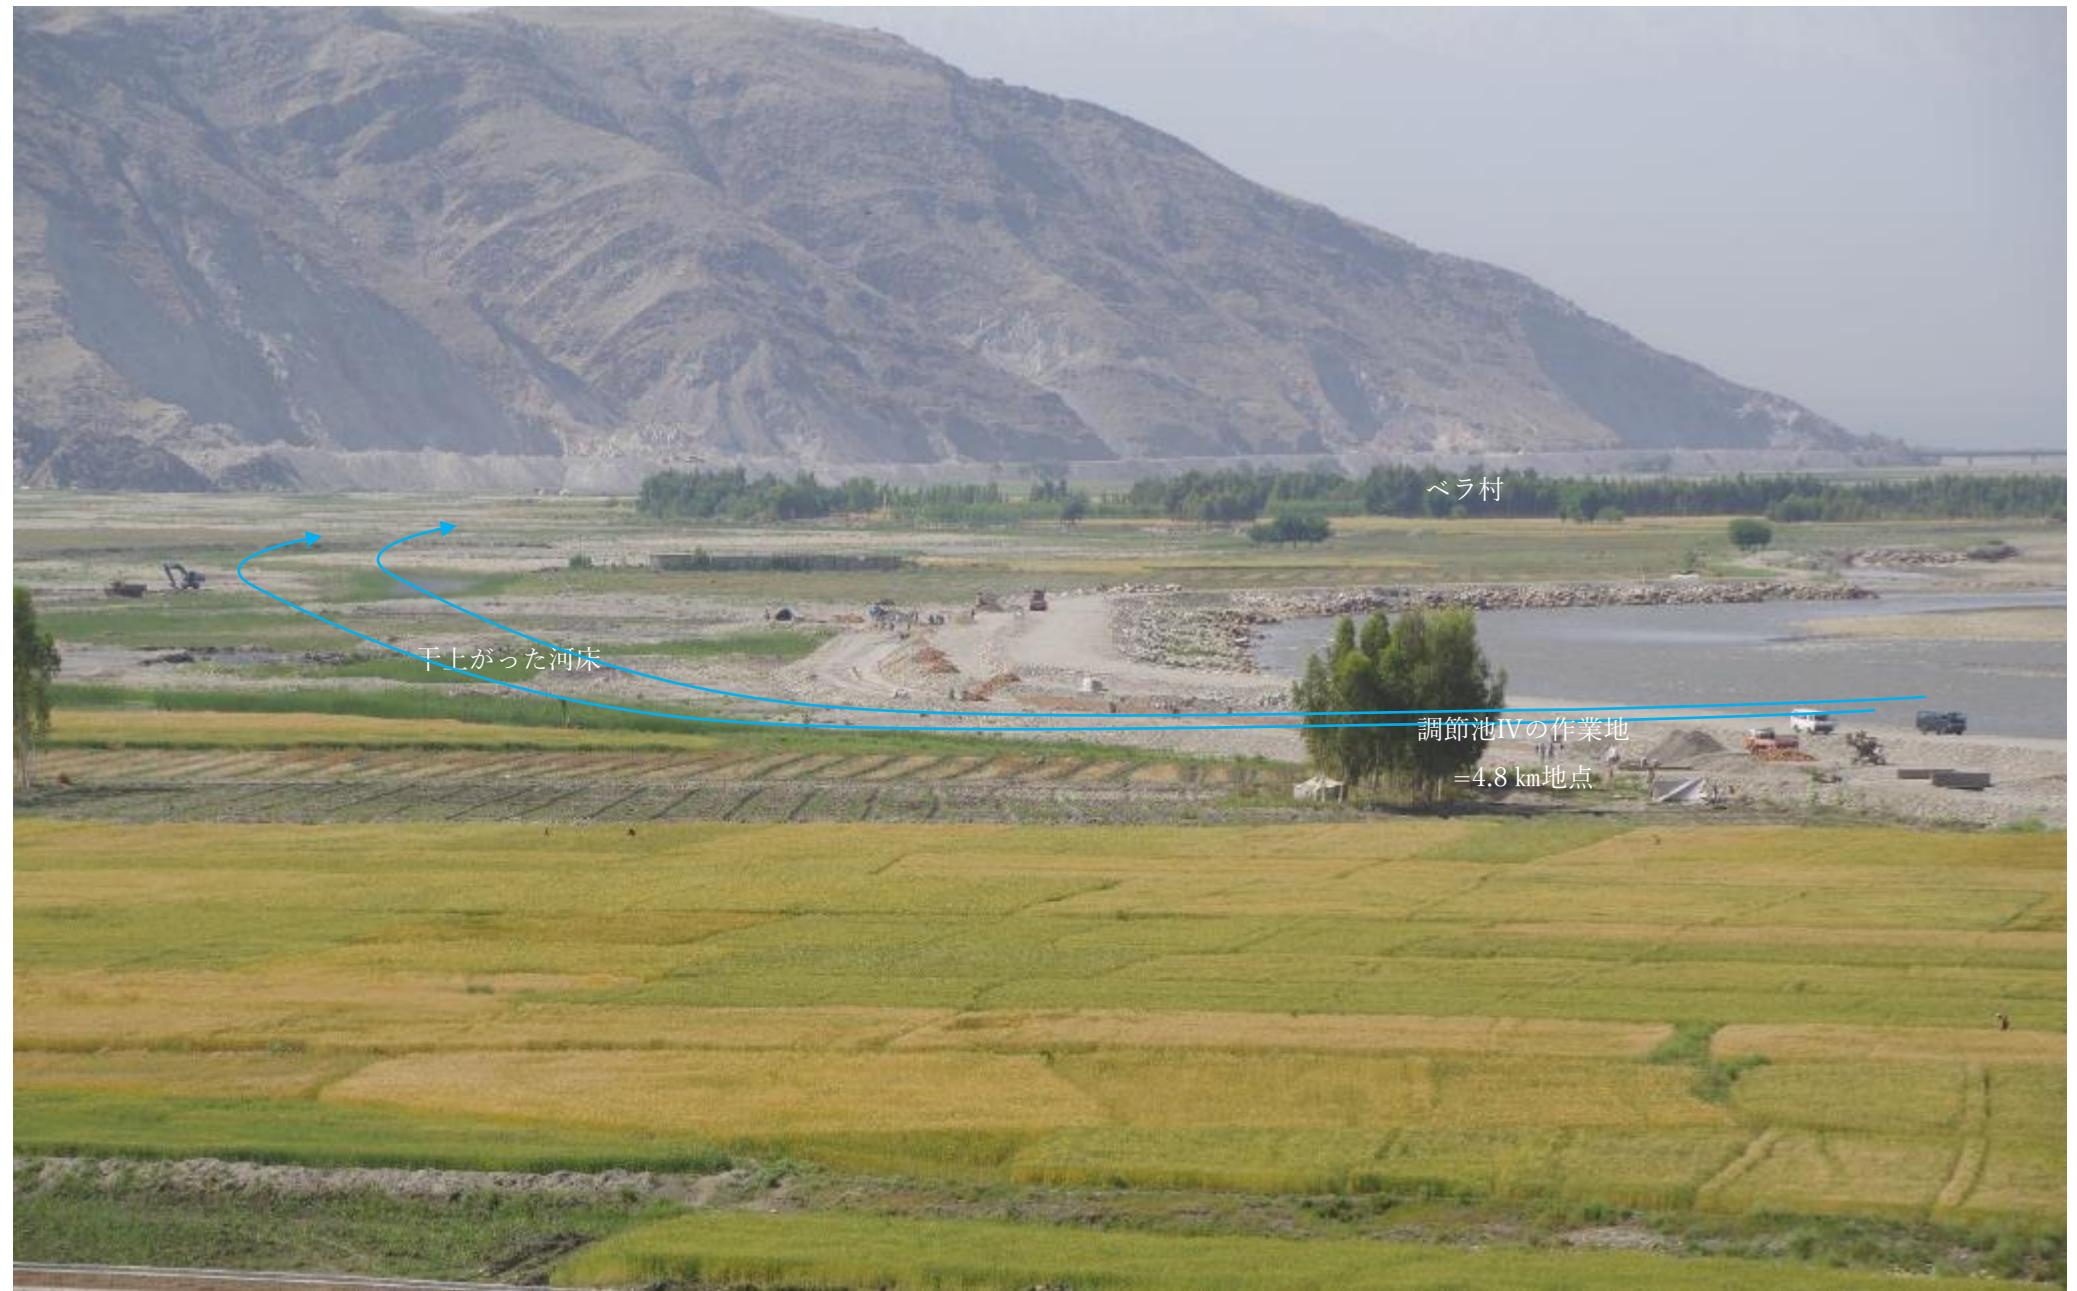
同分流発生地点（4.8 km地点）を近くの丘から見る。干上がった河床、広がる黄金色の小麦畑。2018年4月24日
