ベラ村灌漑が実現し、当面の目標、「全流域早期送水」を一応達成しました。今回の工事内容を見ると、初めに述べたように、取水設備、用水路、排水路、護岸堤防、河道整備、植樹などと多岐にわたり、培った経験が全て生かされる総合的なものになっています。これと並行して、ミラーン訓練所、カマ堰改修、ガンベリ排水路の工事が進み、実りの多い二年間でした。しかもこれまでになく治安情勢が厳しい中です。日本側の協力と PMS 側の覚悟がなければ実現はおぼつかなかったと思います。

9月までは灌漑網の整備に全力を挙げ、村民たちの帰農を促したいと考えています。しかし、早期灌漑を実現したとはいえ、本マルワリードⅡ計画はこれで終わったものではありません。以下が今後残された主な工事で、10月から一年をかけて実施する予定です。

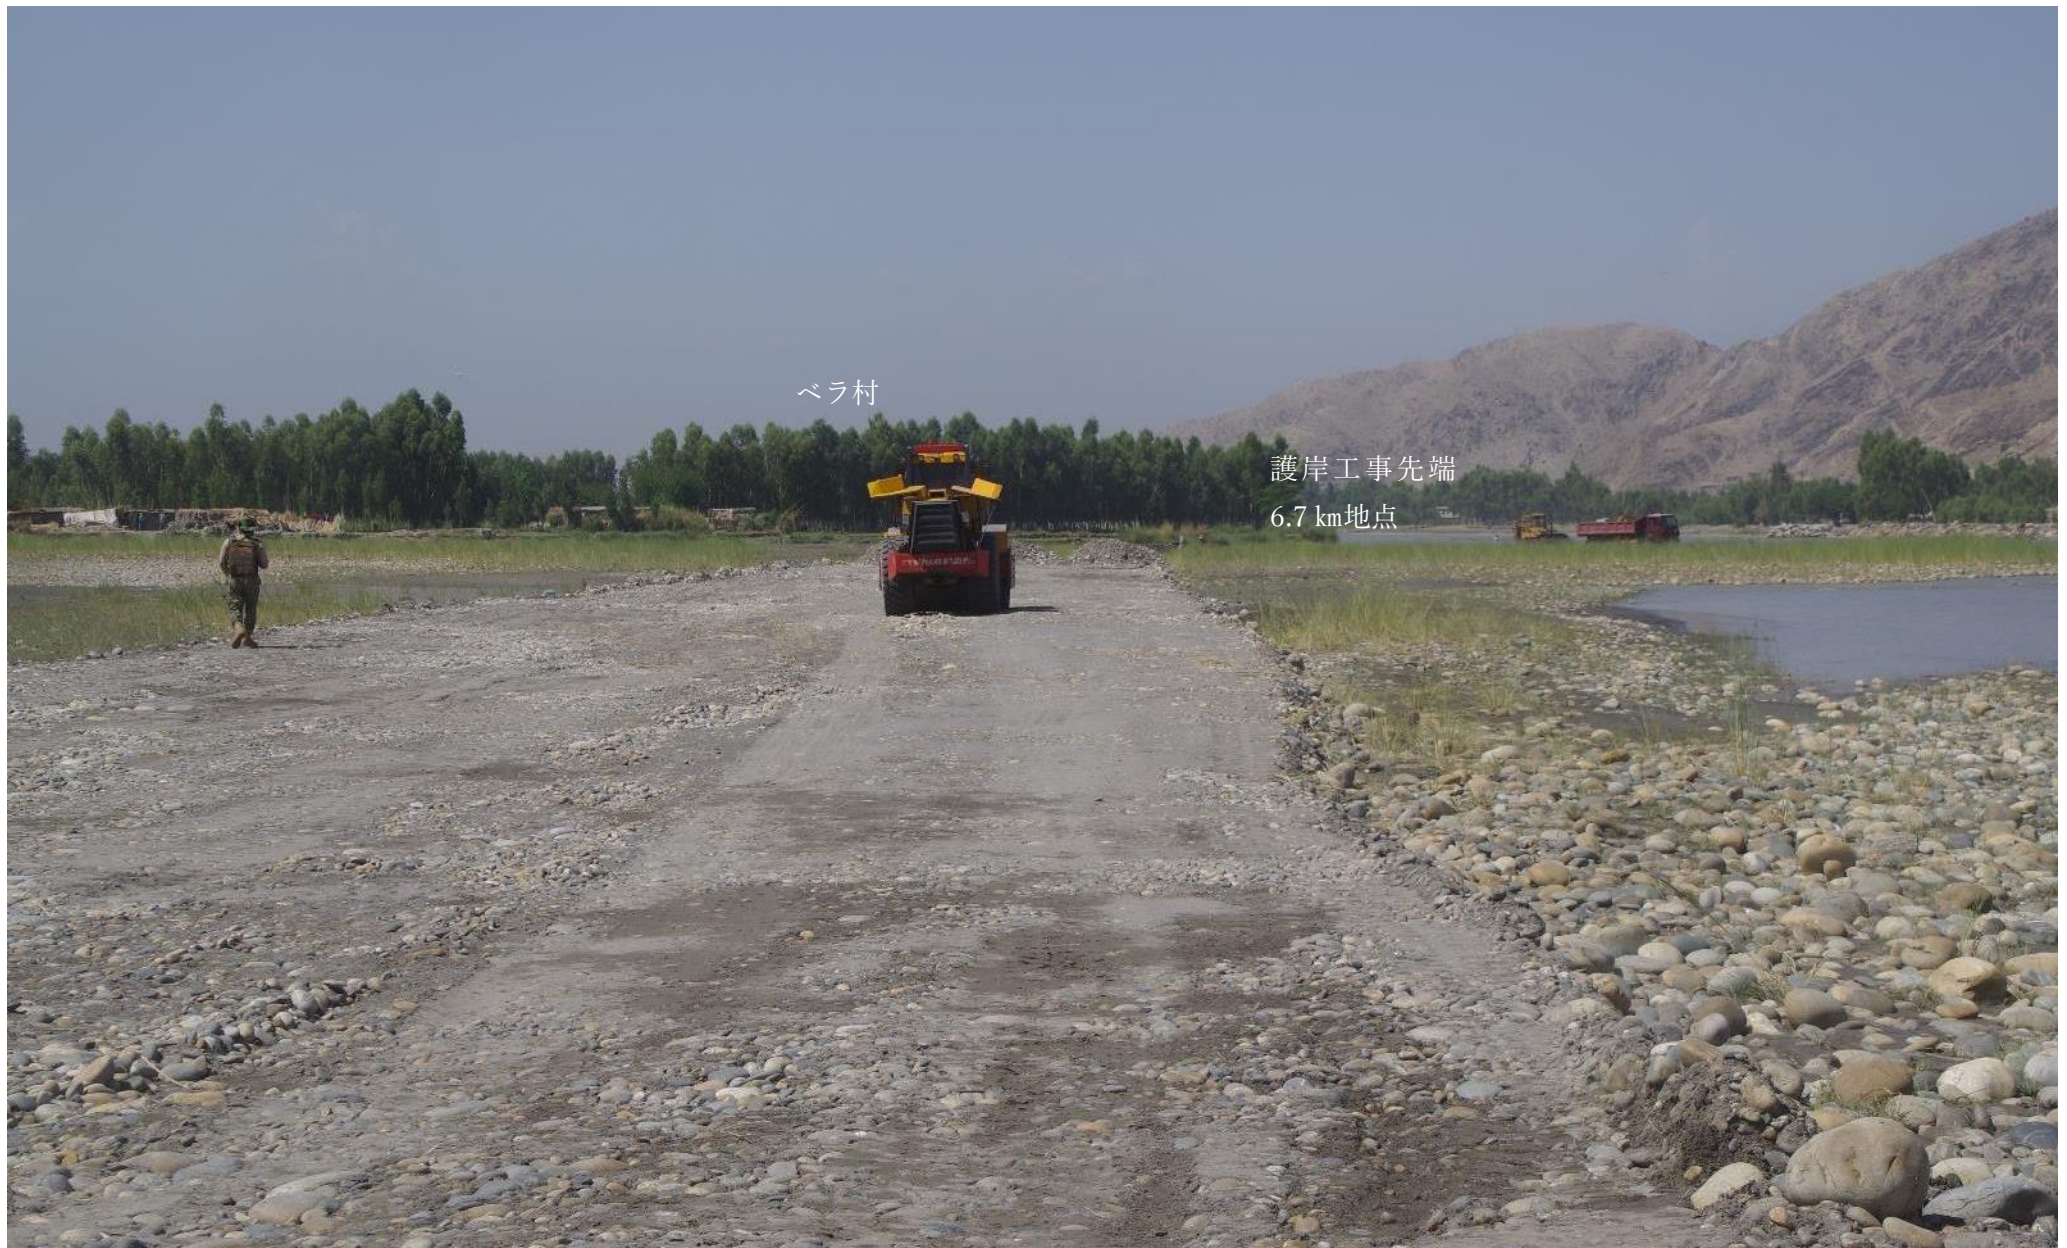
護岸工事の先端。6 km～6.5 km地点は一昨年夏に浸食された場所だ。旧取水口から侵入した洪水流が幅約 100m、長さ 500m にわたって耕地と家屋の一部を洗い流した。それを回復するかのようにつ防工事が進む。締め固めをしながら、ただひたすら積む。外から来るたいていの技術者はその単調さに堪えきれないが、河川のダイナミックな変化を巨視的に読むと世界が変わる。村がどれだけ生き延びれるかという真剣勝負なのだ。2018 年 7 月 8 日

1. 護岸工事；1.5～6.0 km地点のかさ上げ、6.0 km地点（ベラ村周辺）以降の新設、1.5 km地点、4.8 km地点の強化堤防の完成。

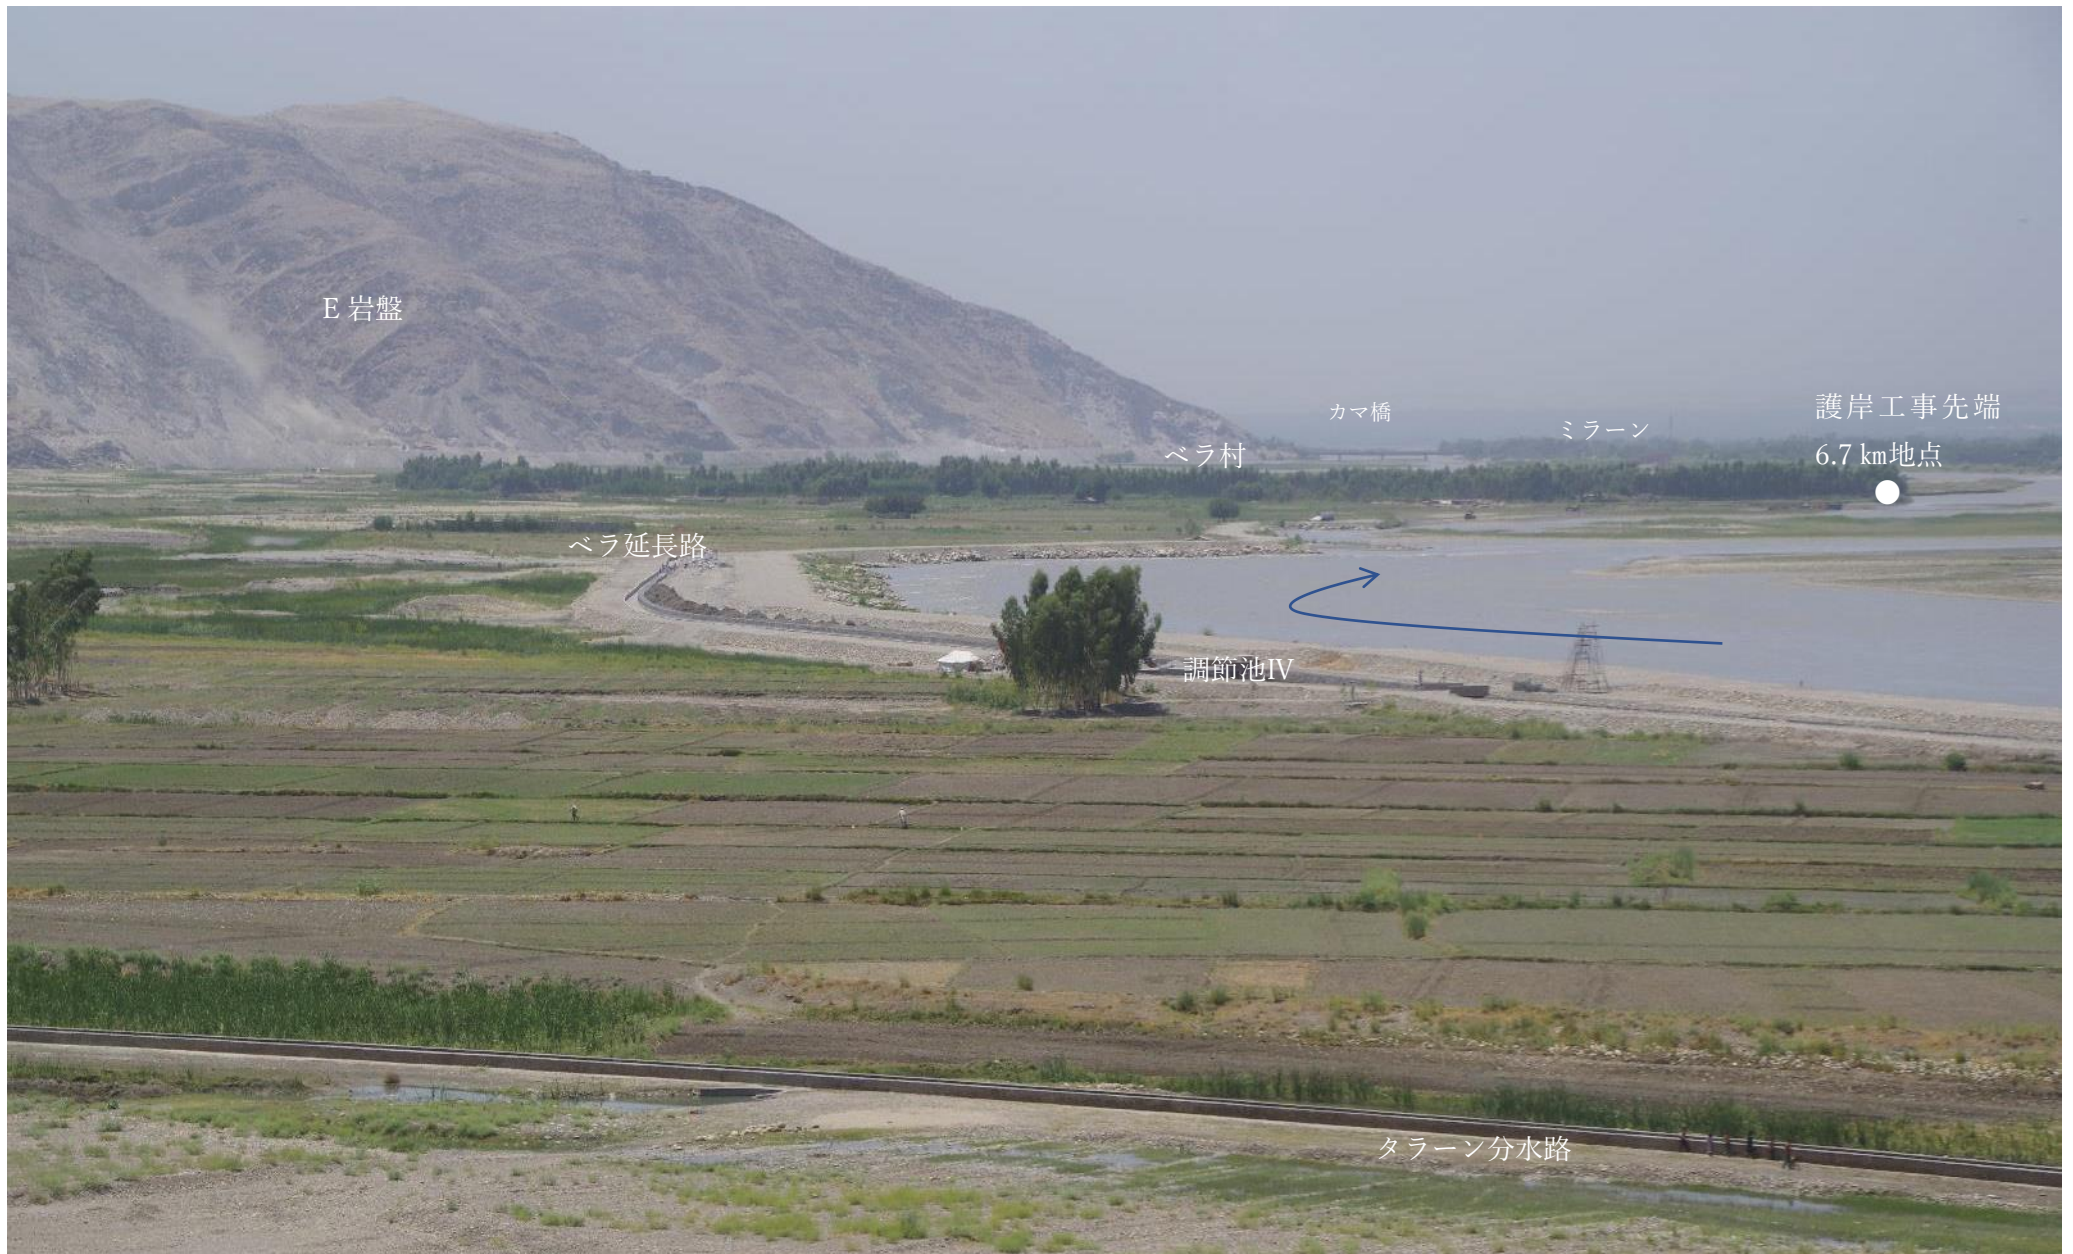
B2 岩盤からベラ村を望む。2018 年 7 月 6 日

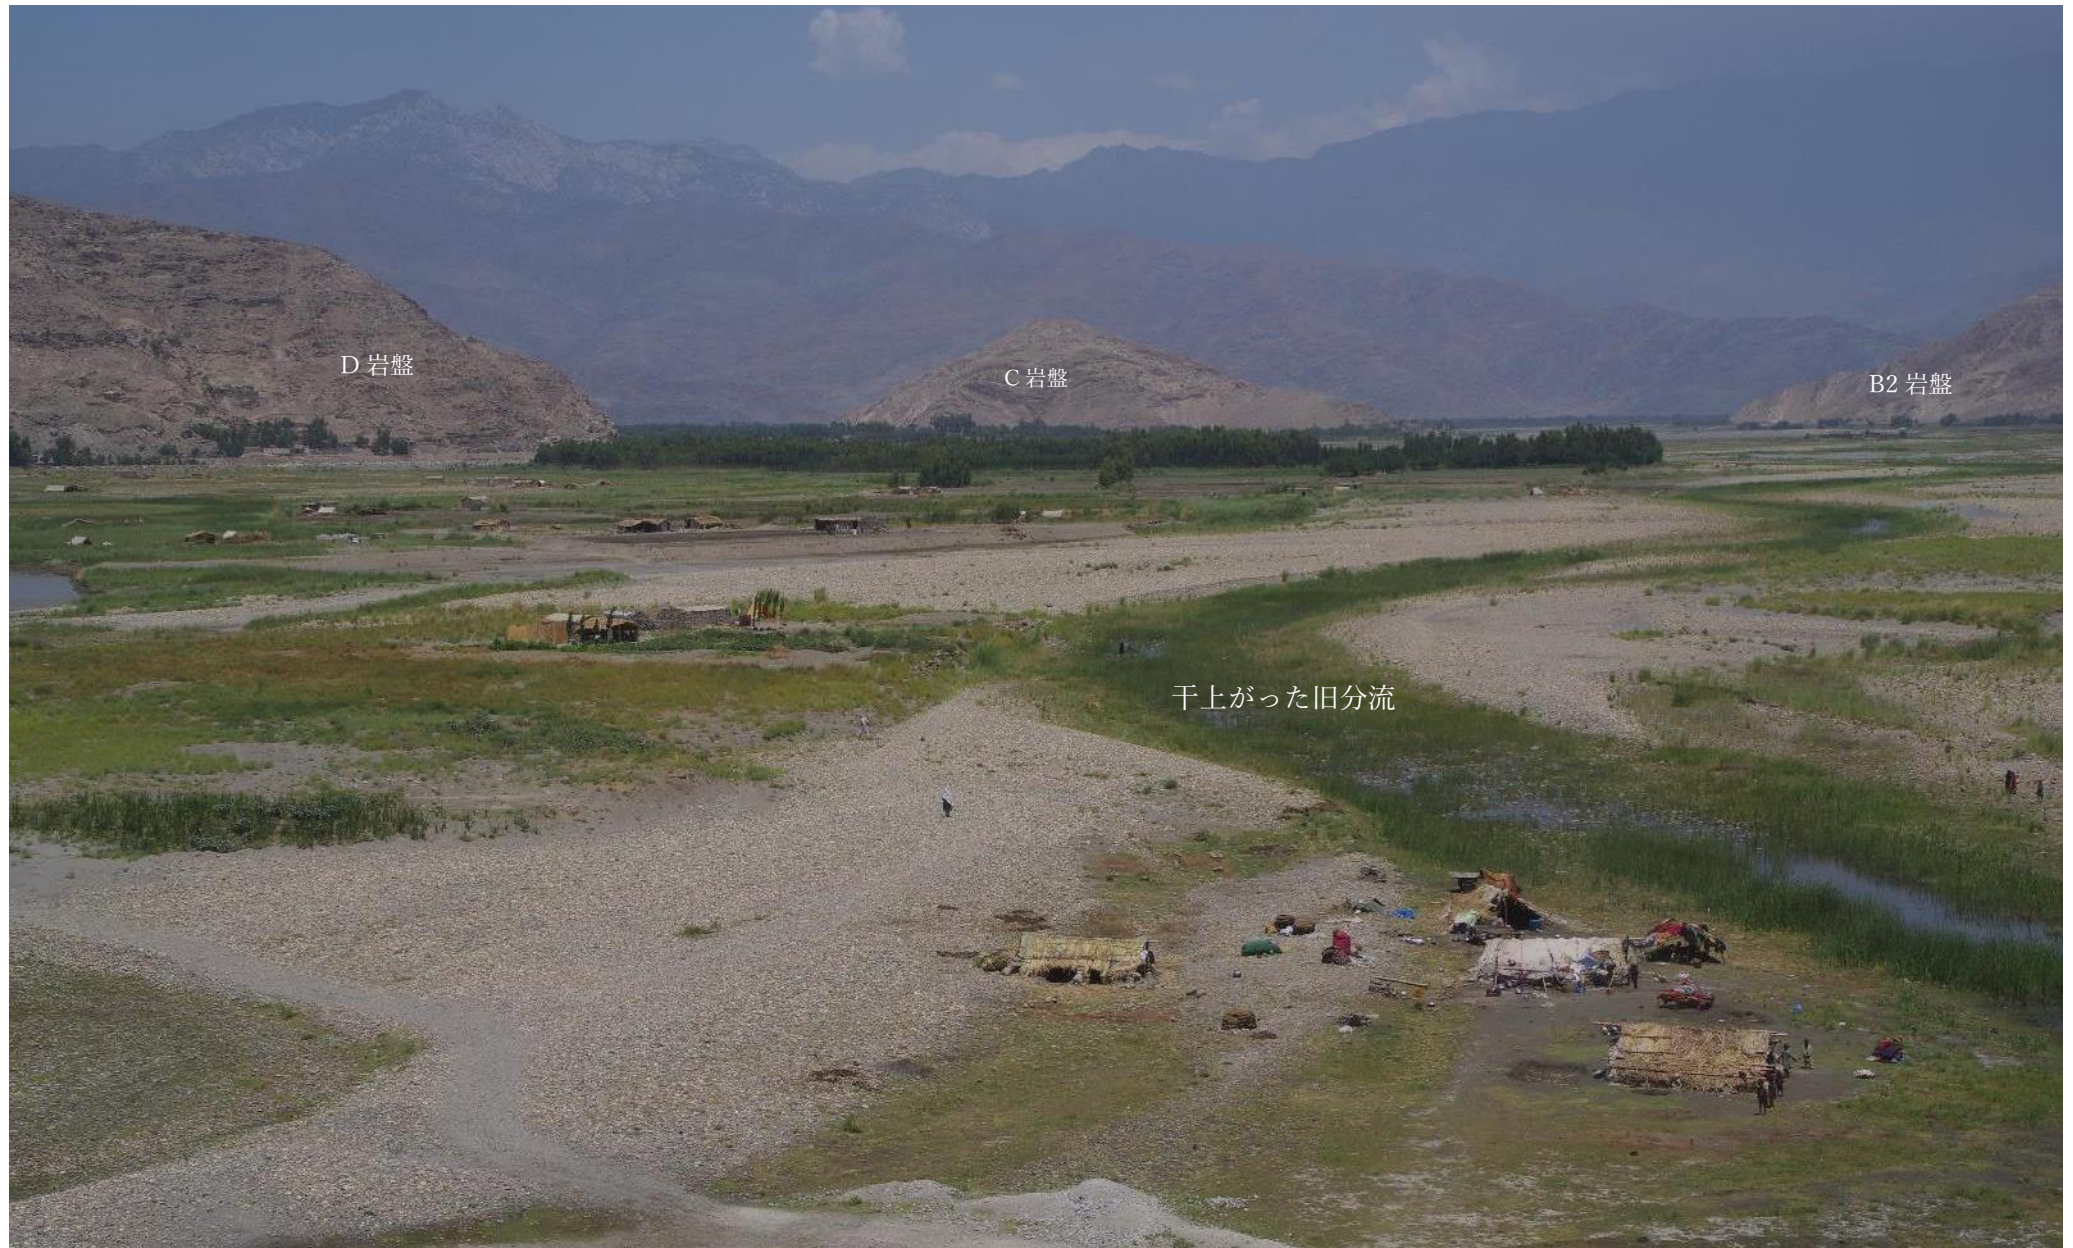
下流（E 岩盤）側からベラ村を望む。難民化していた村民が三々五々戻って、テント生活を営んでいる。一昨年夏、分流の発生で同村は島状に孤立していたが、分流閉塞によって交通が自由となり、家を建て始める者も散見される。今回のベラ延長路開通は地域では画期的なもので、全域灌漑が可能。護岸工事が進めば、更に帰農が促進される。2018 年 7 月 6 日

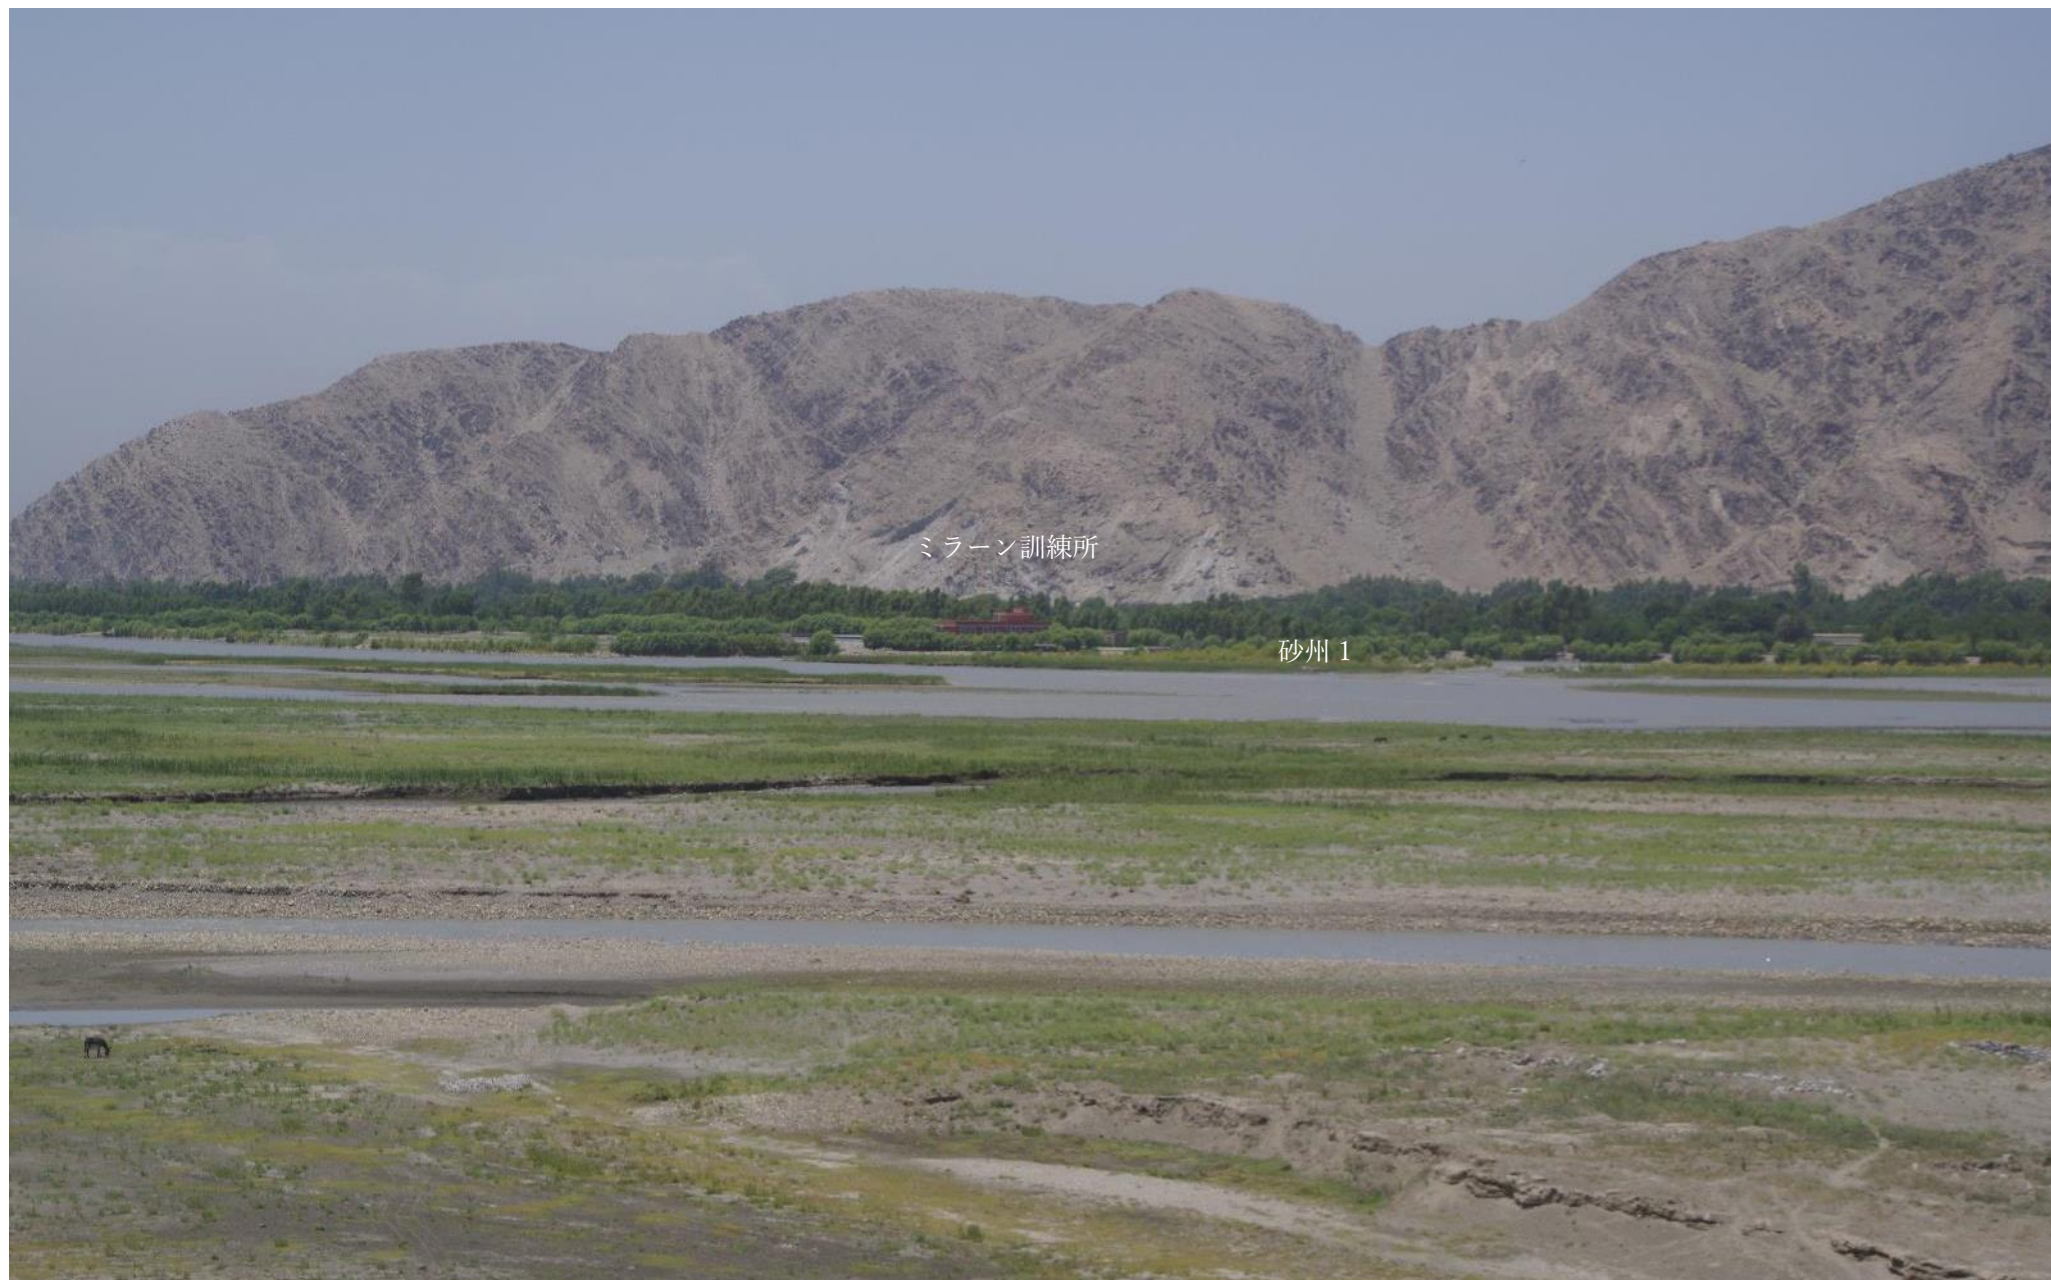
ベラ村最下流地点から対岸を望む。対面はミラーン取水堰に相当する。2018年7月6日

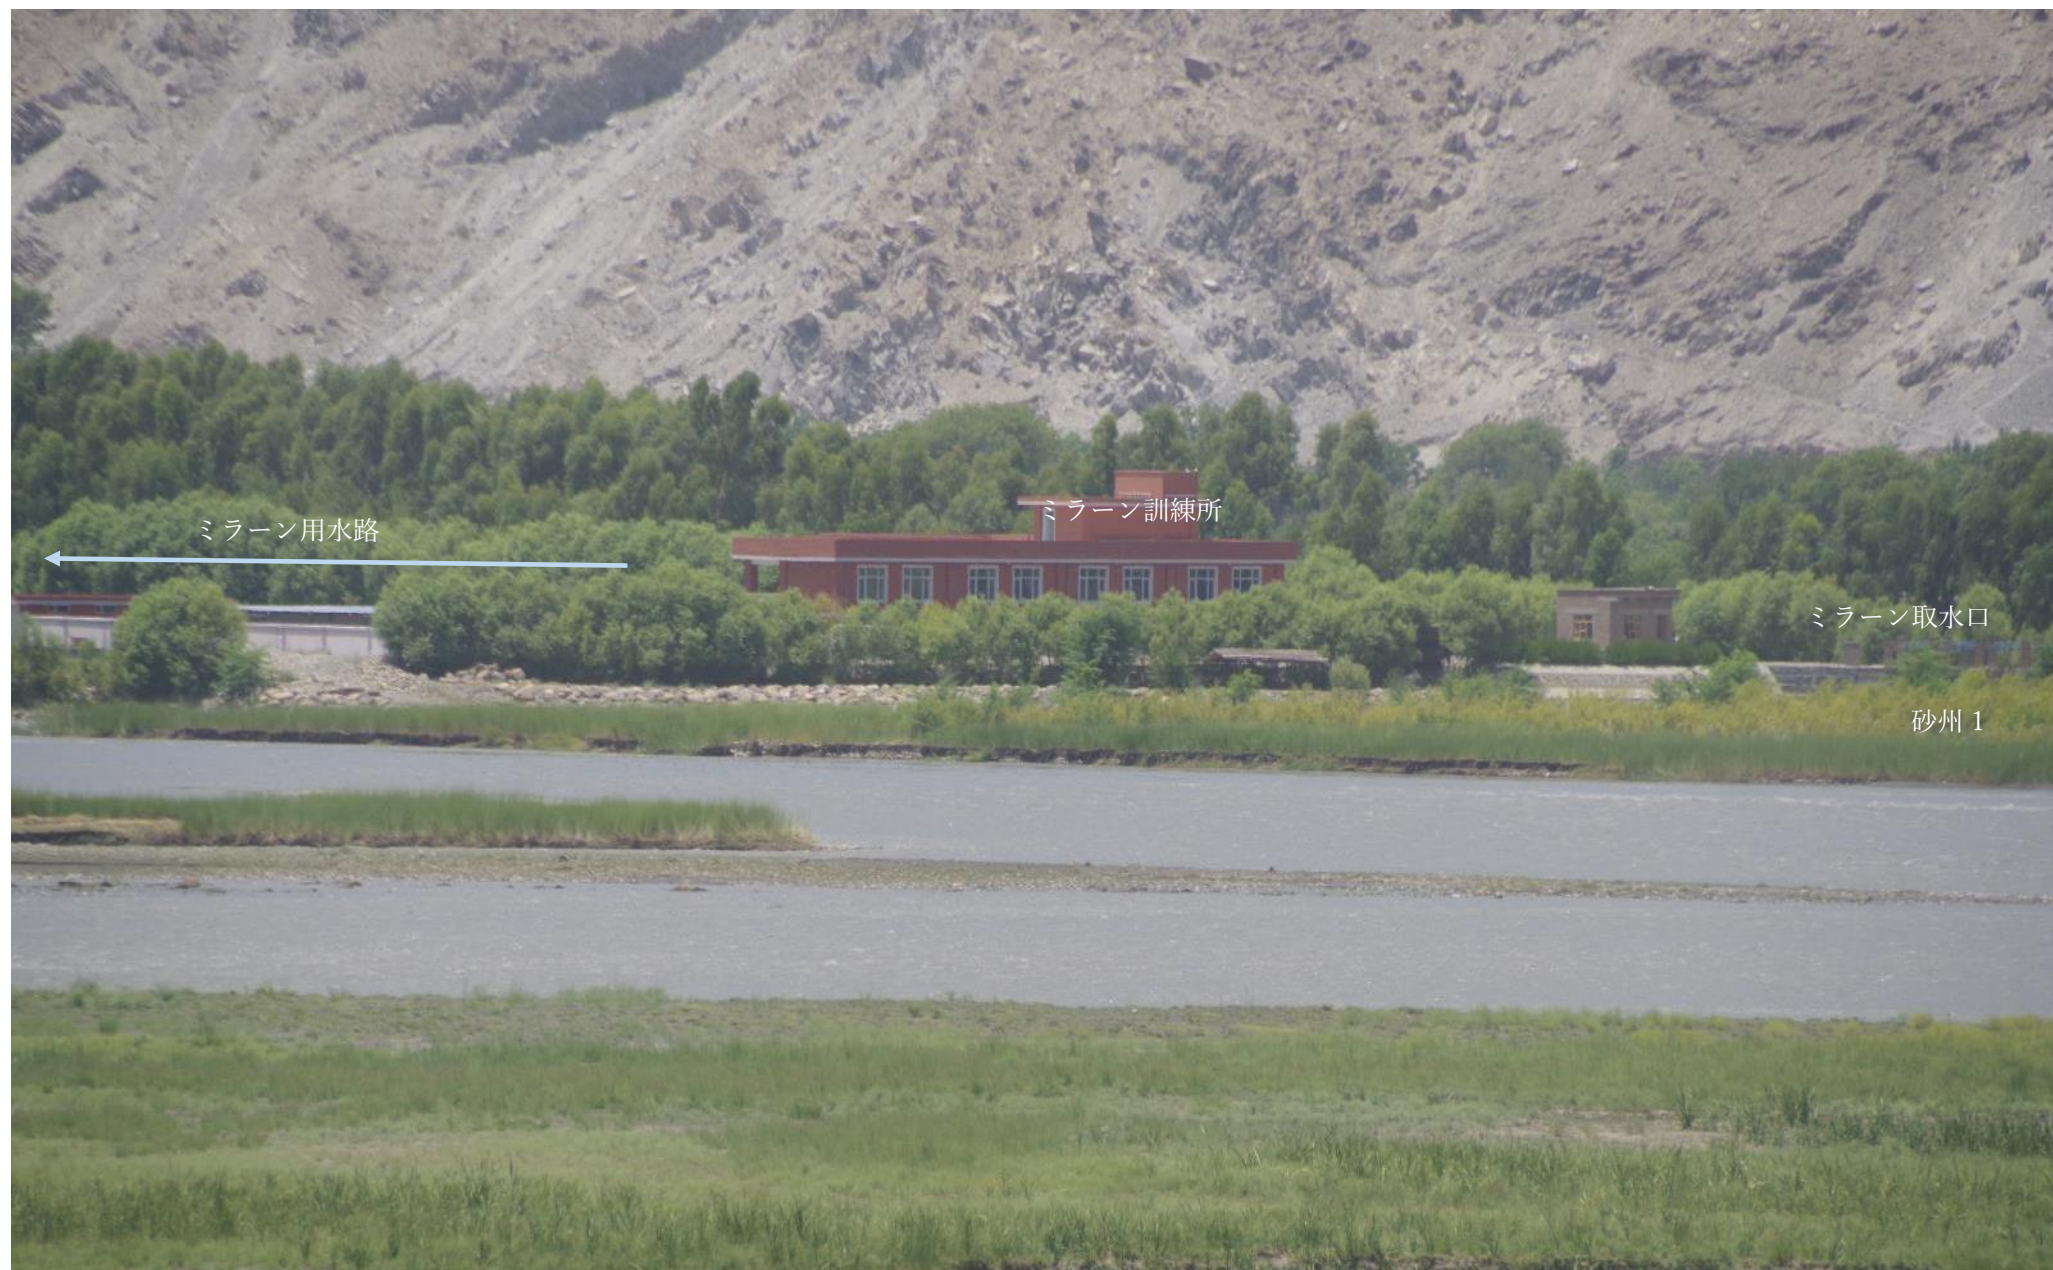
ミラーン取水口と PMS 訓練所を遠望。ベラ下流端とミラーン対岸との間はクナール河の幅約 1000m、広い河川敷を縦横に河道が入り乱れる。2018 年 7 月 6 日

2. 河道整備；1.5 km地点のショートカットの完成。8.5 km地点（最終点）とミラーン間の河道安定。

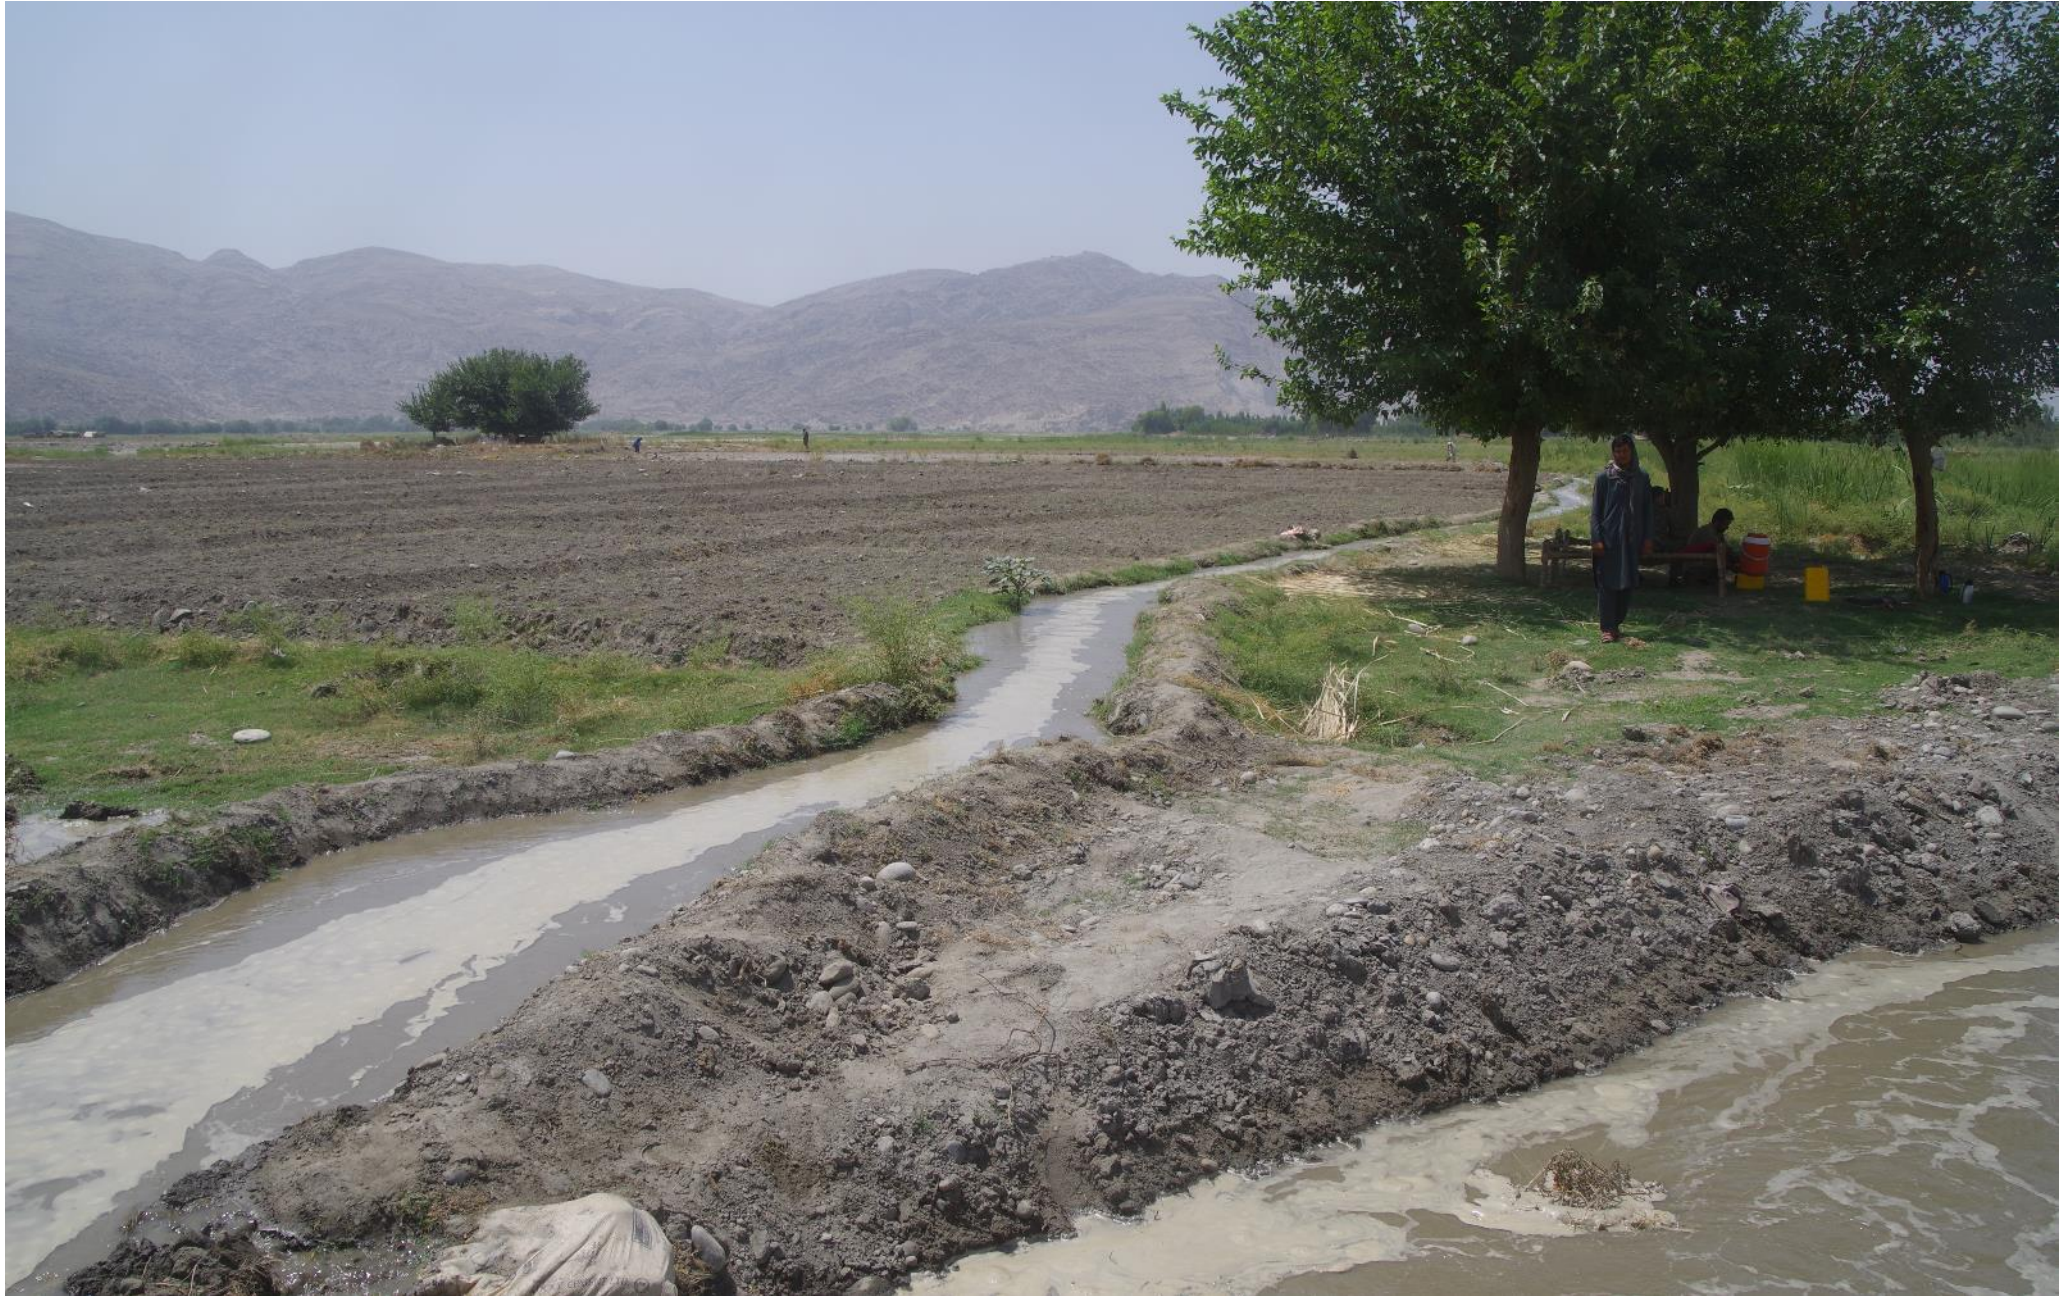
ベラ村最初の灌漑地。長い間放置されてきた土地は、今よみがえる。トウモロコシの、植えつけ時に間に合って村全体が喜びに包まれた。2018年7月11日

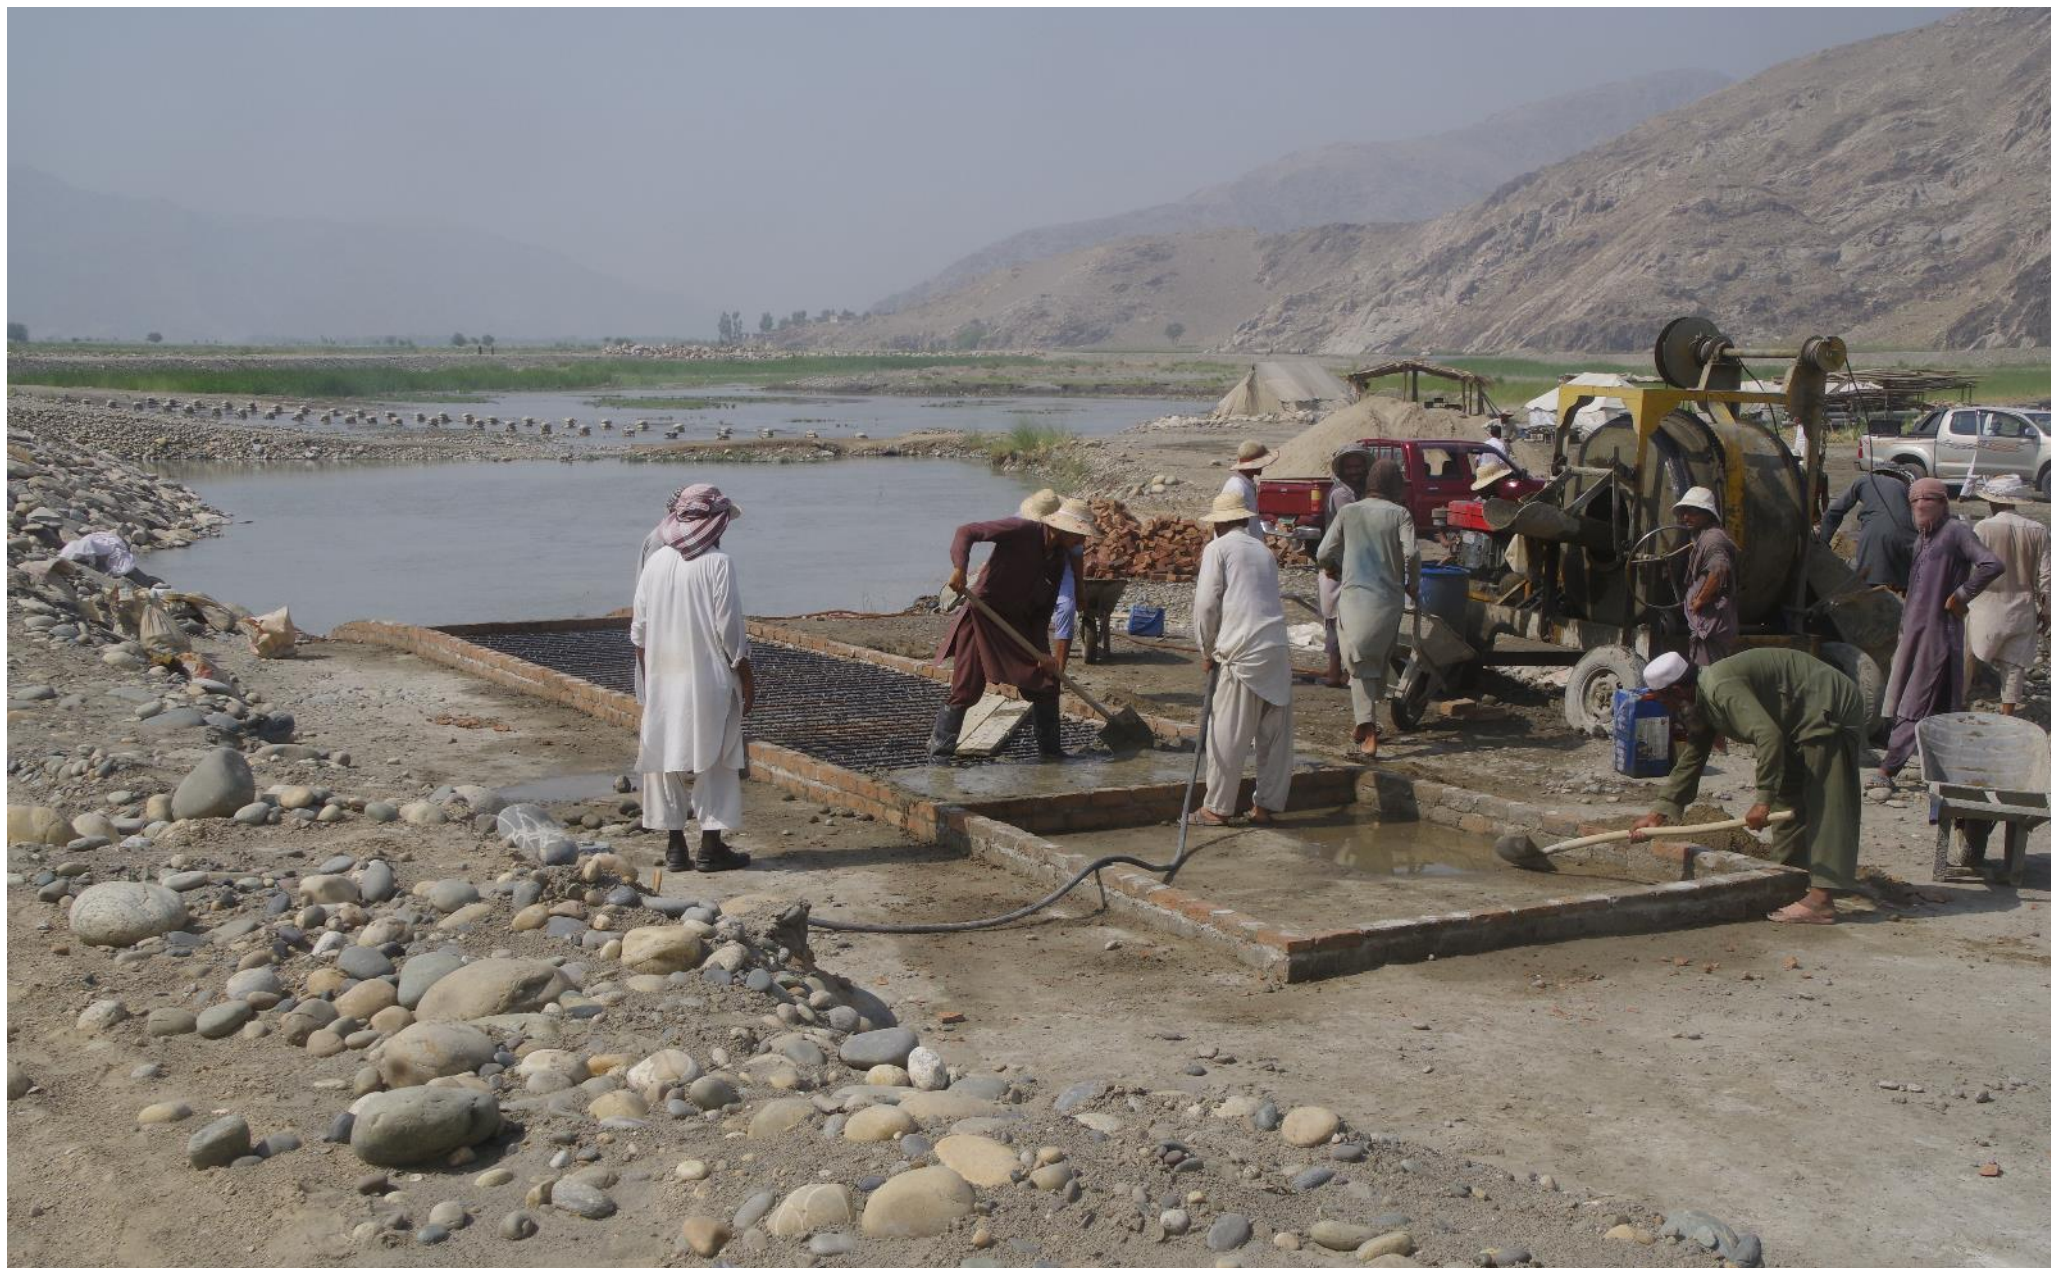
カチャラⅢ分水路の末端の架橋。分水路は約 1.5 kmを主幹水路に沿って下り、排水路にそそぐ。2018 年 7 月 11 日

4. 用水路および分水路の小架橋

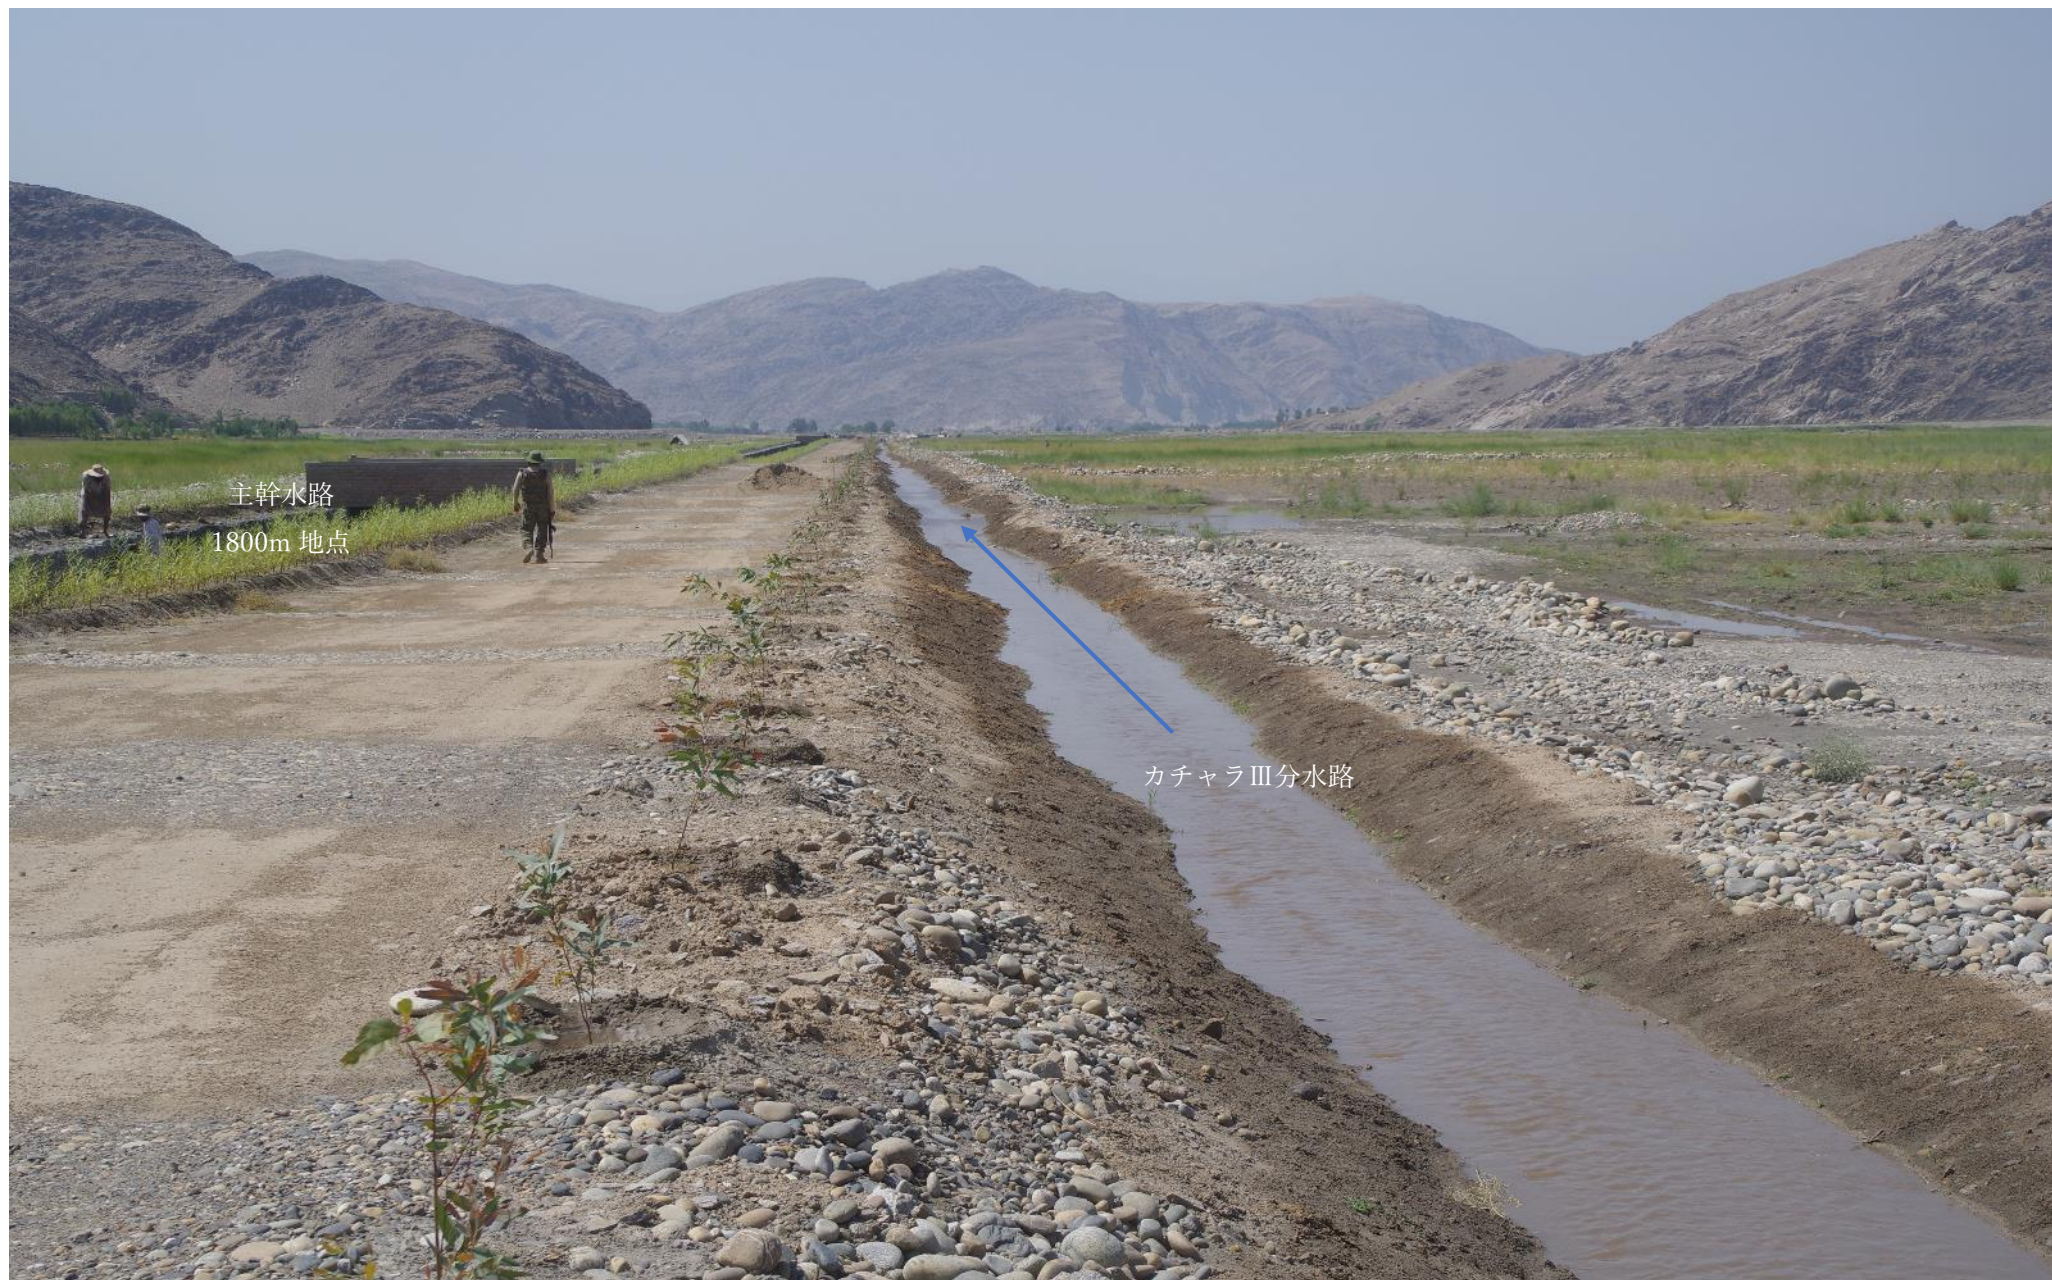
カチャラⅢ分水路。用水路 1.6 km地点から約 1.5 kmを下る。守備範囲が広く（推定 100 畝以上）、所有が入り乱れるので、どこからでも水が取れるよう素掘りにし、シルトでコーティングしたもの。すべて洪水による荒廃地である。2018 年 6 月 30 日
