ベラ村灌漑が実現し、当面の目標、「全流域早期送水」を一応達成しました。今回の工事内容を見ると、初めに述べたように、取水設備、用水路、排水路、護岸堤防、河道整備、植樹などと多岐にわたり、培った経験が全て生かされる総合的なものになっています。これと並行して、ミラーン訓練所、カマ堰改修、ガンベリ排水路の工事が進み、実りの多い二年間でした。しかもこれまでになく治安情勢が厳しい中です。日本側の協力と PMS 側の覚悟がなければ実現はおぼつかなかったと思います。

9月までは灌漑網の整備に全力を挙げ、村民たちの帰農を促したいと考えています。しかし、早期灌漑を実現したとはいえ、本マルワリードⅡ計画はこれで終わったものではありません。以下が今後残された主な工事で、10月から一年をかけて実施する予定です。

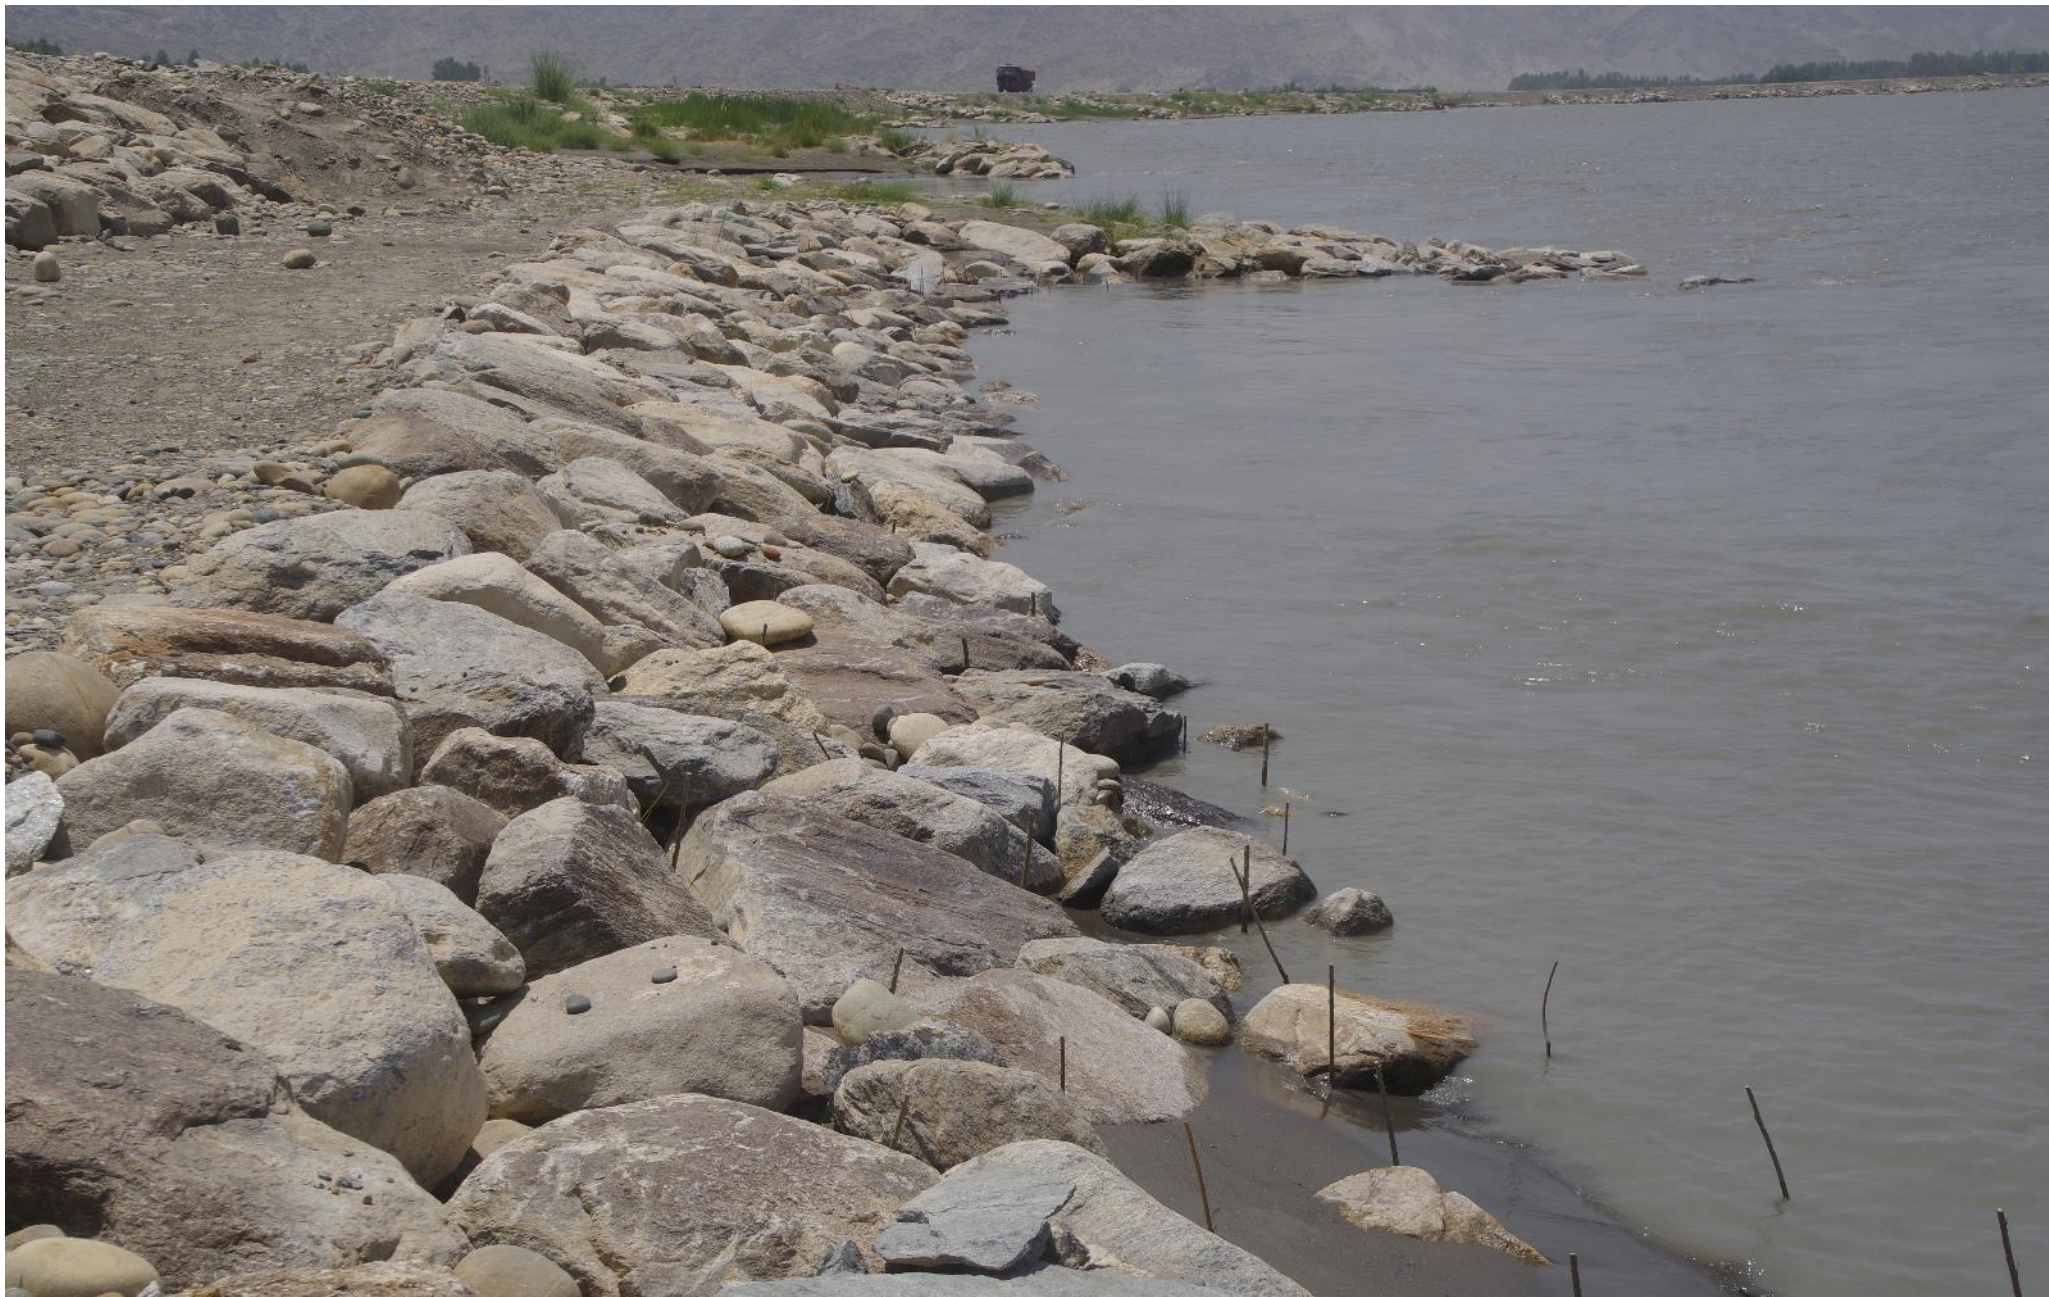
強化堤防（4.8 km地点）川側の柳枝工。挿し木後約 1 週間。2018 年 7 月 11 日

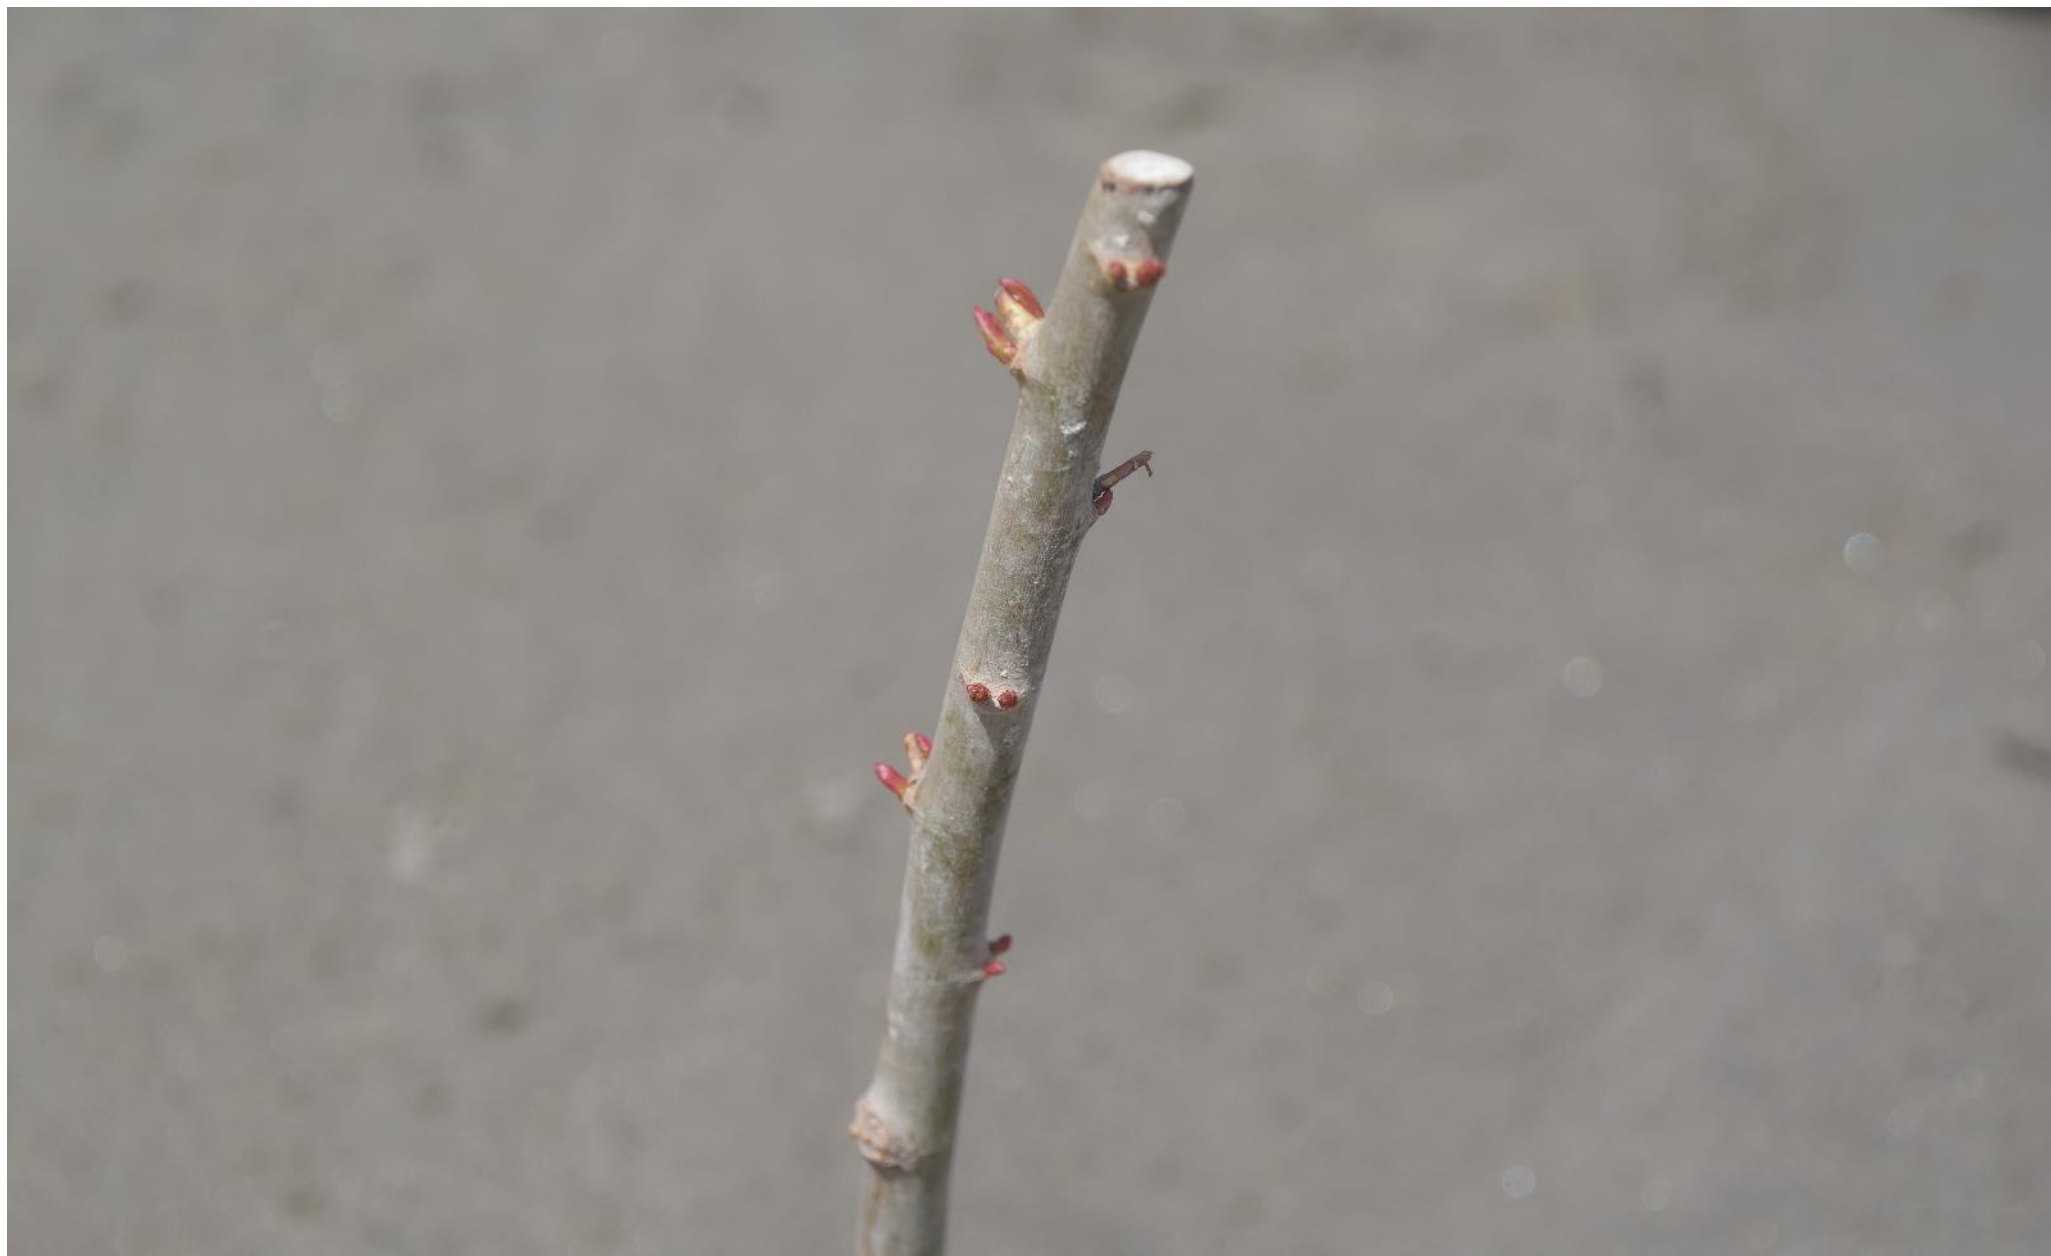
芽吹いているかどうかは一週間後の状態で判断できる。赤い新芽が確認できたら、ひたすらそっとして、水を切らさない。ここジャララバードで、ヤナギは四季を通じて植樹できる植物だ。2018年7月11日
