図 護岸の一般的イメージ

クナール河流域は急流河川で、浸蝕が激しい。水制は浸蝕対策で、根固めの意味合いが大きい。川の傾斜・流速に応じ、水制を 25～50m 間隔に設置、洪水浸入が予測される場所は、陸側を 10m 以上伸ばして堤体に埋設、堤防基部の骨格として強化する。

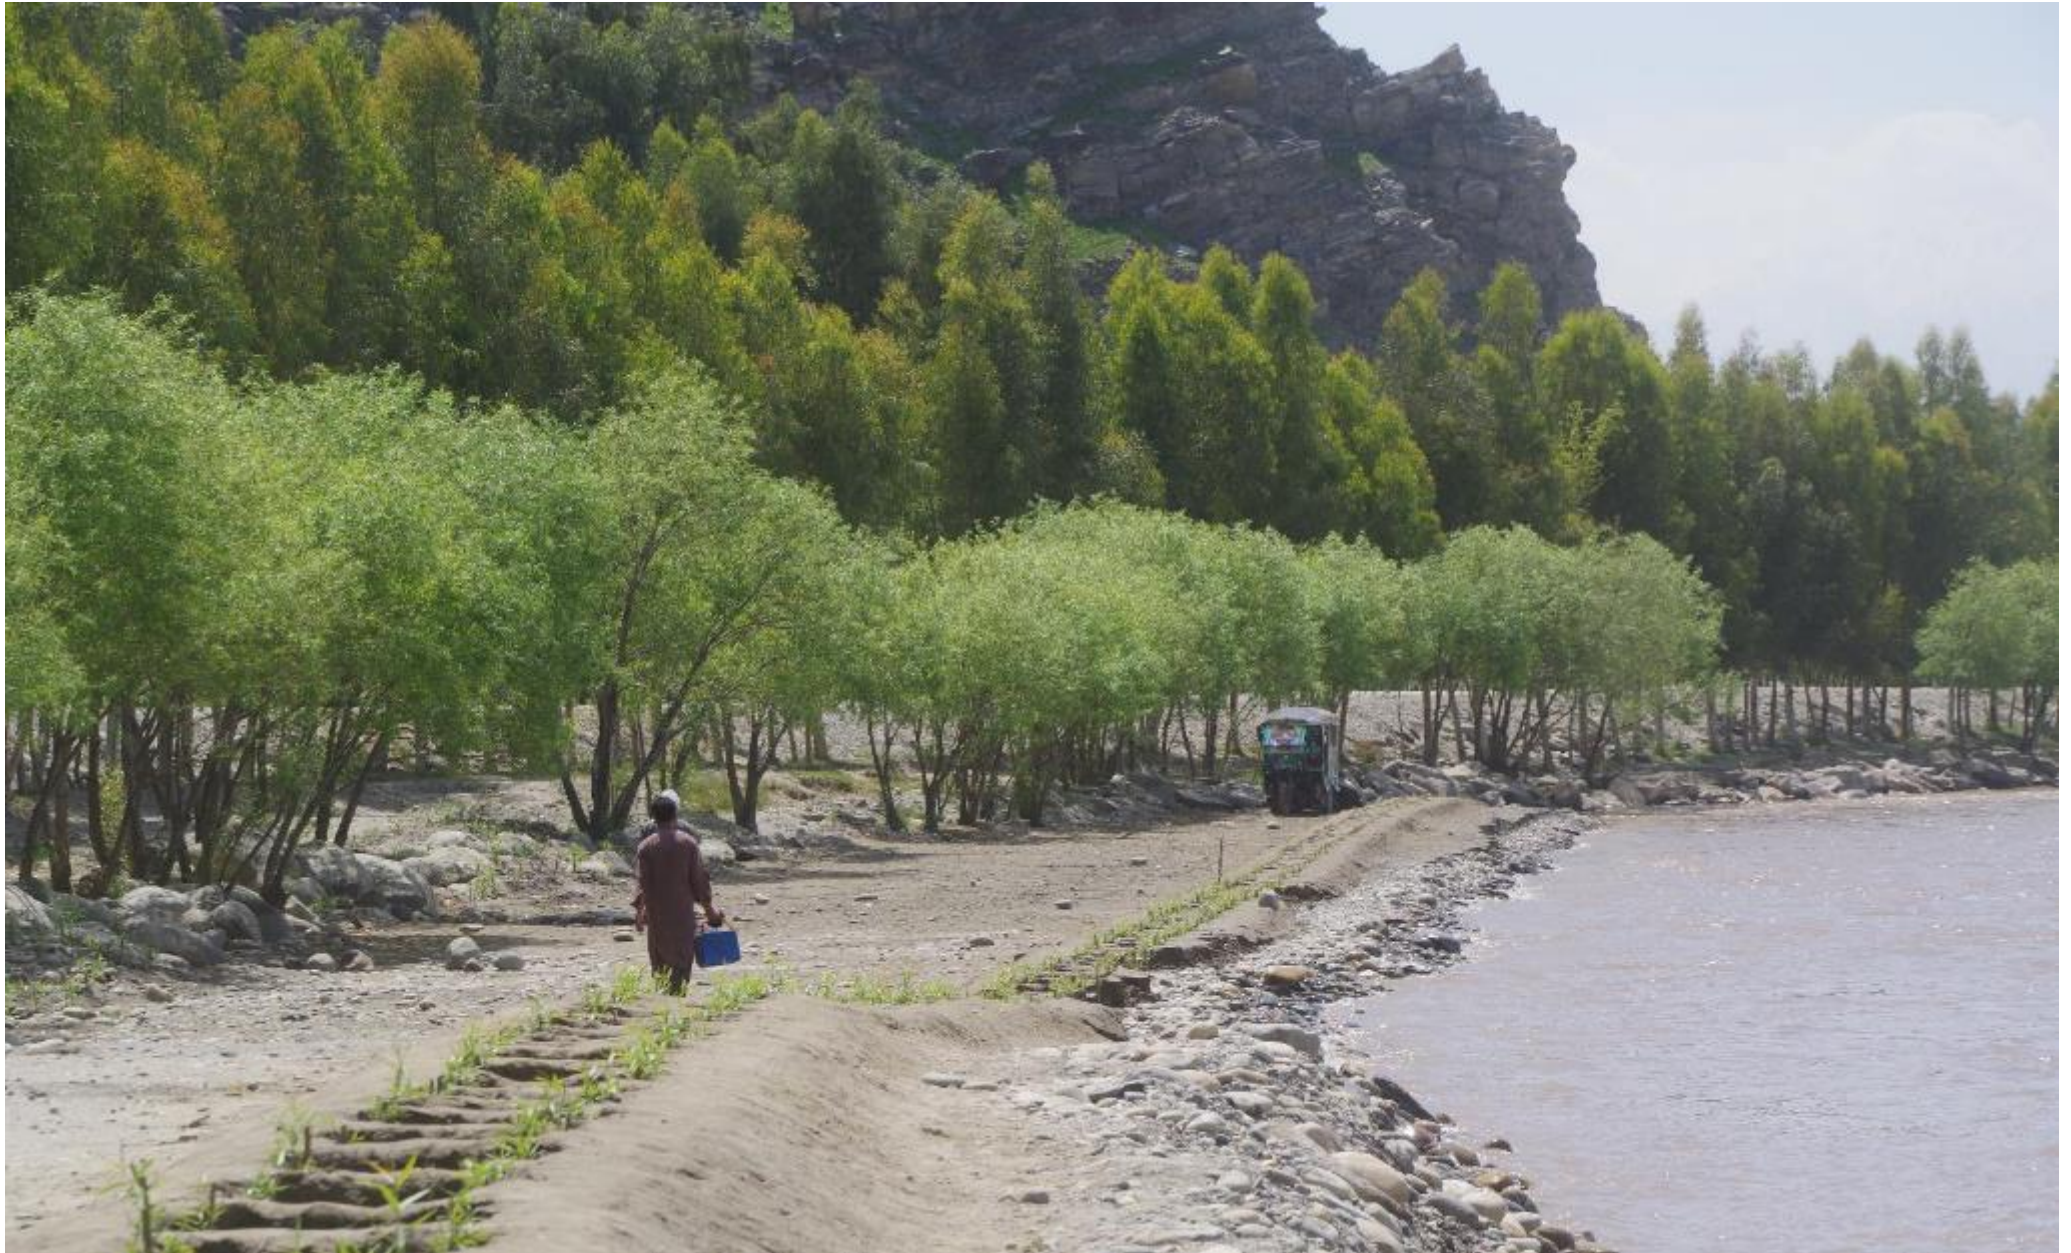
カマ堰対岸の「ベスード護岸」。2012年までに3kmが造成された。ユーカリは植樹後7年、約10mの高木に成長。シーシャムは植樹後4年、決壊時の改修で試験的に植えたもの。シーシャムはアフガニスタンの川沿いに自生するマメ科の高木で、木質は極めて硬い。樹林が定着すると盛んに種を落として自然拡大する。

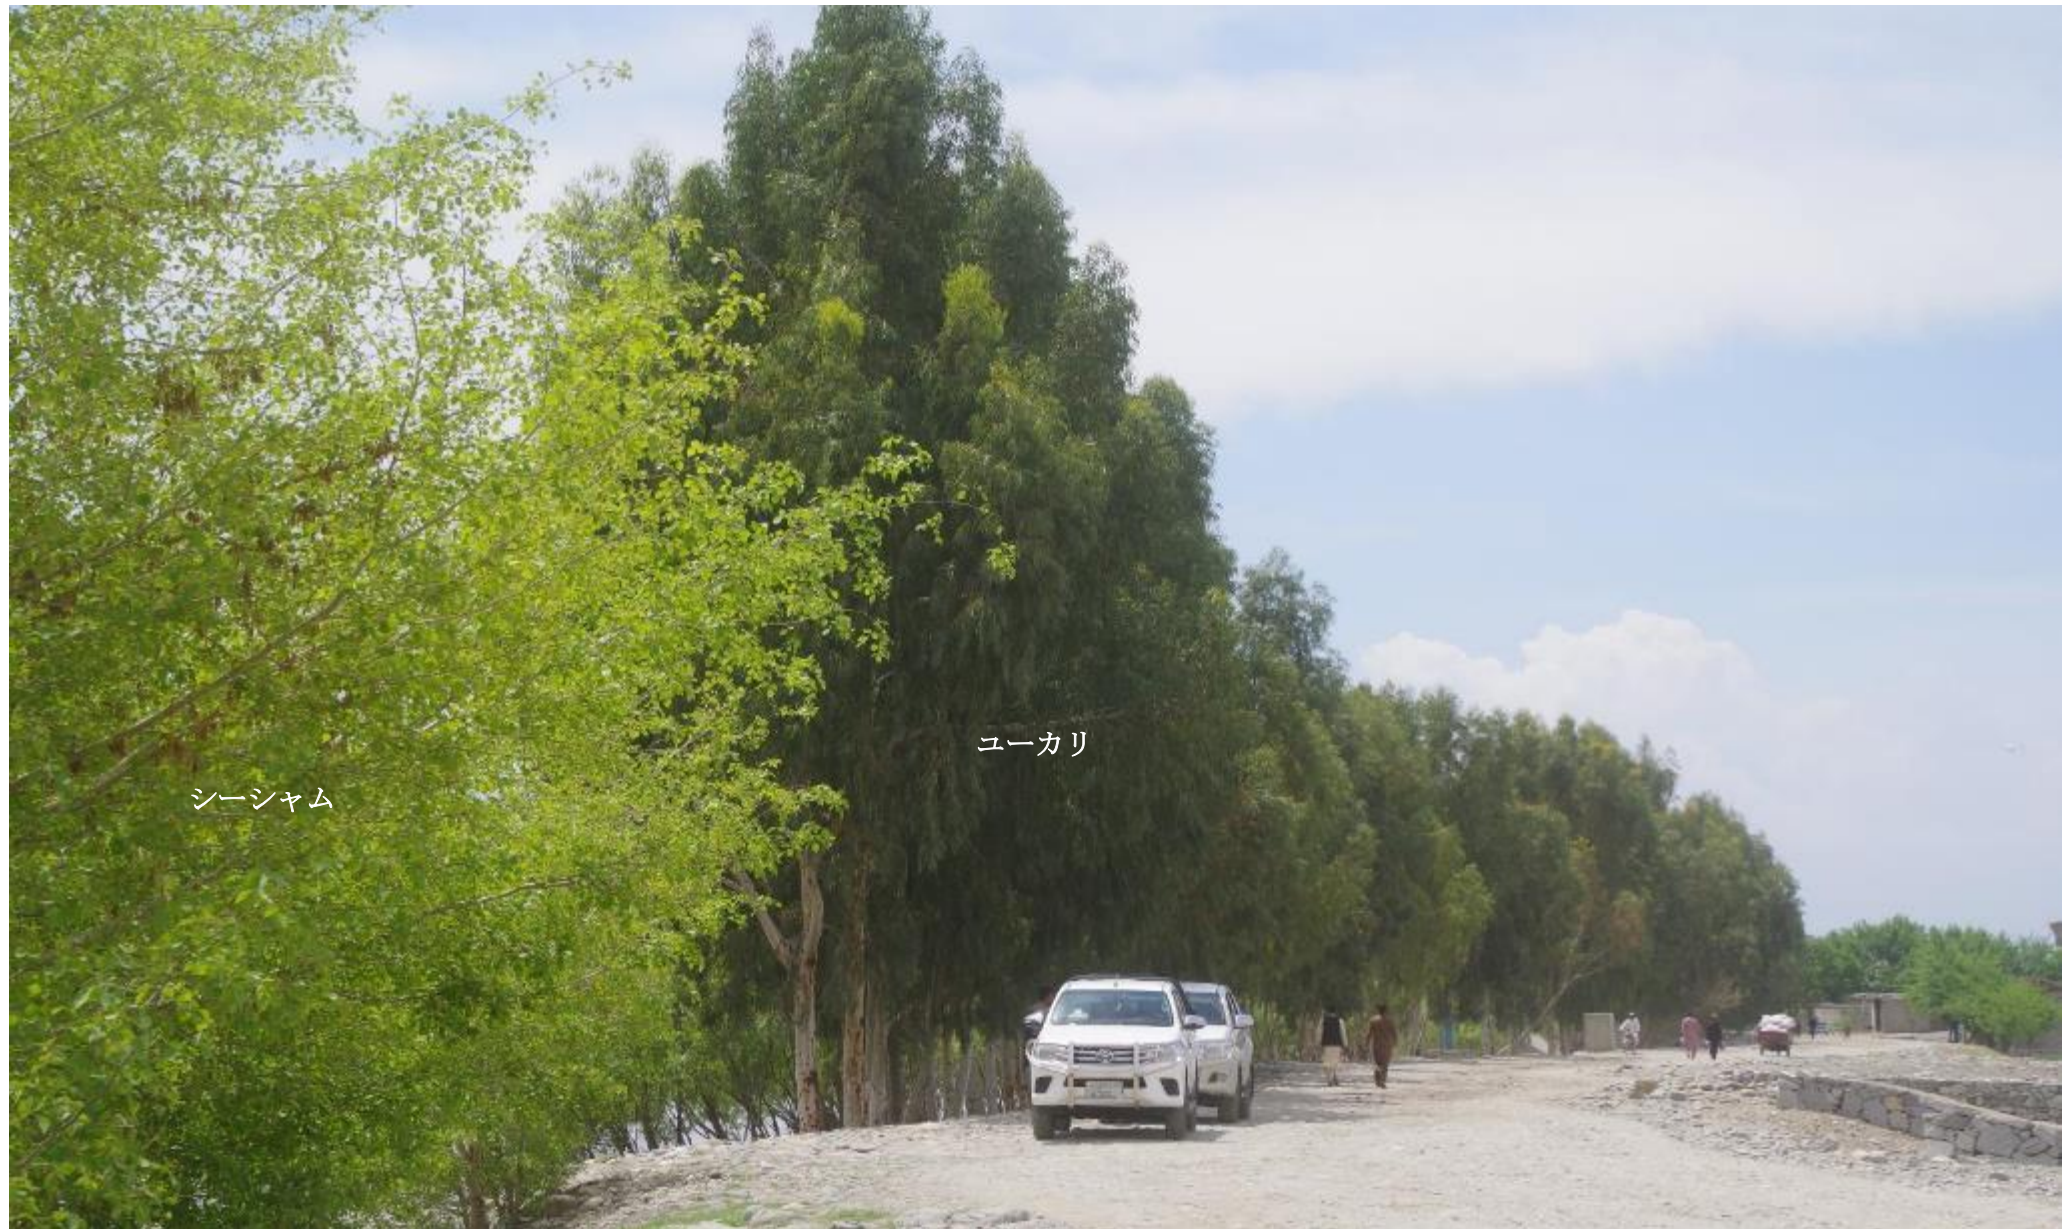
カチャラ堰流域の堤防位置と周辺地形、主な河周り工事。赤い矢印は主な洪水進入路を示す。堤防全長は 8.5 km で終点はミラーン対岸に相当する。①～④が大洪水（2010 年）の浸入部で、何れも強化堤防を設置、④は川幅の拡張と河道整備（現川幅 160m）、⑤はミラーン堰に向かう流れを確保する河道整備。

排水路は排水路 1 と 4 が主幹で、十分な排出力を確保してクナール河に導く。

排水路 4 は緊急時の洪水路通過路として狭めず、低地のまま放置する。

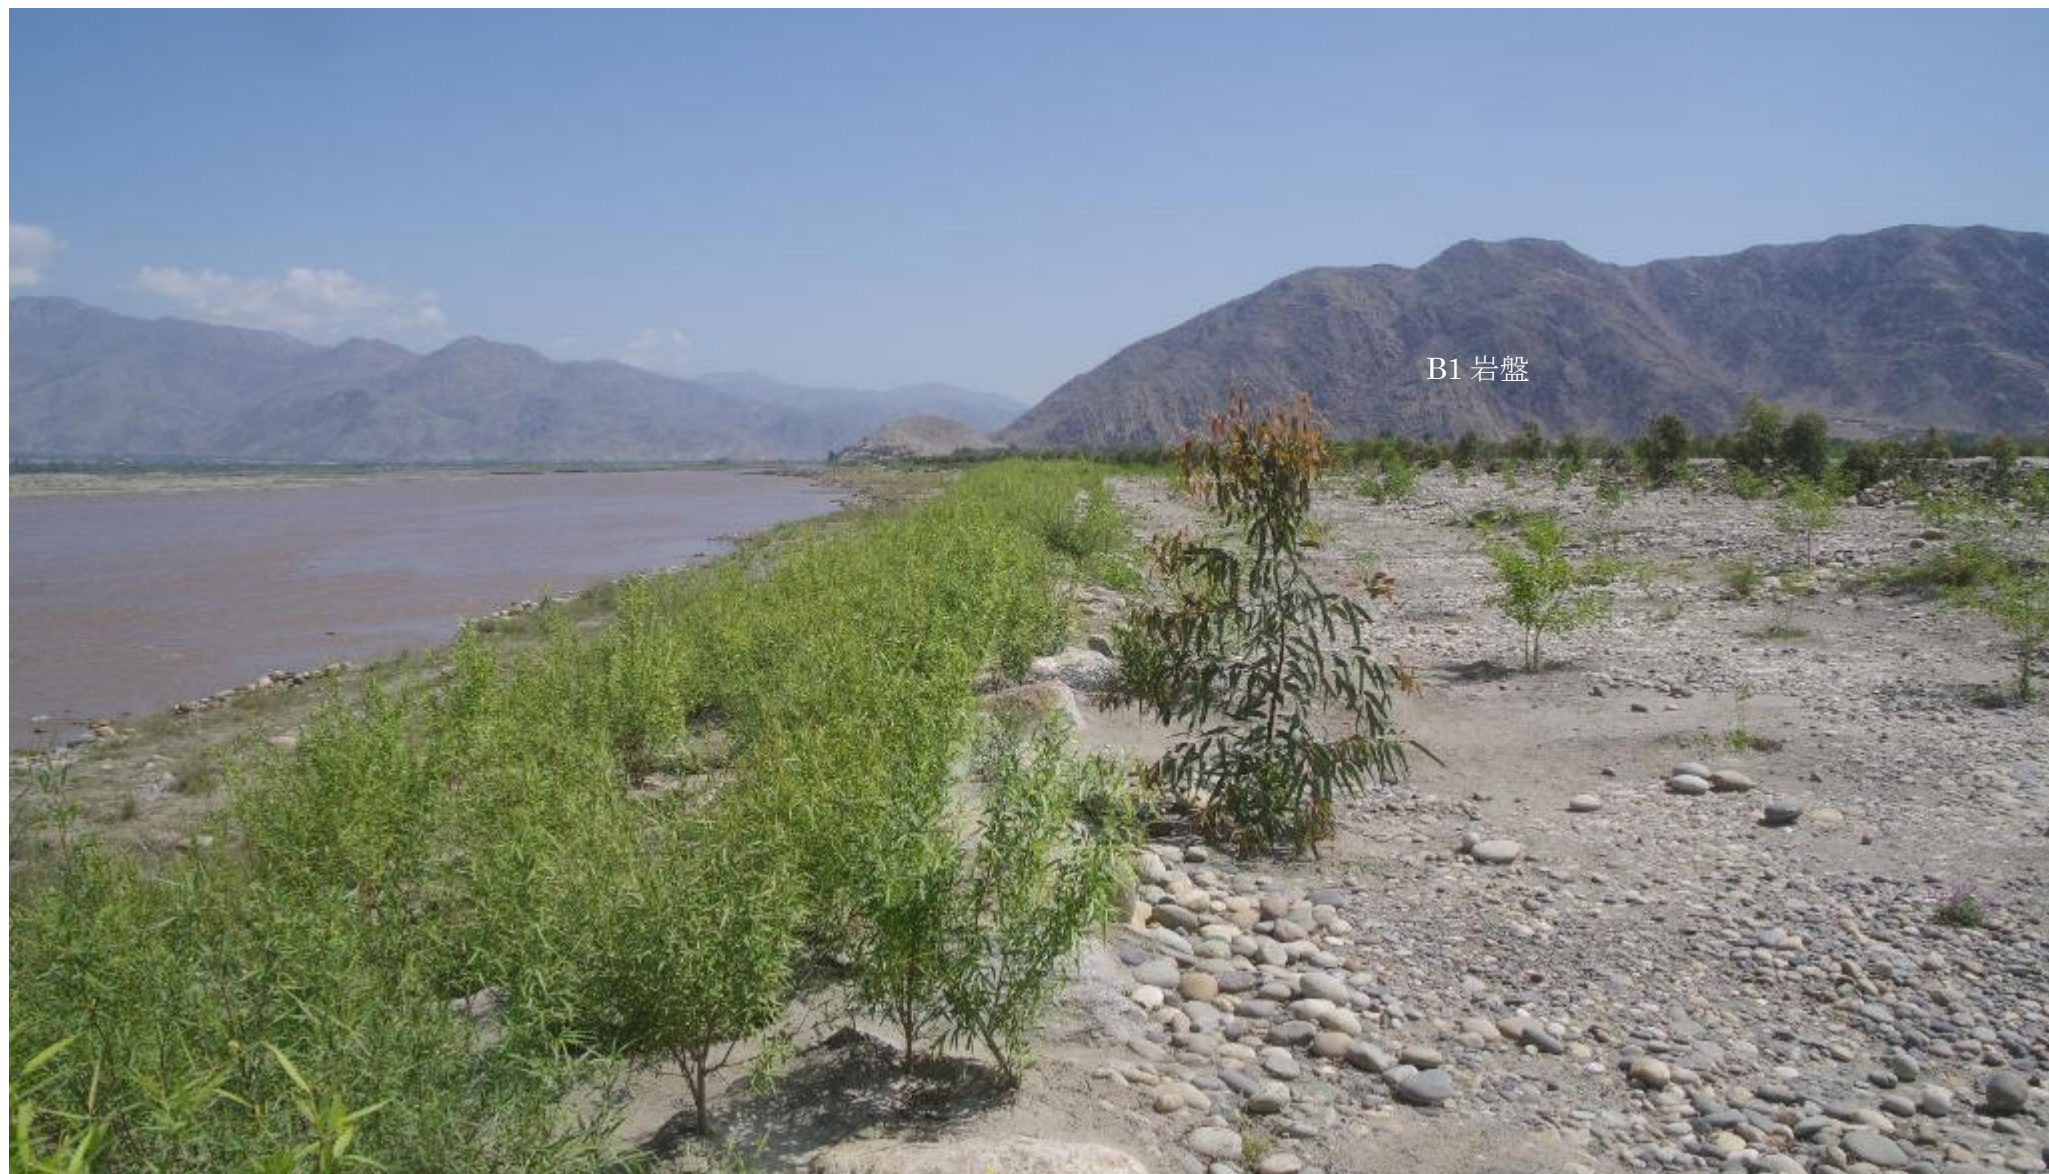
3.5 km付近のかさ上げ工事。住民が重きを置いた防御線だったが、過去幾度も簡単に突破され、コーティ村の耕地が失われた。今回は二重防御で、1.5 km地点の強化堤防で防ぎ、乗り越えて来るものをここで防ぐという想定。

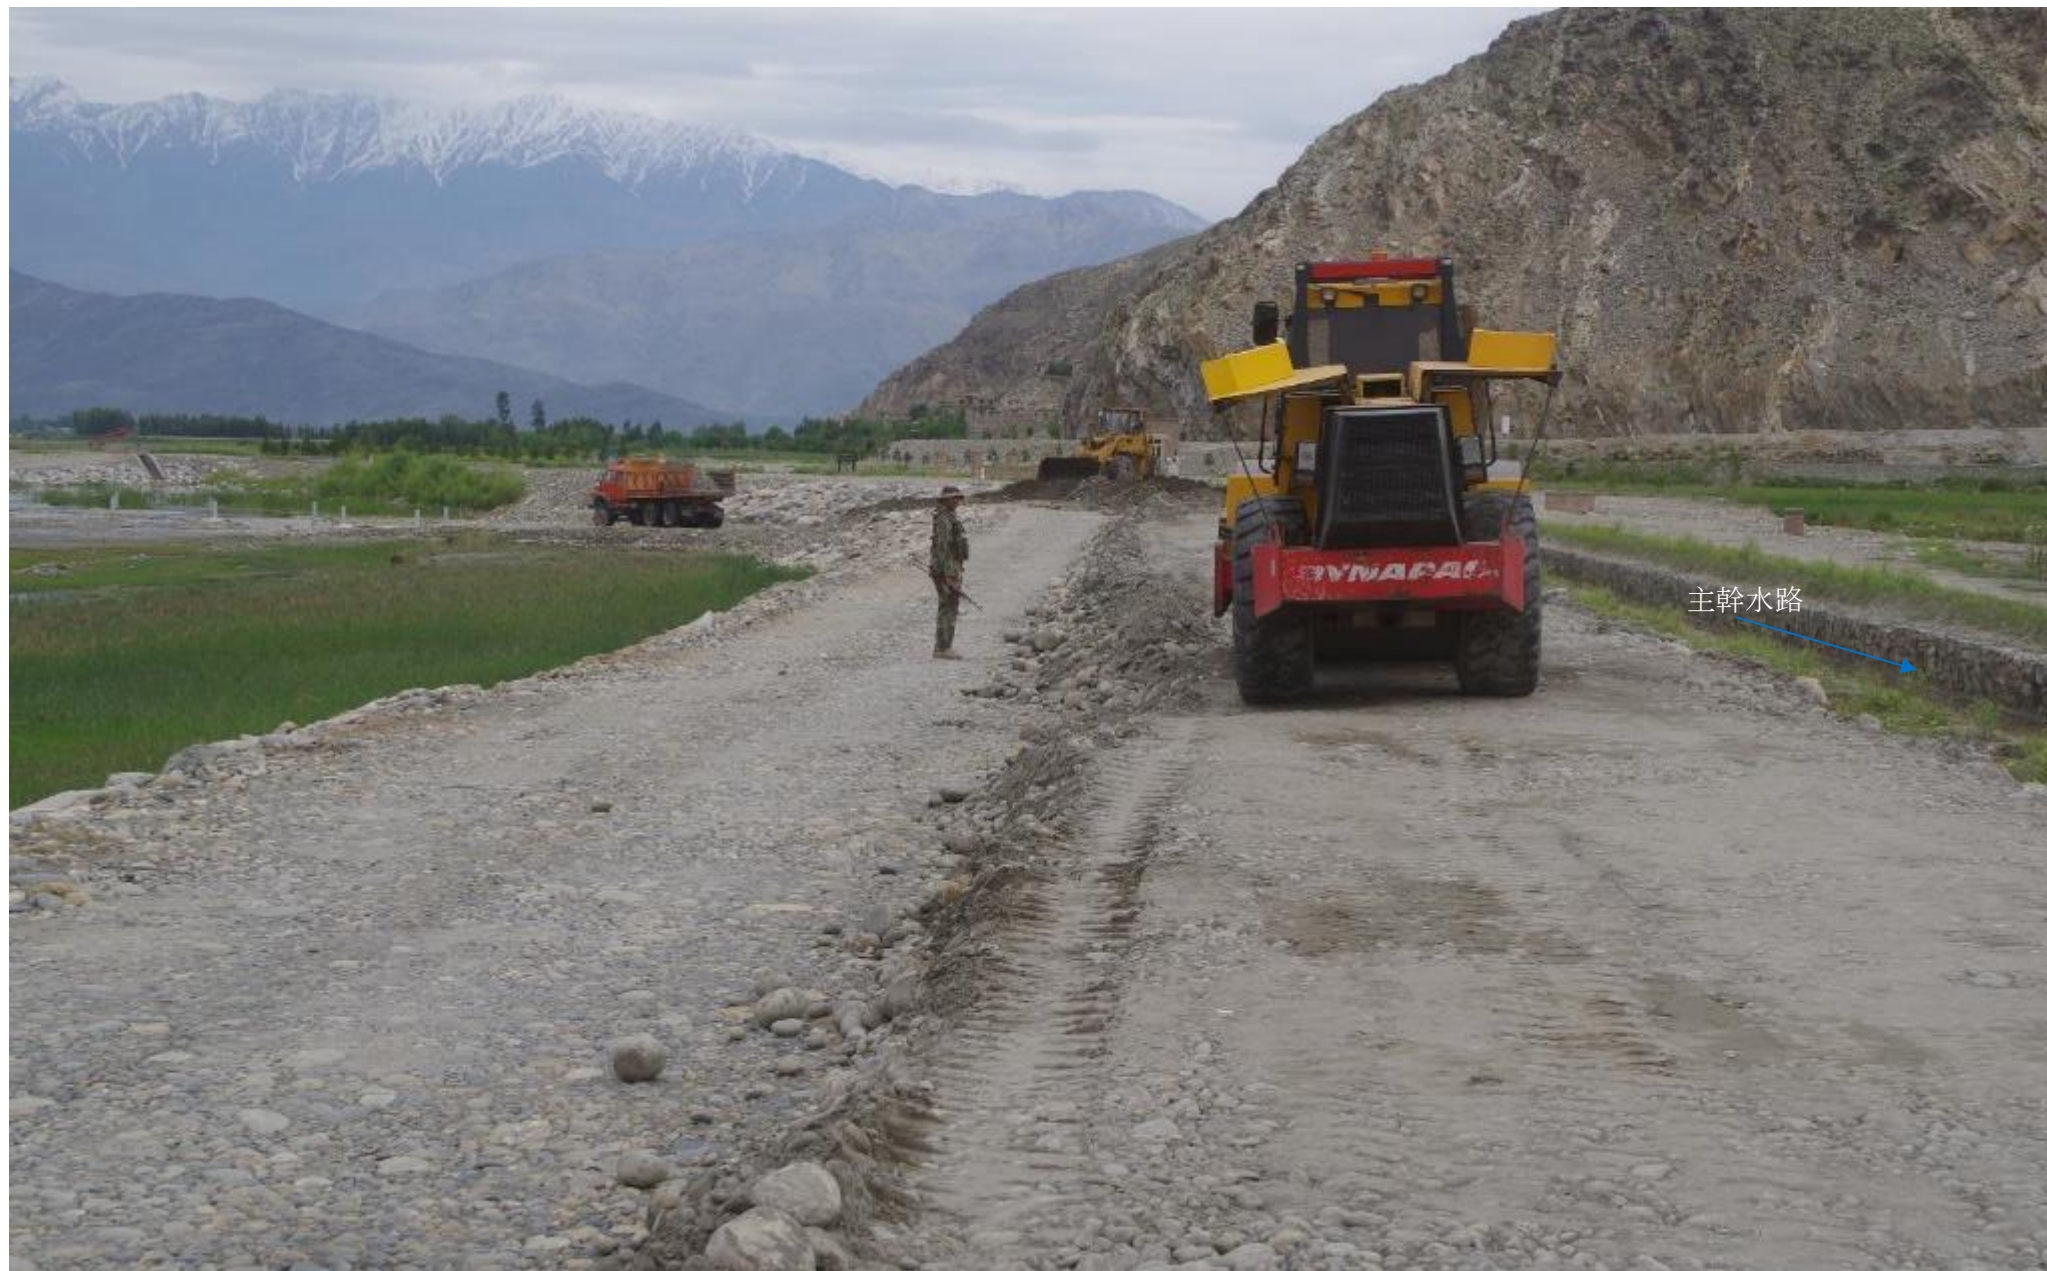
カチャラ（マルワリードⅡ）堰流域 4.5 km－5.5 kmの堤防。急傾斜の上、湾曲部外縁に相当し、激しい浸蝕が発生した地点。この場合は無理に浸蝕部を回復せず、十分な河道幅をとるように努める。急流では水制間の土砂堆積も少ないので、水制の間隔を縮めて設置する。川幅が十分であれば、水制先端を結ぶ線に深掘れが発生し、深い河道を形成して安定する。川幅が狭いと（クナール河の場合 150m以下）、対岸に影響を与え、岸辺の浸蝕を促すことがある。

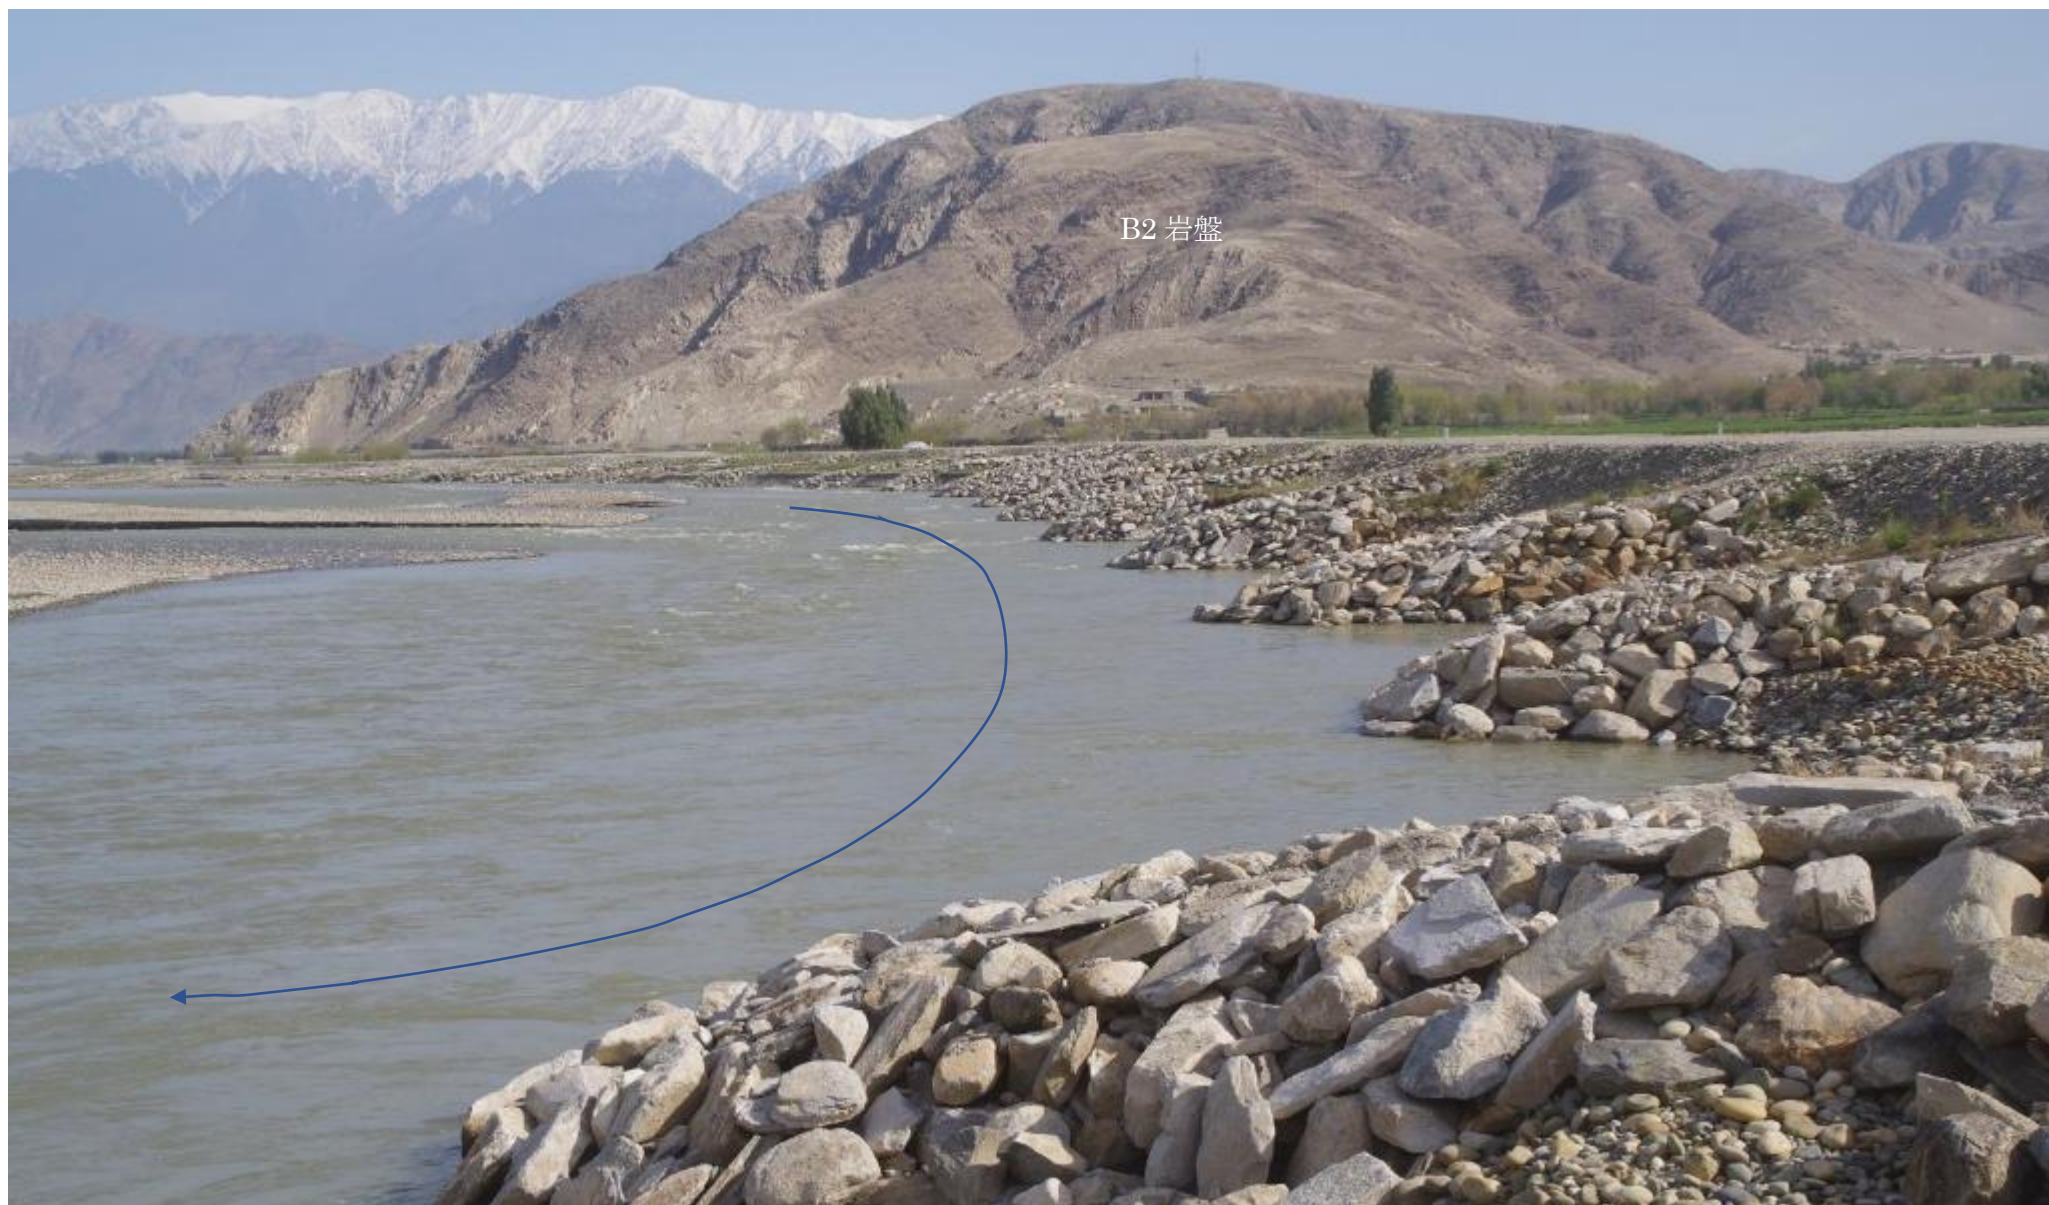
堤防 7 km地点。川幅が最も狭まる区間で、幅 160m。既に 20m前後を拡大したが、更に大事をとって拡大予定。古くからある民家が一軒、現在立ち退きを交渉中。しかし、子だくさんの貧農で、しかも付属の土地を失うから酷な話。義理を立てるか情けをかけるか、難しい局面。情けをかければ例外を作り、土地収用に莫大な金が要る事態になる。筋を通せば権柄づくになって、これも嫌だ。考える間にも水は上がってくる。

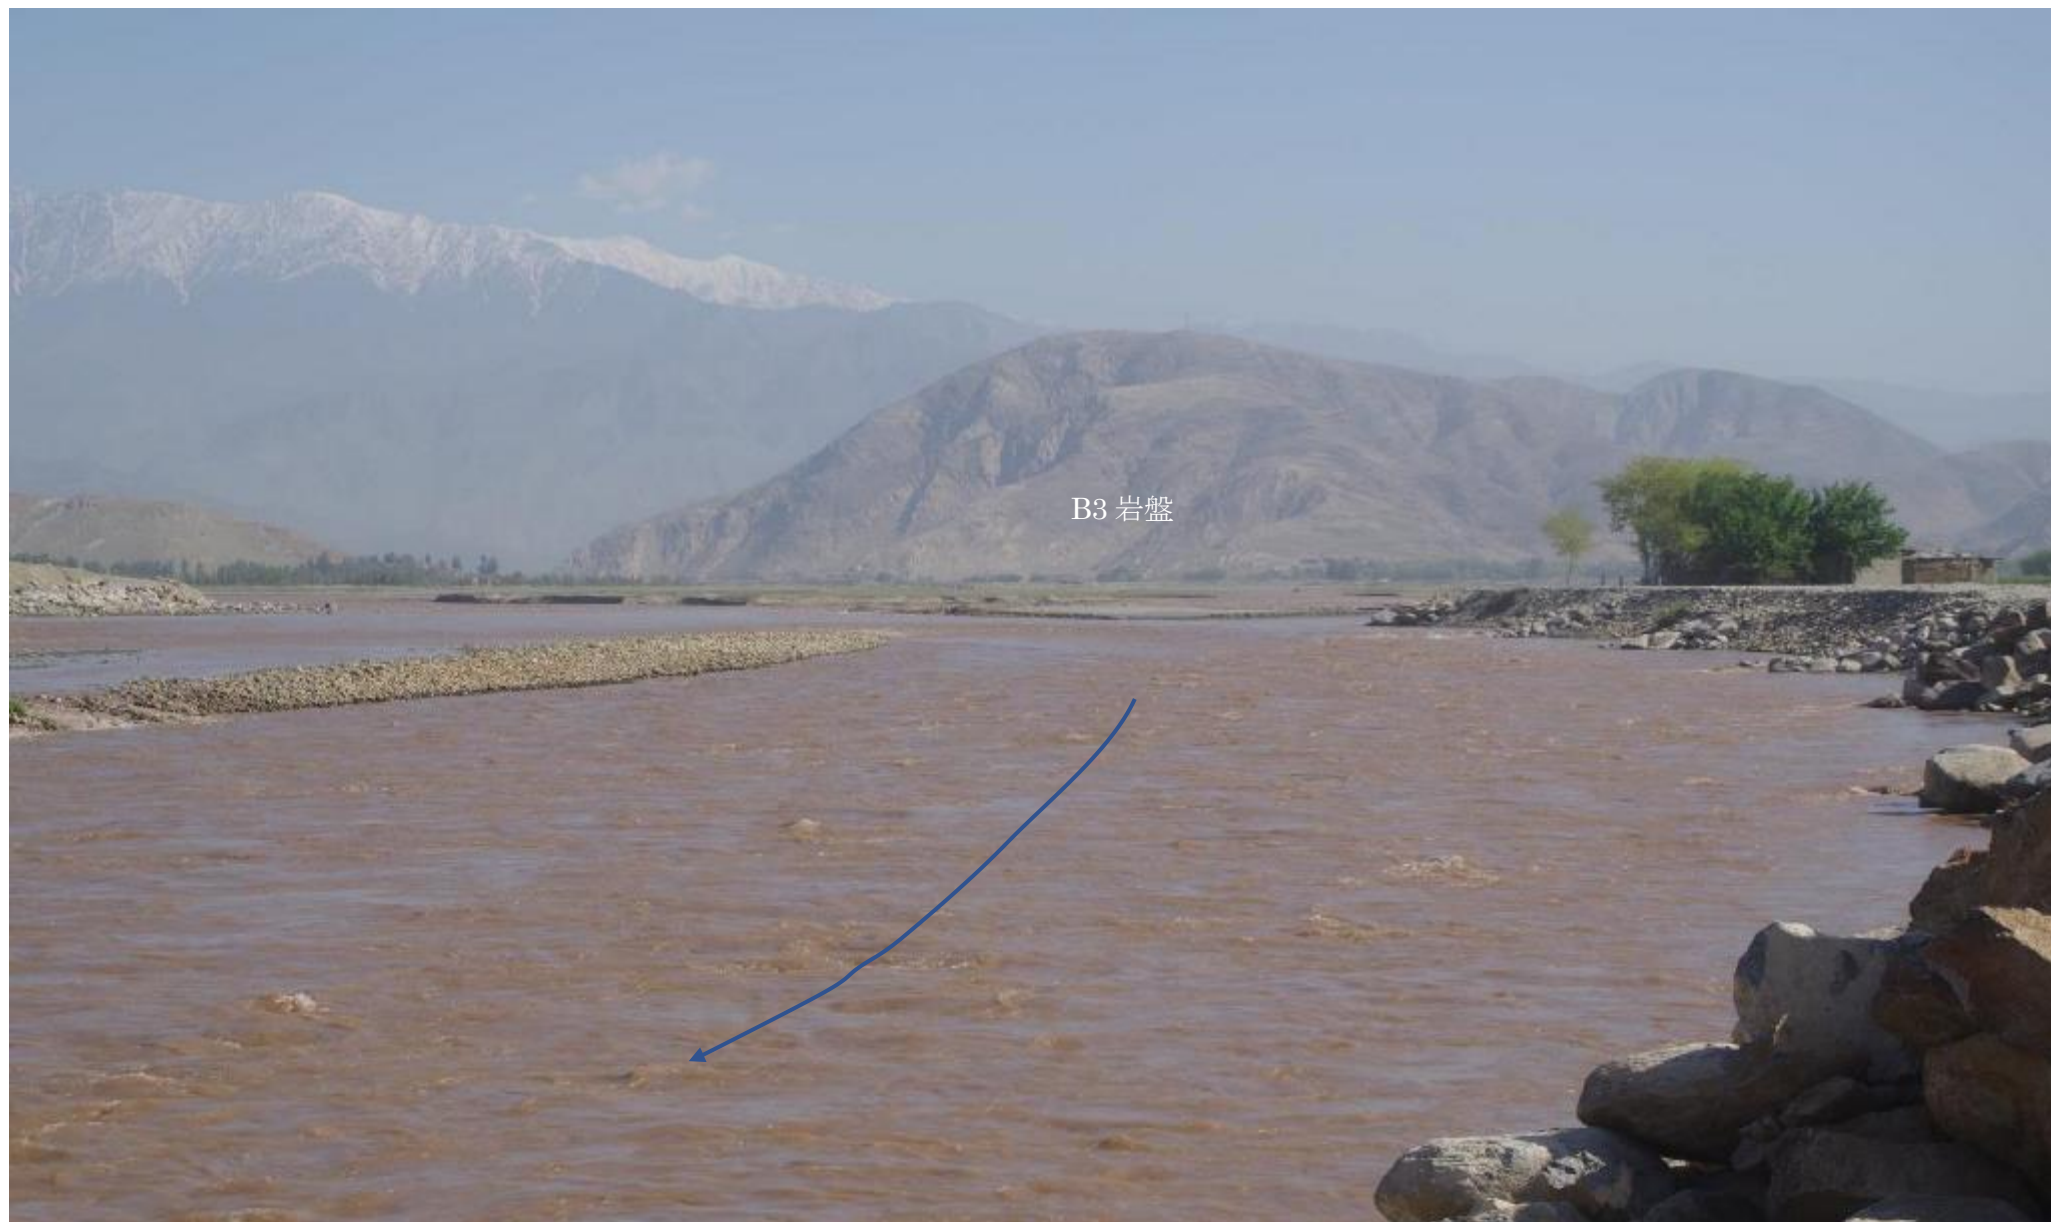
排水路 1 の整備。十分な排水力を保ち、交通路を整備しておかないと、後に大変な憂き目にあう。住民の自治会は基本設備の建設を完全に PMS に一任しているが、後で拡張することは、土地の権利が絡み、殆ど不可能だからだ。湿地発生は住民間に紛争を持ち込むことにもなる。

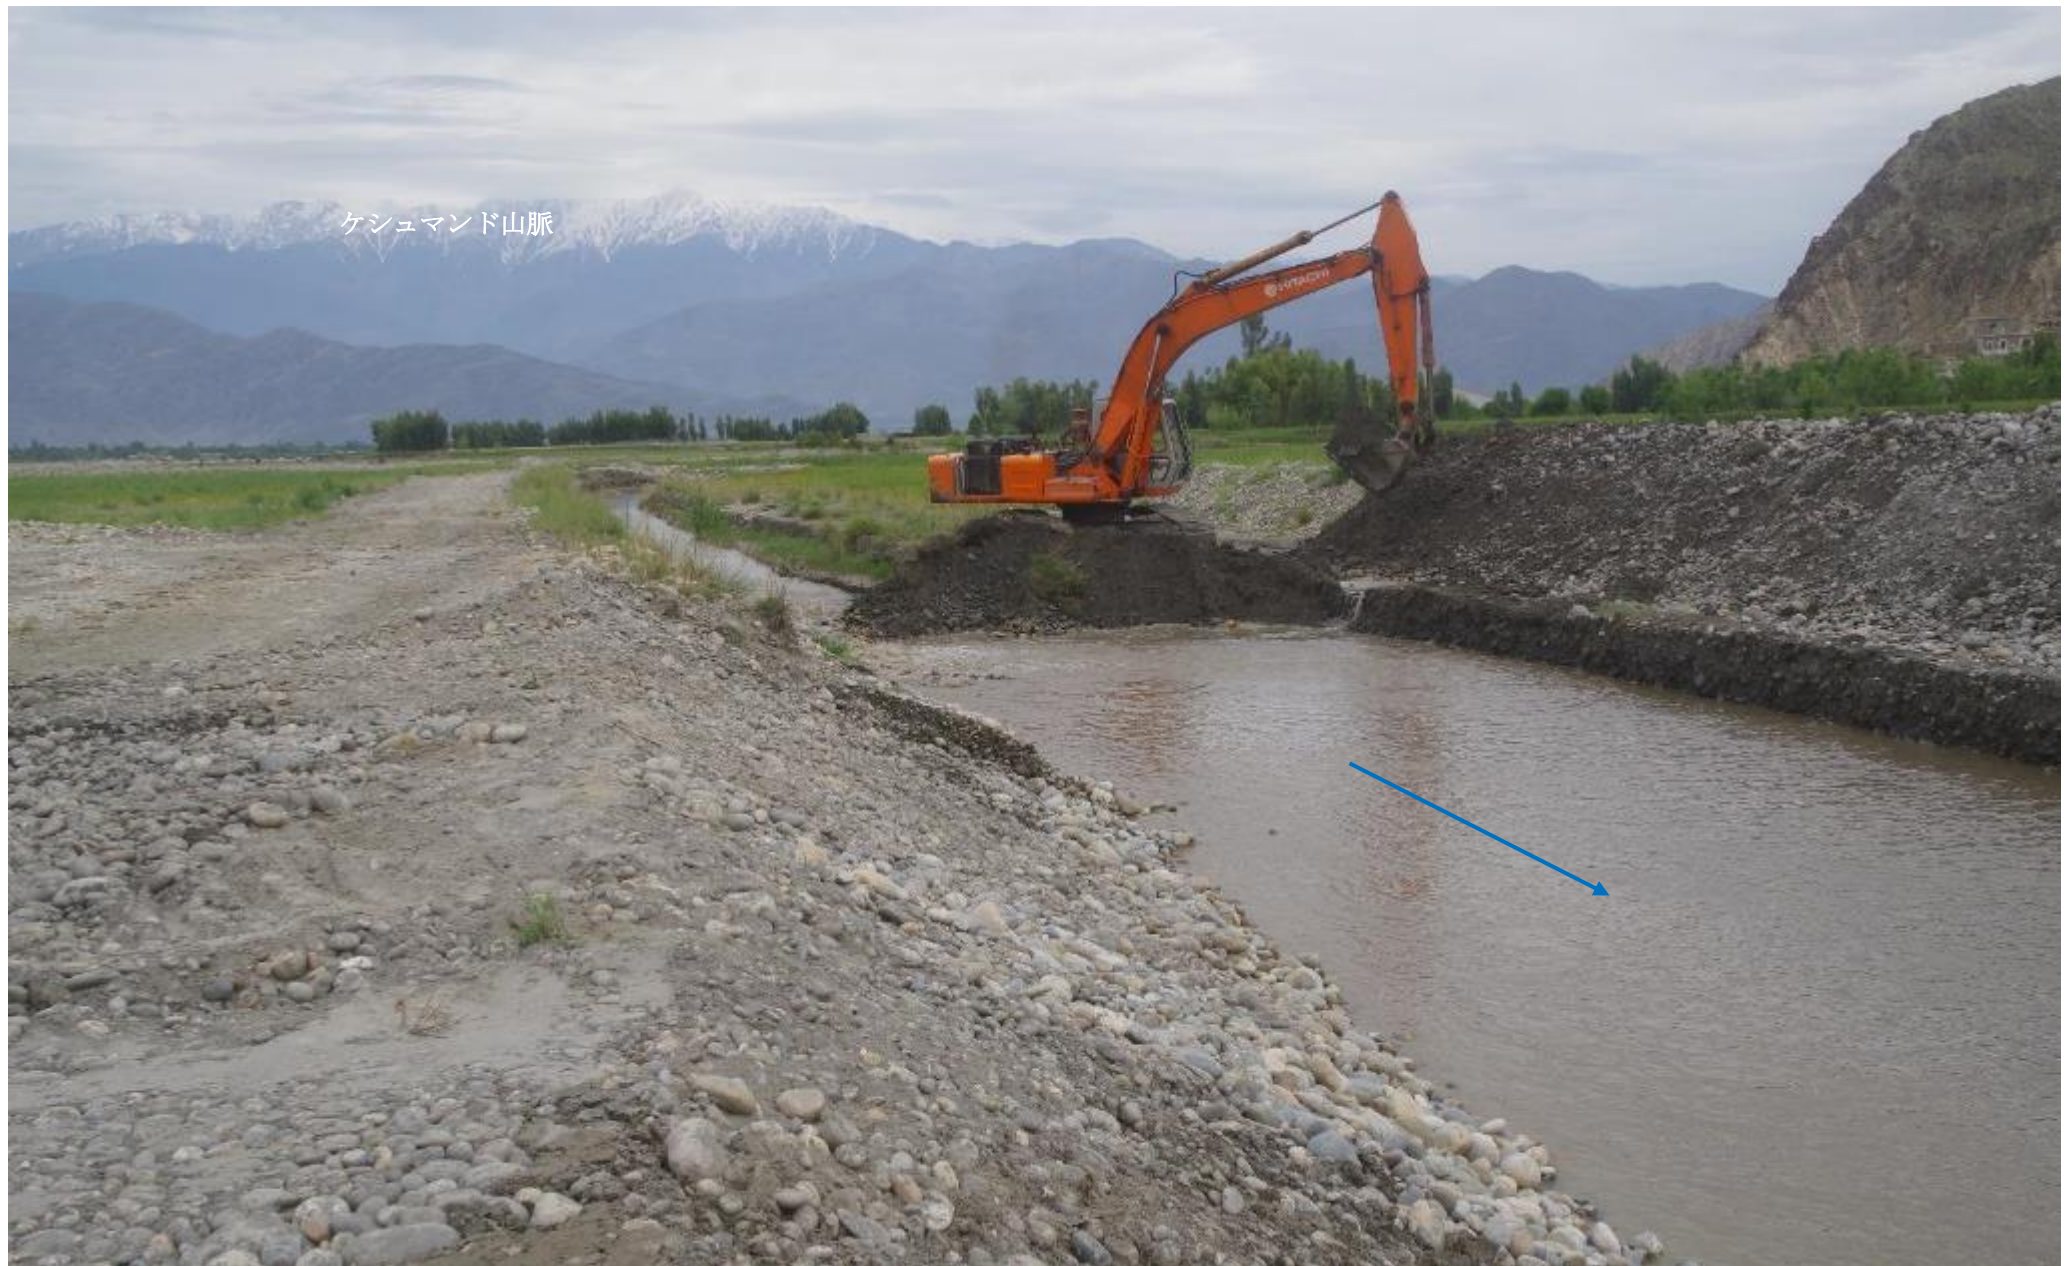
排水路 4 の末端。排水路 4 は PMS が閉め切った分流河道そのものとなる。2010 年に大洪水が乗り越えてタラーン村の耕地を半減させ、ベラ村を壊滅させた。2015 年夏に分流が発生し、クナール河の水量を二分した。現在はこれで安定しているが、ここに来なくなった水量がミラーン側の河道に向かう。河は化け物で、よほどの注意が必要だ。この場合は、堤防 3 km 付近と同様、大洪水の抜ける安全弁とし、低地のまま放置するのが正解と思える。

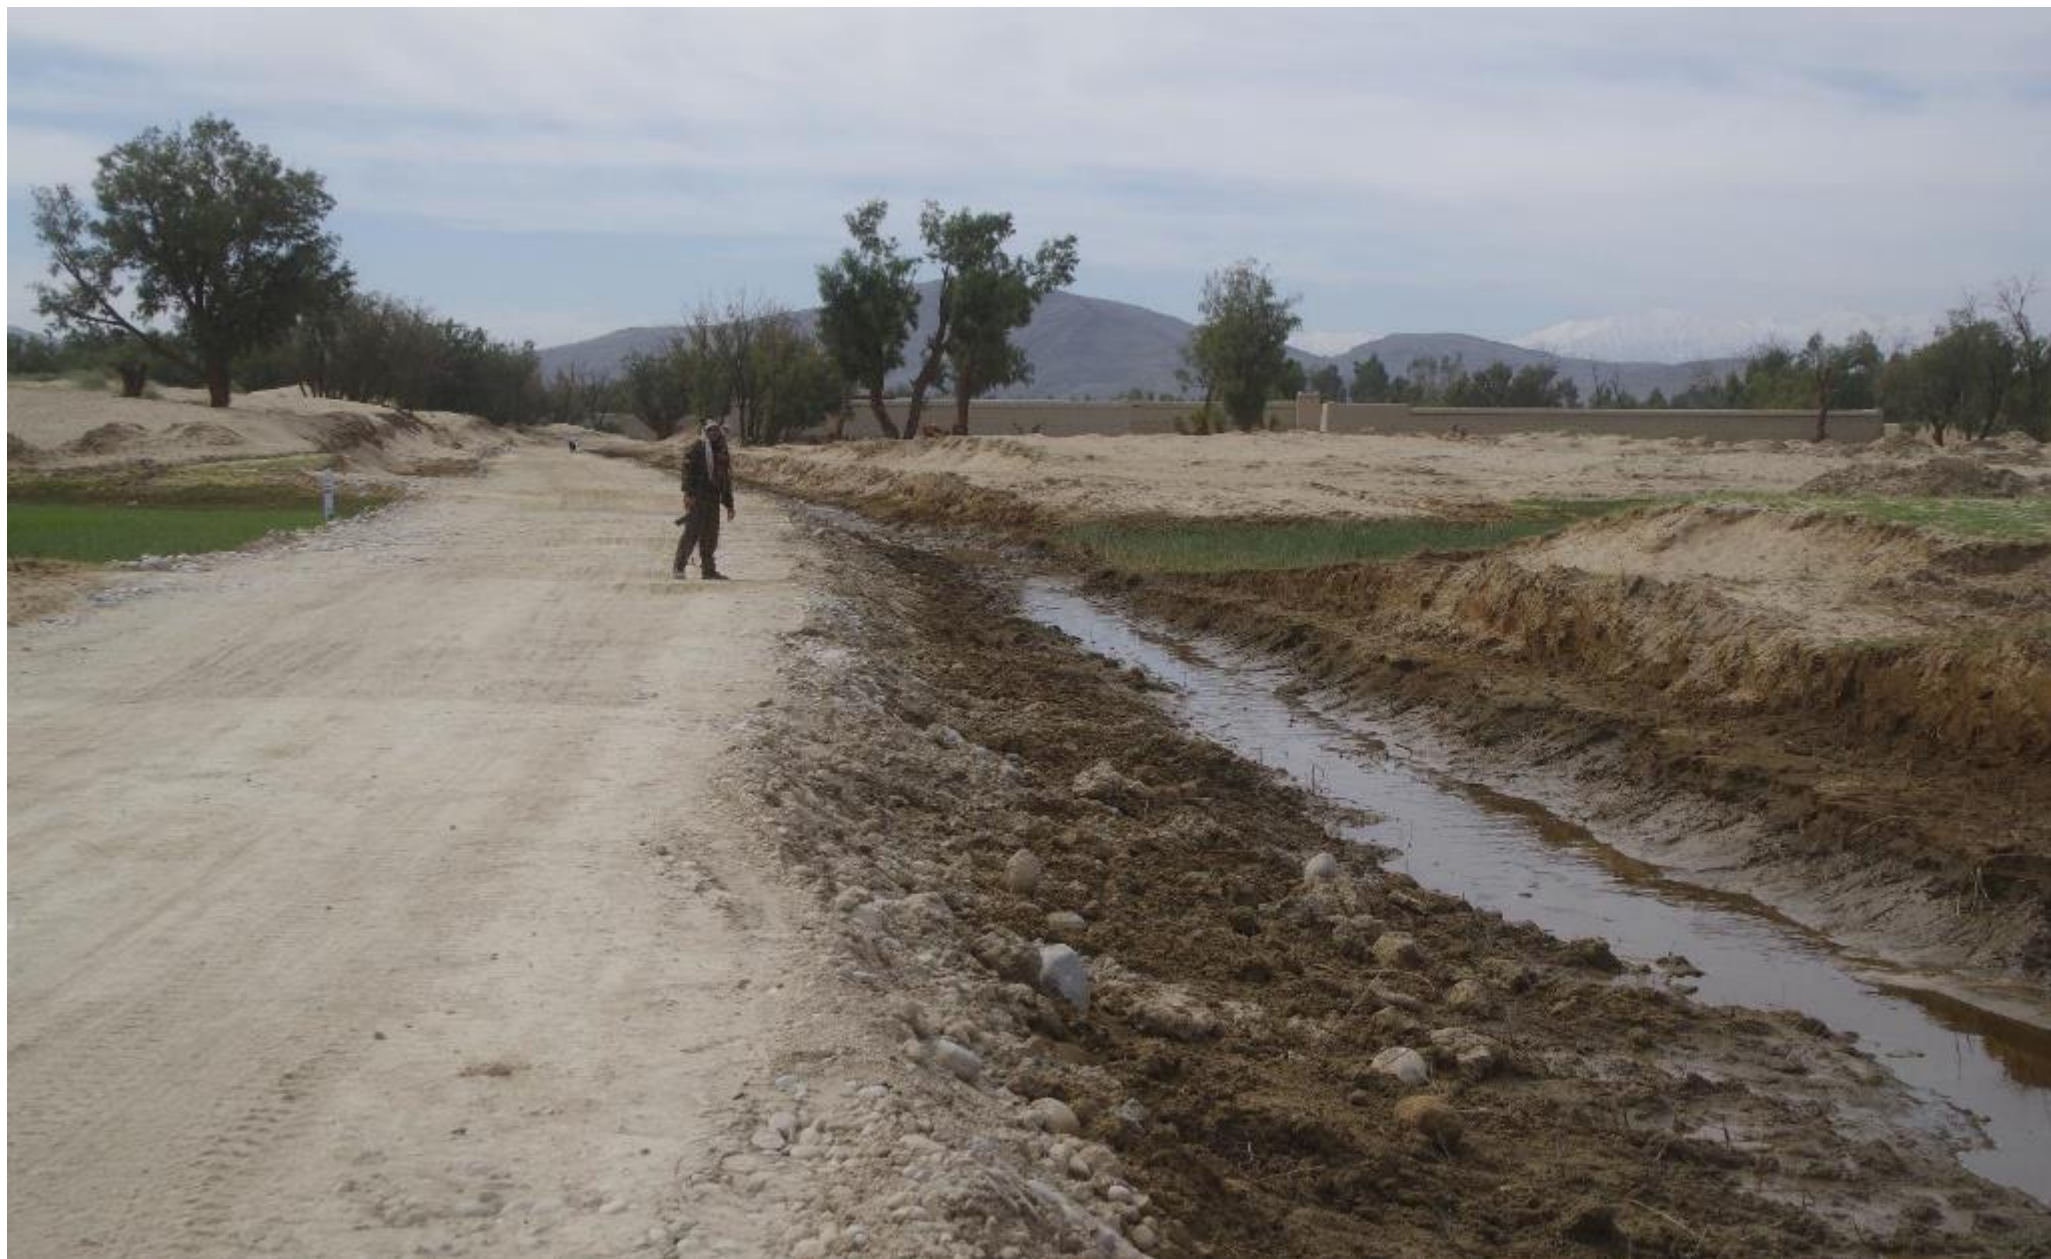
軟弱地盤の調査を終え、排水路の構造を決定。基本的に主幹排水路と類似の構造とし、1900mにわたってU字溝を敷設する。U字溝の生産体制で工事の速さが決まる。今週から月間 300～400 個を目標に生産開始。試験設置が行われる。2019 年 4 月 9 日
