## カマ第二堰と山田堰の妙

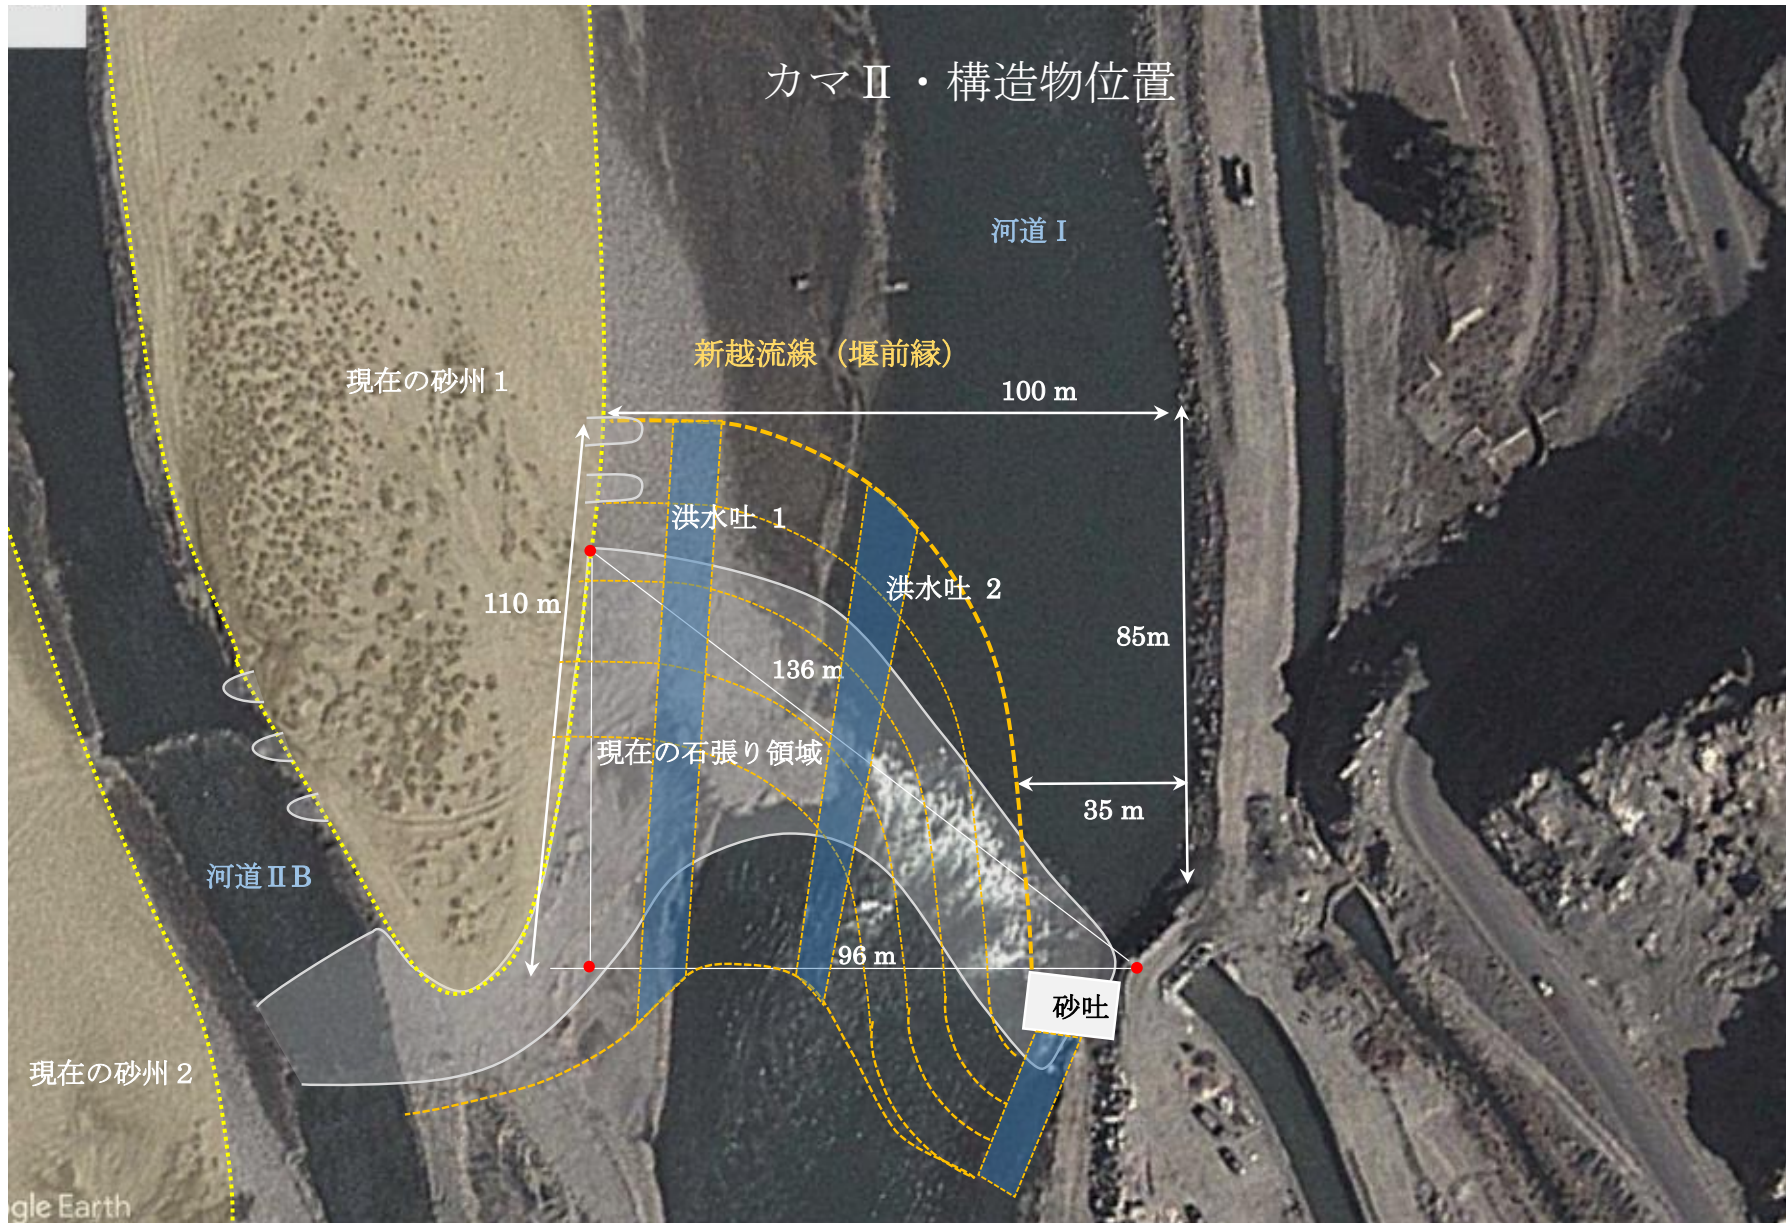
斜め堰はどんなに工夫を凝らしても、取水口に近い方の堰体の長さが相対的に短くなり、急傾斜とならざるを得ない。堰体は長いほど強いので、過度に取水口側に流水を集めると、堰体が崩れやすい。通過する水の配分は堰内の河道の配置、各河道流量の調整と工夫があったはずだ。
