護岸 4800m地点「強化堤防」概念図

第二期は8.5 kmの堤防完成が最大の工事で、特に6～8 kmの脆弱な河岸の浸食防止、ミラーン対岸の河道整備によるミラーン堰の安定が大きなものになっている。また、川沿いの樹林帯設置も続けられる。

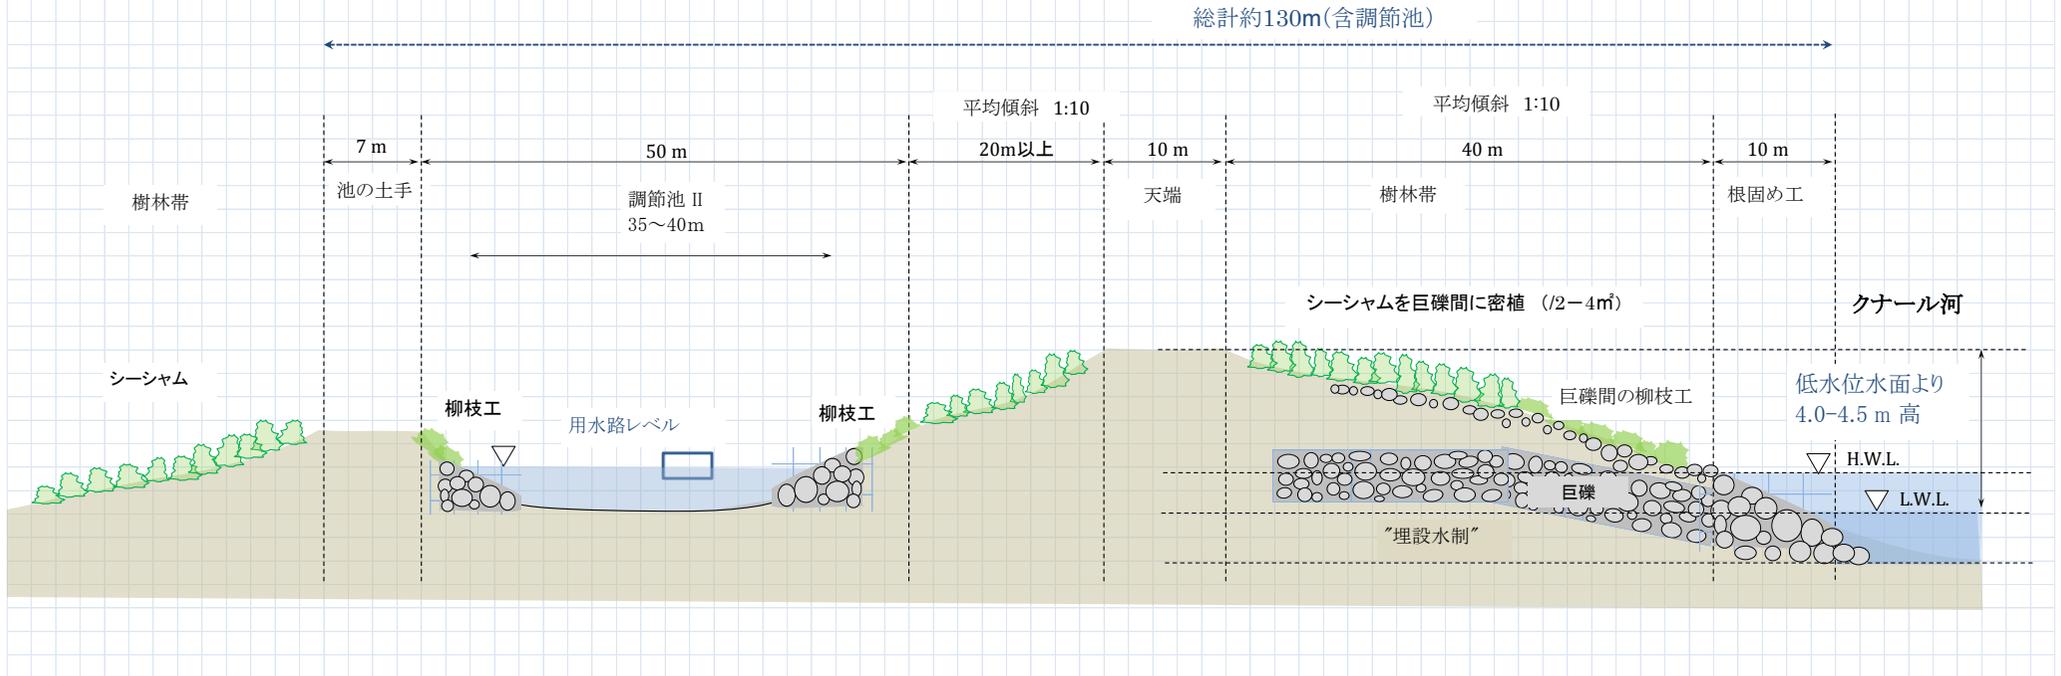
1500m地点の強化堤防断面（樹林帯・調節池らの位置）

今年2月に強化堤防（1500m地点）の川面に移植し直したシーシャム850本が活着している。（昨年、11月に植えて失敗した。）今年は流域全体で約3000本が移植される。ユーカリは捨てがたい点もあるが、他の植生とのバランスを長期的に考えると、やはり土着の固有植生が良い。樹林帯は洪水対策であるが、「川沿いの自然林復元」も、今回の大きな楽しみの一つ。2018年12月1日
