## 高気温つづき、河川水位ピーク

### マルワリードⅡ流域全体で灌漑を開始、護岸工事は7 km地点（危険区域）に到着

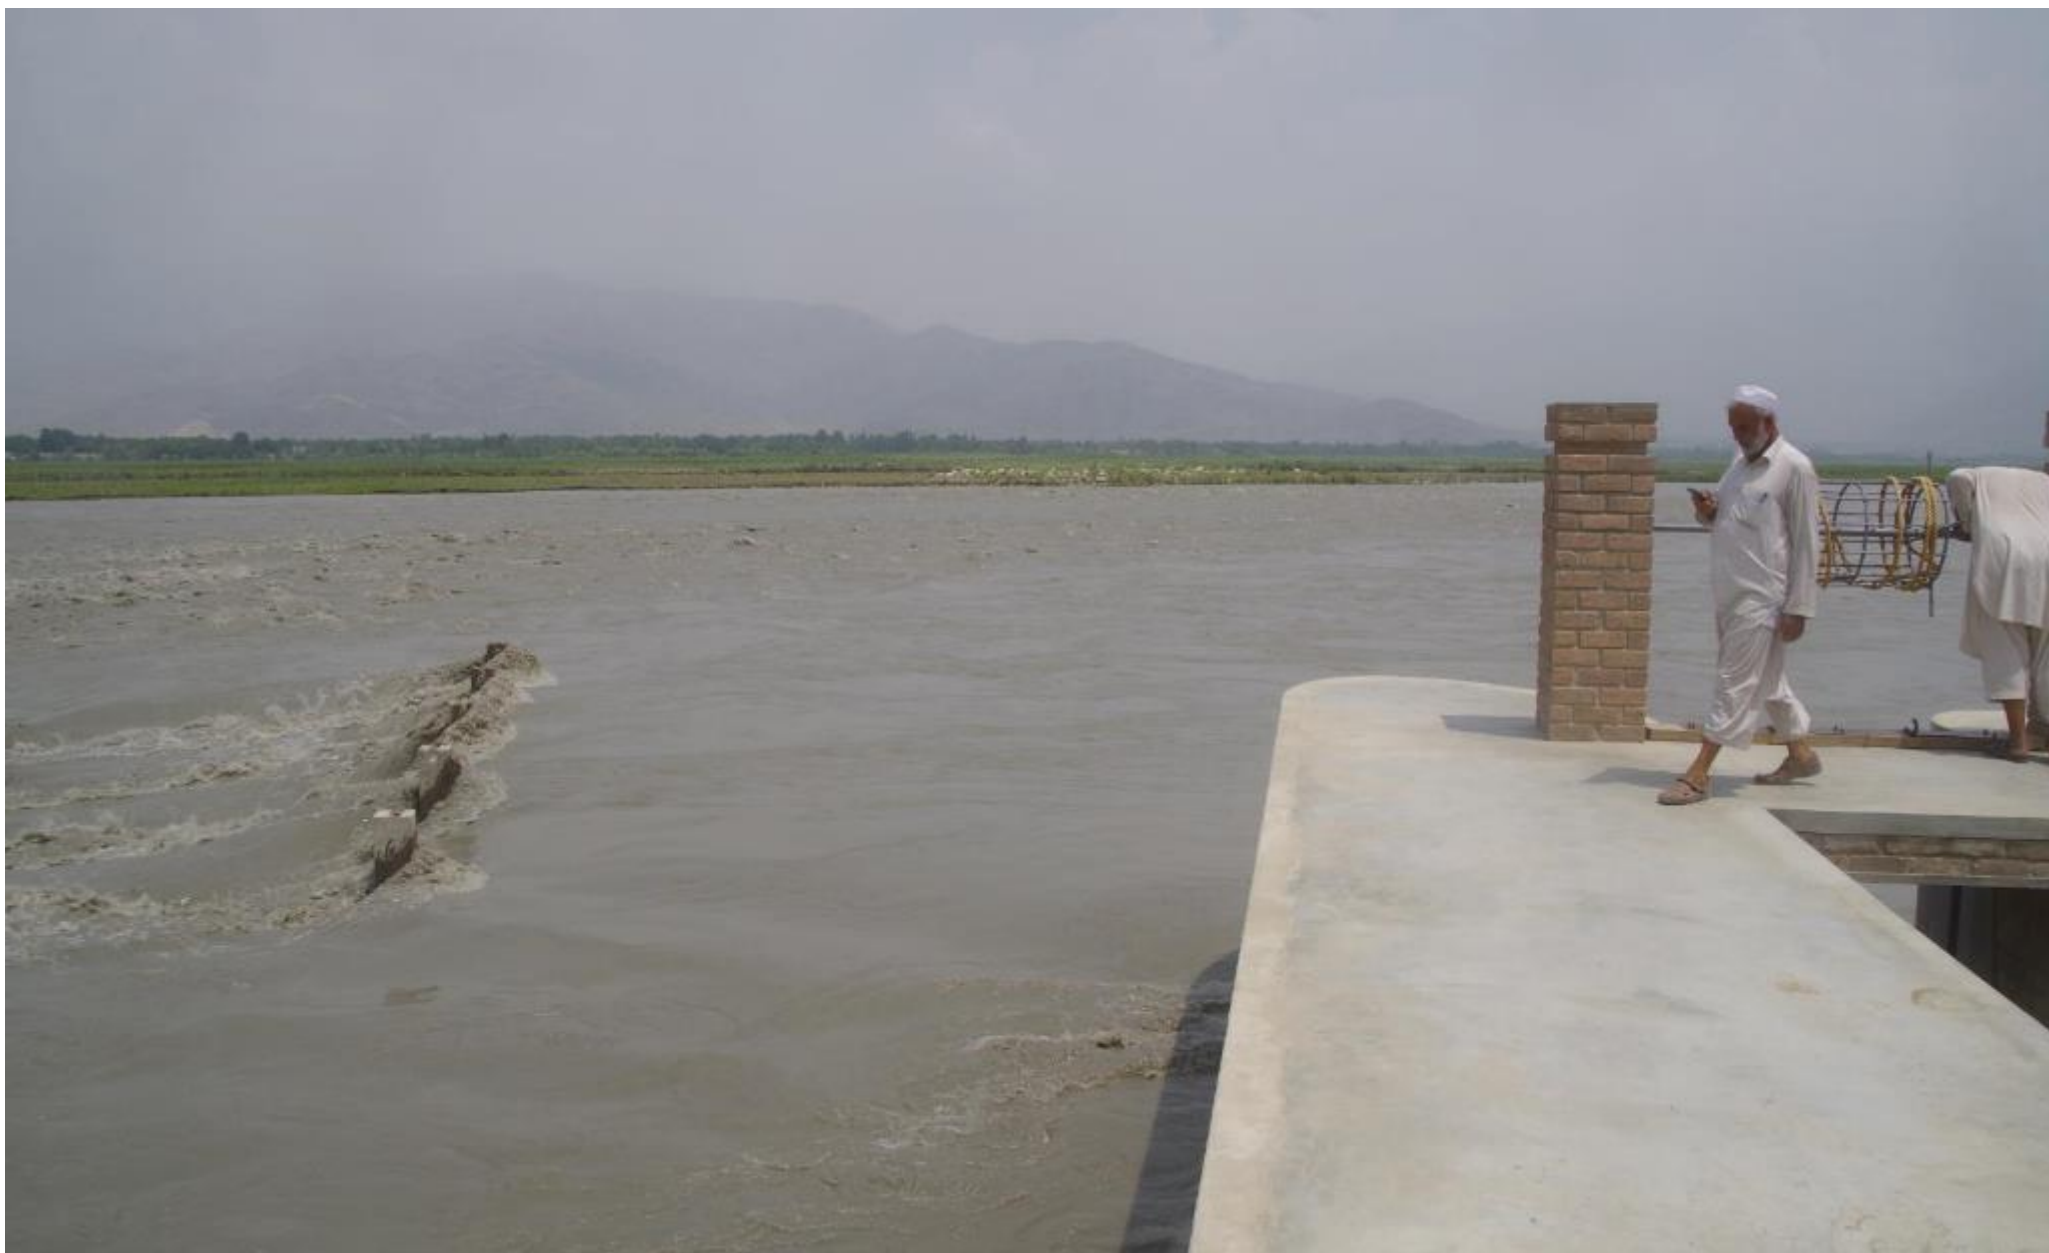
2018年7月15日

高水位期のカチャラ堰。6月に入ってから1.3～1.5mの水門前水位がつづく。夏期はこの程度が多すぎず、少なすぎず、安定して見える。河川敷の幅（対岸までの距離）は約1km、相当な流量でも堰上りは考えにくい。対岸の洗堀・浸食は殆ど見られない。堰の対岸側を緩傾斜とする作りは、岸辺を守る上で効果絶大。

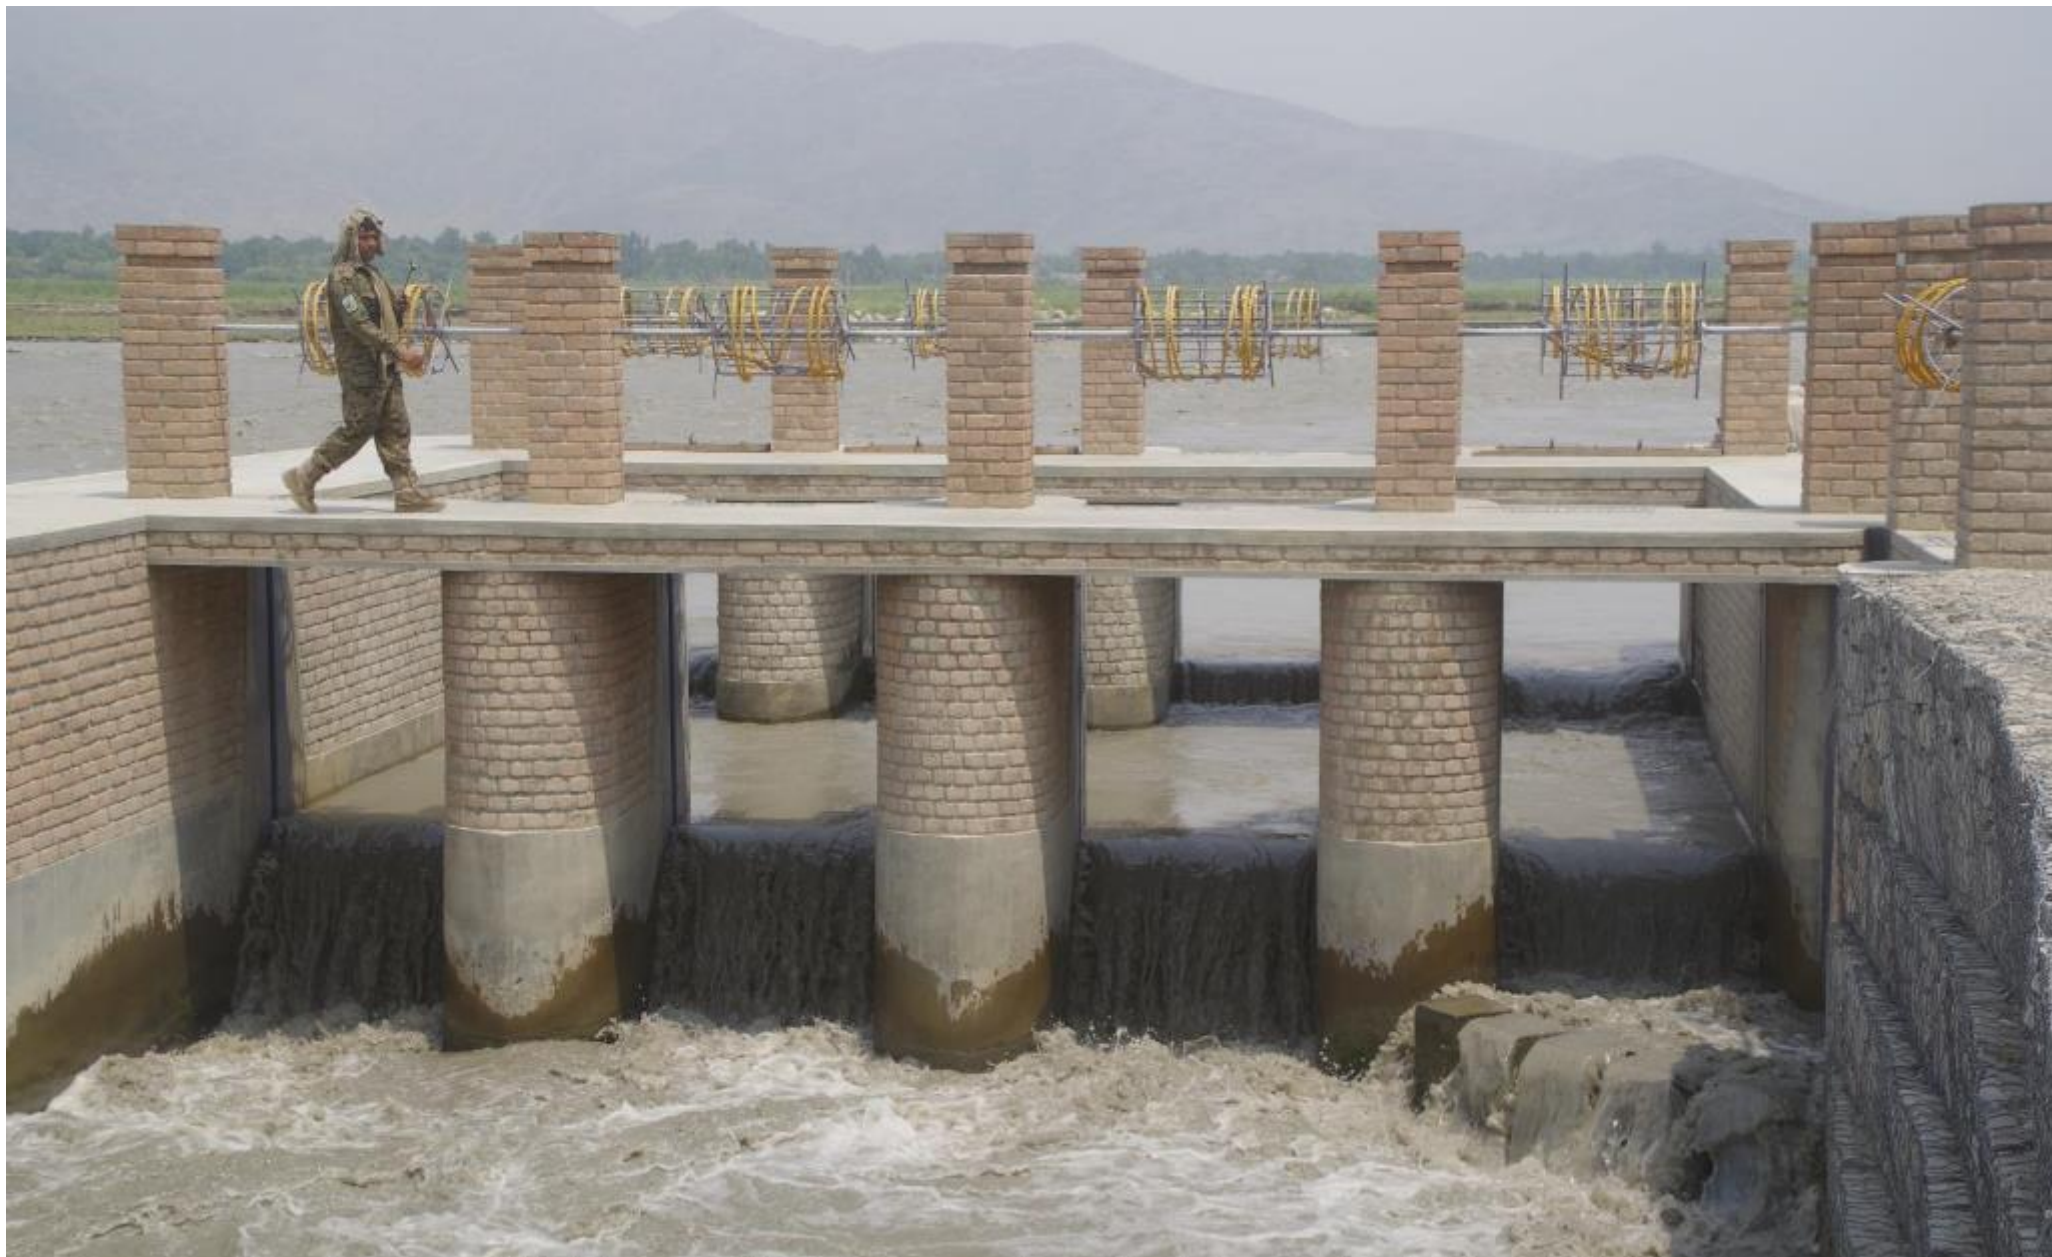
水門を下流側から見る。堰板の開閉は適切。取水直後の用水路内水深は 30～35 cmで、 $3.0\sim 3.5$  m<sup>3</sup>/秒の水量を送る。2018 年 7 月 15 日

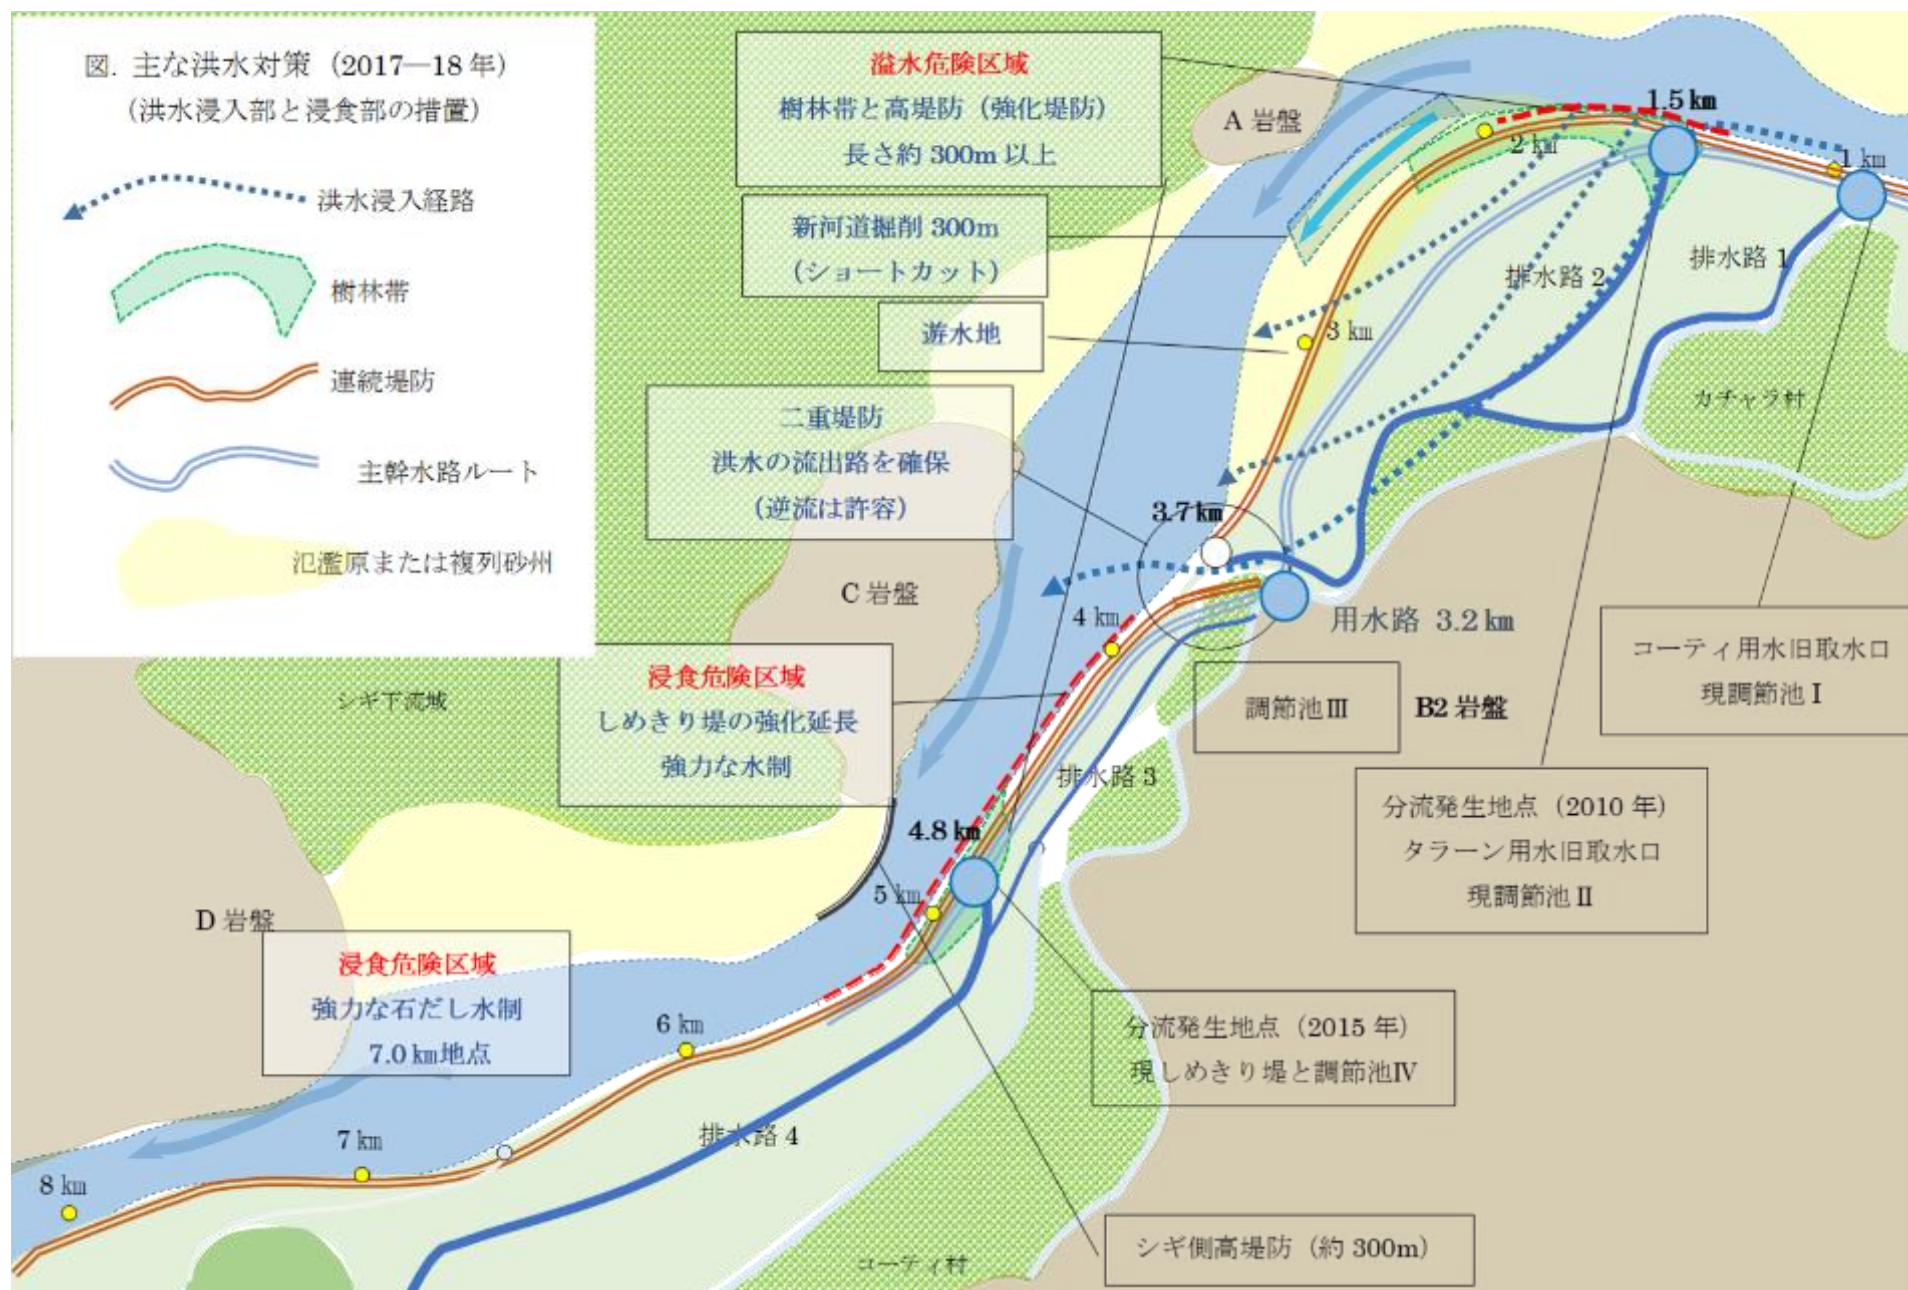
洪水対策地図。防災は分かりにくい点が多かったと思いますが、これが主なものです。不明の点はお尋ね下さい。

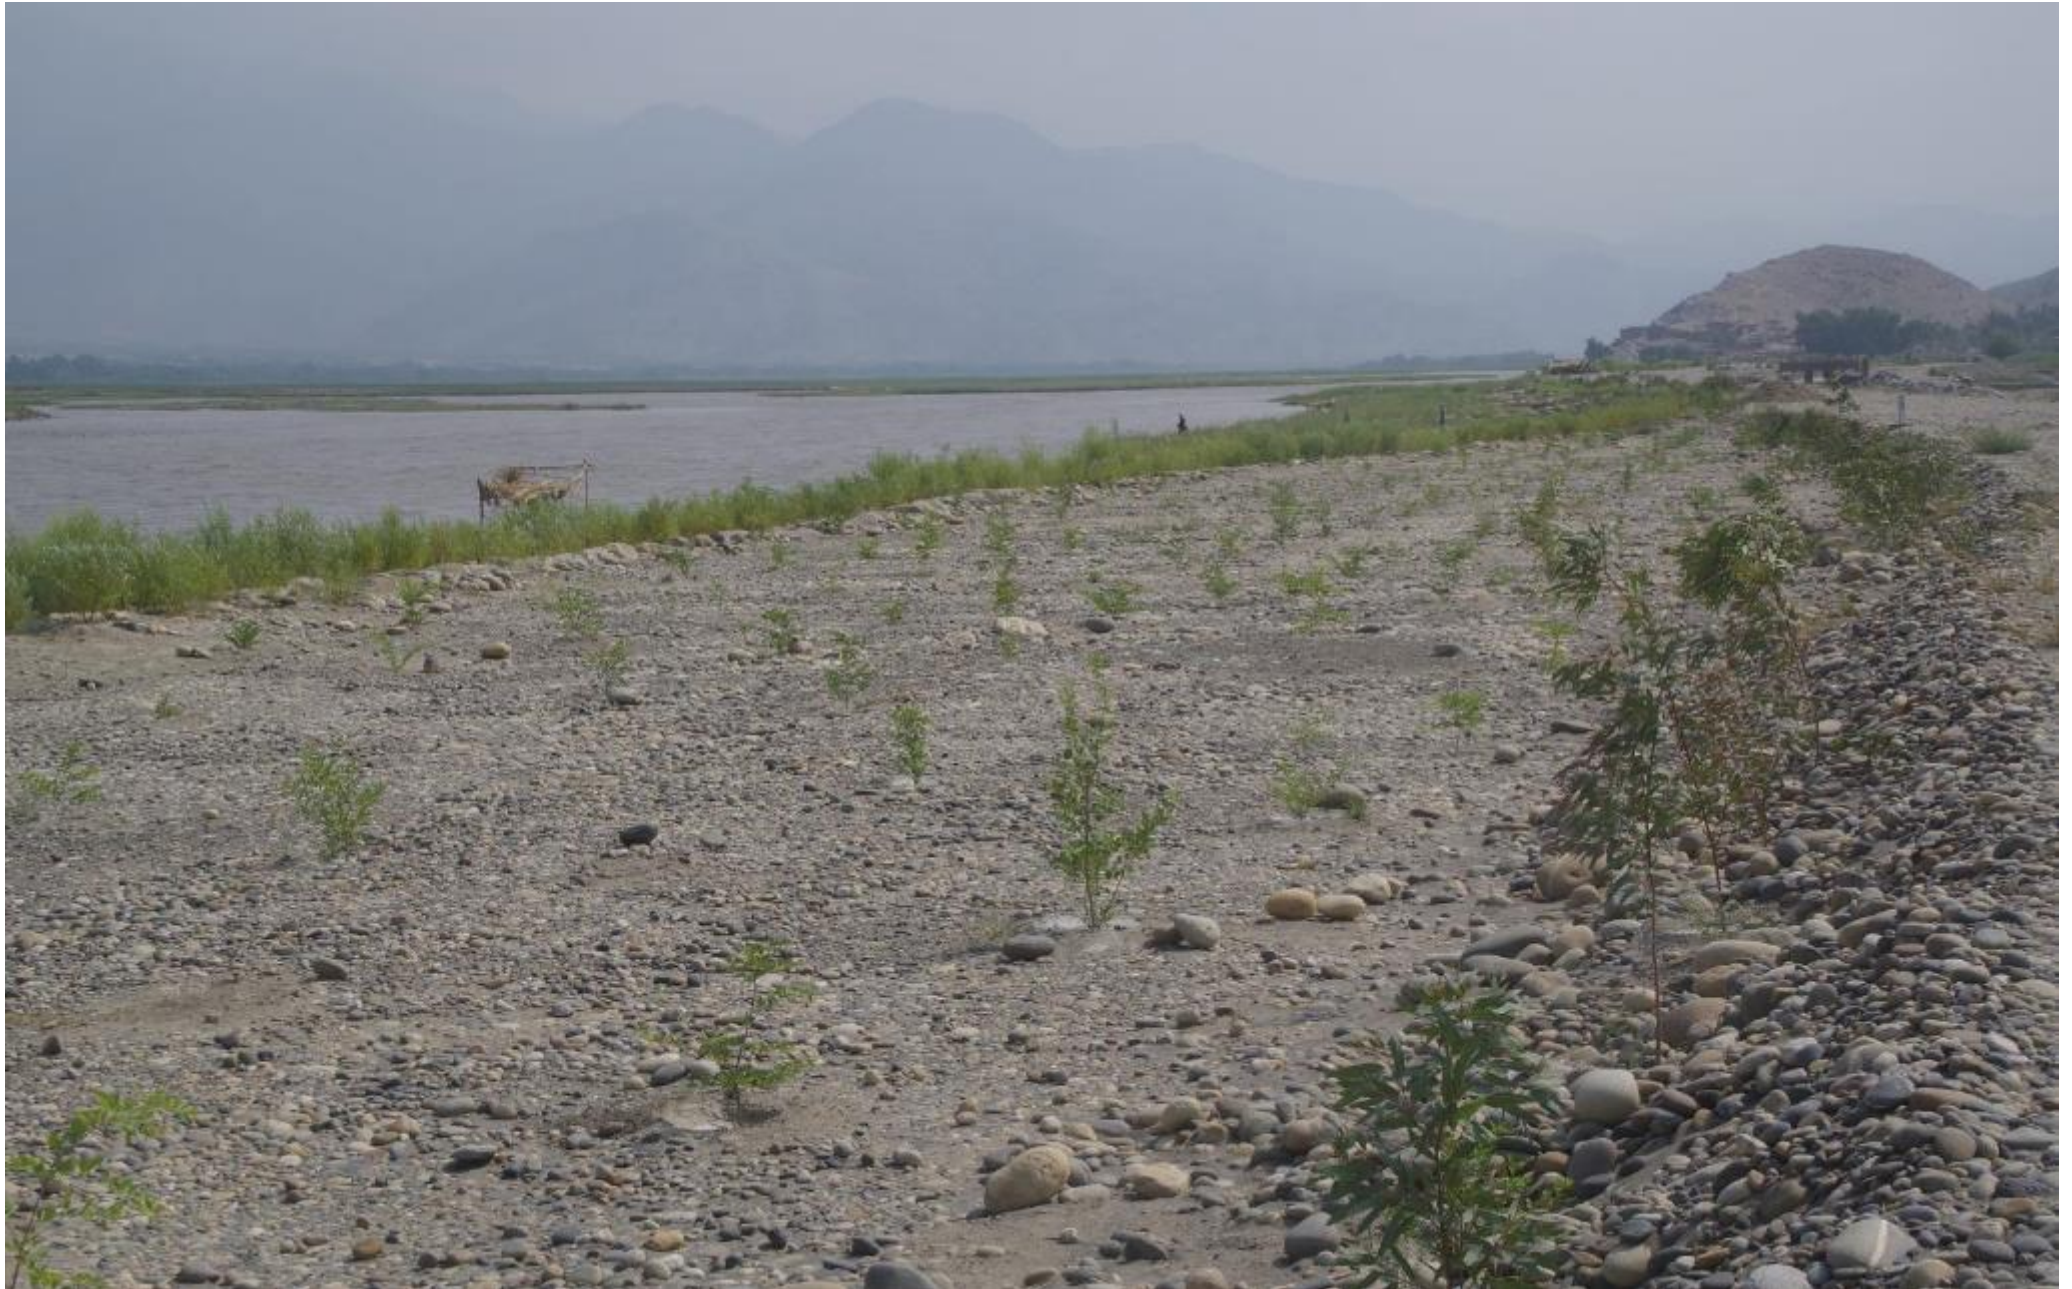
川側斜面に沿う樹林帯はシーシャムを採用している。マメ科の高木で川沿いに自生、岩盤にはりつくように根を張る落葉樹。木質は極めて固い。成長してから間伐し、樹幹を調整する。12月に植樹したものは寒気で全滅、2月に植えなおして、ほぼすべて活着した。2018年7月15日
