ガンベリ排水路整備

Summary of Gamberi Main Map with West Sheiwa District (the Main Drainage)

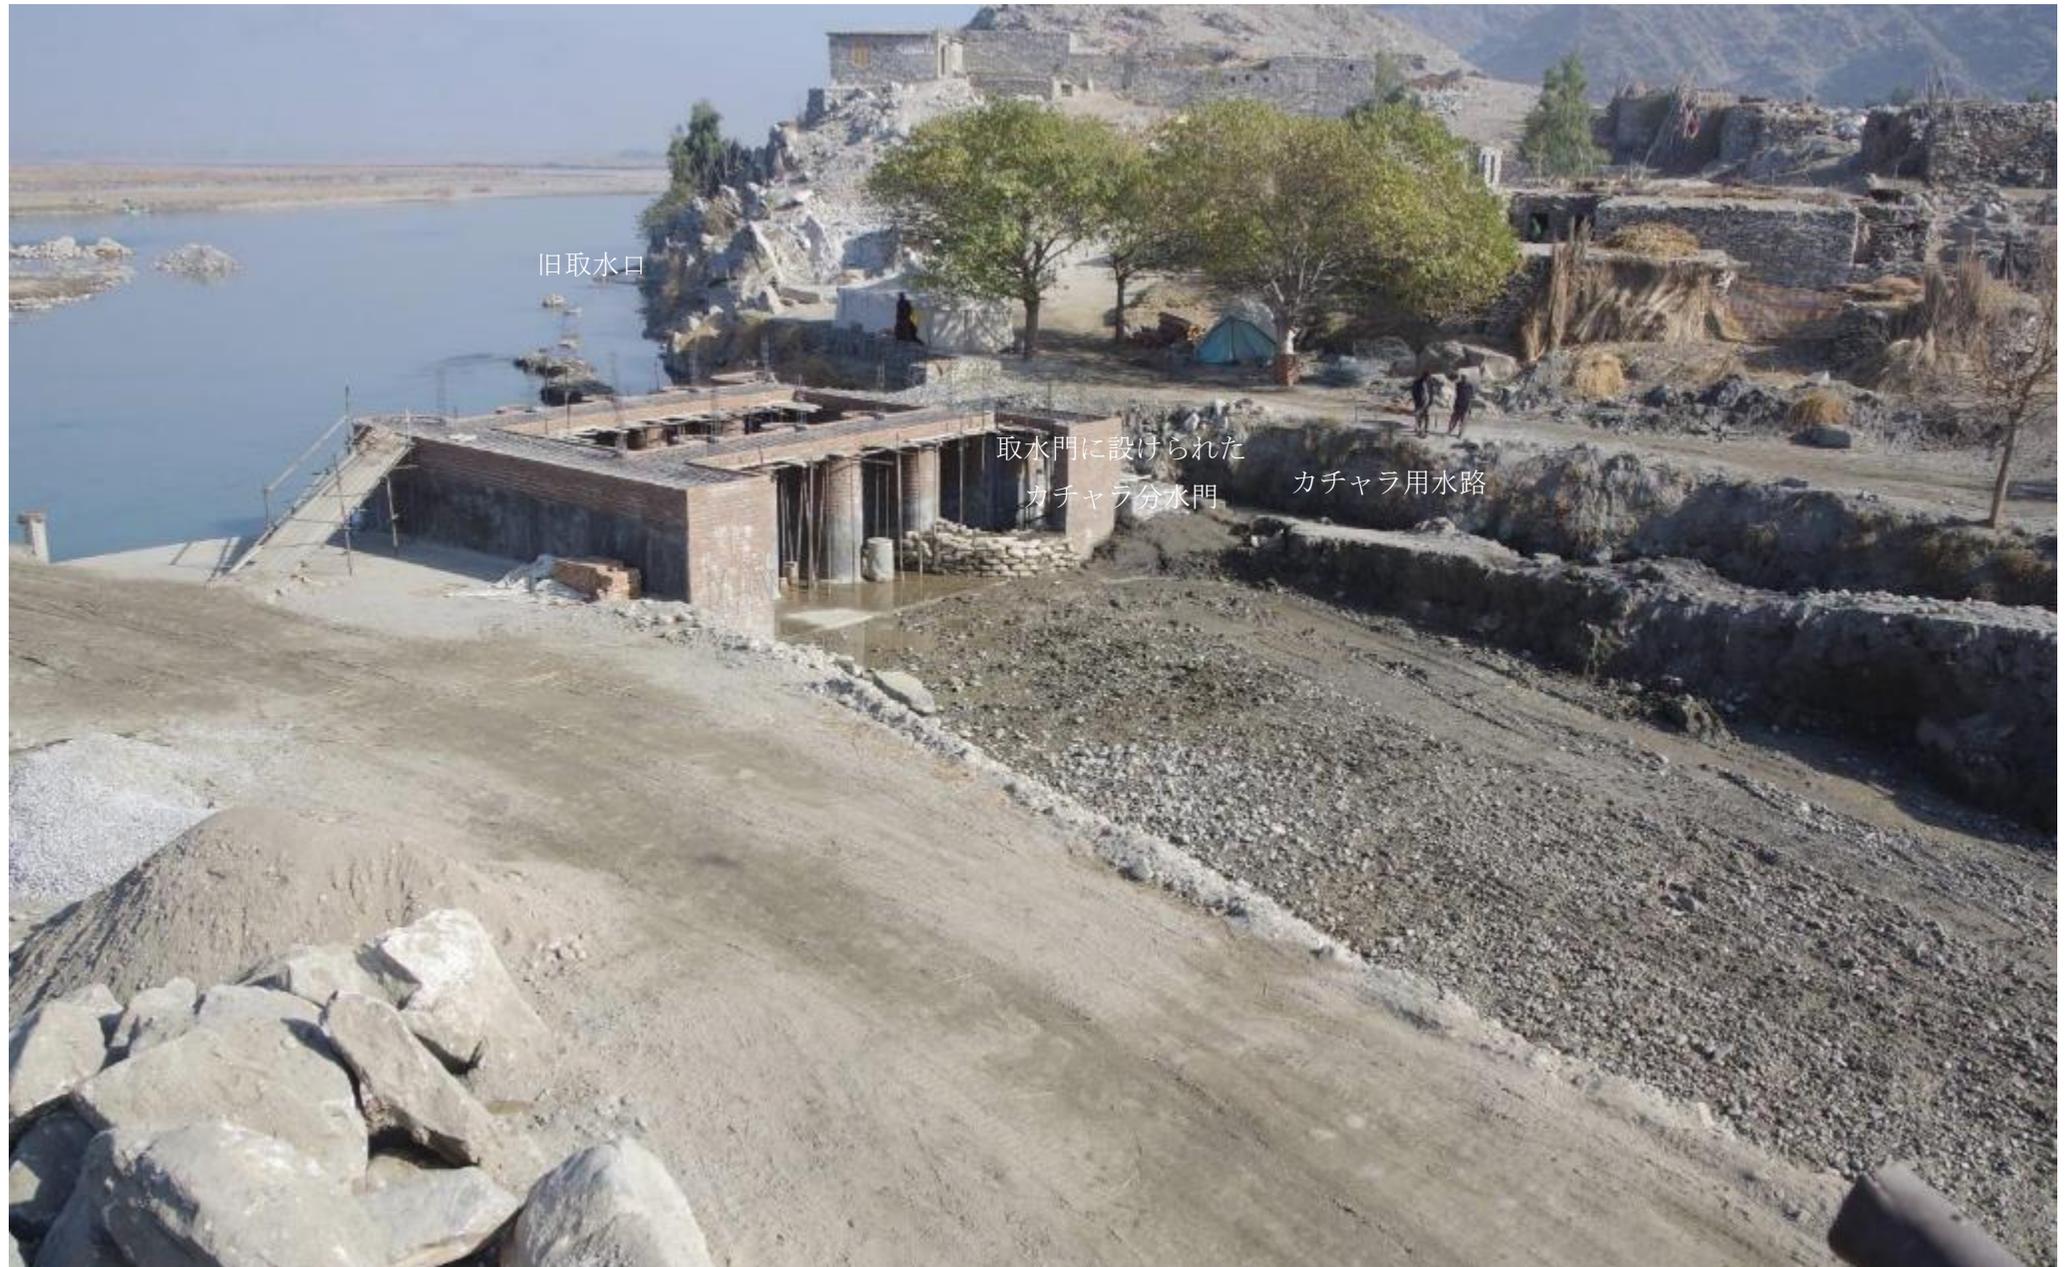
マルワリードⅡ取水門。やっと用水路らしくなってきた。今回の取水門は、カチャラ村への送水路へ直接分水する。1月2日、試験的に土嚢を積み上げて、送水を試みた。旧取水口は岩盤に沿った頑丈なものだが、年々膨大な土砂で埋めつぶされていた。2017年1月2日

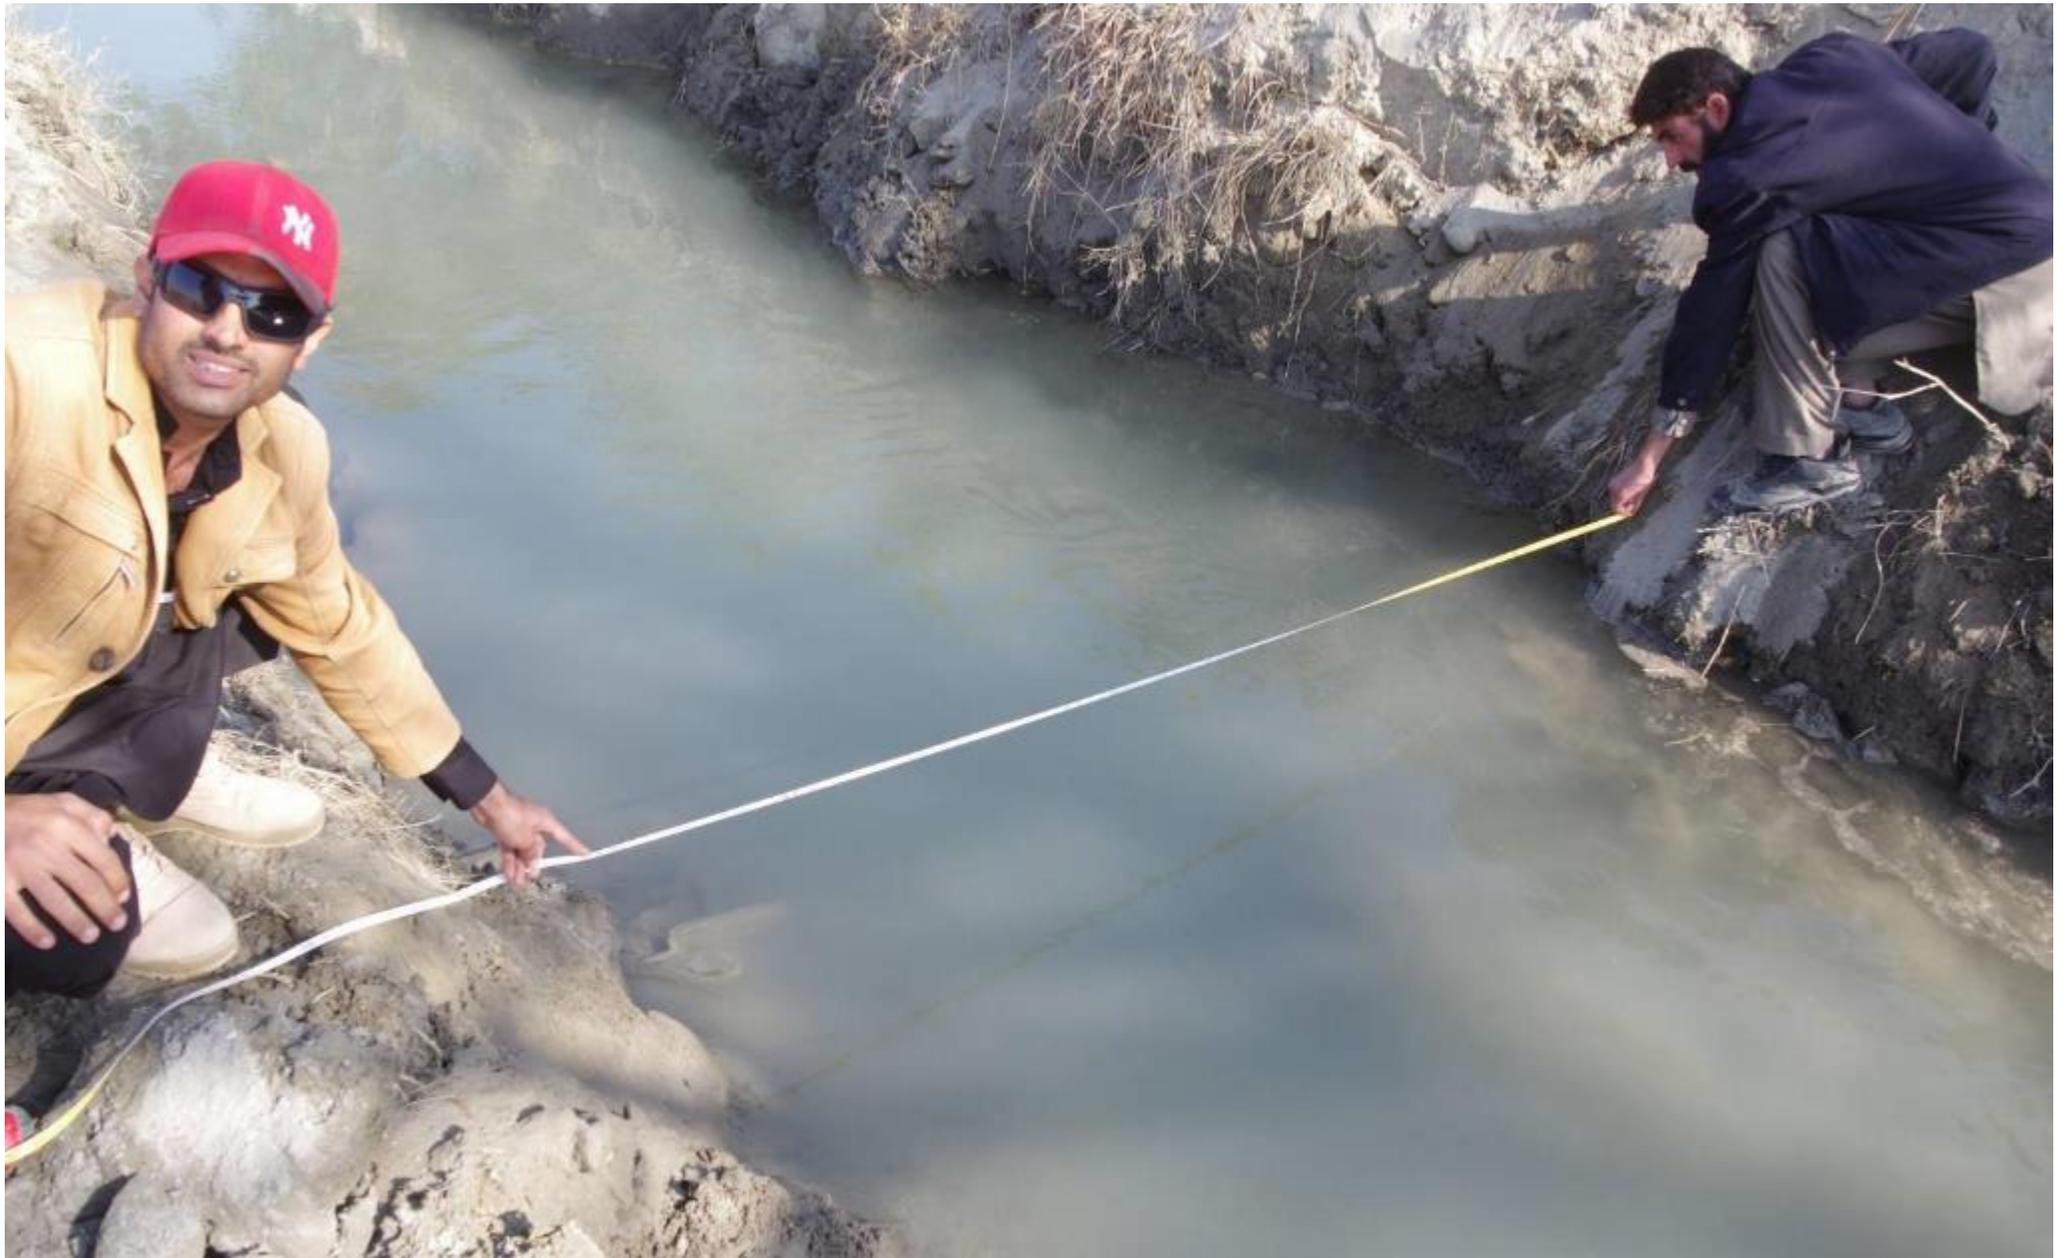
水量は十二分で、途切れがちだった冬の水量は完全に確保されている。旧取水口は洪水の流入路となるので閉塞する。カチャラ村民は旧水路取水口がそのままにされると勘違いしていたらしい。代表が挨拶にきて感謝した。現金なもので、俄然、こぞって協力的となった。位置的に、堰の恩恵がカチャラ村に及ばないと思い込んでいたのだ。村民は温和だが、こと水の話になると目つきが変わる。2017年1月2日

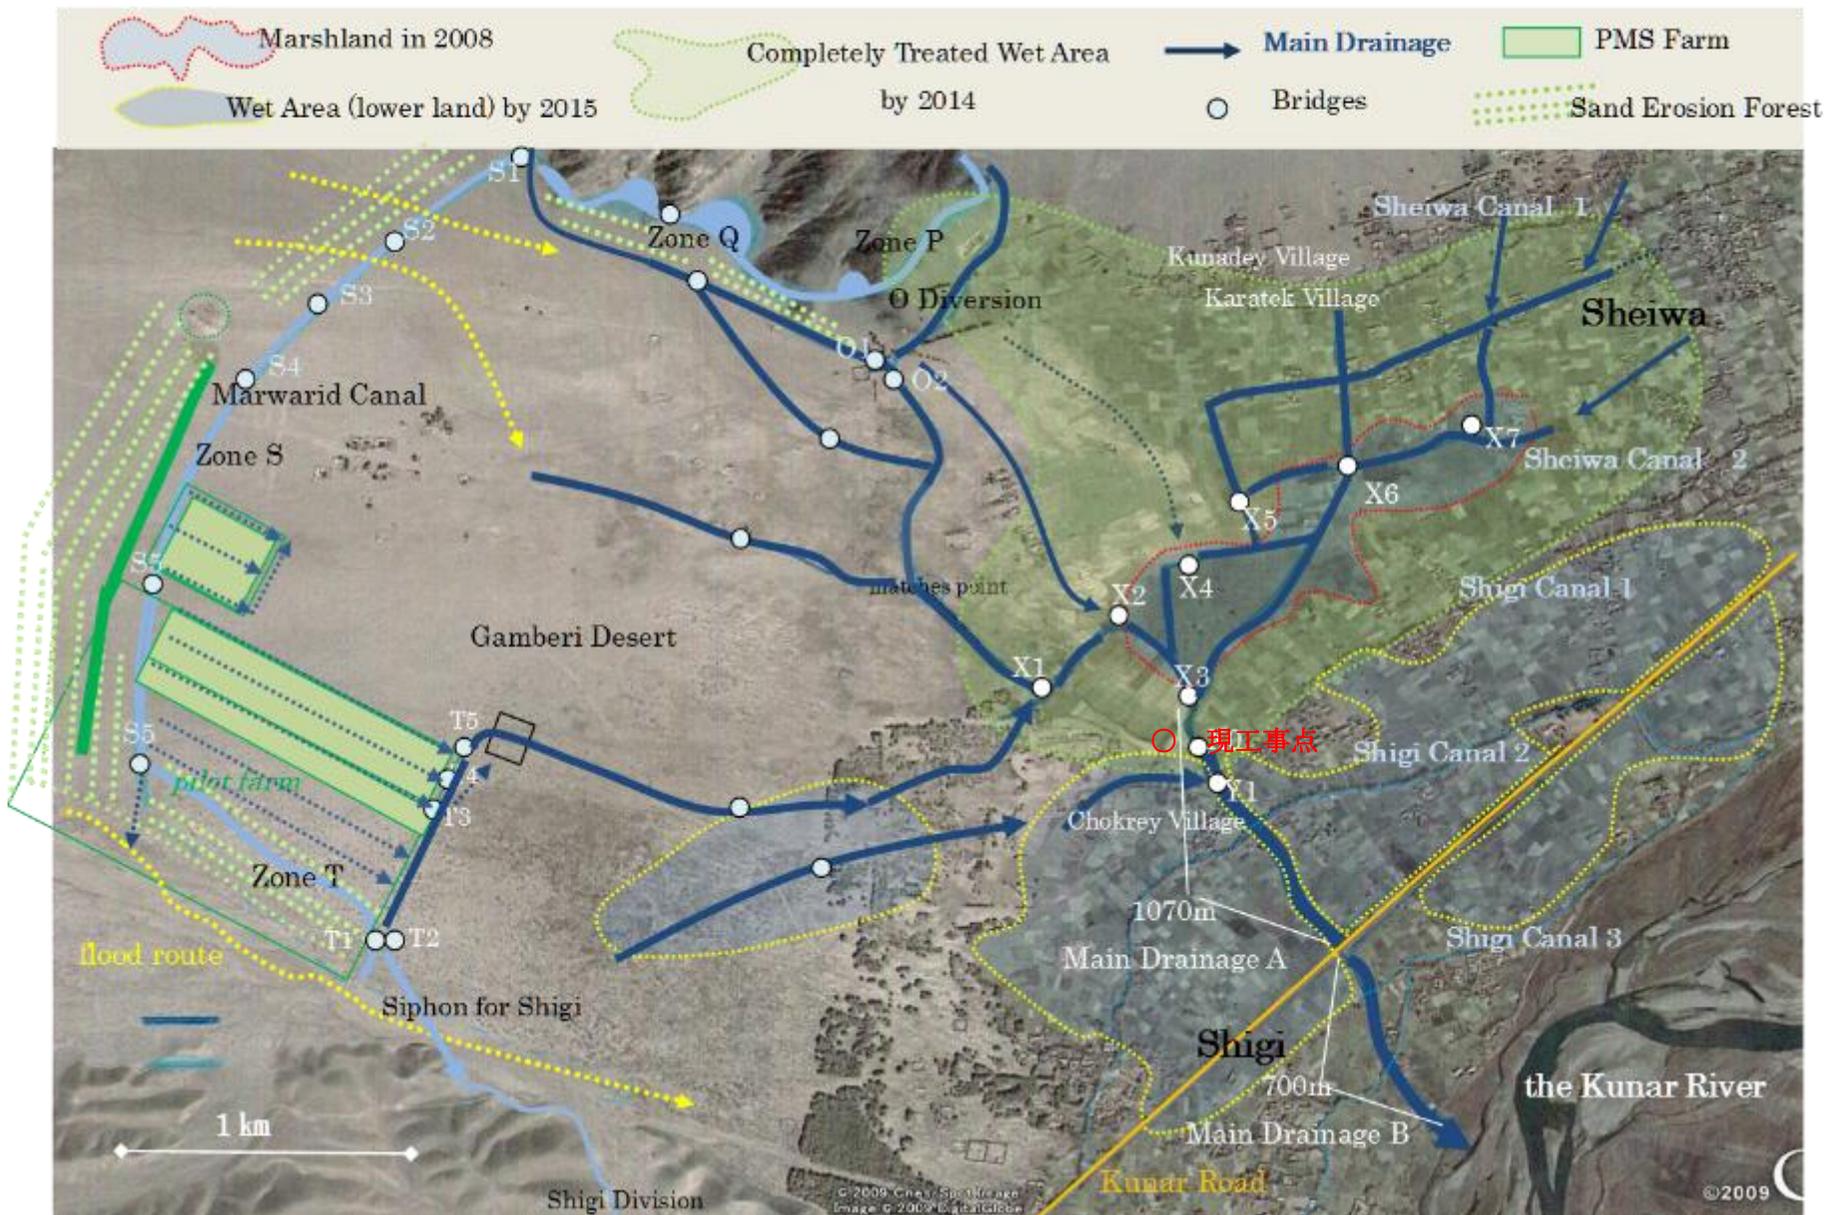
(recovered wetland=c.a.660 ha, total uncultivated land of Gamberi Desert=c.a.760 ha, in March, 2016)

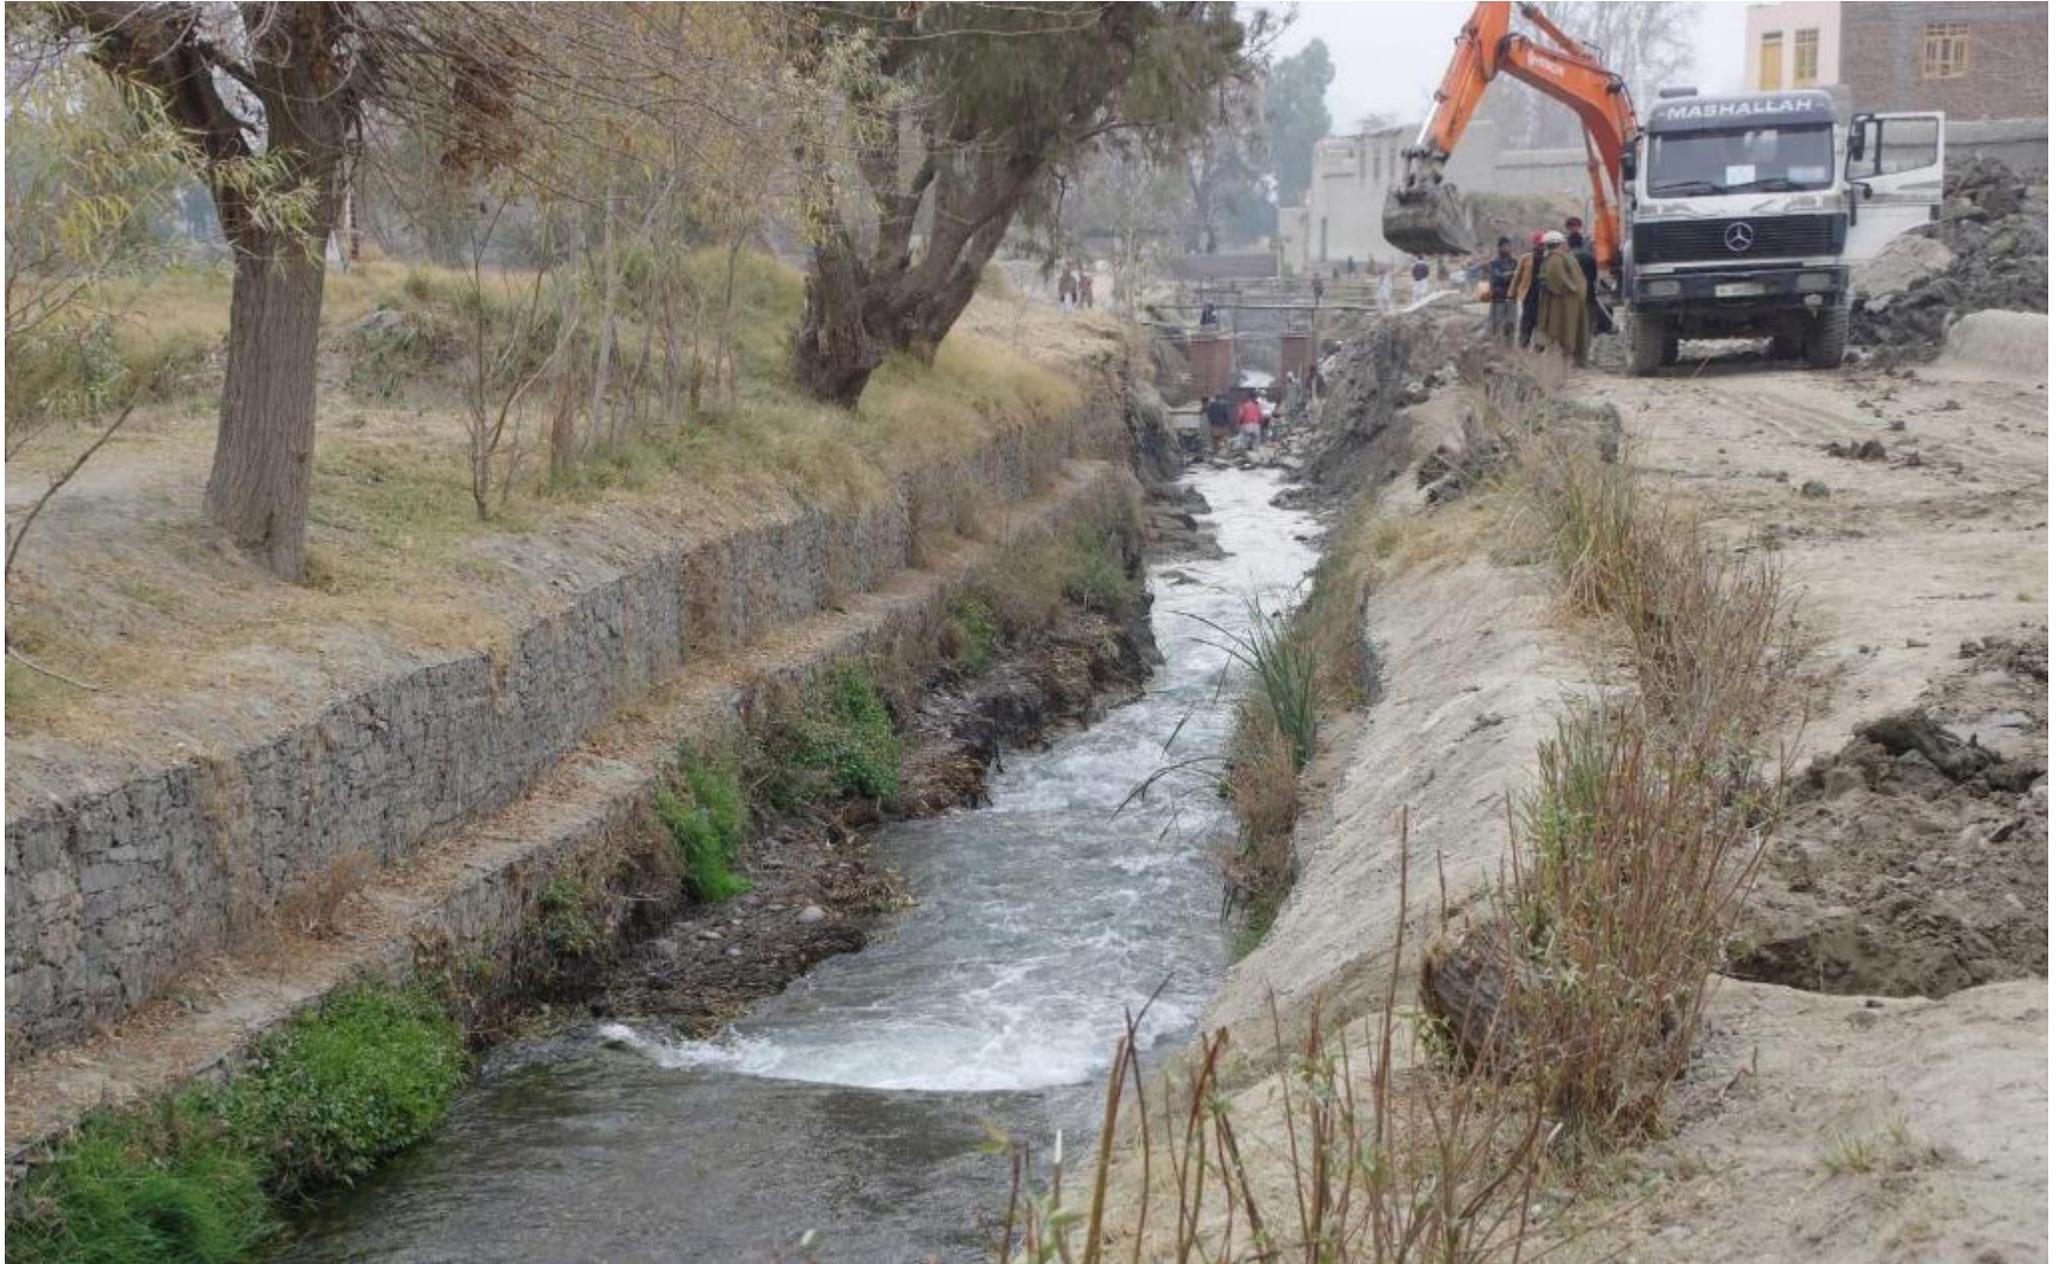
主幹排水路約 1400m 地点。2011 年の工事から 6 年、更に水位は 2m 以上上がり、念願の目標地点に迫る。籠は我々が設置したもの。2017 年 1 月 2 日

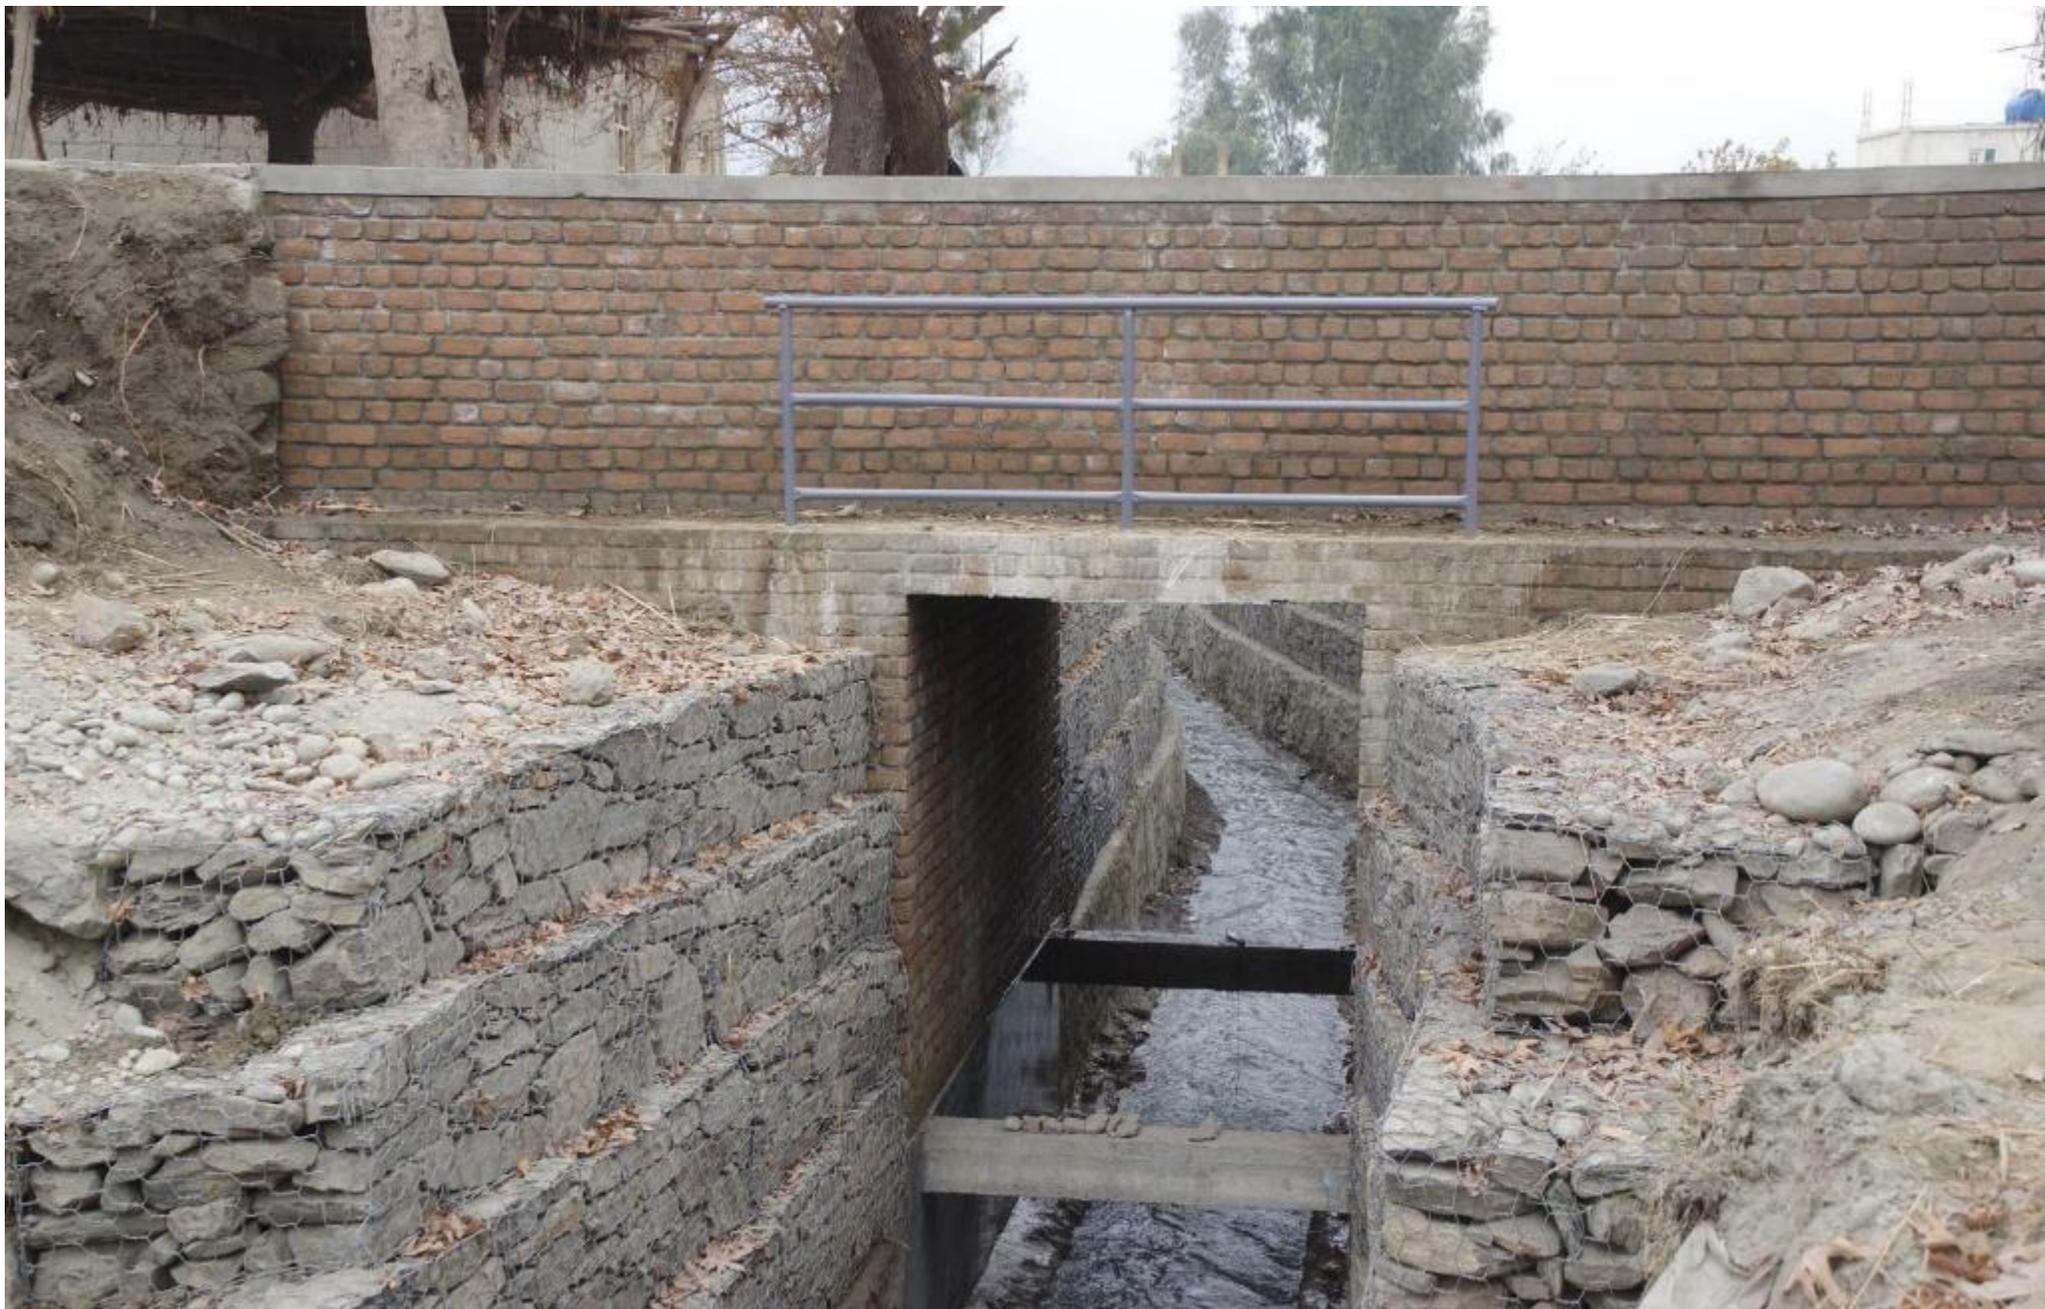
完成した 1230m地点 (A区 530m地点) のシギ水道橋。2017年1月2日

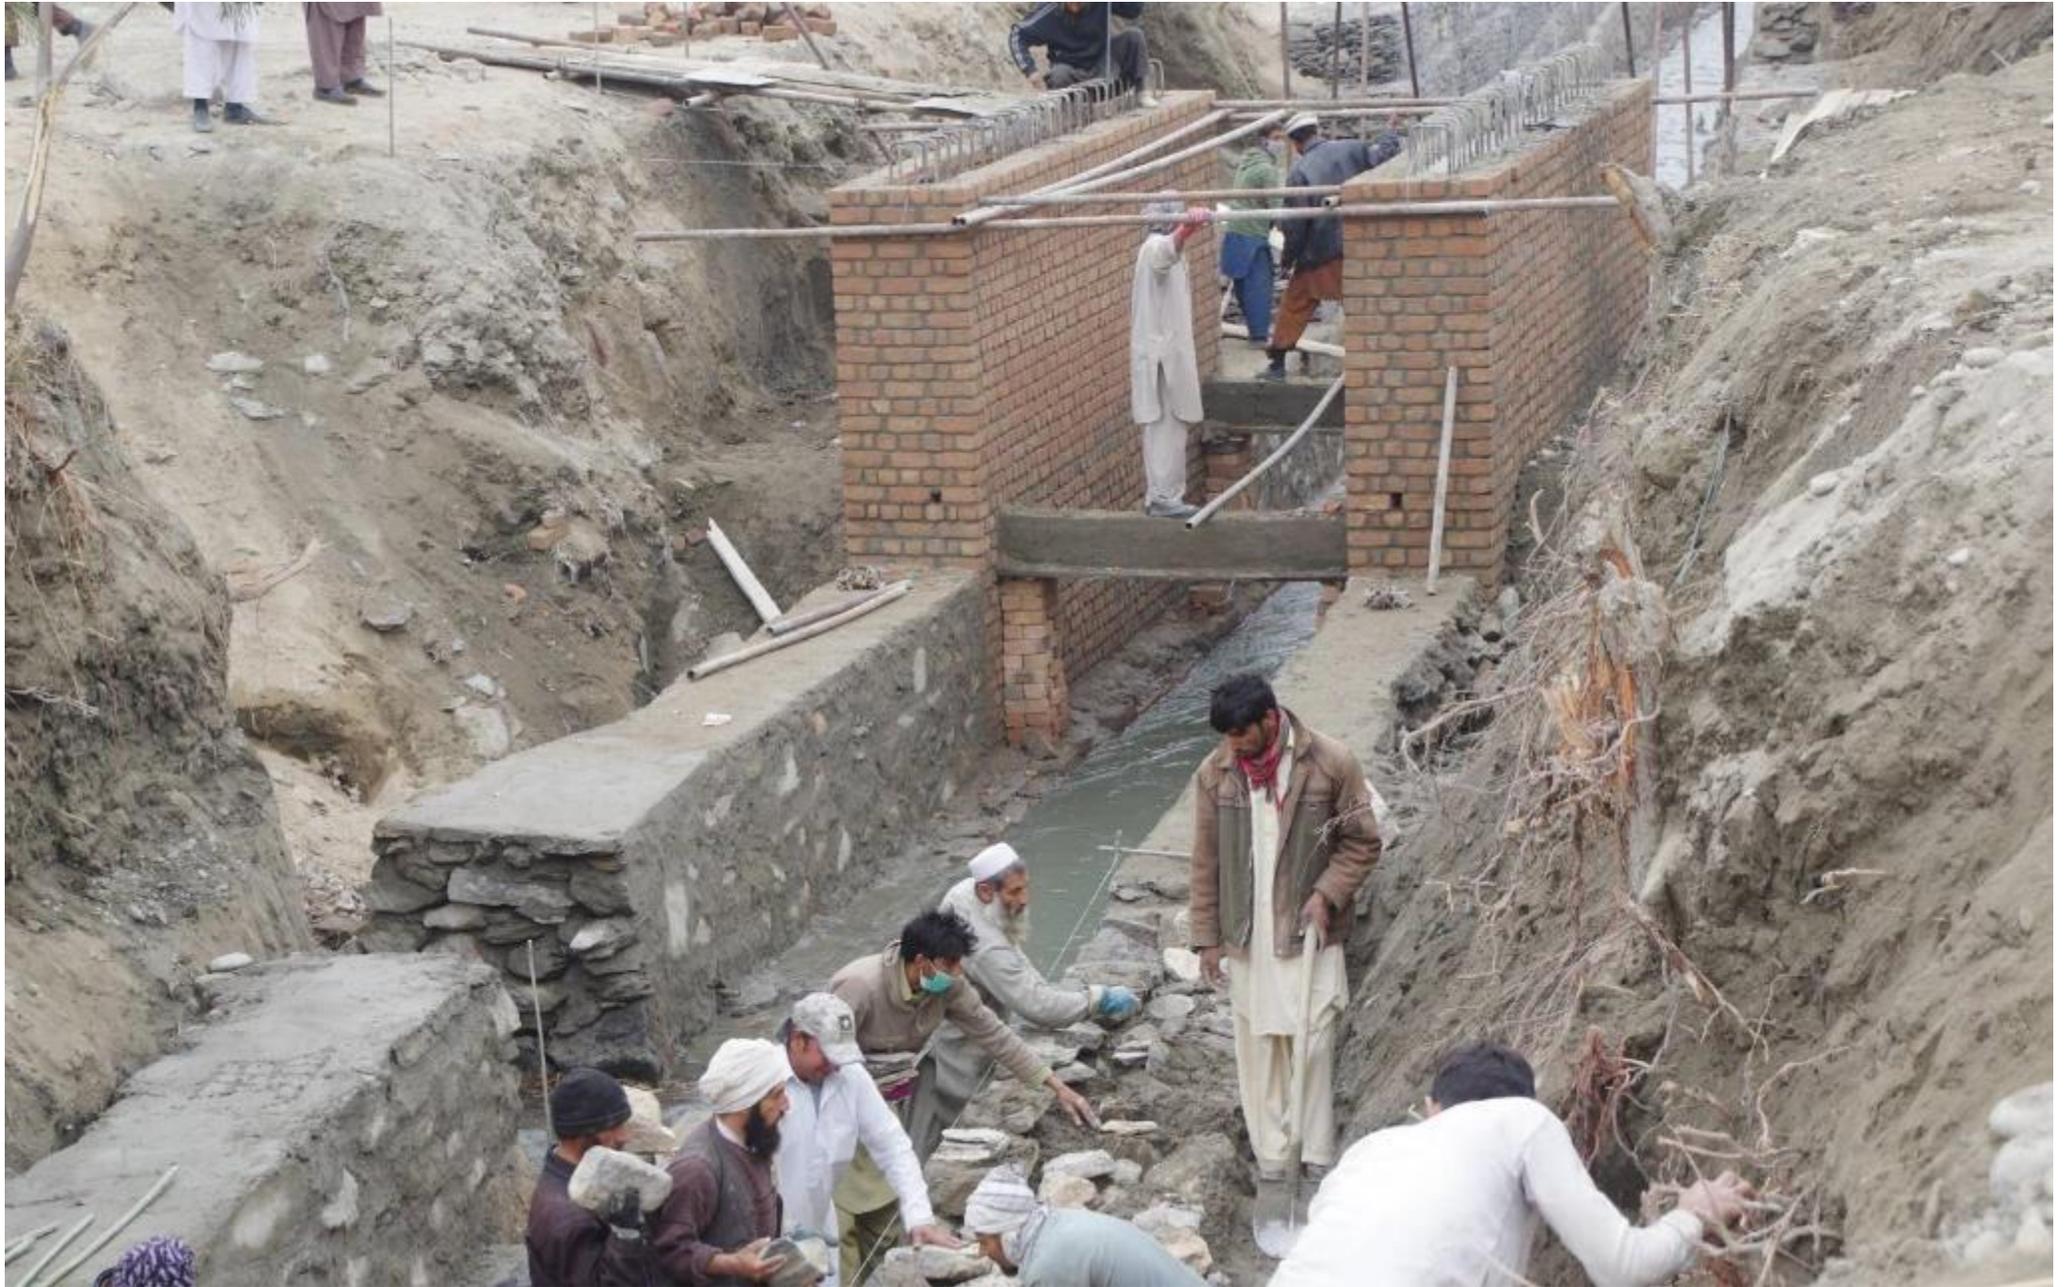
架橋中の X0 橋。1400m地点。(A 区 700m地点) 2017 年 1 月 2 日

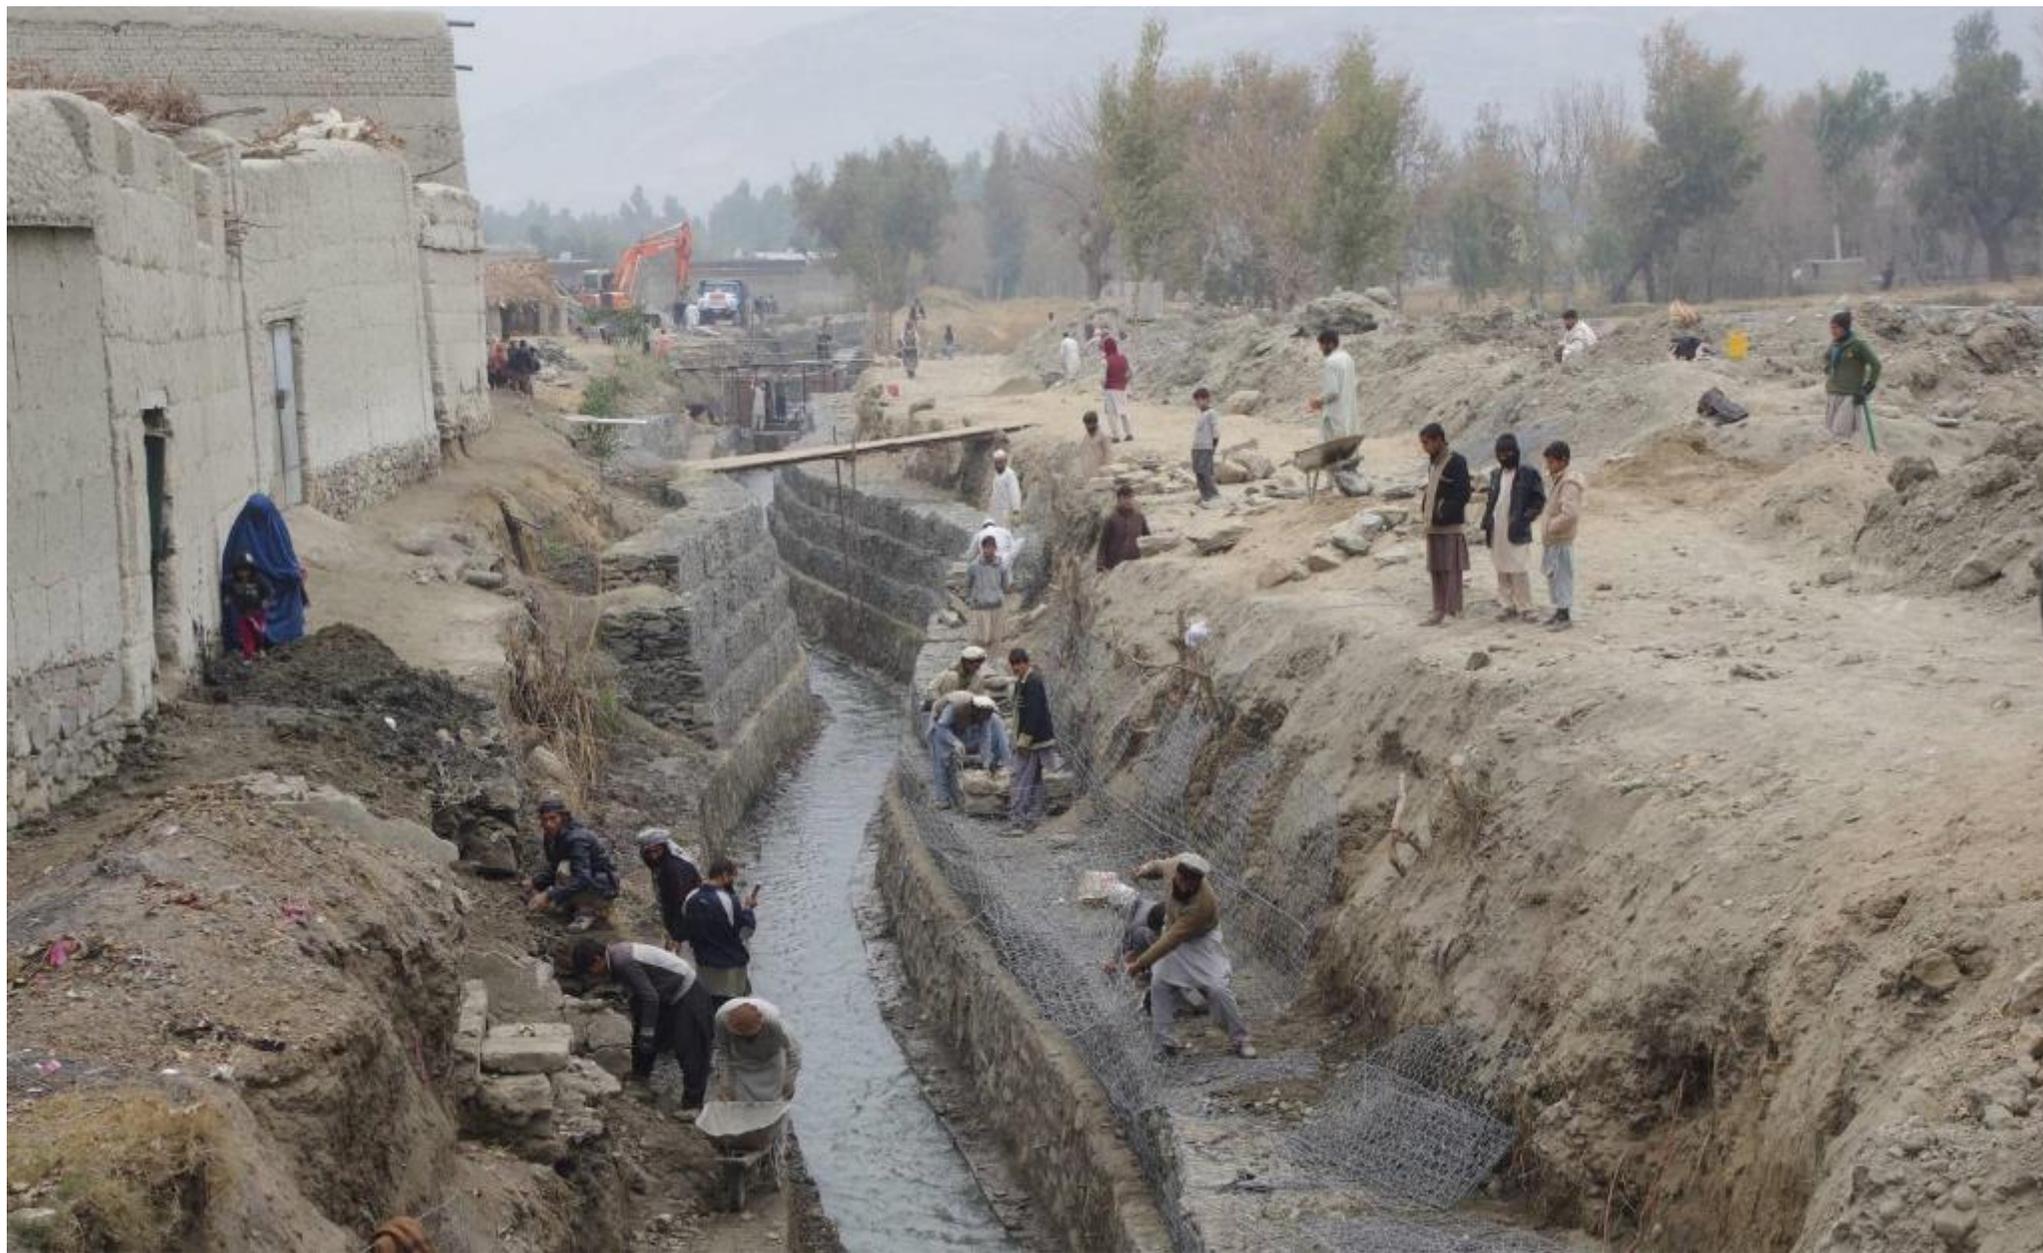
A区 530m地点から同 700m地点までが最も困難な区間であったが、村民の協力で切り抜けつつある。村落が盛り上がった地形で、家屋が密集して交通路がなかった。帰還難民も多く、人海戦術。2017年1月2日
