## 新取水堰、試験送水の準備段階

排水路 1,400m まで基礎工事完了、チュクレイ村耕地が完全復旧

### 1. マルワリード II

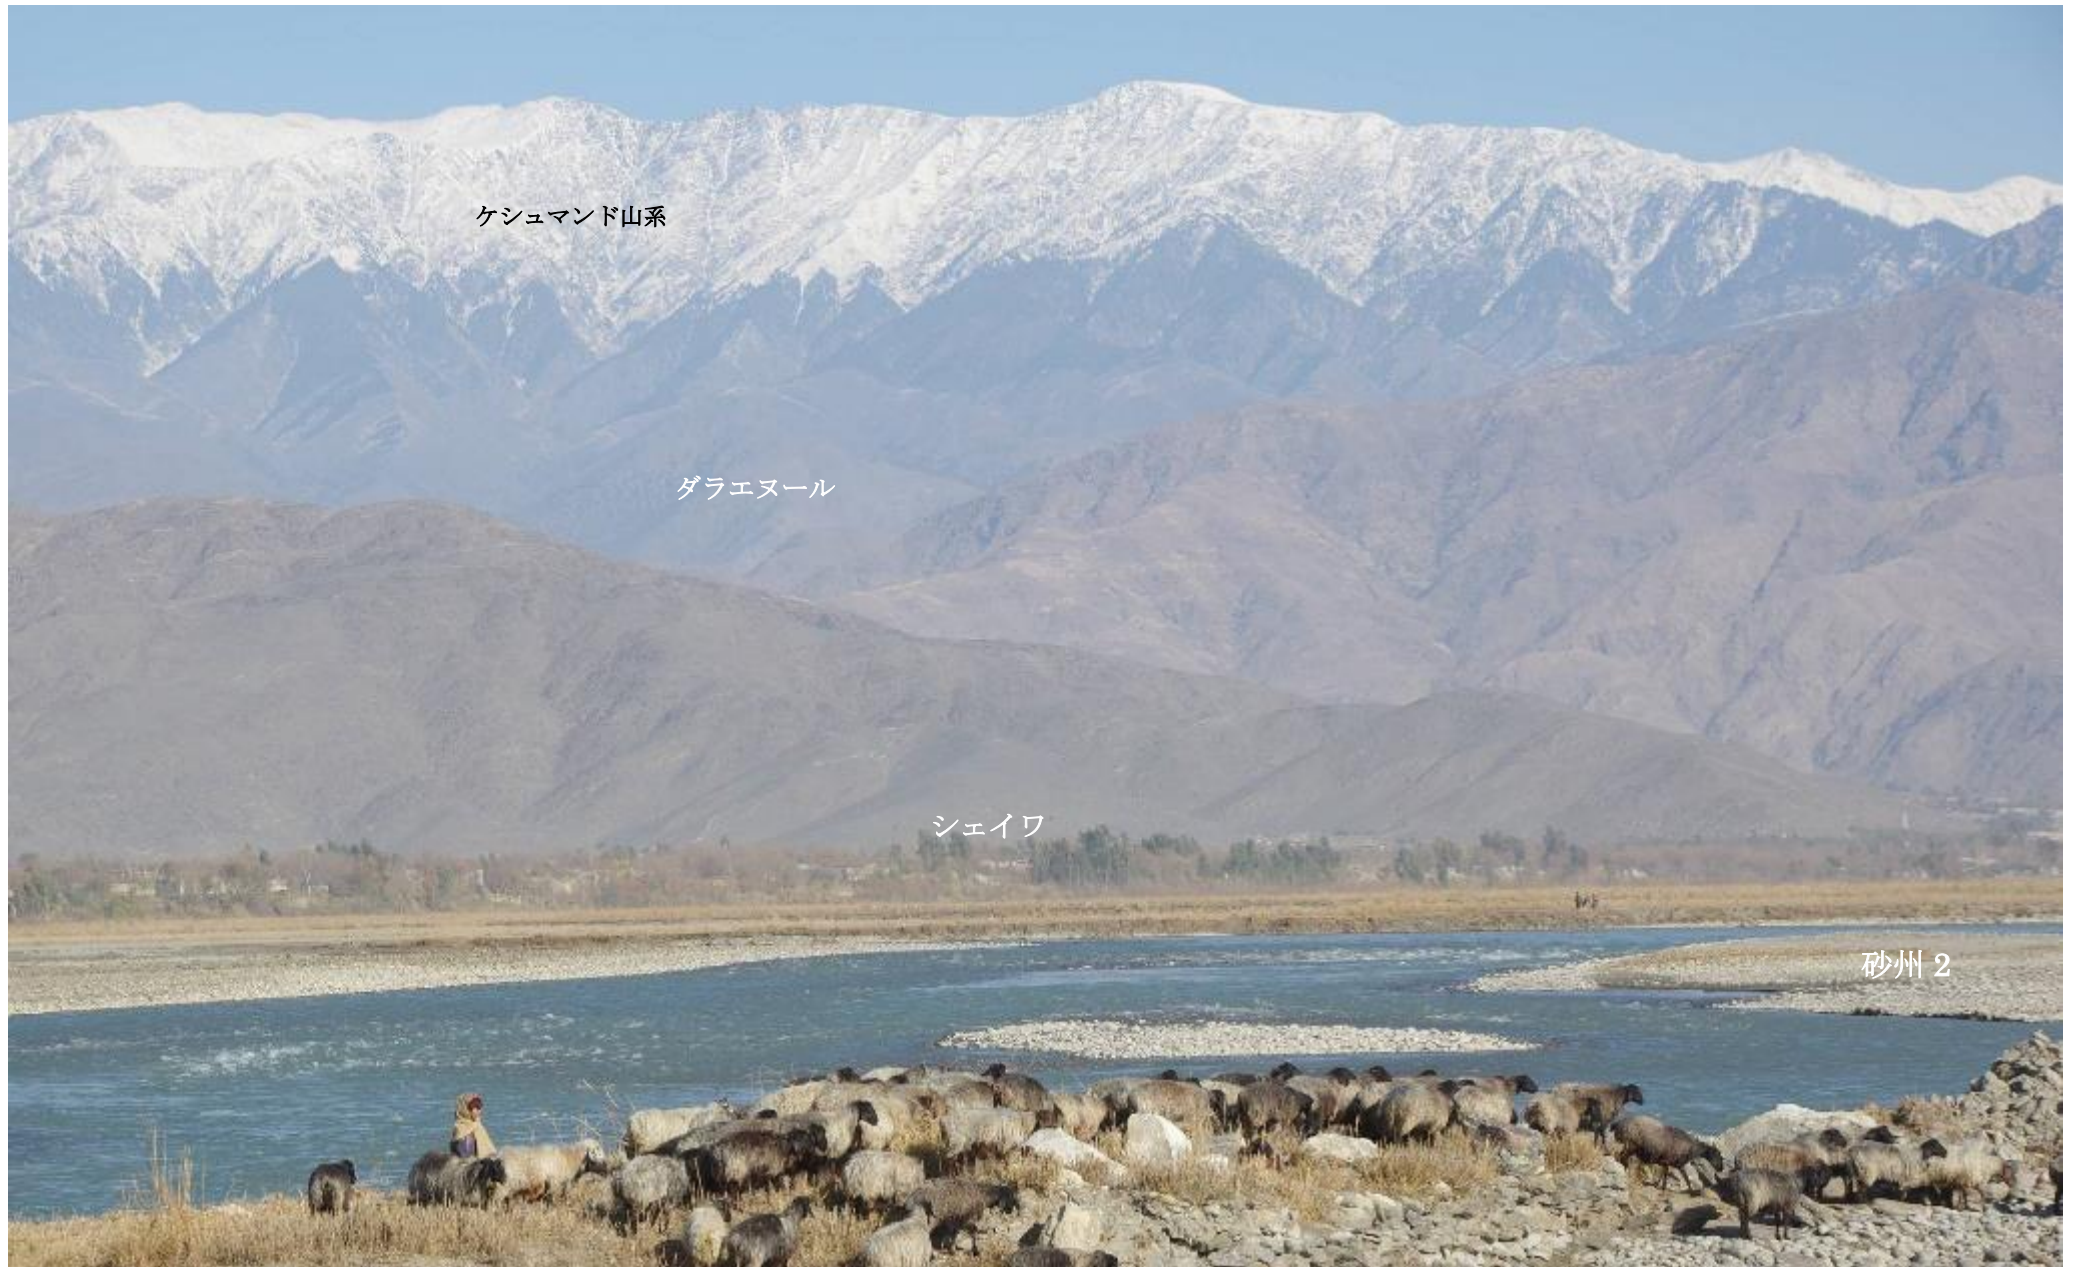
雪のダラエヌールが作業地から真正面に見える。降雨は正月 3 日間にとどまり、再び河川水は低下し始めている。ケシュマンド山系の雪は薄くなっているが、無いよりは落ち着く。難民と遊牧民を至る所で見える。(マルワリードⅡ堰建設現場 河道①と③の合流点) 2017 年 1 月 12 日

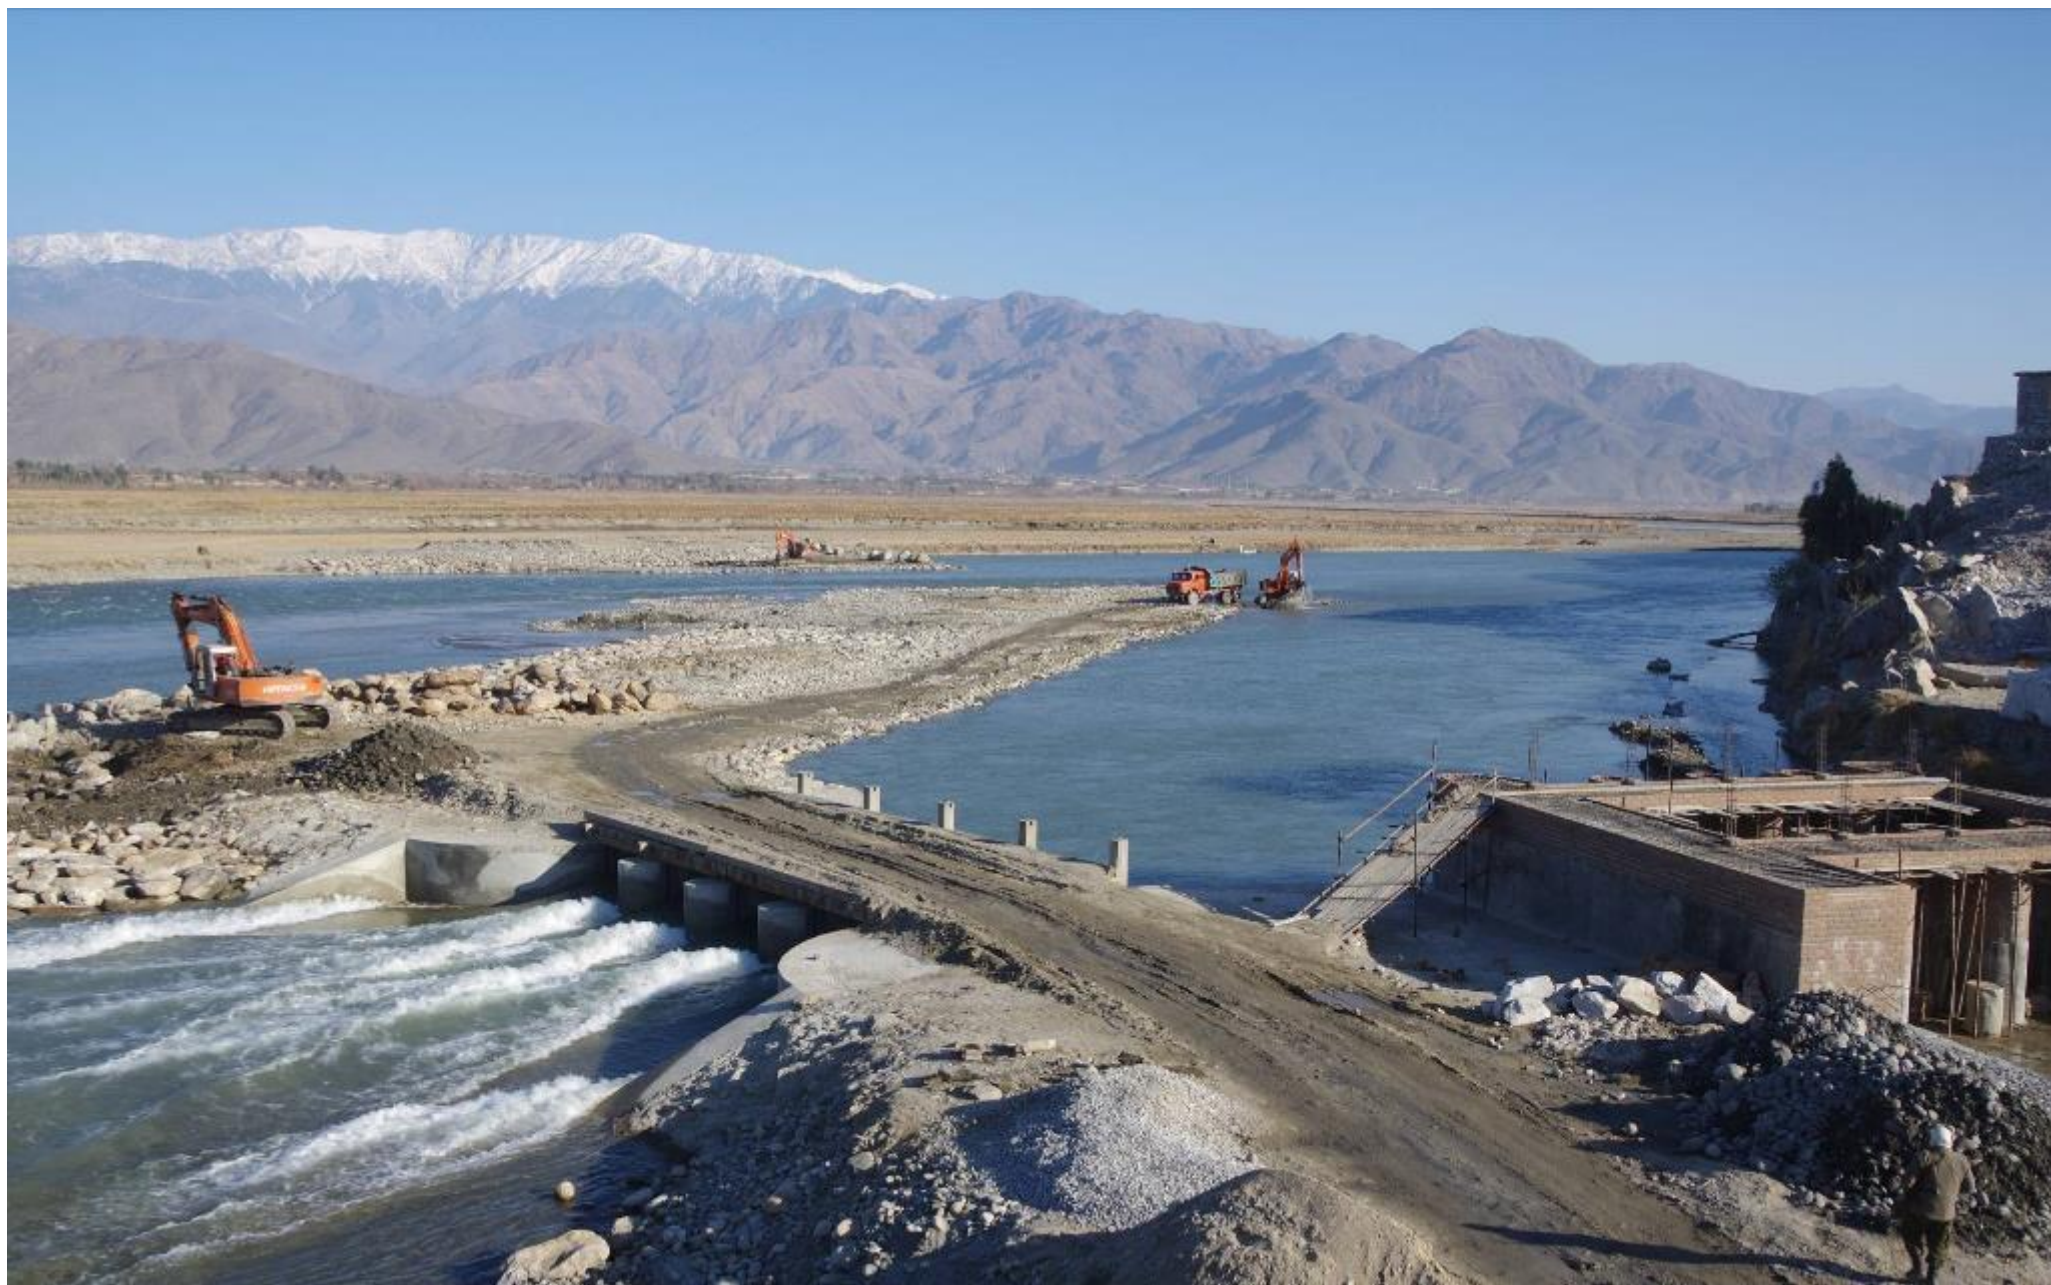
マルワリードⅡ取水口付近全景。2017年1月12日

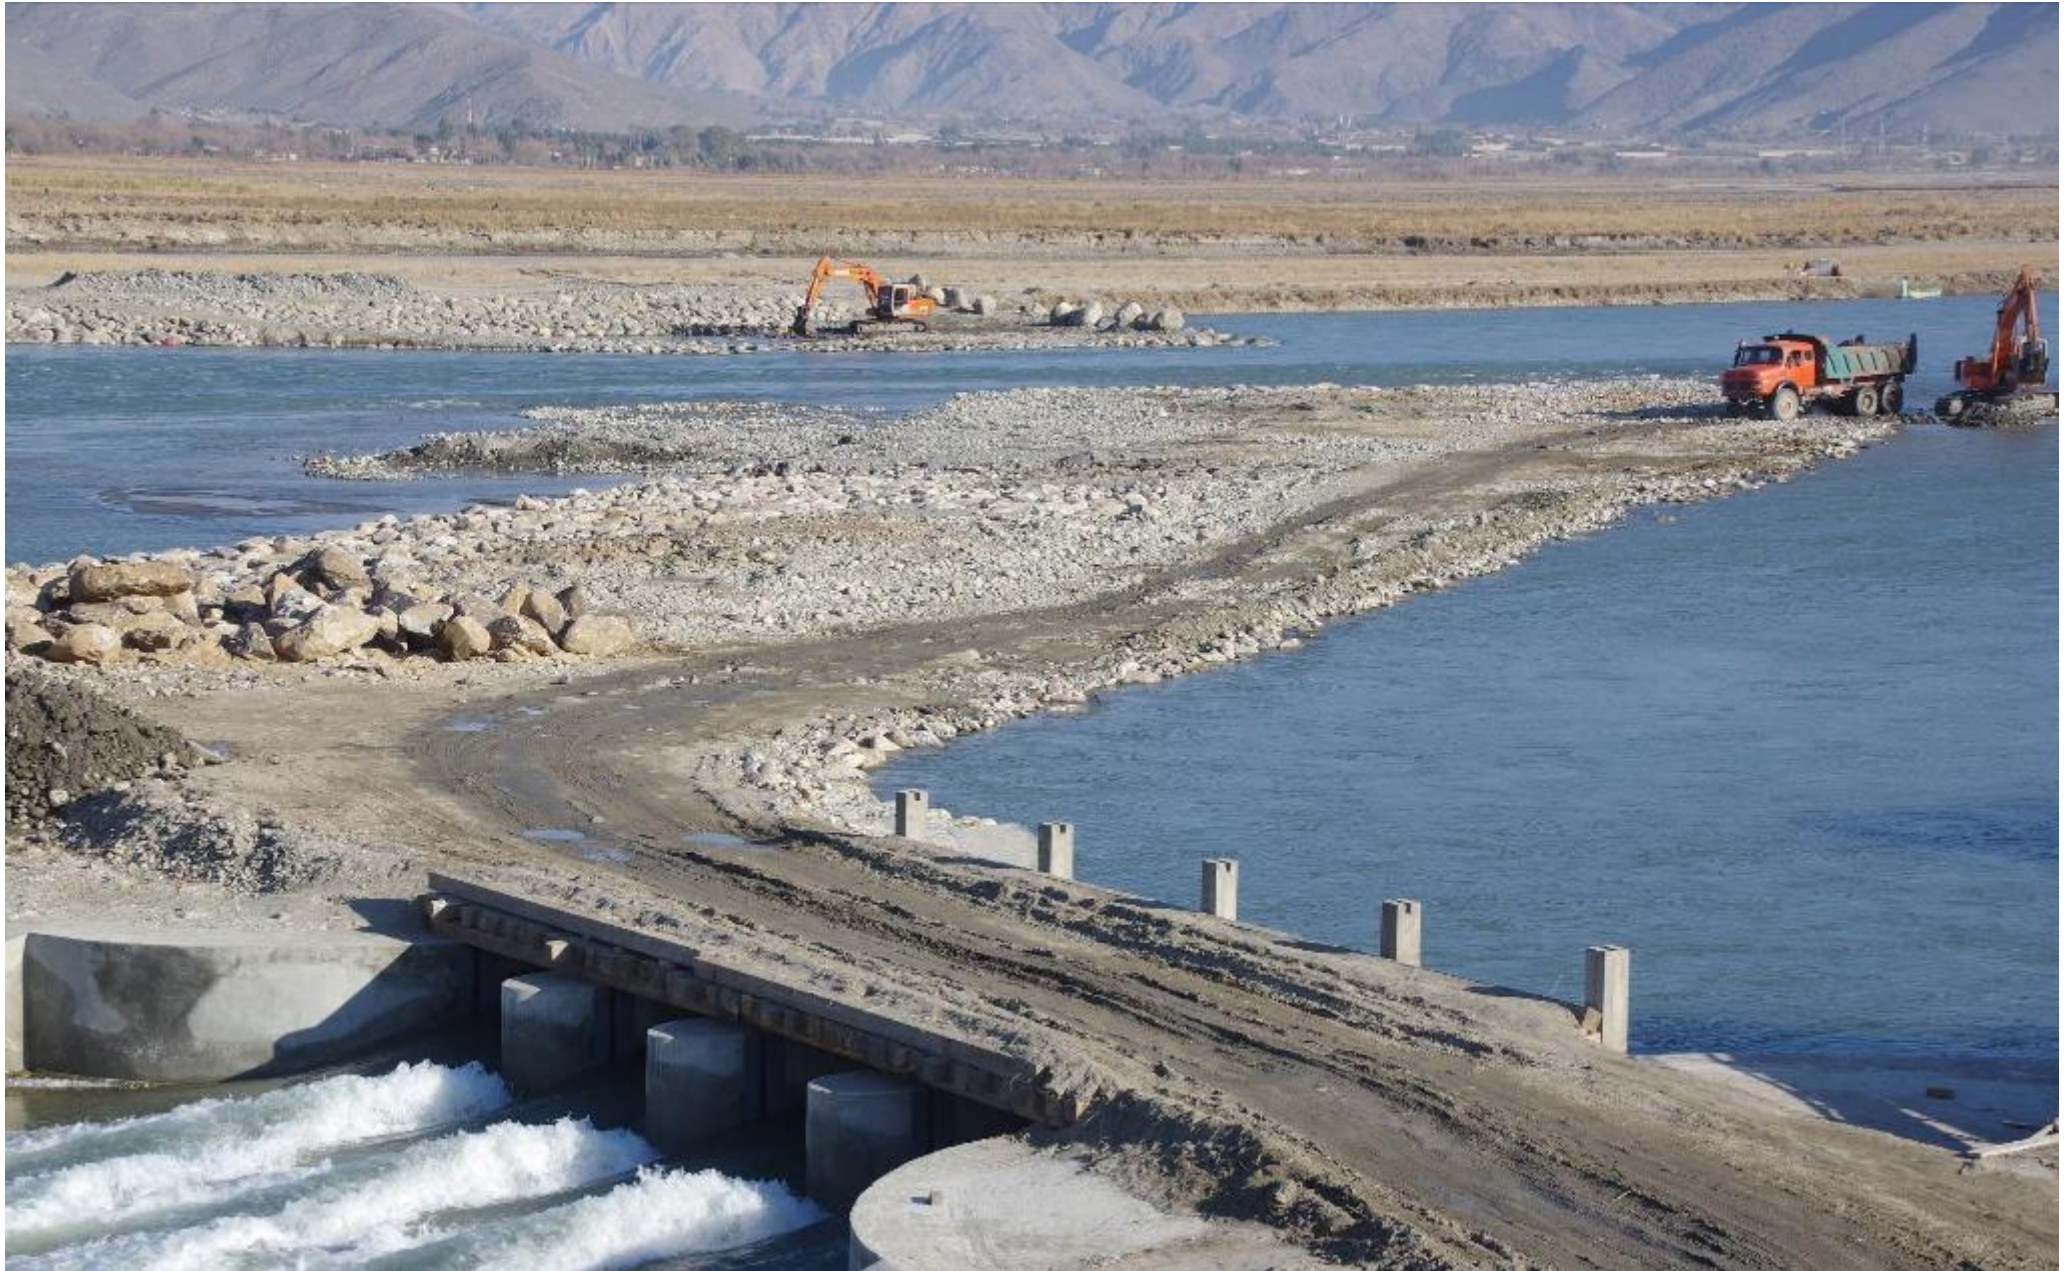
進む取水堰。既に巨礫はダンプカー2000台分を使用。巨礫の量は膨大だが、交通路確保のため砂利を敷くので見えない。努力した重機の運転手がこぼしている。巨礫でおおわれる堰の面積は9,250㎡、山田堰の25,000㎡には及ばないものの、だんだん造りが似てきている。2017年1月12日

**堰**；最終的な固定堰の幅は 250m、洪水吐の造成中。堰長を予定より増し、今冬予定の最終的な巨礫掩蔽面積 9,250 m<sup>2</sup>

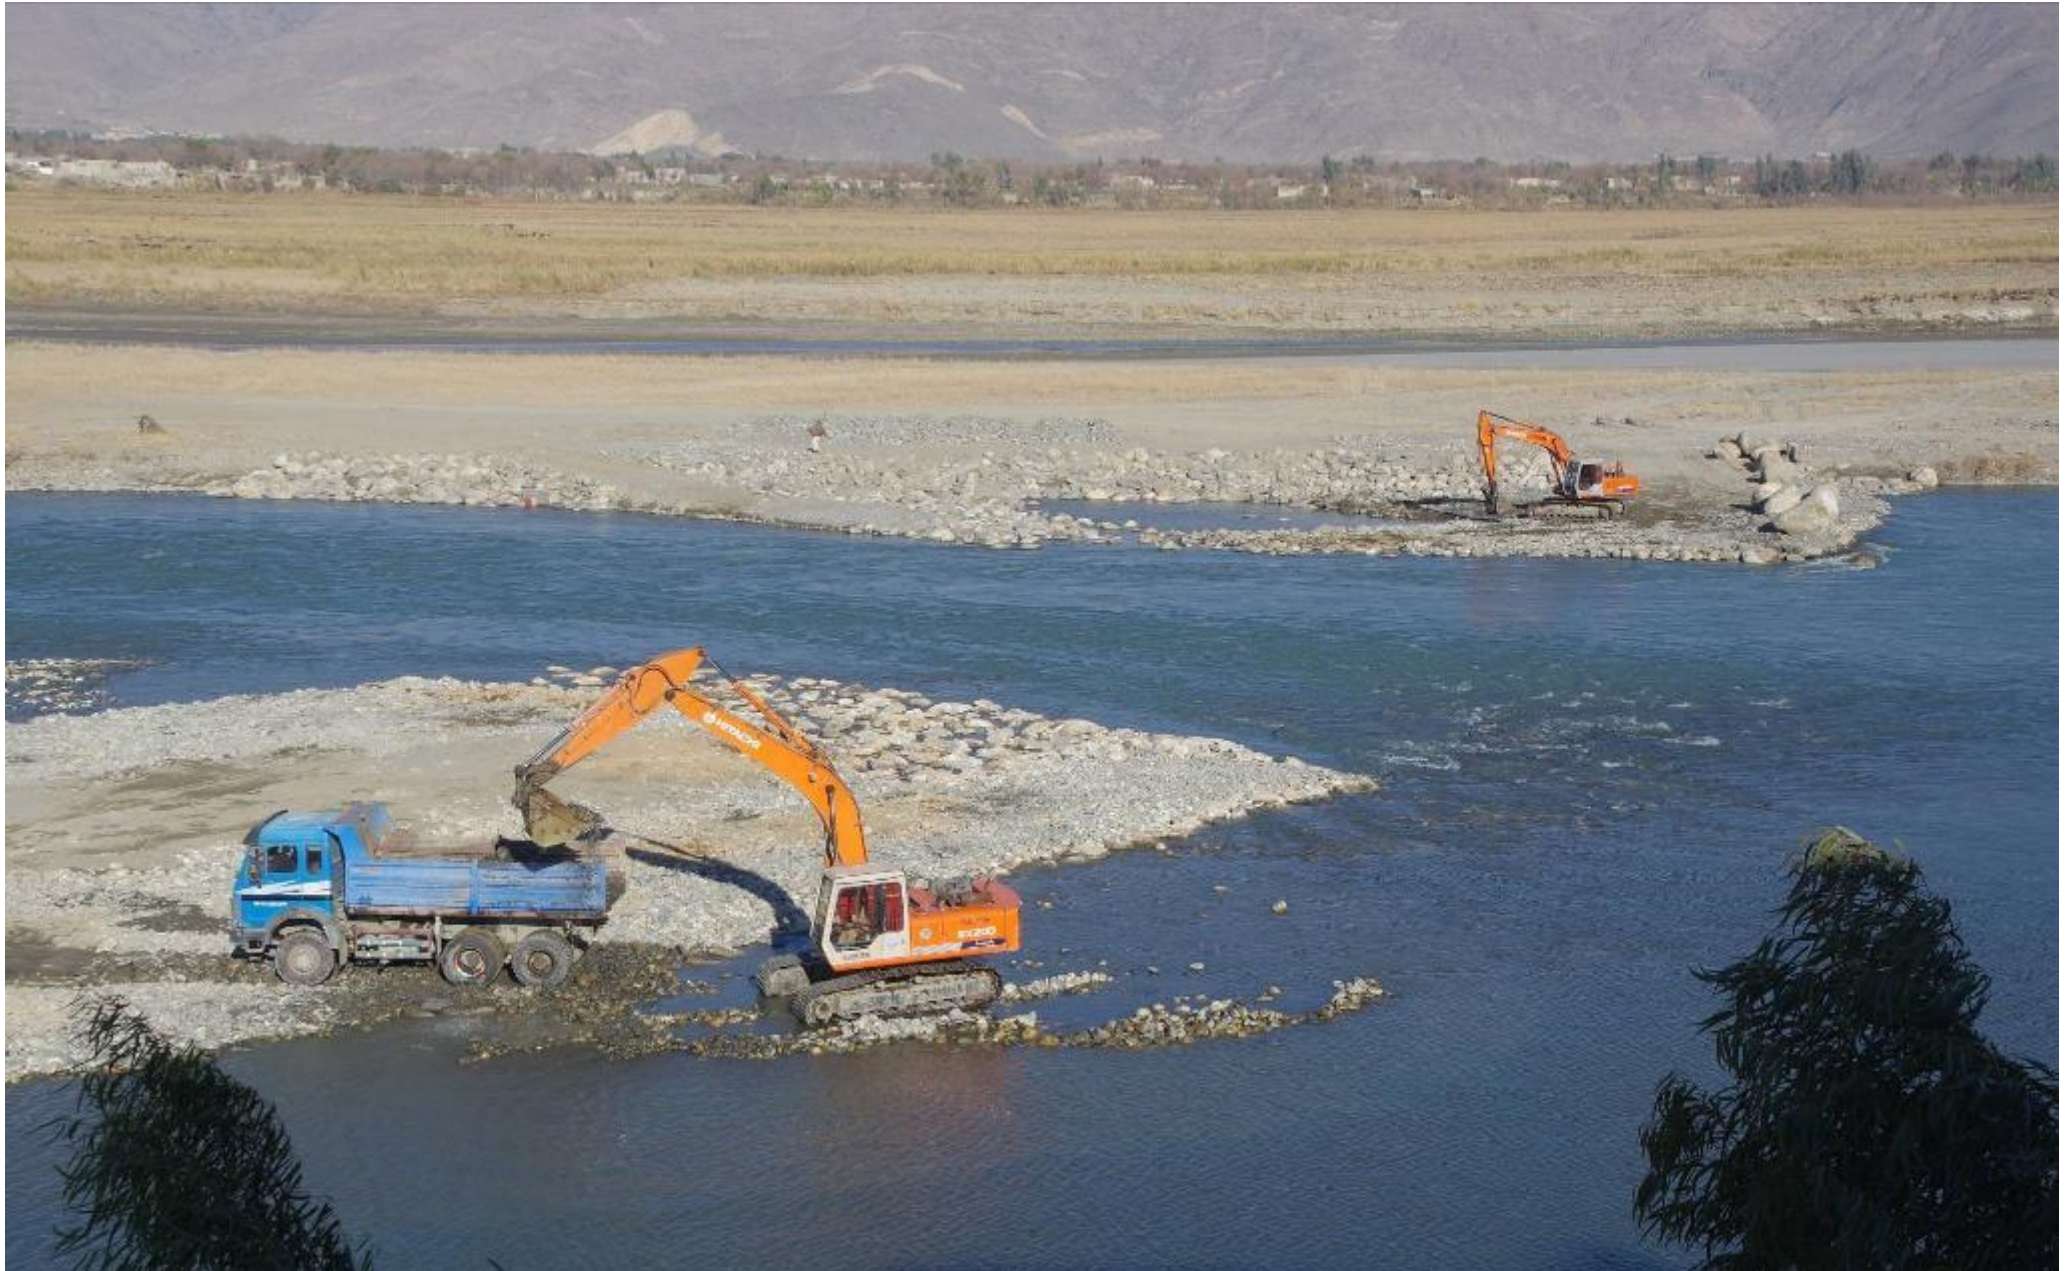
堰工事は最終段階で、洪水吐を造成中。しかし、一年では完成しないので、今冬は「仮工事」とし、夏の洪水期を待つ。2017年1月12日

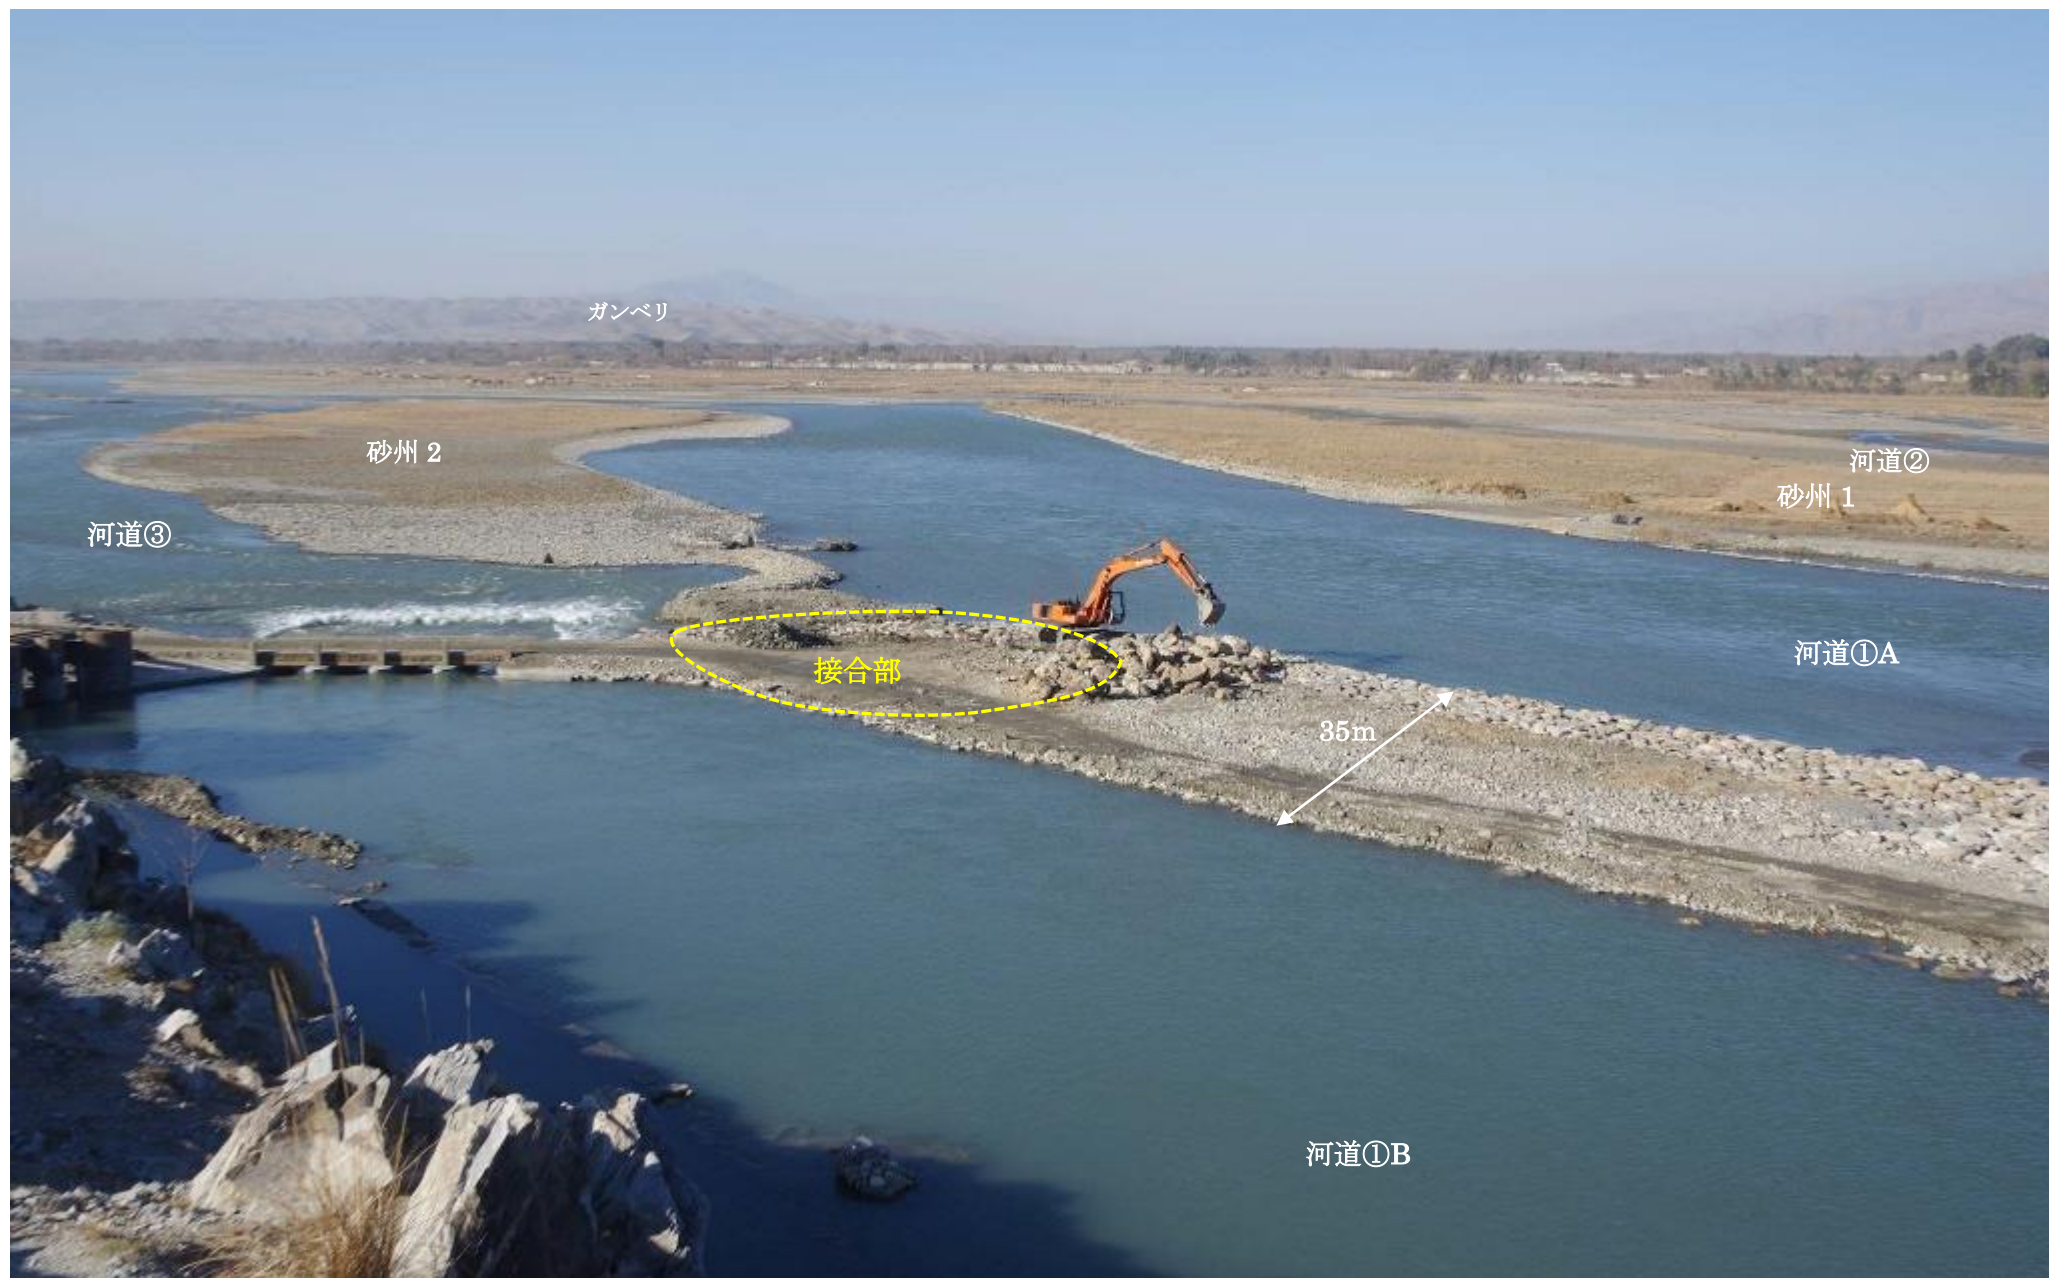
上流側から堰下流部を望む。堰によって河道が分かれる形となっている。最も河床が低いのは取水口付近で、水面落差（取水門直前一河道③）は約 1.3m。変更点は、下流部の堰長 30m→35m。下流端（砂吐きとの接合部）は径 45m以上の「巨石の島」として円形に鉄壁を置く。2017 年 1 月 12 日

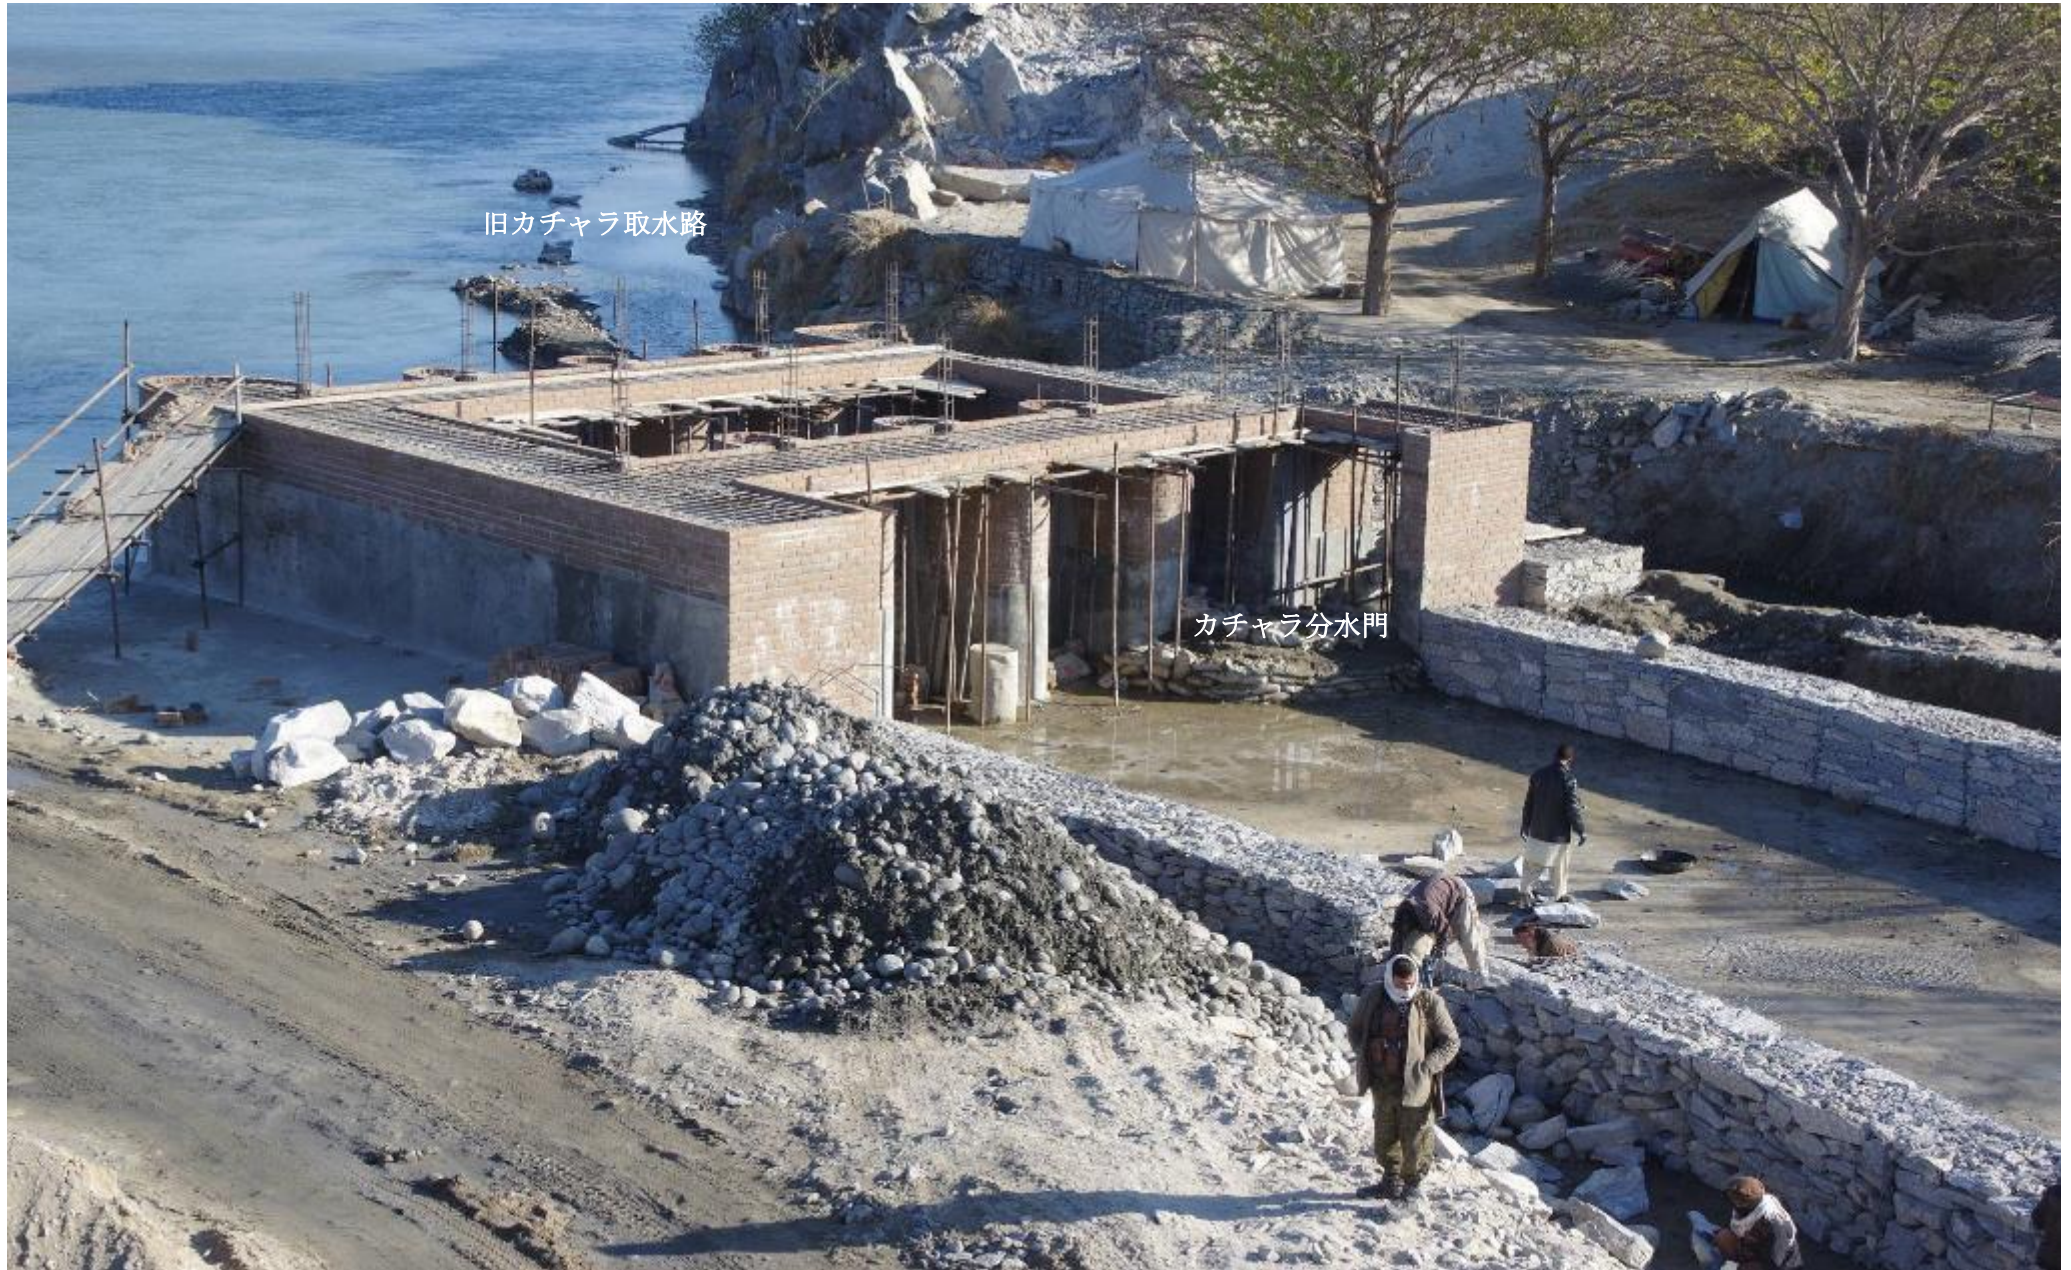
2017年1月12日

取水門の下流側で用水路の造成が始まっている。カチャラ分水路を一週間以内に完了する予定。旧取水口は既に砂利堆積で機能せず、埋めつぶされる。

**主幹水路**；取水門直後を開始、下段部は 5 日後に完了。最終主幹水路長 875m（調節池 90mを加えて 965m）

取水門からの**カチャラ村送水路**；調査完了、来週中に 130mを完了予定。工事のため 1月14日から 2週間断水を住民に通知。

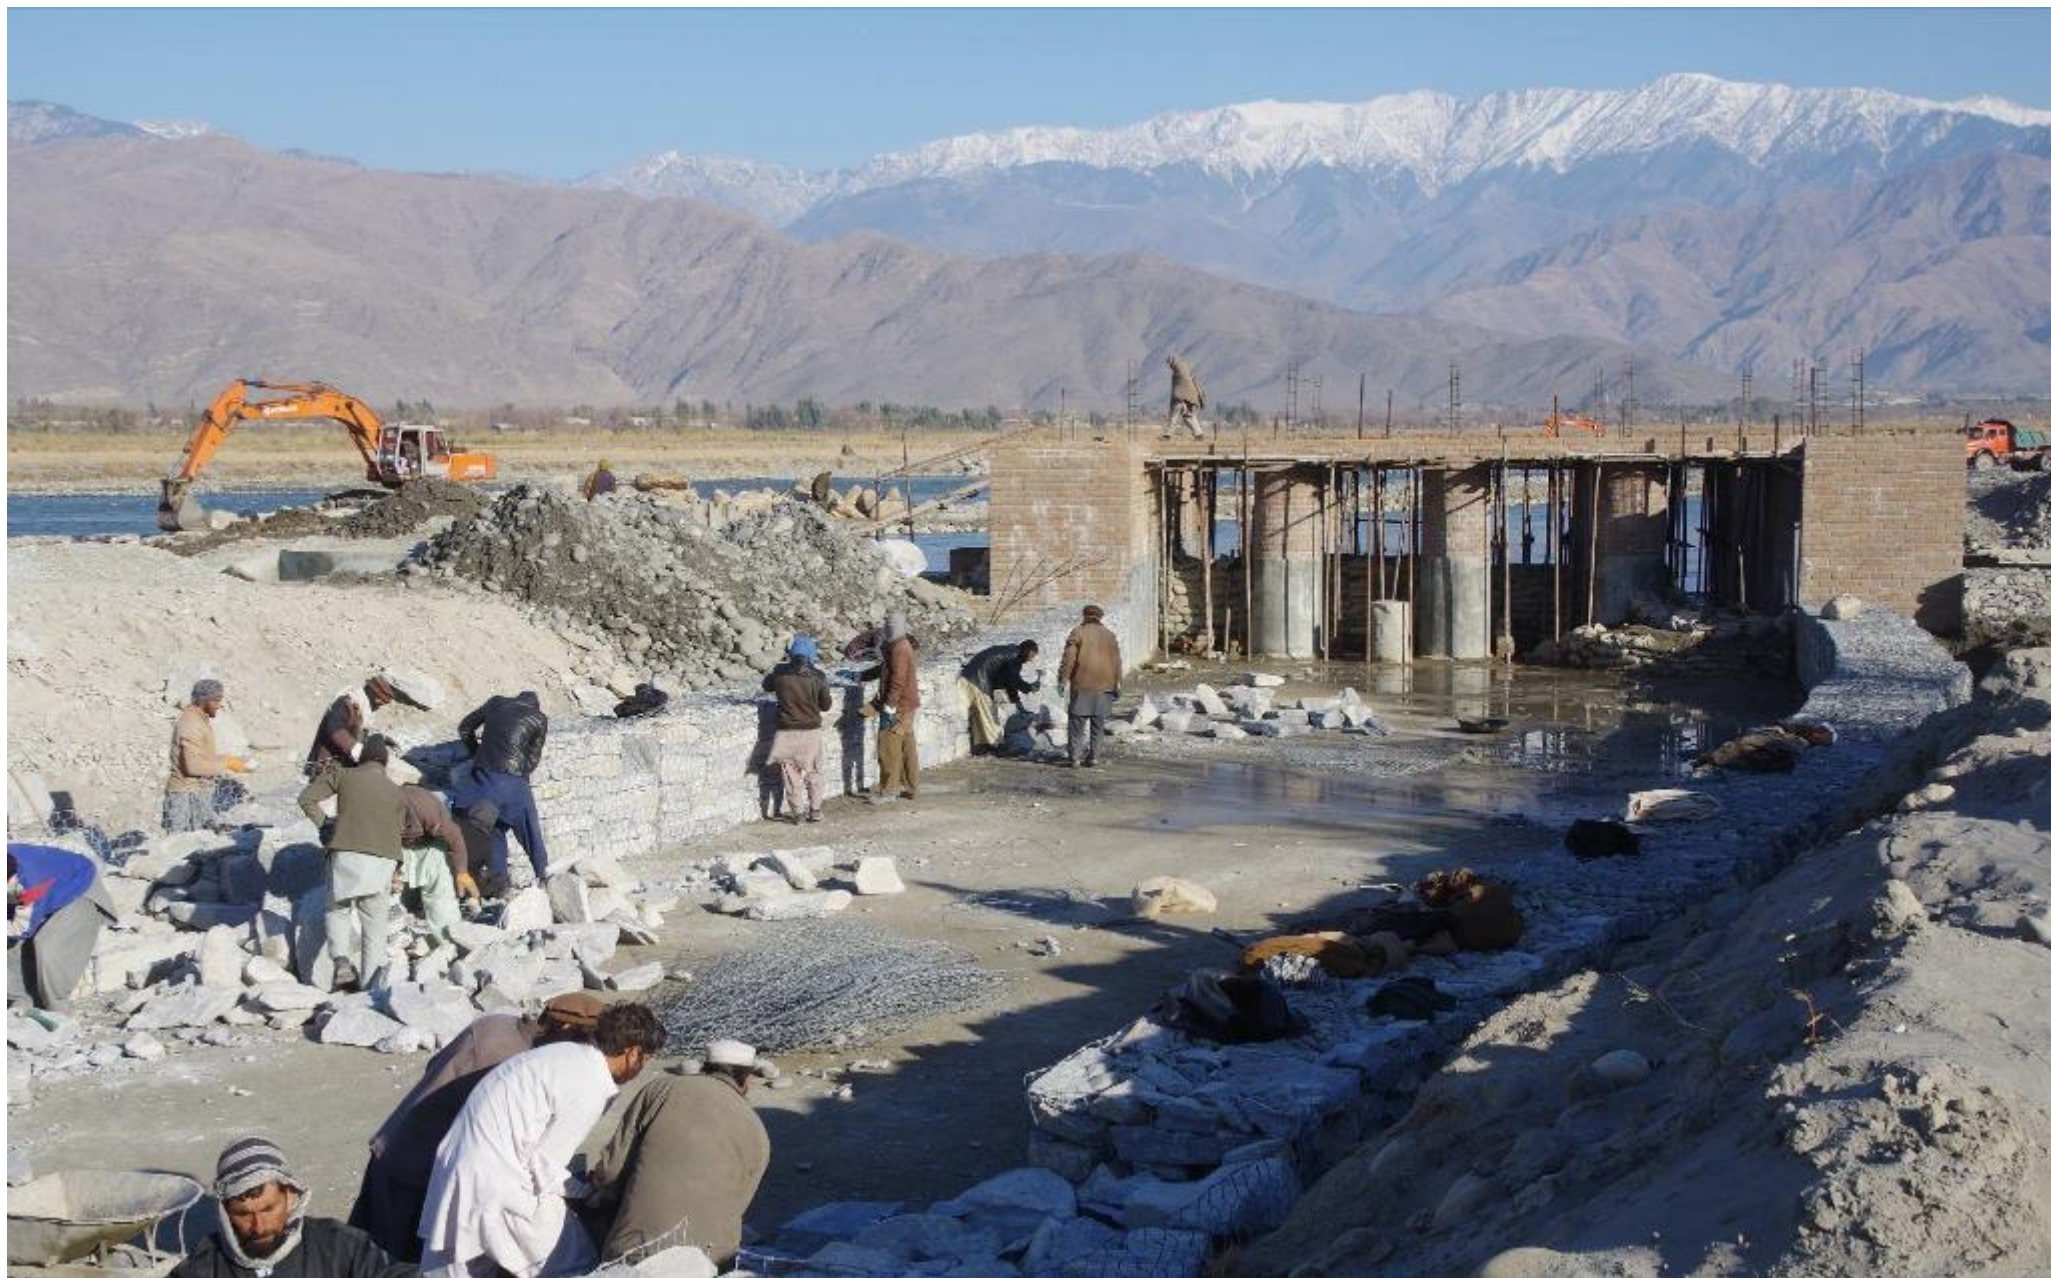
同部を下流側から見る。2017 年 1 月 12 日

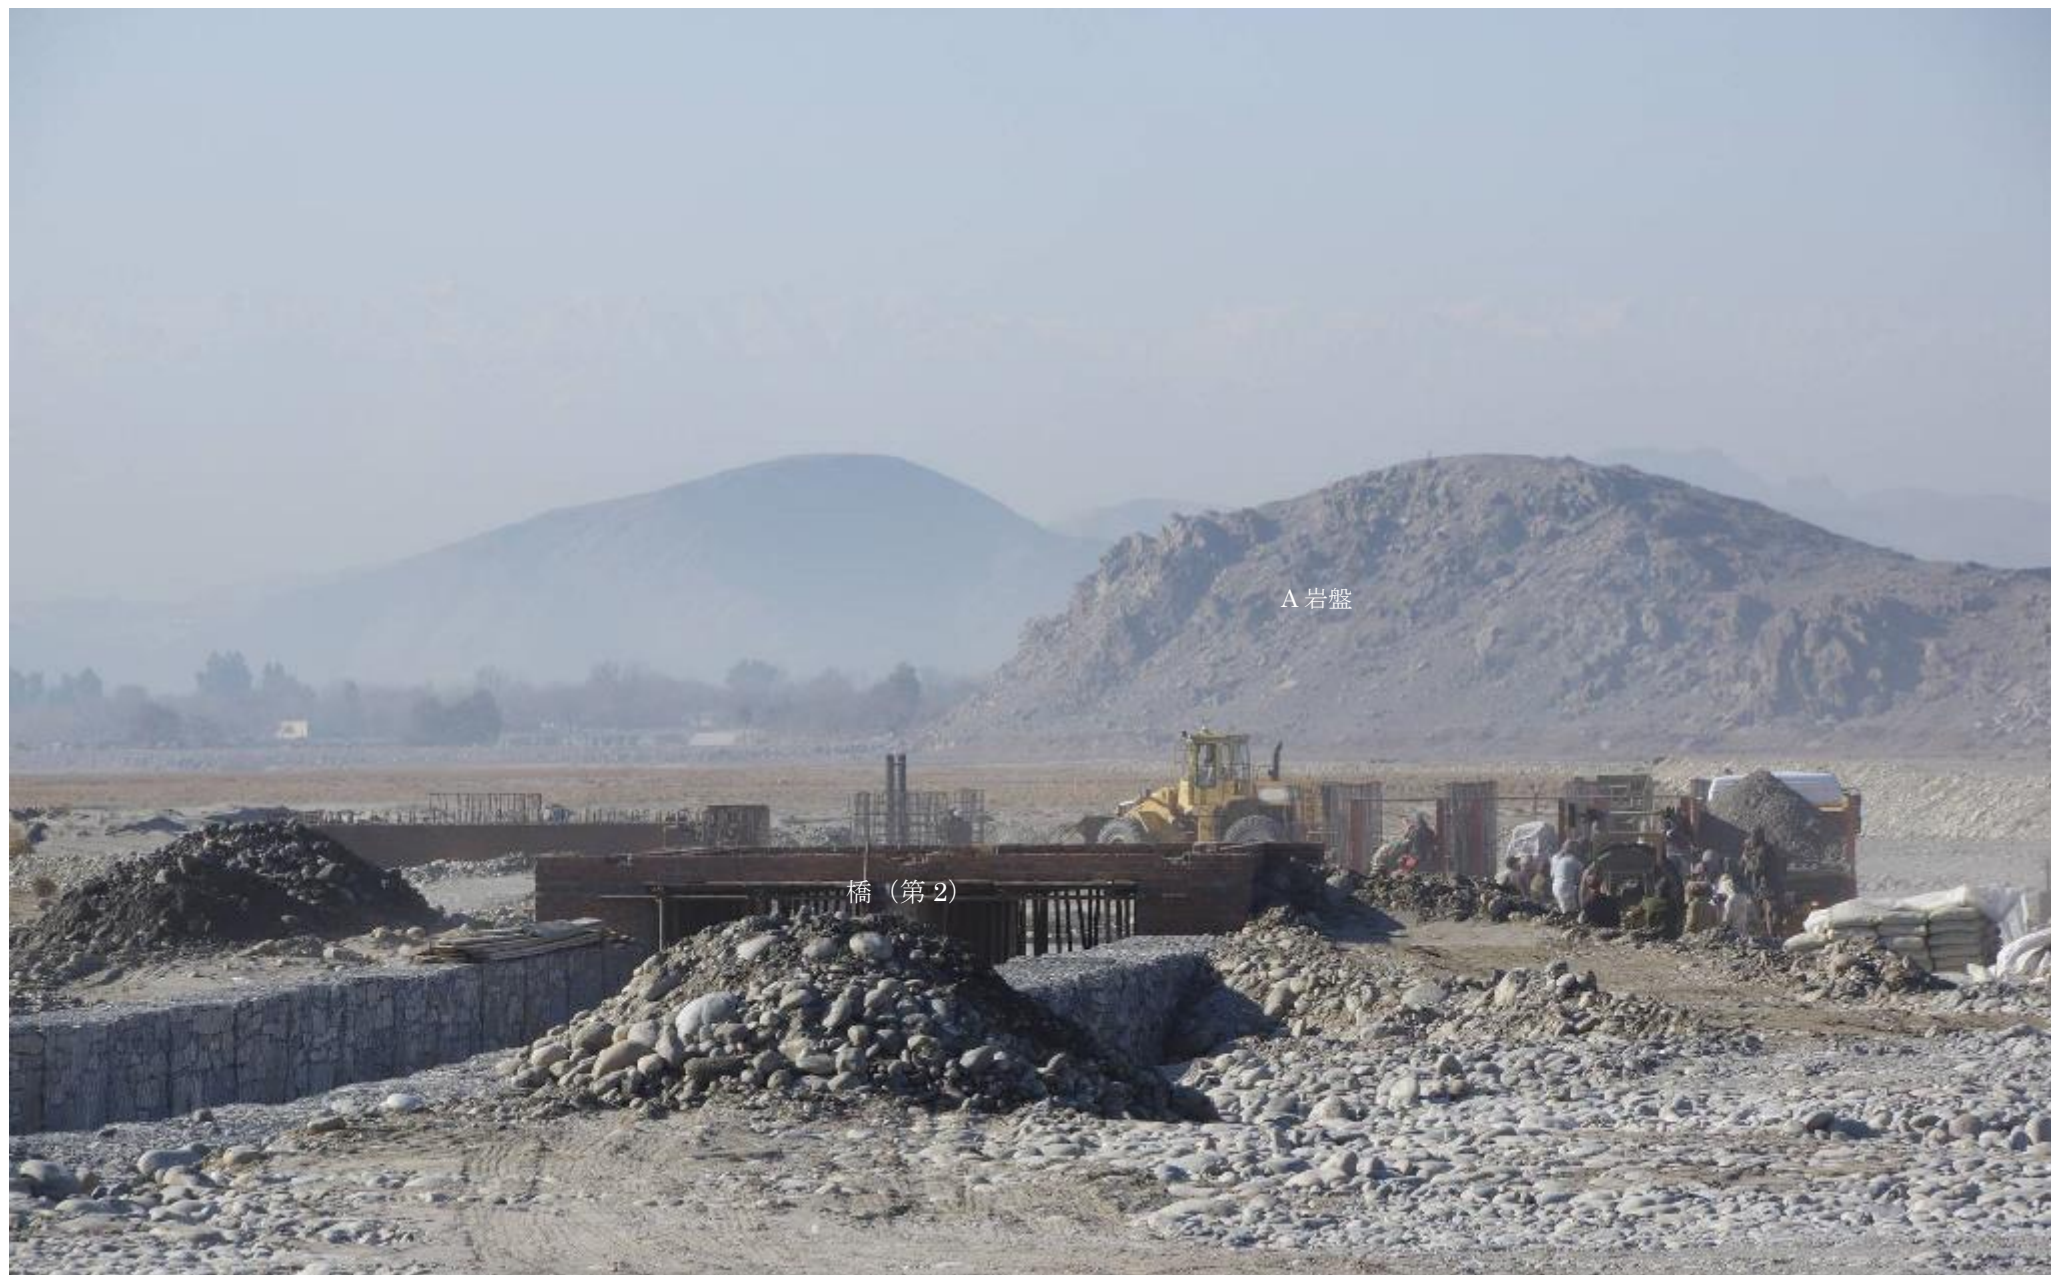
調節池に多くの作業が集中している。橋（第2=取水口から865m地点）は完成し、同部までの水路壁（下段）が既に到着している。2017年1月12日

**調節池**；最終的な池の大きさは 20×90m。橋（第 2）完成、排水門 2・送水門 2、土砂浚渫路（池底）の基礎工事進行。来週中に下段部を終えて通水を待つ。送水試験後、主な重機を護岸工事に振り向けて全力投球、用水路は水を流しながら各上部を施工予定。
