## 新取水堰、試験送水の準備段階

排水路 1,400m まで基礎工事完了、チュクレイ村耕地が完全復旧

### 1. マルワリード II

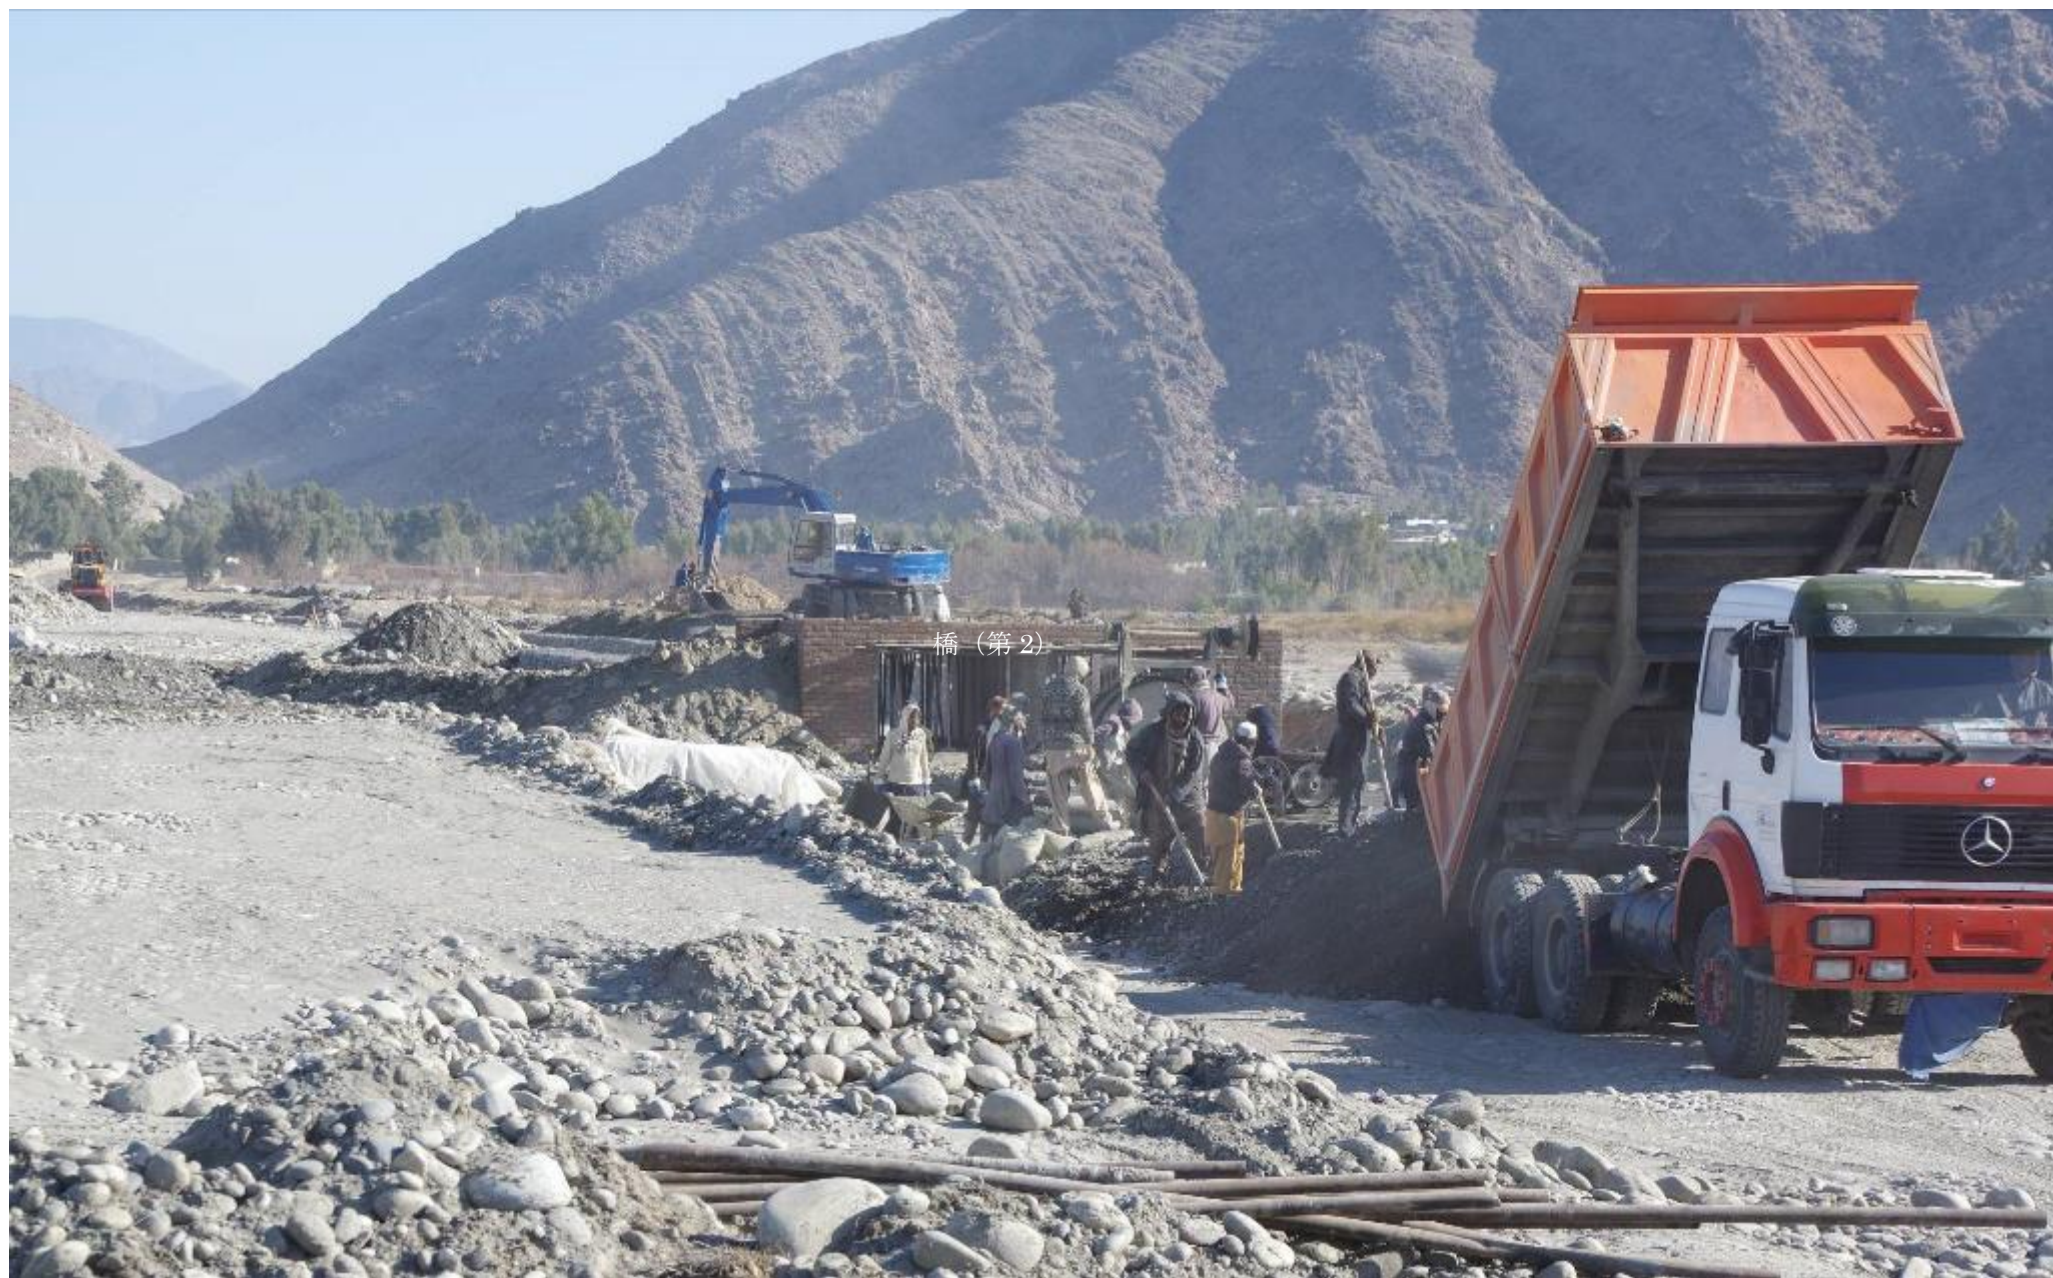
橋を下流側から見る。2017 年 1 月 12 日

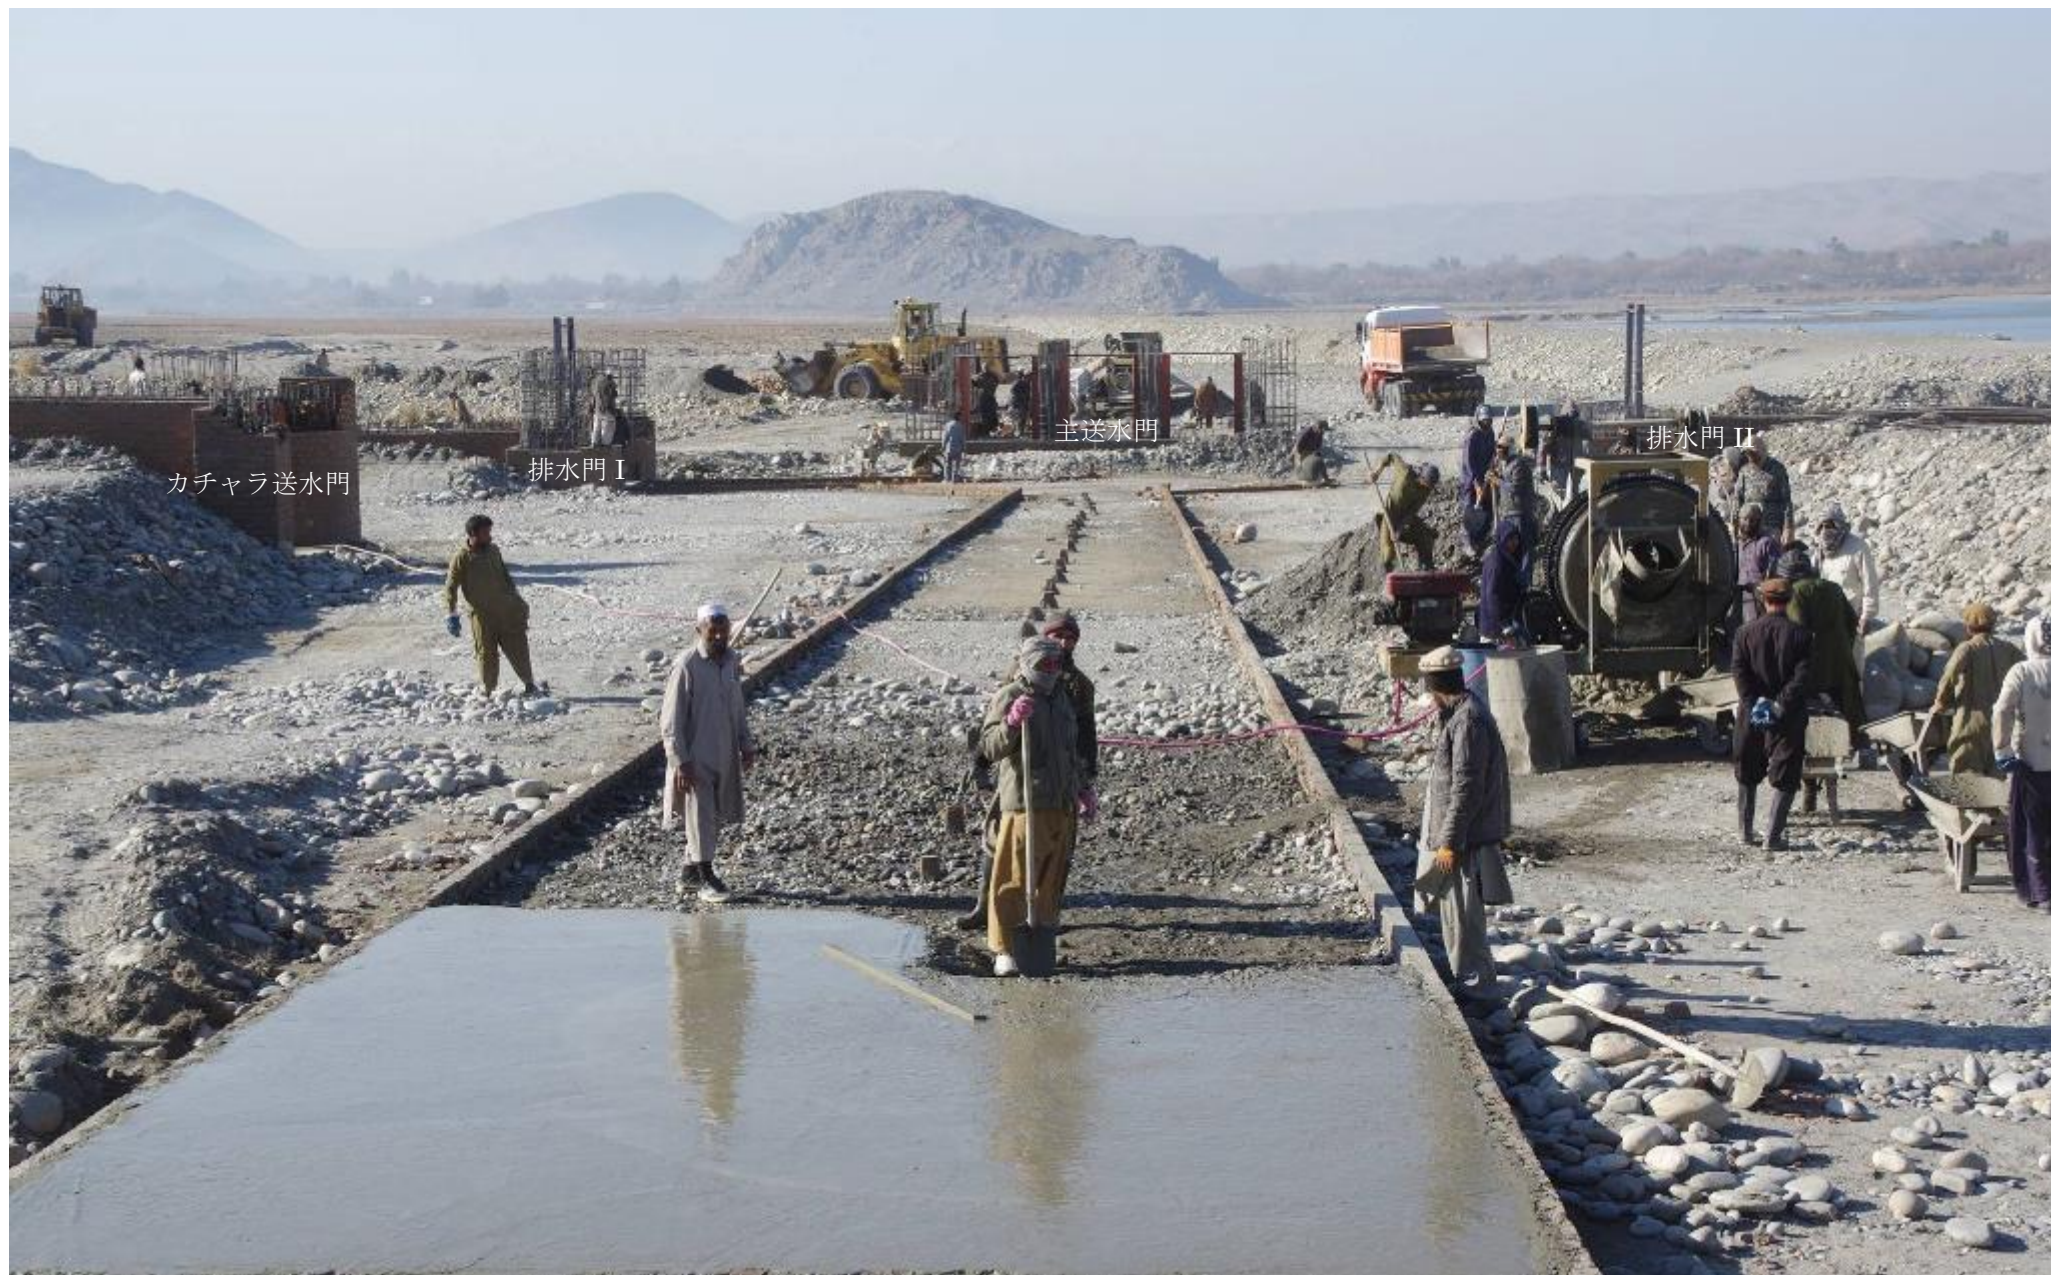
橋から見る調節池全景。今回は排砂を効率的にするため、池底に急傾斜の流路（1/100）を設けている。2017年1月12日

**調節池**；最終的な池の大きさは 20×90m。橋（第 2）完成、排水門 2・送水門 2、土砂浚渫路（池底）の基礎工事進行。来週中に下段部を終えて通水を待つ。送水試験後、主な重機を護岸工事に振り向けて全力投球、用水路は水を流しながら各上部を施工予定。

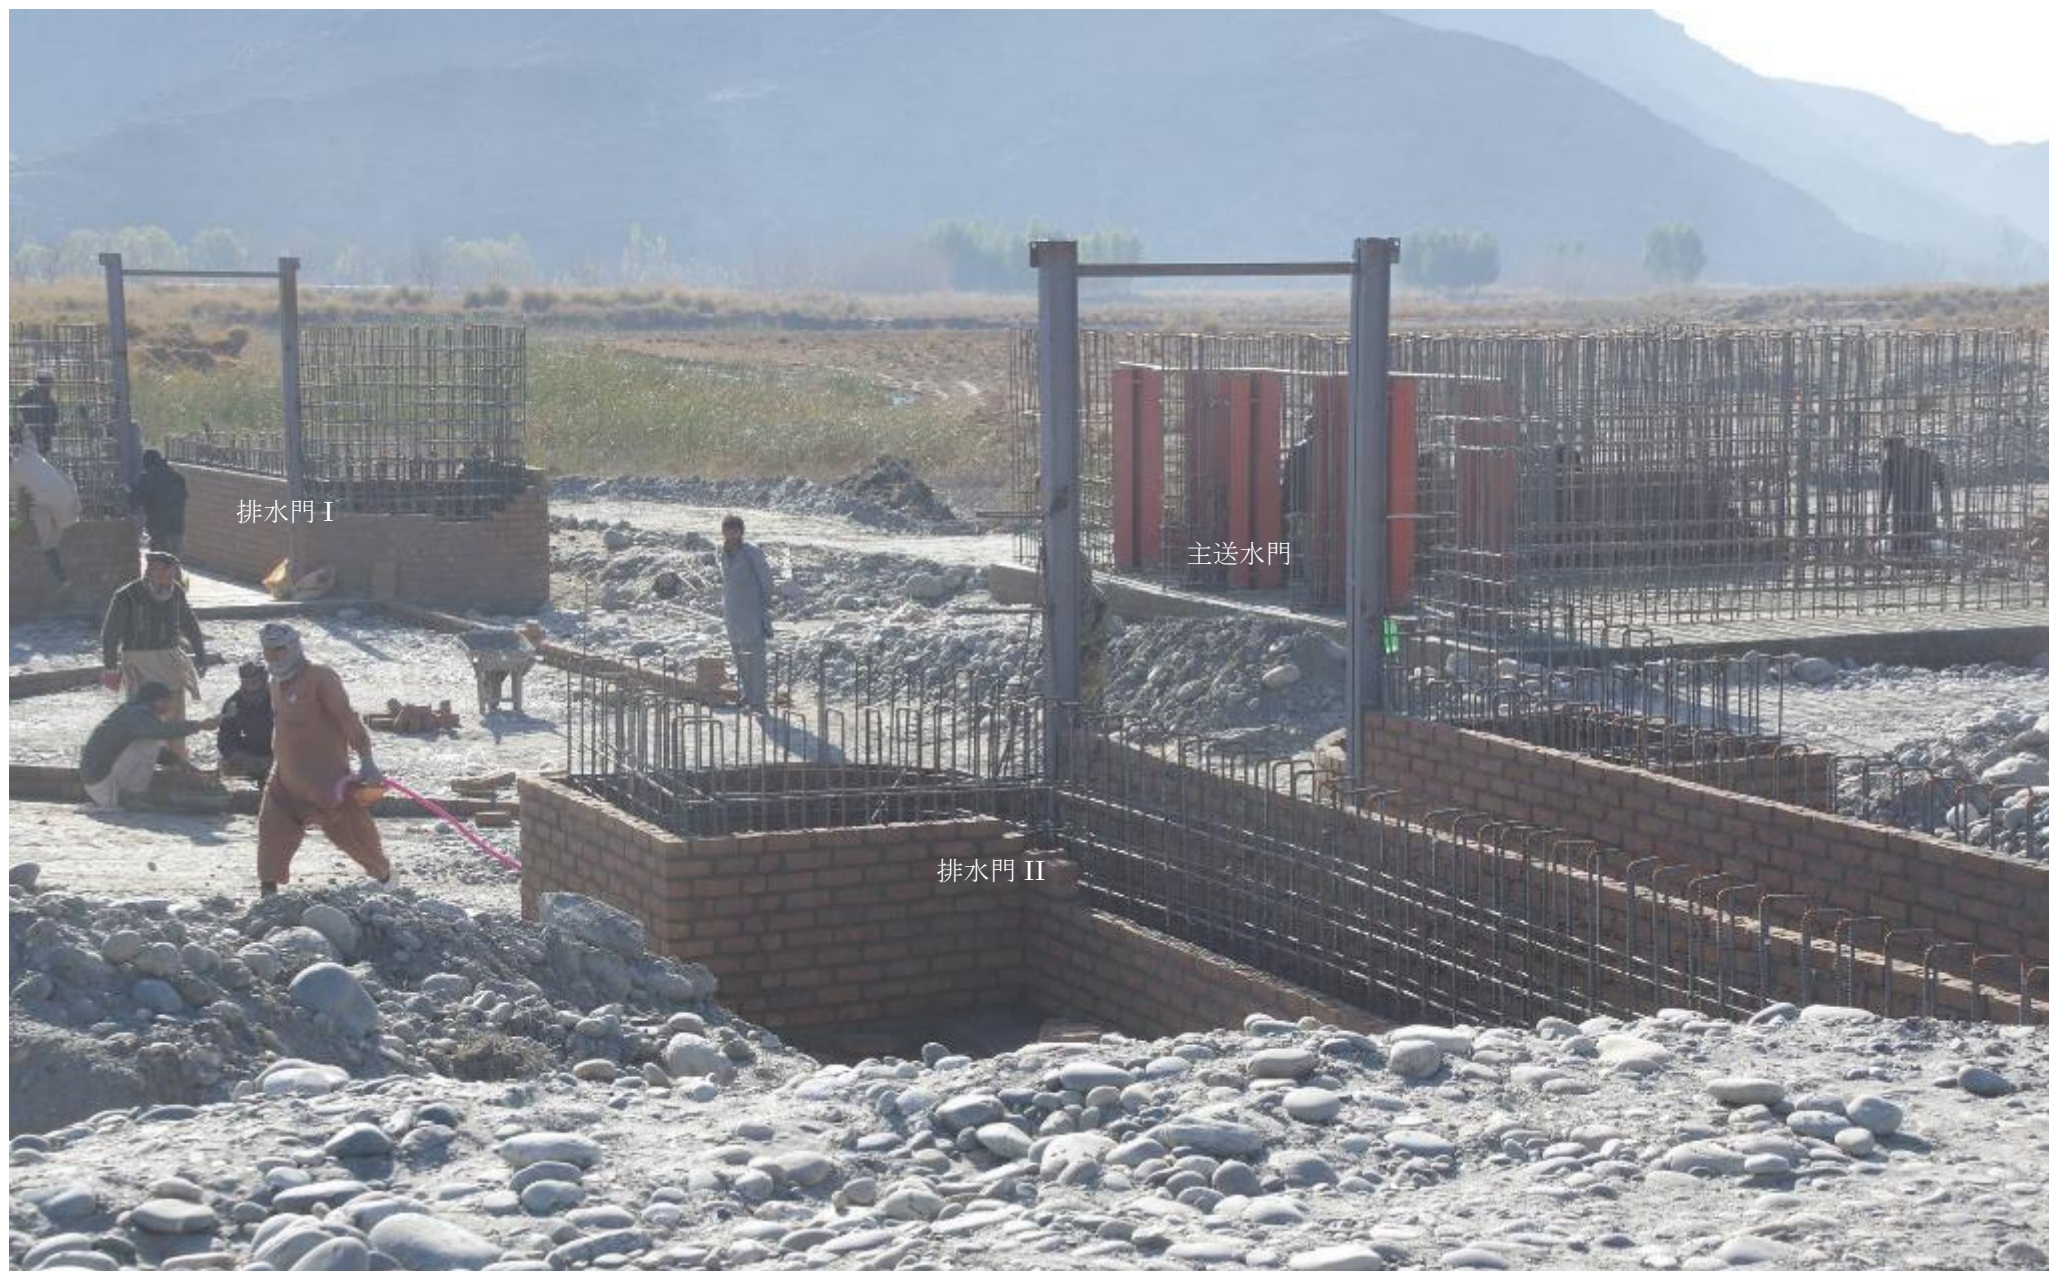
池下流部。主送水門の下流端が取水口から約 965m に相当する。ここから再び分水路が作られ、カチャラ村下流とコーティ村を潤す。2017 年 1 月 12 日
