ガンベリ湿地地図と排水路。この地図も二転三転、以後これを使います。橋の位置（X0とY1）が違ってました。作った橋が30以上、増えすぎて名前が追いつきません。主幹排水路の水道橋は3か所です。いずれもシギ用水路流域です。ガンベリ T6,7は未完です。チュクレイ村に全ての排水路が集中し、最も湿害が激しかった所です。

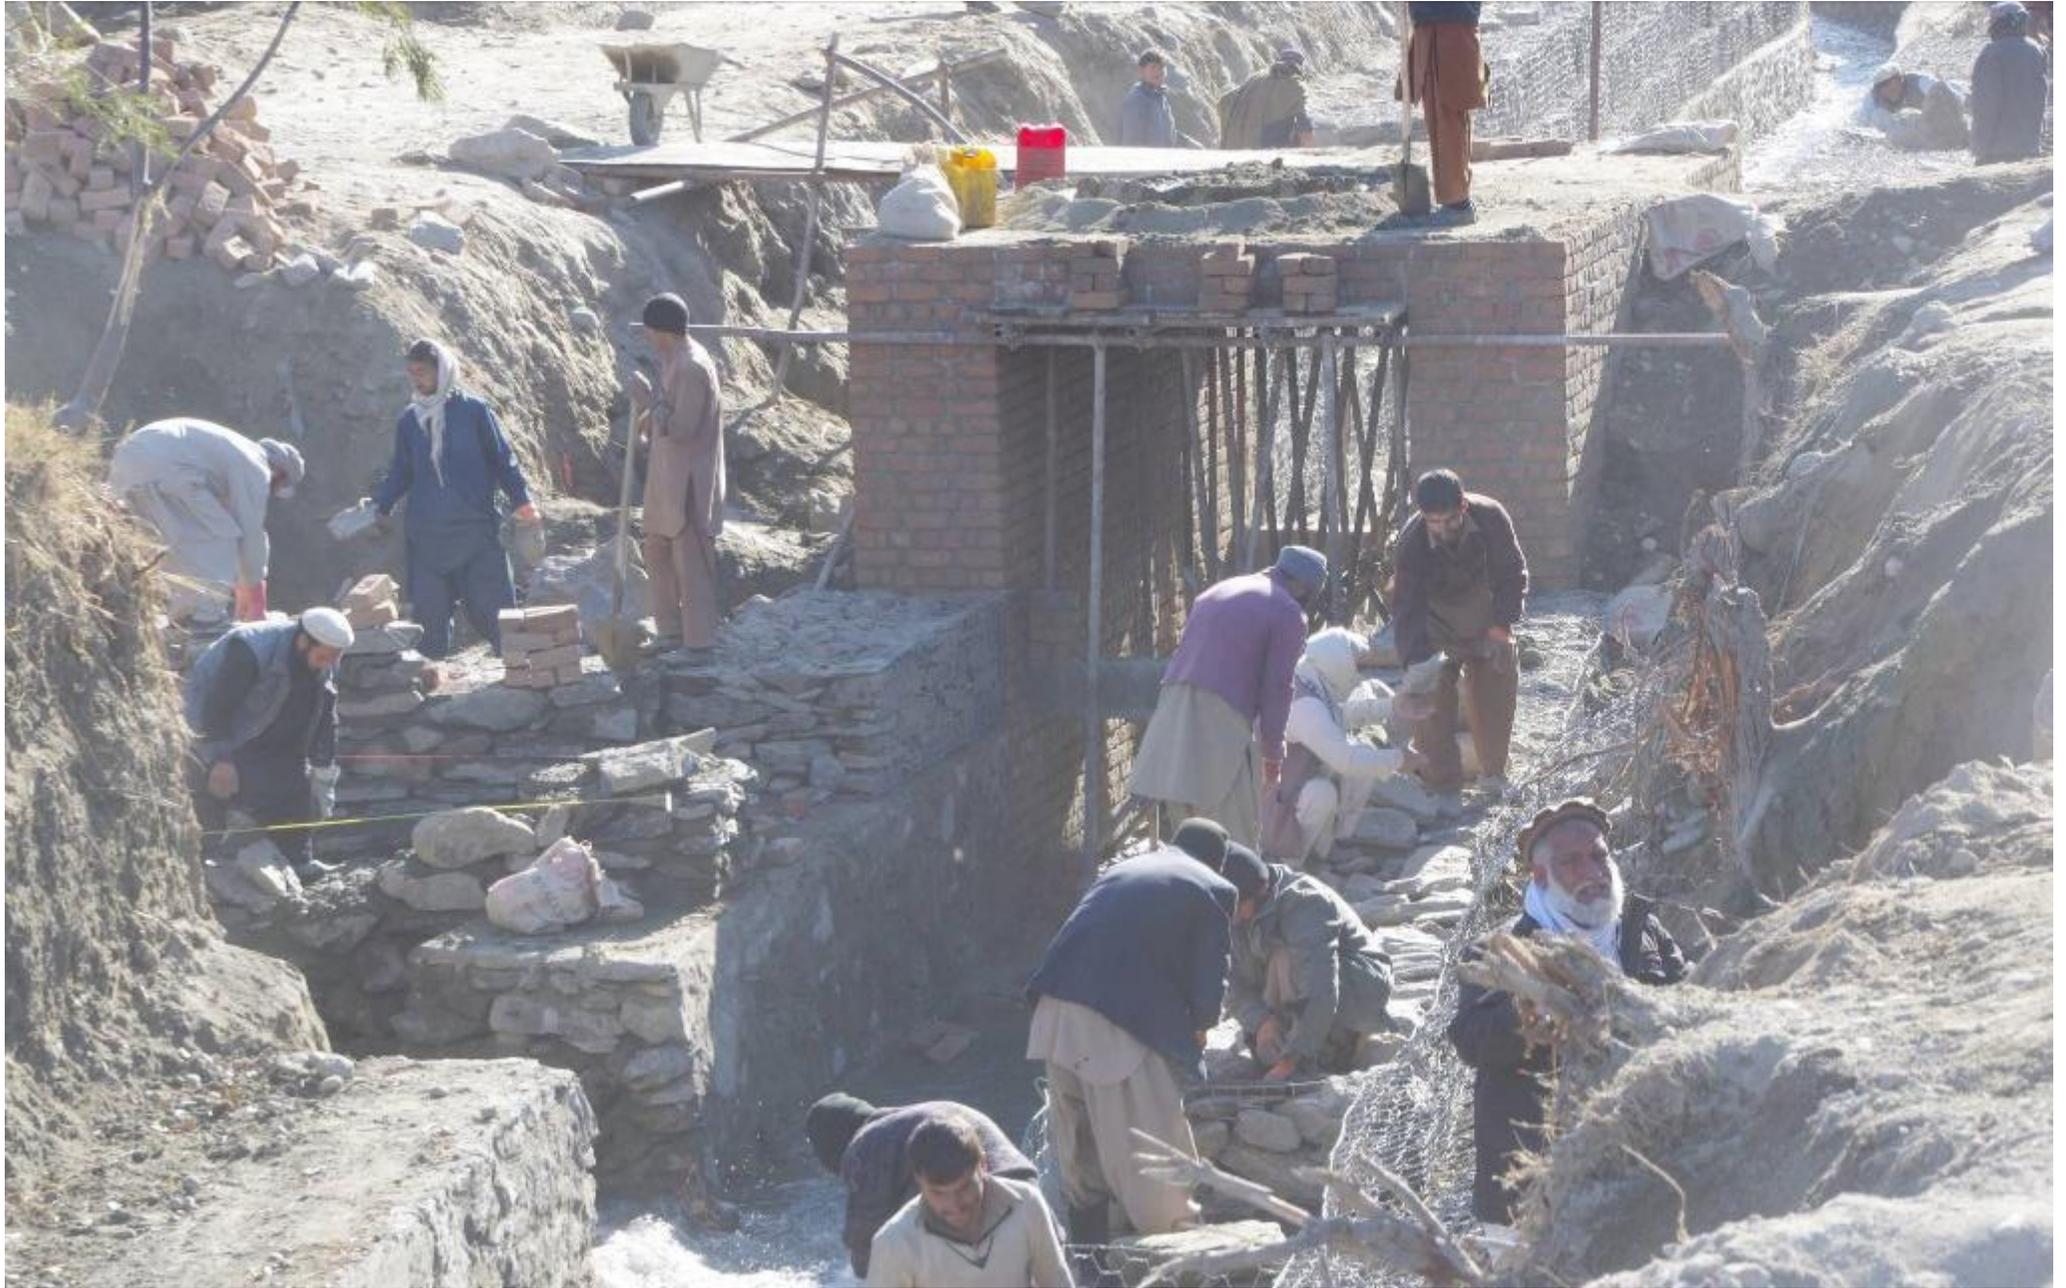
排水路 X0 橋 (1,380m地点) の完工。村民が日当の有無にかかわらず、総出で手伝っている。2017年1月12日

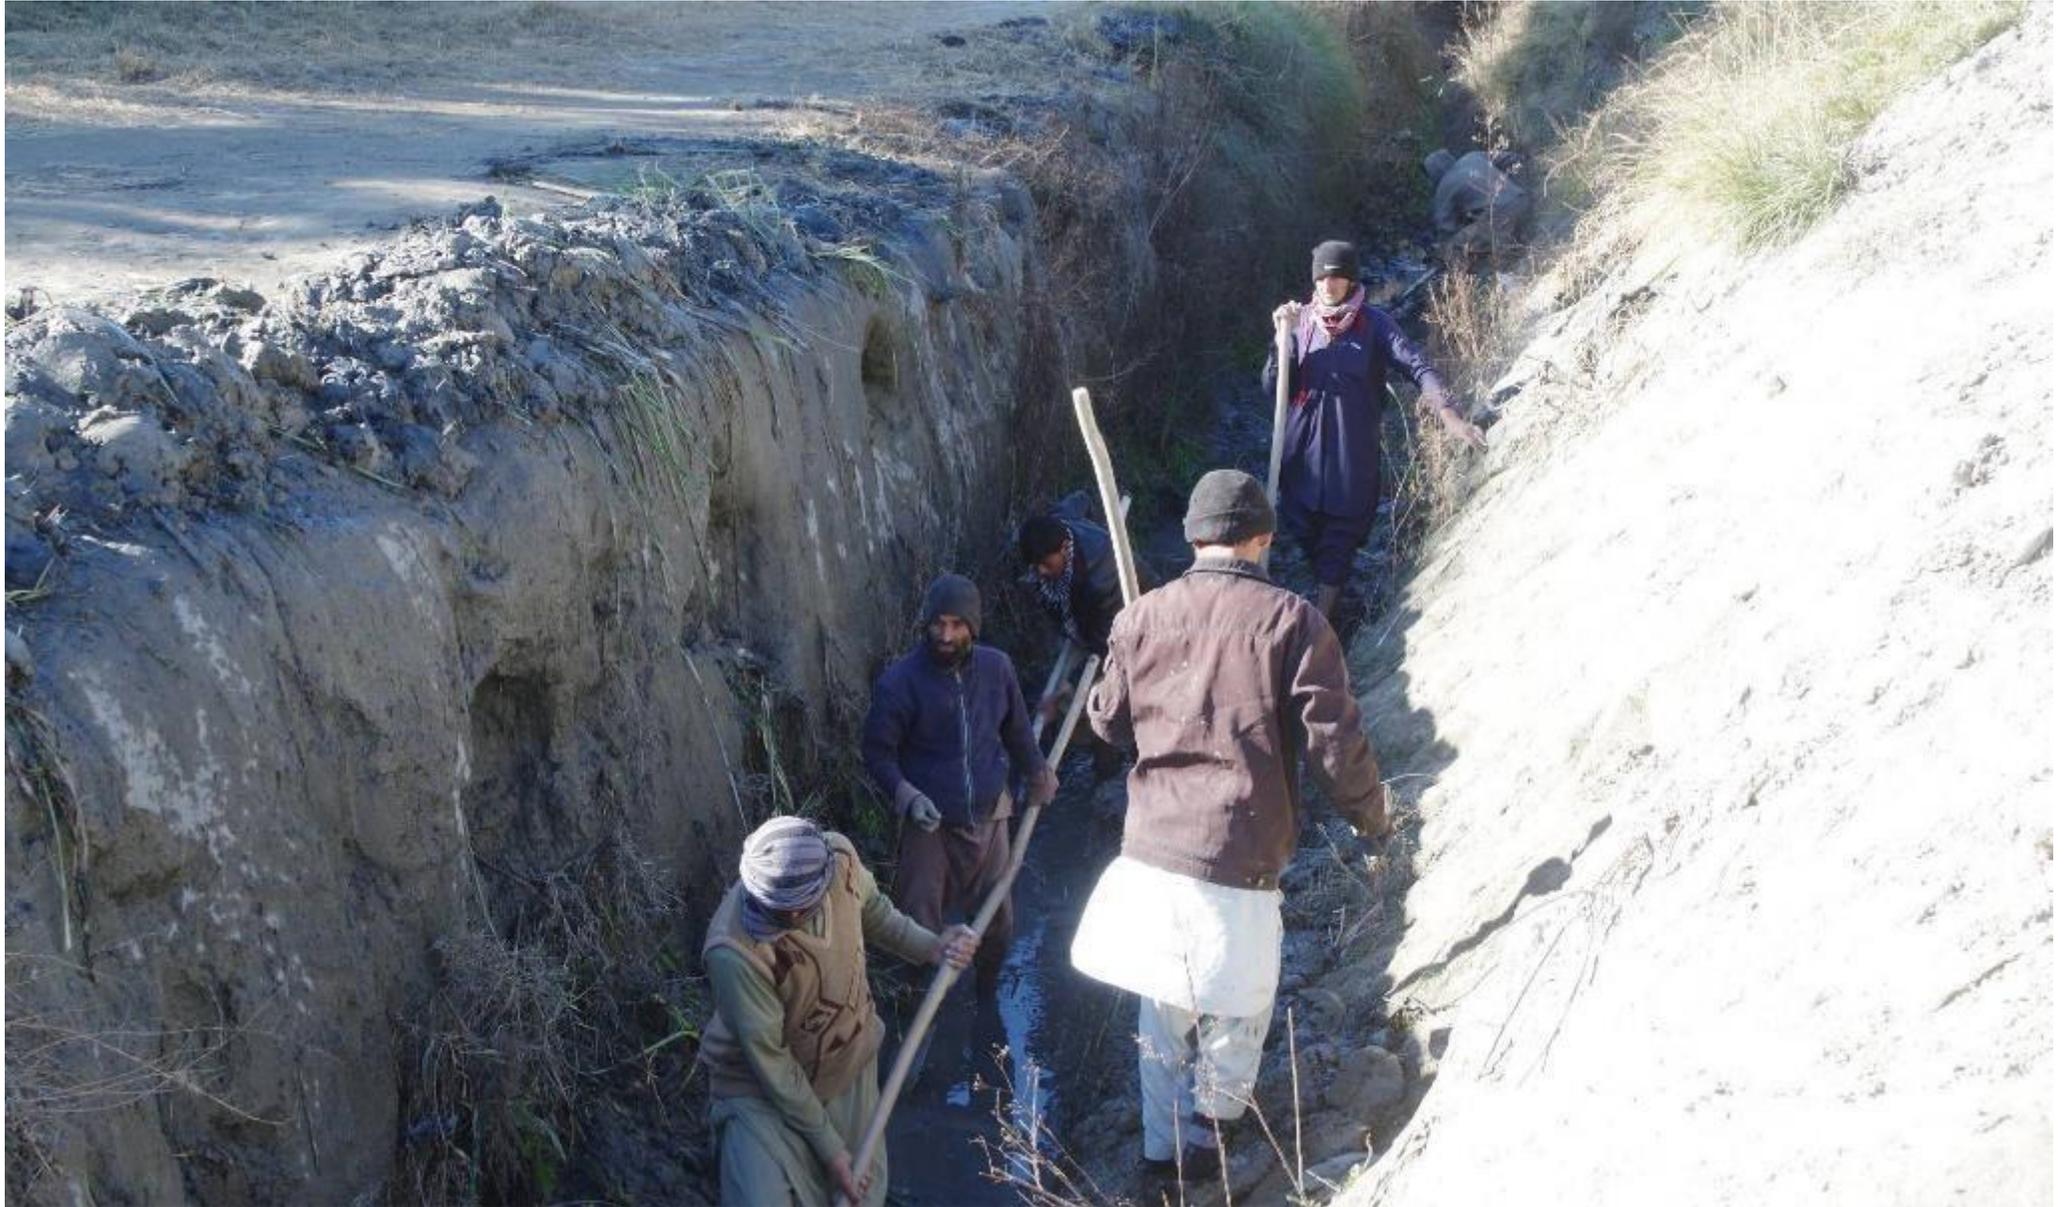
最も喜んだのがチュクレイ村民でした。折から隣国からの帰還難民ラッシュで住居も田畑も絶対欠乏の状態、そこにタイミングよく今回の工事で荒蕪地が一掃されます。感極まった村民は、積年の恨みを晴らす如く、大人も子供もシャベルを持って飛び出し、排水路の浚渫を手伝っています。既存耕地の復活だけでなく、ガンベリ下流域の一部が開墾されると同村の田畑が倍増します。「これで皆食える」と喜びを率直に語っていました。2017年1月12日

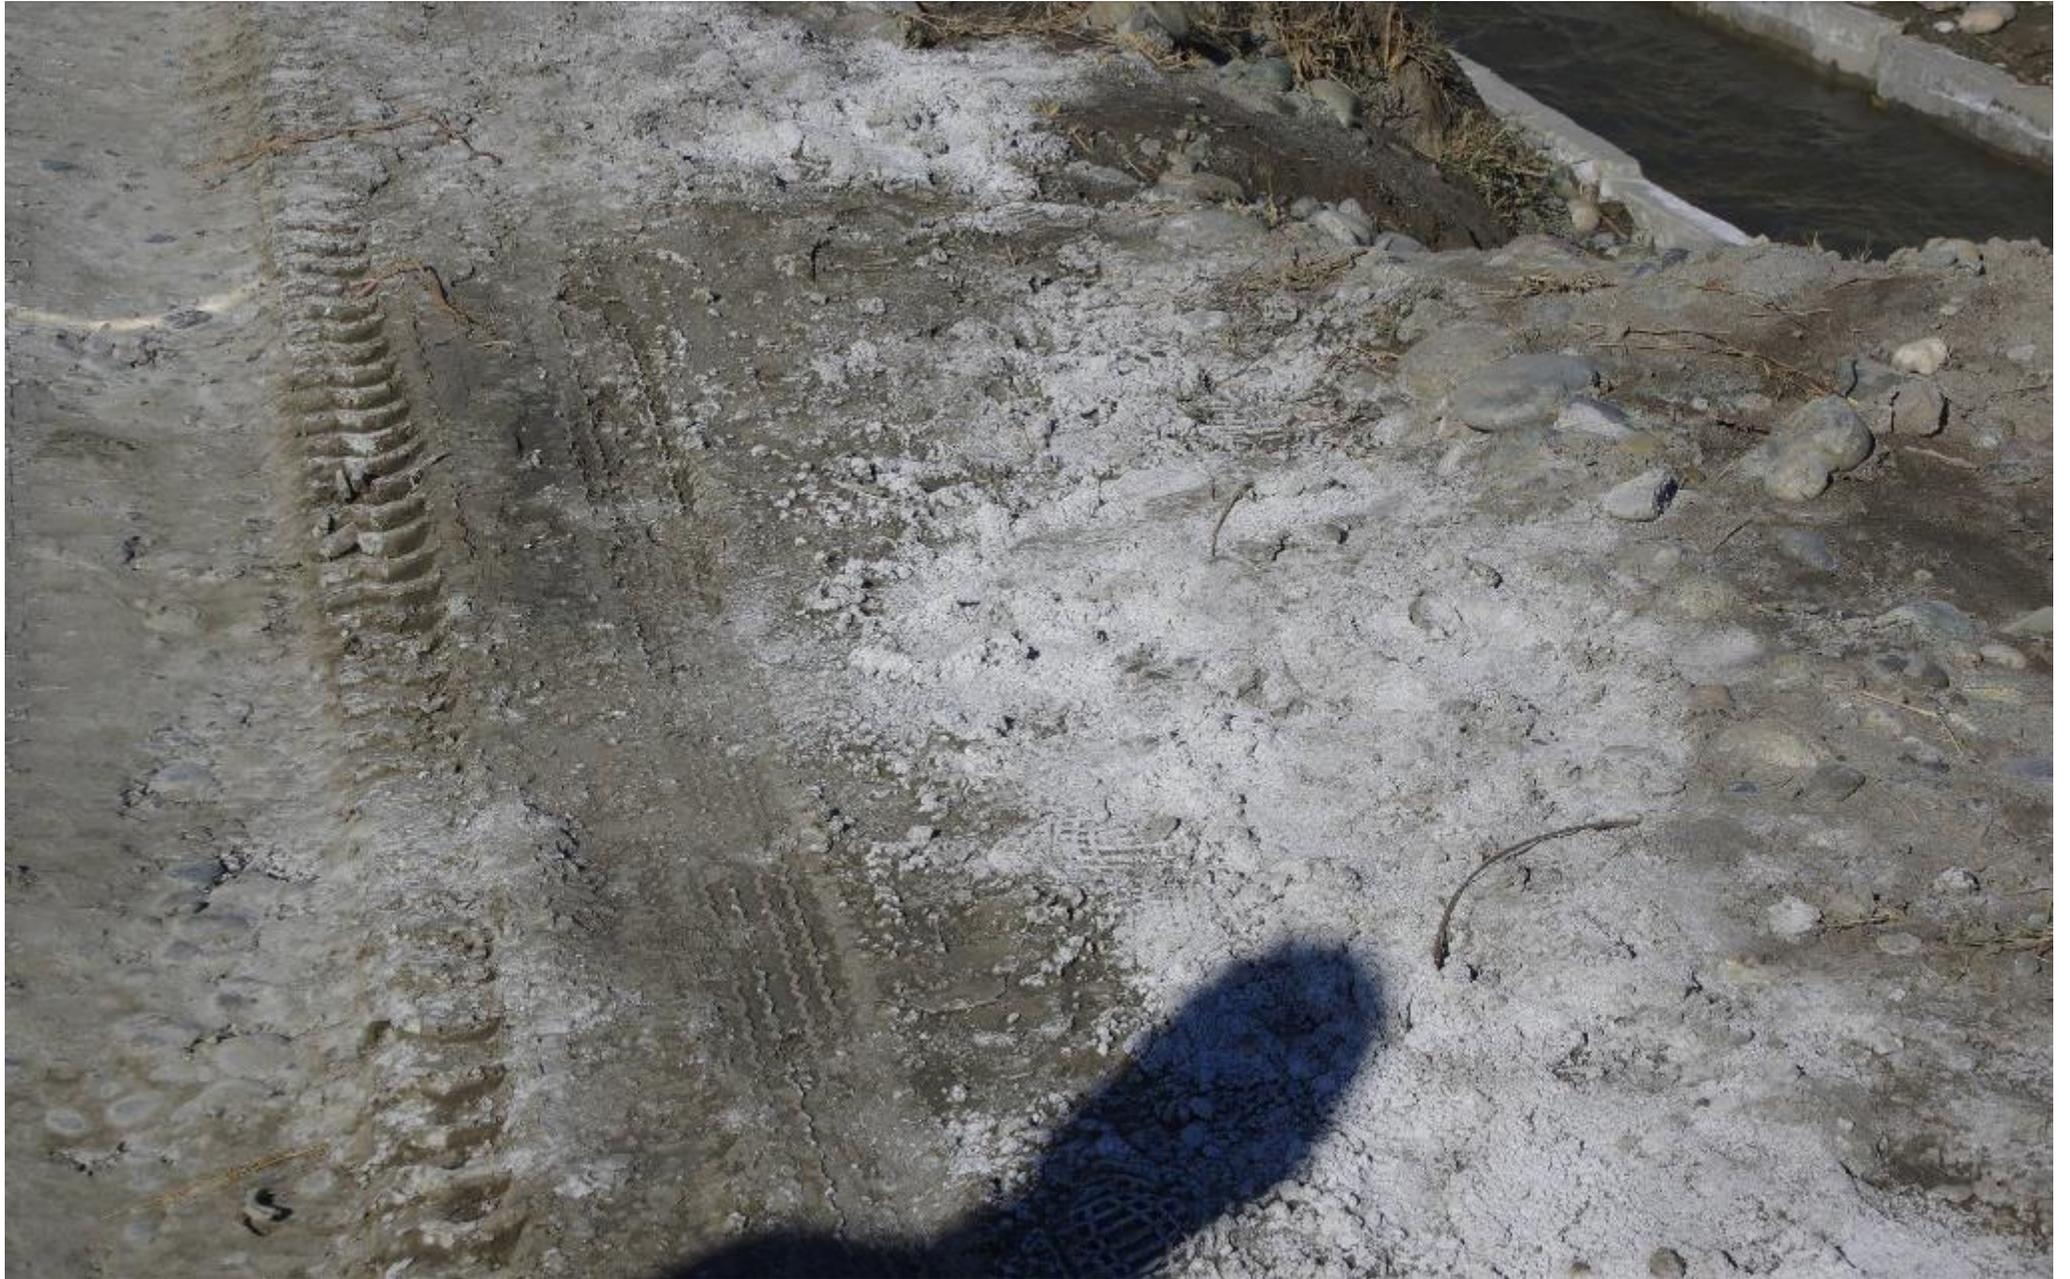
排水路沿いの土地が乾いてくると、かなりの量の塩類（主にカルシウム塩）が析出、湿地がいかにも不毛の地であったかが分かります。2017年1月12日
