取水堰工事を完了

ジャララバードに断続的降雨、送水試験を1月28日に延期

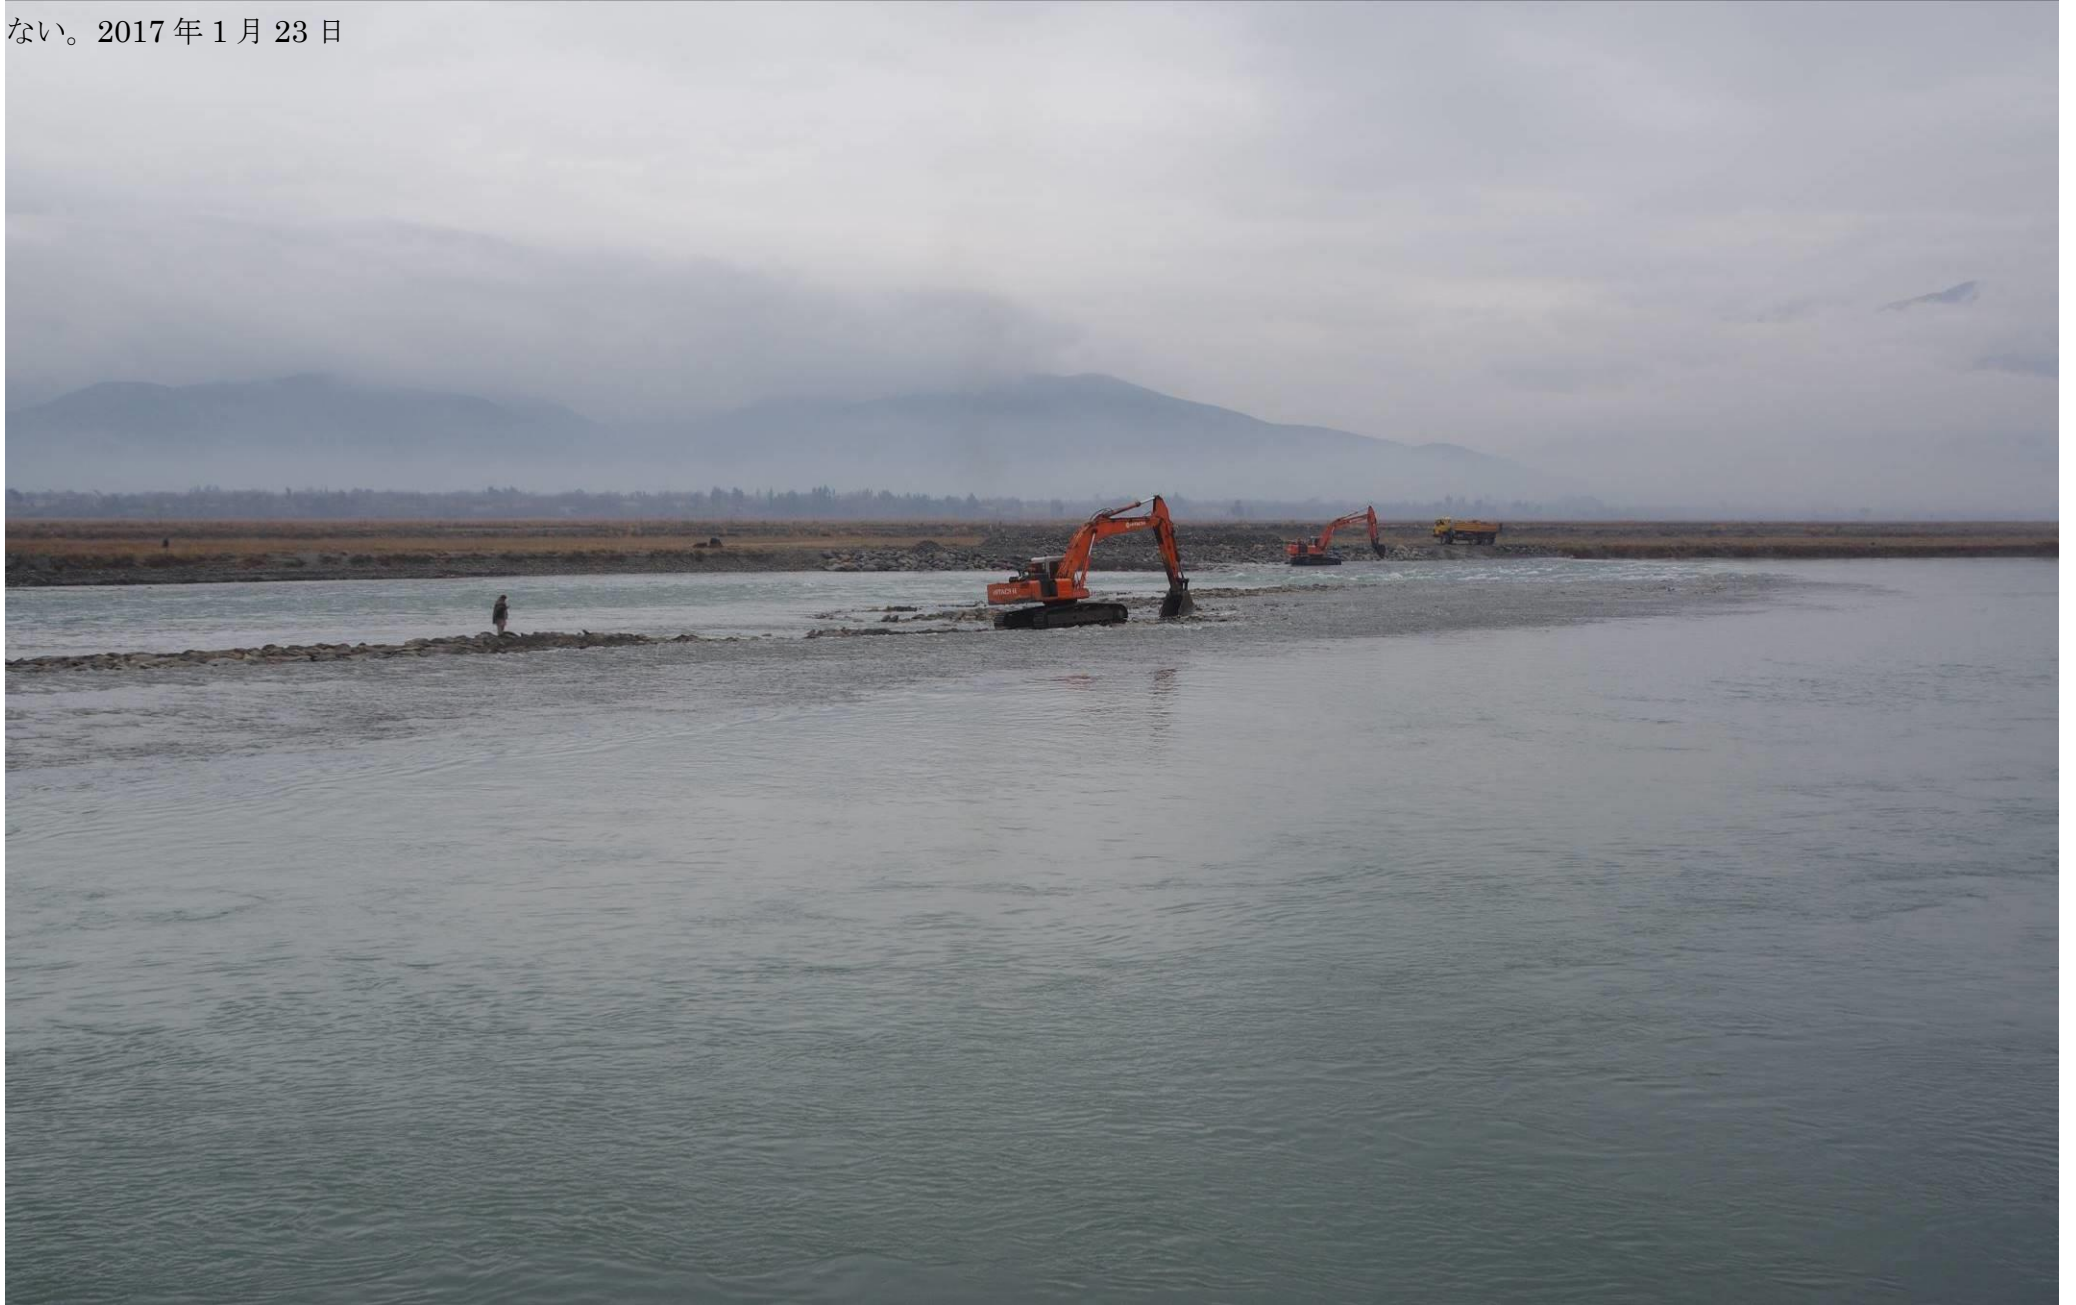
洪水吐きを対岸から見る。2017年1月23日

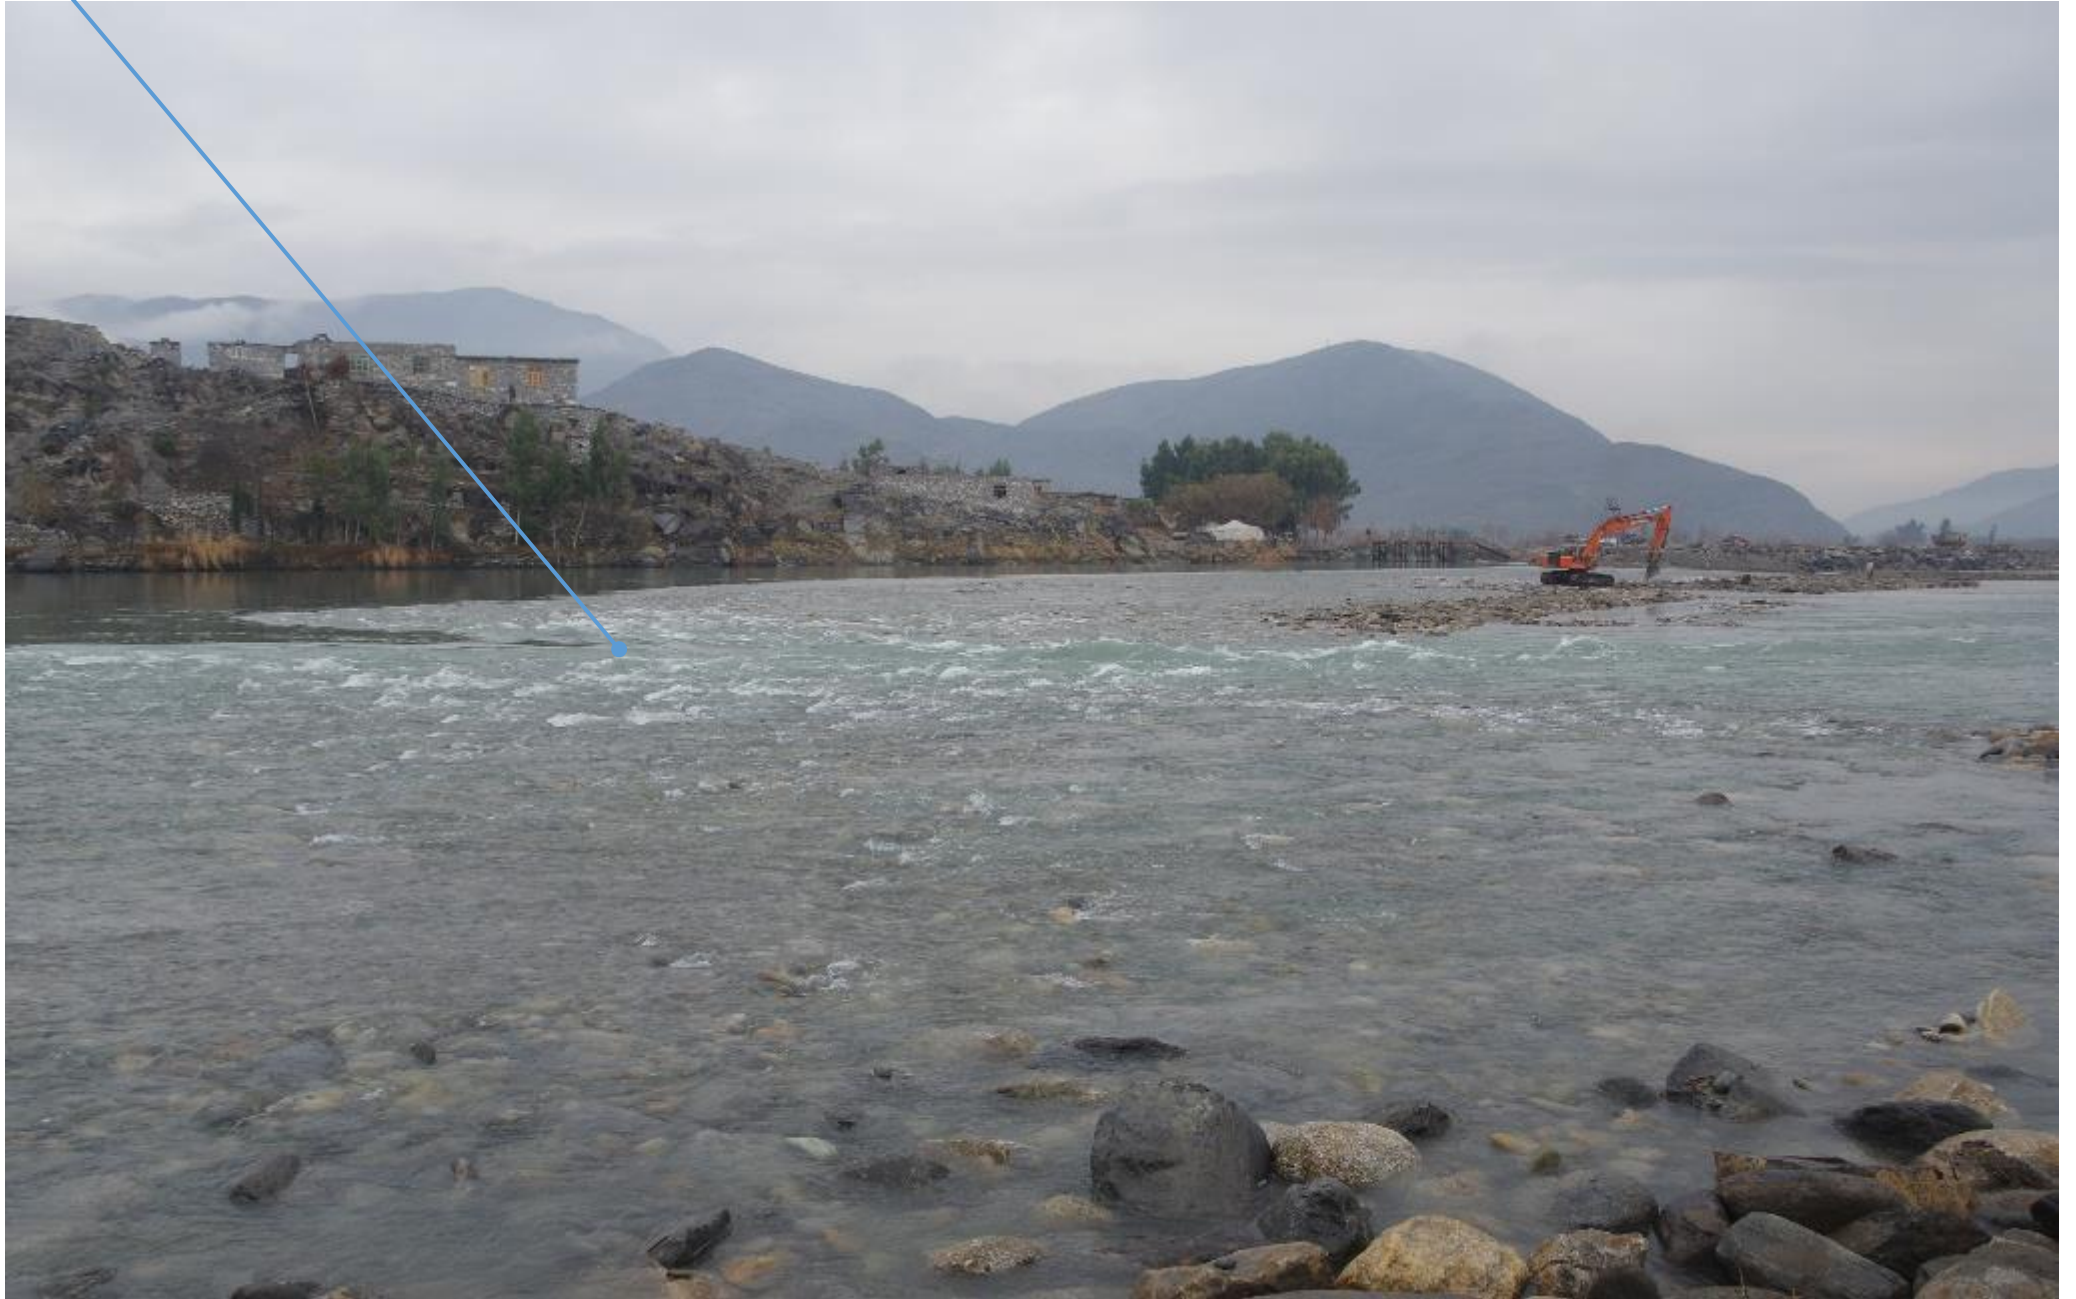
カチャラ分水路 I。2017 年 1 月 25 日

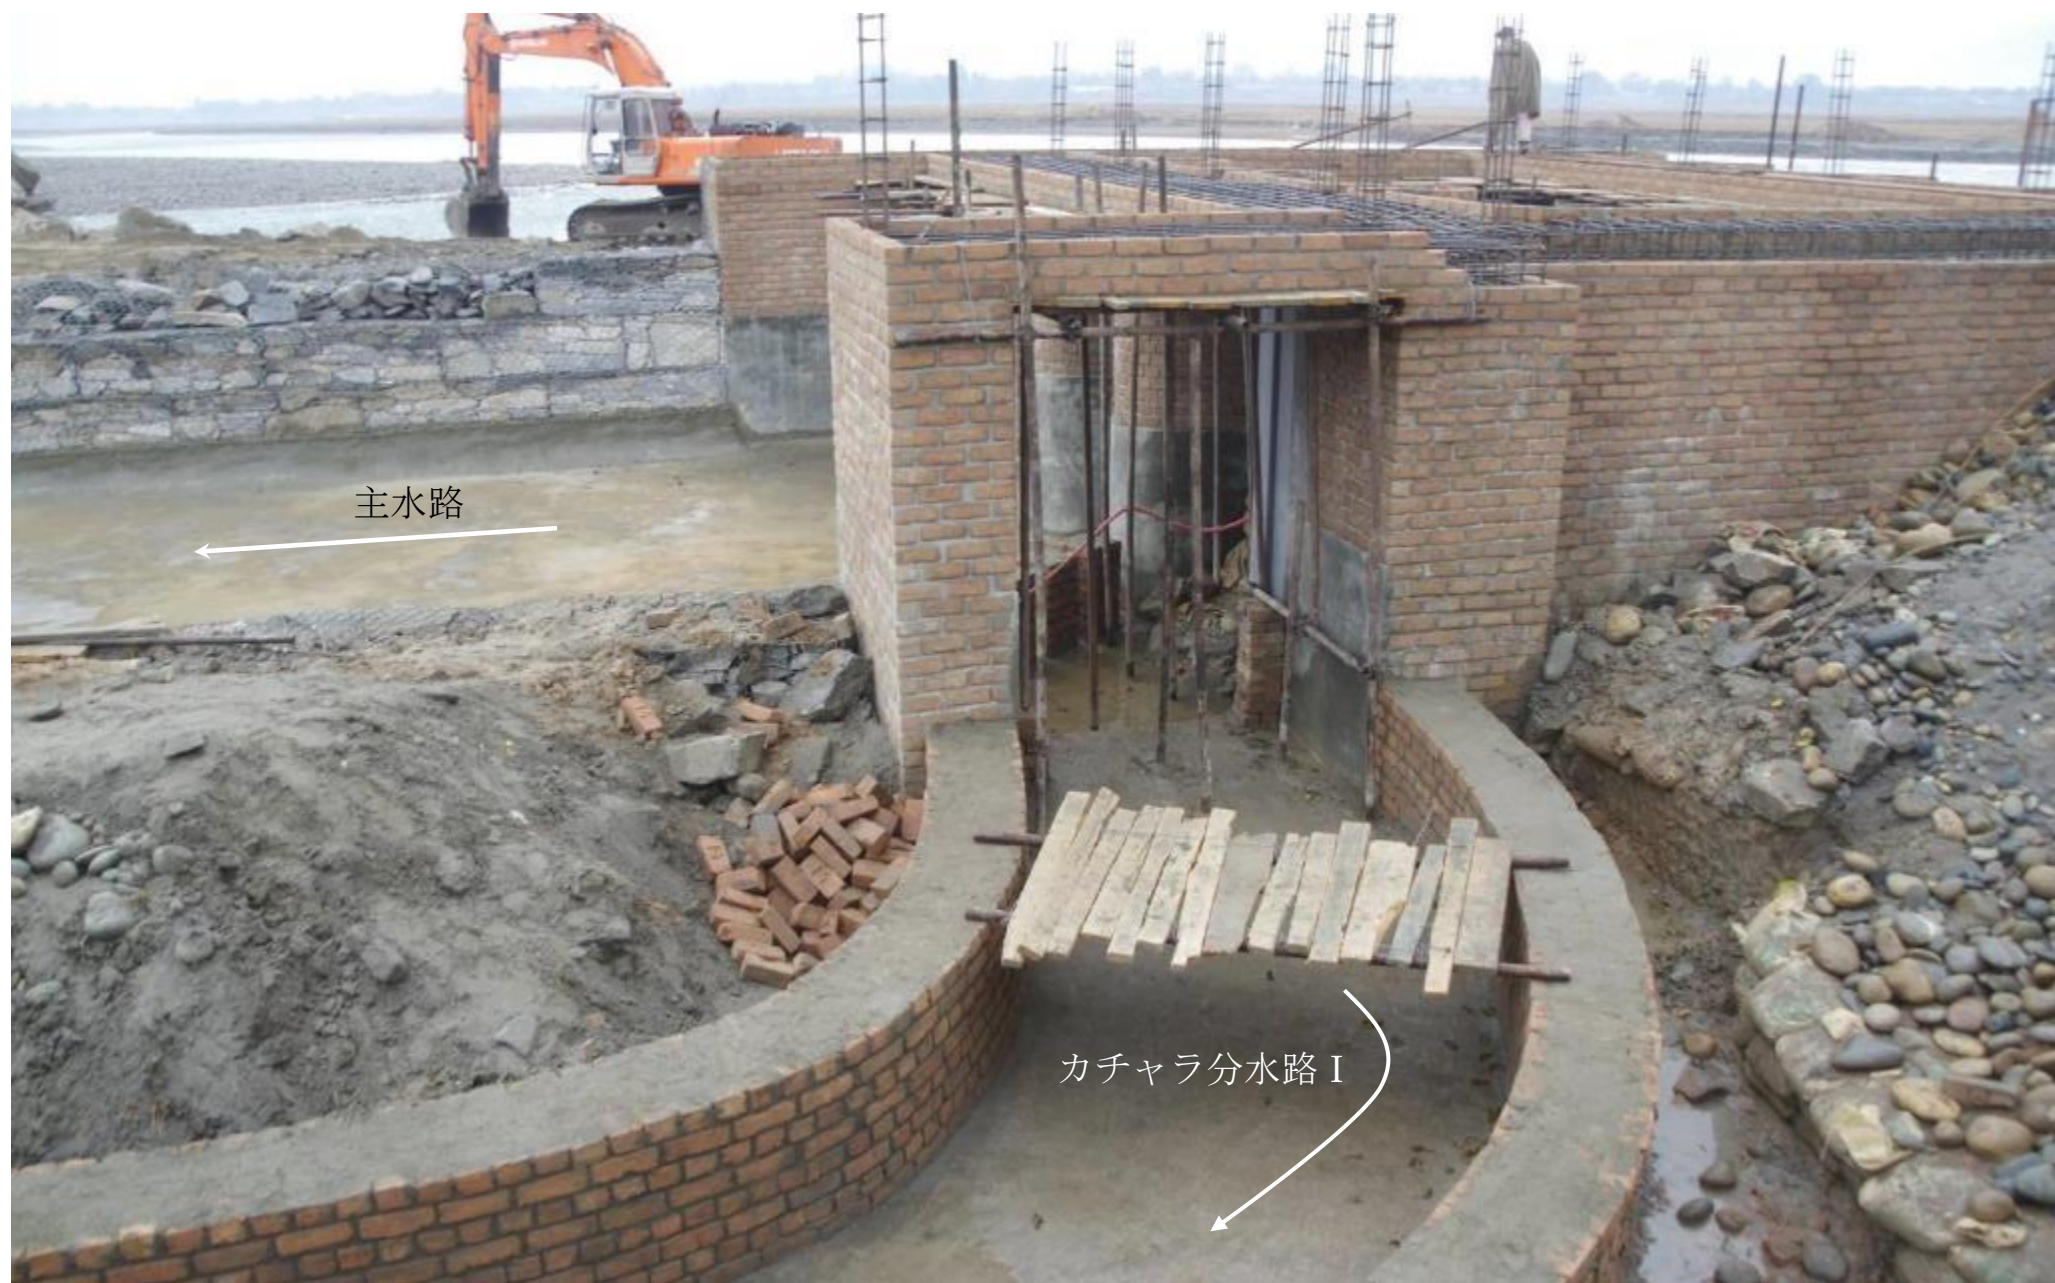
沈砂池上流部の完成。橋Ⅱ（870m地点）も完成。2017年1月25日

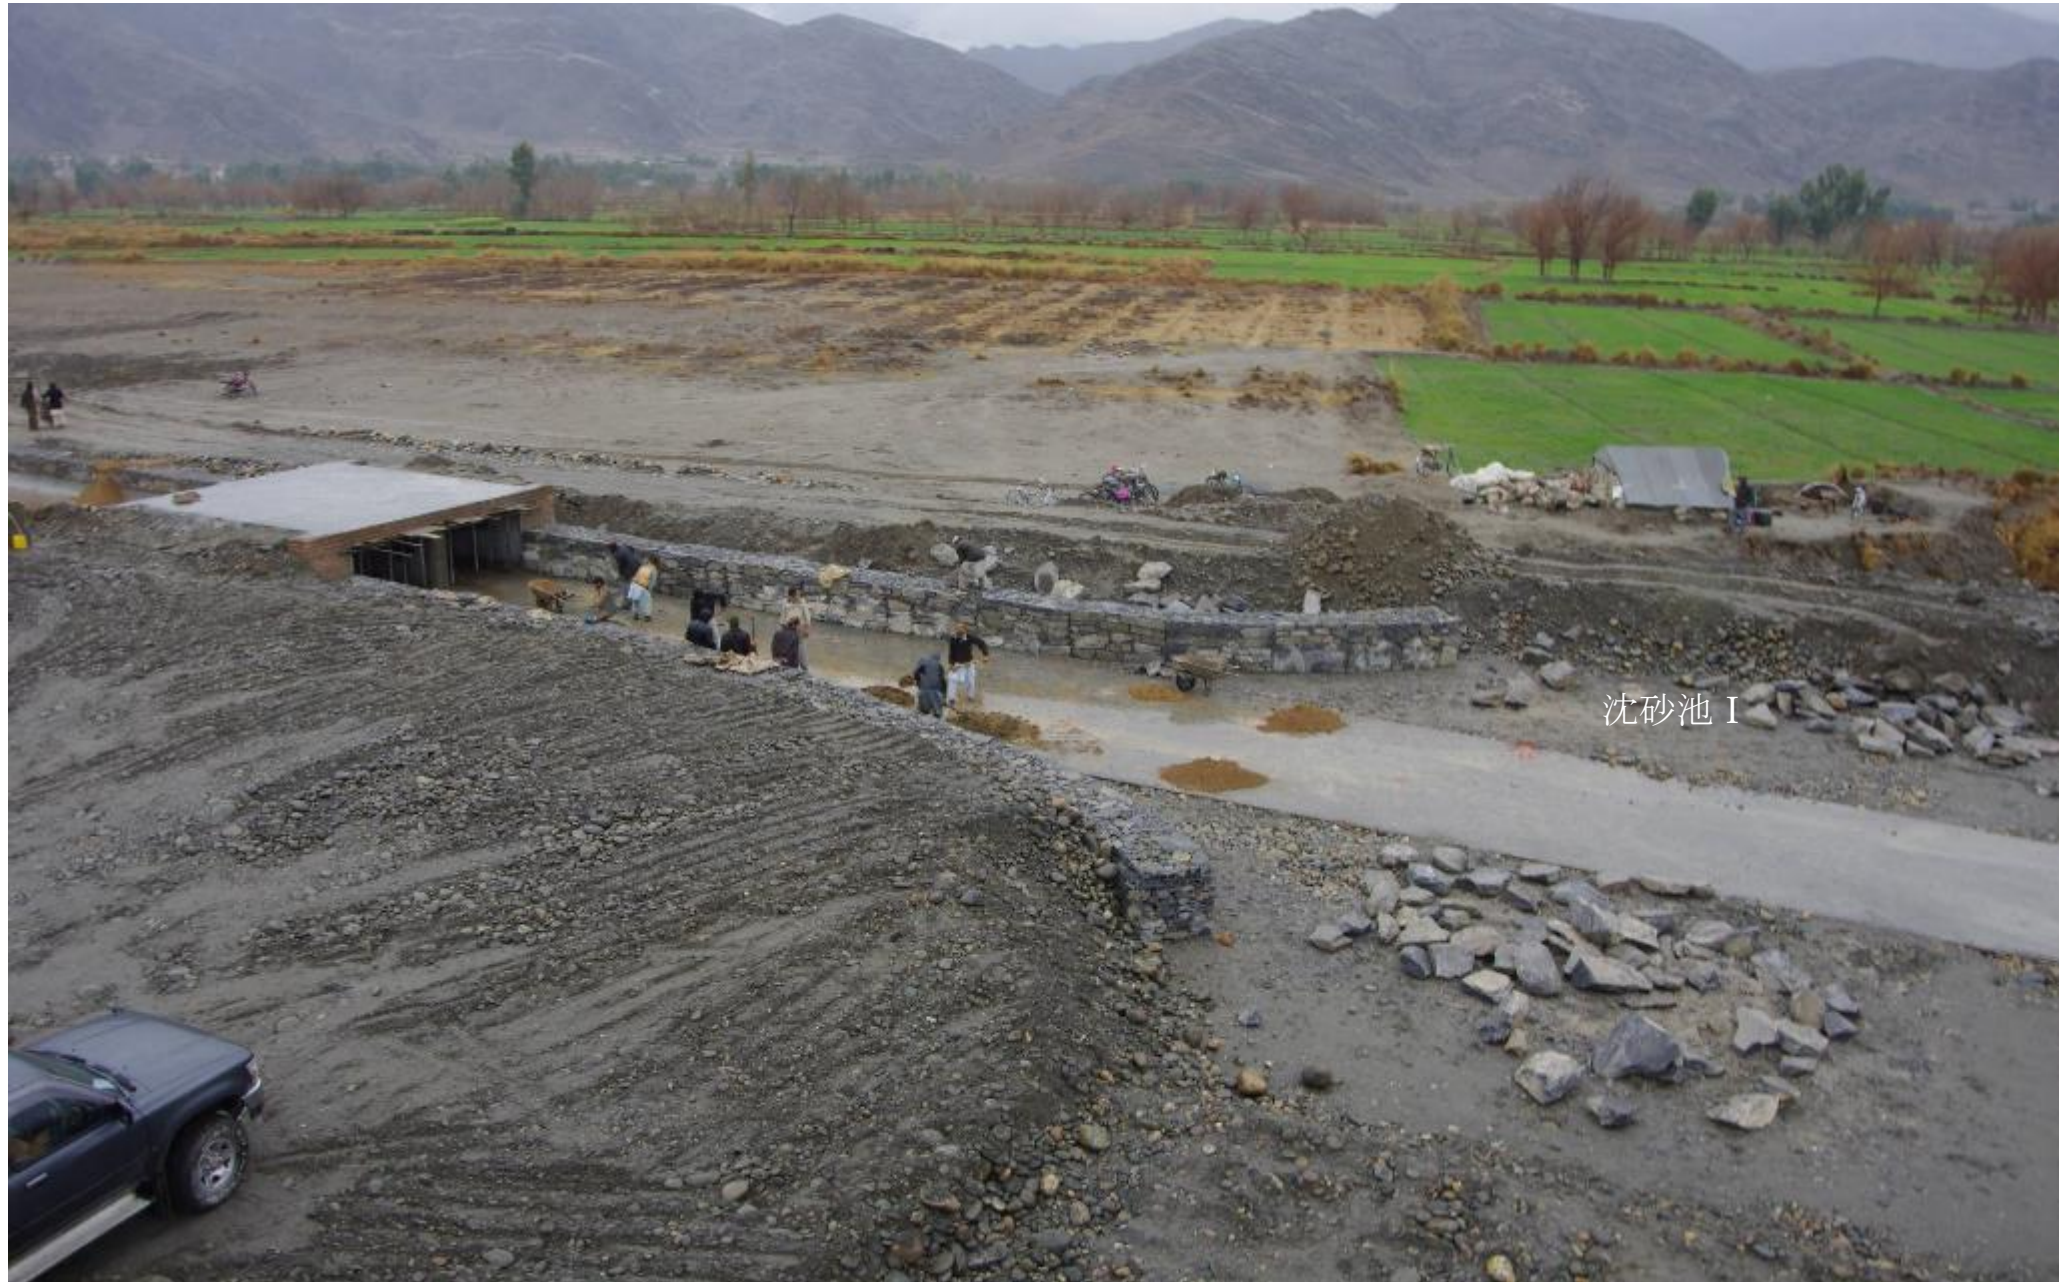
用水路 1000m地点から間もなく注ぐ予定の、カチャラ分水路Ⅱ流域耕地。一部は汲み上げポンプで細々と潤されていた。土地の荒廃は、やはり2010年の大洪水で、村民の半数以上がパキスタン側に退避していた。2017年1月25日
