進行中の沈砂池。下流部と灌漑予定地、護岸線を示す。排水門Ⅱはクナール河へ28mの管水路で直接排出、緊急時の大量排水に備える。カチャラ村は現在80ヘクタールの寒村から、更に100ヘクタールを超える農地を手にする。(最下頁地図参照) 2017年3月1日

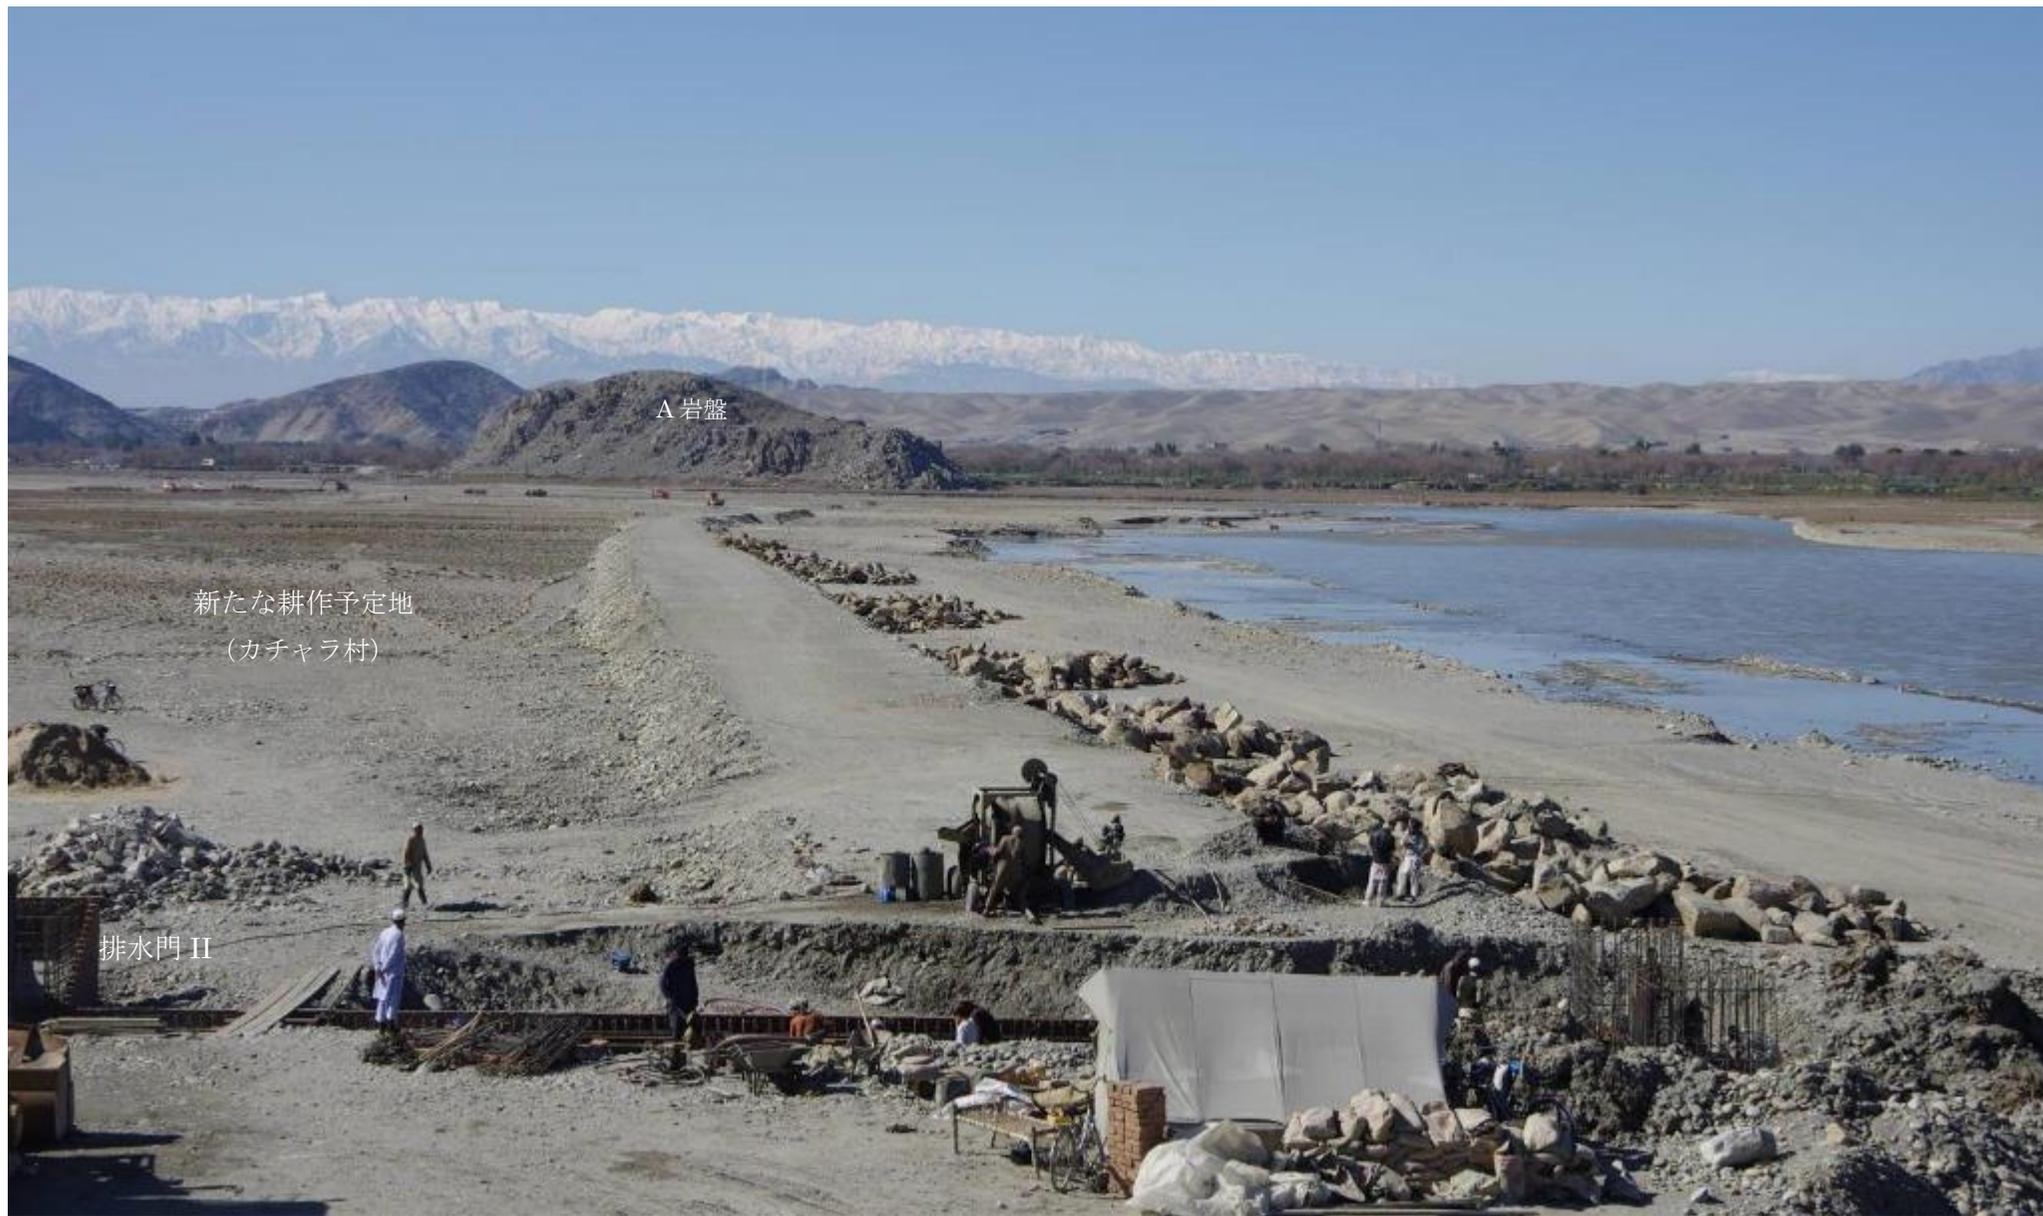
沈砂池以後の護岸と排水溝 1 を示す。同部の川幅は 400~500m を確保し、洪水の溢水に備える。護岸堤防の天端は約 10m を確保。表法に 50m ごとに石出し水制、洗掘に備える。遠くの山はスピングアル山脈。2017 年 3 月 1 日

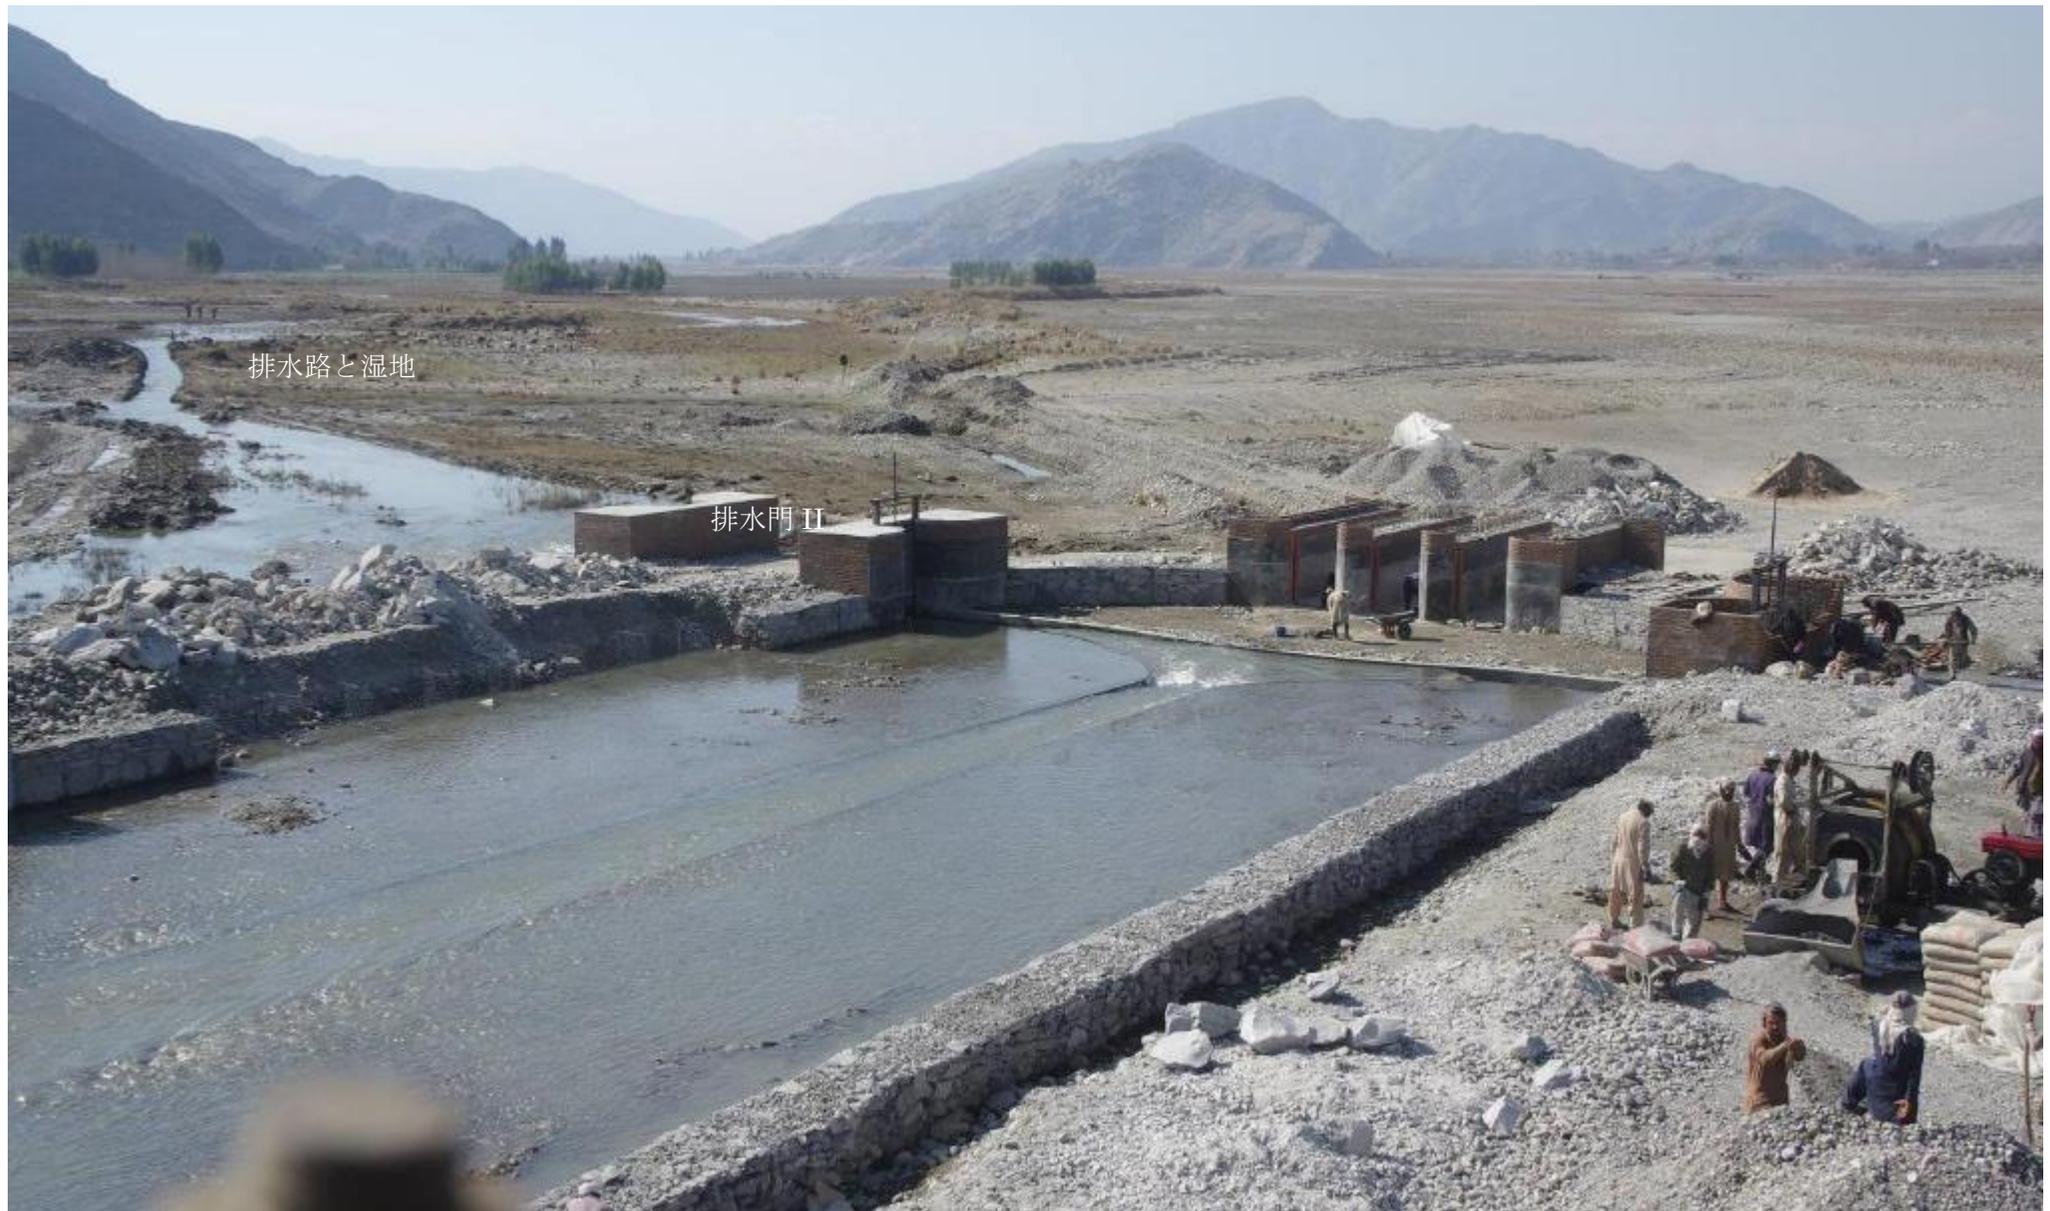
沈砂池下流、排水路 I 流域を示す。同排水路流域は、コーティ用水路の取水に伴って発生したもので、たびたび洪水進入路として沿岸村落を脅かした。不毛の湿地が形成されていたが、沈砂池の造成に伴って用水路の水量が調節できるようになった。湿地はたちまち耕作地化されつつあり、村落間の混乱を避けるため、コーティ分水路の湿地沿い約 950m を整備する。2017 年 3 月 1 日

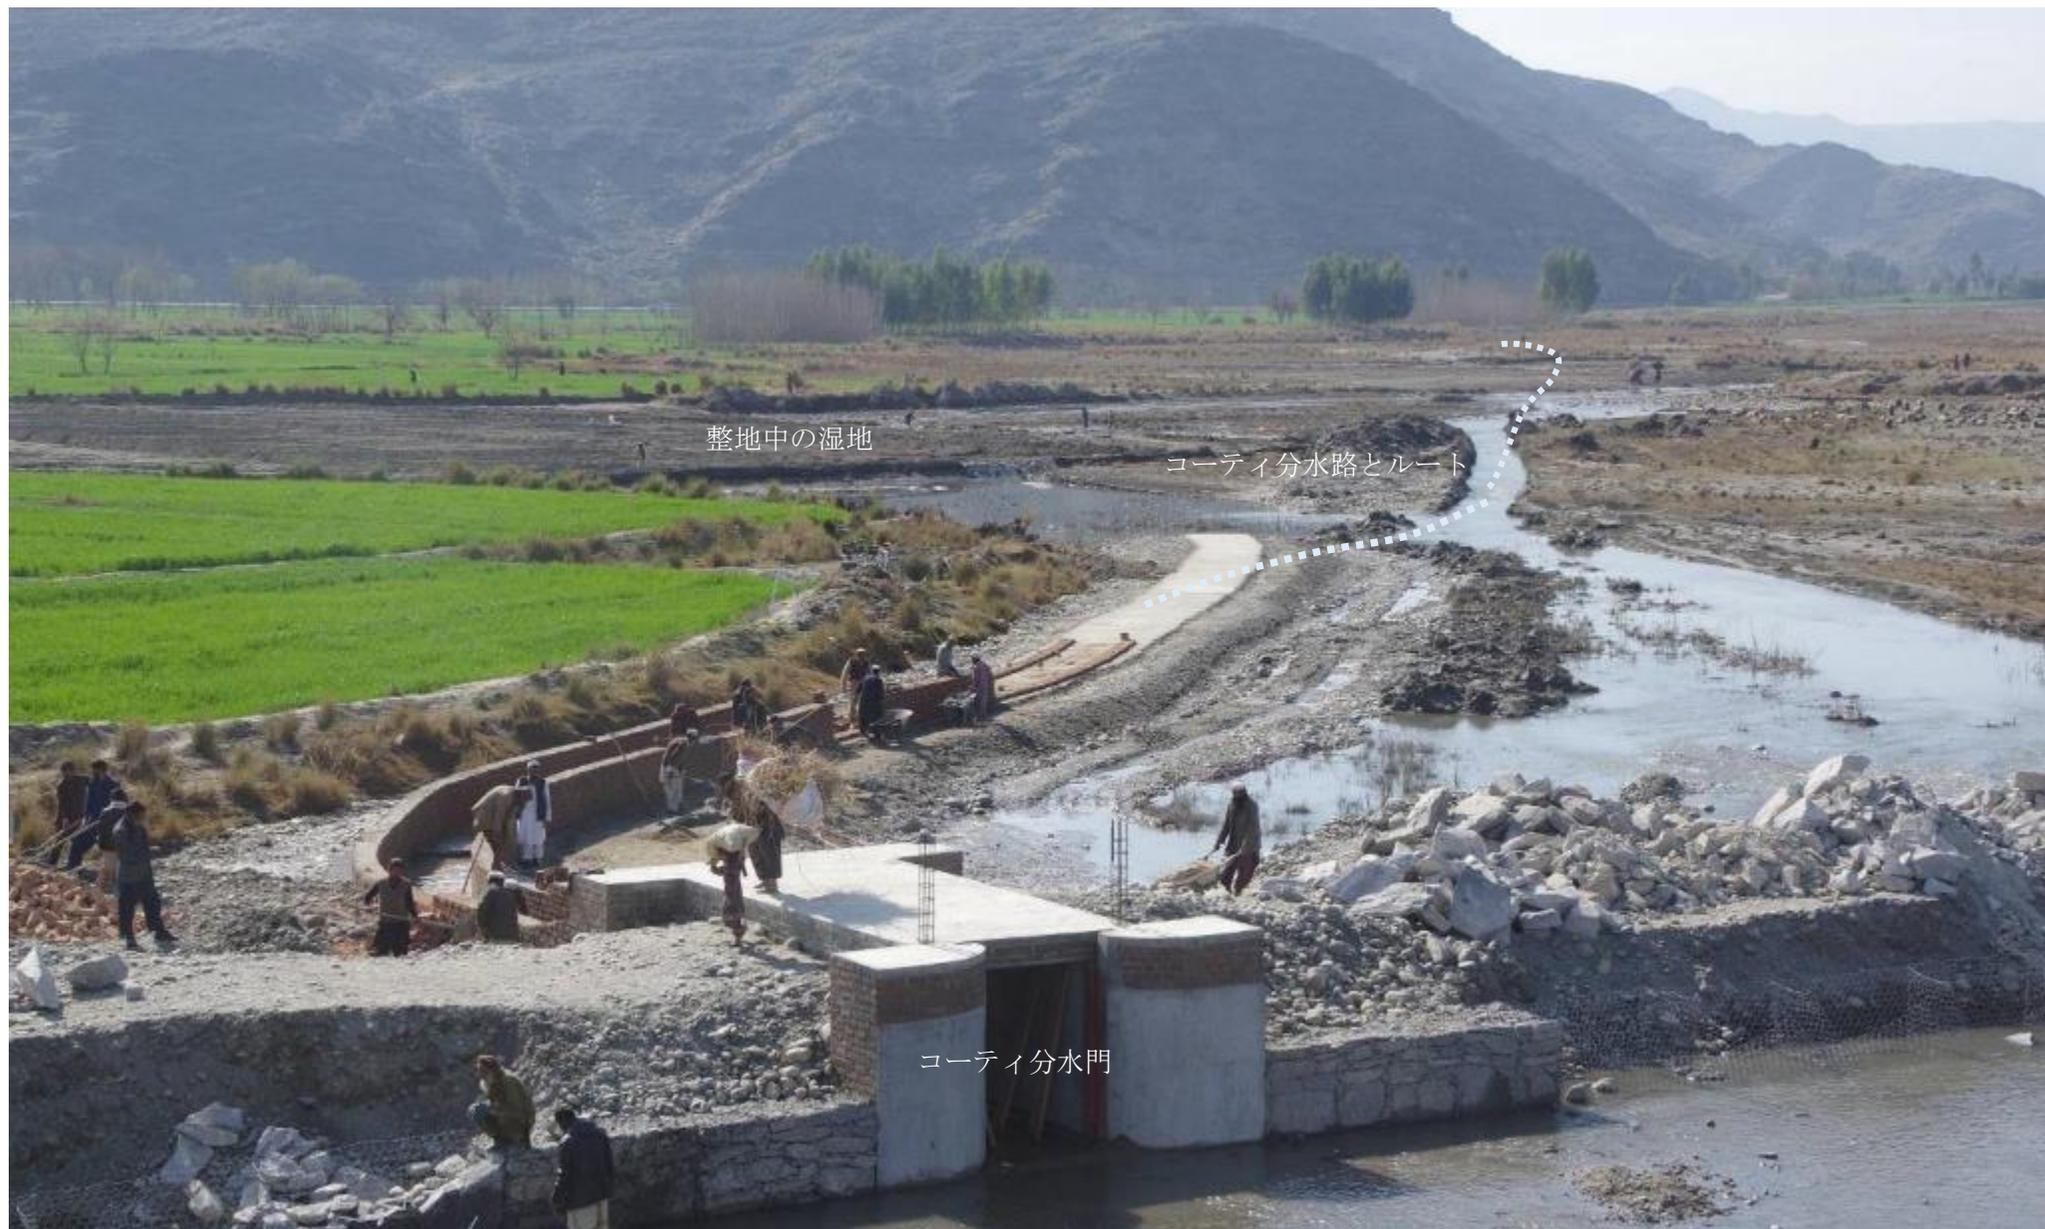
同コーティ分水路の整備。コーティ用水路は同地で最も歴史があつて距離も長く、約4~5kmを崖沿いに進んで村を潤す。問題になるのは湿地所有者がカチャラ村、水路所有者がコーティ村であることで、PMSが湿地沿い950mの分水路を作ることで仲介が成立している。水と土地争いは時に致命的な対立を残す。湿地の耕地化既に始められている。どの帰還難民も食うために必死なのだ。2017年3月1日

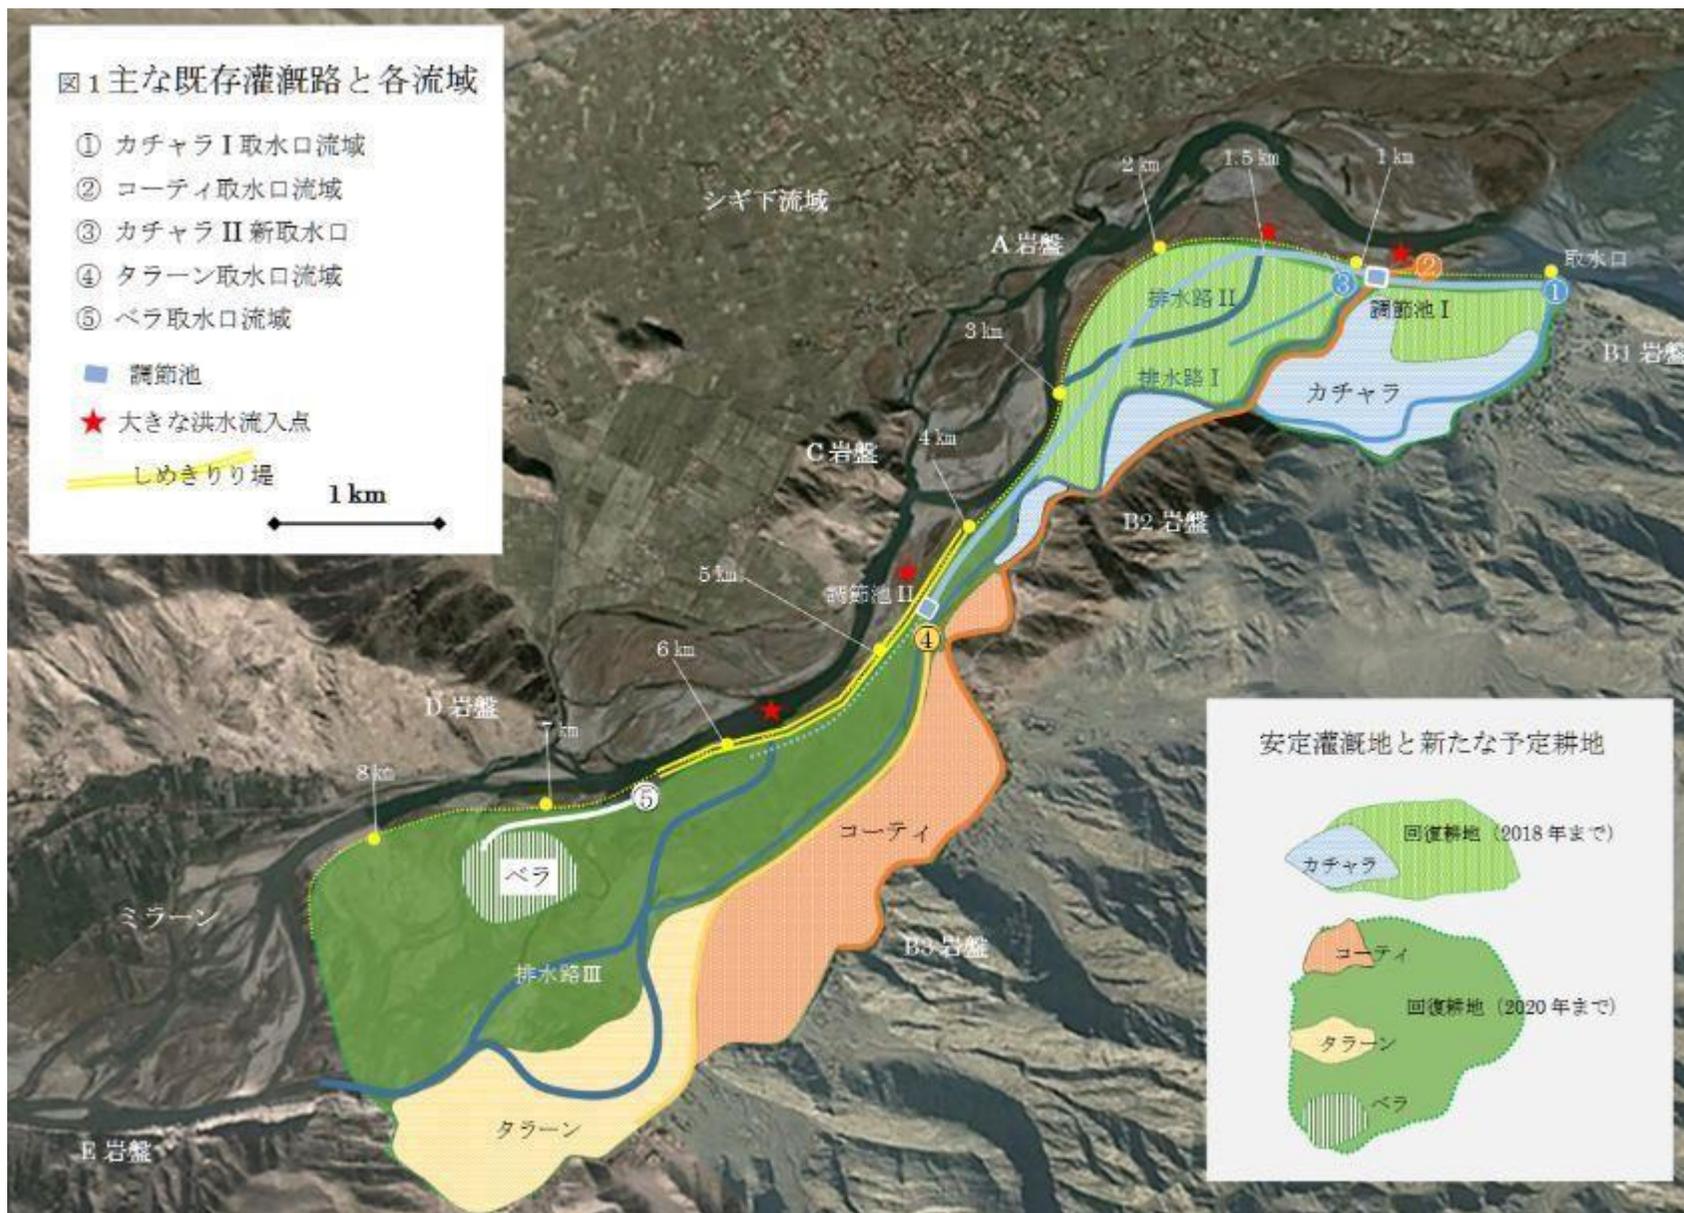
最も長いのはコーティ村の取水口で、延々5 km以上、大部分が岩を穿ち、岩盤沿いを這う本格的なものだ。しかし、取水口は例外なく洪水進入路でもあり、川沿い耕地の荒廃を許してきた。PMS の工事によって水量が倍増し、洪水の危険が遠のいたことは、大きな安全保障であった。新たな灌漑路は十分な調査によって慎重に進められる。
