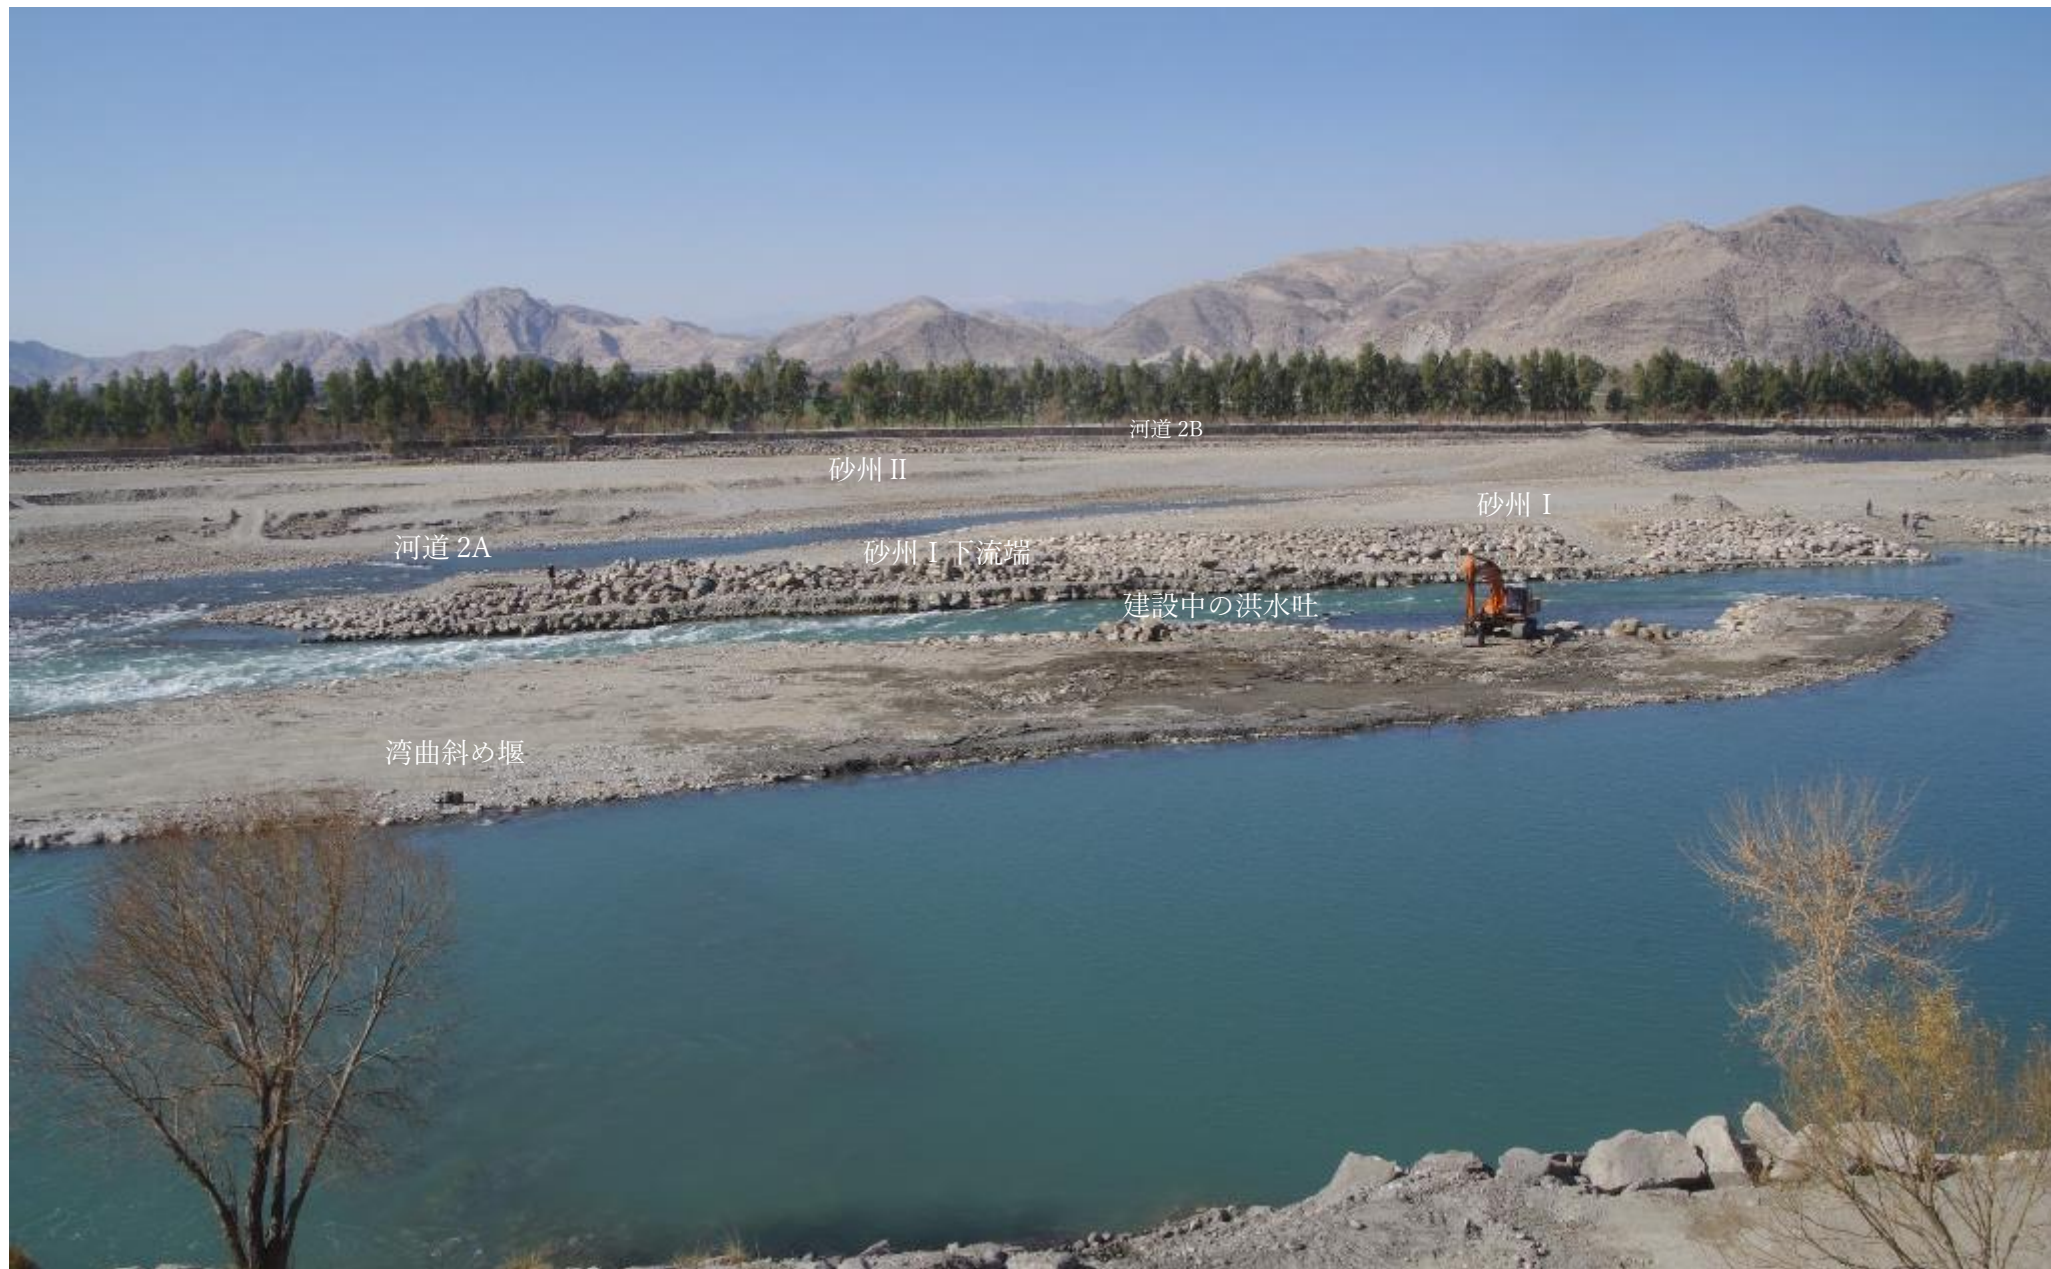
新堰の上流部が間もなく対岸と手を結ぶ。ベスード側護岸沿いを流れる河道 2B は、砂利堆積によって浅くなり、夏の高水位時だけ流れる。ベスード護岸の樹林帯が美しく、散歩に来る家族連れが絶えない。周辺で魚を食べさせるレストランが多数繁盛している。2018 年 2 月 8 日

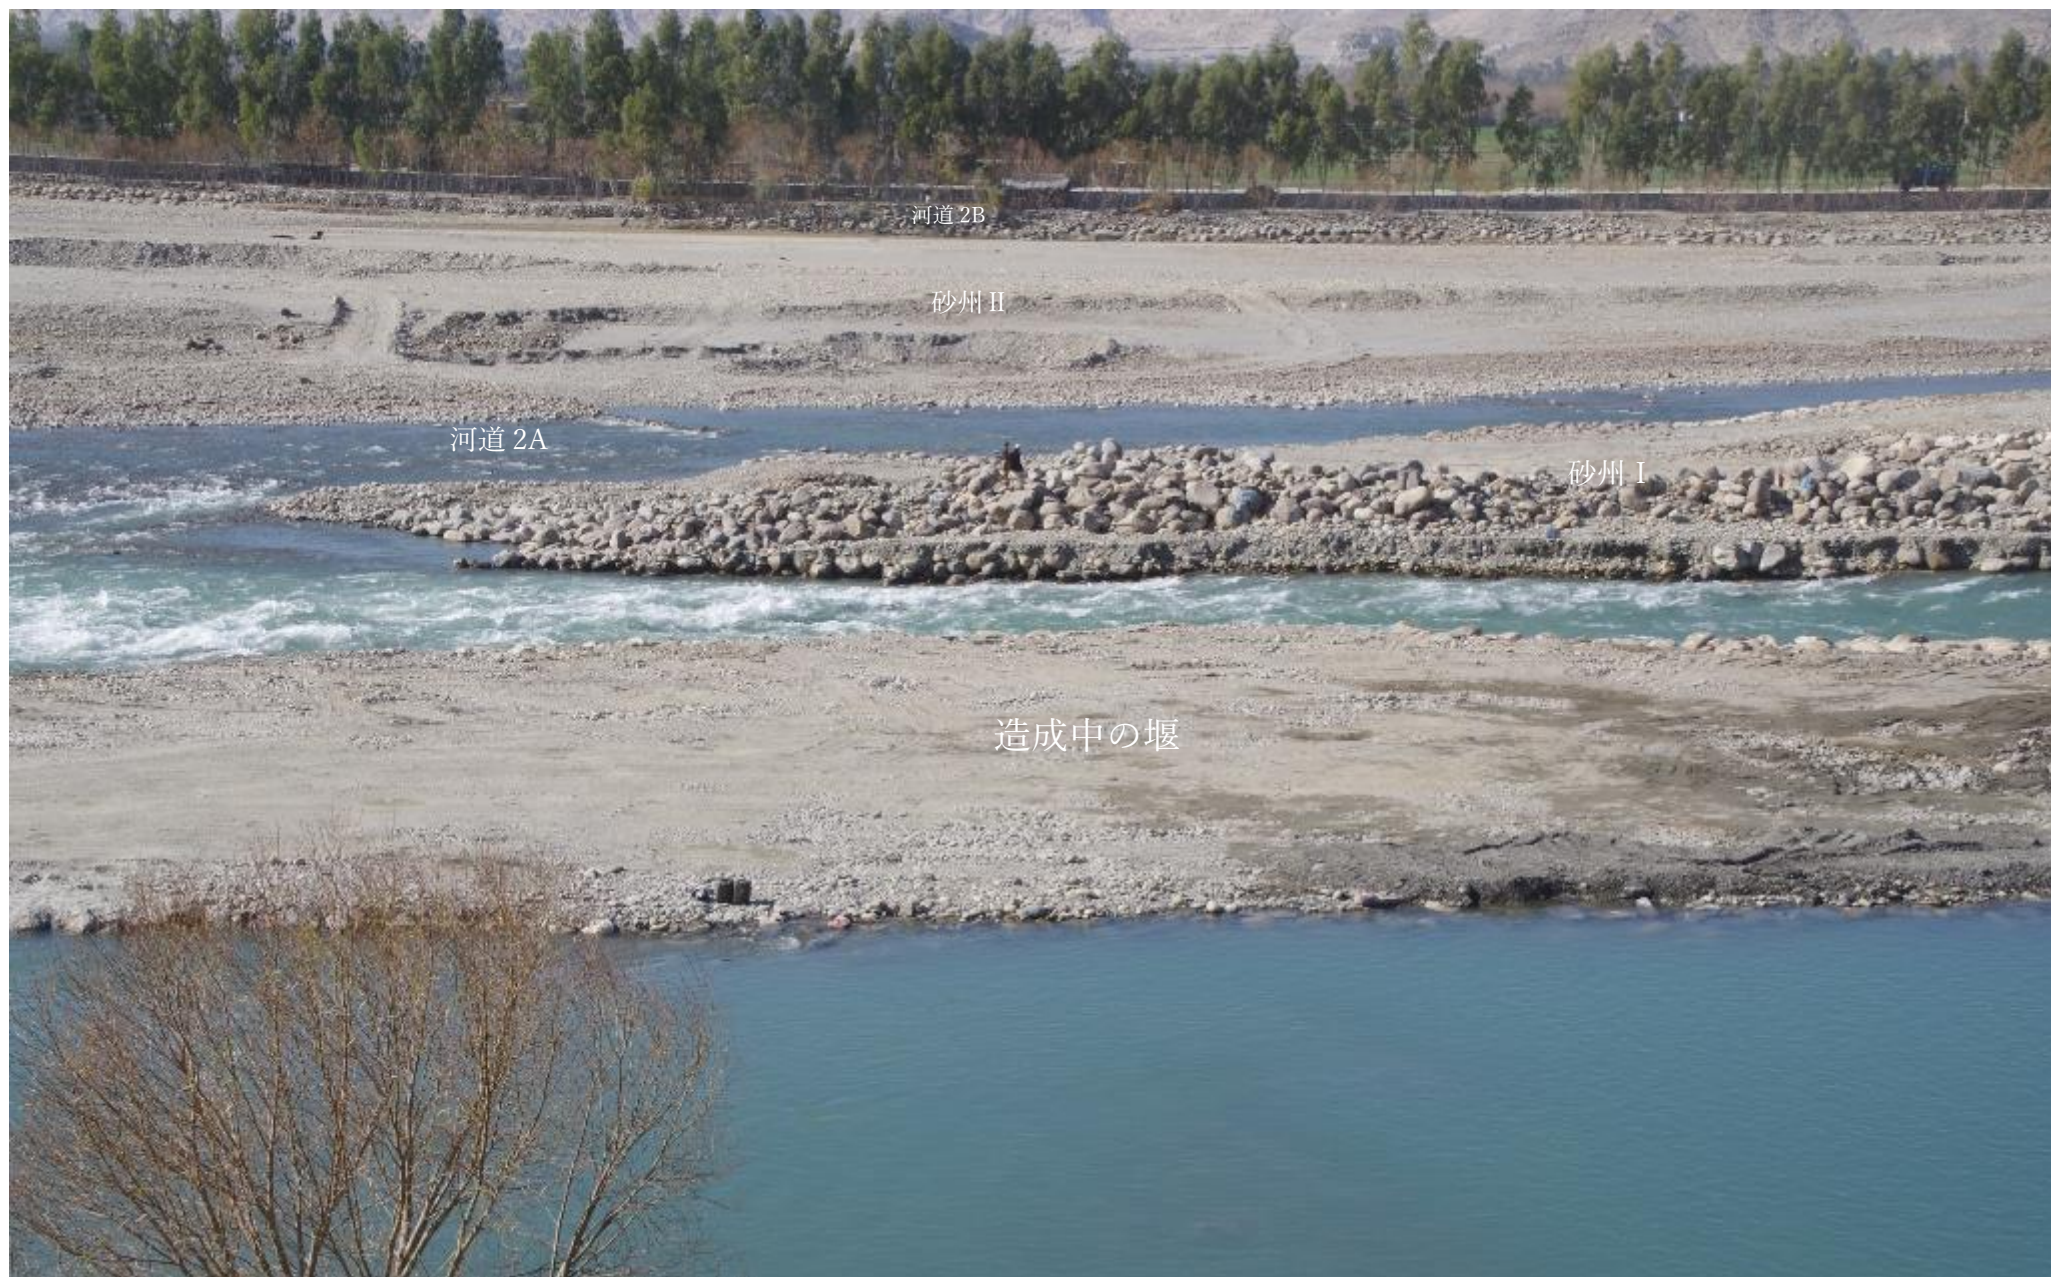
同下流側。砂州 1 の下流端の背面が河道 2A に相当する。年々背後から洗堀され、河道 1 からは洪水流が表面を洗い流してきていた。今回は砂州 1 の下流端を堰と一体化させ、強化を図るもの。従って、実際の洪水時越流幅は 300~400m と見ている。2018 年 2 月 8 日

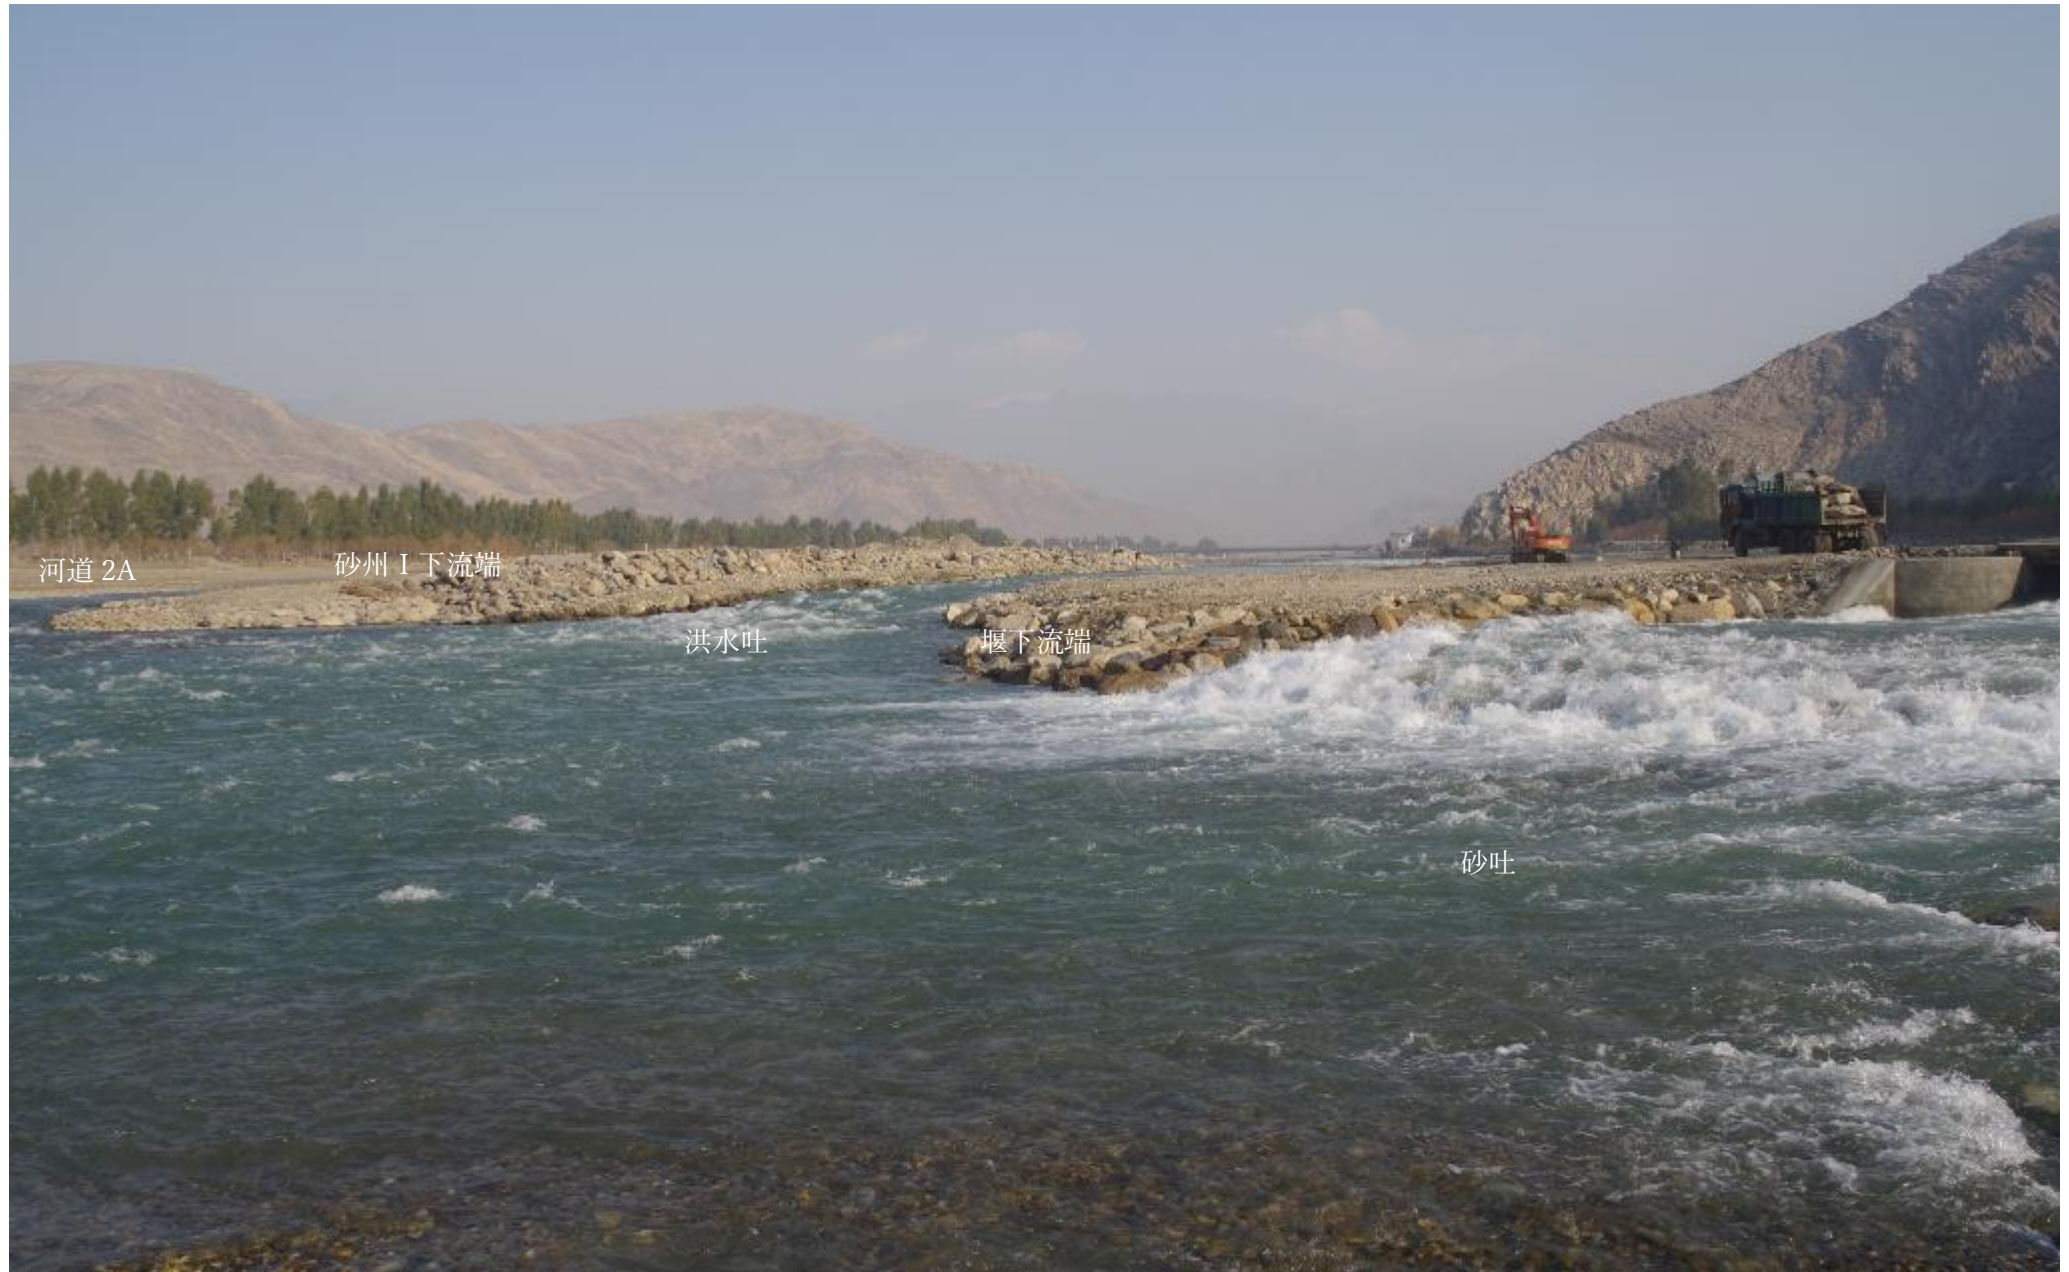
堰の下流端を下流側から見る。ここで砂吐、洪水吐、河道 2A の流れが合し、深い河床を形成する。おそらく、堰下流端を護るため堰が年々下流側へ継ぎ足され、将来的に堰長は長くなっていく。現山田堰の石張りは物量から考えても一年で出来たものではなく、長年の改修の繰り返しで出来たものだ。2018 年 2 月 6 日

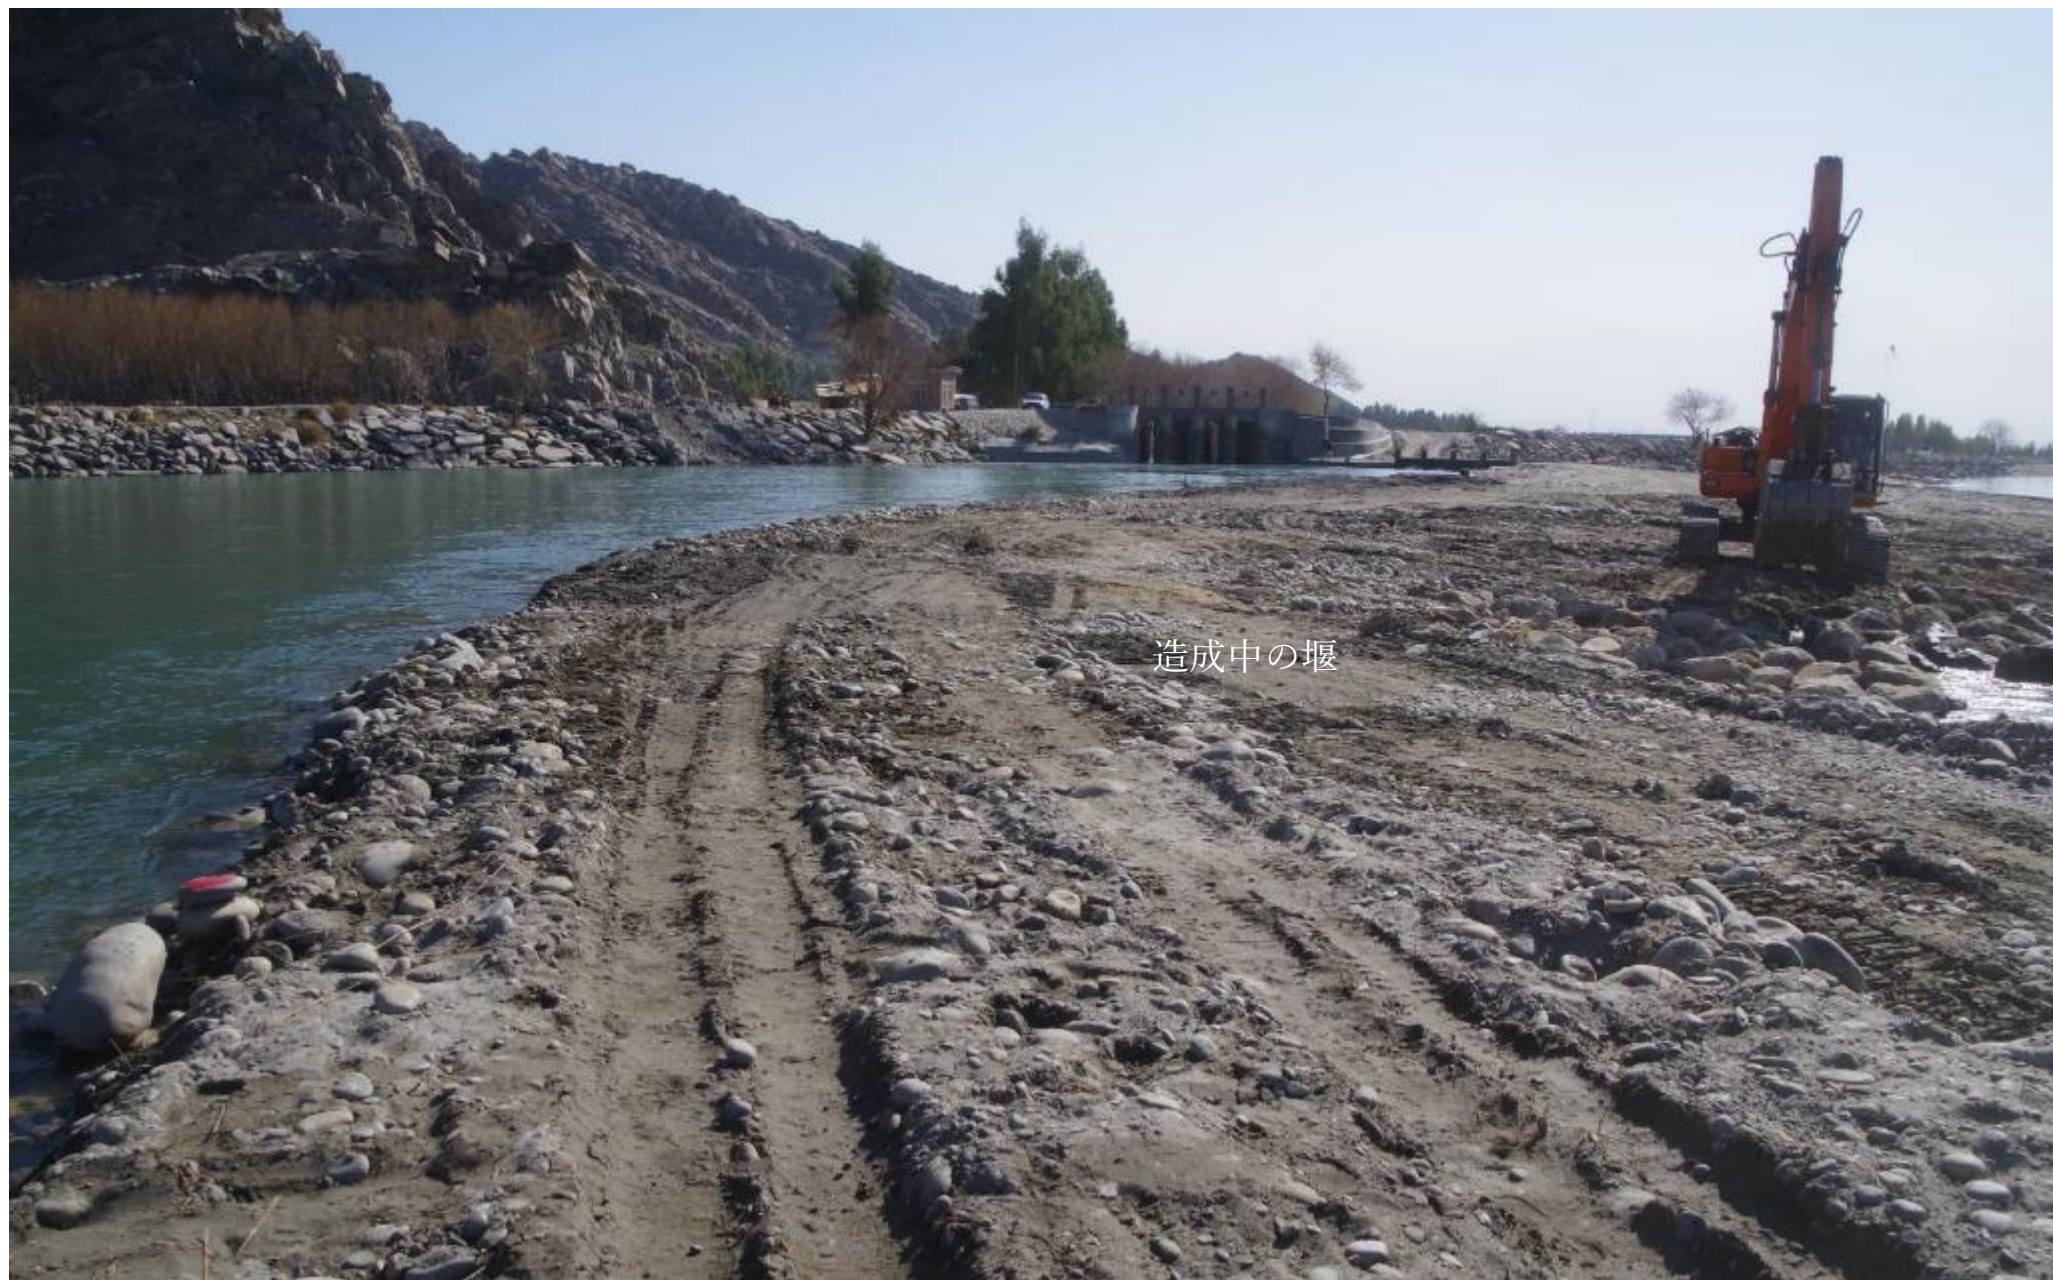
堰上流側前縁。巨礫輸送の交通性を確保するために砂利で覆っているが、ひと夏過ぎると砂利は流され、巨礫間を詰めて堰体を強化する。2018年2月8日

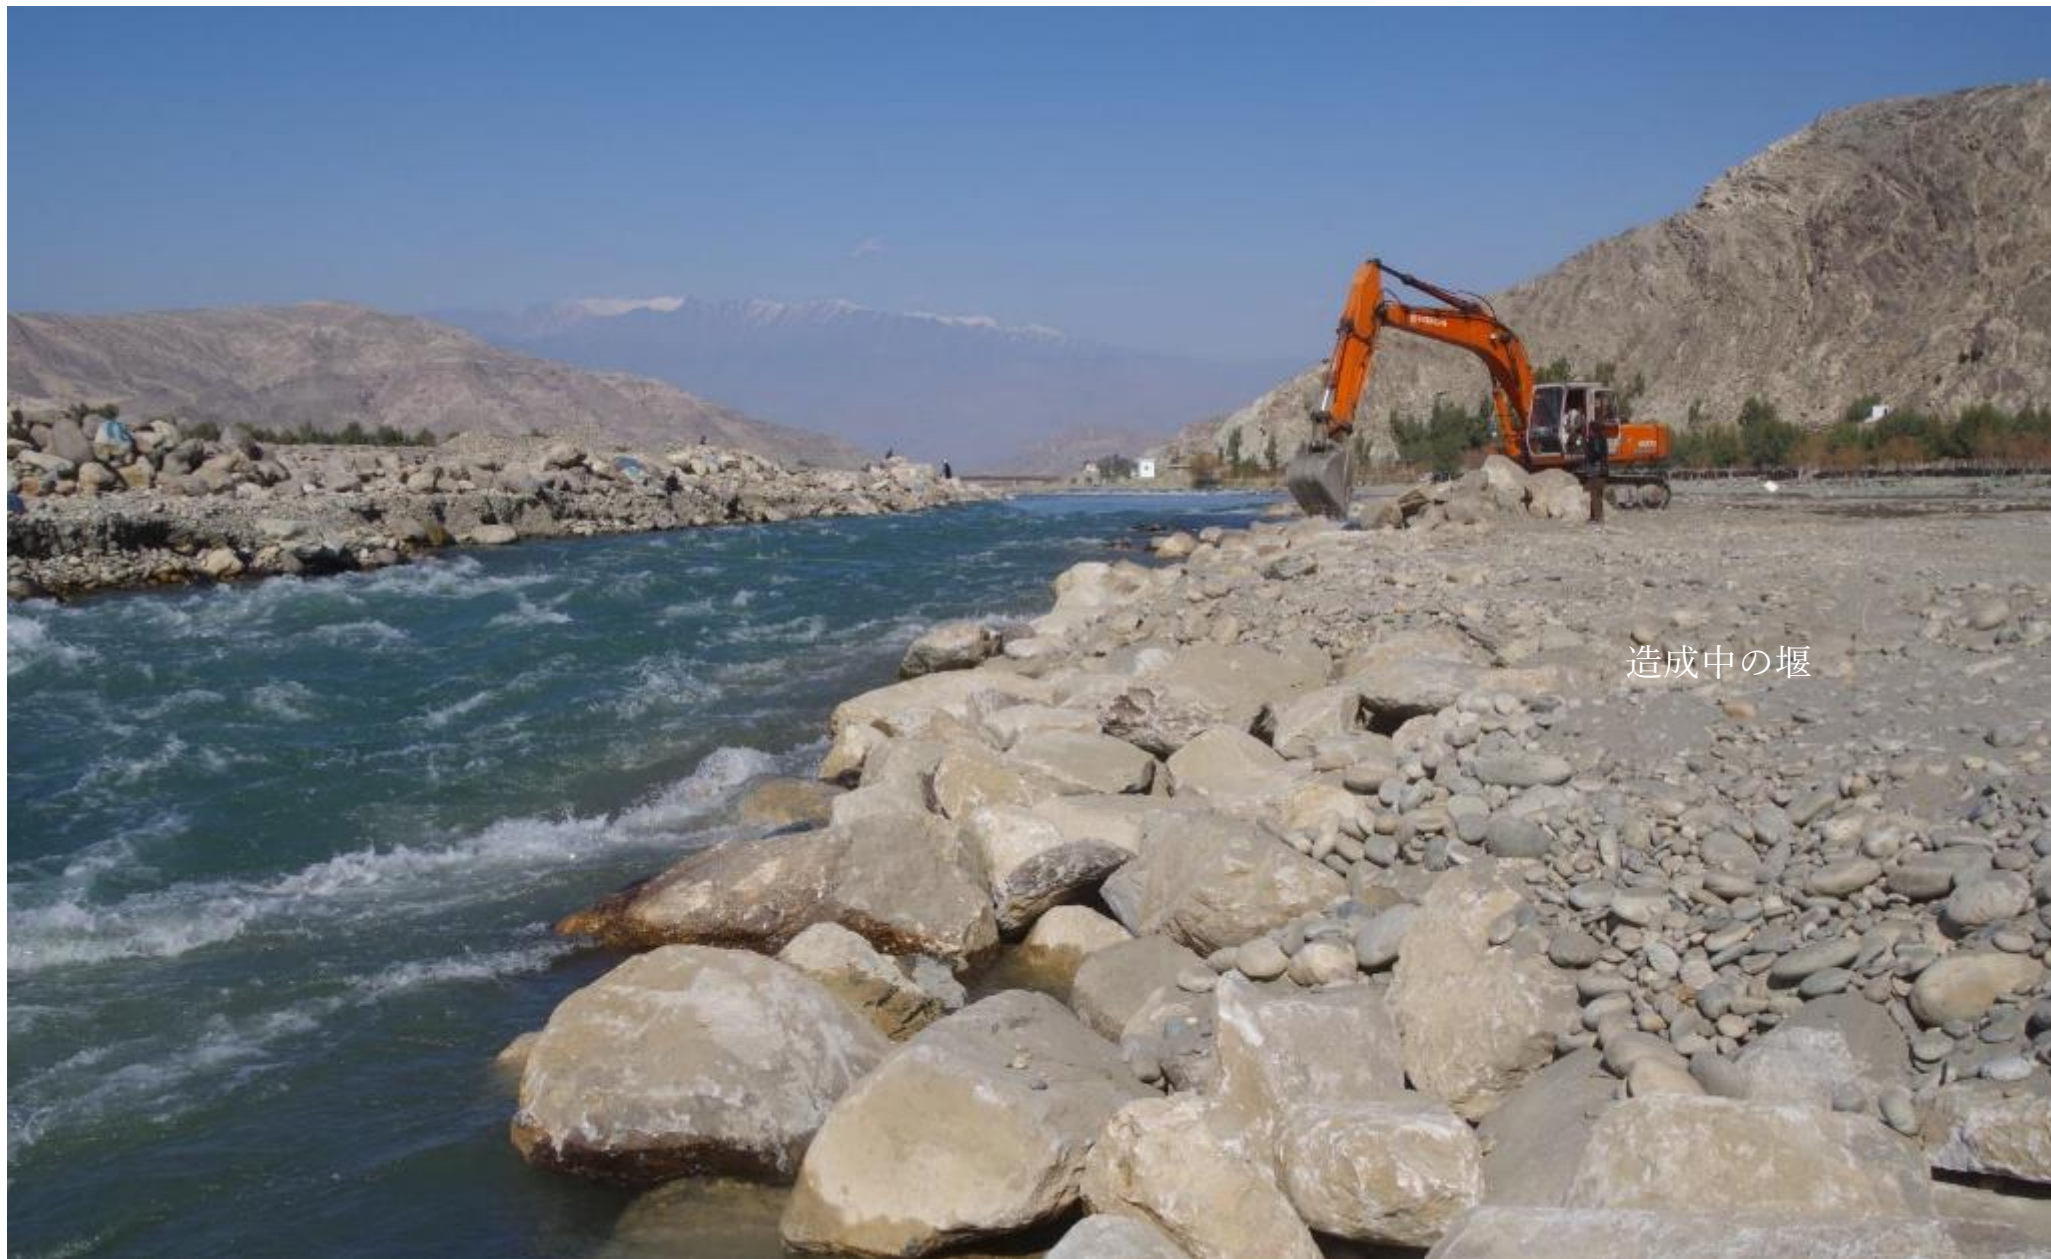
上記作業地点を下流側から見る。正面の山はケシュマンド山系（ダラエヌール）、この時期にこんな薄い白雪は見なかった。2018年2月8日
