カマ第一堰改修、大詰め

堰・土砂吐工事の遮水壁を切る

2019 年 2 月 3 日 記

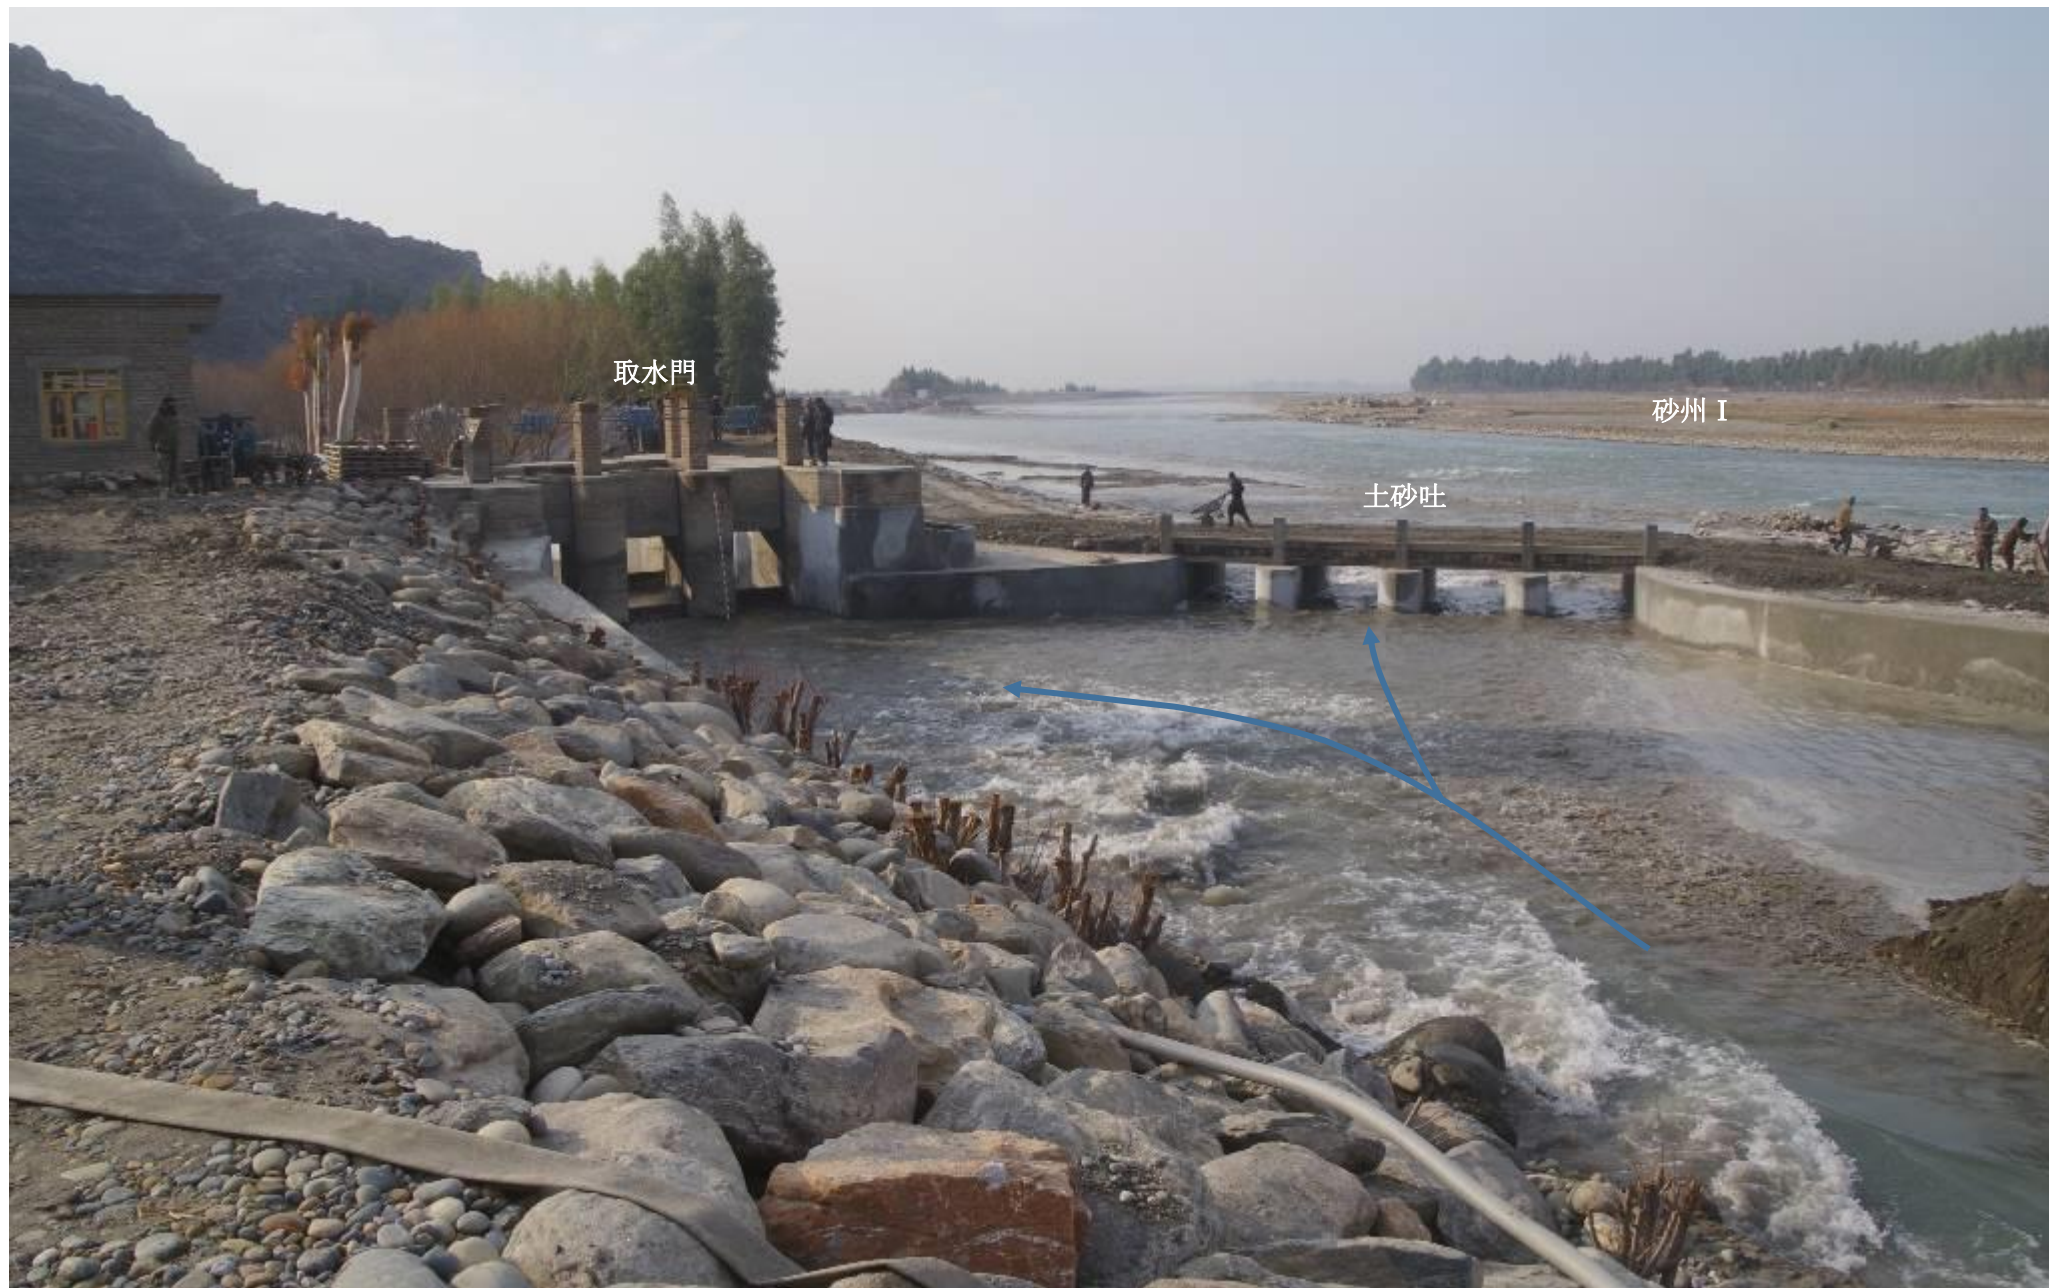
カマ第1堰開放直後、取水門と土砂吐を護岸上流側から見る。2019年2月2日

その斜め堰も、その後経験を重ね、土砂吐の改良と堰造成の施工技術の改善で、更に完成度を高めました。今回のカマ第一堰の改修はその頂点で、形状も朝倉郡の山田堰に酷似したものとなっています。石張り面積14,000㎡、約100mの河道に堰幅210mをとり、堰長50-130m、堰中に土砂吐と洪水吐を備え、非常に安定した作りとなっています。土砂吐は山田堰より大きく、堰中では最大の流量が急傾斜で通過します。これは砂だけでなく砂利堆積軽減を念頭に置いたもので、砂利を通過させる急流を作るため、あえて鉄筋コンクリート製にしています。洪水吐は堰の傾斜が最も緩やかな中州側に置かれ、対岸からいつでも修復できるようにしています。

鉄筋コンクリート製の土砂吐はまた、異常低水位に備えて堰板が置けるように

してあり、いつでも水門の水位を上げることができます。いわば部分的な可動堰として機能すると共に、堰の補修時には架橋して維持を容易にします。

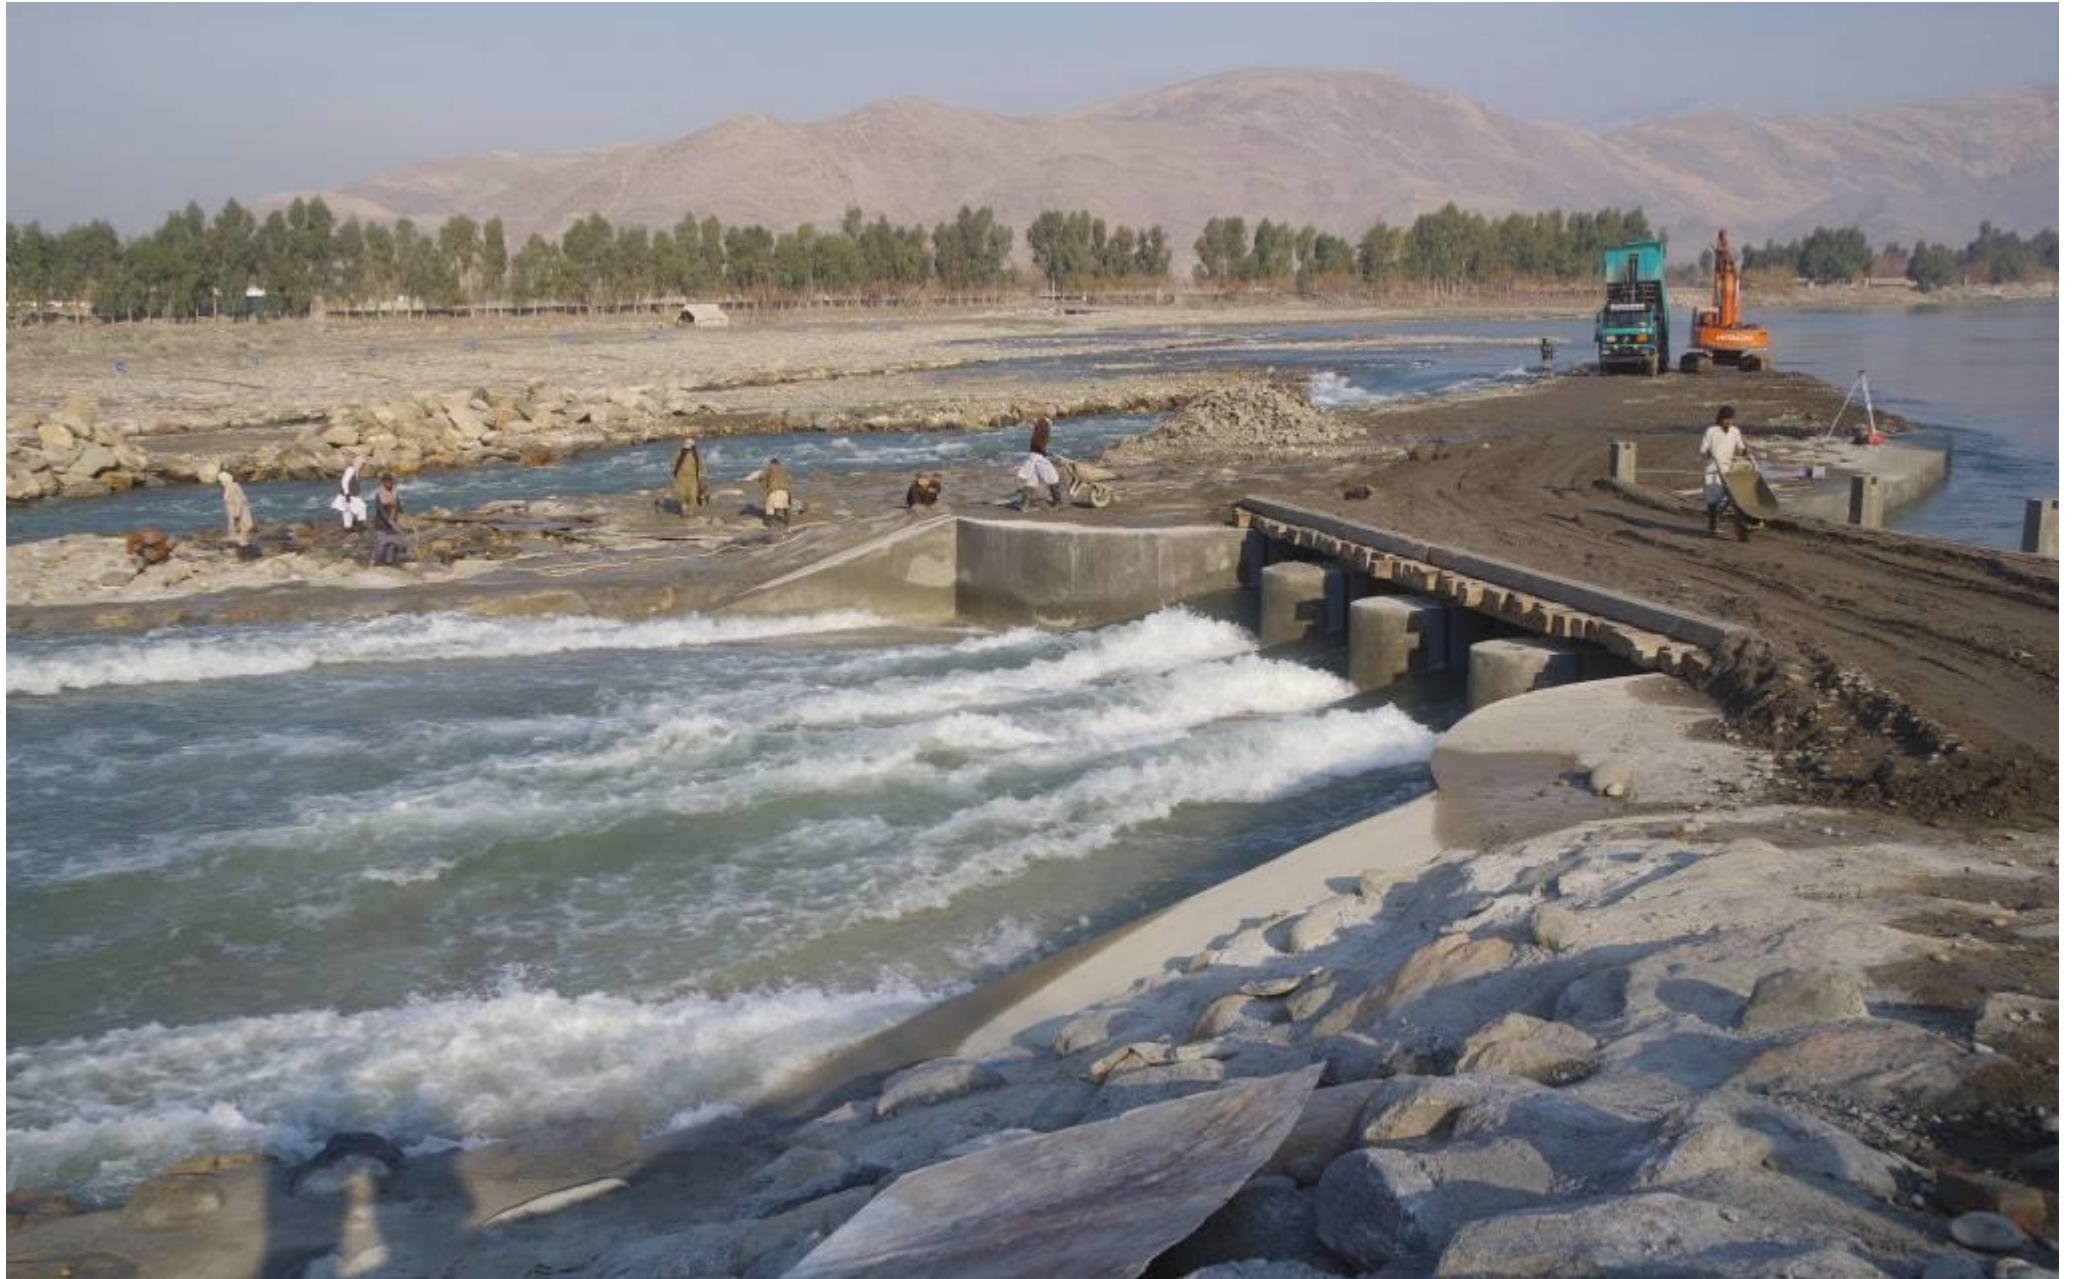
土砂吐の下流側。作業はまだ終わった訳ではない。2019年2月3日

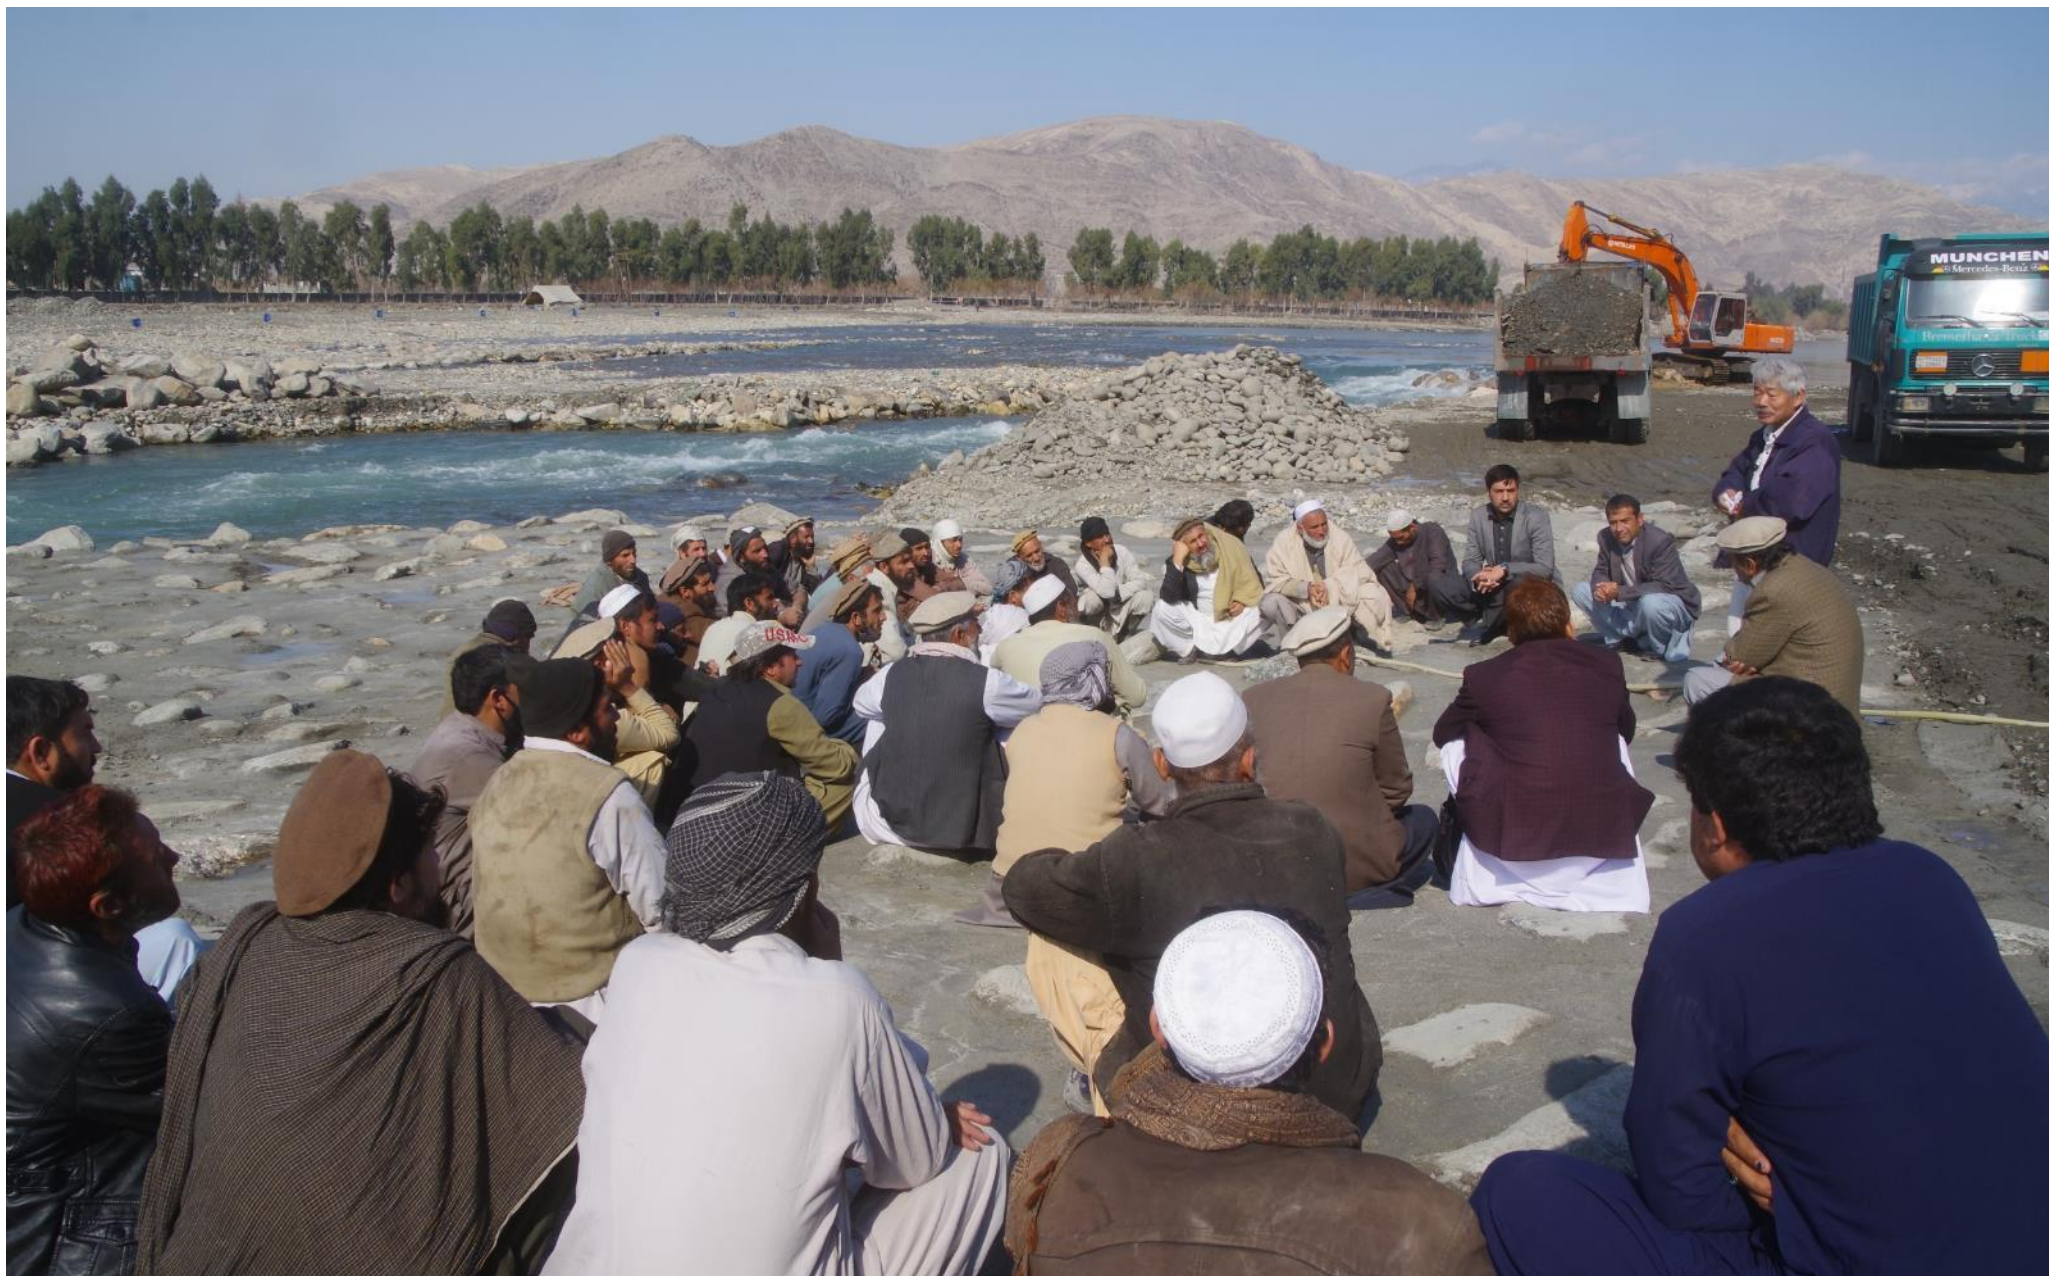
カマ第一堰遮水壁を開放、用水路への送水を開始した。事務所の職員も現場に駆けつけ、寒風の中を冷たい水に足を浸しながら工事を行ってきた作業員へねぎらいの言葉が贈られた。2019年2月3日

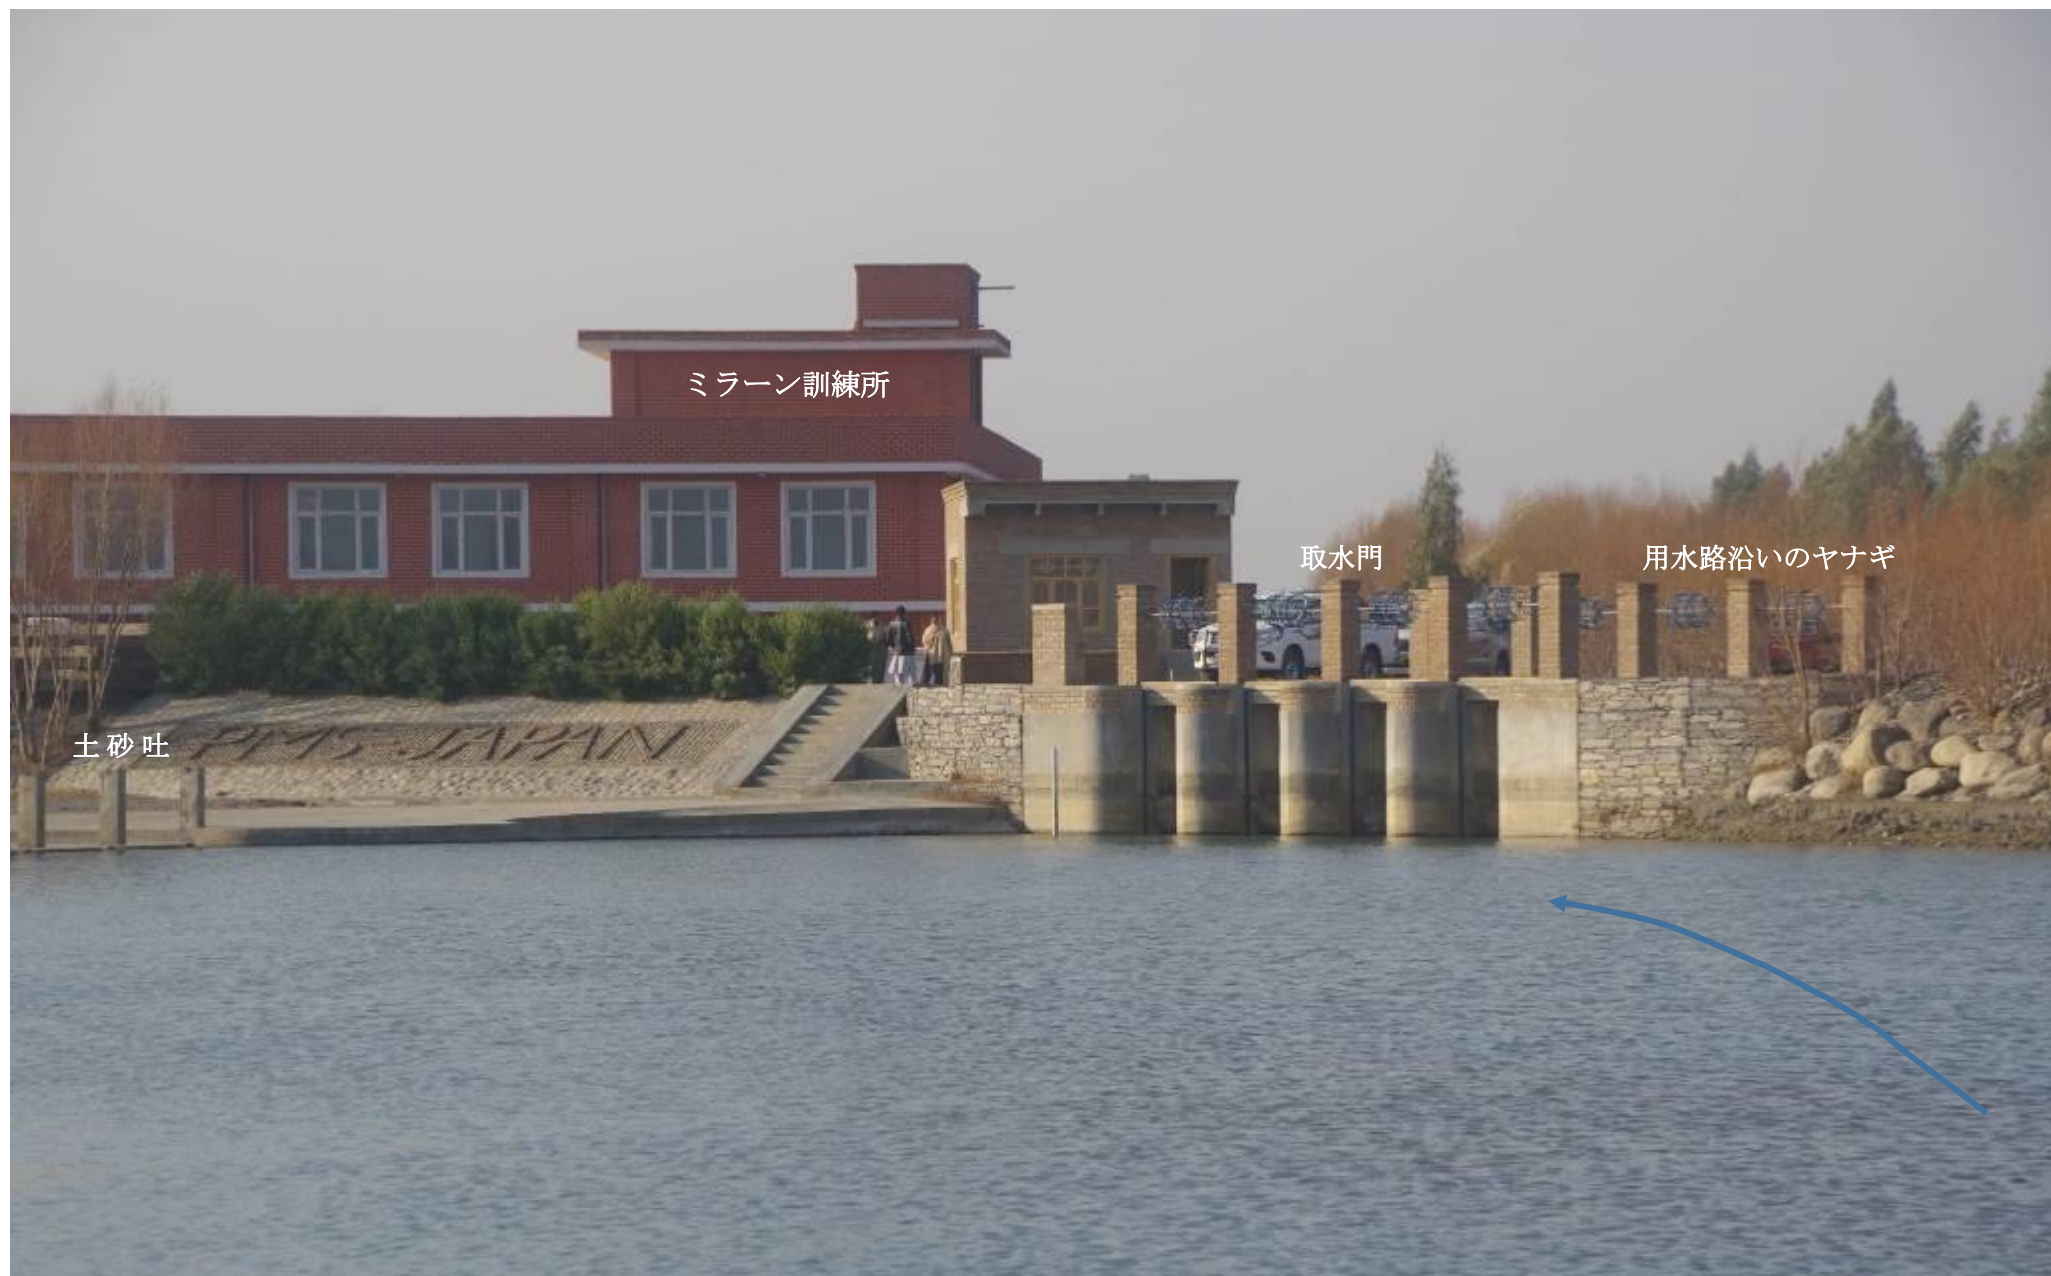
ミラーン堰とミラーン訓練所の現在。ミラーン堰はカマ堰の約1 km上流にあり、研修に来た技術者らが容易に見学できる。2019年2月3日
