ガンベリ公園、春たけなわ

植樹、100万本を達成

カチャラ堰流域、護岸工事が急ピッチ

2019年4月1日 記

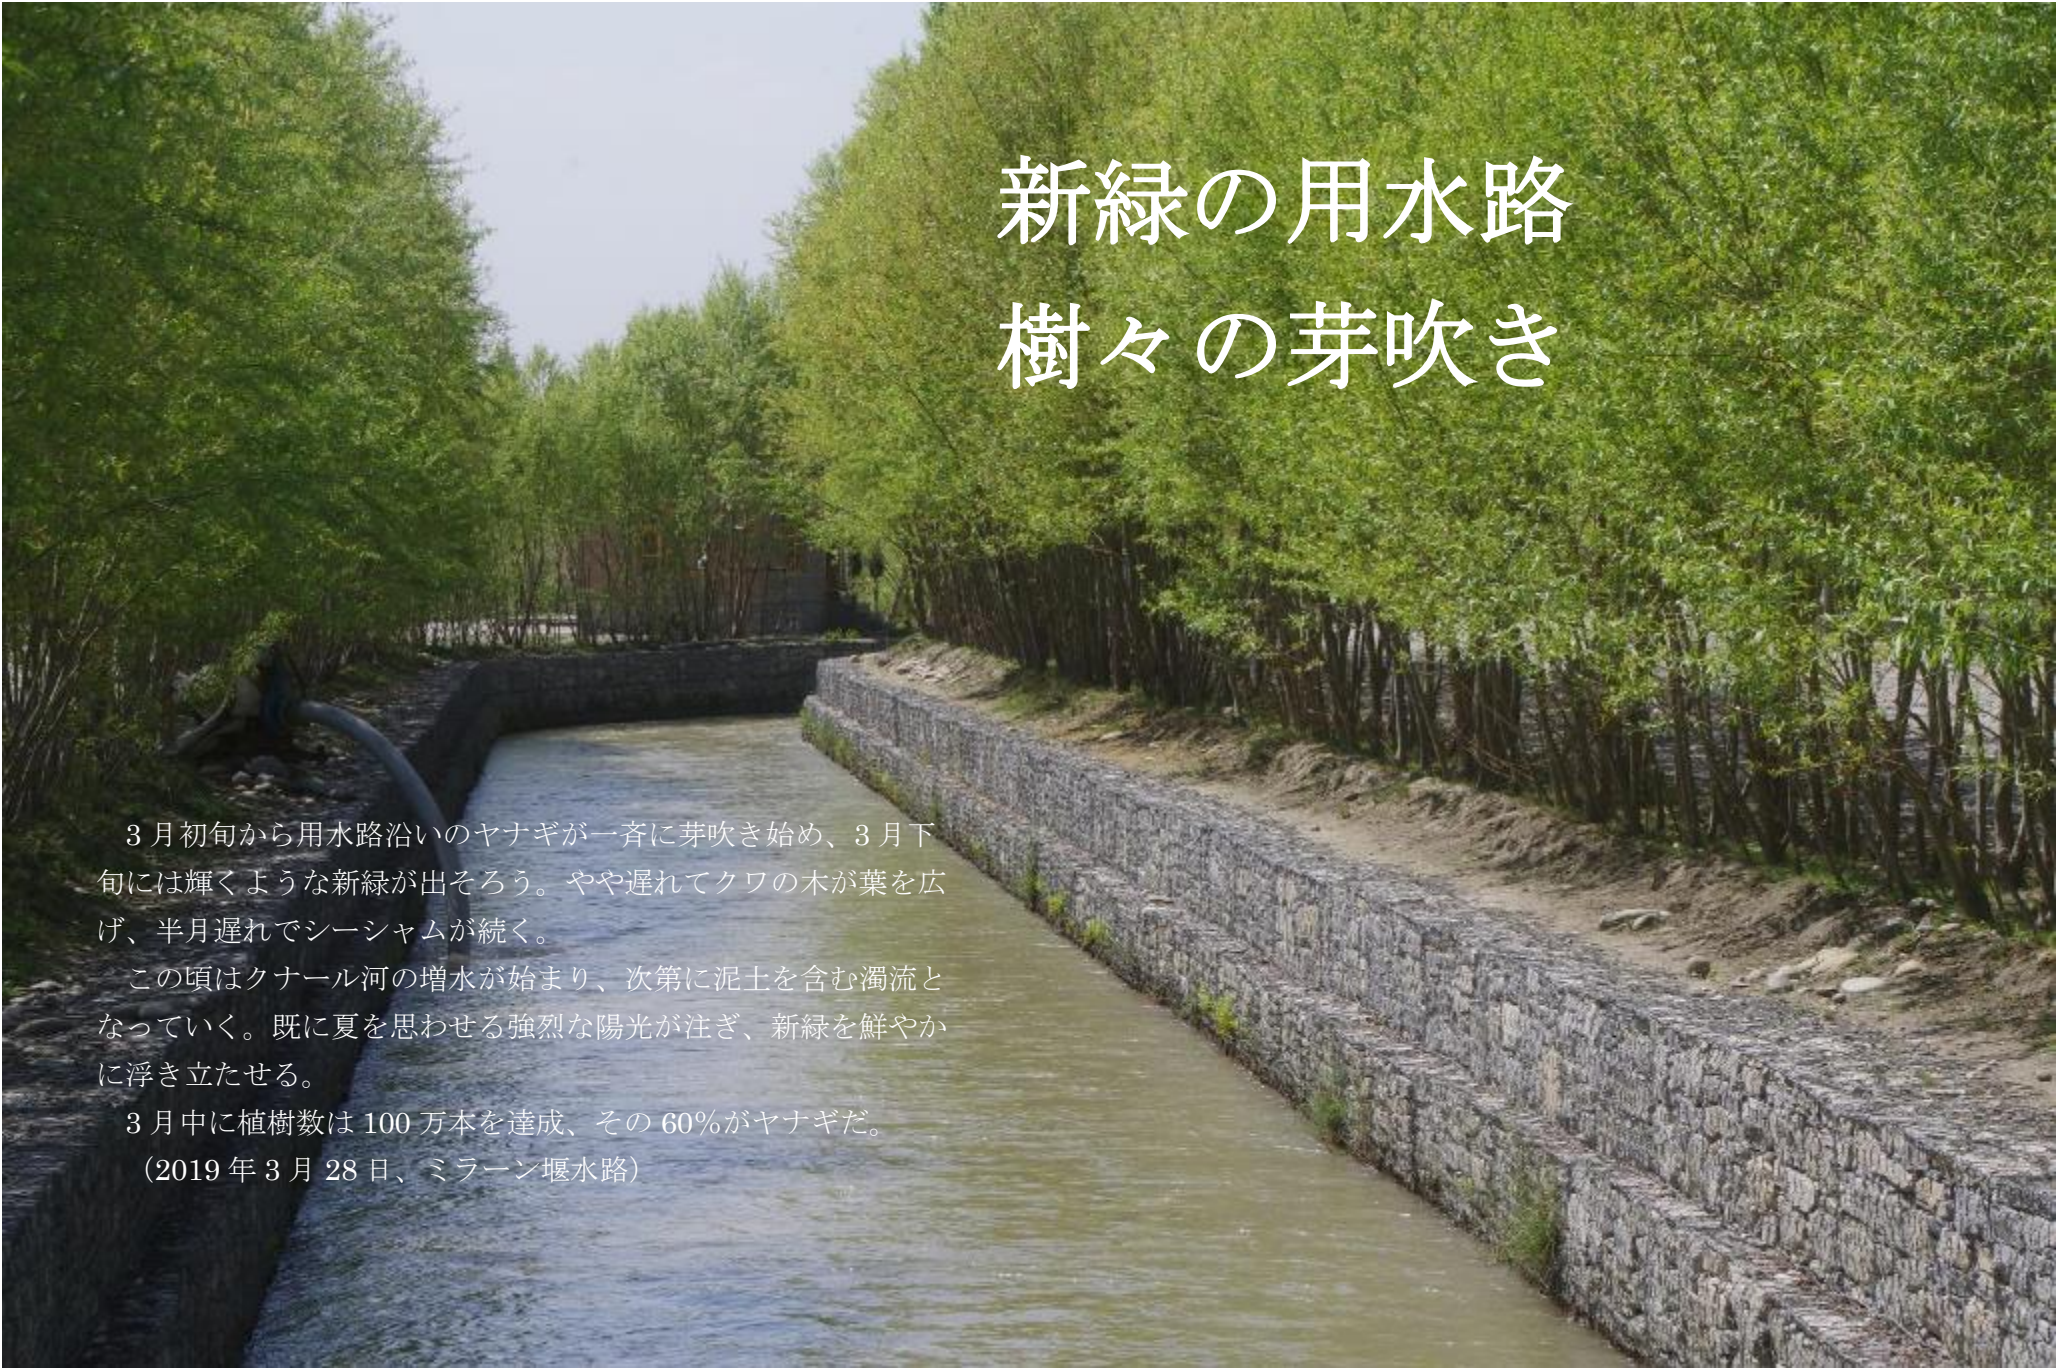
新緑の用水路 樹々の芽吹き

3月初旬から用水路沿いのヤナギが一斉に芽吹き始め、3月下旬には輝くような新緑が出そろふ。やや遅れてクワの木が葉を広げ、半月遅れでシーシャムが続く。

この頃はクナル河の増水が始まり、次第に泥土を含む濁流となっていく。既に夏を思わせる強烈な陽光が注ぎ、新緑を鮮やかに浮き立たせる。

(2019年3月28日、ミラーン堰水路)

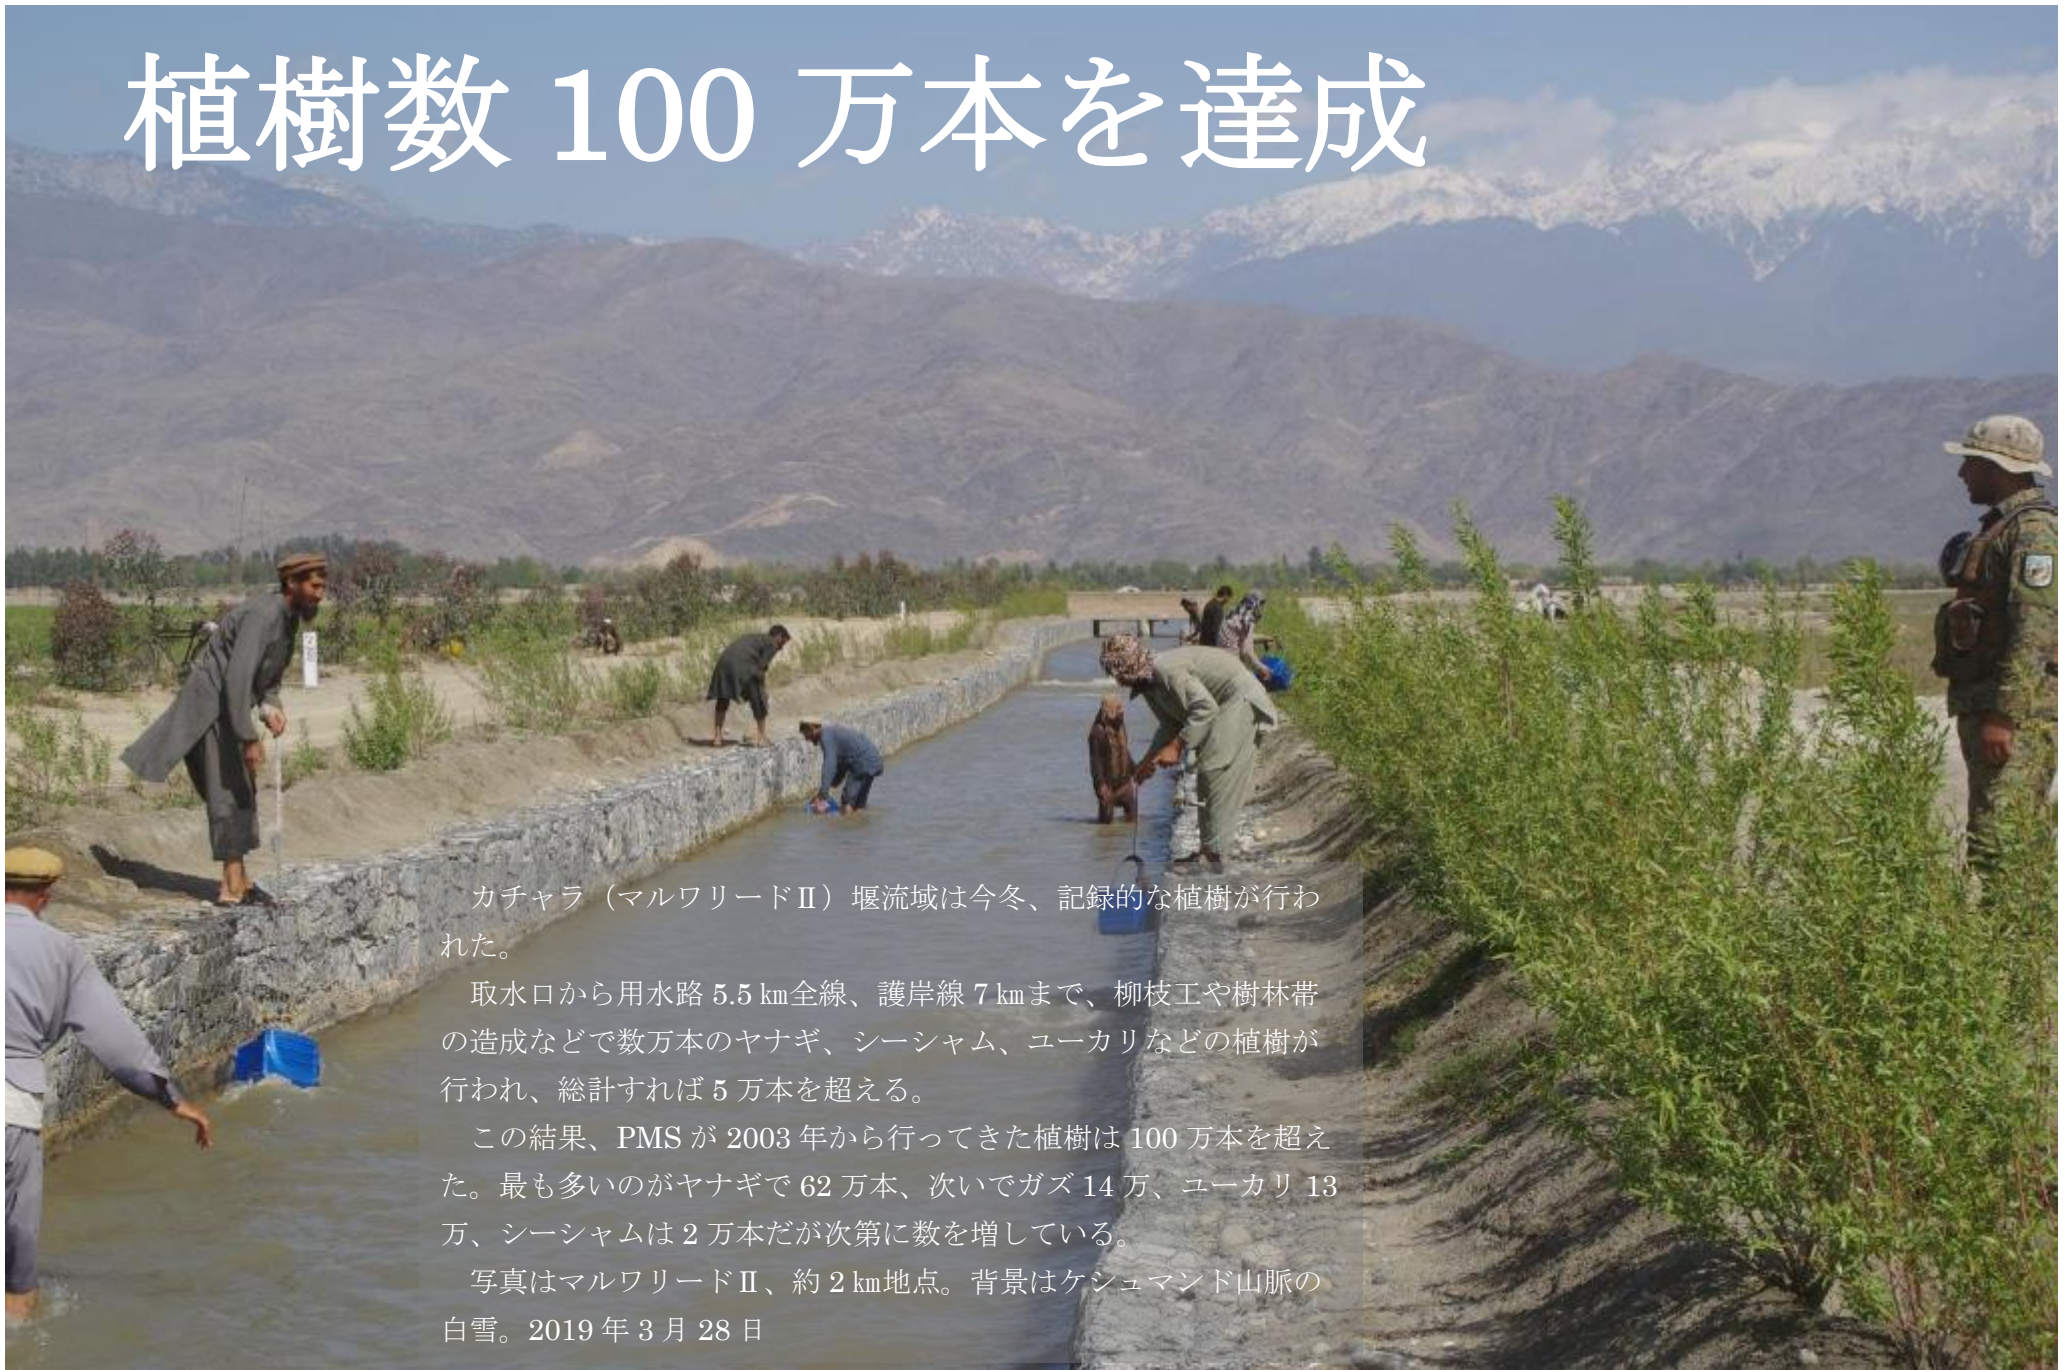
写真はマルワリードⅡ、約 2 km 地点。背景はケシュマンド山脈の白雪。2019 年 3 月 28 日

カチャラ（マルワリードⅡ）堰流域は今冬、記録的な植樹が行われた。

取水口から用水路 5.5 km 全線、護岸線 7 km まで、柳枝工や樹林帯の造成などで数万本のヤナギ、シーシャム、ユーカリなどの植樹が行われ、総計すれば 5 万本を超える。

この結果、PMS が 2003 年から行ってきた植樹は 100 万本を超えた。最も多いのがヤナギで 62 万本、次いでガズ 14 万、ユーカリ 13 万、シーシャムは 2 万本だが次第に数を増している。

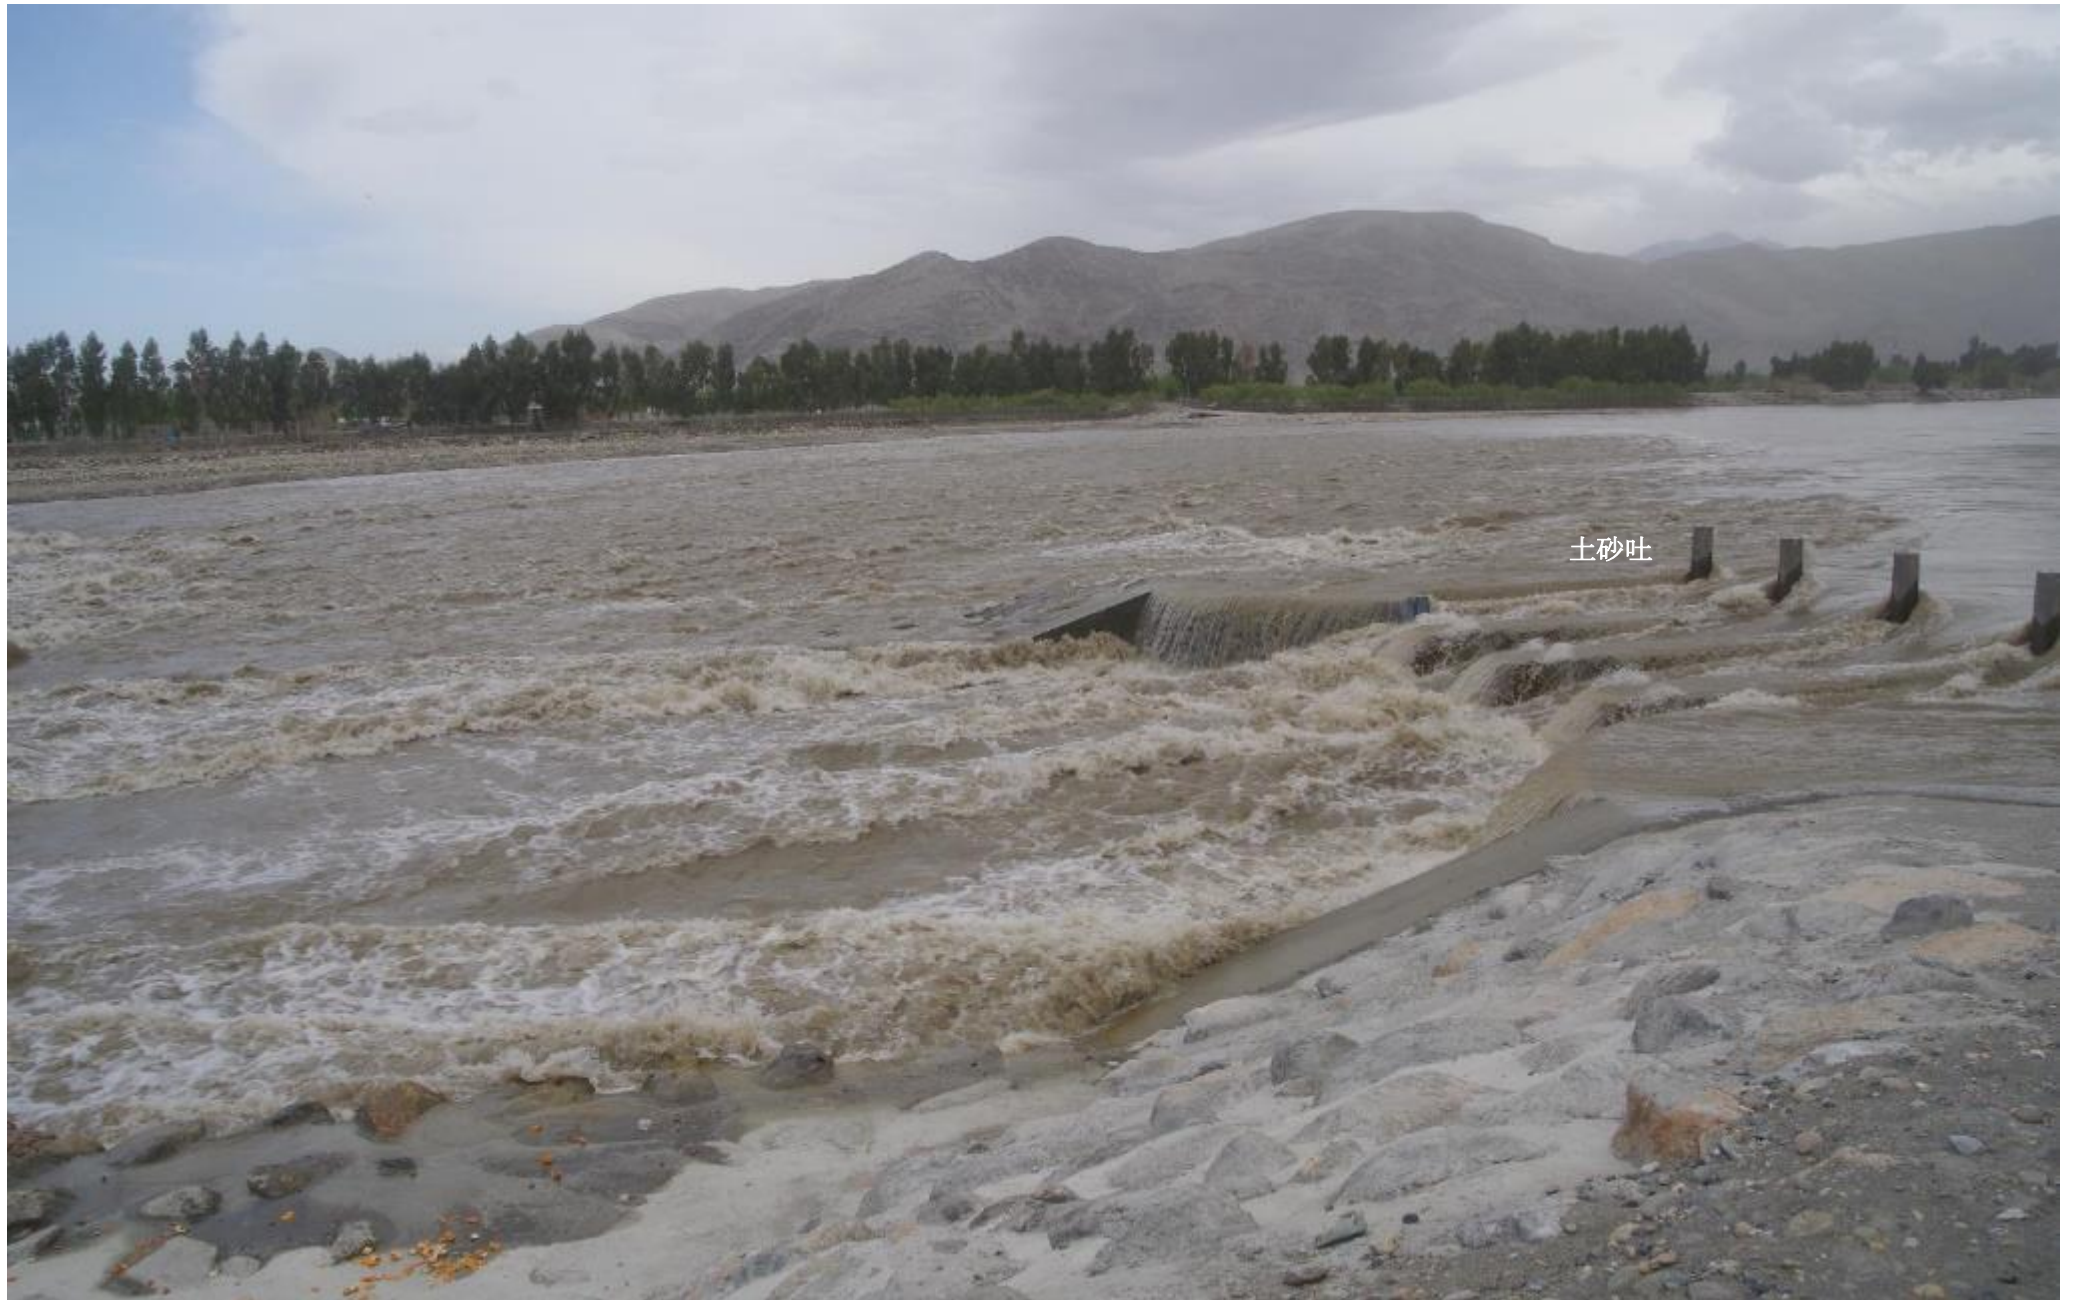
カマ第一堰で見るクナール河の増水。前日の流域の降雨で水位が0.3m上昇、そのまま濁流は消えず、夏の気配となった。2019年3月30日

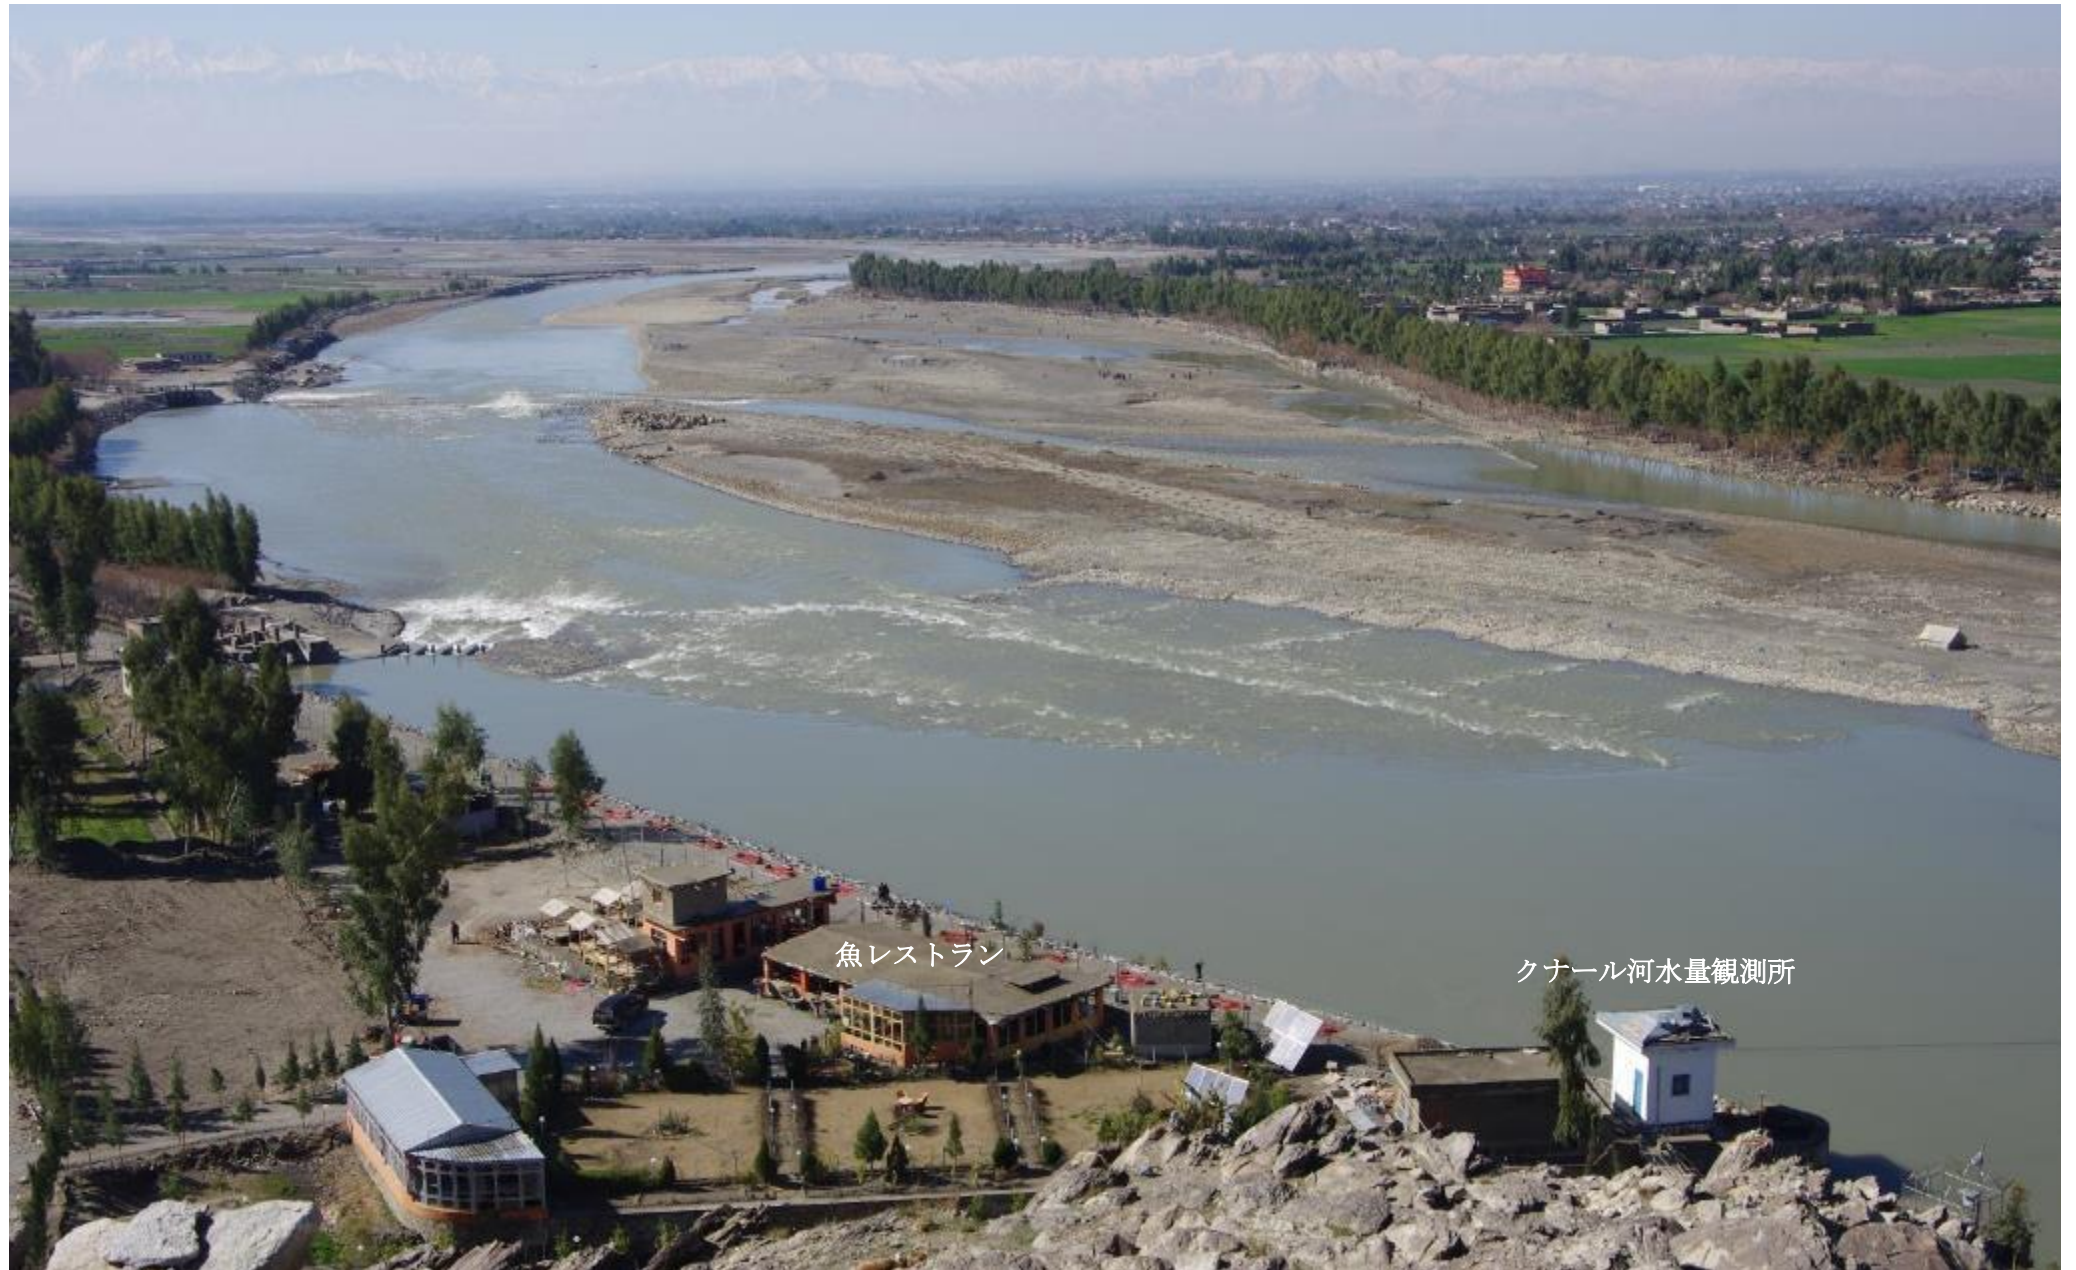
土砂吐

高所から見るカマ第一堰の全貌。増水期前 2019年2月22日 職員撮影

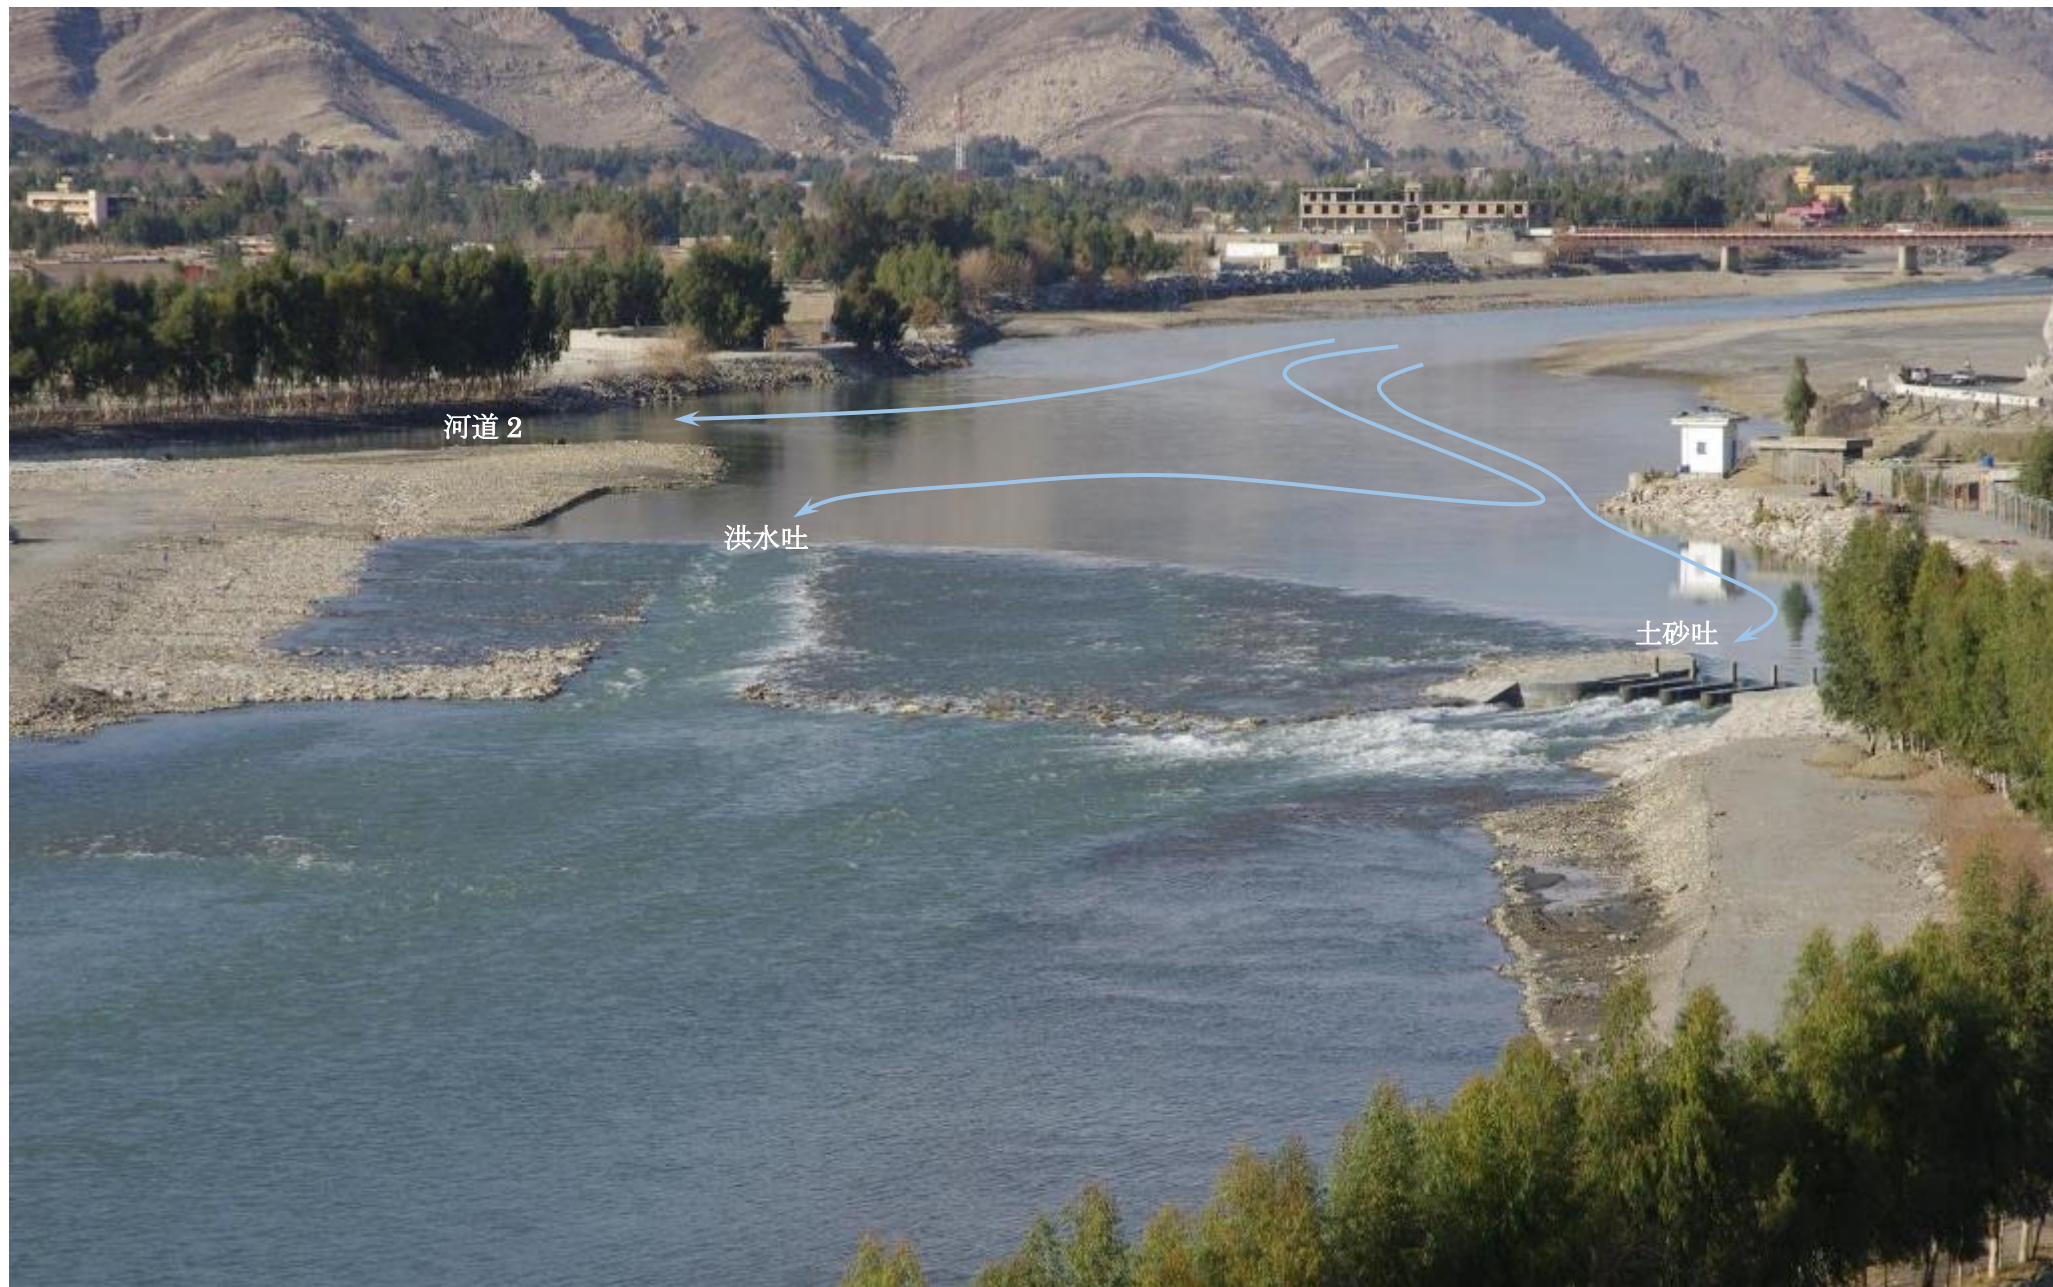
同下流側高所より見る。砂州をはさむ河道 2 に水量の約 25% が迂回し、堰にかかる負荷を軽くしている。堰上流・岩盤の水衝部からの流れが、土砂吐と洪水吐の二手に分かれて分散しているのが分かる。堰と砂州との接合部は浅く、浸蝕は考えられない。2019 年 2 月 25 日 職員撮影
